**Trabajo Final de Grado**  
Proyecto técnico de construcción

# **ANÁLISIS DE LESIONES DE FACHADAS DE LA CIUDAD DE VALENCIA**

**Titulación:**  
**Grado Arquitectura técnica**

**Julio 2014**

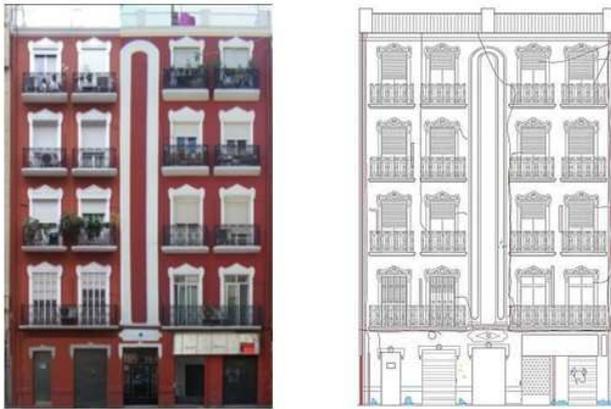
Ilustración 7. Ejemplo mapeo de lesiones. Edición propia.

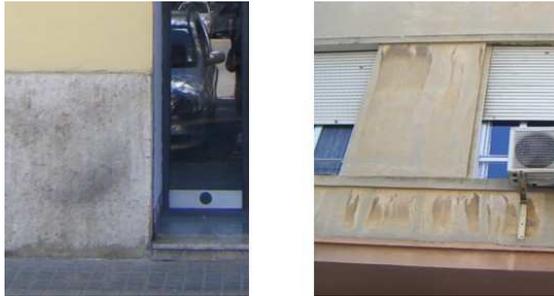
Ilustración 31. De izq. a dcha. Depósito de partículas y lavado diferencial. Fuente: edición propia.

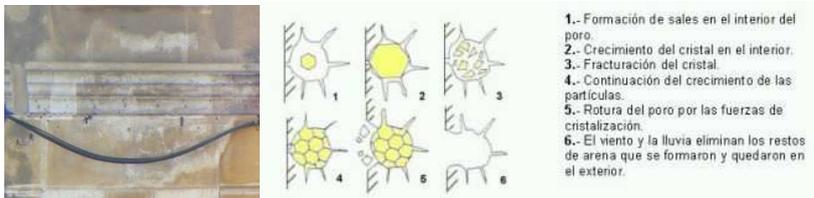
Ilustración 36. (De izq. a dcha.) Eflorescencia. Fuente: edición propia; Proceso formación criptoflorescencia. Fuente: www.asefa.es

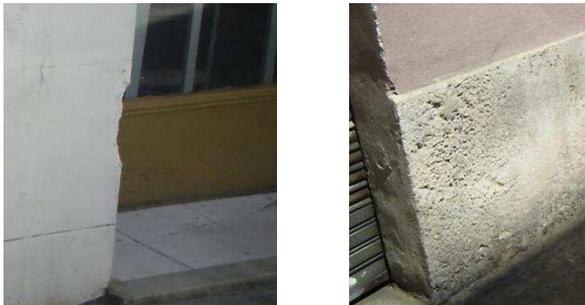
Ilustración 39. (De izq. a dcha.). Erosión mecánica y erosión química.

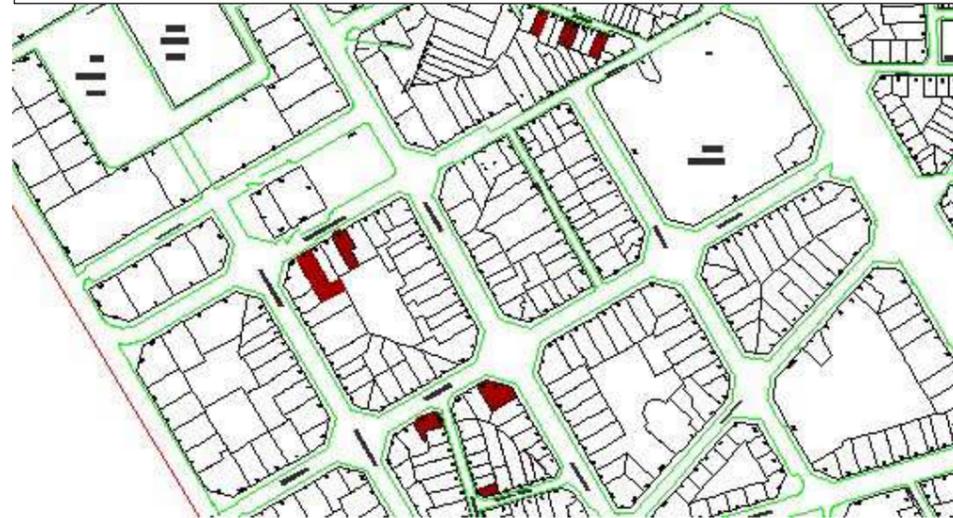
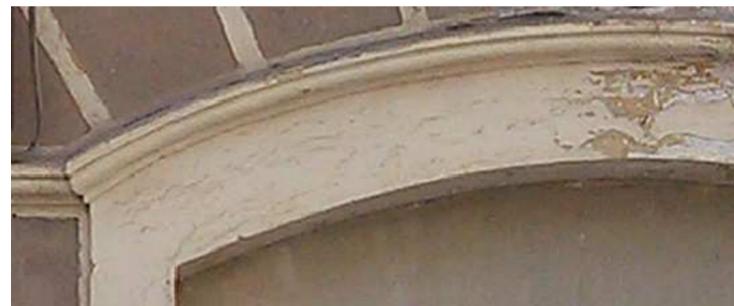
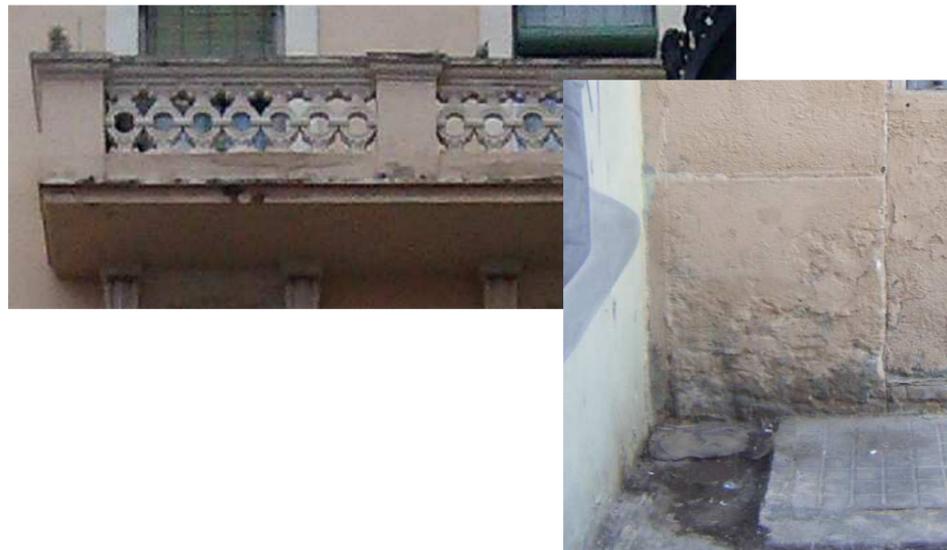
**LESIÓN** Abombamiento de pintura

Básicamente las causas que producen esta lesión en los casos estudiados son dos:

A parte del producido por la propia lesión el abombamiento de la pintura supone la rotura de la capa de protección del paramento. Y por lo tanto puede suponer el inicio de lesiones más graves si no se interviene la causa.

Se ha elegido esta pintura por sus características técnicas:

- Impermeable al agua
- Transpirable al vapor de agua.
- Protección antimoho.
- Buena resistencia a exteriores.

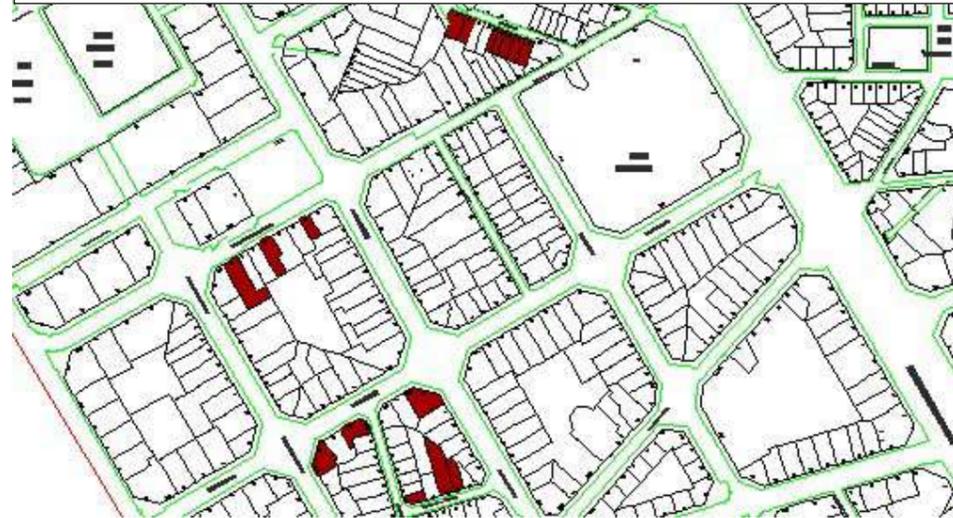
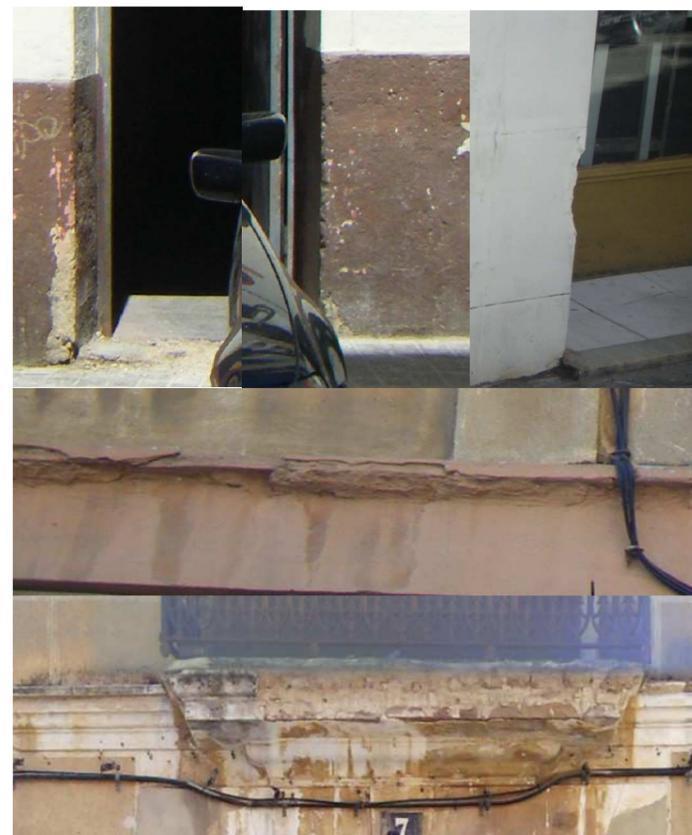
**LESIÓN** Bordes erosionados

Entendiendo dentro de esta lesión todos los bordes susceptibles de ser erosionados, ya sea en jambas, molduras de zócalo, balcones o aleros y cortinas.

Tras la erosión pueden aparecer fisuras, problemas de humedad y pérdidas de sección debido a que el material quedaría abierto y expuesto a un mayor deterioro.

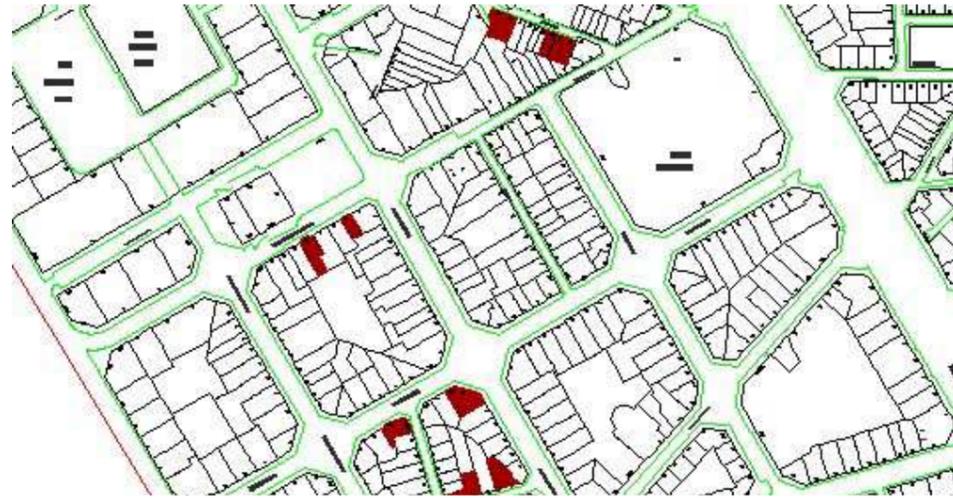
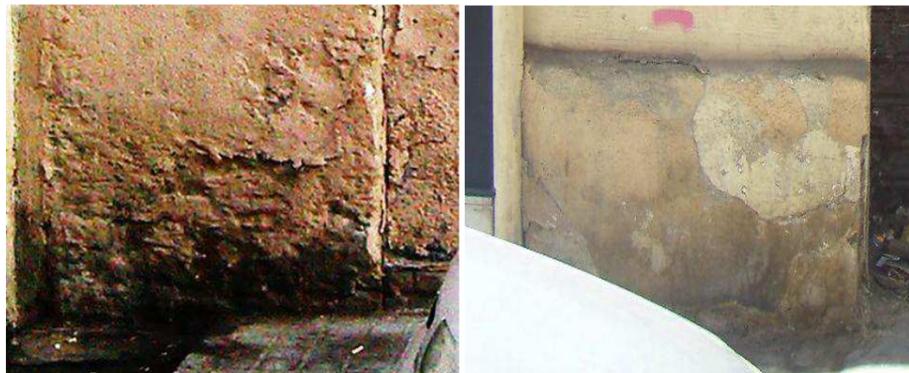
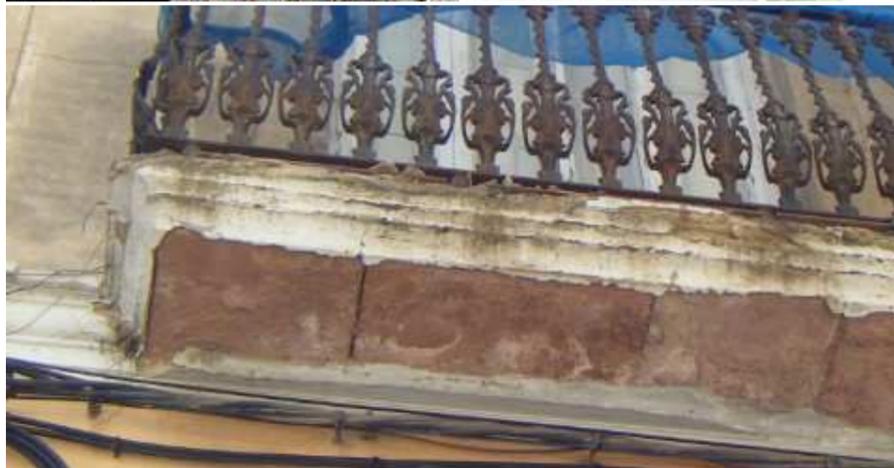
**LESIÓN** Desconchados revestimiento

El desprendimiento se puede producir por:

Pérdida de la estética de la fachada y rotura en la protección del paramento pudiendo derivar en otras patologías debido a la acción directa de las condiciones atmosféricas sobre el paramento.

1. Picado de la superficie en donde el revestimiento esté mal edherido.
2. Limpieza de la superficie. Eliminar polvo, grasa manchas.
3. Aplicación producto puente de unión para mejorar la adherencia. "SIKA TOP 50. RESINA DE UNIÓN"
4. Humectación de la superficie para evitar fisuras.
5. Aplicación del revestimiento que será del misto material que el que había anteriormente para evitar variaciones dimensionales.
6. Aplicación de una pintura cuyo tratamiento dependerá del caso tratado:
  - Hidrofugante.
  - Antimoho.
  - Impermeable
  - Transpirable al vapor.
  - Resistente al CO2.

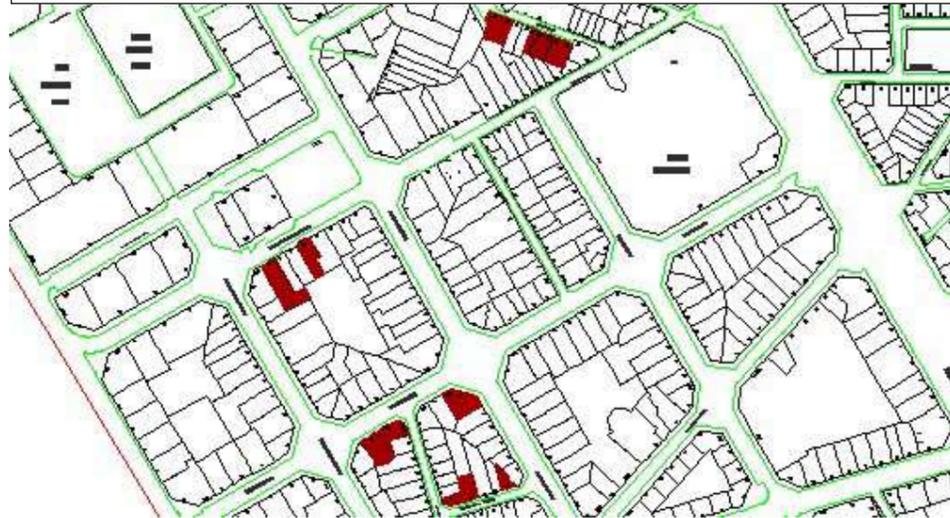
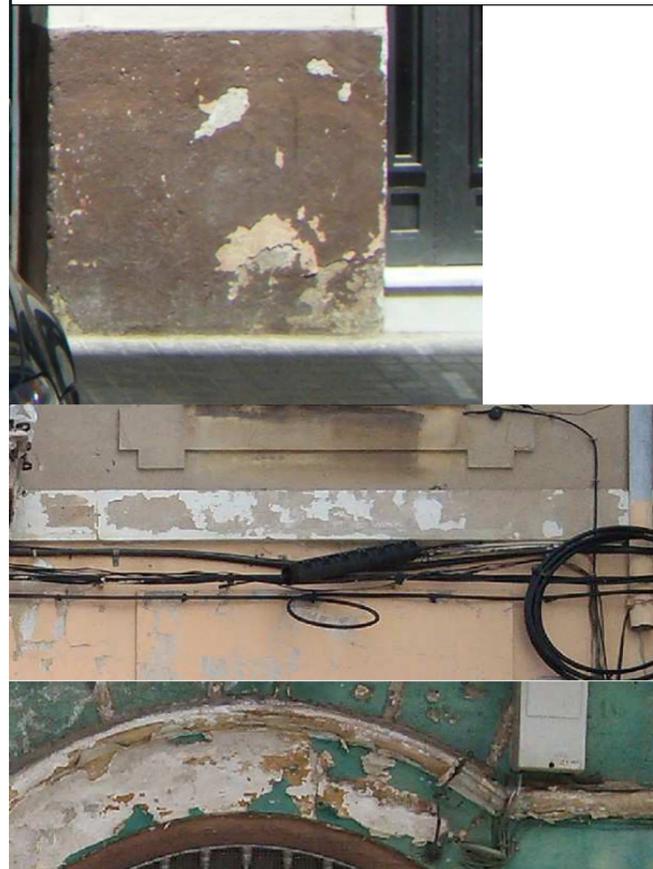
**LESIÓN** Desprendimiento de pintura

Esta lesión se produce por varias razones:

Esta lesión supone una rotura de la protección el soporte y por tanto puede dar lugar a lesiones más graves por la filtración de agua como desprendimientos de revestimiento.

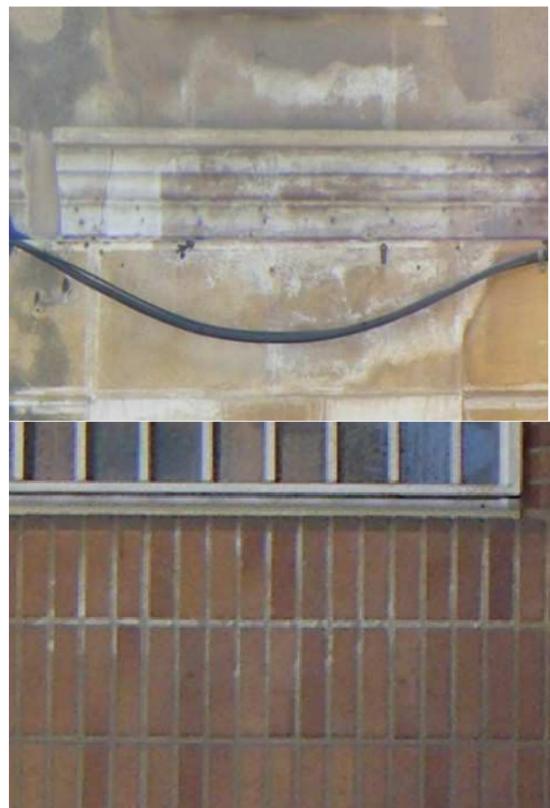
**LESIÓN** Eflorescencias

Hemos encontrado los siguientes tipos de eflorescencias:

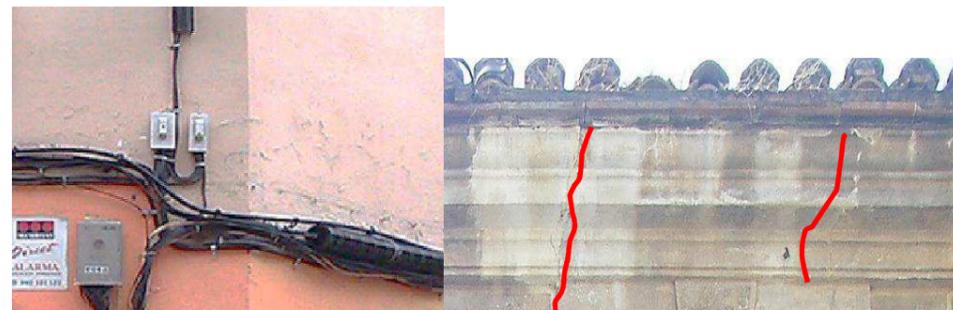
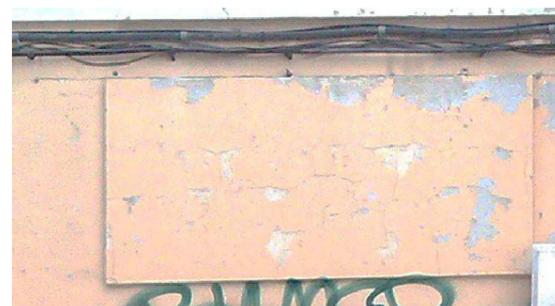
**LESIÓN** Fisuras superficiales del revestimiento.

Aparecen en revestimientos continuos y en pinturas.

- Falta de adherencia entre capas por falta de adherencia o por superficies muy lisas.
- Cambios higrotérmicos entre capas debido a filtraciones de agua.
- Defectos de ejecución como la aplicación de los materiales en condiciones atmosféricas desfavorables o sin la preparación adecuada del soporte, como la falta de limpieza en pinturas o la falta de humectación en enfoscados.
- Debido a espesores insuficientes o excesivos del revestimiento.

Si no se tratan de forma adecuada esta lesión puede dar paso a problemas de mayor envergadura como desprendimientos del revestimiento por la filtración de agua y viento en su interior que deteriorarían el soporte.

En el caso de fisuras puntuales debido a la filtración de agua se procederá a su sellado del siguiente modo:

1. Sanear la grieta abriéndola en forma de "V".
2. Soplado y limpieza de la superficie.
3. Se rellenará la grieta con un sellador elástico ayudándose de una espátula. "PLSTE EXTERIORES ALTA CALIDAD" de "EUROCOLOR"
4. Eliminar el excedente.
5. Lijar para igualar la superficie y crear adherencia.
6. Dejar secar.
7. Limpieza de la superficie.
8. Reponer el acabado de pintura.

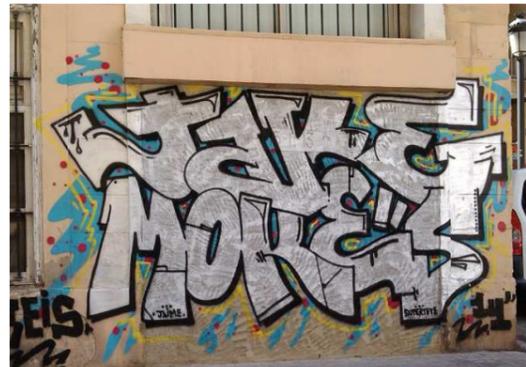
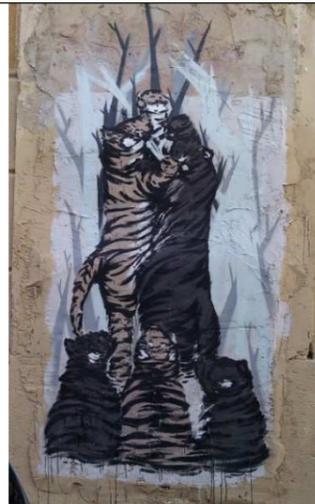
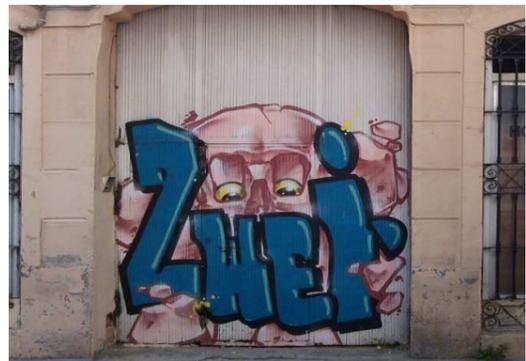
**LESIÓN** Grafitis

Manchas producidas por la acción de personas con pinturas o aerosoles.

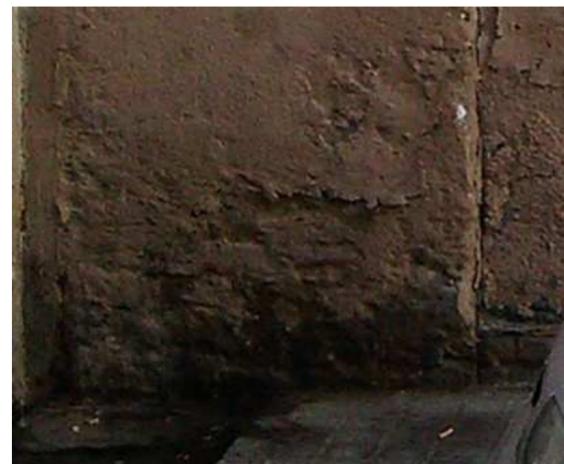
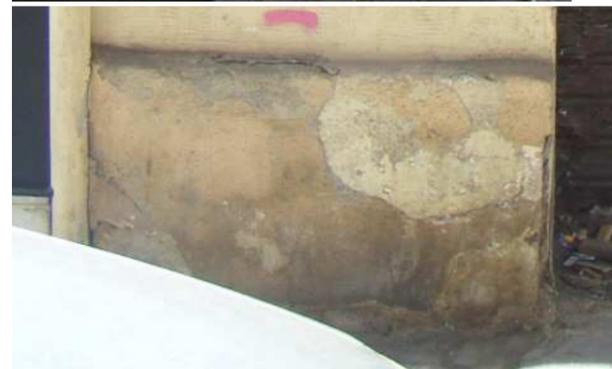
**LESIÓN** Humedad por capilaridad

Aparece en los cerramientos como consecuencia de la ascensión de agua a través de los poros del material, por lo tanto dependerá de la porosidad del material.

La humedad es una de las lesiones que más se repite en las fachadas de este estudio, pero he de decir que se encuentra como causa directa de otras lesiones como abombamiento de pintura, desconchados de pintura y revestimiento, eflorescencias, suciedad por depósito, colonias de mohos.

1. Se procederá a la limpieza de la zona.
2. En caso necesario se retirará la parte del revestimiento afectado.
3. Picado de la superficie.
4. Limpieza de la superficie.
5. Aplicación de resina puente de unión entre capas.
6. Aplicación de enfoscado con mortero hidrofugante. – Aditivo hidrofugante de WURTH
7. Aplicación de una protección hidrófoba sobre la superficie. “Hidrofugante obra” de “EUROCOLOR” (A base de siloxano)
8. Aplicación capa de acabado. Se elegirá una pintura con los siguientes tratamientos: “EUROCRYL SUPER MATE” de “EUROCOLOR”
  - a. Protección antimoho.
  - b. Impermeable al agua.
  - c. Transpirable al vapor de agua
  - d. Resistencia agentes atmosféricos.

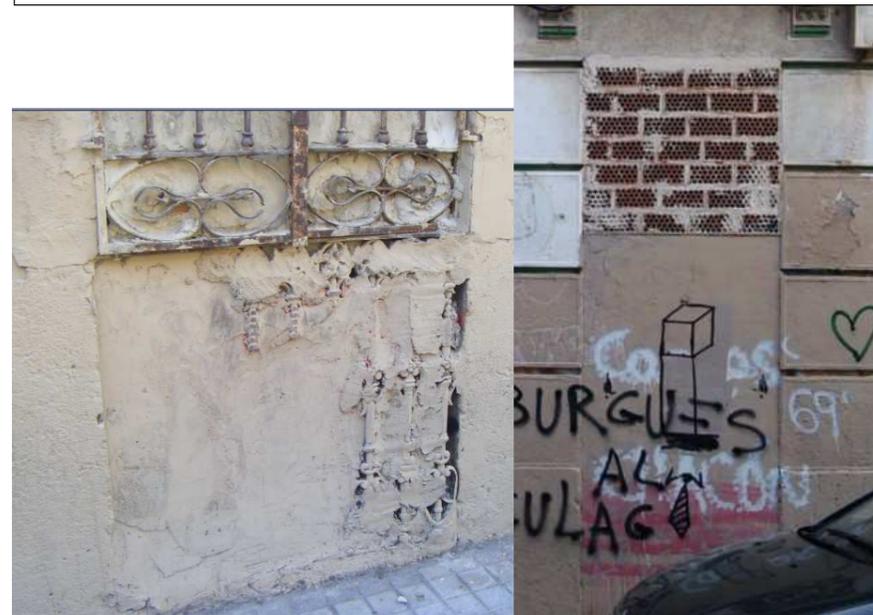
**LESIÓN** Intervenciones

Básicamente nos centraremos, en esta lesión, a la recuperación de huecos que han sido cerrados con acabados que no son adecuados. La intervención propuesta será la recuperación del hueco.

Afección estética y daños en la cerrajería y zócalos y revestimientos

1. Retirada en de los muros de cierre desde el interior o exterior de la vivienda, según el caso .
2. Retirada y recuperación, en caso de que sea posible de la cerrajería.
  - a. Limpieza.
  - b. Tratamiento anticorrosión.
3. Retirada y recuperación de la carpintería si es posible. Si nos es posible se sustituirá.
4. Recuperación del hueco conforme al estado original.
  - a. Reposición del antepecho si lo hubiere.
  - b. Colocación lámina impermeable.
  - c. Colocación del vierteaguas.
5. Colocación de la carpintería cogida con mortero de cemento al paramento.
6. Revestimiento de jambas.
7. Colocación cerrajería cogida con mortero de cemento.
8. Remate del revestimiento.
9. Acabado de pintura paramento.
10. Acabado de pintura rejas.

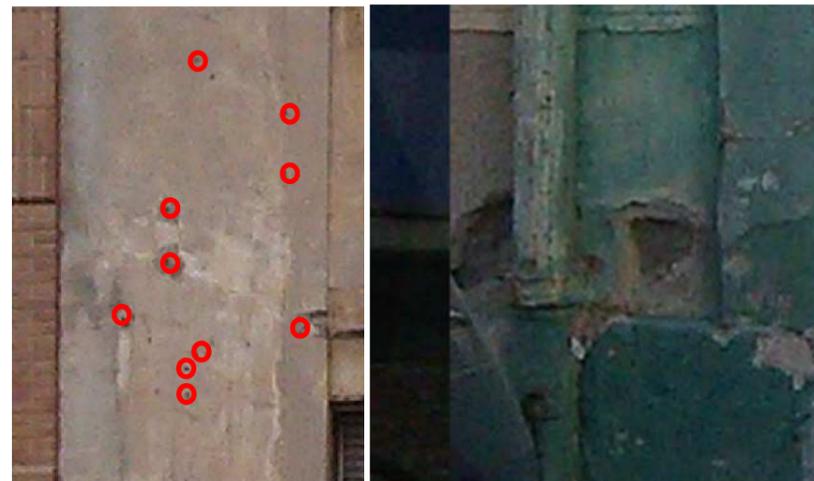
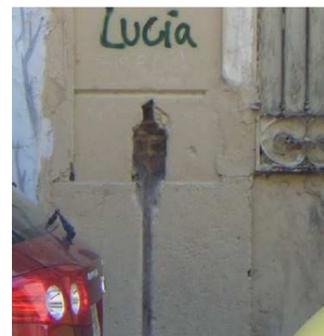
**LESIÓN Mutilación**

En los casos estudiados nos encontramos mutilaciones de dos tipos:

1. Picado del revestimiento alrededor del orificio.
2. Soplado y limpieza de la superficie para eliminar partículas sueltas.
3. Relleno del orificio utilizando materiales similares a la composición del muro cogidos con mortero de agarre.
4. Aplicación de una capa de revestimiento similar al que tengamos en fachada.
5. Colocación de una malla de fibra de vidrio sobre la superficie para evitar fisuraciones. Deberá sobrepasar 25 a cada lado.
6. Aplicación segunda capa de revestimiento.
7. Pintado de la zona.

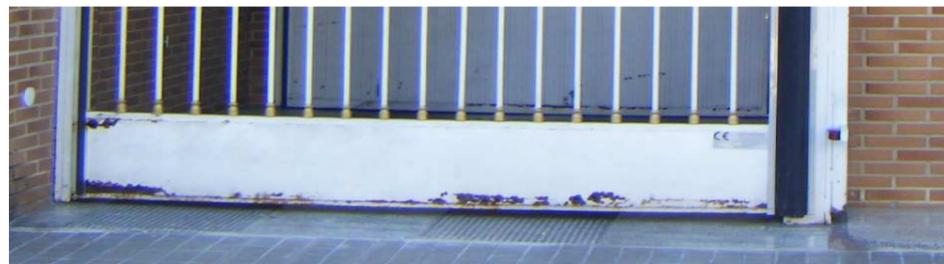
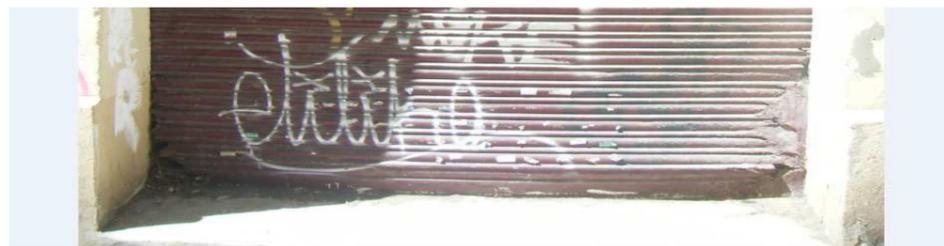
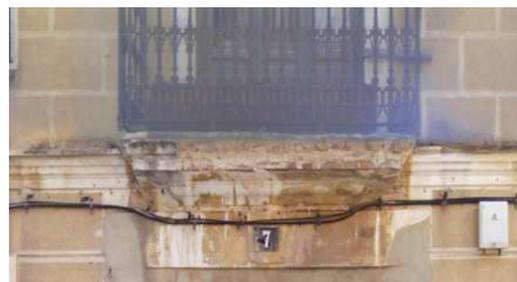
**LESIÓN** Oxido-Corrosión

Aparece en cerrajerías metálicas como consecuencia de la exposición a las condiciones climatológicas sin el debido tratamiento de protección.

- Corrosión por oxidación.
- Corrosión por aireación diferencial.
- Corrosión por inmersión.

A parte de daño estético que supone, este estado de oxidación puede producir manchas de óxido en la fachada por depósito de partículas o por un lavado diferencial.

Si el elemento metálico se encuentra empotrado en el paramento de fachada y se produce la corrosión puede dar lugar a fisuras, desprendimiento del revestimiento y filtraciones de agua que aceleraría aún más todo este proceso.

1. En caso que haya que sustituir la pieza se someterá a un tratamiento de protección similar al anterior que nos ayudará a combatir la posibilidad de pares galvánicos entre el metal y álcalis del cemento.
2. Protección de la junta con silicona o mediante un elemento cubrejunta como se ve en el detalle.

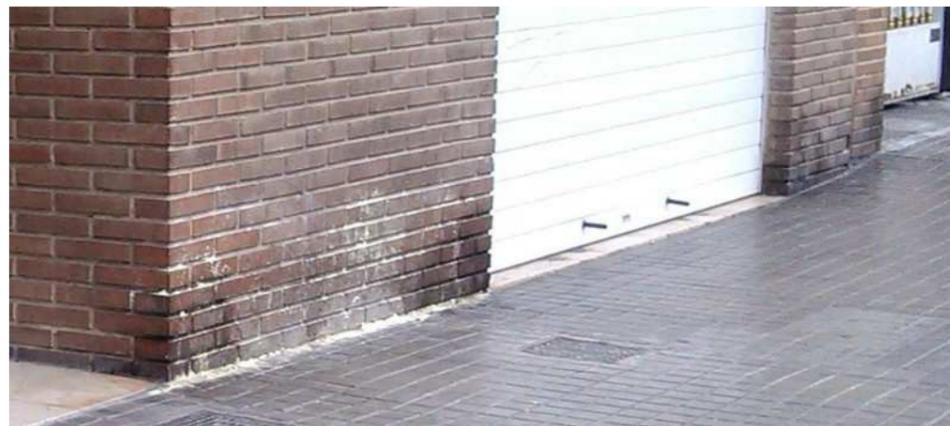
**LESIÓN** Micción perros, nitratos

Micción de animales (perros) sobre esquinas de fachadas.

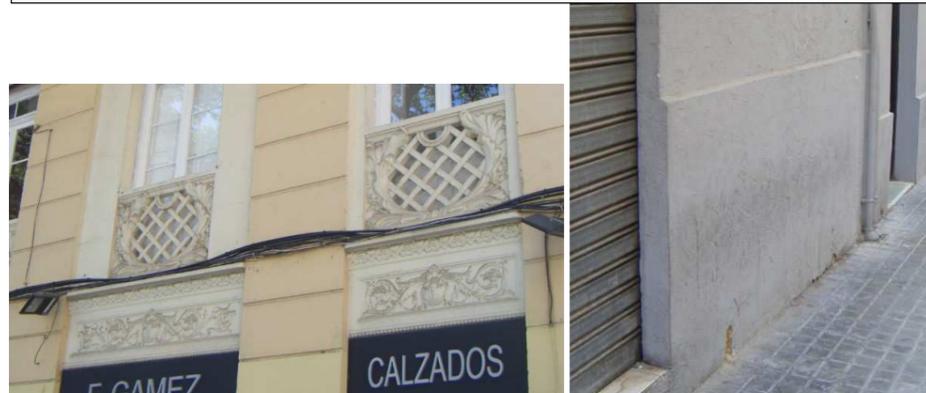
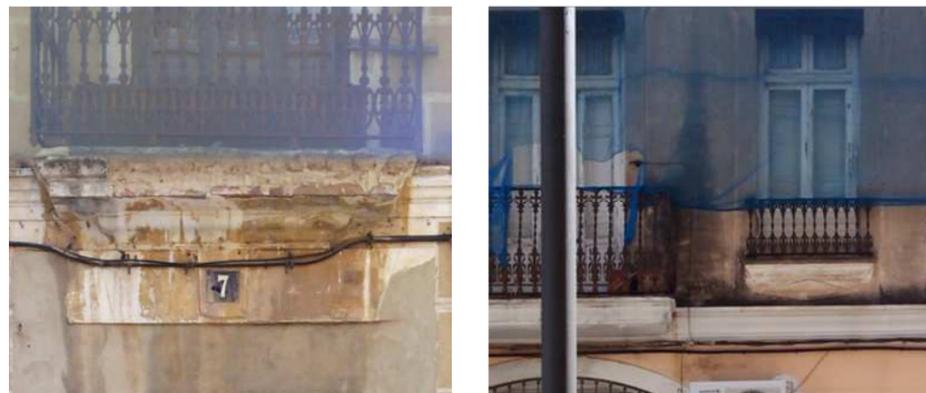
**LESIÓN** Suciedad, depósito de partículas

Formación de pátinas sucias como consecuencia del depósito o transferencia de las partículas contaminantes procedentes del viento o del agua de lluvia sobre la superficie de los paramentos.

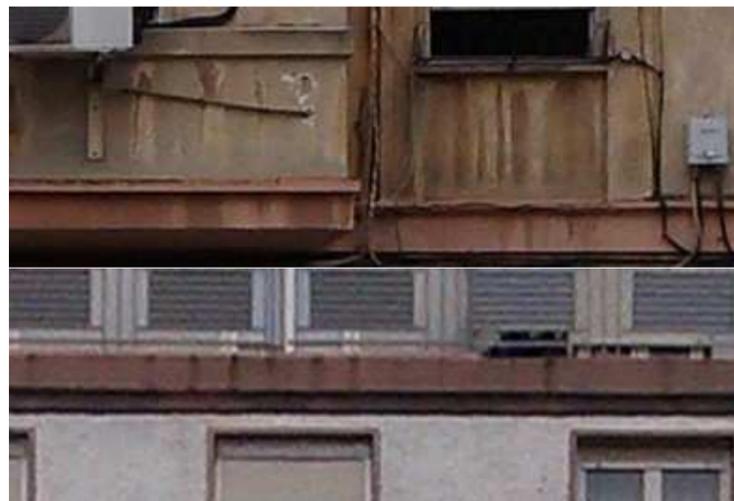
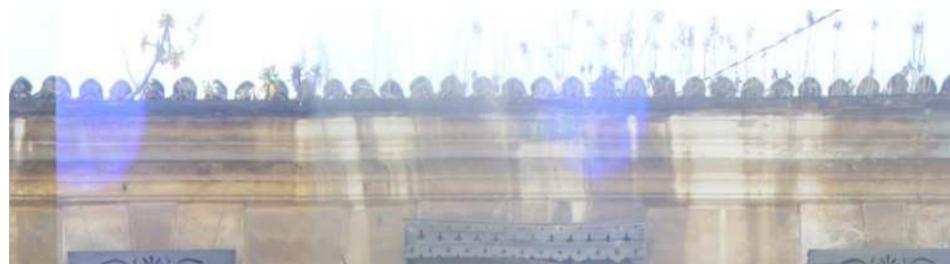
Esta lesión aparece en zonas donde la lámina de agua adquiere mayor velocidad y arrastra con ella las partículas de suciedad que hay en los poros.

- iii. Realización de una hendidura con radial a lo largo de toda la pieza la pieza.
    - iv. Se sellará la hendidura con "Hidrofugante obra" de "EUROCOLOR" (A base de siloxano) aplicado con un pincel.

- ii. Textura más rugosa en zonas más expuestas con irregularidades geométricas. "Revestimiento flexible rugoso" de "EUROCOLOR"
      1. Limpieza de la superficie.

2. Aplicación de imprimación." AGUACRYL" de "EUROCOLOR"
      3. Aplicación revestimiento

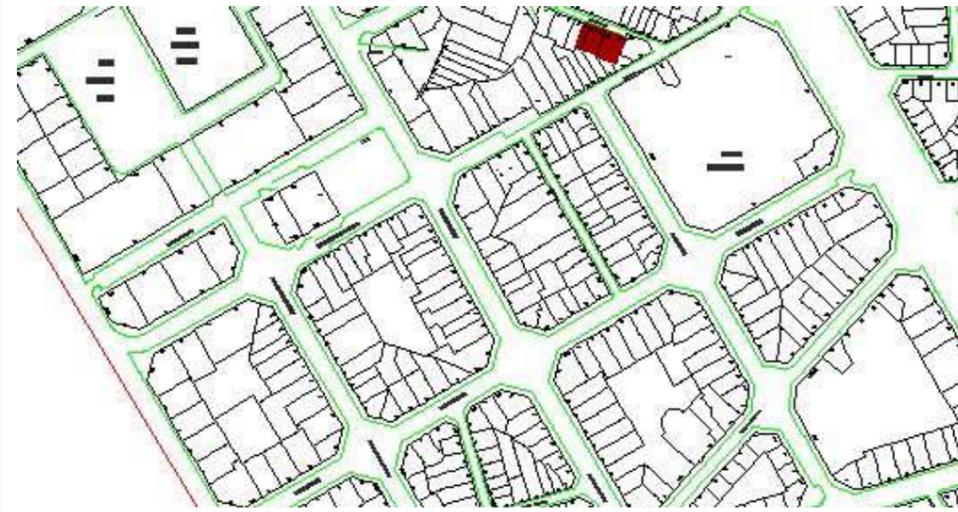
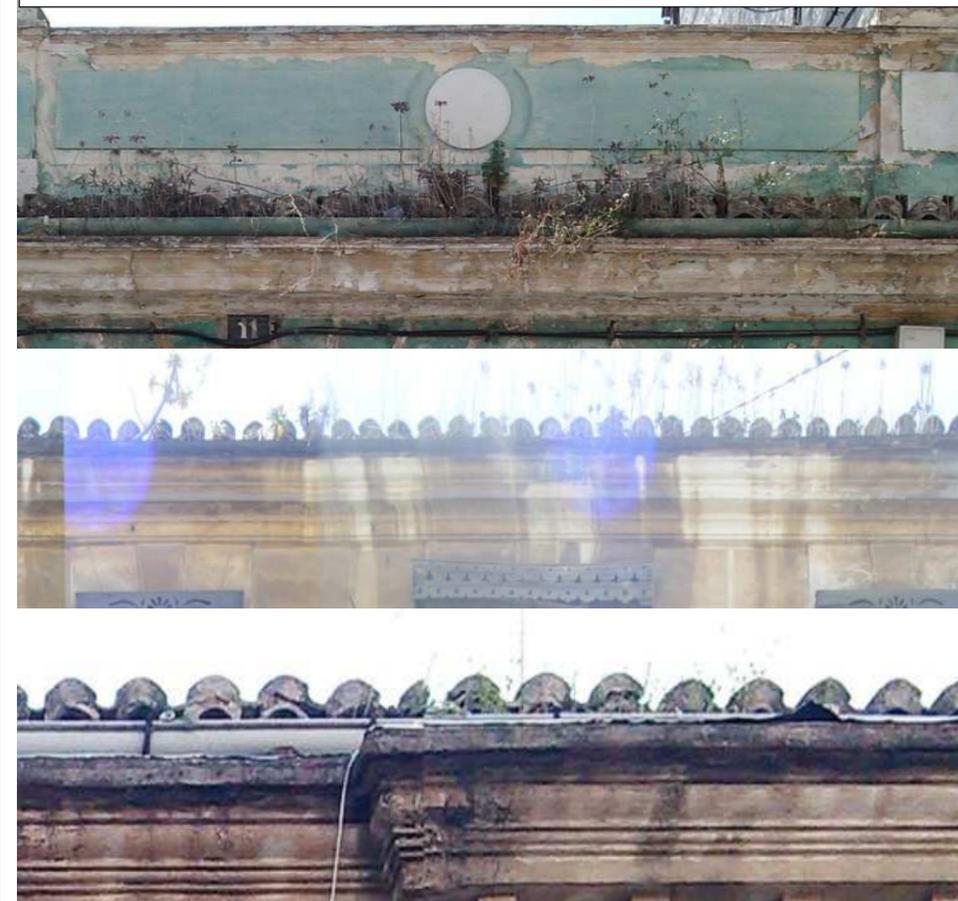
**LESIÓN** Vegetación

Acumulación de tierra debido a la falta de pendiente y la falta de mantenimiento periódico del mismo.

El desarrollo de esta vegetación ha producido un mayor deterioro del canalón, así como una aceleración en el proceso de desprendimiento del revestimiento de la zona.

Se deberá poner en este punto especial atención a los encuentros con la bajante para evitar filtraciones.

3. Reparación de los desconchados (véase ficha “Desconchados revestimiento”) y posibles fisuras (véase ficha “Fisuras”) en el revestimiento y sustitución de tejas rotas (véase ficha “Rotura de tejas”)
4. Se aplicará un tratamiento antiraíces que consistirá en la aplicación de una pintura a base de poliuretano para la impermeabilización.
5. Limpieza del canalón cada 6 meses y después de tormentas.
