Proyecto Final de Carrera

**EL VACIADO DE SOTANO Y LA CONSTRUCCION DE UN EDIFICIO ENTRE
MEDIANERAS. REPERCUSION DE LOS FACTORES EXTERNOS.
PATOLOGIA Y SOLUCIONES ADOPTADAS.**

Autor: **Mario Romero Comino.**

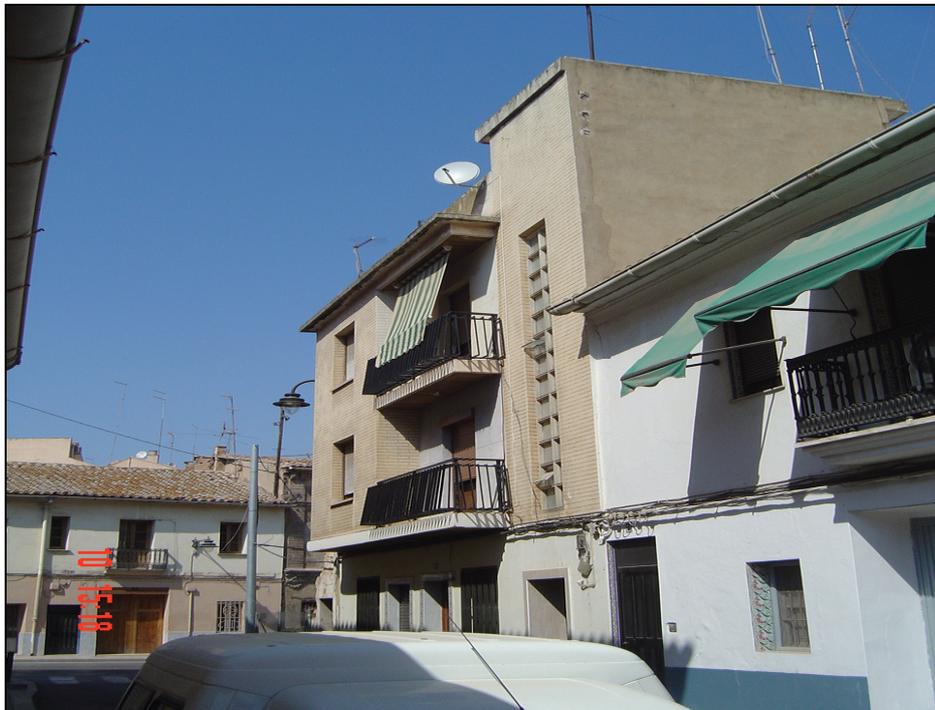
Figura 4.- Estado de una de las viviendas medianeras con la obra.

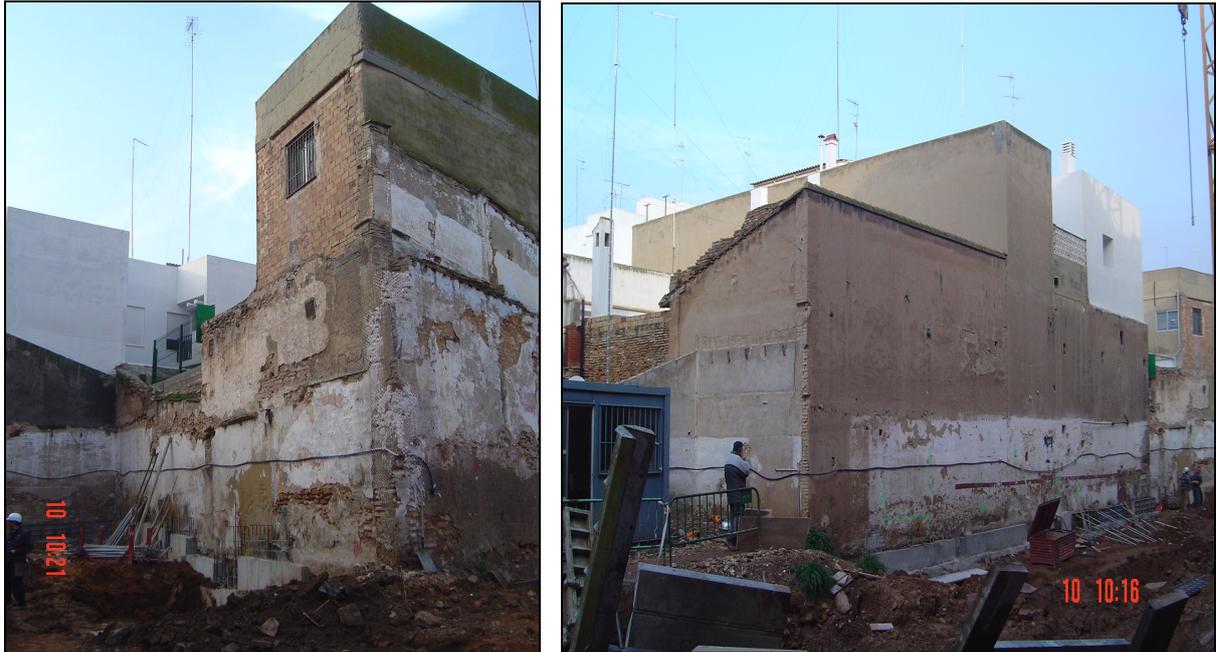
Figura 5.- Estado delicado de los muros medianeros de varias viviendas recayentes al solar.

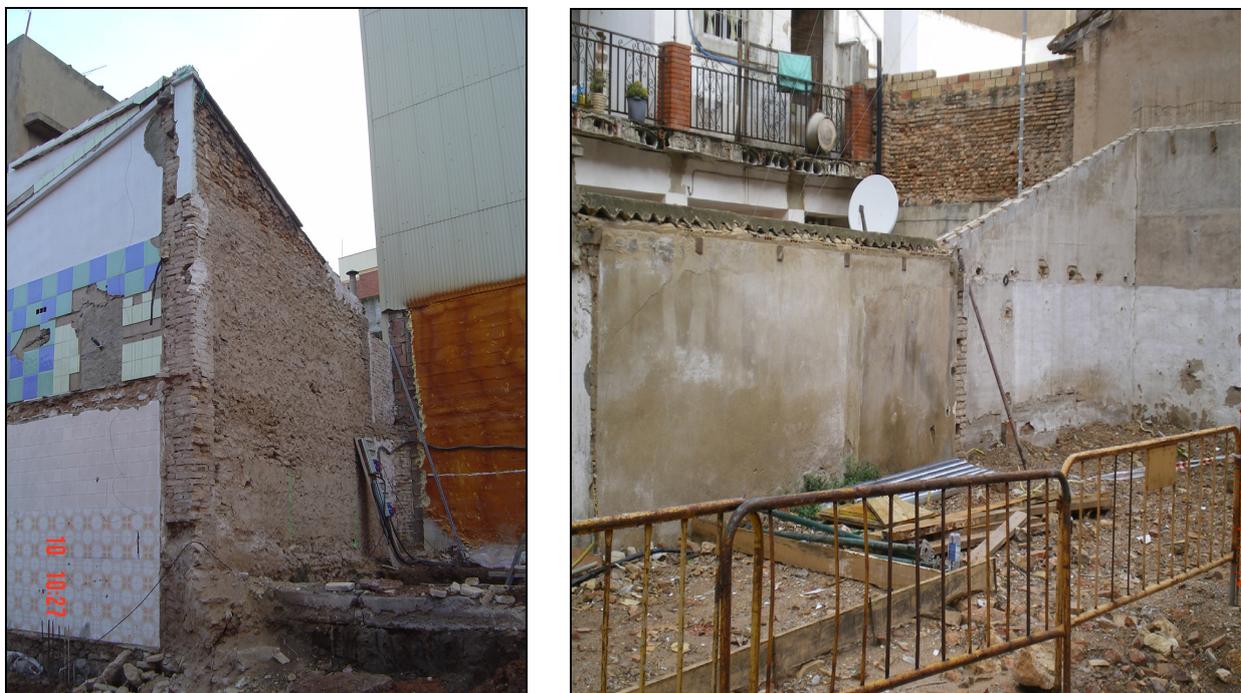
Figura 6.- Varias imágenes de muros medianeros de otras viviendas recayentes al solar.

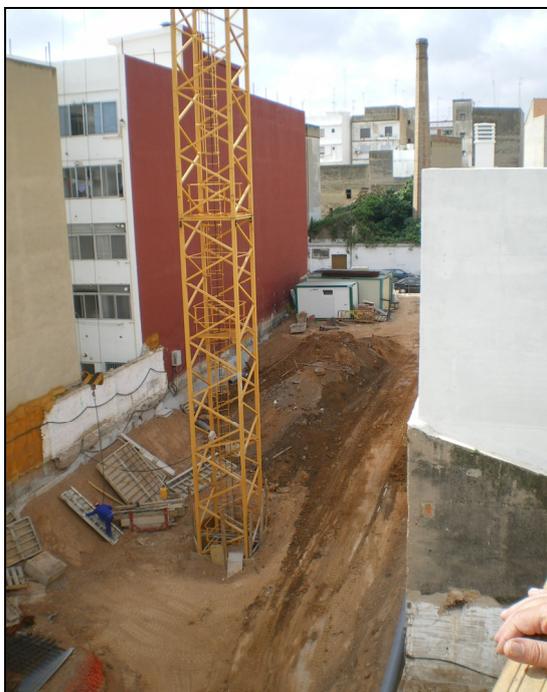
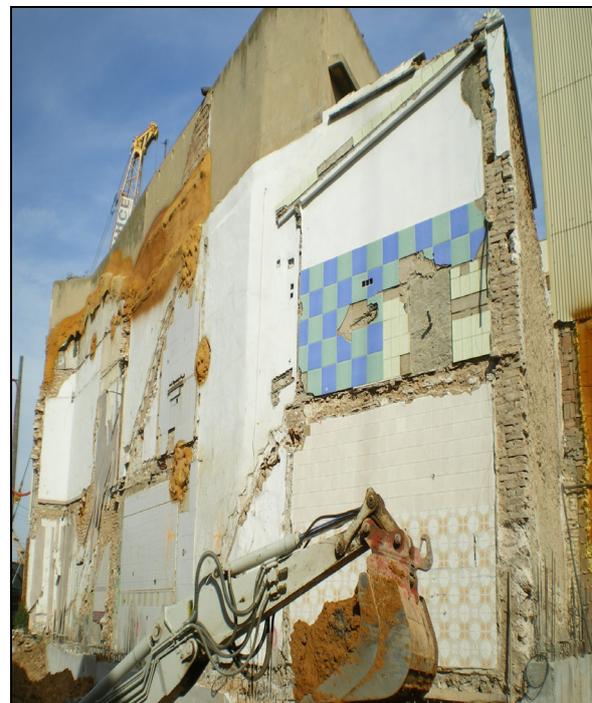
Figura 8.- Estado de los muros medianeros de las viviendas recayentes a la obra.

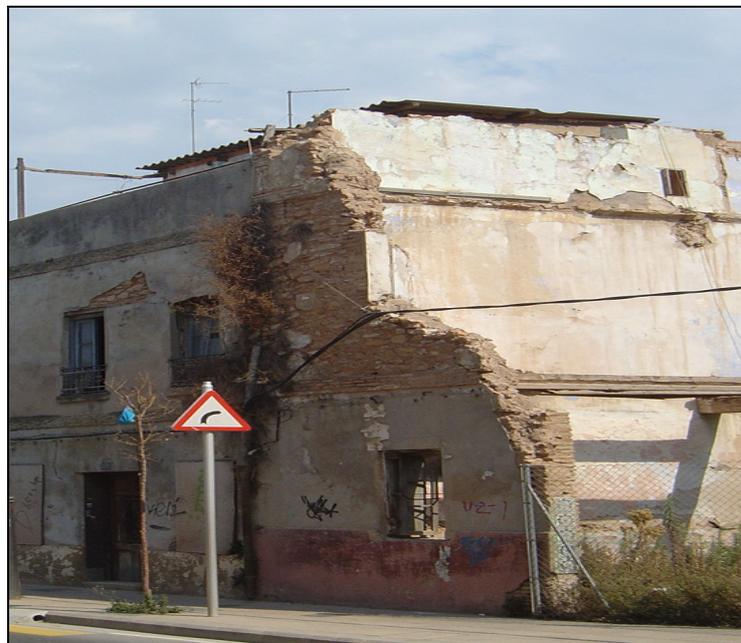
Figura 12.- Casa a derribar en estado de ruina.

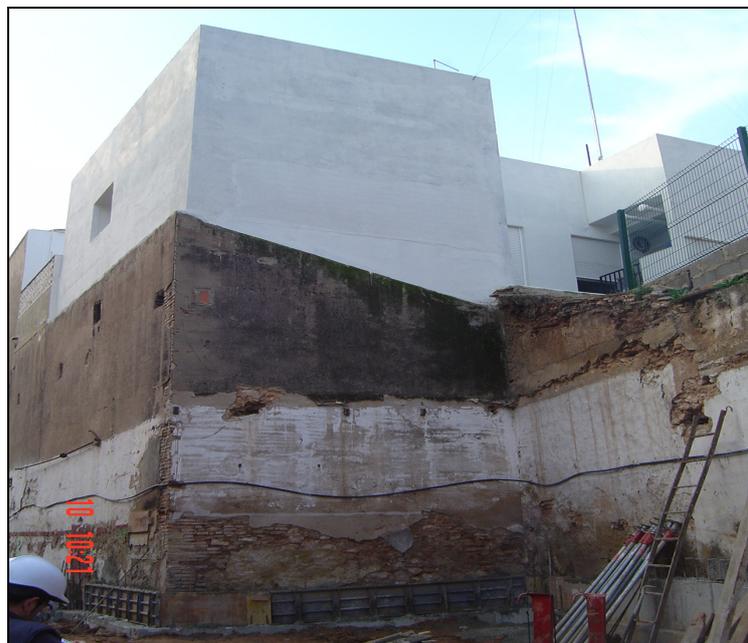
Figura16.- Paredes medianeras en mal estado.

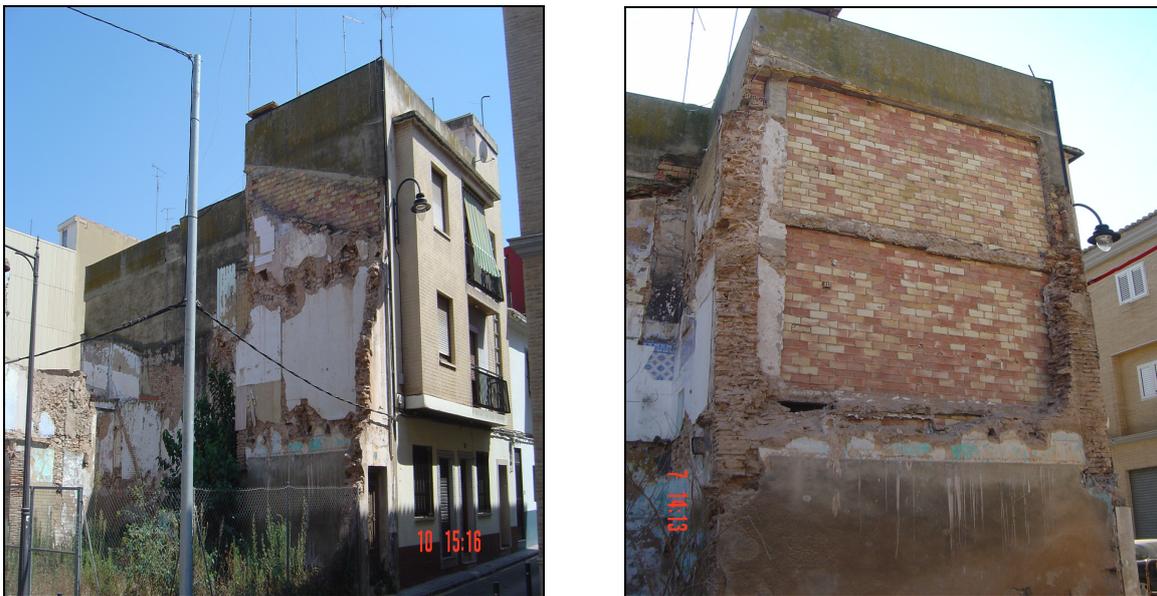
Algunas de estas viviendas solo poseían de cerramiento exterior o de medianería un simple ladrillo hueco de 11cm., incluso algunas de ellas de ladrillo hueco de 4cm. Por ello hubo que evitar la entrada de agua y las humedades por filtraciones de agua de lluvia, mediante la aplicación de una capa de poliuretano proyectado en las zonas con riesgo aparente.

Figura17. - Pared antes del derribo y después del mismo.

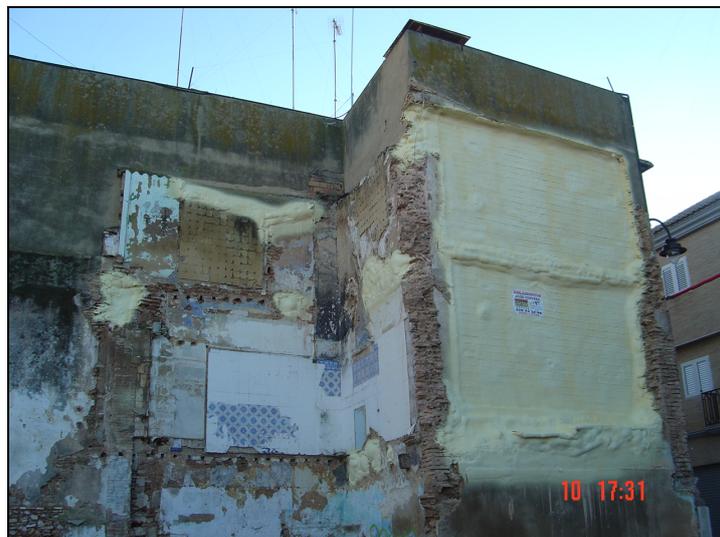
Figura 18.- Vista de la medianera una vez realizado el proyectado de poliuretano.

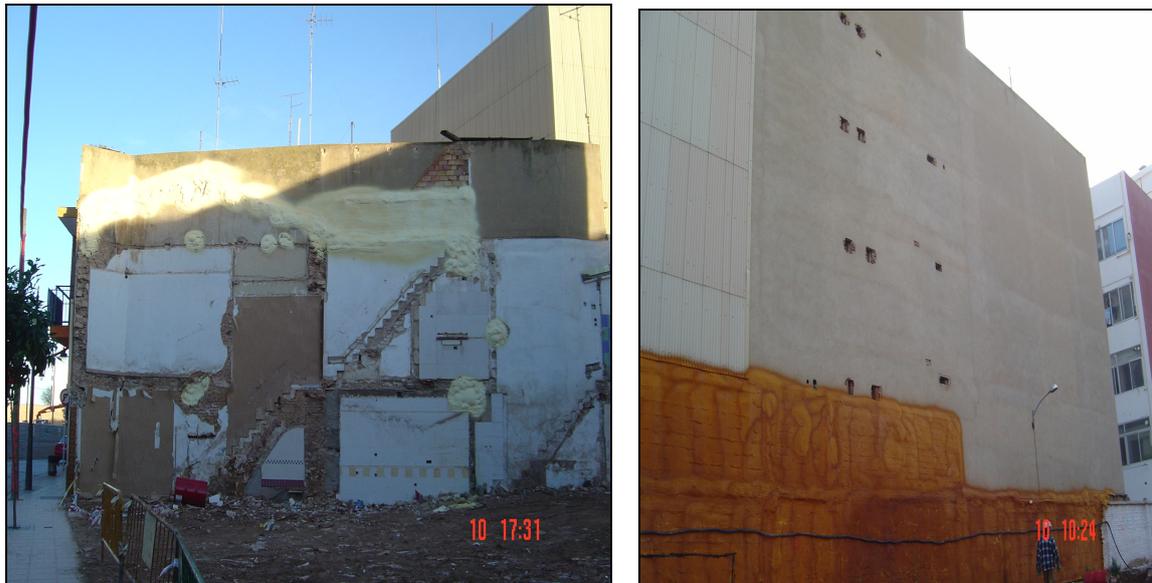
Figura 19.- Las paredes medianeras susceptibles de sufrir filtraciones son tratadas con poliuretano.

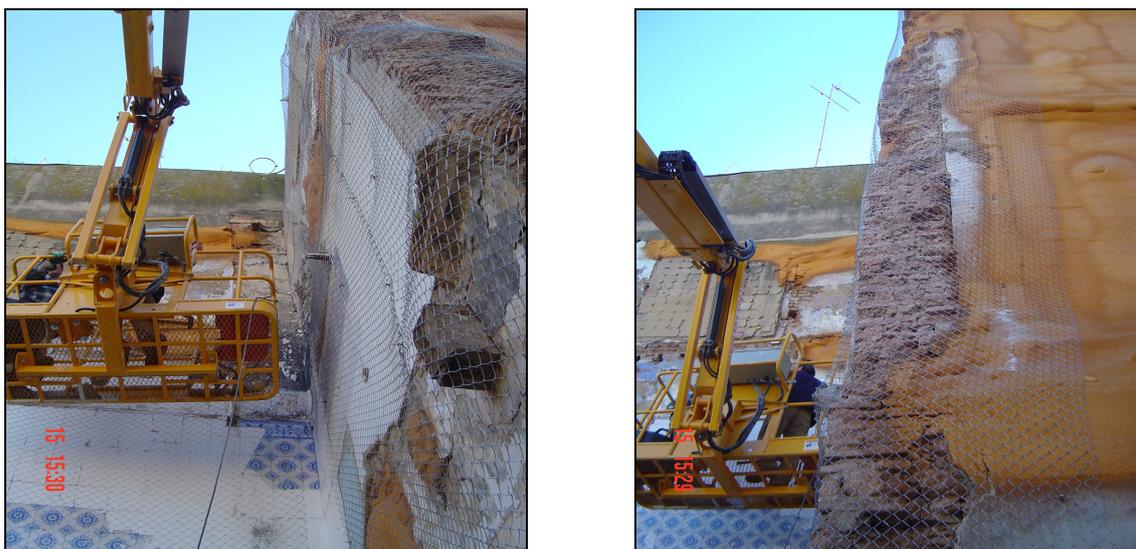
Figura 20.- Colocación de la tela metálica para evitar desprendimientos.

Por ello hubo que protegerse de los mismos mediante la colocación de una tela metálica, que consolidase la pared y evitara la caída de partes sueltas.

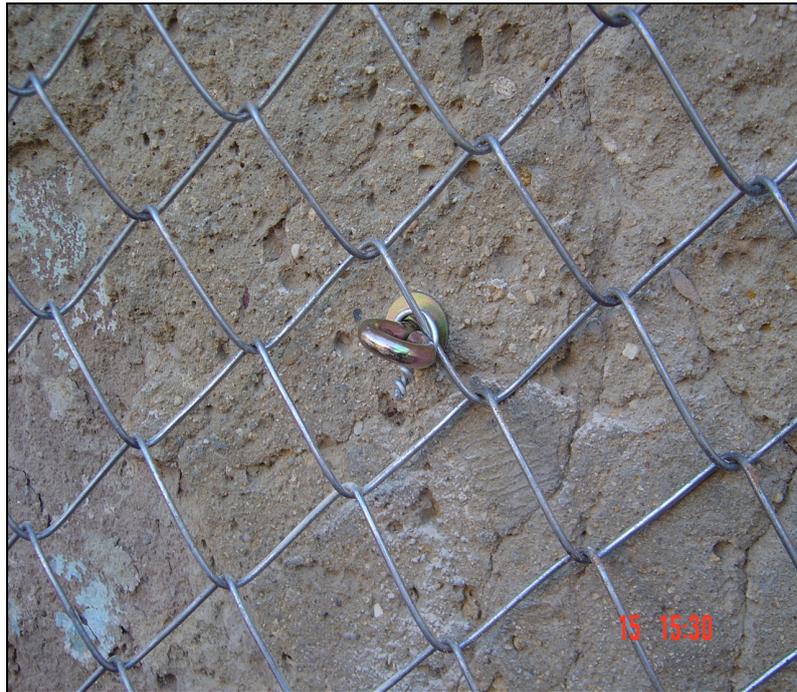
Figura 21.- Detalle del sistema de fijación de la tela a la pared medianera.

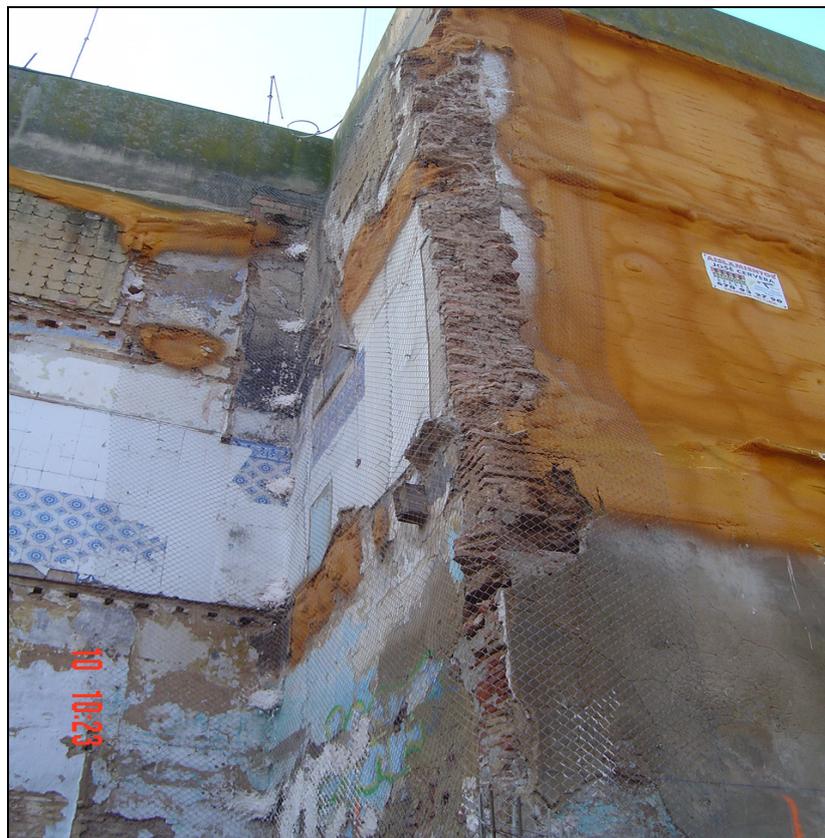
Figura 22.- Resultado final de los trabajos para evitar desprendimientos.

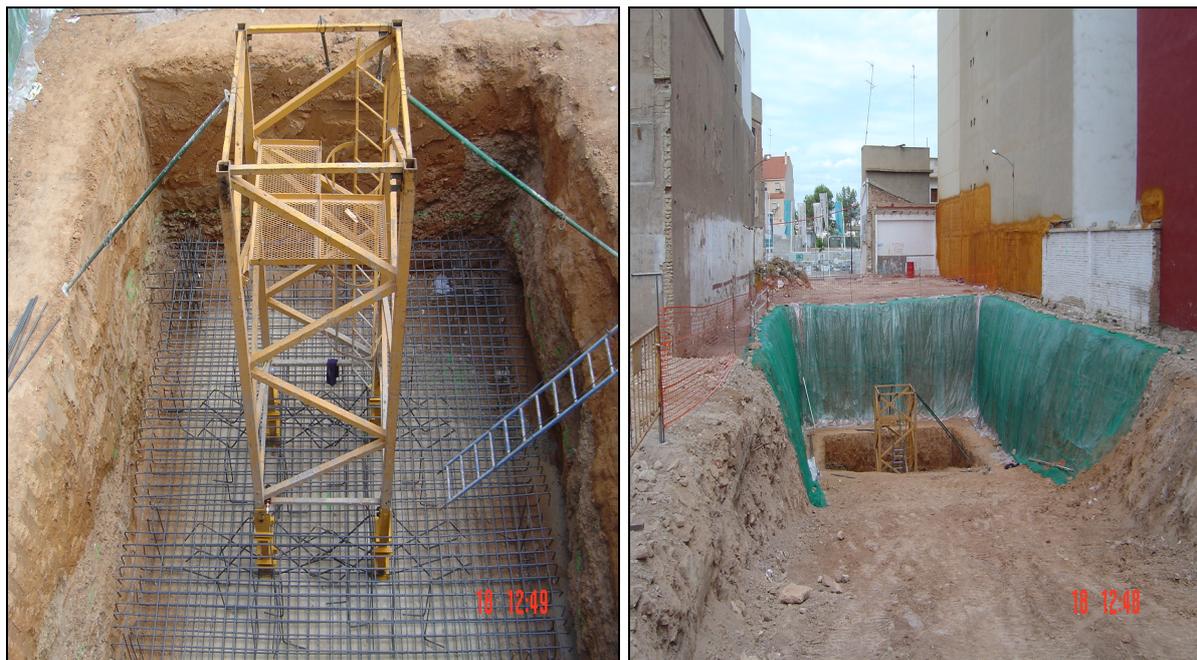
Figura 25.- Colocación del primer tramo de la grúa-torre, de las telas plásticas y red de protección.

Una vez realizada la excavación , terminada la cimentación y colocados los anclajes y primer tramo de la grúa, por precaución, para evitar una lengua de tierra que dejara descarnada la cimentación de las viviendas medianeras debido a las lluvias, se colocaron unas telas plásticas y unas redes de sujeción para evitar los desprendimientos en la zona de trabajo.

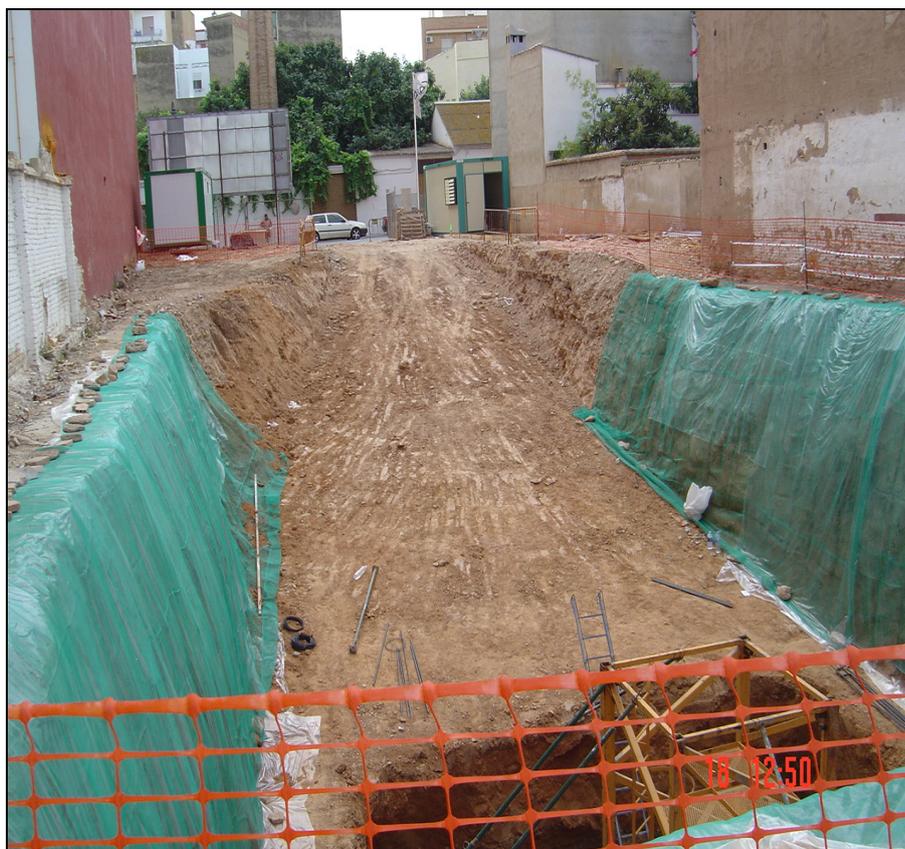
Figura 26.-- Rampa de acceso a la zona de trabajo, protección de los taludes.

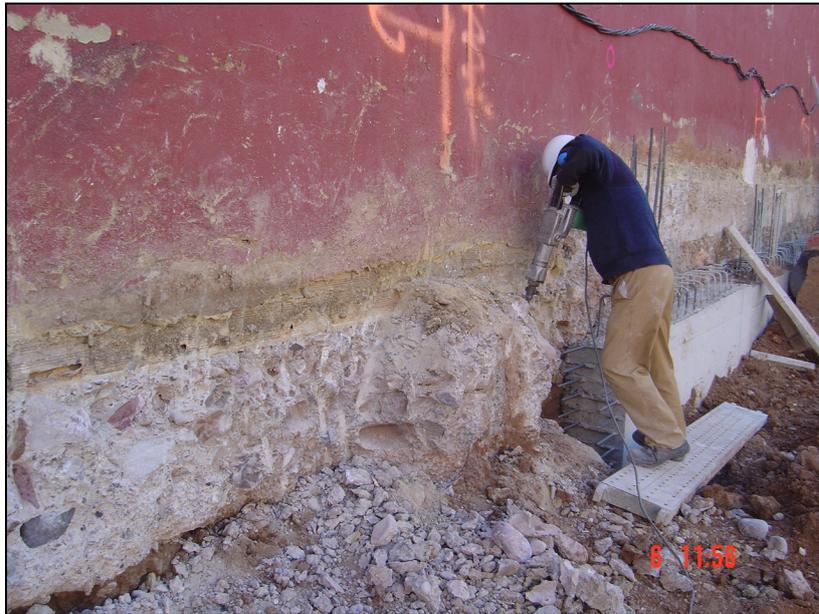
-Invasión por parte de las cimentaciones de los edificios de varias alturas colindantes, de nuestro limite del solar, llegando algunas veces a invadir mas de 50 cm. nuestro terreno.

Al invadir dichas cimentaciones nuestra parcela, hubo que demolerlas utilizando martillos neumáticos para evitar grandes vibraciones a la estructura y poder ir con más cuidado a la hora de eliminarlas.

Figura 40.- Operario demoliendo los excesos de la cimentación vecina.

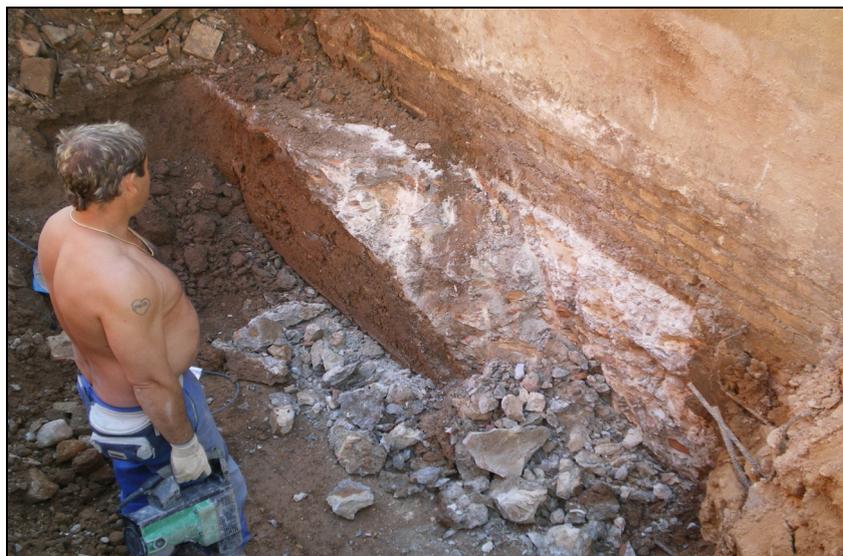
Figura 41.- Otra cimentación vecina de gran longitud y grosor invadiendo el solar.

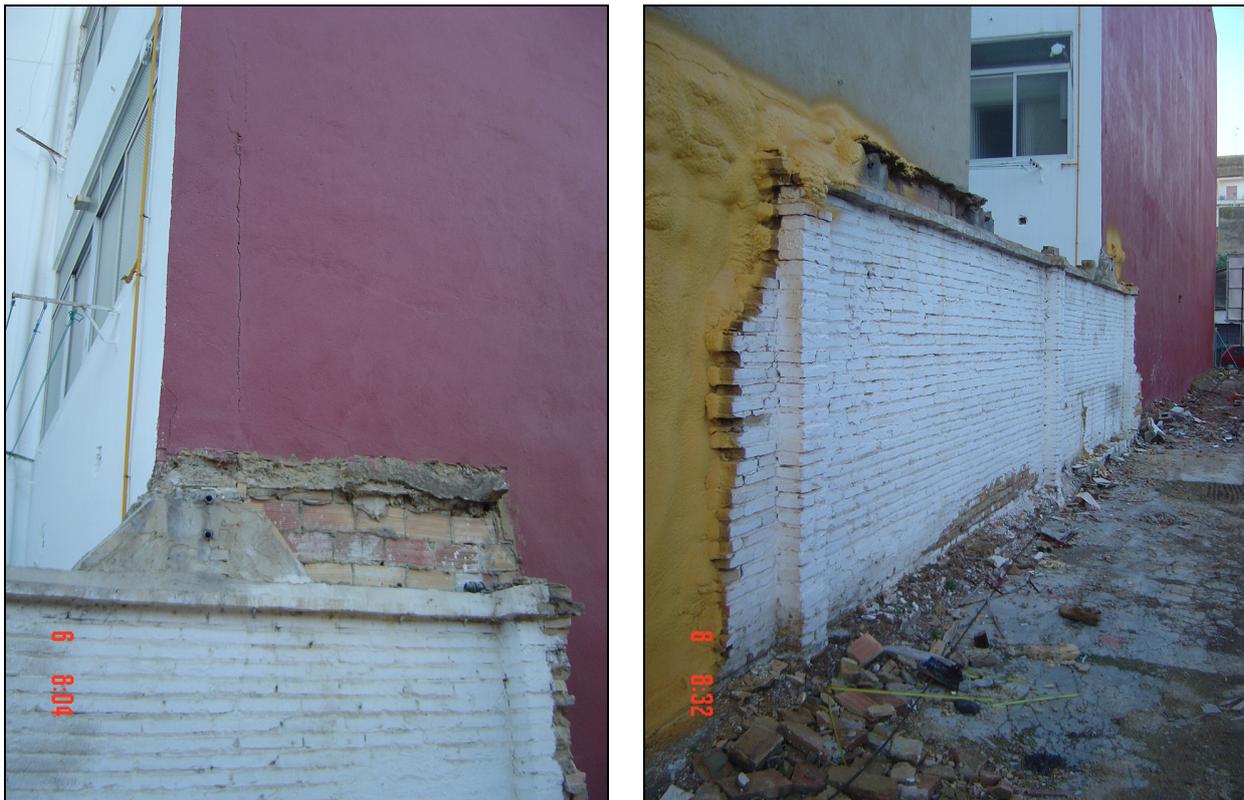
-Existencia de un muro de ladrillo perteneciente a nuestro solar que servía de muro de cerramiento de uno de los patios de luces de una de las fincas vecinas.El promotor de dicho edificio no hizo el muro en su terreno para cerrar dicho patio, creando un problema añadido a nuestro desarrollo de obra.

El muro era de ladrillo de medio pie asentado sobre una riostra de hormigón de pésima calidad, que invadía la propiedad del vecino y sobre este hormigón apoyaron también los constructores, una terraza del patio de luces vecino, con lo que hubo que realizar el muro de nuestro sótano demoliendo previamente dicha riostra y haciendo mini batches para que no se hundiese el muro de ladrillo ni la terraza contigua.

Figura 42.- Pared que utilizaron en el edificio colindante para cerrar su patio de luces perteneciente a nuestro terreno.

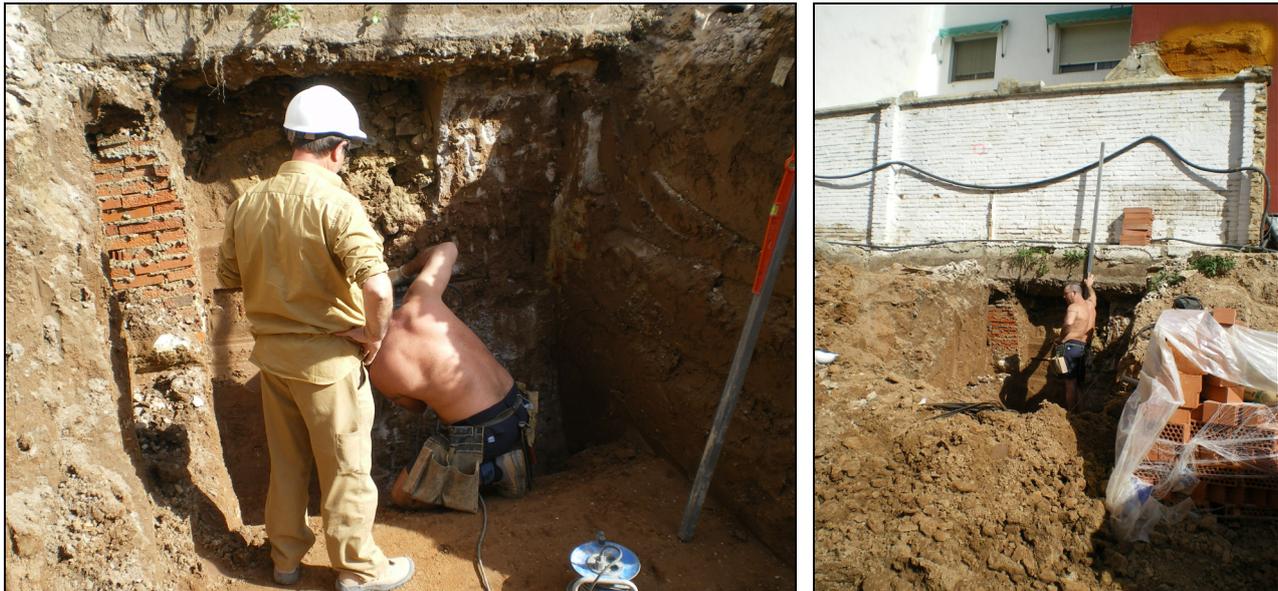
Figura 43.- Imágenes de la riostra y de los mini bataches que se realizaron.

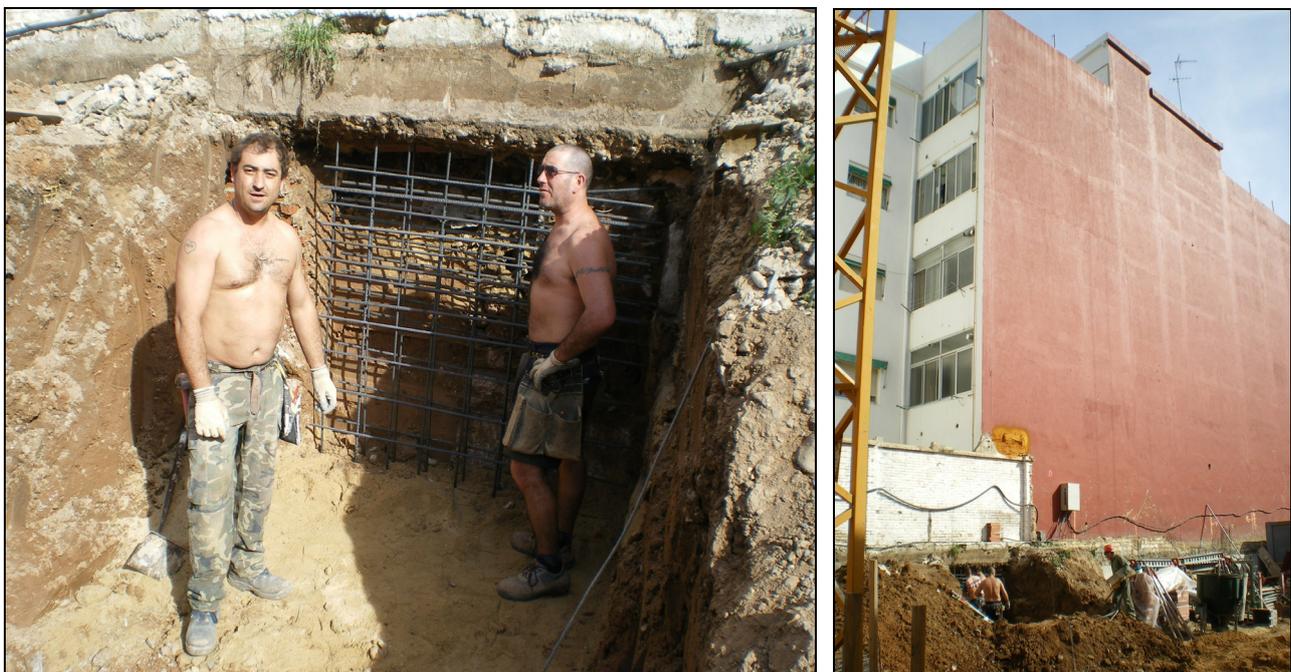
Figura 44.- Ferrallado del mini muro y vista del patio de luces careciente de pared medianera.

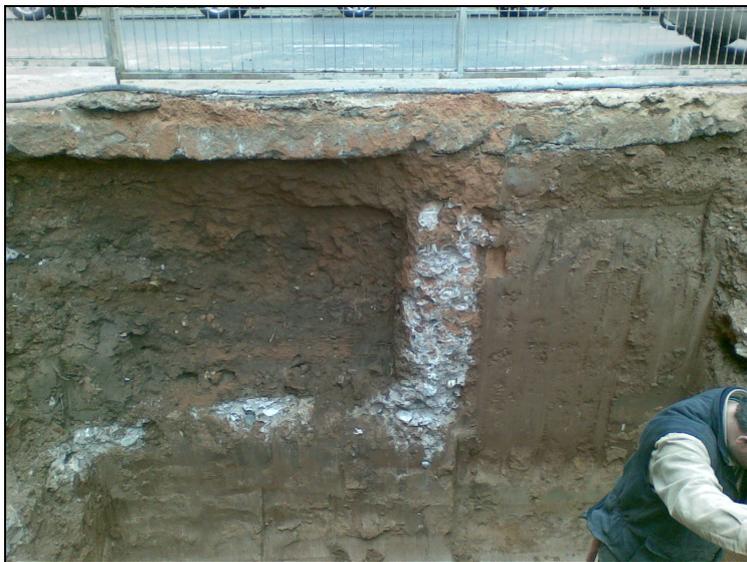
-Aparición de restos de un antiguo refugio de la guerra que se introducía en nuestro solar, estando cegado pero que mantenía intactos sus cerramientos, obligándonos a su derribo para cerrar el muro de sótano.

Al excavar en la fachada de la calle Mayoral de la fase B para realizar el primer anillo aparece un antiguo refugio de la guerra civil cegado, pero con sus muros aún en perfecto estado.

Figura 45.- Refugio de la guerra que apareció bajo cota cero invadiendo nuestra parcela.

Fue necesario picar con una máquina mixta hasta la línea de fachada y posteriormente con martillo neumático para no destrozar la acera y provocar la rotura de las instalaciones de agua, gas, etc. que albergaba.

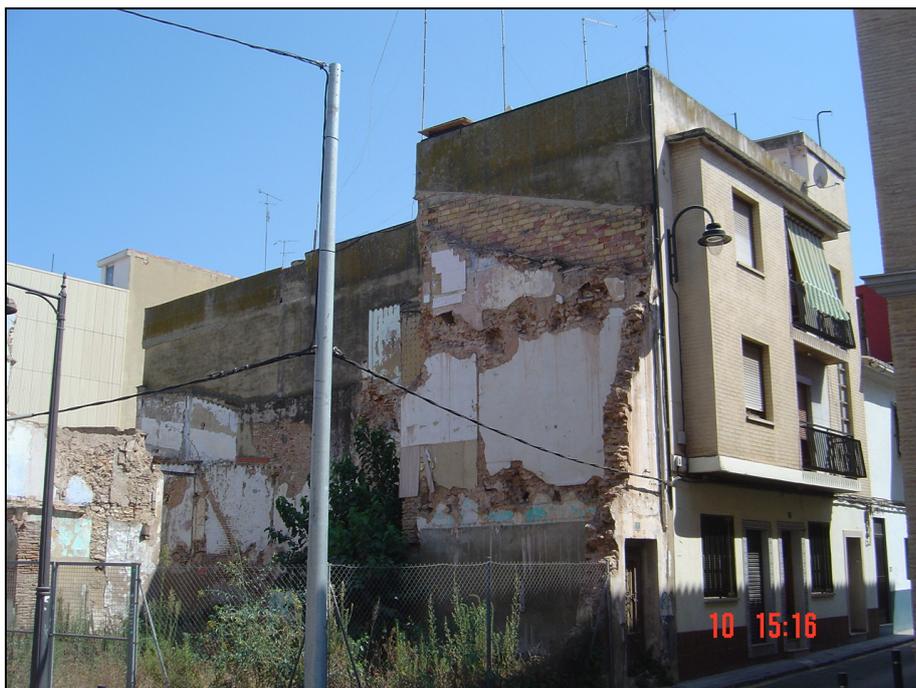
Figura 61.- Vista del edificio afectado donde se ve la pared medianera con la obra.

El edificio está desplazándose en dos sentidos, colocándonos perpendicularmente a la medianera de la grieta se está desplazando hacia nosotros y también lateralmente hacia la izquierda a una gran velocidad. Esto nos indica que se está produciendo un hundimiento del mismo y que éste está produciéndose en la zona por donde inferiormente pasa la acequia.

Estudiando su estructura se ve claramente que hay cuatro pilares con sus correspondientes zapatas que sufren un asentamiento a gran velocidad. Este podría provocar el derrumbe del edificio si no se toman las medidas oportunas o las soluciones adecuadas.

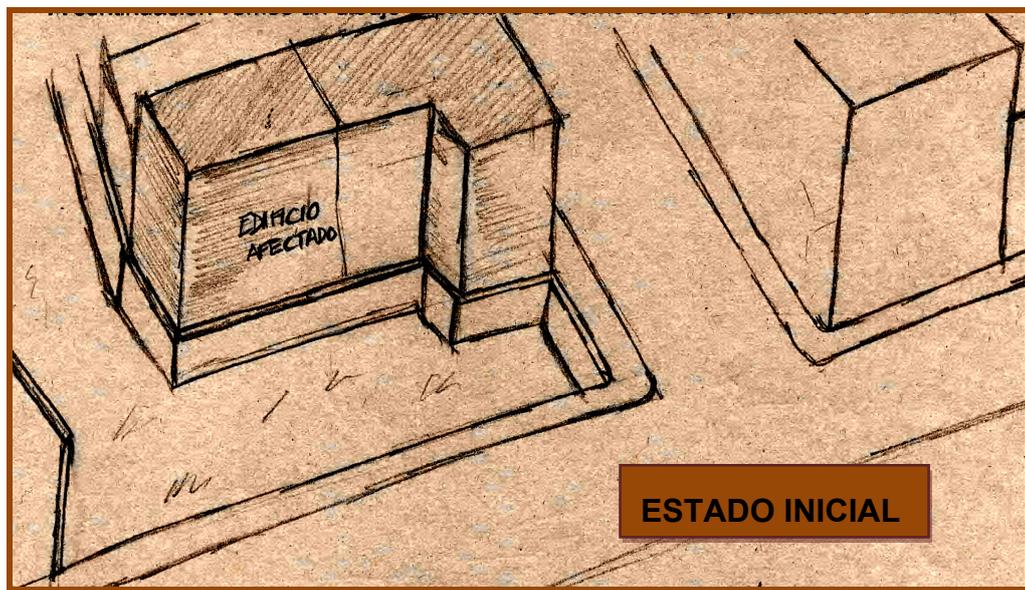
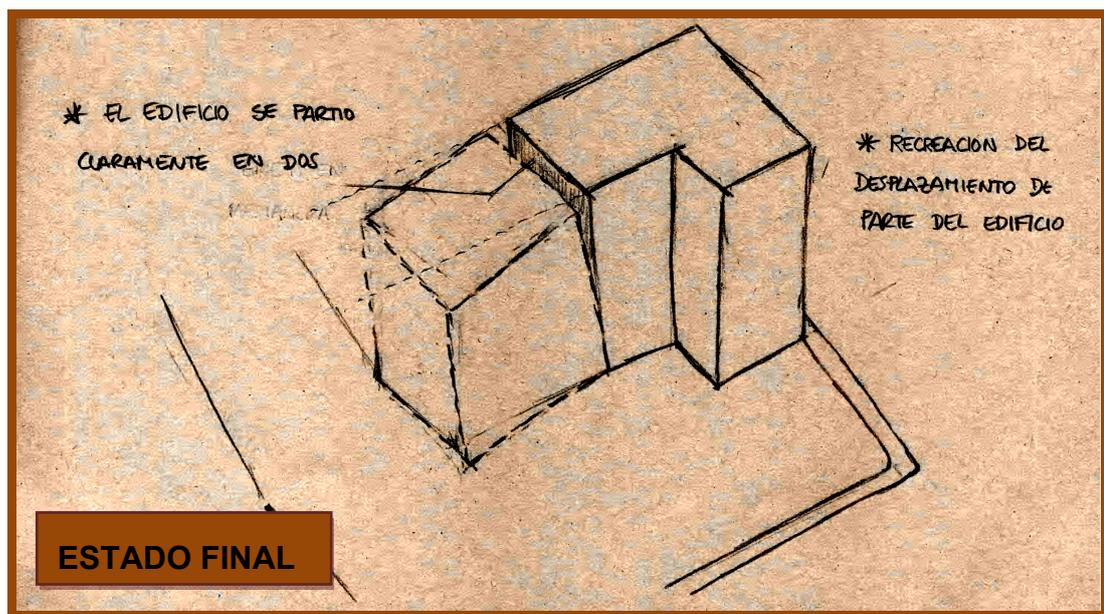
A continuación vemos unos dibujos explicativos de cómo está desplazándose el edificio.

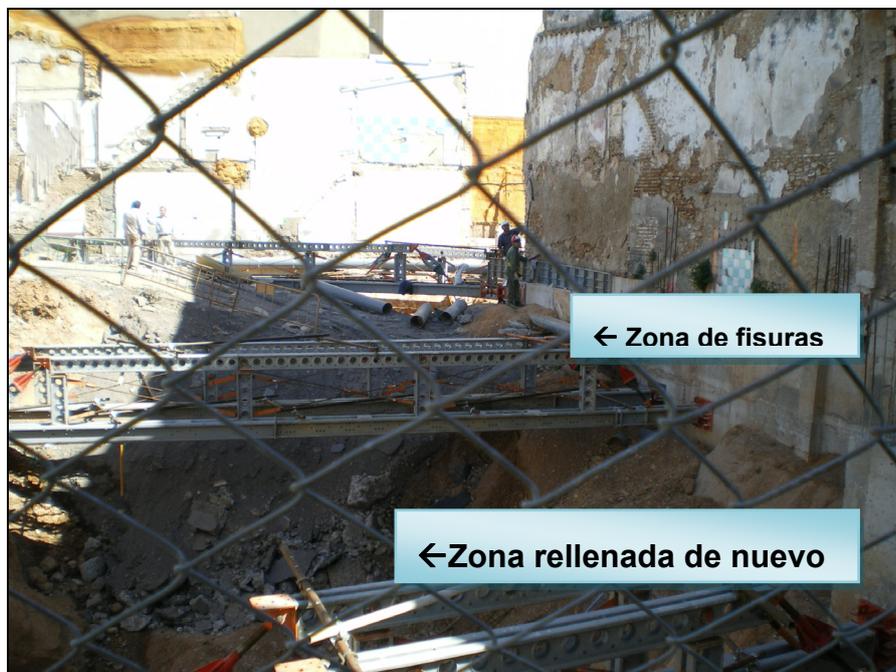
Figura 64.- Vista de la esquina del edificio afectada y como se rellenó de nuevo lo excavado.

Viendo la velocidad a la que se hunde el edificio, se decide en la zona donde éste está cediendo, volver a rellenar de tierra la parte del sótano donde se estaba trabajando para que la tierra frene el empuje del edificio. En el muro de hormigón de nuestro sótano ya realizado comienzan a aparecer pequeñas grietas que nos muestran como éste está siendo sometido a un empuje perpendicular al mismo por el edificio, de ahí que se opte por macizar el sótano, para frenar dicho empuje y evitar el derrumbe.

Para ello, la empresa que nos realiza la excavación suministra rápidamente material de relleno y se vuelve a macizar con dicho material la zona del sótano donde los muros se están agrietando.

Para ver la magnitud de la operación basta con señalar que se vertieron 25 camiones tipo bañera y logramos rellenar la zona de sótano afectada otra vez.

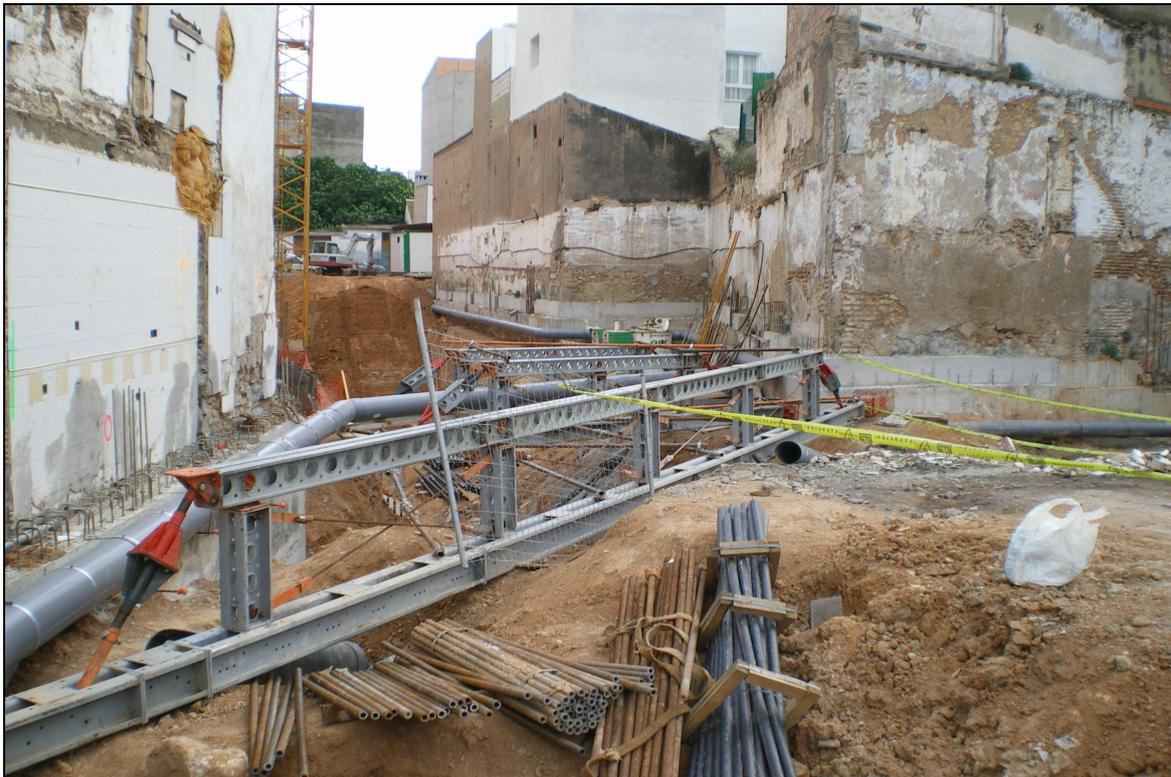
Figura 65.- Codales colocados antes de tiempo para arriostrar aún más los muros, y por consiguiente el edificio, en la parte del mismo que se hundía.

Una vez hecho esto, al día siguiente se ordenó colocar dos nuevos codales en la zona de la obra afectada para arriostrar más los muros y contrarrestar el empuje del edificio.

Estos codales no estaba previsto colocarlos aun porque dificultaban mucho los trabajos, pero no hubo más remedio que hacerlo para afianzar la estabilidad de la zona.

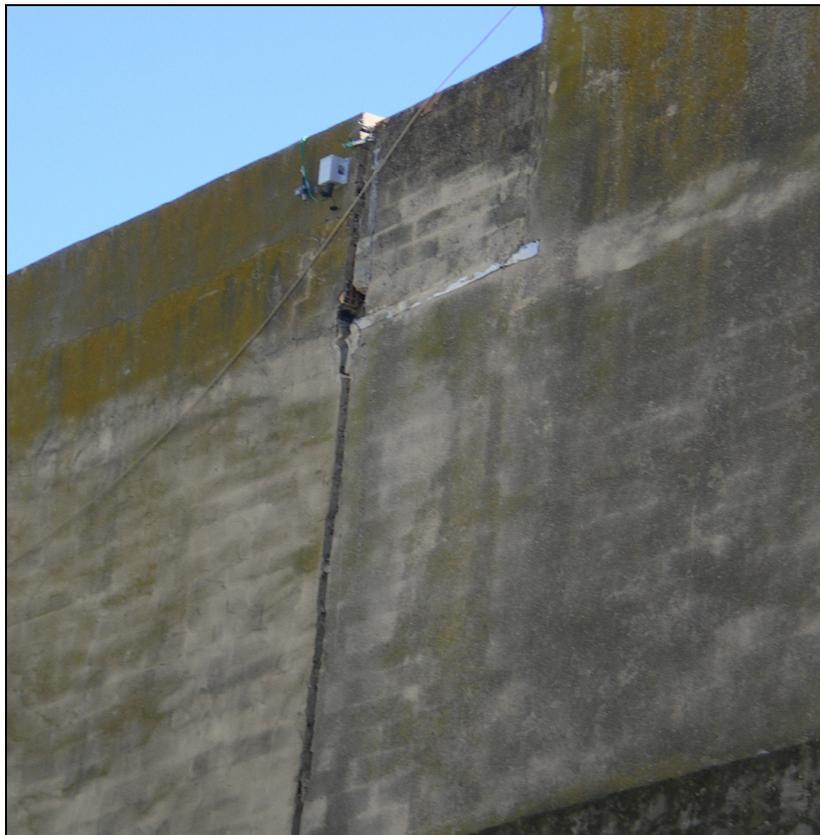
Este decidió colocar unos sensores en las paredes agrietadas, en su zona más alta y por lo tanto donde más aumentaban las grietas para controlar el desplazamiento de éstas en ambas direcciones.

Figura 66.- Sensor colocado para medir y controlar el aumento de la grieta.

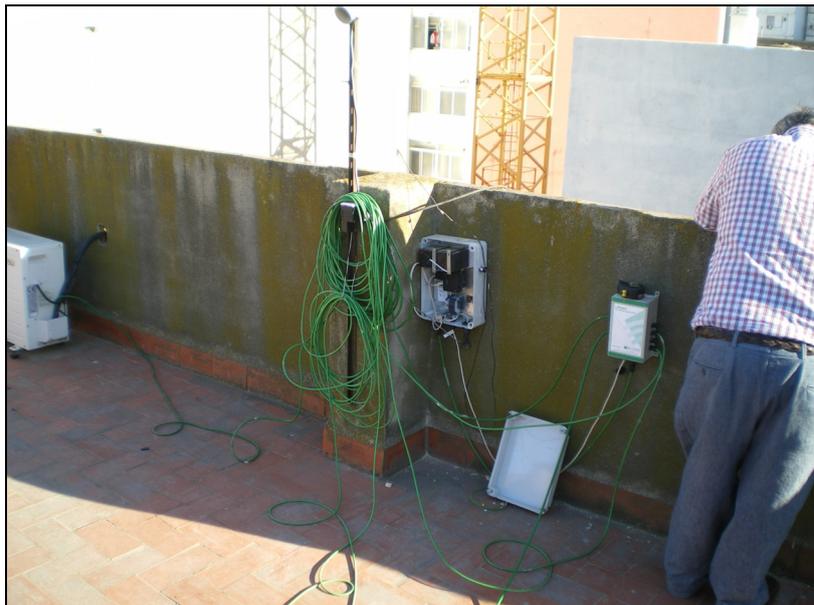
Figura 67.- Los sensores estaban conectados a una centralita que transmitía las mediciones al instituto AIDICO para el análisis y estudio de los datos.

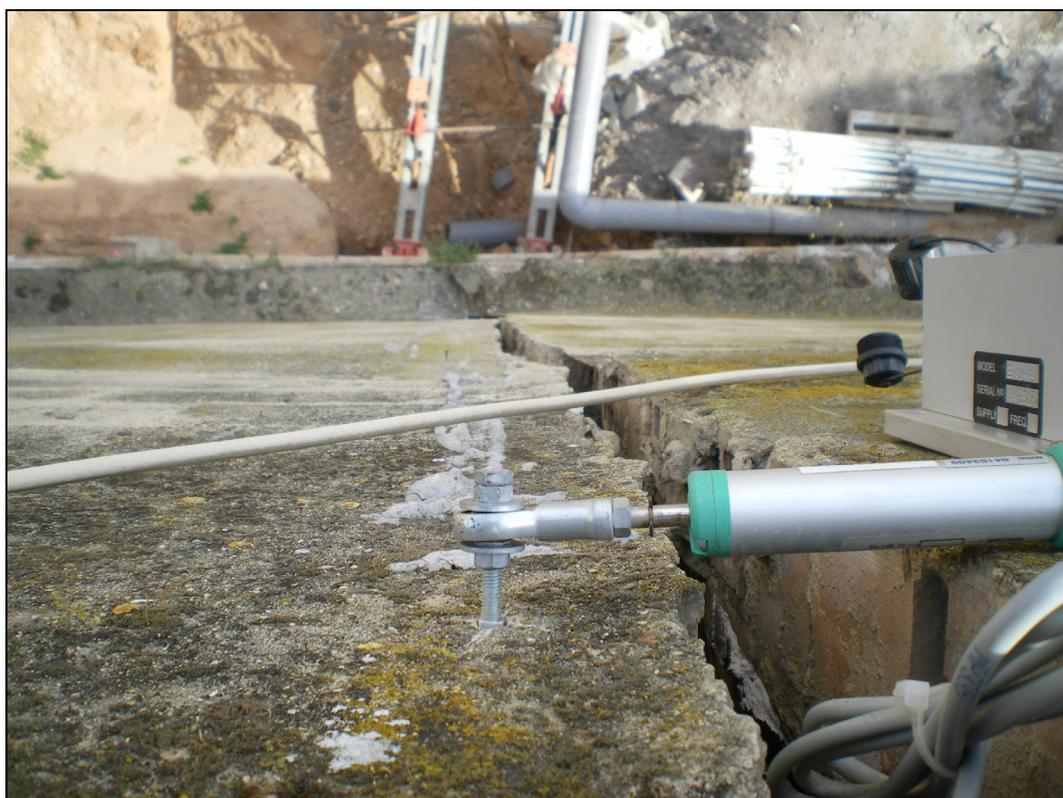
Figura 68. – Vista ampliada del sensor. También se aprecia como hay una inclinación del edificio en sentido perpendicular a la pared medianera. Esta también quedaba registrada por el sensor.

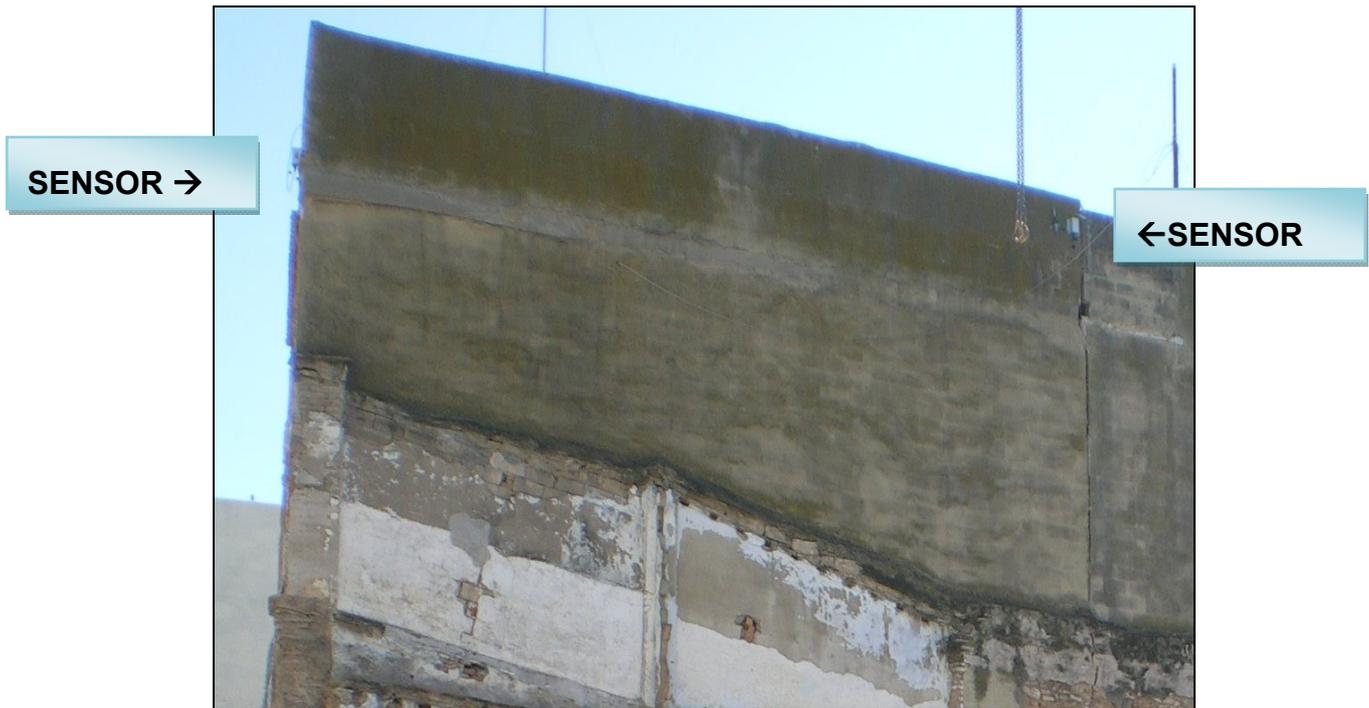
Figura 69.- Imagen de los dos sensores colocados en ambas paredes medianeras del edificio.

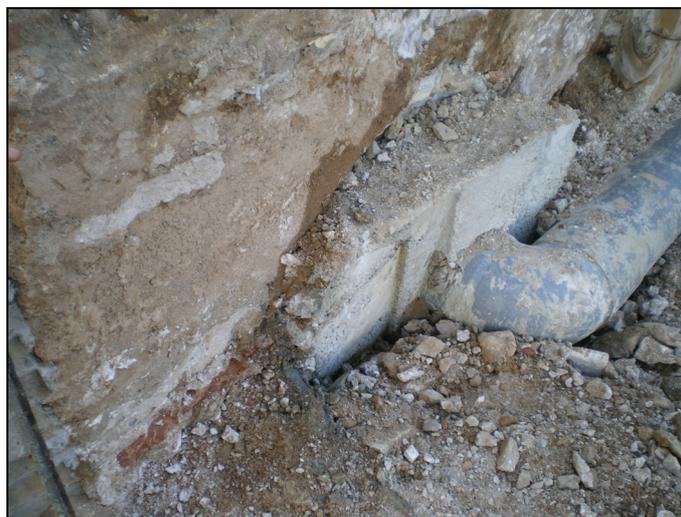
Después de lo anteriormente expuesto se llega a la conclusión de que la acequia al ser tan antigua, tiene, como se pudo comprobar al embocarla a la tubería de P.V.C. en la esquina del edificio afectado, muchísimas pérdidas de agua debido a su estado ruinoso.

Figura 70.- Embocadura de la acequia en la esquina del edificio afectado.

Al haberse hecho los muros de sótano de la obra esas fugas de agua no se diluían por el terreno sino que se iba acumulando debajo de las zapatas del edificio y filtrándose por debajo del muro realizado hasta el momento, arrastrando la tierra que servía de base a dichas zapatas y provocando consecuentemente el asentamiento del edificio por modificación del firme de cimentación.

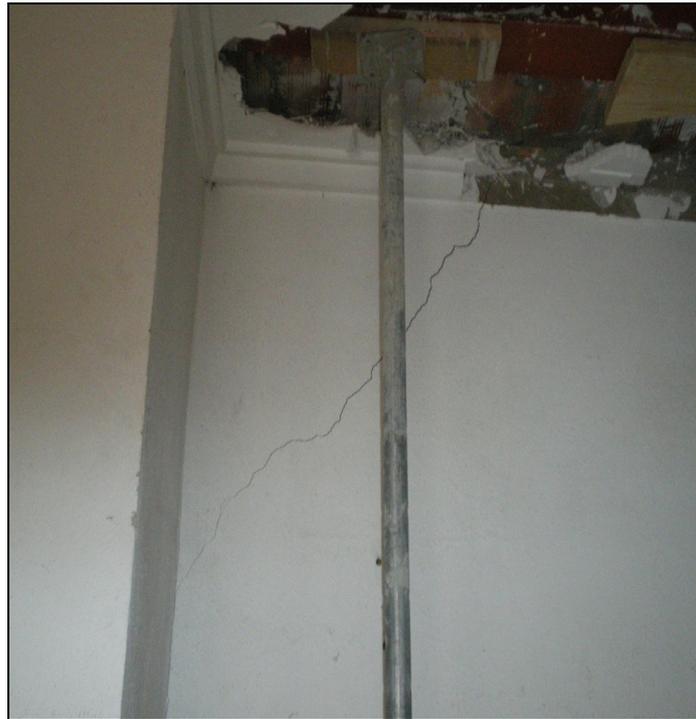
Figura 73.- Otra parte del edificio apuntalada. El forjado estaba formado por vigas de carga metálicas y viguetas y bovedillas de hormigón.

Estos apuntalamientos no solo liberaban de carga las zapatas, también servían para proteger las viguetas y la capa de compresión de los forjados sometidos a grandes esfuerzos.
