Proyecto Final de Carrera

**EL VACIADO DE SOTANO Y LA CONSTRUCCION DE UN EDIFICIO ENTRE
MEDIANERAS. REPERCUSION DE LOS FACTORES EXTERNOS.
PATOLOGIA Y SOLUCIONES ADOPTADAS.**

Autor: **Mario Romero Comino.**

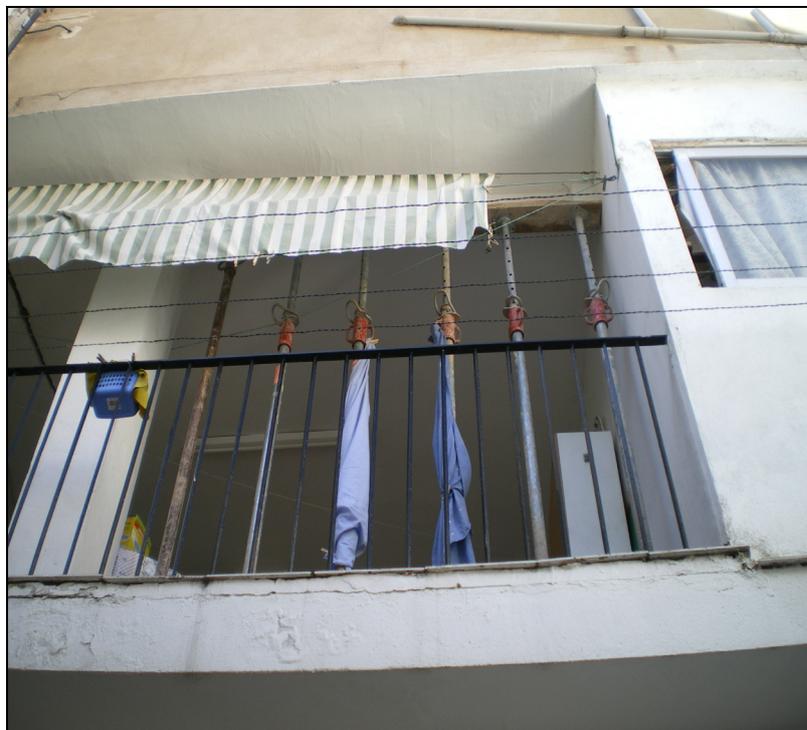
Figura 74.- El apuntalamiento tenía continuidad verticalmente para que el forjado no trabajase.

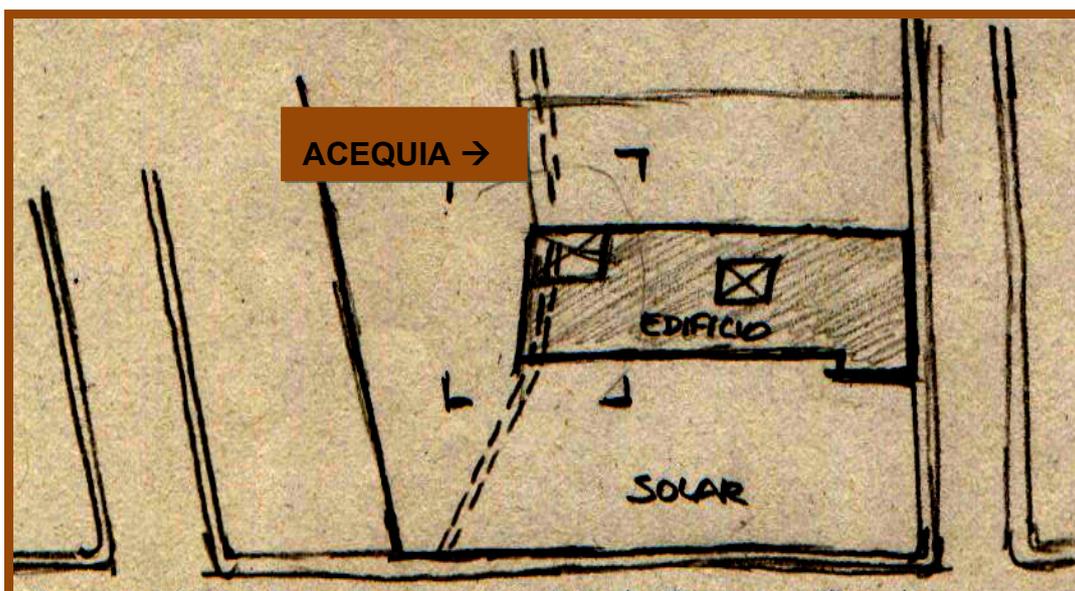
Veamos un pequeño dibujo de por dónde discurría la acequia, a su paso por debajo del edificio.

Como se puede apreciar en el dibujo, la acequia atravesaba el patio interior del edificio y luego continuaba por debajo de los tres pisos de viviendas incluyendo la planta baja.

La acequia no transportaba agua de riego pero estaba el agravante que era usada como colector por varias viviendas que lindaban con la obra algunas con muchos años de antigüedad.

La acequia según nos informaron fue construida aproximadamente quinientos años atrás, de ahí que estuviese tan deteriorada por su uso.

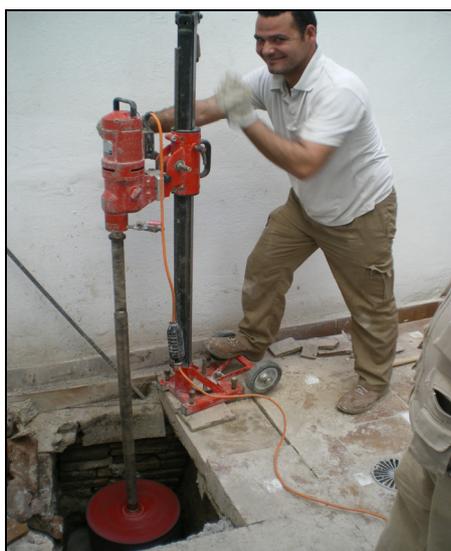
Figura 75.- Perforación de la acequia en el patio del edificio, se aprecia la pared de ladrillo macizo de la acequia.

Al realizar la cata se pudo comprobar que la acequia tenía unas dimensiones reales aproximadas de 1mx1m en esta zona .Como comprobamos más adelante, las dimensiones de la acequia iban variando a lo largo de su recorrido.

Había zonas con mucha sedimentación, por lo que se estrechaba el paso y zonas de 2mx1.50m. donde se acumulaba mucha agua y se producían grandes asentamientos del firme de la acequia.

El agua provisionalmente se bombeaba hacia nuestro solar a través de una perforación que hicimos en la pared medianera del edificio.

De esta manera se daba servicio a las viviendas y desviábamos el agua del edificio. Así ya podíamos realizar trabajos de consolidación de la cimentación y del resto de la estructura afectados.

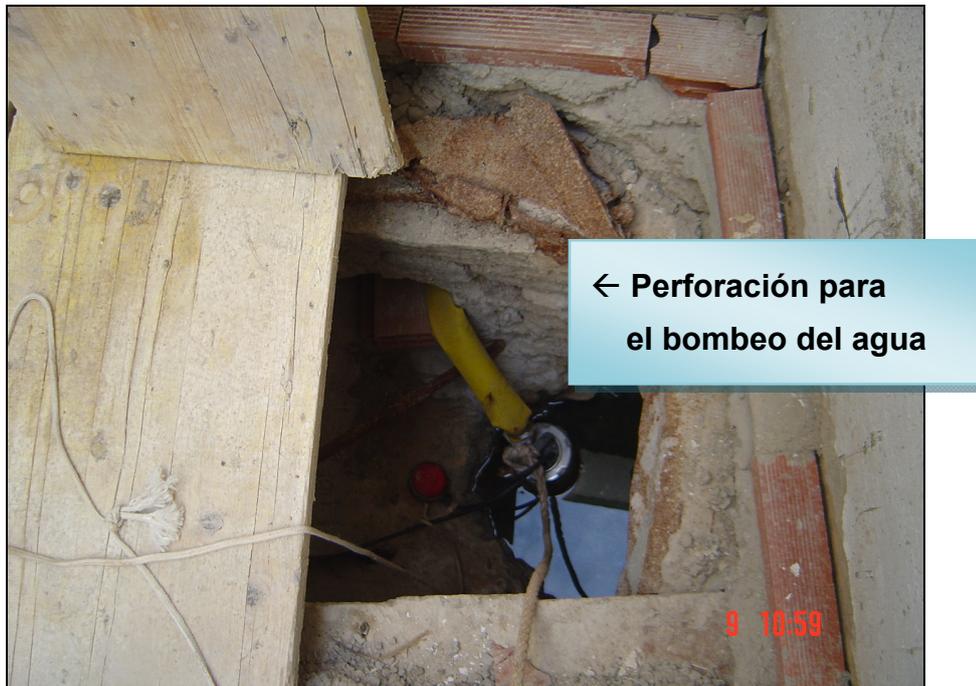
Figura 76.- Bomba de achique en el interior de la arqueta que se creó en la acequia.

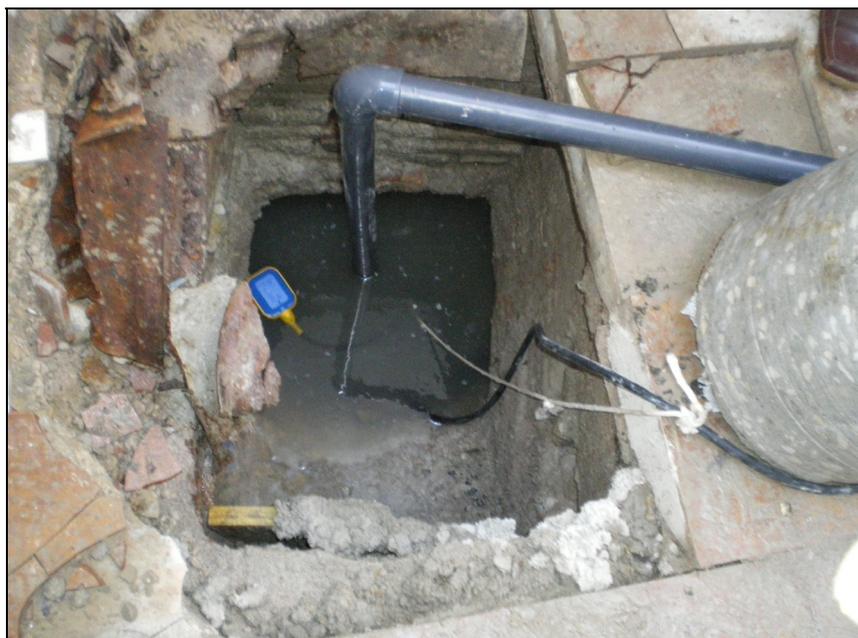
Figura 77.- Otra vista de la arqueta, donde se puede apreciar que las aguas eran fecales.

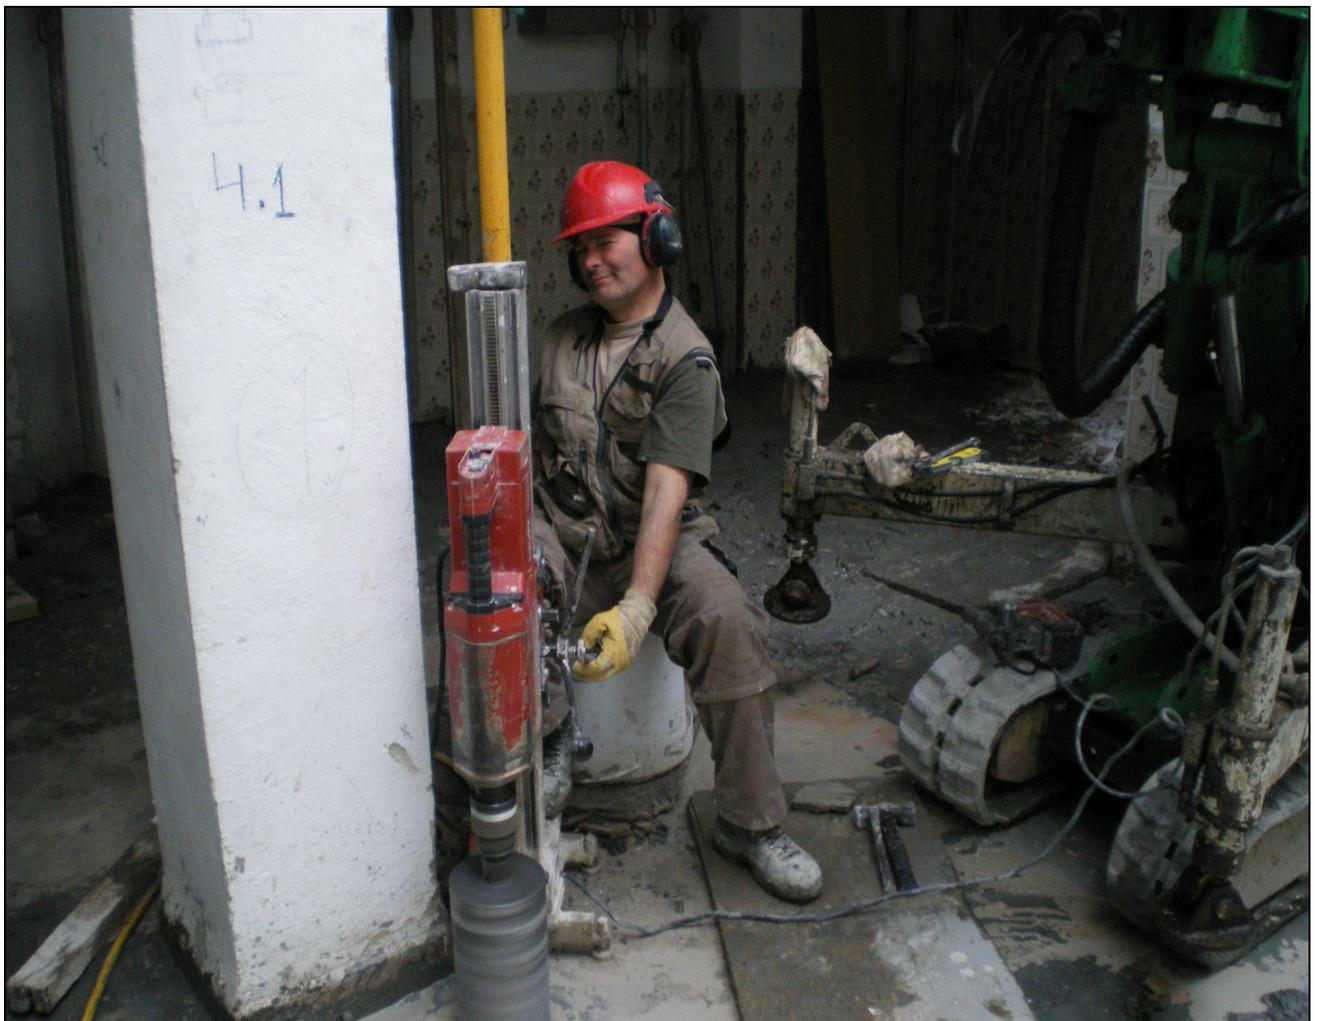
Figura 78.- Perforación en las zapatas del edificio para la realización de los micropilotes.

.Para realizar los micropilotes se han de realizar unos taladros en las zapatas existentes para a través de ellos ir colocando la armadura de los micropilotes que actúa como una gran broca perforando el terreno. De esta manera se consigue no transmitir vibraciones a la estructura, al facilitar el paso de la armadura del micropilote, y posteriormente se procede al inyectado del mortero a través de dicha armadura como veremos más adelante.

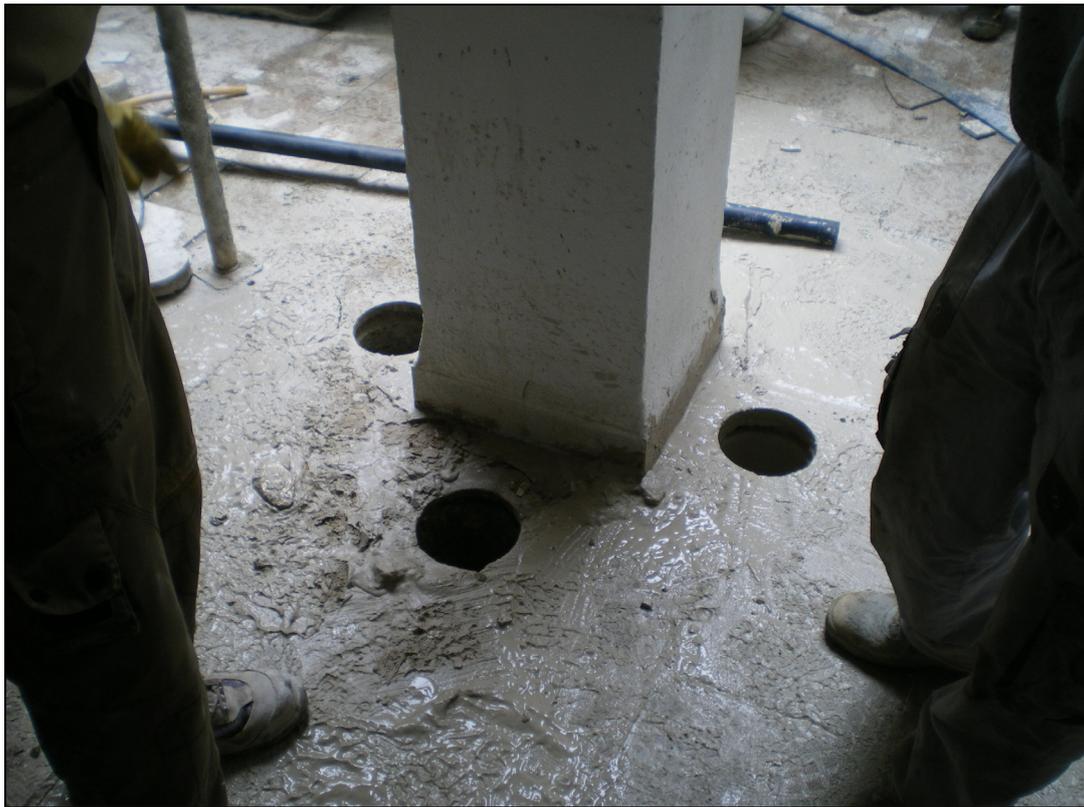
Figura 79. – Vista de las perforaciones terminadas en una de las zapatas, para facilitar el paso de los micropilotes.

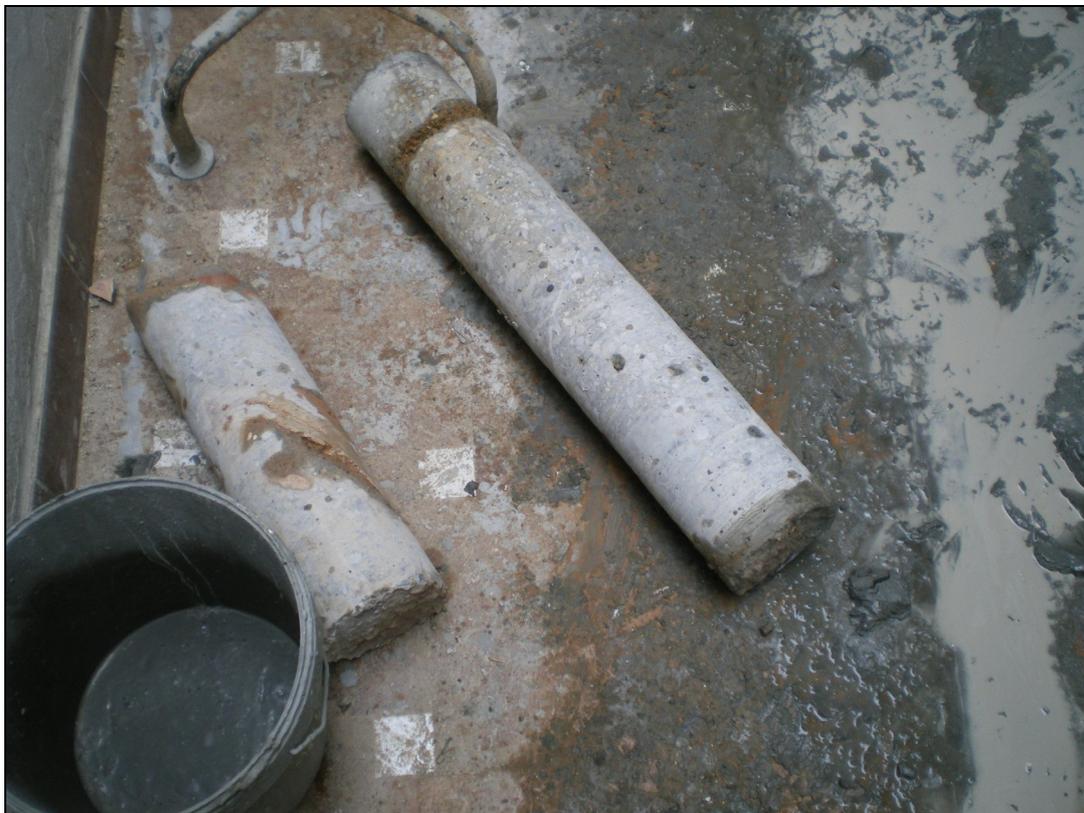
Figura 80.- Testigos de hormigón extraídos de las zapatas del edificio afectado.

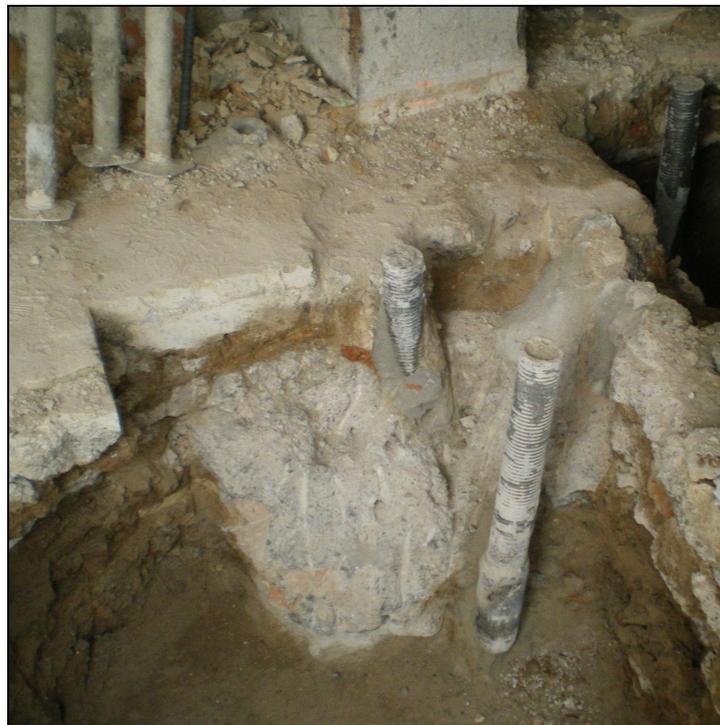
En nuestro caso los micropilotes estaban armados con tubos de acero, en concreto era acero GEWI.

Figura 85.- Micropilote armado con tubo de acero Gewi.

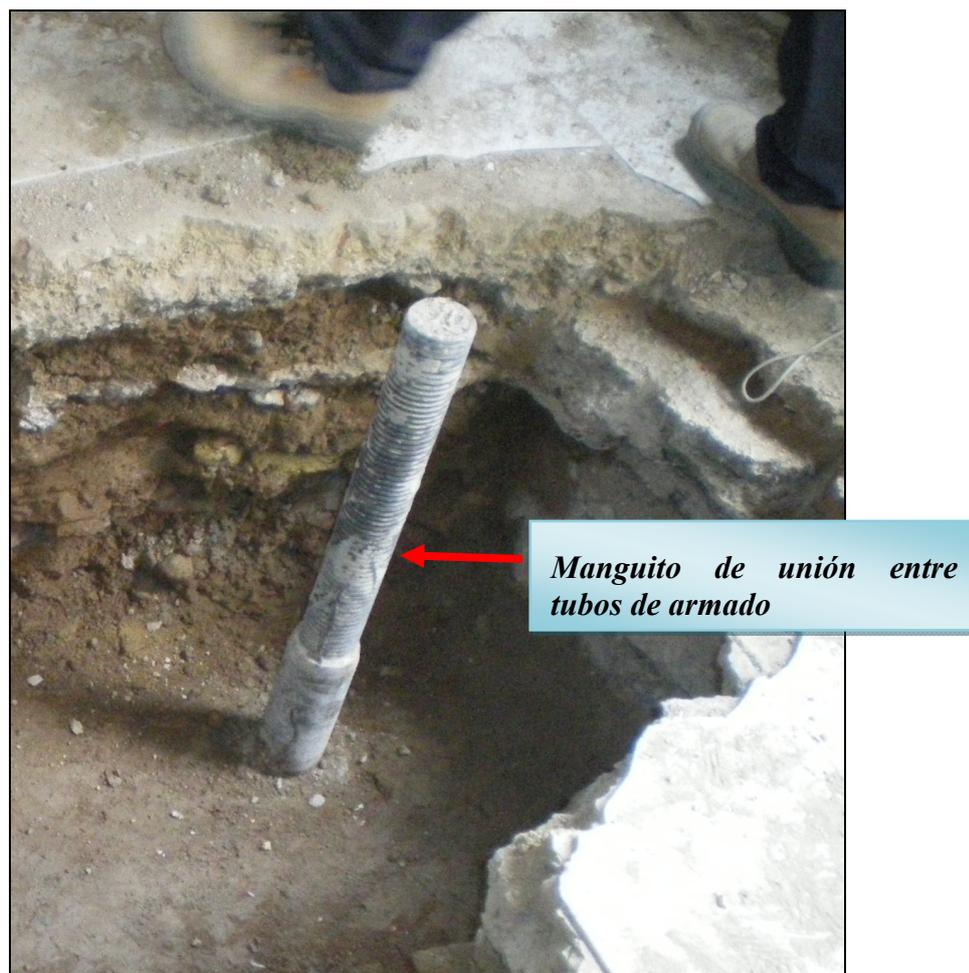
Figura 89.- Micropilote donde se aprecia el manguito roscado de unión.

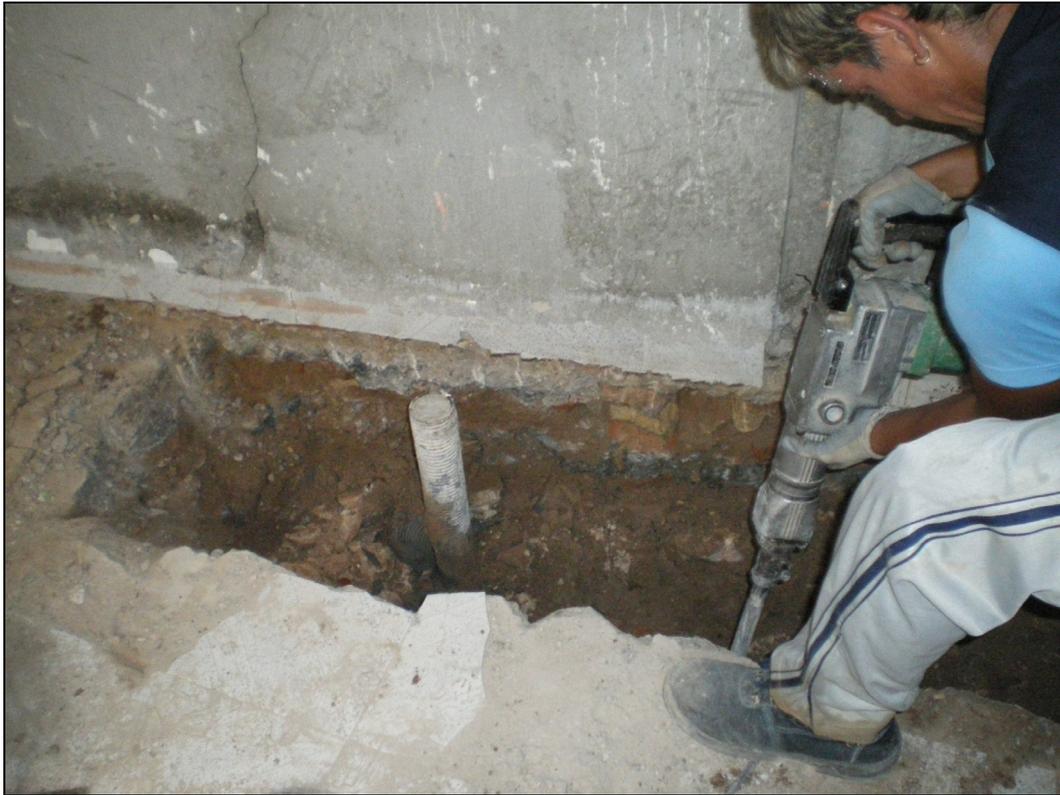
Figura 91.- Descubriendo con martillo eléctrico las supuestas riostras, y los micropilotes.

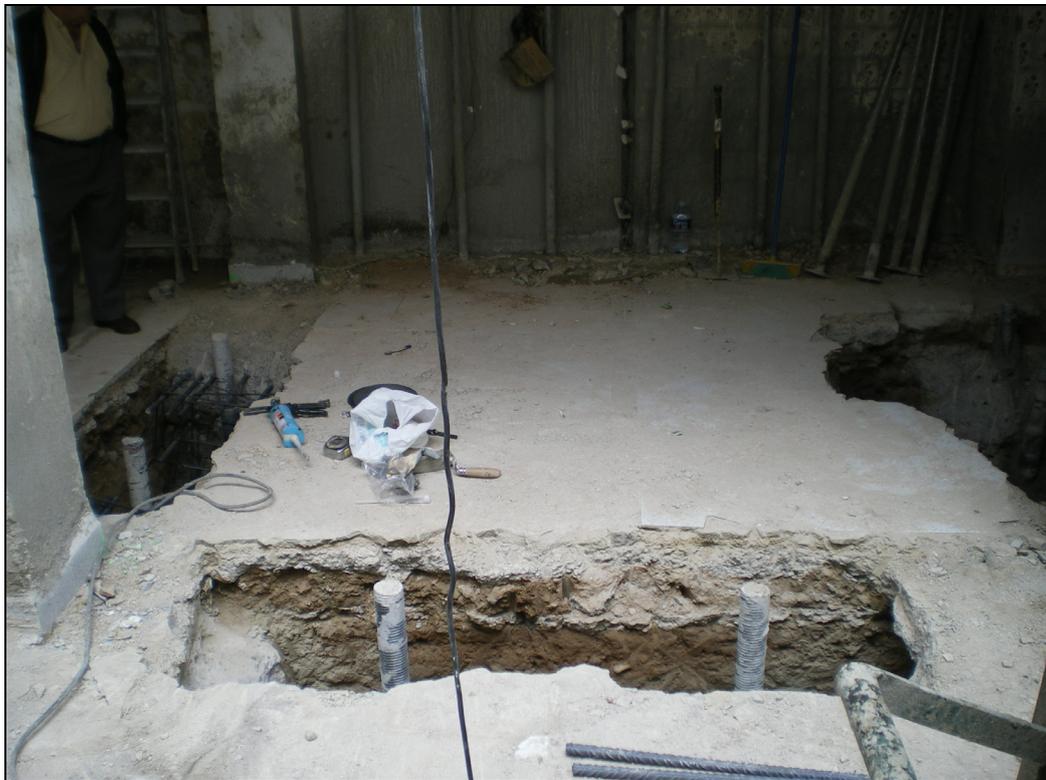
Esta circunstancia favoreció claramente que la cimentación no trabajase de una manera conjunta y las zapatas sufriesen asentamientos diferenciales en función de cómo afectase al firme de las mismas las fugas de agua de la acequia.

Figura 92.- Imagen reveladora de la inexistencia de riostras en la cimentación existente.

Una vez descubiertos todos los micropilotes y constatado que no existían las riostras que se creía, unían las zapatas del edificio, la Dirección Facultativa decidió crear unas nuevas que unieran todas las zapatas afectadas con el fin de que trabajara toda la cimentación conjuntamente y no se produjesen asentamientos puntuales de la estructura.

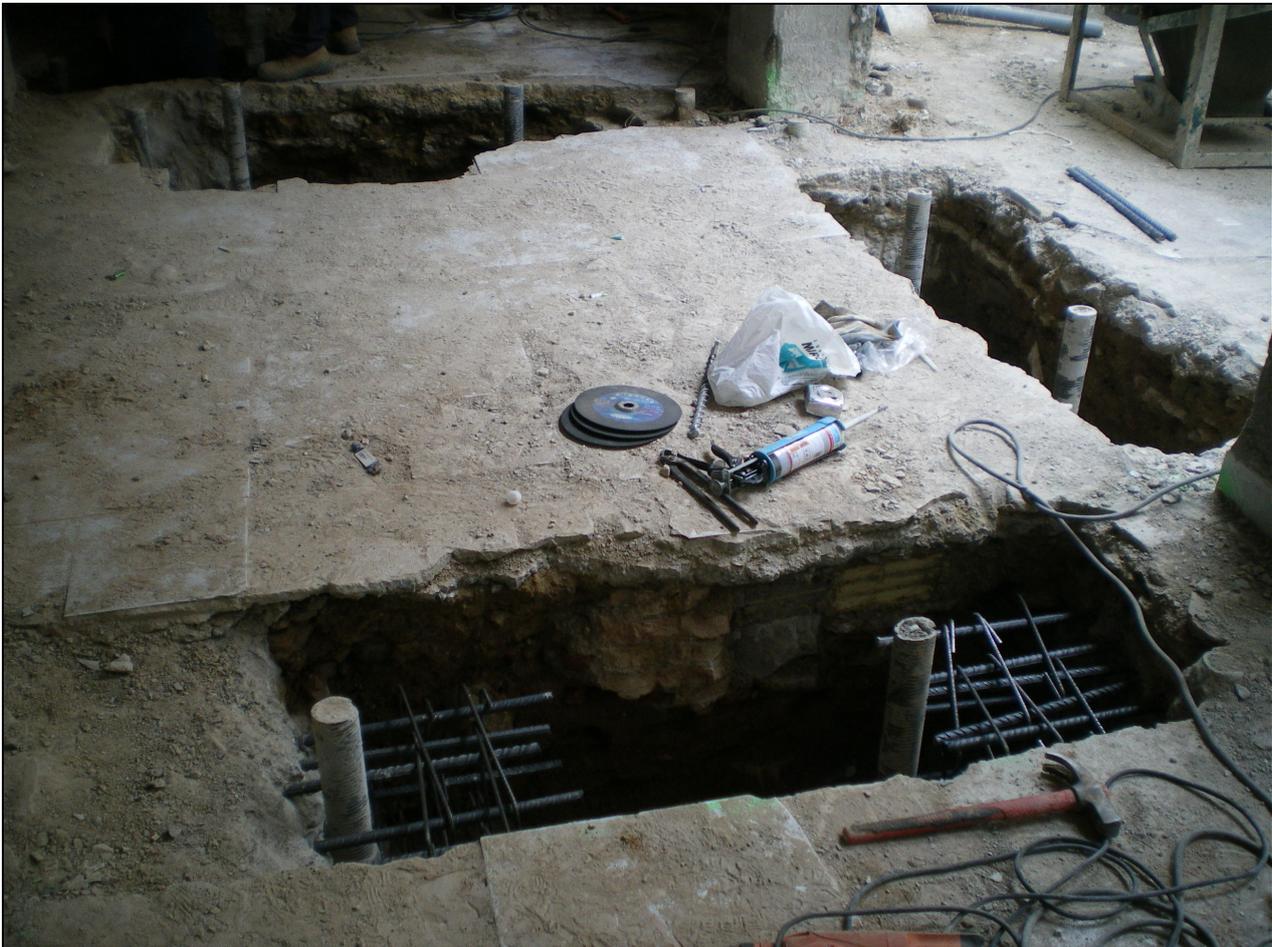
Figura 93.- Vista de las nuevas riostras, preparadas para realizar su armado y ensamblado con las zapatas.

Se delimitan y marcan in situ las nuevas riostras, para hacer el cajeadado del terreno que las va a alojar. También se decide por parte del ingeniero de AIDICO y de la Dirección Facultativa realizar encepados como medida de refuerzo en las zapatas afectadas por el asentamiento del firme.

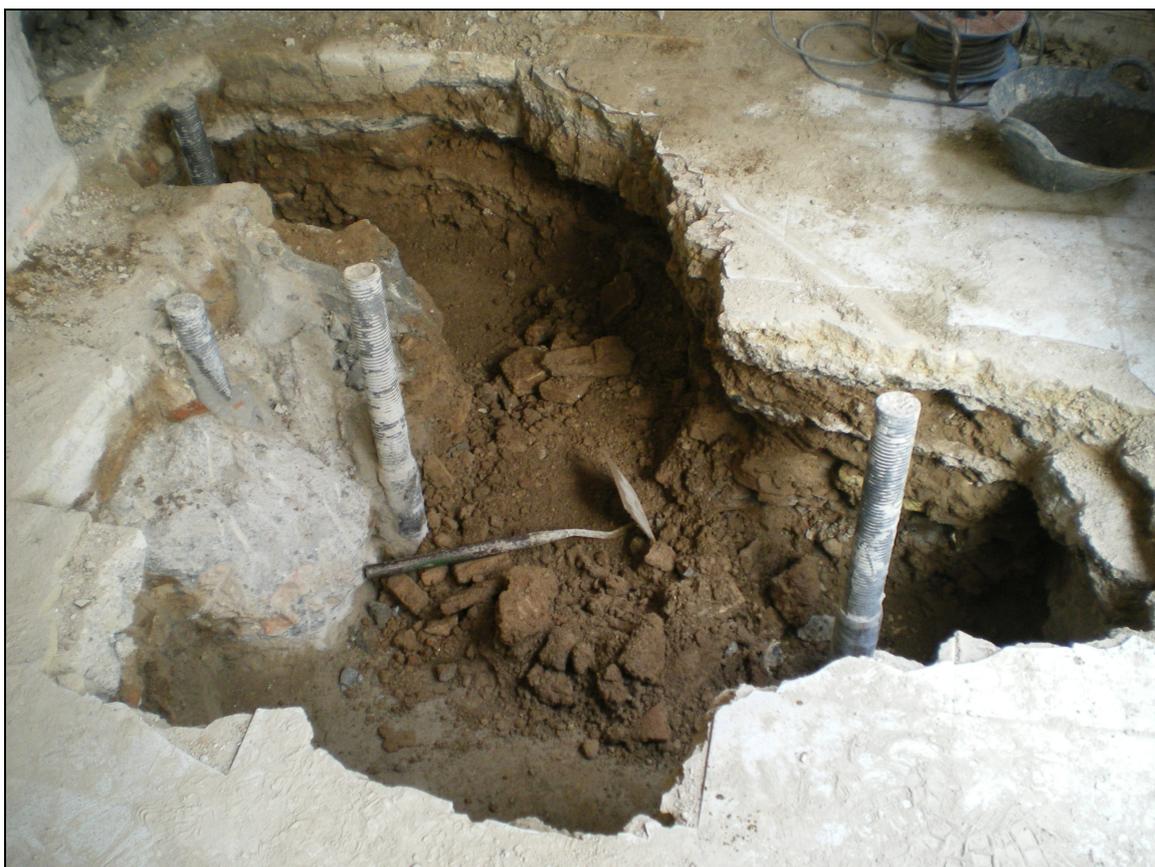
Figura 94.- Zapata afectada donde se procede a realizar un encepado de grandes dimensiones.

Se descubre toda la zapata existente hasta su cota inferior, se descubren los micropilotes realizados en las tres direcciones y los realizados para la riostra, y se limpia bien con chorro de aire todo el hormigón y la zona excavada.

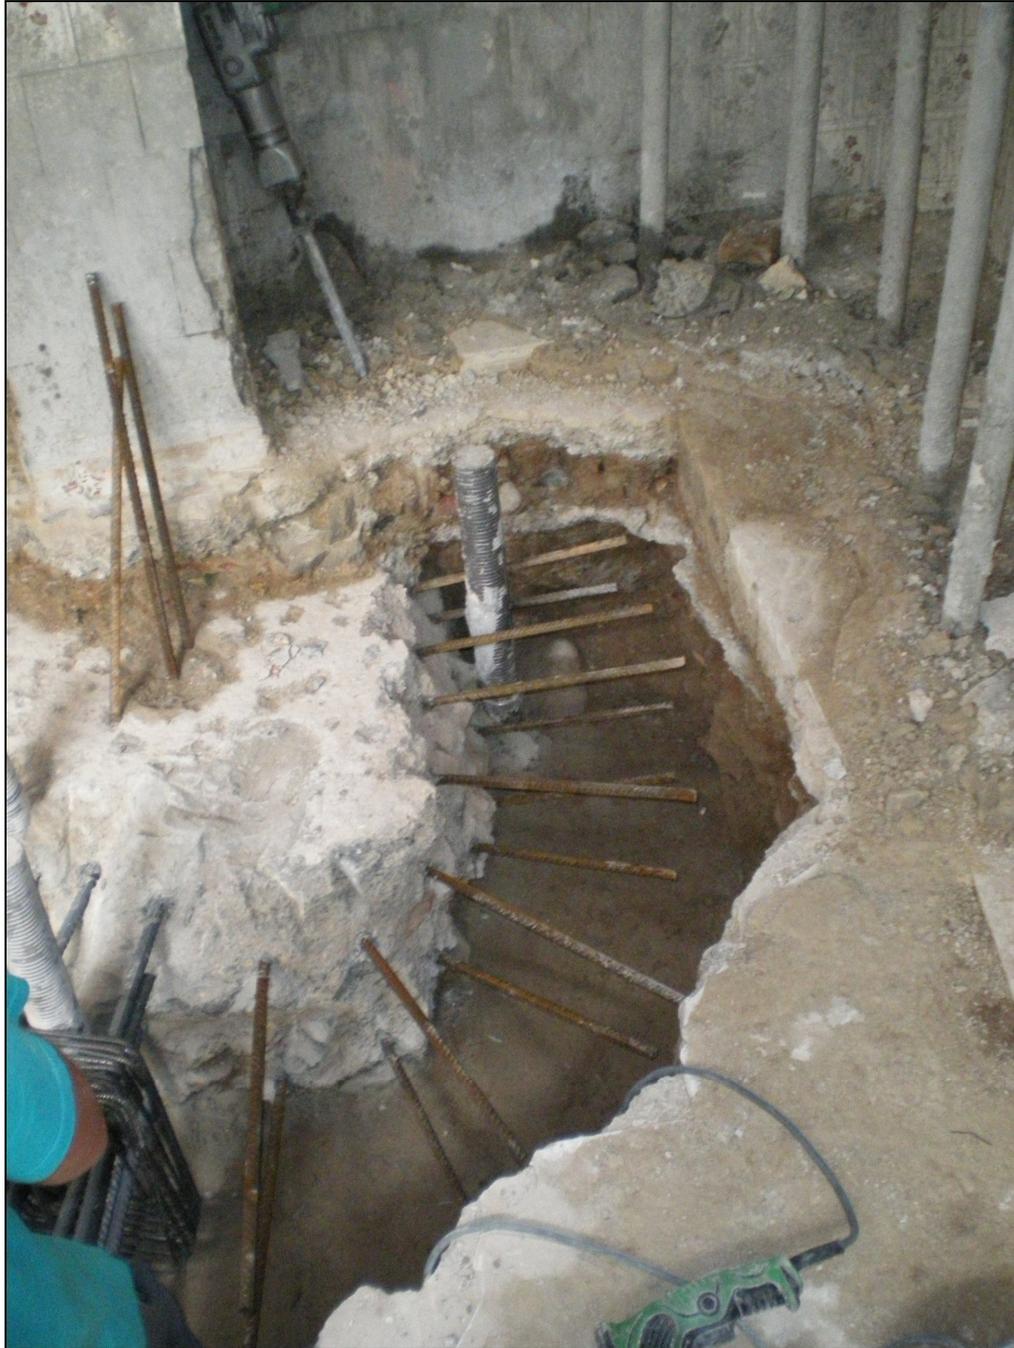
Figura 95.- Anclado con resinas epoxi de las armaduras de espera en la zapata más afectada.

Esta es la imagen de la zapata más afectada por los asentamientos del terreno, la acequia discurría junto a ella en la zona lateral donde se han realizado los anclajes a una profundidad de unos 60 cm. de la cara inferior de la misma.

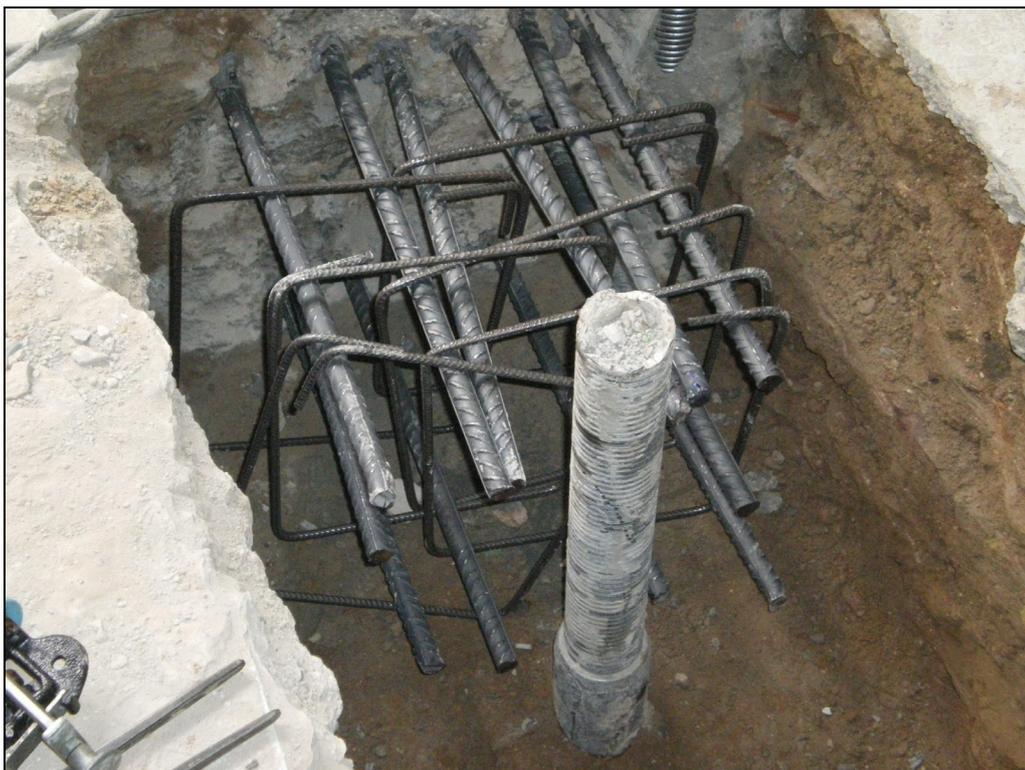
Figura 96.- Armaduras de espera ancladas a la zapata para la nueva riostra.

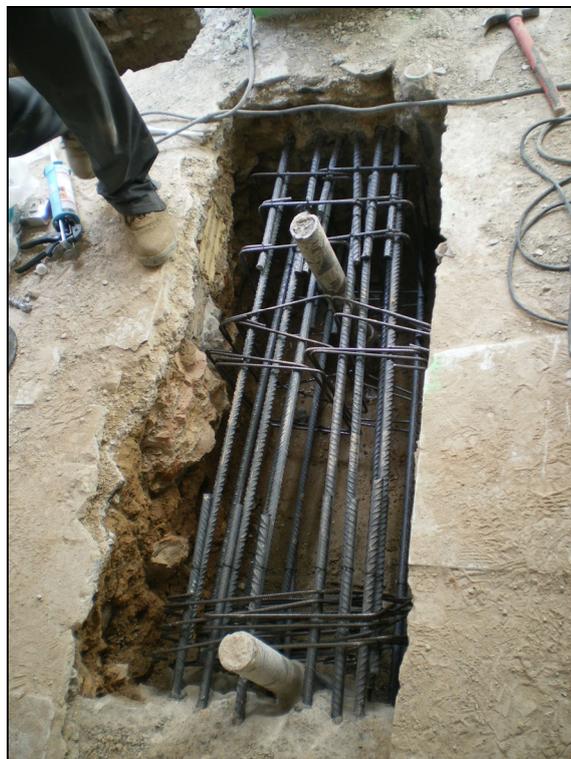
Figura 97. Montaje del armado de la riostra donde se aprecia su unión con los micropilotes.

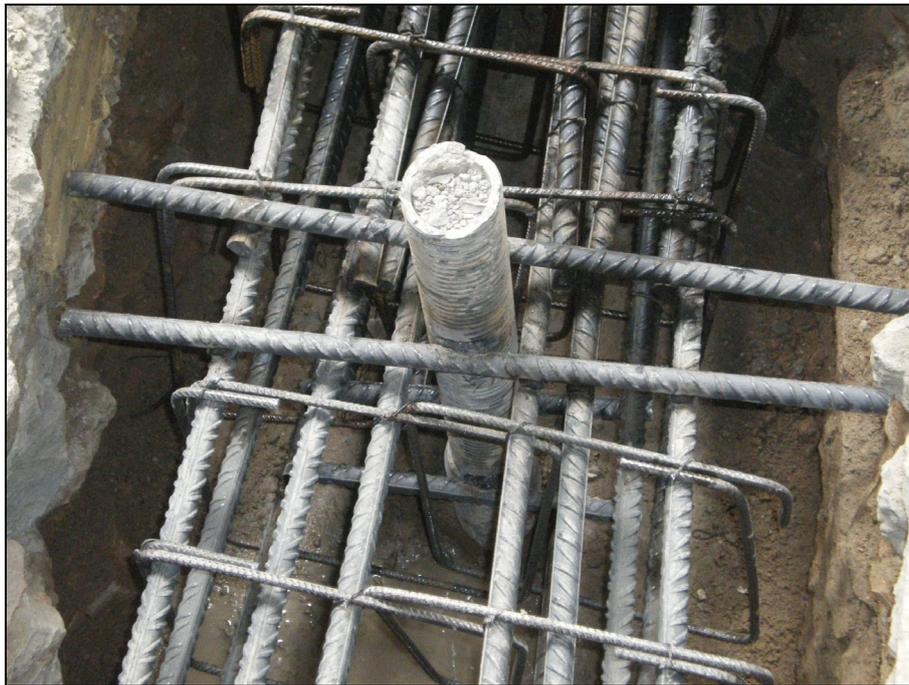
Figura 98.- Imagen donde se observa cómo se enlaza el micropilote con la riostra.

Como se puede observar claramente en la imagen, el micropilote está unido con la armadura de la riostra mediante dos barras corrugadas de acero 500 s del diámetro 16 mm. mediante soldadura por arco eléctrico. El arquitecto pretendía con este tipo de unión, que las riostras y las zapatas trabajaran todas conjuntamente con los micropilotes. En la siguiente imagen se aprecia como el operario realiza mediante soldadura por arco eléctrico, la unión de las armaduras de las vigas riostras y el encepado de cimentación creado para reforzar la zapata más afectada.

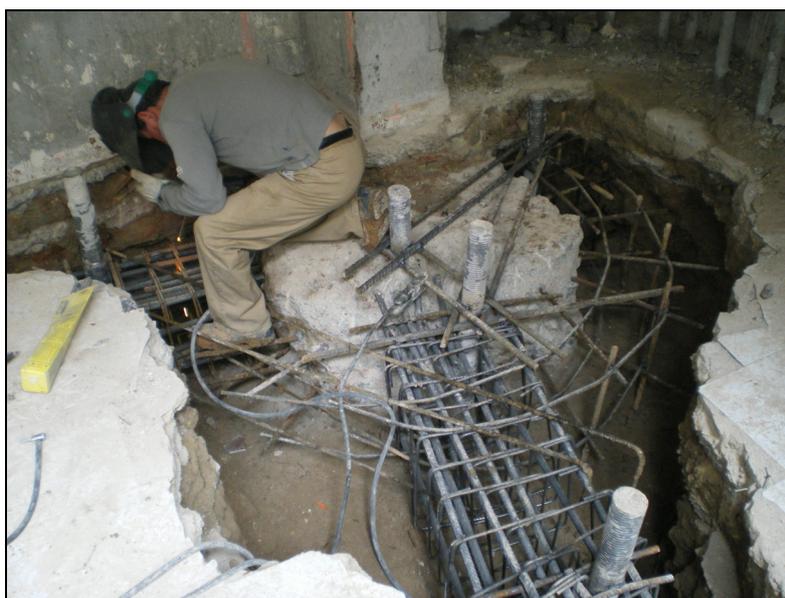
Figura 99.- Operario soldando las barras de acero corrugado del encepado y de las vigas riostras.

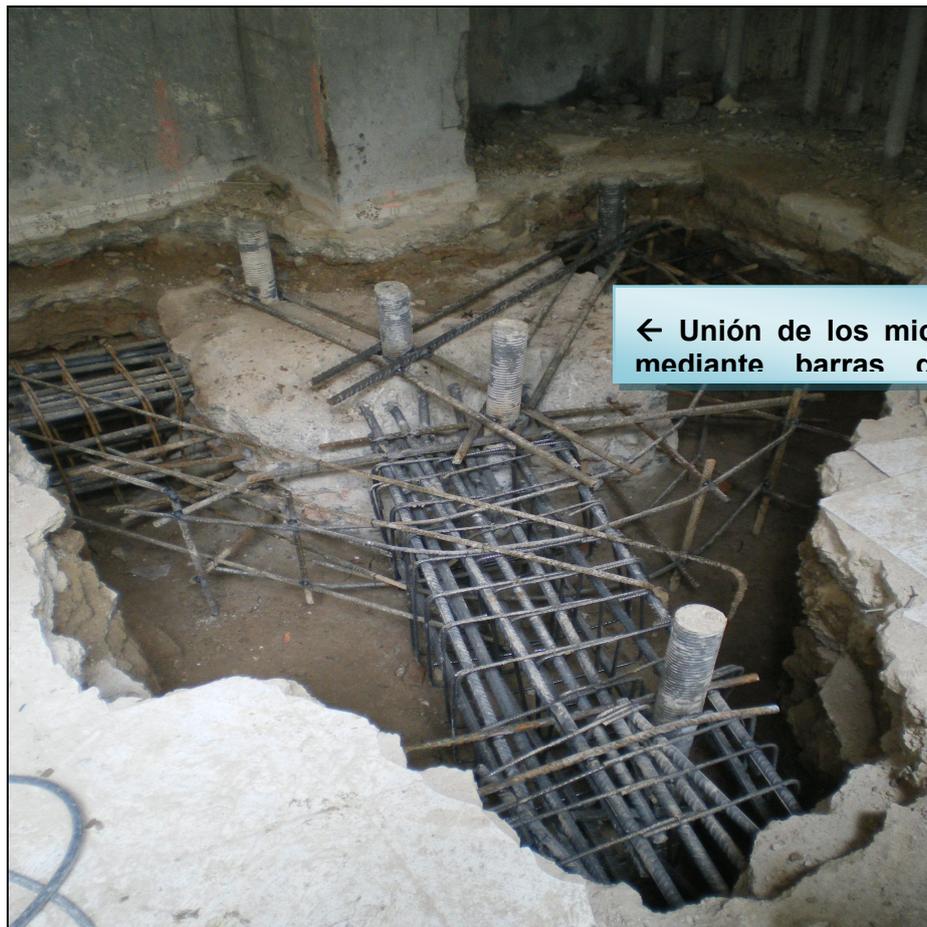
Figura 100.- Zapata totalmente terminada y preparada para su hormigonado.

Una vez soldadas todas las barras de refuerzo y enlazadas todas las armaduras, el conjunto de la cimentación estaba lista para su posterior hormigonado.

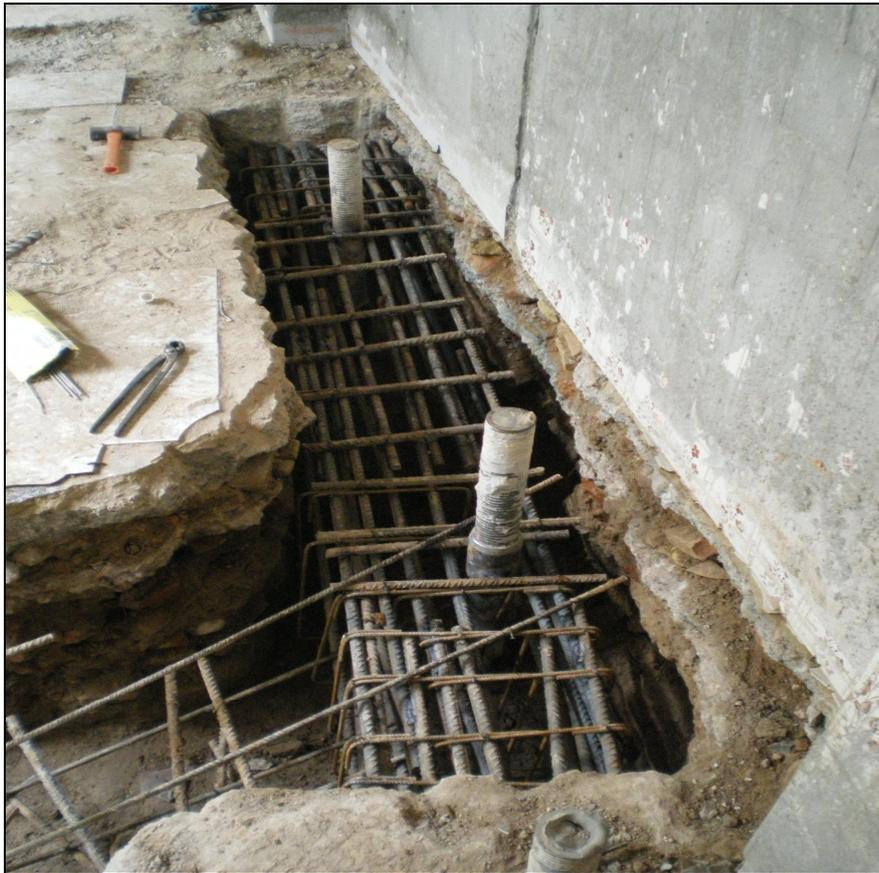
Figura 101.- Viga riostra donde se aprecia el gran armado de la misma.

Cabe reseñar, que ante la imposibilidad de un cálculo real de las dimensiones y el armado de las nuevas vigas y encepados realizados, debido al no conocer exactamente el estado del firme sobre el que se alojaban, se optó por parte del arquitecto, por el sobredimensionado de las vigas riostras y del armado de las mismas.

El número de micropilotes ejecutados también era muy superior al que resultaba por cálculo, pero era siempre preferible en el caso que nos ocupaba, estar del lado de la seguridad.

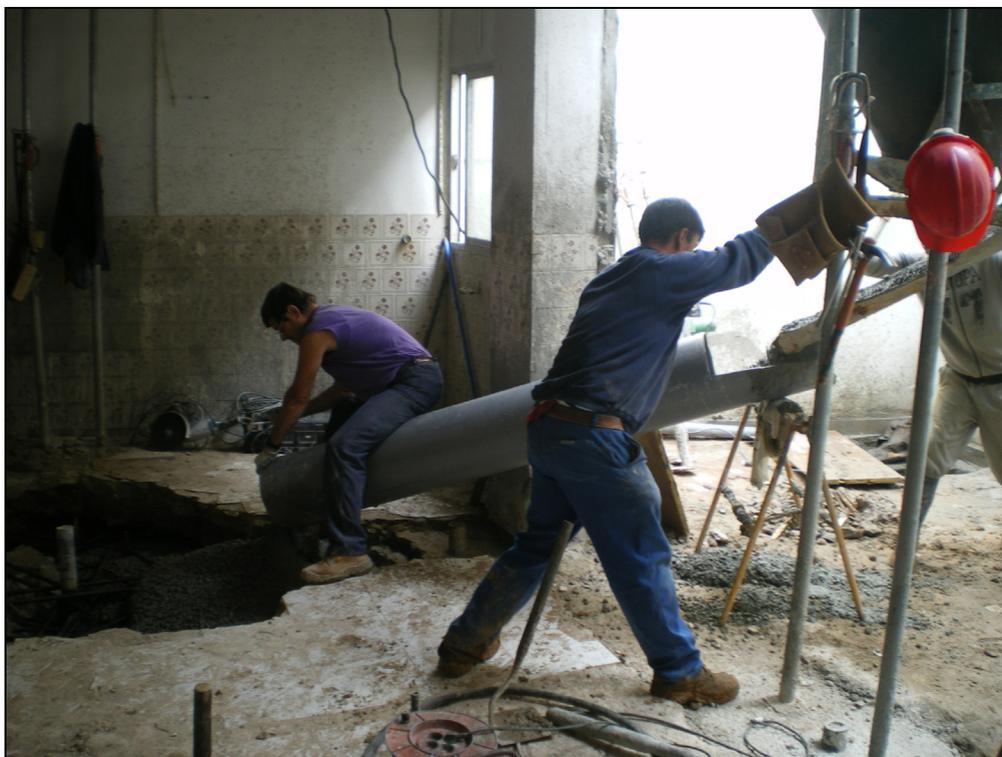
Figura 102.- Proceso de hormigonado de la cimentación con hormigón realizado en central.

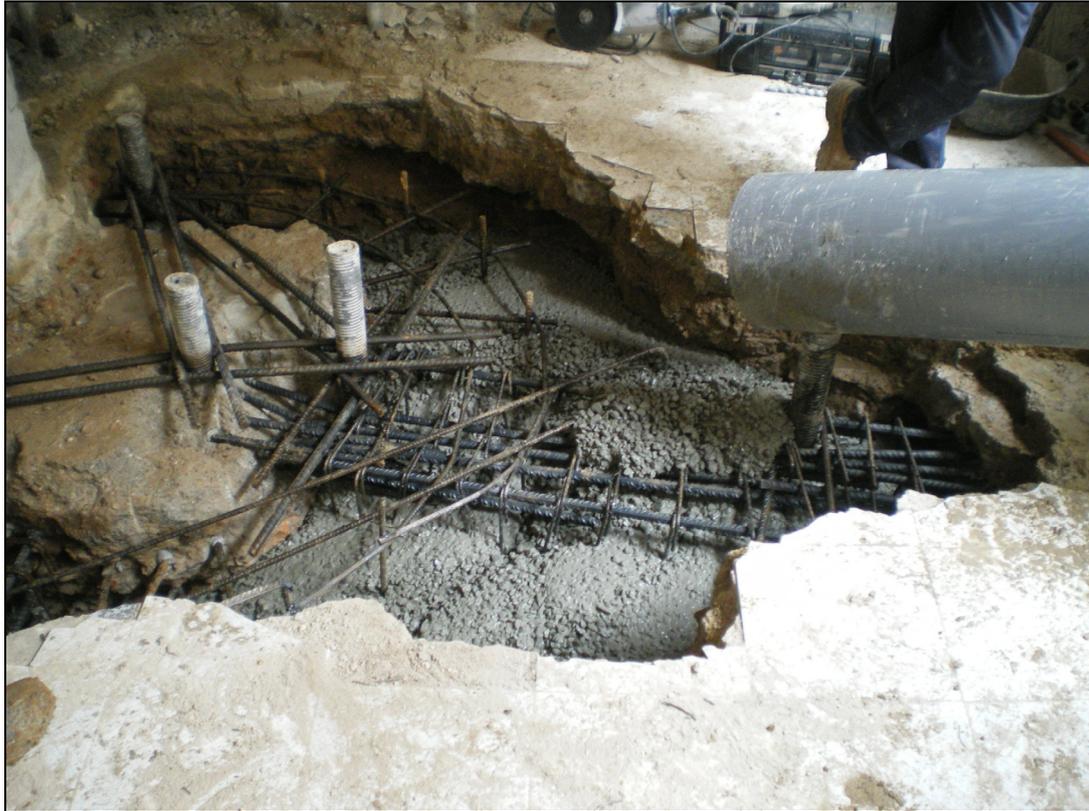
Figura 103.- Hormigonado del encepado con hormigón HA-25 SR.

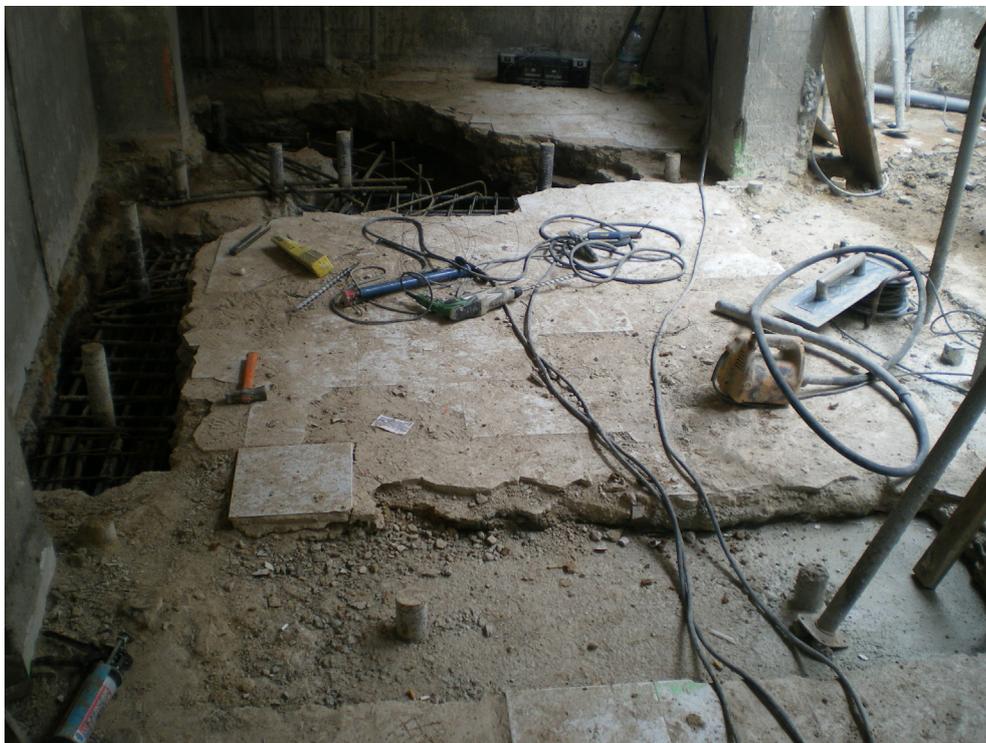
Figura 104.- Vista de todas las vigas riostras que dotaban de rigidez a toda la cimentación.

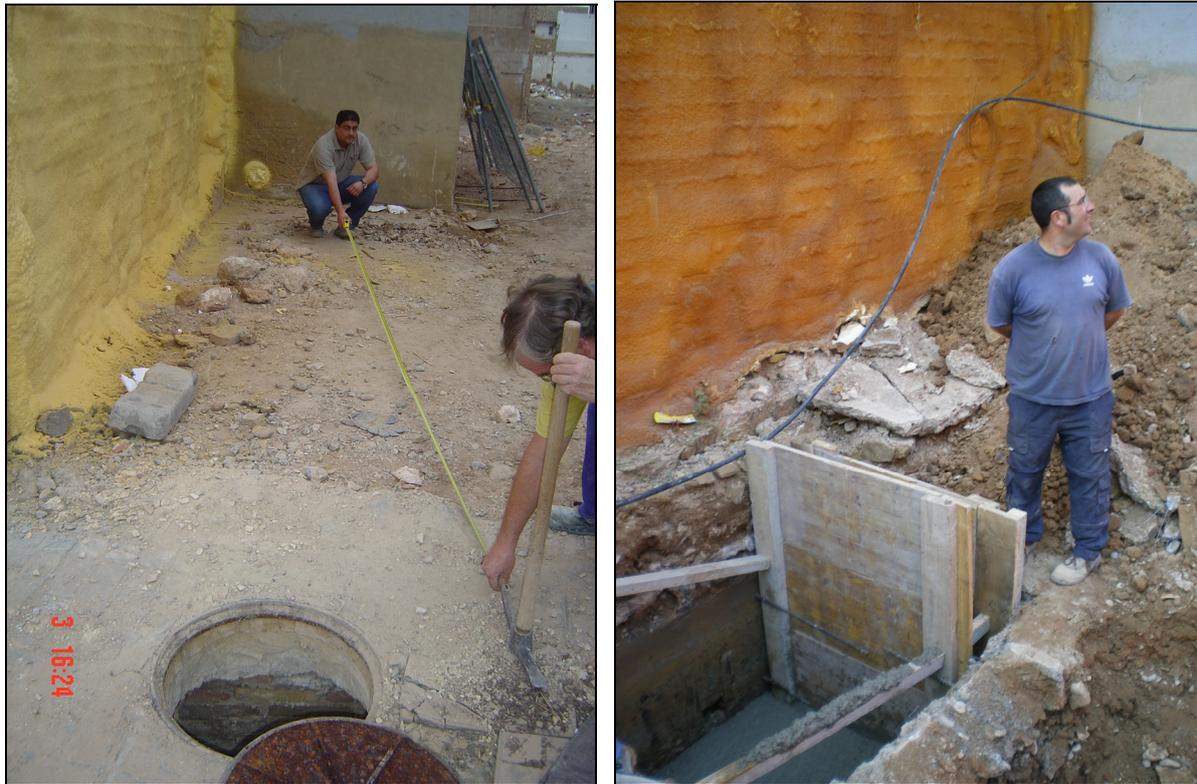
Figura 116.- Pozo de registro de la acequia en la acera de la calle Majoral. Vista de la acequia a su paso por el interior del solar. Su anchura era de unos 1,50m de anchura aproximadamente, como se ve en la imagen derecha .

Se comienzan los trabajos descubriendo la acequia en la entrada al solar por la calle Mayoral, se excava por medios manuales, para no dañar sus paredes y aprovecharlas para la realización de la nueva arqueta.

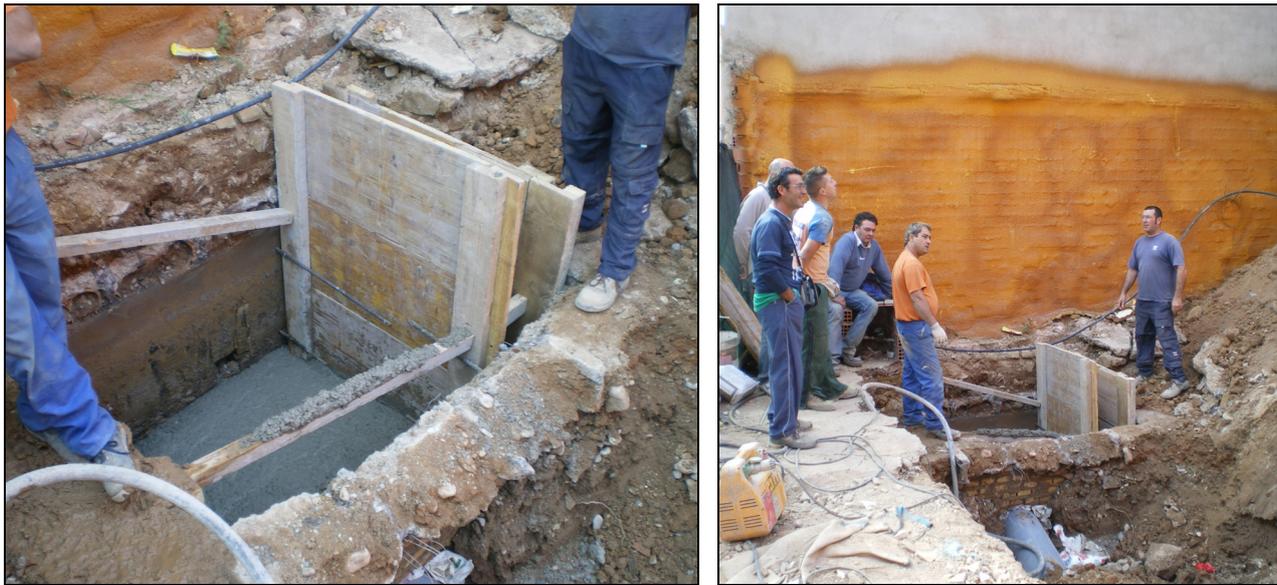
Figura 117.- Arqueta realizada cerrando la acequia con murete de hormigón antes de su paso bajo las casas y vista de la conexión del tubo de pvc a la misma para su desvío a través de la obra.

Una vez descubierta y limpia la acequia, se crea una arqueta aprovechando sus paredes laterales realizadas con ladrillo hueco cerámico de 11cm. de espesor. Se sella su entrada bajo las casas con un murete de hormigón.

Una vez realizada, ésta se impermeabilizó con un mortero especial hidrófugo de la casa “Torosil” que garantizaba su estanqueidad, y evitaba el riesgo de fugas de agua hacia la cimentación vecina y hacia el interior de nuestra obra.

La tubería discurría por el interior de la obra, enterrada en la zona donde los muros no estaban realizados, y en la zona que ya estaban realizados, anclada a ellos mediante escuadras metálicas. Se utilizaron los codales ya colocados en la fase A para conducirla hasta la acera de la calle Antic Regne fuera del solar, para conectarla de nuevo a la acequia antigua que continuaba desde allí.
