Proyecto Final de Carrera

**EL VACIADO DE SOTANO Y LA CONSTRUCCION DE UN EDIFICIO ENTRE
MEDIANERAS. REPERCUSION DE LOS FACTORES EXTERNOS.
PATOLOGIA Y SOLUCIONES ADOPTADAS.**

Autor: **Mario Romero Comino.**

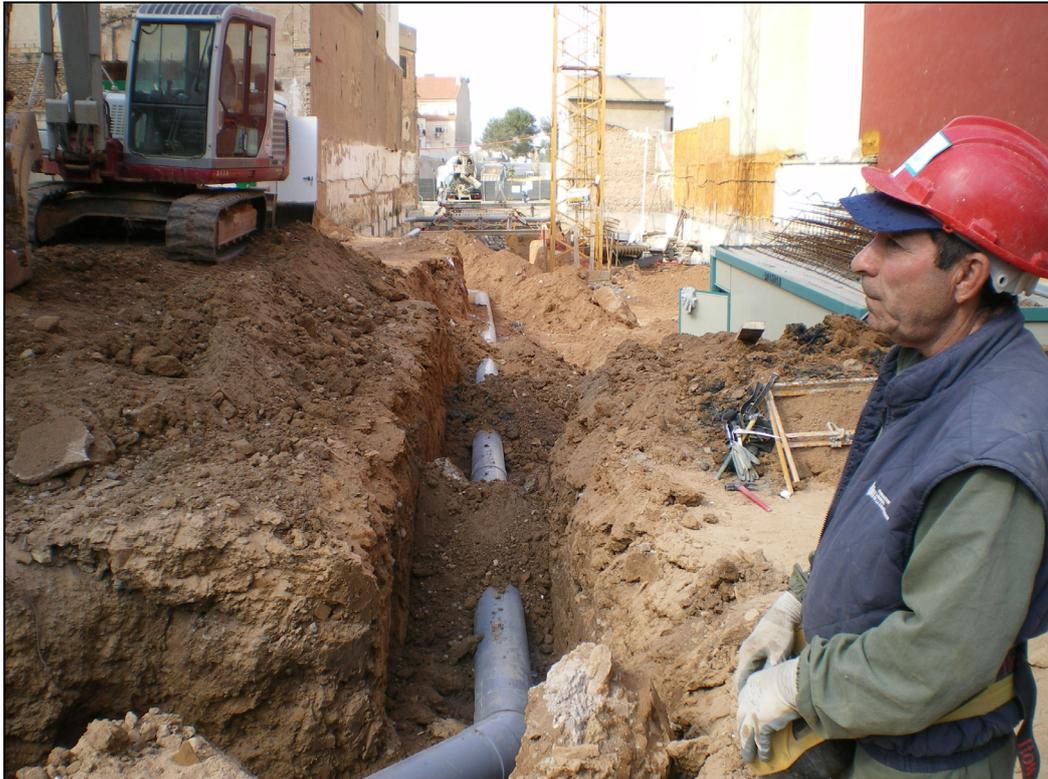
Figura 118.- Tubería de p.v.c. conectada a la arqueta y enterrada en la fase B de la obra.

A partir de la pieza de p.v.c. de diámetro 300 situada en la nueva arqueta de la acequia, realizada junto a la fachada de la obra en la calle Majoral, se coloca una tubería de p.v.c. del mismo diámetro para conducir el agua al otro extremo de nuestro solar.

La tubería en su primer tramo discurría enterrada por la zona del solar de la fase B donde los muros aún no habían sido realizados en su totalidad y por tanto no se había procedido al vaciado del terreno.

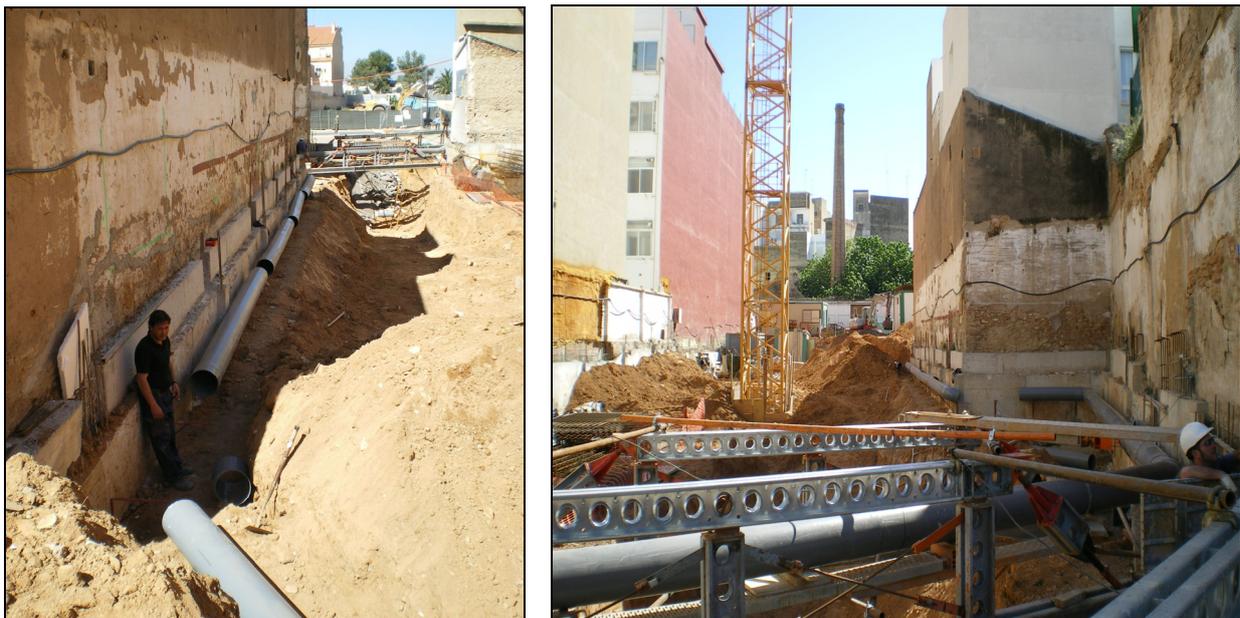
Figura 119.- Imágenes de los trabajos de colocación de la tubería al ser fijada a los muros de sótano.

La tubería pasa de estar enterrada, a ser conducida anclada a los muros de sótano ya realizados, mediante unas escuadras metálicas de gran resistencia capaces de soportar el peso de la tubería cuando ésta lleva el agua de la acequia los días de riego.

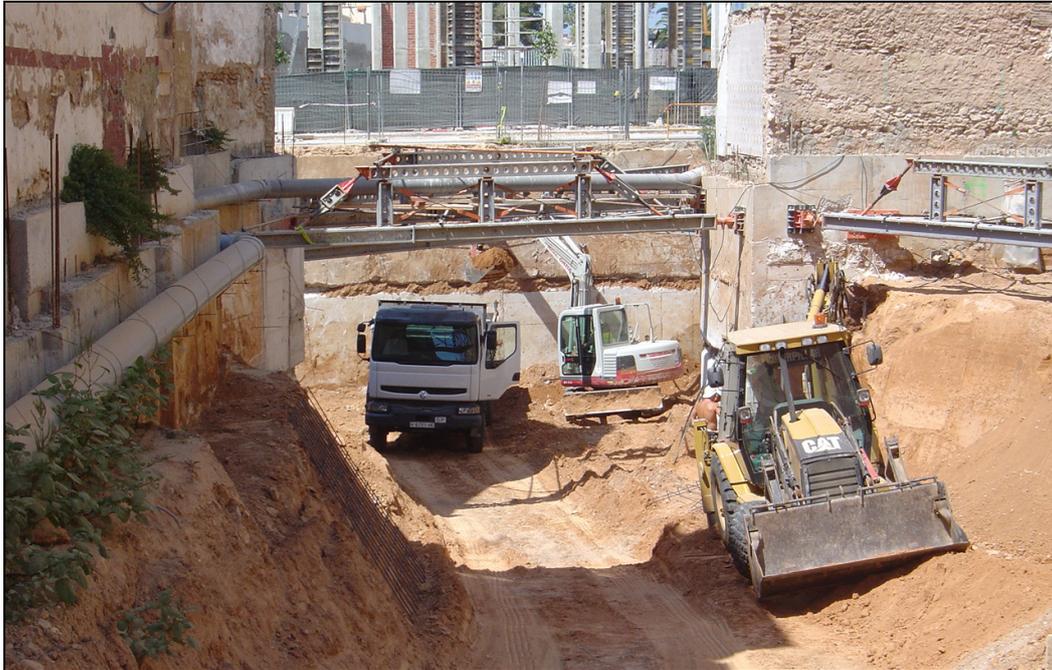
Figura 120.- Vista de la tubería de p.v.c. fijada a los codales para atravesar la fase A de la obra.

Para poder atravesar con la tubería la zona de la fase A de la obra, donde se estaban realizando los trabajos del segundo anillo de muro de sótano, se decidió anclar ésta, a los codales que iban de muro a muro del solar. De este modo, la tubería no invadía la zona de trabajo y se podía seguir con normalidad la construcción de los sótanos. A continuación se condujo ésta a través del muro hasta la acera de la calle Antic Regne para conectarla con la antigua acequia a su paso por la acera.

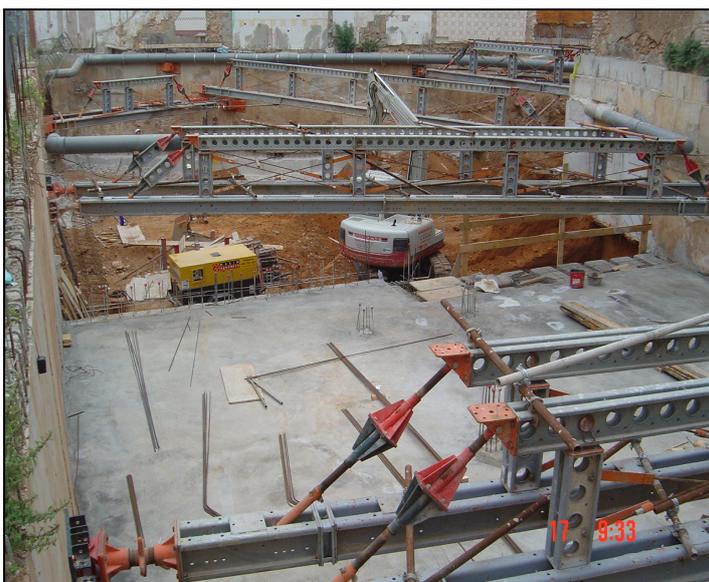
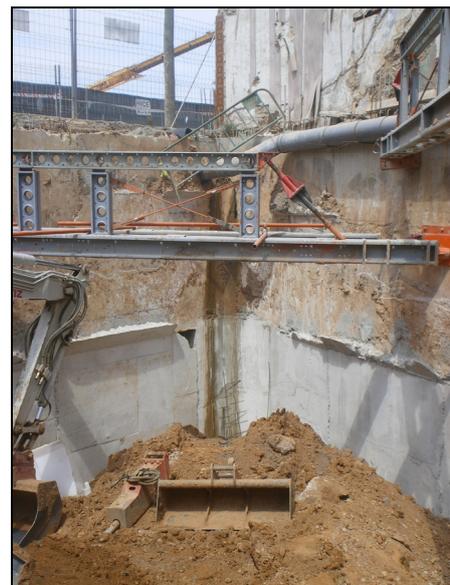
Figura 121.- Tubería anclada al muro en fase A. Salida de la misma a través del muro en la fachada de la calle Antic Regne, para conectarla con la arqueta de la antigua acequia a su paso por la acera.

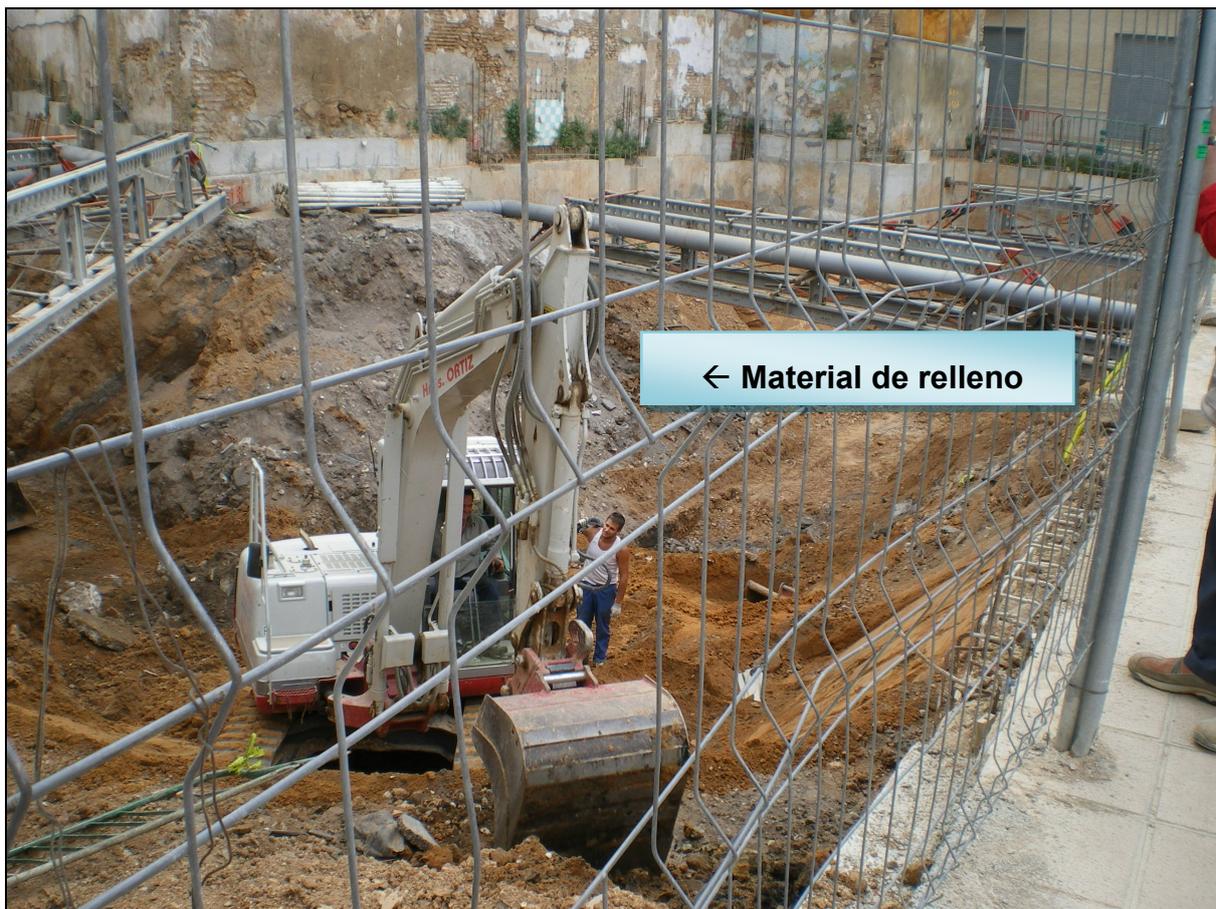
Figura 123.- Vista de la excavación de la fase A, se está procediendo a la retirada del material de relleno del sótano para continuar con los muros del segundo anillo y terminar la cimentación.

Lo primero que hubo que realizar fue volver a vaciar de tierra el sótano donde los muros estaban ya realizados, y retirar todo el material de relleno que se utilizó para dar estabilidad al edificio en un primer momento.

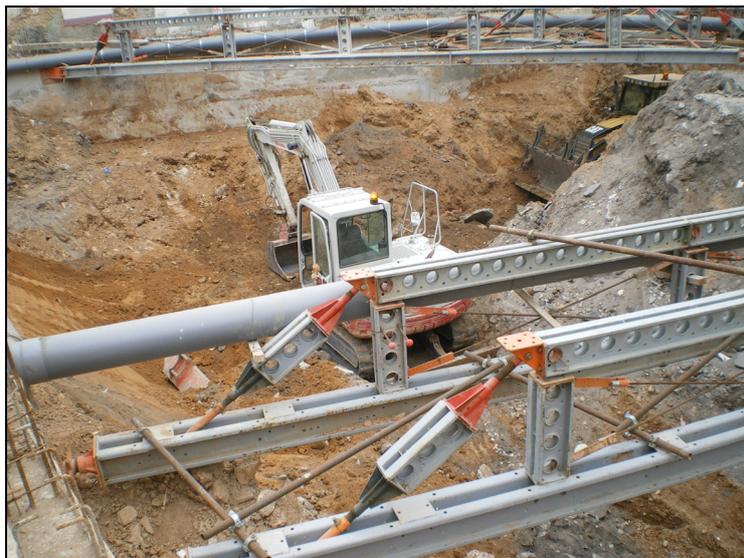
Figura 124.- Imagen de la excavación donde se aprecia lo complicada que es la retirada de material, debido a la existencia de los codales que van de muro a muro del primer anillo de sótano.

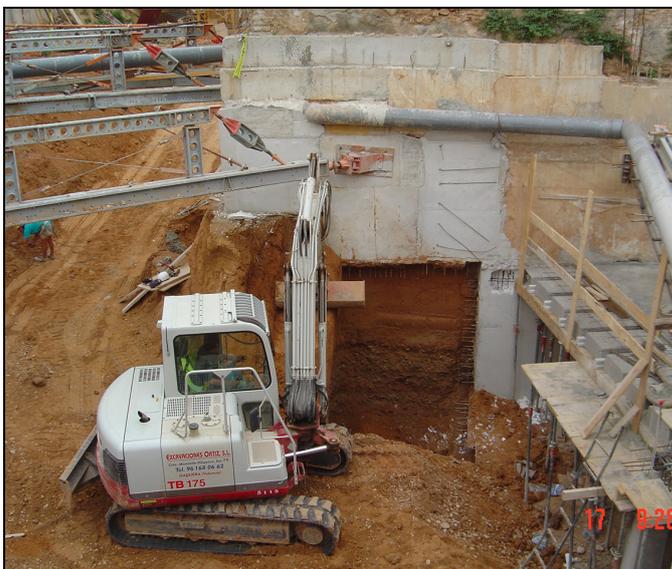
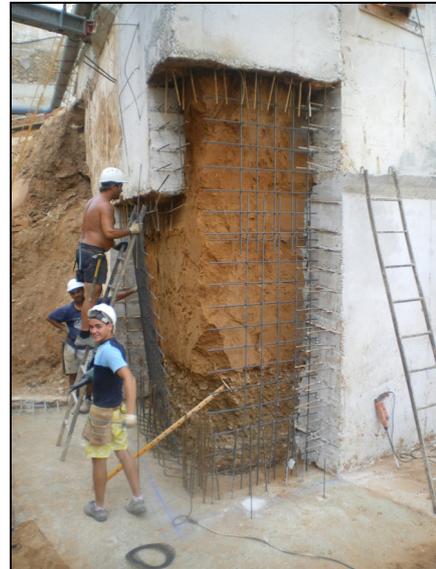
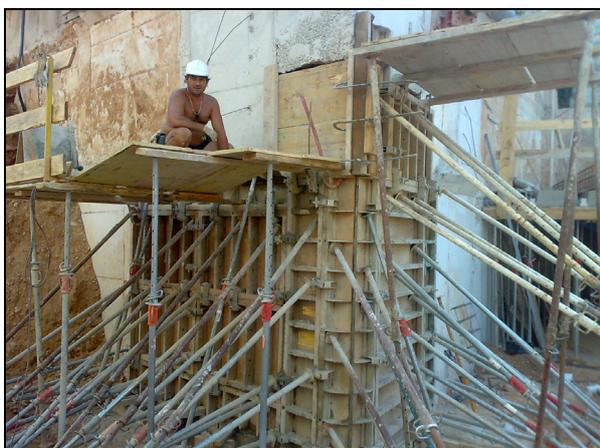
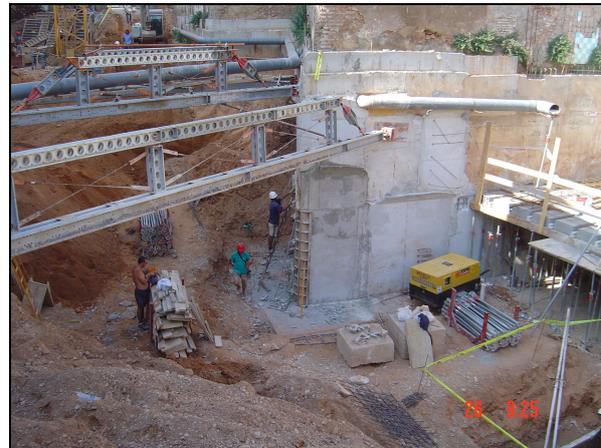
Figura 135.- Imágenes de cómo se realizó el muro en esquina de la zona 2 uno de los más delicados por estar situado debajo de la antigua acequia donde el terreno estaba muy húmedo y se desprendía fácilmente.

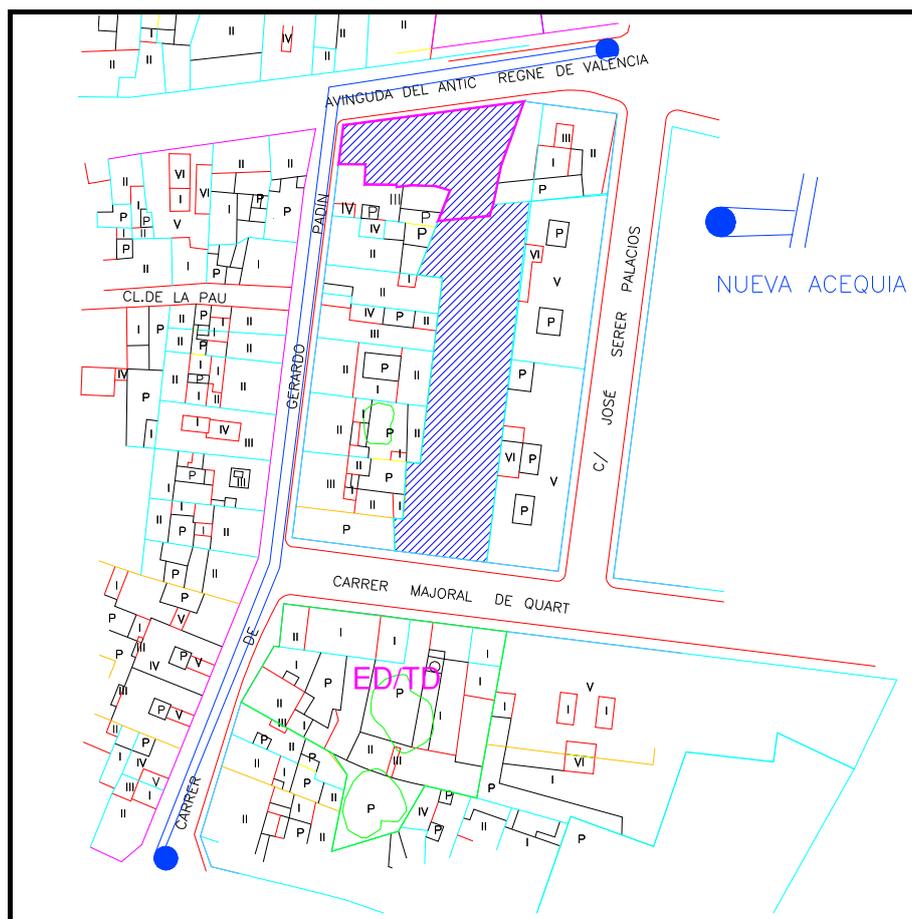
Figura 138.- Dibujo explicativo del desvío definitivo de la acequia por la calle adyacente.

Tras varias reuniones entre el Ayuntamiento, el mayoral de la Real Acequia de Quart y la Promotora, se toma la decisión de canalizar la acequia mediante una nueva tubería de 600 mm. de diámetro que fuese bajo el vial (anulando su paso por la calle Mayoral por donde se introducía en nuestro solar), hasta la calle Antic Regne, pasando por la calle Gerardo Paadín, como se puede ver en el siguiente dibujo explicativo.

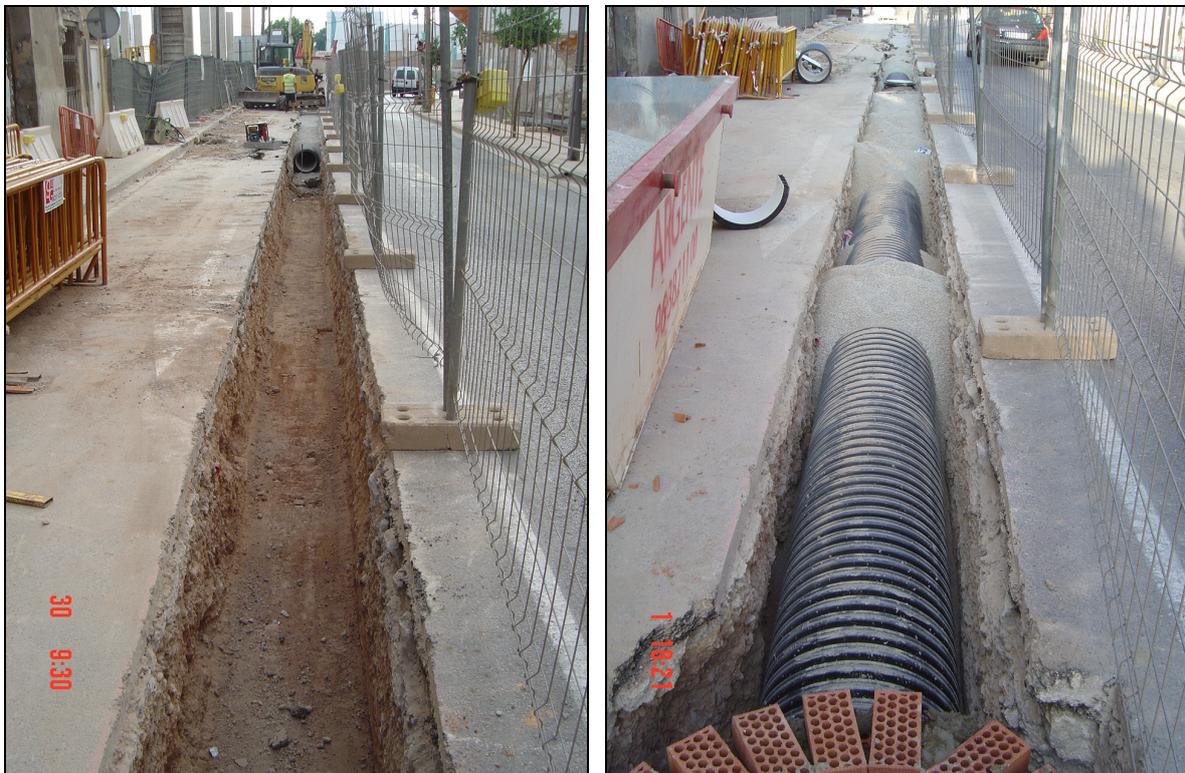
Figura 139.- Imágenes de la realización de la zanja y de la colocación de la tubería de P.V.C. para la acequia.

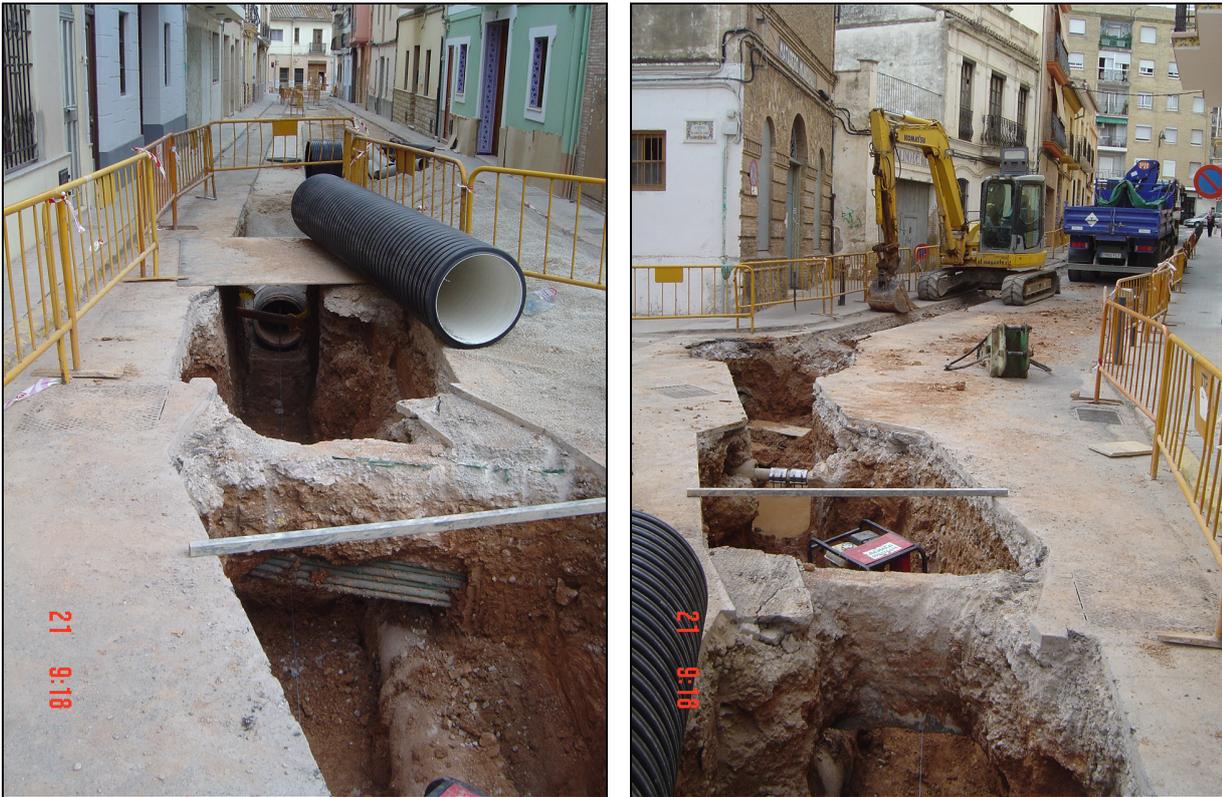
Figura 140.- Imágenes donde se aprecian las diversas instalaciones que había que sortear para poder conducir la tubería de P.V.C. enterrada en el vial.

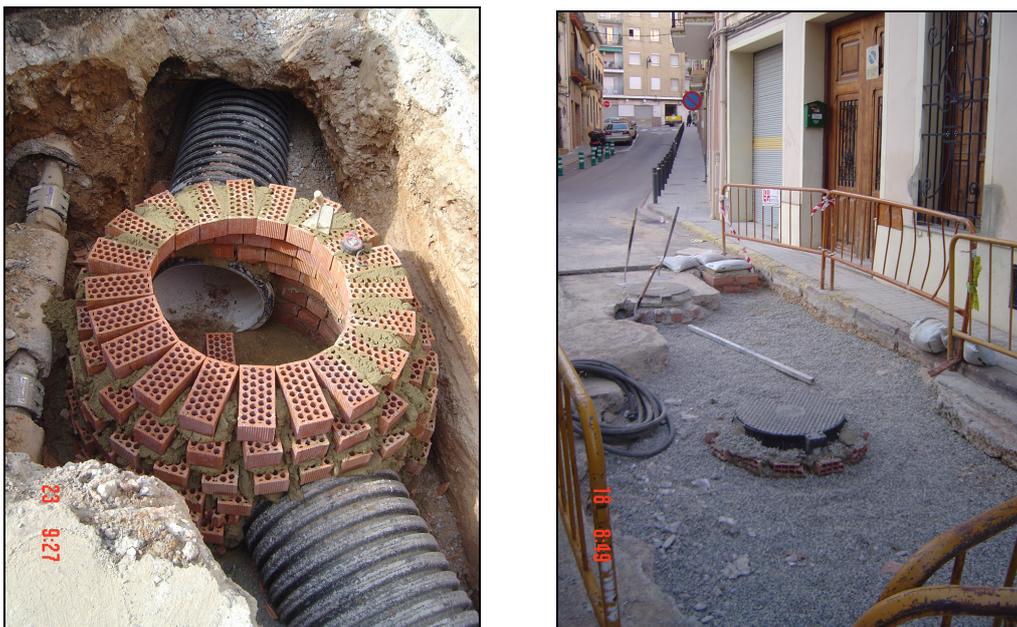
Figura 141.- Imágenes de los pozos de registro de la nueva canalización de la acequia.

Se fueron realizando una serie de pozos de registro cada 25m. de canalización que se colocaba aproximadamente, y en los puntos de conexión de la antigua acequia con la nueva.

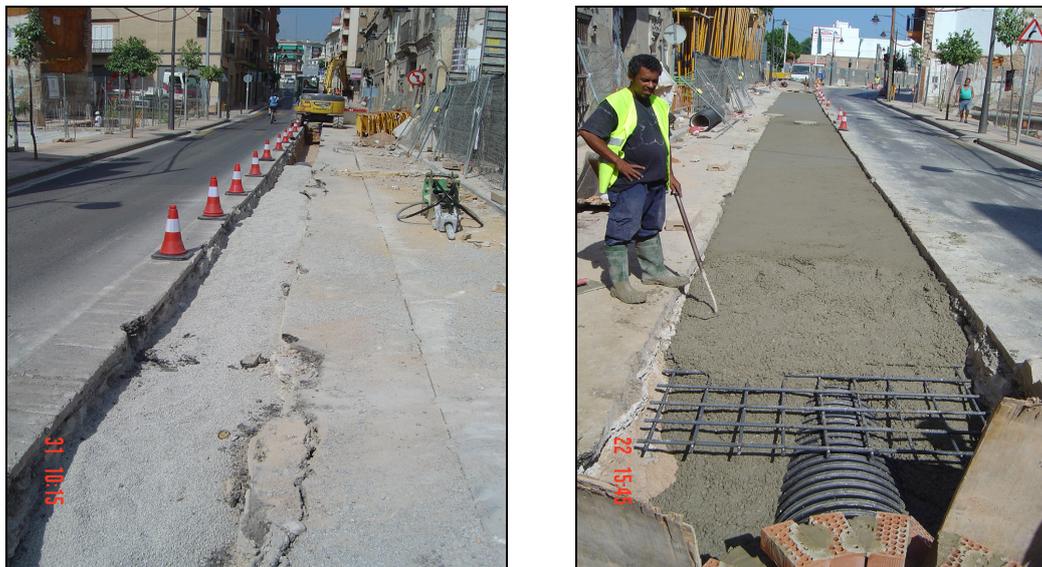
Figura 142.- Imágenes de cómo se protegió la tubería con gravilla fina y posteriormente con hormigón armado.

Una vez realizados todos los pozos de registro y colocada toda la tubería, se procedió a reforzar la cara superior de la misma. En primer lugar, se cubrió toda la tubería con gravilla fina hasta quedar igualada toda la zanja y luego se recubrió toda mediante una capa de hormigón armado de unos 10cm. de espesor con una malla de 15 x 15 cm. de cuadrícula de acero corrugado de diámetro 12mm., con el fin de protegerla contra el tráfico rodado del vial en que estaba alojada.

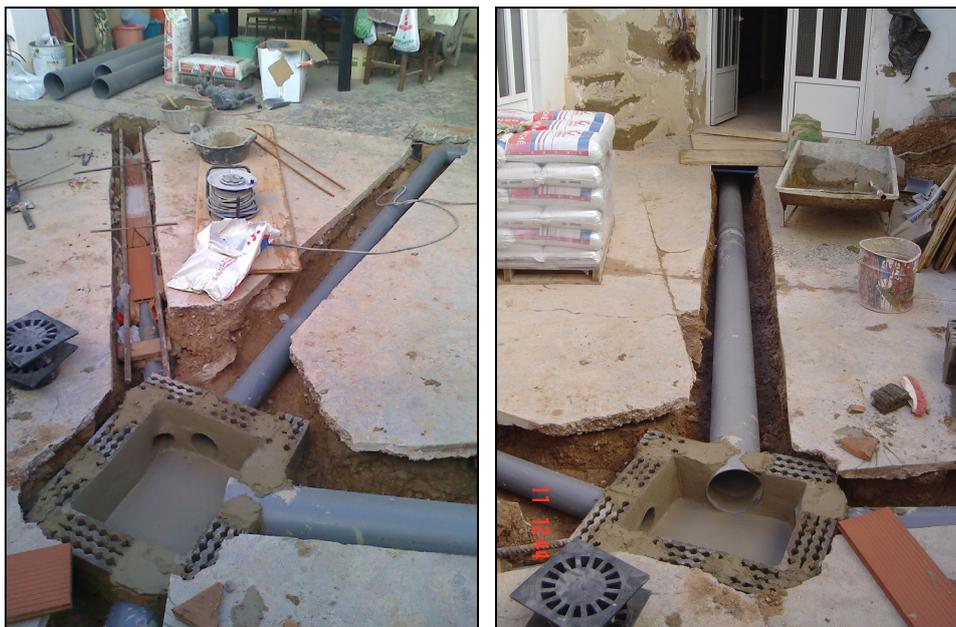
Figura 144.- Imágenes de las conexiones de las tuberías de p.v.c. con la arqueta de registro y de la tubería que conectaremos con el colector general de la calle.

La acequia discurría por debajo del patio central de la casa. El baño, cocina y las bajantes de las terrazas de toda la casa estaban conectados a ella por medio de acequias de pequeña dimensión. Se descubrieron todas esas acequias, se colocaron tuberías de p.v.c. de diámetro adecuado para su uso determinado, y posteriormente fueron conducidas hasta una arqueta central nueva, para unir las todas, y conducir las aguas hasta la calle en una sola tubería principal, y realizar la conexión con el colector general.

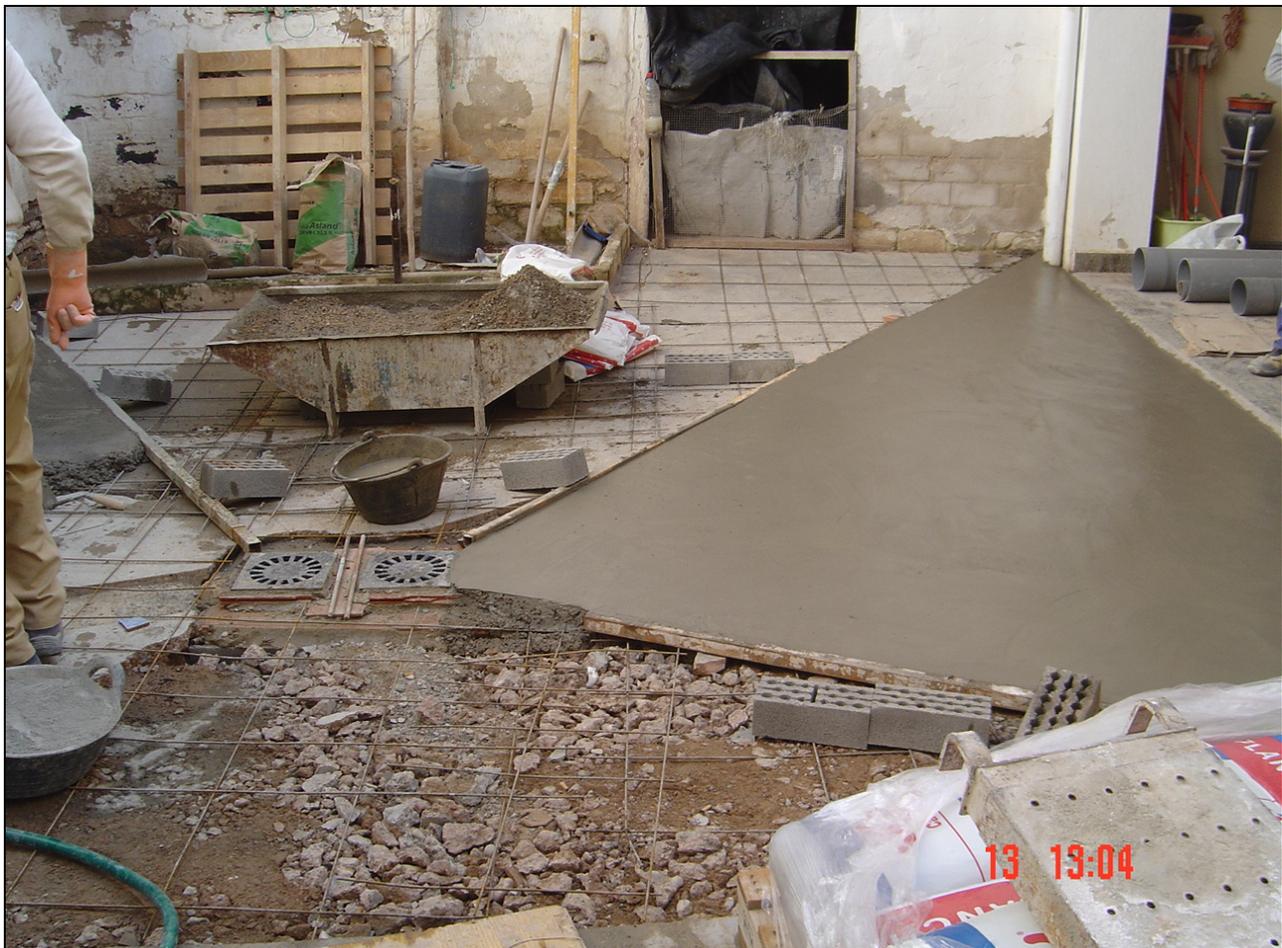
Figura 145.- Imagen del patio central de la casa con las nuevas cazoletas y con el nuevo acabado de hormigón.

En el patio se realizó el solado con nuevas pendientes para conducir debidamente las aguas hasta la arqueta central donde se colocaron dos cazoletas de p.v.c. sifónicas para la recogida de las mismas.

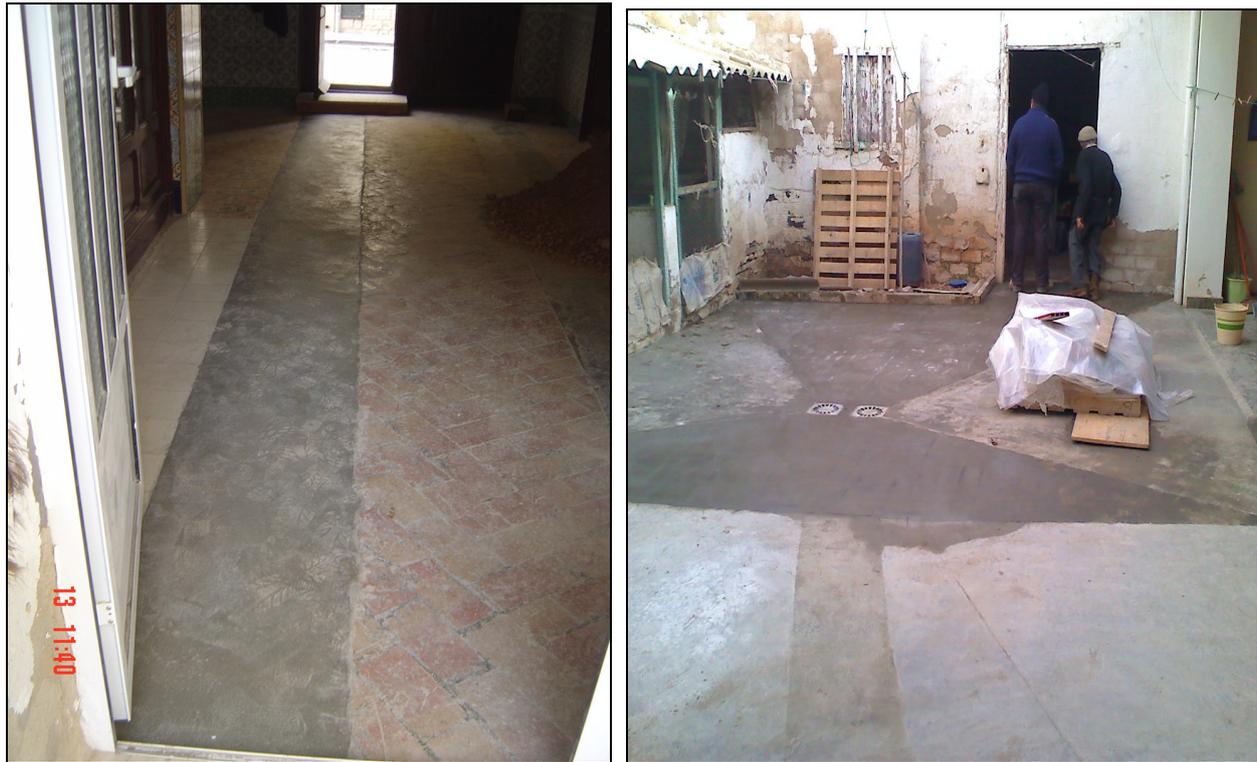
Figura 146.- Imagen del patio y del pasillo central de la casa. El solado está reparado con hormigón realizado con árido fino de diámetro diez milímetros.

La tubería general de p.v.c. atravesaba toda la casa teniendo que realizar una zanja por el pasillo central para salir a la calle, lo que supuso picar el solado existente. Cabe señalar, que la arqueta nueva realizada sirvió para recoger el agua de lluvia de todo el patio y de las terrazas y tejados de la casa que vertían el agua de lluvia al mismo, por medio de bajantes o directamente a él, como era el caso del tejado de la antigua cuadra. Una vez realizados todos estos trabajos el siguiente paso fue reparar los daños causados, realizando un nuevo solado en el patio y la casa mediante hormigón de árido muy fino.

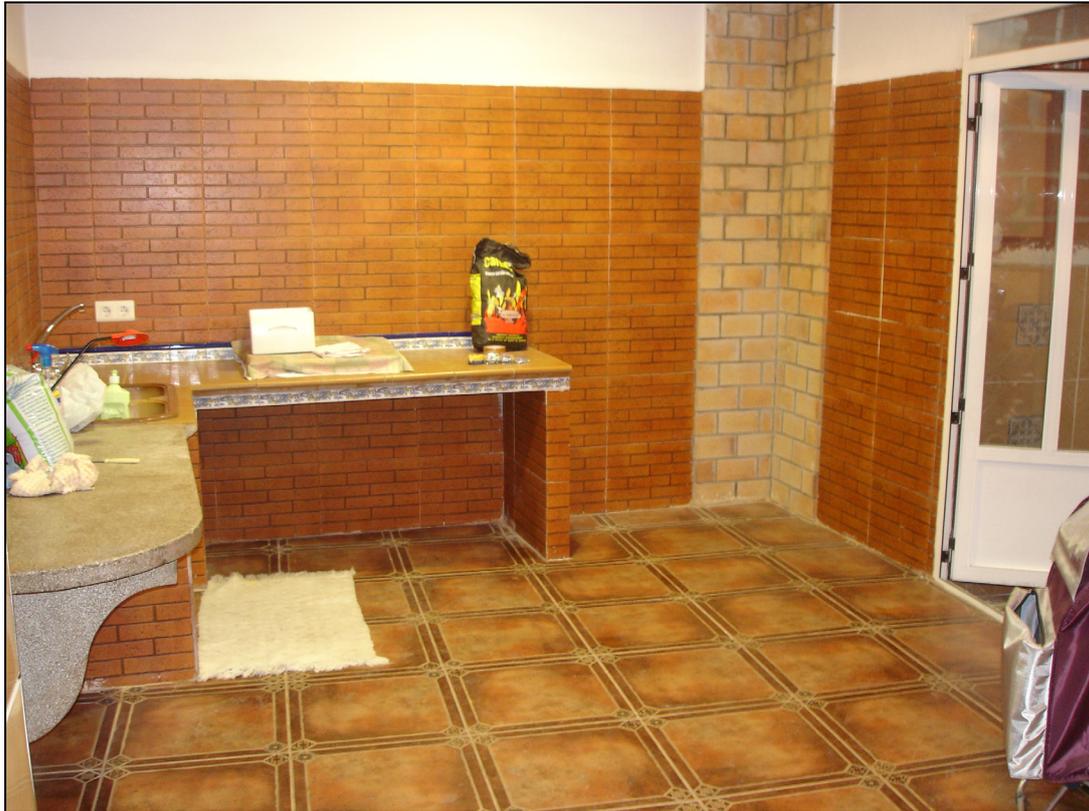
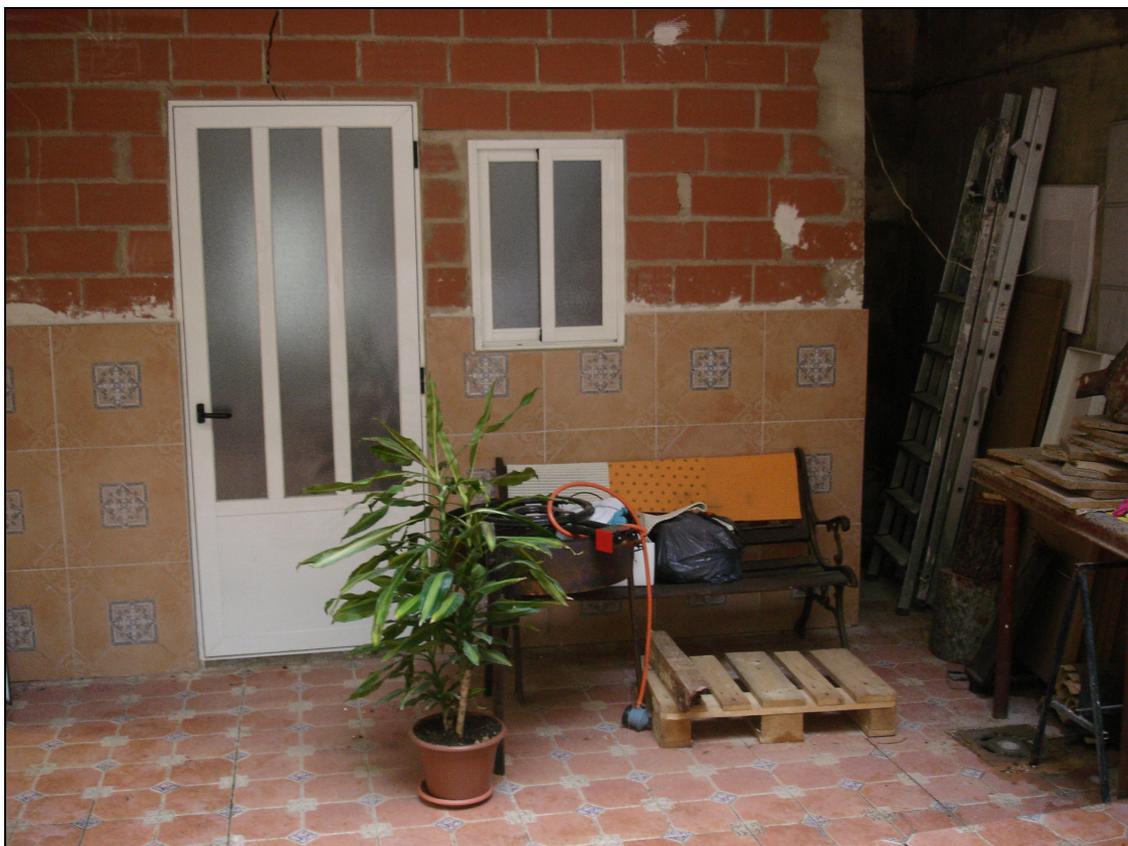
Todas las aguas de los cuartos húmedos y las pluviales eran conducidas a la acequia. Los desagües de la planta superior eran recogidos por una misma bajante que a través del patio de luces llegaba a la planta baja, donde se conectaba a una antigua canal que desaguaba a la antigua acequia. En planta baja las aguas sucias de la cocina, el aseo y el sumidero del patio de luces también eran conducidas hasta la acequia por medio de pequeñas canaletas.

Figura 147.- Imágenes de la cocina y del patio de luces con el aseo en planta baja.

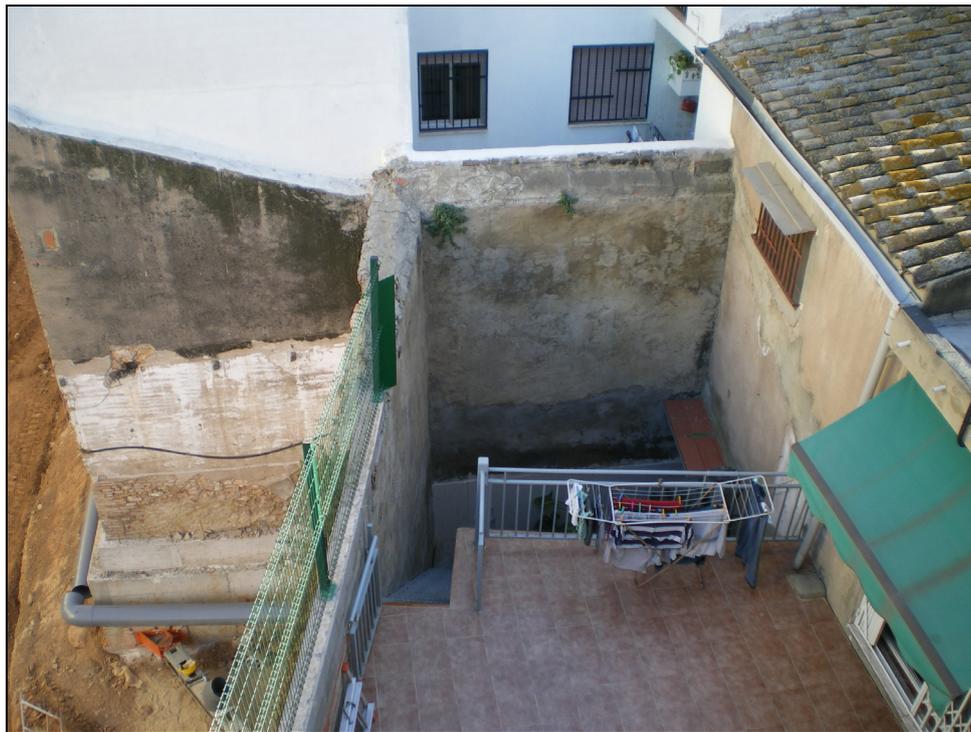
Figura 148.- Imagen donde se aprecia la bajante de p.v.c. que recoge el agua del tejado y que recoge las aguas de los cuartos húmedos de la vivienda de la planta superior.

Una vez conocido por medio del propietario el sistema de desagües de la casa el trabajo consistía, como en el caso de la vivienda anterior, en reunirlos en una arqueta principal y conducirlos por medio de una tubería general de P.V.C. hasta el colector principal de la calle.

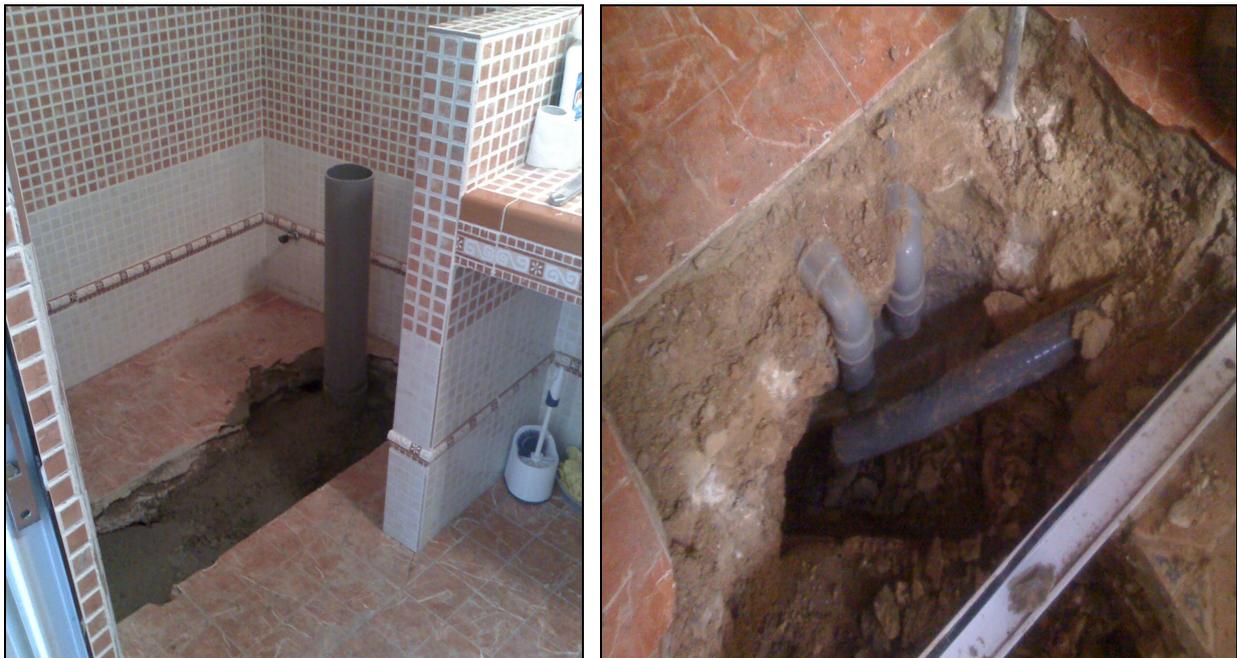
Figura 149.- Imágenes de la nueva tubería del inodoro y de los tubos de desagüe del lavabo y ducha que hay que prolongar para conectar con la nueva arqueta.

En el caso de la cocina sólo constaba de un fregadero y este desaguaba por medio de un tubo de p.v.c. a la acequia, con lo que generó pocos problemas y solamente hubo que reconducir éste hasta la arqueta por medio de un tramo nuevo de tubería. Fue más problemático el caso del aseo cuyo inodoro constaba de canaleta para su desagüe, no así la ducha y el pequeño lavabo que constaban de tubería de p.v.c. para su conexión con la acequia. Hubo que descubrir la canaleta que recogía las aguas fecales del inodoro rompiendo para ello el solado del aseo y colocar una tubería de p.v.c. para conectarla a la nueva arqueta. Ya solamente restaba descubrir la arqueta donde recaía la bajante del piso superior para también reconducir ésta mediante una tubería que conectara con la nueva arqueta de registro. Se aprovechó la situación del sumidero del patio para realizar la nueva arqueta y no tener que modificar las caídas de la terraza y así centrar en ella todos los desagües. Desde esta arqueta y por medio de una tubería principal conduciríamos todas las aguas hasta el colector general de la calle.

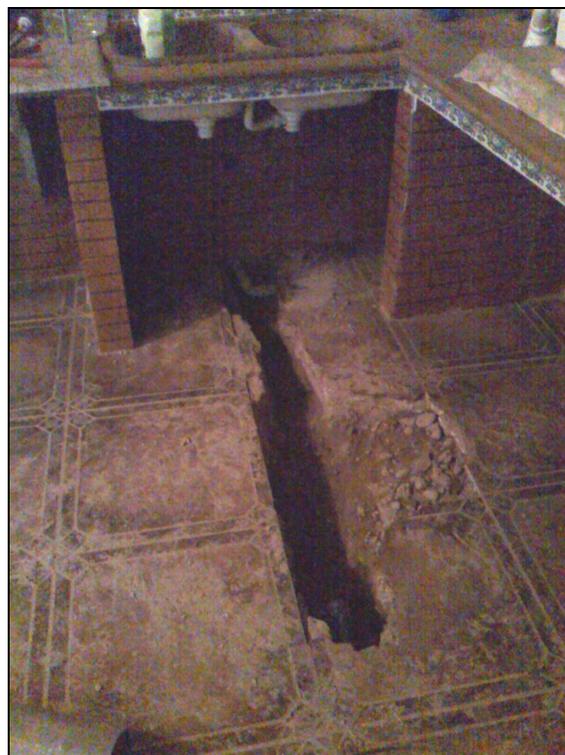
Figura 150.- Imagen del desagüe del fregadero de la cocina descubierto para prolongarlo hasta la arqueta.

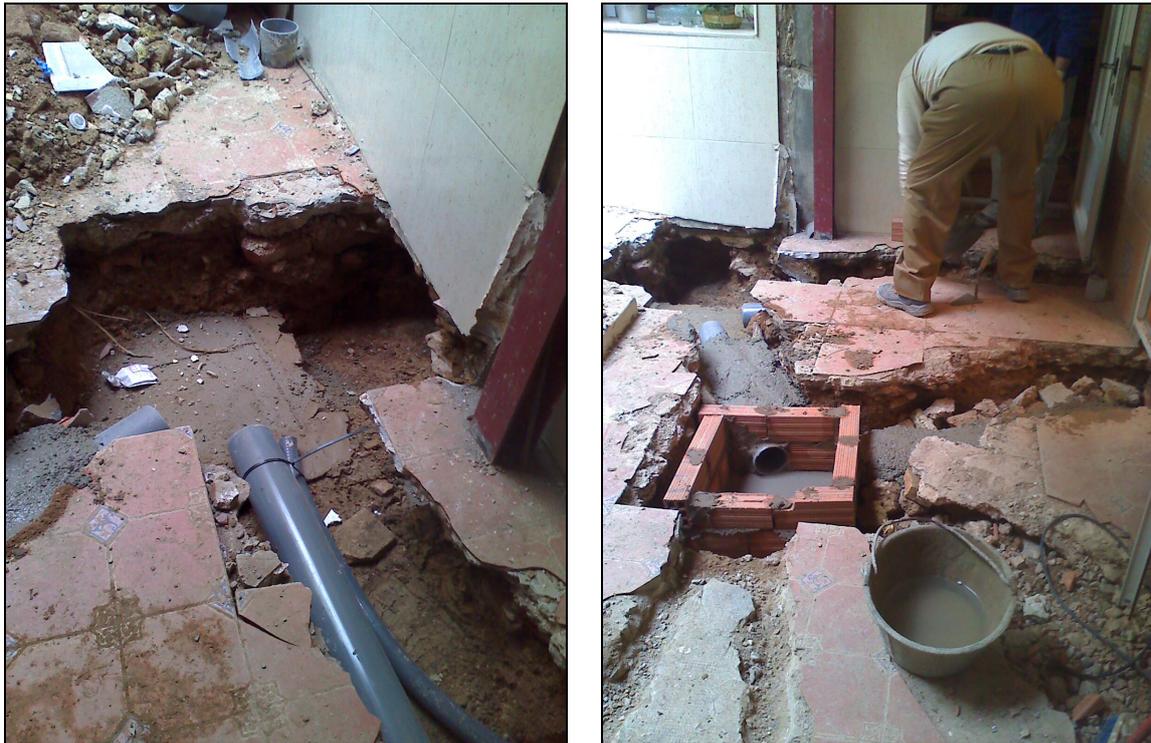
Figura 151.- Imágenes de las nuevas tuberías y de la construcción de la arqueta de registro.

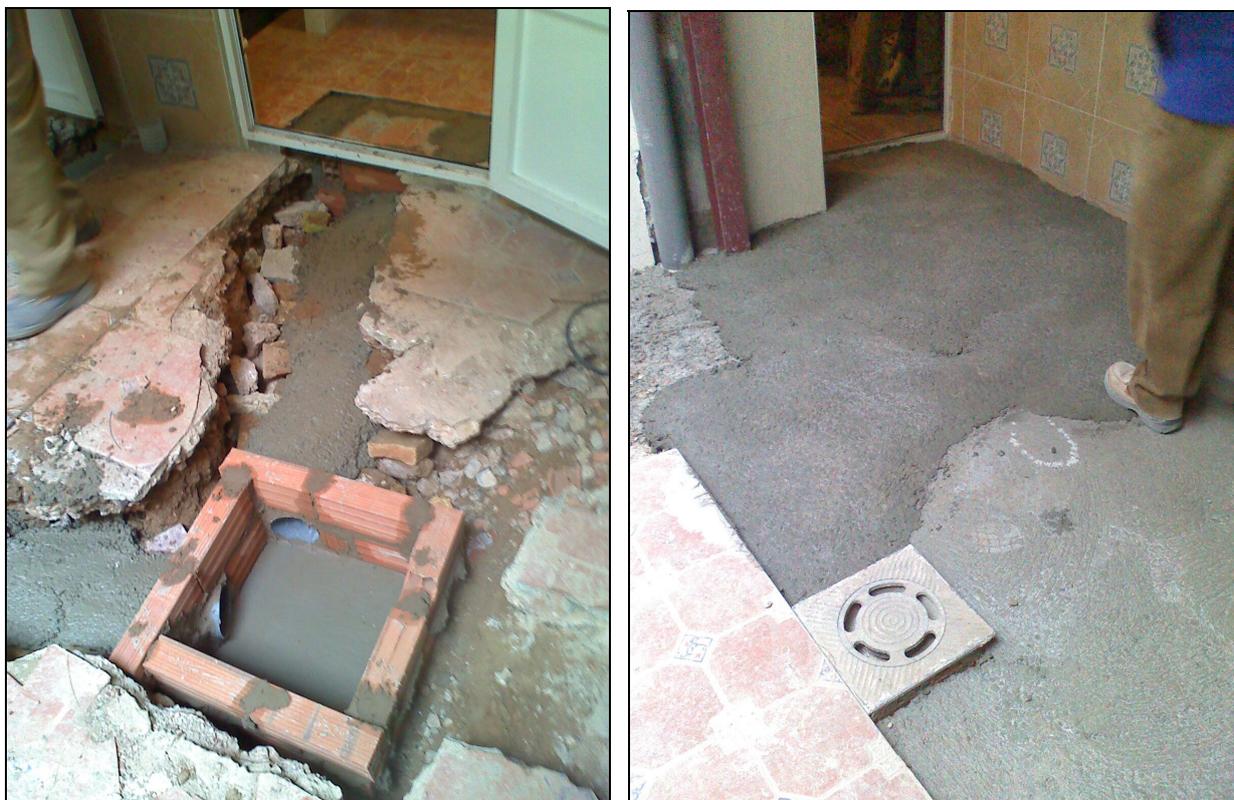
Figura 152.- Imágenes de la arqueta y de la cazoleta sifónica colocada sobre ella para recoger las aguas del patio.

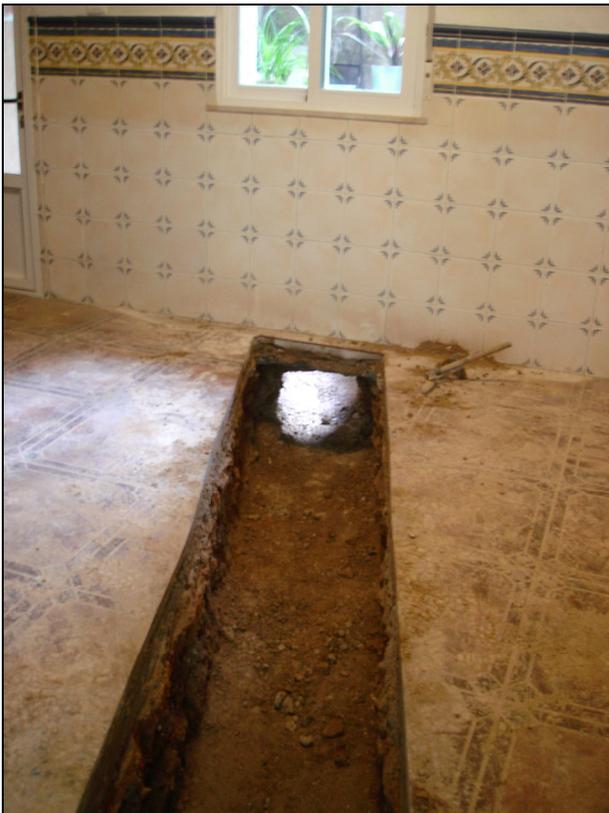
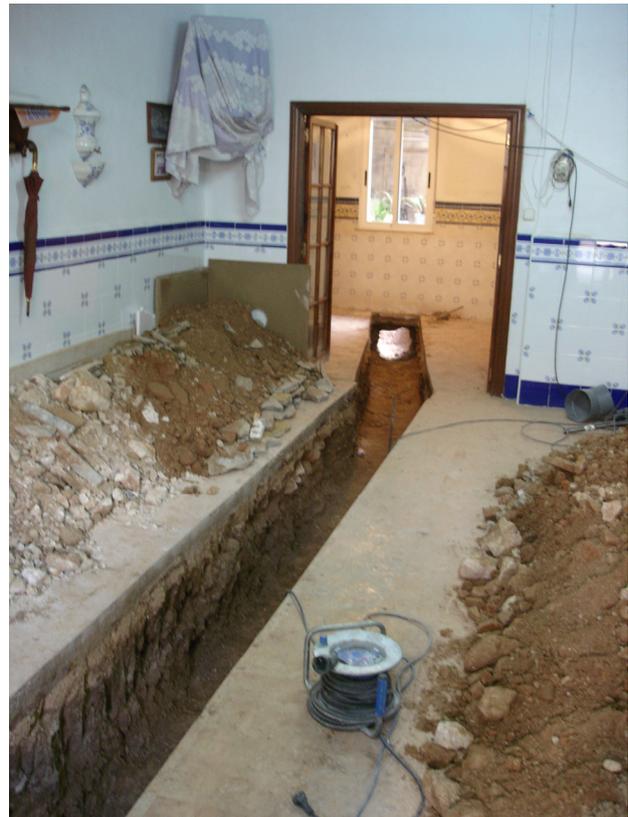
Figura 153.- Vista de la zanja que atraviesa la cocina y el garaje para colocar la tubería general que va desde la arqueta del patio hasta conectar con el colector general de la calle.

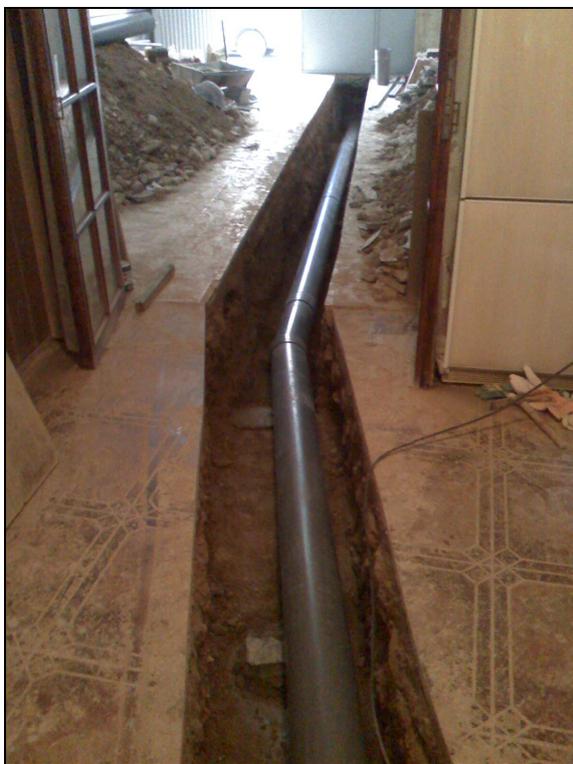
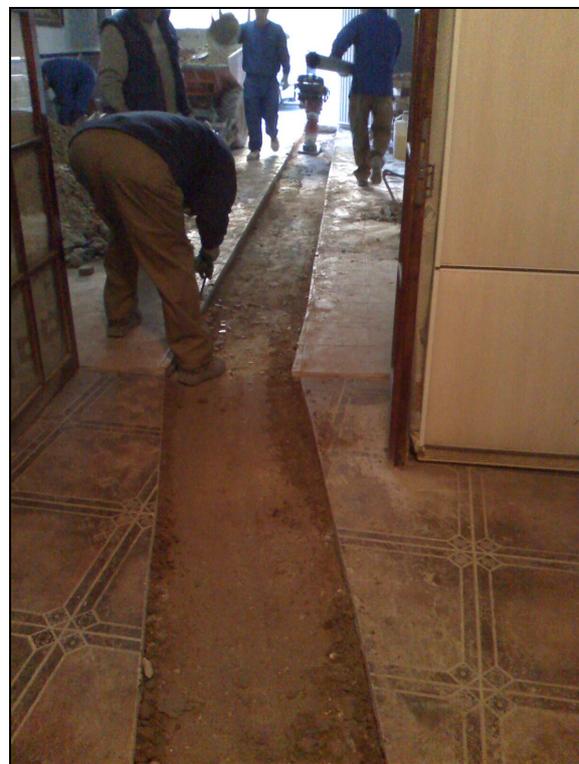
Figura 154.- Imágenes de la tubería colocada y del posterior relleno de la zanja.
