Proyecto Final de Carrera

**EL VACIADO DE SOTANO Y LA CONSTRUCCION DE UN EDIFICIO ENTRE
MEDIANERAS. REPERCUSION DE LOS FACTORES EXTERNOS.
PATOLOGIA Y SOLUCIONES ADOPTADAS.**

Autor: **Mario Romero Comino.**

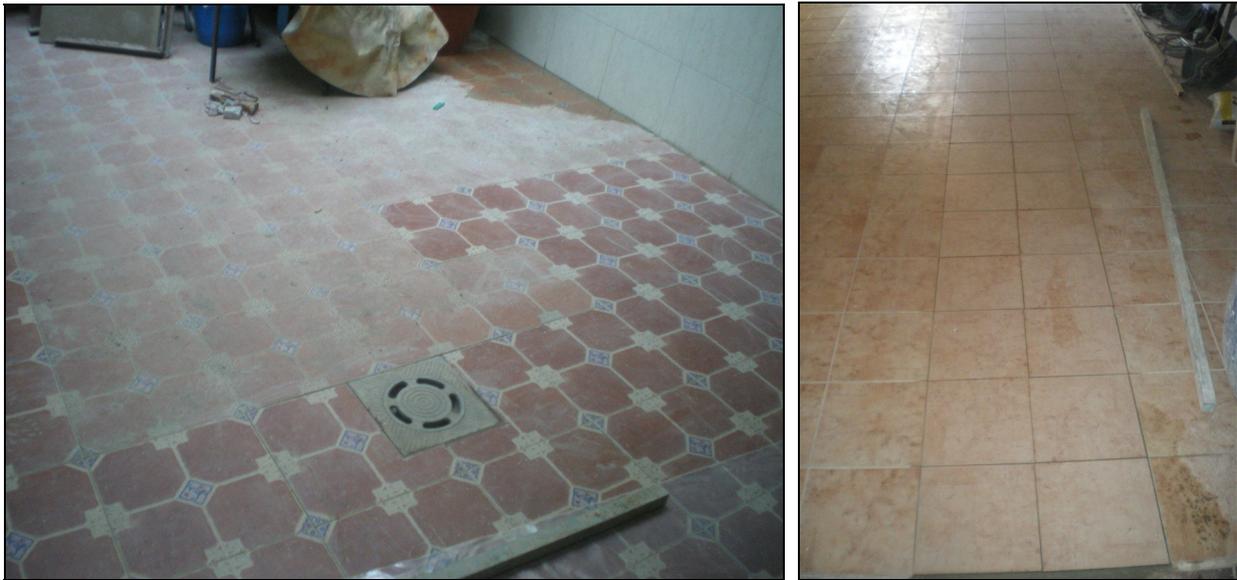
Figura 155.- Imagen del solado repuesto en el patio y en el garaje de la casa.

En el patio y en el garaje si se pudieron colocar unas baldosas del mismo material que había antes, pues habían sido reformados recientemente de tiempo y el modelo de baldosa cerámica se seguía comercializando.

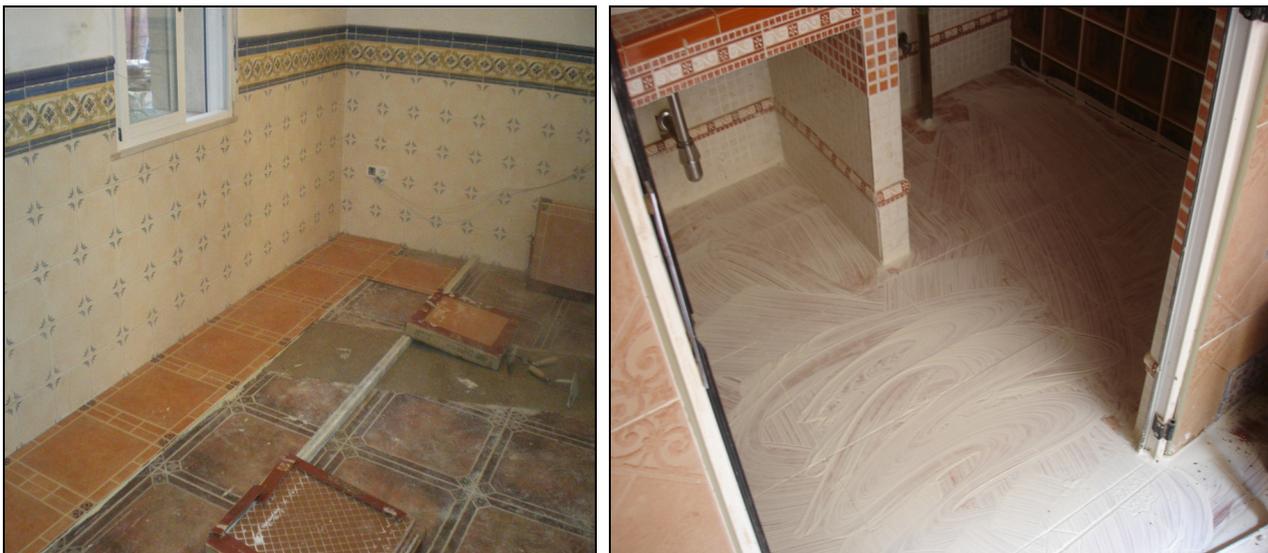
Figura 156.- Imágenes de la cocina y el aseo donde se puede ver la colocación de un nuevo solado.

Una vez realizados todos estos trabajos para no verter las aguas a la acequia, y dotar a la casa de conexión con el colector general de la calle, el siguiente paso era reparar todos los desperfectos ocasionados en la casa. Para ello se colocó un nuevo solado en la cocina y el aseo, pues no se pudo conseguir el mismo material que había colocado.

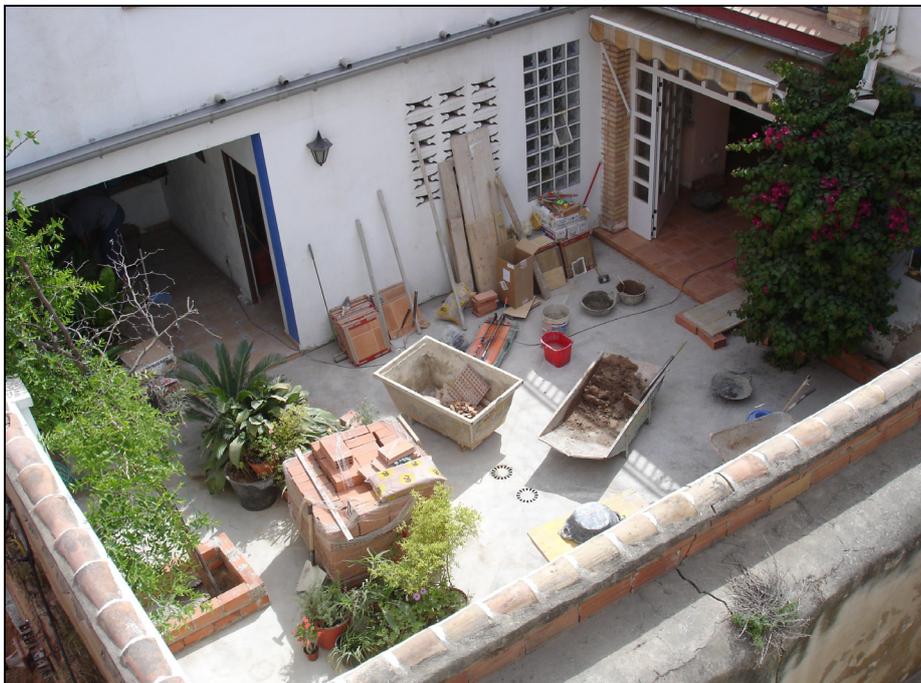
Figura 157.- Imagen del patio interior de la casa. La acequia lo atravesaba inferior y paralelamente a la pared trasera del mismo.

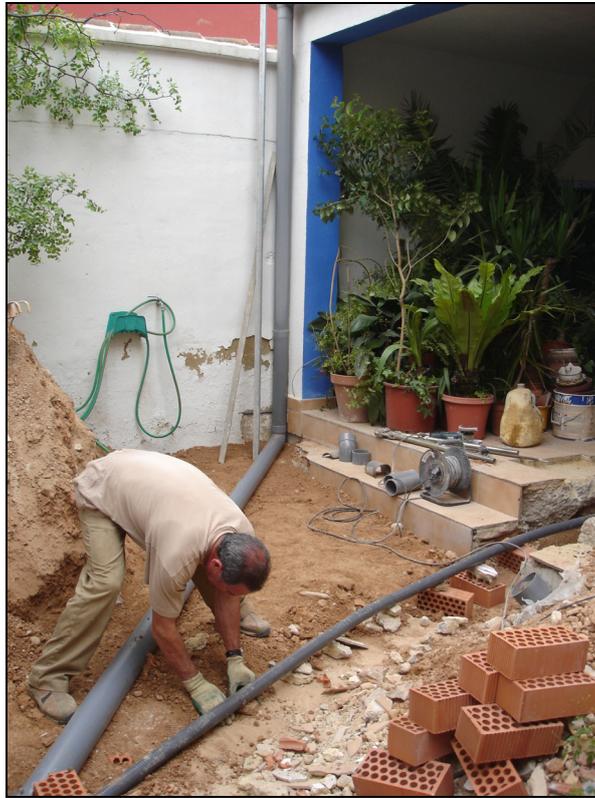
Figura 158.- Operario colocando una tubería para recoger la bajante de las aguas pluviales de la casa.

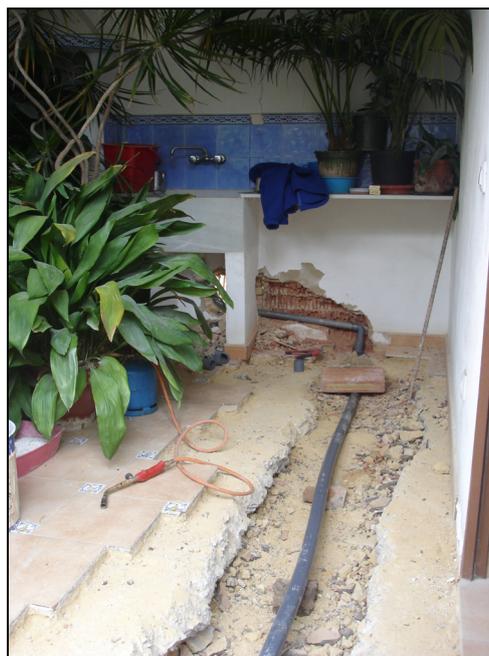
Figura 159.- Nueva tubería de desagüe para el fregadero y conducida hasta la arqueta central.

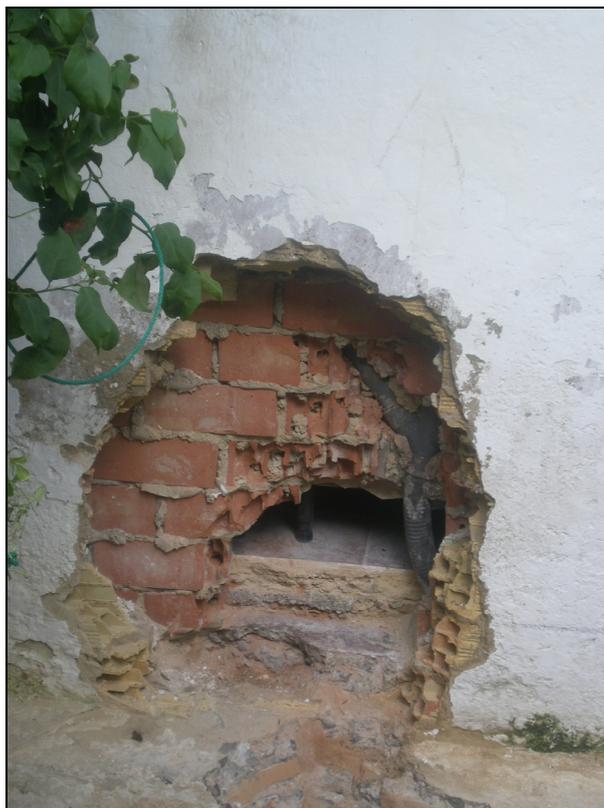
Figura 160.- Descubriendo las tuberías de la cocina para conectarlas mediante una tubería nueva a la arqueta.

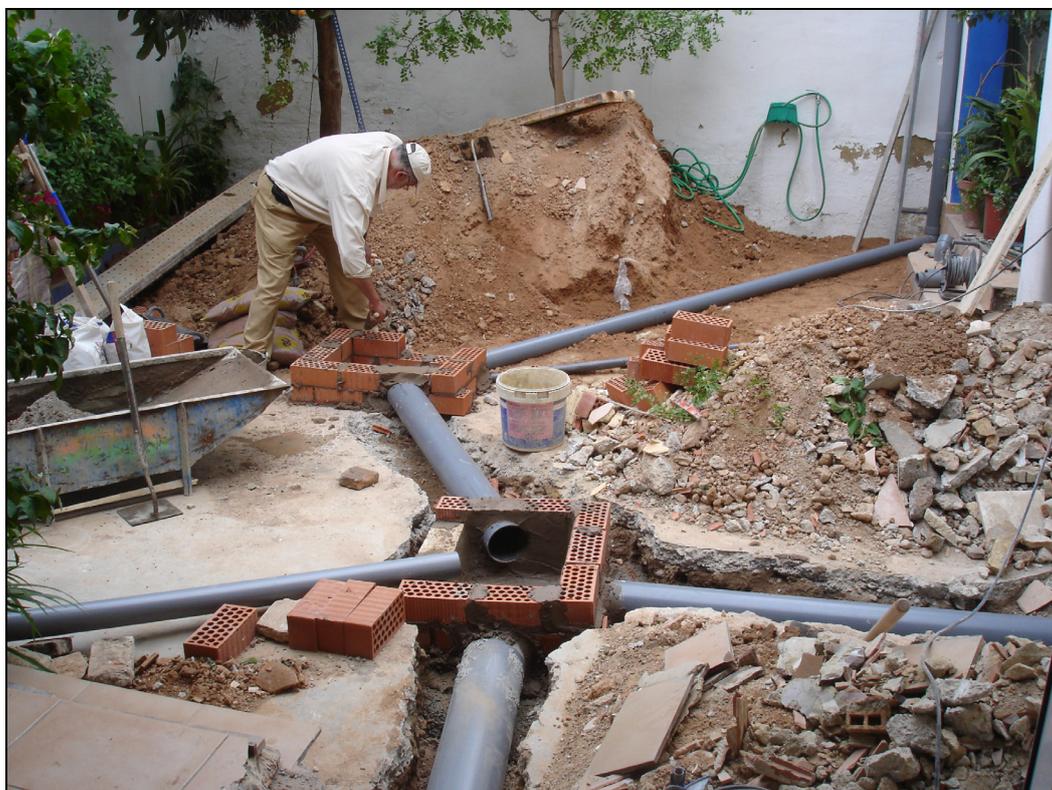
Figura 161.- Vista del patio con todas las nuevas tuberías de recogida de desagües y con la arqueta central.

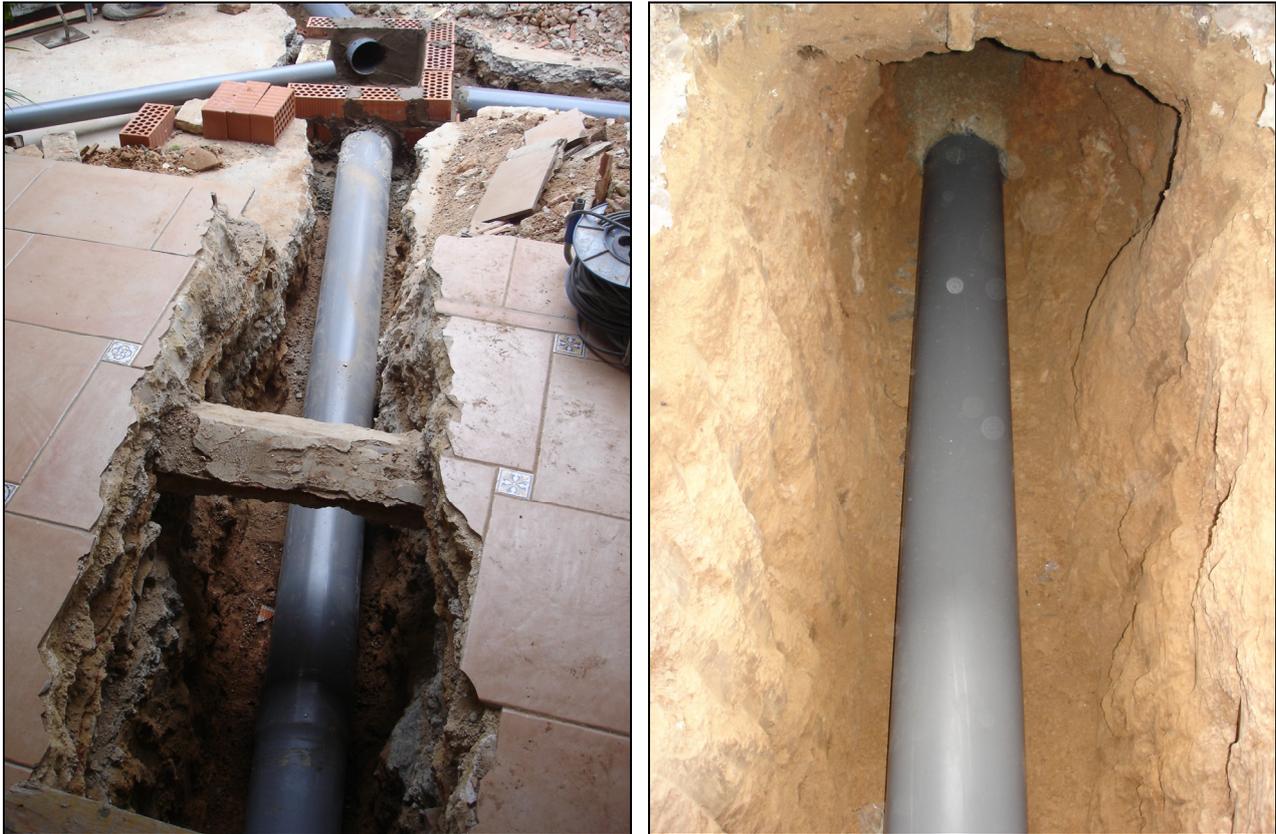
Figura 162.- Imágenes de la tubería general desde la arqueta y conectada al colector general.

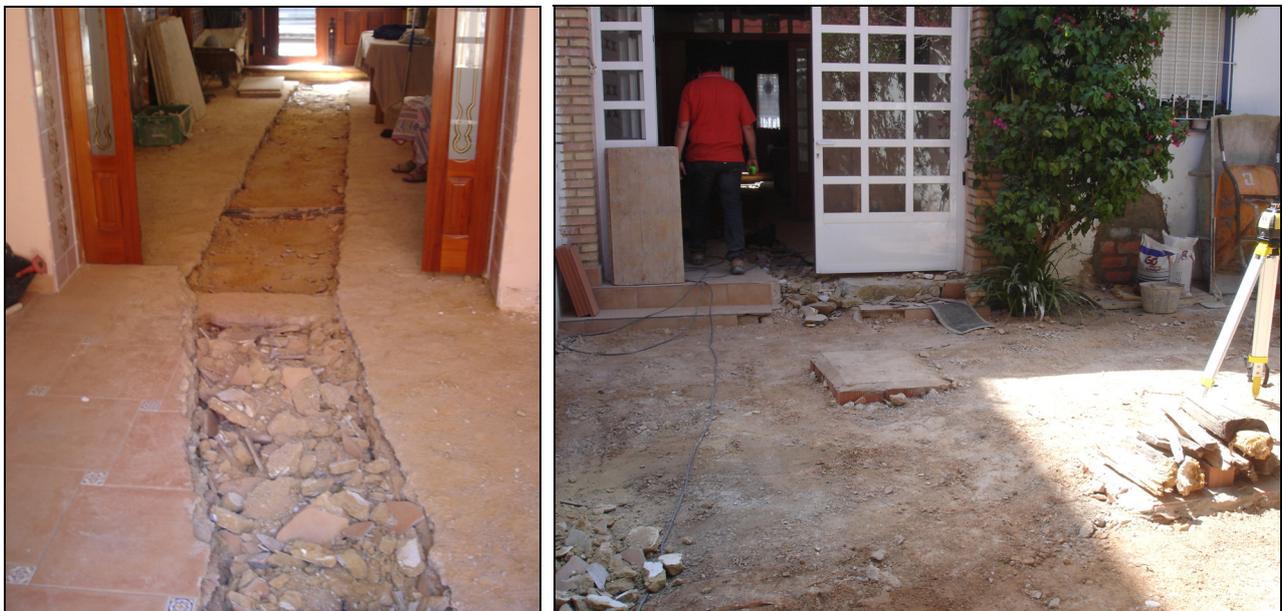
Figura 163.- Rellenado de las zanjas y de todo el patio interior para su posterior solado.

Una vez terminados todos los trabajos de fontanería y rellenadas las zanjas, se decidió igualar toda la superficie del patio rellenándolo con veinte centímetros de tierra, para que el escalón resultante con la vivienda fuese menor y así favorecer el acceso a la misma. Se procuró en la medida de lo posible favorecer a los propietarios a la hora de reparar todos los daños causados.

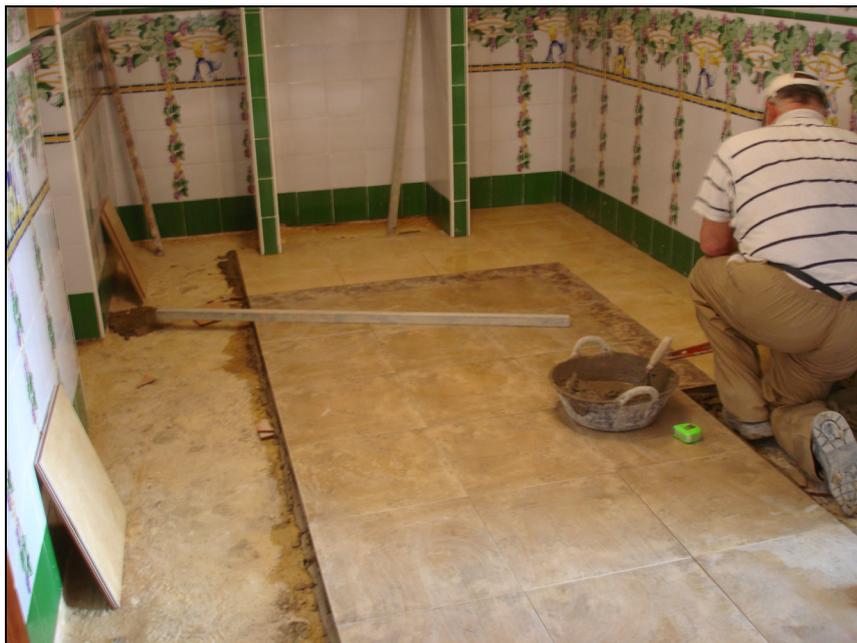
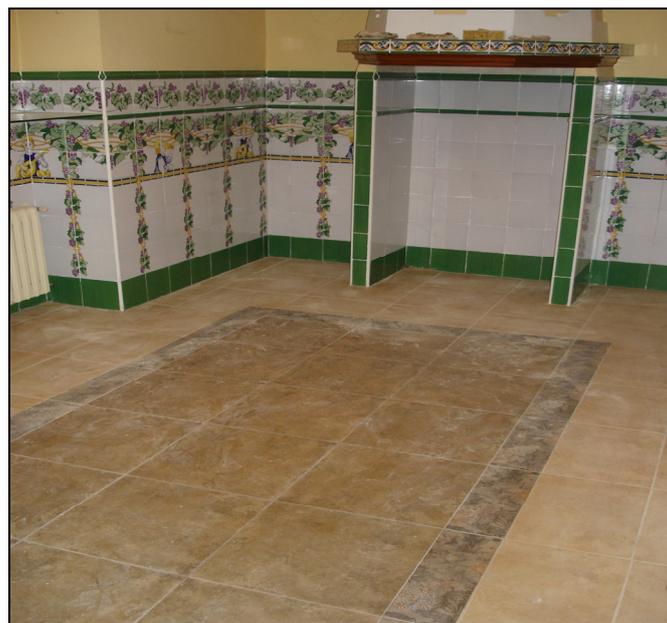
Figura 164.- Imágenes de la colocación y posterior acabado del solado del comedor.

A continuación se repararon los solados de la casa, que fueron dañados con las zanjas y los trabajos de fontanería. El solado de todo el comedor de la casa tuvo que ser cambiado en su totalidad al no haber material suficiente de repuesto.

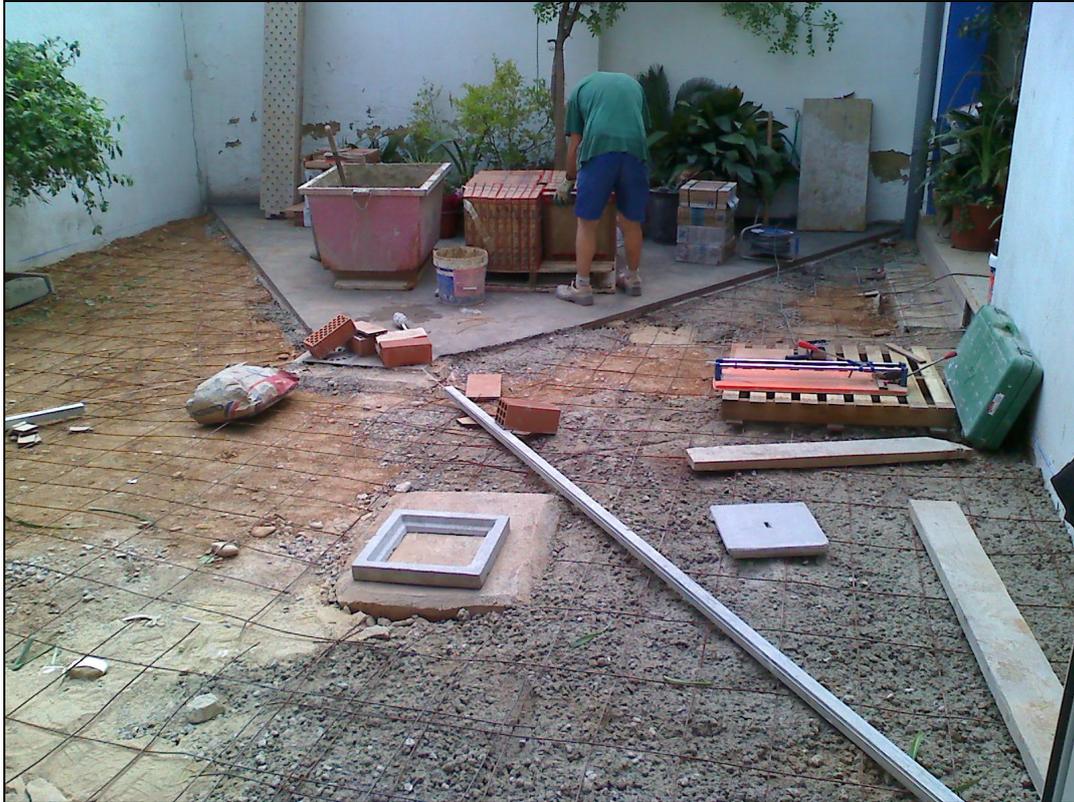
Figura 165.- Imagen de la realización de las nuevas pendientes del patio.

En el patio interior se realizaron las nuevas pendientes de recogida de aguas con hormigón de árido fino, para a su vez darle mediante un rulo metálico, el acabado adecuado al uso previsto.

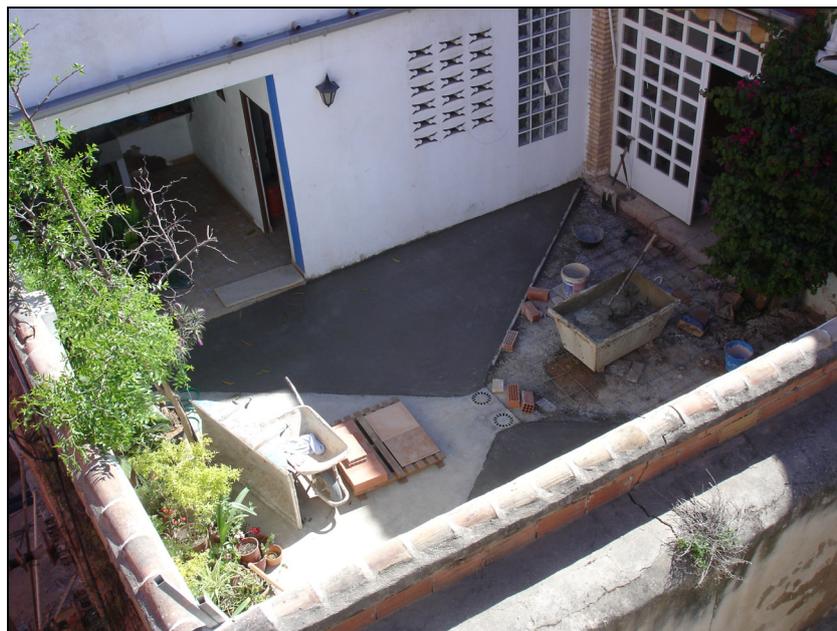
Figura 166.- Imagen del patio donde se aprecian las nuevas cazoletas y el acabado del mismo con hormigón.

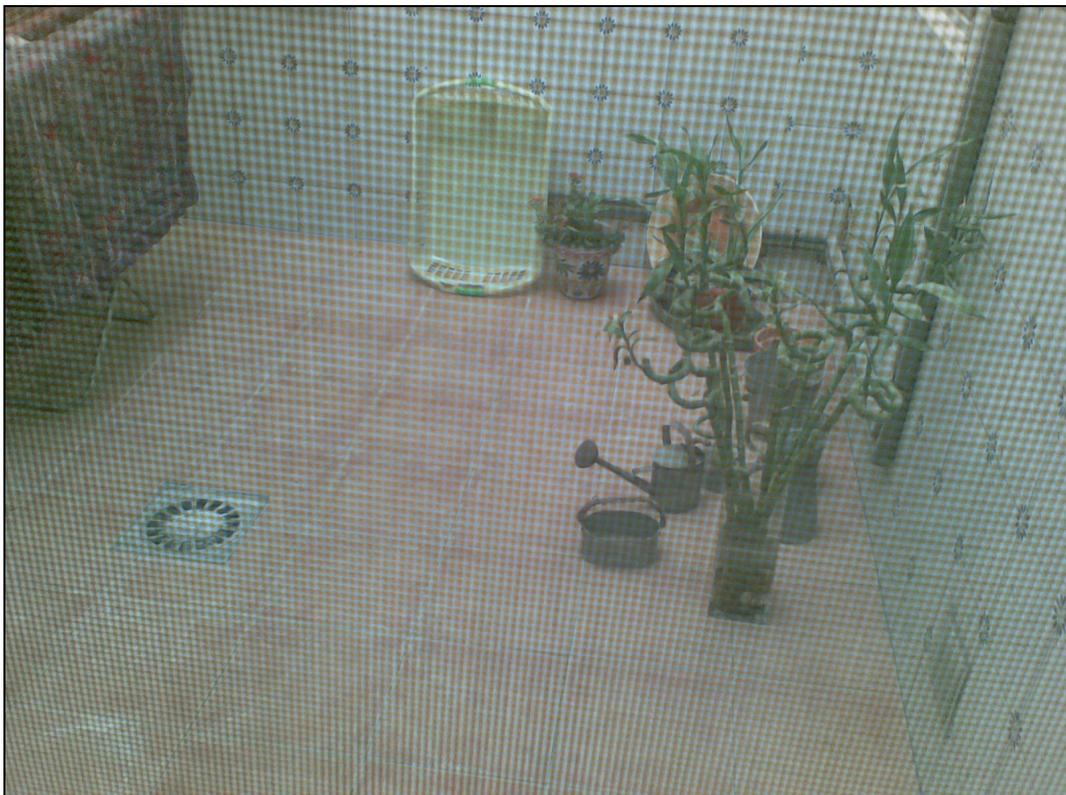
Figura 167.- Imagen del pequeño patio de la casa. La acequia estaba situada justo por debajo.

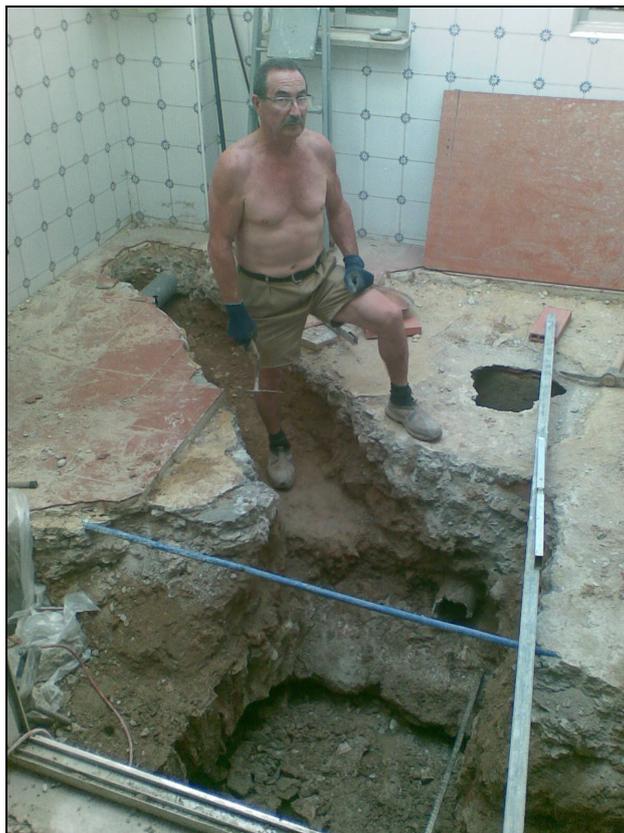
Figura 168.- Operario descubriendo las tuberías y preparando el hueco para realizar la arqueta.

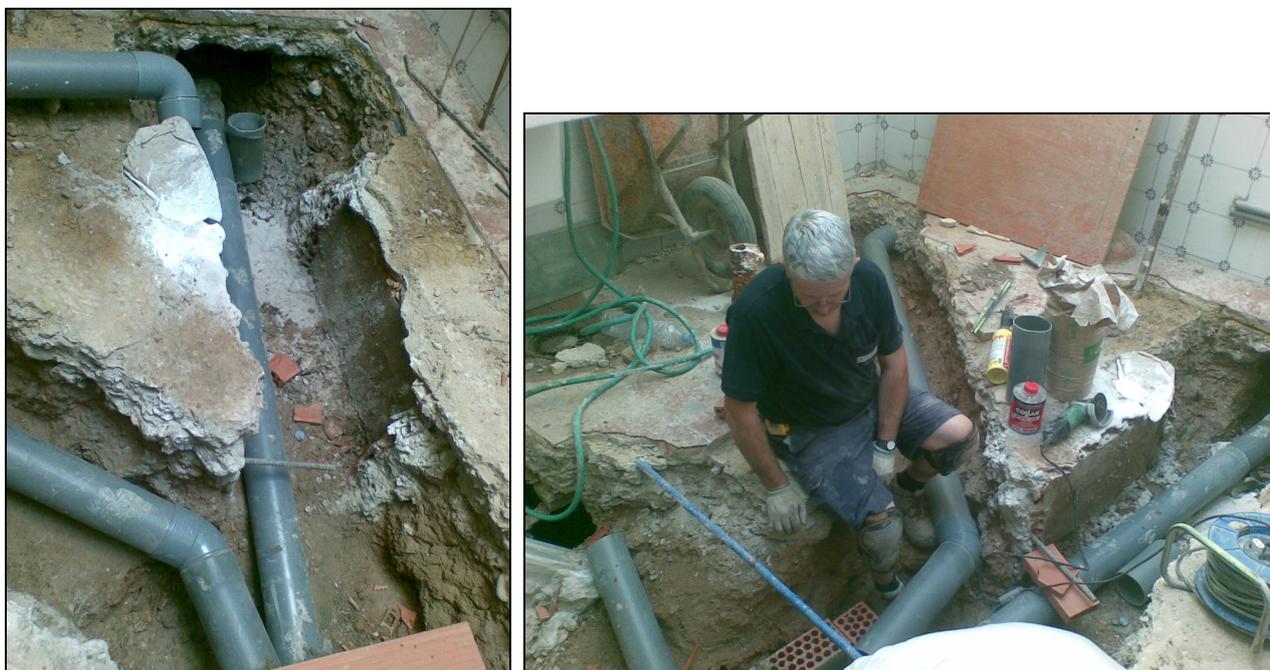
Figura 169.- Imágenes de cómo se conectaban los desagües de la casa y de las plantas superiores a la nueva arqueta.

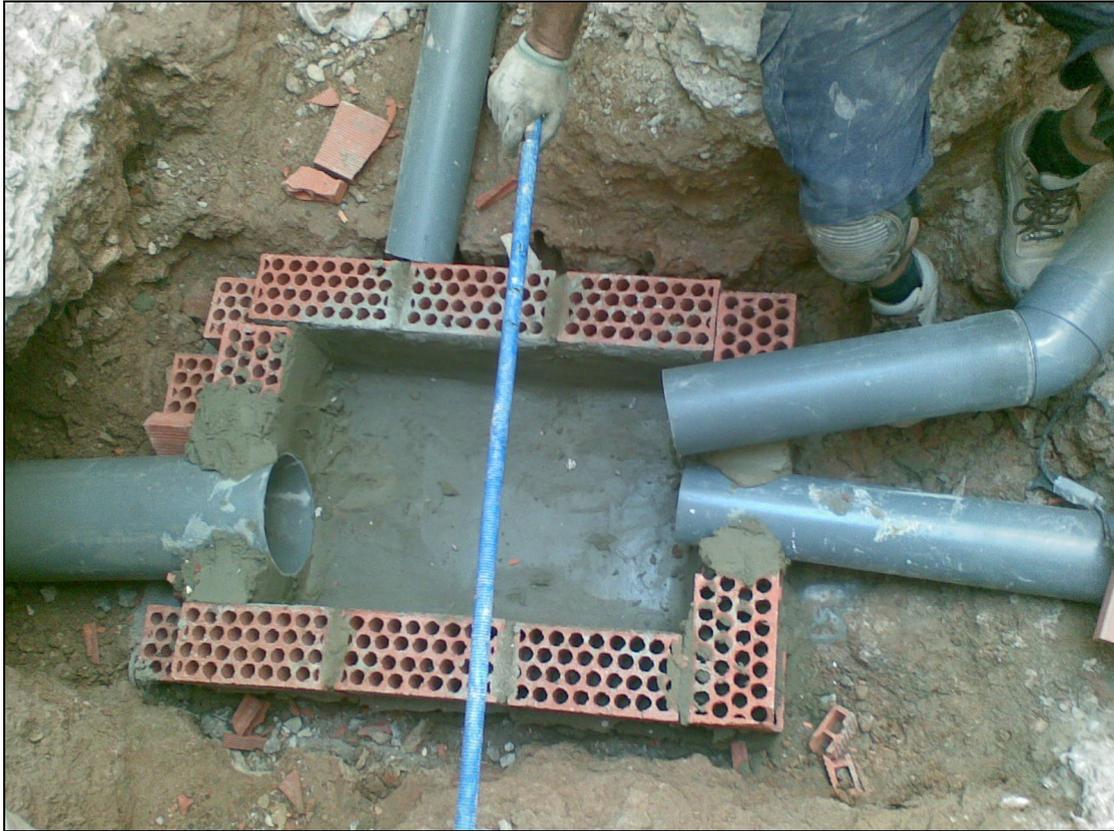
Figura 170.- Imagen de la arqueta central que recoge todos los desagües del edificio.

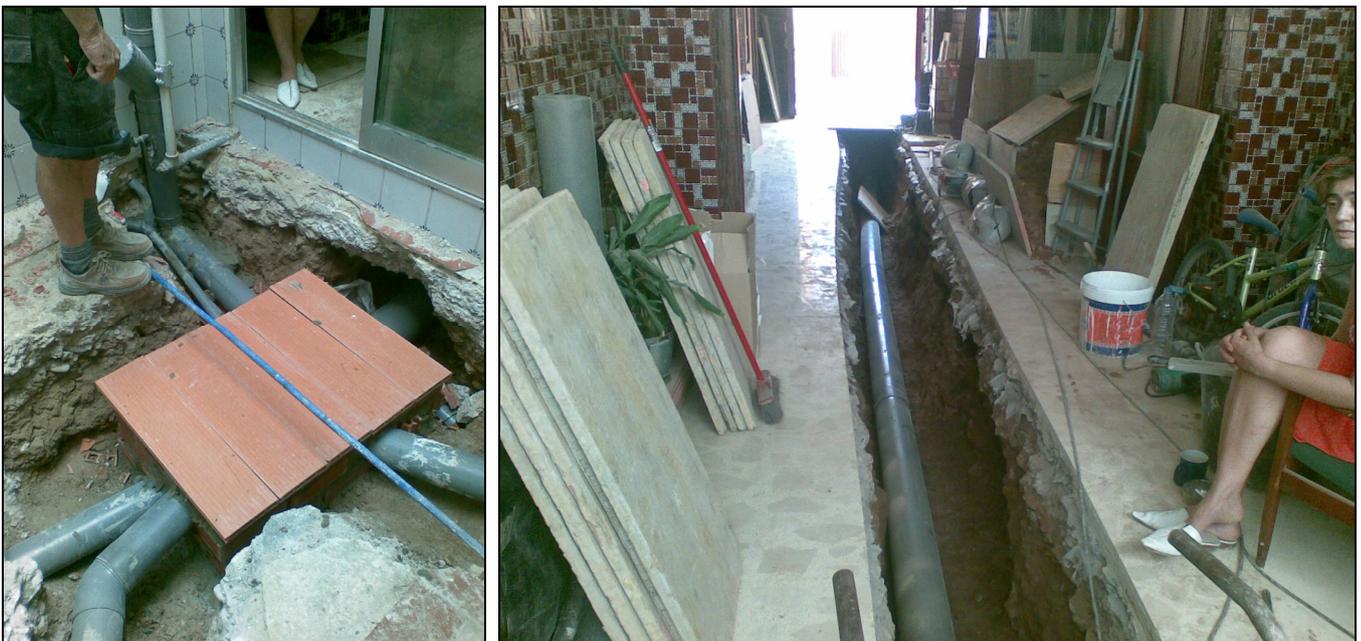
Figura 171.- Imágenes de la arqueta terminada y de la tubería general que atravesaba la casa hasta la calle.

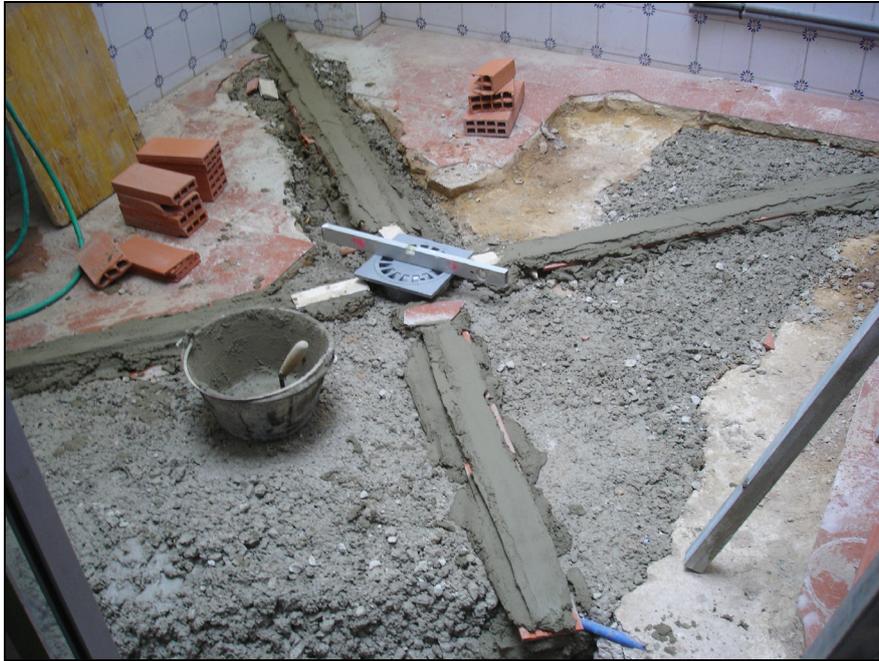
Figura 172.- Imagen del patio siendo reparado para su posterior solado.

Al acabar los trabajos de fontanería hubo que reponer todo el solado de las zonas afectadas y volver a realizar las pendientes del patio de luces.

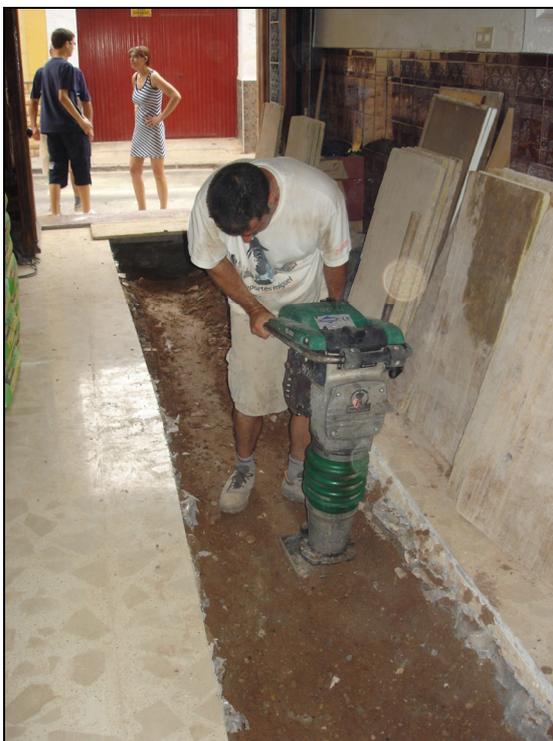
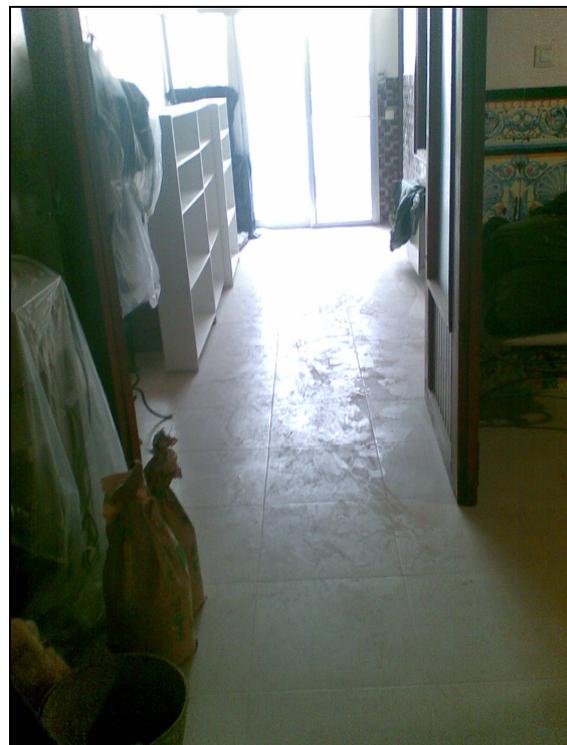
Figura 173.- Imágenes del compactado de la zanja y del nuevo solado colocado.

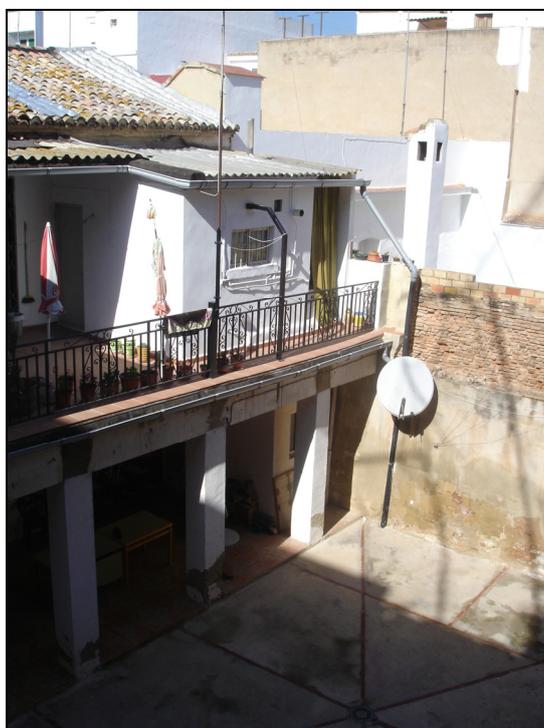
Figura 174.-Imagen de la vivienda donde se aprecian la terraza, el tejado, los canalones y la bajante que desagua a la acequia por medio de una tubería de P.V.C. enterrada por el patio.

Tras tener localizadas las partes de la vivienda que desaguaban a la acequia y cuales al colector general de la calle, se decide como en casos precedentes crear una arqueta de registro en el patio de planta baja, para la recogida de todas las tuberías provenientes de la planta primera, y de la nueva tubería que recoja las aguas del patio.

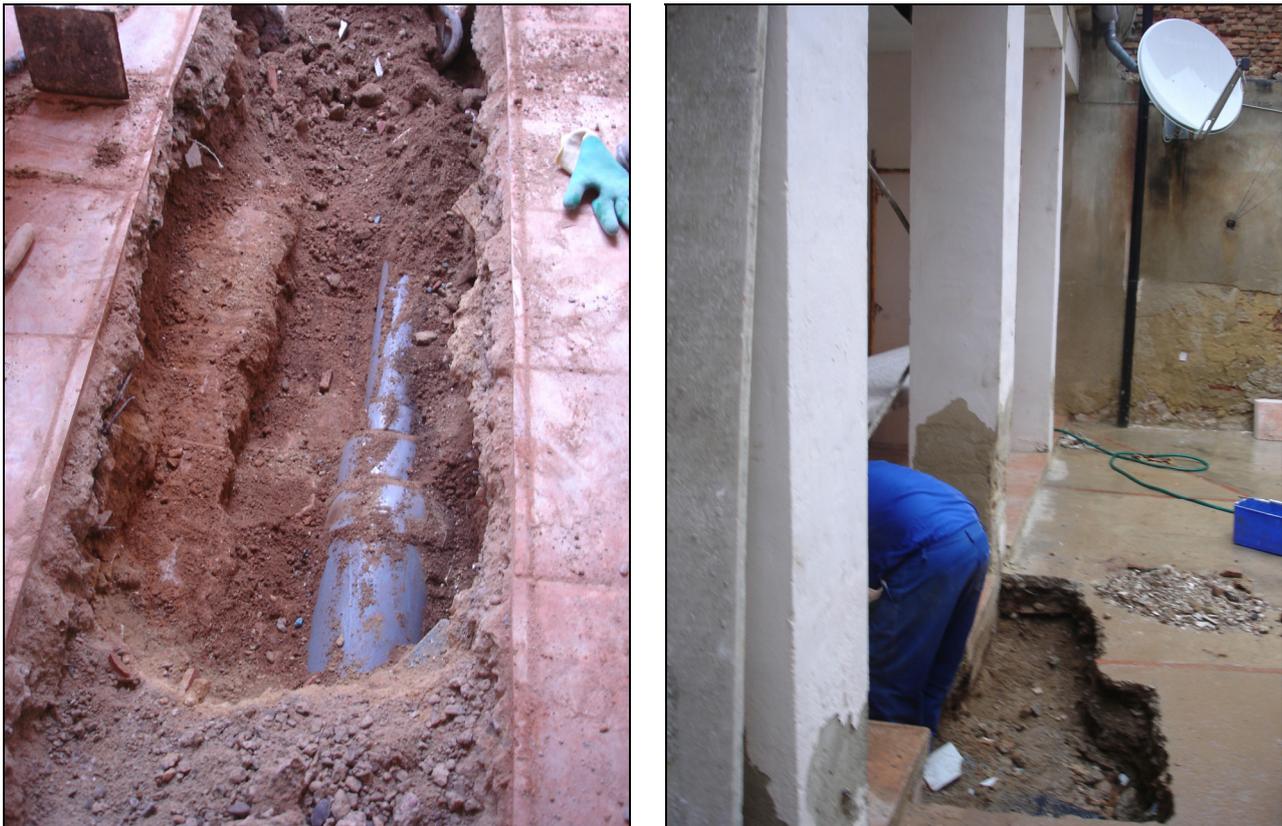
La tubería central que atraviesa la casa se conectará a dicha arqueta para conducir todas las aguas hasta el colector general de la calle. En las imágenes siguientes se observa como el sumidero del patio estaba conectado a la tubería central de la casa mediante una tubería de p.v.c. de menor diámetro.

Figura 175.- Imágenes donde se aprecia el empalme de la tubería del patio con la tubería central de la casa y el lugar del patio donde se decide realizar la arqueta..

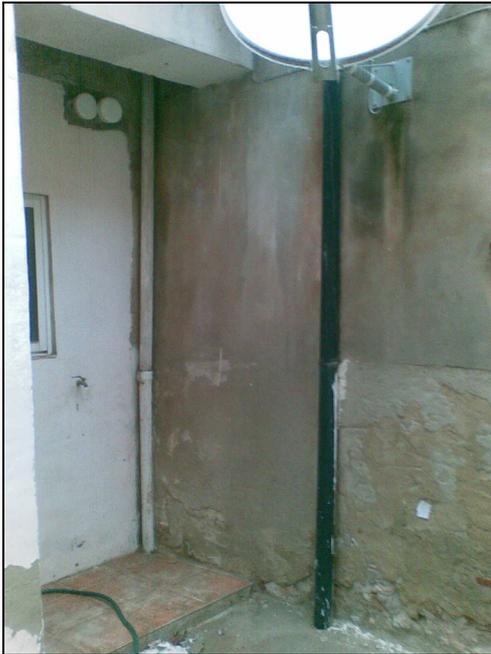
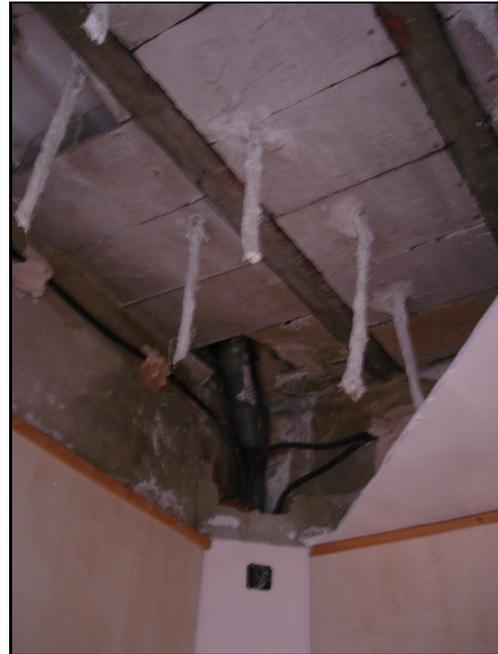
Figura 176.- Imágenes de los desagües del baño y la cocina de la planta superior.

Se decide crear una nueva bajante de p.v.c. de mayor diámetro de recogida de pluviales, conectada al canalón de la terraza debido a que era mucho el caudal soportado, y demasiado grande la longitud del canalón para tener un solo punto de recogida de aguas en un extremo. Esta bajante la situamos en el pilar central del porche junto a la arqueta, y servirá para recoger a su vez las aguas del baño y de la cocina de planta primera mediante dos tuberías de p.v.c. a través del falso techo.

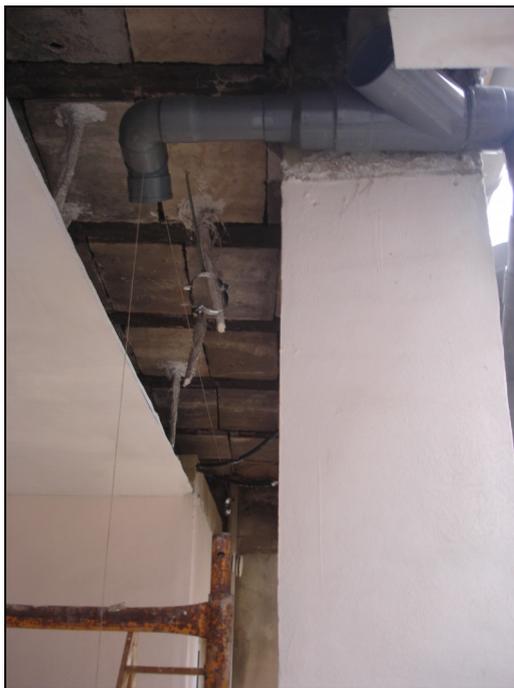
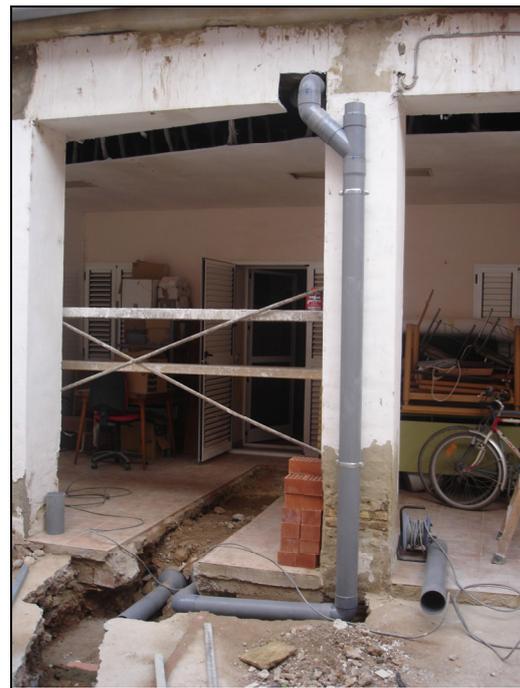
Figura 177.- Imágenes de cómo se conectan los desagües anteriores a la nueva bajante a través del falso techo.

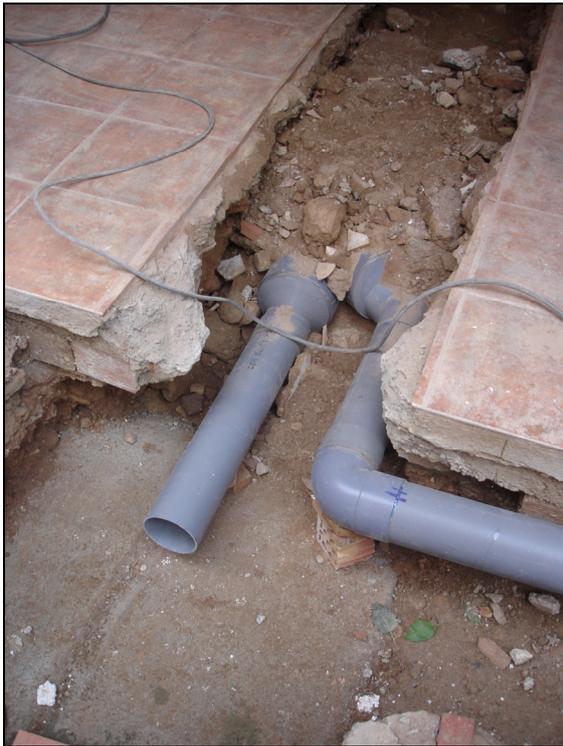
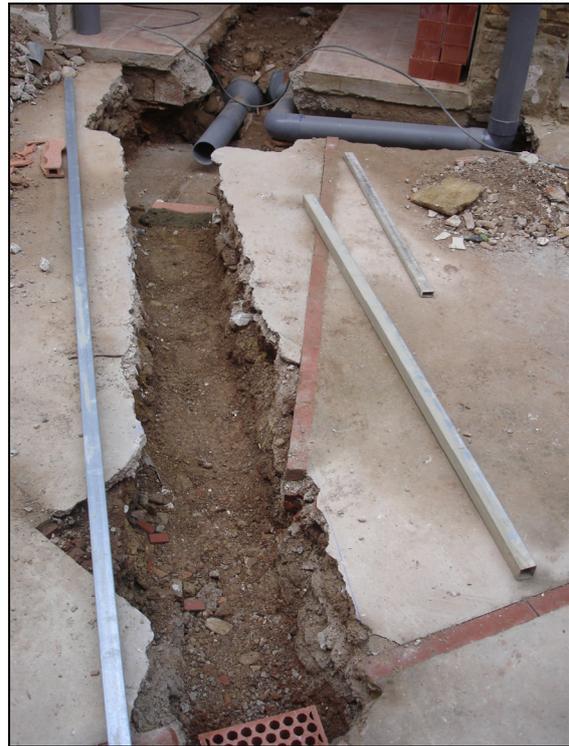
La nueva bajante se une directamente a la tubería principal de la casa para darle mayor pendiente sin pasar por la arqueta. Al descubrir la antigua cazoleta del patio comprobamos que la tubería de p.v.c. que la une con la principal de la casa no tiene la suficiente pendiente para garantizar una correcta evacuación del agua. Se sustituye por otra nueva con mayor pendiente y que desemboca a la nueva arqueta creada.

Figura 178.- Imágenes de la unión de la nueva bajante directamente a la tubería principal.

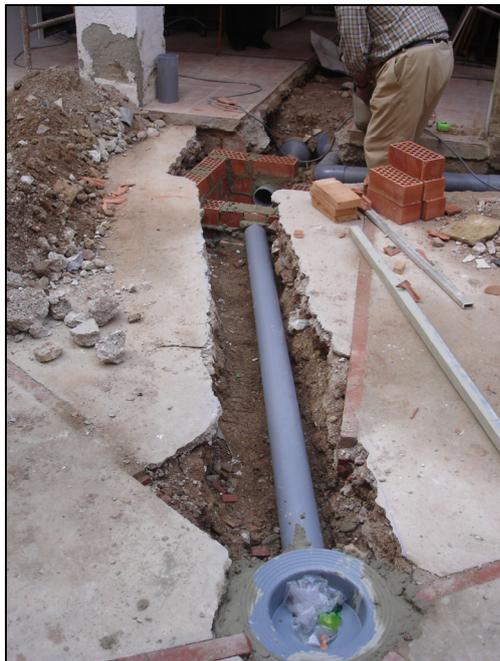
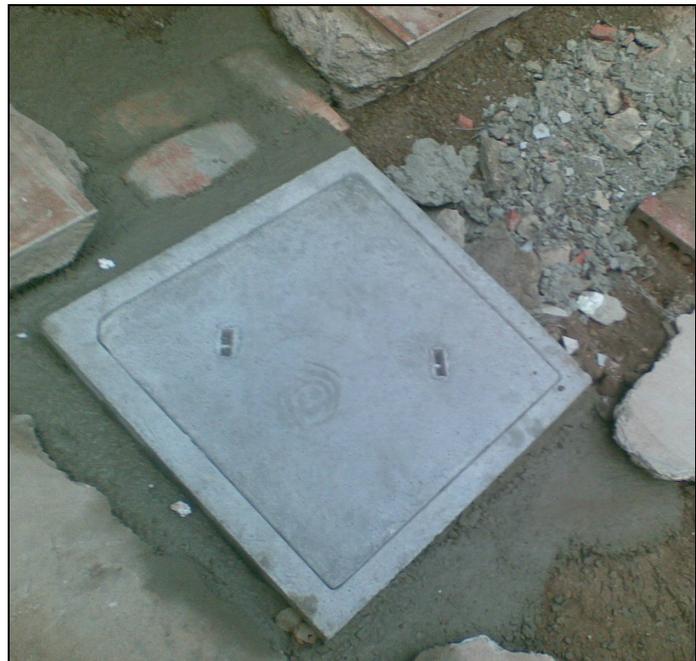
Figura 179.- Imágenes de la unión de la nueva cazoleta con la arqueta y de la arqueta totalmente acabada.

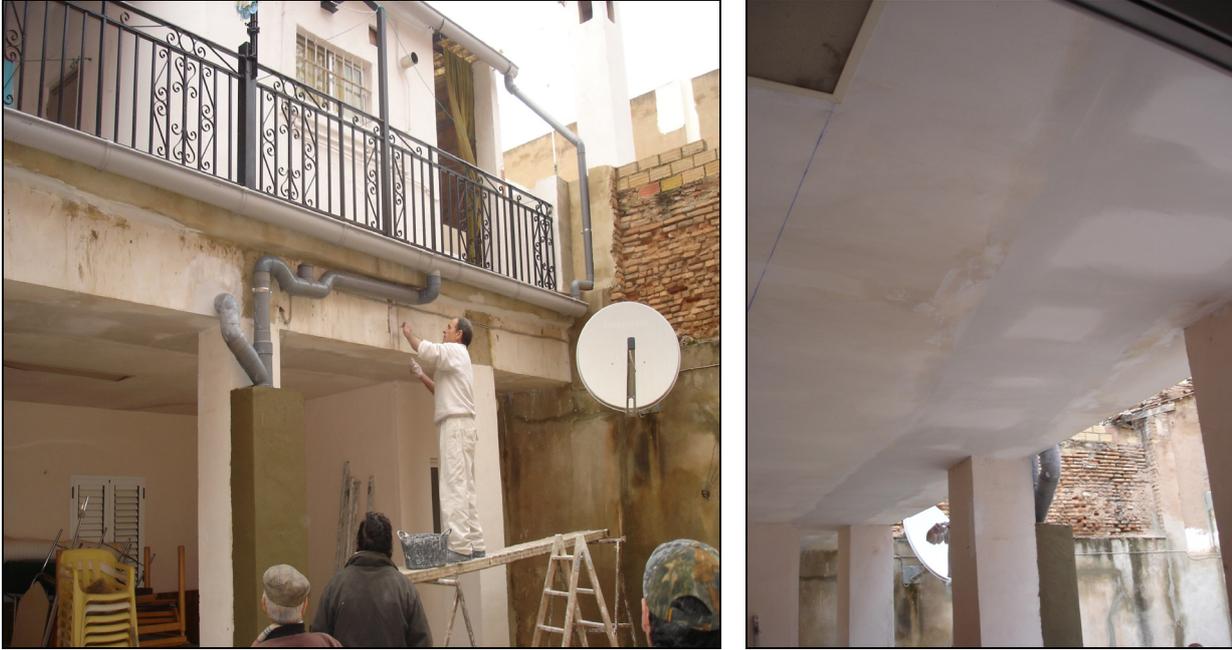
Figura 180.- Imágenes de la reparación del falso techo del porche.

Se tuvo que reparar el falso techo del porche y para proteger la bajante se realizó un falseado de tabique de ladrillo hueco de 4 cm. de espesor enfoscado para su posterior pintado. Toda la zanja del patio tuvo que ser rellenada y darle al solado un acabado de hormigón fino como el resto.

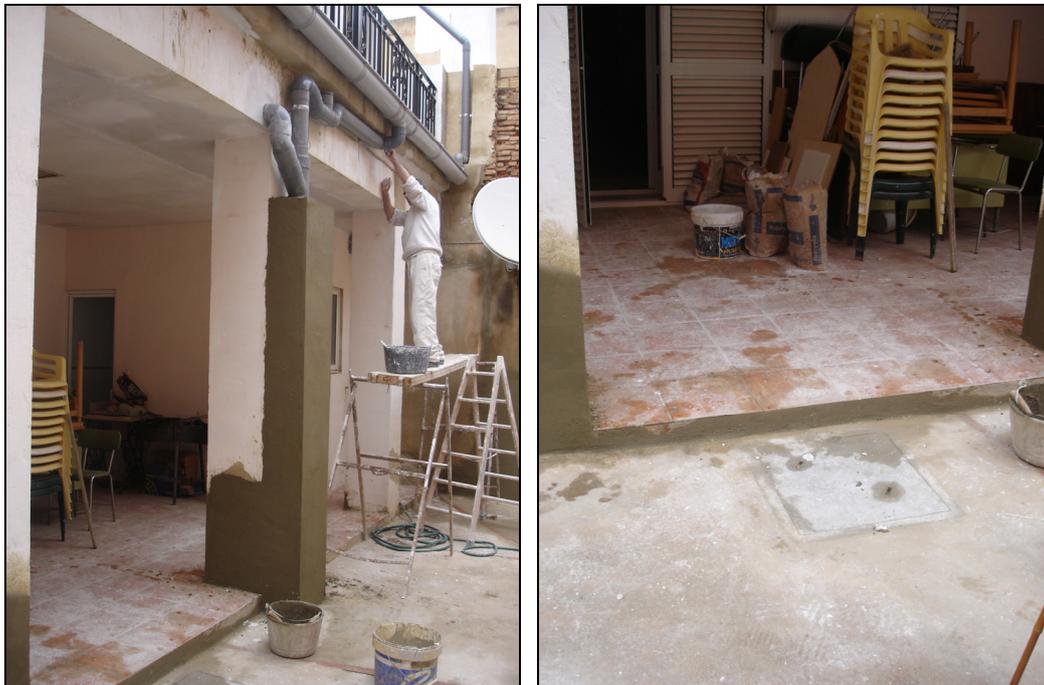
Figura 181.- Imágenes del falseado de ladrillo que protege la bajante y el solado del porche reparado.

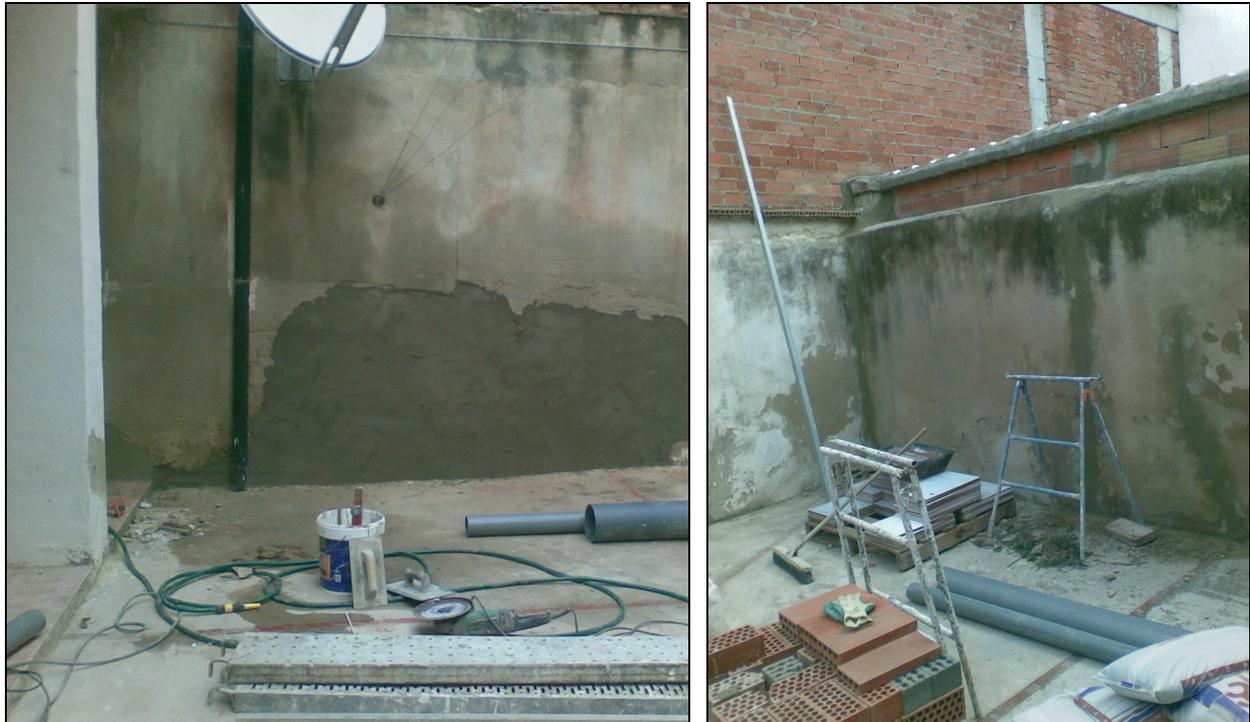
Las paredes del patio que lindaban con la obra sufrieron desperfectos debido a la excavación de los sótanos y también fueron reparadas.

Figura 182.- Imágenes de las paredes del patio durante el proceso de reparación.
