Proyecto Final de Carrera

**EL VACIADO DE SOTANO Y LA CONSTRUCCION DE UN EDIFICIO ENTRE
MEDIANERAS. REPERCUSION DE LOS FACTORES EXTERNOS.
PATOLOGIA Y SOLUCIONES ADOPTADAS.**

Autor: **Mario Romero Comino.**

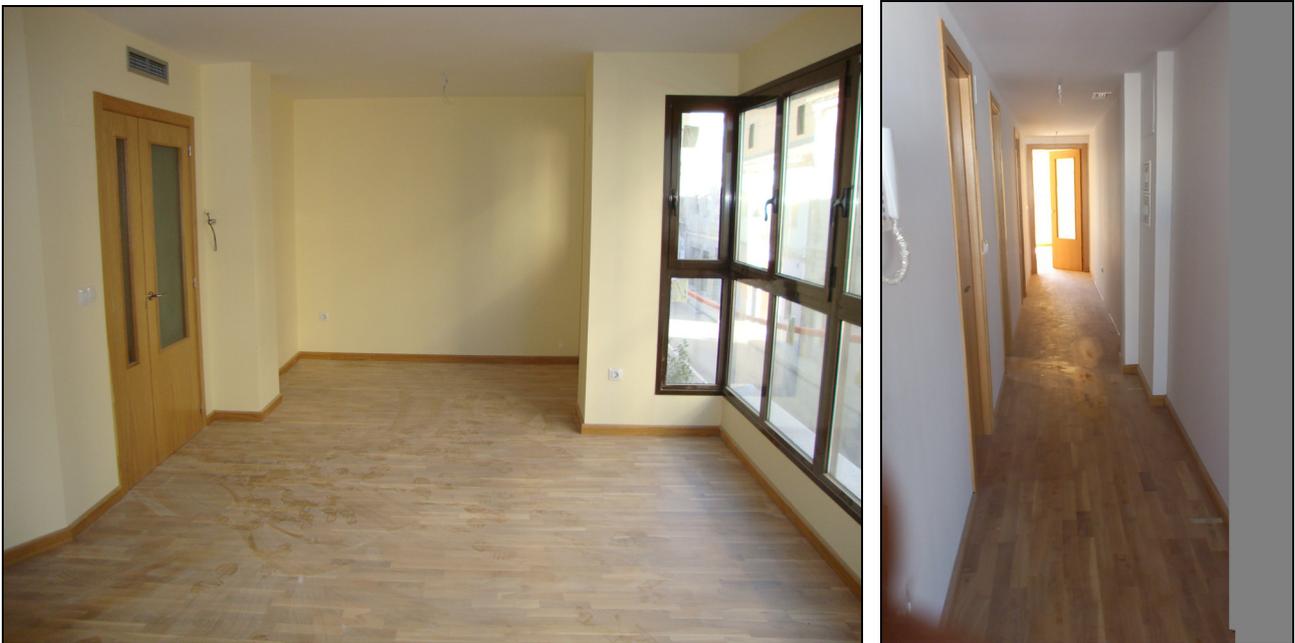
Figura 286- Imágenes de la carpintería de madera y el parquet colocados en las viviendas.

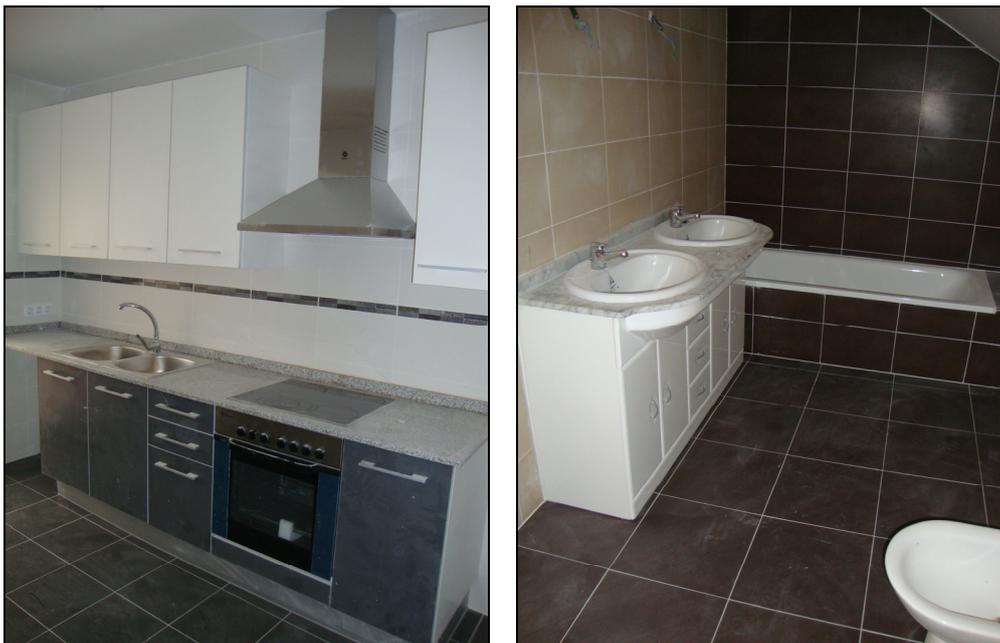
Figura 287- Imágenes de la campana, horno y placa vitrocerámica en cocina y saneamiento en baños.

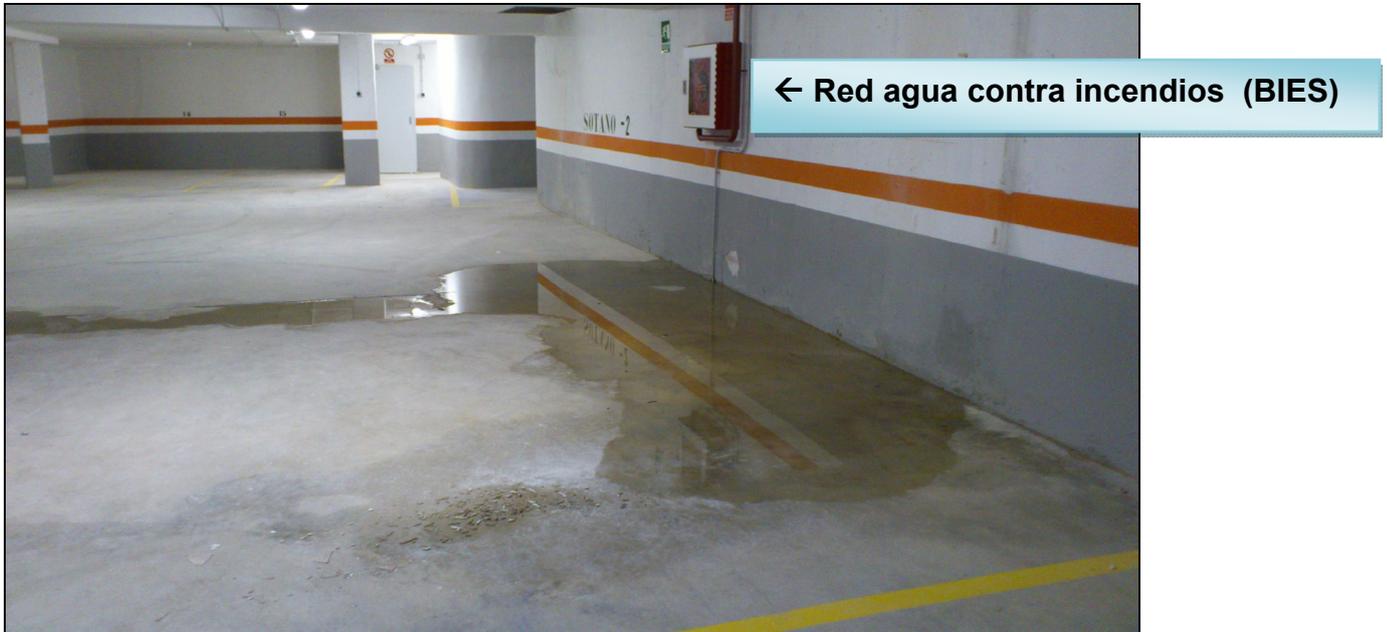
Figura 288- Imagen del sótano pintado, con la señalización y la red de agua contra incendios instalada.

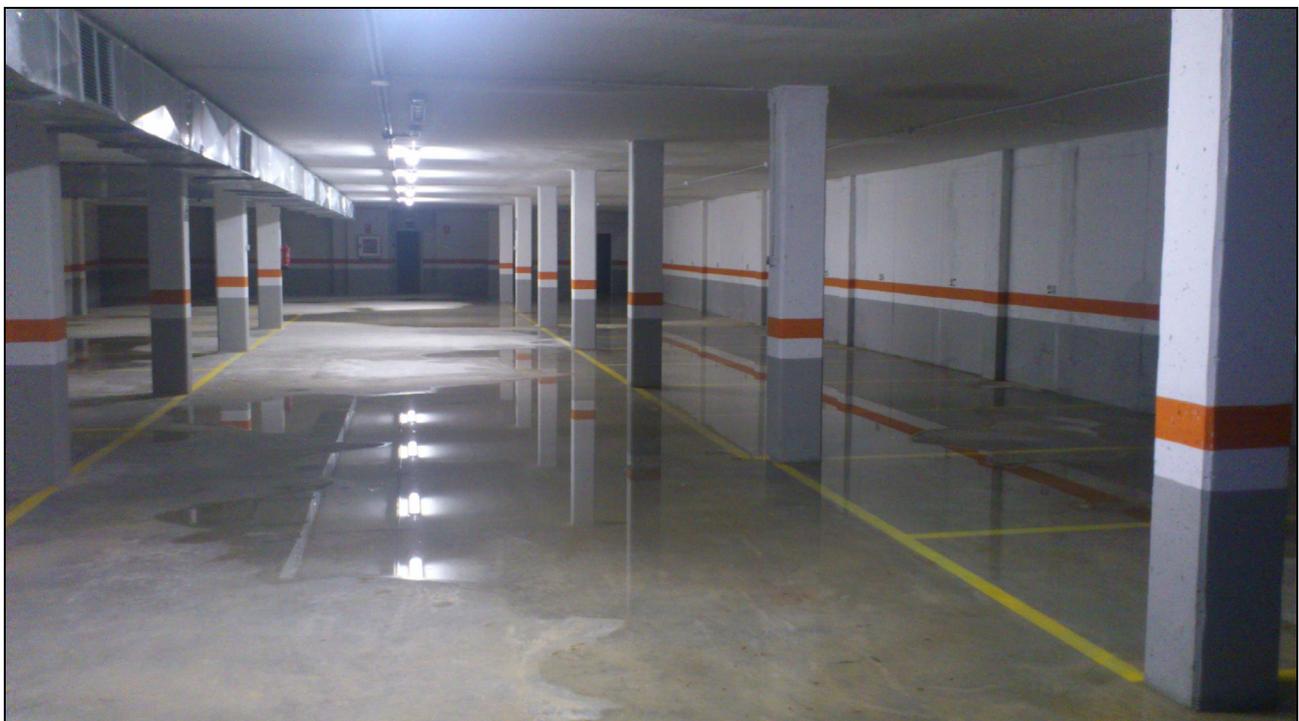
Figura 289- Imagen del sistema de extracción de humos y de ventilación del garaje.

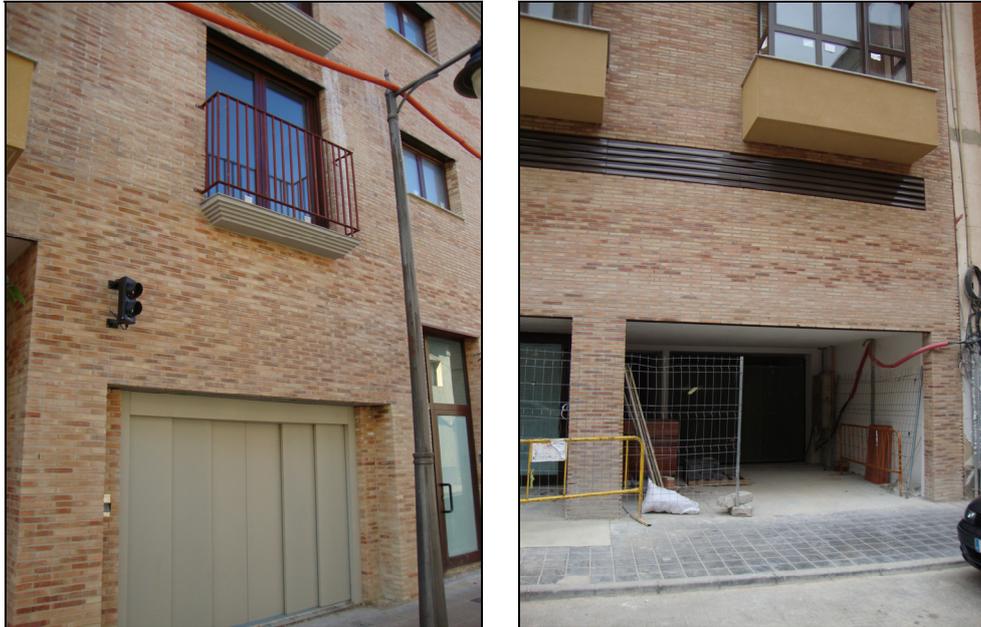
Figura 290- Imágenes del montacoches de fase A y de la rampa de acceso al garaje en fase B.

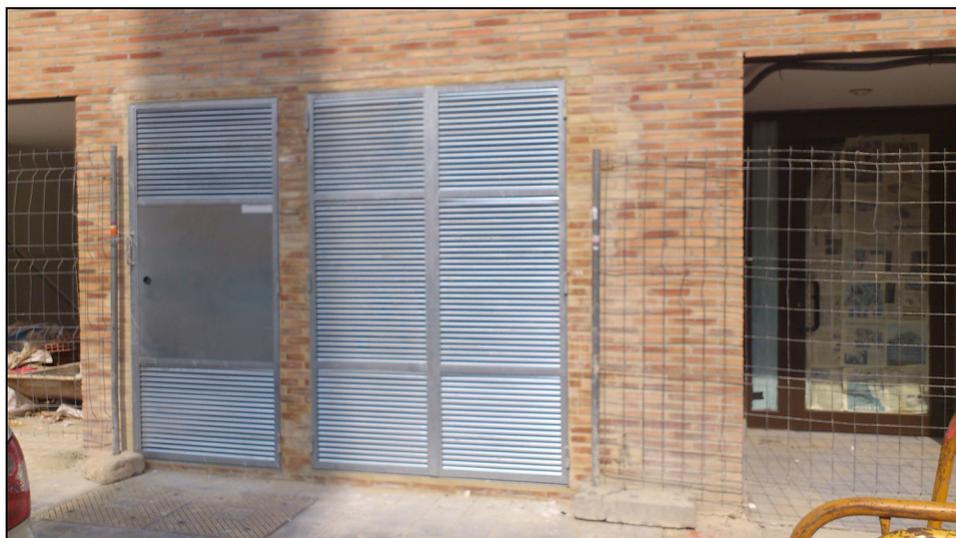
Figura 291- Imagen del centro de transformación en la fachada de la calle Mayoral de Quart.

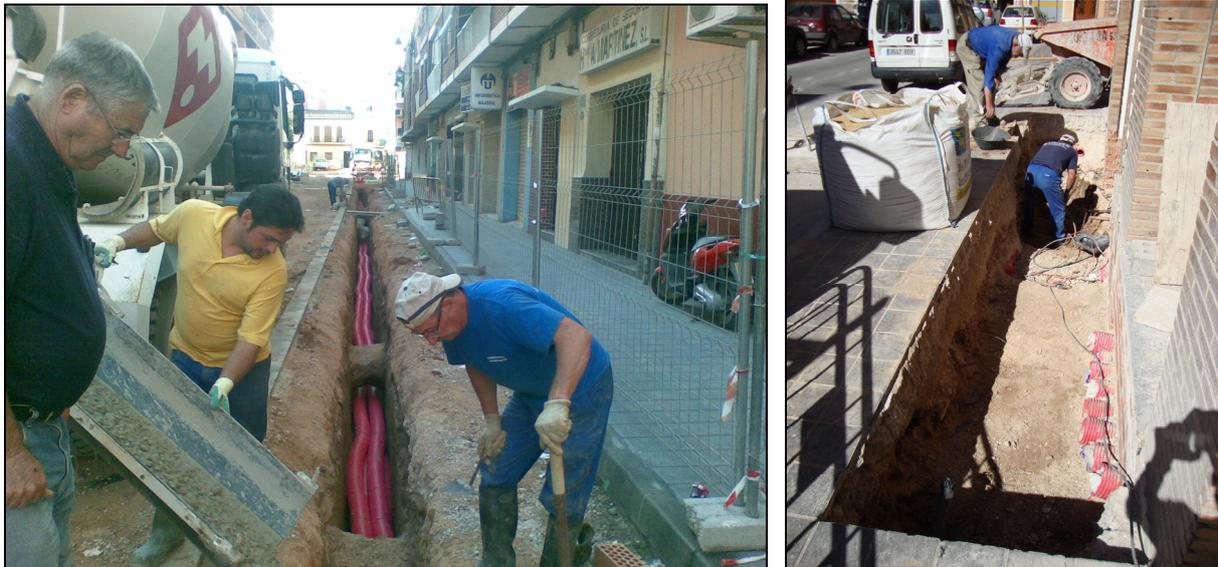
Figura 292- Imágenes de las obras de canalización de las acometidas eléctricas del centro de transformación.
