ANÁLISIS DE LESIONES EN FACHADAS EN LA CIUDAD DE VALENCIA

VICENTE ANDRÉS SOSPEDRA

El presente estudio es un trabajo colectivo que estudia las posibles lesiones que presentan las fachadas de las calles Martín el Humano y Pintor Vila Prades del distrito Extramurs, situado en el barrio de la Petxina de Valencia.

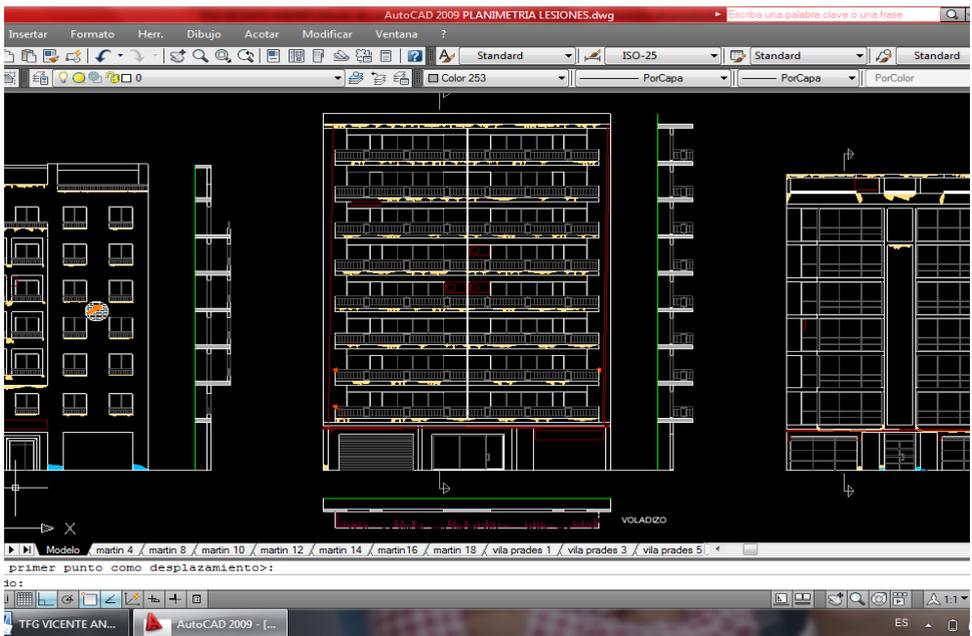
Figura 7. Mapeos de lesiones. Fuente propia 2014.

A continuación se realiza mediante el programa AutoCad un mapeo de lesiones sobre los alzados dibujados anteriormente (ver ANEJO 3), marcando con diferentes tonalidades las zonas donde aparecen las patologías que permitirá posteriormente, con un golpe de vista, identificar todas las lesiones que presenta dicha fachada.

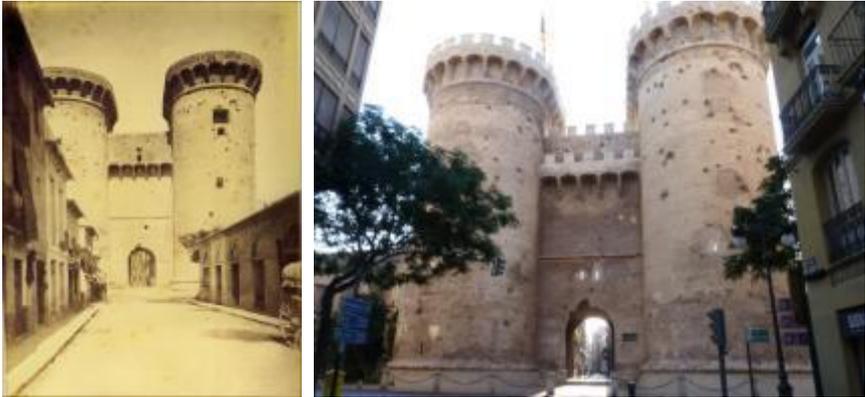
Dichas torres presentan huellas de los impactos, como consecuencia de los bombardeos que han tenido que soportar a lo largo de los siglos (tal y como se observa en la segunda fotografía más actual).

Figura 15. Torres de Quart. 1870. Fuente J. Laurent. Colección Ayto. De Valencia

Figura 16. Torres de Quart. Fuente www.panoramio.com 2014.

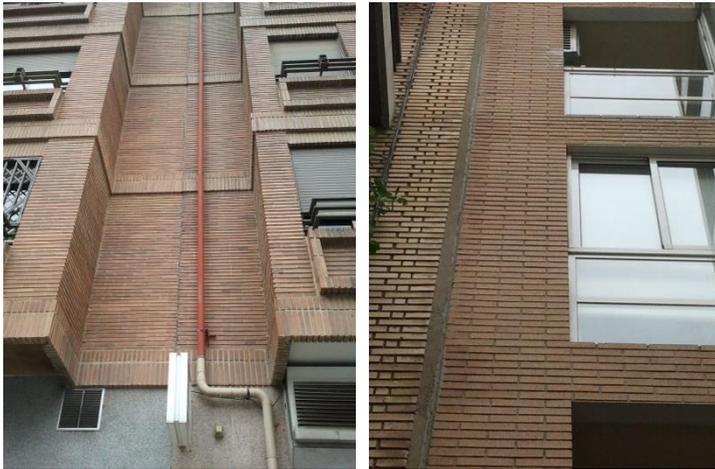
Figura 31. Juntas de dilatación entre edificios. Calle Martín el Humano nº4. Fuente propia, Mayo 2014.

Figura 32. Juntas de dilatación entre edificios. Calle Martín el Humano nº16. Fuente propia, Mayo 2014.

La función es absorber los movimientos que se producen en la unión entre dos edificios, evitando así que dichos movimientos provoquen la aparición de fisuras y grietas.

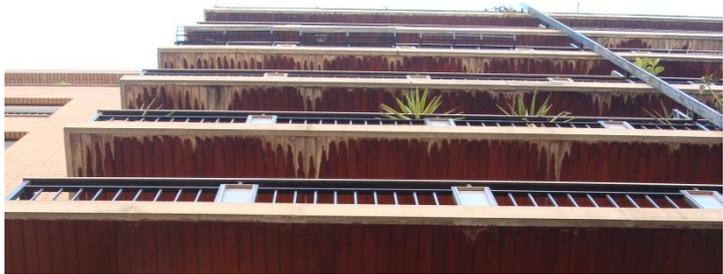
- *Por filtración:* Se produce cuando el agua pasa del exterior al interior a través del cerramiento. El paramento de

fachada actúa como protector del interior del edificio, siendo las condiciones climatológicas adversas su peor enemigo, en concreto el agua de lluvia, que intenta penetrar hacia el interior produciendo así humedades por filtración.

Figura 41. Humedad por filtración. Fuente propia, Mayo 2014.

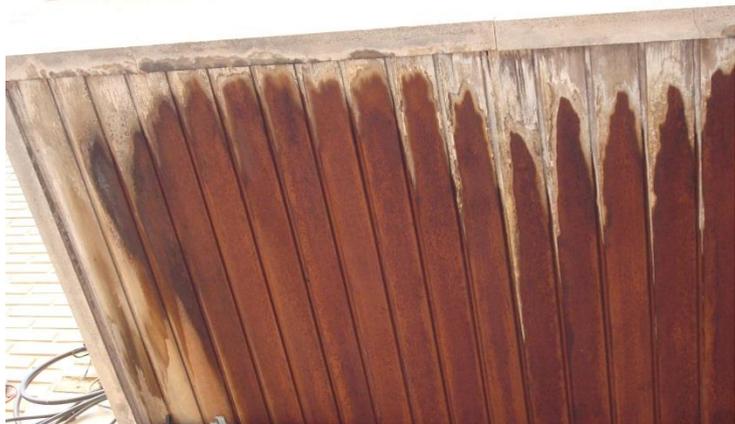
Figura 42. Humedad por filtración. Fuente propia, Mayo 2014.

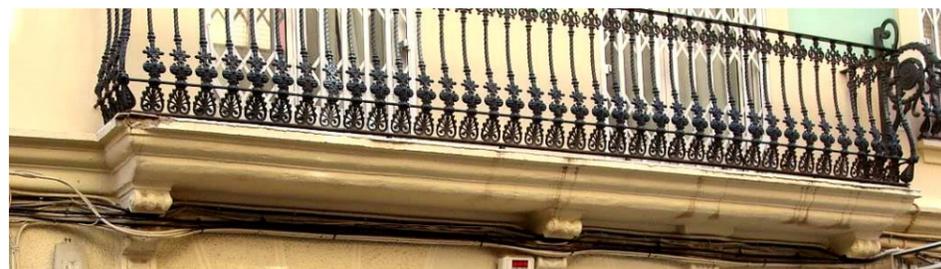
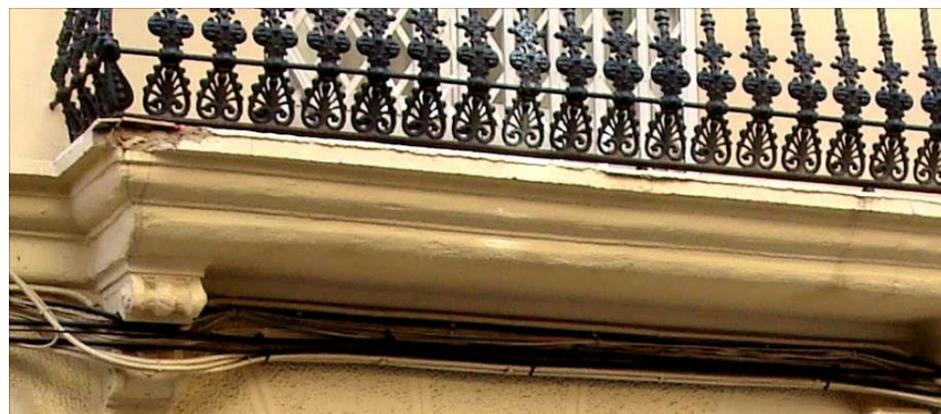
LESIÓN: BORDES EROSIONADOS EN CORNISAS.

Se trata de una erosión o pérdida de sección en las impostas o cornisas de las fachadas, que se debe principalmente a la acción de los agentes climatológico. Podemos destacar:

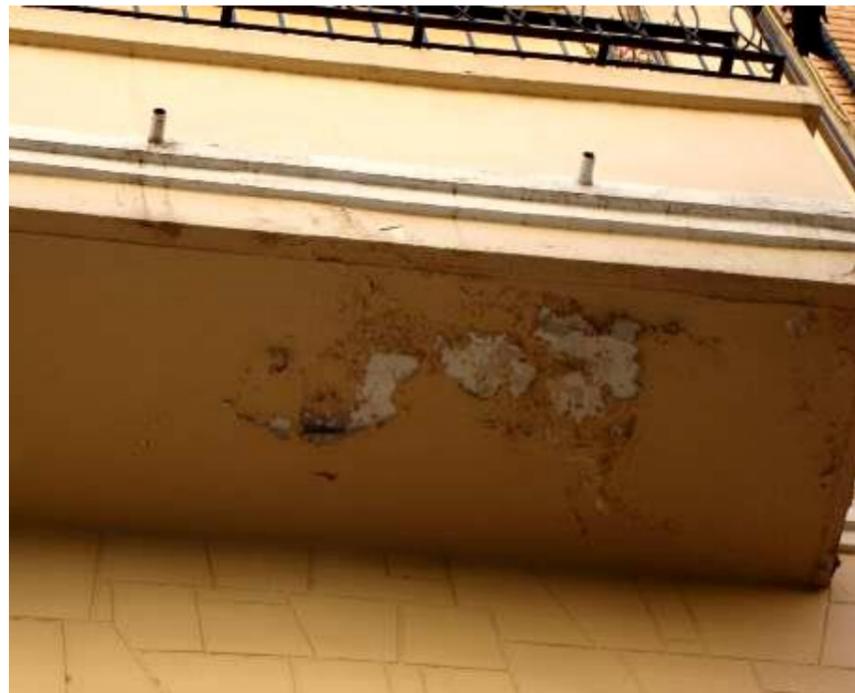
LESIÓN: DESPRENDIMIENTO EN REVESTIMIENTO DE VOLADIZO.

- Humedades por filtración debido a un estancamiento del agua por un inadecuado dimensionado de los sistemas de evacuación, o porque estos se encuentran obturados.
- Pendiente inadecuada del balcón, lo que dificulta la evacuación del agua.

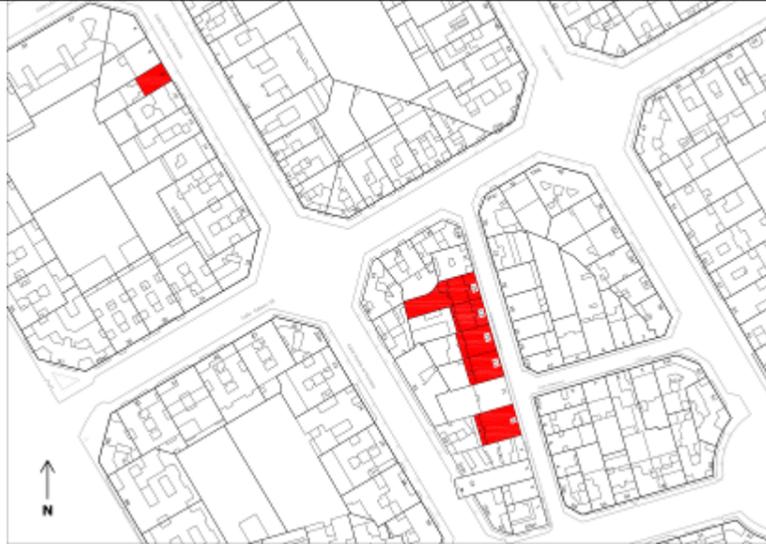
PLANO

LESIÓN: DETERIORO DE LA CARPINTERÍA.

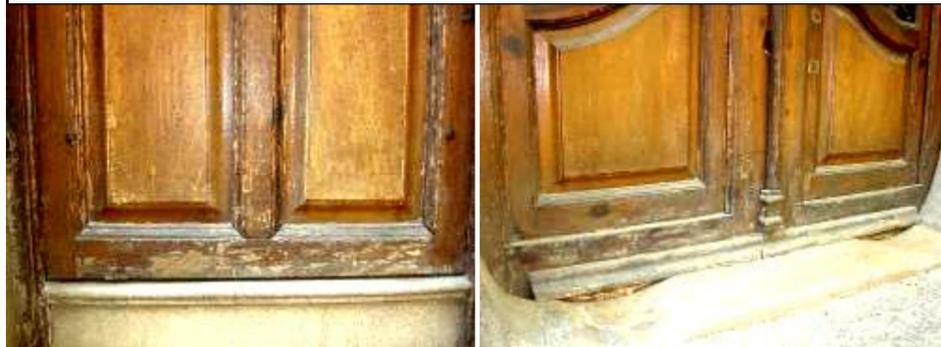
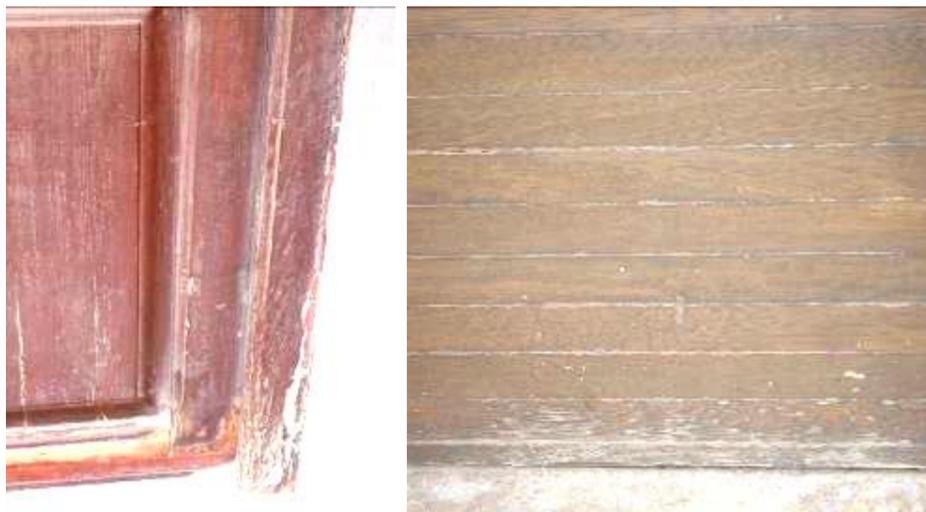
Se trata de una carpintería de madera en contacto con el exterior. Presenta un elevado grado de deterioro debido a:

- Ausencia de mantenimiento.
- Estar expuesto a condiciones climatológicas adversas, tales como, agua de lluvia, soleamiento, viento, altas temperaturas y bajas temperaturas. El contacto con el agua de lluvia y el sol, degradan el material considerablemente: deterioran la pintura, deforman la madera y oxidan los elementos metálicos que poseen las puertas.

En este caso la madera presenta un nivel de deterioro no muy agresivo, por tanto se va a reparar la carpintería existente. Si el nivel de deterioro fuera muy elevado se debería sustituir por otra carpintería nueva.

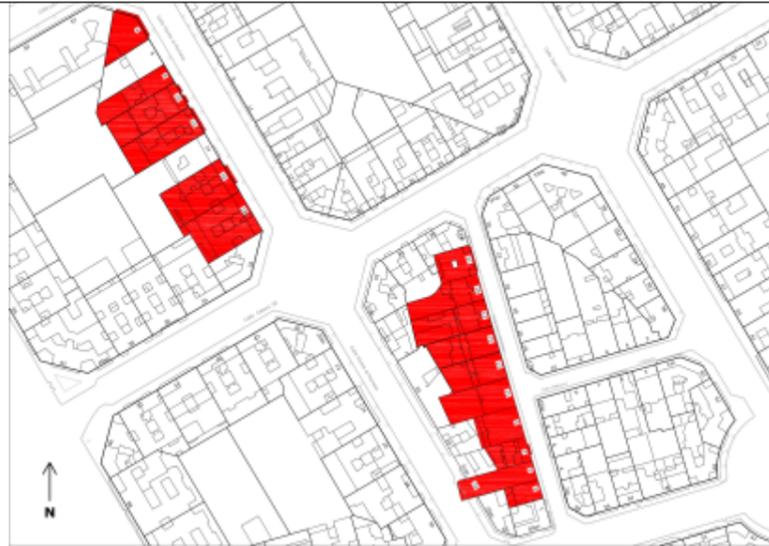
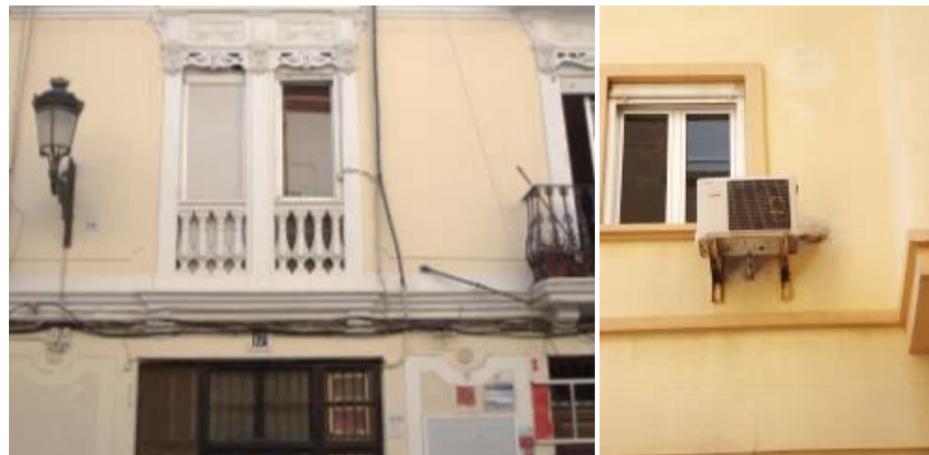
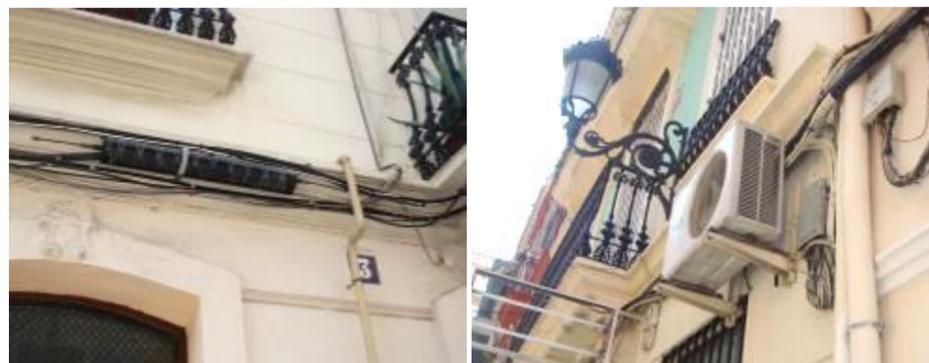
LESIÓN: ELEMENTOS IMPROPIOS.

Los elementos impropios adheridos a un paramento o fachada no presentan ningún interés para la lectura del edificio ni tampoco nos aportan información sobre la tipología del mismo.

- I. Acordar en los estatutos de la comunidad, o bien por acuerdo de la comunidad de vecinos, la tonalidad y modelo común de los toldos de protección solar con la finalidad de obtener una uniformidad estética.
- II. Trasladar los aparatos de aire acondicionado siempre que se puede a la azotea, o en su defecto ocultarlos para que no sean vistos desde la red viaria. (Imagen 1)
- III. Ocultar el cableado eléctrico mediante una canaleta o moldura ornamental. (Imagen 2)

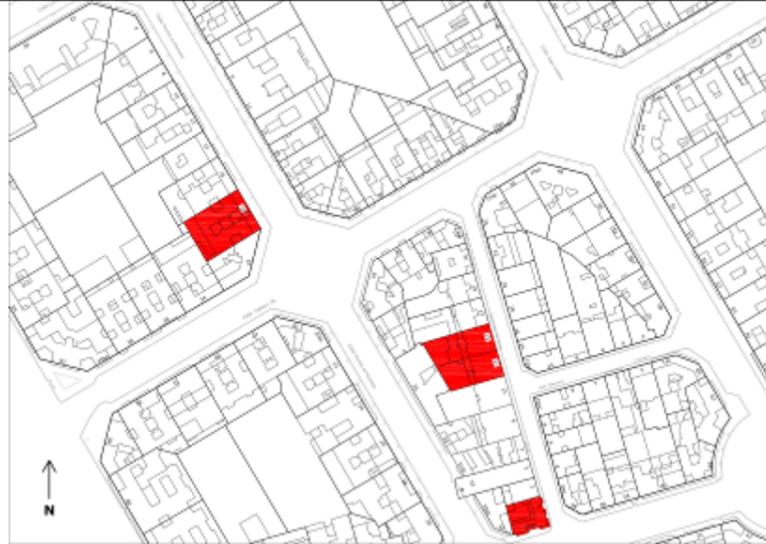
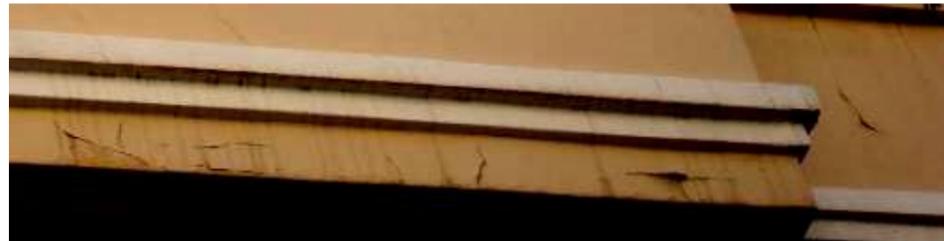
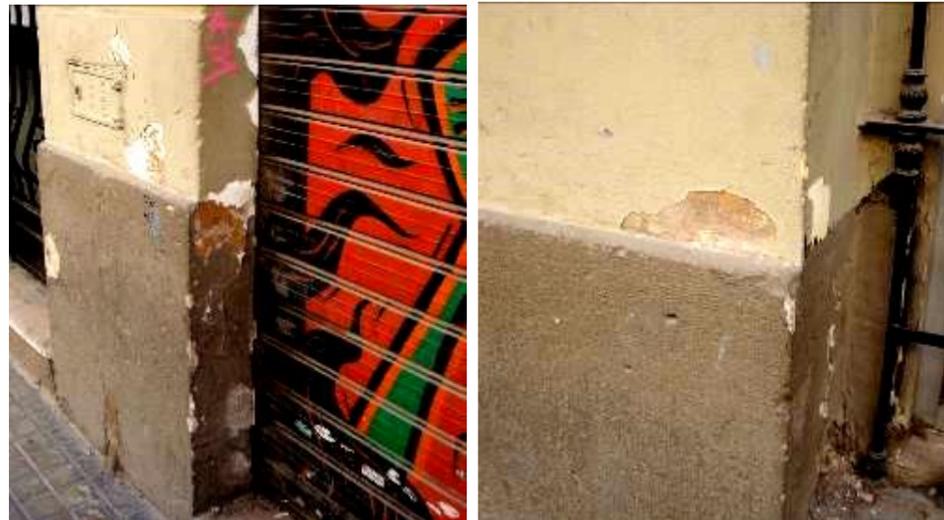
LESIÓN: DESPRENDIMIENTO DE PINTURA

El desprendimiento del revestimiento en fachadas se debe a:

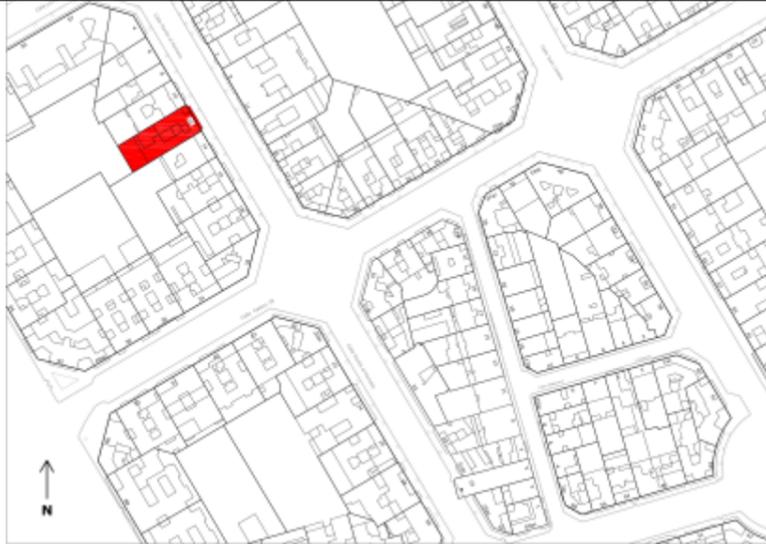
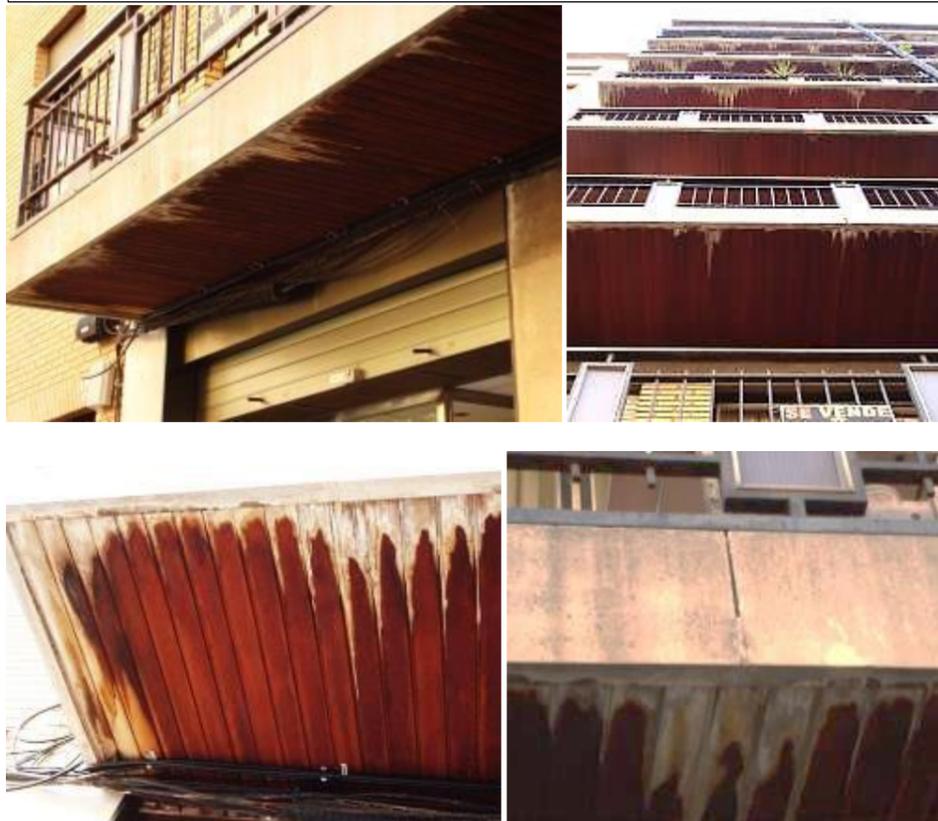
LESIÓN: ELEMENTOS DE MADERA - HUMEDAD

Según el origen de la causa se puede clasificar en:

- **Defecto de proyecto.**
Material inadecuado para estar expuesto a la intemperie sin tratamiento de conservación.
Geometría inadecuada de la composición de fachada, ya que carece de goterón.
- **Acciones exteriores.**
Presencia de humedad, en este caso humedad por filtración a través de las grietas que aparecen entre las diferentes piezas de aplacado de piedra, debido a un incorrecto agarre.
Contacto con los agentes climatológicos, en este caso el agua de lluvia, que a través de la escorrentía o filtración provoca la pudrición de la madera.
El efecto que provoca el sol sobre la madera.

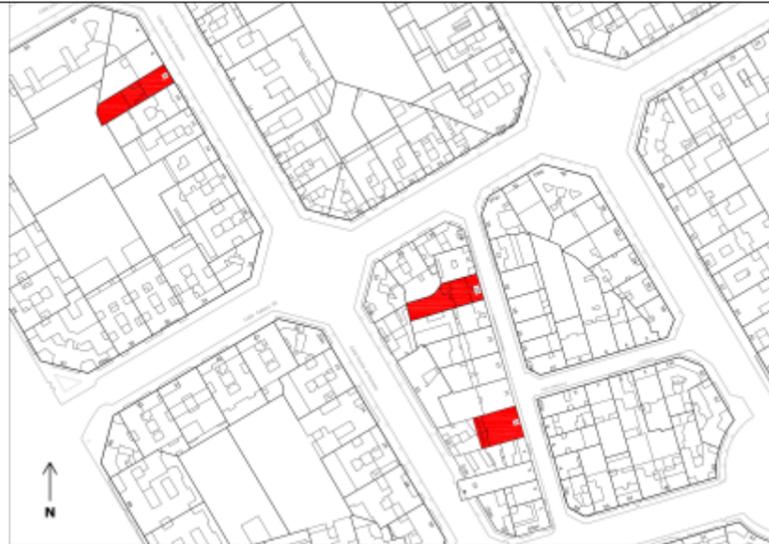
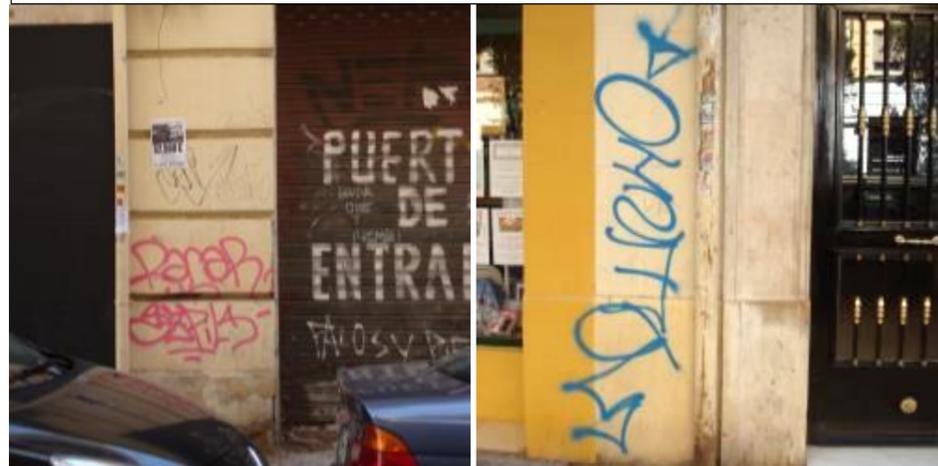
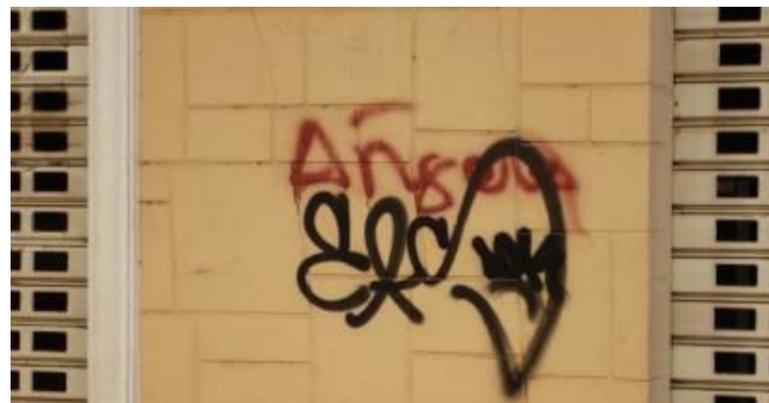
LESIÓN: GRAFFITIS

- Acciones exteriores.
- Actos vandálicos que se llevan a cabo en la planta baja de distintos edificios de la zona, producidos por el ser humano a través de un **spray pulverizador**.
Se grafían no solamente en el paramento de fachada sino que también en persianas o carpinterías de establecimientos comerciales.

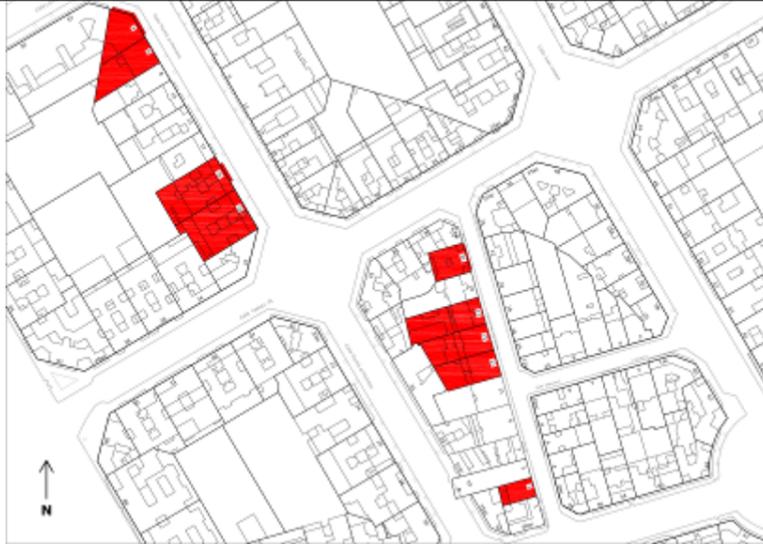
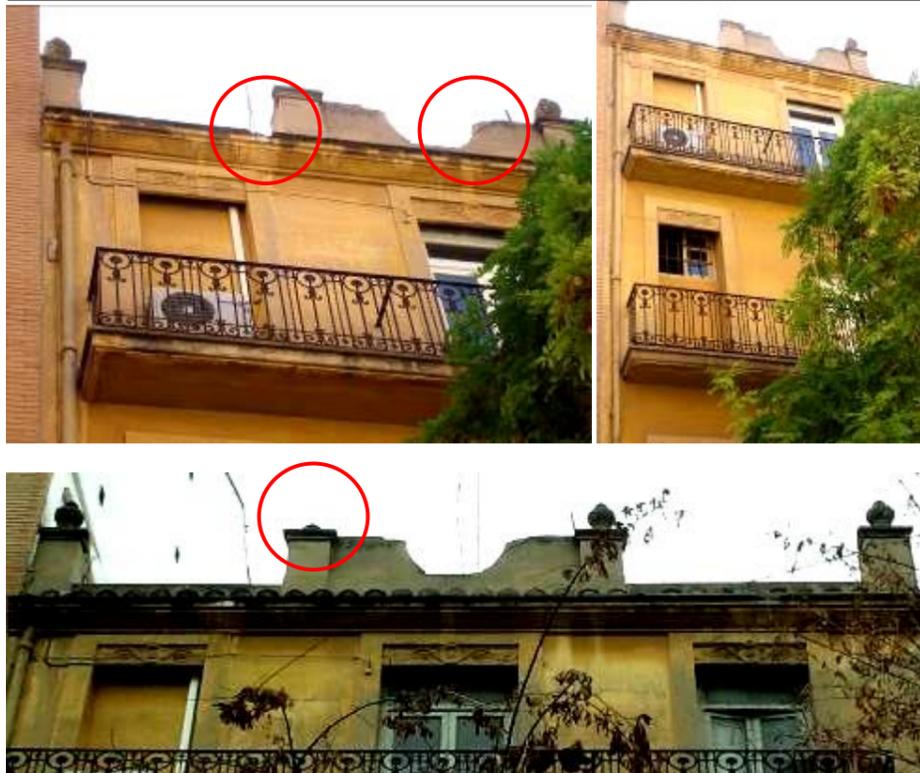
LESIÓN: PÉRDIDA DE SECCIÓN EN ELEMENTOS ORNAMENTALES.

La pérdida de sección en elementos ornamentales se debe principalmente a las acciones exteriores.

- Golpes, impactos directos.
- Falta de mantenimiento.
- Erosión causada por efectos meteorológicos.
- Filtración de agua como consecuencia de la ausencia de albardilla y goterón, esto origina la oxidación de las armaduras que aumentan de volumen y producen la rotura antepecho de cubierta.

- Los desprendimientos pueden provocar daños sobre los viandantes que circulan por la vía pública.

En función del estado físico que presente todas las partes degradadas se puede optar por reparar el elemento o sustituirlo por completo, eso dependerá entre otras cosas del presupuesto que se disponga o la durabilidad que presente la parte del elemento todavía en pie.

En caso que se opte por reparar las partes degradadas:

- I. reparación de los desperfectos localizados y saneado de las partes degradadas. Si disponen de armadura, no deben tenerlas a la vista ni deben presentar manchas de óxido.
- II. En el caso de que las armaduras estén oxidadas y a la vista, se cepillarán con cepillo metálico y posterior abrasión con chorro de arena.
- III. Una vez eliminado el óxido, se pintarán las armaduras con pintura pasivante.
- IV. Por último se aplicará mortero reparador (WURTH R2), para recubrir la armadura.

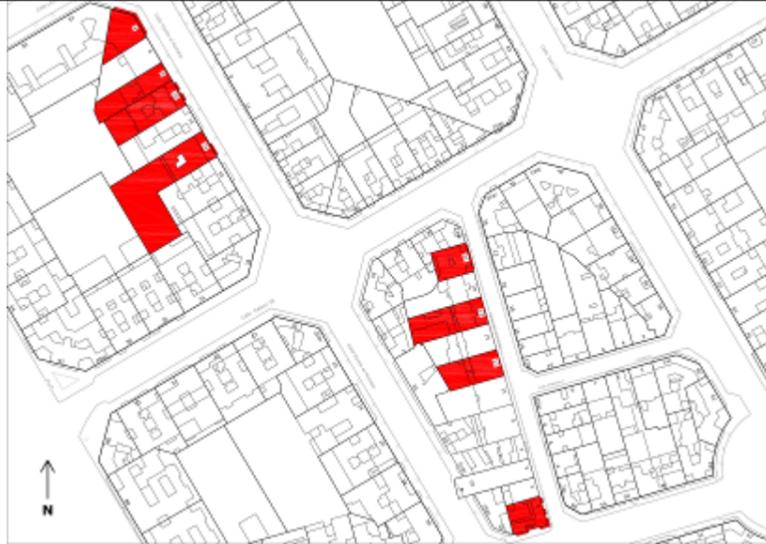
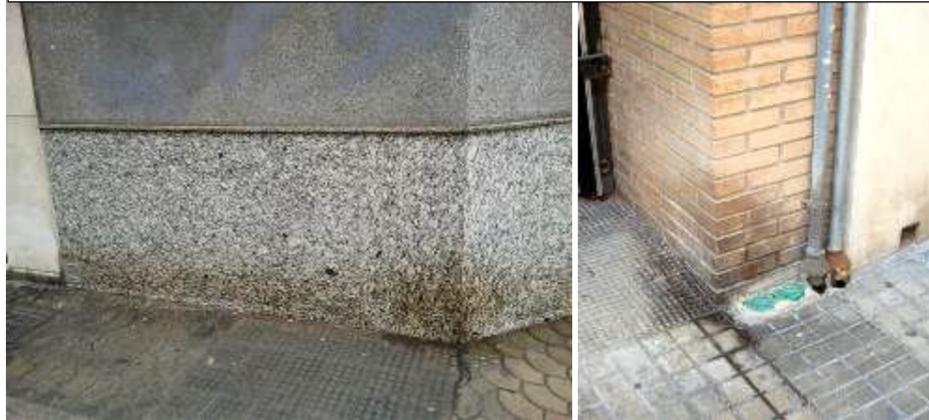
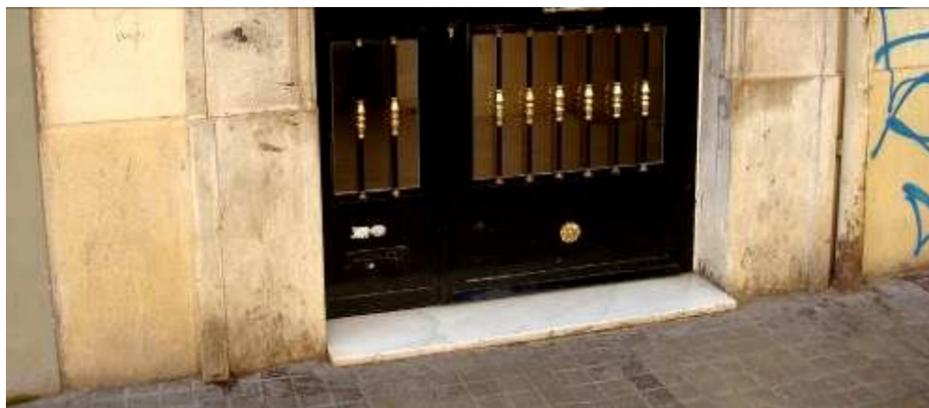
LESIÓN: PERROS - NITRATO

- Diuresis de mascotas o animales de compañía. Aparecen generalmente en las partes bajas del paramento de fachada, principalmente en las esquinas. La orina contiene nitratos que pueden llegar a descomponer la pieza del zócalo.

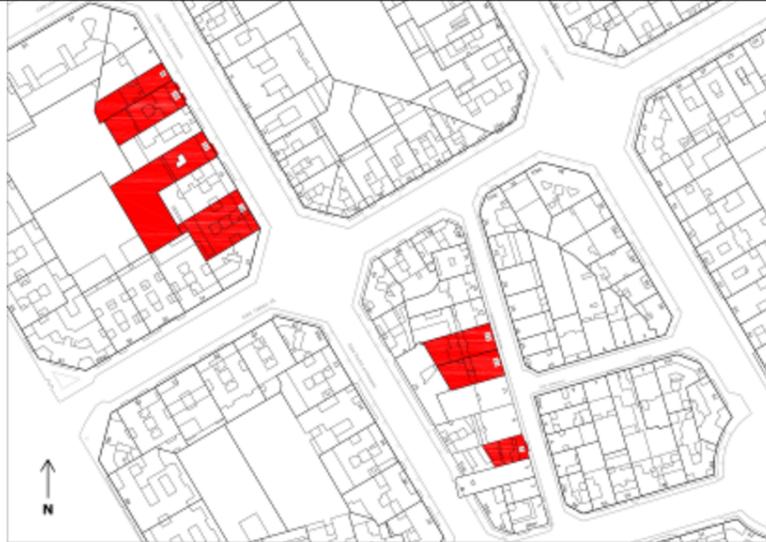
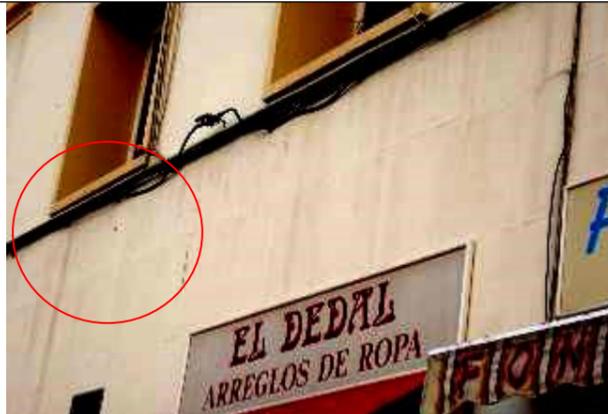
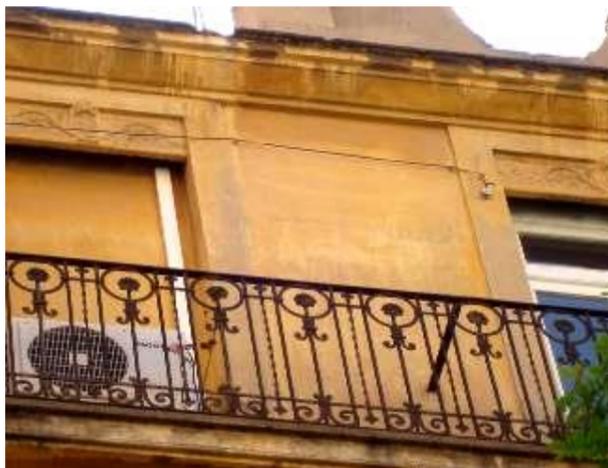
LESIÓN: SUCIEDAD POR ESCORRENTÍA DEL AGUA

El agua de lluvia ensucia el paramento de fachada debido a:

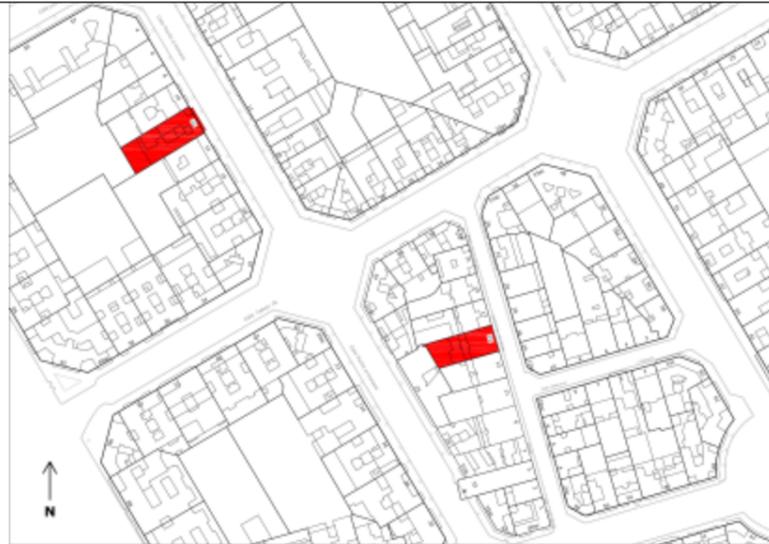
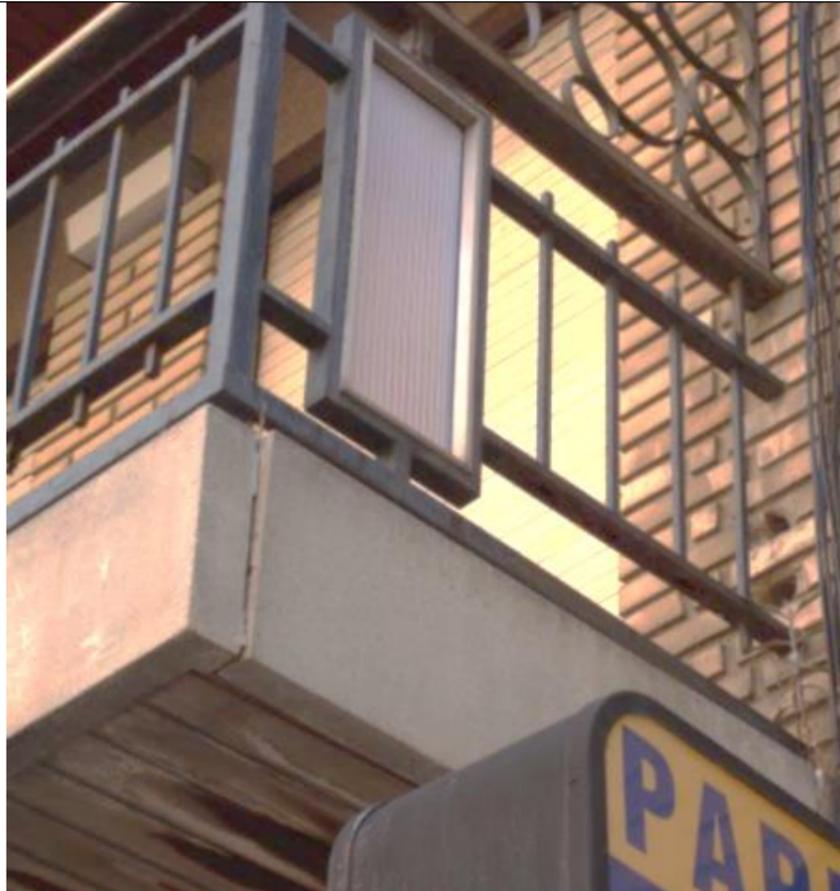
LESIÓN: ÓXIDACIÓN

- **Anclajes inadecuados** entre barandilla metálica y fábrica de ladrillo.
- Corrosión de las barandillas metálicas debido a la humedad, provocando **aumentos de volumen** que son transmitidos a la fábrica, causando la fisura o rotura de la misma.
- **Falta de protección** en la unión entre el elemento metálico y el paramento de fachada.

- Debido a la falta de protección, cuando se corroe el elemento metálico empotrado, se produce un aumento de volumen que se transmite a la fábrica provocando una **rotura del paramento** de fachada.
- Esta corrosión del elemento metálico, puede ser la causante de las humedades por filtración que presenta el voladizo en su parte inferior, y provoca la pudrición de la madera. El elemento oxidado provoca la separación del aplacado de piedra del frente del forjado por donde filtra el agua para provocar la pudrición de la madera.

Habrá que actuar sobre la causa que ha originado el proceso de corrosión para acabar reparando el efecto.

- Picado de la zona y limpieza de la misma, eliminando impurezas y cascotes de hormigón.
- Si la barandilla presenta un elevado nivel de oxidación se procederá a sustituir la barandilla metálica deteriorada. En este caso se va a proceder a la reparación de la misma (se eliminará la causa).
- Aplicación de una capa de pintura anticorrosión u oxidación al elemento metálico.
- Rehacer el paramento de fábrica donde estaba el empotramiento del elemento metálico.
- Se utilizará una pletina atornillada con tacos químicos a la fábrica. Si el elemento metálico se sujeta a la fábrica mediante patillas de anclaje hay que preparar dicho elemento metálico mediante la aplicación de una imprimación (Sika Poxicolor Autoimprimante).

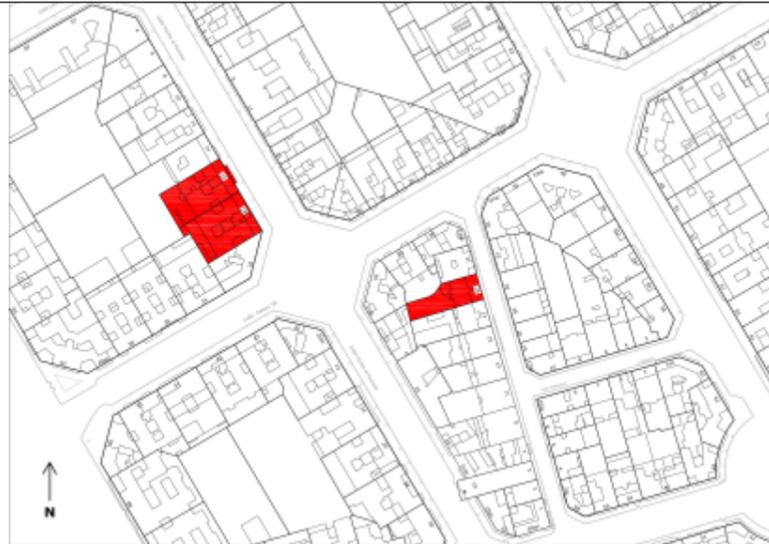
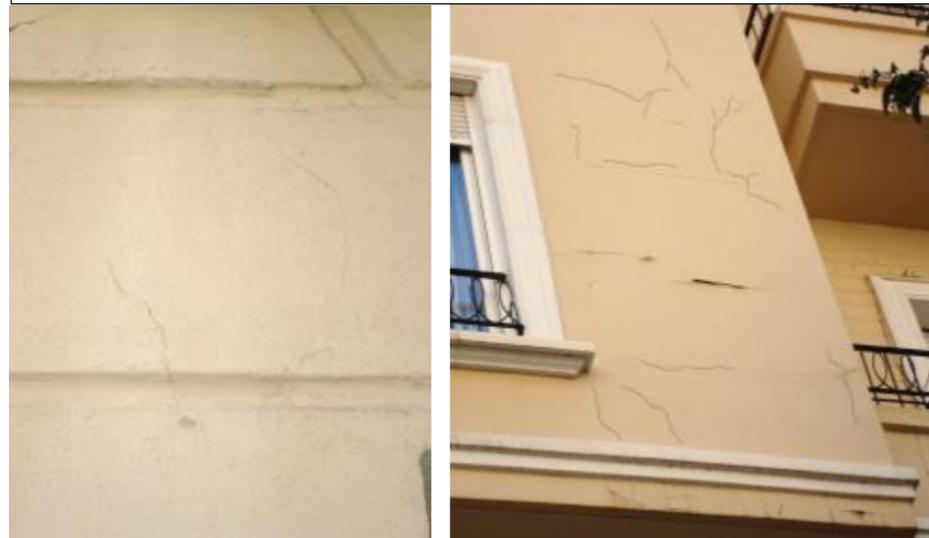
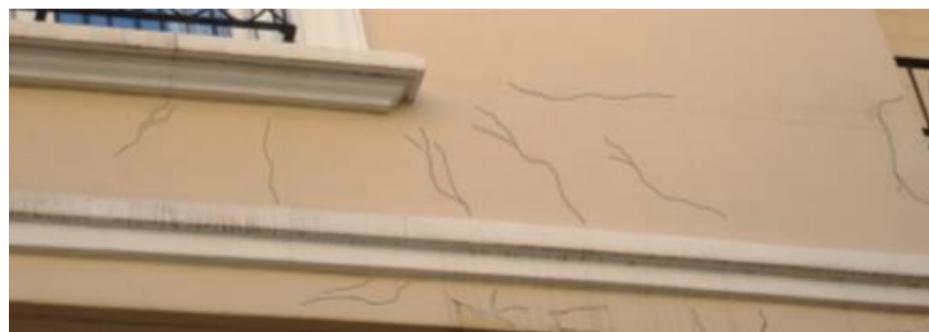
LESIÓN: FISURAS RAMIFICADAS (en el revestimiento o en la pintura)

Este tipo de fisuras pueden ser debidas a:

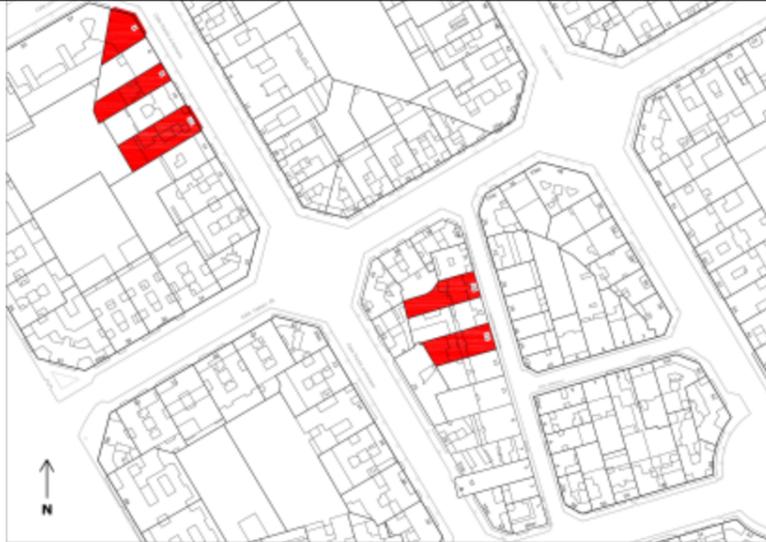
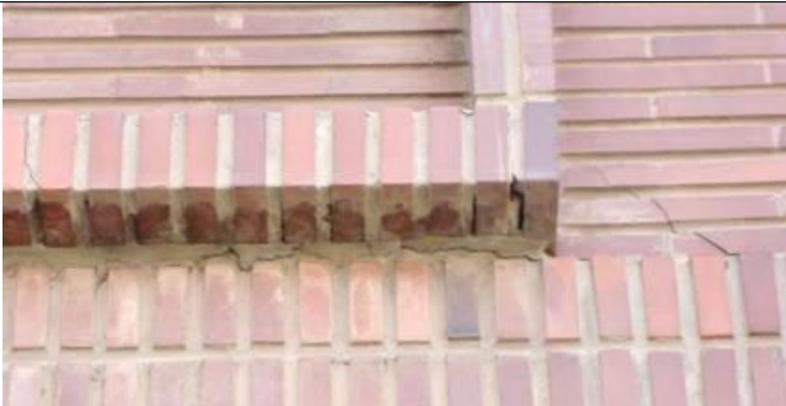
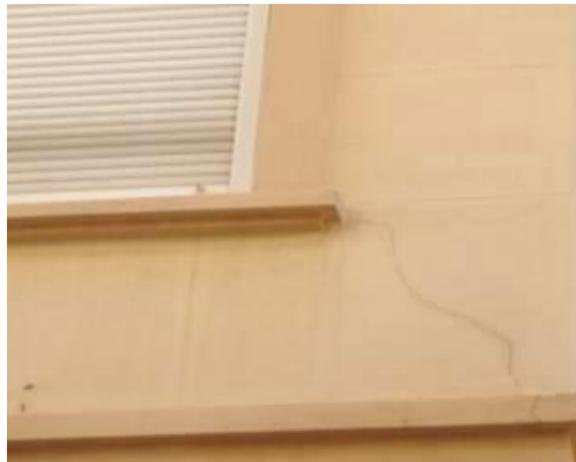
LESIÓN: FISURAS DE DIRECCIÓN ÚNICA A 45°

Grietas o fisuras que presentan una dirección única, sin ramificaciones. Las causas de su aparición son principalmente debido a movimientos estructurales.

Si es necesario se hará un refuerzo estructural y sinó se intervendrá sólo en coser las grietas

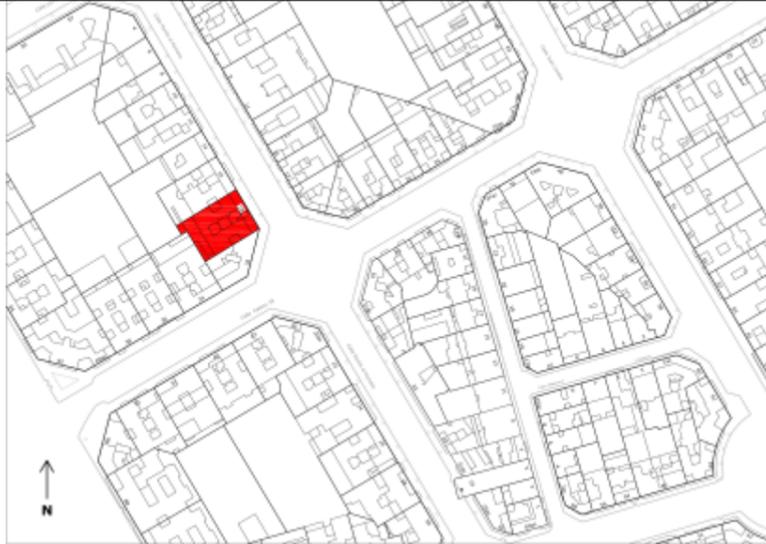
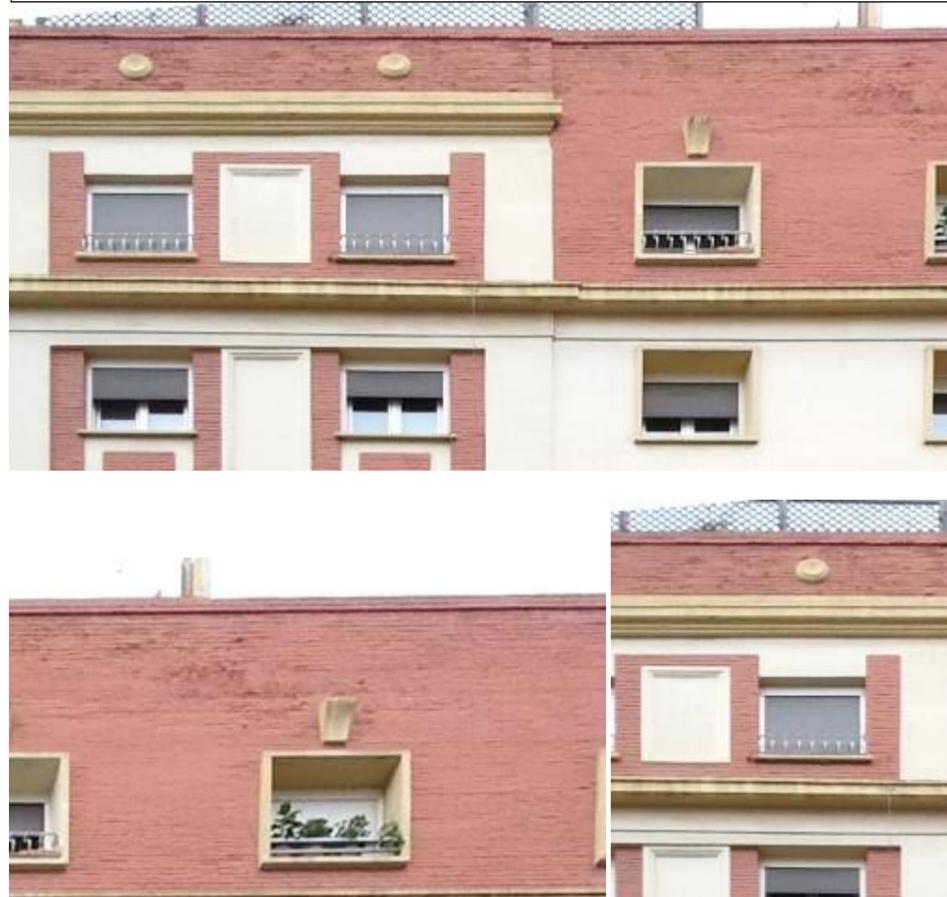
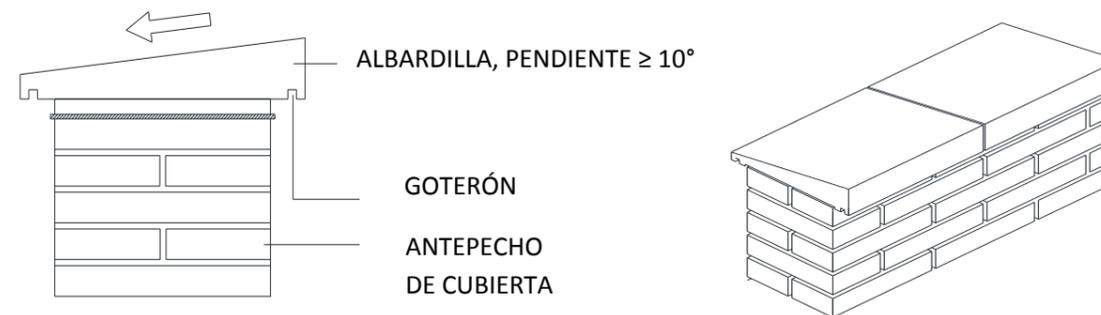
LESIÓN: DESCOMPOSICIÓN DEL LADRILLO CARAVISTA

Tal y como se observa en las imágenes, se produce una descomposición del ladrillo por:

- Incorrecta evacuación de aguas de la planta de cubierta, lo que provoca un estancamiento del agua y posterior filtración por el paramento de fachada llegando a descomponer el ladrillo.
- Acción de los agentes atmosféricos (agua de lluvia, viento, soleamiento, cambios de temperatura, contaminación atmosférica)
- Falta de mantenimiento de la fachada.
- Defectos de cocción del ladrillo.
- Defectuosa ejecución de las juntas.

- I. Primeramente habrá que corregir la causa origen o principal, en este caso el incorrecto diseño de evacuación de aguas de la planta de cubierta.
 - Si el problema fuera una pendiente inadecuada, se procedería a retirar el solado existente para sustituirlo por otro que al colocarlo se le dé una pendiente adecuada para la evacuación de aguas
 - Dimensionar un adecuado sistema de recogida de aguas. (Canaleta perimetral de recogida de aguas o sumidero).
 - En caso de no existir albardilla, colocarla con el correspondiente goterón para evitar que el agua filtre por el antepecho de cubierta.

- II. Una vez reparada la causa principal que originaba la lesión se pasa a resolver la descomposición del ladrillo.
 - Se retiran los ladrillos que se encuentran en mal estado o descompuestos. (dada la extensión que presenta la lesión y el estado de conservación del antepecho, habría que plantearse el coste económico de volver a construir dicho antepecho).
 - en caso de mantener el antepecho existente, se revestirán los huecos con mortero hidrófugo.
 - posteriormente se le aplica una imprimación de pintura de la misma tonalidad que el paramento de fachada.

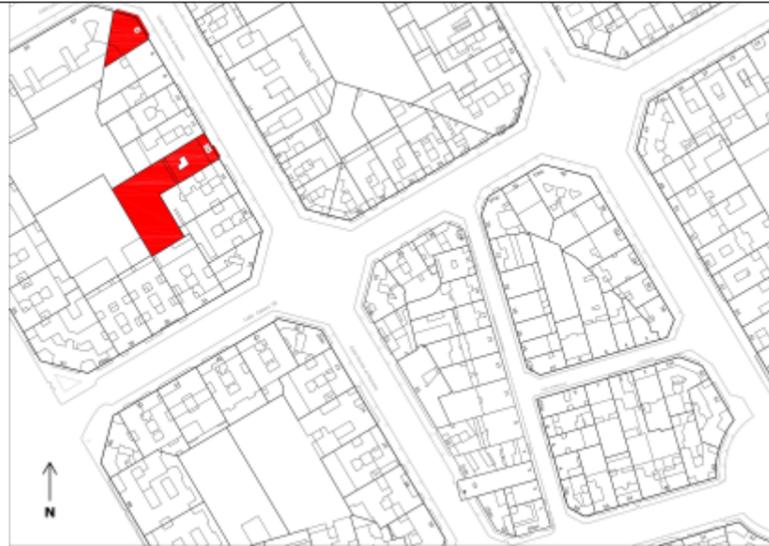
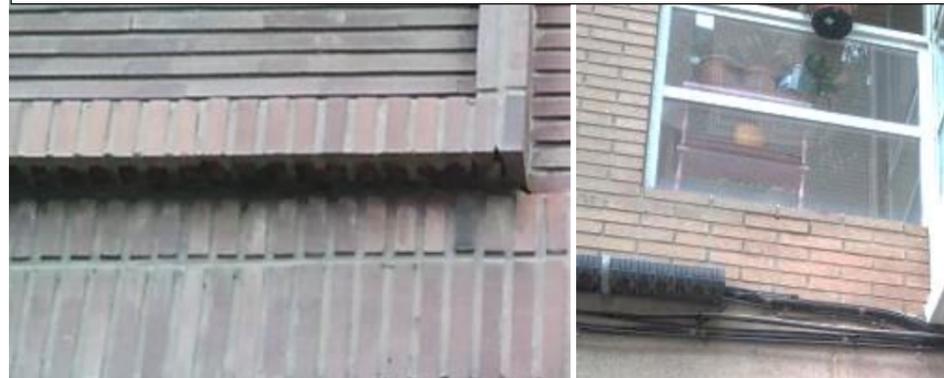
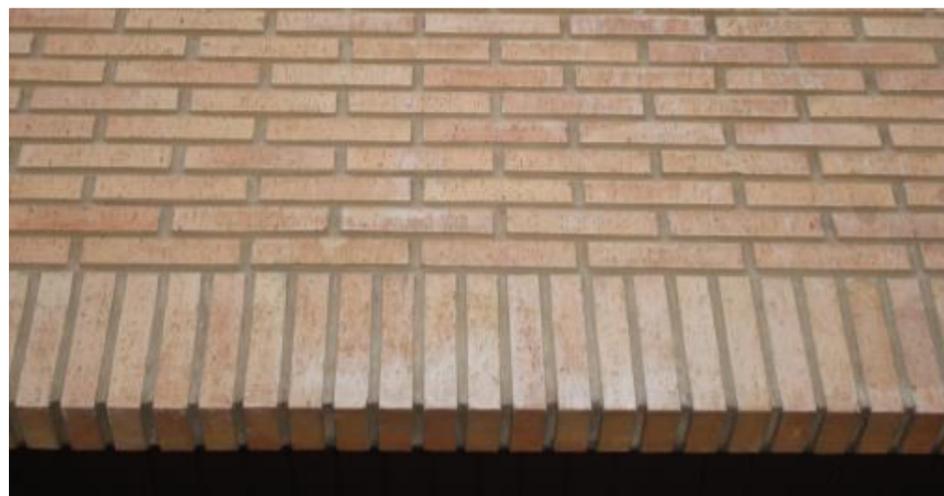
LESIÓN: DECOLORACIÓN LADRILLO CARAVISTA

Las posibles causas que provocan la decoloración del ladrillo son:

- La acción de los **agentes atmosféricos** (agua de lluvia, viento, soleamiento, cambios de temperatura, contaminación atmosférica, humedad).
- **Antigüedad** del edificio.
- Defectos durante la fabricación del ladrillo.
- **Nulo mantenimiento** del paramento de fachada.

- I. No existe como tal una solución para evitar la decoloración del ladrillo.
 - Cabe destacar que es importante un adecuado mantenimiento de la fachada, se le puede aplicar al paramento un producto hidrofugante para proteger el ladrillo de los agentes atmosféricos (Igol Ladrillo Sika). Es una pintura impermeable y decorativa para paredes de ladrillo visto, se puede aplicar puro o diluido en agua, con brocha o rodillo. Es conveniente que los productos permitan la transpiración (dejan pasar el vapor de agua pero no el agua líquida). Este paso entra dentro del mantenimiento del mismo. Se evitaría así un aumento de la decoloración de la fábrica de ladrillo.
