El río Bergantes a su paso por La *dena* Primera del Riu de Morella:
Patrimonio y Territorio

Autor: Mauricio Pablo Royo Segura
Directora PFC: M^a Teresa Gil Piqueras
Septiembre 2014

ESCUELA TÉCNICA SUPERIOR
INGENIERÍA DE
EDIFICACION

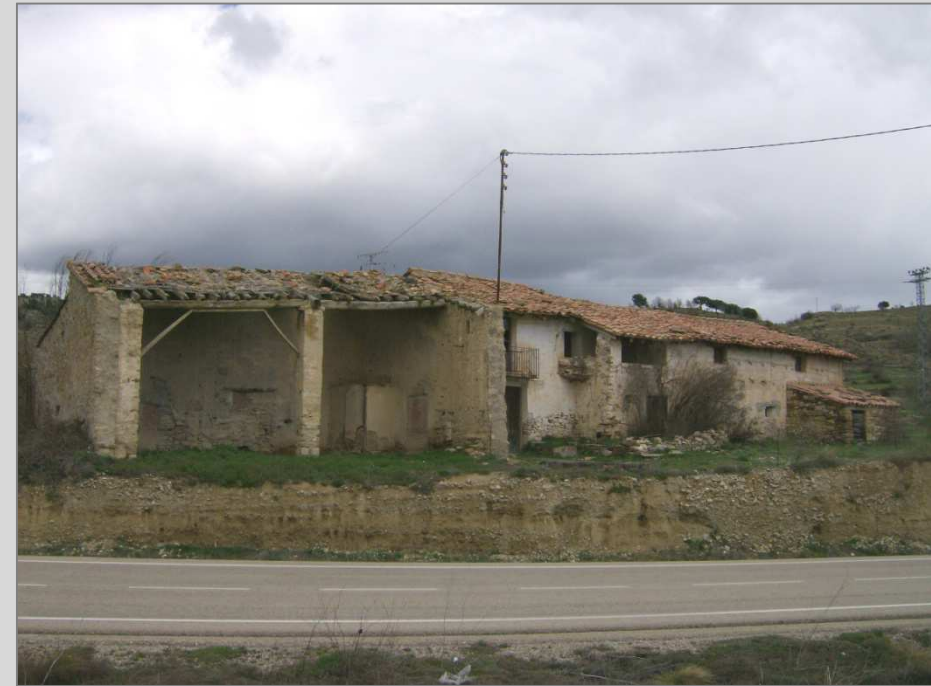
Fig. 1 Vista general estado actual fachada Sur, principal

Causas del deterioro: Abandono, ampliación de la carretera CV 14

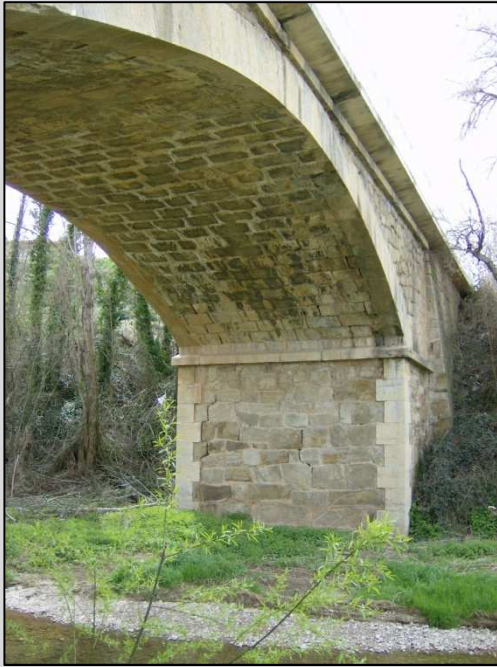
Fig. 4 Vista de la bóveda

Estado actual: Bueno (grietas)

Causas del deterioro: Riadas y excesivo peso de los vehículos

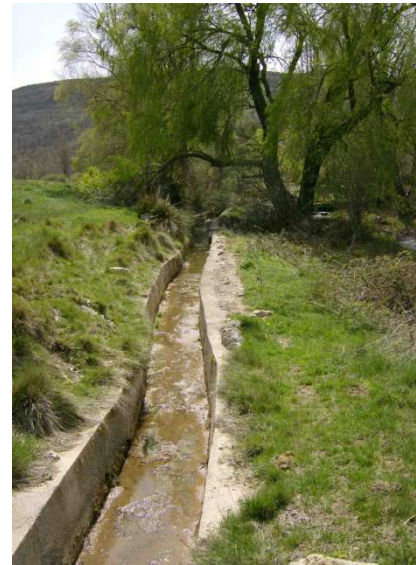
En algunos casos y como consecuencia de las avenidas, partes de éstas fueron destruidas, en el último medio siglo los materiales usados para su reconstrucción fueron el hormigón y el ladrillo cerámico.

Fig. 6.1.4.4-9 Acequia Molí d'Adell reconstruida tras la avenida de 1967.

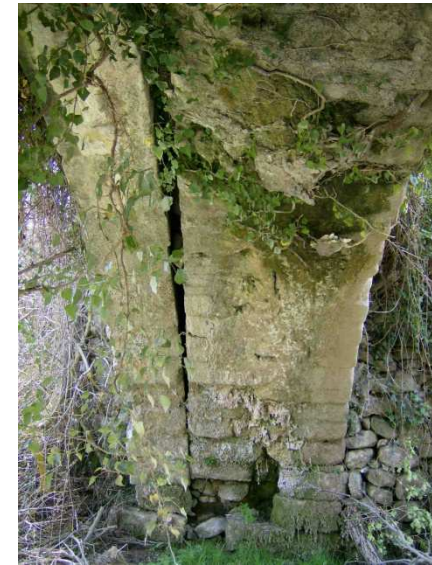
Fig. 6.1.4.4-15 Posible ampliación del acueducto y fisura por falta de traba entre los arcos.

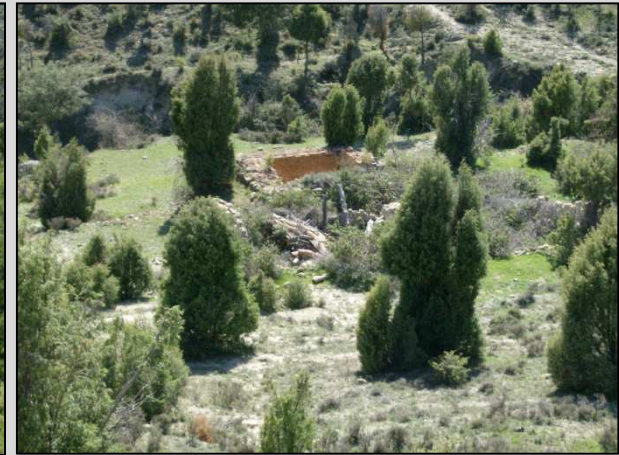
Fig. 15 vista del la boca del horno y restos del almacén

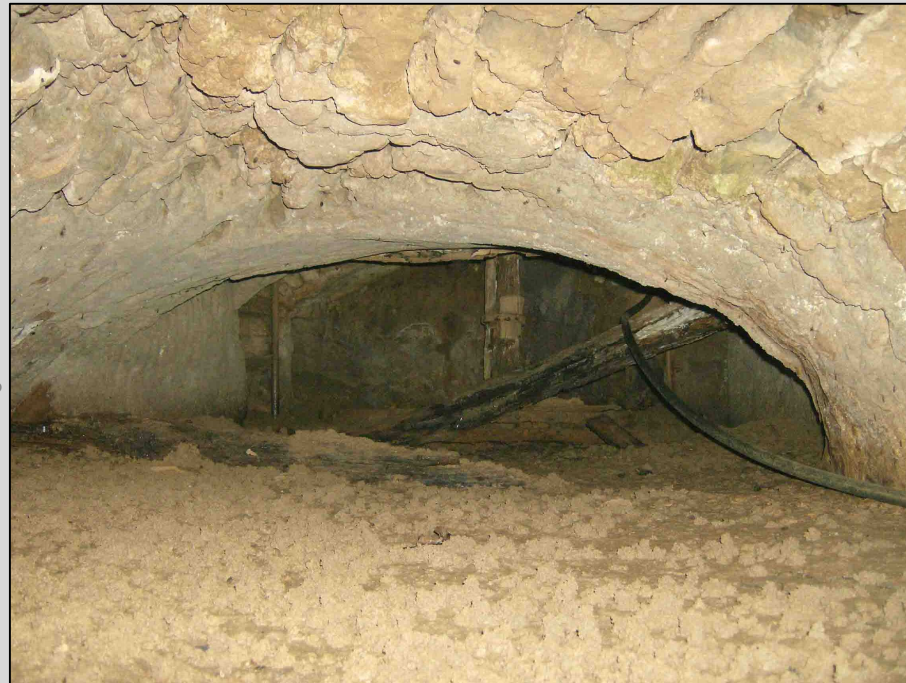
Fig. 18 Interior cárcavo, restos de rodete y el árbol

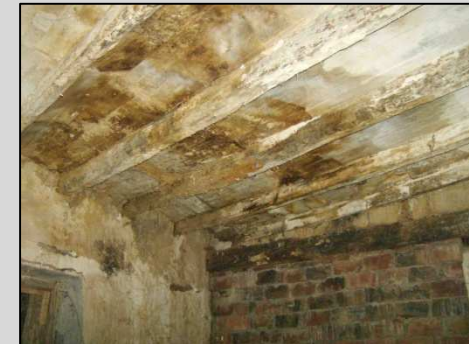
Fig. 19 Humedades por colapso de cubierta

Causas del deterioro: Falta de uso, filtraciones en cubierta causando humedades en forjado.

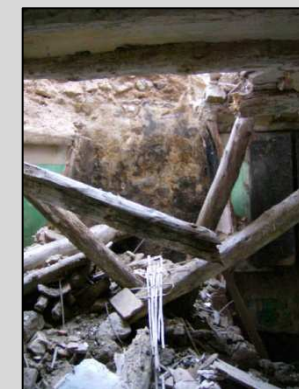
Fig. 20 Colapso de forjado vivienda

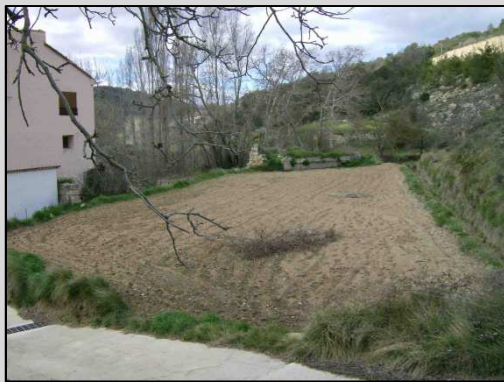
Fig. 5 Vista de la antigua balsa, actualmente huerto

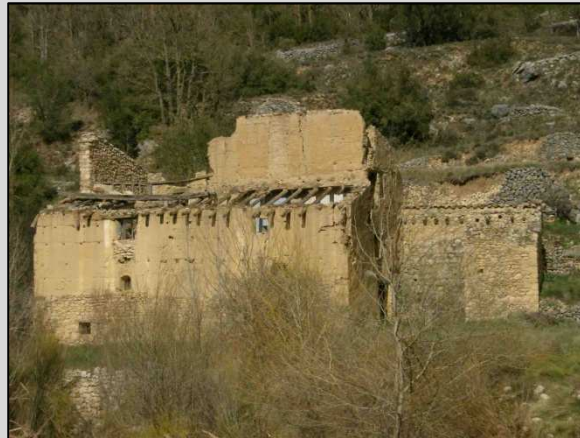
ESTADO CONSERVACIÓN**Estado actual:** Ruina**Causas del deterioro:** Falta de uso**Intervenciones realizadas:**ADSCRIPCIÓN TIPOLOGICA MOLINO**Cronología obrador-casalici:** Obrador **Rampa-cup:** Cup-2, 1,5 m. Ø**Situación obrador-casalici:** Disperso **Altura del salto aprox:** 5 m.ESTADO LEGAL**Propiedad:** Privada**Grado de interés patrimonial según P.G.M.O.U. Morella:** Sin grado de interés**Grado de interés patrimonial según P.F.C.:** Sin grado de interés**Uso actual:** Ganadero**Como norma general siempre que sean criterios propios del presente P.F.C. y exista una catalogación del P.G.M.O.U. de Morella irán entre paréntesis las consideraciones propias del presente P.F.C.**MAQUINARIA DEL MOLINO

Fig. 6 Fachada Suroeste estado actual

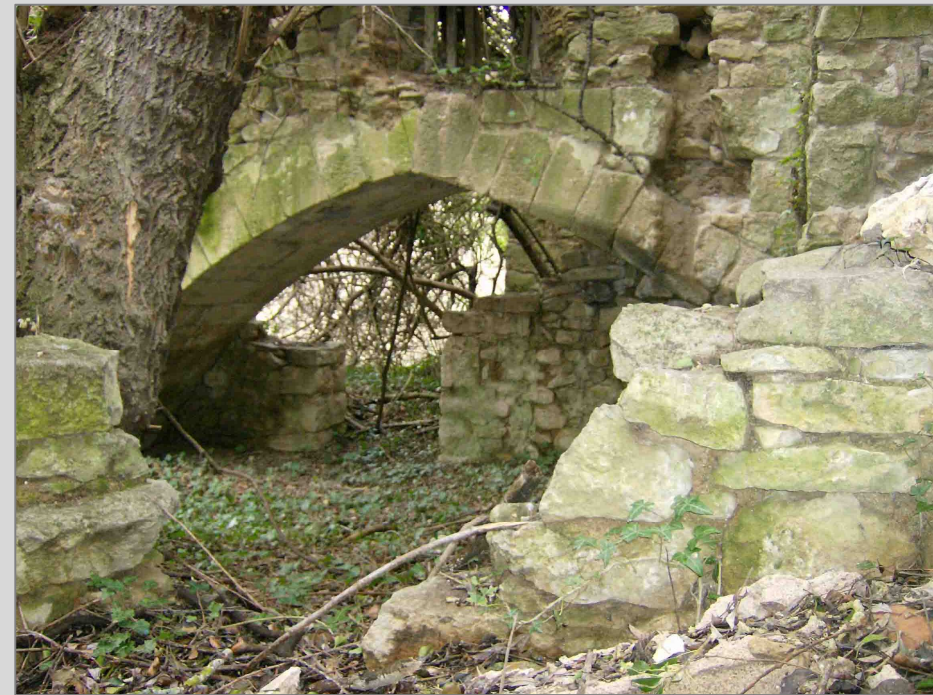
Fig. 1 Vista interior de la sala de molienda. Arco apuntado perpendicular al cup

En la actualidad el molino en el periodo primaveral es difícil de localizar debido a que está completamente invadido por zarzas y arboles, creciendo en el interior del molino y próximos la embocadura del cup con peligro de deterioro de éste por las raíces. El acceso a los restos dificultoso debido a la abundante vegetación.

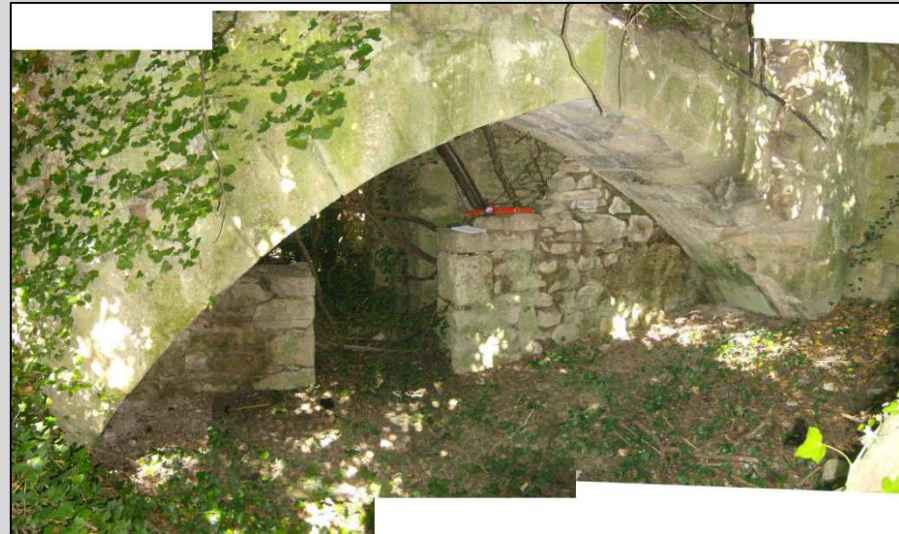
Fig. 10 Arco perpendicular al frontal del cup. Debajo del arco o en los laterales se situaría el juego de muelas. En la parte derecha de la imagen encuentro entre frontal del cup y el arco.

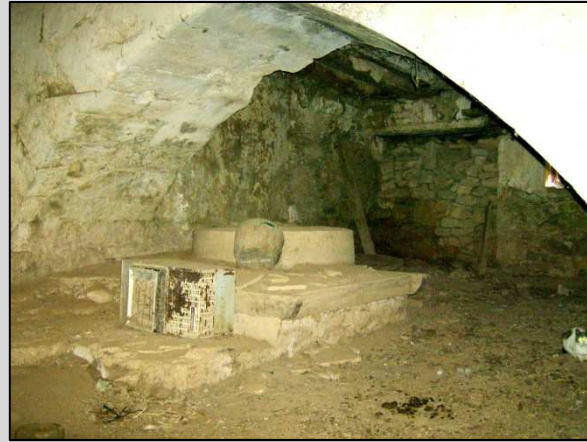
Fig. 21 Bancada y piedras de moler, al fondo de la imagen puerta de acceso sala de molienda.

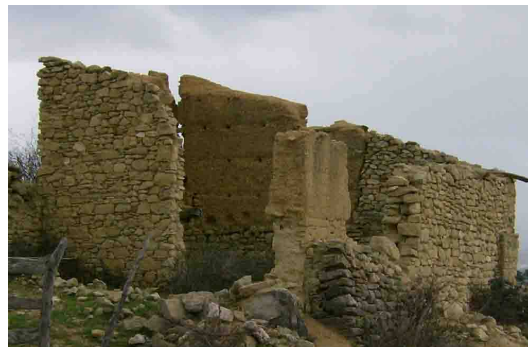
Fig. 9.4-7 *Pallissa*, Mas de Segureta. Mixto mampostería y tapia calicostrada en el exterior. Se observa como resiste aun estando desprotegida.

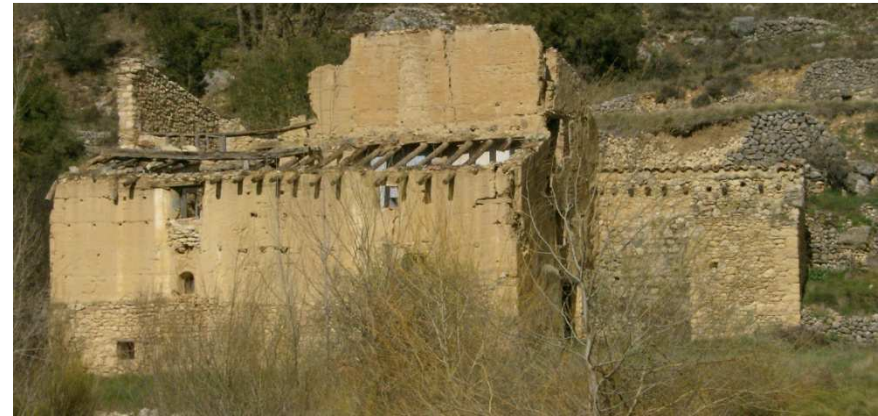
Fig. 9.4-8 Molí Lluch, Tapia calicostrada en la esquina derecha del muro de primera línea se observan maderas en diferentes tapiadas y direcciones para el cosido de las esquinas

Como elementos significativos encontramos el cosido de muros, colocando maderas en las dos direcciones y en diferentes hiladas en las esquinas en la unión de ambos muros, Fig. 9.4-8. En otros casos encontramos durmientes insertados en los muro para el asiento de jácenas Fig. 9.4-6.

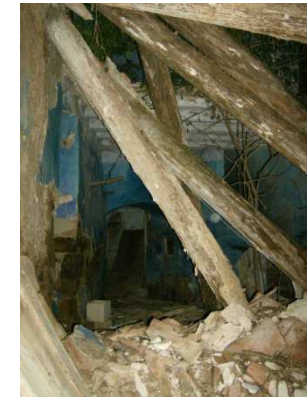
En cuanto a patologías a grandes rasgos, el mayor problema lo encontramos en las viguetas de madera por la carcoma y hogos de pudrición debido a la humedad, tanto en cabezas de viguetas por la humedad de muros, como por filtraciones de la cubierta.

Una de las causas del colapso de estas tipologías la encontramos en fallos en la cubierta que producen filtraciones y con ello humedades provocando el colapso de parte de la cubierta o forjados y encadenado el deterioro hasta la ruina del edificio.

Fig. 9.4-42 Desplome de forjado Molí d'Adell.

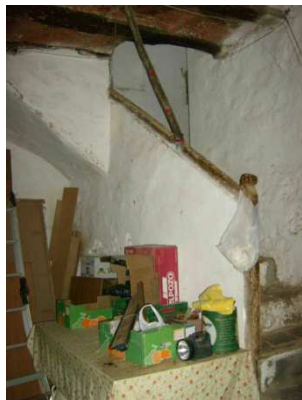
Fig. 9.4-45 Escaleras Molí Randero

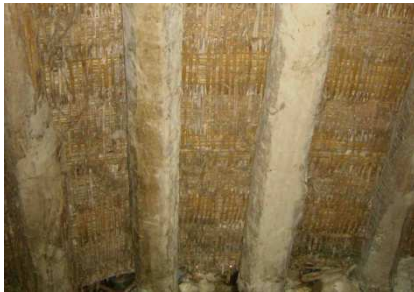
Fig. 9.4-49 Rollizos y cañizo de la cubierta del Mas de Danyal.

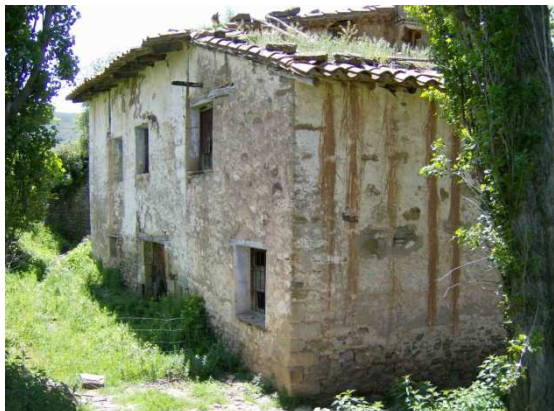
Como ya hemos comentado la cubierta es el punto más débil de este tipo de construcciones. Sin un correcto mantenimiento estas se ensucian, provocando la obturación de los ríos y la aparición de goteras. Se rompen tejas por el viento, ramas, rallo, etc. La cubierta es la que determina por regla general la vida de una construcción de este tipo.

Fig. 9.4-51 Cubierta del Molí Roio, sucia con vegetación. En el interior ya han aparecido goteras.
