**EL CORO LÍGNEO  
DE LA CATEDRAL DE ALBA**  
PROPUESTA DE CONSERVACIÓN Y RESTAURACIÓN

Presentado por Giuseppe Borio  
Tutor: Doctor José Vicente Grafiá Sales

Facultat de Belles Arts de San Carles  
Grado en Conservación y Restauración de Bienes Culturales  
Curso 2013-2014

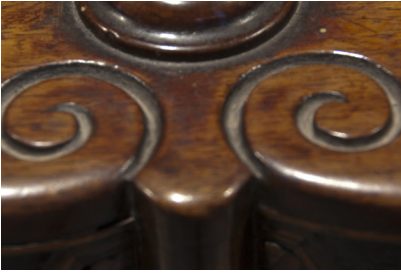
Aparecen cortes netos a la altura de la parte curva de algunos reposabrazos (fig. 31-32). Se ha supuesto que se realizaron para su desmontaje y traslado al taller de restauración de Marengo (1868). Algunas partes del coro se encuentran visiblemente separadas (fig. 33) probablemente por un mal montaje en el mo-

Fig. 31. Parte curva sin corte del brazal de un sitial alto

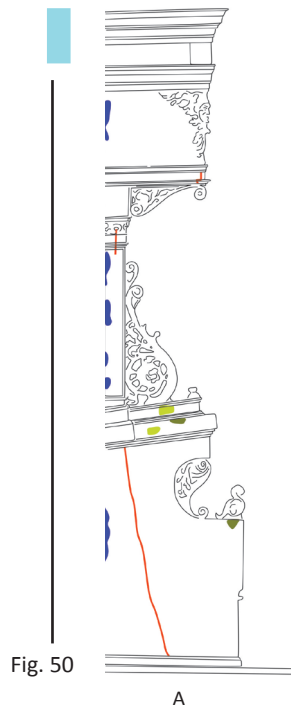
Fig. 50

Fig. 50. Laterales sitiales altos: (A) sital 1 y (B) sital 35.  
Fig. 51. (A) Anverso y (B) reverso reclinatorio.  
Fig. 52. Sitiales 17, 18 (sital principal) y 19; (A) lateral izquierda s. 18 y (B) lateral derecha s. 18. Diagramas de daños. Se señalan los deterioros más importantes

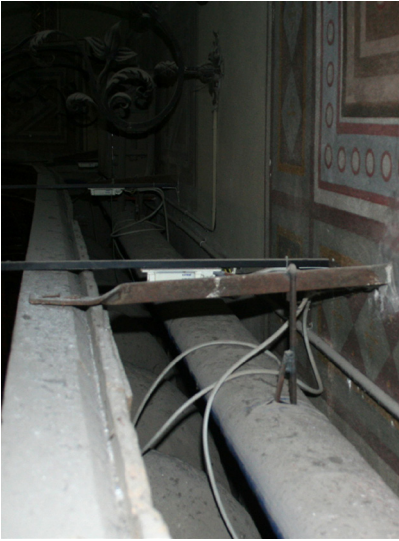
Fig. 59. Sistema de anclaje del coro

Esta medida se ha descartado por la elevada complejidad y coste de la operación. Los medios de los que se ha dispuesto para la valoración del coro no han permitido averiguar si por el reverso está anclado o no a la pared. En cambio, en la parte superior está sujeto en varios puntos por medio de barras de hierro (fig. 59). A nivel de los dos escaños laterales (escaño 1 y 35 de los sillares superiores) se detecta una separación con la pared (entre 15 y 20 mm. en la parte inferior hasta desaparecer por completo subiendo hasta llegar a tocar la pared en la parte superior).

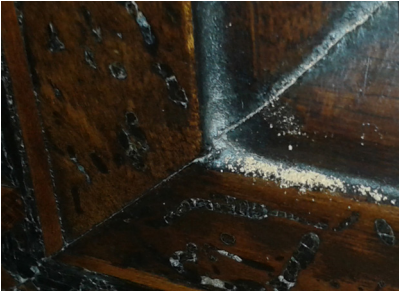
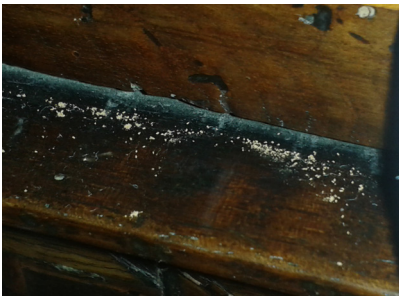
muebles) sobre uno de los respaldos de la sillería superior (escaño nº 15). Lo que en un primer momento era una operación simplemente preventiva, ahora se ha convertido en una actuación imprescindible, curativa y preventiva. Hay distintos métodos para llevar a cabo la desinsectación: naturales, físicos o químicos

Fig. 61 - 62. Restos de serrín hallados en el rincón inferior del dorsal del sitial alto nº 15.
