CRITERIOS DE INTERVENCIÓN EN TORRES ALMOHADES. ANÁLISIS Y PROPUESTA DE RESTAURACIÓN DE LA TORRE ALÉDUA.

Autora: Pilar Barambio Martín.

Máster en Conservación del Patrimonio Arquitectónico.

Escuela Técnica Superior de Arquitectura. Universidad Politécnica de Valencia.

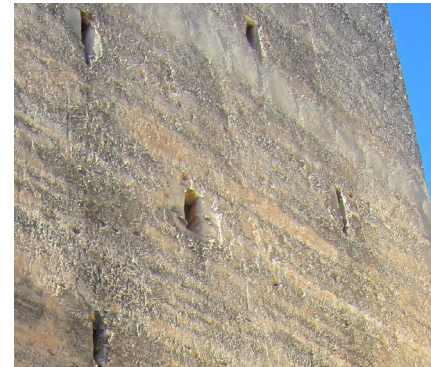
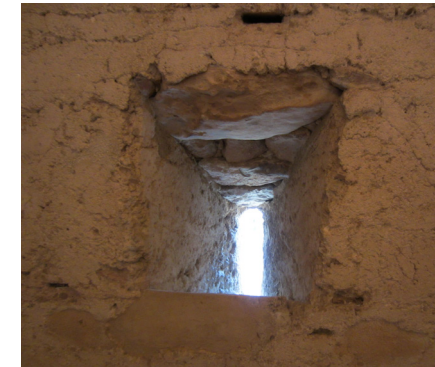
Fig. 3.22 - 3.23. Vista exterior de las saeteras de la torre de la Plaza de Benifaió. Detalle del interior.

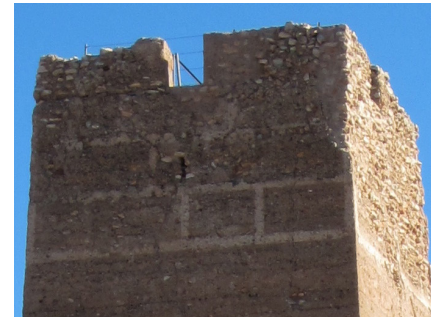
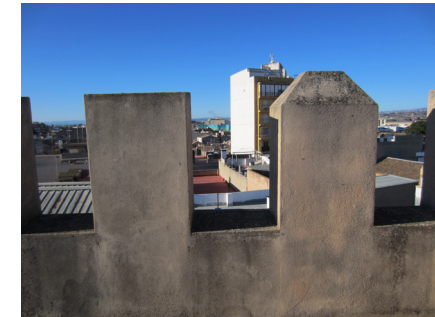
Fig. 3.24 - 3.25. Coronación torre Bofilla. Detalle almena original y reconstruida de la torre de la Plaza de Benifaió.

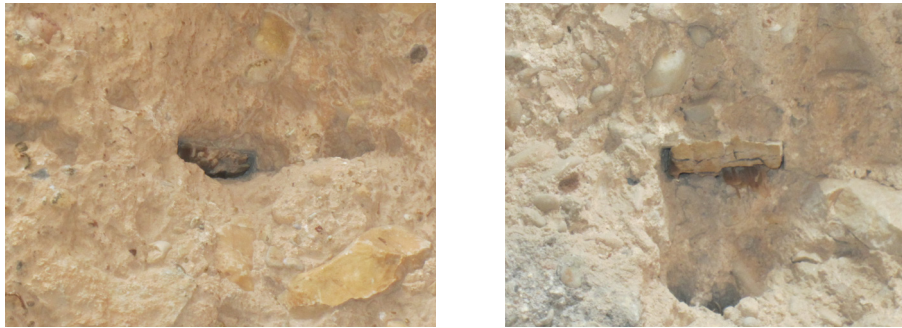
Fig. 3.32 - 3.33. Restos de las agujas de madera en el interior de la torre Alédúa.

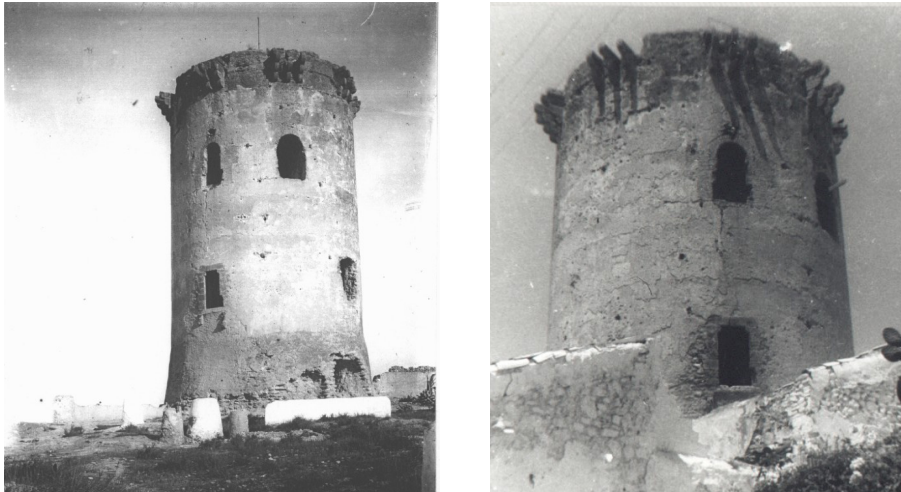
Fig. 4.5 - 4.6. Diferentes vistas de la torre del estado anterior a la intervención.

La coronación había desaparecido casi totalmente quedando solamente ocho grupos de ménsulas de piedra donde apoyaban los matacanes.

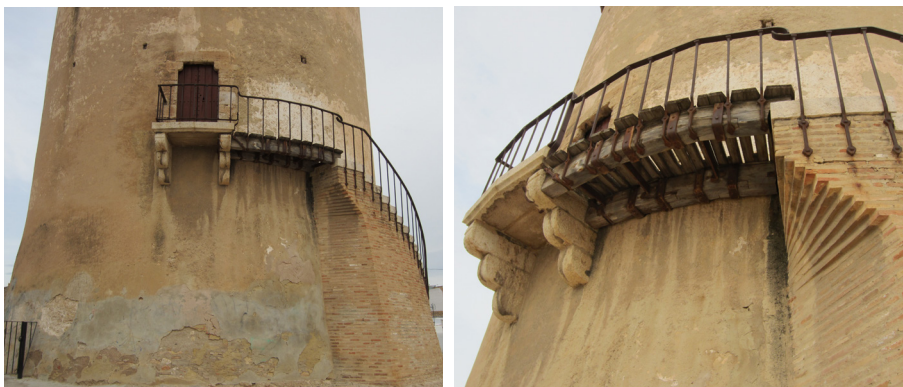
Fig. 4.9 - 4.10. Vista del acceso y de la escalera.

Acceso: para el acceso principal a la torre, en sustitución de la escalera móvil que tendría se proyectó una pequeña escalera exterior formada con zancas de madera y peldaños enterizos, todo ello trabado con bridas y clavos de hierro forjado (fig. 4.17). Finalmente la escalera se ejecutó en ladrillo, seguramente por razones de mantenimiento dejando sólo la meseta en madera. (fig. 4.9 - 4.10)

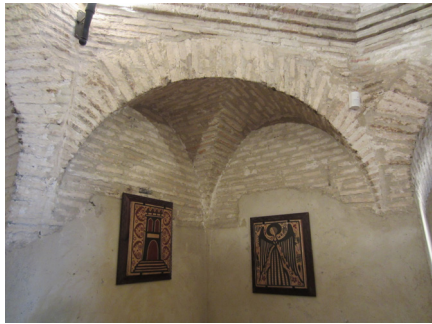
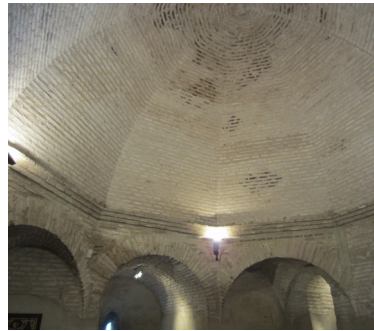
Fig. 4.18 - 4.19. Vistas de la bóveda del nivel 1.

- Se demolieron las fábricas ruinosas y del zócalo.
- Se reintegró una fábrica nueva de mampostería con revoco, imitando a la antigua, en el boquete de la planta baja.
- Se intervino la fábrica, macizando las diversas roturas, para lo que se emplearon aglomerados y revocos iguales a los antiguos.
- Se restauró el revoco exterior con cal imitando al existente.
- Se rehizo la fábrica de ladrillo visto de iguales dimensiones y del mismo color que el antiguo en la restauración de los huecos existentes, de la faja alta de coronación, de los paramentos y de las bóvedas interiores; y en la construcción de los matacanes y almenas. (fig. 4. 18 - 4.19)

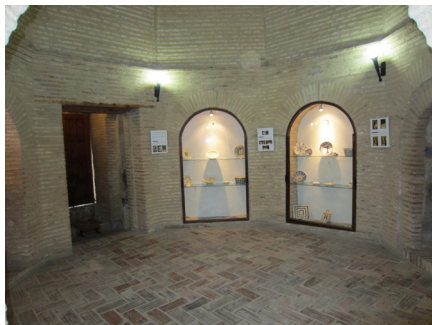
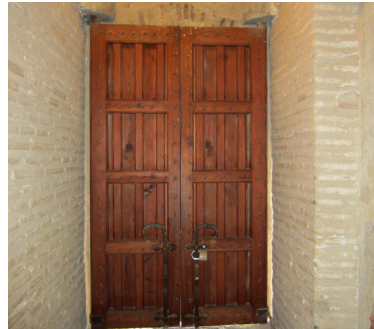
Fig. 4.20 - 4.21. Vista del nivel 2 y de la puerta del matacán.

- Reparación y completado de ménsulas, bases y pisos de matacanes (fig. 4.23) y de ménsulas en puerta alta exterior.
- Saeteras de matacanes. (fig. 4.24)
- Macizo de arranque de la nueva escalera exterior.

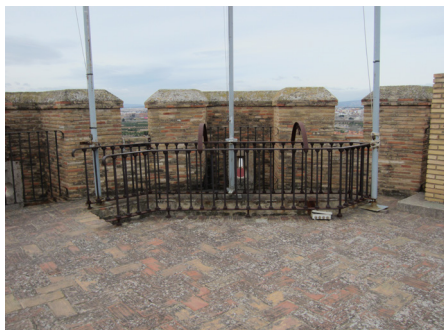
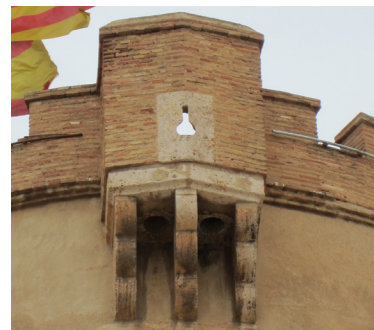
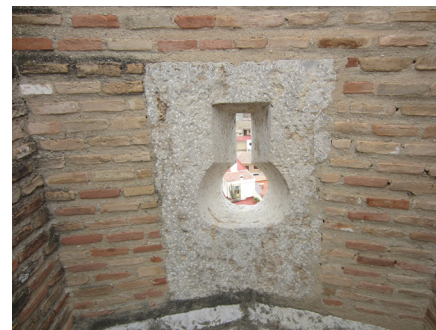
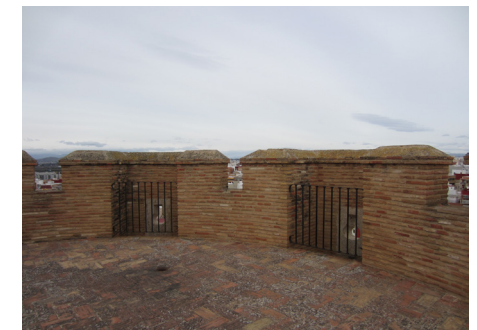
Fig. 4.22 - 4.25. Vista de la terraza, del desembarco de la escalera y detalle de los matacanes.

Coronación: una vez restauradas las ménsulas, se completó la imposta de piedra que la coronaba, de la que quedaba gran parte, como igualmente la imposta de ladrillos que remataba el cuerpo cilíndrico. Se hicieron de nuevo ocho matacanes (fig. 4.23), de ladrillo visto, de tamaño y color análogos a los ladrillos antiguos y provistos de frentes de piedra con saeteras. Como piso de estos matacanes se colocaron unas losas de piedra con agujeros centrales. Continuando la fábrica de ladrillo de los matacanes se formaron las almenas. Todo el almenado se coronó con mampostería con mortero de cal. Se colocó además un zuncho de hormigón armado circular en el remate de la torre.

En la terraza se rehizo el desembarco de la escalera (fig. 4.22) y, una vez impermeabilizado el piso, se formaron las pendientes de modo que correspondían a la primitiva disposición de recogida de agua para el aljibe. Este solado y los de las estancias interiores son de baldosas de barro cocido.

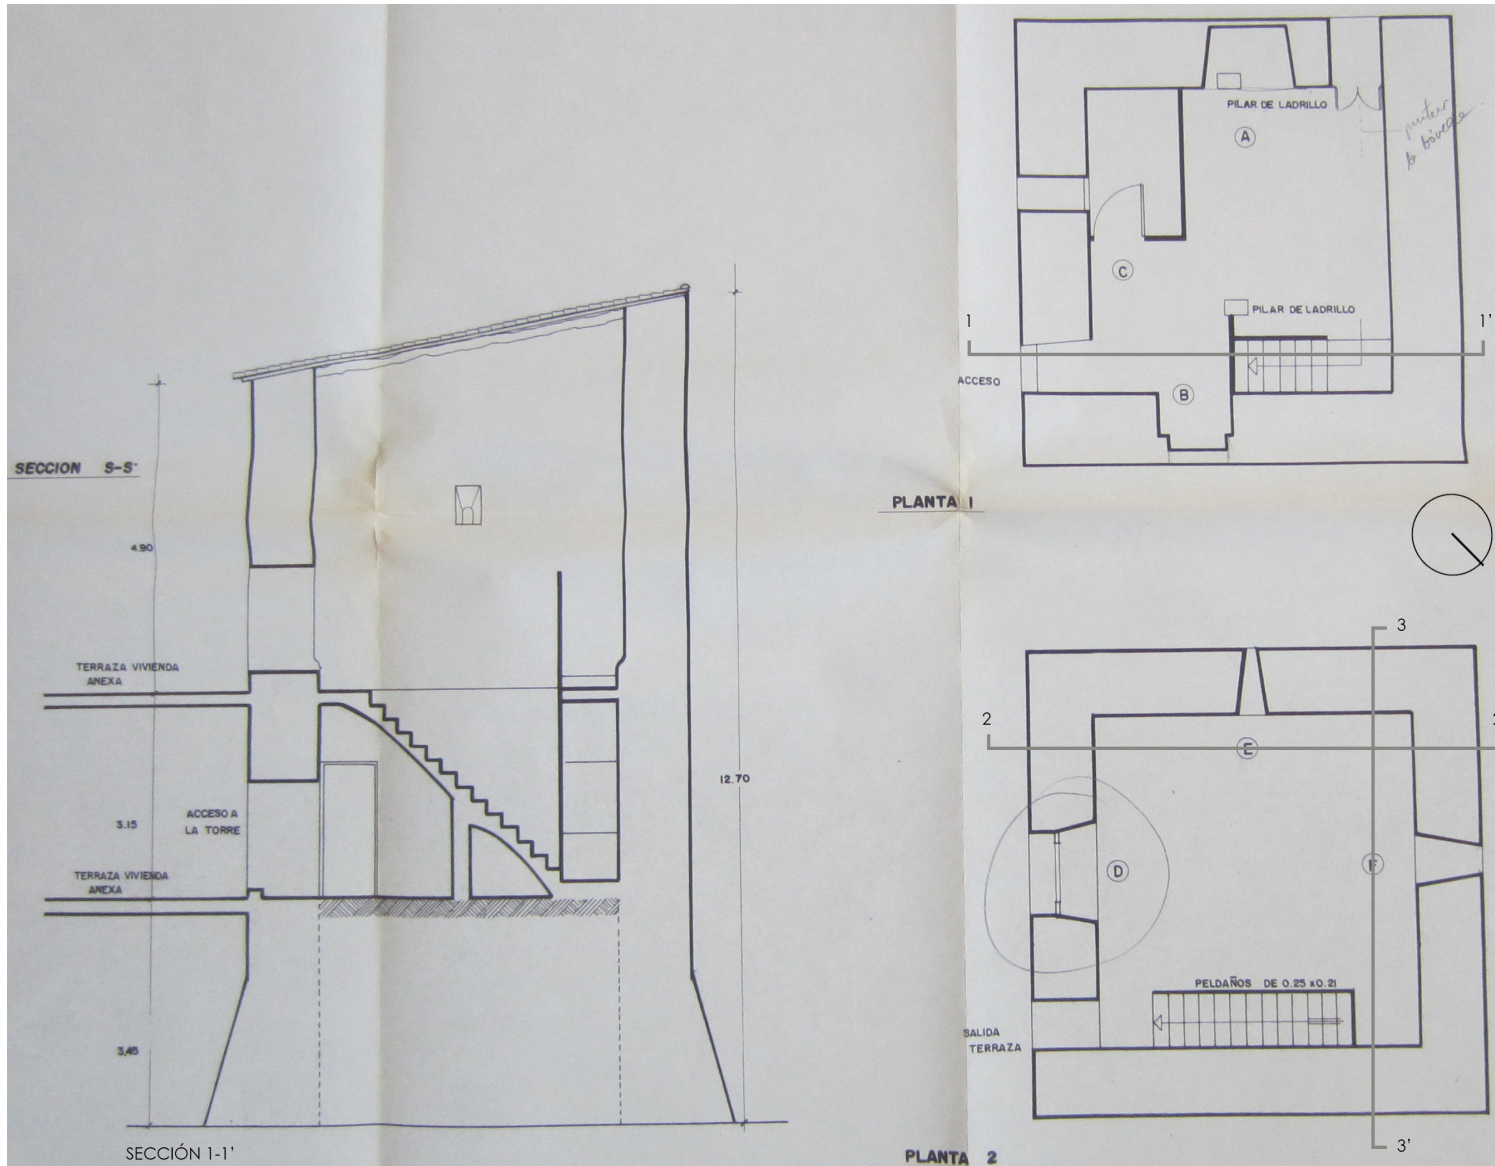
La altura total de la torre era de 12,70 m en su parte más alta ya que se coronaba con una cubierta inclinada a un agua, con caída hacia el sureste. Esta cubierta estaba hecha de teja, debido a la restauración del S. XVIII.

La edificación está hecha de mampostería y ladrillo en sus esquinas, mientras que es de tapia en la parte central de sus muros.

Fig. 4.34. Sección y plantas del estado previo de la torre de Canals. (Según Encarna Bosch)

Desde el siglo XVIII estuvo reforzada exteriormente por ladrillo, especialmente en sus ángulos, ya que en aquella época se encontraba también en un estado de ruina: el último piso y sus ángulos Norte y Este estaban demolidos, habiendo grietas por toda la torre.

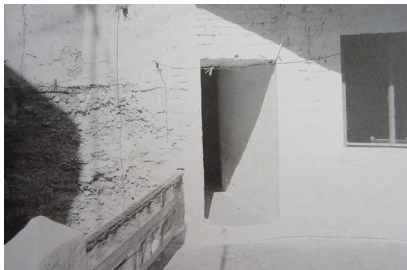
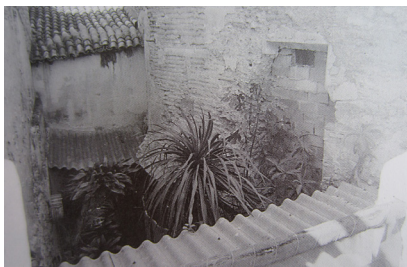
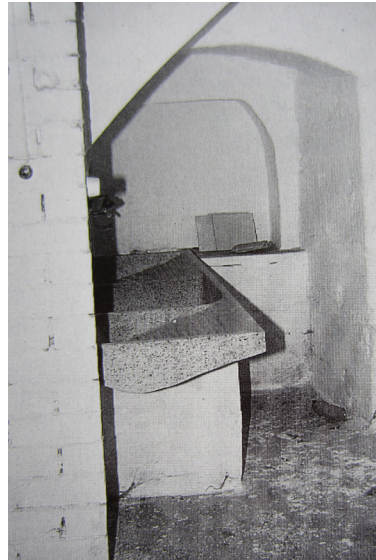
A la torre se accedía por una de las casas que la circundaba, a través de una escalera que se abría en el lado sureste, incluyendo una puerta rectangular moderna perforada en el muro (fig. 4.36). Existía una terraza adosada a la torre la cual comunicaba a un patio interior (fig. 4.37), que se había hecho gracias al talud de la torre en su esquina Sur.

El acceso original situado en la cara Noreste, se encontraba tapiado mediante un aparejo de piedra bien trabada y al interior enlucida. Justo en el arco de este acceso y debajo de las escaleras que comunicaban con el segundo nivel se había construido una pila de lavar. (fig. 4.38)

Fig. 4.36 - 4.38. Puerta de acceso a la torre antes de la restauración. Patio interior y muro de la torre. Imagen de la derecha: Puerta primitiva cegada y vista desde el interior.

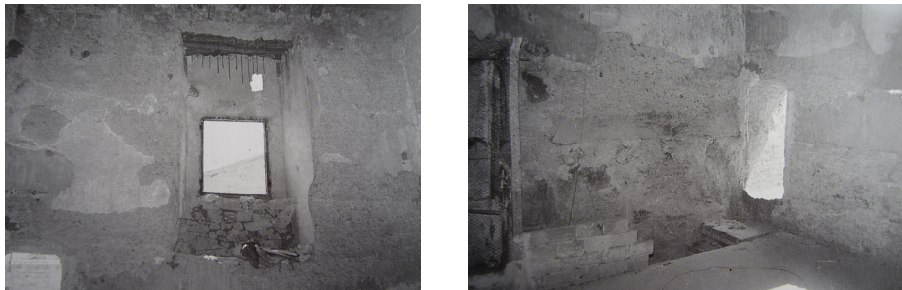
La primitiva escalera de acceso ya no se conservaba, y respecto a la comunicación interior de las dos plantas, ésta se realizaba mediante una escalera de una única zanca ejecutada en la última restauración.(fig. 4.42)

Fig. 4.41 - 4.42. Hueco del nivel 2 del muro Sureste con festejadores. Desembarco de la escalera en el nivel 2 y puerta de salida a la terraza de la vivienda adosada.

En el nivel 2 había cuatro huecos: dos de ellos eran saeteras originales mientras que en el muro Sureste había una gran ventana, casi un balcón y contaba con asientos a modo de *festejadores*. (fig. 4.41) El hueco más grande era una puerta excavada en el muro, dando paso a otra terraza situada en la misma parte que la puerta de acceso del nivel inferior. Esta correspondía a la reforma efectuada en el S. XVIII.

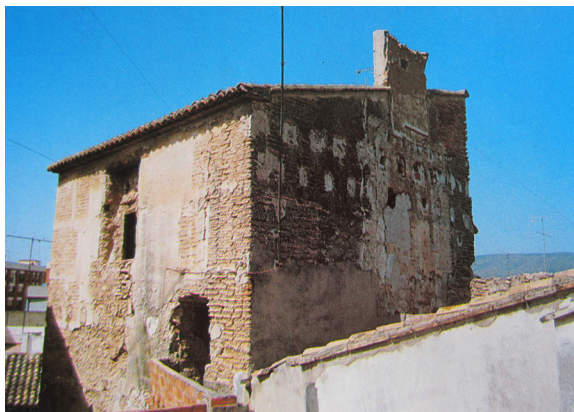
Fig. 4.43. Cuerpo superior de la torre, antes de la intervención, en el que se observa el exterior de los huecos.

En cuanto a los huecos, en el nivel 1 existían cinco, incluido el primitivo acceso que estaba cegado en la fachada Noreste. En la fachada Sureste se situaba el acceso de la restauración del siglo XVIII. A continuación, otro ventanal tapado interiormente por una habitación que era un baño; en la fachada Suroeste habían dos ventanales, uno de ellos cegado.

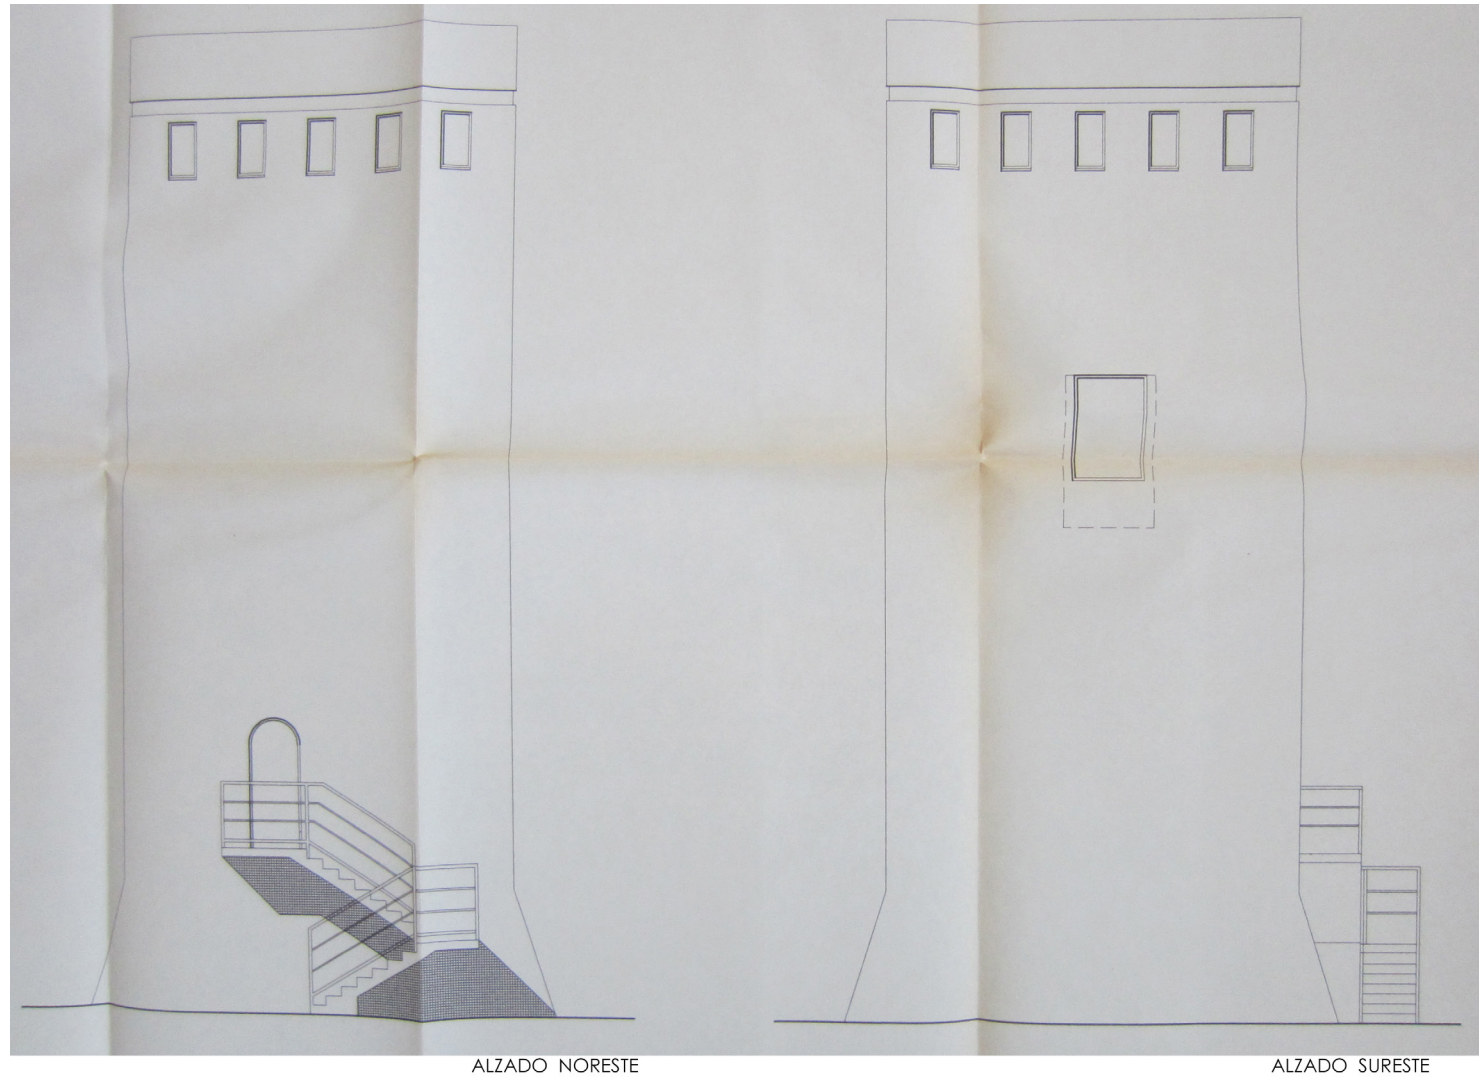
ALZADO NORESTE ALZADO SURESTE
Fig.4.55. Alzados Noreste y Sureste del anteproyecto de restauración de la Torre de Canals. Se observa que no existen almenas, por otro lado, en el último nivel se abren cinco huecos (que en la actualidad son tres) y se mantiene el hueco del nivel 2 de la fachada sureste, posteriormente tapiado. (Según Encarna Bosch)

En un principio no estaba proyectado el re-almenado (fig. 4.55). Sin embargo, por diferentes circunstancias sí que se realizó. Debido a que no existe ningún tipo de documentación de la descripción de las almenas, se optó por hacerlas muy próximas entre sí, con el fin de que su visualización pasase desapercibida. (fig. 4.78 - 4.79)

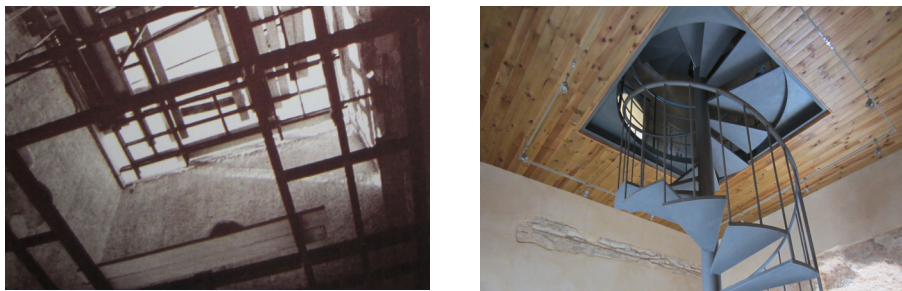
Fig. 4.58 - 4.59. Construcción de los forjados de la torre. Vista actual de los forjados.

Dicha estructura arranca de la planta primera (nivel 1) con pilares de hormigón y cimentación mediante losa de hormigón armado, mientras que en el resto de los forjados (niveles 2, 3 y 4) se realizan forjados zunchados a los muros perimetrales. (fig.4.58 - 4.59)

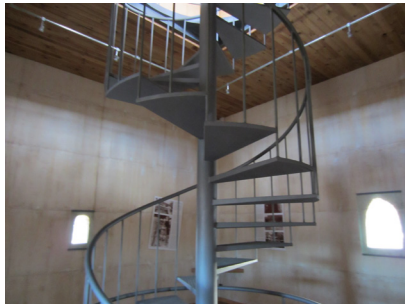
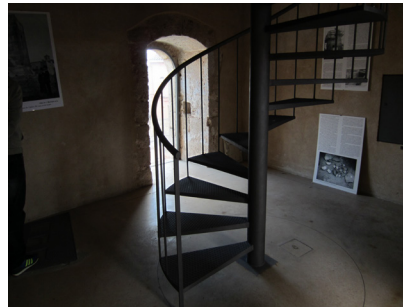
Fig. 4.67 - 4.68. Vista de la escalera interior metálica y de su arranque en el nivel 1.

Comunicación vertical: se subdividió por planos horizontales en las cuatro plantas. El nivel 1 limitó su altura a 4,85 m. Al no haber hallado ninguna evidencia que permitiese establecer las características y ubicación del acceso a las distintas plantas, se insertó la conexión vertical entre ellas mediante una escalera circular de caracol de hierro forjado que, según Encarna Bosch, resta el mínimo espacio a las estancias y no merma la posible utilización práctica de las mismas. (fig.4.67 - 4.68)

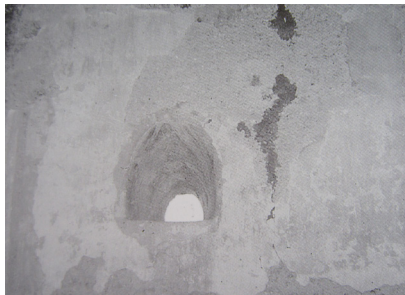
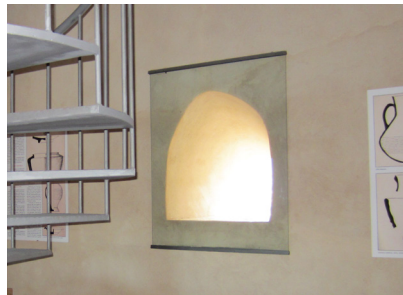
Fig. 4.69 - 4.70 .Saetera anterior a la restauración, en el muro noroeste del nivel 2. Saetera restaurada del nivel 2, protegida por una lámina de vidrio.

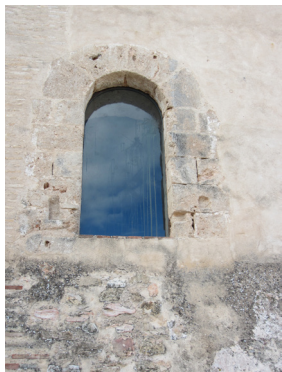
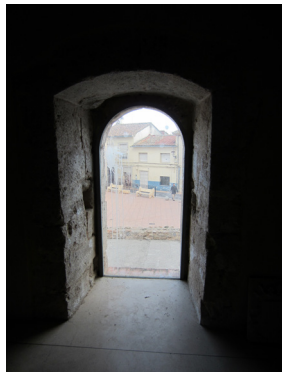
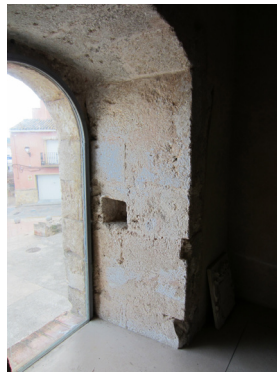
Fig. 4.71 - 4.73 .Vista exterior e interior del hueco del nivel 1.

Iluminación: del nivel 1 se efectuó a través de la claraboya diseñada en el hueco de acceso y a través del espacio separador entre el forjado metálico y los muros de la torre. (fig.4.71 - 4.73)

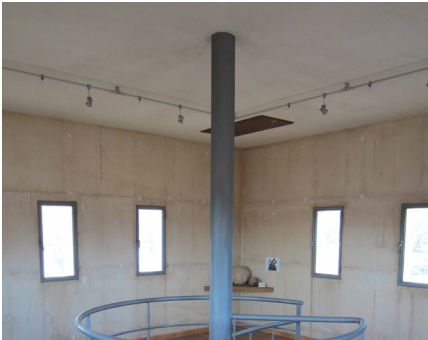
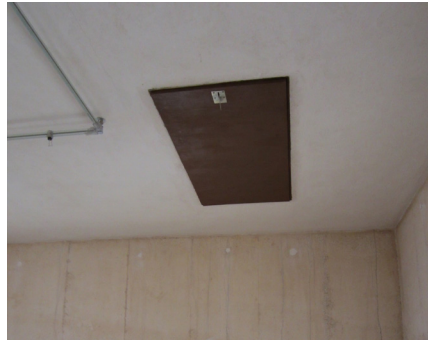
Fig. 4.76 - 4.77. Vista del último nivel y de la trampilla por la que se accede a la azotea.

Coronación: cubierta accesible plana que recuerda el carácter defensivo de la torre. El acceso a la terraza se realizó a través de una escalera extensible, integrada en el hueco del último forjado (fig. 4. 77), de tal forma que el casetón de la escalera no interfiera en la limpieza geométrica del volumen de la torre.

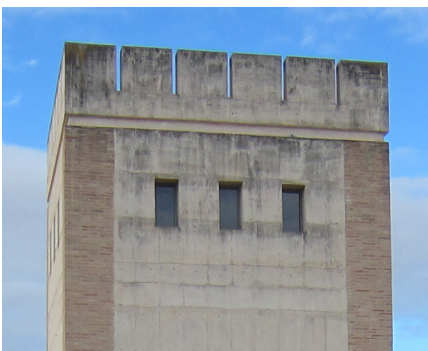
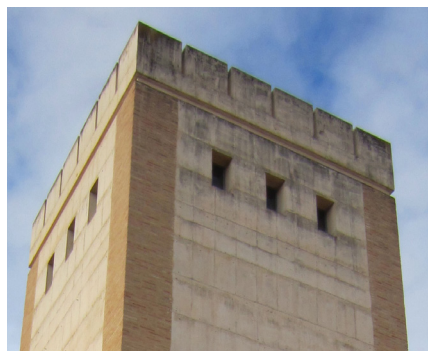
Fig. 4.78 - 4.79. Vista de la coronación, con los huecos del último nivel y el re-almenado.

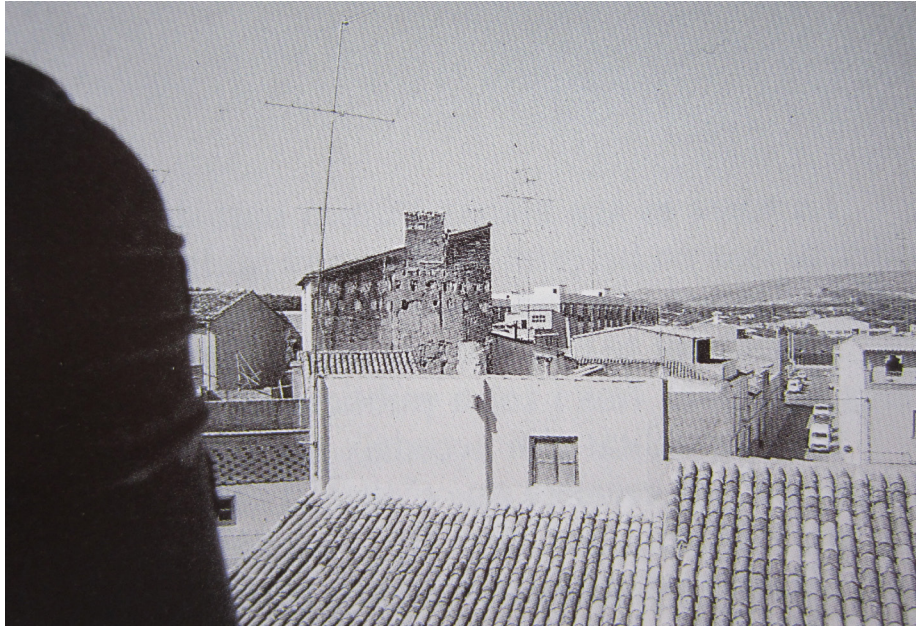
Fig. 4.80. Torre dels Borja, desde el campanario del oratorio, antes de su restauración en el año 1992.

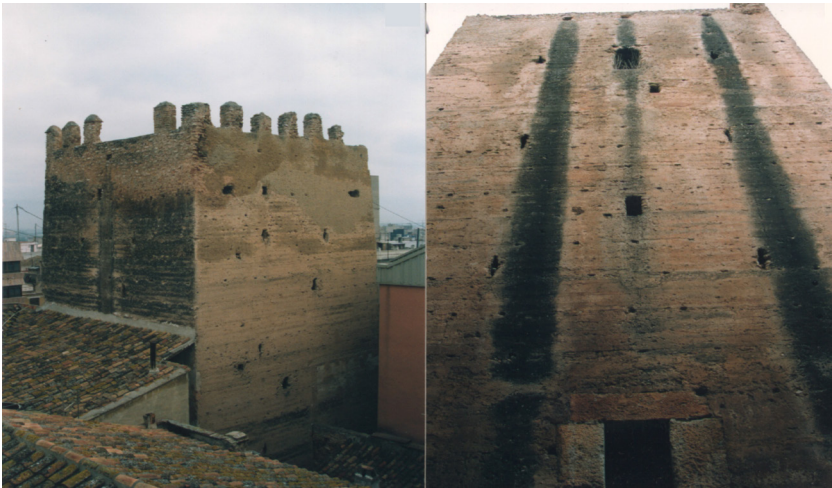
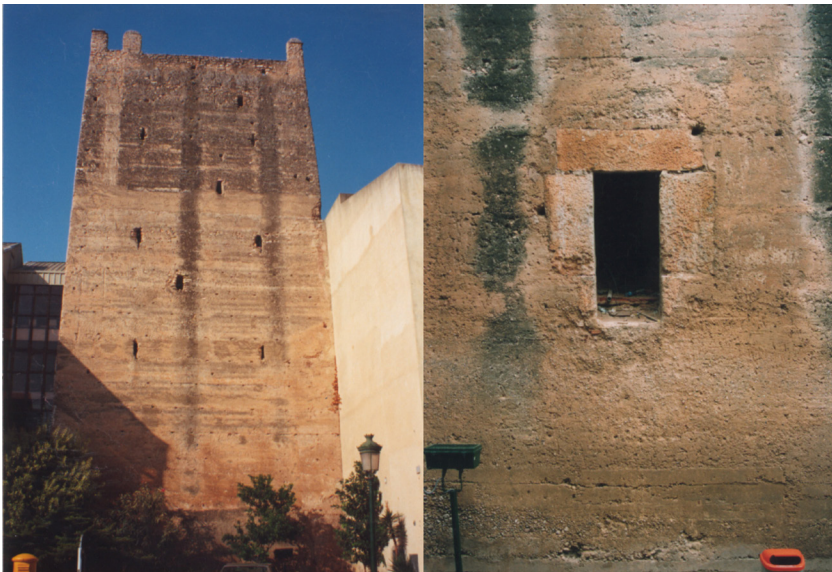
Fig. 4.89 - 4.90. Diferentes vistas exteriores de la torre antes de la intervención.

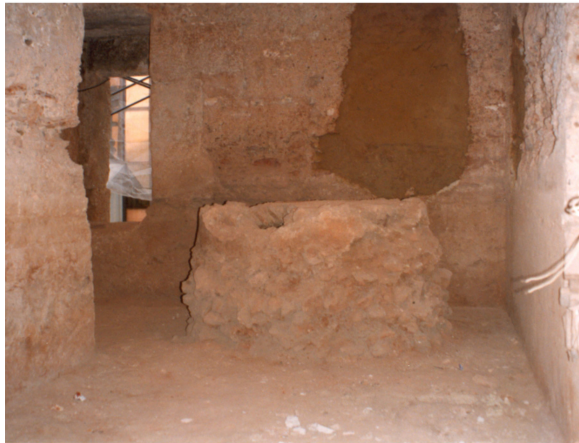
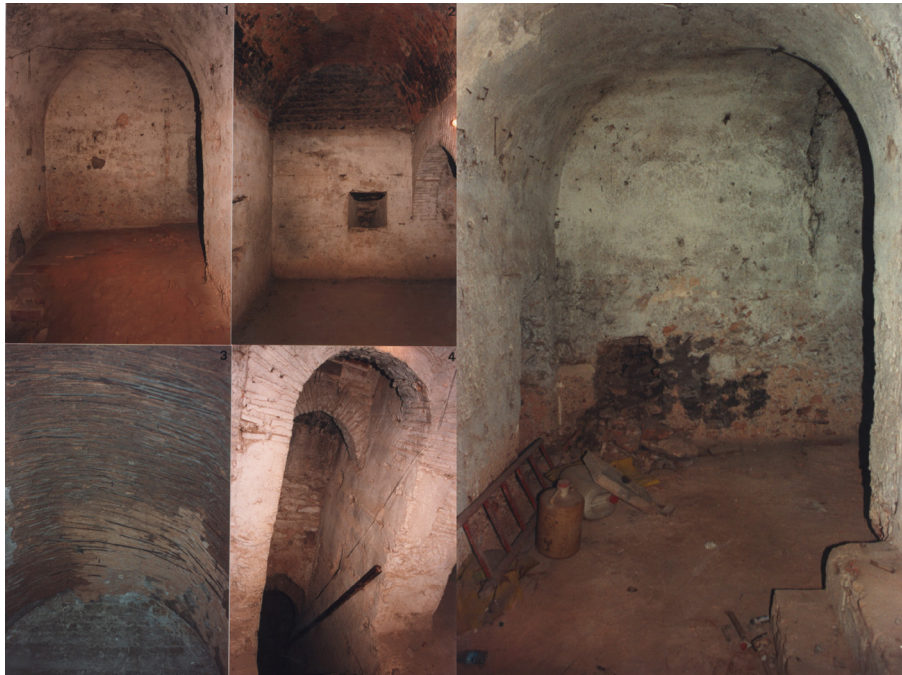
Fig. 4.91 - 4.92. Diferentes vistas interiores de la torre antes de la intervención.

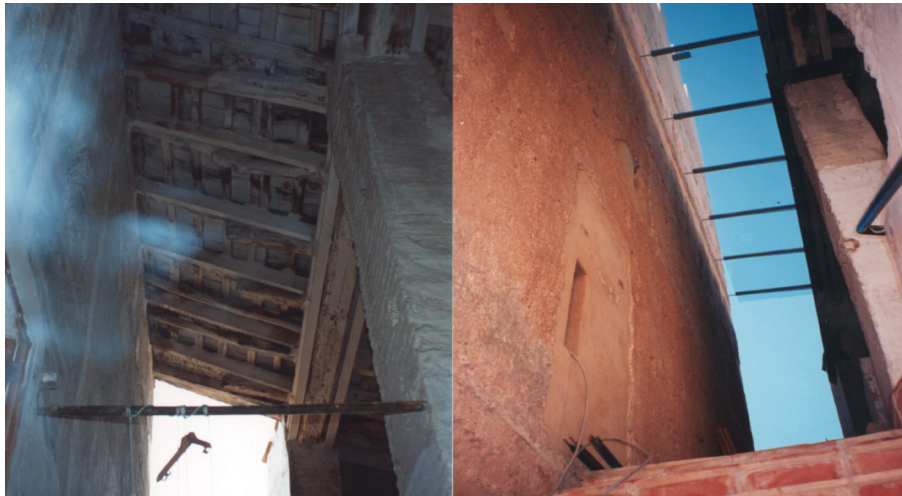
Fig. 4.101. Estado previo y estado actual del encuentro de la casa palacio y la torre.

En la parte de la casa-palacio adyacente a la torre: se re-pavimentó el pasillo y el tramo superior de la escalera con rasilla, resolviéndose el encuentro con el muro de la torre. Se eliminaron todos los elementos adosados a la esquina de la torre y a su superficie y se sustituyó el antepecho de ladrillo del extremo

del pasillo por una barandilla de acero pintado y vidrio. (fig.4.101)

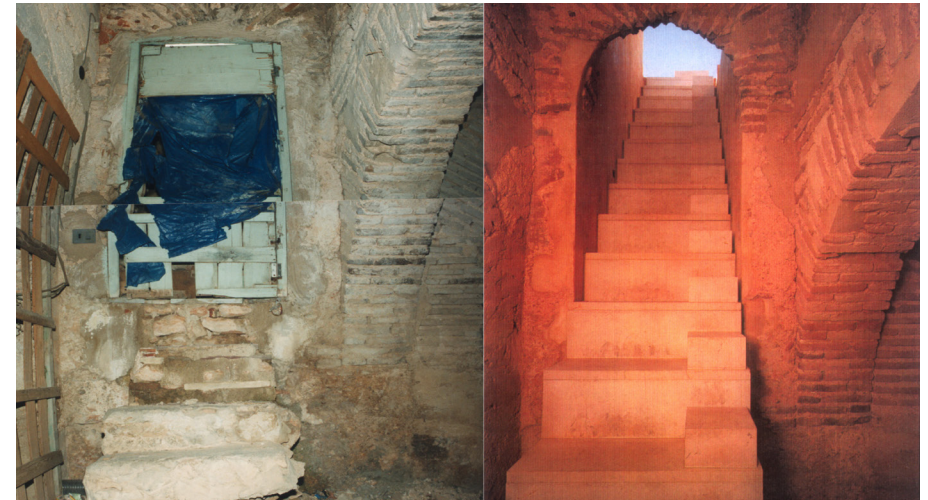
Fig. 4.102. Estado previo y estado actual de la escalera interior.

La escalera, con sus altas e irregulares contrahuellas: se resolvió revistiendo los peldaños con losas de piedra de Ulldecona de 4 cm de espesor e introduciendo elementos intermedios del mismo material pero más oscuro que acortaban el paso necesario para subir o bajar por ella. Se situaron junto al lateral derecho de las huellas. (fig. 4.102)

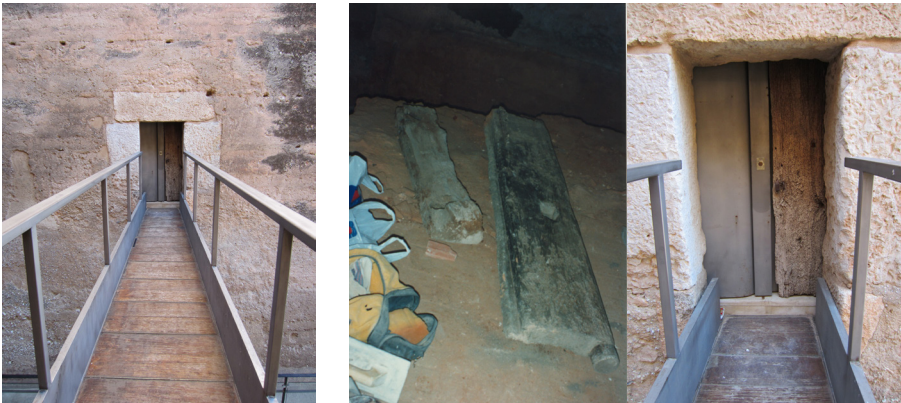
Fig. 4.103 - 4.106. Acceso a la torre desde el Ayuntamiento. Conserva parte de la puerta original.

El acceso a la torre pasó a realizarse por su entrada original. Para ello se construyó una pasarela de acero inoxidable cuyo diseño se relacionaba con el del amueblamiento de la plaza. (fig. 4. 106)

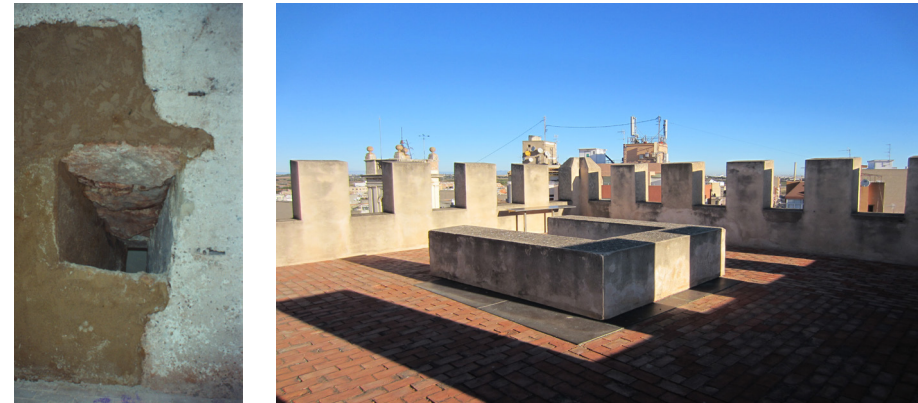
Fig. 4.107 - 4.110. Superior: Recuperación de las aspilleras y de la crestería. Inferior: Detalle de las cañas de la bóveda.

Las ventanas saeteras y de iluminación: se restauraron en sus caras interiores de modo semejante al resto de la superficie interior de los muros (fig. 4.107), incorporando un sistema de recogida y evacuación de aguas mediante un elemento de plancha de plomo.

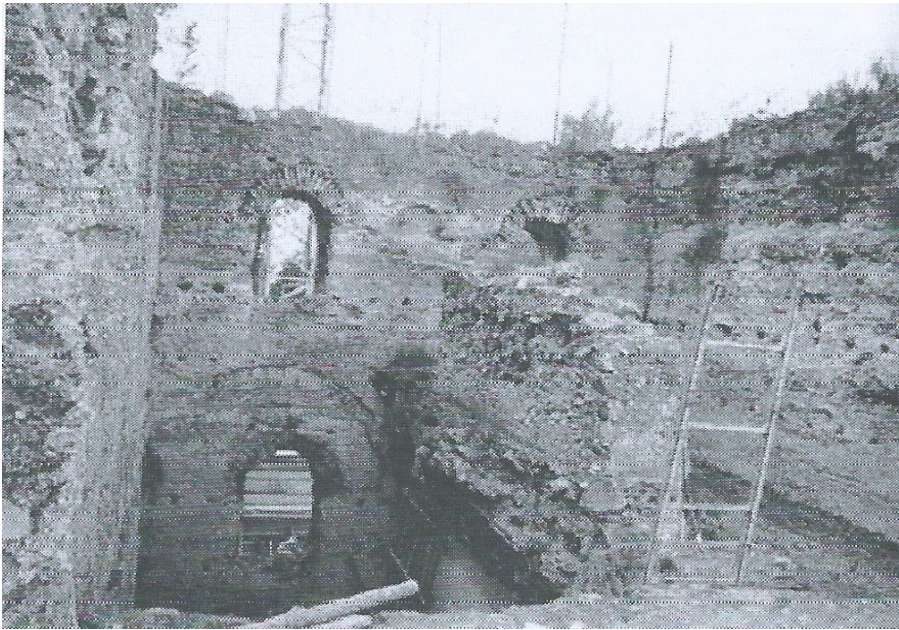
Fig. 4.114 - 4.115. Estado inicial con la bóveda derrumbada. Vista del alzado Sur antes de la restauración.

Las bóvedas se encontraban totalmente derrumbadas, al igual que la mayor parte de la coronación de la torre y un gran sector de su lado semicircular junto con los ventanales que se ubicaban en el mismo.

Los arcos de medio punto de los ventanales, construidos en ladrillo, también habían desaparecido. Por tanto las masas de tapia, expuestas a la intemperie, amenazaban con nuevos desprendimientos.

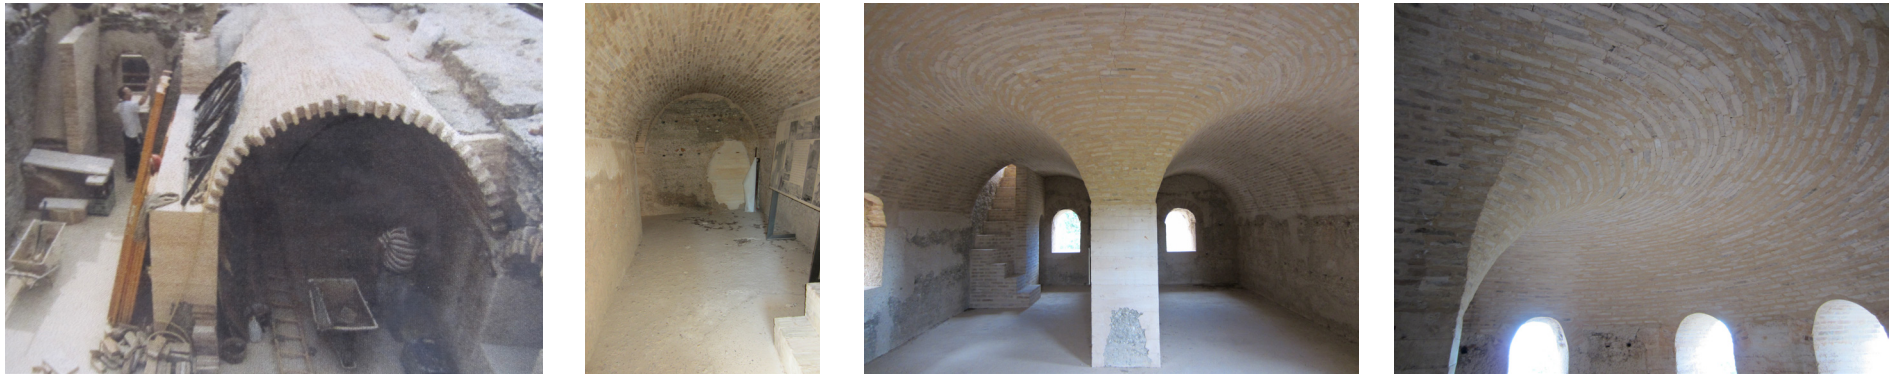
Fig. 4.124 - 4.127. Construcción de una de las bóvedas del nivel inferior y vista actual de la bóveda. Vista de la bóveda anular del nivel superior. Detalle de la bóveda.

Las salas del nivel superior disponían, además, de huecos en los lados Norte y Sur respectivamente y hacia el extremo semicircular situado al Este. En las salas del nivel inferior, el semicírculo del lado Este de la torre no se traducían en el interior, resultando salas rectangulares. (fig. 4.125)

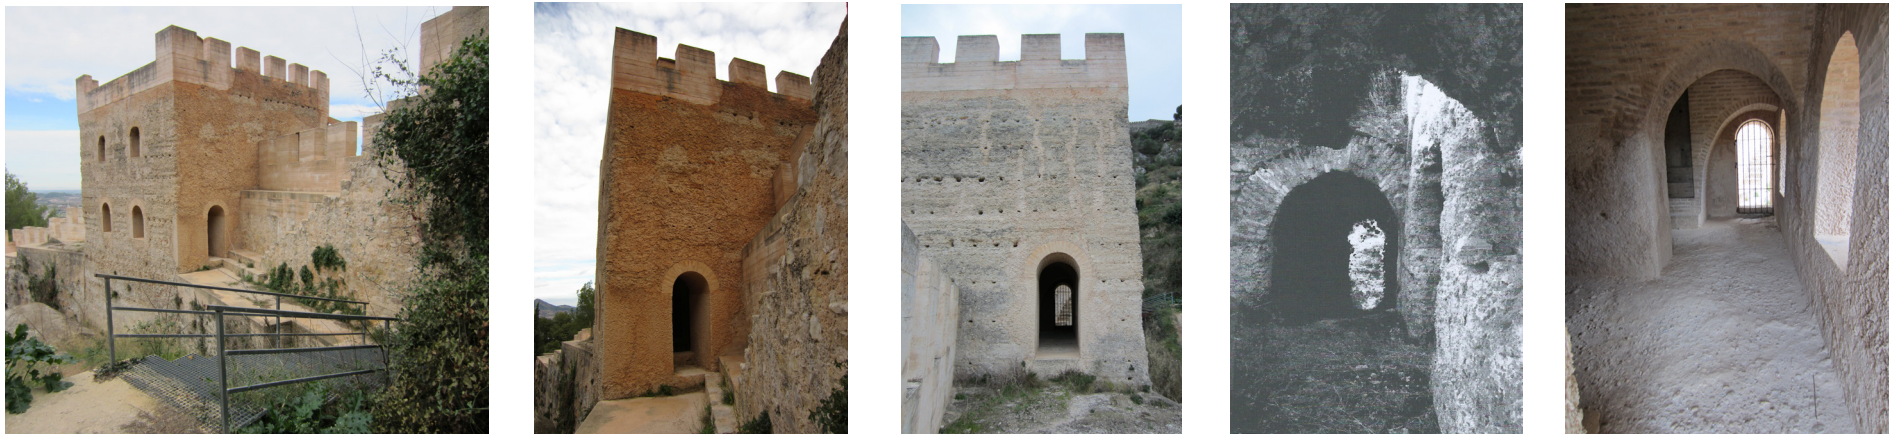
Fig. 4.128 - 4.132. Vista de la entrada a la torre por el lado Sur. Vista del acceso de la fachada Norte. Comparativa del estado previo y el estado actual del acceso de la cara Sur desde el interior.

Acceso: a la torre se accedía a través de un arco de medio punto desde el paso de ronda de las murallas adosadas al Sur (fig. 4.129). Desde la propia torre se salía al tramo de muralla que continua al Norte (fig. 4.130). En el nivel inferior, el muro central poseía dos huecos de paso, uno pegado al lado Oeste y otro unido al Este, ambos son de medio punto. Se conservaban íntegramente los del nivel inferior, quedando en el nivel superior definidas las jambas del hueco equivalente adherido a poniente.

Finalmente, desde el nivel del terreno al tramo de muralla adosado al Sur de la torre se planteó unas escaleras metálicas que cruzan un desnivel existente. (fig. 4.128)

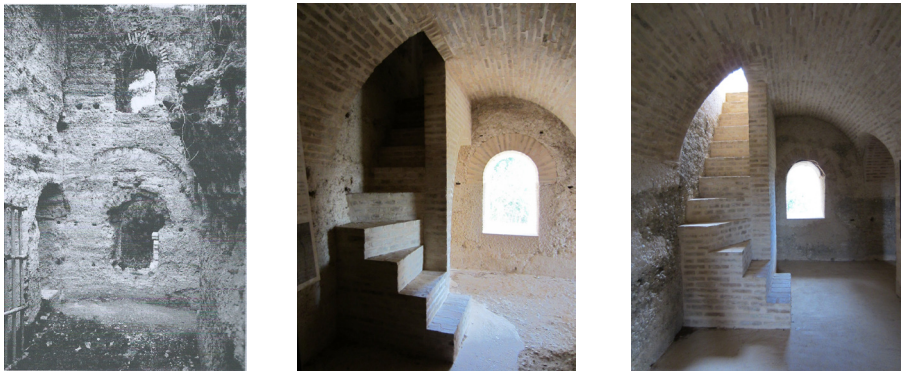
Fig. 4.133 - 4.135 .Trazas de la bóveda y las escaleras. Estado actual de las escaleras en el nivel inferior y nivel superior.

Comunicación vertical: en cuanto al acceso de un nivel a otro y a la cubierta de la torre, todavía se observaban las trazas de lo que serían las bóvedas de la escalera en la esquina Suroeste (fig. 4.133). Estas trazas definían niveles, forma de las bóvedas, anchura y longitud de los huecos de paso.

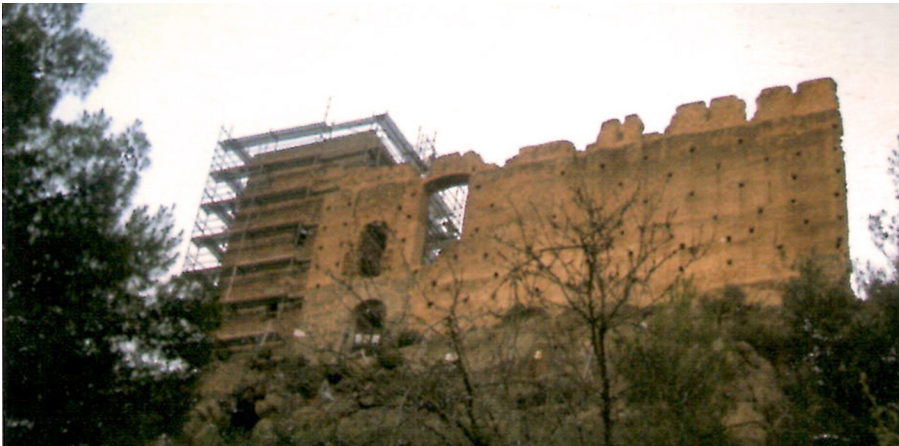
Fig. 4.146 - 4.148. Estado previo de la torre y vistas de la torre con los andamios colocados para su intervención.

Una vez estabilizado el muro Sur del palacio se procedió a intervenir en la torre, gravemente deteriorada, que había perdido gran parte de su último nivel y se encontraba seriamente dañada en su interior.

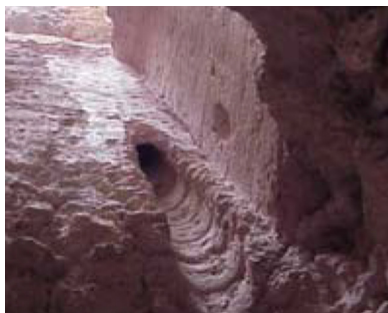
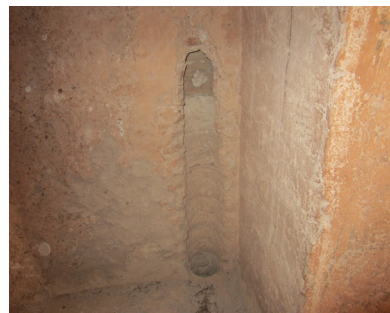
Fig. 4.159 - 4.160. Estado previo y estado actual de la cañería de arcilla para la recogida de agua.

La azotea era plana y se realizó en época cristiana. Servía para la vigilancia y presentaba un sistema de recogida de agua formado por una cañería de arcilla en la esquina de las fachadas Noreste y Sureste (fig. 4.159), el lado contiguo al palacio, por lo que cabe pensar que se recogía el agua de la terraza de éste.

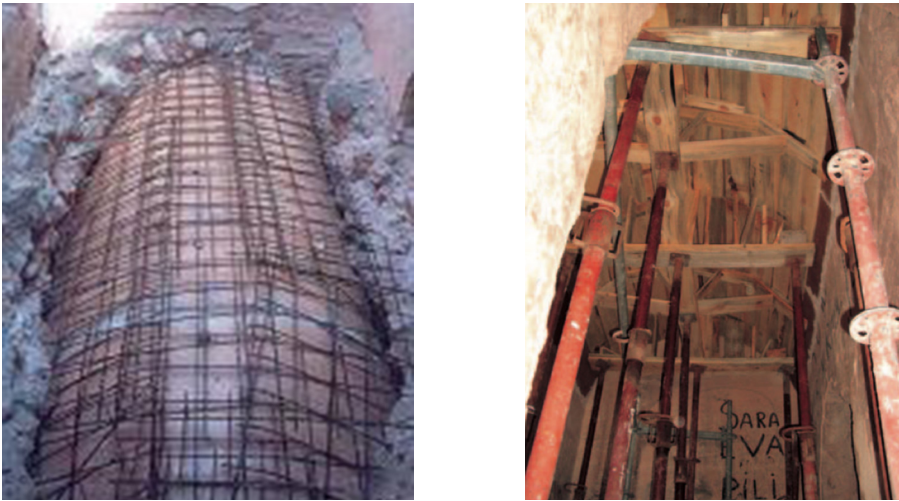
Fig. 4.161 - 4.162. Restauración y recuperación de las bóvedas.

Reconstrucción de las bóvedas de cañón: para dotar a la torre de su desaparecido espacio interior. Fueron realizadas con hormigón armado aligerado en las tres plantas (fig.4.161). Se tomaron como referencia los restos de las bóvedas del nivel 1, que estaban mejor conservadas. (fig.4.163).

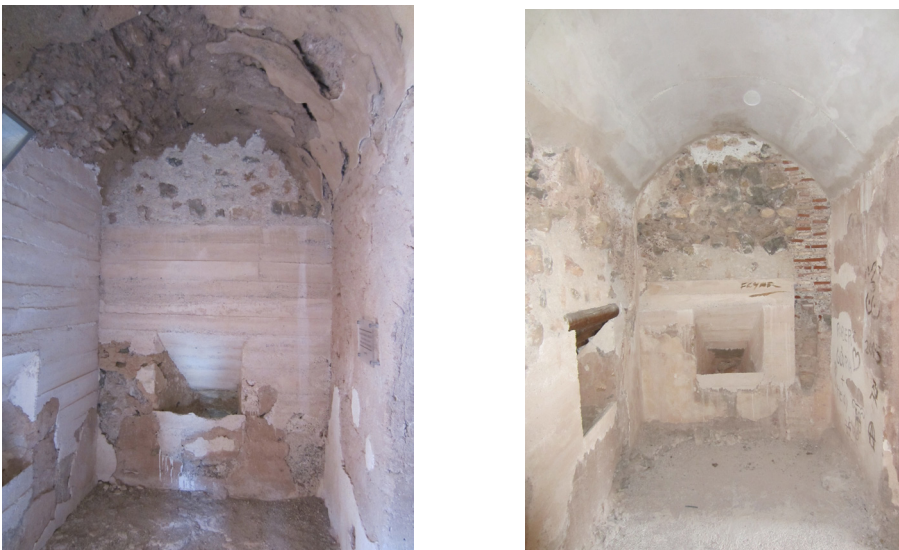
Fig. 4.163 - 4.164. Estado actual de las bóvedas de los nivel 1 y 2.

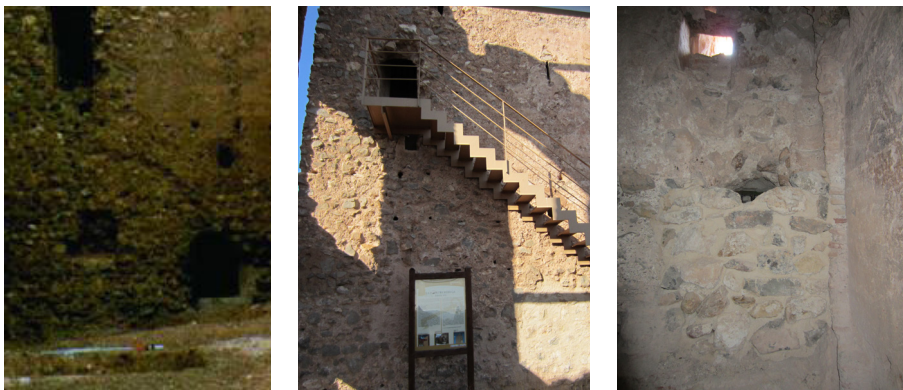
Fig. 4.166 - 4.168. De izquierda a derecha: Estado anterior del acceso. Acceso a la torre por el nivel 1. Vista interior actual del hueco cegado del nivel 0.

Acceso: recuperación del primitivo acceso, situado en el alzado Sureste en la primera planta, a través del hueco que estaba formado por piezas de sillería (fig.4.168). Se cubrió mediante una reja metálica para evitar posibles acciones vandálicas. Se accede a través de una escalera planteada a base de elementos metálicos de máxima transparencia y pintada de un color similar a la tapia. El hueco que aparecía en el nivel 0, se cegó completamente al exterior. (fig.4.166 - 4.168)

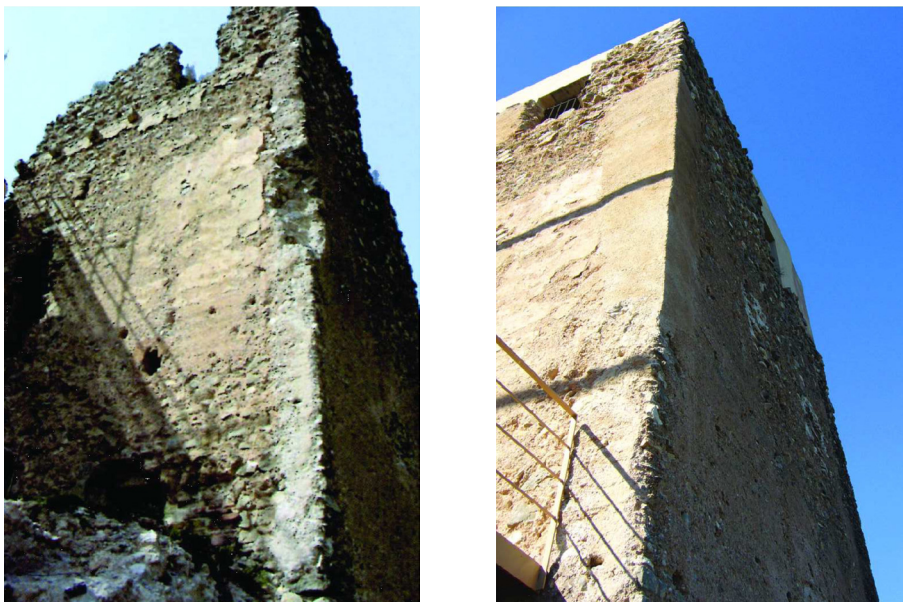
Fig. 4.169 - 4.170. Estado previo de la afección de la torre producida por el derrumbe del muro Norte del palacio. Estado actual de la esquina Norte de la torre.

Consolidación y recuperación fachadas: presentaban un mal estado y caída de material provocado por las condiciones climatológicas. Se completaron volumétricamente partes de la torre como la esquina del muro Norte, con un cemento de un tono acorde con el de la torre. (fig.4.170)

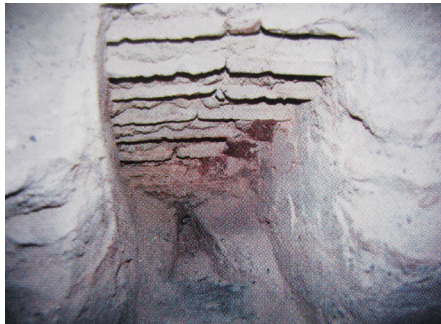
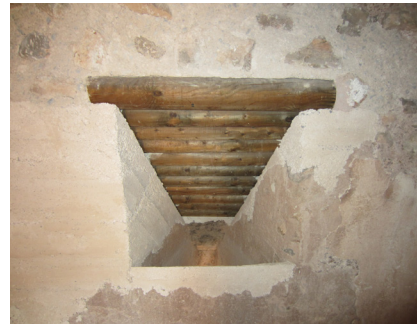
Fig. 4.171 - 4.172. Estado anterior y actual de la tronera.

Saeteras: se hallaban cegadas y muy deterioradas, por lo que se recuperaron con técnicas originales y se colocaron troncos de madera como dintel en lo alto del vano para sostener el muro superior. (fig. 4.172)

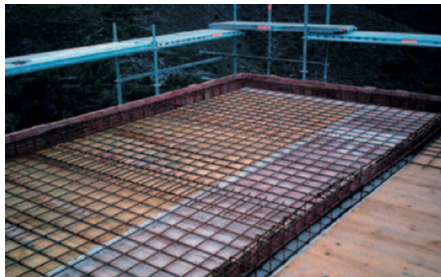
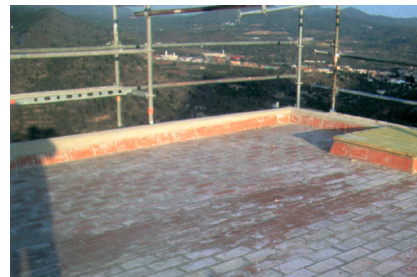
Fig. 4.175 - 4.176. Restauración de la cubierta.

Construcción último nivel: la mala conservación que tenía el último nivel al haber perdido en su totalidad la cubierta, obligó a completar la torre por medio de la ejecución de una losa de hormigón armado (fig. 4.175), apoyada sobre muros de ladrillo de un pie. Estos regularizaban la coronación de la torre, situados en los tramos del perímetro de la torre donde habían desaparecido los muros que cerraban el último nivel. La nueva fábrica se revistió con mortero de cemento pintado con un tono acorde con el paramento antiguo.

La nueva terraza (fig. 4.176) se resolvió con una impermeabilización a base de tela asfáltica, formando la pendiente con una capa de compresión y se dispuso un pavimento de piezas cerámicas como acabado final del conjunto.
