CRITERIOS DE INTERVENCIÓN EN TORRES ALMOHADES. ANÁLISIS Y PROPUESTA DE RESTAURACIÓN DE LA TORRE ALÉDUA.

Autora: Pilar Barambio Martín.

Máster en Conservación del Patrimonio Arquitectónico.

Escuela Técnica Superior de Arquitectura. Universidad Politécnica de Valencia.

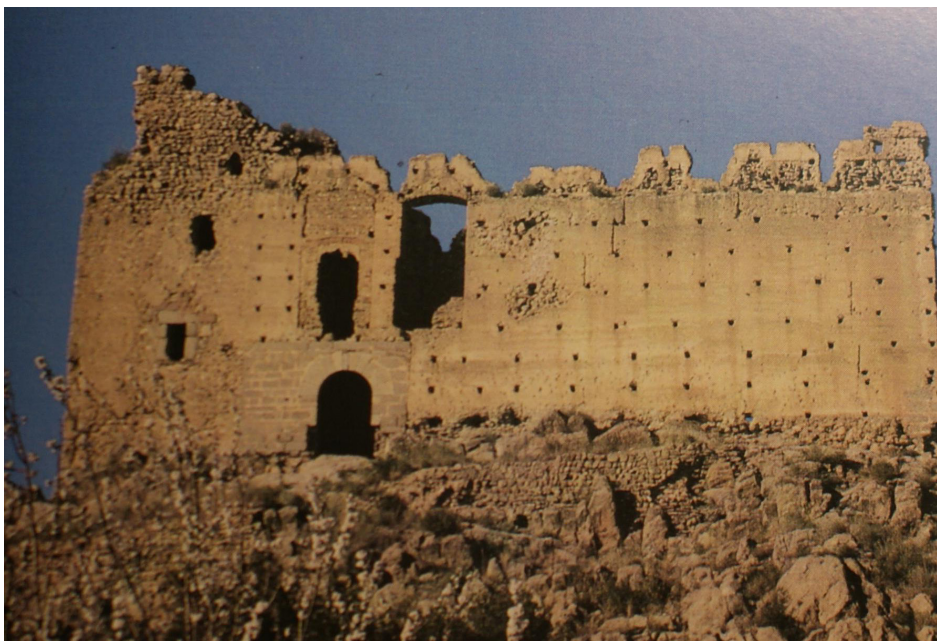
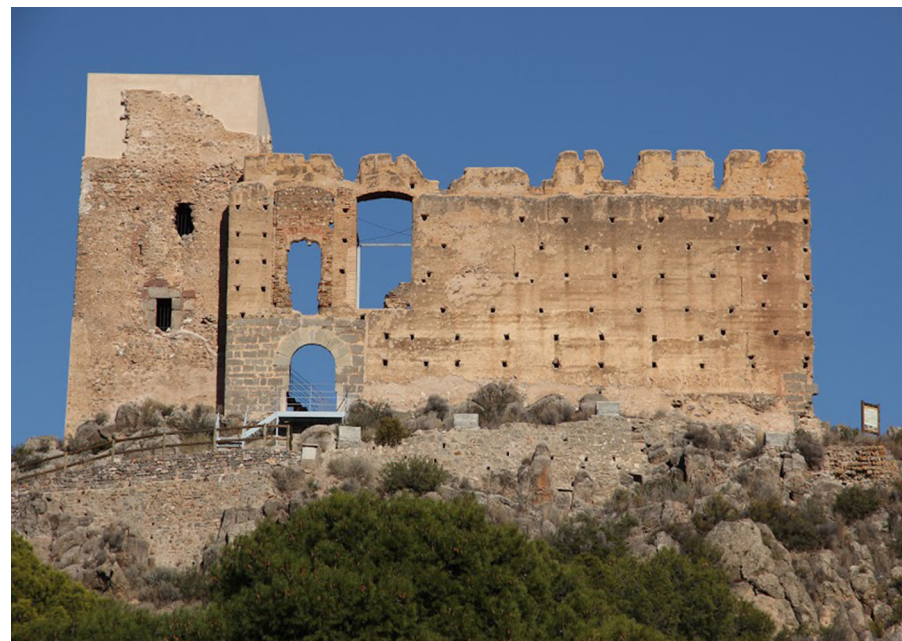
Fig. 4.177 - 4.178. Panorámica del estado previo y actual de la fachada Suroeste de la torre y del castillo.

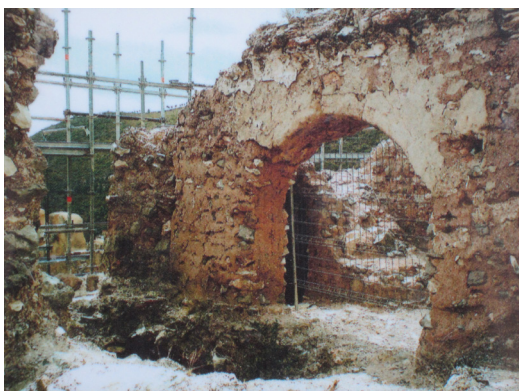
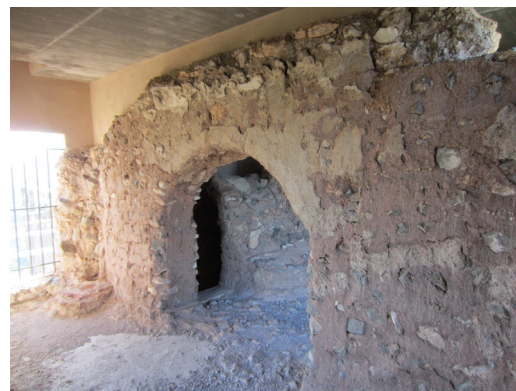
Fig. 4.179 - 4.180. Comparativa del estado previo y actual del arco de la última planta de la torre.

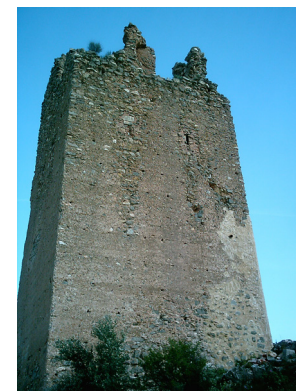
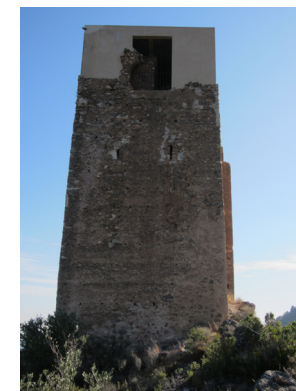
Fig. 4.181 - 4.182. Estado previo y estado actual de la fachada Noroeste.

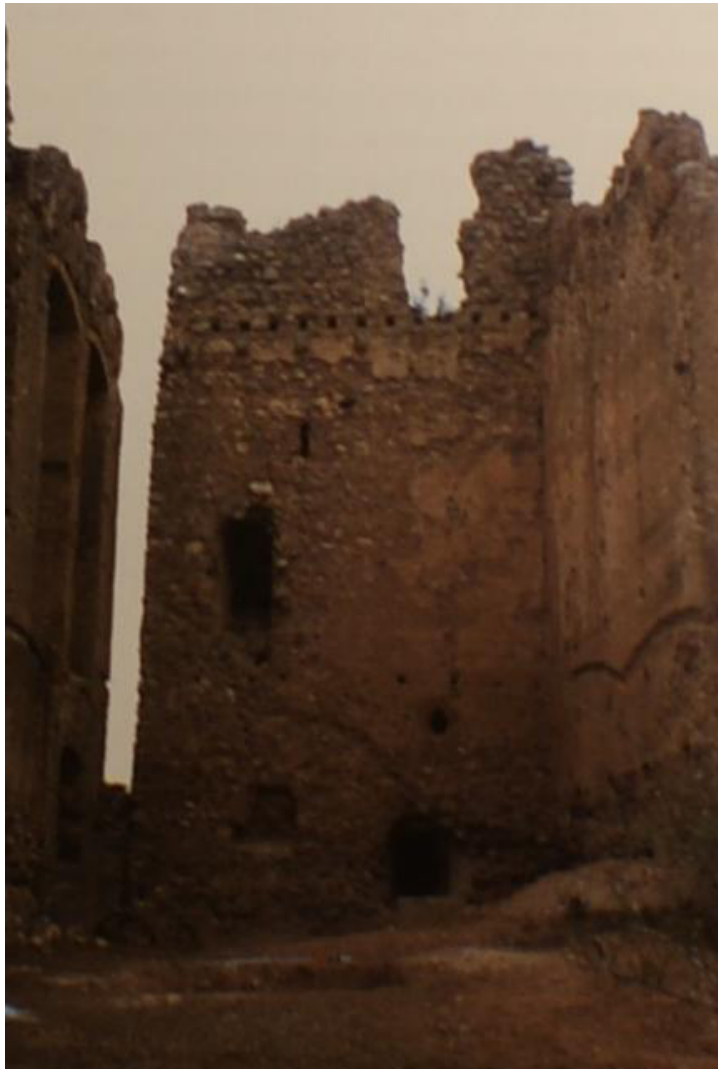
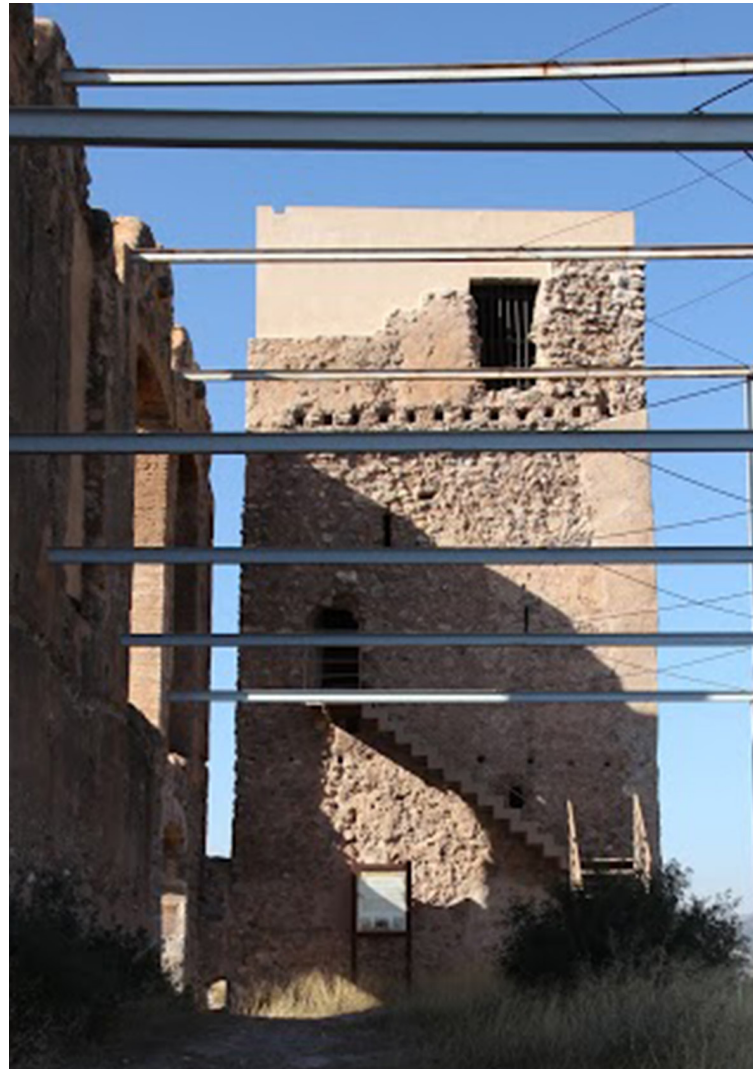
Fig. 4.183 - 4.184. Estado previo y actual de la torre.

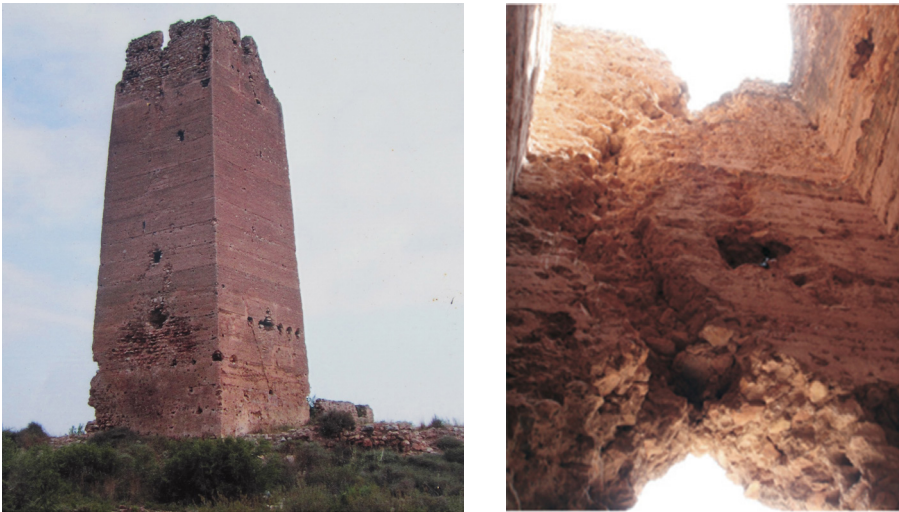
Fig. 4.190 - 4.192. Vista exterior e interior de la torre Bofilla antes de su restauración. Vista de la torre durante el proceso de intervención.

En cuanto a la coronación de la torre, estaba formada por cuatro parapetos semiderruidos (fig.4.190) accediendo a ella desde el paso de ronda en el centro de cada uno de ellos. El paso de ronda perimetral al muro poseía un hueco central entre las vigas por donde se accedía mediante una escalera de mano. El agua de lluvia caía a través del hueco central a la terraza del forjado tercero, donde se expulsaba a través de una gárgola de madera.

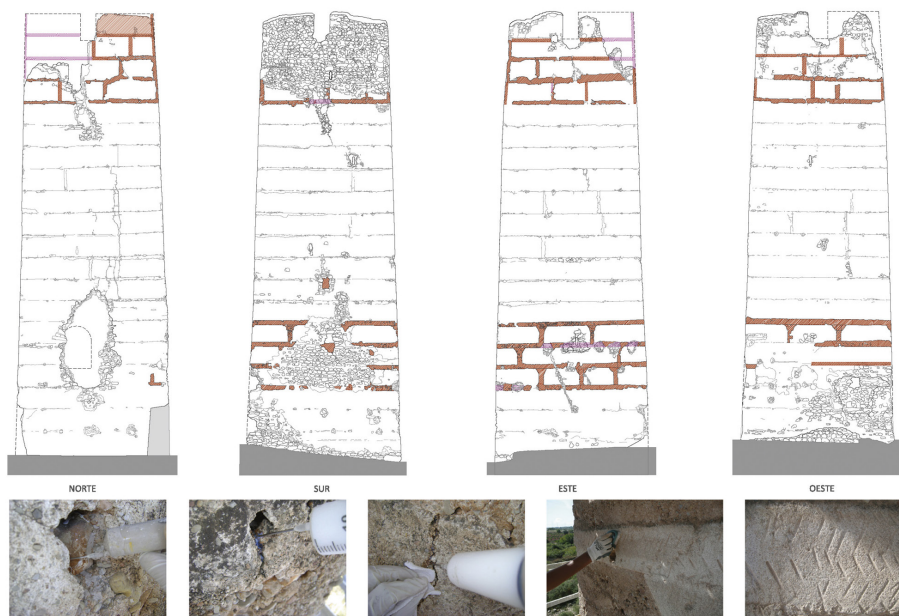
Fig. 4.194. Limpieza, consolidación y sellado de bandas decorativas. (Según Mileto y Vegas)

Sellado de los bordes y fisuras: el sellado de bordes, grietas y fisuras se realizó mediante inyecciones con micromorteros PLM, repasando el final con ayuda de pequeñas espátulas. Los sobrantes y rebabas se eliminaron con la ayuda de bisturíes y microtornos. Este sellado se realizó tanto en el interior como en el exterior de la torre, tanto en la tapia de base y las bandas decorativas blancas.

Consolidación de las superficies: la consolidación de las zonas de morteros y costras desconchadas con peligro de desprendimiento se realizó con ayuda de inyecciones de PLM de diferente granulometría a tenor de los casos y el espesor a rellenar.

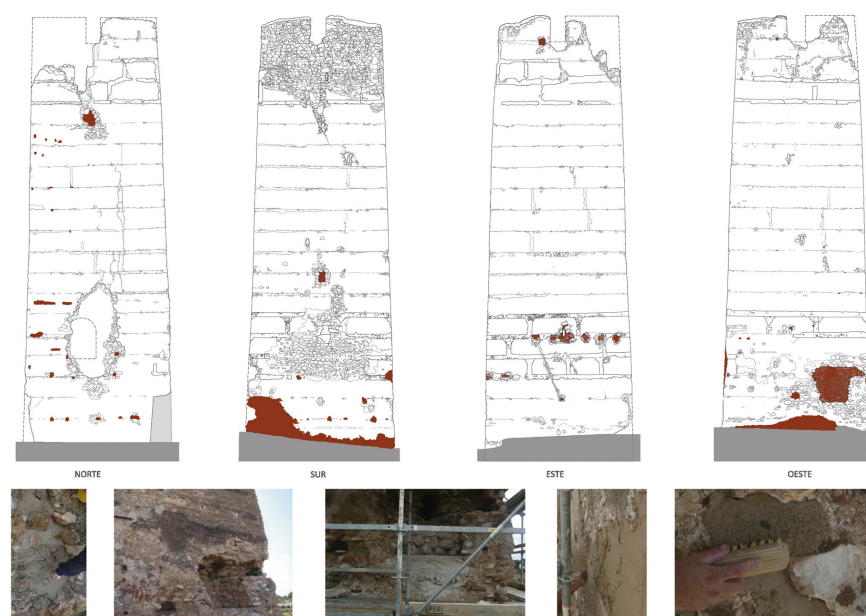
Fig. 4.195. Relleno de lagunas. (Según Mileto y Vegas)

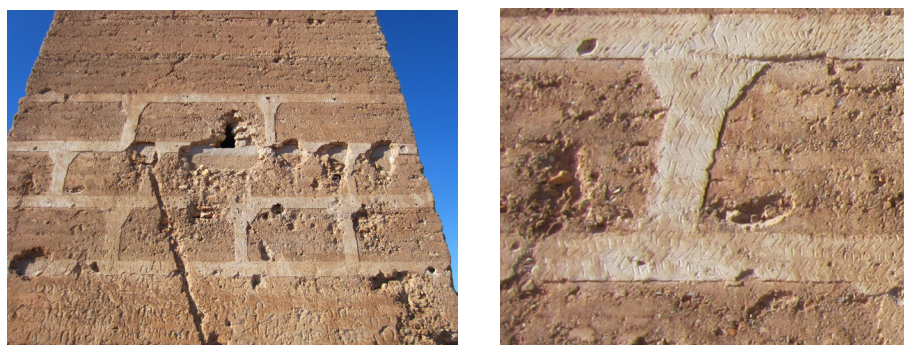
La torre mostraba restos de bandas decorativas blancas en la franja inferior y superior de alguna de sus fachadas (fig.4.196), a modo de despieces fingidos con grandes tendeles coronados con cálices y rayitas decorativas picoteadas en zigzag. Las bandas decorativas horizontales sellan las juntas entre tapias y los mechinales de las agujas correspondientes, de modo que poseen también una función protectora.

Fig. 4.196- 4.197. Detalle del sellado de las bandas decorativas.

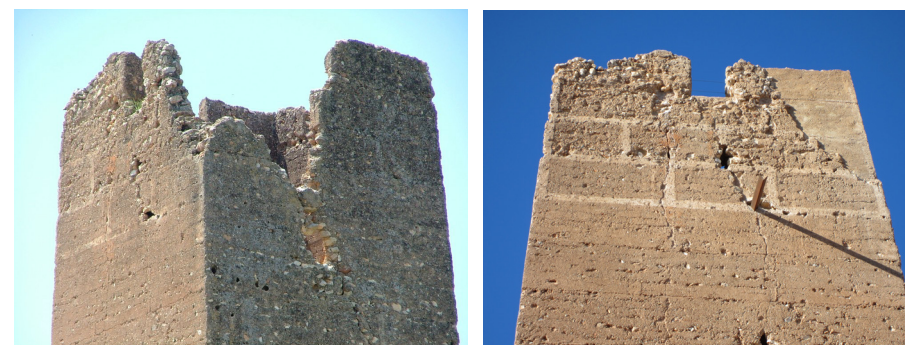
Fig. 4.198 - 4.199. Comparativa del relleno de la esquina de la torre antes y después de la restauración.

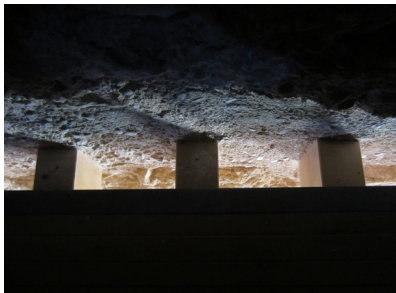
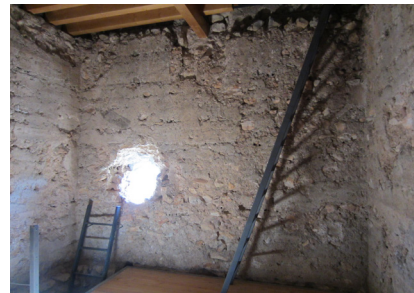
Fig. 4.203 - 4.204. Detalle del anclaje del forjado a la torre. Vista de la comunicación interior.

Comunicación interior: Las escaleras de mano se realizaron en metal y se entregaron en obra siguiendo igualmente las huellas de su posición e inclinación originales. (fig.4.204)

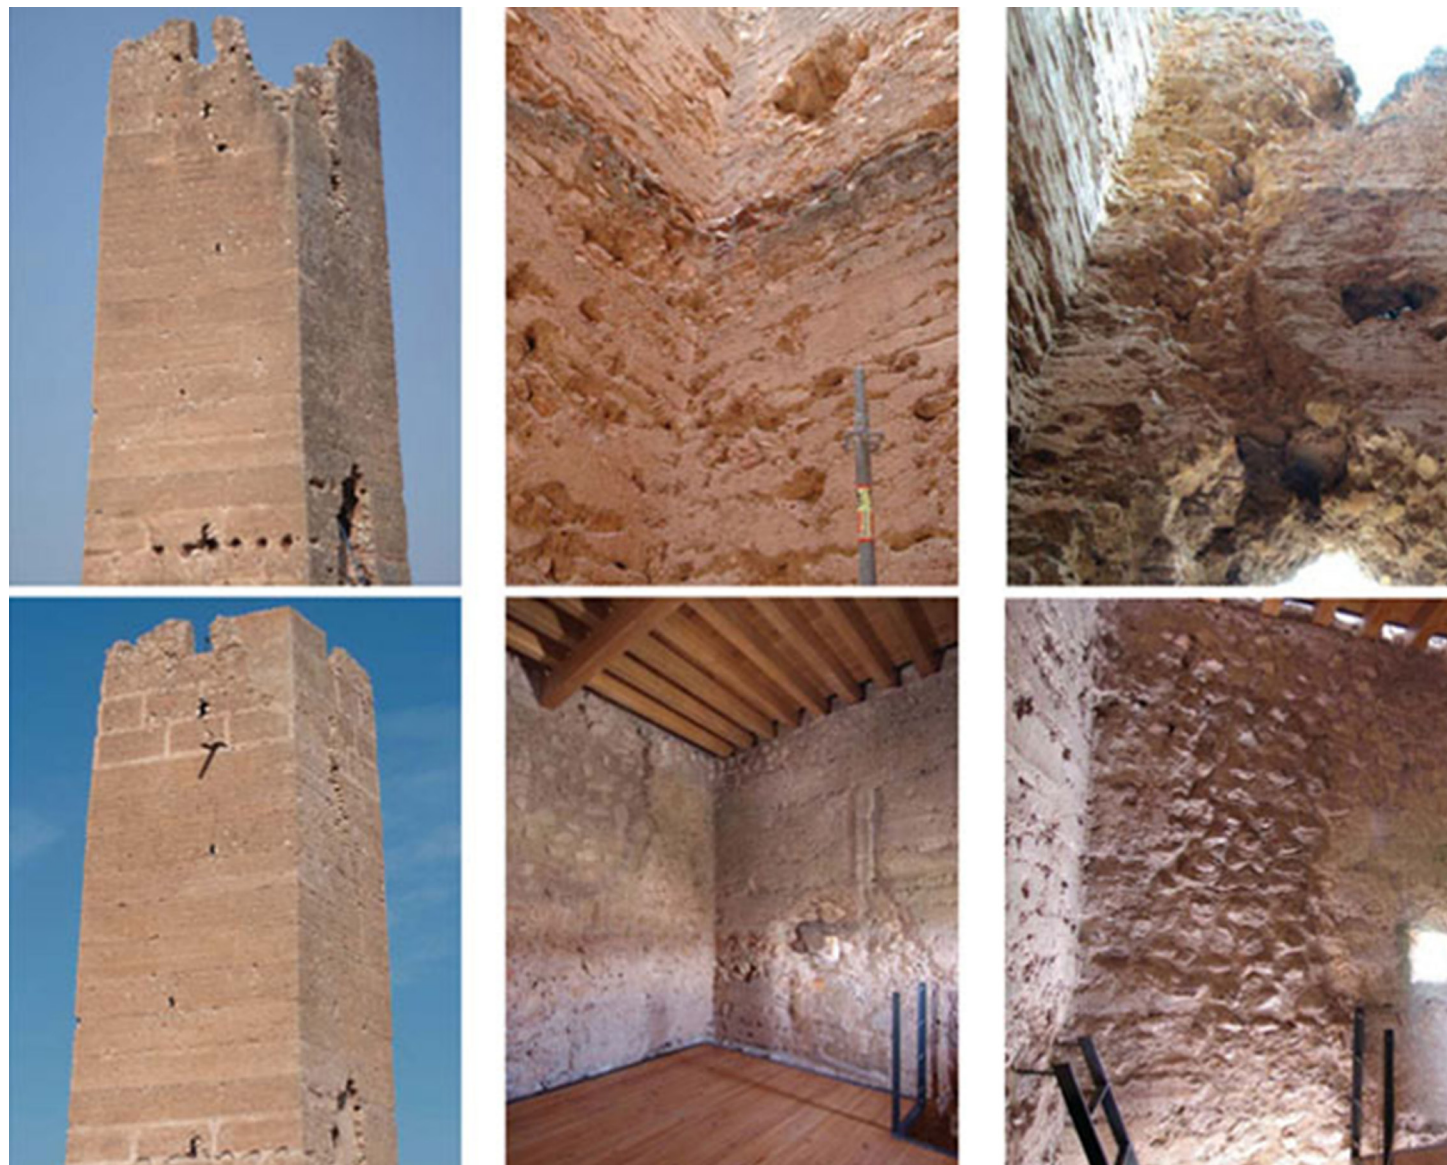
Fig. 4.207 - 4.212. Comparativa del estado anterior y actual del exterior e interior de la torre.

Restitución de lagunas laterales aisladas y de la franja de tapia interna sobre la vertical del acceso: se operaron las reintegraciones aparejando los mismos mampuestos caídos de la torre que se encontraban a sus pies, con una disposición parecida a la que presentaban en el interior de la tapia, con ayuda de mortero de cal hidráulica natural NHL 5 y enluciendo esta fábrica con el mismo mortero en proporción 1:3. El árido que se empleó en la elaboración fue una mezcla de aglomerado comercial con guijarros locales recogidos a pie de la torre para conseguir que el aspecto del acabado final se integrara en el lugar a través de la textura y el color de los áridos locales. (fig. 4.207 - 4.210)

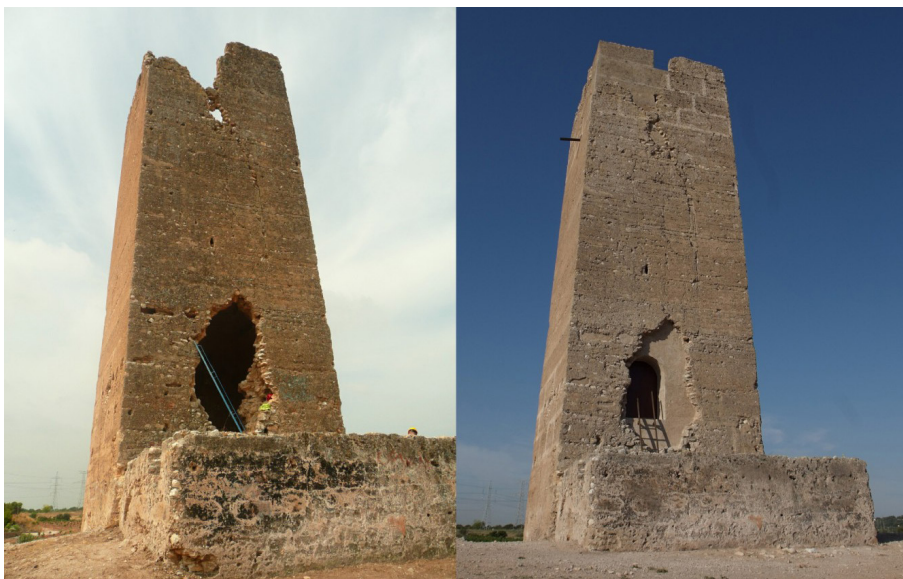
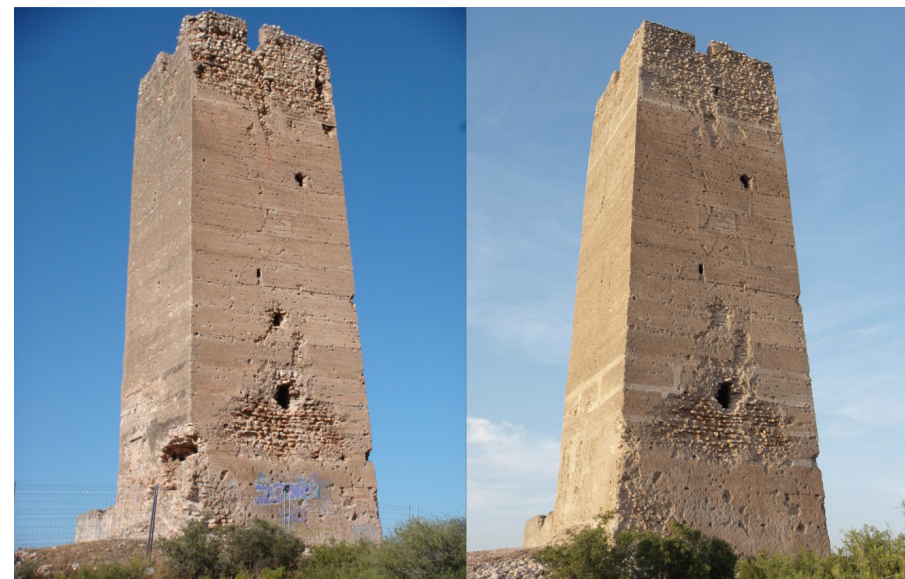
Fig. 4.213 - 4.215. Comparativa del estado previo y estado actual de la torre de los alzados Norte, Sur y Oeste.

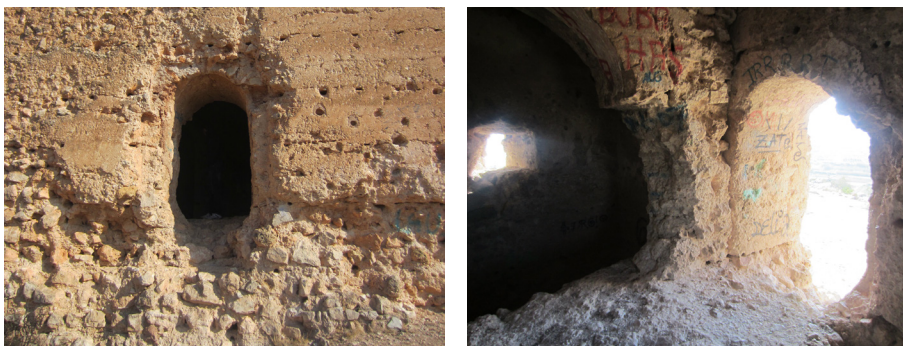
Fig. 5.14 - 5.15. Vista del acceso a la torre desde el exterior y del interior.

En el interior utiliza arcos de medio punto que conforma dos estancias por planta. La unión de los diferentes niveles se realiza mediante una escalera de piedra. El acceso esta hoy día a 0,30 m del nivel del suelo, debido a la acumulación de derrumbes y restos del albacar.

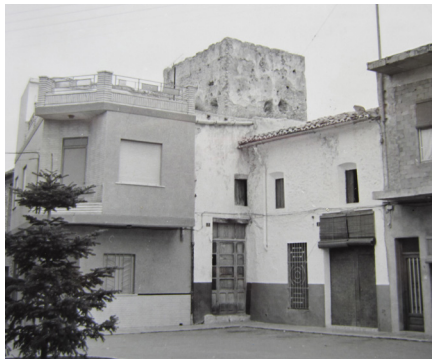
Fig. 5.20 - 5.21. Vista del Castillo de Alfarp desde la plaza de Dalt, antes y después de su intervención.

Se conserva en un buen estado de conservación, ya que fue convertida en vivienda particular. En el año 2005 se inician las obras de restauración que hoy día todavía perduran.

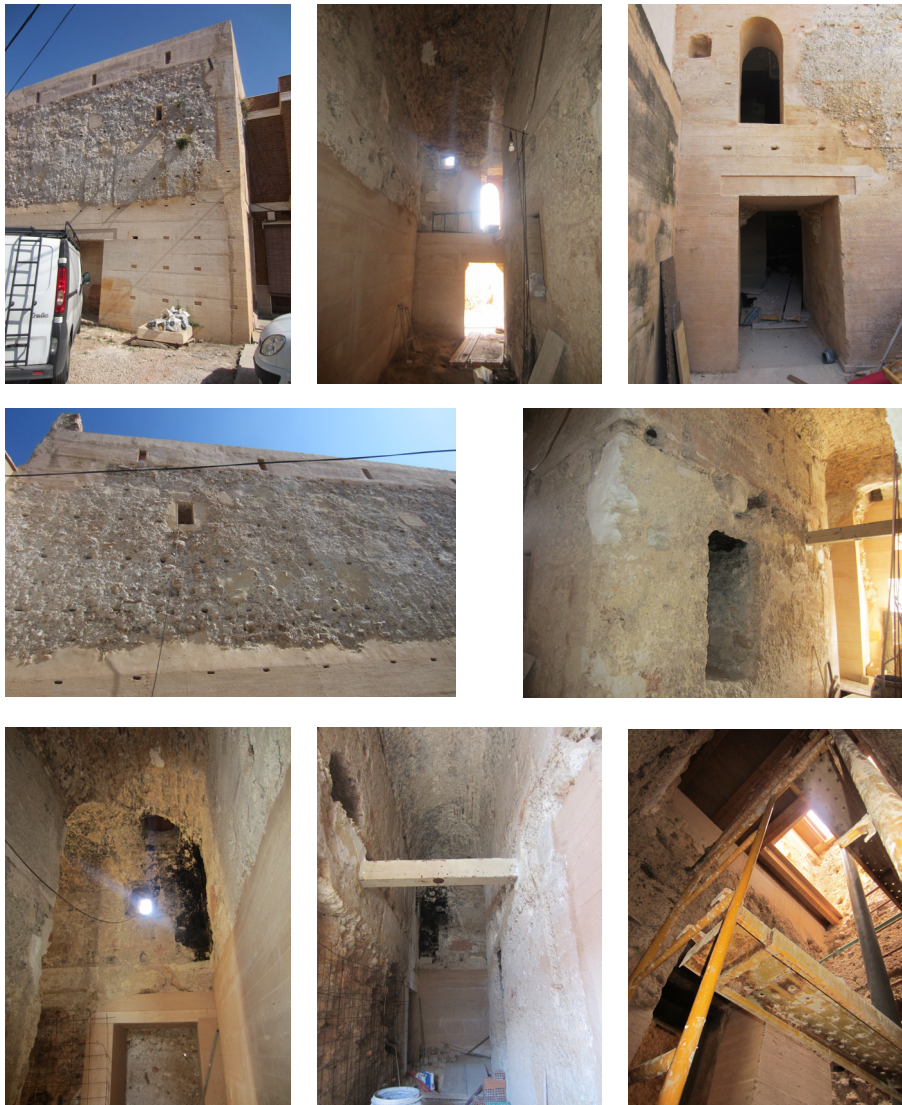
Fig. 5.25 - 5.32. Diferentes vistas exteriores e interiores de la torre de Alfarp.

Se accede a la siguiente planta por una escalera tabicada cubierta con bóvedas de cañón que comunica con el hueco del interior de la torre. Sobre ésta se eleva la terraza con una altura de 10,80 m, en cuya coronación aparecen almenas reconstruidas en el año 2005.

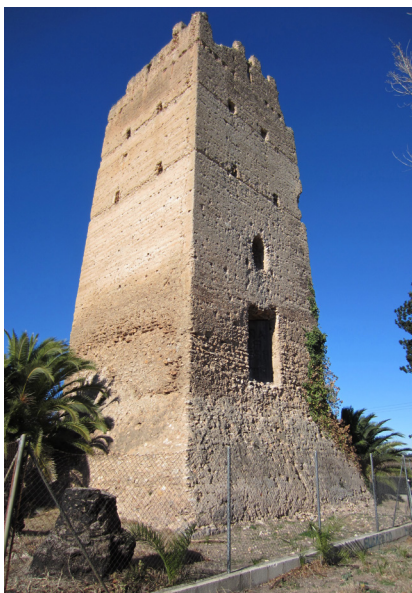
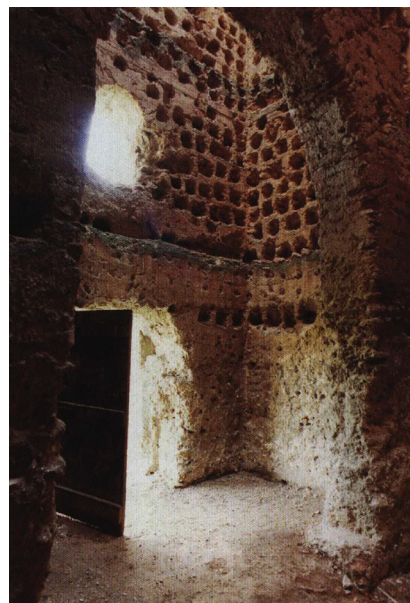
Fig. 5.35 - 5.37. Diferentes vistas del acceso desde el exterior y el interior.

Sobre este basamento se encuentra la puerta de acceso en la fachada Noreste con un espesor de muro de tapia de 1,35 m, esta protegido por una ventana que probablemente fue un matacán situado en la primera planta. Posee otras dos plantas con cuatro saeteras en cada una de ellas.

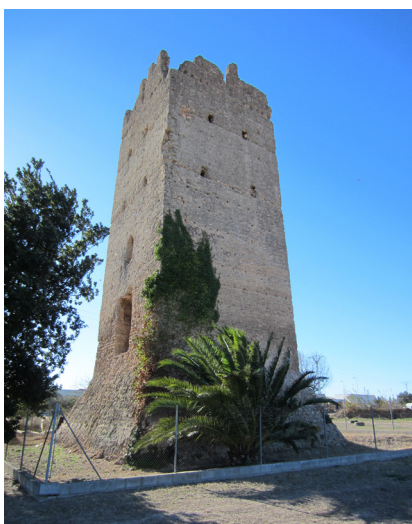
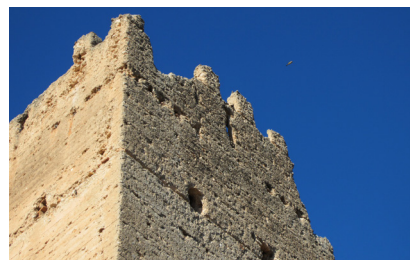
Fig. 5.38 - 5.39. Restos de la crestería.

Los forjados interiores han desaparecido, quedando solo un muro diafragmático de tapia que divide en dos el espacio a lo largo de toda la torre, presentando arcos para comunicarlos. En la coronación queda algún resto de almenas aunque prácticamente la crestería esta arrasada.

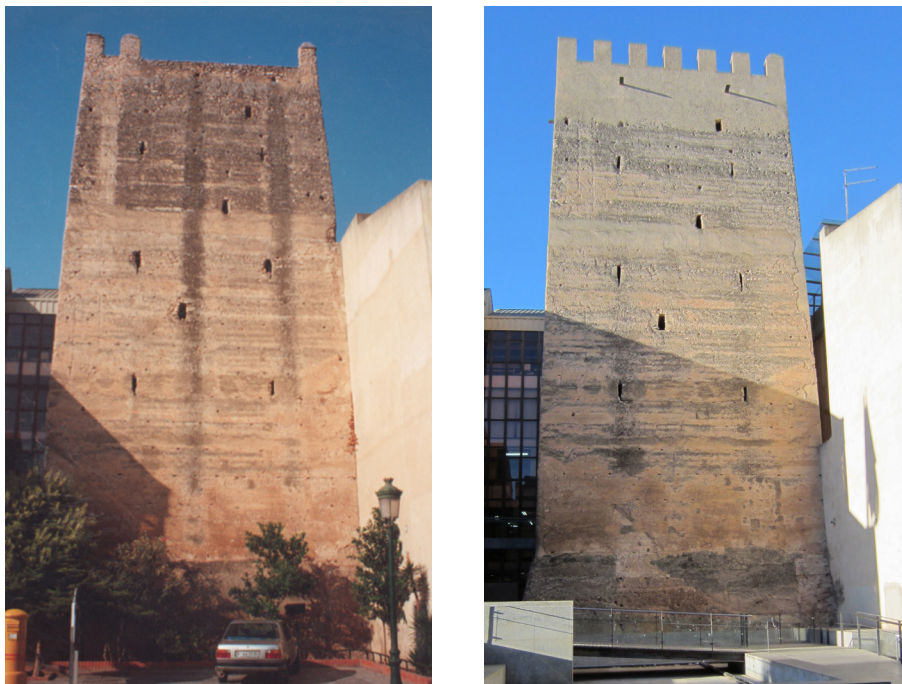
Fig. 5.40 - 5.41. Estado anterior y posterior a la intervención de la torre de Benifaió.

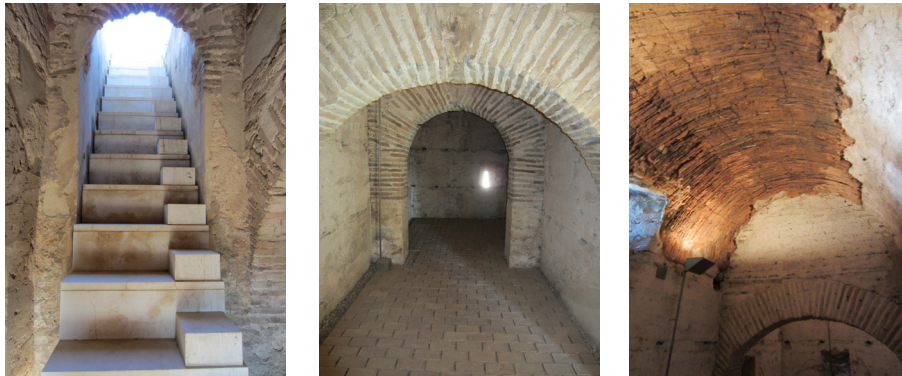
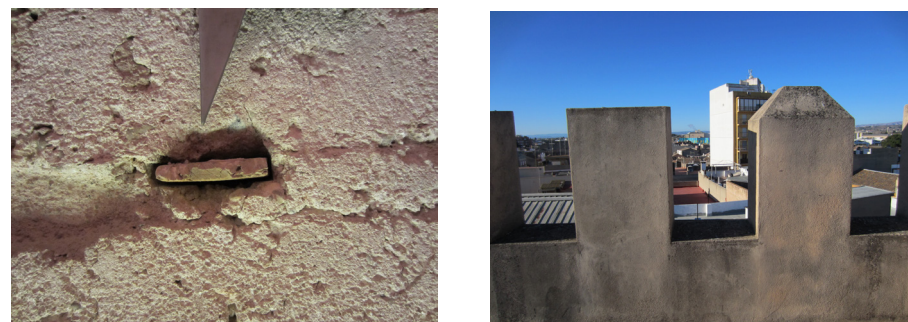
Consta de cuatro plantas más la cubierta con una altura total de 20 m, sobre la que se elevan las siete almenas por cada lado, reconstruidas en la restauración del año 1996, con un total de 22 m aproximadamente.

Fig. 5.53 - 5.54. Restos de madera de las agujas. Detalle de la reconstrucción de las almenas, de las originales solo quedaban siete.

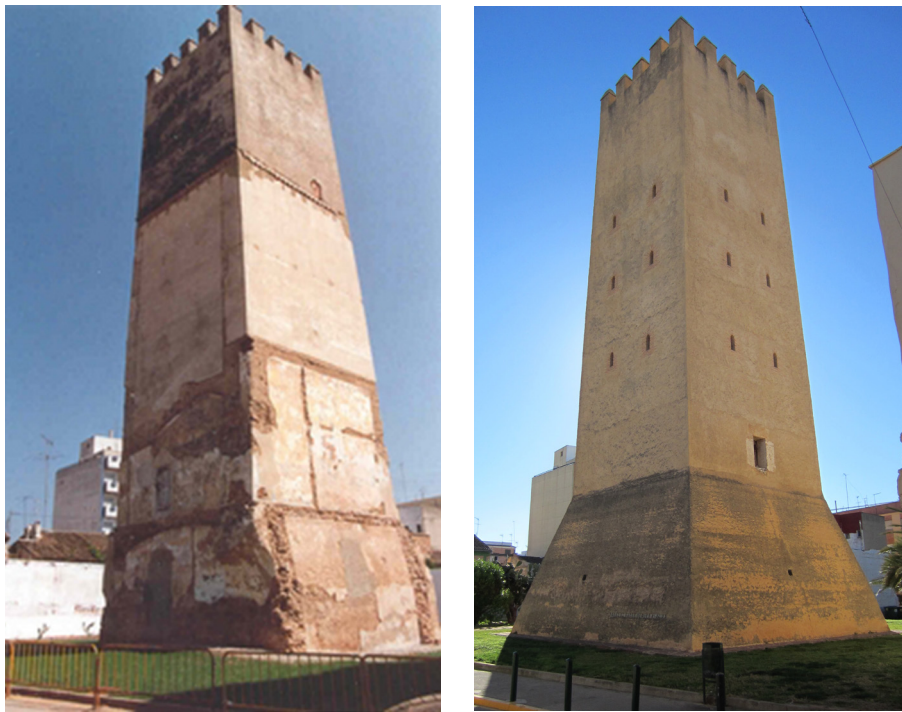
Fig. 5.62 - 5.63. Estado anterior y posterior a la intervención de la torre Racef.

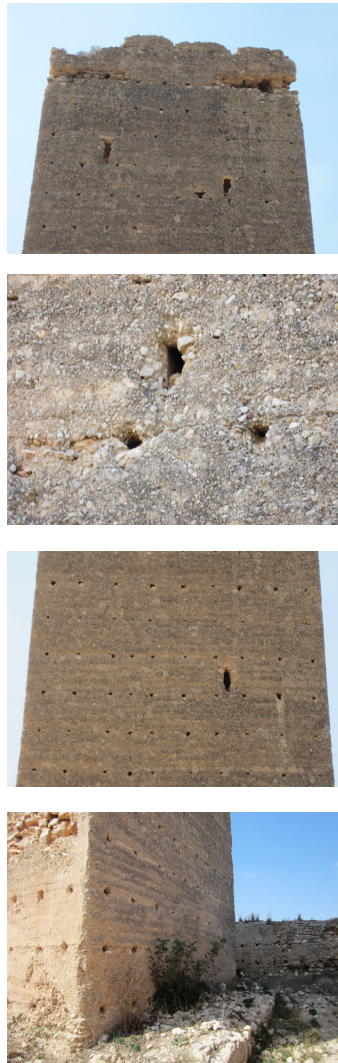
Fig. 6.17 - 6.20. Coronación fachada Norte. Detalle saetera nivel 3. Vista del nivel 2. Cimentación.

La fachada Norte es una de las mejor conservadas, presentando tres saeteras, la primera aparece aislada en el nivel 2 en el lado derecho (fig. 6.19) y hay otras dos en el nivel 3 a distinta altura (fig. 6.17). La saetera del nivel 3 de la izquierda esta adintelada, por lo que hace pensar que es original de la construcción; su dimensión es de 0,65 m de alto y 0,15 m de ancho, mientras que las otras dos se abrieron posteriormente con unas dimensiones similares entre ellas aproximadamente de unos 0,40 m alto y 0,20 m ancho (Rodríguez Navarro 2008: 138).

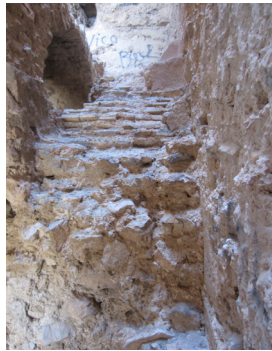
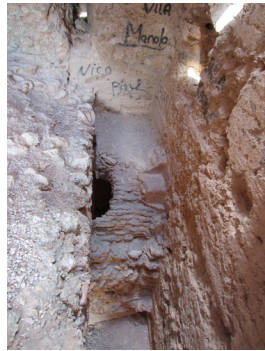
Fig. 6.32 - 6.33. Vista de las escaleras desde el nivel 1 y 2.

A la derecha de la entrada se sitúa la escalera para subir al nivel 2 (fig. 6.32 - 6.33), que está muy deteriorada quedando algunos restos situados en el intradós de la fachada Norte.

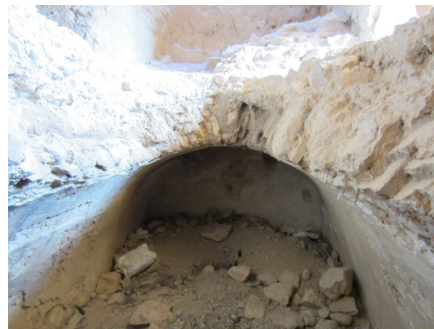
Fig. 6.37 - 6.38. Vista del derrumbe del nivel 1, desde el nivel 2 y desde el nivel 0.

A la izquierda de la entrada, en el primer cuerpo abovedado, aparece en el suelo un derrumbe por el cual se puede bajar al nivel 0 (fig. 6.36 - 6.37), el que en su día debió de utilizarse como almacén y aljibe. El canto mínimo del forjado es de 0,50 m. Este nivel tiene una luz de 1,66 m y una altura que se puede establecer sobre los 2,80 metros, aunque no se aprecia debido a que está llena de tierras. Este nivel repite el mismo esquema que el de la planta del nivel 1, con un muro a plomo y un arco que reduce su ancho hasta quedarse en 1 m.

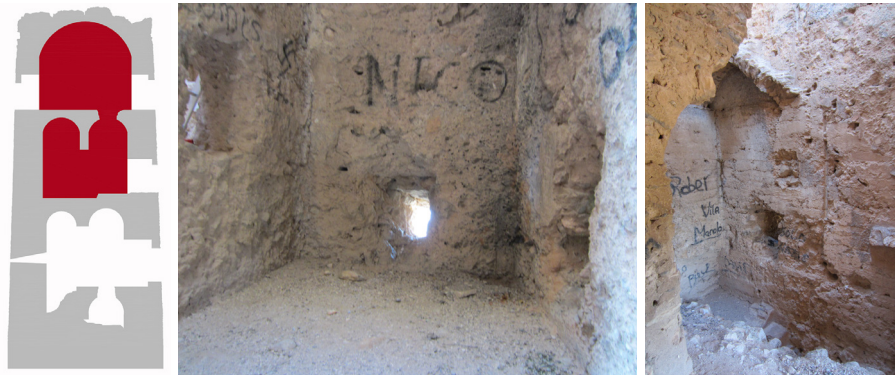
Fig. 6.39 - 6.40. Vista del intradós Sur. Detalle de la bóveda de la escalera del nivel 2 al nivel 3.

Debido al estado de ruina de esta planta y a la ausencia casi total de la escalera no se ha podido acceder (fig. 6.40). En este nivel desaparece el muro central que había en las plantas inferiores y de dos bóvedas pasa a tener un espacio diáfano con una única bóveda de cañón. Ésta alterna hiladas de ladrillos cerámicos a tizón con hiladas de lajas de piedra.

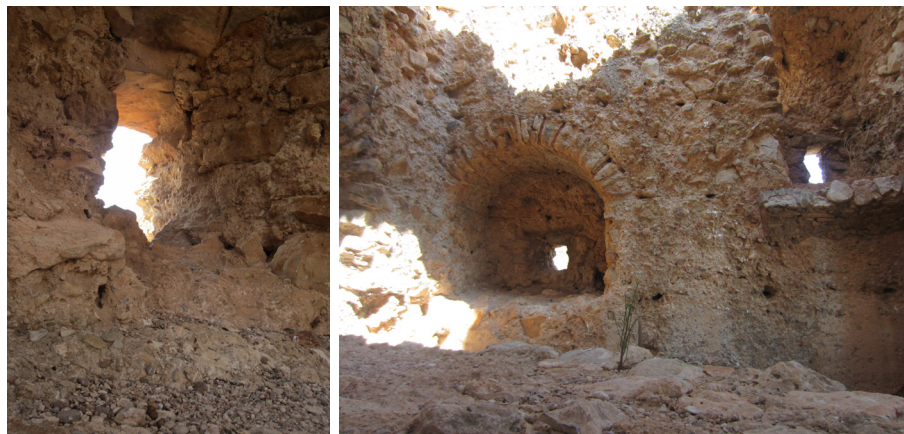
Fig. 6.41 - 6.42. Saetera del intradós Sur del nivel 3. Detalle de los nichos practicados en el intradós Norte.

En el intradós de esta planta existen vaciados posteriores a la construcción inicial de la torre, formando nichos que reducen el muro hasta casi unos 0,30 metros aproximadamente (fig. 6.41). Debido a esta pérdida de sección ha habido un derrumbe en las fachadas Este y Oeste coincidiendo con los vaciados mayores.

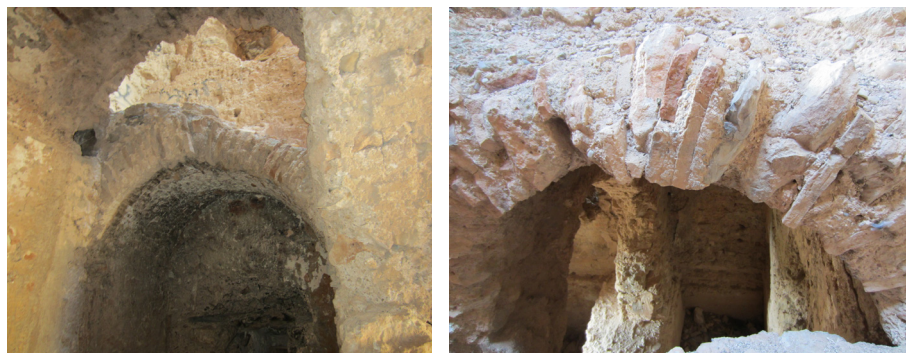
Fig. 6.65 - 6.66. Detalle de la bóveda de la escalera del nivel 1 al nivel 2.

En el interior, la comunicación vertical parece haber sufrido multitud de modificaciones con el paso de los siglos. En la actualidad se realiza a través de los restos de una escalera adosada al intradós del muro Norte. Rodríguez Navarro (2008) afirma que existía un hueco en los forjados que comunicaba todas las plantas. Este sistema basado en escaleras recuperables estaría en consonancia con el método de subida exterior, no ocupando prácticamente espacio, algo muy útil en una planta de tamaño tan reducido lo que permitiría defender cada piso de manera independiente. Por consiguiente es muy probable que las escaleras que vemos fueran construidas posteriormente al origen de la torre, dada su situación y las fracturas de las bóvedas. (fig.6.65-6.66)

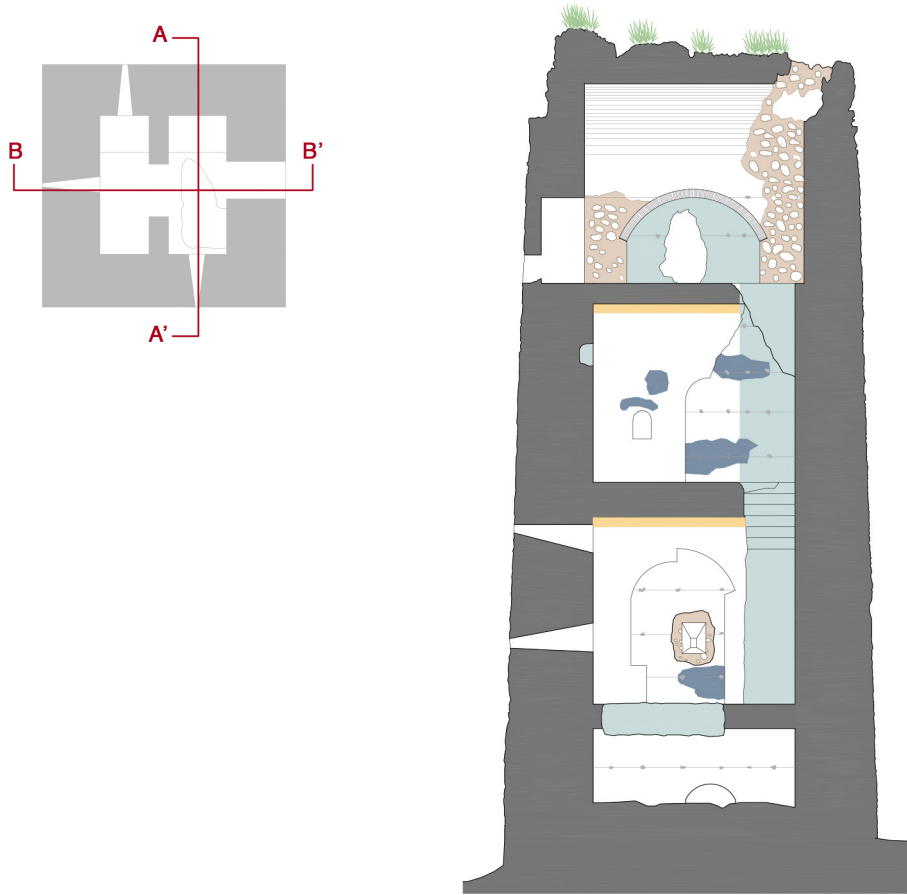
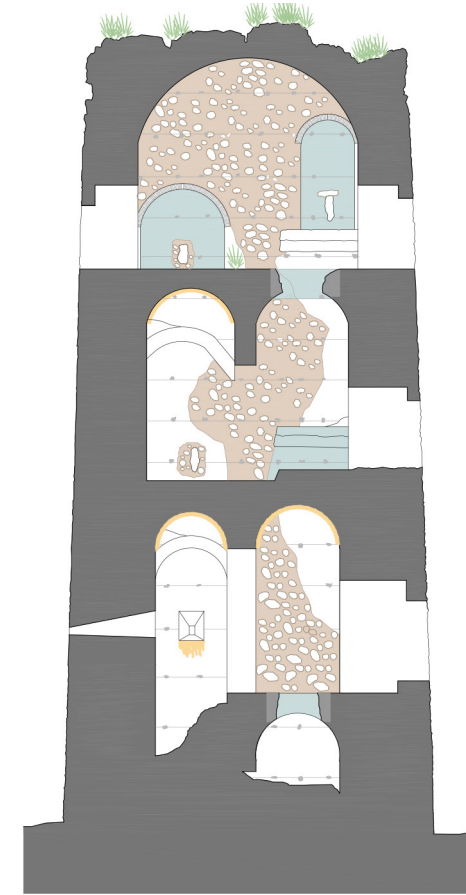
Fig. 8.3. Mapa de Lesiones. Secciones A-A' / B-B'. (Elaboración propia)

La primera impresión revela que los muros más afectados son los que están orientados al Sur, mientras que los orientados al Norte no presentan casi grietas o en su defecto son mucho menos relevantes.

El sellado de bordes, grietas y fisuras se realiza mediante inyecciones con micromorteros PLM, repasando al final con ayuda de pequeñas espátulas. Los sobrantes y rebabas se eliminan con la ayuda de bisturíes y microtornos. Este sellado se realiza tanto en el interior como en el exterior de la torre.

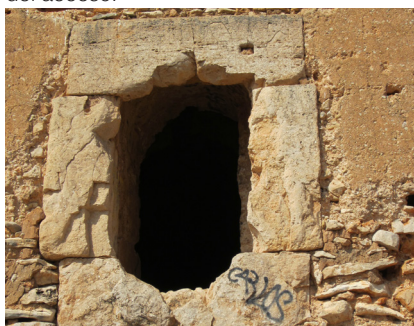
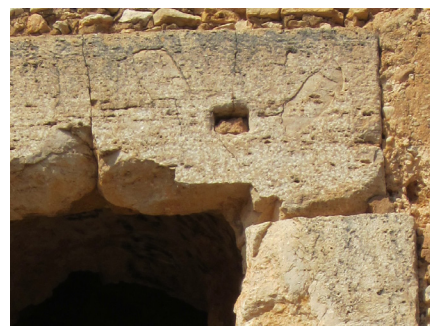
Fig. 8.7 - 8.10. Fisuras en el arco del muro diafragmático del nivel 1 y de los elementos pétreos del acceso.

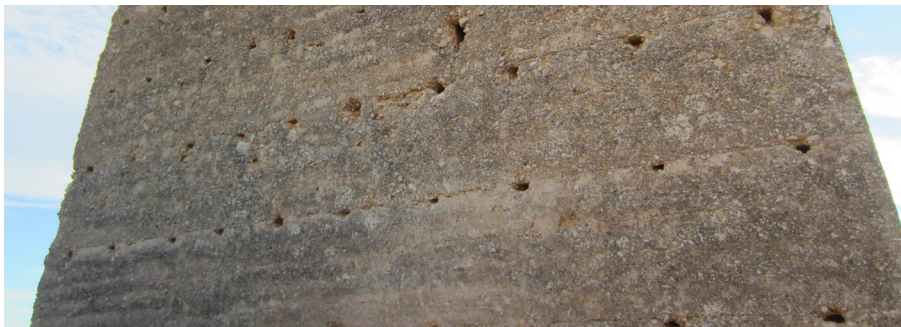
Fig. 8.11. Pátina biológica cara Norte

Empleo de biocida a base de formol al 10% diluido en agua, siendo posteriormente extraído fácilmente con una limpieza manual o mecánica.

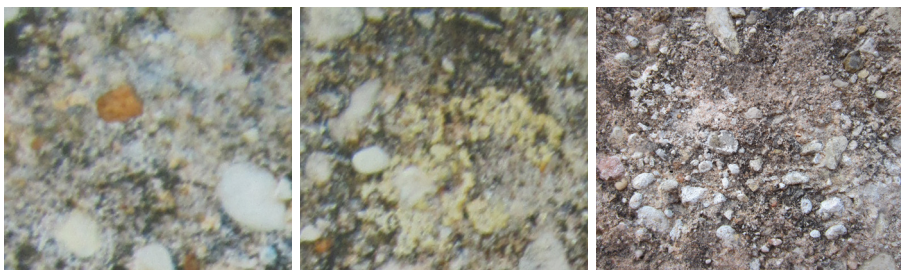
Fig. 8.12 - 8.14. Diferentes líquenes en la fachada Norte

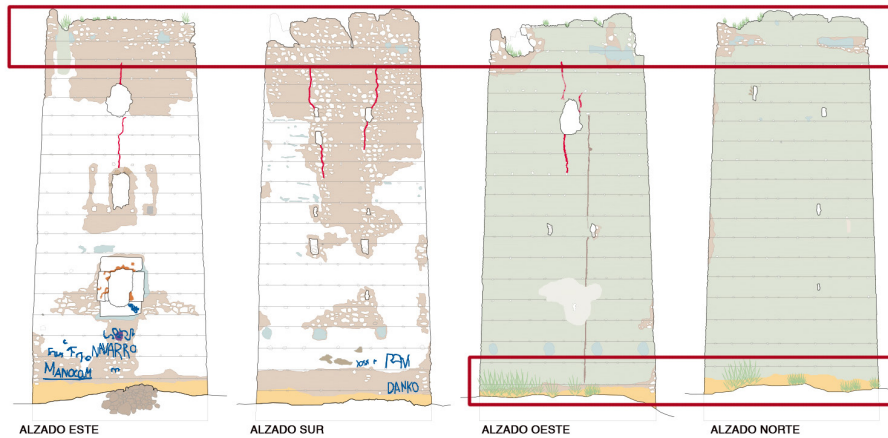
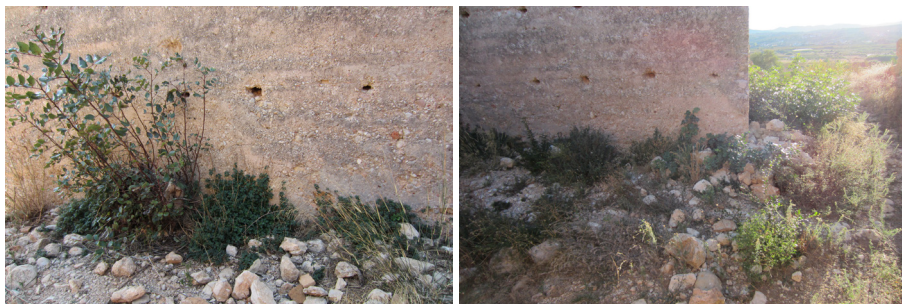
Fig. 8.15 - 8.16. Vegetación en la cimentación.

Evitar la humedad que permite su desarrollo.
Para la eliminación de la vegetación inferior se recomienda limpieza con cepillos de cerdas suaves y la ayuda eventual del biocida Preventol R-80.
Para la vegetación superior se recurre al empleo de un herbicida por ejemplo glifosato por el procedimiento sistemático, es decir, aplicación en las hojas, que lo absorben, y la savia lo traslada a las raíces. Las plantas una vez muertas, se retiran manualmente.

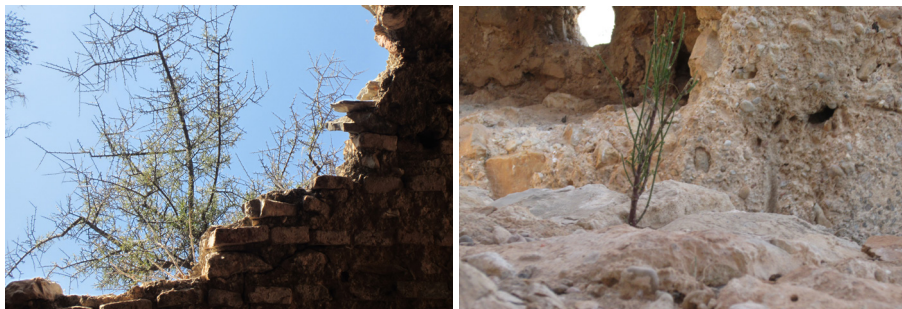
Fig. 8.17 - 8.18. Arbustos nacidos en la cubierta y en el forjado del nivel 3.

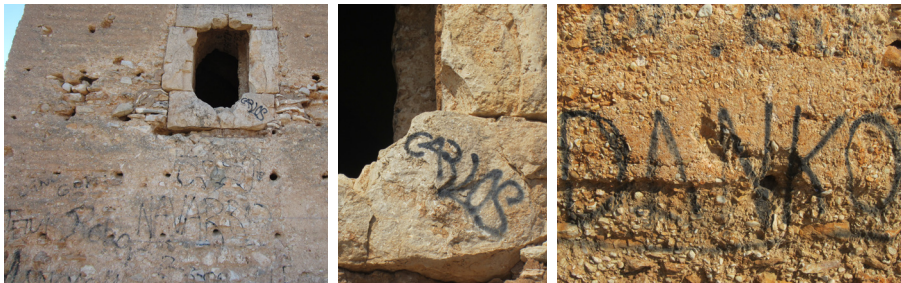
Fig. 8.19 - 8.21. Grafitis en la fachada Este, en el acceso y en la fachada Sur.

Se procederá a la limpieza de los grafiti mediante la utilización de uno o varios de los siguientes métodos hasta obtener el resultado esperado, ya que depende del tipo de pintura y del tiempo transcurrido desde su aplicación:

- Aplicación de decapante orgánico (tricloroetano o disolvente universal)
- Aplicación de lejía alcalina, dejando secar y cepillar con aporte de agua.
- Decapante Masc 94 de la casa Fakolith con ayuda de cepillo de cerdas suaves.

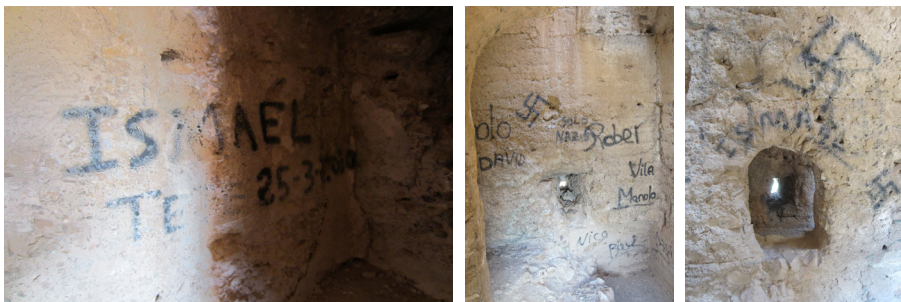
Fig. 8.22 - 8.24. Grafitis interiores de los niveles 1 y 2.

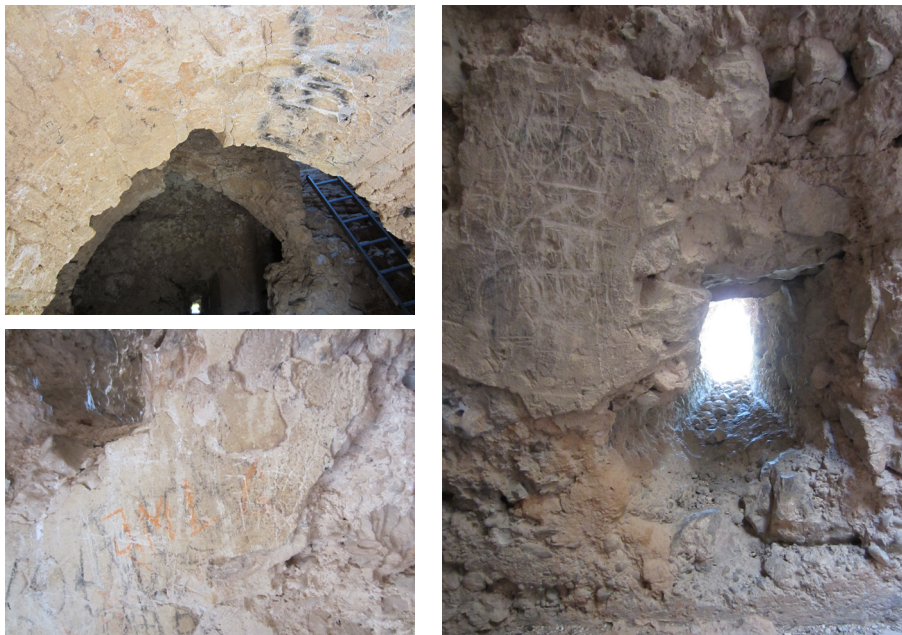
Fig. 8.25 - 8.27. Rascaduras del hueco de acceso y del interior del muro en el nivel 2.

Se realizará una limpieza superficial que se llevará a cabo con medios no abrasivos y minimizando el aporte de agua a los muros. Será necesaria la previa realización de pruebas que, en principio, serán de chorro de vapor o agua nebulizada, fibra de vidrio proyectada y cepillado manual. Así, se determinará cual es el método más apropiado para cada tipo de superficie de la Torre.

En cuanto a los surcos, se considera que contribuyen a dar carácter al edificio, por lo que se dejarán en su estado actual, sellando únicamente aquellos más profundos donde pueden producirse filtraciones.

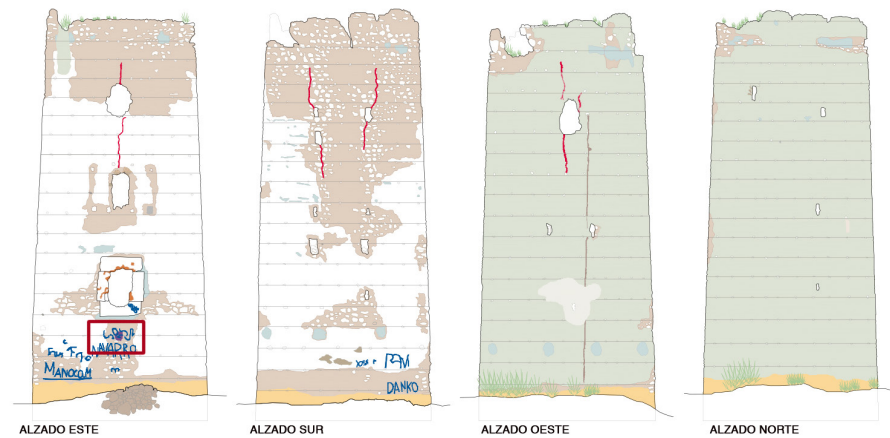
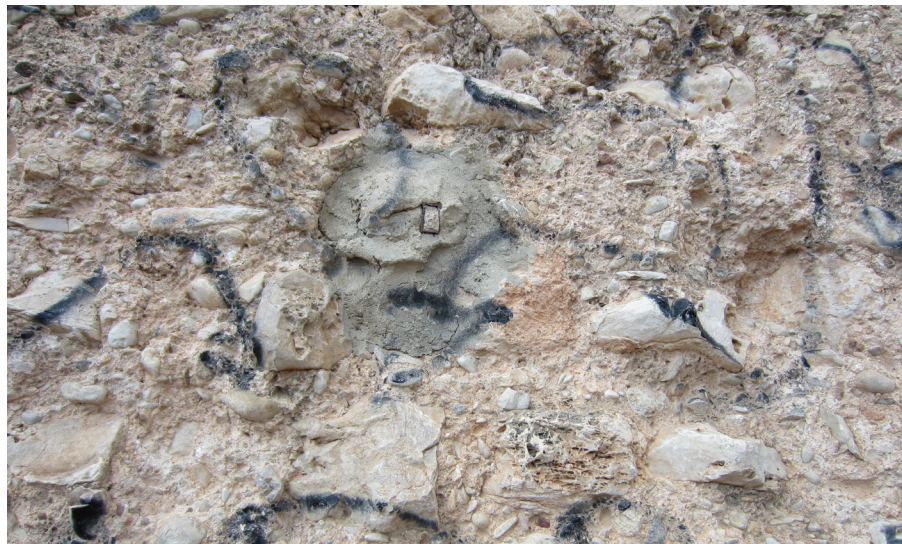
Fig. 8.28. Vista del perfil metálico incrustado en la fachada Este.

Se procederá a la eliminación de los elementos improprios con medios manuales. Se consolidarán con materiales similares a los originales.
