CRITERIOS DE INTERVENCIÓN EN TORRES ALMOHADES. ANÁLISIS Y PROPUESTA DE RESTAURACIÓN DE LA TORRE ALÉDUA.

Autora: Pilar Barambio Martín.

Máster en Conservación del Patrimonio Arquitectónico.

Escuela Técnica Superior de Arquitectura. Universidad Politécnica de Valencia.

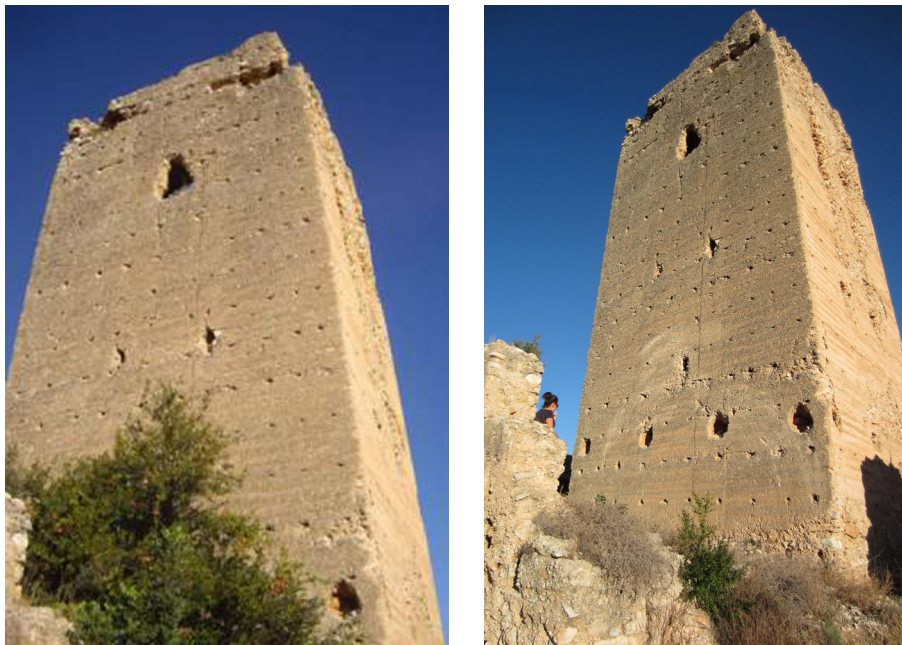
Fig. 8.29 - 8.30. Imagen del árbol que provocó la erosión y vista del alzado Oeste sin el árbol.

Se realizará aplicando mortero de cal apagada similar al que constituye la mayor parte del edificio. Su acabado superficial se ejecutará, tras las pruebas necesarias, mediante impresión o incisión de líneas horizontales regulares.

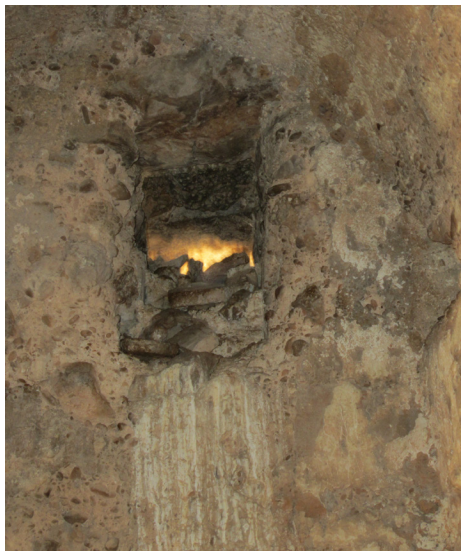
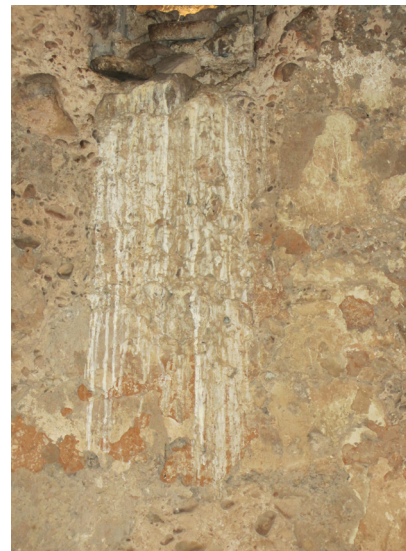
Fig. 8.32 - 8.33. Saetera intradós Sur del nivel 1. Detalle del chorretón de la saetera.

Las saeteras se restauran en sus caras interiores de modo semejante al resto de la superficie interior de los muros. A estas aspilleras, además, se les incorpora en su parte exterior el sistema de recogida y evacuación de aguas mediante un elemento de plancha de plomo

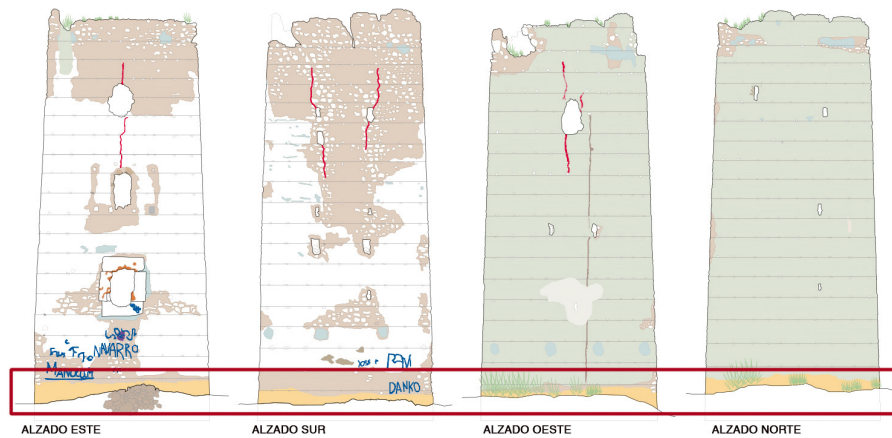
Fig. 8.34 - 8.35. Vista de la cimentación en el alzado Norte y Oeste.

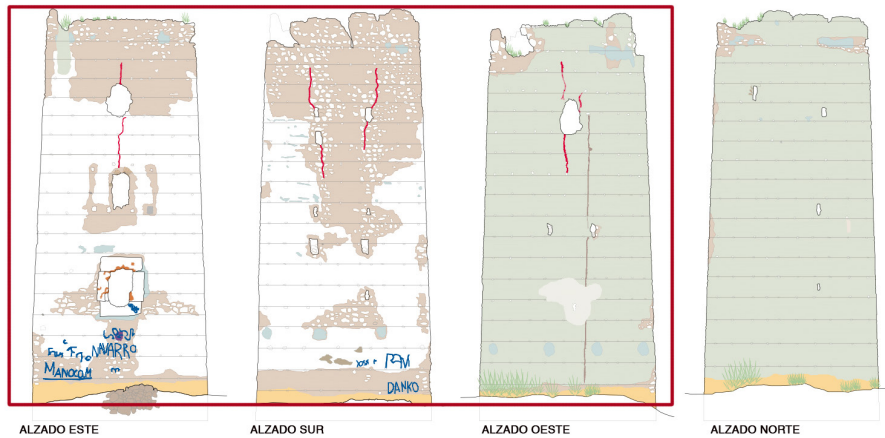
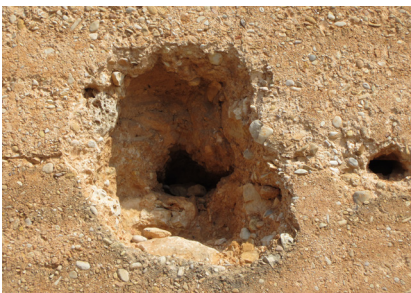
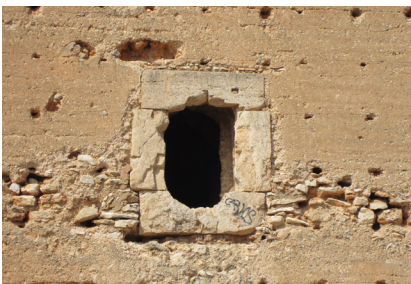
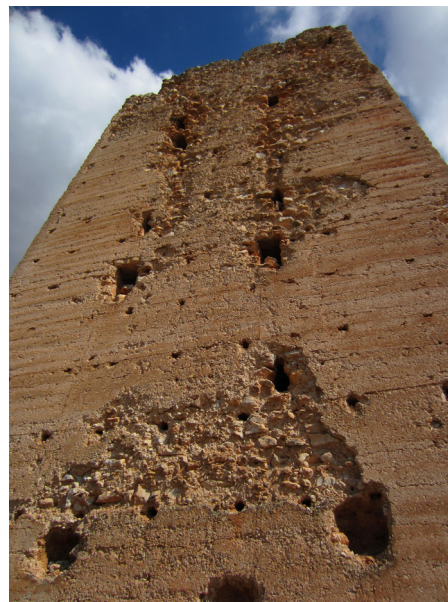
La exposición a las condiciones climáticas es el factor más relevante. Dependiendo de la orientación de las fachadas, unas se ven más afectadas que otras debido a los vientos predominantes de la zona que vienen del Sur. La coronación, expuesta a vientos más fuertes, la zona baja perimetral expuesta a una mayor humedad, los huecos existentes y los encuentros horizontales entre tongadas, son las zonas más deterioradas.

Fig. 8.38 - 8.40. Detalles de la pérdida de masa en el alzado Sur y Este.

Restitución de la costra de cal en todas aquellas zonas donde ha desaparecido por la acción de la intemperie o por otras causas. Se realizará con mortero de cal apagada similar al que constituye la mayor parte del edificio. Su acabado superficial se ejecutará, tras las pruebas necesarias, mediante impresión o incisión de líneas horizontales regulares. La realización de esta textura tiene como finalidad controlar el contraste entre la que es propia del tapial y la de los enfoscados lisos, evitando en todo caso la confusión entre la obra original y sus reparaciones.

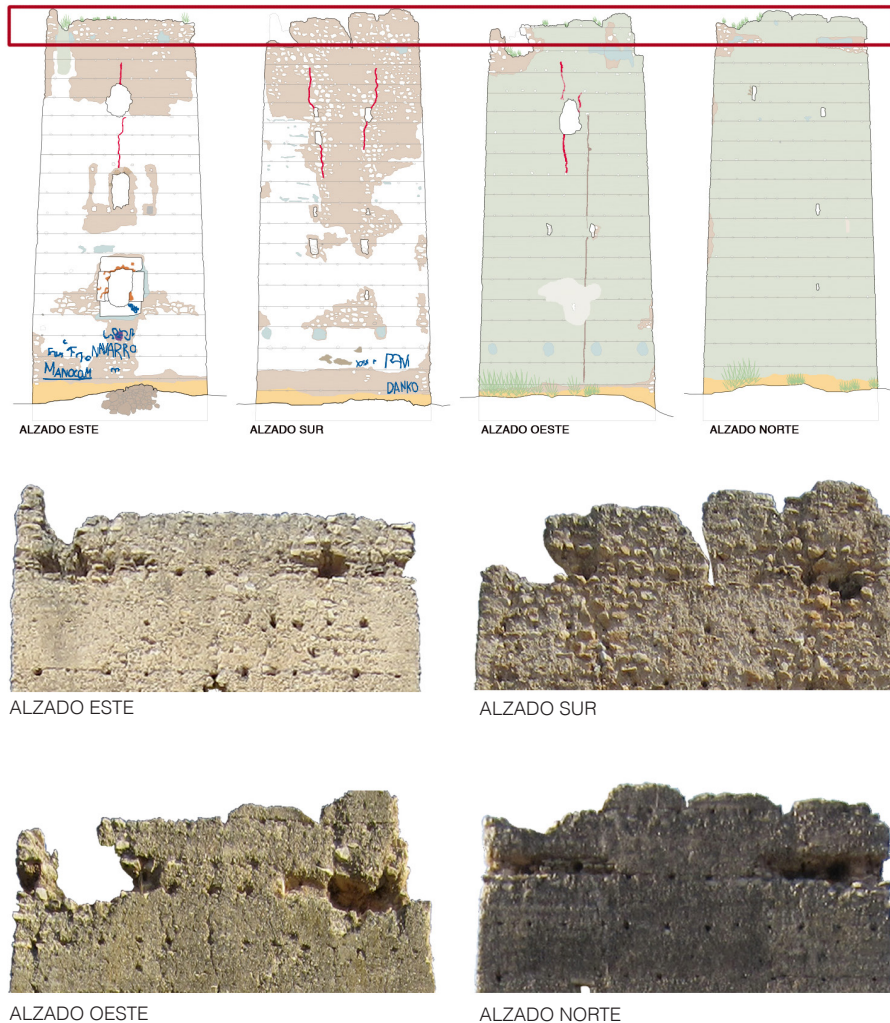
Fig. 8.41. Detalle de la coronación en todos los alzados de la Torre.

Reconstrucción de la coronación: se reconstruirá la última tapijada del muro. Esta tapijada también funcionará como antepecho ya que la cubierta será transitable. Se empleará hormigón de cal hidráulica natural al ser el más respetuoso con la materialidad de la torre, y se reproducirá el lenguaje de la fachada (huecos de agujas y surcos del tapijal). Sin embargo no se reconstruirán las almenas, ya que no se dispone de la información suficiente como para ser fiel al elemento original. Se consolidarán los restos de aquellas almenas que rebasen esta última tapijada.

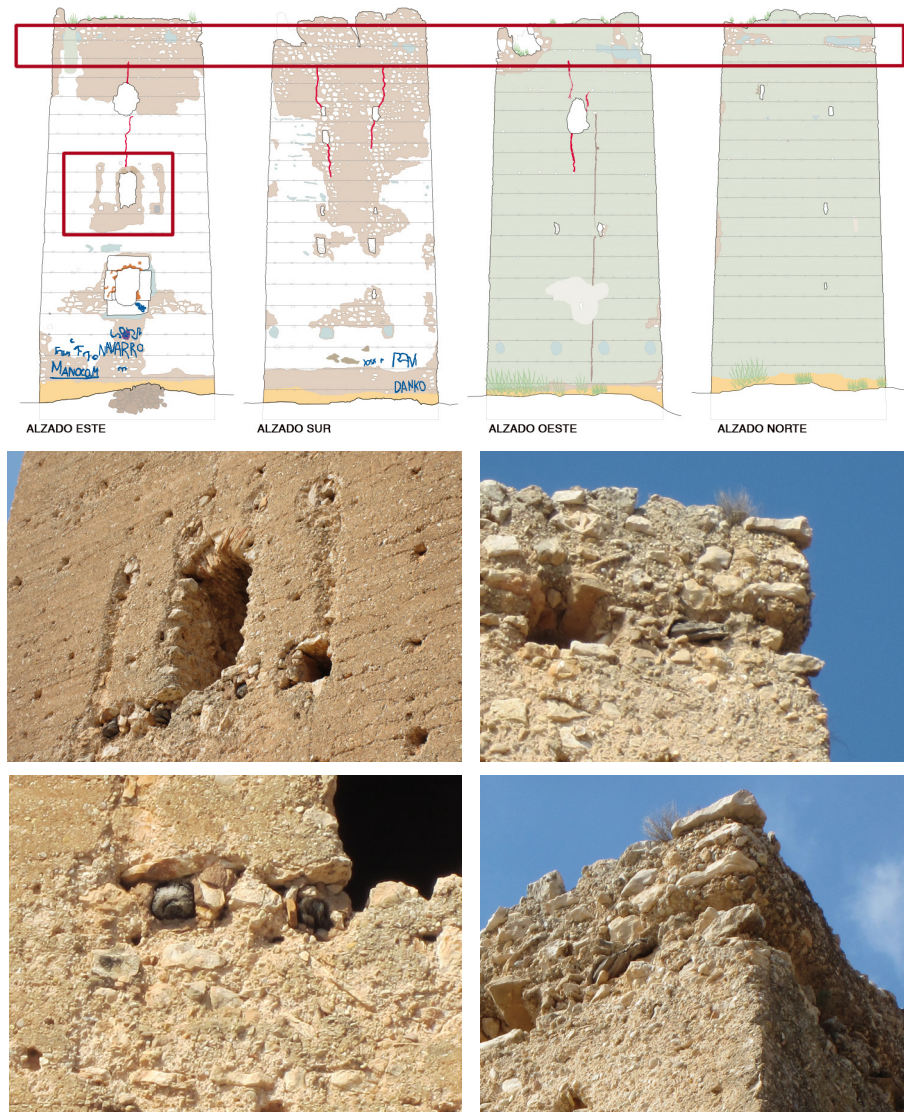
Fig. 8.42 - 8.45. Detalle del matacán y de los maderos de los cadalsos.

Los cadalsos y el matacán no se reconstruirán, por el mismo motivo que no se reconstruyen las almenas, al no disponer de la información suficiente para rehacerlos adecuadamente y ser además un elemento perecedero que formó parte de la torre en un período relativamente corto de su historia. Además, sería una contradicción restituir unos elementos defensivos como los cadalsos y el matacán cuando no se hace lo propio con las almenas. Sin embargo se mantendrán sus huellas de éstos sobre la tapia. Finalmente se colocará una barandilla en el hueco del matacán.

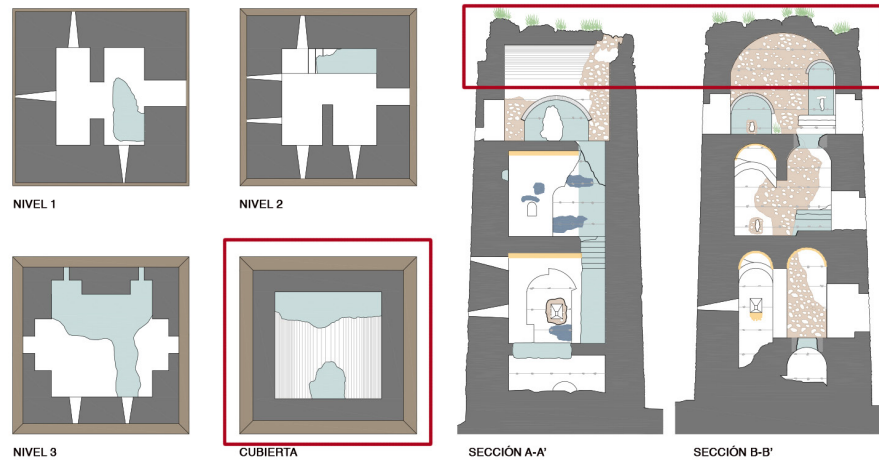
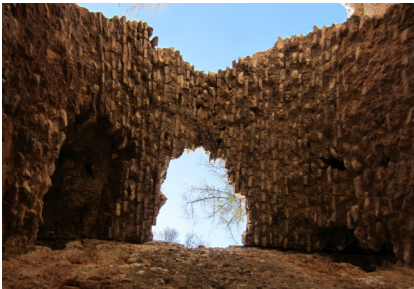
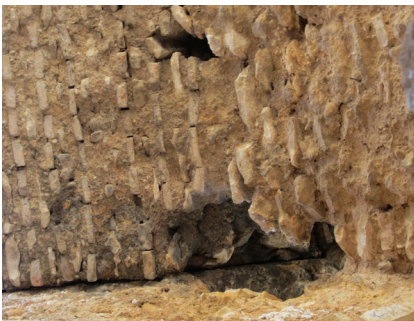
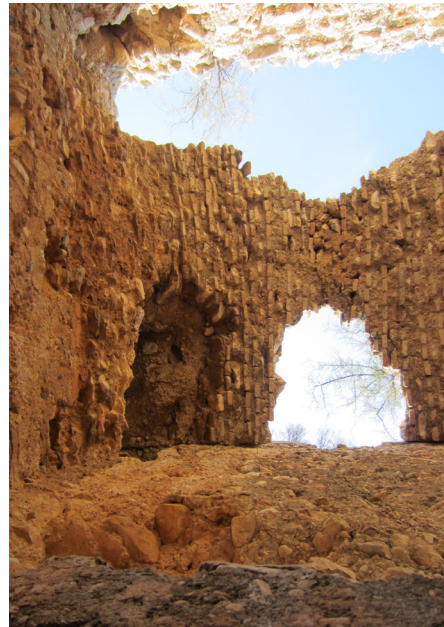
Fig. 8.46 - 8.48. Detalle de la bóveda.

Reconstrucción de la última bóveda: se repondrán las partes derruidas de la bóveda con la misma técnica que la existente, con ladrillo cerámico dispuesto a sardinel y mortero de yeso y cal. Se reviste la parte nueva con mortero, dejándola perfectamente lisa, para que se distinga de la parte original. Esta bóveda cumplirá la función formal de recuperar el espacio y la imagen interior de la torre, y también servirá para soportar la nueva cubierta.

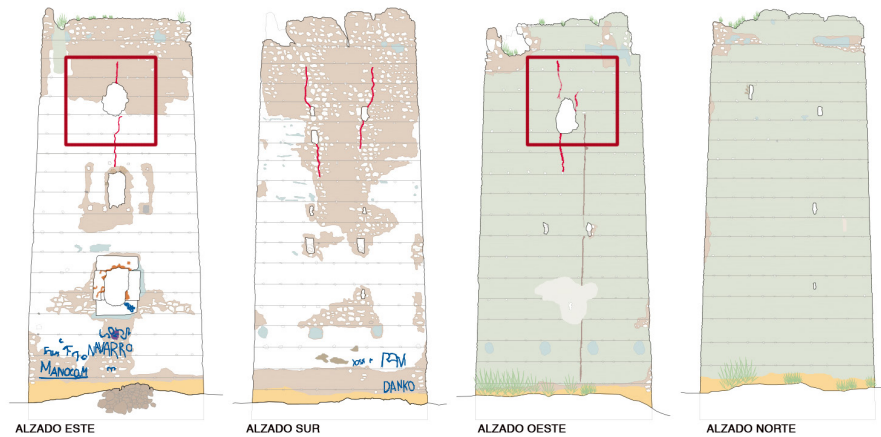
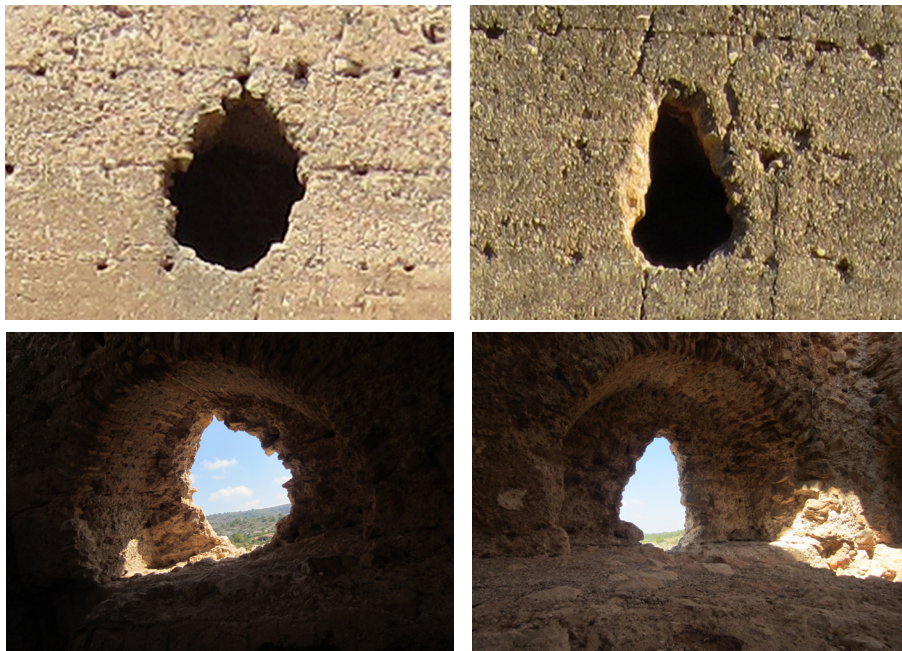
Fig. 8.49 - 8.52. Oquedades irregulares de la fachada Este y Oeste.

La compleción de la franja de tapia interna desgajada sobre las fachadas Este y Oeste no se pueden encofrar y compactar como en su día se construyó la tapia, por la dificultad y la falta de espacio de maniobra. Se operan las reintegraciones aparejando una fábrica de mampuestos con ayuda de mortero de cal hidráulica natural NHL 5 y enluciendo esta fábrica con el mismo mortero en proporción 1:3. El árido empleado en la elaboración es una mezcla de aglomerado comercial con guijarros locales recogidos a pie de la Torre, para conseguir que el aspecto del acabado final se integre en el lugar a través de la textura y el color de los áridos locales. El plano de acabado de este grueso enlucido sobre la fábrica de mampostería que rellena las lagunas se deja 5 cm rehundido respecto de la costra de la tapia original adyacente.

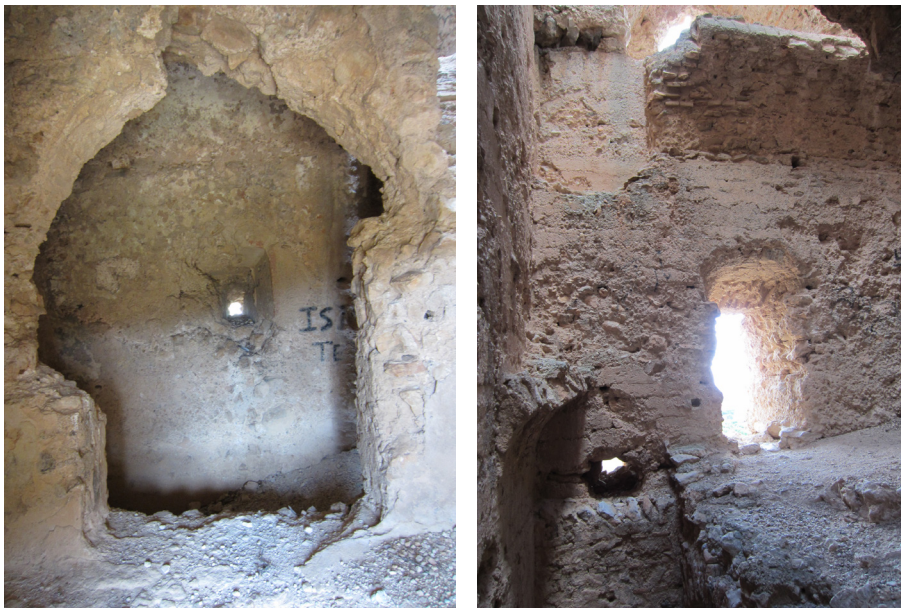
Debido al derrumbe de parte de la cubierta los paramentos interiores se han visto desprotegidos y expuestos a las condiciones climáticas. Dependiendo de su ubicación dentro de la Torre están más o menos deteriorados.

Fig. 8.58 - 8.59. Vista interior del nivel 1 y 2 .

Al igual que en el exterior se restituirá la costra de cal en todas aquellas zonas donde ha desaparecido por la acción de la intemperie o por otras causas. Se realizará con mortero de cal apagada similar al que constituye la mayor parte del edificio. Su acabado superficial se ejecutará, tras las pruebas necesarias, mediante impresión o incisión de líneas horizontales regulares. La realización de esta textura tiene como finalidad controlar el contraste entre la que es propia del tapial y la de los enfoscados lisos, evitando en todo caso la confusión entre la obra original y sus reparaciones.

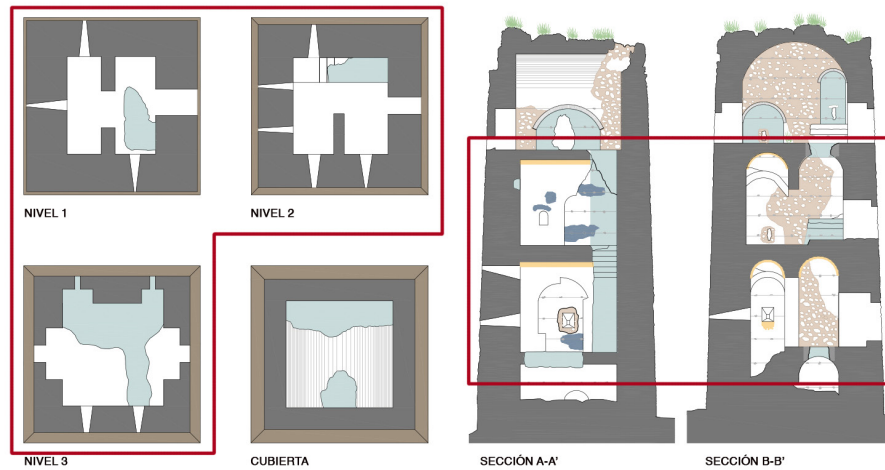
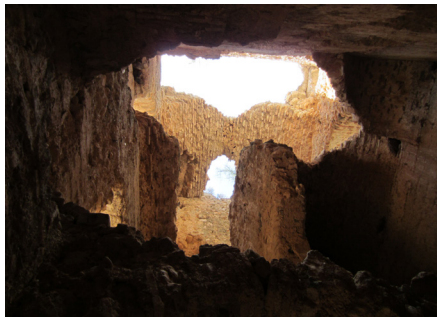
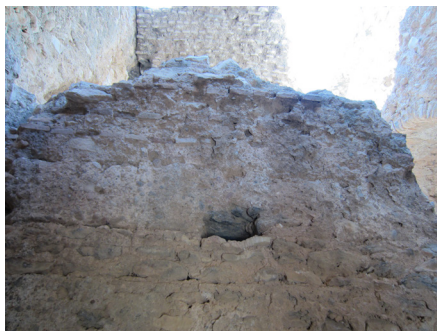
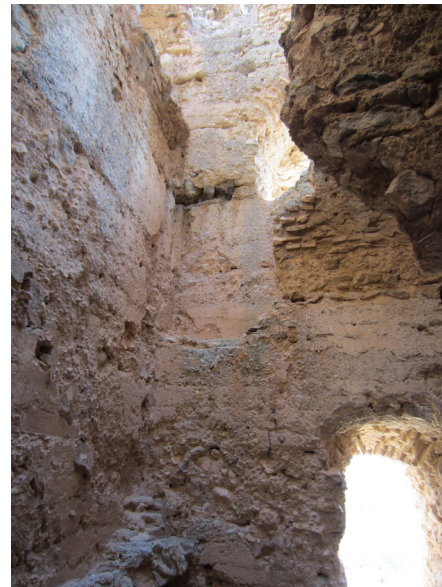
Fig. 8.60 - 8.62. Vista de los forjados 2, 3 y cubierta. Vistas de la bóveda derrumbada nivel 2.

Reconstrucción de los forjados 1 y 3. Se reconstruirán las partes derruidas de las bóvedas con la misma técnica que las ya existentes mediante aparejo de ladrillos a sardinel y mortero de yeso y cal. Se reviste la parte nueva con mortero dejándola perfectamente lisa para que se distinga de la parte original.

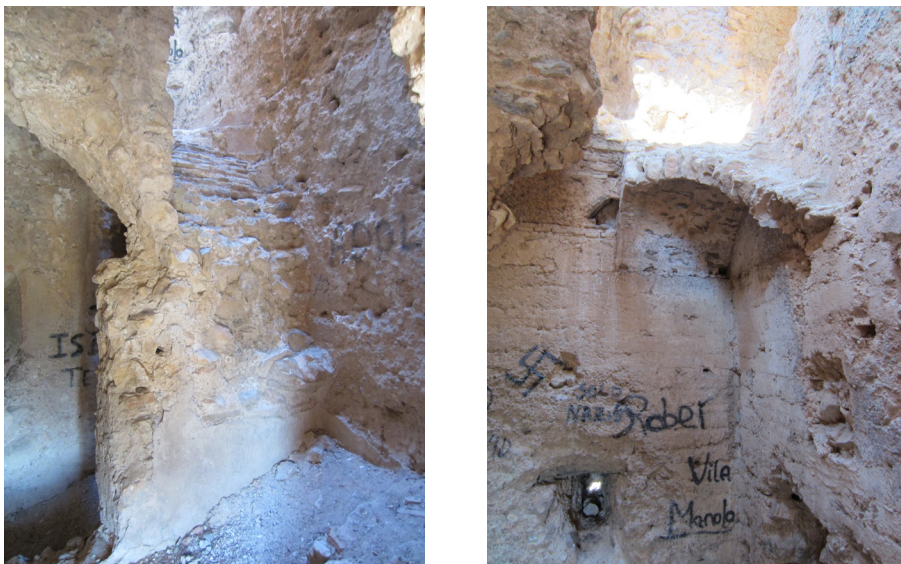
La escalera es prácticamente inexistente, ya que sólo se conservan dos peldaños y restos de sus bóvedas.

Fig. 8.63 - 8.64. Restos de la escalera del nivel 1 y vista de la bóveda de arranque de la escalera del nivel 3.

Los restos de la escalera que hoy día aún perduran se consolidarán, ya que forman parte de la historia de la Torre, sin embargo no se plantea una reconstrucción de ésta.

Se ejecutará una escalera a base de elementos metálicos de máxima transparencia y muy liviana pintada de un color similar a la tapia. Para acceder a la azotea, se empleará una escalera de mano plegable.

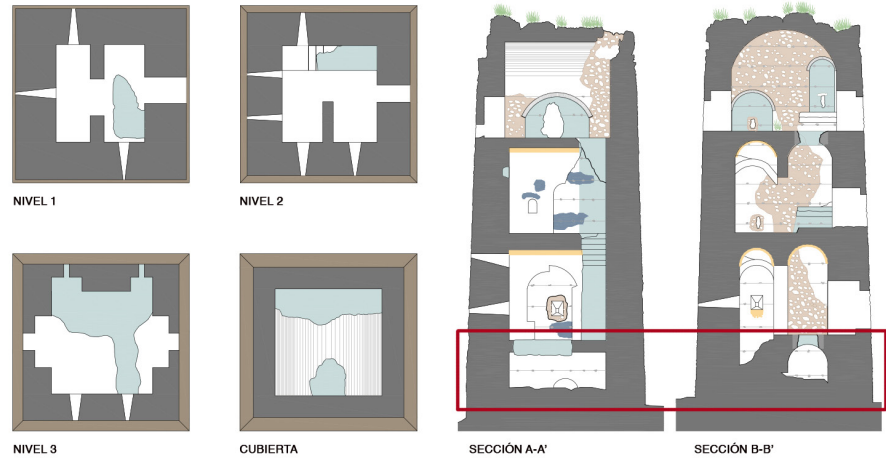
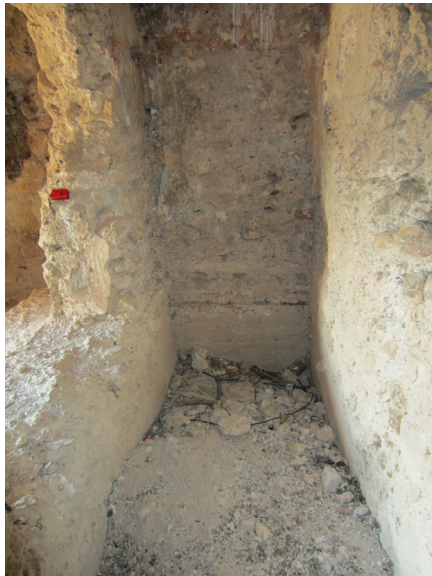
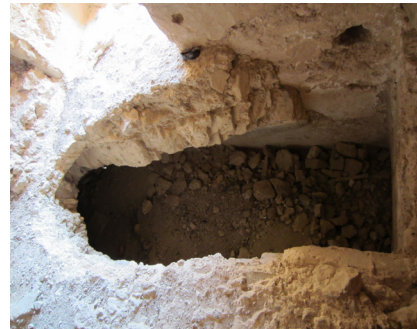
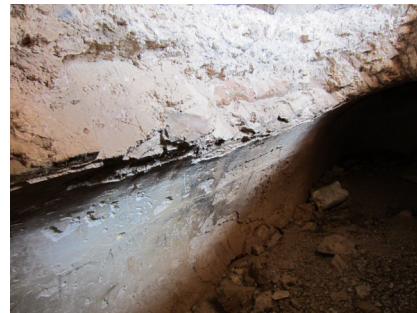
Fig. 8.65 - 8.67. Vista de los escombros depositados en el nivel 0. Derrumbe del nivel 1. Bóveda del aljibe

Se vaciará el aljibe de todos los cascotes y escombros que tiene. De esta forma se podrá saber su altura original. Se reconstruirán las partes derruidas de la bóveda con la misma técnica que las ya existentes mediante aparejo de ladrillos a sardinel y mortero de yeso y cal. Se revestirá la parte nueva con mortero dejándola perfectamente lisa para que se distinga de la parte original. Se mantendrá un hueco cuadrado cubierto por una trampilla con una religa metálica para poder acceder al aljibe y a la vez que pueda ser visto por los visitantes de la Torre.

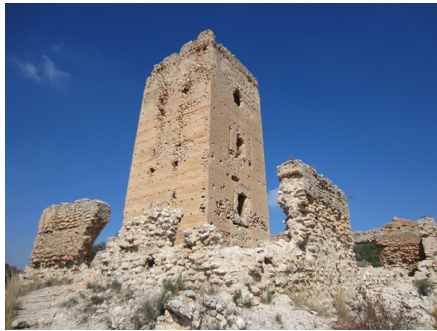
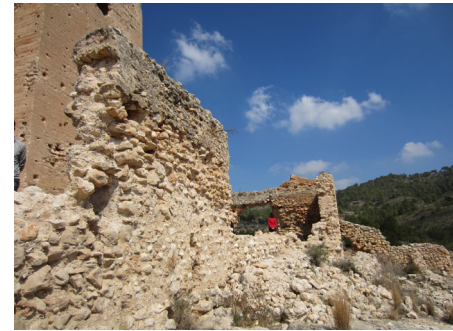
Fig. 8.74 - 8.75. Vistas del albacar alzados Sur y Este.

- Exposición a las inclemencias del tiempo.
- La capa de costra desaparece y el interior queda desprotegido generando un punto de filtración de agua.
- Las escorrentías de lluvias y la absorción de humedad del terreno provocan erosiones en la base del muro, cortándolo literalmente, junto con el viento, la vegetación y la acción humana.

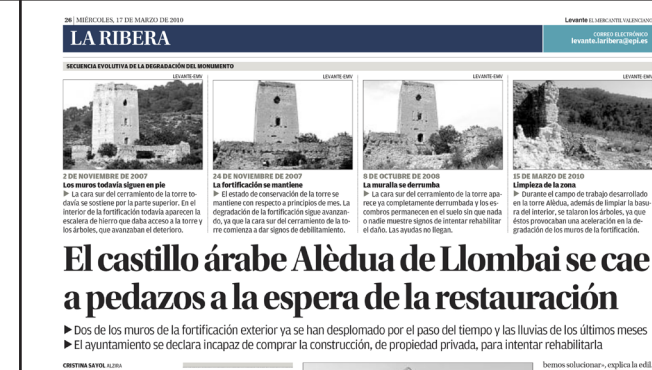
En un momento de extrema gravedad, el castillo árabe de Alèdua de Llombai, situado en la zona sur del cerro de Alèdua, se cae a pedazos. Los muros de la fortificación exterior se han desplomado por el paso del tiempo y las lluvias de los últimos meses. El ayuntamiento se declara incapaz de comprar la construcción, de propiedad privada, para intentar rehabilitarla.

LA TORRE ALÈDUA DE LLOMBAI SE CAE A PEDAZOS A LA ESPERA DE LA RESTAURACIÓN.
