LA IGLESIA DE SAN *B*ARTOLOMÉ, UN HITO PARA ENICARLÓ

Análisis e intervención

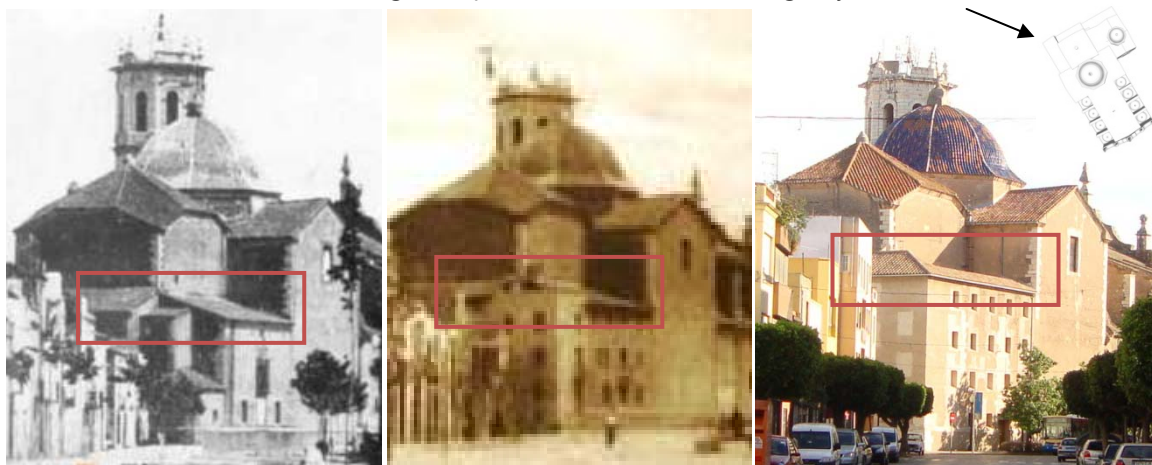
Mosen Amela⁴⁸, titular de la parroquia en aquella época desde 1972, en una entrevista realizada en octubre de 1986 explicó que, en 1974 se había restaurado la techumbre de un pequeño sector y la casa abadía ya que las termitas habían terminado con el maderaje y las tajas estaban sueltas amenazando ruina. Cambio de viguerío por otras nuevas de hormigón y creación de una terraza.

Grupo de imágenes 4.33 Proceso de cambio de cubierta de la Casa Abadía.

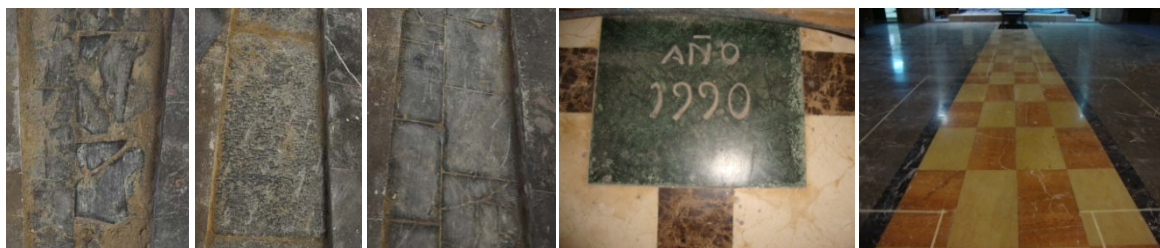
-Durante el año **1990** fue colocado el pavimento de todo el Templo, sobre el viejo enlosado, a base de mármol de diversos colores (negro, rosado, marrón). Se colocó sobre el viejo enlosado de piedra ya que éste se encontraba en mal estado. El maestro albañil encargado de las obras fue Antonio Ibáñez.

Grupo de imágenes 4.35 *Antiguo pavimento en catas* **Grupo de imágenes 4.36** *Actual pavimento*

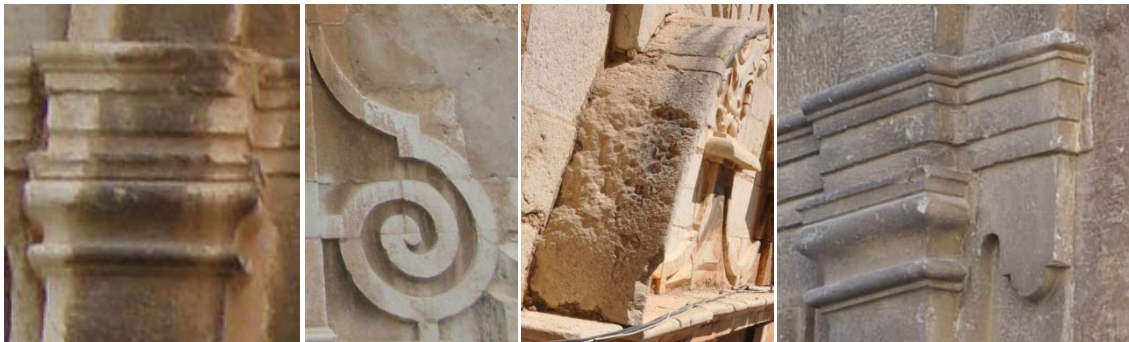
Grupo imágenes 6.36 Estado inicial.

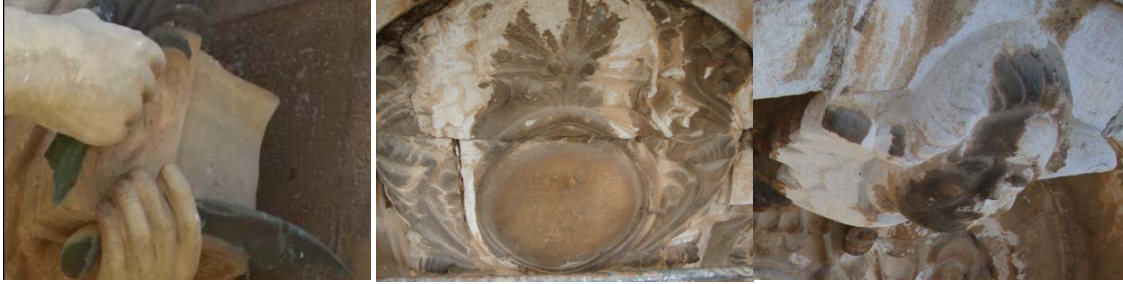
**Grupo imágenes 6.38** Estado inicial.

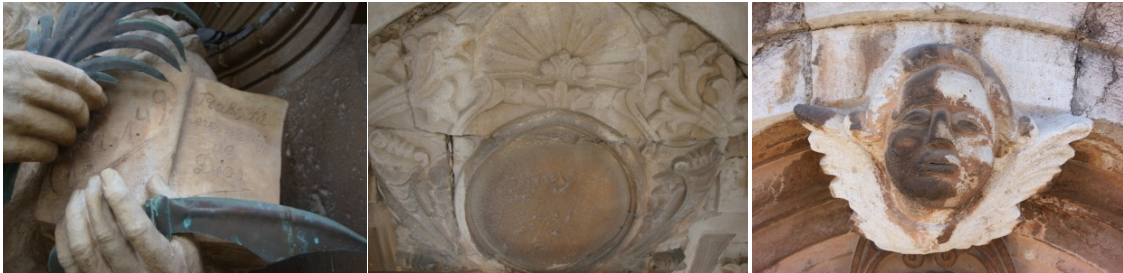
**Grupo imágenes 6.39** Limpieza con proyección de agua.

En primer lugar se realiza la limpieza de las portadas con hidrolimpiadora "Kärcher" (imagen 6.24) mediante proyección de agua a presión (imágenes 6.25 y 6.26) que elimina la suciedad superficial.

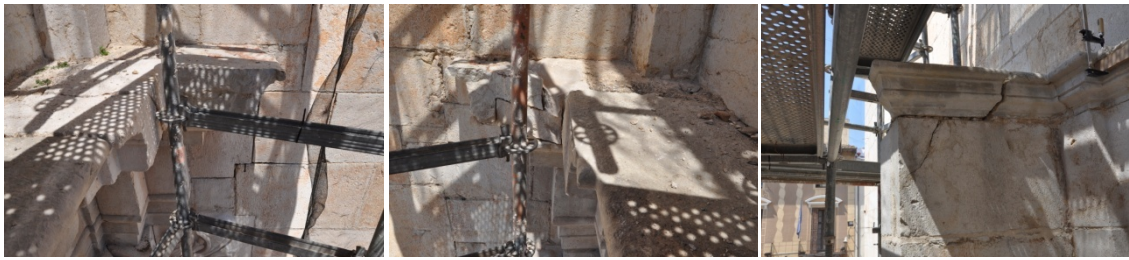
Grupo de imágenes 6.43 Pérdidas de material de mayor volumen.

Tras la decisión de restituir, las partes de las portadas deterioradas con mayor pérdida de volumen, por piezas de piedra de similares características, los canteros se han encargado de tomar las medidas (imágenes 6.62 y 6.63) necesarias para la realización de dichos elementos.

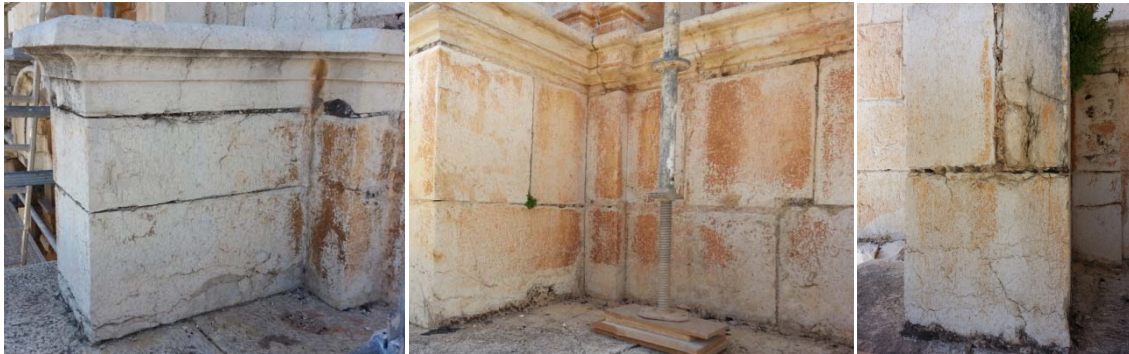
La erosión de las juntas (grupo imágenes 6.44) tiene sus principales causas en los agentes atmosféricos, entre ellos la lluvia y el arrastre de agua que provocan el lavado y la merma de material, y el aumento de volumen del agua cuando se congela provocando el estallido del agua absorbida en las juntas. Los efectos de la erosión pueden agravarse en las juntas más anchas o con débil composición.

Grupo de imágenes 6.44 Erosión de juntas.

Tanto para las reintegraciones de juntas como de faltantes se ha utilizado mortero pétreo "fakolith" (imagen 6.54), con propiedades pétreas que lo hace más resistente, siendo necesario, para las reintegraciones de faltantes con mayor pérdida de material, una estructura que sirve como base para una mejor adhesión entre las capas que forman el volumen. Dicha estructura se forma con hilos de cobre y varillas de fibra de vidrio ancladas a la piedra (imagen 6.58) mediante microtaladros (grupo de imágenes 6.45). Una vez realizados los taladros se limpian los poros mediante inyección de acetona (imágenes 6.46 y 6.47) de secado rápido, y se sellan las varillas con resina poliéster para piedra y mármol. Dicha resina es un "pegamento tixotrópico para piedra Neutra Plus" (imagen 6.49) que se mezcla con un catalizador endurecedor (imágenes 6.51 y 6.52) de pasta al 2-3 %. Es un material denso que se utiliza para sujetar varillas cortas, utilizándose para varillas de mayor longitud resina epoxídica más ligera como es el "Fetadit" (imagen 6.50). Una vez realizada la estructura de varillas de fibra de vidrio y cobre se le da volumen a la pieza con mortero aplicado en varias capas para una mejor adhesión del material. El mortero (imagen 6.55) se mezcla con silicato de potasio (imagen 6.57) diluido en una proporción 1-5, es decir 1 parte de silicato por 5 de agua. La piedra de la portada tiene varios tonos, por ello se realiza mortero tintado acorde al tono de la piedra existente. Ello se consigue coloreando el silicato y tiñendo el mortero con pigmentos naturales (imagen 6.56) a base de tierras. La colocación del mortero se realiza a capas (grupo de imágenes 6.61), mediante líneas verticales y horizontales generando una trama, para que las capas posteriores se adhieran mejor. Para un buen acabado de las reintegraciones se utiliza una bujarda, o una maza, en función de la zona de la portada y del tipo de acabado que se requiera. De este modo se unifican los paramentos de la restauración, dándoles la rugosidad necesaria, evitando que queden demasiado lisos.

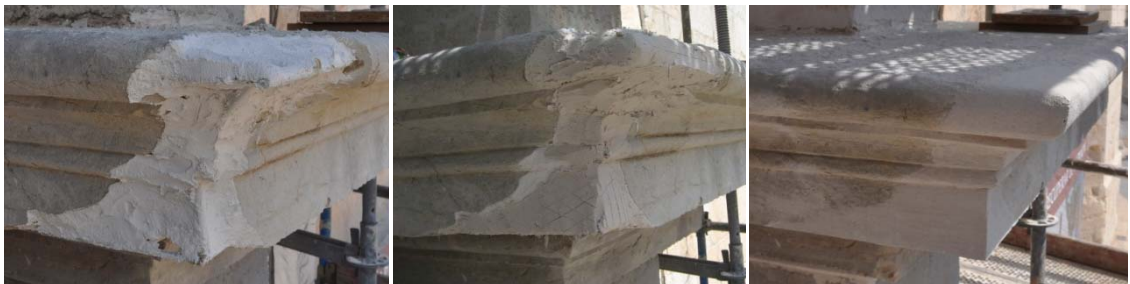
Grupo de imágenes 6.61 Proceso aplicación mortero y resultado final.

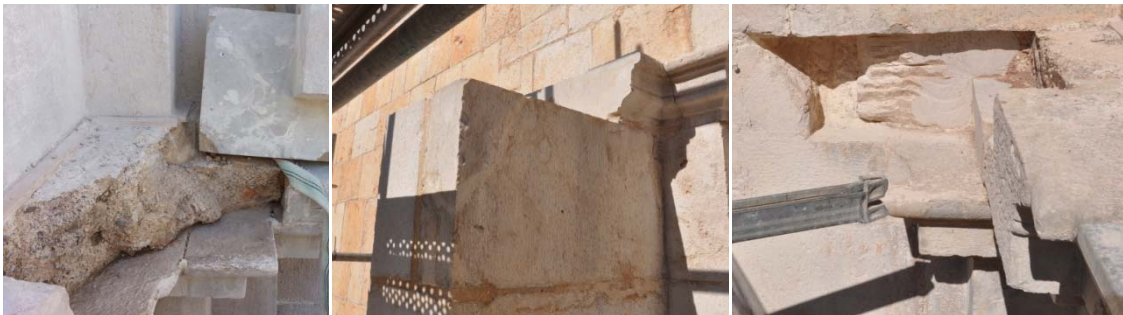
Grupo de imágenes 6.65 Retirada de piezas en mal estado.

Una vez retirada la piedra deteriorada, con radial y pico (imagen 6.64 y 6.75), y limpiado la zona, con un cepillo, se ha procedido a la colocación de la nueva piedra sellándola con pegamento tixotrópico para piedra. Tras el sellado, las piedras colocadas en la parte alta de las portadas se han anclado mediante cosido con varillas de fibra de vidrio (grupo de imágenes de 6.65) y asegurado con mortero, mientras que las partes bajas sólo se han rellenado con mortero (imágenes 6.80 y 6.81). Las piezas de las partes altas no se corresponden en forma con las existentes por lo que se han ajustado y unificado a la piedra original. Para ello se ha cortado la piedra, con la radial, hasta alcanzar la moldura deseada y conseguir de este modo la forma y textura necesaria finalizada con ayuda de un martillo neumático (grupo de imágenes 6.73).

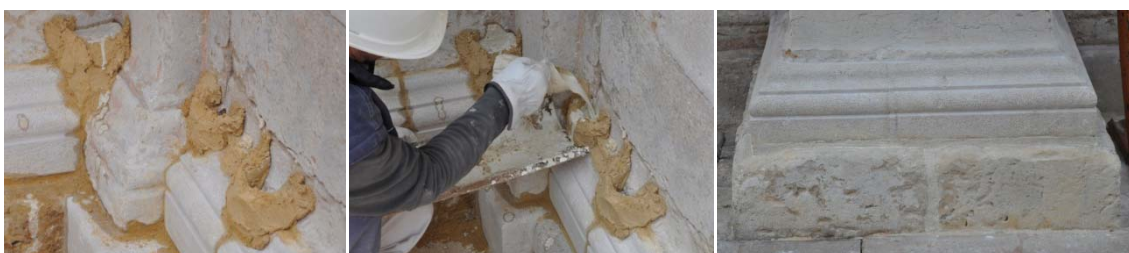
6.80, 6.81Relleno de mortero.

6.82Estado final.

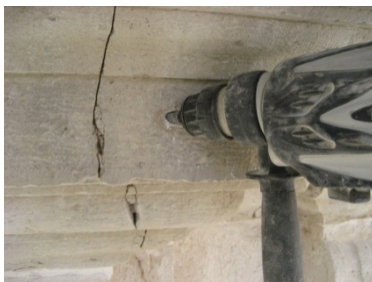
6.86 Perforación con taladro.

En los elementos ornamentales en los que aparecen fisuras, grietas y desplazamiento de piezas, con riesgo de fracturas, se han efectuado microcosidos introduciendo, en una perforación realizada con taladradora rotacional (imágenes 6.83 y 6.86), varillas de fibra de vidrio del calibre adecuado (imágenes 6.85, 6.87 y 6.88), y sellando posteriormente con resina epoxídica, siguiendo un procedimiento similar al explicado en el apartado de reintegraciones.

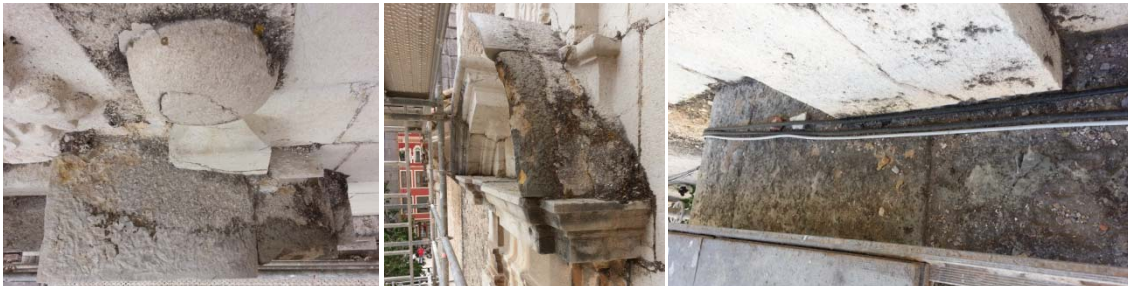
-Molduras portada lateral.

Las molduras de las portadas de la iglesia son elementos castigados por la intemperie y necesitan de una protección, ya que hay partes de ellas que presentan zonas desprendidas o faltantes. Dichos problemas son ocasionados por la suciedad y una incorrecta evacuación del agua de lluvia al no tener, las molduras, suficiente pendiente para la evacuación.

Grupo de imágenes 6.100 Suciedad y desprendimiento de material.

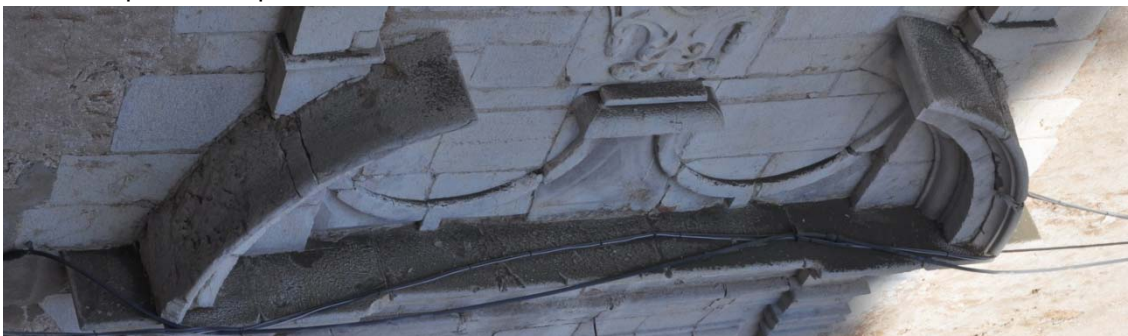
-Molduras portada Capilla de la Comunión.

Imagen 6.101 Suciedad y desprendimiento de material.

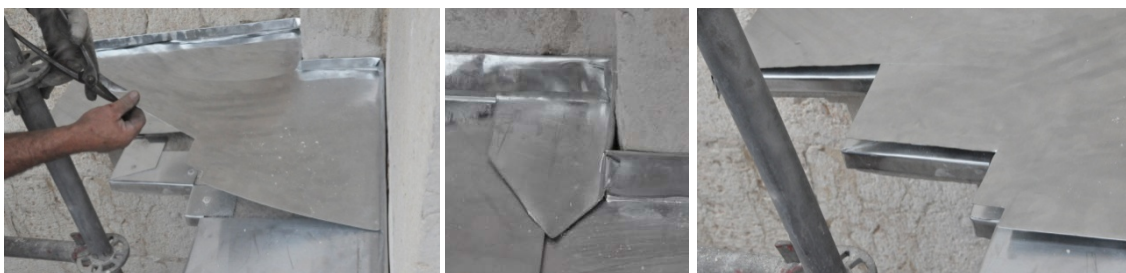
Grupo de imágenes 6.111 Proceso de corte y colocación piezas.

Una vez cortadas las piezas se han colocado atornilladas a las repisas (grupo de imágenes 6.110), dándoles una ligera inclinación para permitir una correcta evacuación del agua de lluvia, y engatillándolas mediante un pliegue en la unión contra la fachada (grupo de imágenes 6.111), para que en el punto de unión entre planos no se estanque el agua y pueda fluir hacia el exterior. Por último, se han solapado y soldado las láminas entre sí y se han engatillado en los laterales conformando un ligero pliegue en el borde para una eficaz expulsión del agua, evitando de este modo que discurra por la fachada.

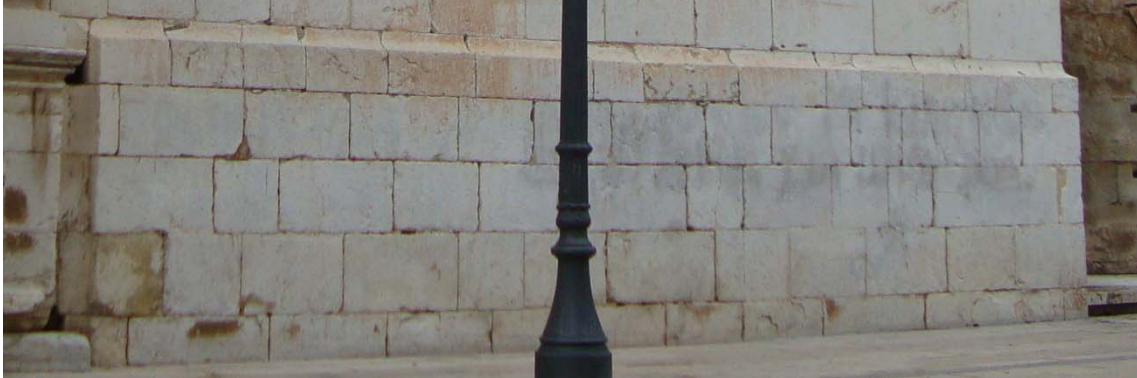
6.144 Estado anterior a la intervención.

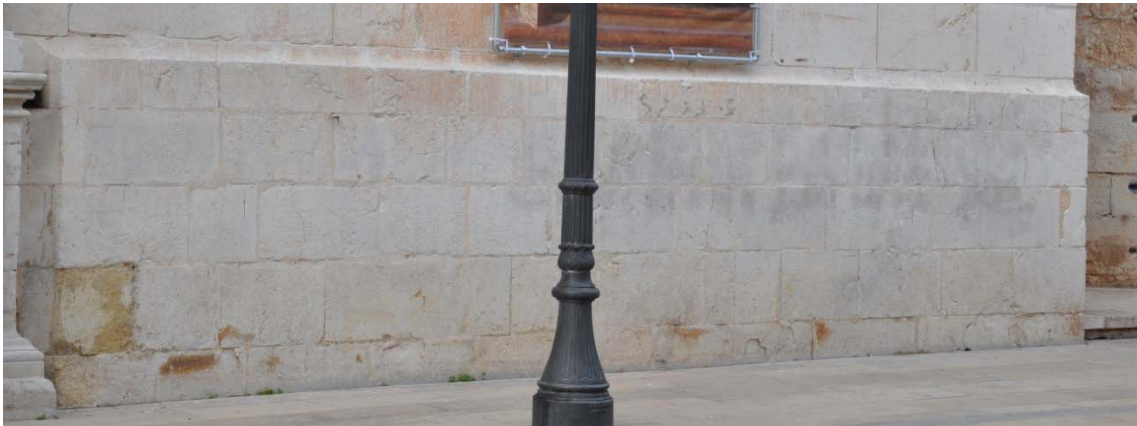
6.145 Estado posterior a la intervención.

La ejecución se ha llevado a cabo de modo que se han rejuntado las partes en mal estado respetando las buenas, manteniendo así la esencia de la fachada y el paso del tiempo. Aparece una distinción entre las zonas de juntas nuevas y las antiguas, pero no destacando unas sobre otras, sino que se ha imitado el material original, mediante la tinción del mortero utilizando un tono de aspecto lo más similar posible al existente en la fábrica. Con ello se observa una distinción lo suficientemente discreta que mantiene la fachada en equilibrio integrándose estéticamente en armonía, composición, color, textura, etc. Además de todo lo comentado, añadir que el no haber realizado un rejuntado global en toda la fachada ha ayudado a contextualizar la fábrica, relacionando las juntas de referencia histórica con las nuevas. De esta manera el rejuntado llevado a cabo respeta la constitución y autenticidad de la fachada ya que habiendo sido de otro modo se hubiese perdido la referencia histórica de las juntas que unen dichos sillares.

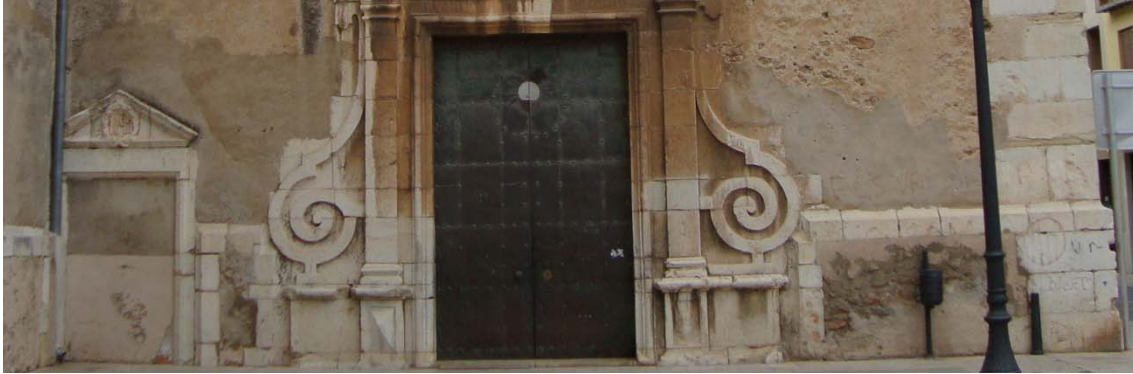
6.173 Estado anterior a la intervención.

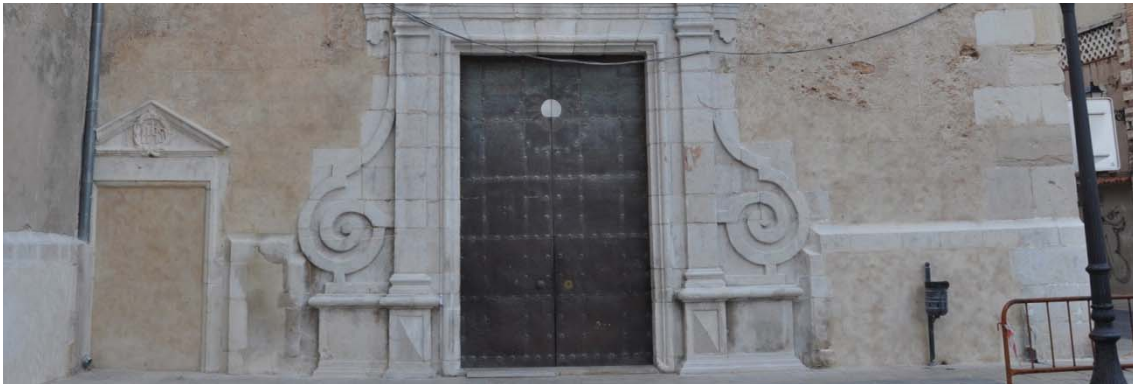
6.174 Estado posterior a la intervención.

El objetivo marcado en proyecto que era recuperar el fingido de sillar sobre un nuevo enfoscado de mortero, protegiendo el ya existente, no se ha llevado a cabo ya que durante el proceso de ejecución se ha convenido inclinarse por una idea más conservadora. Después de varias reflexiones, la opción de enlucir las partes con elementos impropios, igualando en textura y pátina al revestimiento antiguo, implica respetar la constitución y autenticidad contextualizando el nuevo material junto al antiguo, utilizando un mortero de cal de adecuada granulometría, color y textura para el acabado. De este modo se conserva el valor de antigüedad que presenta el revestimiento de la fachada principal de la capilla de la Comunión, evitándose los problemas que pudiese ocasionar el hecho de llevar a cabo un nuevo revestimiento. La idea de realizar un nuevo enlucido que ocultase el existente, hubiese podido generar alteraciones en su estética debido a la dificultad que presenta la realización de un nuevo revestimiento incorporado en la fachada de un edificio con valores históricos. Podría impactar por un exceso de uniformidad o por una forzada irregularidad dentro del conjunto.

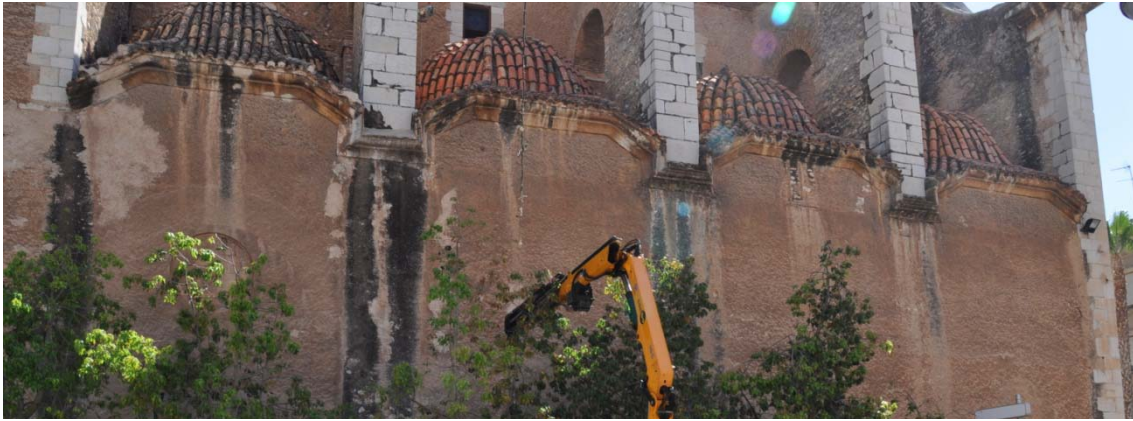
6.185 Estado anterior a la intervención.

Para la limpieza de las fachadas se ha llevado a cabo el mismo procedimiento que el comentado en apartados anteriores en la limpieza de las portadas de la iglesia. Se ha aplicado en primer lugar biocida contra el biodeterioro y posteriormente proyección de agua.

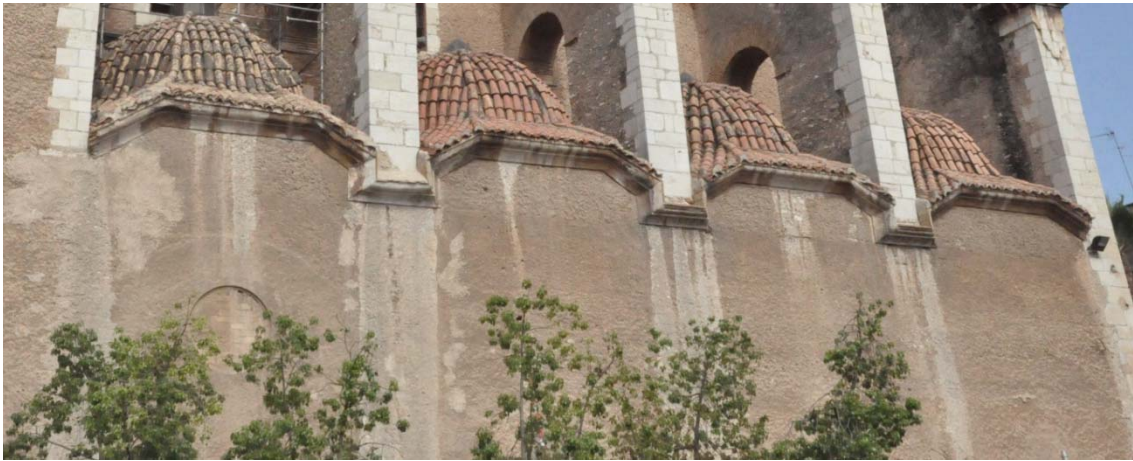
6.186 Estado posterior a la intervención.

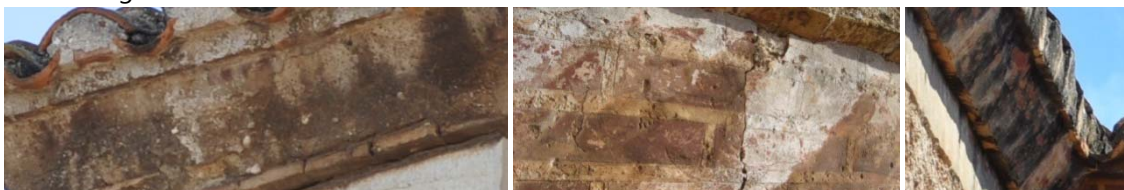
-Cornisas generales.

-Costra negra originada por partículas de la contaminación atmosférica. Se presenta como una capa de polvo negro depositada en la superficie del revestimiento de las cornisas.

Grupo de imágenes 6.197 Costra negra y escorretías.

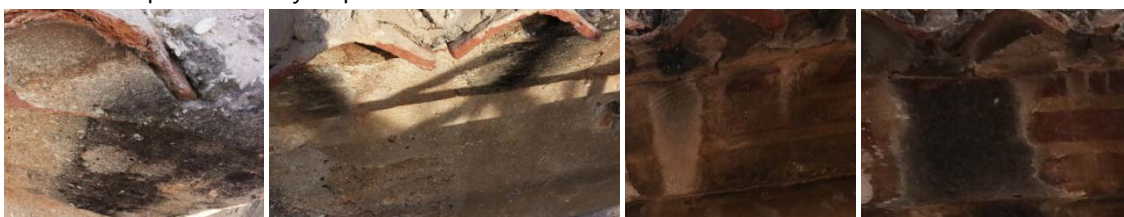
-Cornisas cúpula central y Capilla de la Comunión.

Grupo de imágenes 6.203 Costra negra y escorretías.

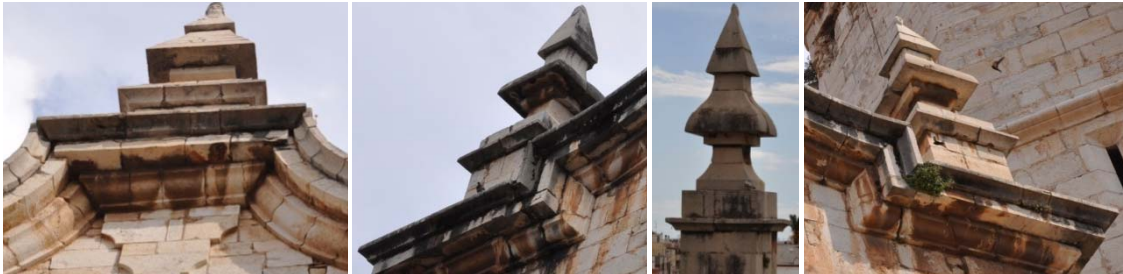
-Cornisa fachada principal.

Grupo de imágenes 6.216 Estado inicial.

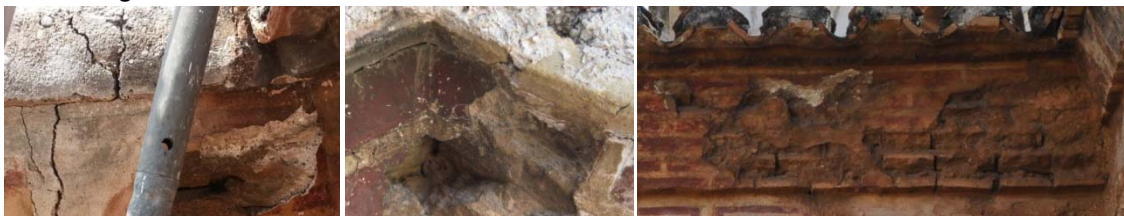
-Cornisas generales.

Todas las cornisas del templo a lo largo de los años han sido castigadas por la intemperie presentando síntomas de desprendimientos y faltantes de material. Esto se debe a la alteración de sus partes debidas principalmente a diversas causas como los efectos del envejecimiento natural, las condiciones de uso, la acción animal, las condiciones climatológicas, etc. Además de la acción humana, como es en el caso de las cornisas de pecho paloma en las que debido a reparaciones se ha ido perdiendo la forma original como su nombre indica, la forma de pecho paloma. Por todo ello es necesario una reparación y protección de los elementos dañados.

Grupo de imágenes 6.220 Pérdidas y disgregación de material.

Se ha aplicado un refino de mortero de cal en todas las partes de las cornisas con pérdidas de revestimiento (imagen 6.224) con el fin de dejar una superficie lisa y continua sobre la que aplicar la pintura, como se explica en el apartado siguiente. Se ha llevado a cabo dicha capa de refino de mortero en todos los planos que forman las cornisas y en los remates de las tejas de las cubiertas confiriéndoles volumétricamente la forma de la teja. Antes de aplicar mediante una llana o paletina (imágenes 6.227 y 6.228) el mortero de cal (imagen 6.226), se ha limpiado los paramentos de las cornisas con un cepillo (imagen 6.225) eliminando los restos de material o suciedad presente en las cornisas. Una vez aplicada la fina capa de mortero sobre las zonas deterioradas se ha dado la textura final con ayuda de una esponja (imágenes 6.229 y 6.230). Finalmente se ha patinado el mortero con el tono adecuado elegido tras las pruebas oportunas.

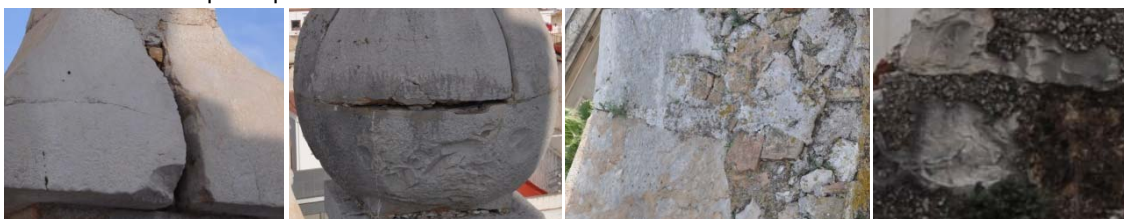
-Cornisa fachada principal.

Grupo de imágenes 6.221 Pérdidas y disgregación de material.

En los elementos escultóricos de piedra de la cornisa de la fachada principal se han llevado a cabo reposiciones volumétricas con similar procedimiento al ya explicado en apartados anteriores en las portadas. Se han reintegrado elementos faltantes para mejorar la lectura de los elementos mediante piedra artificial a base de mortero de cal.

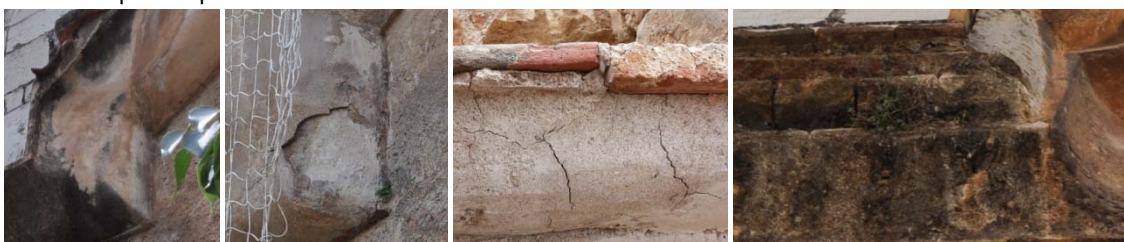
-Cornisas pecho paloma.

Grupo de imágenes 6.222 Pérdidas y disgregación de material.

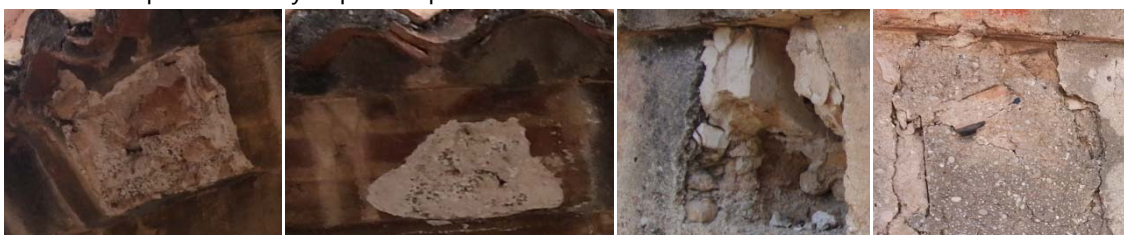
-Cornisas cúpula central y cúpula Capilla de la Comunión.

Grupo de imágenes 6.223 Pérdidas y disgregación de material.

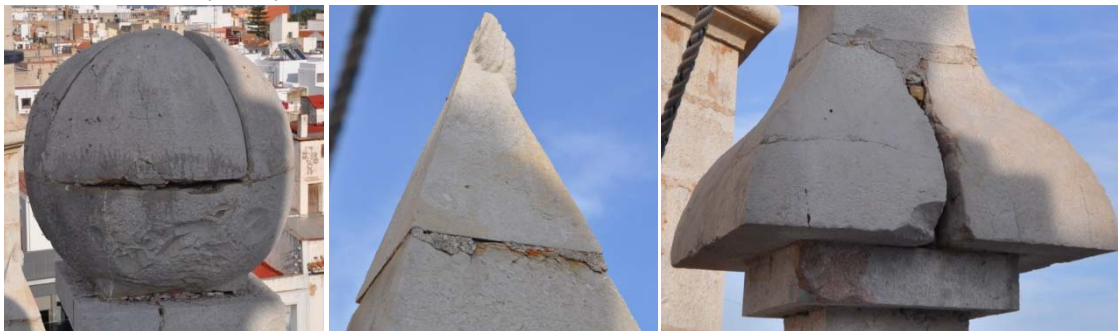
-Cornisa fachada principal.

Grupo de imágenes 6.236 Estado inicial.

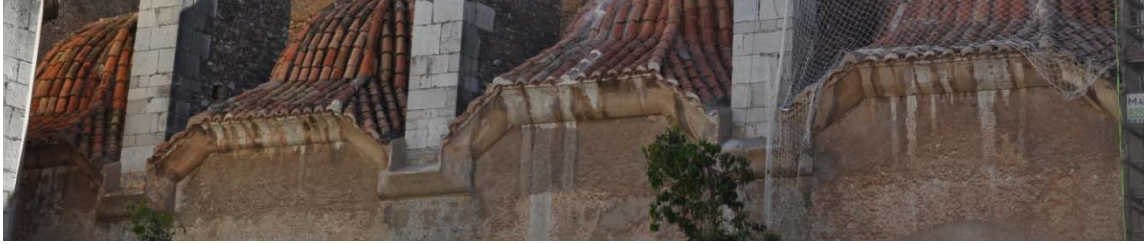
-Cornisas pecho paloma.

Grupo de imágenes 6.238 Estado inicial.

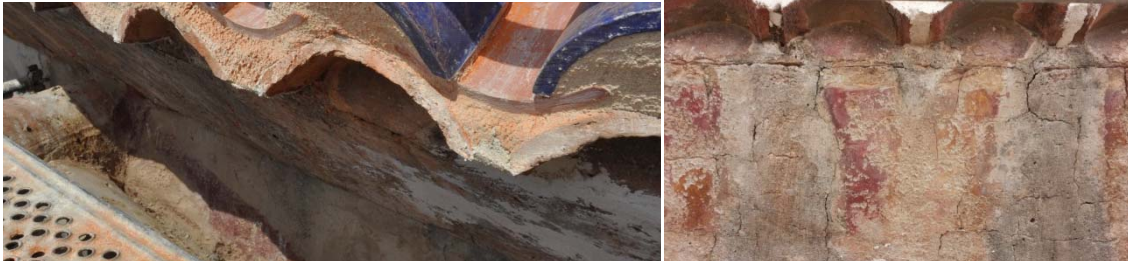
-Cornisas cúpula central y Capilla de la Comunión.

Grupo de imágenes 6.240 Estado inicial.

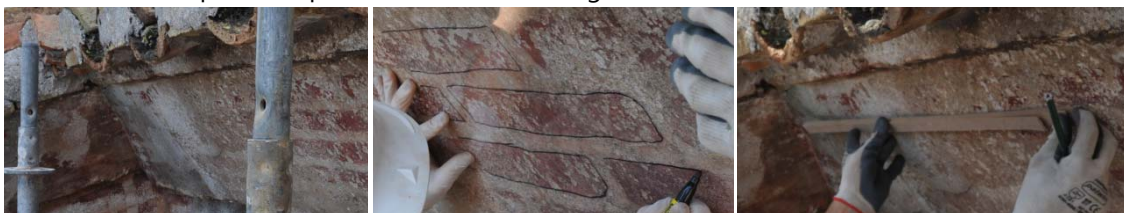
6.244 Cornisa en mal estado.

En primer lugar se realizan las líneas maestras marcadas, con un color fácilmente eliminable, apoyándose en un regle o cordón (imagen 6.246) y en las plantillas obtenidas de los restos de pintura originales (imágenes 6.245 y 250). Posteriormente se aplica la veladura a base de silicato disuelto en agua y pigmento (imágenes 6.247 y 6.248) con un pincel sobre las líneas marcadas en el replanteo.

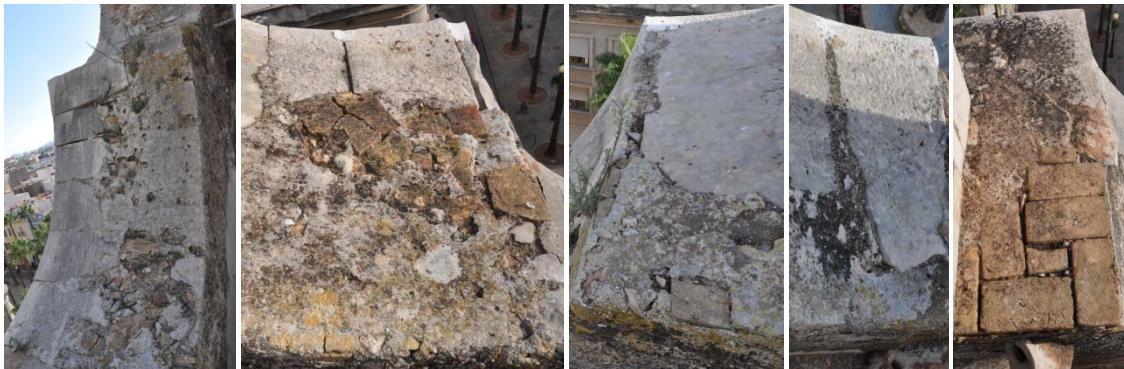
La cornisa de la fachada principal de la iglesia presenta elementos castigados por la intemperie que necesitan protección, ya que hay partes de ellas que presentan zonas desprendidas o faltantes. Dichos problemas son ocasionados por la suciedad y una incorrecta evacuación del agua de lluvia al no tener suficiente pendiente para la evacuación.

Grupo de imágenes 6.256 Suciedad y desprendimiento de material.

Tras la limpieza y reparación del hastial de la fachada principal, tal y como se ha explicado en apartados anteriores, se ha procedido a la colocación de protecciones permanentes en forma de baberos o láminas de zinc de 1,5 mm de espesor, que permiten amoldarse al elemento a proteger.

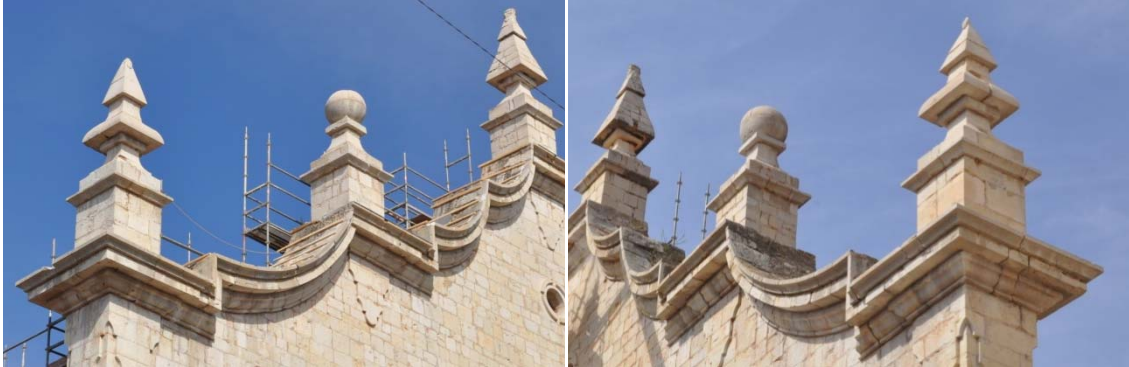
Grupo de imágenes 6.265 Estado inicial.

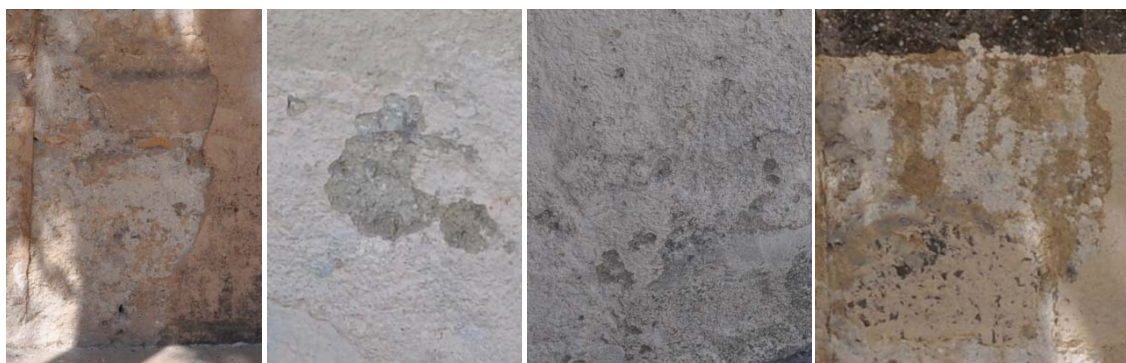
El zócalo perimetral presenta un estado de degradación alto del revestimiento, fruto de la humedad por capilaridad en muros y salpicaduras, precisando una reparación total realizada conjuntamente con el tratamiento electro-ósmosis (que veremos desarrollado en líneas más adelante en la parte de la restauración interior). En dicha reparación se tendrá en cuenta un zócalo continuo que unifique toda su superficie evitando las irregularidades de la diversidad de zonas que presenta, unas pintadas, otras con parches, otras rugosas, otras lisas, etc. Con el objetivo de encontrar la uniformidad y continuidad del zócalo, en dichos trabajos se incluirá la reintegración volumétrica con mortero de las partes de piedra del remate superior con pérdidas de material y la reducción de la sección de las bajantes empotradas en el zócalo.

El desconchado o caída de un revestimiento se genera por la pérdida de adherencia entre éste y la base que le sirve de soporte. Al perder el contacto y eliminarse las condiciones de unión, la capa de acabado tiende a separarse. Dicha pérdida de adherencia puede deberse a fenómenos tensionales entre el revestimiento y el cerramiento debido a cambios higrotérmicos, o a la humedad por capilaridad.

Grupo de imágenes 6.285 Desconchado y caída de revestimiento.

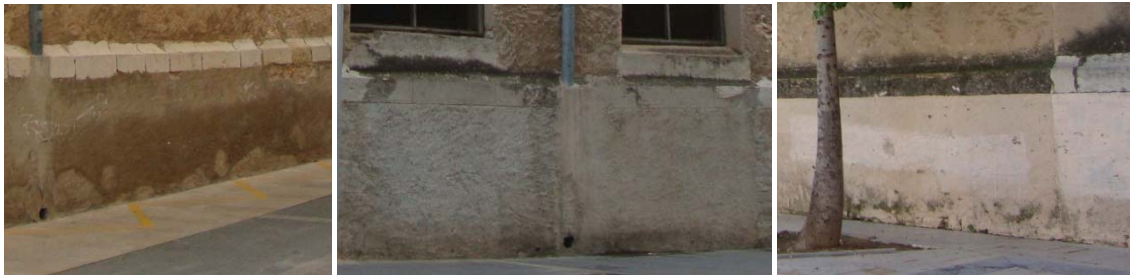
Grupo de imágenes 6.306 Estado inicial.

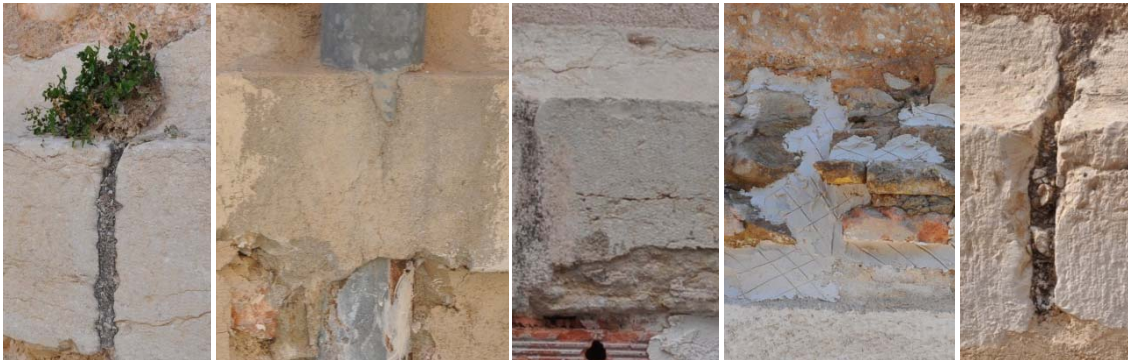
La piedra del zócalo al igual que el de las molduras, columnas, cornisas y piezas escultóricas de las portadas, explicadas en apartados anteriores, a lo largo de los años ha sido castigada por la intemperie presentando síntomas de desprendimientos y faltantes de material. Esto se debe a la alteración de sus partes debido principalmente a diversas causas como los efectos del envejecimiento natural, las condiciones de uso (según las reparaciones y rehabilitaciones de la iglesia a lo largo de los años), la acción animal, las condiciones climatológicas, etc. Por todo ello es necesario una reparación y protección de los elementos dañados.

Grupo de imágenes 6.308 Pérdidas y disgregación de material.

En las zonas con falta de piedra y cambio de material, de mampostería a ladrillo, se lleva a cabo una reintegración volumétrica mediante piedra artificial a base de mortero de cal para mejorar la lectura de los elementos. Para tales trabajos se siguen las pautas establecidas para las reintegraciones volumétricas en las portadas de la iglesia, tal y como se ha explicado en apartados anteriores.

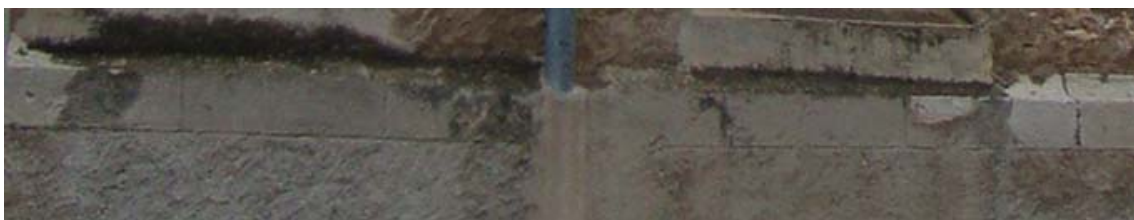
Grupo de imágenes 6.316 Estado inicial.

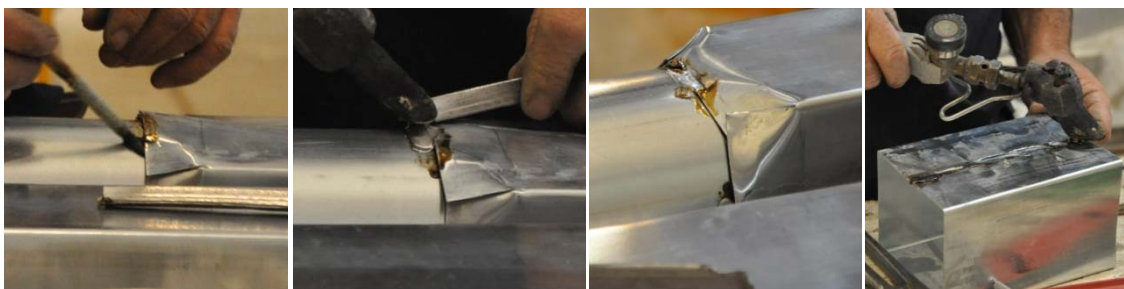
Grupo de imágenes 6.320 Proceso de soldado de las piezas de las bajantes.

Las bajantes a colocarse han sido realizadas, por un especialista en trabajos con zinc, en el taller improvisado montado en el interior del templo. Tal y como se ha explicado en apartados anteriores, en portadas y cornisas, se toman medidas y se cortan las piezas necesarias para montar las bajantes (grupo de imágenes 6.319). Una vez cortadas las piezas se unen y se les da forma cuadrada para que quede perfectamente integrada en el zócalo. Dicha parte de la bajante se une con la de sección circular mediante una trompeta de transición, soldada entre ambas siguiendo el procedimiento de soldadura ya comentado anteriormente (imágenes de 6.320 a 6.323).

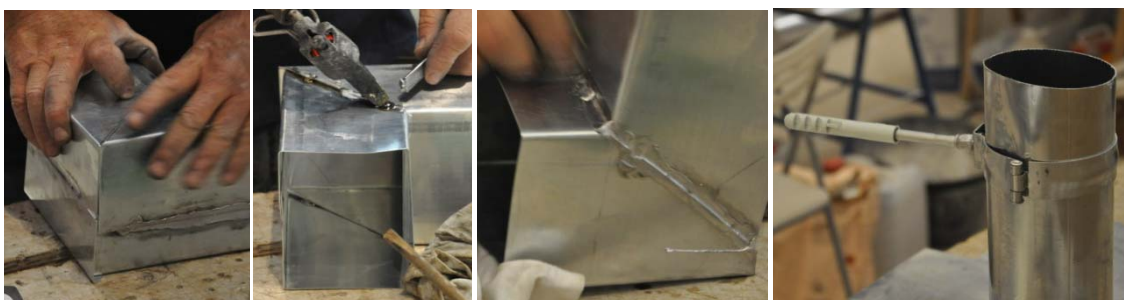
6.321, 6.322, 6.323 Trabajos de soldado de las bajantes.

6.324 Pieza auxiliar de anclaje.

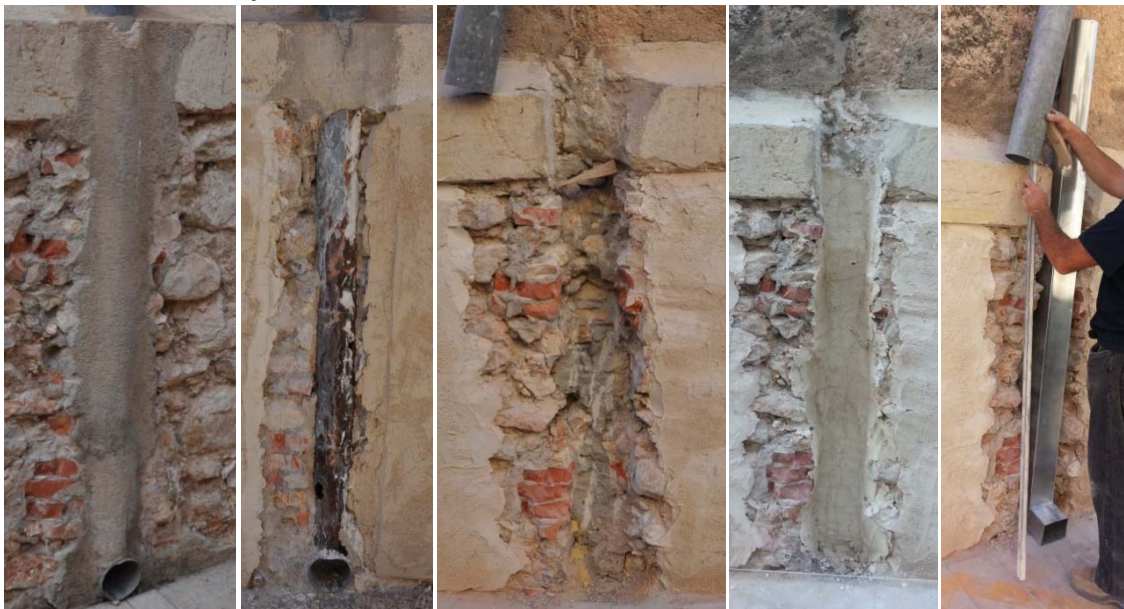
Las bajantes que se observan, en los tramos de zócalo picado, son de acero galvanizado y están oxidadas, por lo que se lleva a cabo la retirada de dichas bajantes para realizar unas de zinc con sección más reducida, para que no sobresalgan de zócalo tal y como pasaba antes del picado del revestimiento. Se realiza una transición, mediante una trompeta, que permite un cambio de sección entre la bajante existente circular y las bajantes propuestas cuadradas. Utilizar piezas de zinc se debe a que es un material compatible con el acero galvanizado y no se oxida, y con ello evitar que se deterioren con el paso del tiempo.

Grupo de imágenes 6.325 Proceso de retirada de las bajantes.

Se retiran las bajantes deterioradas (grupo de imágenes 6.325) y se sustituyen por las nuevas (grupo de imágenes 6.326). Se ha unido la nueva bajante con la existente mediante doblado e introducción de la bajante antigua en la nueva. Tras haberse ensamblado, se ha unido con masilla y se ha fijado con una pieza auxiliar de zinc atornillada (imágenes 6.327 a 6.329). Una vez colocadas, antes de la capa de mortero se coloca malla de fibra de vidrio "Mallatex" que ofrece al revestimiento resistencia frente a fisuras (imagen 6.330).

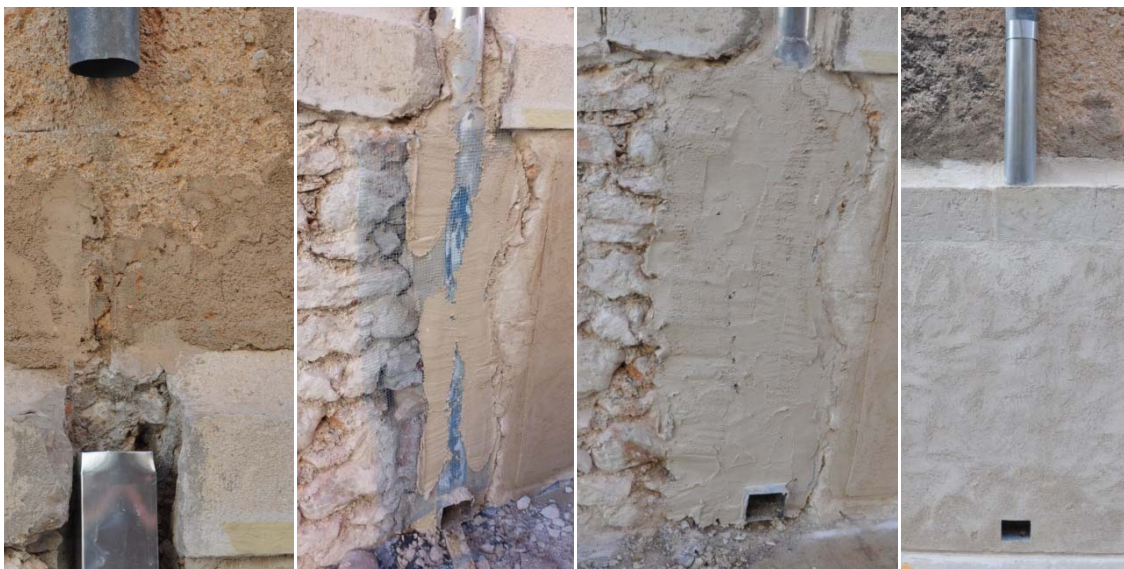
Grupo de imágenes 6.326 Proceso de colocación de las nuevas bajantes.

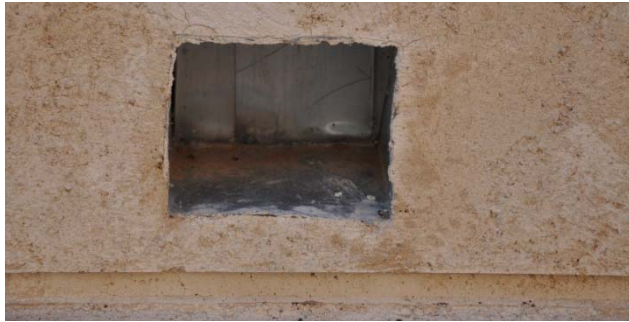
6.334Estado inicial_ **6.335**Estado final.

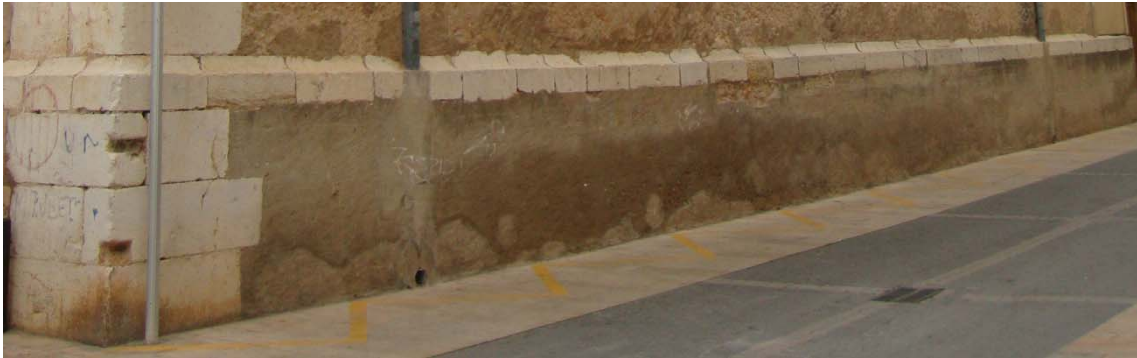
6.336 Estado anterior a la intervención.

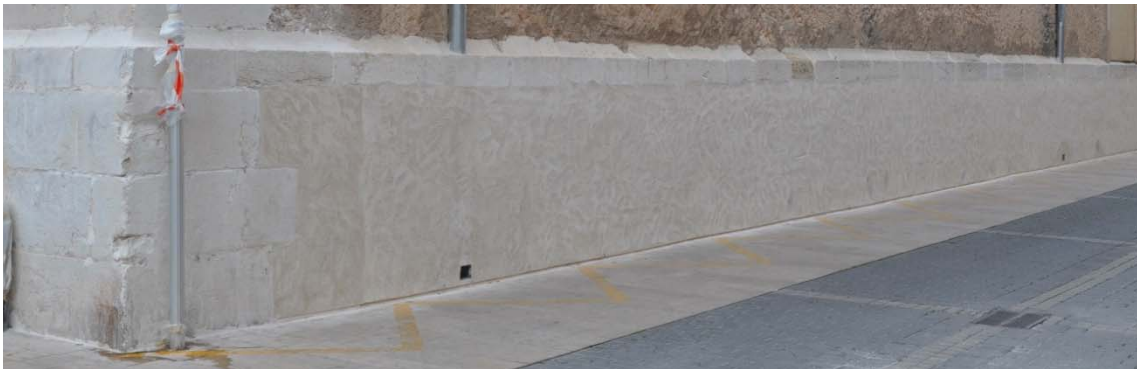
6.337 Estado posterior a la intervención.

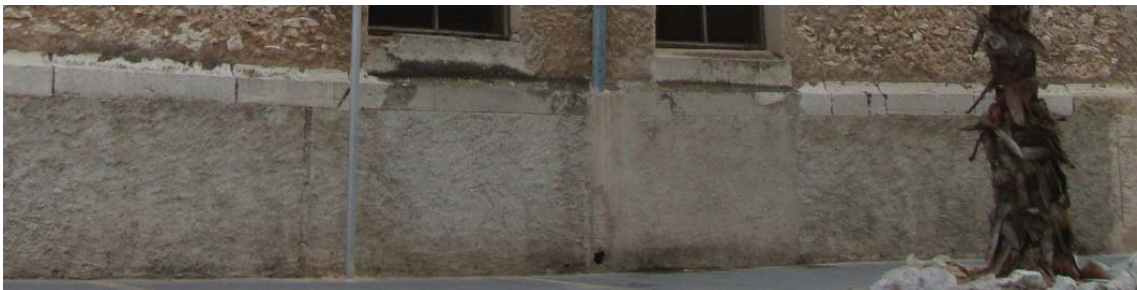
6.338 Estado anterior a la intervención.

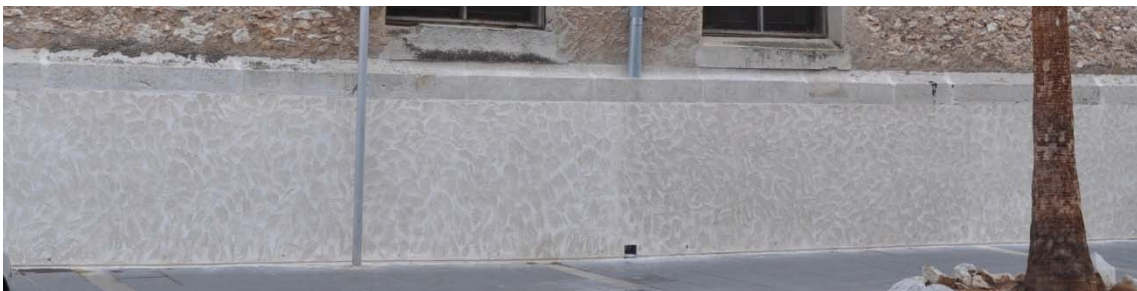
6.339 Estado posterior a la intervención.

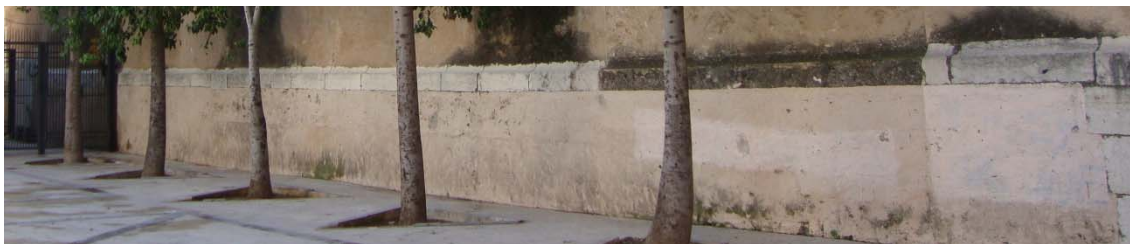
6.340 Estado anterior a la intervención.

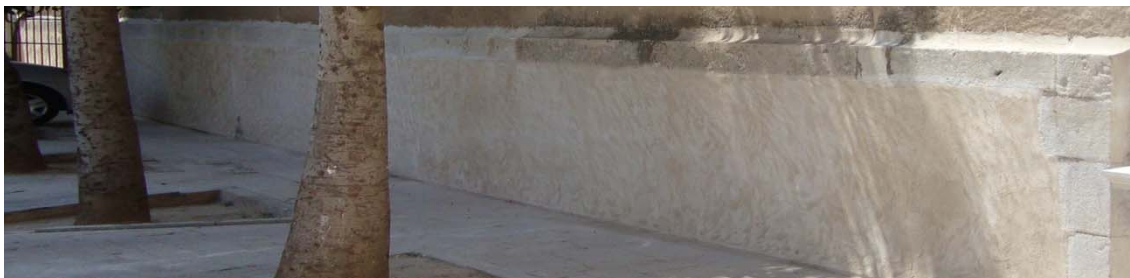
6.340 Estado posterior a la intervención.

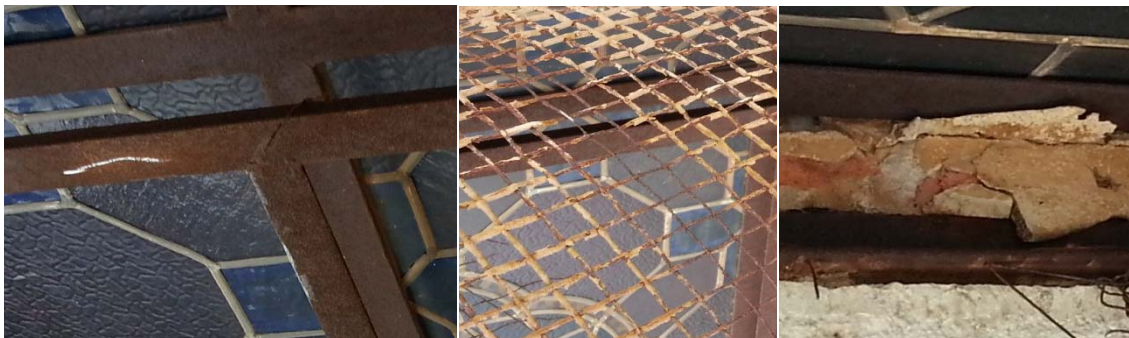
Las carpinterías de las vidrieras de la fachada principal y del crucero se encuentran en un estado de degradación y oxidación con necesidad de recuperación. Por ello, con el principal objetivo de proteger las vidrieras de fenómenos atmosféricos, de la acción del hombre y de animales, se propone el cambio de la malla metálica de protección además de un tratamiento contra el óxido.

Grupo imágenes 6.342 Oxidación.
