LA IGLESIA DE SAN *B*ARTOLOMÉ, UN HITO PARA ENICARLÓ

Análisis e intervención

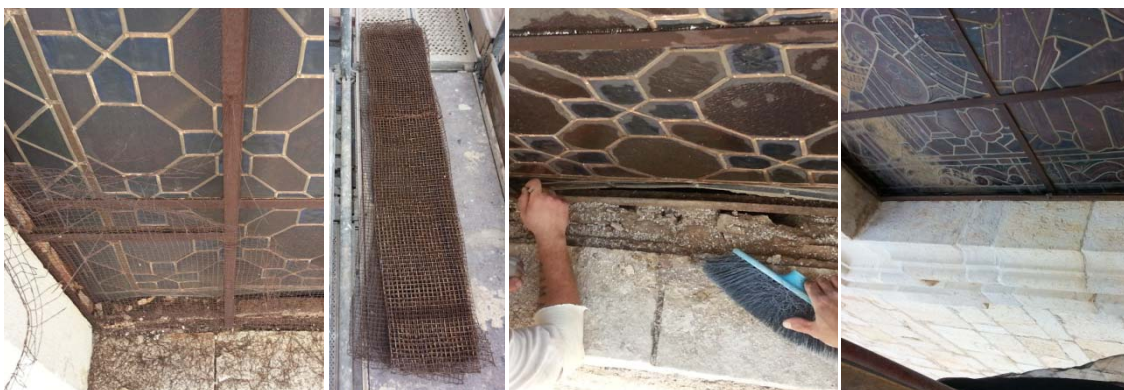
6.345,6.346Retirada de malla.

6.347,6.348Retirada de suciedad.

Primero se retira la malla de protección deteriorada (imágenes 6.345 y 6.346) y la suciedad acumulada en la repisa (imágenes 6.347 y 6.348). Posteriormente se procede a realizar el tratamiento antioxidación de los bastidores de las vidrieras del falso crucero y de la fachada principal. Para realizar dicho tratamiento primero se ha cepillado los bastidores retirando el óxido. Posteriormente se ha aplicado, por impregnación, un transformador del óxido "xylazelMetal" (grupo de imágenes 6.349) a todas las partes, dejándose secar para, en último lugar, aplicar una capa de barniz de protección de poliuretano para exteriores "Montó" (grupo de imágenes 6.350), ayudado de una cinta de protección para no pintar las vidrieras en la aplicación de todas las capas.

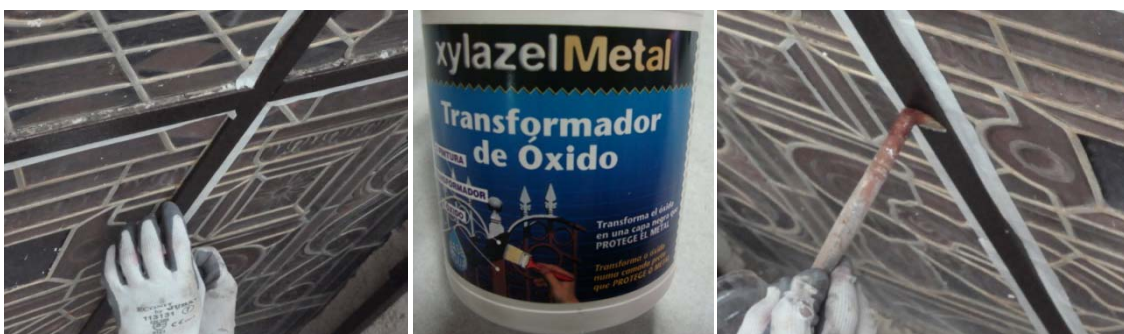
Grupo de imágenes 6.349Aplicación del transformador del óxido por impregnación.

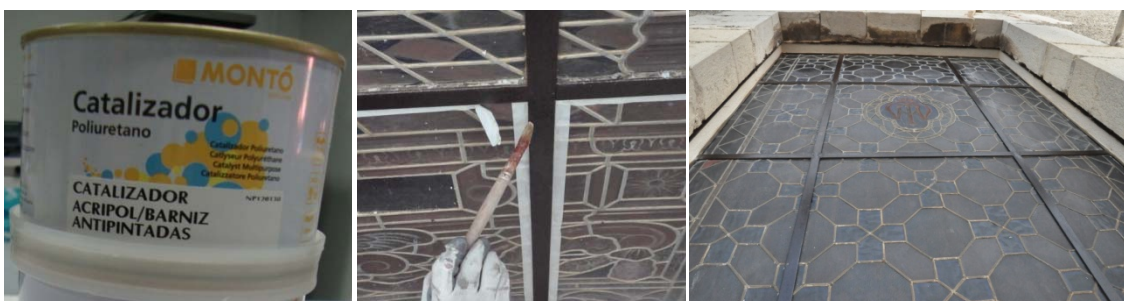
Grupo de imágenes 6.350Aplicación de una capa de barniz de protección de poliuretano para exteriores.

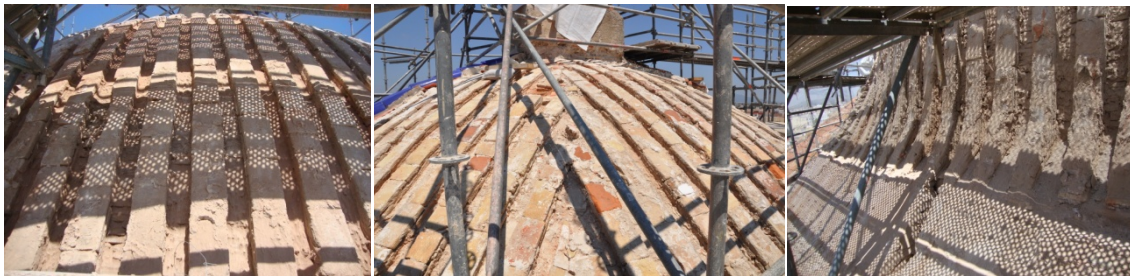
Grupo de imágenes 6.381 Parte superior de la cúpula donde se aprecian las partes que la forman.

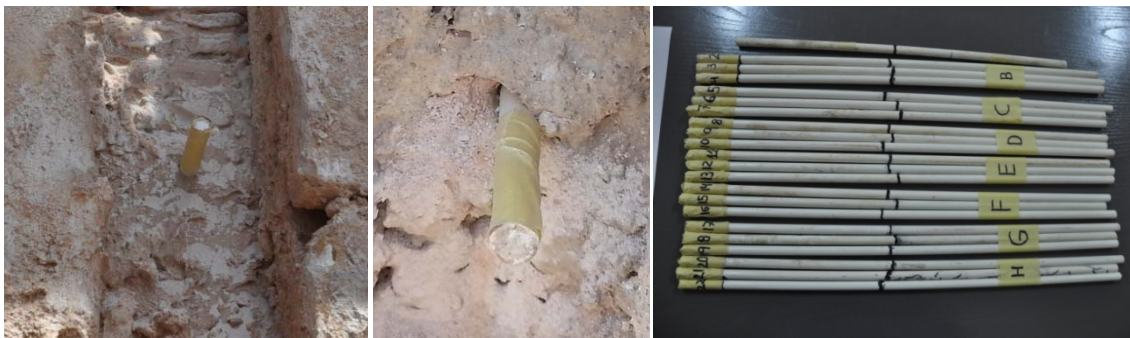
Se realizan catas, pasando tres varillas de fibra de vidrio por cada gajo de la cúpula, para comprobar y conocer la posible variación de su grosor. Las varillas de fibra de vidrio se han contado y marcado para, tras su extracción, poder ser organizadas y conocer, de este modo, el espesor de la capa interior de la cúpula (grupo de imágenes 6.384). El resultado obtenido es un grosor medio de unos 17 cm. en todas las varillas, por lo que la hoja interior de ladrillo colocada a rosca presenta un grosor uniforme a lo largo de toda la cúpula, teniendo algunas pequeñas variaciones de milímetros según la cantidad de mortero utilizado para enlucir y recibir la pintura interior.

Grupo de imágenes 6.384 Varillas de fibra de vidrio con el correspondiente espesor marcado.

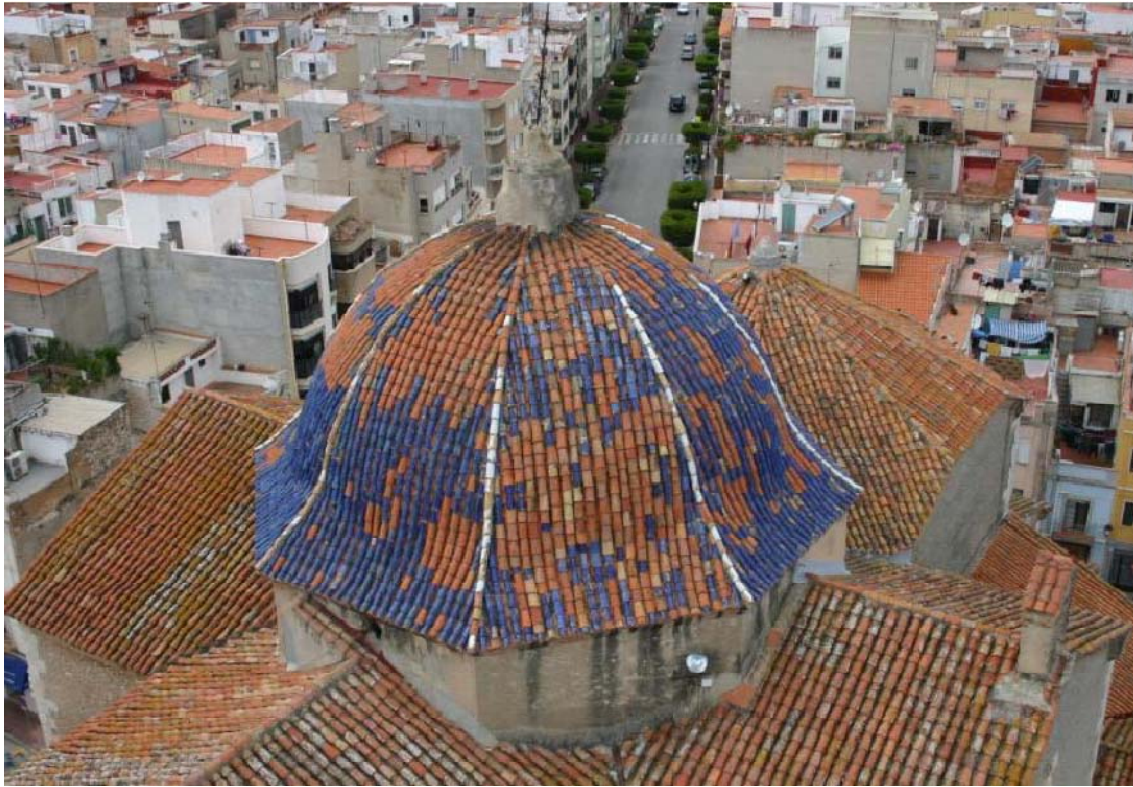
Grupo de imágenes 6.401 Estado anterior a la intervención.

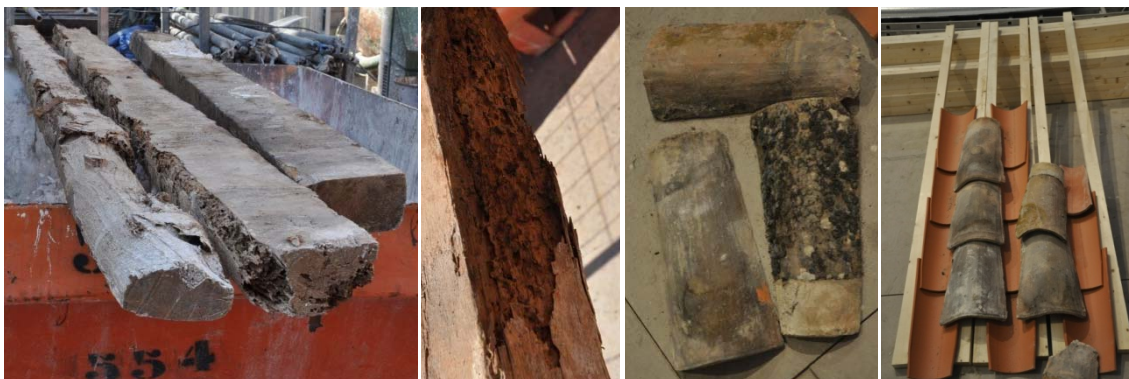
6.416,6.417 Vigas retiradas en mal estado.

Una vez desmontadas las tejas se ha procedido a la retirada de los rastreles y vigas en mal estado (imágenes 6.416 a 6.417) para posteriormente colocar unas nuevas.

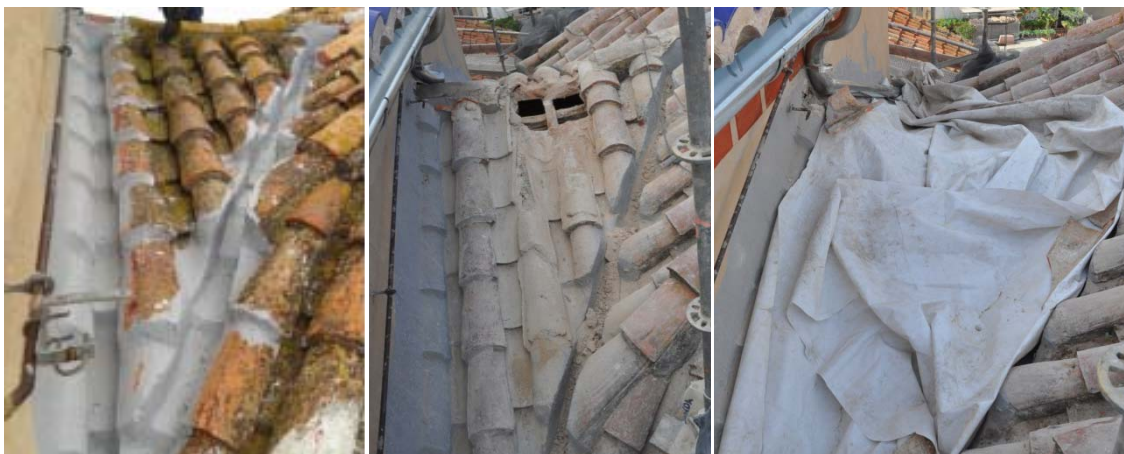
En la unión entre el tambor de la cúpula central y el ábside se ha modificado la forma de los faldones y se ha sustituido las tejas por zinc, ya que es un punto conflictivo de confluencia de aguas dónde desaguan las bajantes que recogen el agua de la cúpula central en su lado norte.

Grupo de imágenes 6.450 Retirada de tejas del encuentro conflictivo.

En primer lugar se han retirado las tejas y rastreles que conformaban el encuentro del tejado (grupo de imágenes 6.45) para posteriormente, a modo de una estructura de rastreles de madera anclados a los apoyos existentes, conformar un entramado sobre el que colocar el tablero de madera que sirve de soporte a las láminas de zinc.

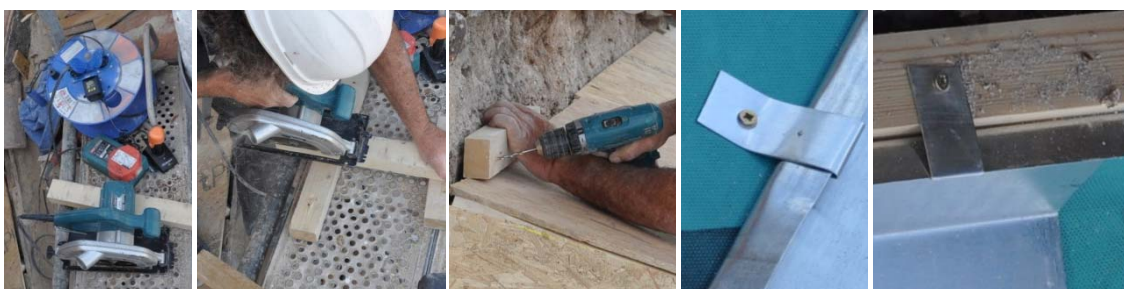
6.451, 6.452, 6.453 Colocación de rastreles y tablas.

6.454, 6.455 Piezas de zinc atornilladas.

Los rastreles y las tablas de madera se han cortado in situ con una cortadora eléctrica tomando las medidas pertinentes. Los rastreles se han anclado a las vigas y soportes existentes y los tabloneros se han atornillado a los rastreles (imágenes 6.451 a 6.453). Una vez anclado el soporte de madera, y antes de la colocación de las piezas de zinc, se ha colocado tela impermeable transpirable de igual modo que en los pináculos, como se ha explicado en apartados anteriores.

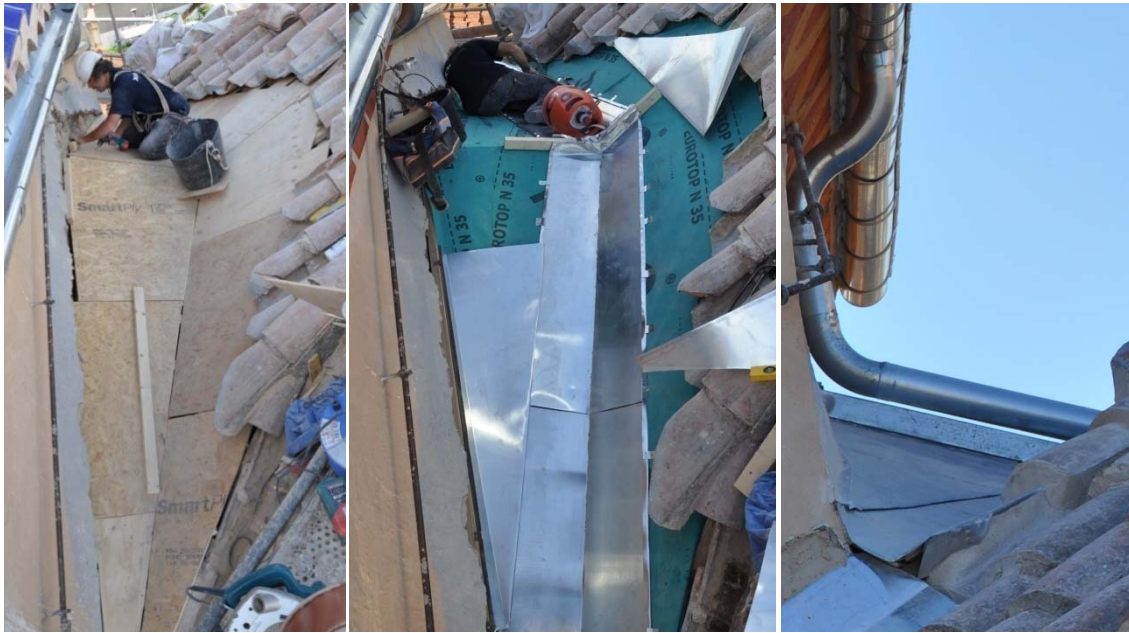
6.456Estructura de madera. **6.457**Colocación tela impermeable y zinc. **6.458**Encuentro finalizado.

El procedimiento de trabajo con las láminas de zinc es el mismo que el llevado a cabo en cualquiera de los elementos de la iglesia protegidos con zinc, mencionados en apartados anteriores. Tras una toma de datos y cortado de las piezas a medida en la mesa de trabajo, dobladora y con los utensilios necesarios, se han realizado las piezas necesarias para cubrir la zona de zinc. Se han colocado las piezas, unidas y soldadas unas con otras, atornilladas a la estructura de madera (imágenes 6.454 a 6.455). Las piezas entre sí se han soldado manteniendo una distancia de solape adecuada entre ellas y entre los puntos de unión, por un lado con las tejas del faldón del ábside y por otro lado con el paramento del tambor de la cúpula central.

Tras haberse distribuido todas las piezas de zinc, con el objetivo de impermeabilizar este punto conflictivo de la cubierta, se ha procedido a la limpieza de dichas piezas y al arreglo de posibles desperfectos realizados en las zonas durante el trabajo.

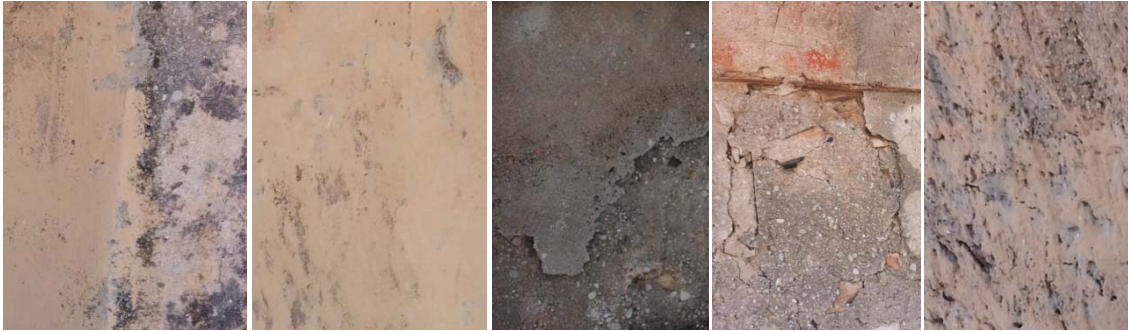
El desconchado de un revestimiento viene generado por la pérdida de adherencia entre éste y la base que le sirve de soporte. Al perder el contacto y eliminarse las condiciones de unión, la capa de acabado tiende a separarse. Dicha pérdida de adherencia puede deberse a fenómenos tensionales entre el revestimiento y el cerramiento debido a cambios higrotérmicos. Es habitual que el desconchado venga precedido por el cuarteamiento de la superficie, lo cual favorece la entrada de aire, agua y otros agentes, de modo que la separación puede agravarse hasta finalizar con la caída de la capa de acabado.

Grupo de imágenes 6.469 Desconchado y caída de revestimiento.

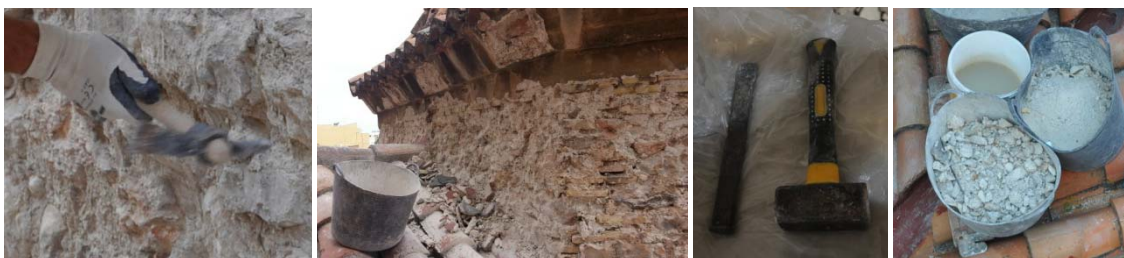
Grupo de imágenes 6.470 Picado de revestimiento.

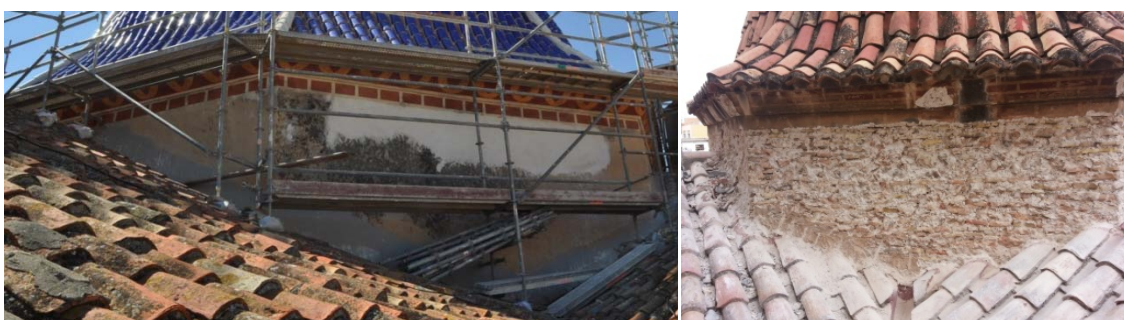
Los elementos impropios que encontramos en los tambores son parches de mortero de cemento. Tienen su origen en la acción del hombre, el cual durante el periodo de vida del edificio ha alterado la composición original del paramento con el fin de proteger la fábrica. Estos elementos impropios utilizados a modo de reparaciones en los tambores pueden generar, además de daños estéticos que alteran la composición de los elementos quedando desintegrados en el conjunto, alteraciones en los materiales originales debido a su composición y falta de transpirabilidad.

Grupo de imágenes 6.471 Tambores tras el picado de elementos impropios.

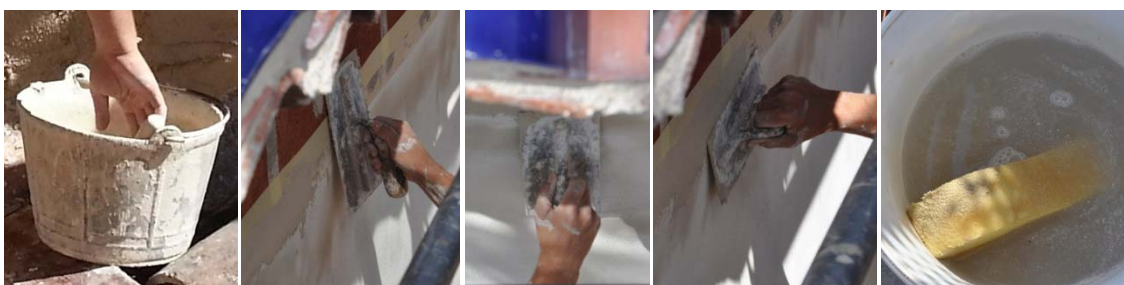
Grupo de imágenes 6.472 Realización del nuevo revestimiento con mortero de cal.

Una vez finalizado su picado, se ha aplicado el mortero, con una llana de albañil, realizando una adecuada textura lisa (imágenes 6.472 a 6.473) finalizada con esponja y preparada para recibir una capa de pigmento de un tono adecuado al conjunto de la iglesia.

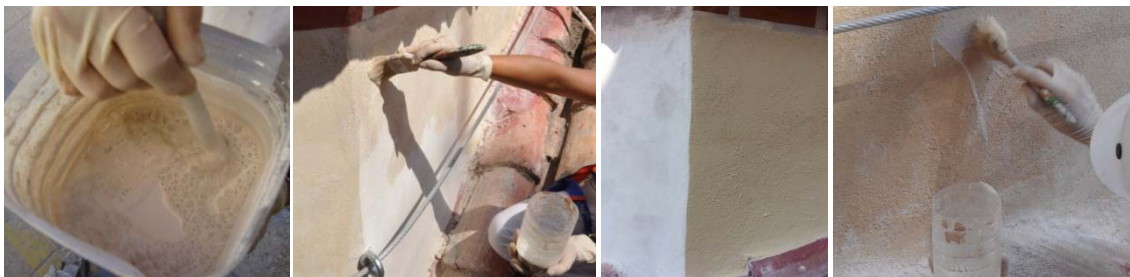
Grupo de imágenes 6.475 Pintado de los tambores con veladura de agua de cal acril y pigmentos.

Una vez seco el mortero, para el tono a aplicar en los tambores, se han llevado a cabo varias pruebas de color (grupo de imágenes 6.474). Como criterios a seguir se pretende mantener el cromatismo general de la iglesia con breves retoques, decidiéndose pintar el tambor de la Capilla de la Comunión de un tono más claro que el tambor de la cúpula del crucero. Tras la decisión de los tonos, se realiza una veladura a base de agua de cal, acril (resina acrílica a modo de ligante de pigmentos y veladuras) en un 10% y pigmentos de tierras naturales para aplicarla con una brocha sobre la superficie de ambos tambores obteniendo así el tono deseado (imágenes 6.475 a 6.476).

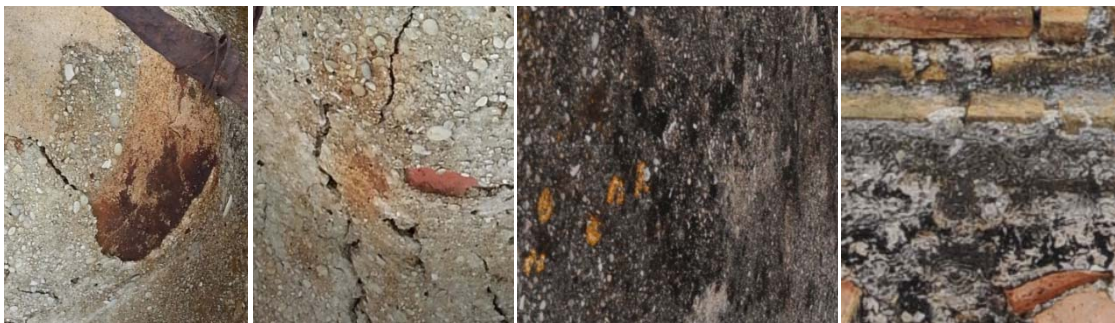
-Escorrentías debido al óxido de la veleta (imágenes 6.482 a 6.483) resultado de la acción del agua, sobre el óxido de la veleta. La oxidación de elementos de hierro es favorecida por la humedad y oxígeno atmosférico. En este caso la oxidación puede deberse, ya que se trata de un elemento situado al exterior, por contacto directo con el agua de lluvia que resbala sobre el elemento.

-Costra negra (imágenes 6.484 a 6.485) originada por partículas de la contaminación atmosférica. Se presenta como una capa de polvo negro depositada en la superficie de los pináculos.

6.482,6.483Óxido de la veleta cúpula central. **6.484,6.485**Manchas de costra negra.

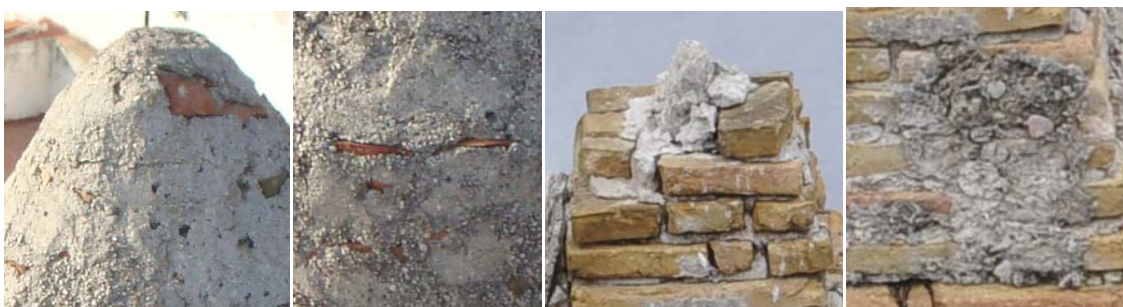
Los pináculos a lo largo de los años han sido castigados por la intemperie presentando síntomas de desprendimientos y faltantes de material (imágenes 6.488 a 6.493). Esto se debe a la alteración de sus partes debidas principalmente a diversas causas como los efectos del envejecimiento natural, las condiciones de uso, la acción animal, las condiciones climatológicas, etc. Además de la acción humana como es en el caso de los pináculos en los que debido a reparaciones se ha ido perdiendo la forma original.

6.490,6.491Pérdidas de material pináculo ábside. **6.492,6.493**Pérdidas de material pináculo Capilla.

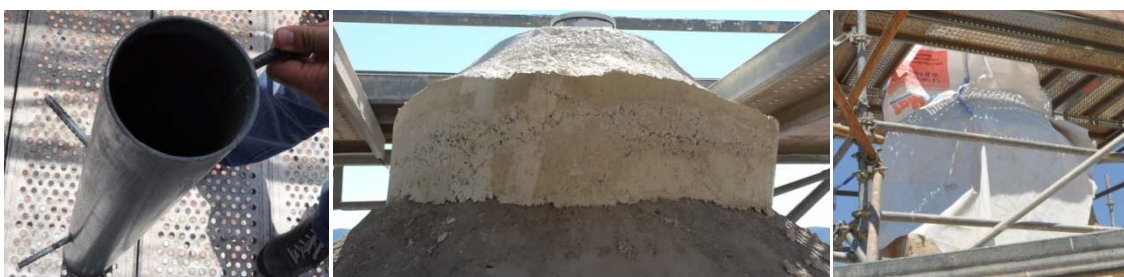
Grupo de imágenes 6.496 Encofrado del remate del pináculo de la cúpula central.

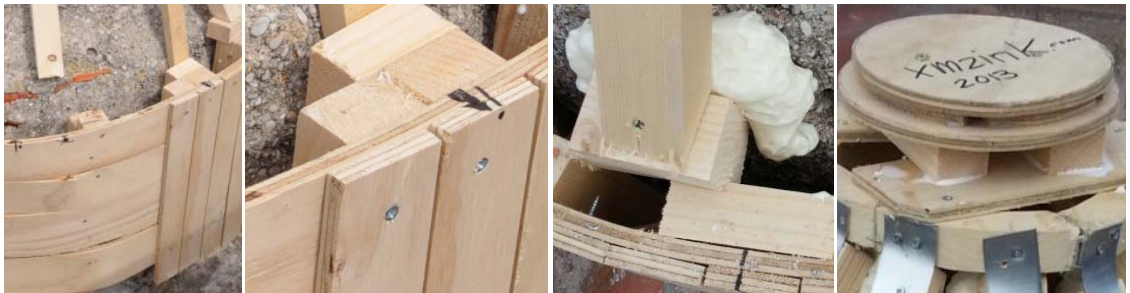
-Pináculo ábside.

Grupo de imágenes 6.499 Atornillado de la estructura de madera y fijación con poliuretano.

formas de los pináculos. Dichas estructuras se han anclado mediante atornillado a cada uno de los pináculos (imágenes 6.498 a 6.500) ayudando a la fijación con espuma de poliuretano "Soudal".

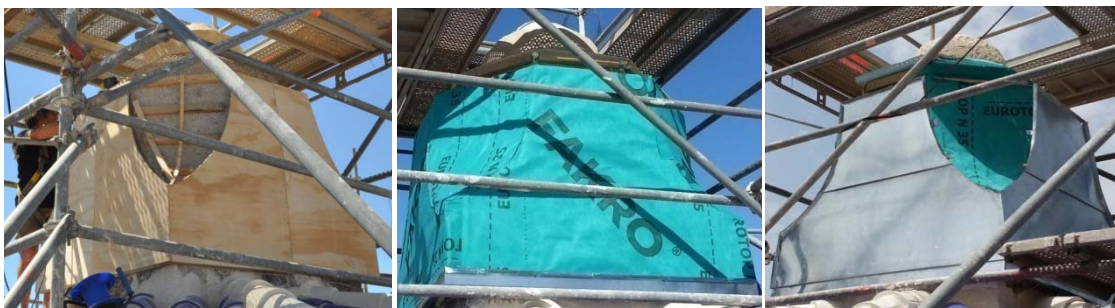
Grupo de imágenes 6.501 Colocación tela impermeable transpirante.

Sobre la estructura de madera finalizada, se ha colocado tela impermeable transpirante de protección (grupo de imágenes 6.501), y sobre ella, el encamisado de piezas de zinc, el cual con el paso del tiempo y al contacto con el agua irá oxidando rebajando su tono.

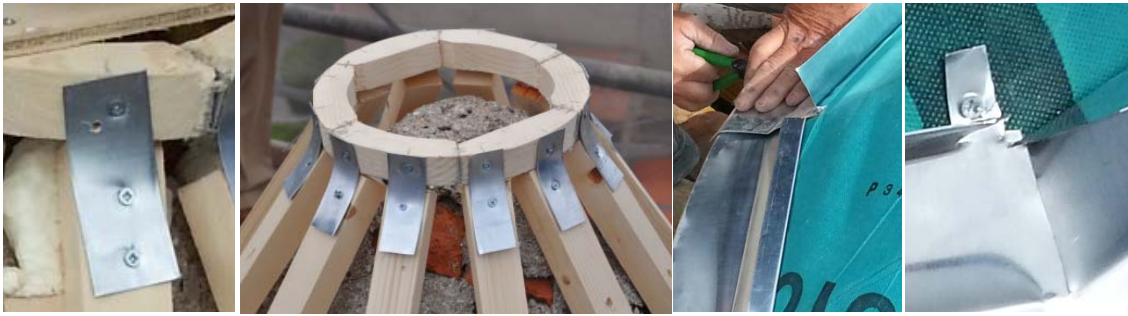
-Pináculo ábside.

Grupo de imágenes 6.505 Atornillado de las láminas de zinc a la estructura de madera.

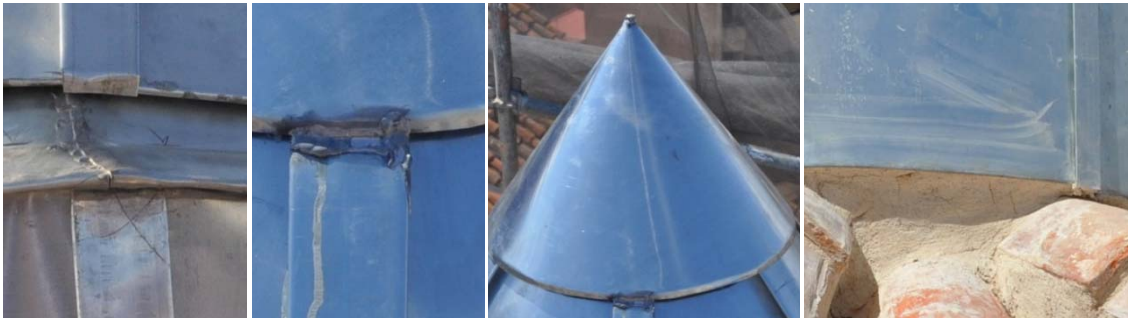
Grupo de imágenes 6.506 Resultado de la soldadura de las láminas de zinc.

En los remates de las esquinas las láminas se sueldan (imágenes 6.506 a 6.507). La soldadura entre piezas ha sido una soldadura blanda con barras de estaño (al 40%) y plomo (al 60%). Con un equipo de soldadura se han fundido las barras generando primero unos puntos de unión sobre los que colocar el cordón de soldadura, y finalmente una cadena de puntos para las dilataciones. La soldadura se limpia con un ácido decapante.

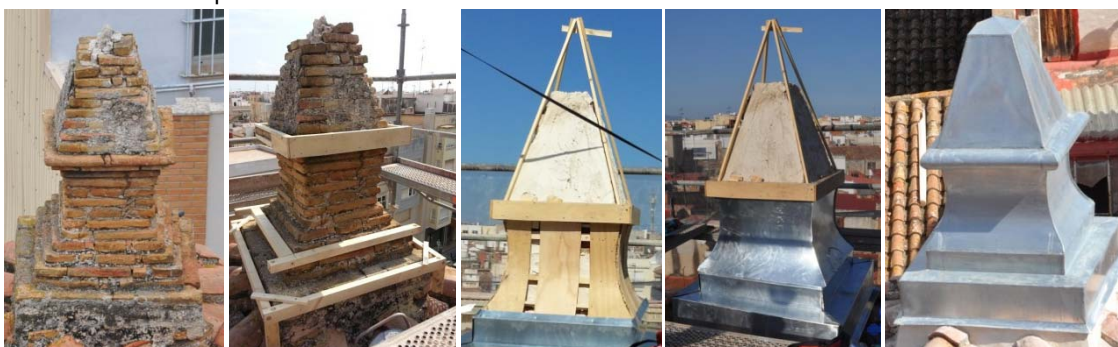
-Pináculo de la Capilla de la Comunión

6.518, 6.519, 6.520 Reintegración y estructura de madera.

6.521, 6.522 Colocación zinc.

A continuación se muestra el proceso de ejecución de colocación de piezas de zinc en los tres pináculos del templo: 1) Limpieza y recuperación de pérdidas de material (imágenes 6.508 a 6.509, 6.514 y 6.518 a 6.520); 2) Realización de la estructura de madera (imágenes 6.510, 6.515 y 6.520); 3) Colocación tela impermeable transpirante (imágenes 6.511 y 6.516); y 4) Realización de la protección con láminas de zinc (imágenes 6.512 a 6.513, 6.516 a 6.517 y 6.521 a 6.522).

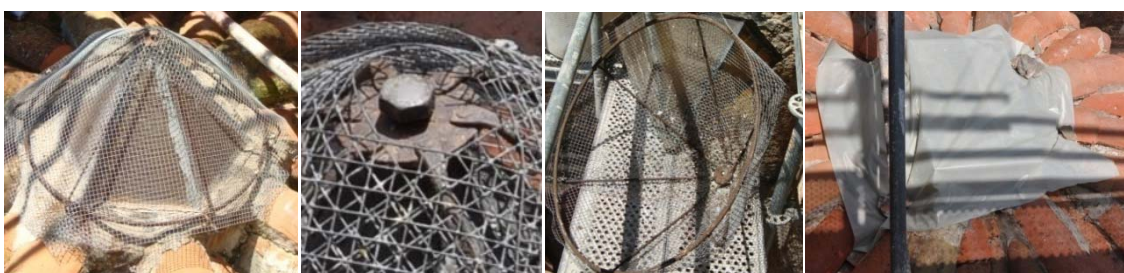
6.533, 6.534, 6.535 Retirada lucernarios deteriorados.

6.536 Protección huecos.

En primer lugar se han retirado los lucernarios de las cúpulas de las capillas laterales (imágenes 6.533 a 6.535). Para dichos trabajos se han tomado medidas protectoras delimitando las capillas en las que se ha actuado, tanto en el interior como en el exterior de la iglesia, con el fin de proteger de la caída de posibles cascotes y tejas rotas. Además de dichas medidas, los operarios han utilizado arneses sujetos a las respectivas líneas de vida habilitadas en obra y a la máquina elevadora de brazo telescópico utilizada a modo de andamio. Tras la retirada de los lucernarios se ha procedido a tapar los huecos mediante plásticos protectores, como se observa en las imágenes mostradas (imagen 6.536).

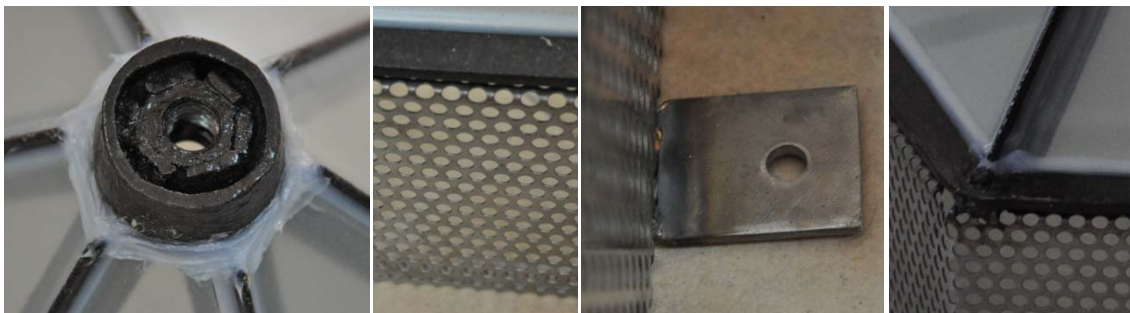
Grupo de imágenes 6.546Detalle de los acabados y formas de unión del lucernario

Elementos similares a los originales a modo de pirámide hexagonal formada con perfiles de acero inoxidable y cristales traslúcidos unidos con silicona. En la base se ha soldado un mini tambor de chapa perforada que permita ventilar y a su vez proteger de la entrada de animales (imágenes 6.545 a 6.546).

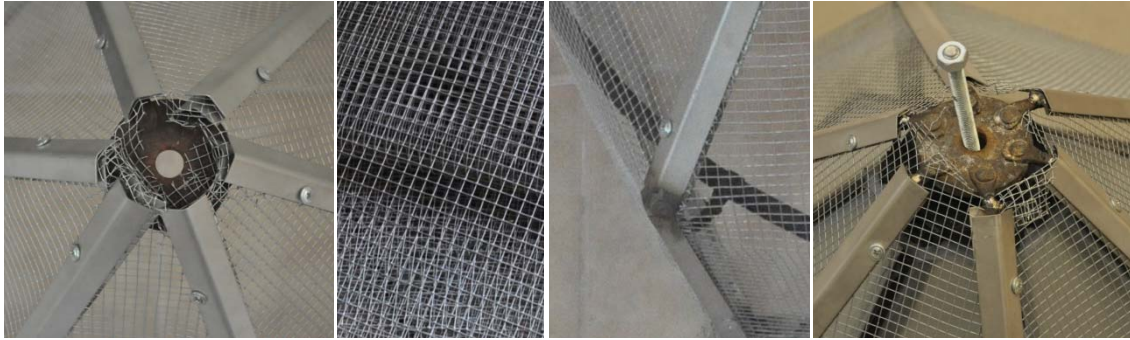
Grupo de imágenes 6.547Detalle de acabado del armazón de protección con su correspondiente malla.

Sobre dicha pirámide se ha realizado otra estructura también piramidal, de perfiles de acero inoxidable soldados, sobre los que se ha atornillado tela metálica para la protección del lucernario (imágenes 6.545 y 6.547).

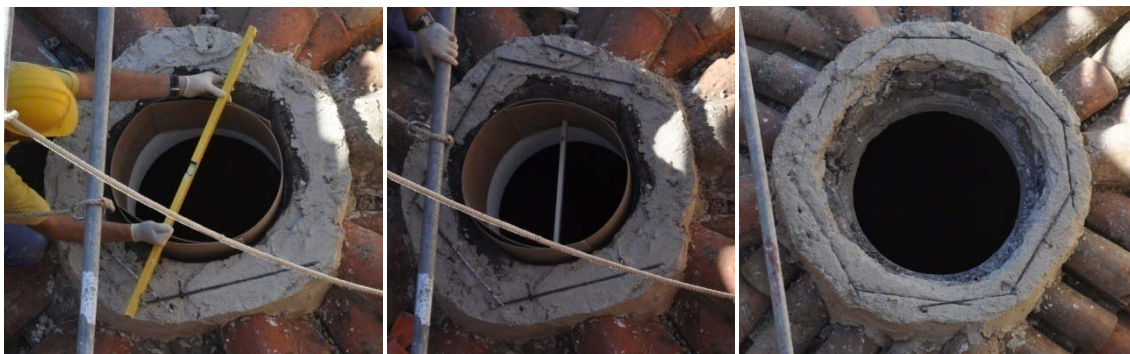
6.549Encofrado y hormigonado. **6.550,6.551**Colocación varillas de fibra de vidrio.

Para la sujeción de los lucernarios en las cúpulas se han realizado unos pedestales de forma circular de hormigón. Dichos pedestales se ejecutan con ayuda de unos moldes de madera circulares a modo de encofrados para la colocación del hormigón (imagen 6.549).

En el anillo de hormigón se ha colocado un entramado de varillas de fibra de vidrio corrugadas (imágenes 6.550 a 6.551) sobre el que se repartirán las cargas de las linternas. Una vez colocadas las varillas de fibra de vidrio y acabado de hormigonar los pedestales, tras su secado, se han retirado los encofrados y se han refinado con un acabado liso y fino, conseguido remolineando con una esponja húmeda.

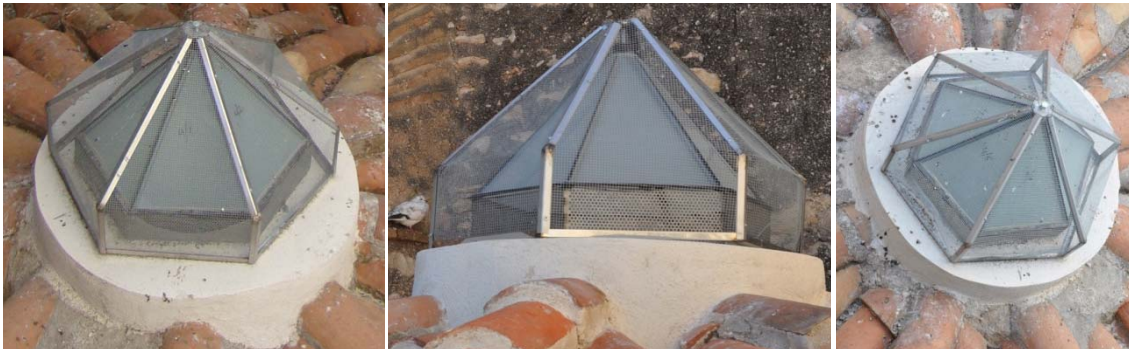
Grupo de imágenes 6.559 Estado de los lucernarios después de la intervención.

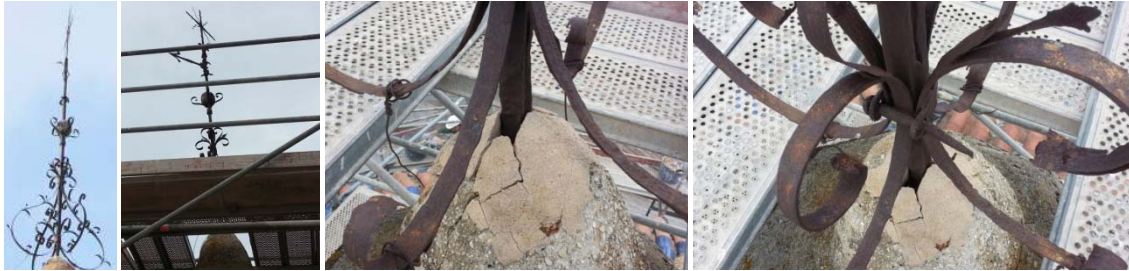
Grupo de imágenes 6.562 Estado de la veleta antes de su retirada.

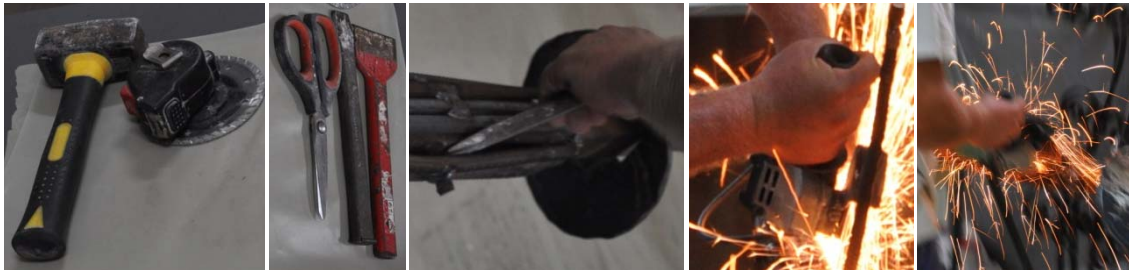
Grupo de imágenes 6.567 Corte de las barras del anclaje de la veleta.

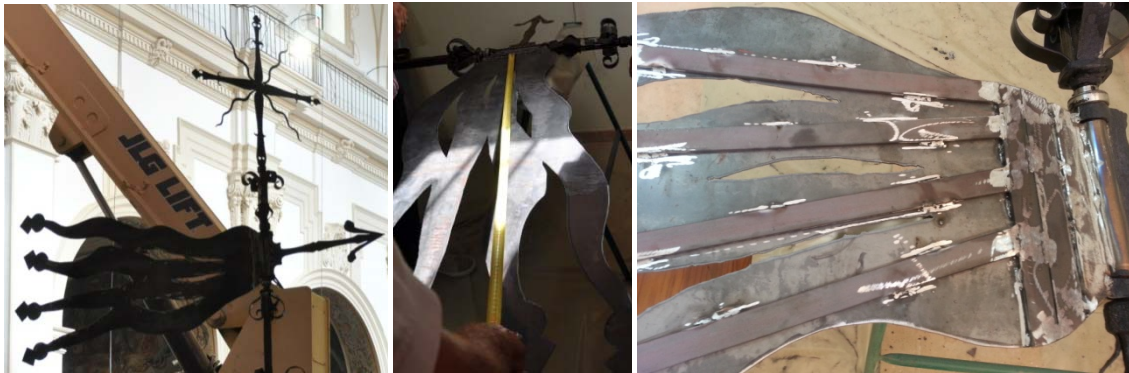
6.568, 6.569 Marcado de líneas para colocación pletinas.

6.570 Pletinas rigidizadoras.

Una vez establecidas las pautas de actuación se procede a su realización, de modo que se han sustituido las piezas que se encontraban en mal estado por otras de iguales características y se ha realizado un refuerzo en la parte de anclaje de la veleta (grupo de imágenes 6.566). Dicho remate se ha realizado con demasiadas barras, que impedirían el paso de hormigón entre ellas y el anclaje no sería efectivo, por lo que un operario se ha encargado de quitar algunas de ellas con una radial (grupo de imágenes 6.567). Además el elemento de la cola de la veleta no tiene suficiente rigidez, por lo que se marcan una líneas en las que colocar unas pletinas rigidizadoras, de 3 cm. por 3 mm., habiéndose colocado soldadas a cada una de las colas que

forman la veleta, tal y como se muestra en las imágenes (imágenes 6.568 a 6.570). Una vez colocadas se fijan y sellan sus cantos aplicando, con una espátula de restaurador, una masilla selladora "Metal-lyck, krafft", avivada con un catalizador (imágenes 6.571 a 6.573).

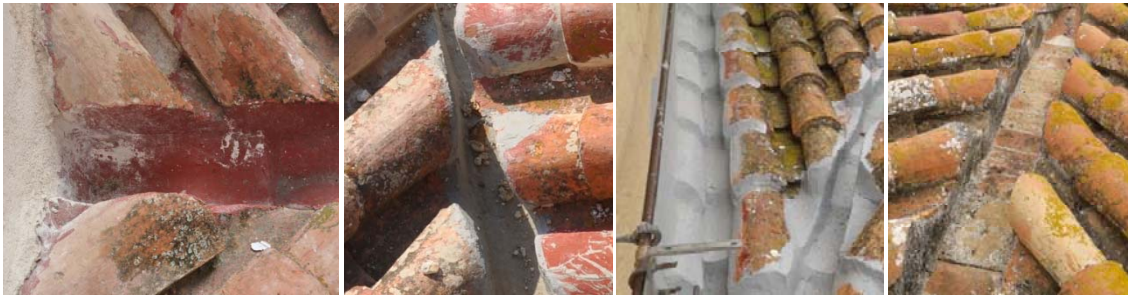
En los encuentros de las cubiertas con paramentos verticales pueden generarse problemas de falta de estanqueidad dando lugar a infiltraciones. Por ello es importante resolver de manera eficaz los encuentros para evitar que el agua de la intemperie se pueda introducir por los puntos débiles. Las soluciones de estos encuentros realizadas con morteros son frágiles frente a los movimientos térmicos habituales en la cubierta. Es necesario resolver estos encuentros de una manera correcta para evitar patologías, partiendo del mismo replanteo de la cubierta que debe prever la presencia de un canalón o teja canal al pie del muro. Una mala ejecución de estos encuentros o la falta de mantenimiento pueden generar goteras en el interior del templo.

Grupo de imágenes 6.612 Canalones en cubierta.

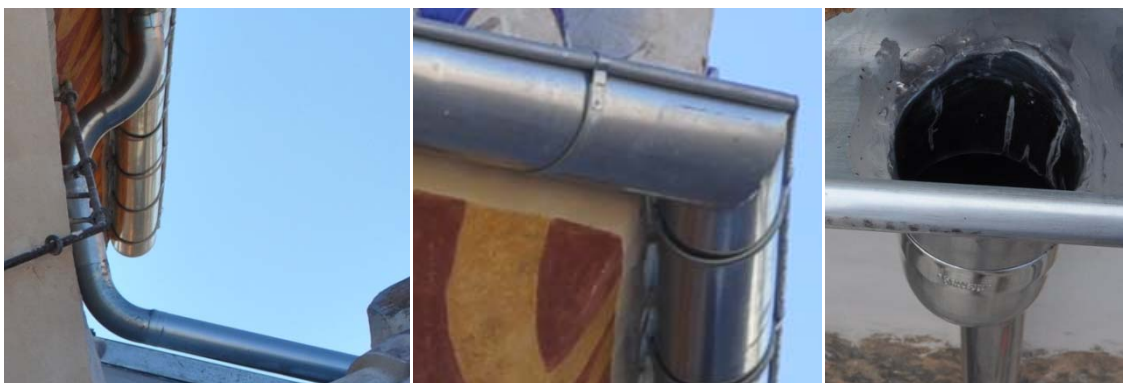
Grupo de imágenes 6.613 Canalón y bajante de zinc de recogida de aguas de la cúpula central.

Se han colocado bajantes de zinc en la cara norte de la cúpula central, que es la más sombría, de modo que se recojan las aguas cayendo a la zona del tejado cubierta con zinc, como se ha explicado en el apartado de retejado de faldones en mal estado. Dichos canalones y bajantes (grupo de imágenes 6.613) se han realizado de modo que, tras tomar las medidas necesarias, han sido realizadas por especialistas y se han traído a obra para su posterior puesta en la cúpula, a manos del encargado de los trabajos del zinc del templo. Los canalones y las bajantes se han atornillado a la cúpula mediante unos elementos de sujeción, también de zinc, colocados a cierta distancia unos de otros (grupo de imágenes 6.614).

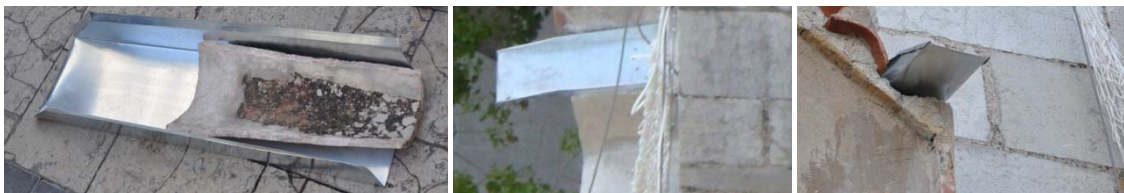
Grupo de imágenes 6.625 Prueba canalón zinc.

Se ha realizado una prueba de los canalones a modo de gárgola (grupo de imágenes 6.625) que se van a colocar para la expulsión de agua en las cornisas entre los contrafuertes. Se comenta que no es necesario sacar dicho elemento 50 cm. de la pared tal y como se especifica en el proyecto de ejecución, sino que con unos 10-15 cm. de vuelo y un goterón es suficiente.

En proyecto figura colocación de gárgolas de zinc, pero durante la ejecución se ha convenido más adecuado la colocación de unas bandejas que, con la inclinación necesaria, evacuen al exterior las aguas procedentes de los canalones de las capillas. El procedimiento de colocación de dichas bandejas es similar al seguido durante la colocación de piezas de zinc en los salientes de las portadas, explicado con anterioridad.

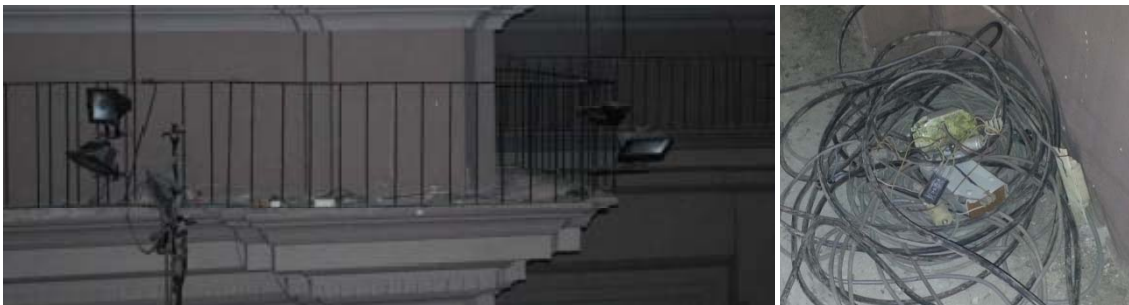
Grupo de imágenes 6.654 Encuentros conflictivos en cubiertas.

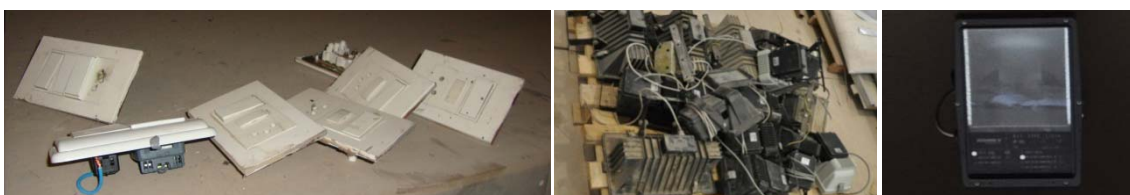
Grupo de imágenes 6.657 Encuentros conflictivos en cubiertas.

En primer lugar, debido a las malas condiciones en que se encuentran, se retiran todos los elementos que forman parte de la instalación eléctrica, como son el cableado, enchufes y focos o luminarias, para ser sustituidos según proyecto eléctrico y de iluminación.

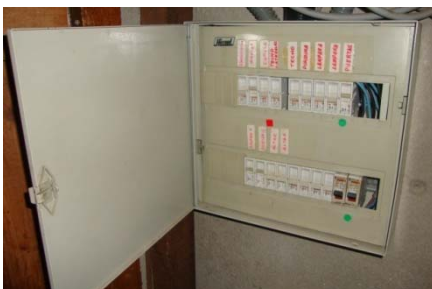
6.672 Antiguo cuadro eléctrico.

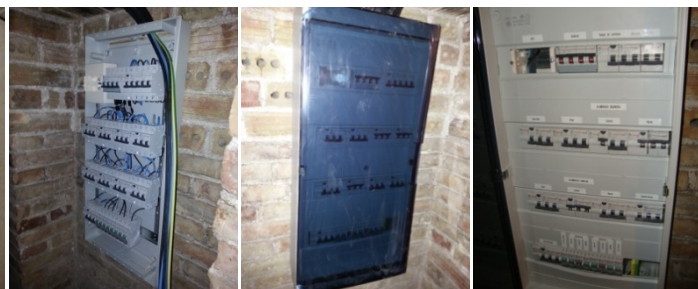
6.673, 6.674, 6.675 Nuevo cuadro eléctrico.

Una vez realizada la instalación del cableado eléctrico, se procede a la colocación de los enchufes (imagen 6.670) necesarios para un correcto funcionamiento del templo, atornillados a las paredes, y del nuevo cuadro general de protección (imágenes 6.671 a 6.675) , ubicado en las dependencias del tras-sagrario, que controlará toda la instalación.

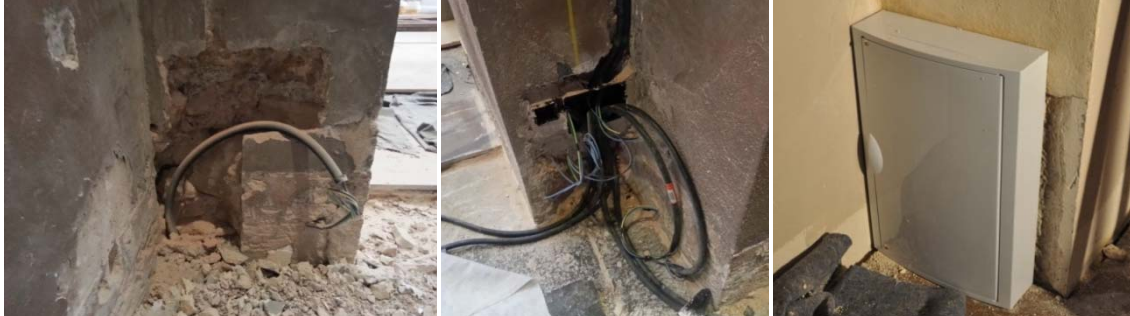
Grupo de imágenes 6.676 Uniones de cableado en caja accesible en pilastra.

Debido a la cantidad de cableado eléctrico utilizado en la instalación de las capillas y nave central se ha habilitado una caja accesible, en la parte baja de la una de las columnas de la capilla 4ª del lado del Evangelio, donde quedan ocultas las uniones de dicho cableado.

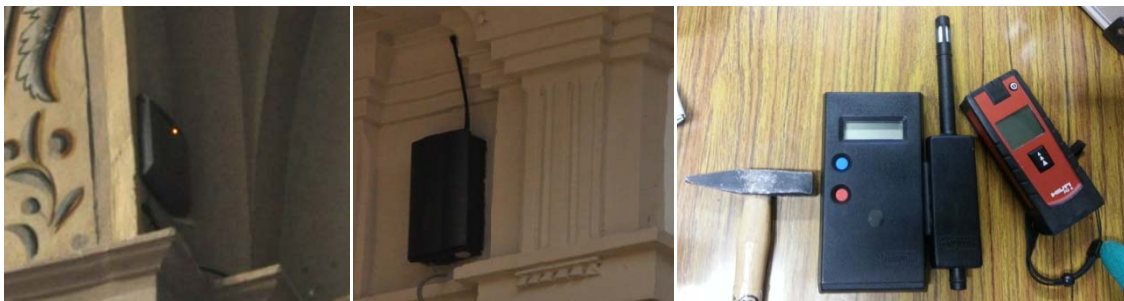
Grupo de imágenes 6.712 Colocación de elementos electroósmosis.

Se trata de un sistema electrónico inalámbrico que no requiere ningún tipo de obra. Sólo debe conectarse a la red eléctrica y colocarse sobre un muro a una altura superior a la de la zona húmeda. Por ello, los aparatos de la electroósmosis se ubican en las líneas de imposta de las capillas laterales (grupo de imágenes 6.712), pasando su red eléctrica por las mismas rozas que las líneas de cableado eléctrico destinadas a iluminación, pero por tubos diferentes.

Una vez conectados se comienza a emitir ondas electromagnéticas que invierten la polaridad del conjunto muro-tierra, haciendo que el agua deje de ascender por el mismo y descienda hacia el suelo, de donde procede, produciéndose el secado de la zona afectada.

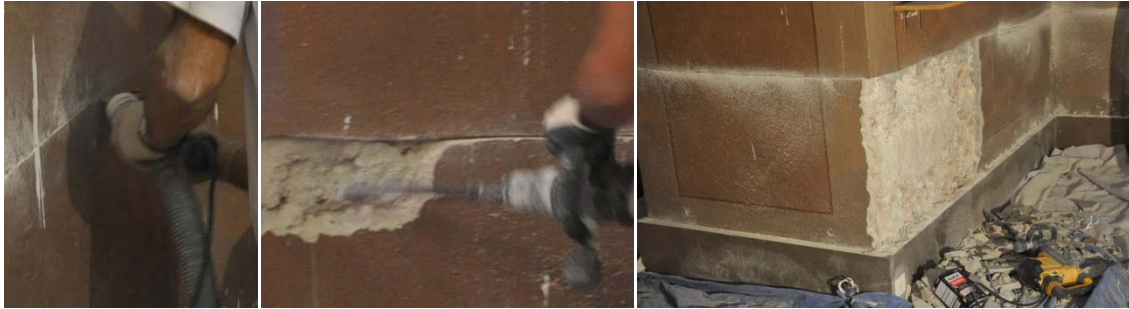
6.714Corte con radial **6.715,6.716**Picado del revestimiento con martillo eléctrico.

6.717,6.718Picado con martillo neumático.

6.719Picado manual.

Por todo lo mencionado, se lleva a cabo el picado de todo el revestimiento de mortero de cemento del zócalo interior de las pilastras y paramentos. Para dichas labores se utiliza radial, martillo neumático y pico (imágenes 6.714 a 6.719). Una vez picado, se va retirando los escombros vertiéndolos al contenedor provisto en obra.

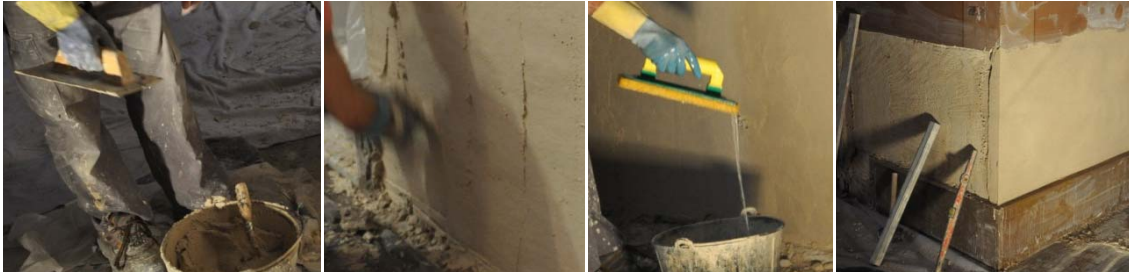
6.722,6.723 Aplicación dos capas de mortero.

6.724,6.725 Acabado liso con esponja.

Tras la muestra de revestimiento realizada, y una vez actuado la electroósmosis sobre el secado de los muros, se lleva a cabo el enlucido del nuevo zócalo. Para el enlucido, siguiendo las mismas pautas que en el revestimiento del zócalo exterior del templo, se realiza una primera

capa de mortero de cal dejándose secar para, posteriormente, aplicar una segunda capa con llana (imágenes 6.722 a 6.723) y acabado liso remolineando con esponja (imágenes 6.724 a 6.725).

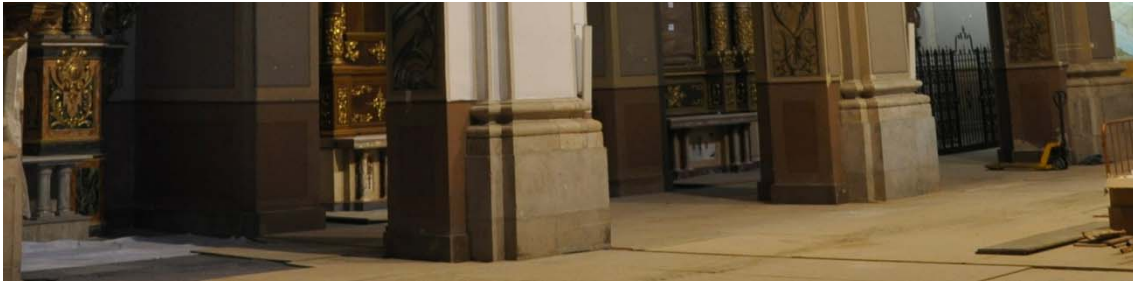
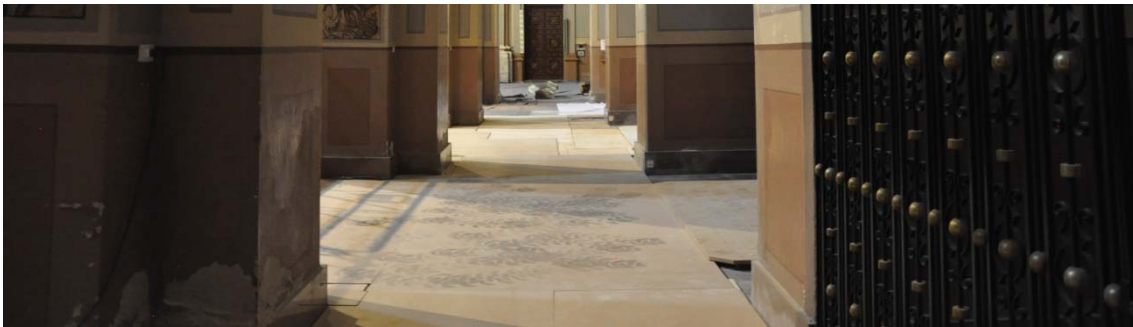
6.730 Estado anterior a la intervención.

6.732 Estado anterior a la intervención.

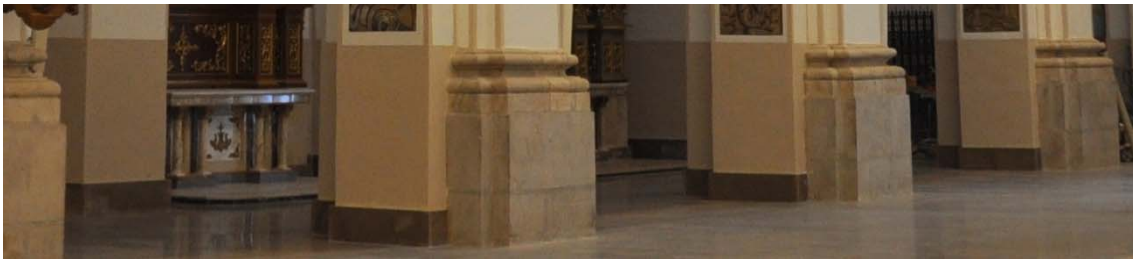
6.731 Estado posterior a la intervención.

6.733 Estado posterior a la intervención.

La electroósmosis inalámbrica permite solucionar los problemas de humedad que encontramos en la iglesia, de modo que no sea necesario tocar la mampostería o sillería de su fábrica. De este modo se respeta su valor histórico, a diferencia de sistemas físicos de electroósmosis en los que las inyecciones o barreras horizontales se instalan mediante perforaciones en el basamento de los muros y en el terreno, como ocurre con el tratamiento contra termitas utilizado y explicado más adelante.

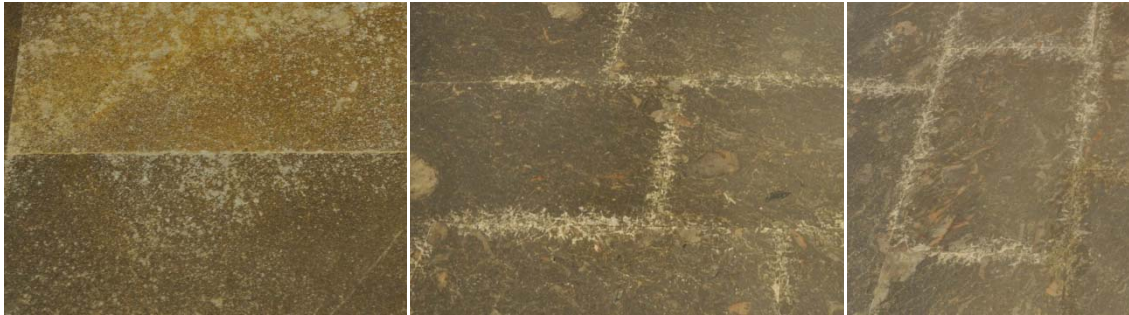
Las eflorescencias consisten en la recristalización de sales que han sido conducidas hasta la cara externa del elemento, como es el caso del pavimento. Estas sales pueden tener su origen en los propios materiales utilizados como el mortero o pueden provenir del terreno. El agua o vapor que atraviesa el pavimento diluye estas sales y las arrastra depositándose en la superficie formándose una veladura blanquecina que delata su presencia. La humedad del terreno filtra por capilaridad apareciendo entre las juntas de las losas e incluso en las mismas piedras si son muy porosas.

Grupo de imágenes 6.734 *Eflorescencias en el pavimento.*

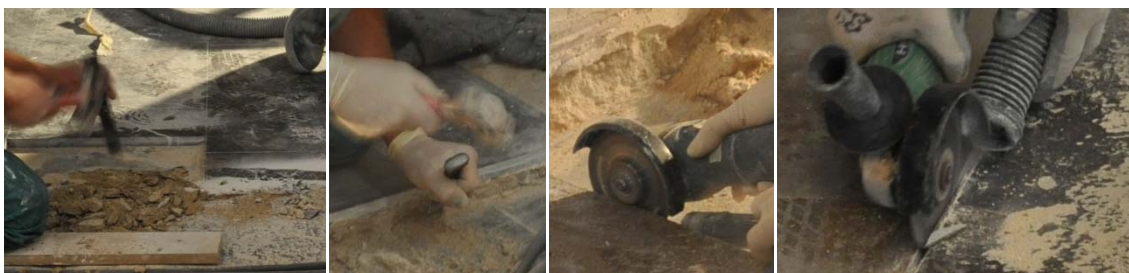
Grupo de imágenes 6.746 Refinado del canto de las baldosas de las regatas para que encajen con las nuevas.

Tras la retirada del tablero, los obreros, han empezado a colocar pavimento en las regatas realizadas, habiendo comenzado en las capillas del lado de la Epístola. Para dicha reposición se perfilan los cantos de las baldosas, cortando con una radial, para evitar irregularidades en las juntas (grupo de imágenes 6.746). Dichas labores se llevan a cabo aspirando el polvo que se produce para evitar desperfectos.
