LA IGLESIA DE SAN *B*ARTOLOMÉ, UN HITO PARA ENICARLÓ

Análisis e intervención

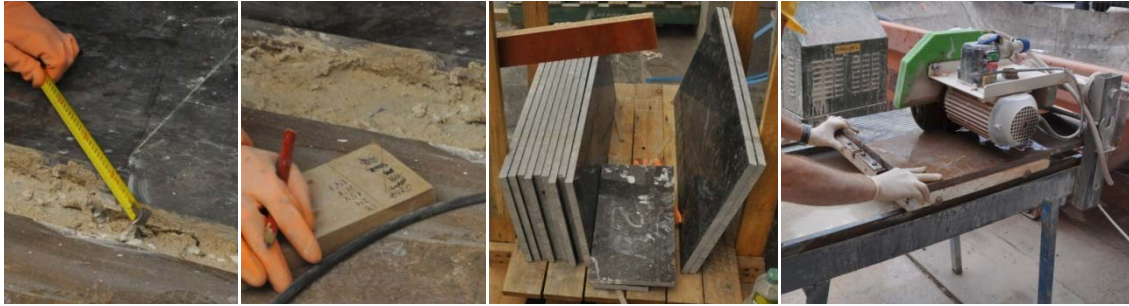
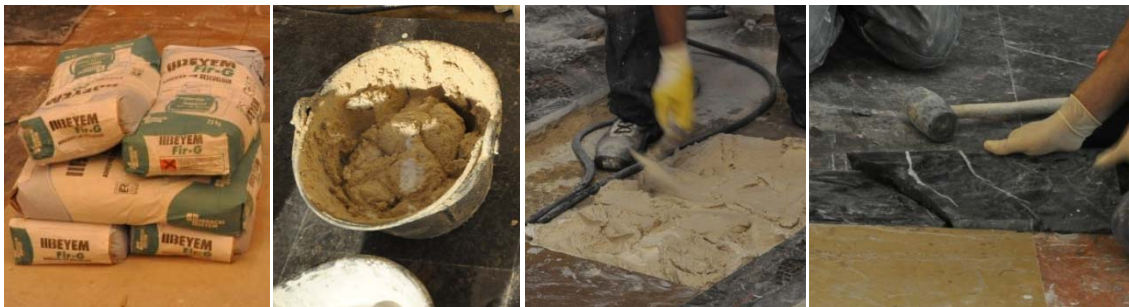
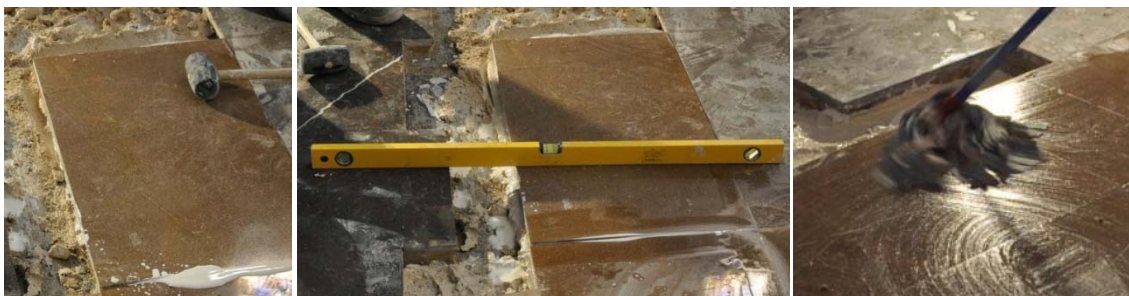
6.747,6.748,6.749Toma de medidas para cortar las nuevas baldosas. **6.750**Corte de las piezas a medida.

6.751,6.752,6.753Colocación de mortero de agarre.

6.754Colocación piezas.

6.755,6.756Encaje y nivelado de las baldosas.

6.757Limpieza.

Posteriormente se han tomado medidas de las regatas (imágenes 6.747 a 6.749) para darle la forma adecuada a las baldosas a colocar, las cuales se han cortado con ayuda de una máquina de corte (imagen 6.750). Una vez cortadas, se han dispuesto adhiriéndolas, con mortero cola convencional "Beyem Fir-G" como material de agarre (imágenes 6.751 a 6.753), nivelándolas y encajándolas con un martillo de goma para evitar roturas (imágenes 6.754 a 6.756). Una vez colocadas, se ha limpiado el mortero sobrante (imagen 6.757) y se han coloreado las juntas con betún de tono acorde a cada baldosa (imágenes 6.758 a 6.759).

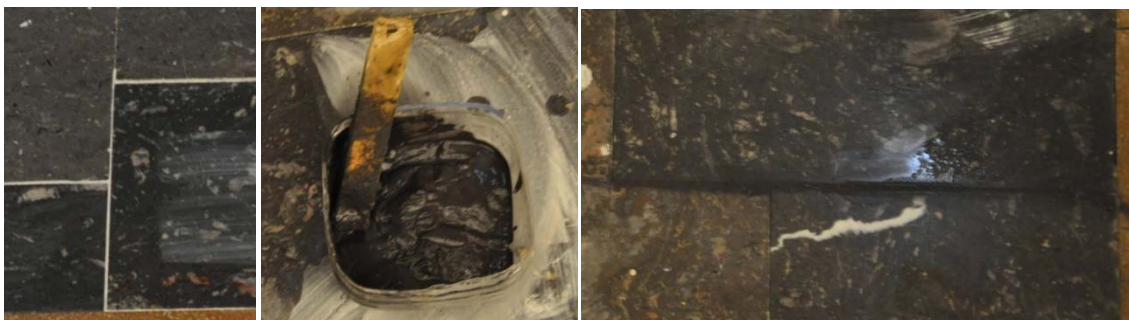
Grupo de imágenes 6.758Pintado de las juntas del mismo color que las baldosas.

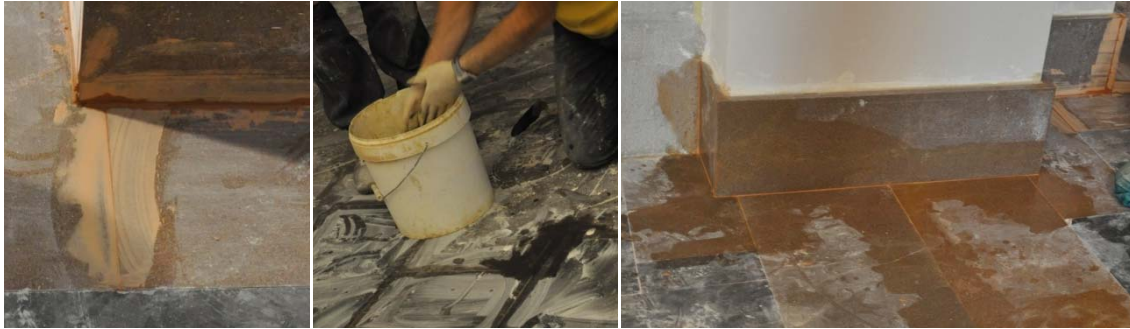
Grupo de imágenes 6.759 Pintado de las juntas entre baldosas.

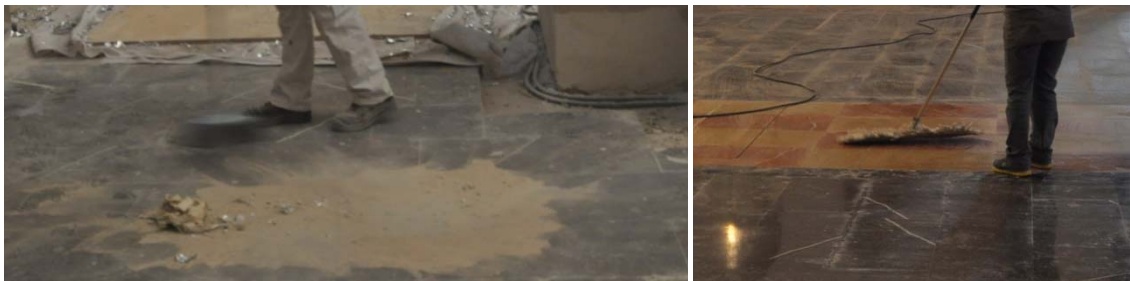
Grupo de imágenes 6.760 Limpieza del polvo de obra.

Una vez finalizados los trabajos de reposición de pavimento, se ha llevado a cabo la limpieza (grupo de imágenes 6.760) y pulido del pavimento (grupo de imágenes 6.764).

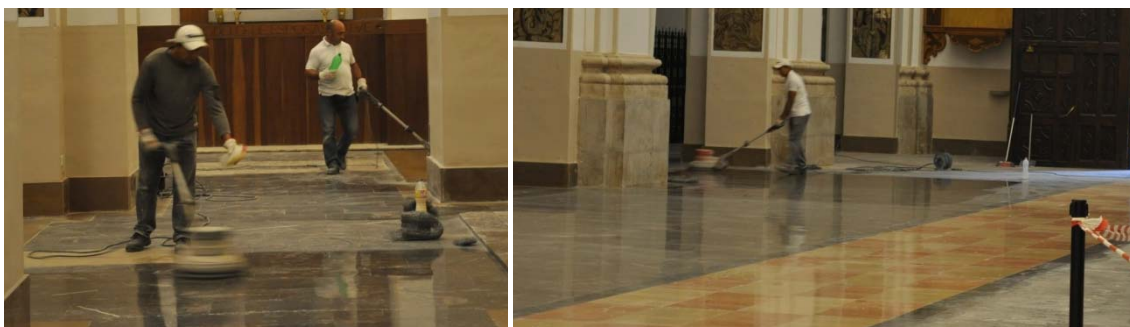
Grupo de imágenes 6.764 Trabajos de pulido.

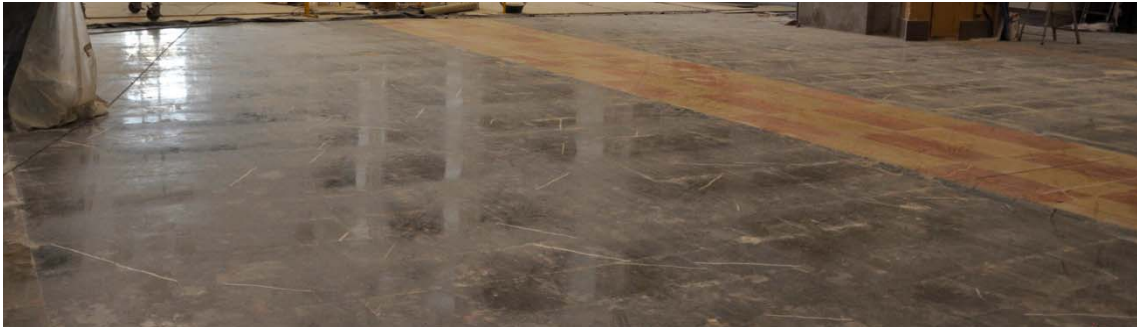
6.769 Estado anterior a la intervención.

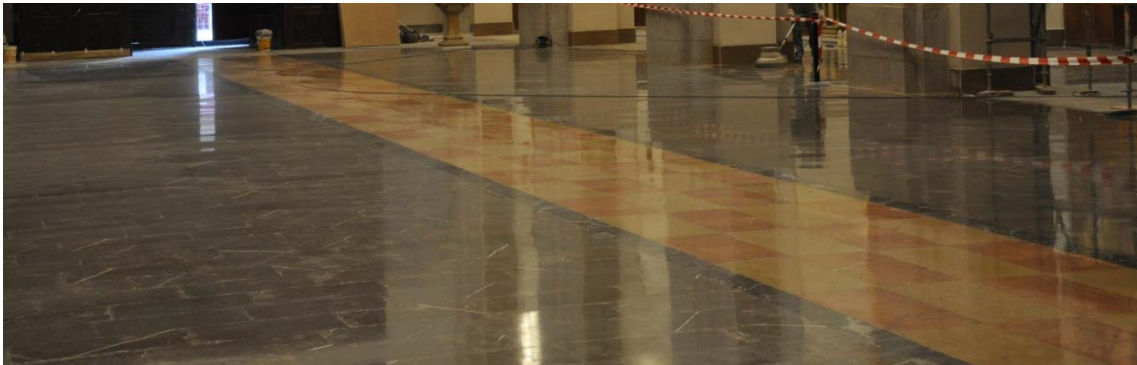
6.770 Estado posterior a la intervención.

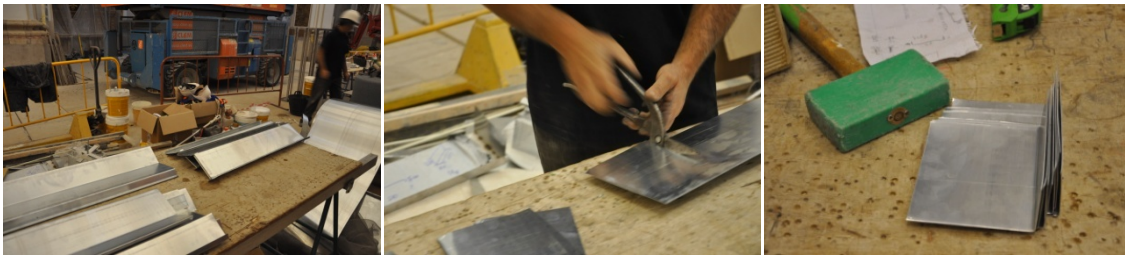
Grupo de imágenes 6.774 Realización de Piezas de zinc a modo de vierteaguas para los marcos de acero inoxidable.

Mientras los carpinteros metálicos han trabajado en la parte alta de la nave central ayudados por una de las máquinas de brazo telescópico, el encargado de los trabajos de zinc ha realizado unas piezas para las repisas de los bastidores de acero inoxidable (grupo de imágenes 6.774). Dichos piezas se han fijado mediante soldadura a las partes bajas de los bastidores a modo de baberos para expulsión de agua (imagen 6.775).

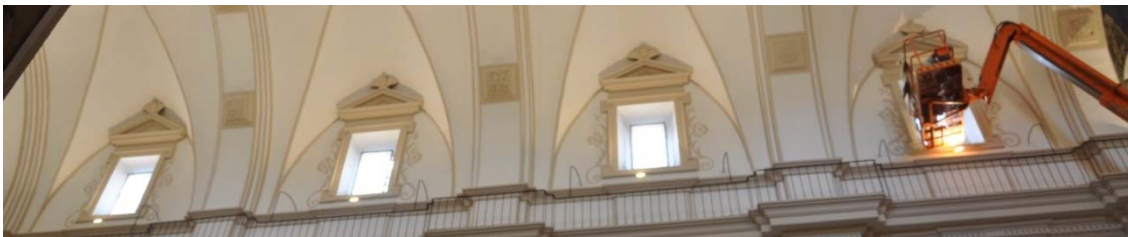
Grupo de imágenes 6.777 Piezas de alabastro colocadas.

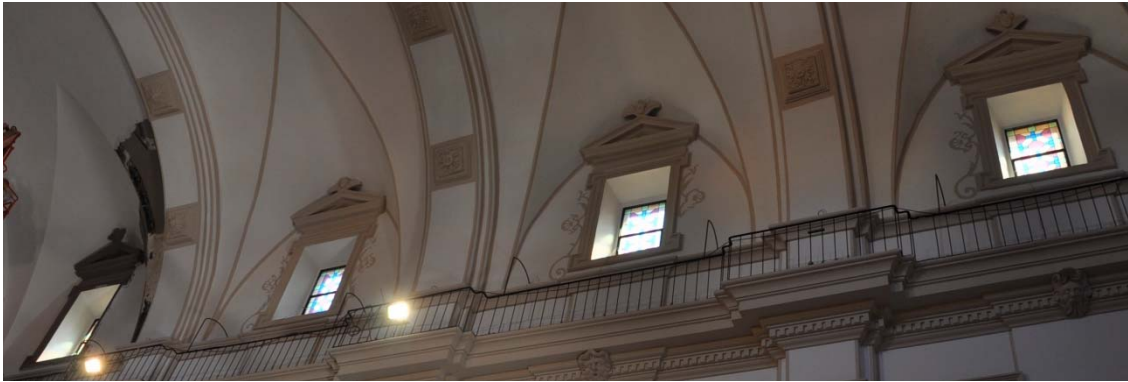
Grupo de imágenes 6.779 Estado anterior a la intervención.

Las vidrieras de la nave central, desafortunado resultado de diseños modernos que restaban luz y claridad iconográfica a la iglesia, se han sustituido por unos marcos de acero inoxidable con piezas de alabastro que permiten una mejor ventilación del templo, a la vez que aportan mayor atractivo estético acorde con el resto de la actuación en el interior. Tras dicha sustitución el interior del templo ha ganado el carácter y expresividad perdidos con las anteriores vidrieras, nada acordes a la iglesia. Las nuevas vidrieras se incluyen como objetos de su propio tiempo, sin dar paso a un falso histórico, y entran en armonía con el carácter del edificio.

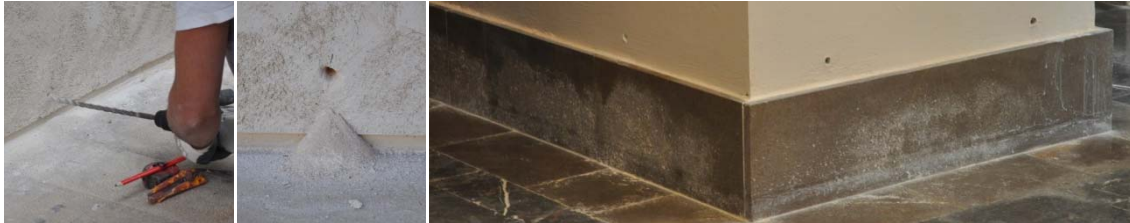
Grupo de imágenes 6.787 Realización de agujeros para el tratamiento antitermitas.

Para llevar a cabo el tratamiento, mediante la colocación de tacos inyectoros, se realizan agujeros en la base del perímetro del muro del templo, tanto del interior como del exterior. Los orificios se realizan mediante la perforación del muro, cada unos 30-40 cm., con taladros, de adecuado diámetro y profundidad, en función a las dimensiones de los tacos inyectoros.

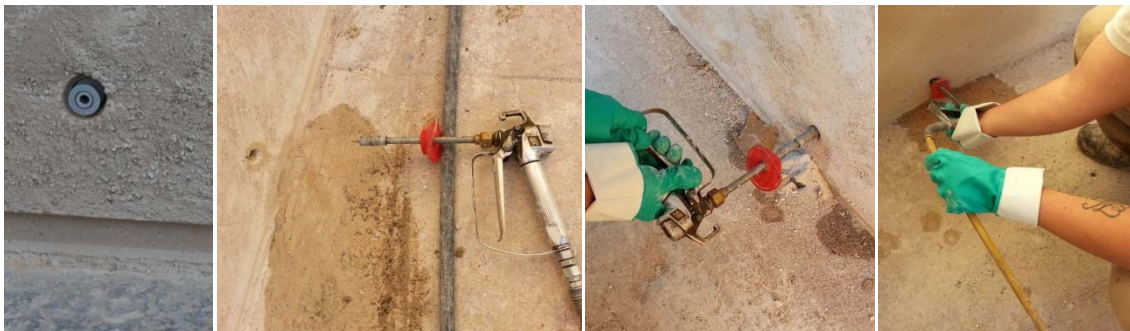
6.788 Inyector **6.789, 6.790, 6.791** Inyección del tratamiento antitermitas a presión con un pistón manual.

Una vez finalizados los agujeros en todo el perímetro, y tomando las medidas de seguridad oportunas, se ha procedido a la colocación de los tacos inyectoros (imagen 6.788) a través de los cuales se ha inyectado, con un dispositivo de presión a modo de pistón manual, un insecticida al agua que actuará a modo de barrera en todo el perímetro (imágenes 6.789 a 6.791).

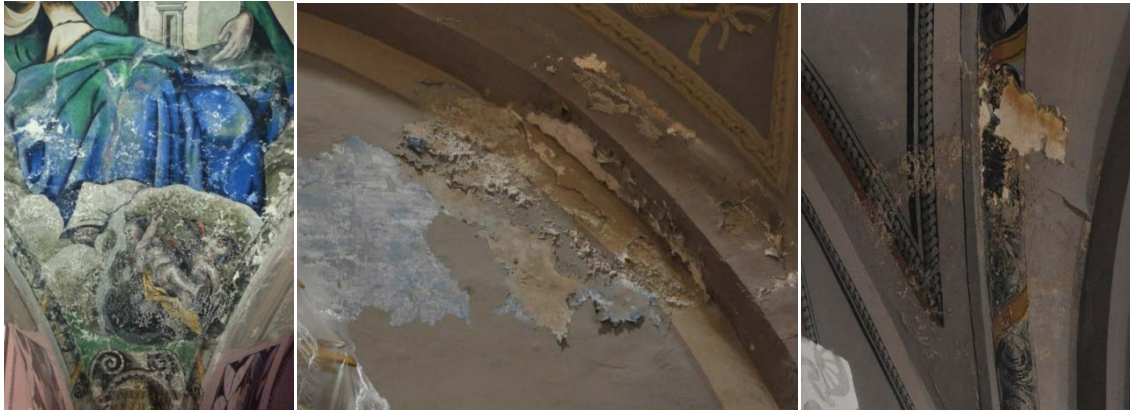
Humedad debido a las goteras o infiltraciones (imágenes de 6.794 a 6.796) producidas por la rotura y pérdida de material de las cubiertas (tal y como se explica en el apartado de cubiertas) en este caso la cúpula central, y lugares mostrados en el plano adjunto. Debido a dichas infiltraciones se produce el desconchado y caída de revestimiento, además de la pérdida de pintura y la aparición de sales. Dichas sales se manifiestan como manchas blanquecinas

El desconchado de un revestimiento (imágenes 6.794 a 6.797) viene generado por la pérdida de adherencia entre éste y la fábrica o base que le sirve de soporte. Al perder el contacto y eliminarse las condiciones de unión, la capa de acabado tiende a separarse. Esta pérdida de adherencia se debe a la humedad por capilaridad y a las filtraciones de cubierta, explicadas en el apartado de cubiertas.

Grupo de imágenes 6.794 *Humedades que producen sales y desconchado de pintura.*

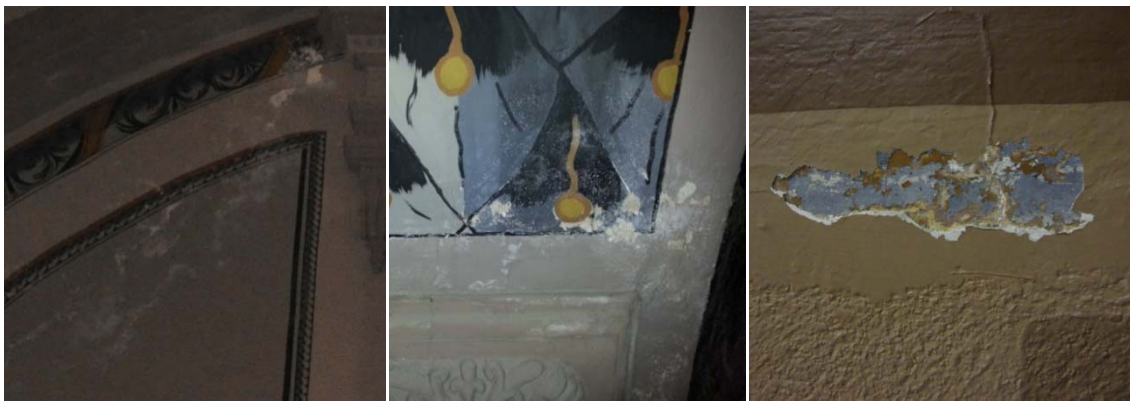
6.795, 6.796 *Humedades que producen sales y desconchados.*

6.797 *Desconchados de pintura.*

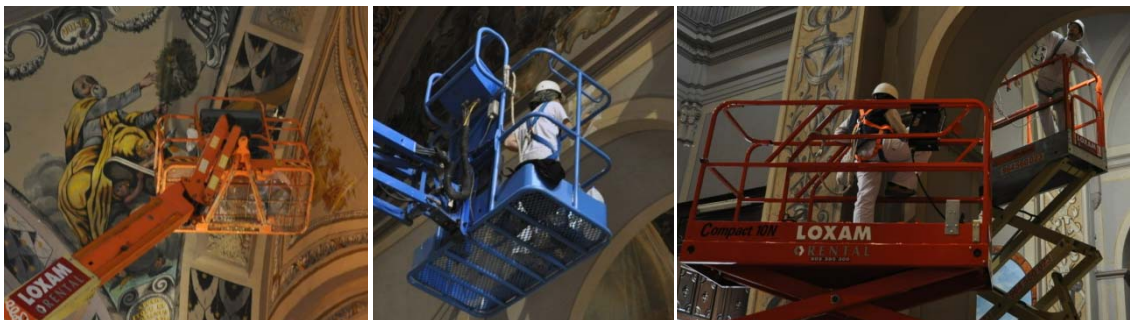
Grupo de imágenes 6.804 Trabajos de realización de catas.

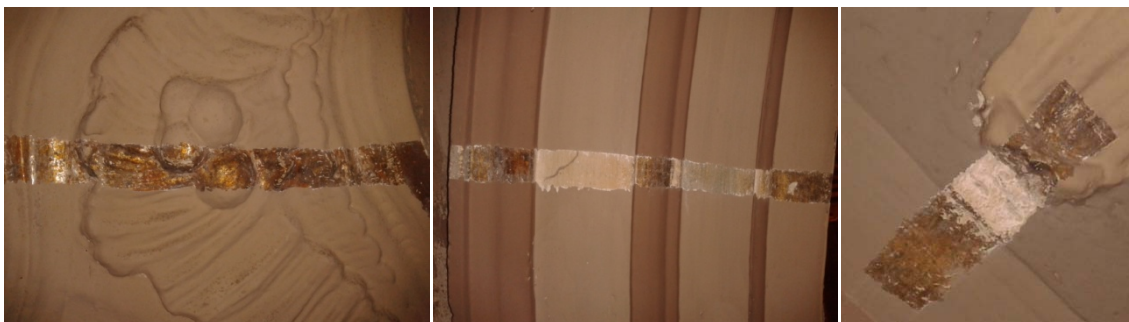
Grupo de imágenes 6.806 Catas en capilla 2 lado del Evangelio.

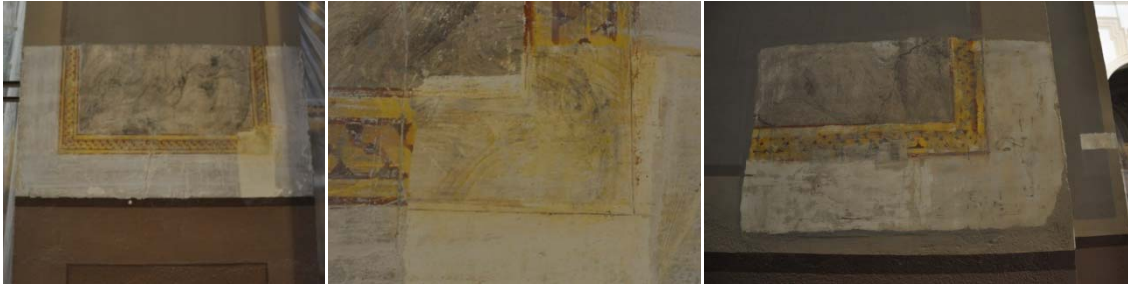
Grupo de imágenes 6.807 *Catas en capilla 3 lado del Evangelio.*

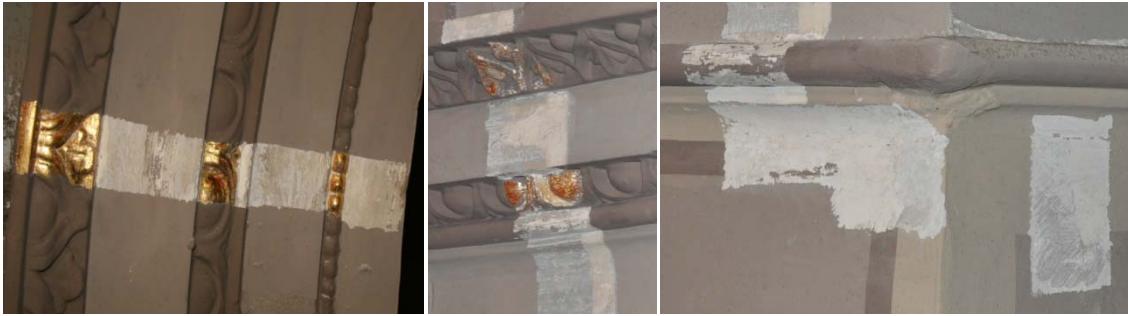
Grupo de imágenes 6.808 *Catas en capilla 4 lado del Evangelio.*

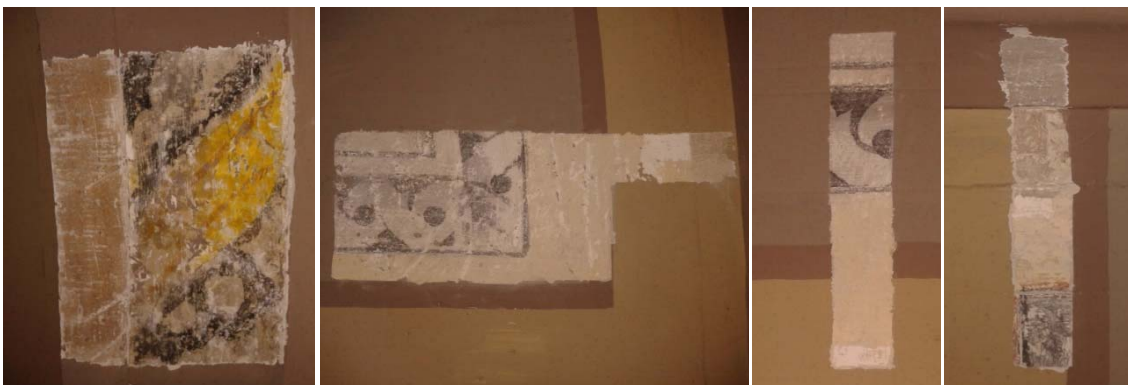
Grupo de imágenes 6.811 *Catas en capilla 4 lado del Evangelio.*

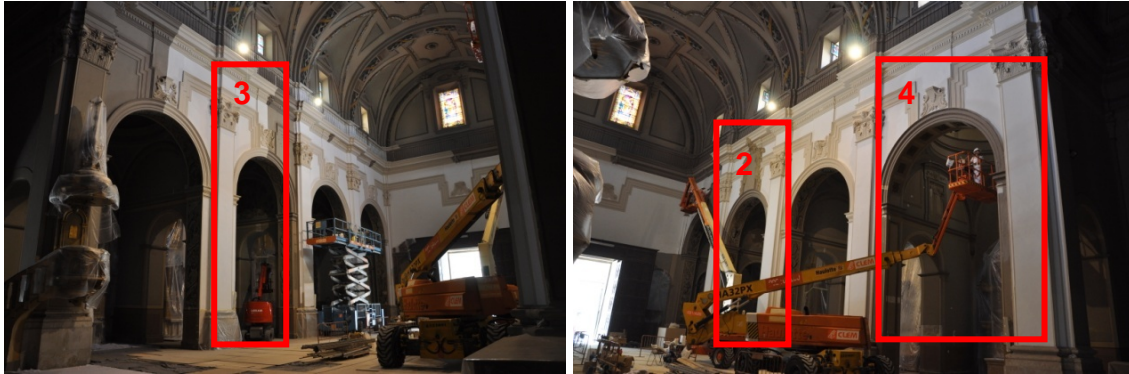
A medida que los restauradores van realizando catas en las capillas del templo se observa, según los especialistas, que las capillas consideradas de mayor interés pictórico son tres: La segunda y cuarta del lado del Evangelio; y la tercera del lado de la Epístola. En la segunda del lado de Evangelio se ha encontrado plata corlada en sus molduras y en la cuarta oro.

Grupo de imágenes 6.812 Las tres capillas mencionadas como las de más interés pictórico, (2) y (4) en el lado del Evangelio y (3) en el lado de la Epístola.

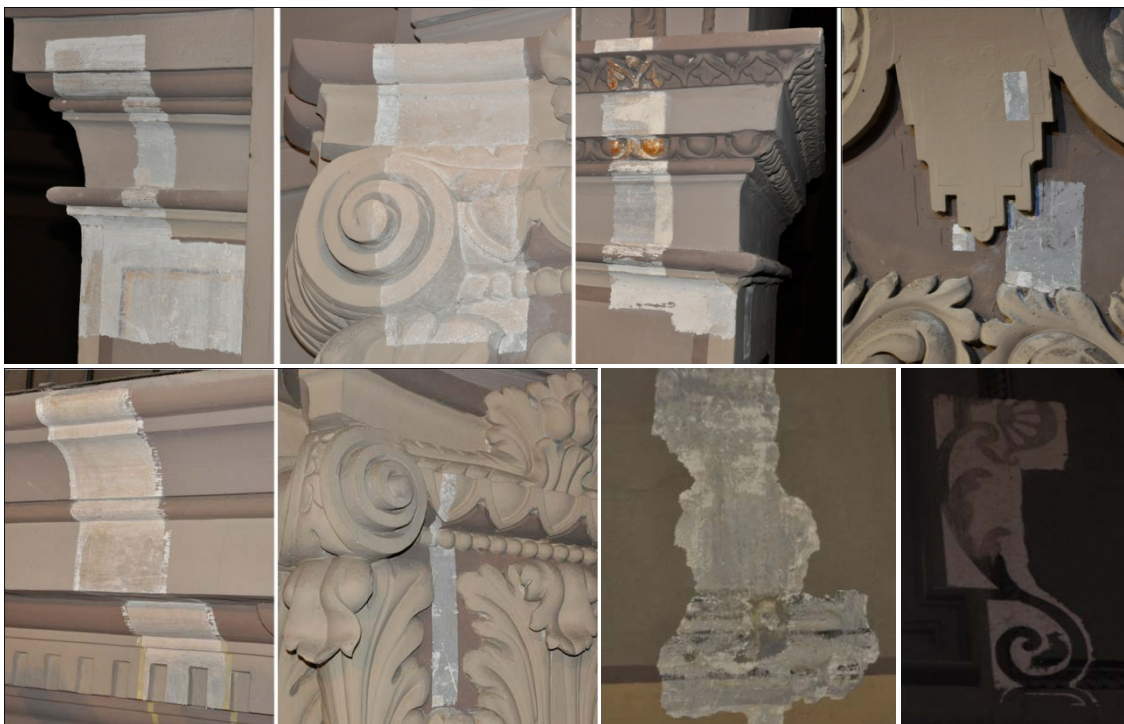
Grupo de imágenes 6.815 *Catas en volutas, cornisas, pilares y pilastras.*

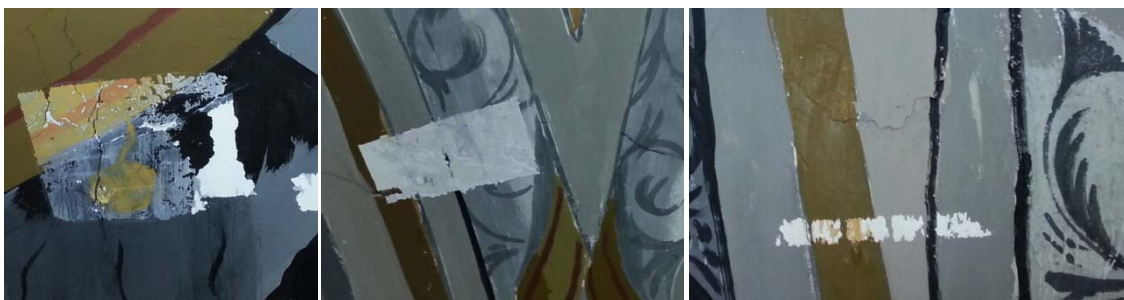
Grupo de imágenes 6.816 *Catas en bóveda de la nave central.*

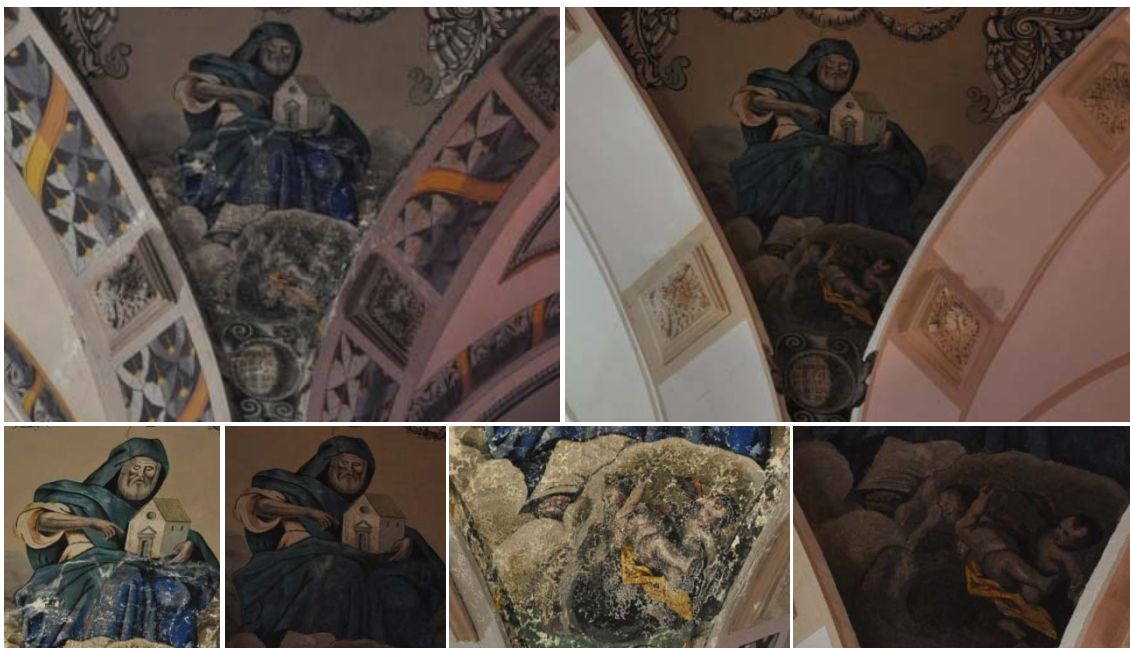
Grupo de imágenes 6.835 Recuperación de la pechina afectada por las humedades.

Antes de realizarse el rebaje de tono de las pechinas, se lleva a cabo un tratamiento de limpieza de sales y consolidación en una de ellas con problemas de humedad. Se ha quitado las sales mediante limpieza superficial con una brocha en seco, se ha hecho la reintegración cromática en zonas con pérdida de pintura con temperas y se ha consolidando con agua de cal, "acril" y pigmentos naturales (grupo de imágenes 6.835).

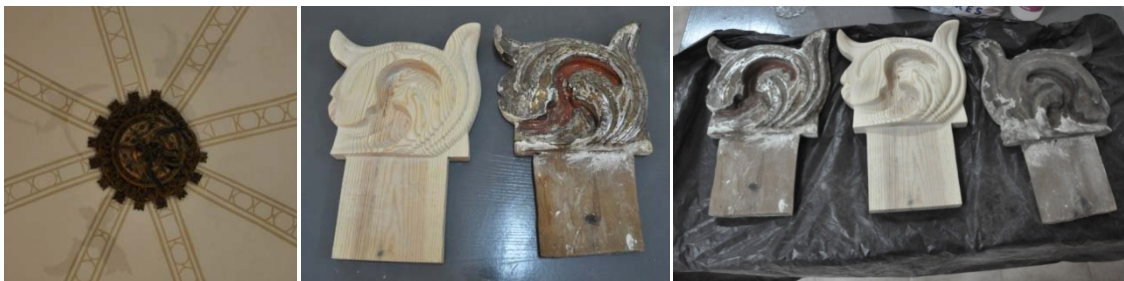
Grupo de imágenes 6.838 Nueva talla de madera del ángel que remata la cúpula.

Se han extraído dos de las piezas de madera del cuerpo de remate del ángel de la cúpula (grupo de imágenes 6.838), con el objetivo de realizarse una réplica, para poder restituir una pieza faltante.

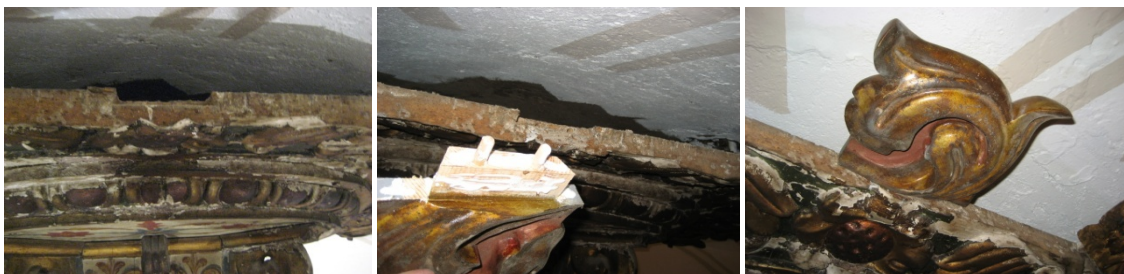
Grupo de imágenes 6.848 Colocación talla de madera en el remate de la cúpula.

Una vez secada la talla, se ha colocado en el remate de la cúpula, con ayuda de dos tacos de madera, como se observa en el grupo de imágenes 6.848. Dicha talla queda perfectamente integrada en el remate y conjunto del ángel de la cúpula central.

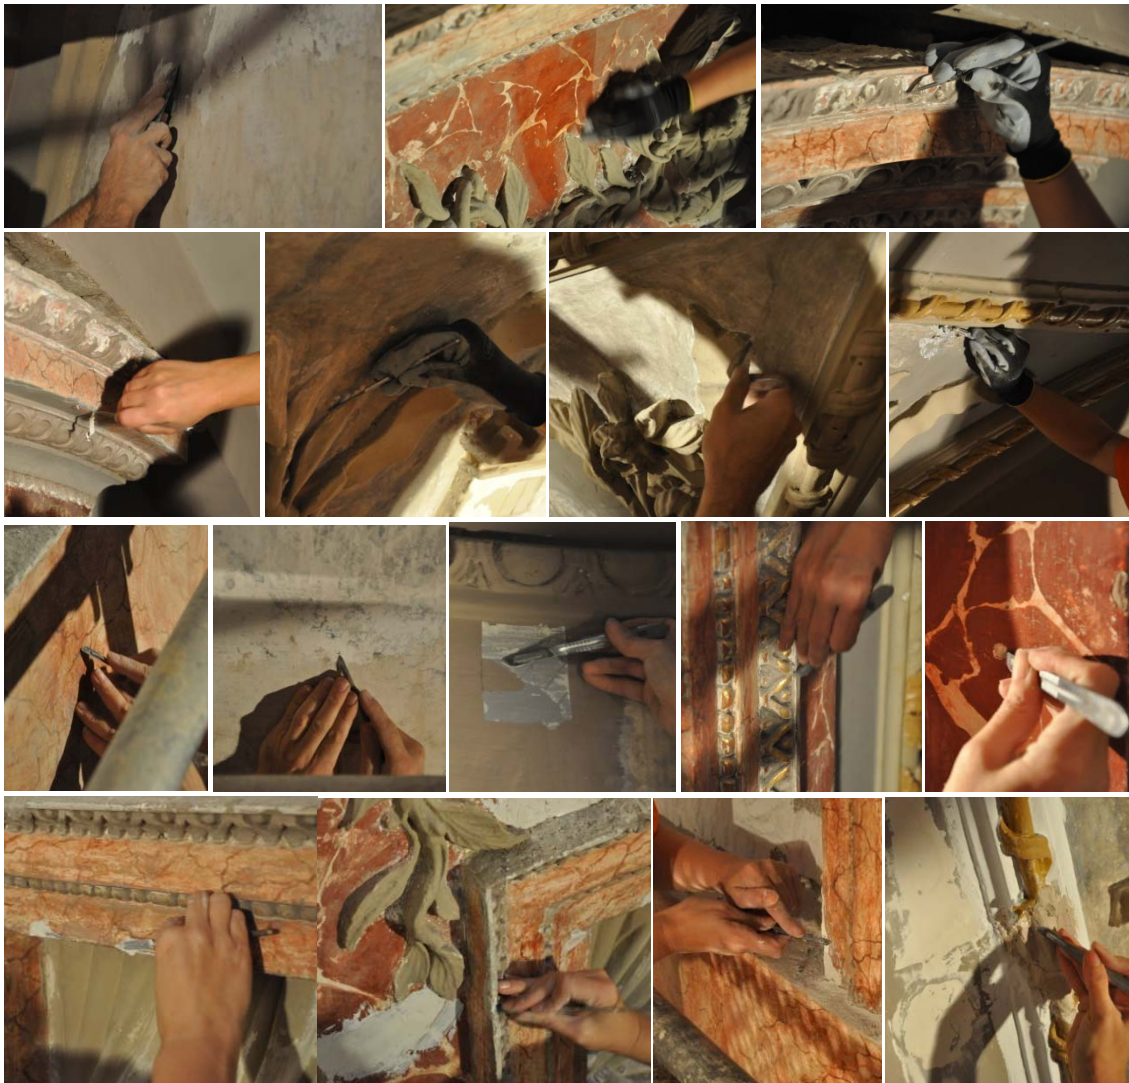
Grupo de imágenes 6.875 Trabajos de limpieza de estucos y molduras con algodón y bisturí.

En primer lugar se realiza la limpieza de la pintura que cubre los estucos con imitación a mármol (grupo de imágenes 6.875). Dicha limpieza se realiza, con la correspondiente protección mediante mascarillas, por medios manuales en seco rascando con bisturí en las zonas de mayor grosor de revestimiento de pintura y con acetona, aplicada con algodón, en partes de menor espesor.

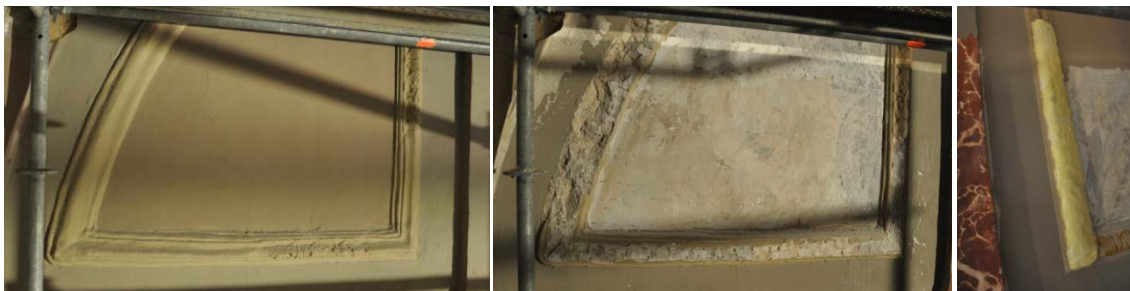
Grupo de imágenes 6.876 Elaboración de moldes de piezas perdidas para su reposición.

Se lleva a cabo moldes para la reposición de piezas perdidas en las molduras de la capilla. Se realizan moldes con catalizador y silicona, dejándose secar durante 24 horas (imágenes 6.876 a 6.877). Se ha hecho aproximadamente 5 metros de moldura.

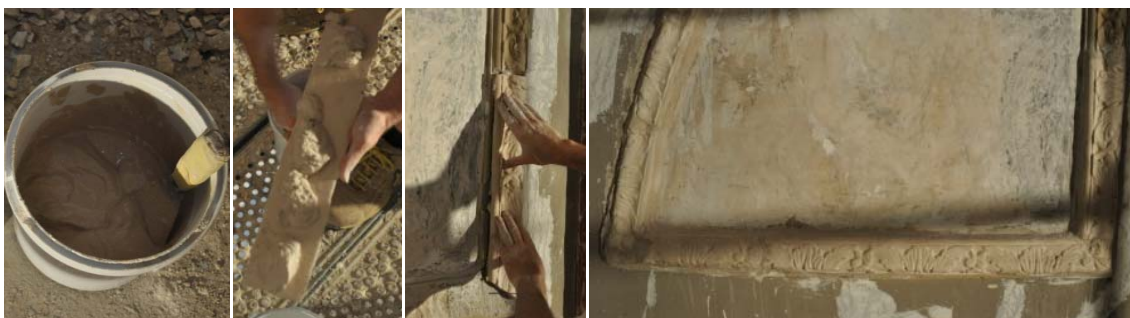
Grupo de imágenes 6.883 Colocación de molduras con mortero.

Antes de proceder a la colocación de las nuevas molduras, se prepara la zona picando las molduras en mal estado (imágenes 6.878 a 6-879). Posteriormente, una vez realizadas las nuevas molduras en taller a partir de moldes (imagen 6.880) y ajustadas a las medidas exactas mediante corte, con sierra y tenazas (imágenes 6.881 a 6.882), se procede a su colocación con mortero como material de sujeción (grupo de imágenes 6.883).

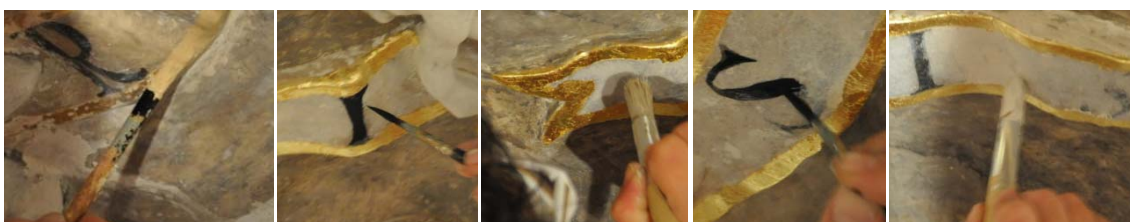
Grupo de imágenes 6.889 Trabajos de recuperación pictórica en las pechinas.

Tras haber finalizado los dorados y los estucos de las molduras, se han llevado a cabo los últimos retoques de dorado y recuperación pictórica de las letras de las pechinas. La única letra que no se leía de una de las pechinas, con ayuda de uno de los párrocos, se ha descifrado.

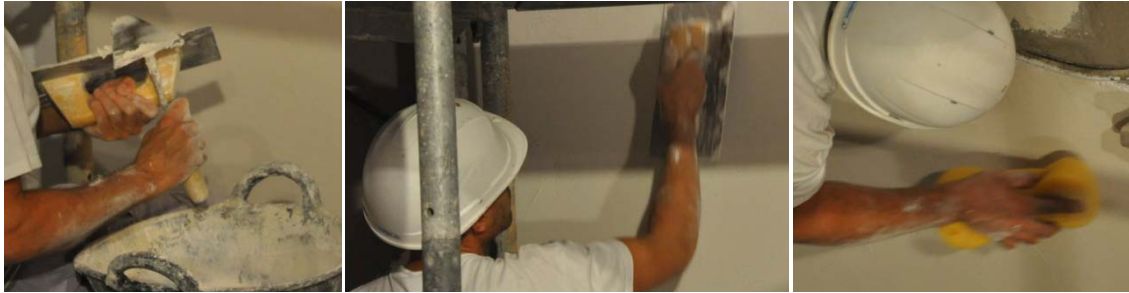
Grupo de imágenes 6.891 Trabajos de enlucido en los paramentos de la capilla.

Se lleva a cabo el refine y enlucido de mortero (grupo de imágenes 6.891) en las zonas de desconchados para posteriormente pintar.

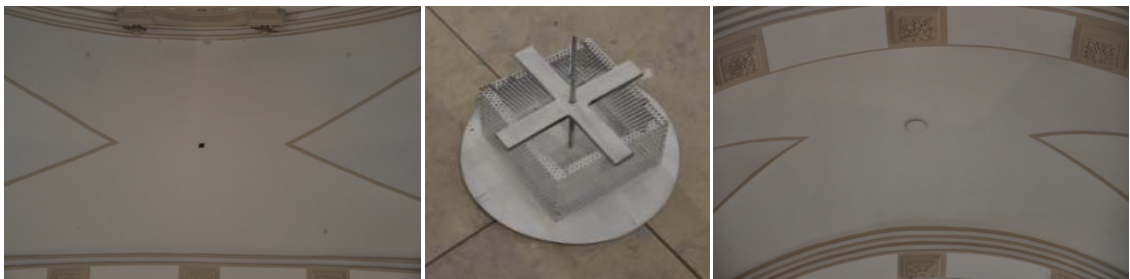
Grupo de imágenes 6.900 Colocación de tapas en los agujeros de las bóvedas.

Se han ocultado los agujeros a modo de respiradero de las bóvedas de la iglesia con unos elementos a modo de tapa. Dichos elementos se han diseñado con una pieza base de forma circular a la que se le ha soldado una rejilla perforada, para permitir ventilar, de forma cuadrada. Todo ello anclado a una varilla a la que se le enrosca una pieza en forma de cruz que se coloca en la parte interior de la bóveda para la sujeción de los elementos.

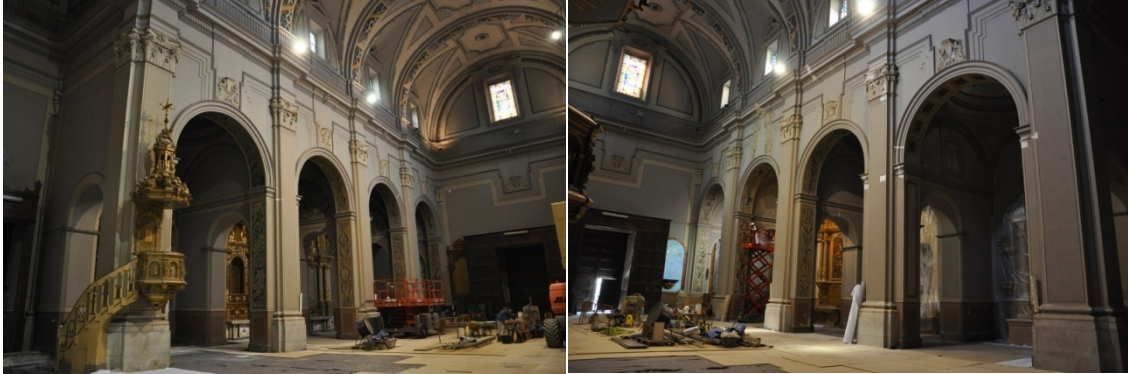
6.901 Estado anterior a la intervención.

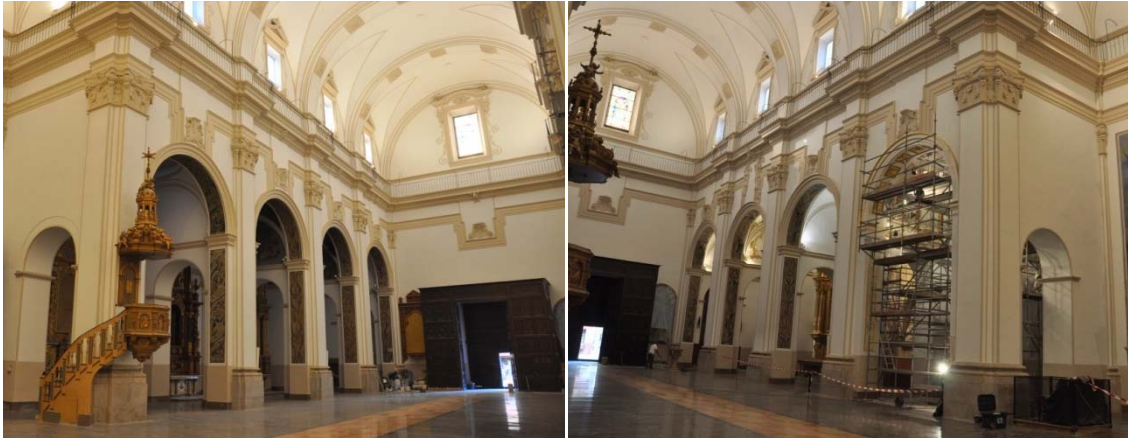
6.902 Estado posterior a la intervención.

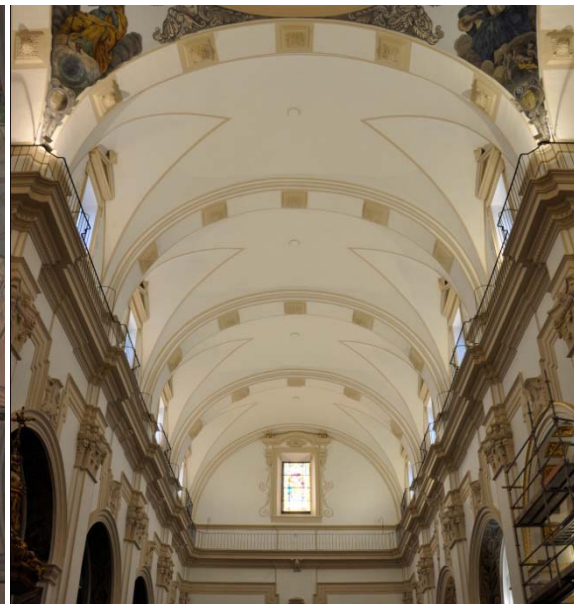
6.904 Estado posterior a la intervención.

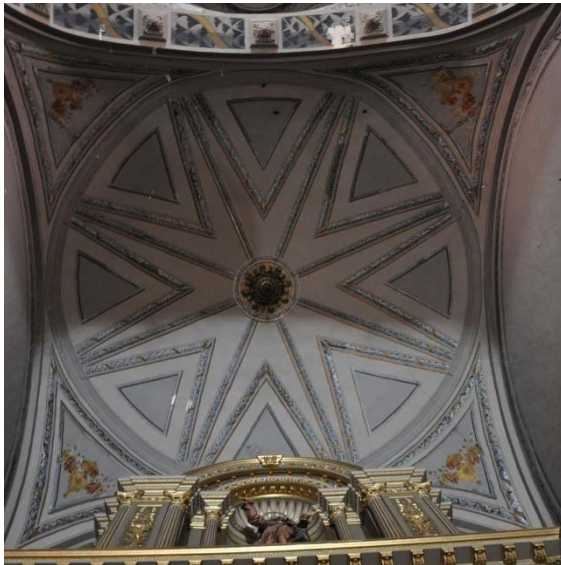
6.905 Estado anterior a la intervención.

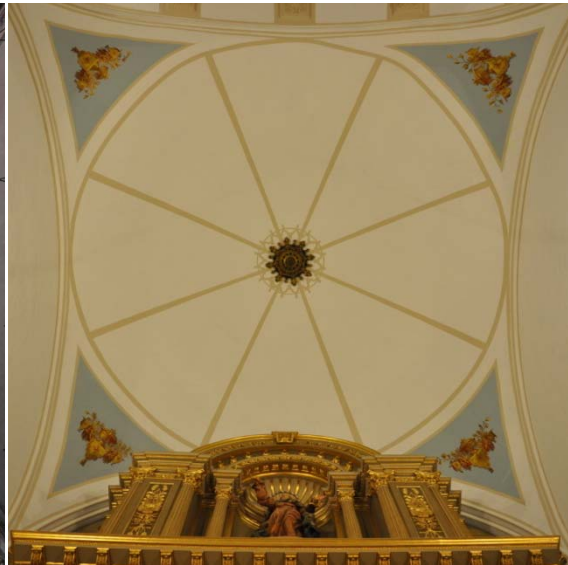
6.906 Estado posterior a la intervención.

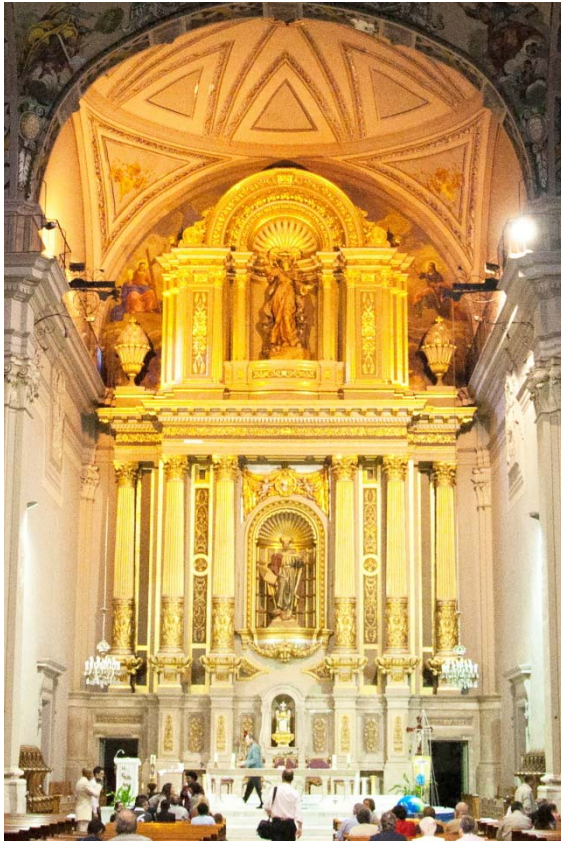
6.907 Estado anterior a la intervención.

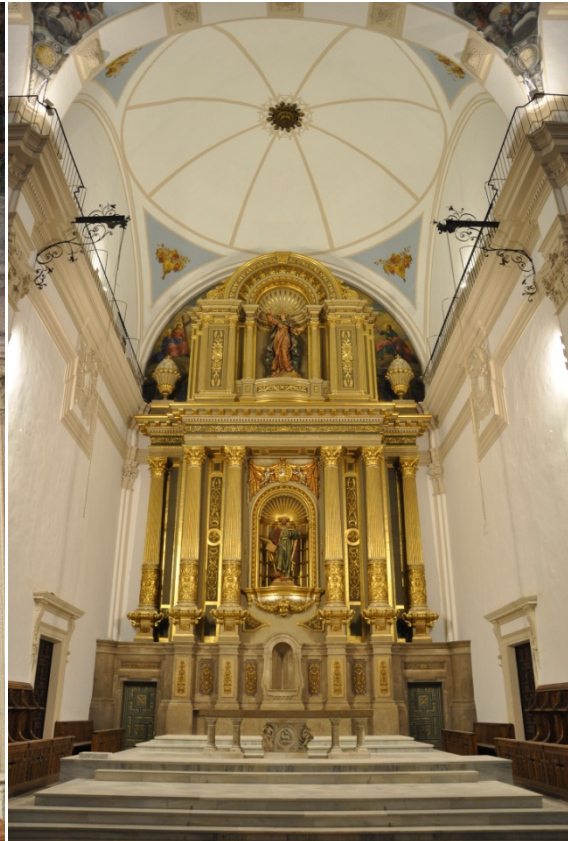
6.908 Estado posterior a la intervención.

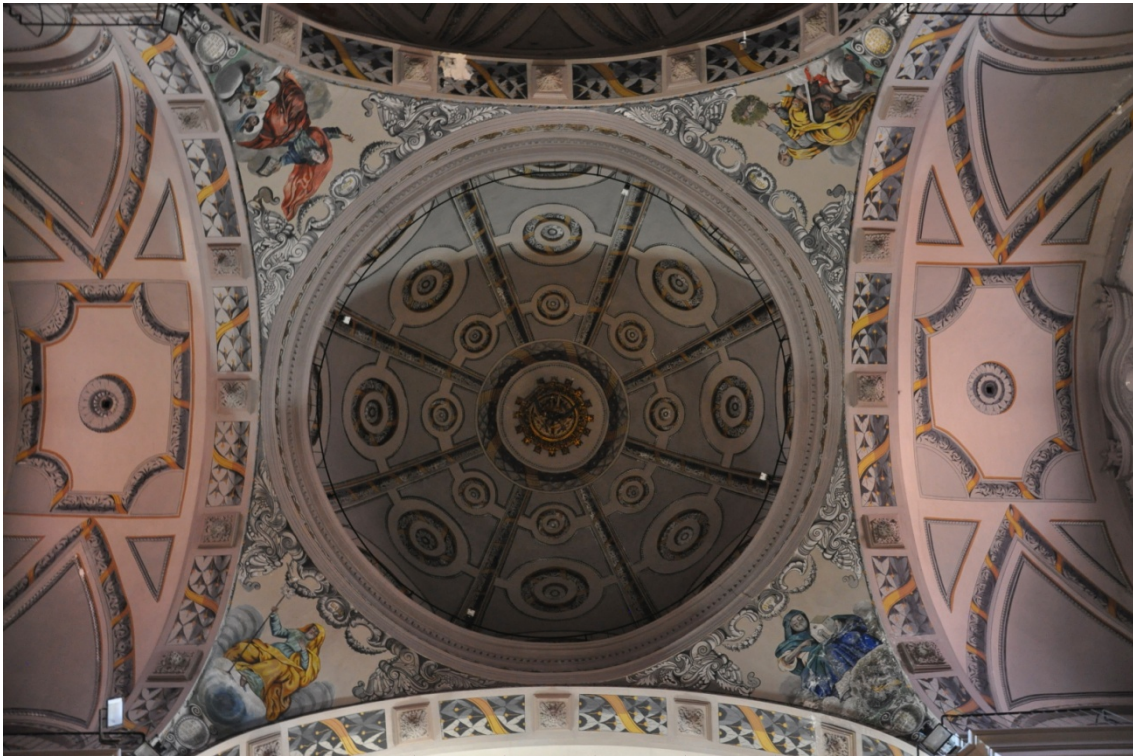
6.909 Estado anterior a la intervención.

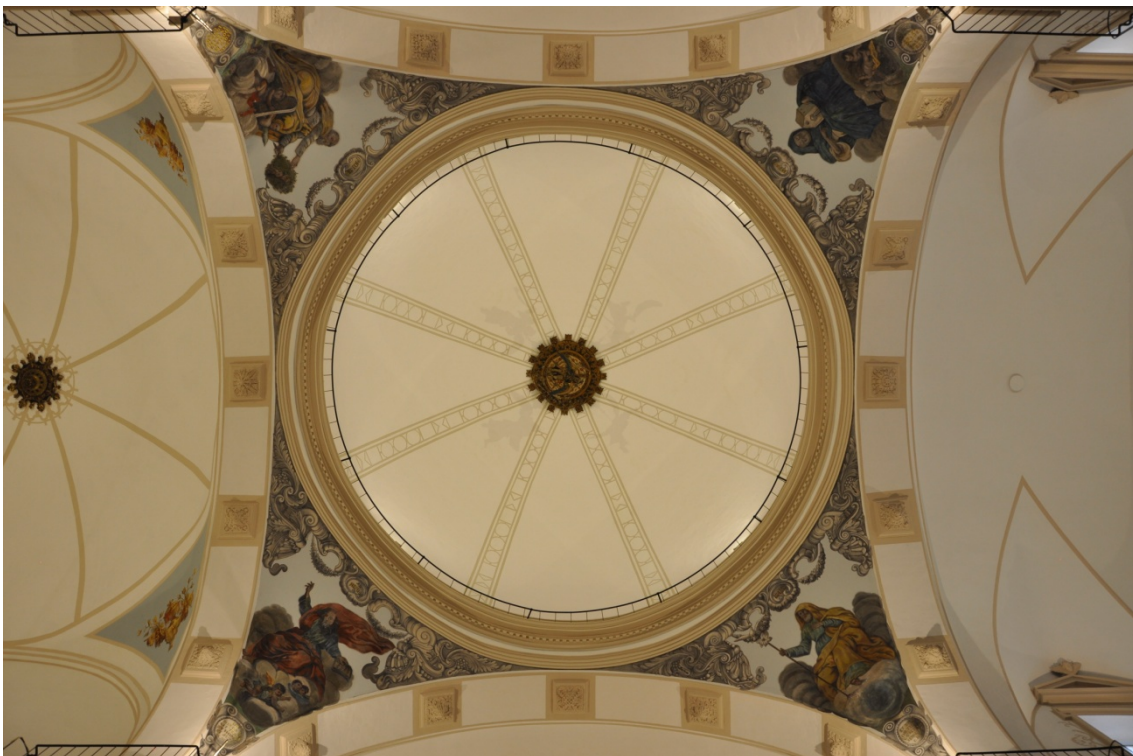
6.910 Estado posterior a la intervención.

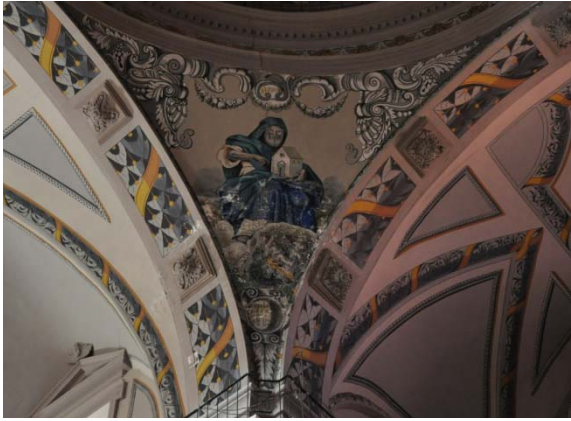
6.911 Estado anterior a la intervención.

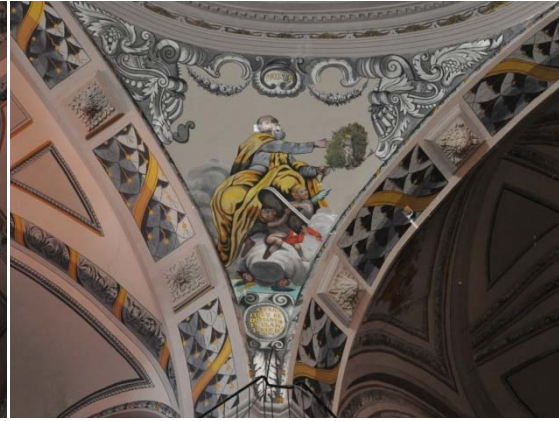
6.912 Estado anterior a la intervención.

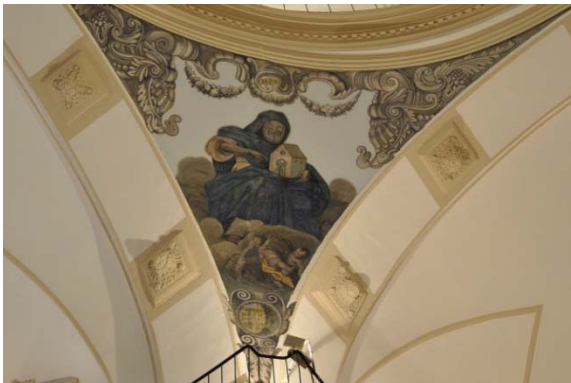
6.913 Estado posterior a la intervención.

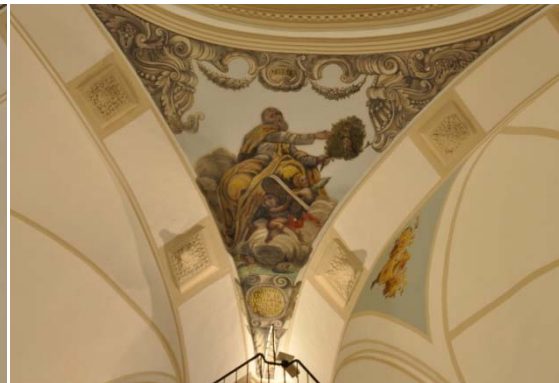
6.914 Estado posterior a la intervención.

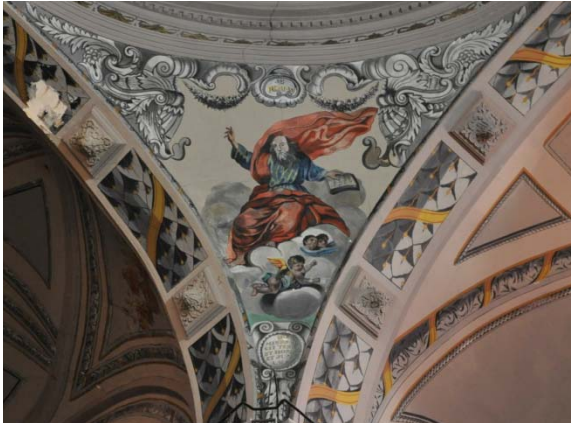
6.915 Estado anterior a la intervención.

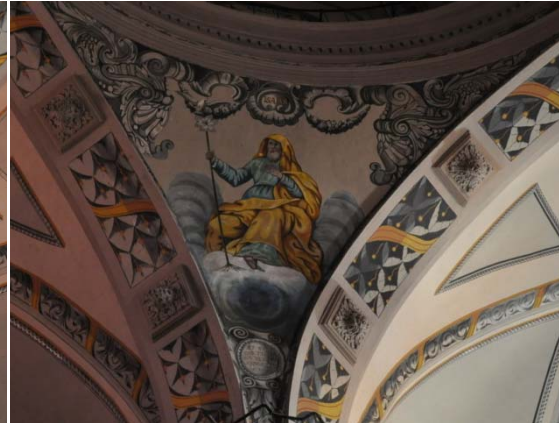
6.916 Estado anterior a la intervención.

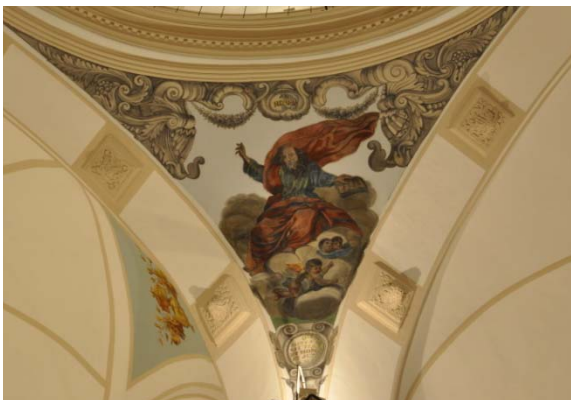
6.917 Estado posterior a la intervención.

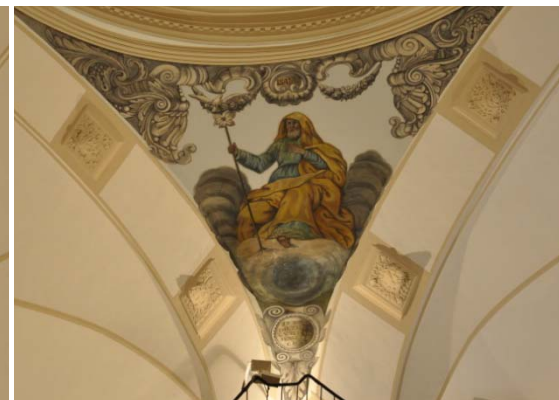
6.918 Estado posterior a la intervención.

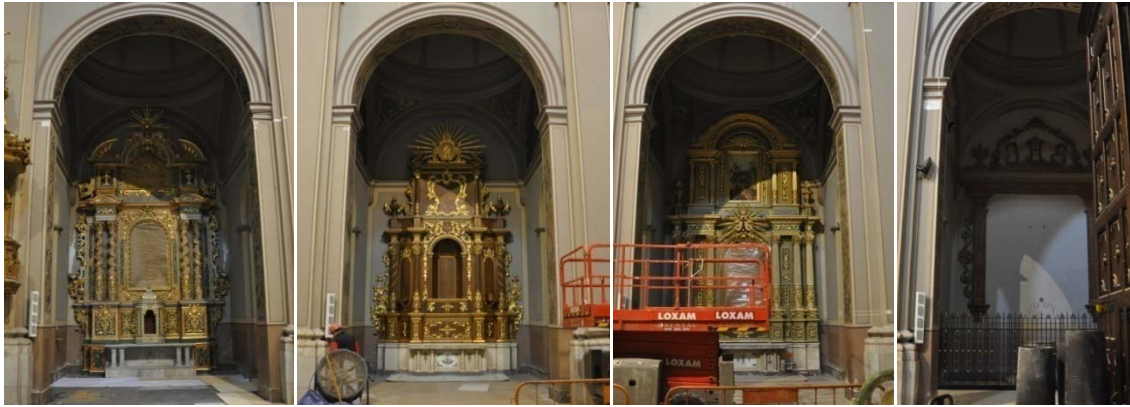
6.919 Estado anterior a la intervención. Capillas del lado de la Epístola de la 4ª a la 1ª.
