LA IGLESIA DE SAN *B*ARTOLOMÉ, UN HITO PARA ENICARLÓ

Análisis e intervención

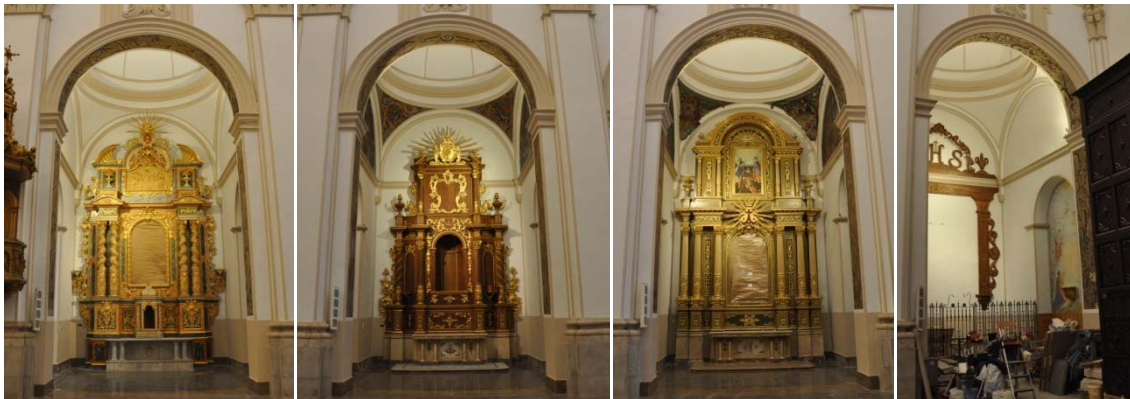
6.920 Estado posterior a la intervención. Capillas del lado de la Epístola de la 4ª a la 1ª.

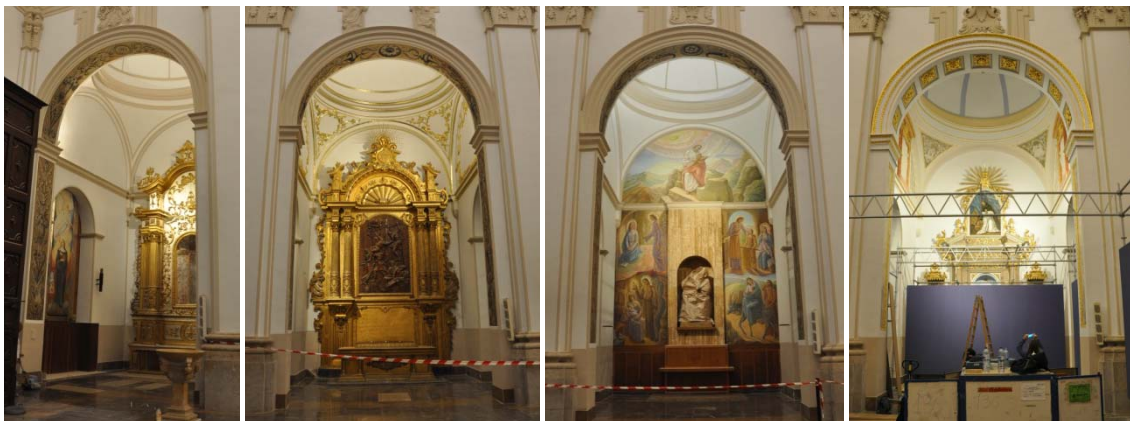
6.922 Estado posterior a la intervención. Capillas lado del Evangelio de la 1ª a la 4ª.

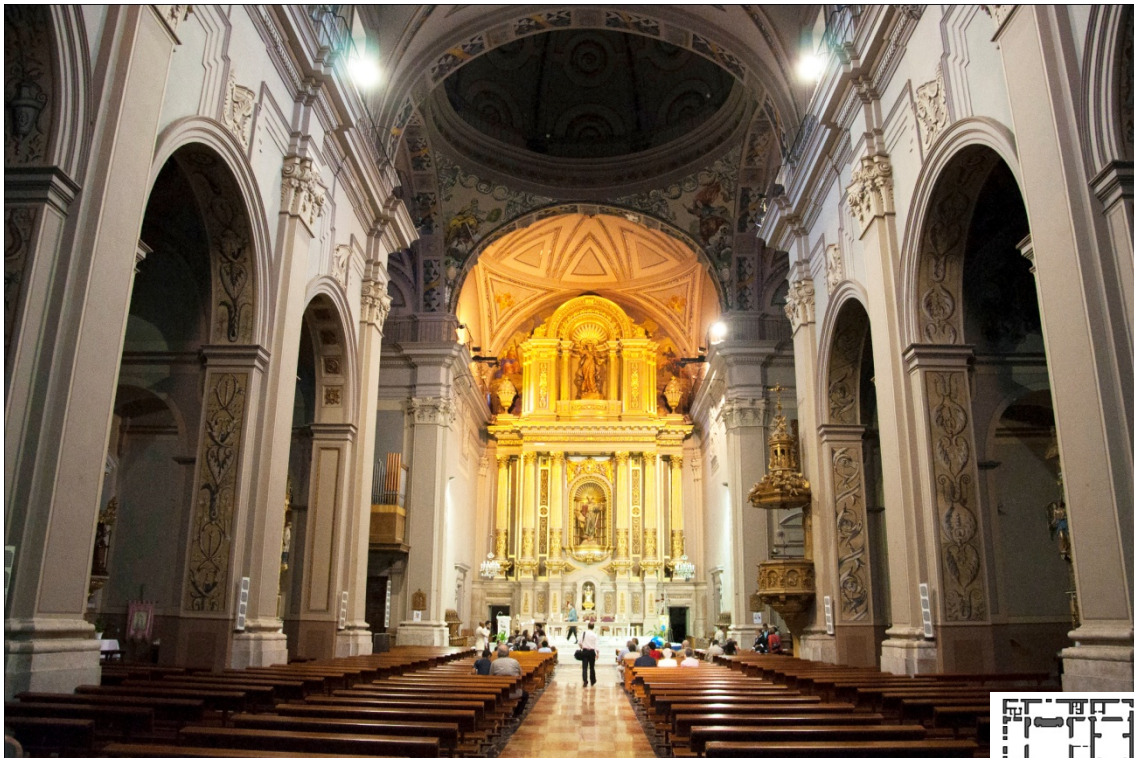
6.930 Estado anterior a la intervención.

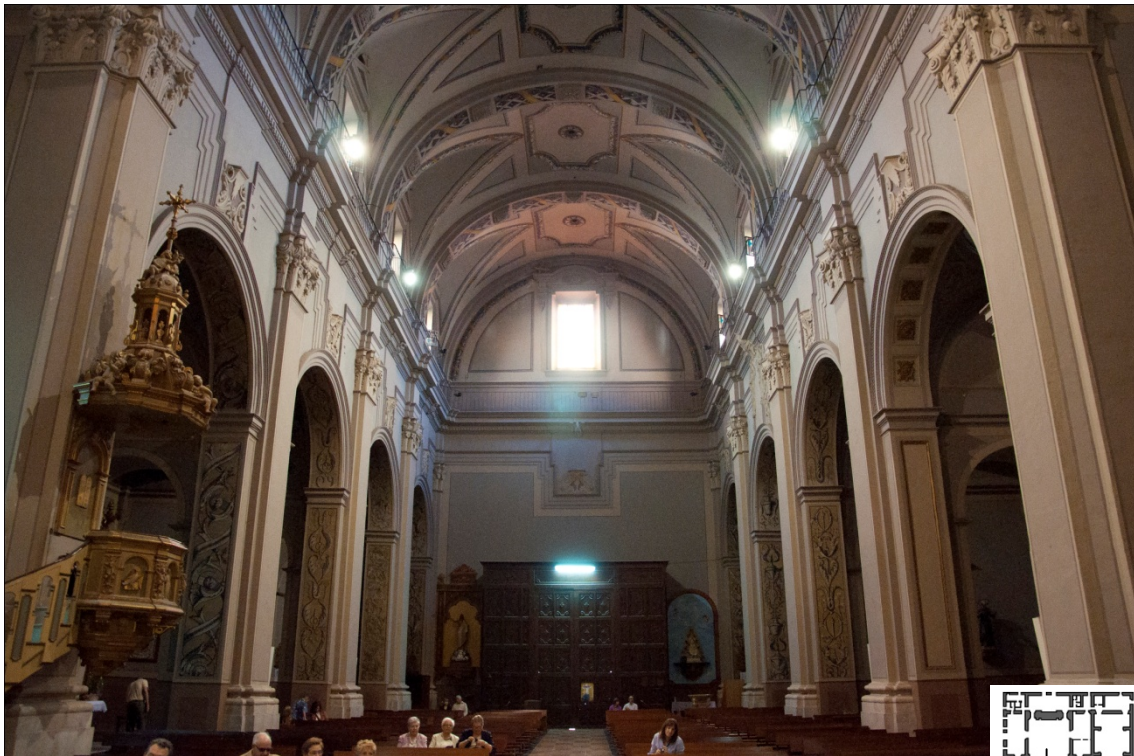
6.932 Estado anterior a la intervención.

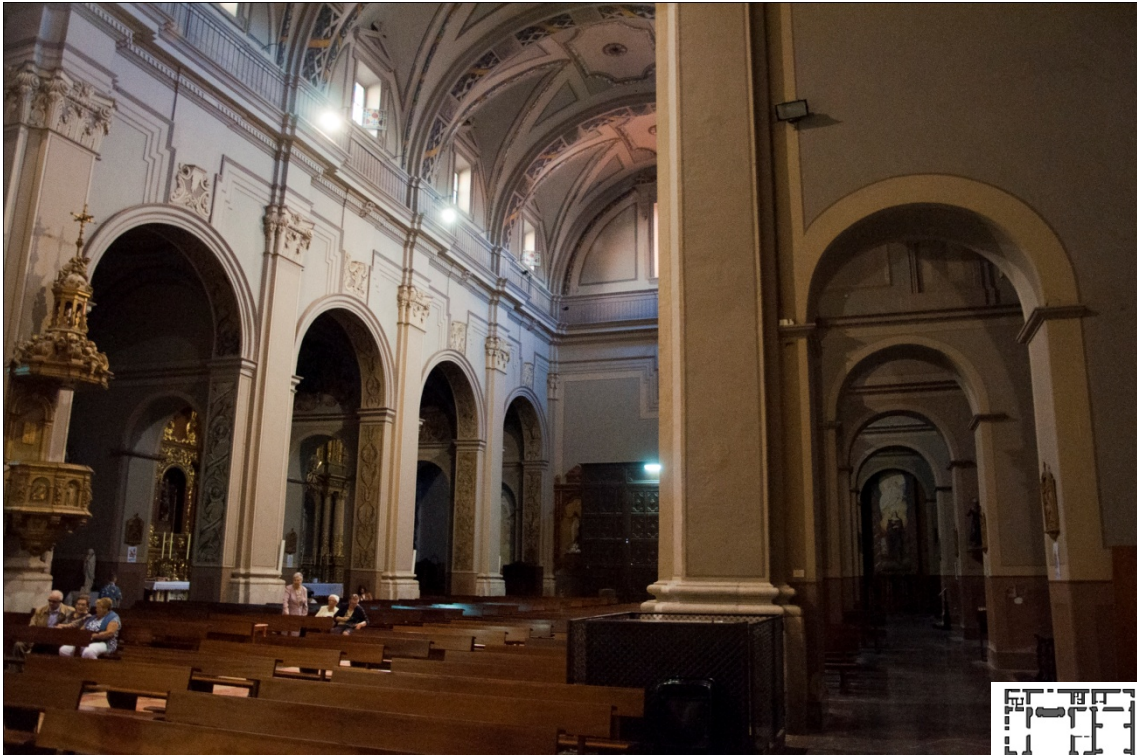
6.934 Estado anterior a la intervención.

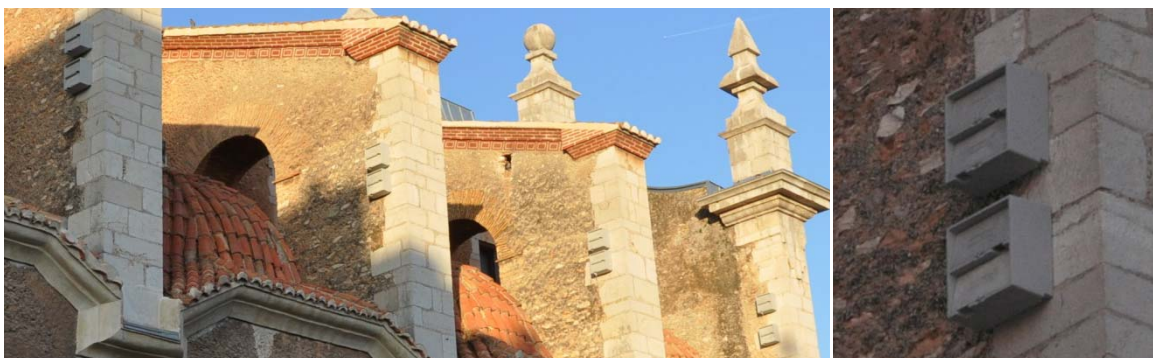
Una vez finalizada la época de crianza, a finales del mes de septiembre, se ha podido proceder con la restauración de la fachada. Al realizarse la limpieza los nidos existentes se han retirado por lo que han tenido que ser reemplazados. Se ha optado por 8 nidos dobles colocados en los contrafuertes de la fachada suroeste.

Grupo de imágenes 8.1 Colocación de 8 nidos dobles en los contrafuertes de la fachada suroeste.

Los nidos que se han colocado son cajas nido dobles rectangulares "SCHWEGLER" de dimensiones 45x43x22,5cm. Están fabricadas con "cemento de madera" formado por un 75% de serrín de madera, cal, cemento y otros aditivos. Dicho material tiene una gran durabilidad y resistencia. Se garantiza para más de 25 años en la intemperie. Además es un material que regula la temperatura y permite la transpiración proporcionando de esta forma un hábitat más confortable y sano a las especies que los ocupan.

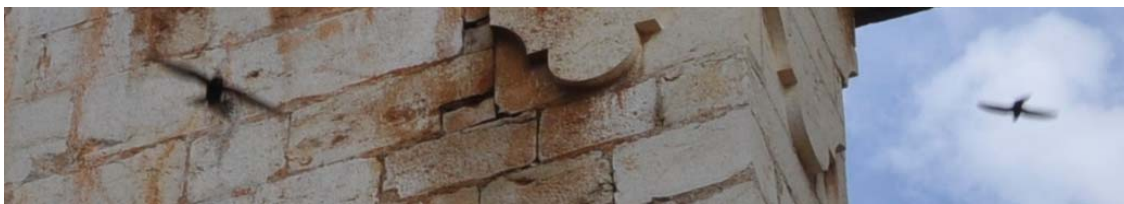
Imagen 8.2 Vencejos alrededor de la iglesia antes de la limpieza de la cornisa.

"Los pájaros han ocupado con sus nidos las grietas de la cornisa, por lo que hay que esperar a que emigren. La especial protección que ampara a estas aves impide ahora arreglar la cubierta de la iglesia de San Bartolomé
