MASTER OFICIAL EN  
CONSERVACIÓN DEL  
PATRIMONIO ARQ.  
CPA

## TRABAJO FINAL DE MÁSTER

# PROYECTO DE REHABILITACIÓN E INTERVENCIÓN ESTRUCTURAL DEL CHALET DE LA VIRGEN EN LA PLAYA DE LA PATACONA

**Alejandro Ponce Martin**

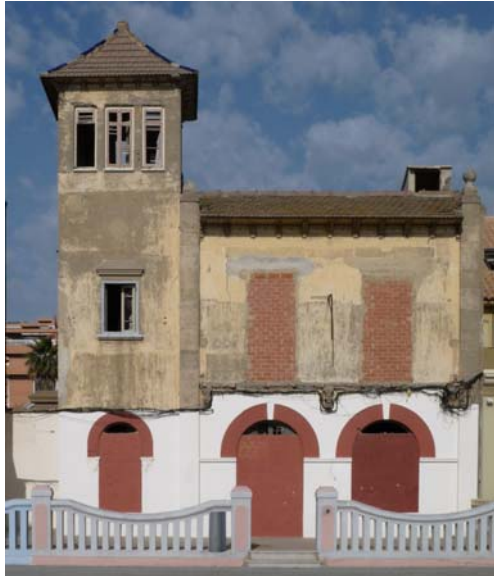
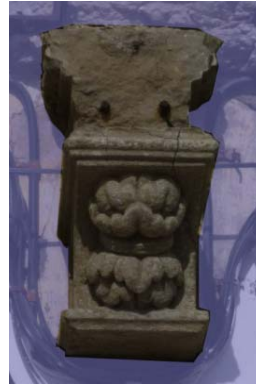
*Ménsula del balcón.*

*Estado actual de la Fachada Este.*

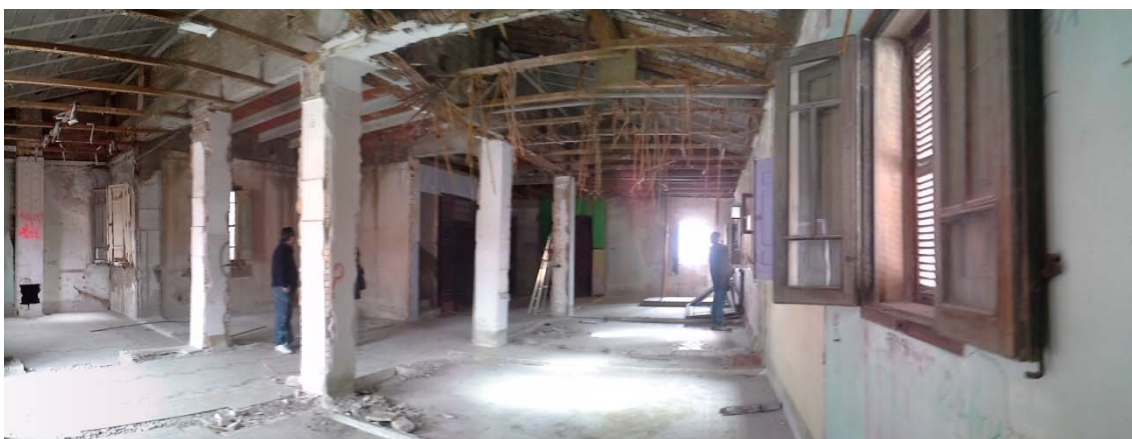
En la planta primera por las reparaciones en la cubierta de los años 90, se eliminaron los elementos de compartimentación y los falsos techos de cañizo. Las posteriores ocupaciones han desvirtuado más la decoración de esta zona de la vivienda.

*Estado actual de la Planta Primera con toda la tabiquería y el falso techo eliminados para las reparaciones que se realizaron en la cubierta en la década de los 90.*

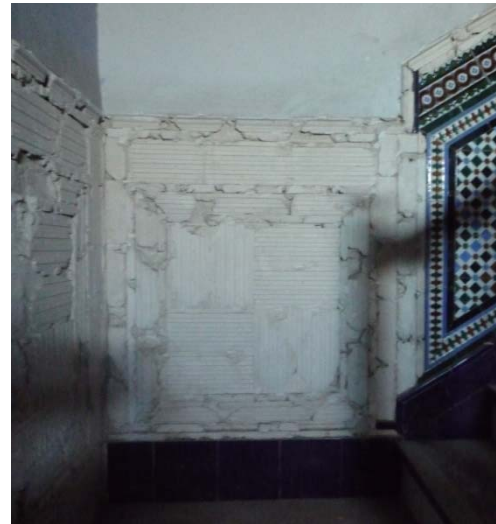
Los azulejos perdidos han marcado el mortero de agarre y se puede leer el nombre de Ceramics Gonzalez Sevilla. A partir de este dato se lhan localizados los catálogos que esta marca usaba a principios de siglo XX.

Reconstrucción del zocalo de la escalera, el friso con el mod.271, la cenefa perimetral con el mod.134 y el remate superior con el mod.121

Para completar las pérdidas de azulejos en los zócalos de la vivienda, una vez conocidas las piezas y siguiendo las marcas dejadas por la disposición de las piezas, sabiendo como orientarlas para reproducir los diseños originales.

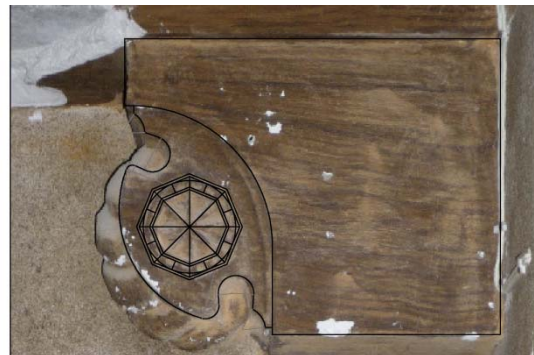
La mayor parte de la ornamentación de los techos de la vivienda se ha perdido, pero ha quedado la ménsula adherida a una de las paredes del salón son como hélices cilíndricas y estaban colocadas también debajo de cada vigueta del comedor.

*Ménsula de escayola en el salón.*

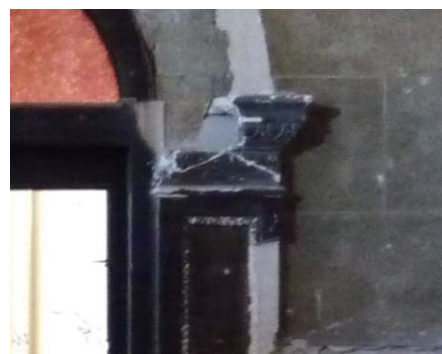
En los marcos de las puertas del comedor y el salón también había elementos de escayola, en este caso con geometrías más arquitectónicas, de las que apenas quedan restos.

*Detalle de la decoración en escayola de los marcos de las puertas.*

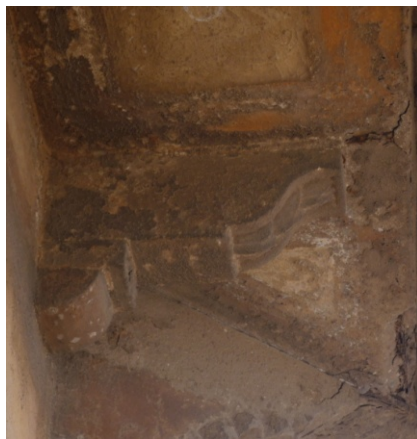
- e. Las ménsulas que soportan el vuelo de la cubierta de 40 cm con respecto al muro de cerramiento han perdido parte del material que las formaba. Son de hormigón y llevan un redondo como armadura para su fijación en el muro. La corrosión del redondo ha provocado que se rompan las ménsulas. Como en el caso anterior.

*Ménsulas en los faldones de la cubierta.*

En las orientaciones más expuestas los daños en las ménsulas son elevados y algunas han desaparecido y solo queda el óxido de las armaduras en los muros. En otras, el estado es irrecuperable y solo en las fachadas Oeste y Sur se encuentran piezas sanas que servirían para extraer los moldes.

Las ménsulas bajo el alero, cuando su estado de conservación lo permita, deben ser reparadas in situ, sellando sus grietas y recomponiendo su figura. Cuando se estado sea irrecuperable, como ocurre en dos de las fachadas Este y Sur extraer moldes de las piezas sanas.

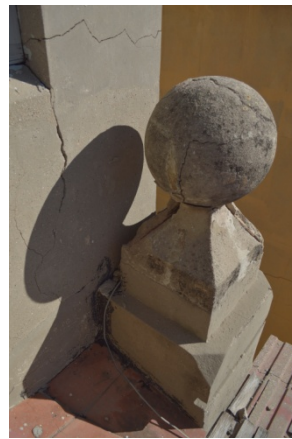
En esta fachada hay dos pilastras, rematadas con pináculos esféricos. La pilastra que esta junto a la torre ha perdido el pináculo.

*Pináculos en los remates de las pilastras.*

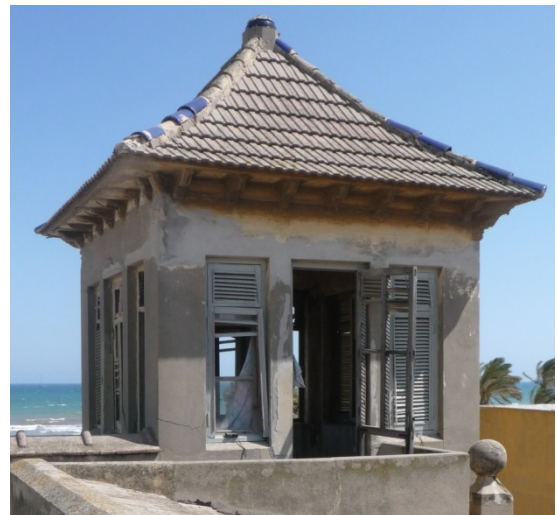
La cubierta de la torre, con pendientes cercanas a los 50°, está formada por una losa de hormigón de 10 cm de espesor y tejas alicantinas tipo marsellesa de hormigón recibidas con mortero. El remate en la cúspide de la pirámide se desprendió y no se tiene información sobre él. El estado de la cubierta, quizás debido al zuncho perimetral, es óptimo y no se aprecia ninguna filtración.

Las tejas cerámicas árabes esmaltadas en cobalto situadas en las limatesas están en buen estado y menos de un 20% han desaparecido. Las tejas marsellesas no presentan mermas.

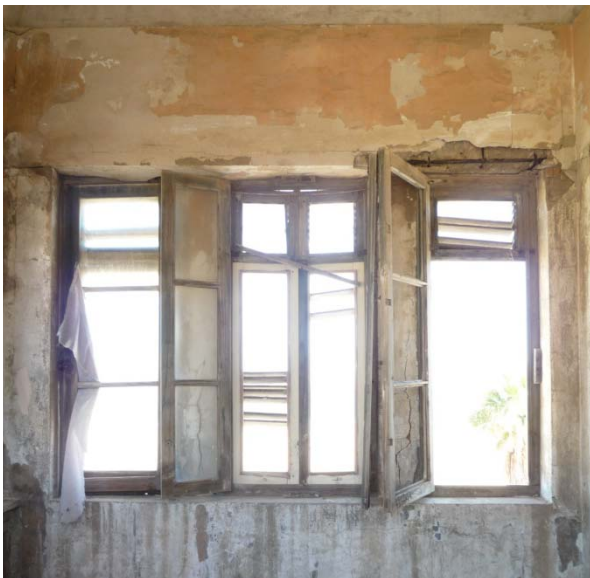
Los paramentos verticales de la torre presentan grietas, fisuras y numerosos desconchados, en las jambas de las ventanas y en los antepechos, se debe realizar un tratamiento consistente en:

*Vista interior de la fachada Este, la más expuesta.*

d) Colocar las mallas antiálcalis en las zonas donde se han reparado fisuras y grietas para incrementar la seguridad y calidad de la intervención.

e) Enfoscar y aplicar pintura plástica de exteriores, por el alto grado de exposición de la torre y el alto porcentaje de humedad por la proximidad del mar. En el techo se va aplicar pintura plástica de exteriores y en los suelos se va a colocar por baldosa cerámica.

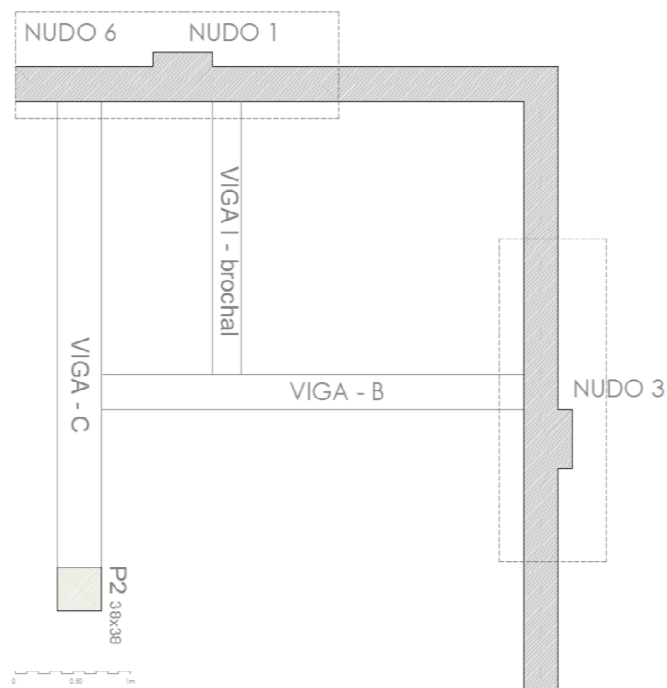
A continuación se van a analizar las posibles intervenciones a realizar en el nudo 3, que extrapolaremos a los nudos 1 y 6 con lesiones similares.

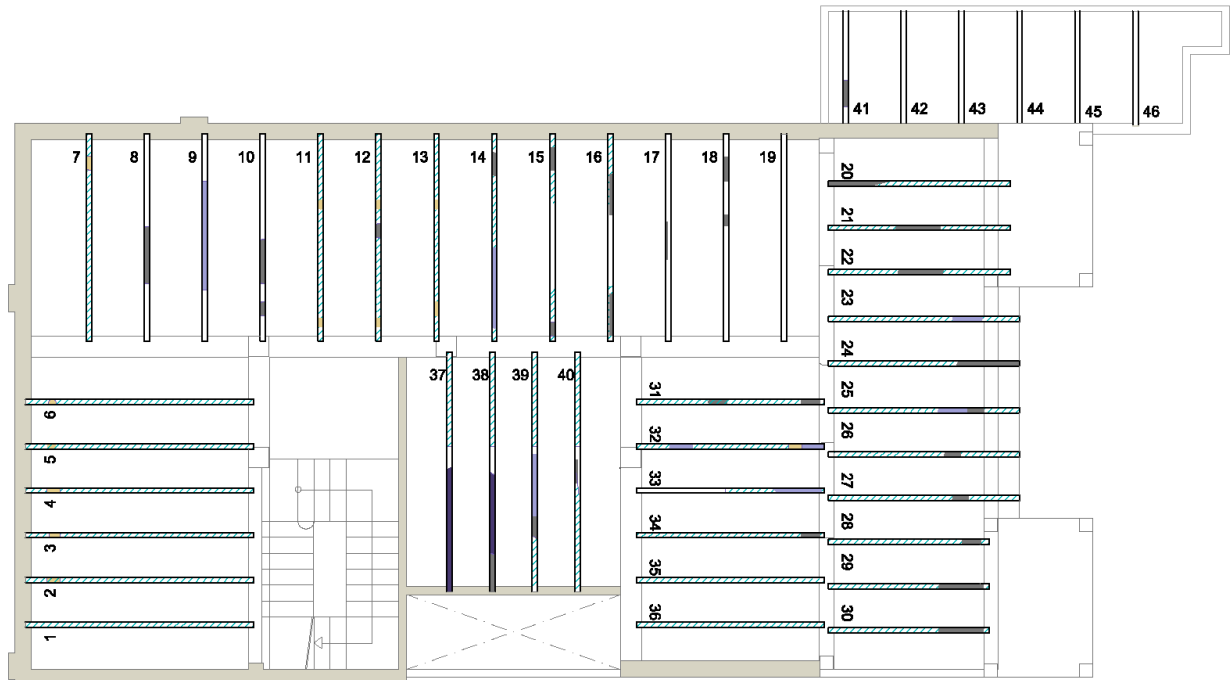
## FORJADO PLANTA PRIMERA

- DAÑOS EN LAS VIGUETAS**
-

El deterioro en la mayoría de las viguetas se ha producido por culpa del ambiente marino en el que se encuentra ubicada la construcción; que ha afectado a los armados de las viguetas (sección 10x20 cm) porque tenían muy poco recubrimiento de hormigón y este con los años ha carbonatado y ha dejado de proteger las armaduras. La corrosión ha hecho aumentar el diámetro de los redondos provocando fisuras y desprendimientos en el hormigón.

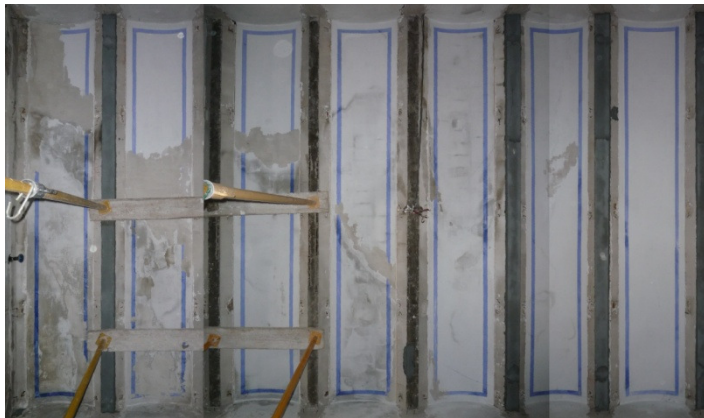
Vista del techo del comedor, viguetas 7-12

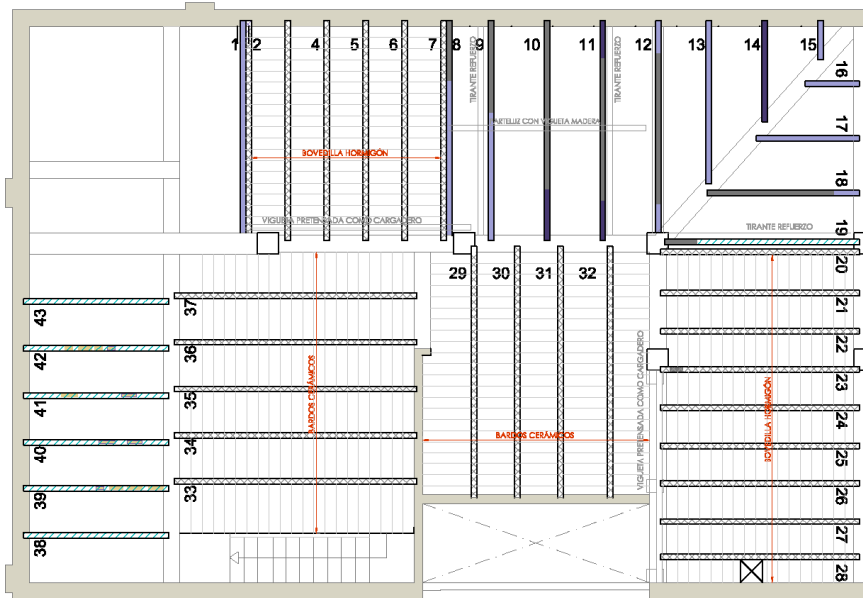
# FORJADO CUBIERTA

- DAÑOS EN LAS VIGUETAS**
- VIGUETAS SUSTITUIDAS**
- REPARACIONES ANTERIORES**
- CAMBIOS DE COLOR**
- FISURACIÓN**
- DELAMINACION DEL RECUBRIMIENTO**
- MERMA DE SECCION ARMADURAS**

Todas las viguetas originales que quedan presentan un gran deterioro: en todas ellas el armado es visible y está muy corroído, debido a que han perdido todo su recubrimiento. Y se han desprendido algunos ladrillos que forman el revoltón.

Este forjado por ser el de cubierta está más expuesto a las infiltraciones del agua de lluvia que ha sido, principalmente la causante del deterioro de las viguetas. De hecho esto motivó la reparación que se hizo, donde se sustituyeron 24 viguetas y se repararon 6 viguetas. Se supone que las viguetas que no se repararon debían estar en buenas condiciones.

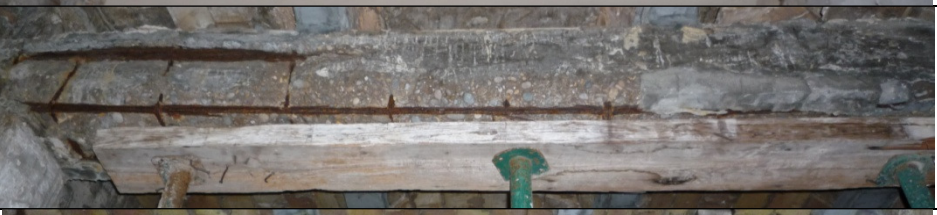
VIGA L

La mala o p rdida paulatina de impermeabilizaci n de la terraza ha permitido que se produjeran goteras en dicho forjado, afectando a las vigas que lo sustentan y provocando la corrosi n del armado; y este, a su vez, provocando el desprendimiento de todo el recubrimiento de las mismas. En este caso hay que remarcar que las vigas "L" y "N" tan solo cuentan con el hormig n confinado por el armado, y el armado es pr cticamente inexistente. La viga "M" fue sustituida por 2 IPN-180 que presentan un avanzado proceso de corrosi n.

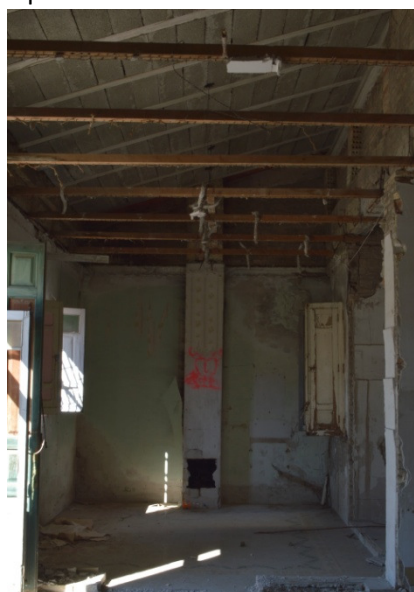
FOTOGRAFÍA \_12

Vista de la planta primera, se ven las bovedillas sustituidas.

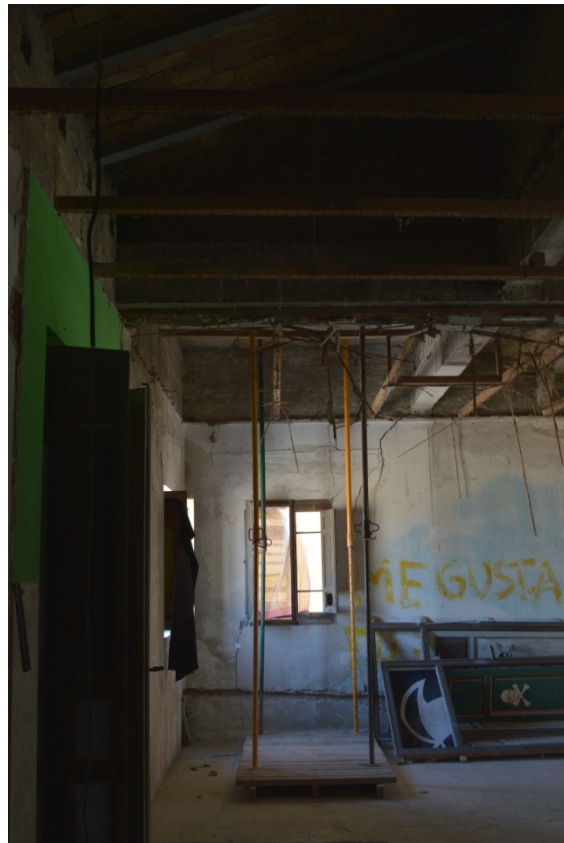
FOTOGRAFÍA \_14

Planta primera, zona bajo la torre que está actualmente apuntalada.

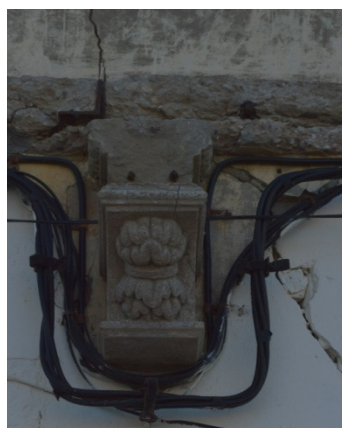
FOTOGRAFÍA \_16

Detalle de la ménsula , bajo el balcón en la Fachada Este, hoy desaparecido.

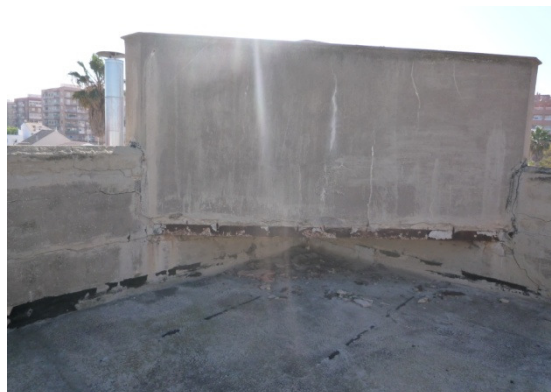
FOTOGRAFÍA \_22

Depósito de agua en la cubierta, que se va a eliminar al haber perdido su función.

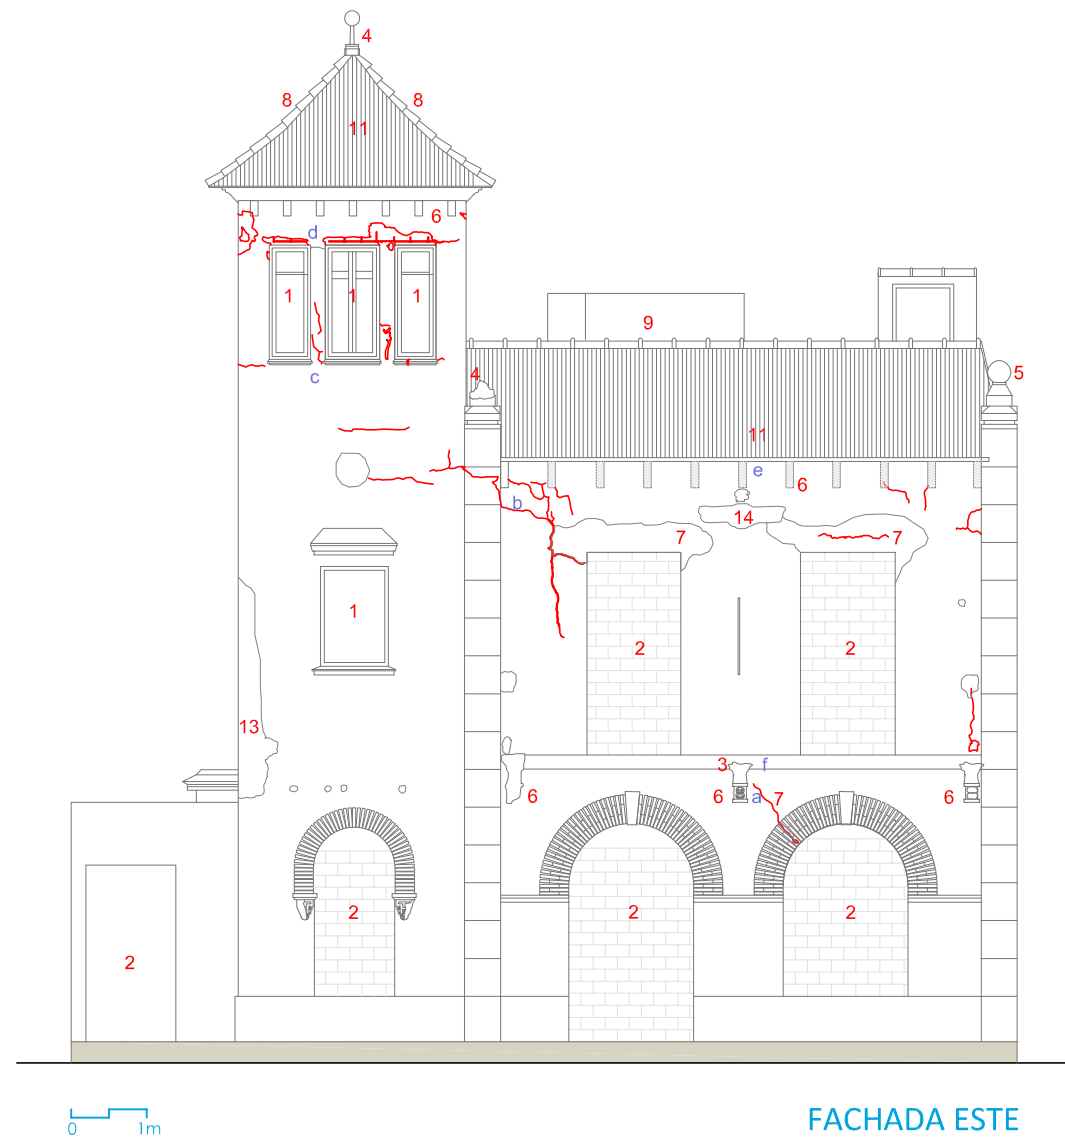
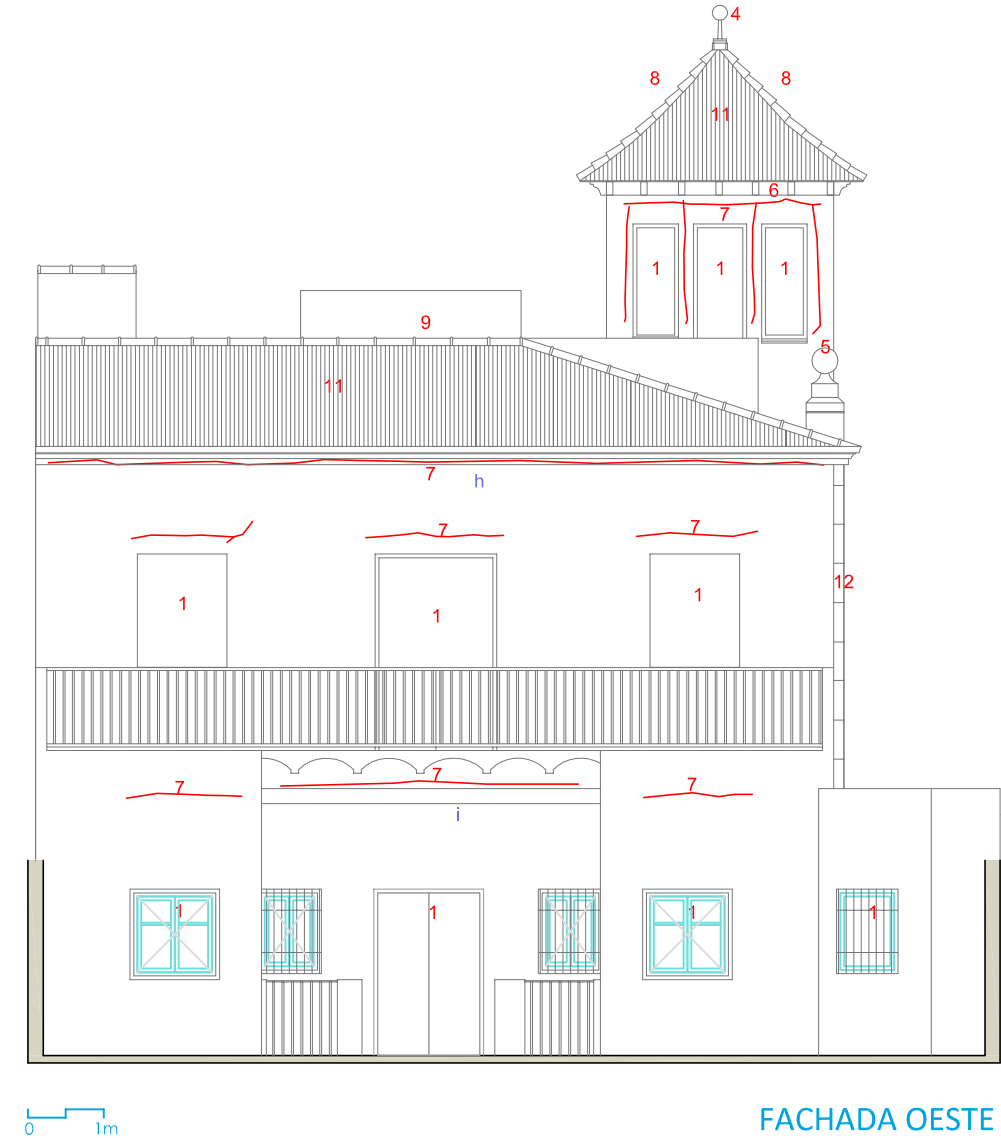
#### DESCRIPCIÓN DE PATOLOGÍAS

- 1.- CAPINTERIAS INEXISTENTES O MUY DETERIORADAS    2.- CERRAMIENTO DE HUECOS CON FABRICA DE LADRILLO    3.- VOLADIZO O BALCON DERRUIDO    4.- REMATE CON MERMAS  
 5.- REMATE A REPARAR    6.- MENSULAS A REPARAR    7.- DINTELES, ZUNCHOS Y GRIETAS A REPARAR    8.- RESTITUIR CUMBRERA EN TEJA VIDRIADA AZUL COBALTO  
 9.- DEPOSITO DE AGUA A ELIMINAR    10.- TRAMO DE CORNISA A REPARAR    11.- TEJA ALICANTINA    12.- CONDUCTO VENTILACION A ELIMINAR

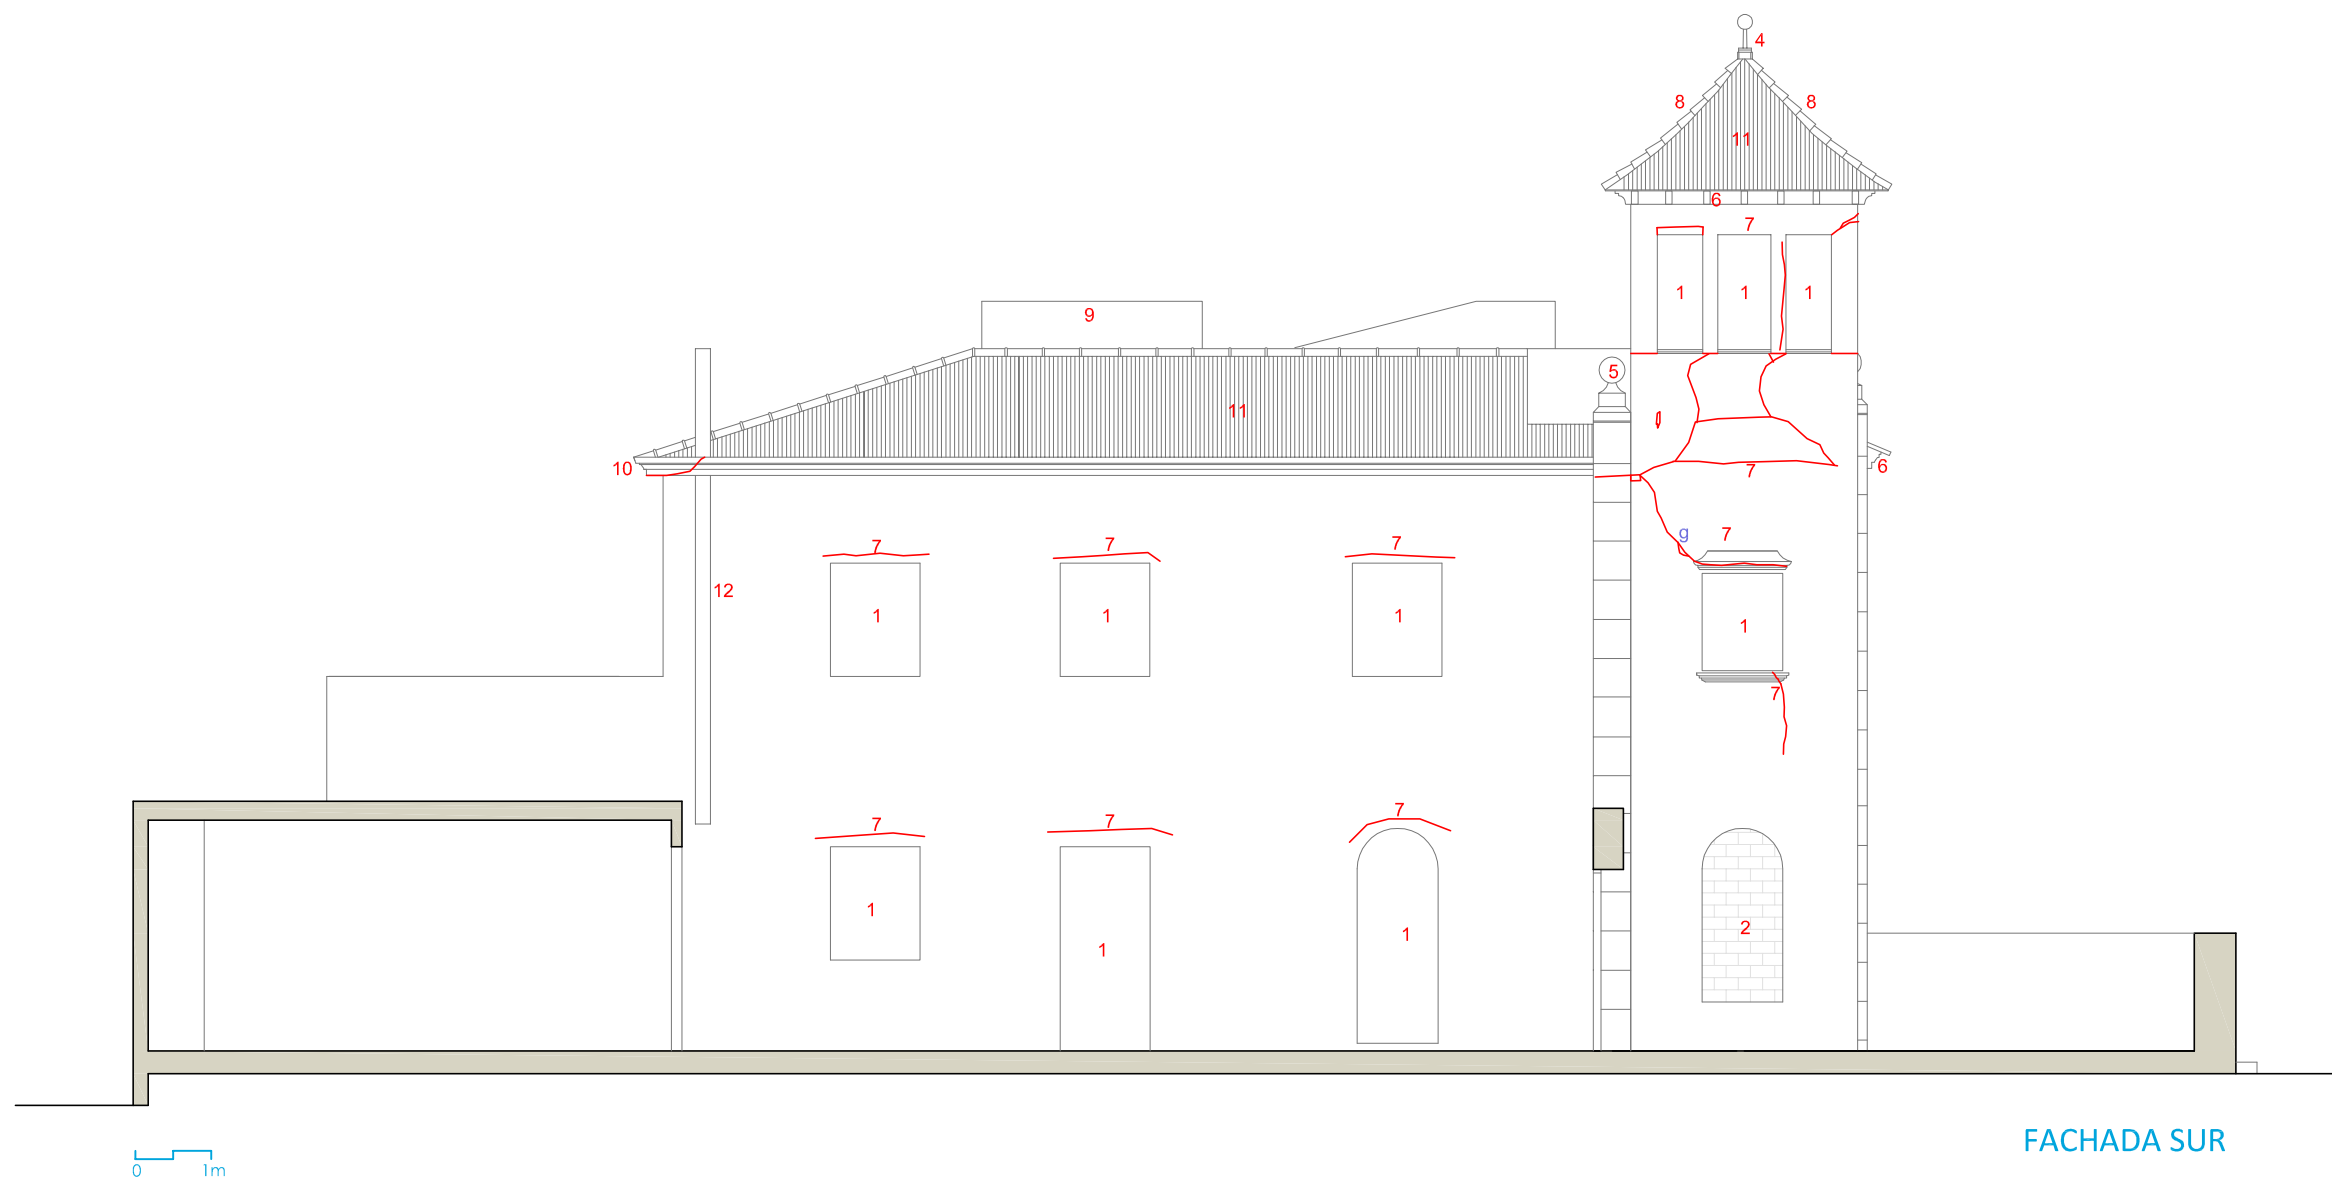
- 1.- CAPINTERIAS INEXISTENTES O MUY DETERIORADAS    2.- CERRAMIENTO DE HUECOS CON FABRICA DE LADRILLO    3.- VOLADIZO O BALCON DERRUIDO    4.- REMATE CON MERMAS  
 5.- REMATE A REPARAR    6.- MENSULAS A REPARAR    7.- DINTELES, ZUNCHOS Y GRIETAS A REPARAR    8.- RESTITUIR CUMBRE EN TEJA VIDRIADA AZUL COBALTO  
 9.- DEPÓSITO DE AGUA A ELIMINAR    10.- TRAMO DE CORNISA A REPARAR    11.- TEJA ALICANTINA    12.- CONDUCTO VENTILACION A ELIMINAR

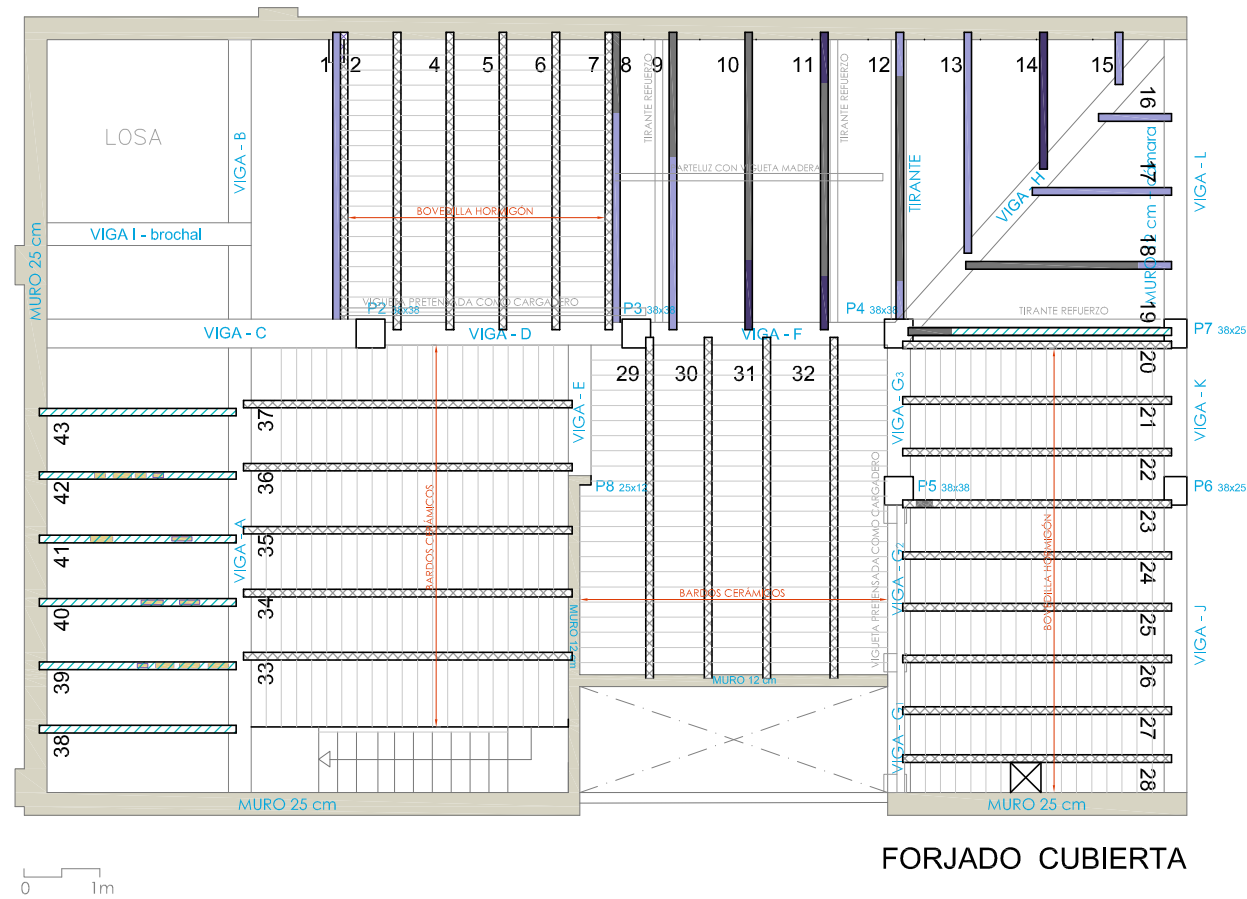
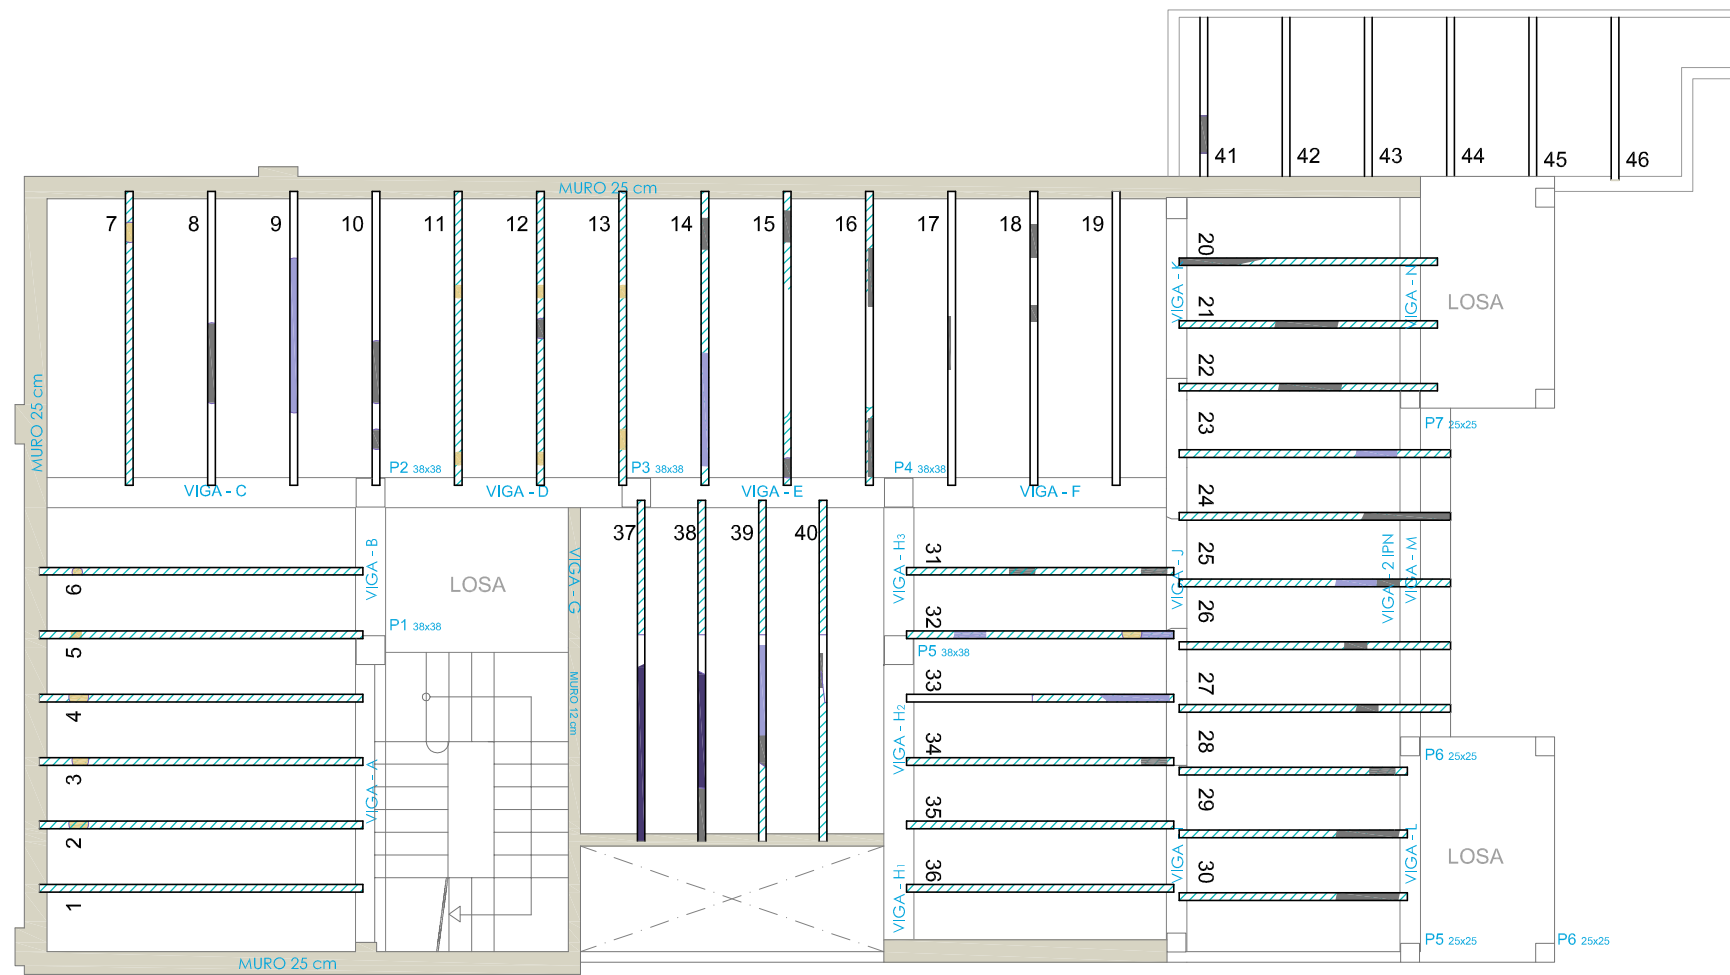
- DAÑOS EN LAS VIGUETAS
- VIGUETAS SUSTITUIDAS
  - REPARACIONES ANTERIORES
  - CAMBIOS DE COLOR
  - FISURACIÓN
  - DELAMINACION DEL RECUBRIMIENTO
  - MERMA DE SECCION ARMADURAS

Una vez realizado el montaje de los perfiles de acero inoxidable una de la viguetas, el refuerzo “NOU\BAU” soporta directamente los elementos de entrevigado, además de la vigueta deteriorada y se debe rellenar el espacio entre el perfil y el forjado para asegurar la correcta transmisión de las cargas.

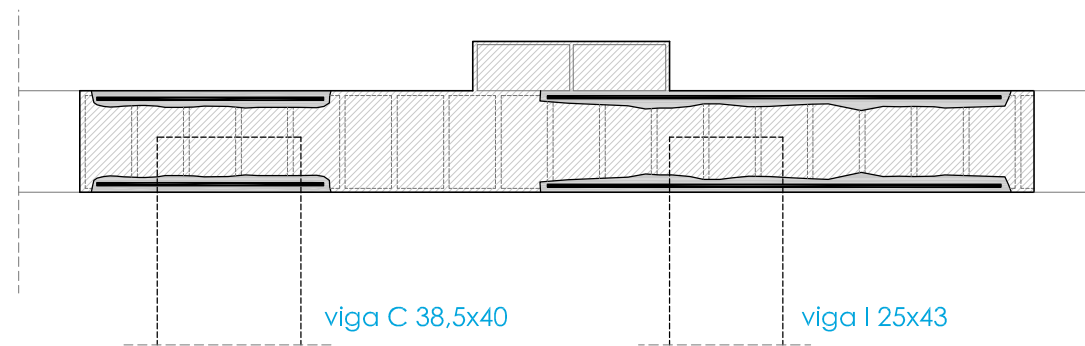
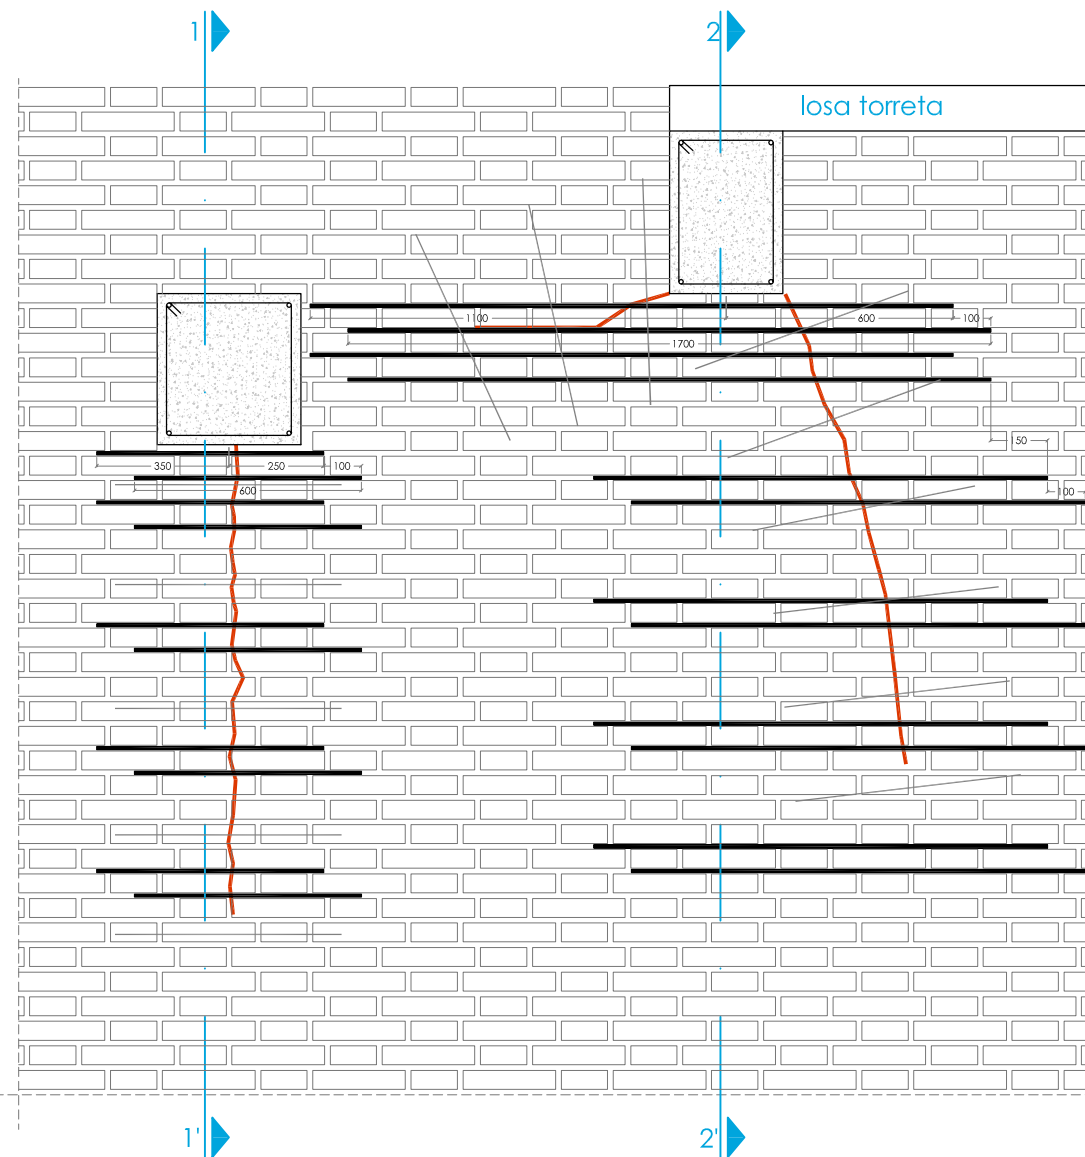
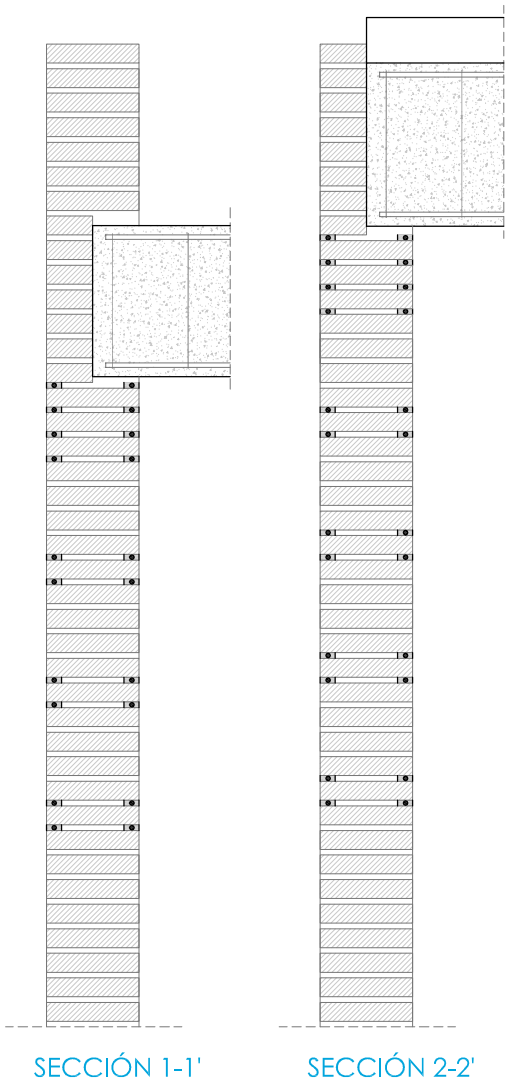
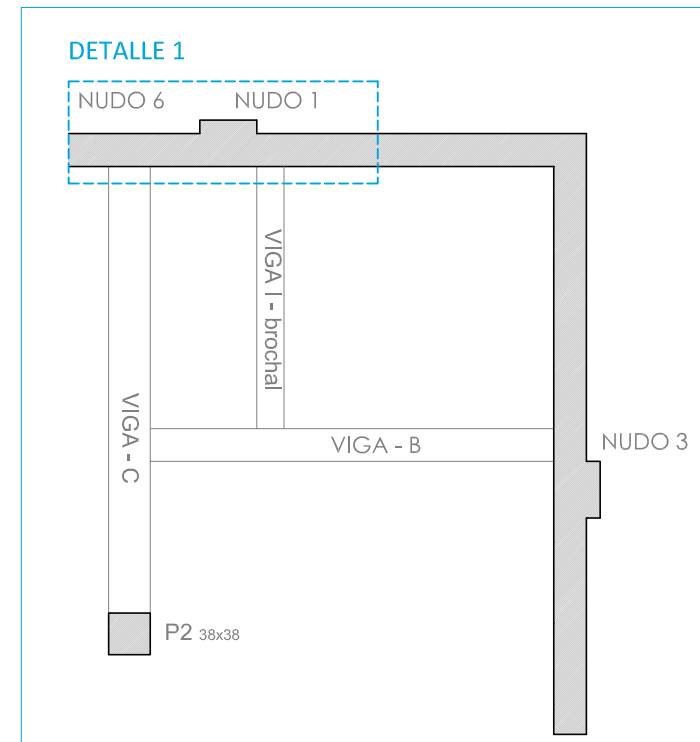
**DETALLE 1: REFUERZO EN APOYO VIGA I Y VIGA C**

El deterioro sufrido por las vigas de la vivienda, se debe a problemas de durabilidad, que han originado la aparición de fisuración, en las zonas más expuestas, en la cara inferior de las vigas.

- 1 BARRA DE ACERO INOX AUSTENÍTICO
- 2 GRAPAS DE ACERO INOXIDABLE AUSTENÍTICO
- 3 MORTERO DE CEMENTO EXPANSIVO
