Curso 2013-14

ARQUITECTURA Y CONSTRUCCIÓN DEL ENSANCHE DE PUÇOL

Septiembre de 2014

JOSÉ VICENTE AGUILAR ÁVILA

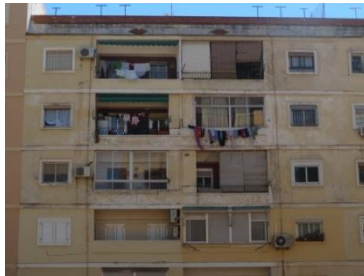
- **Deficiente aspecto estético de las fachadas:** por la diversidad de criterios de actuación que han tenido sus ocupantes a lo largo de su historia, por la falta de mantenimiento en fachadas, por utilizarse las fachadas para el tendido de ropa, por la heterogeneidad de las carpinterías exteriores,...

Figura 17. Vistas parcial de la fachada trasera recayente al barranco, con aspecto que denota marginalidad. 2014. Fuente: Autor

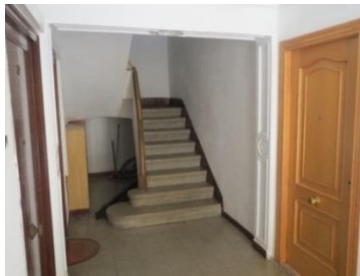
Figura 19. Zaguán de acceso a uno de los bloques en los que se mantienen la austeridad original. No dispone de ascensor. 2014. Fuente: Autor

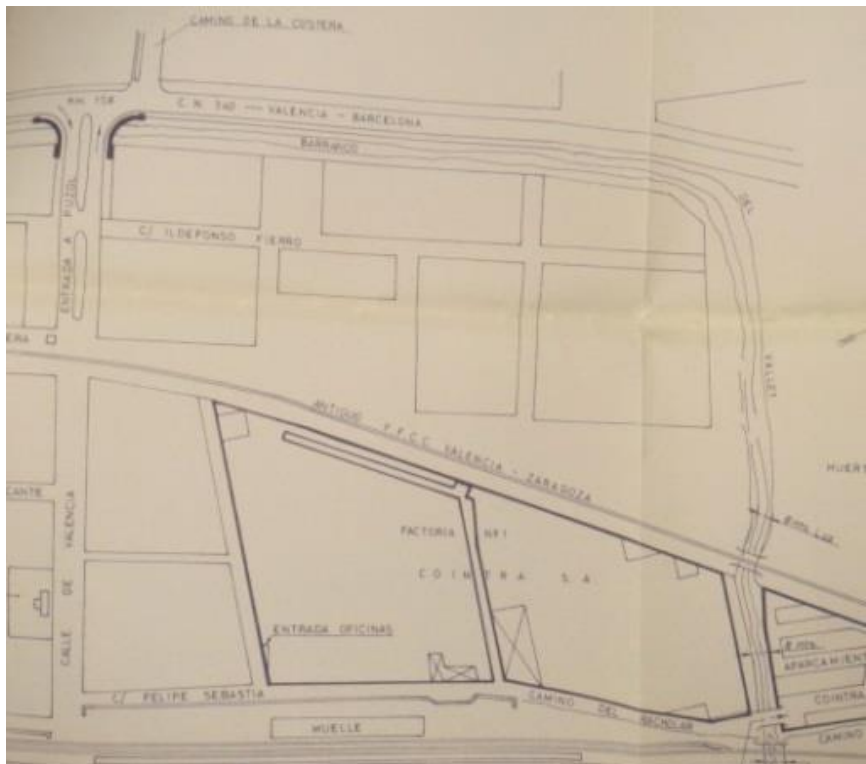
Figura 25. Plano perteneciente al proyecto del puente que atraviesa el barranco, en el que se observa la ordenación del barrio existente en la época. Año 1973. Fuente: Archivo Municipal de Puçol.

En la Figura 25 vemos uno de los planteamientos originales, una **retícula irregular de manzanas**, en la que dentro de los límites en los que se encaja el barrio tanto naturales (barranco) como de infraestructuras (vía férrea y c/ de Valencia), no se ajusta ninguna manzana a la forma del transcurso del barranco ni de la vía férrea Valencia-Zaragoza, cuya eliminación años más tarde, daría lugar a la Avda. Font de Mora.

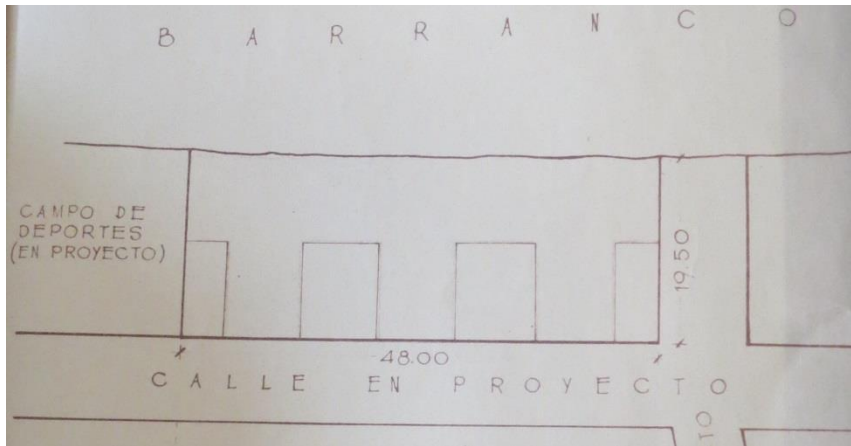
Figura 26. Plano perteneciente al Proyecto de edificación, con el emplazamiento de los bloques de la Fase A y con el planteamiento urbanístico inicial. Año 1956. Fuente: Archivo Municipal de Puçol.

- En la época en la que se redactó el Proyecto de edificación, año 1956, no estaba definida la **trama de viales**, pues ésta no coincide con la que se ejecutó definitivamente.
- No estaban definidos los nombres de las calles. Todas las calles que se representan como c/ en proyecto.
- Anexo a la edificación, aparece indicación de: “Campo de deportes en proyecto”, previsión que posteriormente se modificaría por **centro religioso**, actual iglesia de Santa Marta.

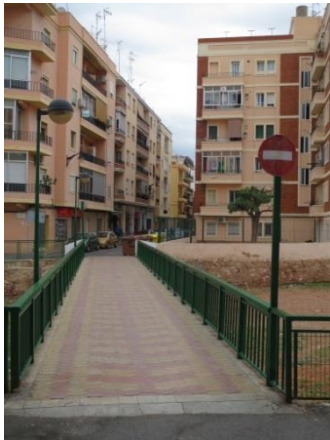
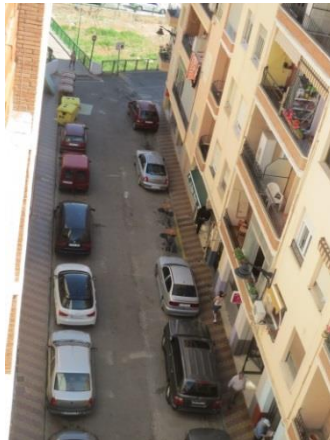
Figura 31. Pasarela peatonal y fondo de saco que crea la Calle Ildefonso Fierro al encuentro con el barranco. 2014. Fuente: Autor.

2. El hecho de la existencia del barranco, hace que la calle Ildefonso Fierro, no tenga **continuidad a nivel de tráfico rodado**, por ello, al final de la calle se crea como una especie de **“fondo de saco”** (*Figura 31*), donde se impide la circulación de vehículos. Existe en este punto una pasarela que cruza el barranco y que da continuidad a la calle a nivel exclusivamente peatonal.

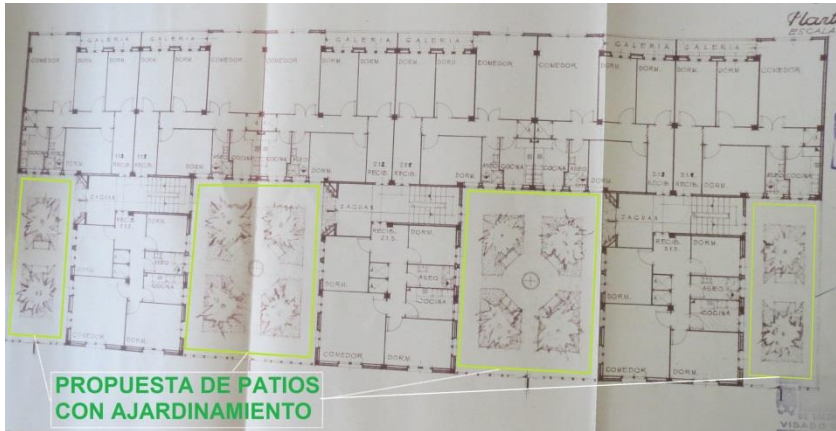
retranqueos que los edificios realizaban con respecto a la línea de calzada, dentro de la parcela privada, a fin de formalizar un pequeño patio privativo que se planteaba vallar, pero lo cierto es que esa zona verde, **nunca se llegó a ejecutar** y dicha zona se mantiene totalmente pavimentada.

Figura 37. Plano del proyecto de ejecución de los inmuebles en los que se plantea ajardinamiento y vallado con reja en los patios de acceso, algo que nunca llegó a realizarse. 1957. Fuente: Archivo municipal de Puçol - Autor

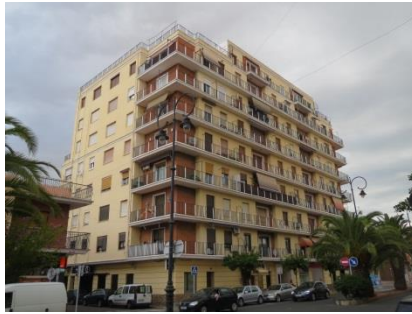
Figura 51. Localización 1. 2014. Fuente: Autor

LOCALIZACIÓN 1: Llamado popularmente “finca la Torre”, preside de modo imponente la avenida principal de Puçol. Es un edificio de viviendas construido en 1964, con P.B. + VII alturas, posee el privilegio de ser la **construcción residencial más alta de la población**. Se mantiene en un buen estado. De fachada ecléctica y repetitiva, es un claro ejemplo de la racionalidad de proyección arquitectónica que se dio en la década de los 60. Junto con el Caso que vamos a estudiar en profundidad, se pueden considerar las **pioneras de la edificación en altura dentro de la población y las que introdujeron el uso del hormigón armado en la población**.

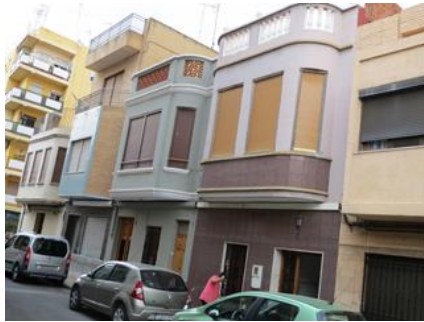
Figura 52. Localización 2. 2014. Fuente: Autor

LOCALIZACIÓN 2: Son viviendas unifamiliares adosadas, construidas el año 1961, **de los pocos ejemplos de la época**, que se construyeron y **que todavía perduran** en el barrio. En el caso de la imagen encontramos un conjunto de cuatro viviendas adosadas, compuestas de P. B. + I, con composición de fachada prácticamente idéntica.

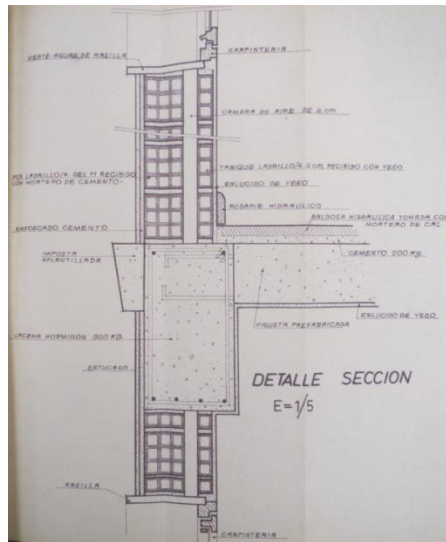
Figura 85. Proyecto de edificación bloques Fase A. Plano de detalle encuentro de forjado – cerramiento fachada. Año 1956. Fuente: Archivo Municipal de Puçol.

- Tanto la hoja interior de la cámara de cerramiento en fachada como la **tabiquería de distribución está ejecutada con LH4**, tabique en desuso hoy en día para este tipo de particiones dada su extrema esbeltez, deficiente resistencia, las dificultades que existen para ubicar conductos de instalaciones.

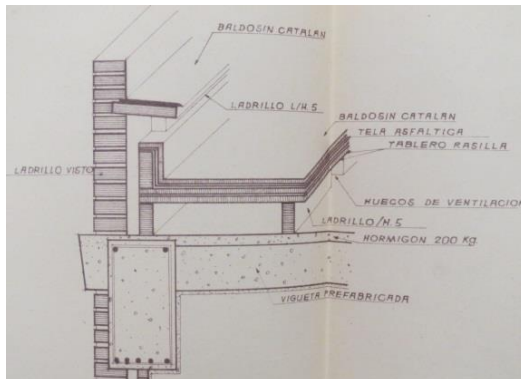
Figura 86. Proyecto de edificación bloques Fase A. Plano de detalle cubierta a la catalana - antepecho. Año 1956. Fuente: Archivo Municipal de Puçol.

Observar que esta tipología constructiva, hoy en desuso, principalmente por falta de mano de obra especializada, funciona muy bien térmicamente. Es el antecedente constructivo de las actuales fachadas ventiladas.

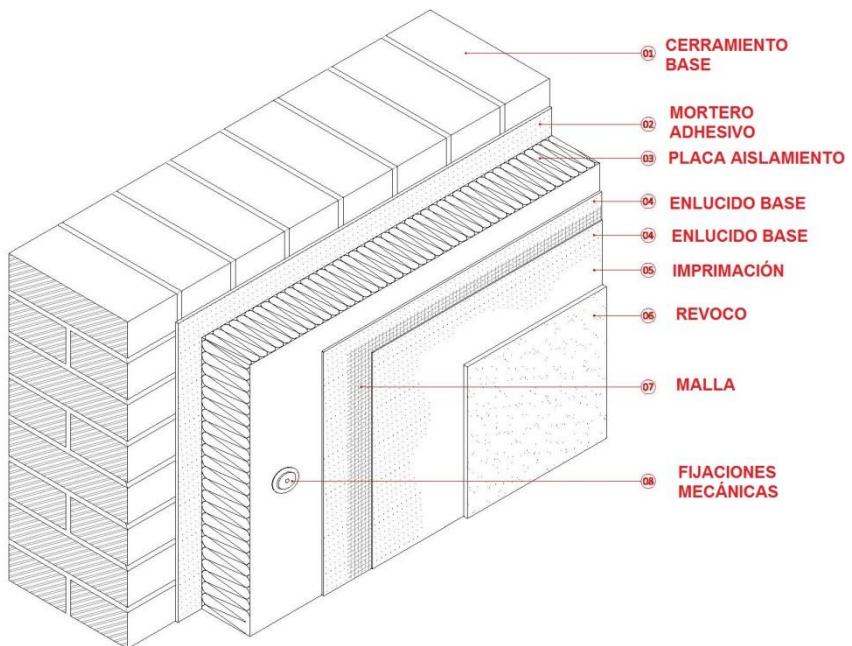
Figura 98. Propuesta de solución de aislamiento por el exterior SATE. Detalle general. 2014. Fuente: <http://www.rockwool.es/productos+y+soluciones>

Esta intervención se puede ejecutar mediante lo que se denomina comercialmente como sistema SATE - Sistema de Aislamiento Térmico por el Exterior (*Figura 98*), mediante el cual se anclan placas de aislamiento de poliestireno a la fachada existente, mediante material adhesivo y/o fijaciones mecánicas, placas a las que posteriormente se les aplicará unas capas de morteros, uno como base con armadura de refuerzo y otro como acabado final.

los edificios, sin muchos quiebro. Este sistema se aplicaría a los paramentos pertenecientes a lo que correspondería a cerramientos de vivienda que son las superficies que precisan de aislamiento. Los paramentos restantes (antepechos de cubierta y balcones) únicamente precisarían de la aplicación del mortero monocapa de acabado del sistema SATE.

Con este tratamiento el aspecto estético de la fachada mejoraría considerablemente.

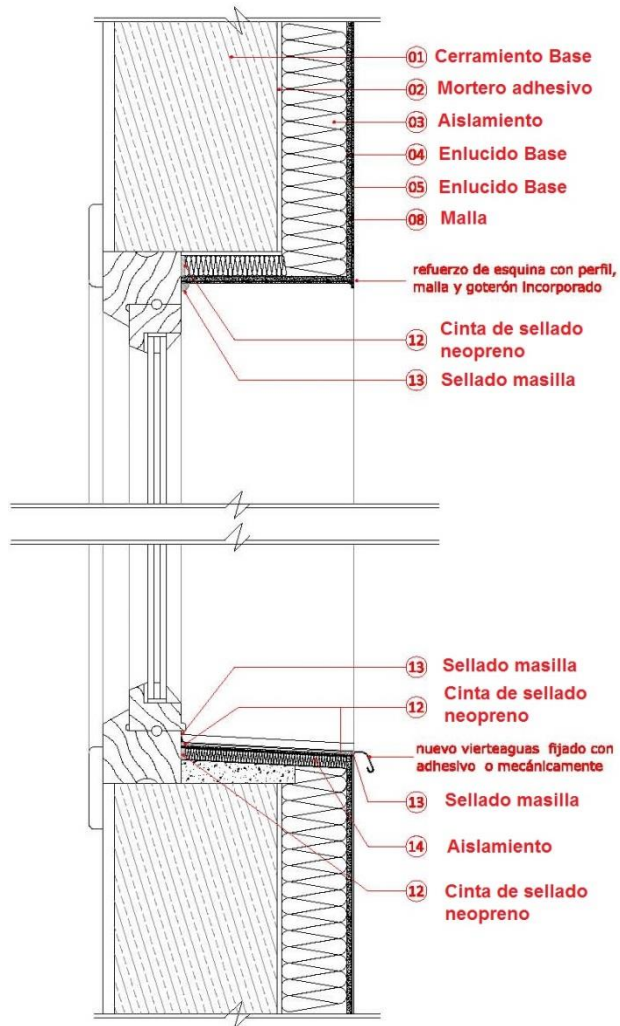
Figura 99. Propuesta de solución SATE. Detalle sección ventana tipo. 2014.

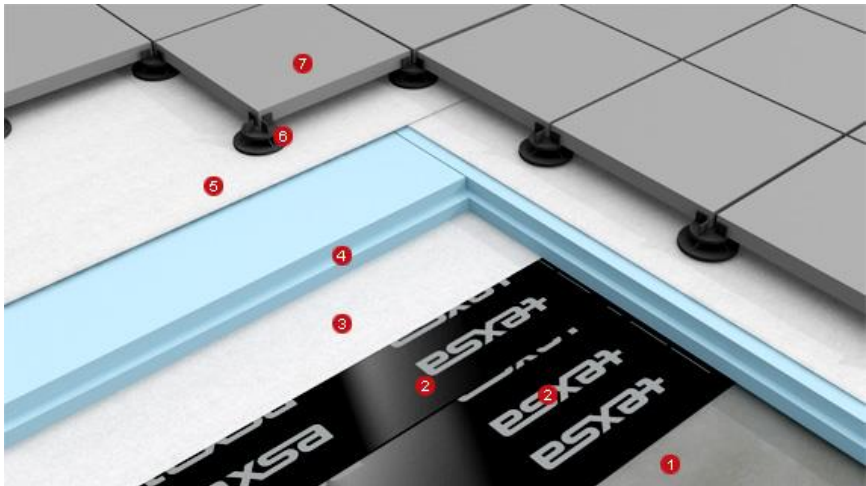
Figura 106. Solución propuesta para cubierta. 2014. Fuente: <http://www.texsa.com>

La nueva cubierta propongo que esté compuesta por: formación de pendientes con hormigón celular de espesor medio 5 cm. con terminación endurecida; Membrana impermeabilizante bicapa NO ADHERIDA formada por doble lámina de betún plastomérico APP con

armadura de fieltro de fibra de vidrio (FV) 3 kg. designación LBM-30-FV, ; Capa separadora de polipropileno-polietileno, capa de aislamiento térmico de poliestireno extruado de resistencia a la compresión 3 kp/cm2 con espesor de 50 mm; Capa separadora de polipropileno-polietileno, acabado de baldosas de terrazo de grano lavado tipo “garbancillo” de 30x30 cm. sobre plots tipo regulable. Esta propuesta solucionará y renovará el sistema de impermeabilización y el aislamiento térmico de la nueva terraza.

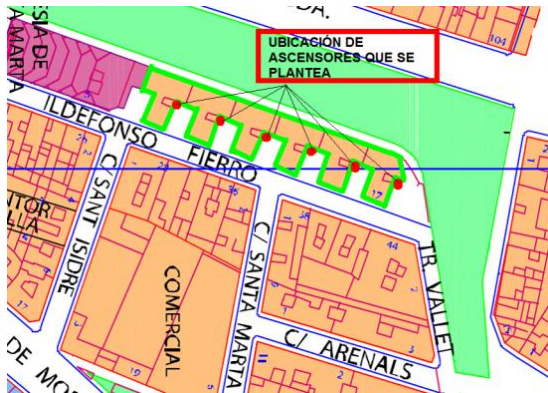
Figura 108. Plano con propuesta de ubicación de ascensores exteriores en los bloques a estudio. 2014. Fuente: www.pucol.es – callejero – Autor.

Por la composición de la escalera y la ubicación de la propuesta del ascensor, los desembarcos se podrán realizar únicamente en los rellanos intermedios, y no a la planta de viviendas, lo que supondrá que aunque se instale, a la hora de la subida a plantas, **siempre quedará salvar 7 peldaños**, que son los del último tramo desde los rellanos.

Una vez definido que **la ubicación se debe realizar obligatoriamente por el exterior**, hay que concretar su ubicación más adecuada, ubicación que tras analizar, se sitúa en los patios donde adosado al bloque pueda conectar con la escalera (Figura 108 y Figura 109).

La ubicación del ascensor se tendría que realizar en el ámbito de los patios, que aunque sea exterior, el terreno pertenece al mismo edificio, pues los patios aunque estén abiertos son de propiedad privada.
