ESTUDIO Y RESTAURACIÓN DE LA GERENCIA (CIUDAD-JARDÍN) DEL PUERTO DE SAGUNTO

AUTOR:

FRANCISCO R. CORMANO GARCÍA

ESCOLA TÈCNICA SUPERIOR
ENGINYERIA
D'EDIFICACIÓ

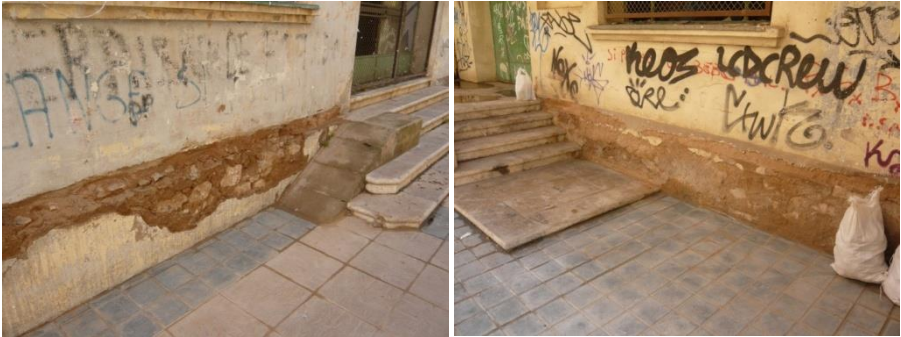
Fig. 41 Deterioro de los zócalos del edificio con pérdida de material y fachadas con grafitis. 2010. www.elpuertoexiste.es

Con el paso de los años el deterioro del edificio pasó a ser muy visible, al ser un edificio que da directamente a una de las dos avenidas principales del Puerto de Sagunto. Esto unido a los actos vandálicos que había sufrido daba un aspecto muy pobre a un edificio histórico del núcleo urbano del Puerto de Sagunto.

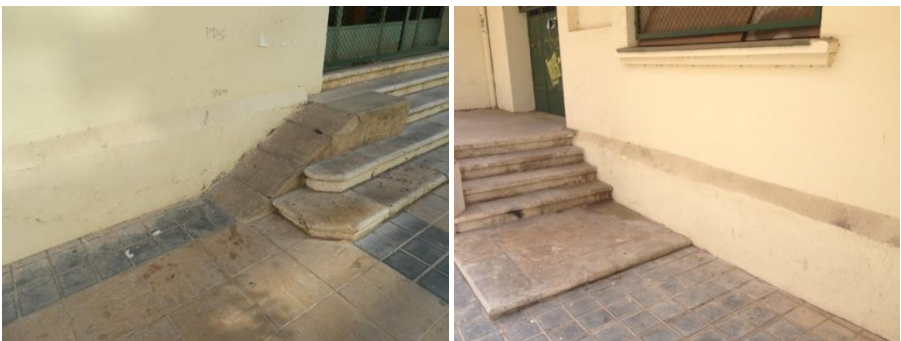
Fig. 42 Reparación de los zócalos del edificio y eliminación de los grafitis con la reforma de la fachada de 2010. 2014. Propia

En Febrero de 2010 se realiza la rehabilitación de la fachada principal de la Cooperativa de Consumo de Productores (antiguo Economato de Altos Hornos de Vizcaya) haciendo extensiva la acción al muro del Casino y las Oficinas Generales.

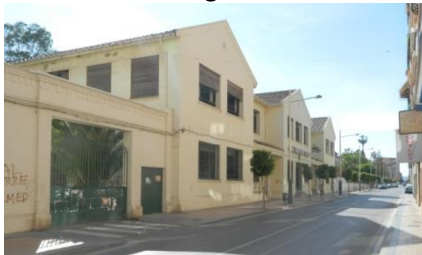
Actualmente el edificio ha sufrido nuevos actos vandálicos (grafitis) e incluso algún incendio en su parte interior, con lo que se vuelve a ver deteriorado, y por su parte trasera se puede ver el deterioro total que tiene, necesitando una rehabilitación urgente.

Fig. 47 Vista actual desde la Av. 9 de Octubre. 2014. Propia

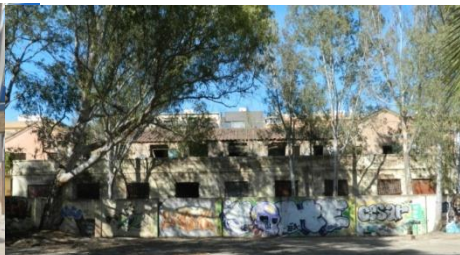
Fig. 46 Vista actual desde la Ciudad-Jardín. 2014. Propia

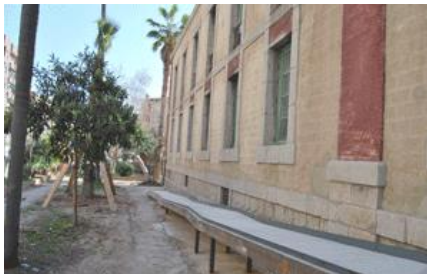
Fig. 64 Rampa de acceso al bloque principal. 2012. www.aytosagunto.es

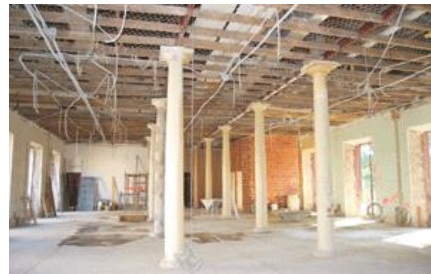
Fig. 63 Actuación en el interior del edificio. 2012. www.aytosagunto.es

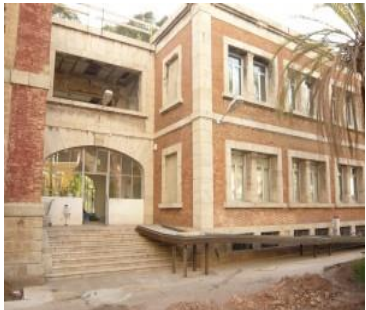
Fig. 65 Rampa de acceso al bloque central. 2012. www.aytosagunto.es

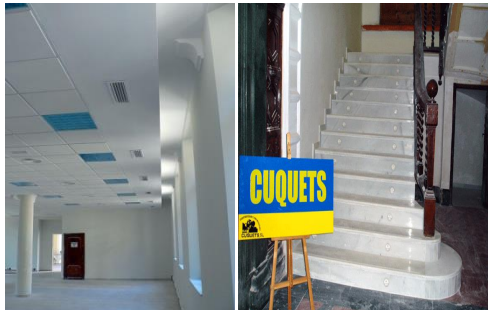
Fig. 66 Rehabilitación interior. 2012. www.aytosagunto.es

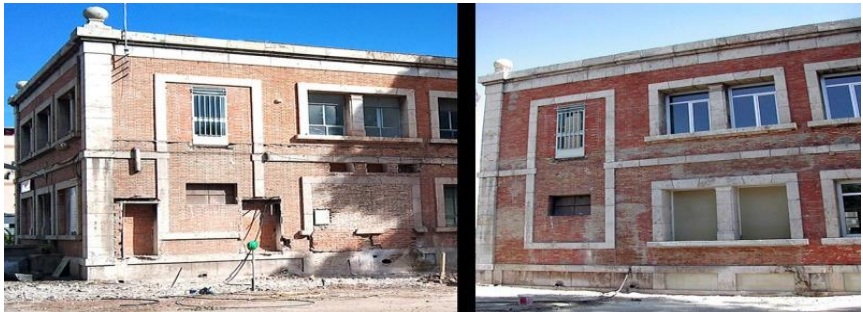
Fig. 67 Eliminación del anexo adosado construido en el 2º bloque. 2012. "El Económico"

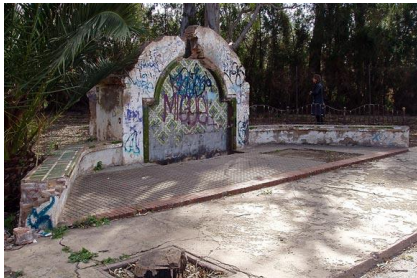
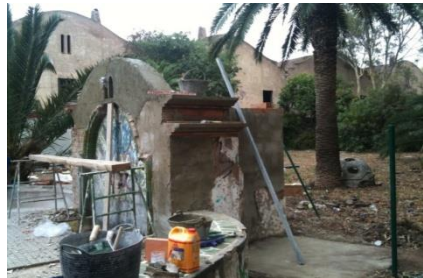
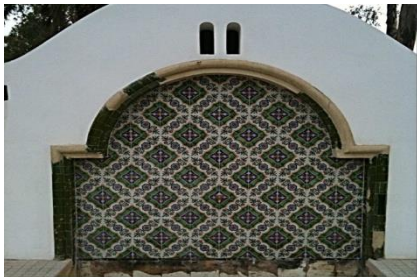
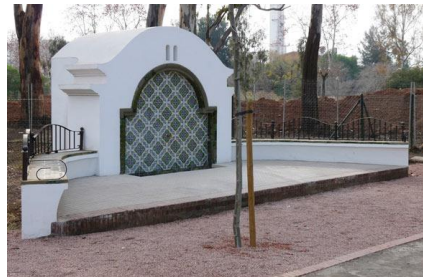
Fig. 74 Proceso de restauración de la fuente. 2010. www.grupo-aga.es

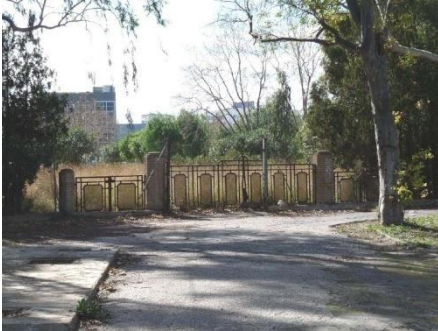
Fig. 76 Antigua puerta de acceso a las vías férreas de la fábrica. 2010. Javier Hidalgo Mora

Incluido en esta actuación también se realizó el cambio de la puerta que daba acceso a las vías férreas de la fábrica por una nueva, del mismo estilo pero integrada en el nuevo muro perimetral.

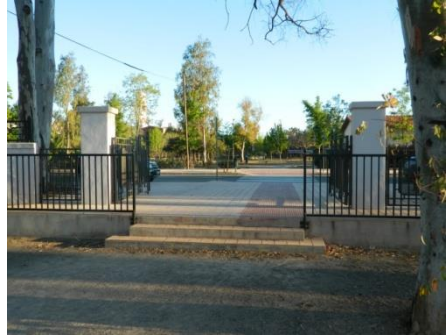
Fig. 75 Actual estado de la antigua puerta a las vías férreas. 2014. Propia

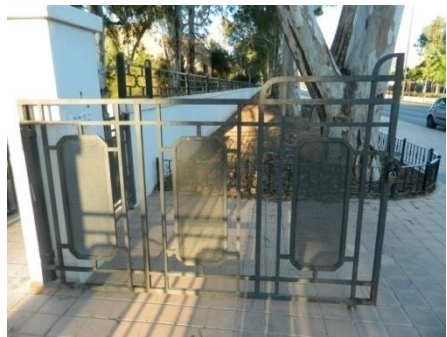
Fig. 78 Actual puerta del mismo estilo que la antigua. 2014. Propia

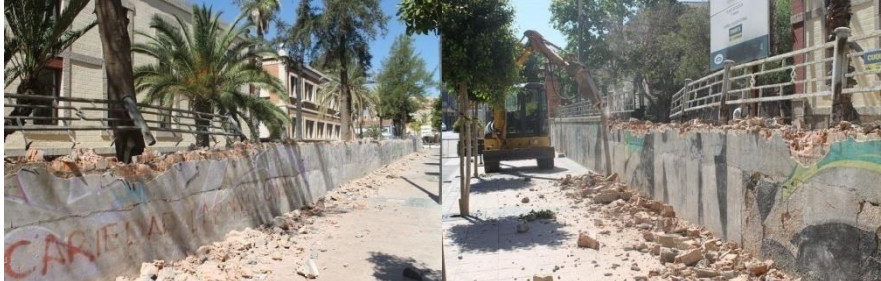
Fig. 79 Derribo de la parte superior del muro y de la antigua valla. 2013. "El Económico"

Con respecto al entorno general de “La Gerencia” también se han realizado algunas intervenciones como la demolición parcial del muro perimetral, que separaba el antiguo recinto de Altos Hornos de la Avenida 9 de Octubre, desde la entrada principal al paseo de la Gerencia hasta la esquina de la rotonda de la Avenida Jerónimo Roure.

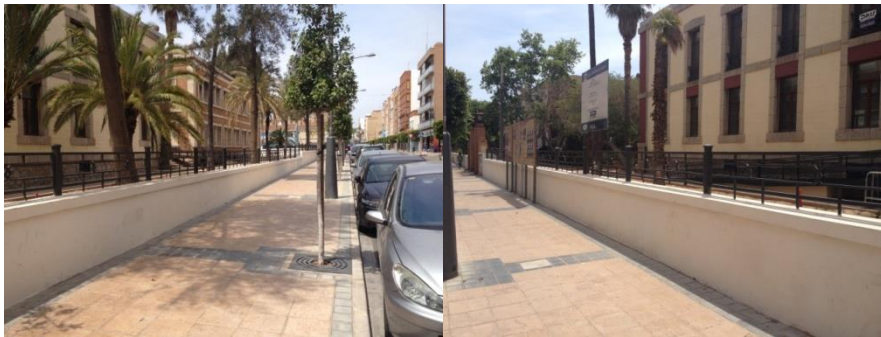
Fig. 80 Estado actual del muro perimetral, más bajo y con un vallado más parecido al original. 2014. Propia

Se intentó devolver a las oficinas su aspecto original, por lo que el muro se tuvo que rebajar a la mitad de su altura.

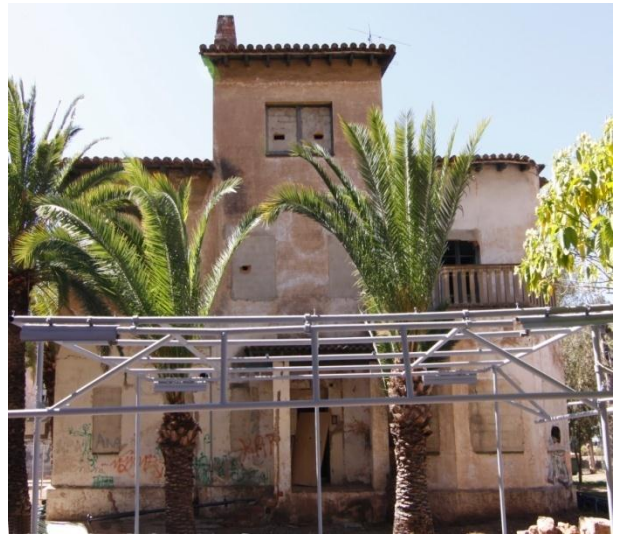
ALZADO POSTERIOR

- La fisura más llamativa de esta vivienda está situada en la fachada posterior y baja desde la cubierta hasta el centro del dintel de la ventana de la 2ª planta, fracturando el mismo y continúa por su alfeizar dividiéndose en dos hasta las esquinas de los dinteles de las dos ventanas de la 1ª planta.

- También se puede observar una grieta en el encuentro de la terraza trasera con la fachada en la que también se puede ver que se ha generado una humedad por capilaridad a raíz de esta fisura.

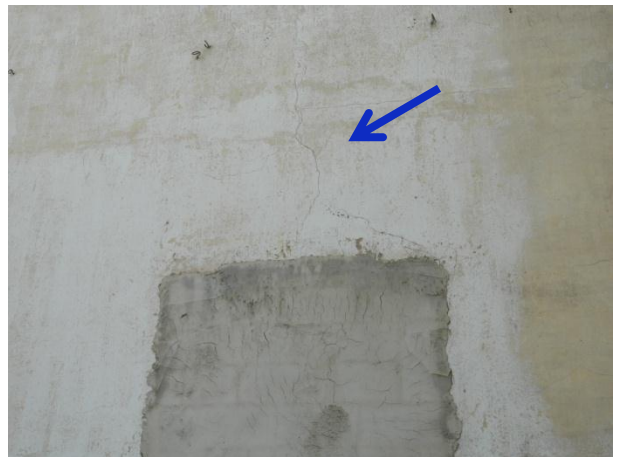
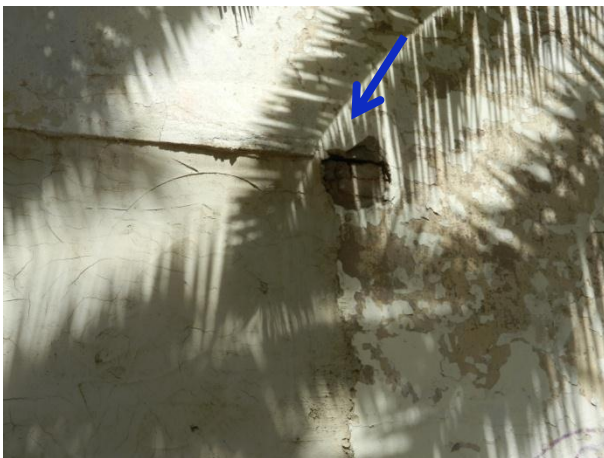
- Podemos observar como común en toda las vivienda las fisuras sobre los dinteles de las ventanas, aunque no son muy visibles por su pequeño tamaño. La más llamativa podemos observarla en las ventanas de la planta baja del perfil izquierdo como podemos observar en la foto de abajo.

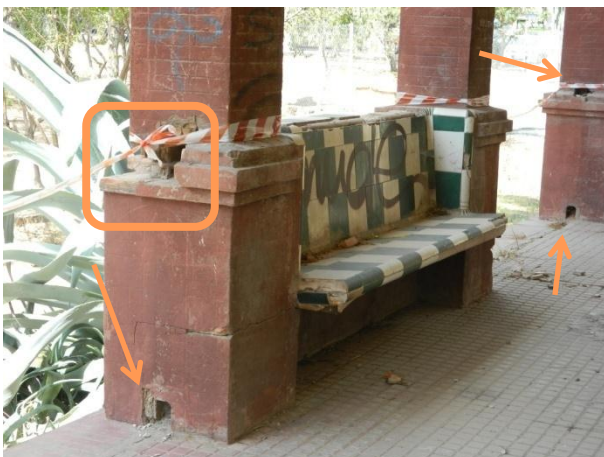
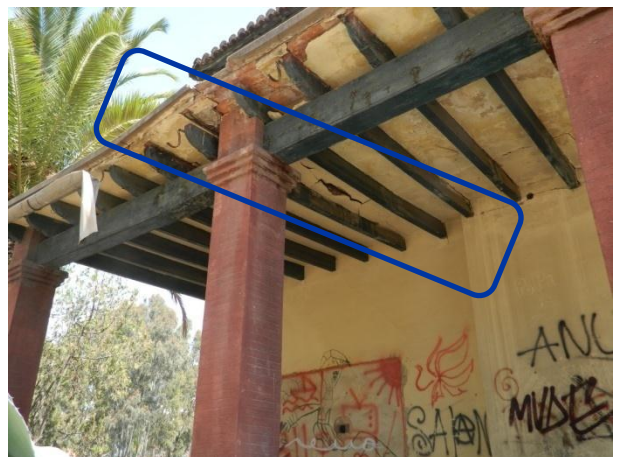
Podemos observar que la cubierta presenta signos de derribo inminente, ya que hay viguetas que han fracturado e incluso se han desplazado de su sitio, lo que ha provocado un fallo estructural de la losa de ladrillo que no está preparada para trabajar a flexión, por lo que ha partido en ambas direcciones. Podemos observar también que por ataques vandálicos han arrancado las barandillas del porche provocando la sección de los pilares y su probable derrumbamiento.

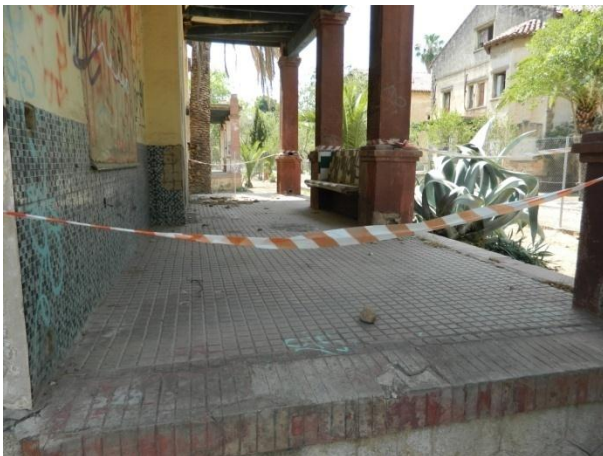
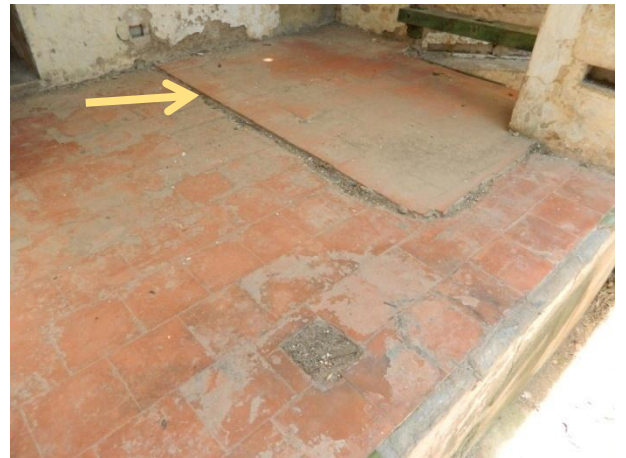
- El solado de la entrada principal está realizado con baldosa de hormigón y todo el perímetro del porche está ejecutado con ladrillo macizo, estando todo él en bastante buen estado. El solado de la entrada posterior está ejecutada con rasilla cerámica bastante deteriorada.

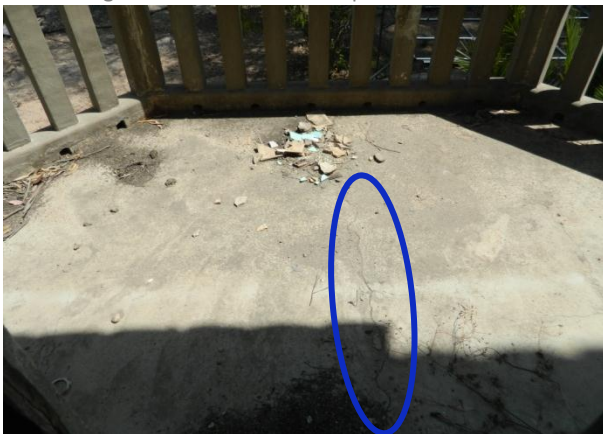
- La terraza principal, realizada también con rasilla cerámica está muy deteriorada, sobretodo por el fallo estructural del pórtico y la terraza posterior sólo tiene un hormigón visto como acabado para el solado.

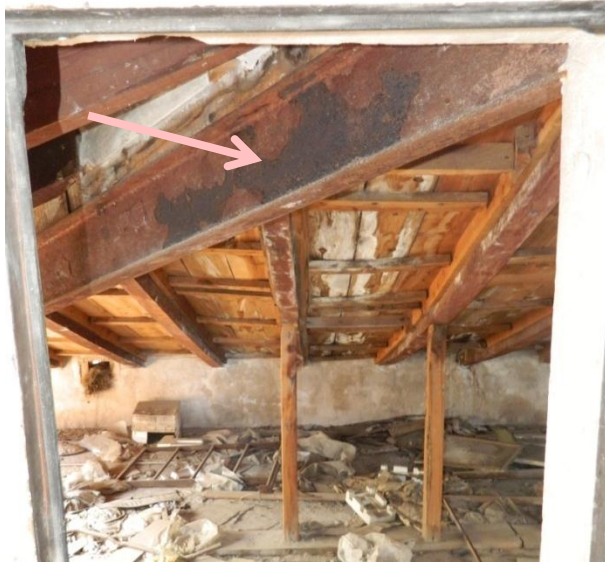
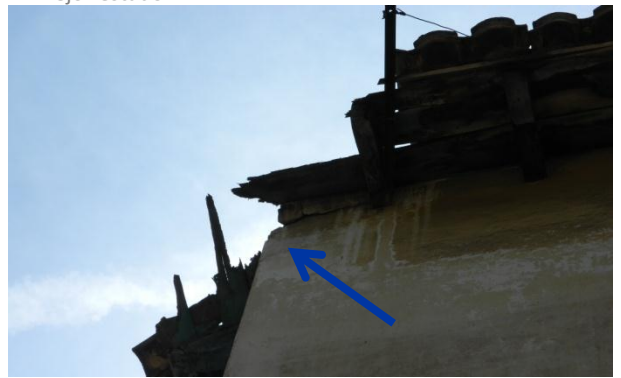
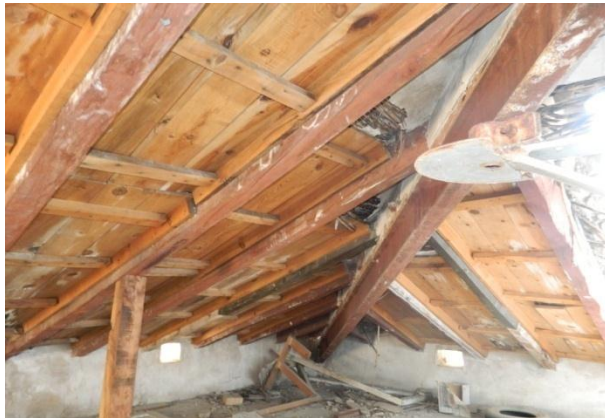
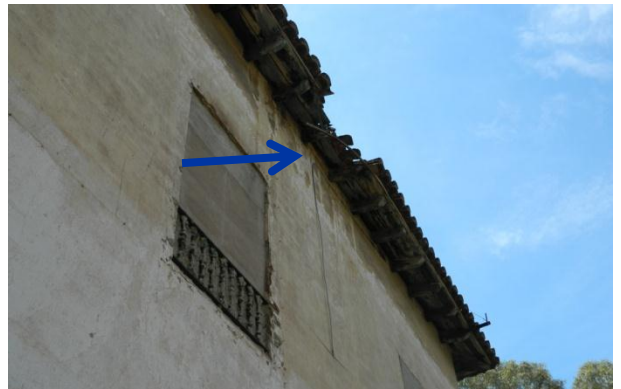
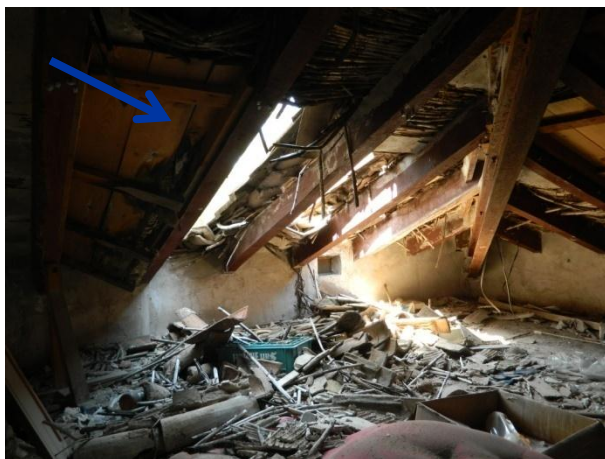
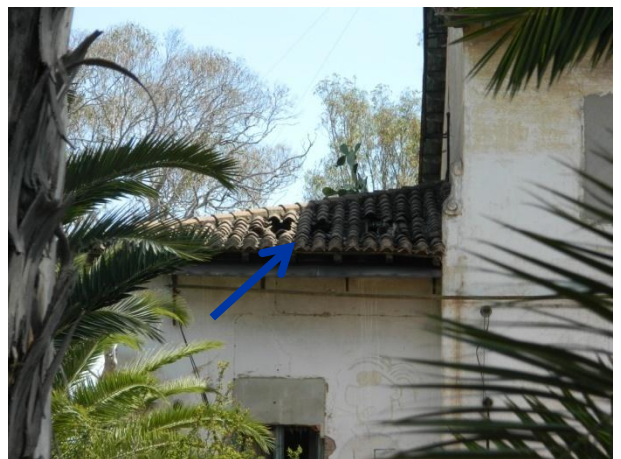
➤ Los aleros están ejecutados con tablas de madera entre los pares y sobre estos el cañizo y la teja. Las cubiertas se encuentran en muy mal estado, con muchos derrumbamientos, tanto de los aleros como en los faldones. Quedando únicamente el bloque central en mejor estado.

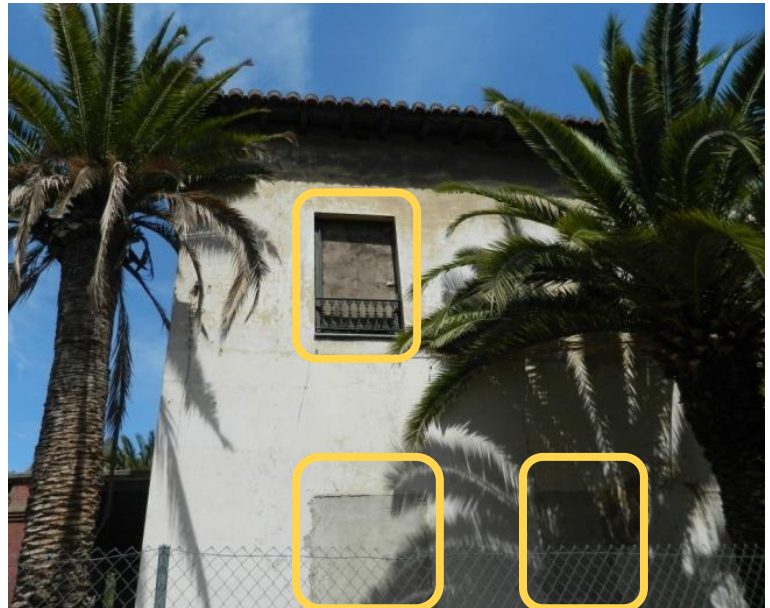
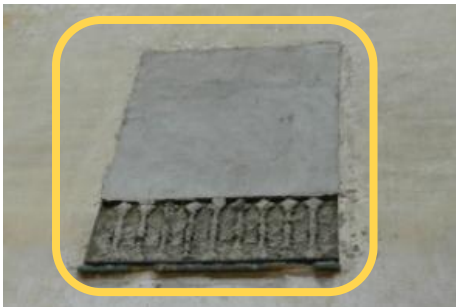
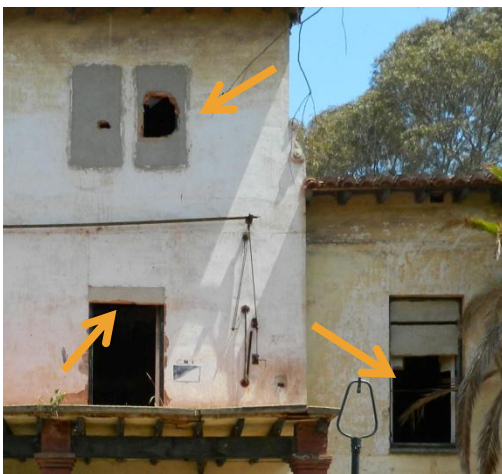
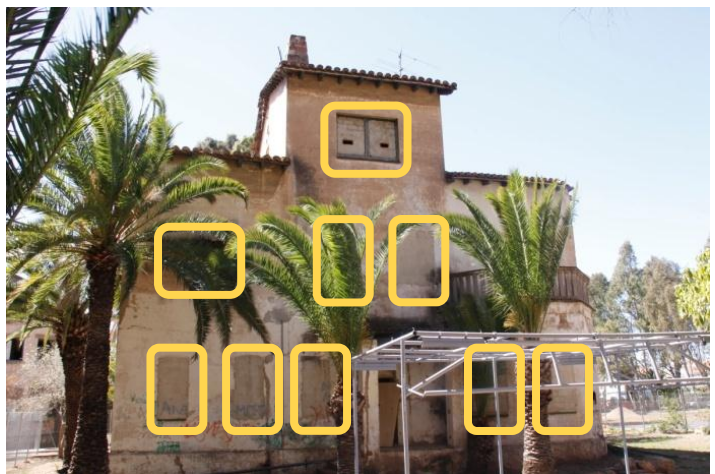
Podemos ver todos los huecos de las fachadas cegados con ladrillo y luego enfoscados. Llama la atención que no solo están cegados todos los accesos para evitar la entrada de "ocupas", sino de todos los huecos, incluyendo los de la 2ª planta. Igualmente podemos observar que algunos de los huecos cegados han sido abiertos parcialmente por los actos vandálicos.

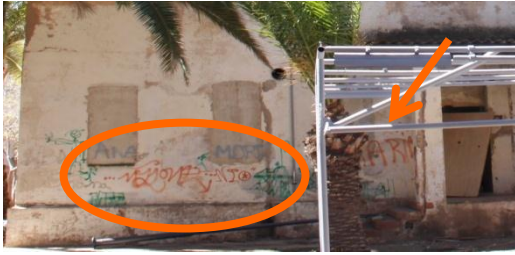
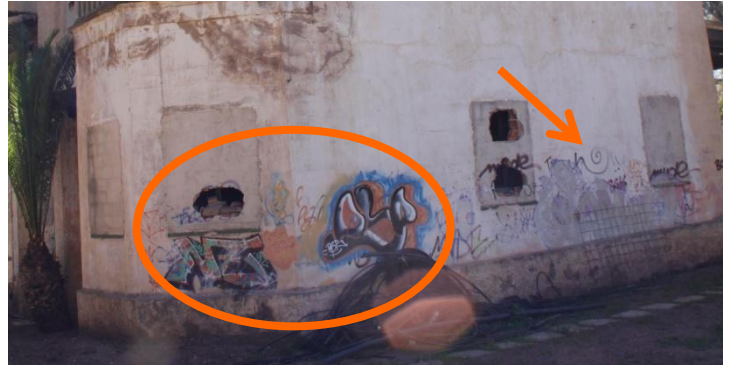
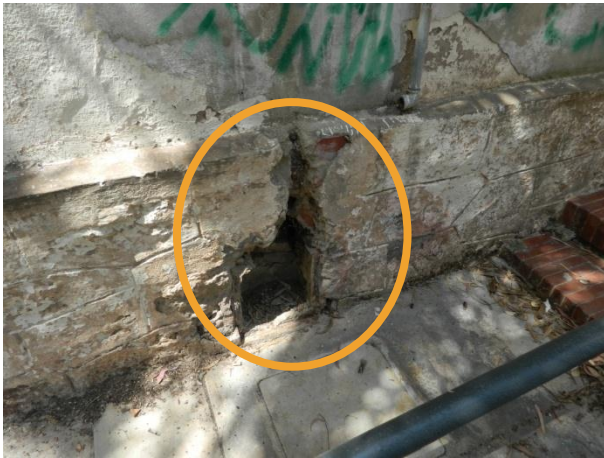
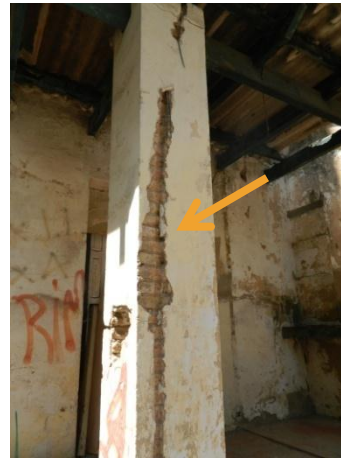
Podemos ver actos vandálicos, sobre todo en forma de "grafitis" en las fachadas, principalmente en las fachadas de más difícil acceso visual y en planta baja.

Se puede observar también el robo de los contadores de luz y agua, además de todo el cableado eléctrico y las tuberías de cobre de la vivienda.

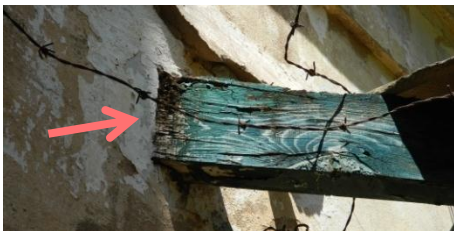
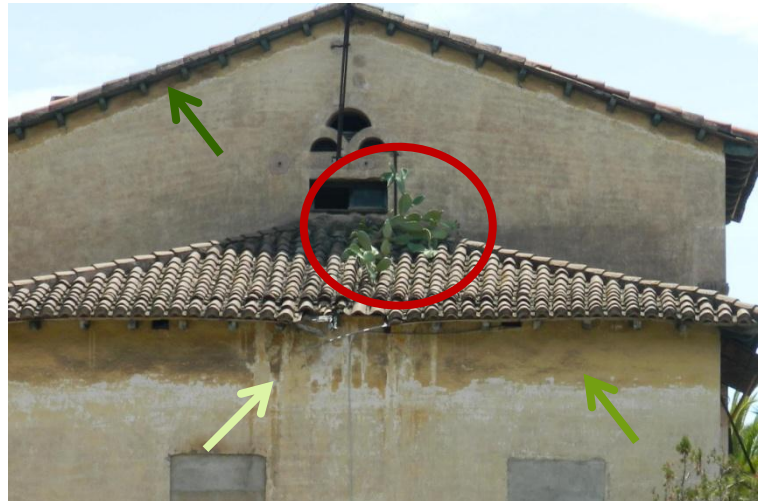
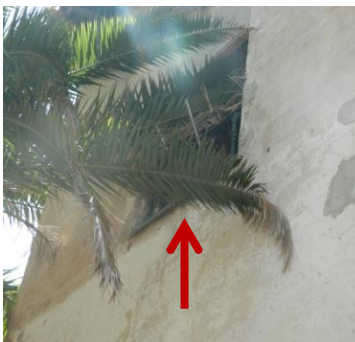
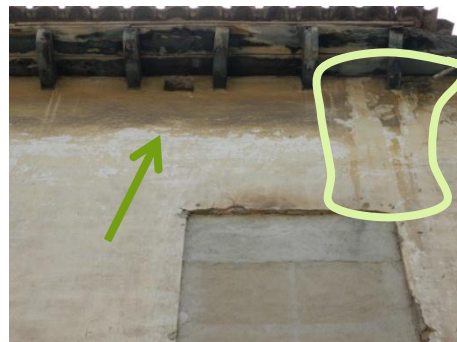
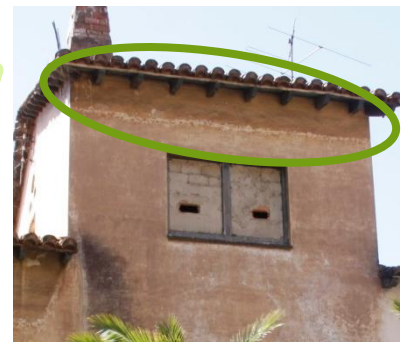
En cuanto a los agentes contaminantes y a la acción biótica de la naturaleza, podemos observar ataques de termitas en los elementos de madera. Ennegrecimientos en las fachadas y manchado de las mismas. El crecimiento desmesurado de las palmeras de los jardines llegando a introducirse las ramas por las ventanas y el crecimiento de vegetación en las cubiertas.

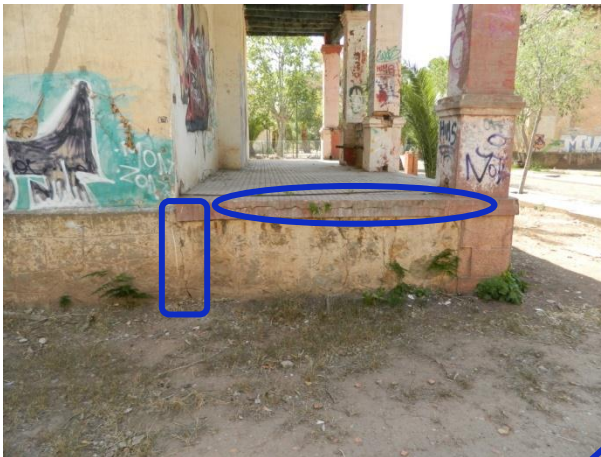
- Se puede observar también una grieta vertical importante en la unión del porche delantero con el bloque de la vivienda, y una horizontal partiendo el ladrillo perimetral de dicha entrada.

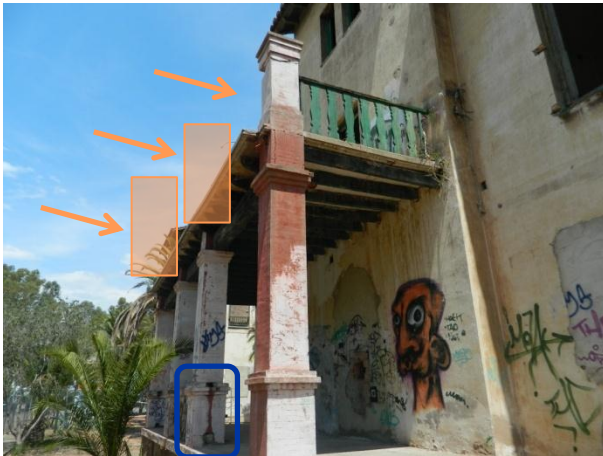
El pórtico de la entrada principal se encuentra bastante deteriorado. Las vigas de la estructura están con ataques bióticos y algunas con pérdida de sección, sobretodo por la falta de mantenimiento. Como algunas viguetas han flechado, la parte superior del forjado compuesta de ladrillo y capa de compresión de mortero de cemento ha fallado, desprendiéndose incluso algunos ladrillos, porque esta parte del forjado no está preparada para trabajar a flexión como ha sido solicitada al flechar las viguetas.

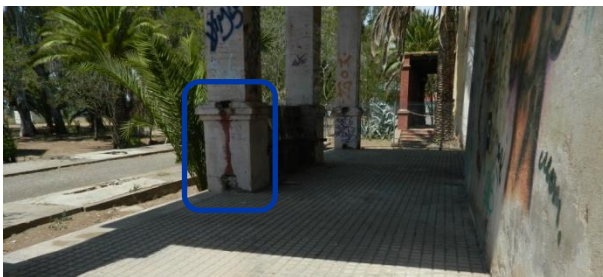
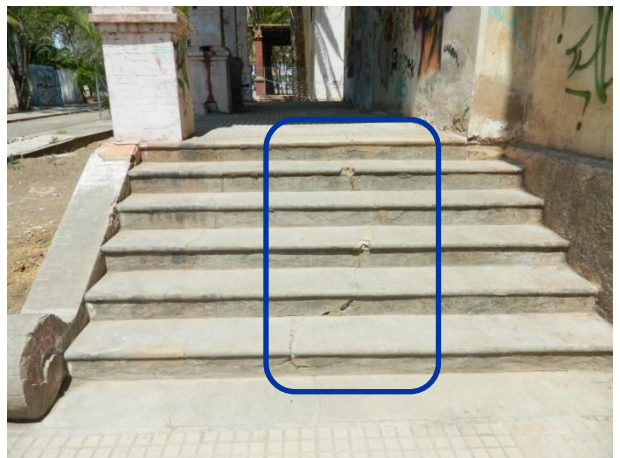
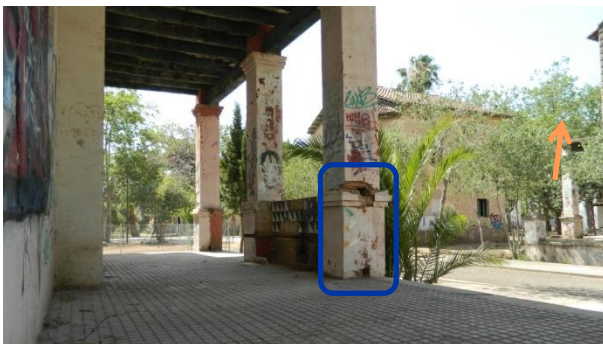
Se puede observar también el arrancamiento de la barandilla del porche provocando un desprendimiento de parte de los pilares y su consiguiente debilitamiento. En la parte superior también se observa que se han derribado todos los pilares de la terraza y su barandilla excepto el lateral derecho de esta.

La escalera de acceso al porche principal también se encuentra en malas condiciones, destacando la rotura del revestimiento de piedra de esta aproximadamente por el centro.

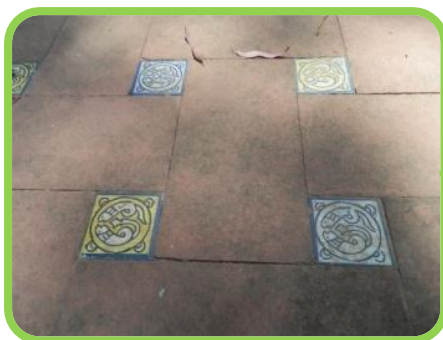
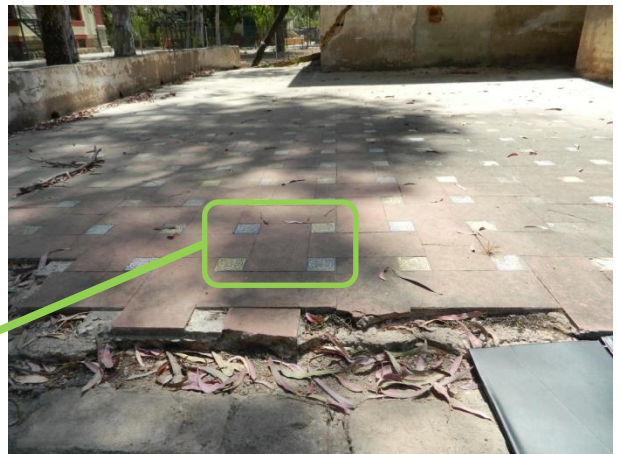
- El solado del pórtico principal está ejecutado con baldosa de hormigón y ladrillo macizo en el perímetro. La terraza trasera, ejecutada cuando se realizó la reforma, tiene un solado con baldosa cerámica en mosaico, con un mortero de cemento como material de agarre.

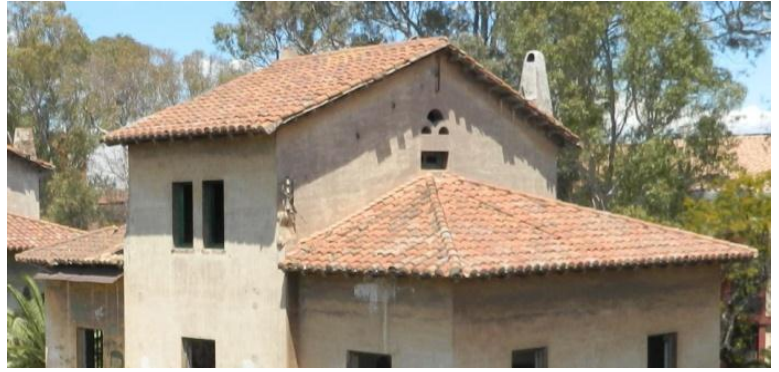
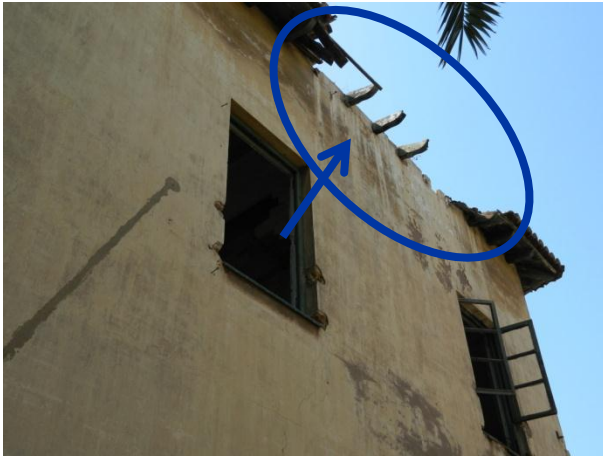
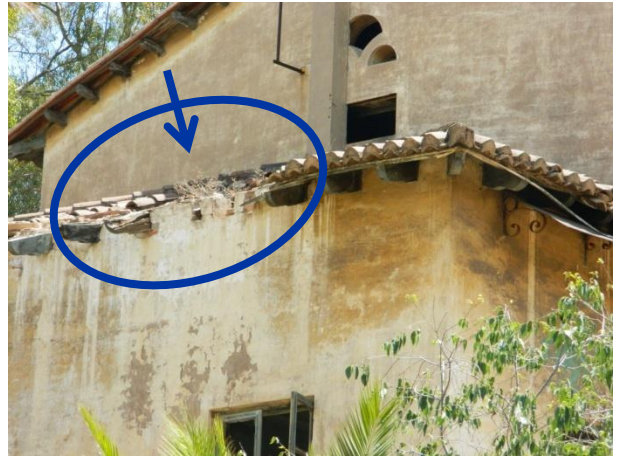
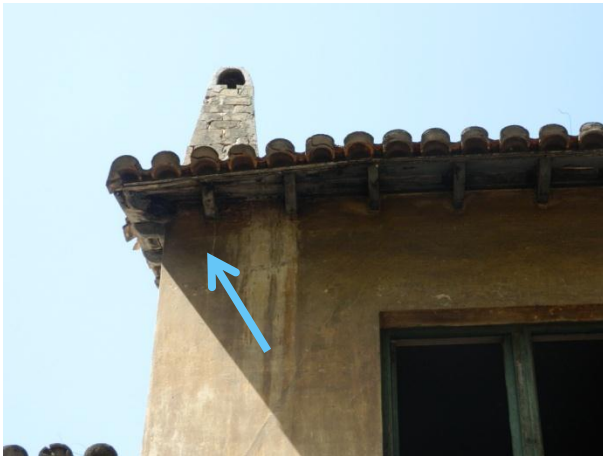
➤ La cubierta inclinada está ejecutada a dos aguas en el bloque central y a tres aguas en los laterales. La estructura es mixta, contando como correas con unas vigas doble "T" como principal armazón, coincidente con las limatesas y sobre estas, formando los faldones, unos pares de vigas de madera, y finalmente los rastreles ejecutados con cañizo, sobre el cual se colocan las tejas. En la parte interior, el cañizo es enlucido con yeso, pero hay una zona que se hizo habitable y esta se forró con tablas de madera.

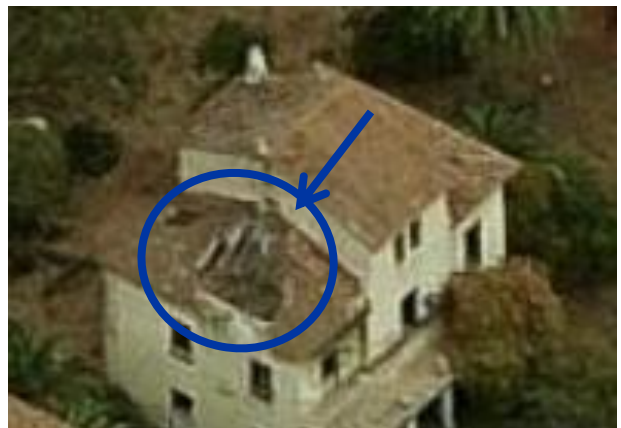
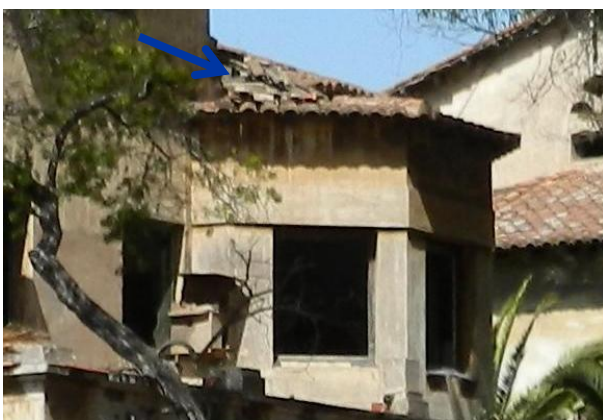
➤ Los aleros están ejecutados con tablas de madera entre los pares y sobre estos el cañizo y la teja.

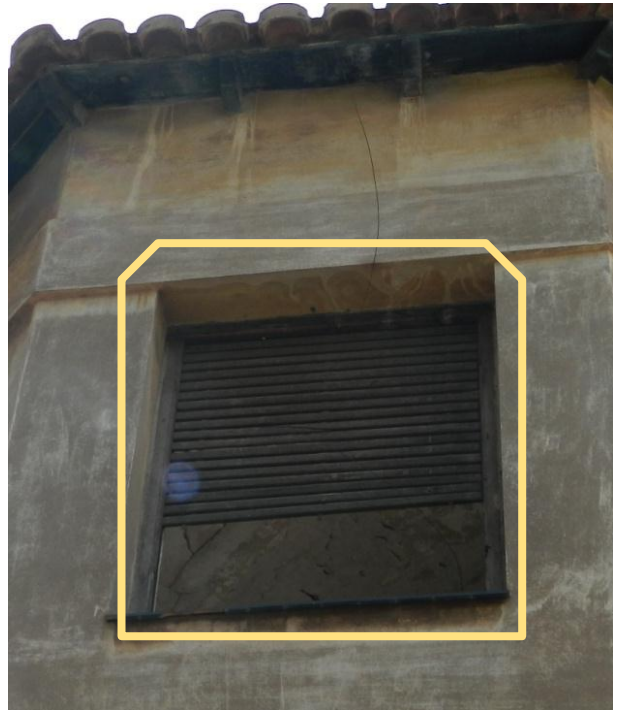
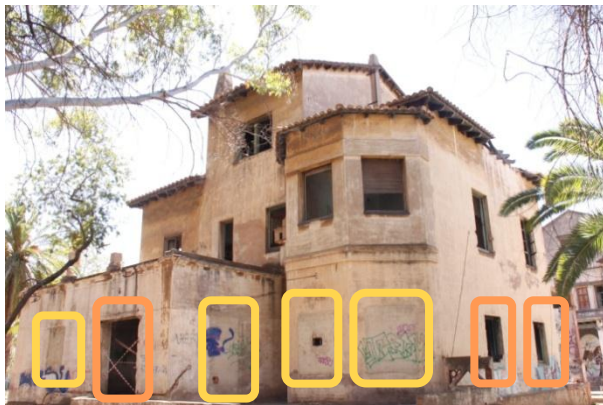
Las carpinterías están realizadas con madera maciza y están compuestas por ventana y contraventanas para el oscurecimiento de las estancias. Se encuentran en bastante mal estado por la falta de mantenimiento y por el ataque de termitas principalmente. También han sufrido el arrancamiento de las barandillas de algunos huecos de ventanas. En la reforma que se realizó en la parte posterior, ampliando a la 1ª planta el mirador, en la carpintería utilizada se sustituyó las contraventanas por persianas como elemento de oscurecimiento de la estancia.

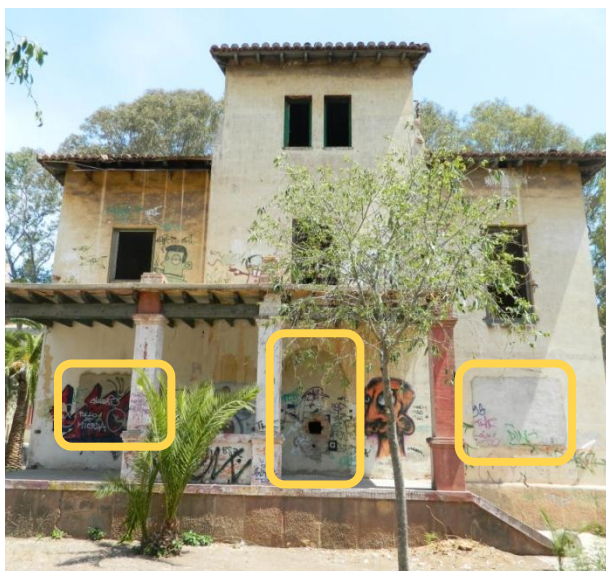
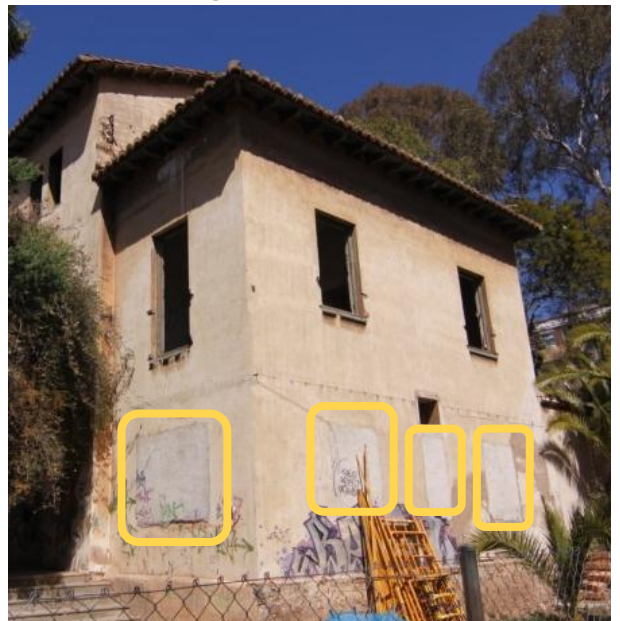
Podemos ver los accesos a la vivienda cegados con ladrillo y enfoscado, pero por actos vandálicos han vuelto a abrir alguno de los huecos.

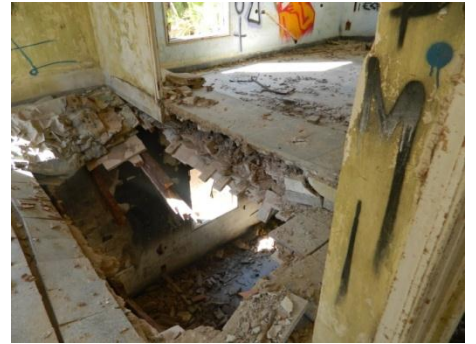
➤ Se puede observar una estructura formada por muros de carga y viguetas de madera y revoltón de ladrillo con un enlucido inferior de yeso. Como revestimiento inferior se coloca una capa de cañizo y un enlucido de yeso.

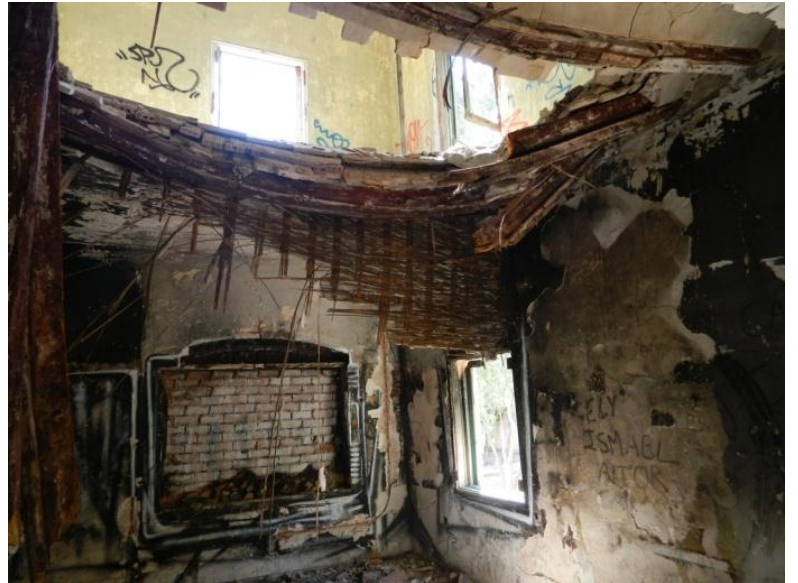
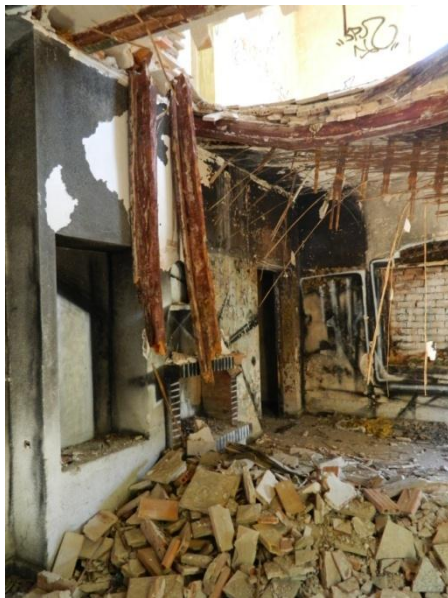
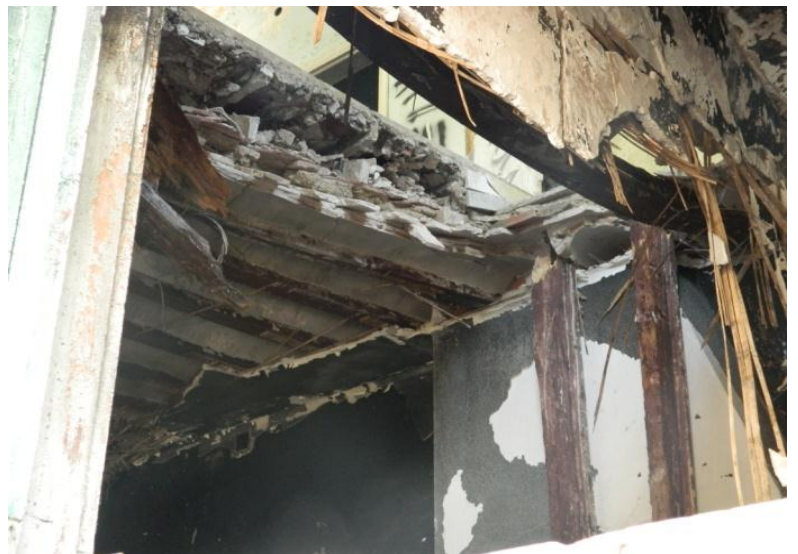
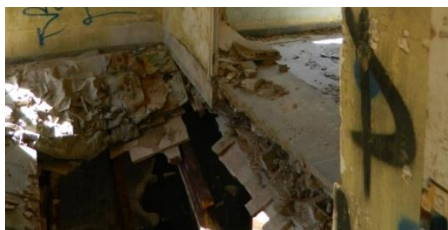
➤ La vivienda se encuentra muy dañada estructuralmente, sobretodo debido al vandalismo. Se han producido diversos incendios dentro de la vivienda, provocando muchos daños en la estructura realizada con vigas de madera, llegando incluso a un derrumbamiento del forjado de la primera planta, lo que nos deja ver las partes en las que está ejecutado.

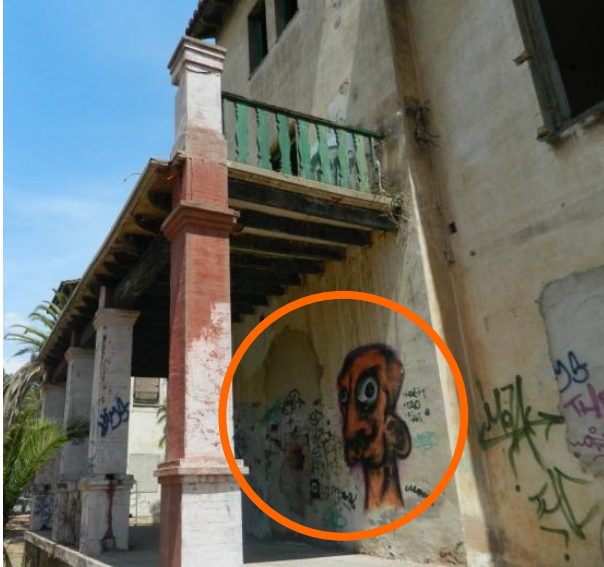
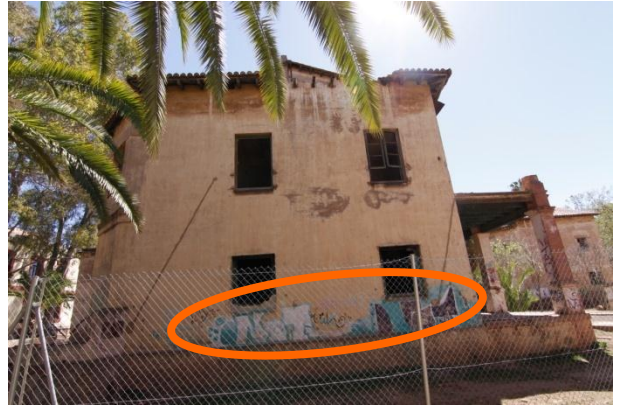
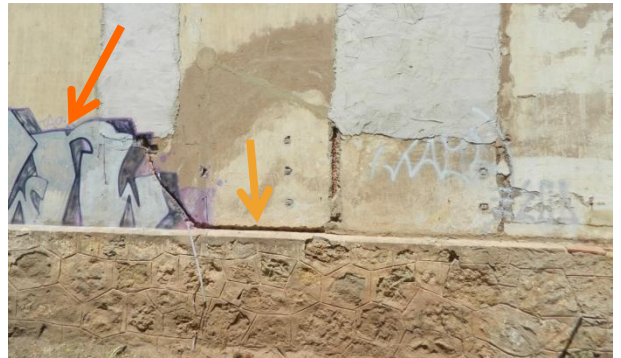
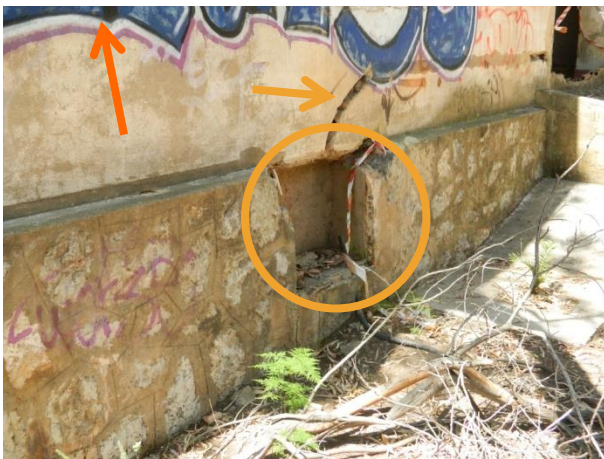
Podemos ver actos vandálicos, sobre todo en forma de "grafitis" en las fachadas, principalmente en las fachadas de más difícil acceso visual y en planta baja.

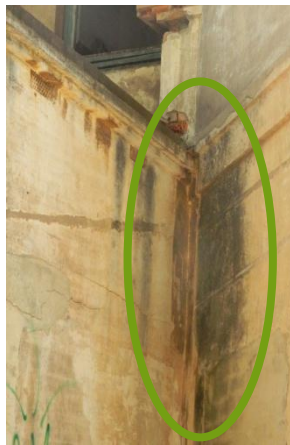
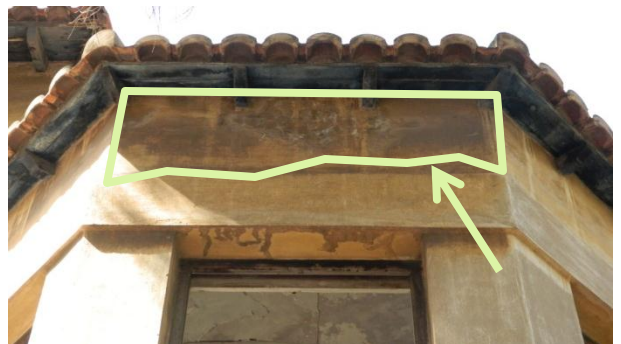
Se aprecia también gran ataque de agentes bióticos, observando ennegrecimientos, suciedad y manchas en las fachadas, sobretodo en la fachada norte. Se puede observar también excesivo crecimiento vegetativo en algunas zonas debido a la falta de mantenimiento que provoca grandes daños.

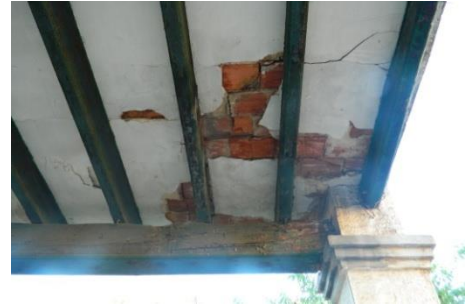
➤ Otra de las grietas más evidentes se puede ver en la parte inferior del forjado de la terraza delantera. Al ser un forjado de vigas de madera a la intemperie, unido a la falta de mantenimiento, ha provocado el fallo de las viguetas y el consiguiente fallo del soporte del material de cobertura.

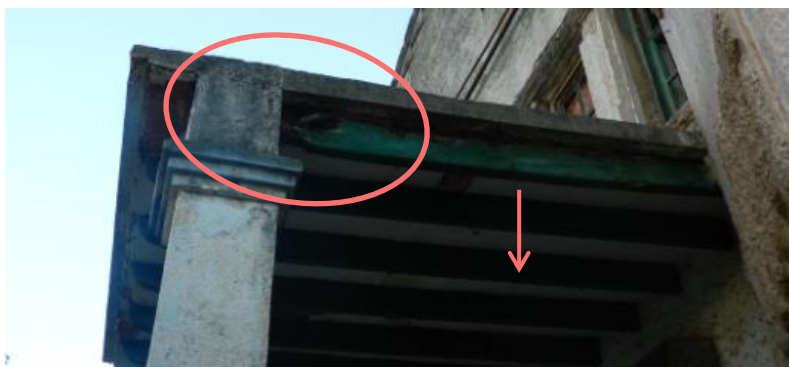
➤ Aquí podemos ver la evidente deformación general del forjado por el fallo de las viguetas provocando el desprendimiento de material en su cara inferior y el levantamiento del solado en su cara superior. Sorprende ver que la parte superior del forjado está realizado con ladrillo y capa de compresión de hormigón.

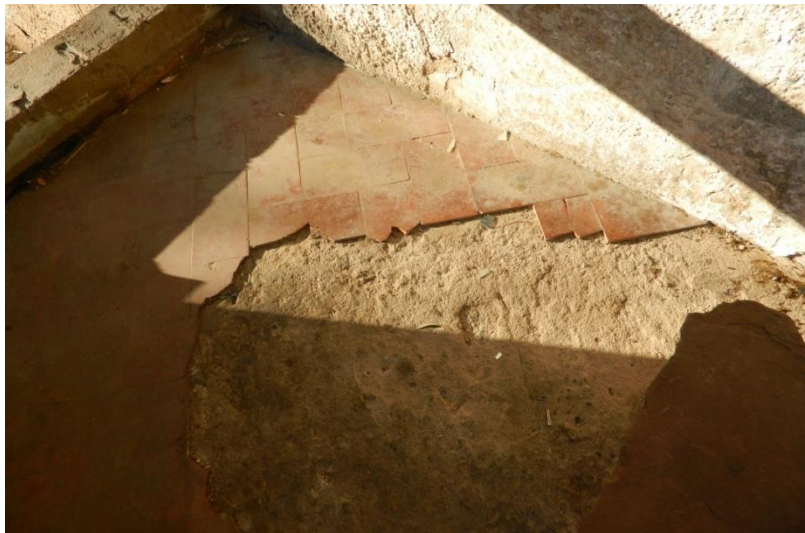
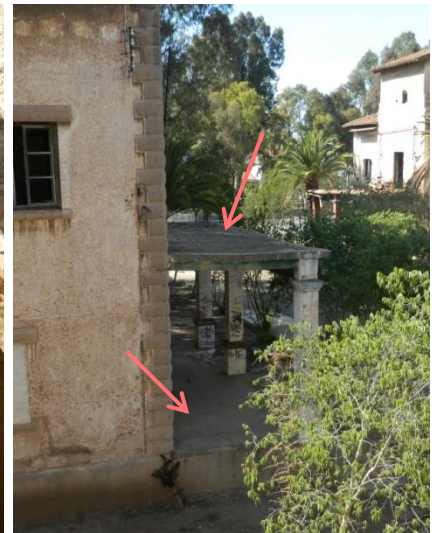
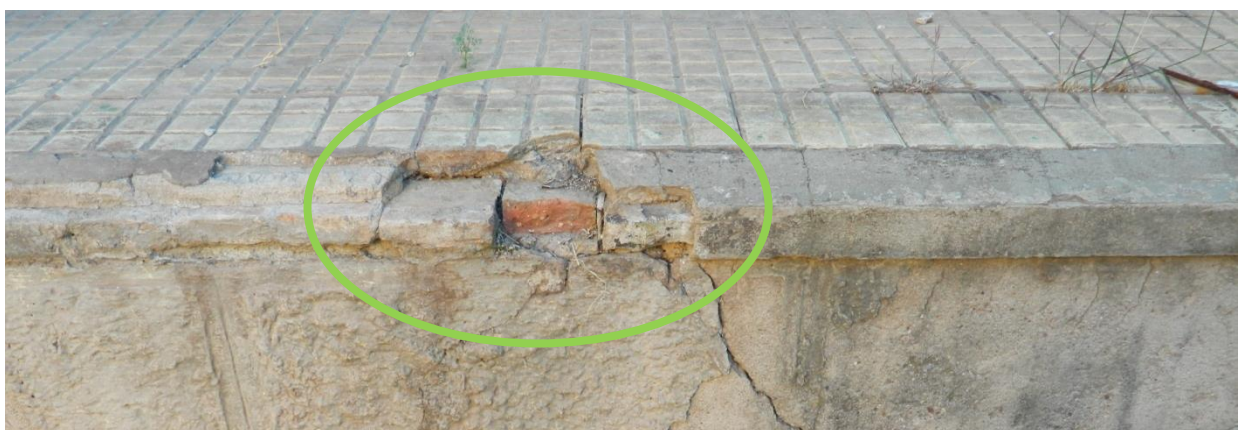
Los solados de las terrazas delanteras, tanto la de planta baja como la de la 1ª planta están realizados con baldosa de hormigón cogidas con mortero de cemento, sobre una hilada de ladrillo. La mayor parte está en buen estado, excepto algunas piezas levantadas por fallo de la estructura. El solado de la terraza trasera está realizado con rasilla cerámica colocada con mortero de cemento, el cual está bastante deteriorado.
