ESTUDIO Y RESTAURACIÓN DE LA GERENCIA (CIUDAD-JARDÍN) DEL PUERTO DE SAGUNTO

AUTOR:

FRANCISCO R. CORMANO GARCÍA

ESCOLA TÈCNICA SUPERIOR
ENGINYERIA
D'EDIFICACIÓ

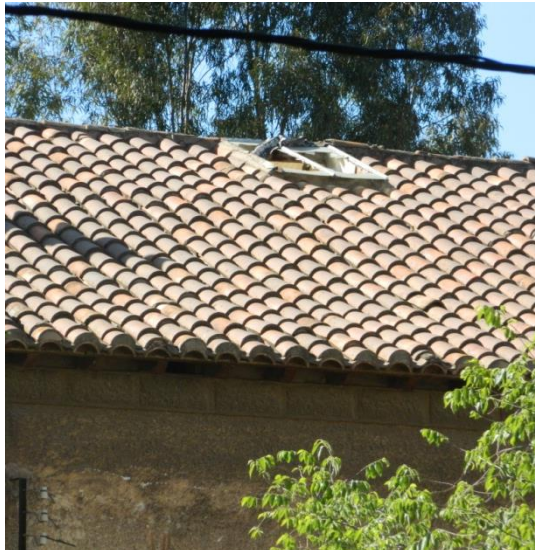
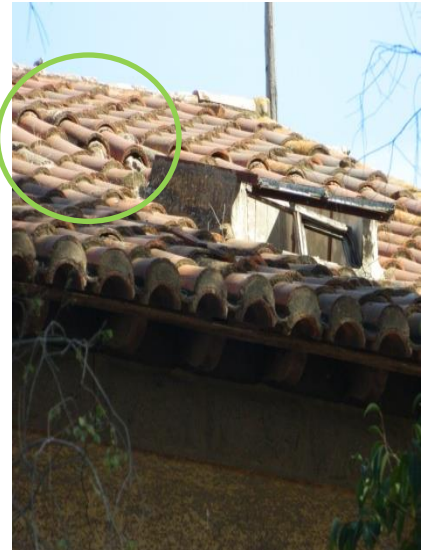
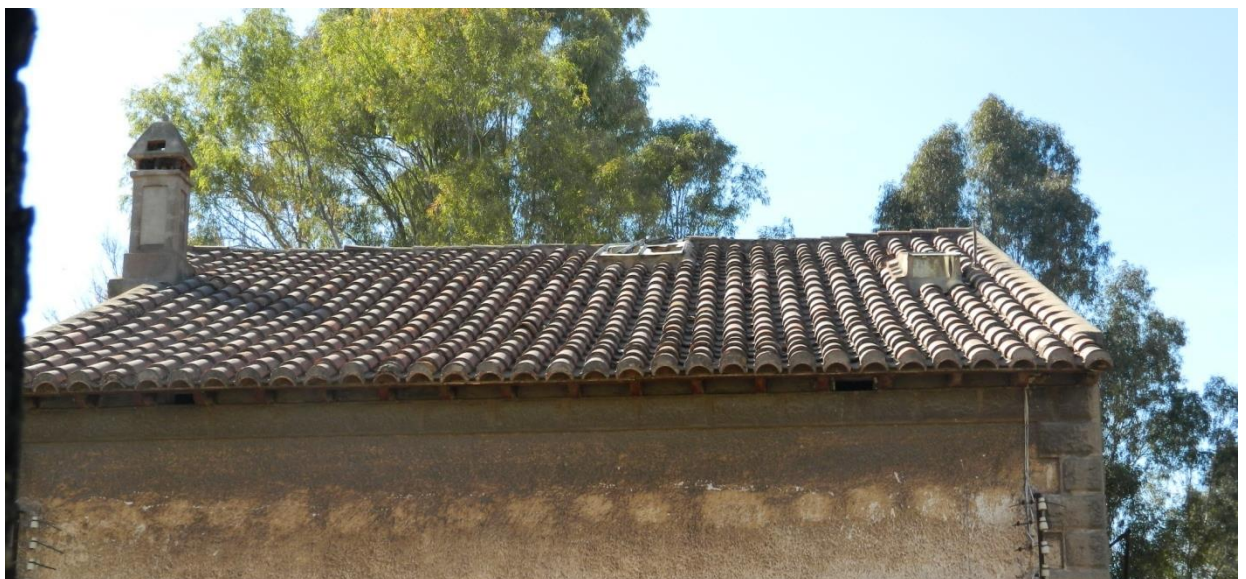
La cubierta inclinada con estructura de madera está en bastante buen estado, pese a no tener mantenimiento, debido a su buena ejecución y a que todo el forjado inclinado de madera se encuentra bien ventilado, lo que ayuda al mantenimiento. Deficiencias tan solo podemos ver la carpintería de los lucernarios, destrozada debido al vandalismo y alguna teja suelta.

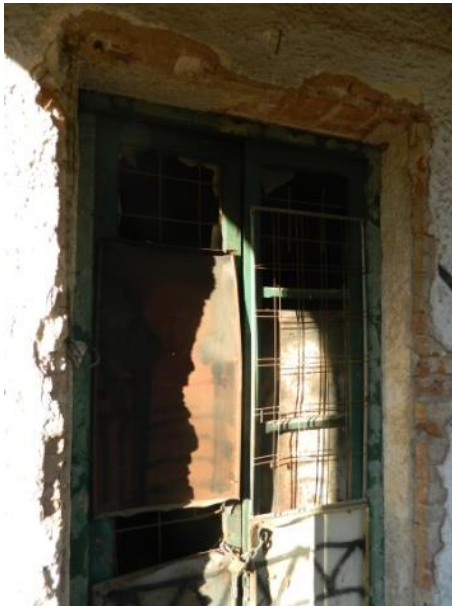
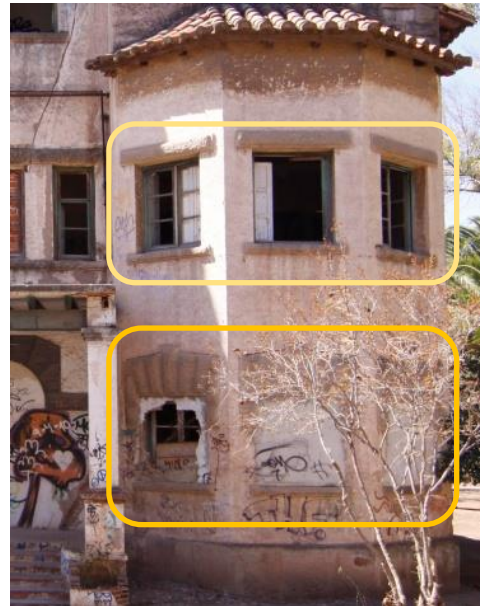
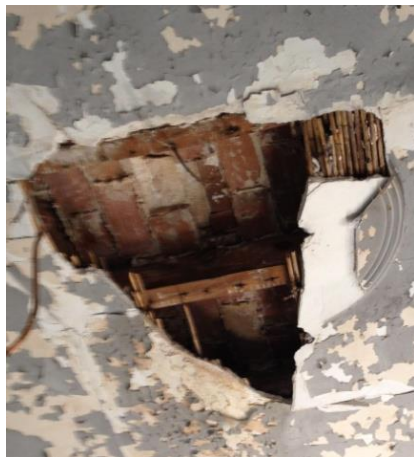
➤ La carpintería exterior es de madera maciza y sufre alteraciones, ataque de termita, falta de mantenimiento, elementos impropios, vandalismos, etc. Podemos ver que casi todos los accesos a las viviendas (puertas y ventanas) de la planta baja están cegados con ladrillo por la antigua propietaria, y algunos de ellos rotos por vandalismo, con lo que se pierde la configuración original de casi todas las carpinterías.

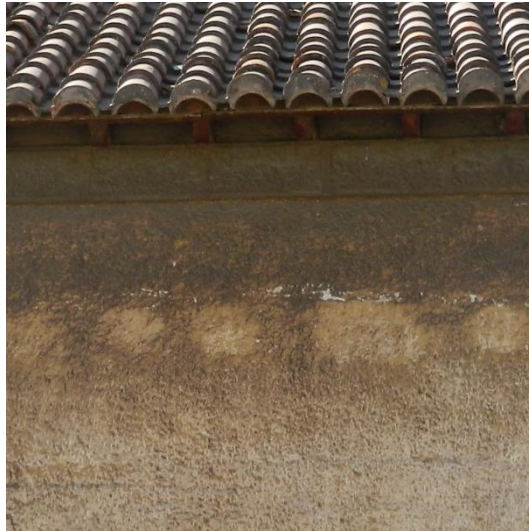
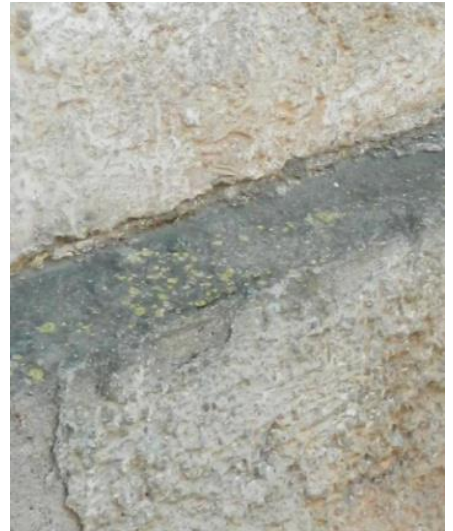
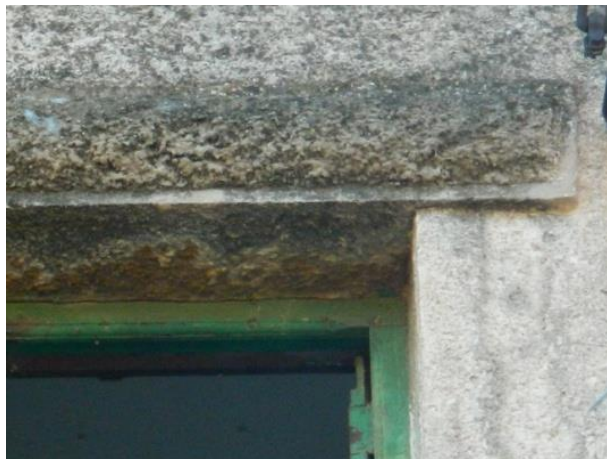
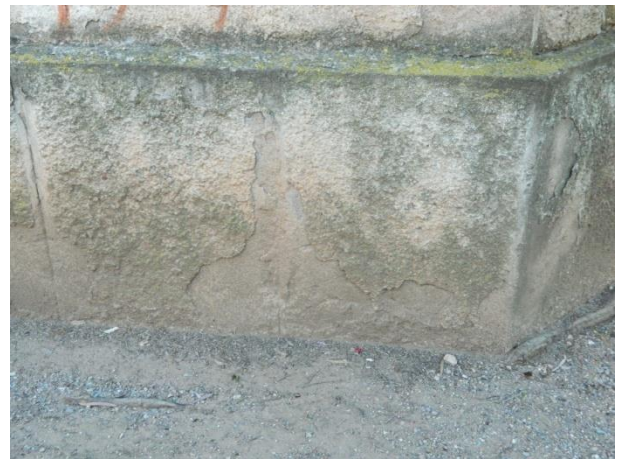
Podemos ver en toda la vivienda ataques bióticos de diferentes formas. Podemos ver ennegrecimiento debajo de los tejados, aparición de musgos en el zócalo y manchas en la parte inferior de los dinteles por la acción ambiental

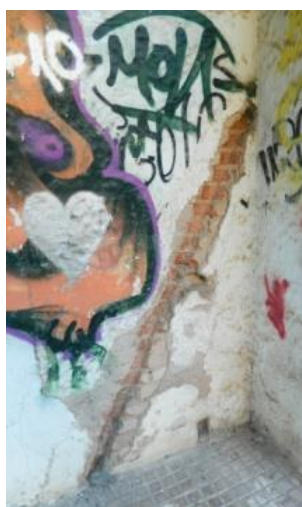
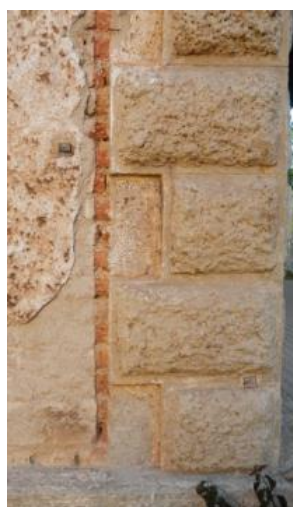
El vandalismo que ha sufrido la vivienda es evidente debido a los innumerables grafitis que hay por toda la fachada y por la falta de material en determinadas zonas por el robo de cables de instalaciones o de tuberías. En estas 2 fotografías podemos apreciar esa falta de material por el robo de instalaciones.

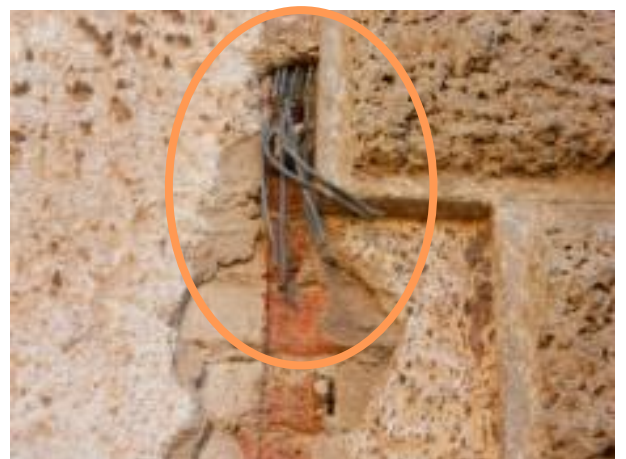
Aquí podemos ver el corte de los cables eléctricos para su robo. Gracias a esto también podemos apreciar la composición de las fachadas, con ladrillo macizo de arcilla con un revestimiento de mortero de cemento.

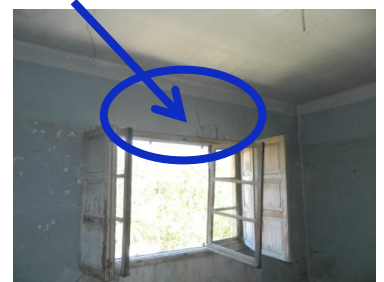
➤ Las fisuras más llamativas en esta vivienda se encuentran en la fachada principal desde el tejado hasta la mitad del dintel de la ventana de la buhardilla y continúa hasta llegar al dintel de las ventanas de la primera planta.

➤ Fractura del dintel

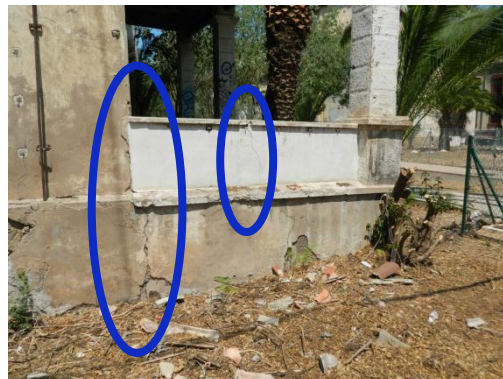
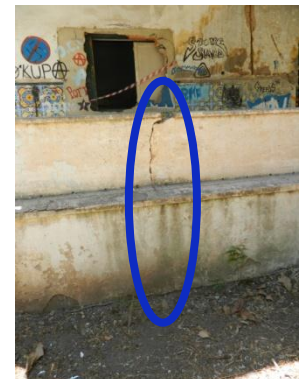
➤ En esta segunda foto podemos ver la continuación de la fisura desde el alféizar de la ventana de la buhardilla hasta el dintel de la ventana de la primera planta.

➤ También llaman la atención las grietas del encuentro del pórtico delantero con el bloque de la vivienda, posiblemente por falta de trabas de una fábrica con otra.
Y también la fractura por la parte central de la barandilla realizada con fábrica de ladrillo tanto la del perfil izquierdo como la de la fachada principal.

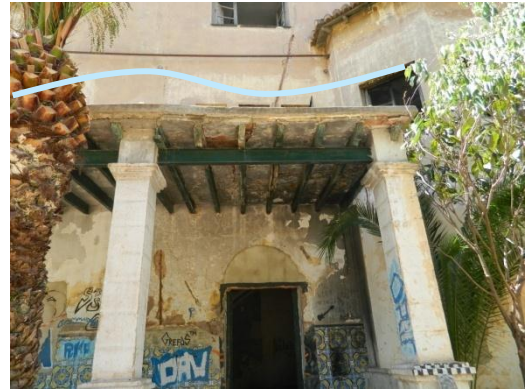
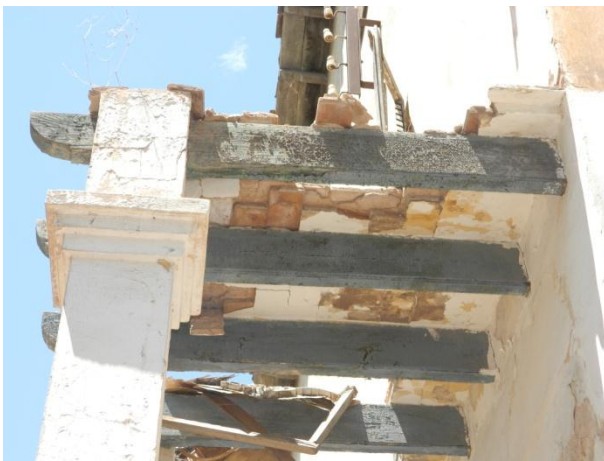
La estructura de los pórticos está muy dañada, tanto el delantero como el trasero. En el delantero podemos ver como tiene alguna viga de madera sustituida por un IPN, pero las que continúan de madera están muy degradadas, debido a la falta de conservación que no ha impedido el ataque de termitas, que ha conllevado al fallo de resistencia y flecha de las viguetas, provocando el desprendimiento de material en su cara inferior y el levantamiento del solado en su cara superior.

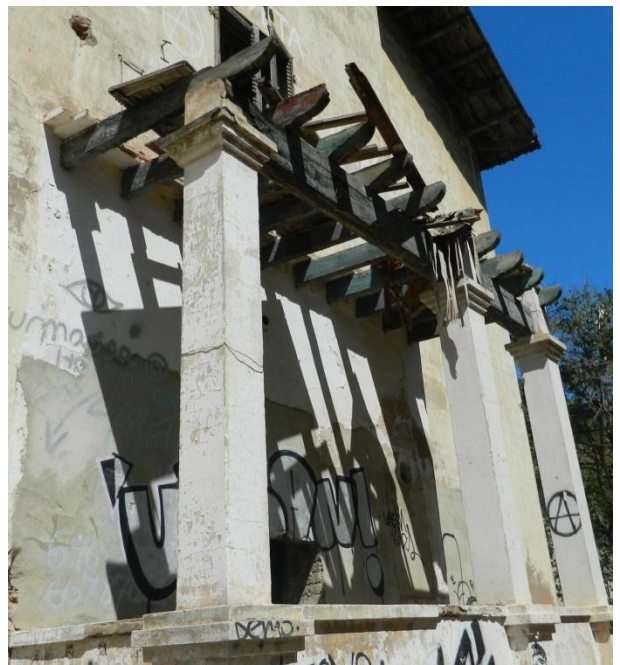
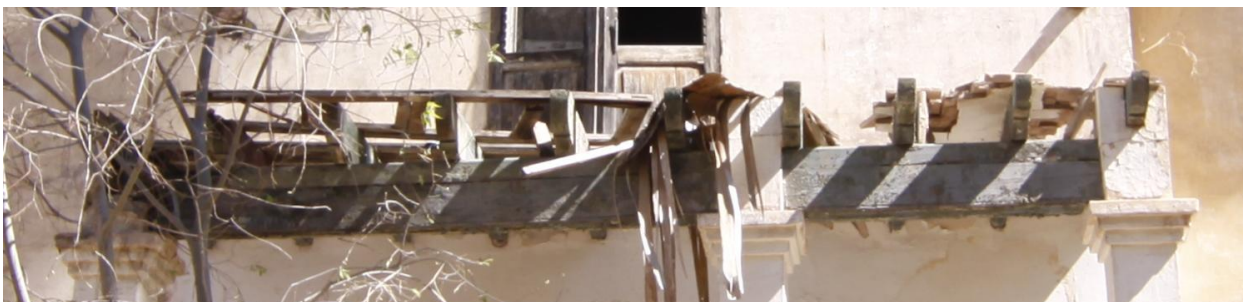
El pórtico trasero también está muy degradado, pero al contrario que el delantero, las vigas, pese a su falta de mantenimiento no están tan deterioradas, pero el forjado sobre las viguetas realizado con ladrillo macizo y sobre este una capa de mortero de cemento con el revestimiento de pavimento está completamente derruido.

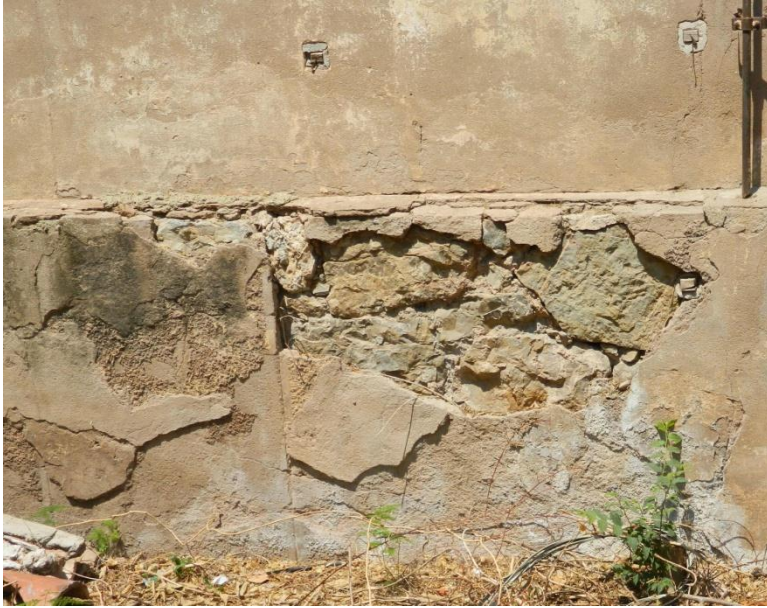
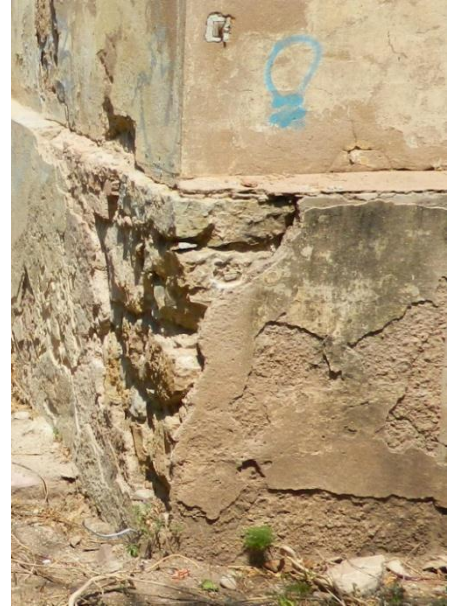
➤ Esta vivienda también está elevada sobre la rasante del suelo para evitar humedades. Con la pérdida del revestimiento de mortero que hacía de zócalo, podemos ver que la cimentación está realizada por zapatas corridas de mampostería y mortero de cemento de más de un metro de altura. Sobre esta cimentación arranca directamente el muro de ladrillo que hace de cerramiento exterior de la vivienda.

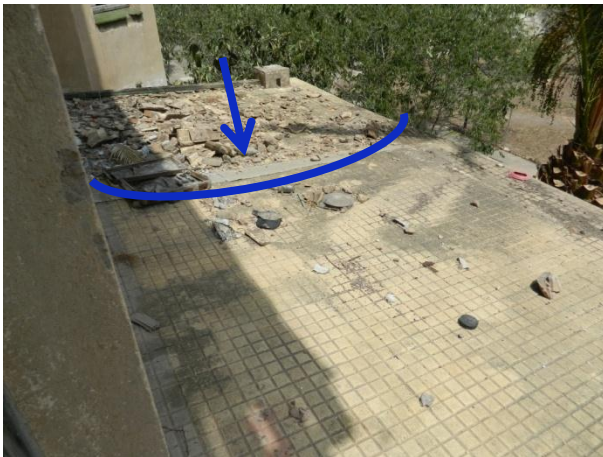
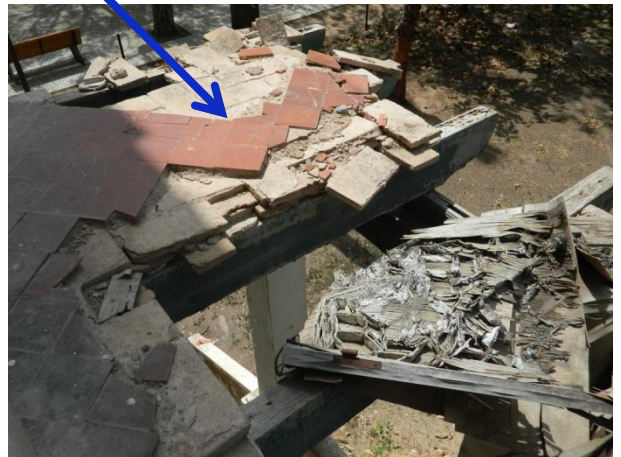
➤ Los solados de las entradas, tanto la de acceso principal, como la trasera y la terraza principal, están realizados con baldosa de hormigón cogidas con mortero de cemento, sobre una hilada de ladrillo. El solado de la terraza posterior es de rasilla cerámica agarrada con mortero de cemento sobre una capa de ladrillo.

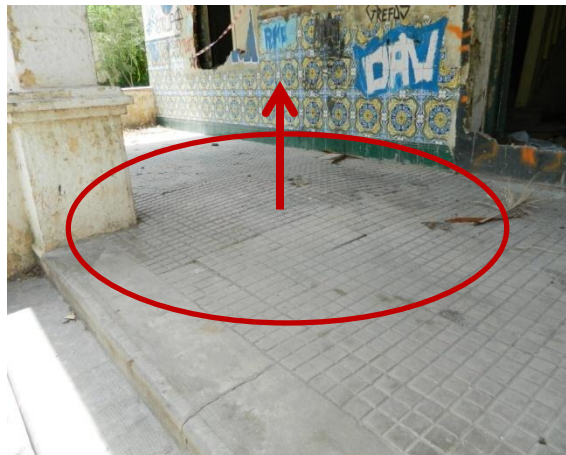
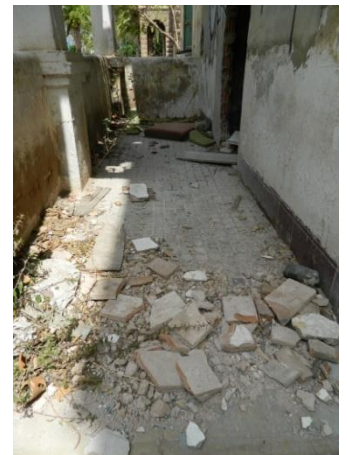
➤ En la entrada delantera podemos ver como el solado está bastante levantado, posiblemente por culpa de las raíces de los árboles que pasan por debajo del porche. La posterior se encuentra en buen estado pese a haberle caído el forjado de la terraza superior. En la foto superior podemos ver la terraza principal en buen estado excepto en la zona donde ha sufrido el fallo de las viguetas.

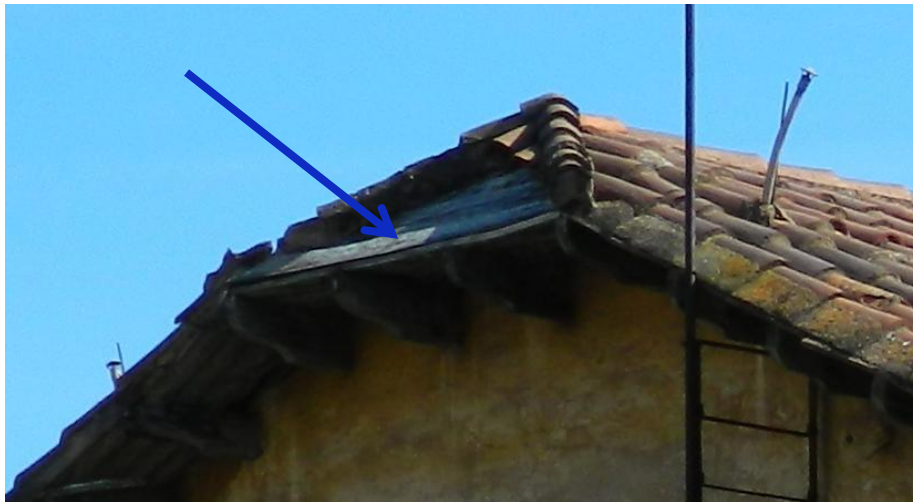
La estructura de la cubierta está formada por vigas de madera, sobre estas una capa de cañizo con un revestimiento inferior de yeso. Sobre el cañizo tablas y sobre estas las tejas de cerámica a hueso con un rejuntado de mortero de cemento. La estructura está bien conservada pese a la falta de mantenimiento, debido a su buena ejecución y a la falta de ataques vandálicos.

Pese a estar más o menos bien conservada, tiene 3 puntos negros. El chafalán del alzado principal ha perdido la teja, una de las esquinas del alzado principal ha sido derrumbada, posiblemente por un golpe y en el faldón derecho del tejado tiene un agujero que deja un hueco con acceso a la buhardilla.

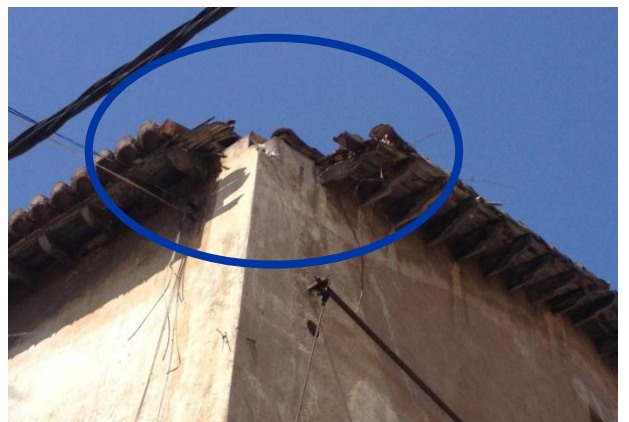
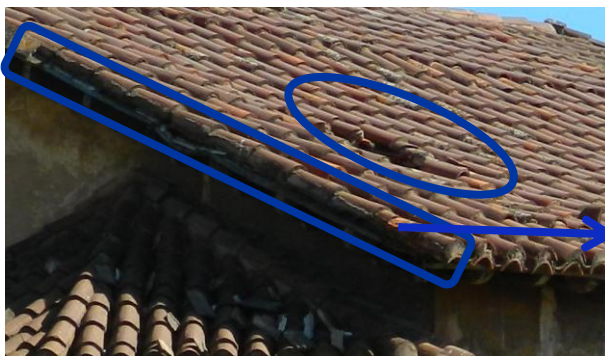
En el mismo faldón que está el agujero en la cubierta, también podemos observar que el remate lateral ha perdido las piezas finales en un par de metros.

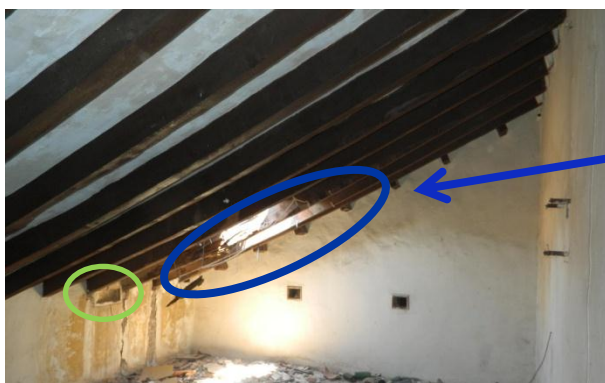
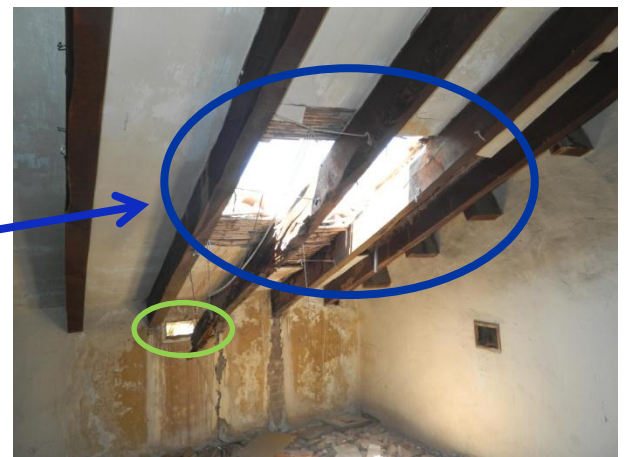
La ventana de la cubierta, debido a la falta de mantenimiento ha sufrido desperfectos, con la rotura de los cristales, la oxidación de la carpintería (la única que es metálica de toda la vivienda) y los consecuentes desperfectos interiores en la escayola y el yeso debido a la entrada de agua.

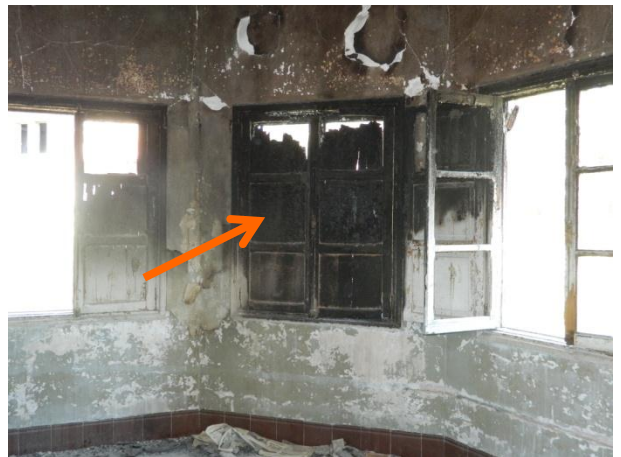
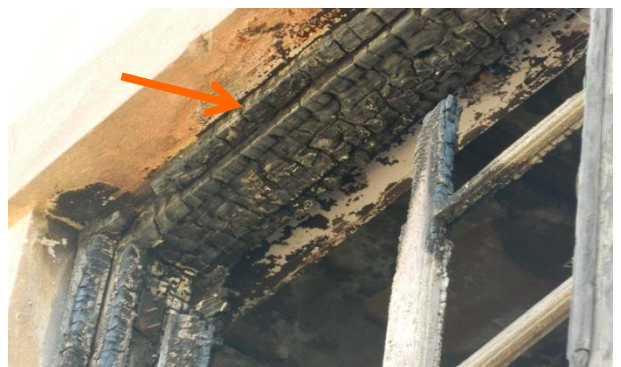
En otras carpinterías podemos ver que su deterioro se debe al vandalismo sufrido por "ocupas" que han incendiado parte de las vivienda, sufriendo las carpinterías un calcinamiento parcial.

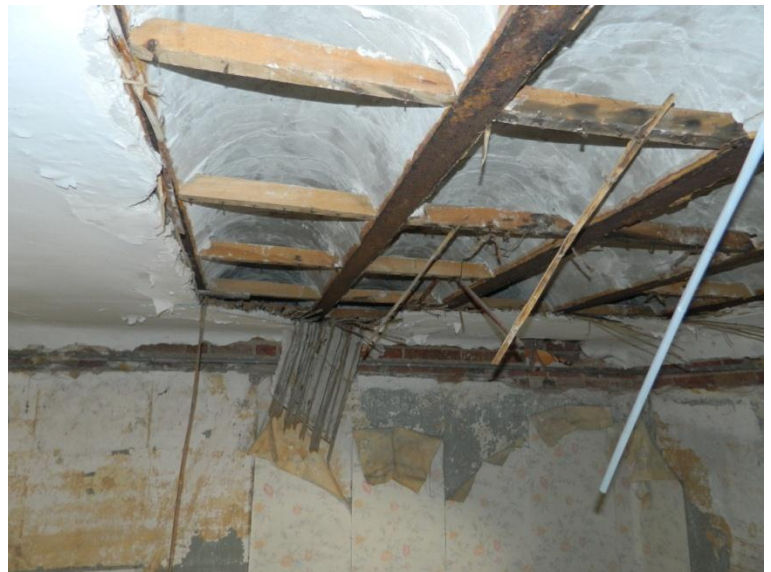
➤ En otra zona de la vivienda, pero en el mismo forjado podemos ver otra estructura distinta, también sobre muros de carga, pero esta vez las viguetas, en vez de ser de madera son metálicas en doble "T", con el revoltón también de ladrillo y enlucido de yeso, pero con un inter-eje mayor, de unos 50 cm, y para poder clavar el cañizo del falso techo se colocan unos travesaños de madera entre las viguetas metálicas.

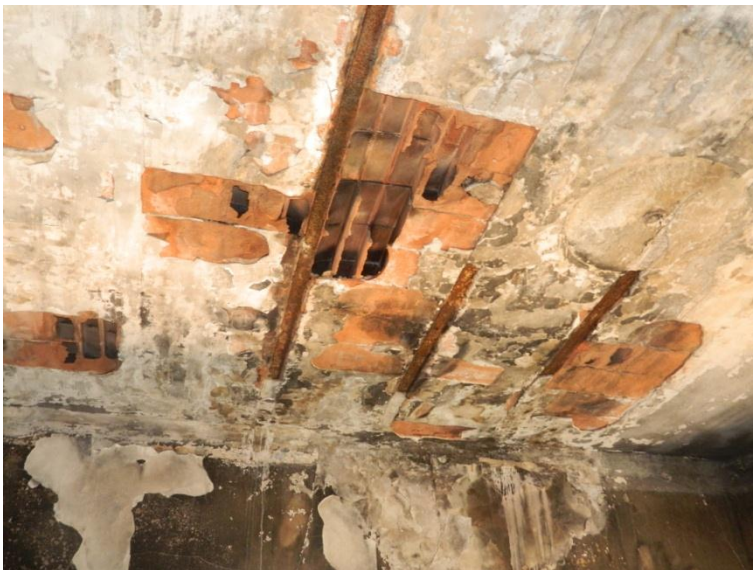
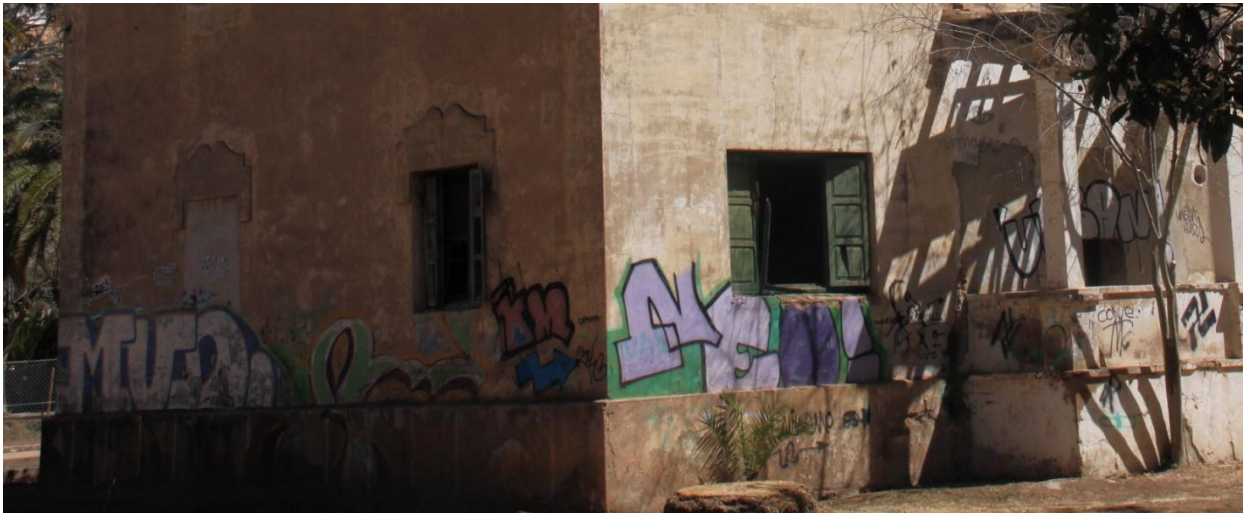
➤ En el forjado de la primera planta, podemos apreciar como el revoltón de ladrillo se ve sustituido por una bovedilla cerámica y ya no se coloca el cañizo para el falso techo, sino que el enlucido de yeso se realiza directamente sobre las viguetas y las bovedillas cerámicas.

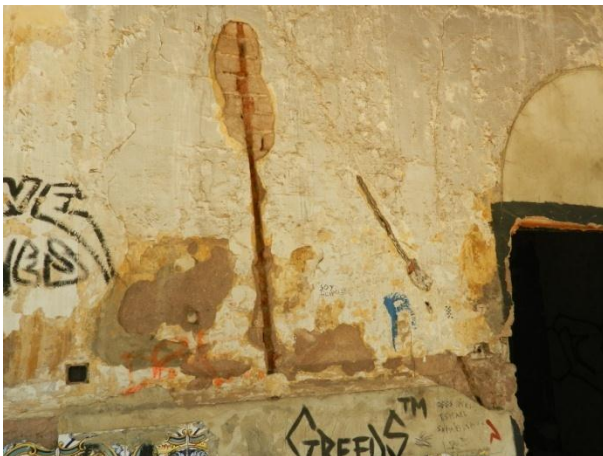
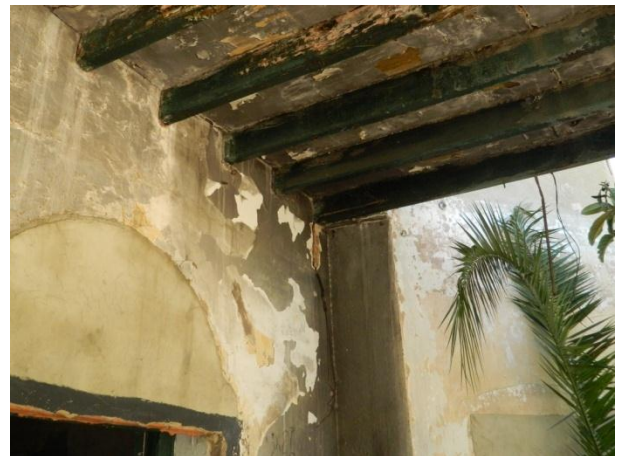
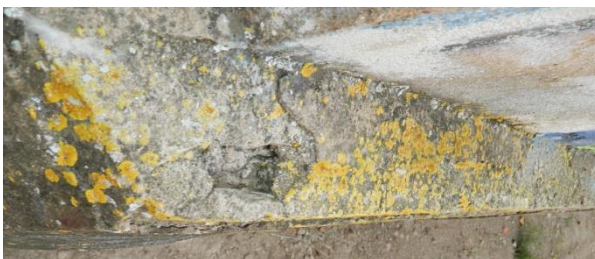
➤ Podemos observar que esta vivienda, como el 100% de las que componen la Ciudad-Jardín está atacada por innumerables actos vandálicos, podemos observar muchos grafitis en las fachadas, robo de tuberías y cableado eléctrico, e incluso incendios provocados en el interior y exterior, que han degradado muchísimo la vivienda.

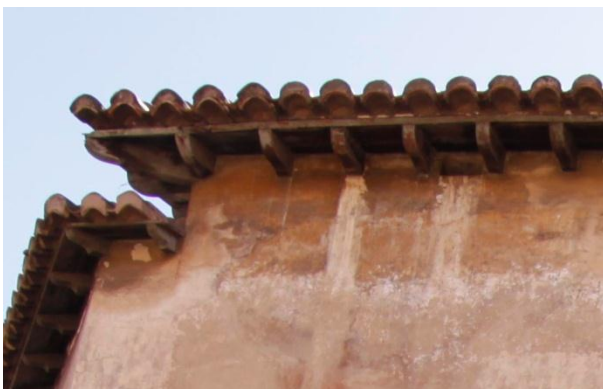
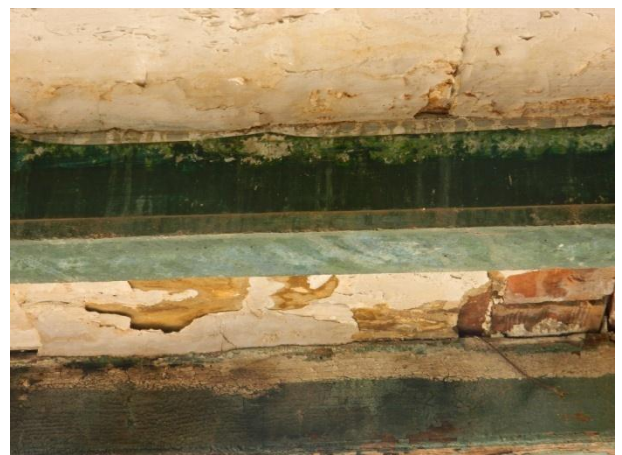
➤ Podemos ver en toda la vivienda ataques bióticos de diferentes formas. Podemos ver ennegrecimiento debajo de los tejados, aparición de musgos en el zócalo y manchas en la parte inferior de los dinteles por la acción ambiental

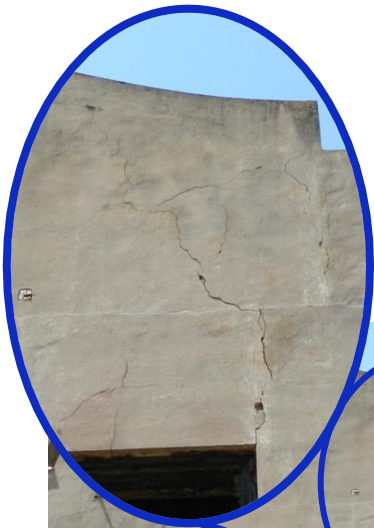
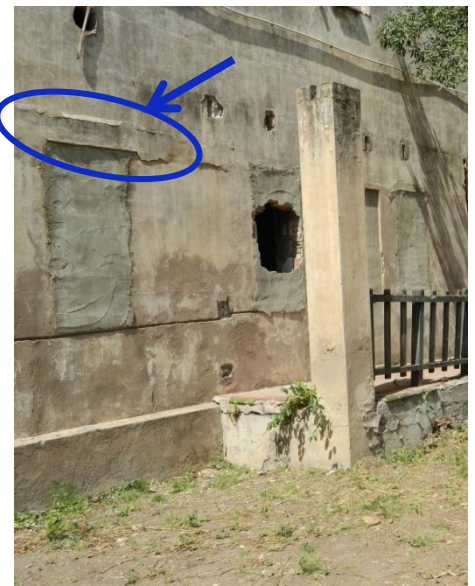
➤ Las fisuras más llamativas en este tipo de viviendas las encontramos en el encuentro entre el frontón delantero y trasero con la cubierta de teja, posiblemente, porque al realizar las rozas para que la cubierta quedara empotrada en la fachada, está quedó debilitada por ese punto y con el paso del tiempo se ha realizado una fractura de la fachada en esa zona.

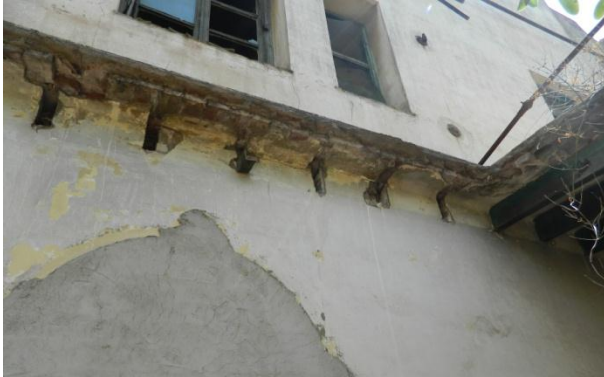
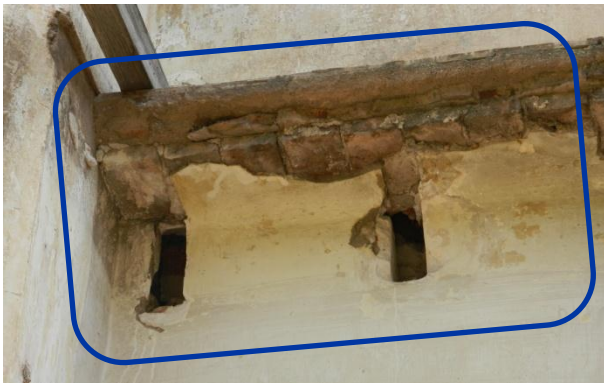
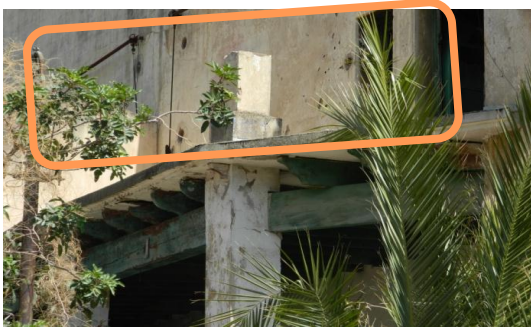
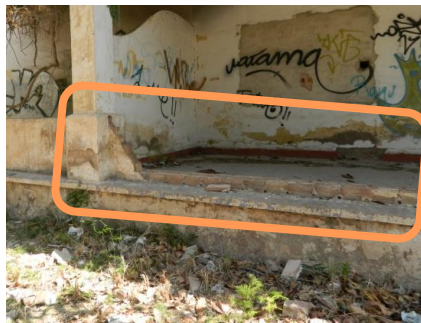
En las entradas de las viviendas encontramos unos porches típicos en toda la Ciudad-Jardín, y como prácticamente todos, están en muy malas condiciones. Estos se encuentran parcialmente derruidos y la parte que aún se conserva, está en peligro de derribo inminente. Podemos ver como han pandeado las viguetas de madera y el forjado de ladrillo y mortero de cemento ha fracturado exigirle un esfuerzo a flexión.

Podemos observar que estos porches también ha perdido el vallado de la planta baja y toda la barandilla correspondiente a la terraza de la 1ª planta.

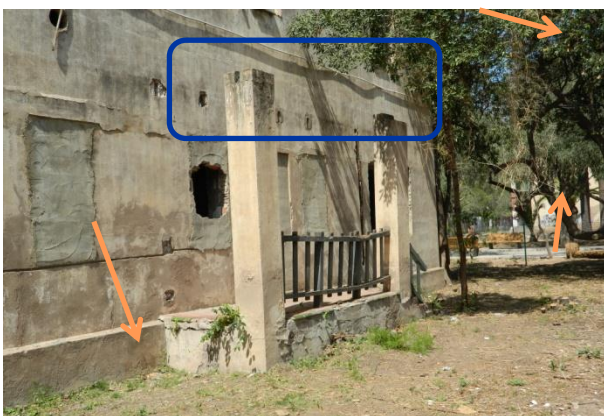
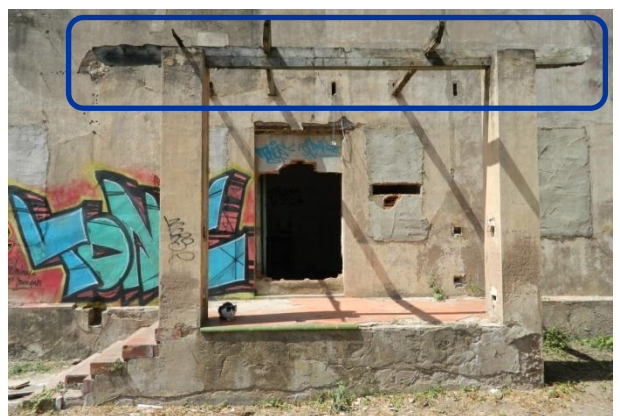
Las pérgolas de las entradas traseras también se encuentran en muy malas condiciones, habiendo perdido toda la cubrición de madera y el poco vallado que queda de la zona se encuentra en muy malas condiciones.

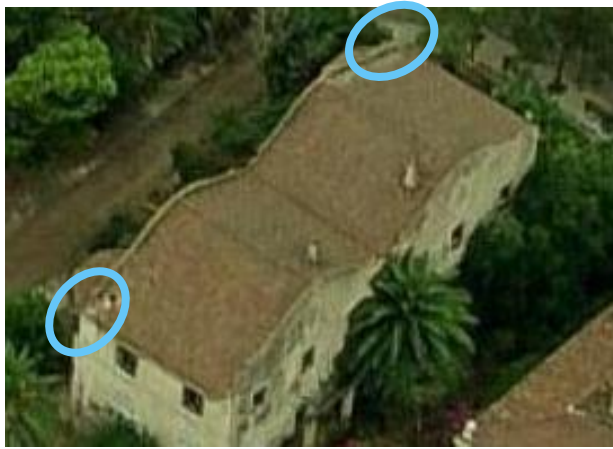
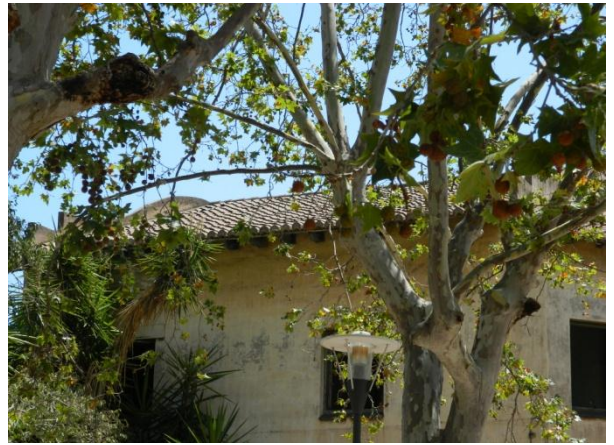
Las cubiertas de los adosados son a dos aguas, y en la limahoya que se forma entre ellas existe un canalón para la evacuación de las aguas. La estructura de la cubierta está formada por dos muros hastiales en los que están empotradas unas correas metálicas en doble T, sobre las cuales hay unos pares de madera y los rastreles son una capa de cañizo sobre la que se coloca la teja. Las cubiertas se encuentran en buen estado excepto en las dos esquinas delanteras donde los aleros han sufrido una rotura, con derrumbamiento de la madera del propio alero y de la teja de esas zonas.

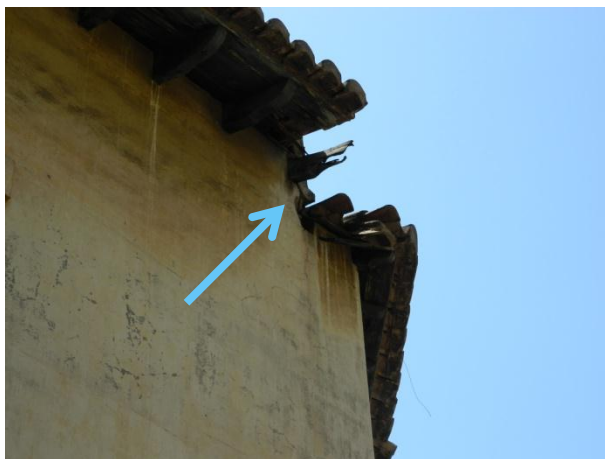
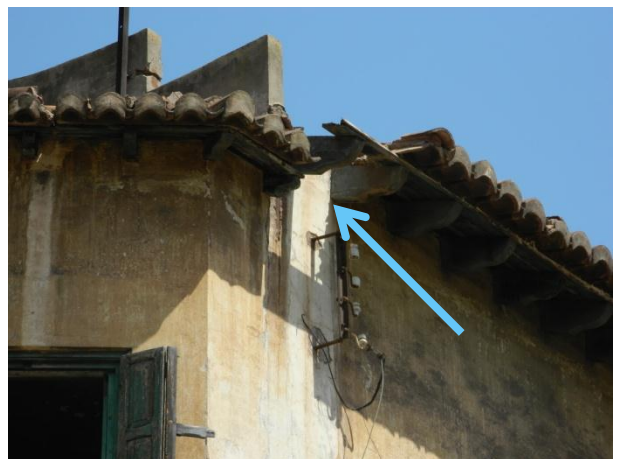
Los aleros están ejecutados con tablas de madera entre los pares y sobre estos el cañizo y la teja. Los aleros de las esquinas delanteras son los únicos que tienen daños aparentes, con un derrumbamiento parcial en esas esquinas.

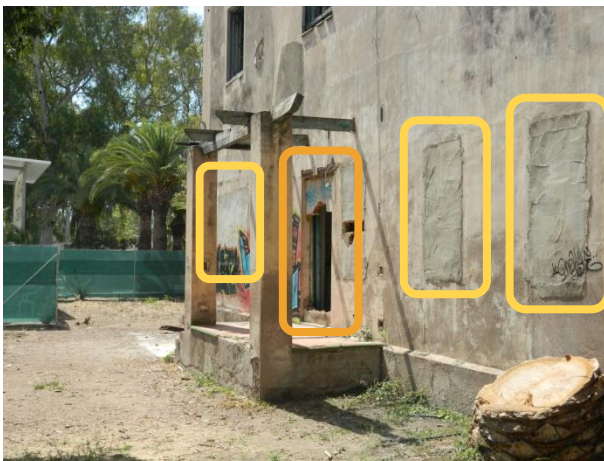
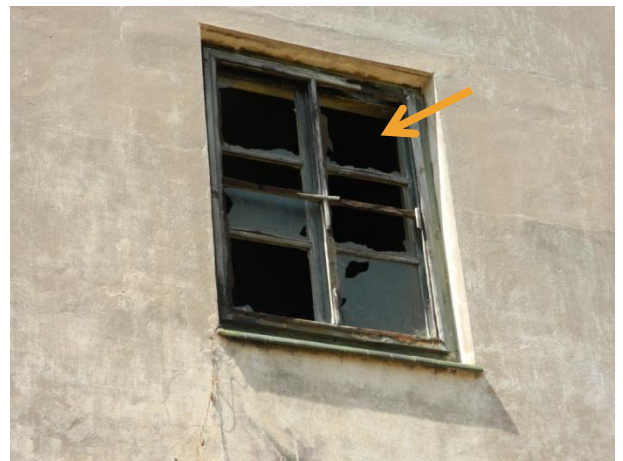
Las carpinterías están realizadas con madera maciza y están compuestas por ventana y contraventanas para el oscurecimiento de las estancias. Se encuentran muy degradadas por la falta de mantenimiento, por los ataques de termitas y por los actos vandálicos a los que se han visto sometidas.

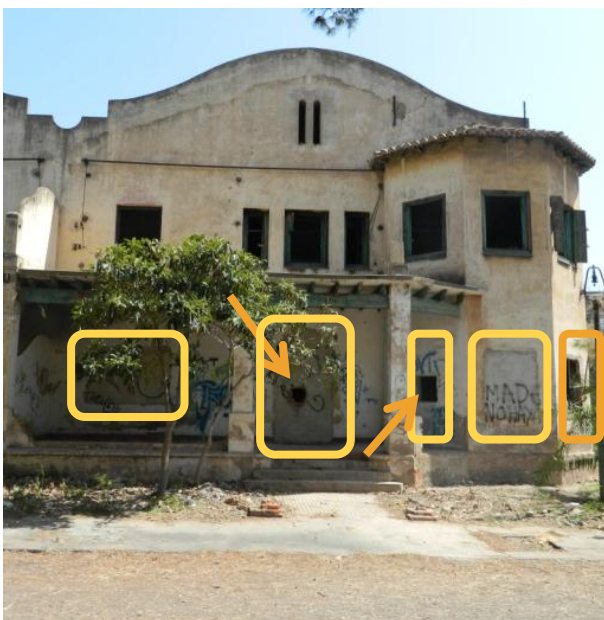
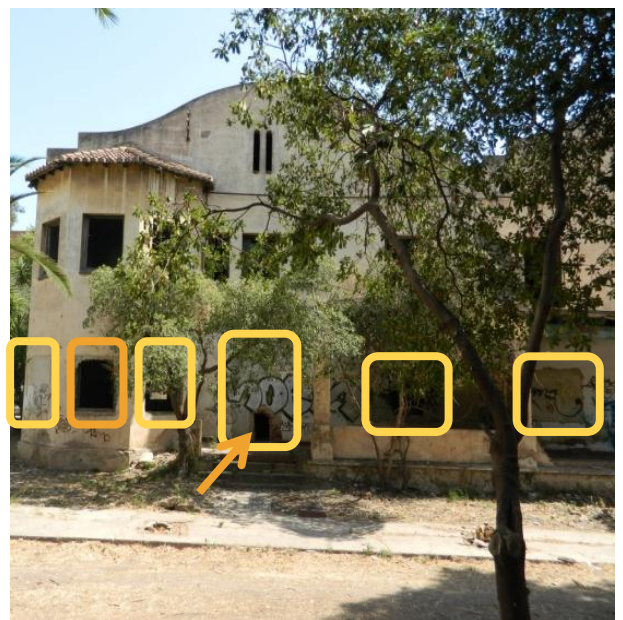
Podemos ver todos los huecos de las fachadas cegados con ladrillo y luego enfoscados. También se observa que bastantes de los huecos, cegados en primera instancia por los propietarios de las viviendas para evitar la entrada de "ocupas", han sido vueltos a abrir por dichos "ocupas".

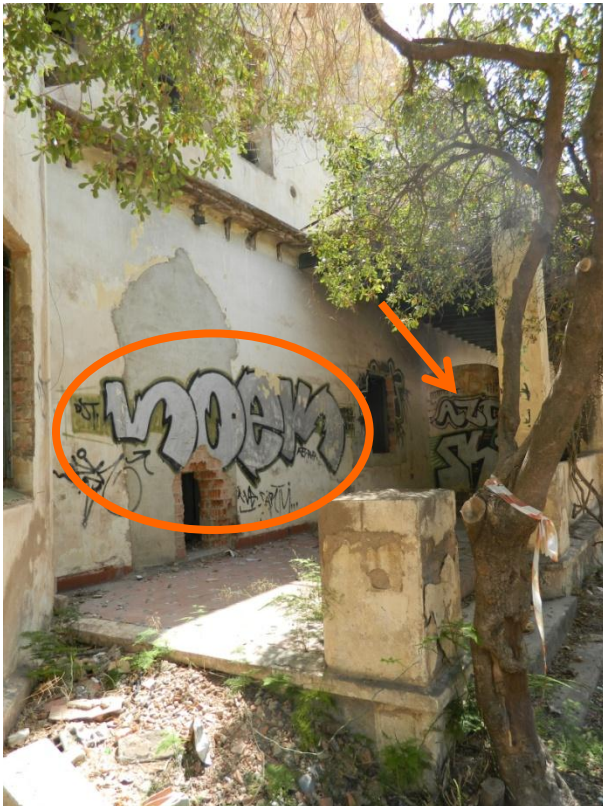
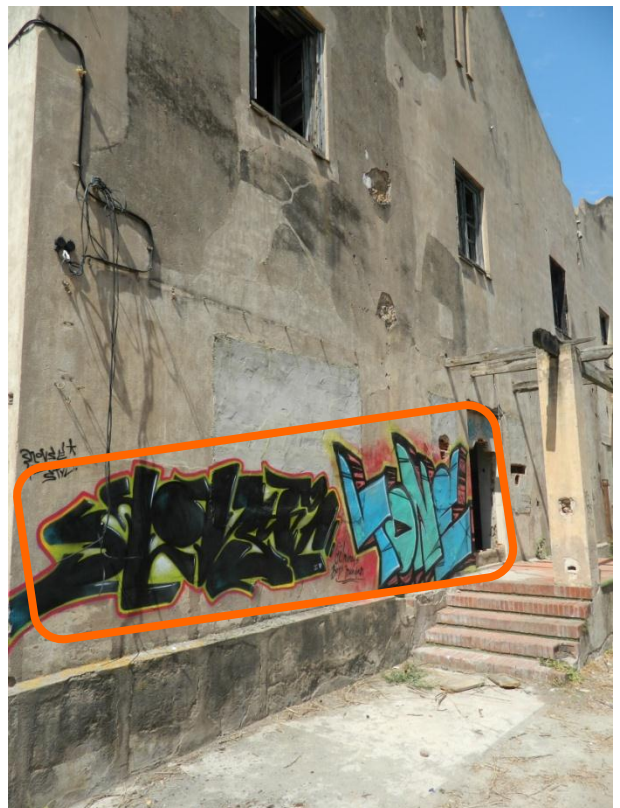
Estas viviendas también han sufrido multitud de ataques vandálicos. Como los más visibles podemos observar un gran número de grafitis realizados en sus fachadas.

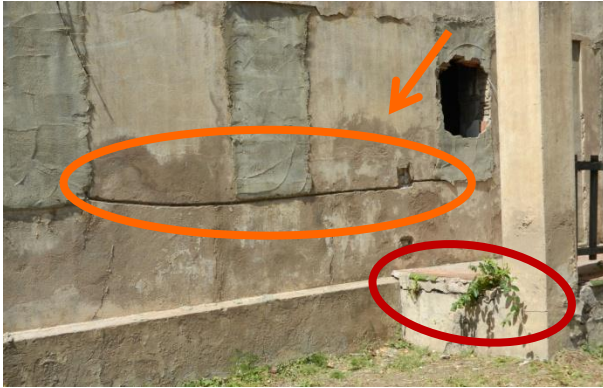
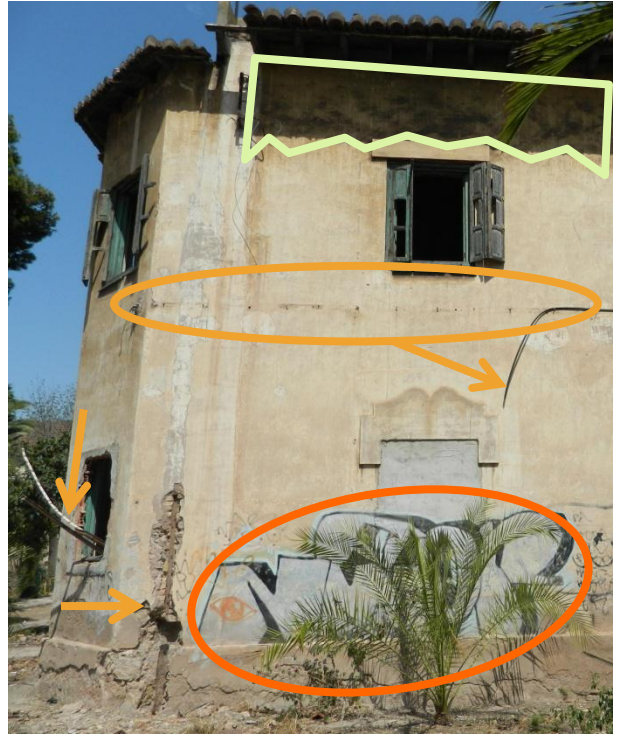
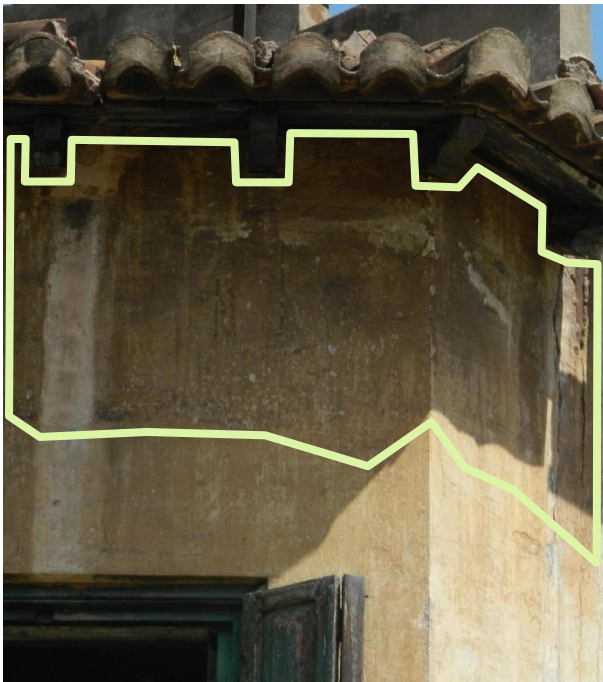
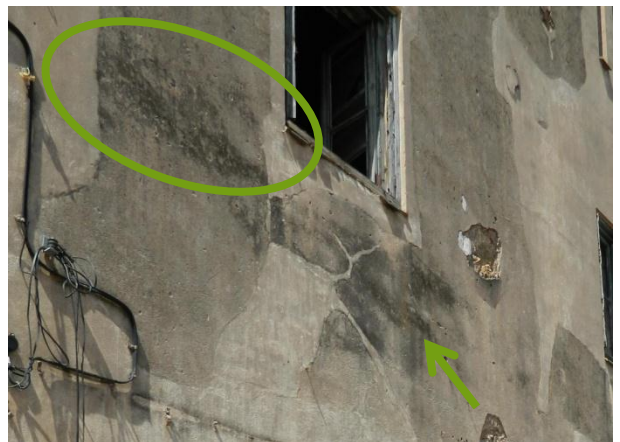
➤ También observamos como ataques vandálicos el robo del cableado eléctrico y de las tuberías de la fontanería, y mutilaciones de partes de las viviendas sin sentido.

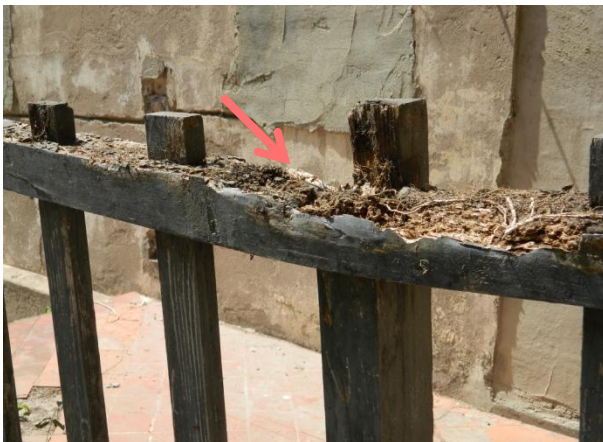
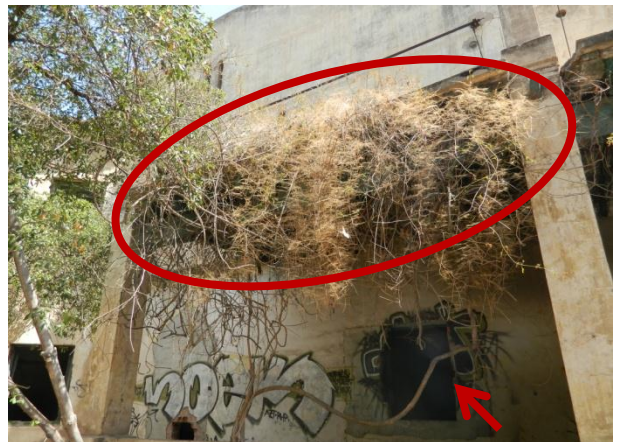
➤ En cuanto a los agentes contaminantes y a la acción biótica de la naturaleza, podemos observar ataques de termitas en los elementos de madera. Ennegrecimientos en las fachadas y machado de las mismas. Y el crecimiento desmesurado vegetación por diversas partes de las viviendas.

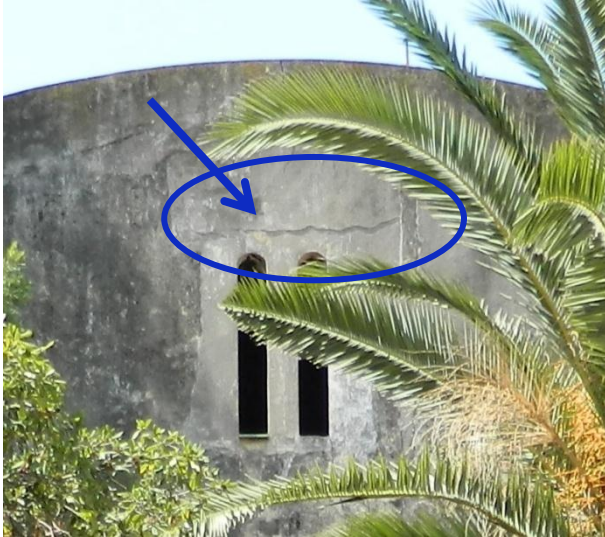
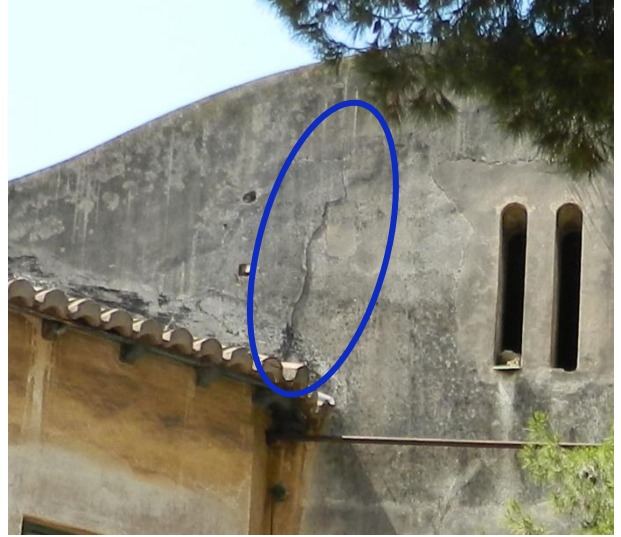
- Las fisuras más llamativas podemos encontrarlas en la fachada principal en el dintel del hueco abierto para la ventilación de las cubiertas y en el encuentro de la fachada con la cubierta de la ampliación para el mirador.
