ESTUDIO Y RESTAURACIÓN DE LA GERENCIA (CIUDAD-JARDÍN) DEL PUERTO DE SAGUNTO

AUTOR:

FRANCISCO R. CORMANO GARCÍA

ESCOLA TÈCNICA SUPERIOR
ENGINYERIA
D'EDIFICACIÓ

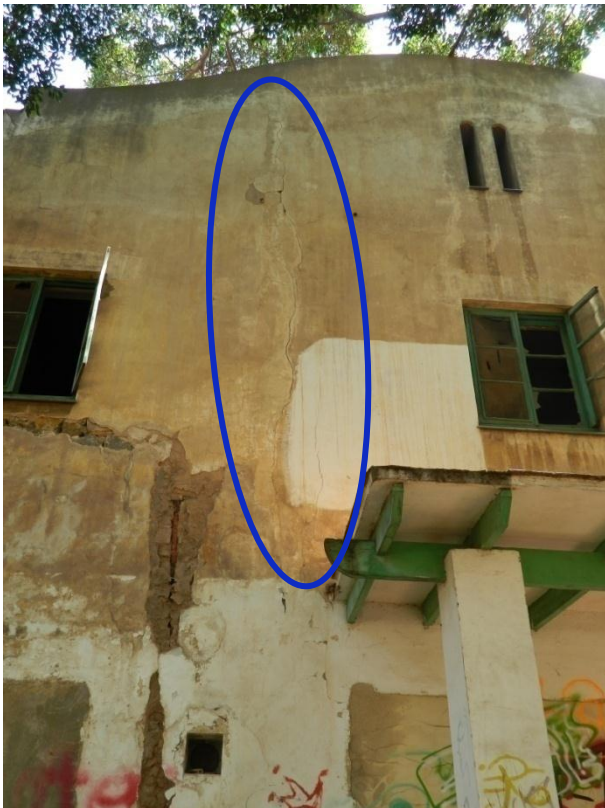
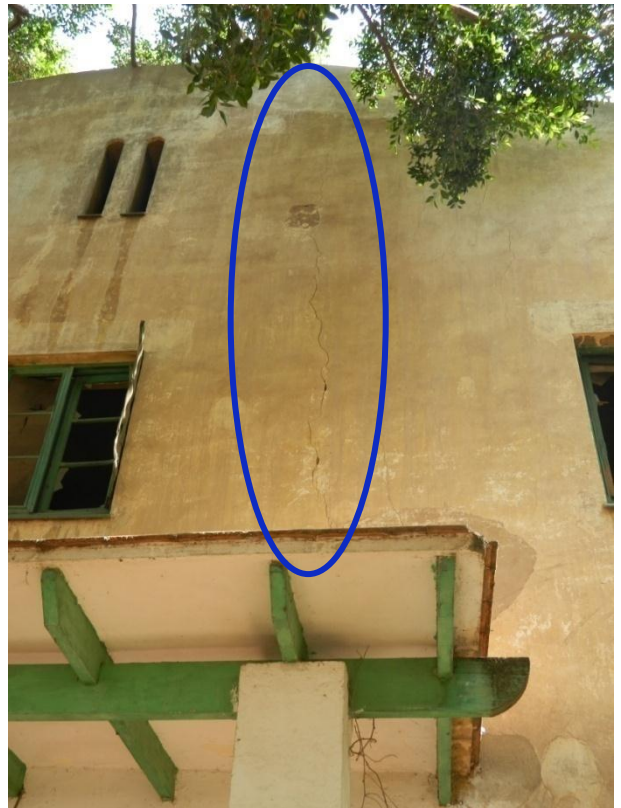
- En la fachada posterior, a los 1/3 y a 2/3 del largo de la fachada podemos observar también grandes fisuras verticales desde prácticamente la cubierta hasta el forjado de la primera planta.

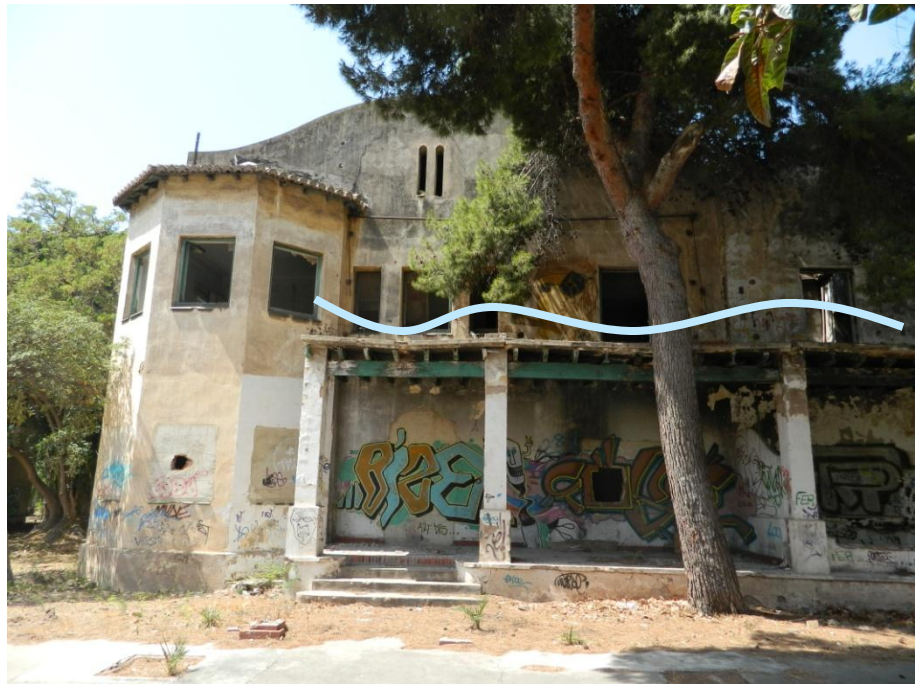
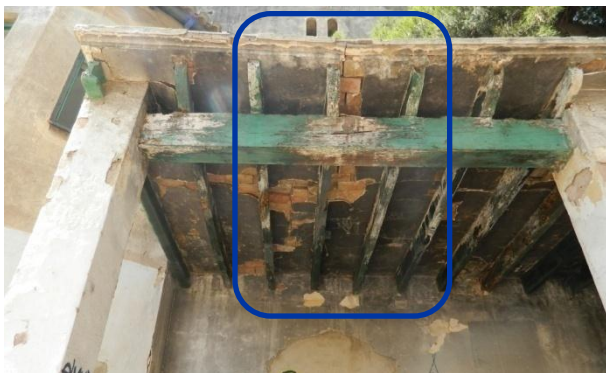
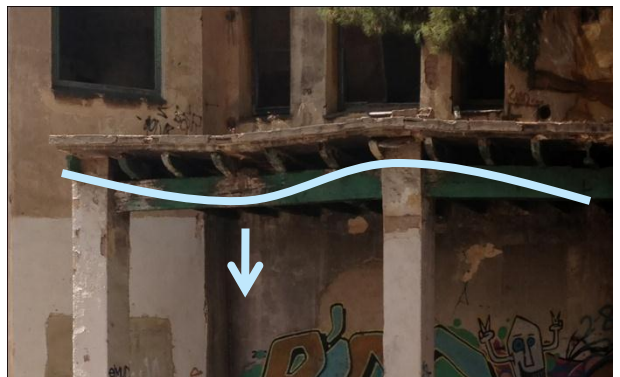
➤ El pórtico delantero se encuentra en peligro de derribo inminente, ya que se aprecia un fallo estructural claro, debido a la falta de mantenimiento, ataque de termitas a las vigas de madera con pérdida de sección, pero sobre todo por actos vandálicos, con incendios en dichos pórticos que han afectado a la estructura de madera.

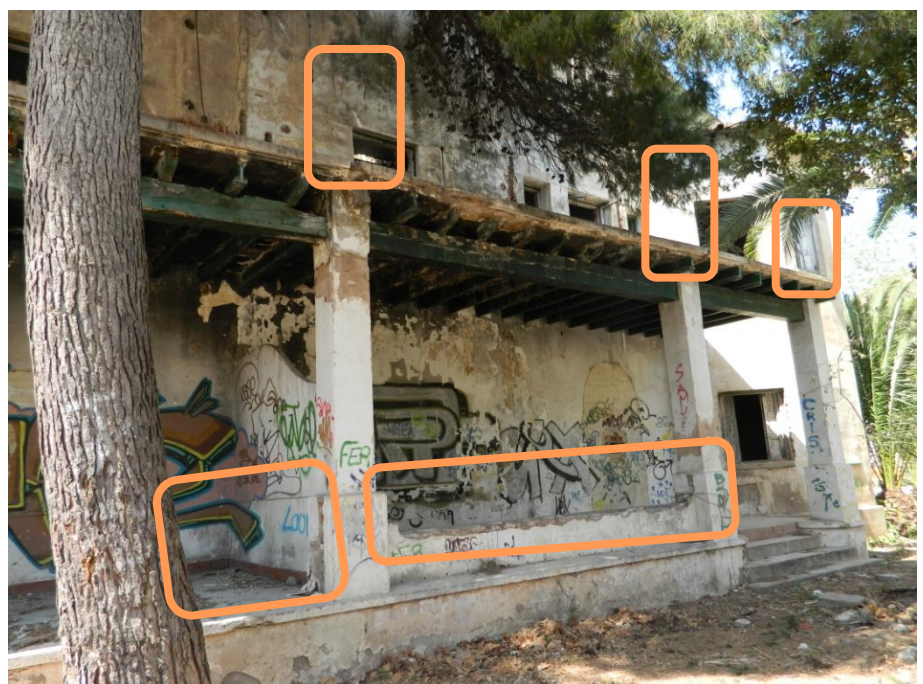
➤ Podemos observar que estos porches también ha perdido el vallado de la planta baja y toda la barandilla correspondiente a la terraza de la 1ª planta.

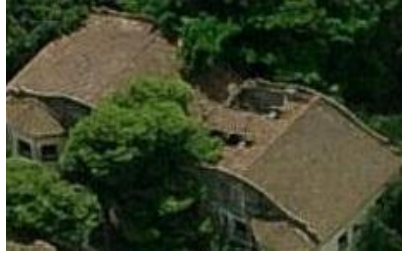
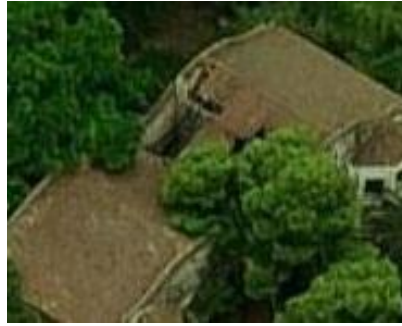
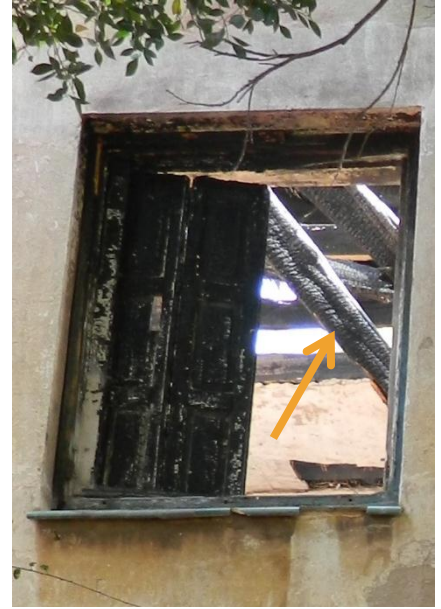
Las cubiertas de los adosados son a dos aguas, y en la limahoya que se forma entre ellas existe un canalón para la evacuación de las aguas. La estructura de la cubierta está formada por dos muros hastiales en los que están empotradas unas correas metálicas en doble T, sobre las cuales hay unos pares de madera y los rastreles son una capa de cañizo sobre la que se coloca la teja. Las cubiertas se encuentran bastante deterioradas, con un gran derribo de estas en los faldones de encuentro entre los 2 adosados, debido a un incendio interior que afectó a la estructura.

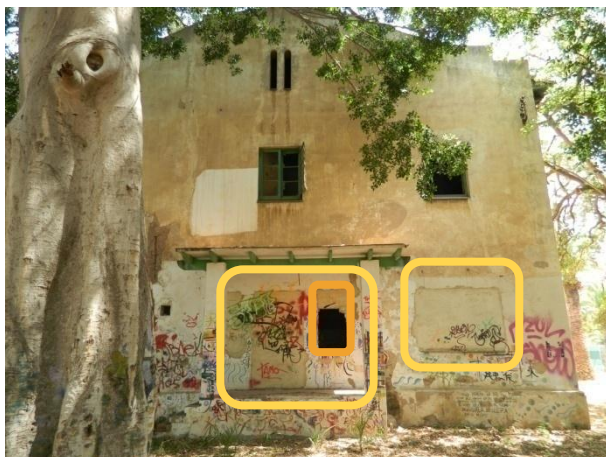
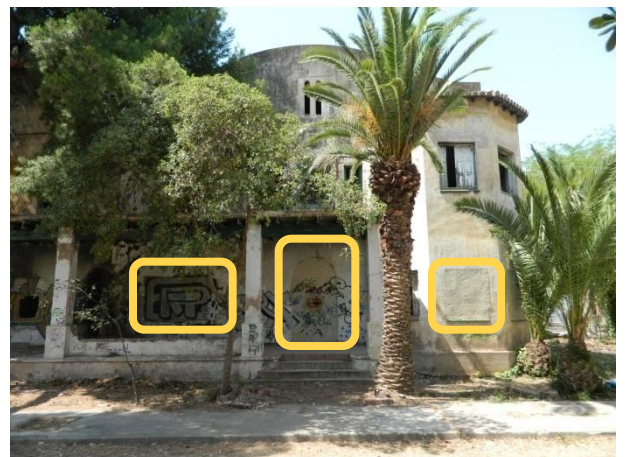
Las carpinterías están realizadas con madera maciza y están compuestas por ventana y contraventanas para el oscurecimiento de las estancias. Se encuentran muy degradadas por la falta de mantenimiento, por los ataques de termitas y por los actos vandálicos a los que se han visto sometidas, sobretodo por los incendios, que en estas viviendas han sido grandes y muchos.

Podemos ver todos los huecos de las plantas bajas cegados con ladrillo y luego enfoscados. También se observa que alguno de ellos se han vuelto a abrir por "ocupas" y por actos vandálicos.

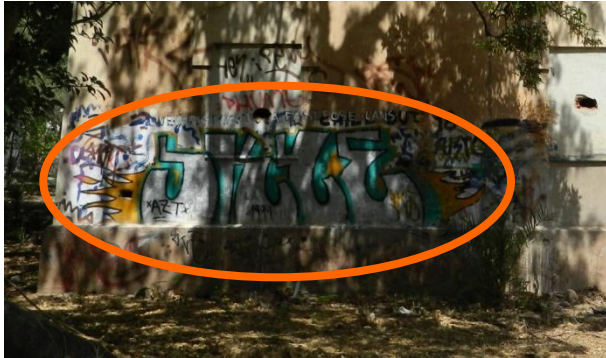
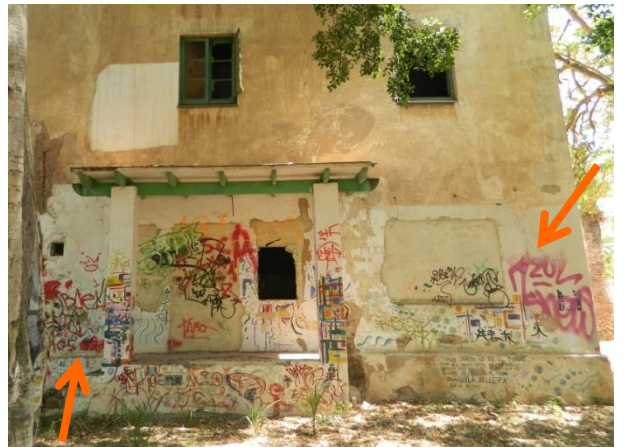
- Podemos ver multitud de grafitis en las viviendas, en todas sus fachadas, algunos más trabajados y otras fachadas simplemente "pintarrajeadas"

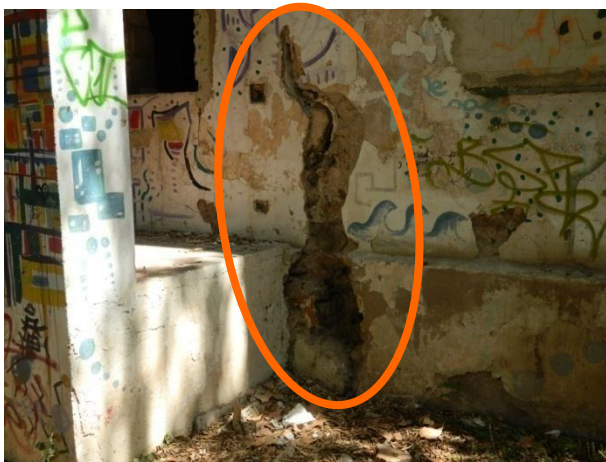
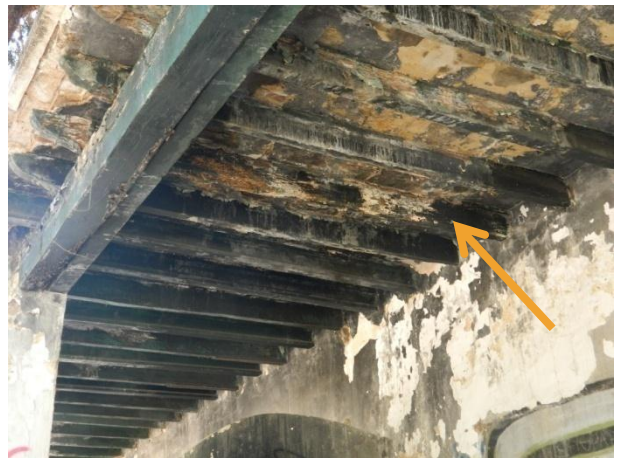
- También observamos como ataques vandálicos el robo del cableado eléctrico y de las tuberías de la fontanería, y mutilaciones de partes de las viviendas sin sentido. Pero destacan ante todo los incendios, que han destrozado la estructura de madera, dejando las viviendas en peligro de derribo inminente.

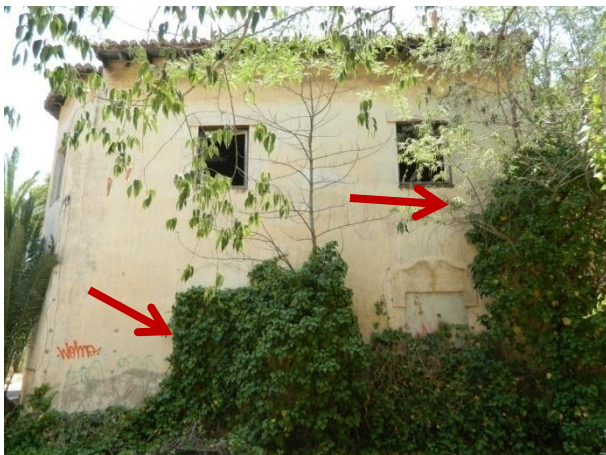
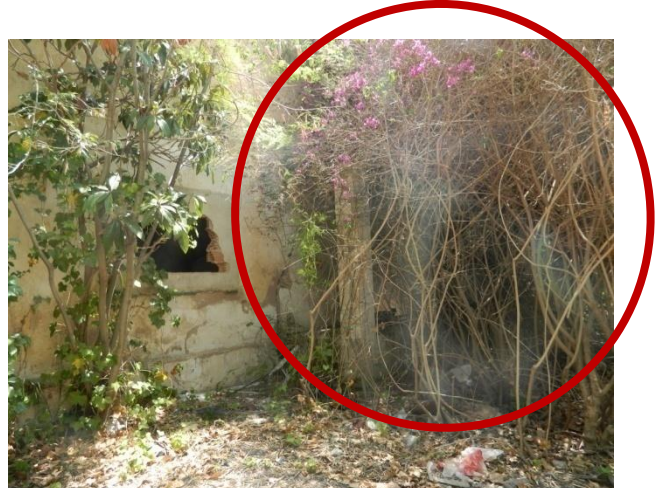
- En cuanto la acción biótica de la naturaleza, podemos observar ataques de termitas en los elementos de madera. Ennegrecimientos en las fachadas y machado de las mismas. Y el crecimiento desmesurado vegetación por diversas partes de las viviendas, sobre todo en el perfil derecho y en el alzado posterior, llegando a "camuflar" gran parte de las viviendas.

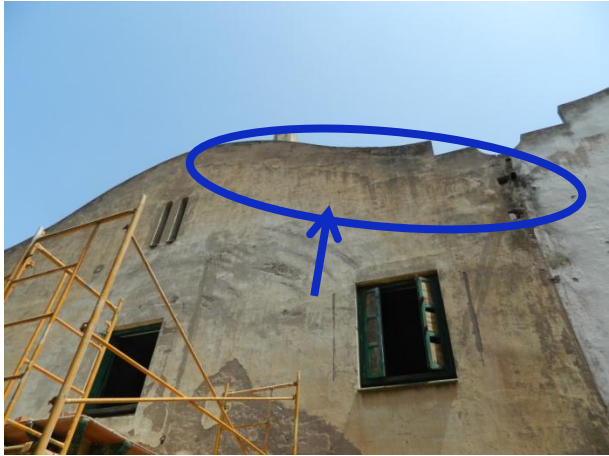
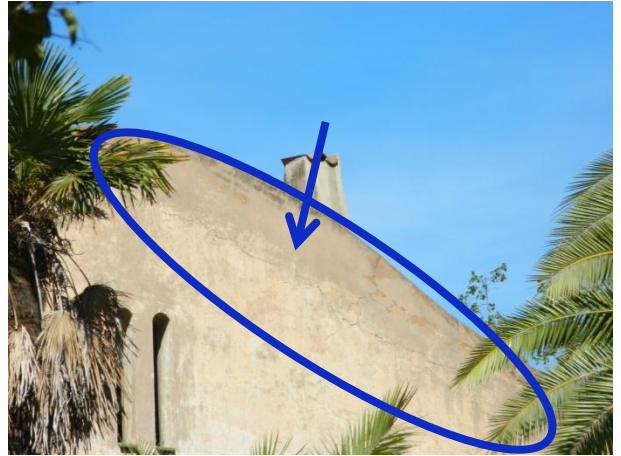
➤ Las fisuras que se repiten en casi todas las viviendas adosadas son en los frontones que tapan las cubiertas de las viviendas. Posiblemente debidas a que son la parte más débil del muro por las rozas para empotrar las tejas.

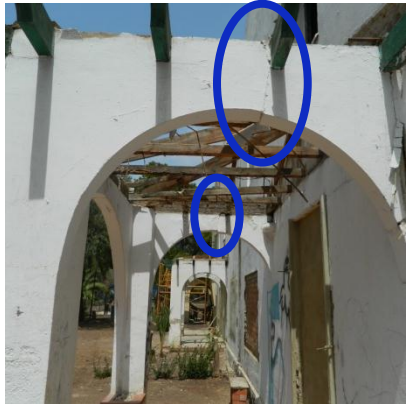
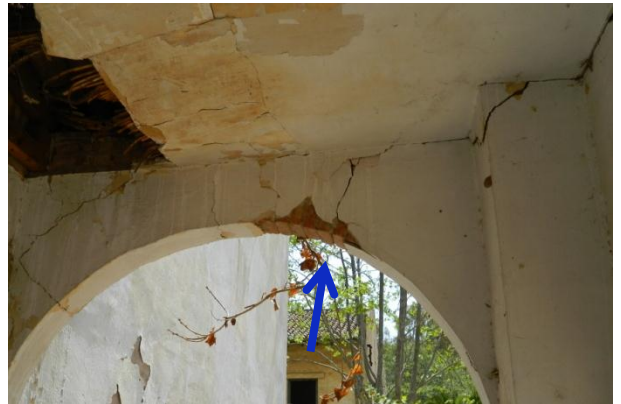
➤ También es común a la mayoría de las viviendas la fractura del dintel del arco apuntado de ladrillo de las pérgolas traseras

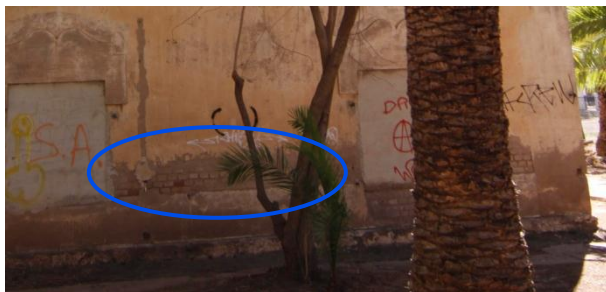
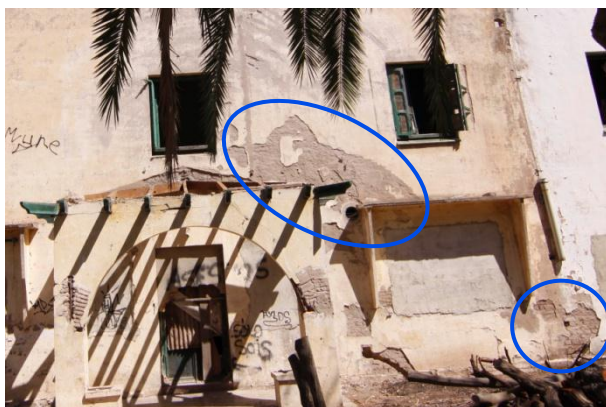
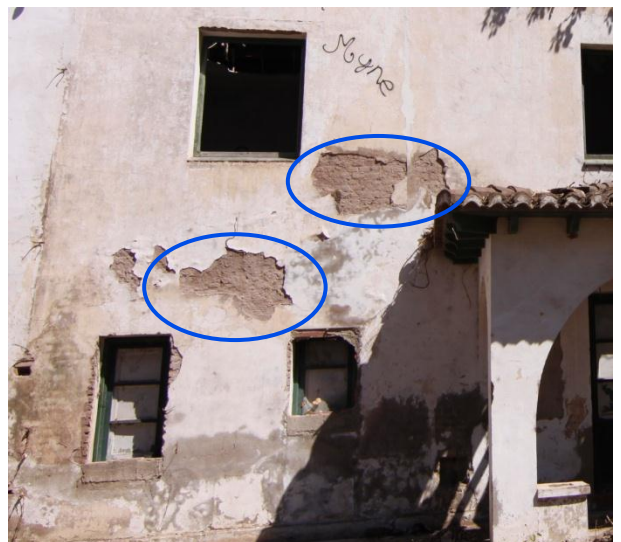
➤ Muy común a la mayoría de las viviendas son los innumerables desconchones y pérdidas de material en las fachadas.

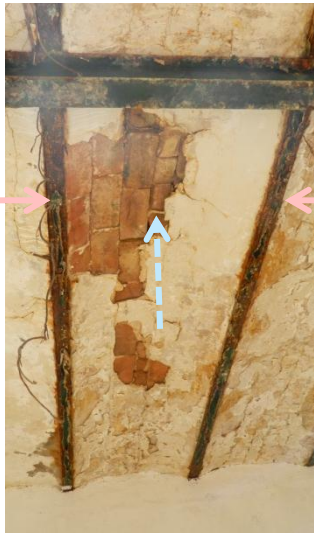
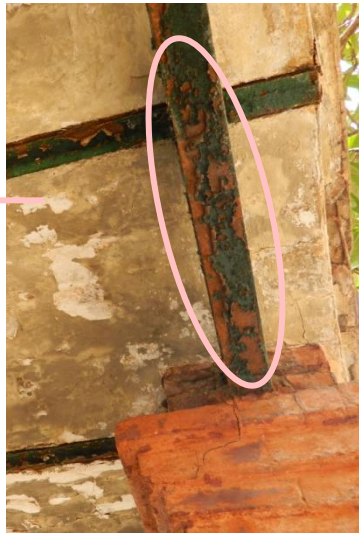
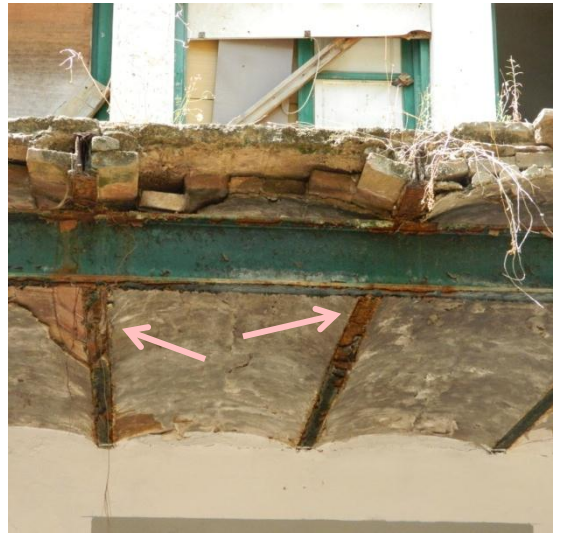
- Los pórticos se encuentran muy deteriorados, en gran parte por la oxidación de las vigas y viguetas, provocando su dilatación y haciendo que los revoltones de ladrillo fracturen haciendo fallar la estructura, unido a la falta de mantenimiento.

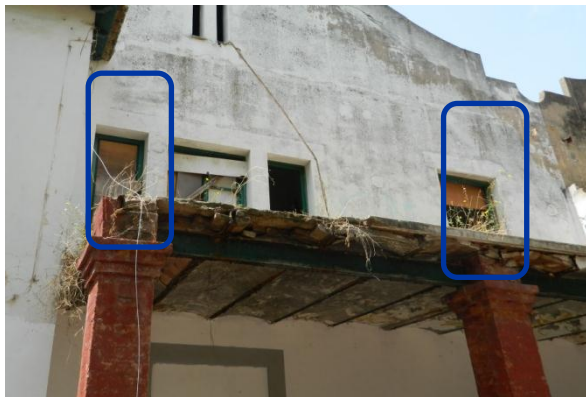
- Por la parte superior han perdido prácticamente toda la balaustrada que estaba formada por pilares de ladrillo y unas piezas de celosía de hormigón suplementadas por arriba y por abajo por dos hiladas de ladrillo.

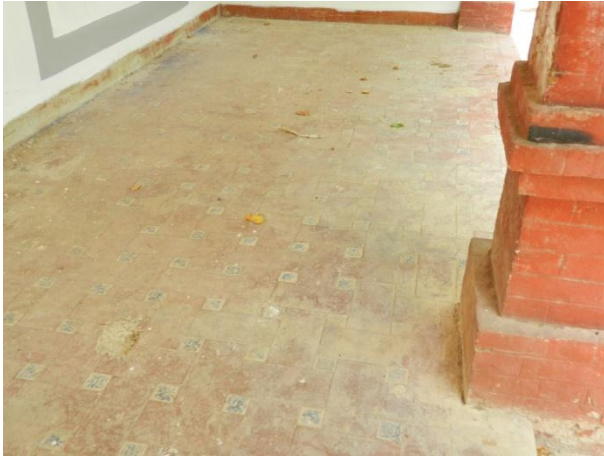
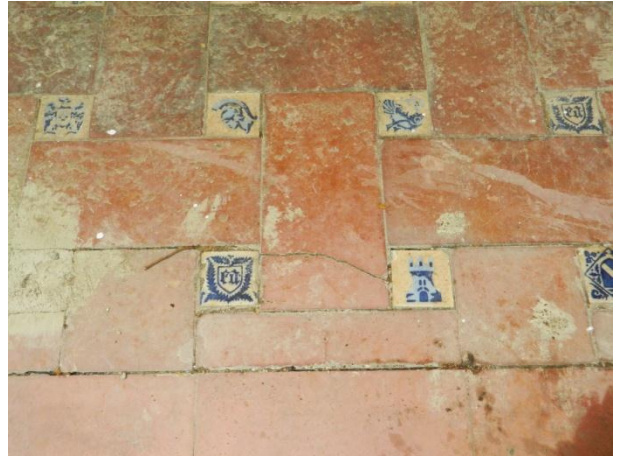
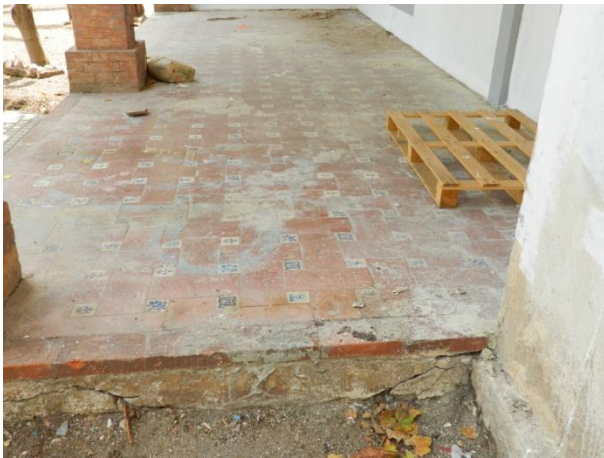
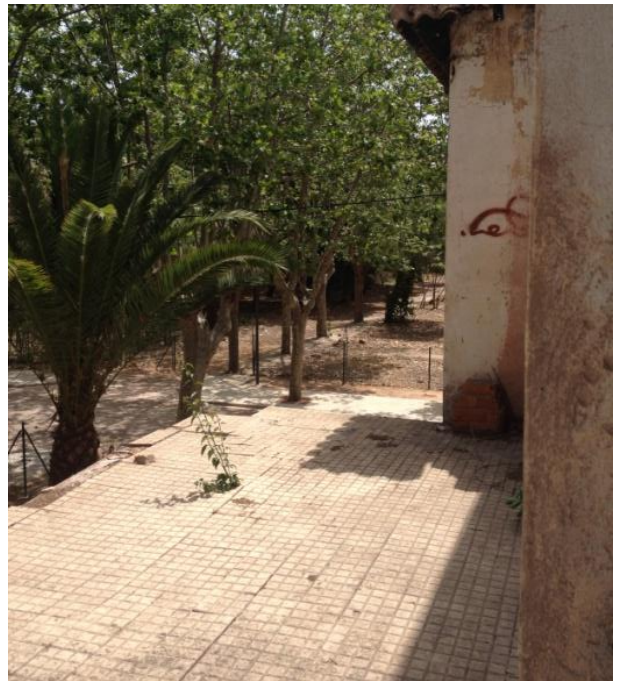
- En la terraza el solado está realizado con baldosa de hormigón, y está en buenas condiciones excepto en las zonas de fallo estructural del forjado donde se han levantado las piezas debido a la flexión de la estructura. En las entradas traseras sí encontramos distintos tipos de solados, desde baldosas de hormigón, a hormigón en masa y rasilla cerámica, con bordes de ladrillo macizo.

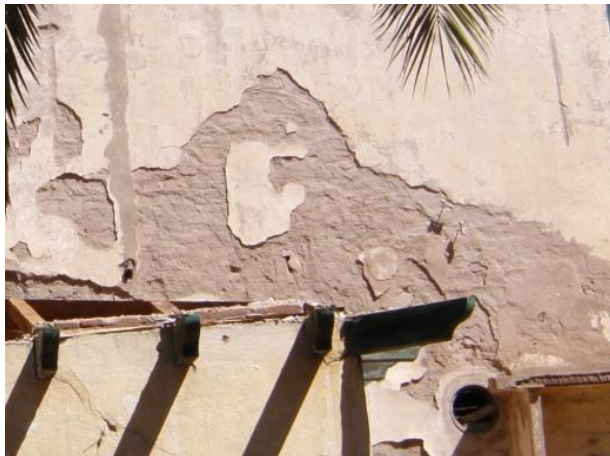
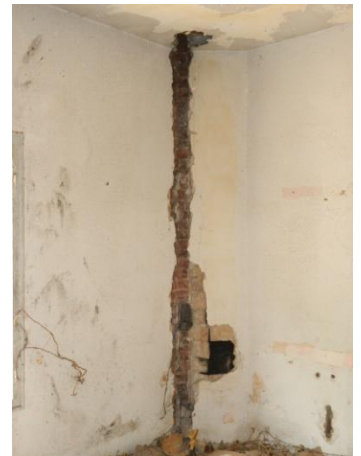
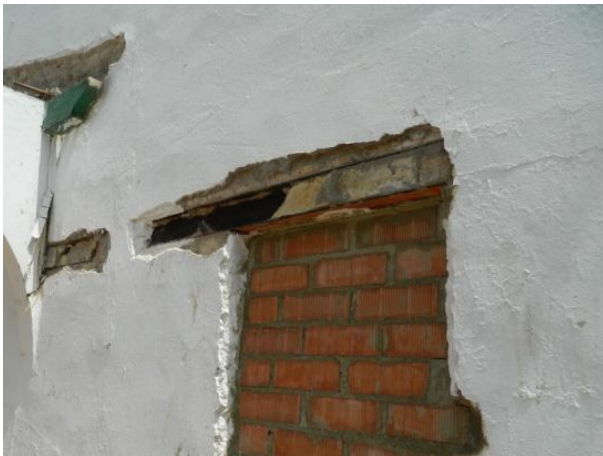
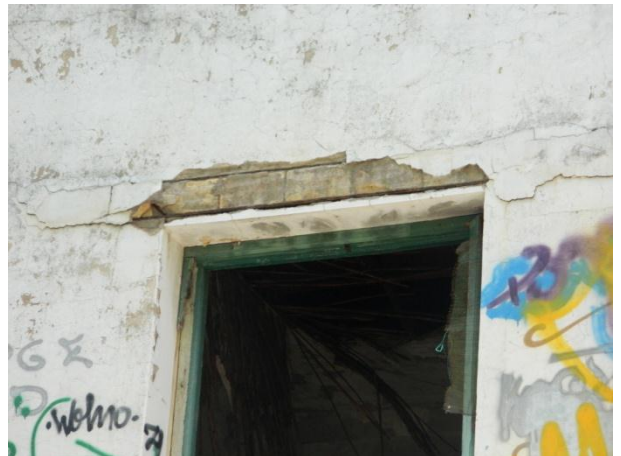
- Los dinteles de los huecos en los cerramientos los realizan con vigas metálicas de doble T, y posteriormente las revisten de ladrillo macizo. Este cambio en los materiales es lo que hace que al oxidarse las vigas, y con su dilatamiento el revestimiento de ladrillo y de mortero de cemento salte y queden estos dinteles a la vista.

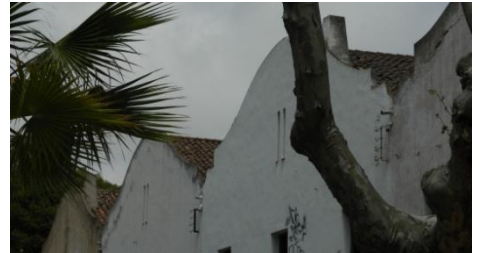
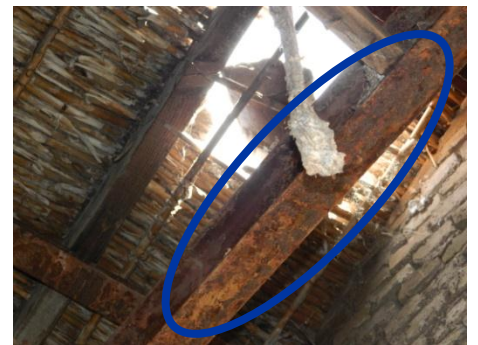
La estructura de la cubierta se encuentra en bastante buen estado, excepto porque hay bastantes puntos en los que la teja se ha levantado y ha propiciado que el cañizo se rompiese y esa zona de la estructura se debilitara y se deteriorara por la entrada de agua principalmente.

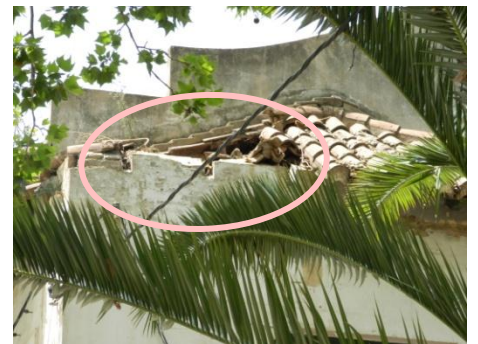
Debido a la entrada de agua podemos ver el deterioro de la madera en esas zonas y la oxidación de las vigas metálicas. También se puede observar algún deterioro más de las cubiertas debido a algún golpe.

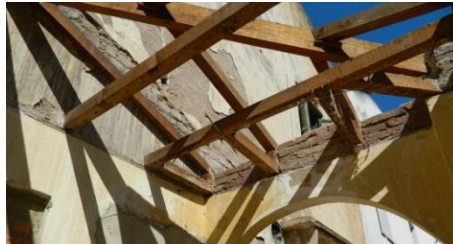
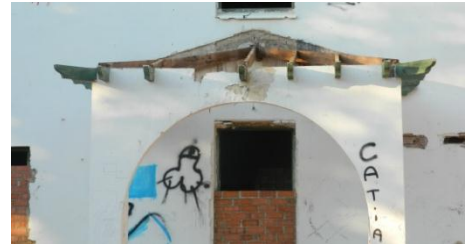
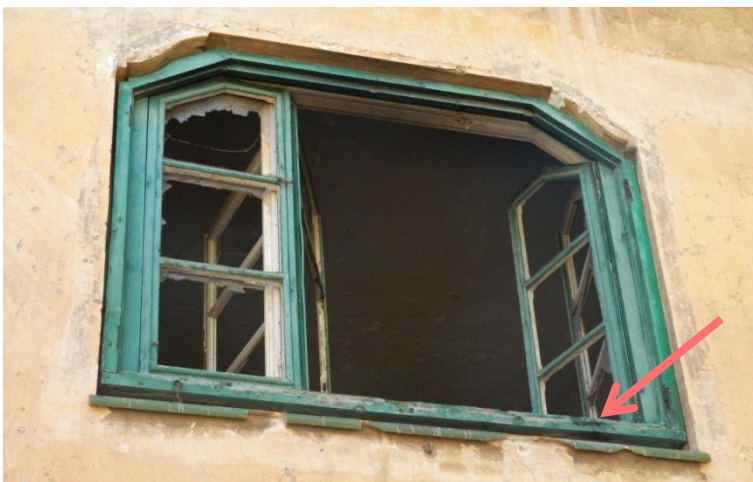
➤ La cubierta de las pérgolas si se encuentran en muy mal estado, todas excepto una están sólo con la estructura de madera. Y la única que queda está en peligro de derrumbamiento.

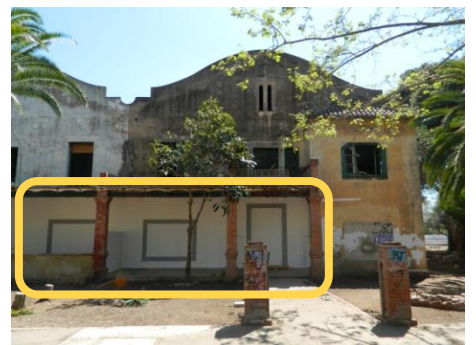
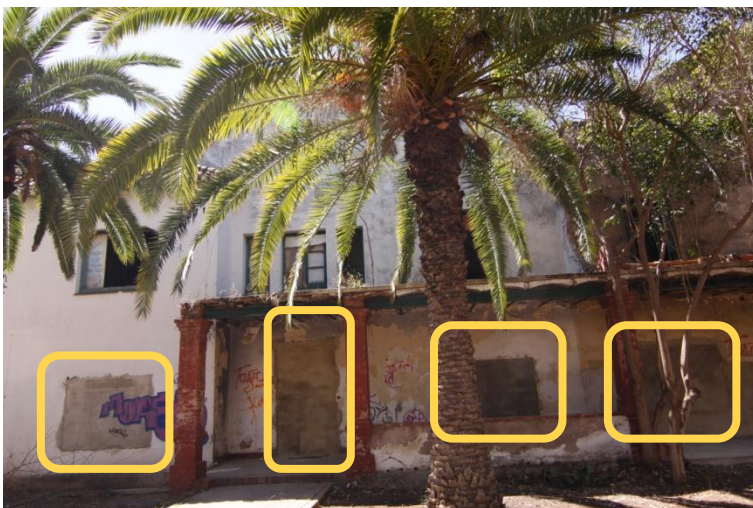
➤ La mayoría de las carpinterías exteriores de estas viviendas ha desaparecido, la poca que queda podemos ver que está fabricada con madera maciza y sufre alteraciones como ataque de termita, falta de mantenimiento, vandalismos y todos los accesos a las viviendas (puertas y ventanas) de la planta baja han cegados con ladrillo, primero por la antigua propietaria, y ahora por un taller de empleo creado por el ayuntamiento.

➤ En la foto de la izquierda podemos ver como estaban cegados los accesos por el antiguo propietario para evitar el acceso de "ocupas" y en la foto de arriba vemos como el taller de empleo está además de cegarlos pintando y dejando ver con un reborde también pintado donde estaban los huecos de las viviendas

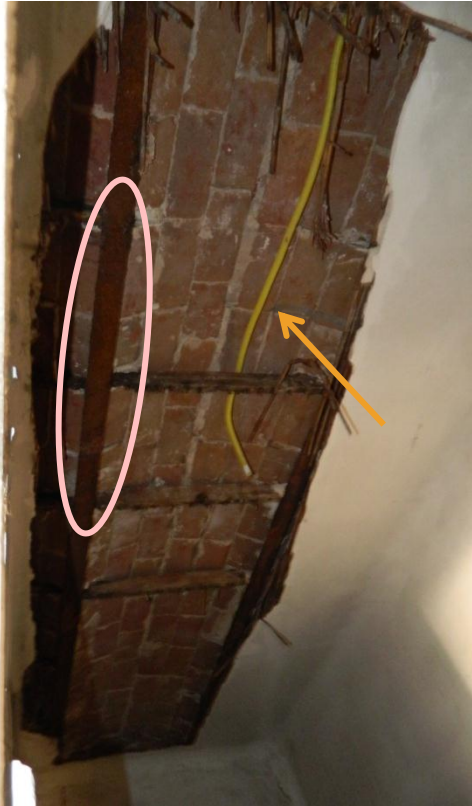
Estas viviendas, al solo disponer de planta baja y primer piso, sólo tienen un forjado, y este está realizado con viguetas metálicas y un revoltón de ladrillo. Entre los revoltones están empotrados unos listones de madera para sujetar el falso techo formado por cañizo y yeso. Podemos observar también como las hiladas de revoltón entre viguetas también eran utilizadas para el paso de las instalaciones eléctricas. Y también observamos como las viguetas se han ido oxidando con el paso del tiempo. Aunque no tanto como las exteriores.

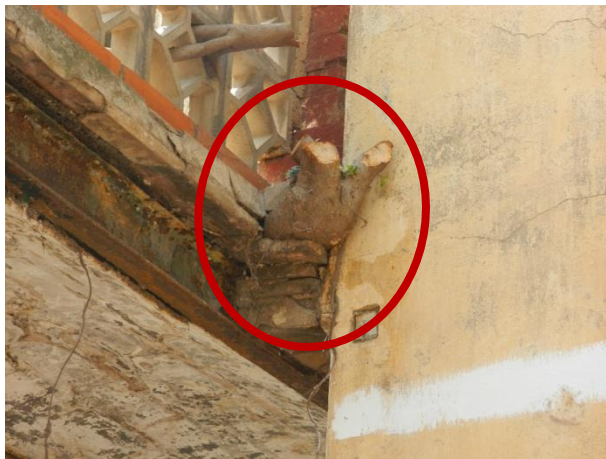
➤ Pero lo que realmente ha hecho más daño a este grupo de viviendas, debido a la falta de mantenimiento y abandono ha sido el ataque vegetativo. Podemos observar raíces de arboles incrustados en la estructura de los porches, numeroso crecimiento de arbustos y plantas por las cubiertas y en las ventilaciones de las mismas e incluso las entradas de las parcelas tienen el solado levantado debido a las raíces de los grandes árboles de la Ciudad-Jardín.

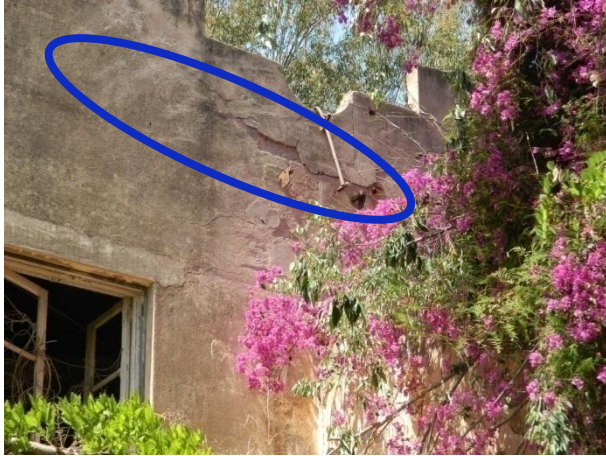
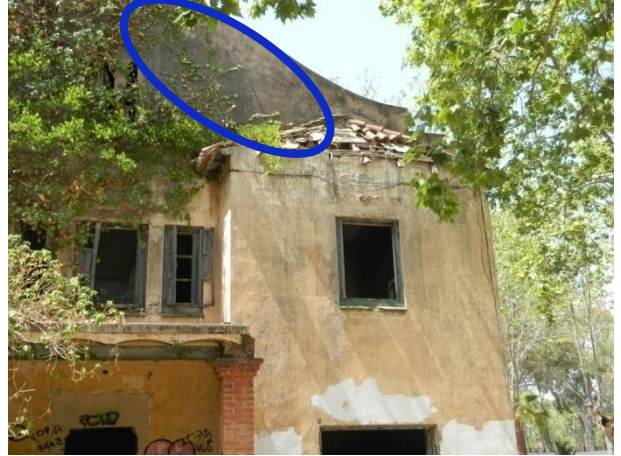
Las fisuras que se repiten en casi todas las viviendas adosadas son en los frontones que tapan las cubiertas de las viviendas. Posiblemente debidas a que son la parte más débil del muro por las rozas para empotrar las tejas.

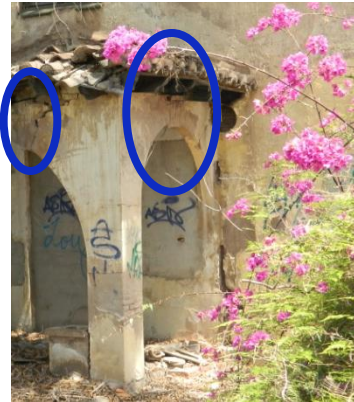
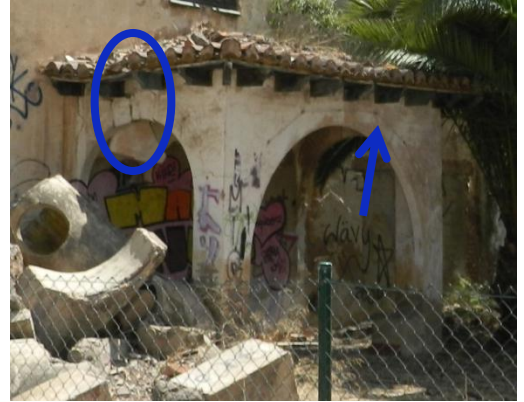
También es común a la mayoría de las viviendas la fractura del dintel del arco apuntado de ladrillo de las pérgolas traseras

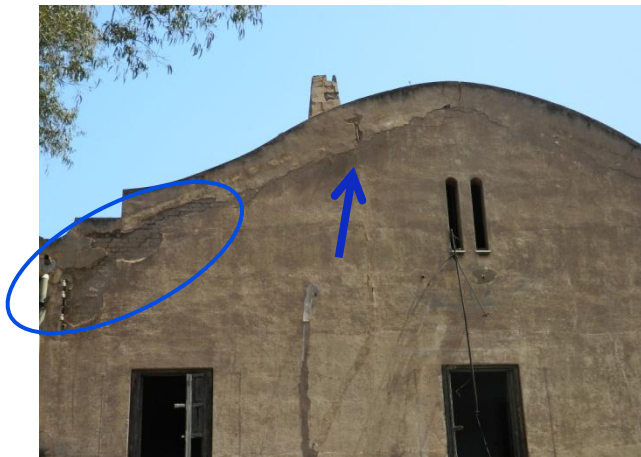
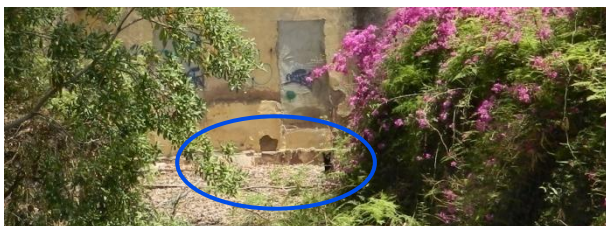
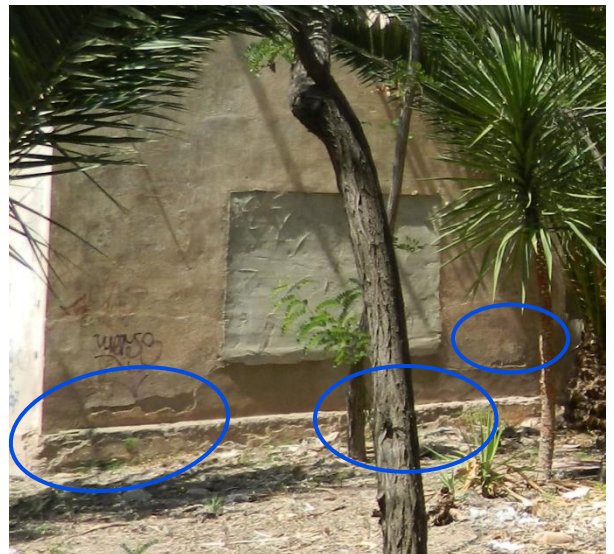
Muy común a la mayoría de las viviendas son los innumerables desconchones y pérdidas de material en las fachadas.

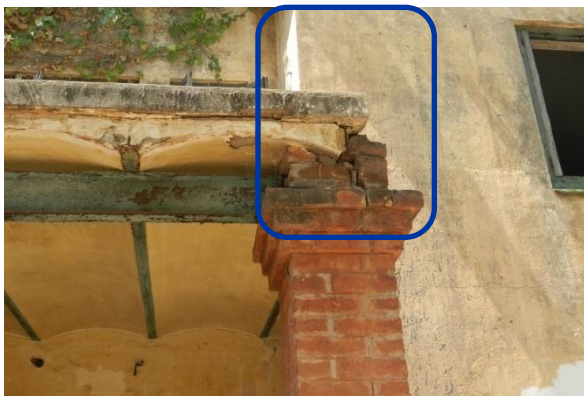
- Los pórticos se encuentran bastante deteriorados por la oxidación de las vigas y viguetas, que han provocado su dilatación y han hecho que los revoltones de ladrillo fracturen haciendo fallar la estructura.

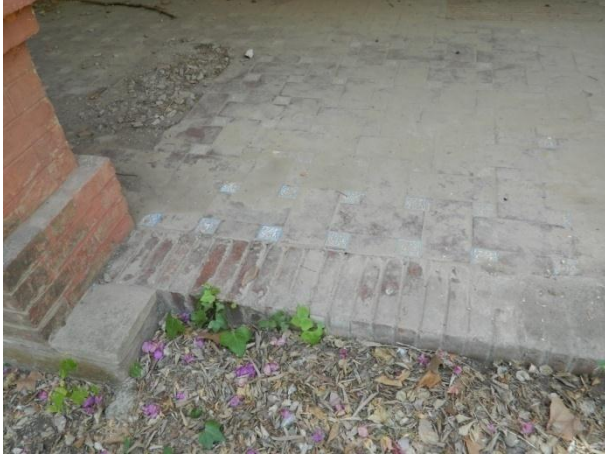
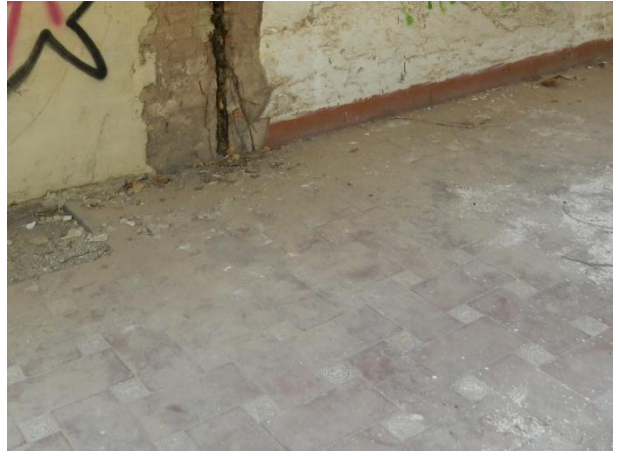
- Los solados de las entradas delanteras son iguales en las cuatro viviendas y no se encuentran en buen estado. Las terrazas delanteras tienen un borde perimetral realizado con ladrillo macizo y un mosaico de rasillas cerámicas adornados con piezas con dibujos con un mortero de cemento de agarre.

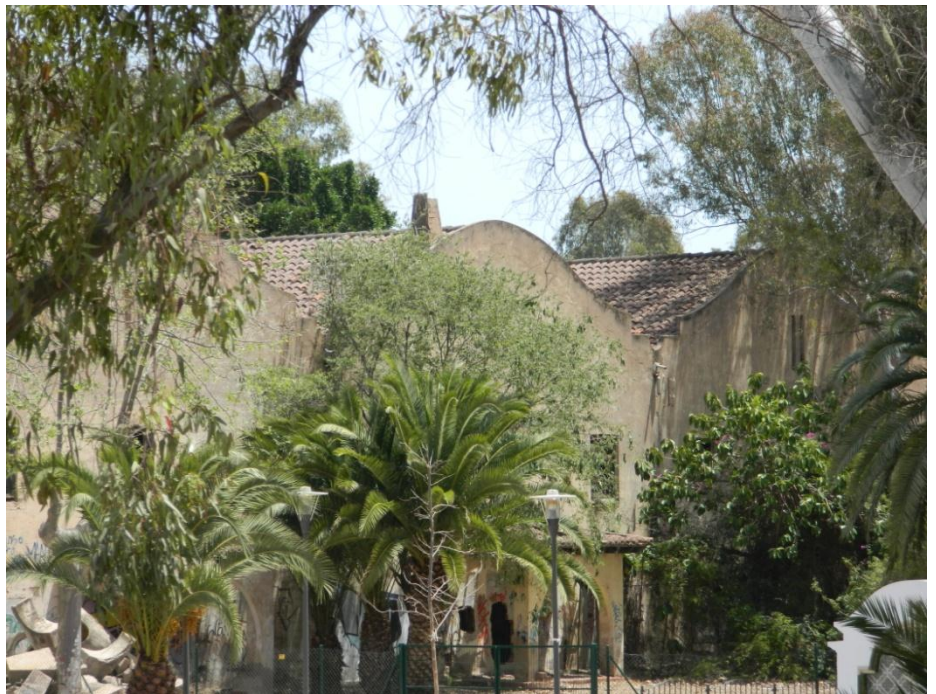
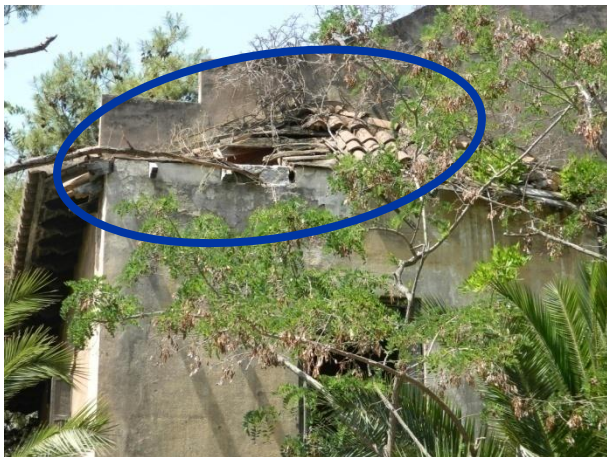
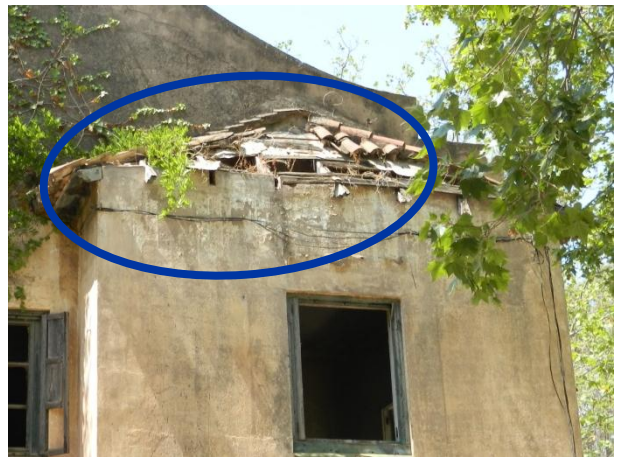
La estructura de la cubierta se encuentra en bastante buen estado, excepto las cubiertas de los miradores de las viviendas 13 y 16 en las que está derribado tanto la teja como la estructura de madera que sustenta la teja.

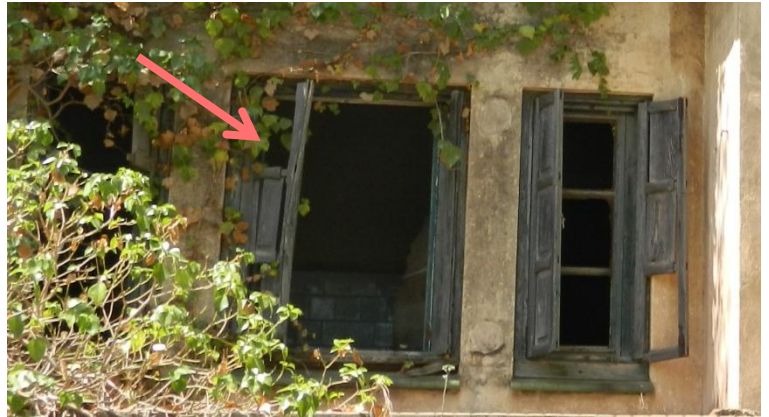
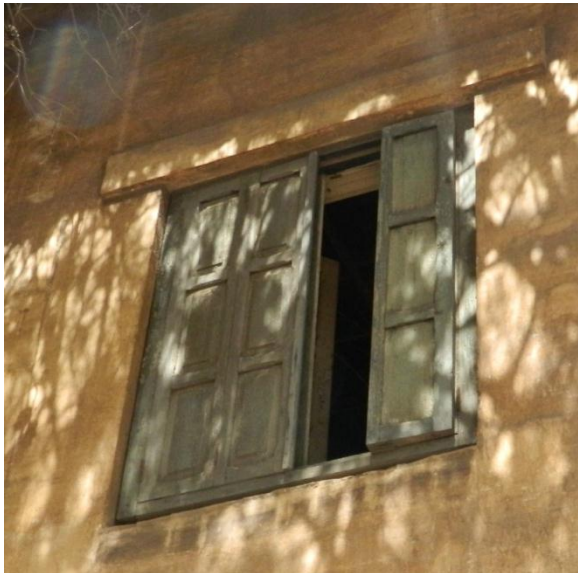
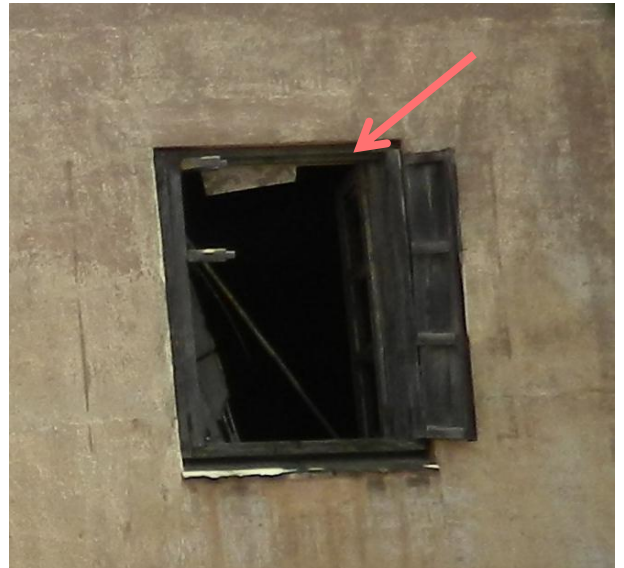
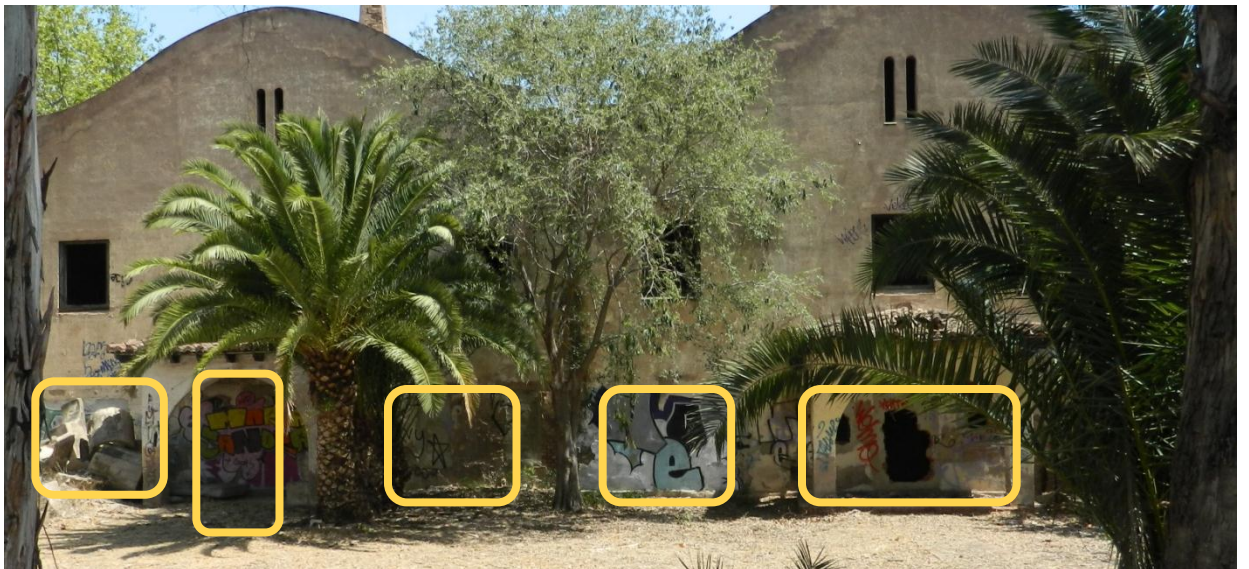
La mayoría de las carpinterías exteriores de estas viviendas están muy deterioradas. Están fabricadas con madera maciza y sufre alteraciones como ataque de termita, falta de mantenimiento y vandalismos. Todos los accesos a las viviendas (puertas y ventanas) de la planta baja han cegados con ladrillo por la antigua propietaria, aunque algunos han sido parcialmente vueltos a abrir por vandalismo.

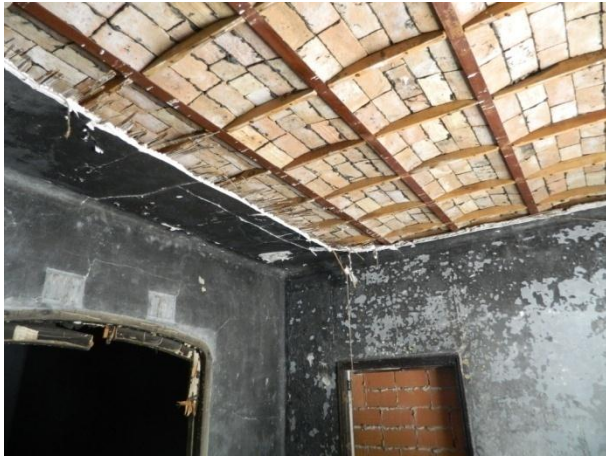
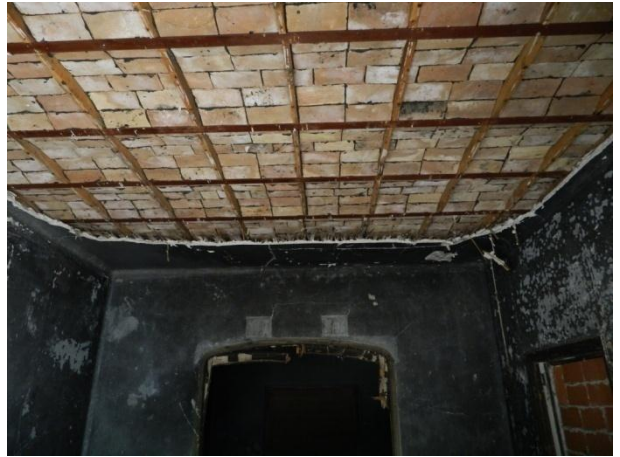
- Estas viviendas, al solo disponer de planta baja y primer piso, sólo tienen un forjado, y este está realizado con viguetas metálicas y un revoltón de ladrillo. Entre los revoltones están empotrados unos listones de madera para sujetar el falso techo formado por cañizo y yeso. Y también observamos como las viguetas se han ido oxidando con el paso del tiempo. Aunque no tanto como las exteriores.

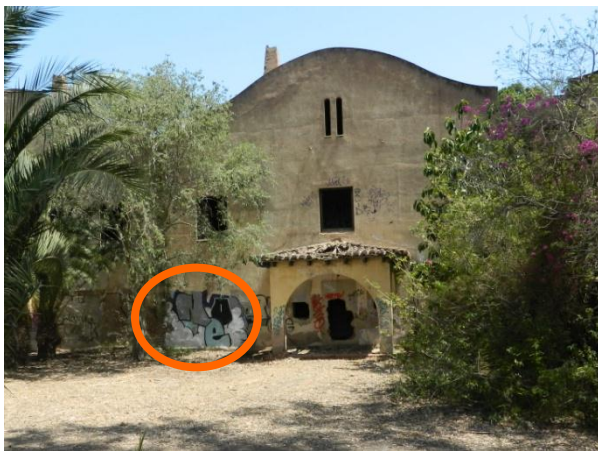
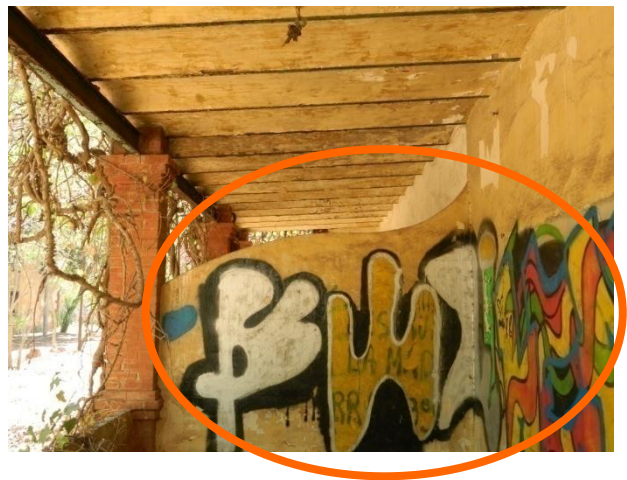
- Podemos observar grandes signos de vandalismo, como los incendios que han sufrido los interiores de las viviendas, y la multitud de grafitis que presentan todas las fachadas.

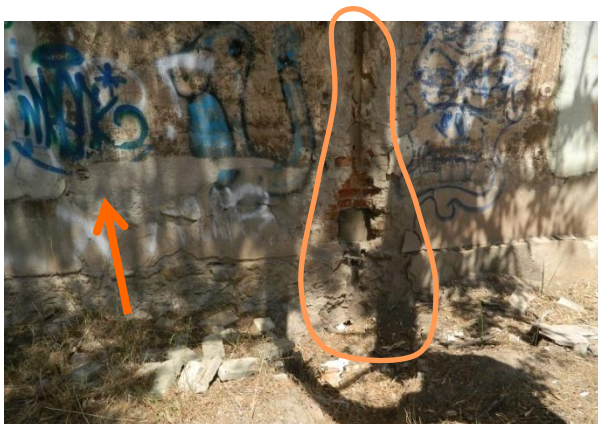
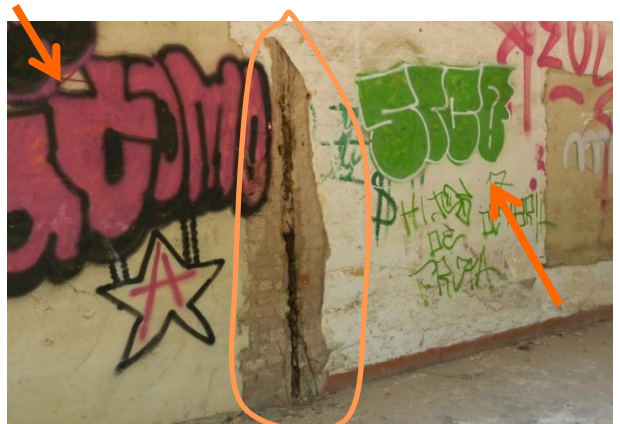
- También se ve el robo del cableado de las instalaciones eléctricas y de las tuberías de cobre de las viviendas.

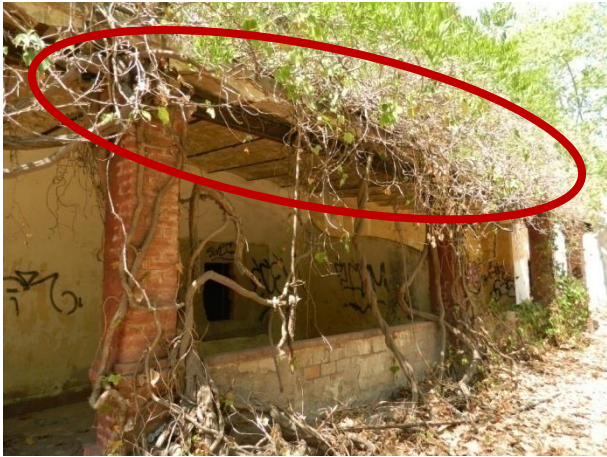
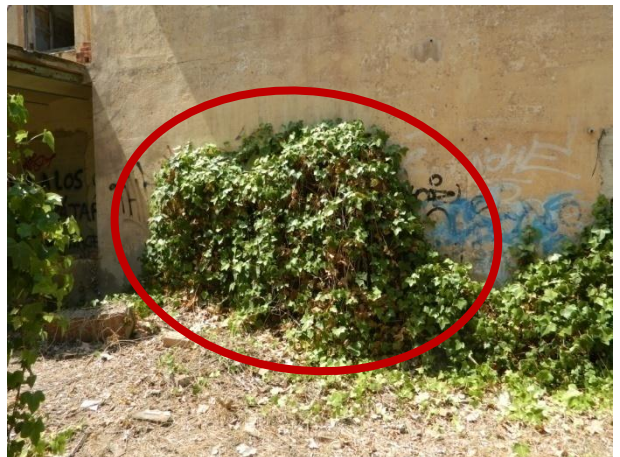
Pero lo que realmente ha hecho más daño a este grupo de viviendas, debido a la falta de mantenimiento y al abandono, ha sido el ataque vegetativo. Podemos observar raíces de árboles incrustados en la estructura de los porches, numeroso crecimiento de arbustos y plantas por las cubiertas, los pórticos delanteros, y llegando a tapar ventanas enteras. E incluso podemos ver un árbol atravesar literalmente un pórtico trasero.

También podemos observar algunos ataques bióticos y manchas en las fachadas, debidas algunas como la que podemos observar en la foto, por la rotura de una tubería y la humedad producida por la evacuación de agua de las cubiertas.
