ESTUDIO Y RESTAURACIÓN DE LA GERENCIA (CIUDAD-JARDÍN) DEL PUERTO DE SAGUNTO

AUTOR:

FRANCISCO R. CORMANO GARCÍA

ESCOLA TÈCNICA SUPERIOR
ENGINYERIA
D'EDIFICACIÓ

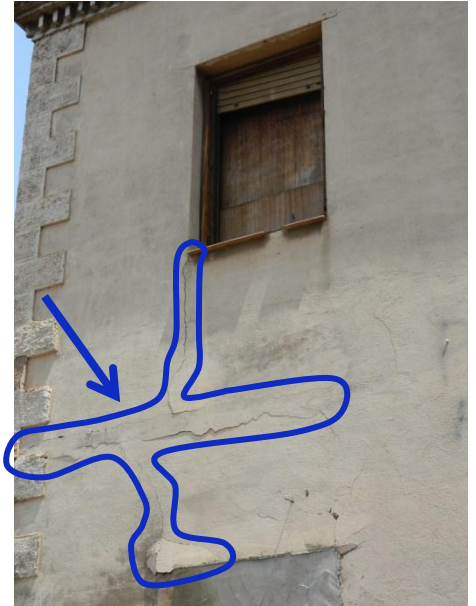
- La fisura más llamativa es una grieta que va desde el alfeizar de la ventana del primer piso del perfil derecho hasta el forjado, lo recorre todo hasta el alzado posterior donde continúa por el forjado hasta la primera ventana del primer piso donde vuelve a subir hasta el alfeizar. La misma grieta también baja hasta el dintel de la planta baja del alzado posterior. Esta grieta nos hace ver que esa esquina del cerramiento exterior está casi suelta.

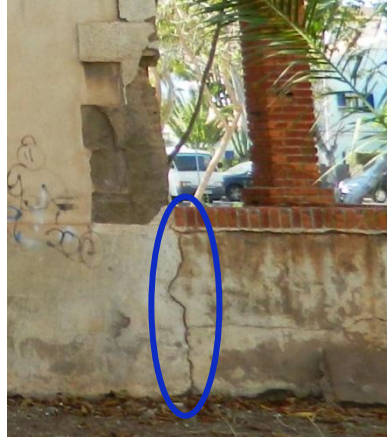
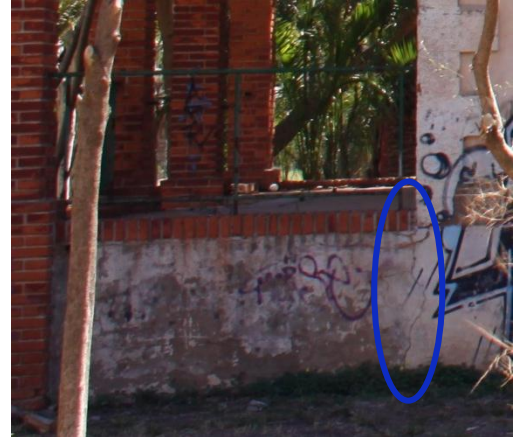
- Otra de las fisuras llamativas se puede apreciar en ambos lados de la entrada principal, por lo que podemos intuir que esta entrada está adosada al bloque de la vivienda, posiblemente por una falta de trabas entre las fábricas.

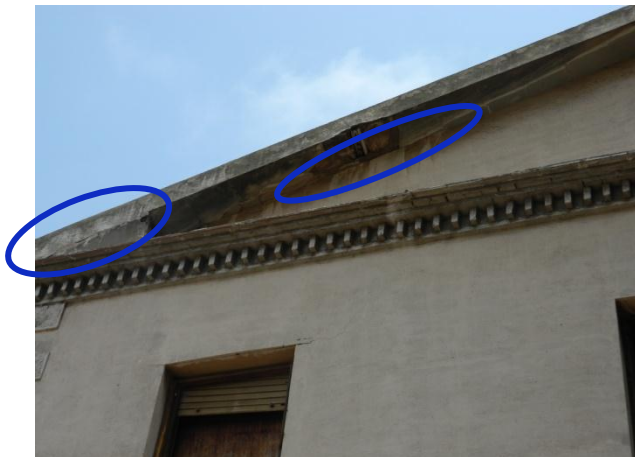
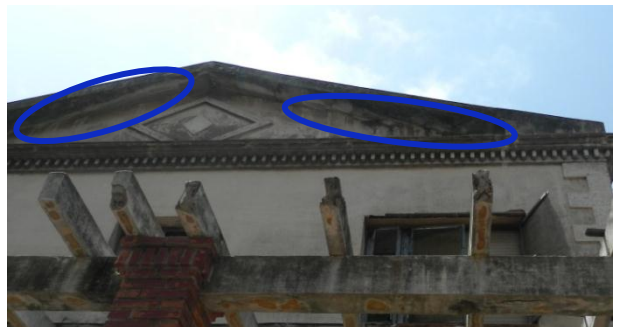
- Podemos observar también fisuras en el antepecho en voladizo que se ha colocado para tapar los laterales de la cubierta inclinada.

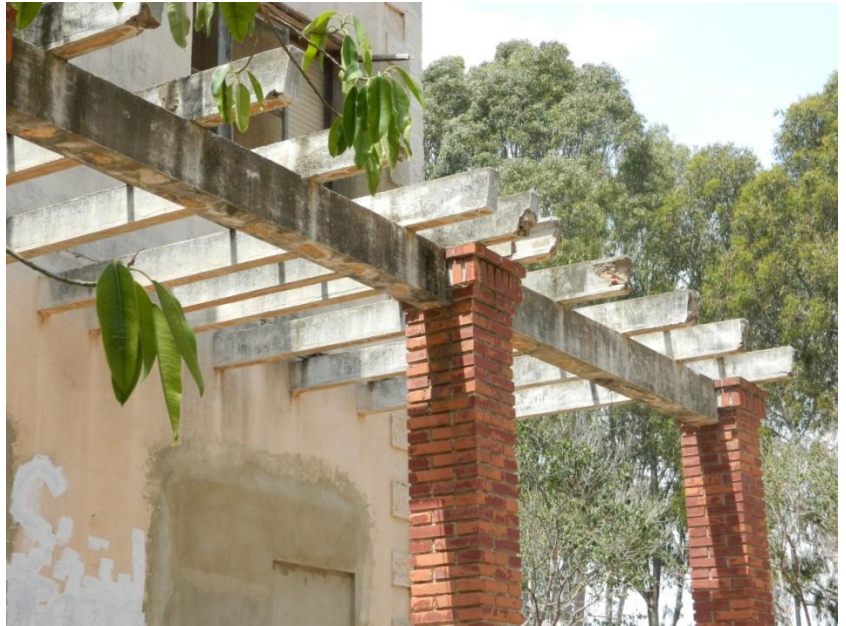
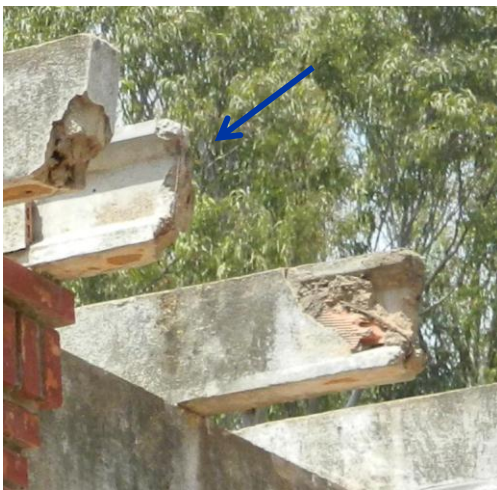
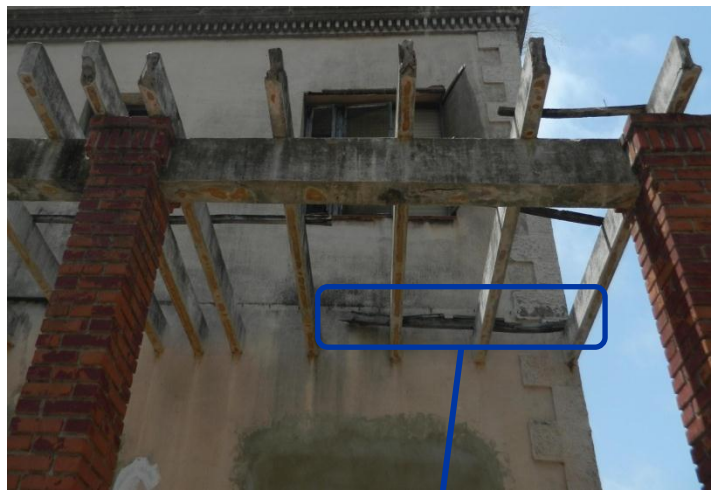
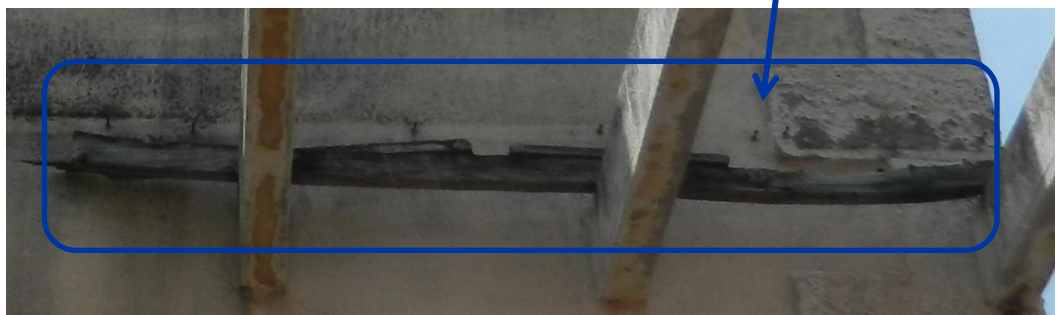
➤ La estructura del pórtico delantero cambia con respecto a las demás viviendas, primero porque se utilizan viguetas prefabricadas de hormigón, forradas con ladrillo y enfoscadas con mortero de cemento para darles apariencia de piedra. Y segundo porque ya no tiene un forjado encima de las viguetas, porque no es una terraza, sino se simplemente se pone una cubrición de madera, la cual ha desaparecido prácticamente entera.

➤ En las fotos de arriba podemos ver el detalle de la vigueta prefabricada de hormigón y lo poco que queda de la cubrición de madera del pórtico de la entrada principal

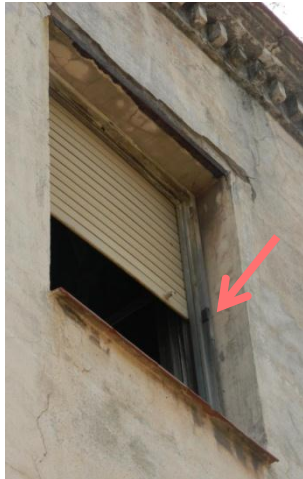
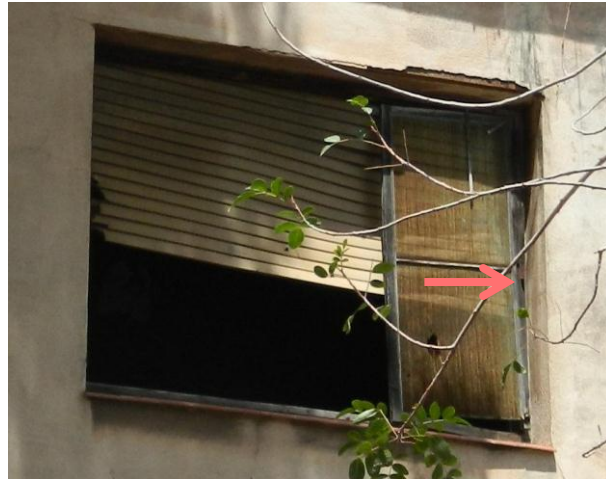
Las carpinterías de la vivienda se encuentran en bastante mal estado, por su falta de mantenimiento, y sobretodo por el ataque de termitas. Las carpinterías continúan siendo de madera maciza, pero se abandonan las contraventanas porque se introducen las persianas como elemento de oscurecimiento de las estancias.

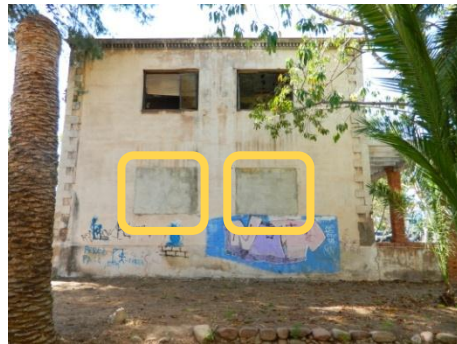
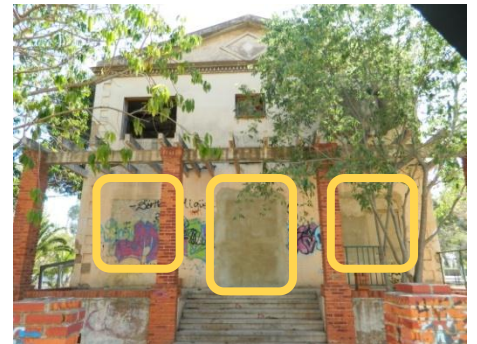
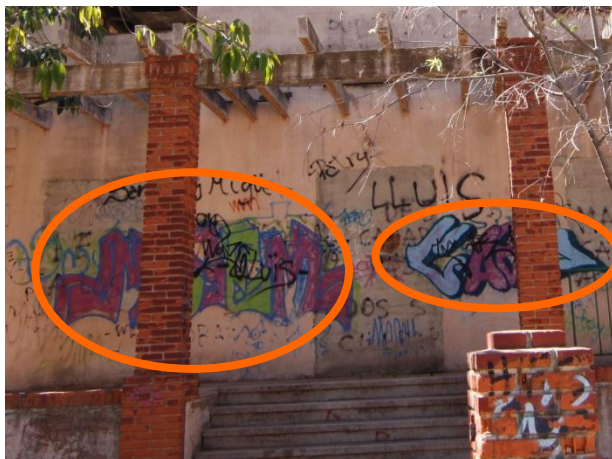
Continuamos viendo los accesos a la vivienda cegados, primero por el antiguo propietario y ahora por el taller de empleo creado por el ayuntamiento.

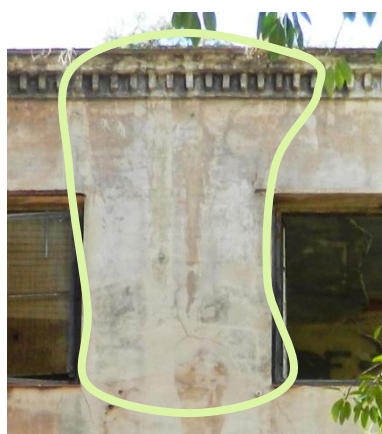
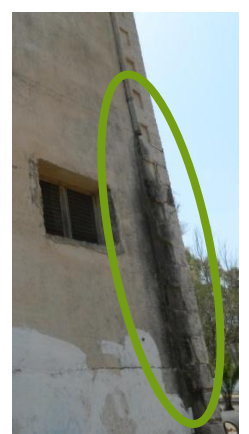
Se siguen viendo ataques vandálicos en toda la vivienda en forma de grafitis en las 4 fachadas y de grandes dimensiones.

En cuanto a los agentes contaminantes y a la acción biótica de la naturaleza, podemos observar ataques de termitas en los elementos de madera. Ennegrecimientos en las fachadas y machado de las mismas.
