## **ESTUDIO DE LAS ESCENAS; *JESÚS ES CONDENADO A MUERTE Y JESÚS ANTE PONCIO PILATO*, DEL CONJUNTO PICTÓRICO DE LA IGLESIA DEL SANTÍSSIMO CRISTO DE BENIGÀNIM.**

**ESTADO DE CONSERVACIÓN, PROPUESTA DE INTERVENCIÓN Y  
PRESUPUESTO ECONÓMICO DE RESTAURACIÓN.**

**Alumno: Paula Llopis Serrano**

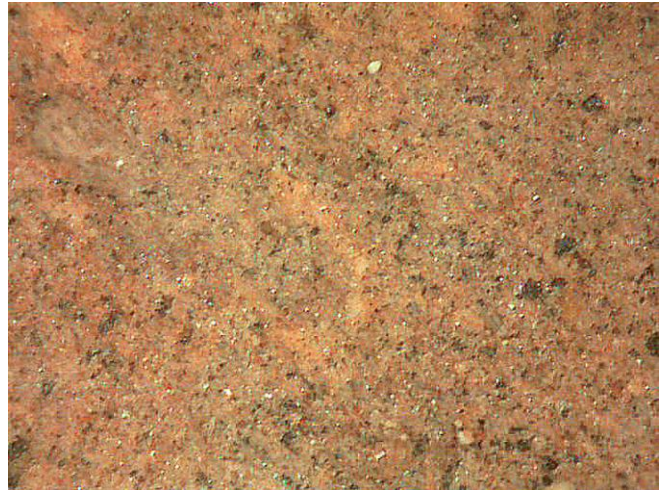
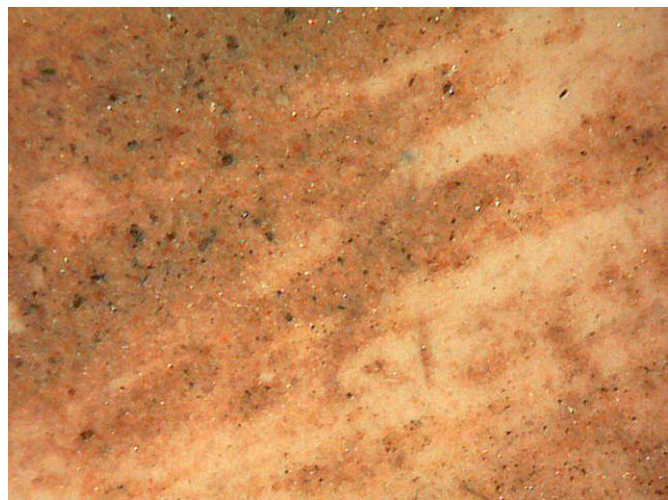
Imagen central: detección del blanco del mortero. Escena: Jesús ante Poncio Pilato.

Imagen inferior: película pictórica en la que se aprecia mayormente el mortero. Escena: Jesús ante Poncio Pilato.

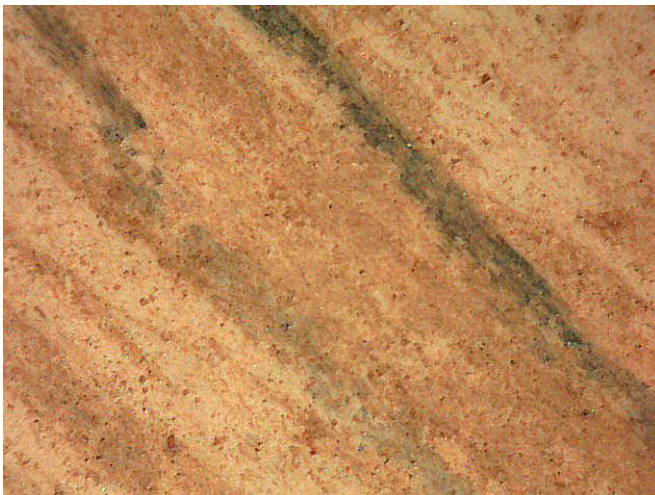
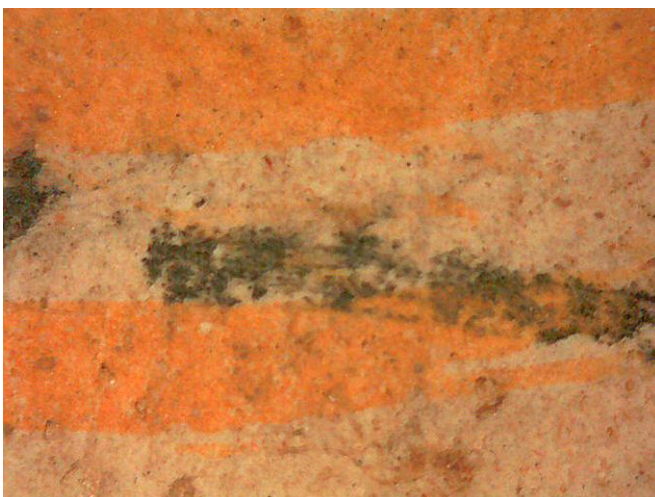
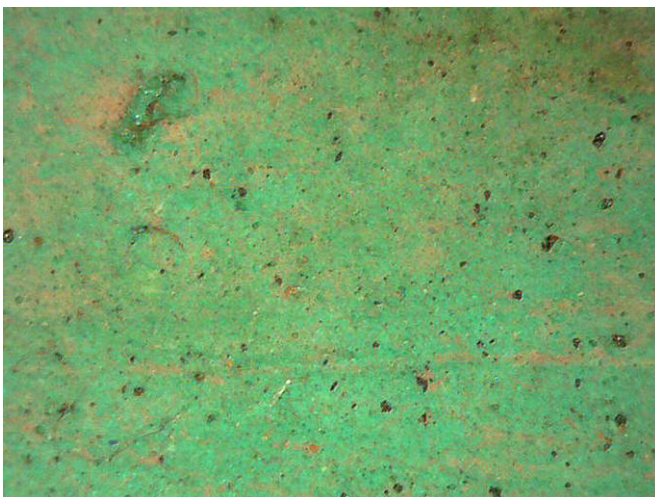
Imagen superior: restos de grafito del trazo del dibujo. Escena: Jesús ante Poncio Pilato.

Imagen central: restos de grafito del trazo del dibujo. Escena: Jesús ante Poncio Pilato.

Imagen inferior: película pictórica con pigmento verde esmeralda. Escena: Jesús es condenado a muerte.

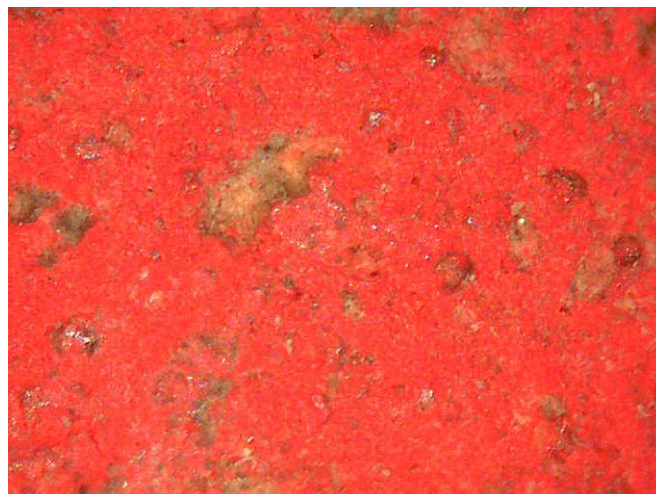
Imagen central: película pictórica con pigmento rojo. Posible repinte de la escena: Jesús es condenado a muerte.

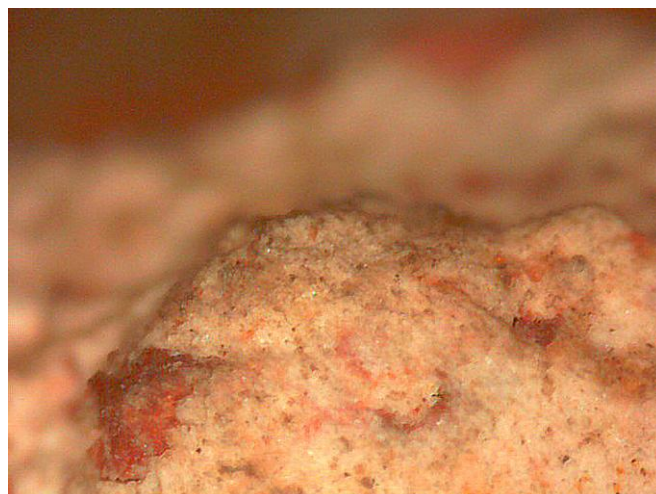
Imagen inferior: detalle del mortero. Escena: Jesús ante Poncio Pilato.
