ANEXOS

ANEXO I. DESCRIPCIÓN DEL DESMONTAJE DE LA OBRA

ANEXO II. ESTUDIO FOTOGRÁFICO

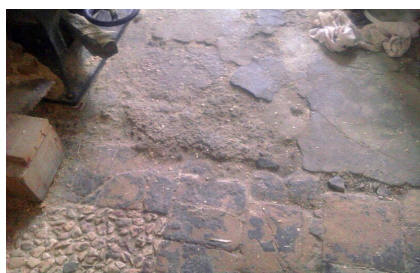
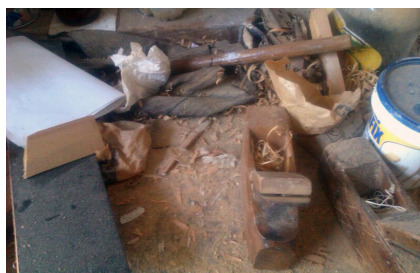
Arriba a la izquierda - Fotografía del suelo de piedra original de la carpintería.

Abajo a la izquierda - Detalle de las herramientas y productos presentes en el taller, así como de la acumulación de polvo y suciedad.

A la derecha - Fotografía general del entorno en el que se ubicaban las obras. El hueco en la pared que se observa entre las dos estanterías es donde estaban colgados los marcos.
