**EXAMEN TÉCNICO Y ANÁLISIS DEL ESTADO
DE CONSERVACIÓN DE LA PINTURA
MURAL DE FERMAX, S.A.U.**

**Presentado por Lourdes Cebrián Valero
Tutor: Mercedes Sanchez Pons**

**Facultat de Belles Arts de San Carles
Grado en Conservación y Restauración de Bienes Culturales
Curso 2013-2014**

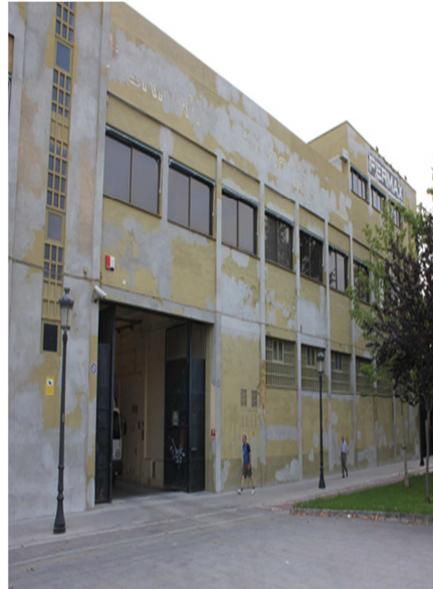
1. Limpieza exterior con sistemas de chorreo de arena para decapar las zonas más débiles del muro.
2. Parcheado (*fig. 22*). Este parcheado fue realizado solo en zonas que se consideraron excesivamente dañadas, donde no era posible, la aplicación de la imprimación, y no íntegramente por toda la superficie del muro.
3. Aplicación final (dos capas) de una imprimación (*fig. 23*) a base de pintura plástica acrílica de acabado blanco. Esta capa tuvo dos objetivos: Consolidar el soporte y tapar el color anterior, cubriendo el parcheado y dejando la pared preparada para recibir los tonos de la nueva pintura.

Fig. 22. Parcheado del muro.
(Imagen cedida por Fermax, SAU).

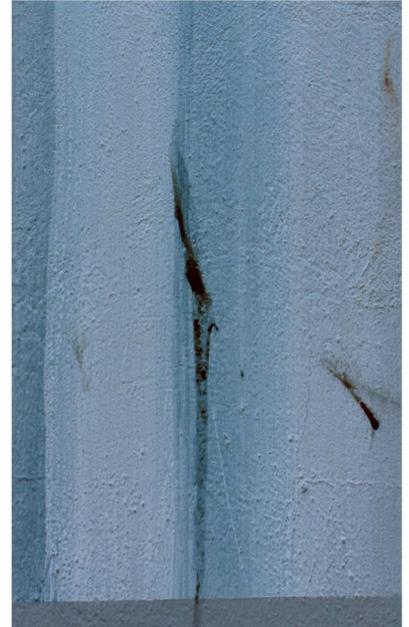
- Grietas, causadas por dos motivos: en primer lugar por la antigüedad de la construcción de la nave (1945), los cambios bruscos de temperatura debidos al clima, haciendo que el cemento tenga movimientos de expansión y contracción (asentamiento *fig.27*). En segundo lugar por filtraciones de agua provenientes de las bajantes que se adentran en el muro, aportando humedad por capilaridad (*fig.28*).
- Impacto, golpes puntuales con pérdida de película pictórica, y estratos provocado por peatones o vehículos comerciales (*fig.29*).

Fig.29. Impacto. (Fotografía propia).

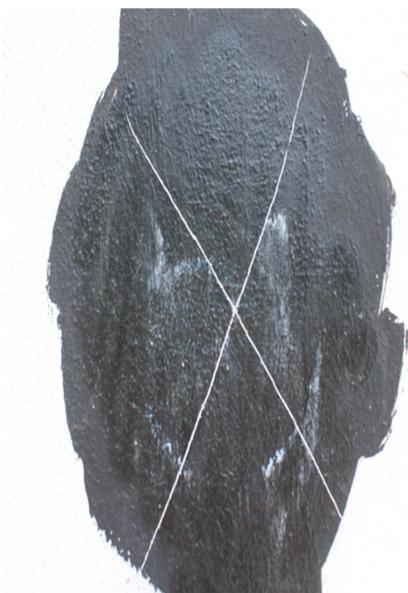
- Depósito de polvo, causado por material particulado, y compuestos orgánicos volátiles tales como arrastre de polvo, polen, vegetación de alrededor y tráfico tanto rodado como peatonal. Falta de limpieza periódica (*fig.30*).

Fig. 30. Depósito de polvo. (Fotografía propia).
