PROYECTO DE INTERVENCIÓN DEL RETABLO MAYOR DE LA IGLESIA DE SAN BERNARDO ABAD DE GEA DE ALBARRACÍN.

Presentado por Sandra María Marín Milián

Grado en Conservación y Restauración de Bienes Culturales

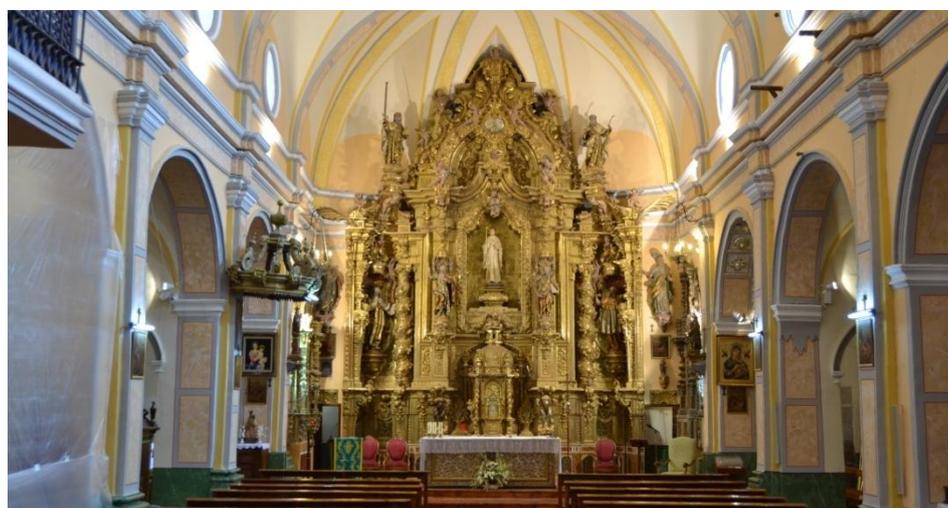
La iglesia donde se ubica el retablo no es el inmueble para el cual ha sido concebido este retablo, es por ello, que a raíz del traslado efectuado en 1888, se han generado una serie de daños afectando a la conservación de la obra, tanto a la estructura como a los dorados y a las policromías (*Figura 42*).

Figura 42.
Imagen del interior de la Iglesia de San Bernardo Abad de Gea de Albarracín.

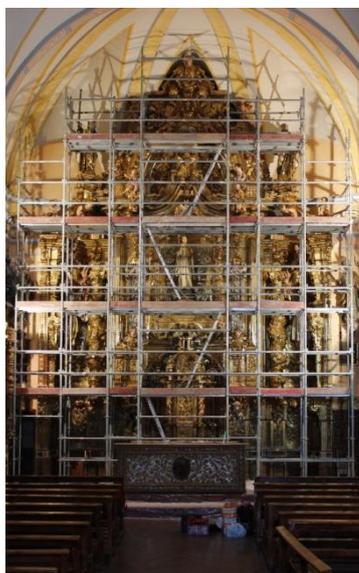
Para poder acceder a todas las zonas del retablo, debido al gran tamaño de la obra, y la profundidad de algunos de sus elementos, se ha contado con la ayuda de un andamio acorde a las dimensiones del retablo (*Figura 55*).

Figura 55.
Imagen del retablo con el andamio, durante el proceso de intervención.

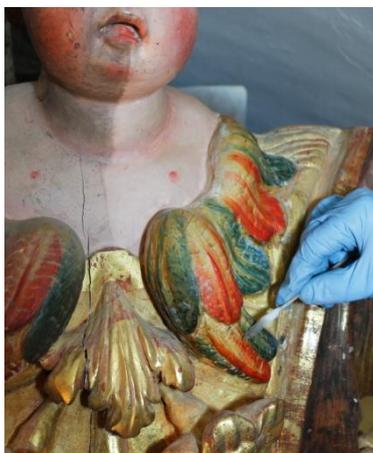
Figura 57.
Imagen del proceso de limpieza de las policromías de un ángel.

- En el caso de las encarnaciones, el agente de limpieza empleado ha sido un agente quelante, como es el citrato de trietanolamina. Se ha realizado una primera limpieza superficial con agua desionizada, seguida de una limpieza en mayor profundidad con el citrato de TEA y, por último, la eliminación de los residuos con agua. En zonas donde la suciedad no se retiraba correctamente y producía un acabado irregular con respecto a otras zonas de limpieza, se ha insistido con el citrato de tea a una mayor proporción (Figura 57).

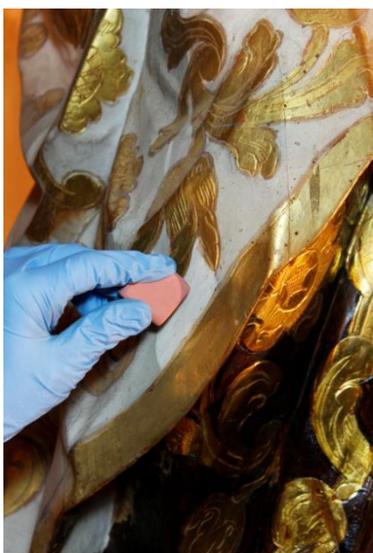
Figura 58.
Detalle del proceso de limpieza de las policromías blancas en la túnica de un santo.

- En las policromías de color blanco, como en las vestiduras de algunos santos, la eliminación de la suciedad se ha efectuado mediante una limpieza mecánica con abrasivos suaves, en concreto con caucho vulcanizado (Figura 58).

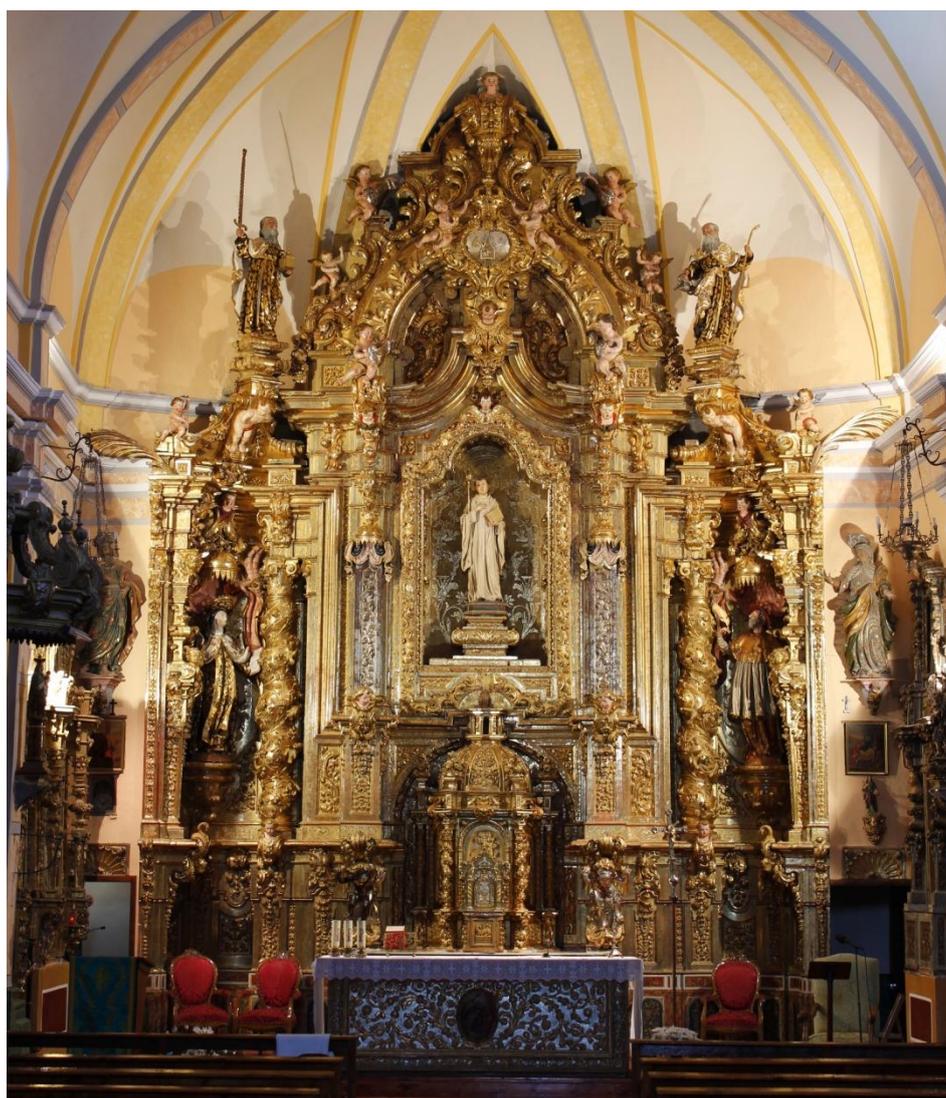
Figura 61.
Imagen del retablo tras su intervención.

A continuación se muestra la fotografía del resultado final del proceso de intervención en el retablo (*Figura 61*):
