TRABAJO FINAL DE GRADO

*Rehabilitación de molino de agua y cambio de
uso a restaurante, en Casares (Malaga)*

Autor: Óscar Boscá Alabort

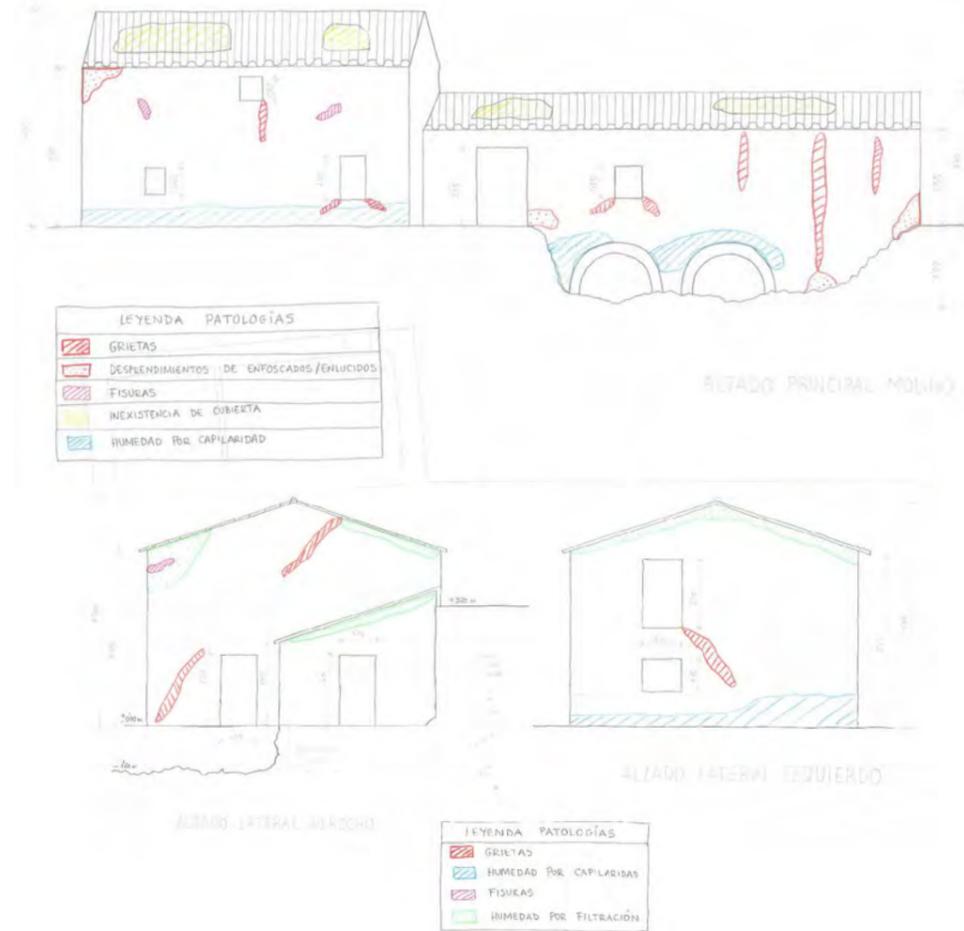
- LESIÓN: HUMEDAD POR CAPILARIDAD
- DESCRIPCIÓN: Se ubica en los muros que están en contacto con el terreno, siempre partiendo de la parte inferior. La humedad provoca manchas que conservan una tonalidad uniforme, oscureciendo el paramento en el que se encuentra. Se observa que en la zona afectada el material tiene un mayor desgaste físico.
- CAUSA POSIBLE: Humedad del terreno, debida a la acequia que recorre el edificio por el subsuelo

- 1) Picado del enlucido interior en todas las partes afectadas y mínimo hasta 1,5 metros de altura.
- 3) Vaciado del terreno hasta cota -0,80 metros.
- 4) Relleno con 0.60 metros de gravas de mayor a menor granulometría. 5)
- 5) Realización de una solera de 20cm de espesor (10cm hormigón, lamina impermeabilizante, 10 cm hormigón)
- 6) Perforaciones en el muro cada 50 cm
- 7) Trasdosado del muro con ladrillo hueco 24x11x7, formando una cámara ventilada entre el muro y el trasdosado, evitando la caída de mortero y demas suciedad en la cámara.
- 8) Colocación de pavimento a base de baldosas ceramicas.
- 9) Enlucido mediante mortero de yeso del trasdosado.

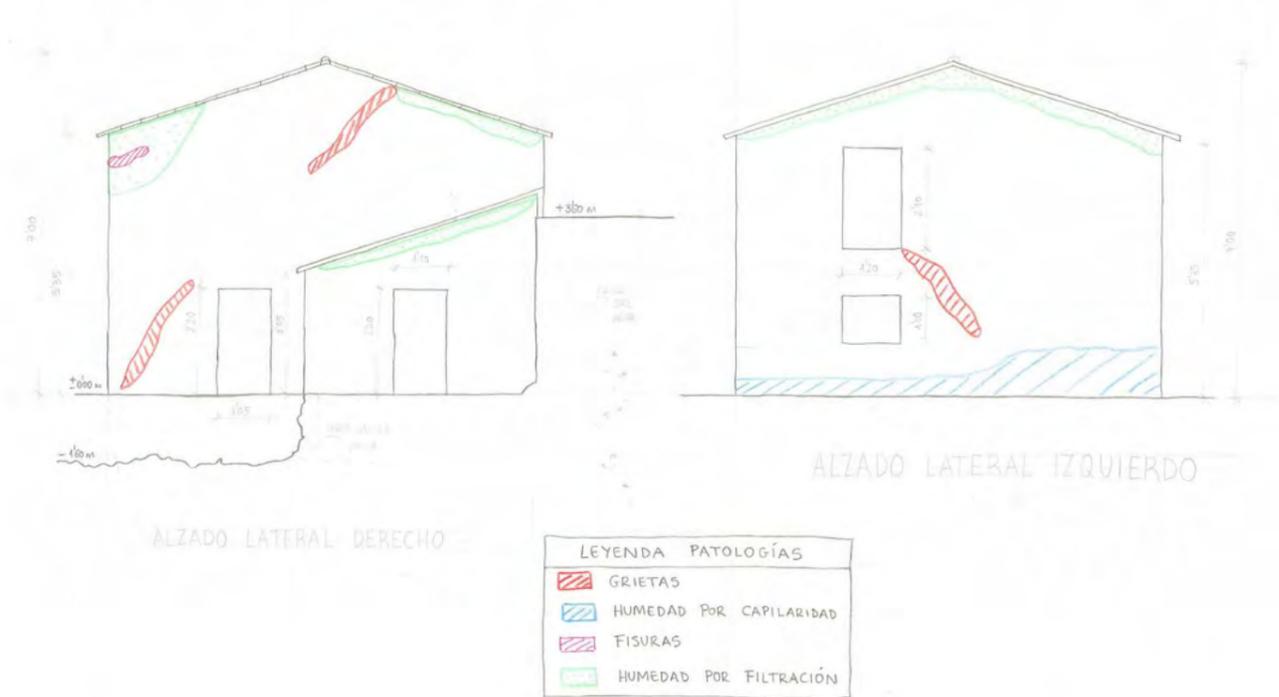
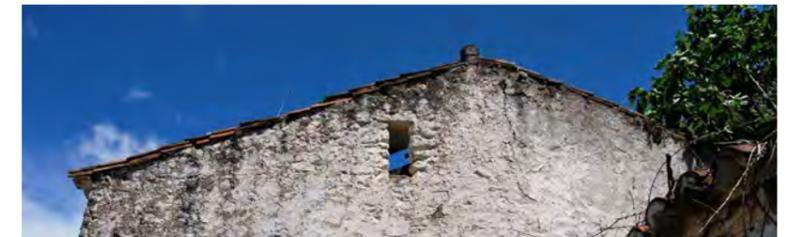
- LESIÓN: HUMEDAD POR FILTRACIÓN
- DESCRIPCIÓN: Se ubican en aquellas zonas tanto de los muros como de suelos/forjados que están próximas a la cubierta.
- CAUSA POSIBLE: Rotura de las tejas de la cubierta, o desplazamiento de alguna de ellas; o bien inexistencia de cubierta en algunos tramos.

- DEFINICIÓN: Muros de carga de fachada
- DESCRIPCIÓN: Muro de mampostería de 60 cm de espesor revestido con mortero de cal tanto por la cara exterior como interior.
- SITUACIÓN: Planta Primera y Cubierta, zonas de los muros cercanas a las franjas de cubierta que están dañadas (bien por la ausencia de alguna teja, bien por la inexistencia de la propia cubierta)

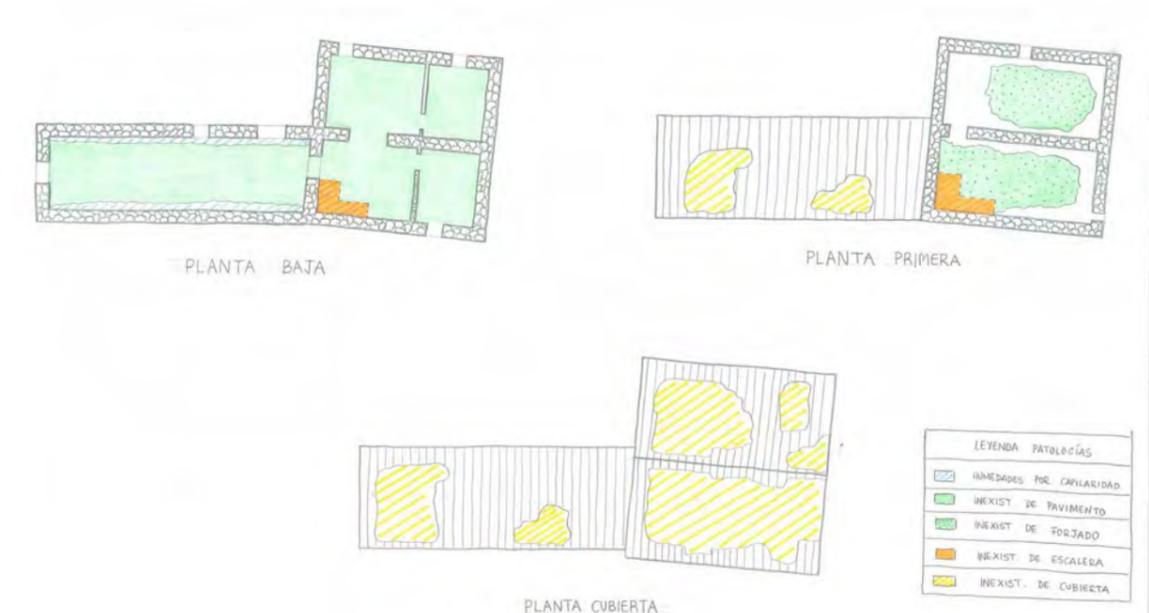
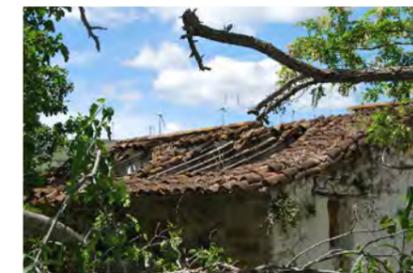
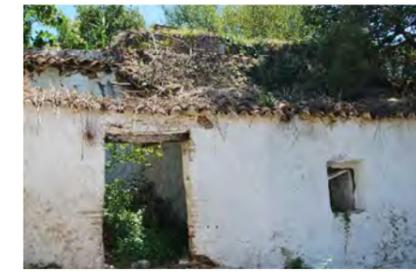
- LESIÓN: INEXISTENCIA DE CUBIERTA
- DESCRIPCIÓN: Falta de material de cubierta, bien sean solo tejas sueltas o bien toda la estructura de cubierta
- CAUSA POSIBLE: Erosión del material de cubierta por el paso del tiempo, y nulo mantenimiento del edificio

- DEFINICIÓN: Cubierta
- DESCRIPCIÓN: Cubierta de teja arabe sobre tableros de madera apoyados en vigas de madera, a dos aguas en la zona de almacén, y a un agua en la zona del molino.
- SITUACIÓN: En toda la cubierta (Ver mapeo)

- 1) Retirada de cubierta antigua. Eliminación de todas las tejas con roturas o agrietamientos y limpieza de las que tengan vegetaciones. Las tejas que estén en buen estado se conservaran para su reutilización. Para la falta de teja se traerán tejas de derribo en buen estado.

- 7) Colocación de parecillos, una capa de ladrillos entre estos y sobre ellos una capa de 5cm de aislamiento térmico. Sobre el aislamiento colocaremos la lamina impermeabilizante.

- 8) Capa de compresión mediante hormigón arlita.
- 9) Colocación de las tejas mediante mortero de cal 1:8

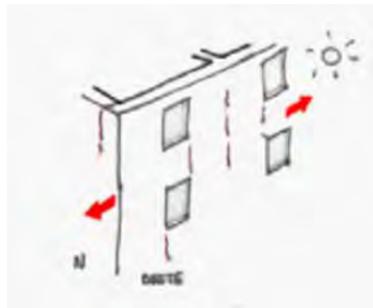
- LESIÓN: FISURAS EN PARAMENTOS VERTICALES
- DESCRIPCIÓN: Las fisuras son todas aquellas aberturas incontroladas de un elemento superficial que solo afectan a la superficie del elemento o a su acabado superficial. En nuestro edificio afectan a los muros de carga de las fachadas.
- CAUSAS POSIBLES:

1. Movimientos de dilatación-contracción en el paramento de fachada debidos a los cambios de temperatura sobre el mismo.

2. Ausencia total de mantenimiento del edificio, lo que causa que el material de acabado con el paso del tiempo pierda sus características.

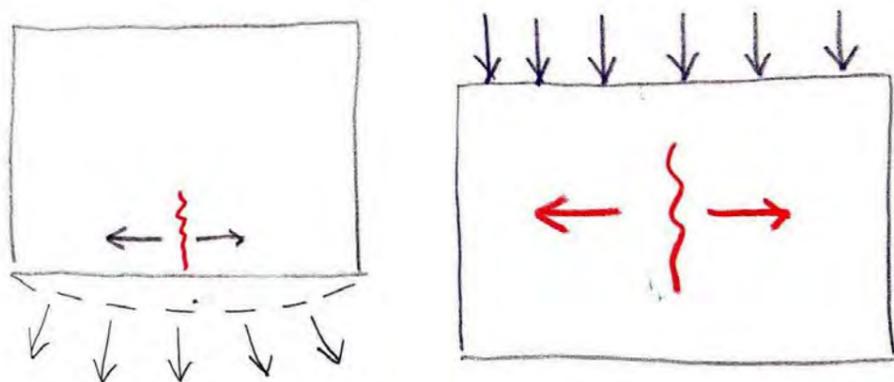
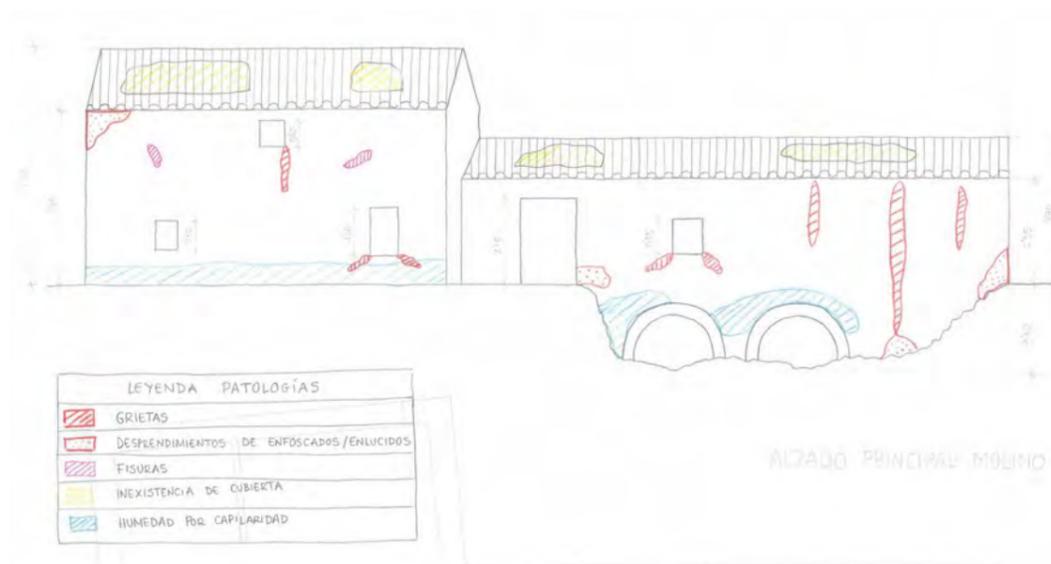
- LESIÓN: GRIETAS EN PARAMENTOS VERTICALES
- DESCRIPCIÓN: Las grietas son todas aquellas aberturas incontroladas de un elemento superficial que afectan a todo su espesor. En nuestro edificio afectan a los muros de carga de las fachadas.
- CAUSAS POSIBLES:
 1. *Grieta provocada por el asiento diferencial lateral del edificio*, que provoca grietas que adquieren una direccionalidad u otra en función del extremo del muro en que se produzcan, con una inclinación aproximada de 45°.

2. *Grieta provocada por la diferencia de solicitaciones entre muros perpendiculares*. Al existir una diferencia importante de cargas entre uno y otro elemento, el que soporta la mayor carga intenta arrastrar consigo al otro, generando esfuerzos de tracción horizontales en el plano que el muro es incapaz de absorber, apareciendo entonces una grieta vertical

- DEFINICIÓN: Muros de carga de fachada
- DESCRIPCIÓN: Muro de mampostería de 60 cm de espesor revestido con mortero de cal tanto por la cara exterior como interior.
- SITUACIÓN: Planta Baja y Primera, a diferentes alturas según la grieta (ver mapeo en croquis/planos)

- INTERVENCIÓN: REPARACIÓN DE GRIETAS/FISURAS EN MUROS

1º Colocación de testigos de yeso o monitores para averiguar si la grieta/fisura sigue aumentando su tamaño.

COSIDO DE GRIETA

RECALCE CIMENTACIÓN

- 1º Excavación de la cimentación por bataches alternos.
- 2º Ejecución de nueva cimentación por bataches con solape de armadura y clavazón de armaduras con epoxi a antigua cimentación.
- 3º Hormigonado de la nueva cimentación con la precaución de hacerlo por dos tongadas con el objetivo que la zona inferior de apoyo se rellene completamente de hormigón, si es necesario colocar poliestileno extruido en la zona como apoyo del enlace entre las dos cimentaciones.
- 4º Relleno con terreno y posterior compactado..

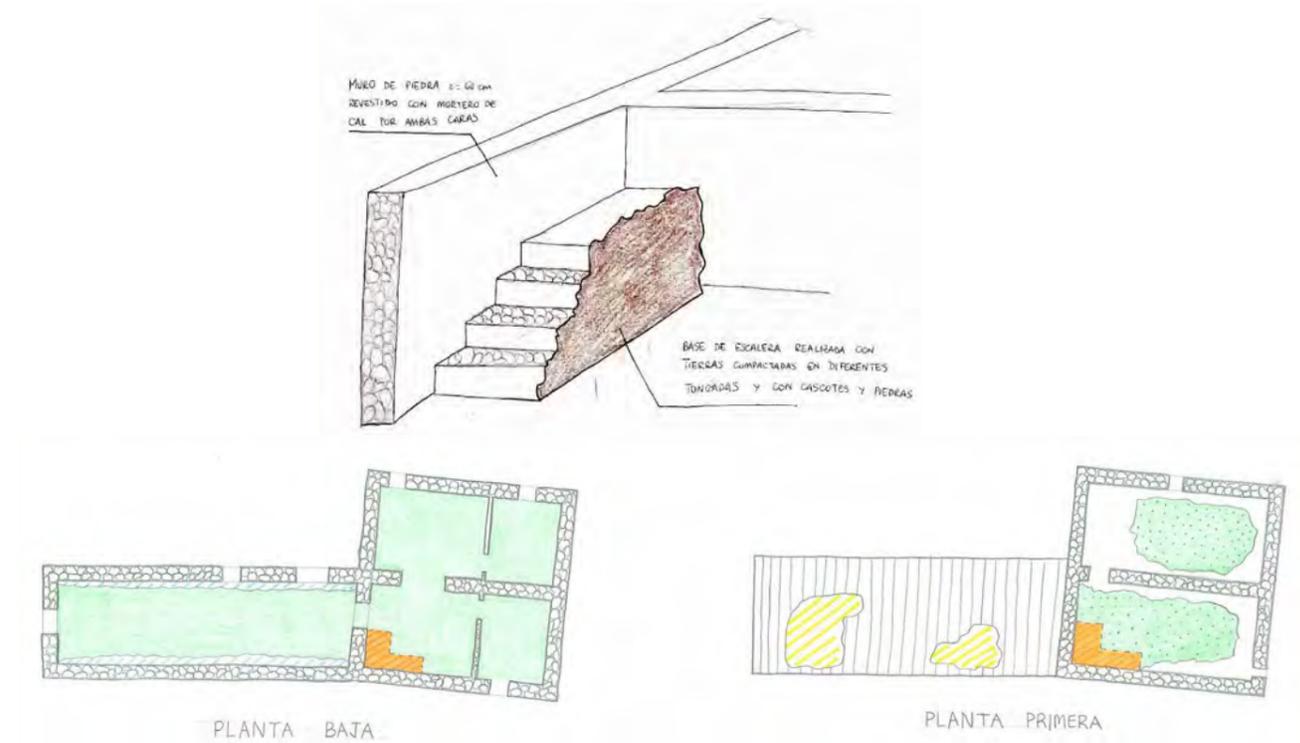
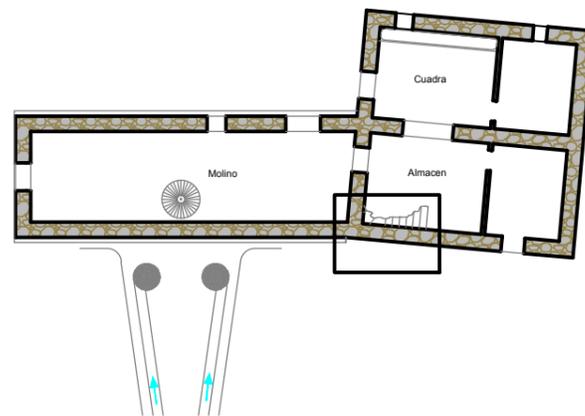
- LESIÓN: INEXISTENCIA DE ESCALERA
- DESCRIPCIÓN: Inexistencia de escalera de acceso a la planta primera del molino, su estado actual es de completa ruina, ya que solo se conservan intactos los tres primeros peldaños.
- CAUSA POSIBLE: Deterioro del material de la escalera por la ausencia de mantenimiento y el abandono del edificio.

- DEFINICIÓN: Escalera
- DESCRIPCIÓN: Escalera de acceso a la planta primera del Molino, realizada a base de cascotes y piedras sobre un muro base realizado con tierras compactadas a tongadas.
- SITUACIÓN: Adosada a al muro de fachada norte del molino (ver mapeo/croquis)

La edificación posee una única escalera, la que nos lleva hasta la planta primera. Esta se encuentra en un estado de total ruina, puesto que solo se conservan los tres primeros peldaños, estando el resto de la escalera inexistente.

- 1) Demolición de los restos actuales de la escalera, hasta dejar los muros y el suelo completamente limpio.
- 2) Replanteo de la escalera sobre el suelo, marcando su inicio, término, donde desembarca y si fuese necesario, las mesetas intermedias que tenga.
- 3) Colocación del material de encofrado, empezando por la meseta superior, posteriormente las zancas y por ultimo las tabicas y el peldañado necesario.

- 4) Montaje del armado de la escalera, empezando por la armadura inferior, con sus correspondientes armaduras de reparto transversales, y posteriormente el armado superior.
- 5) Hormigonado de la escalera, poniendo especial atención en el correcto vibrado del hormigón para evitar la disgregación del mismo.

- 6) Colocación del material de revestimiento de la escalera. En este caso utilizaremos el mismo que usaremos en los pavimentos en general del edificio. Esto se especificará en el punto 5 del presente TFG.

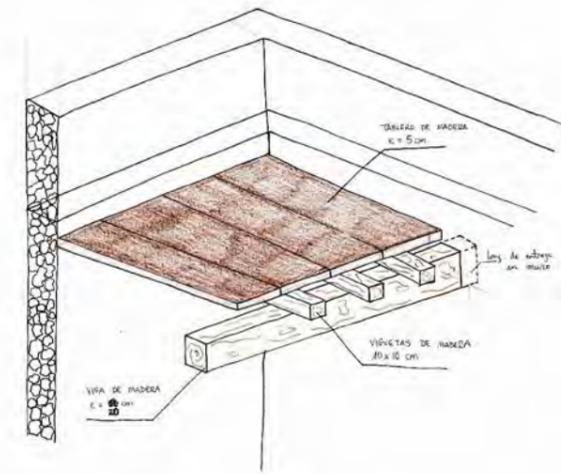
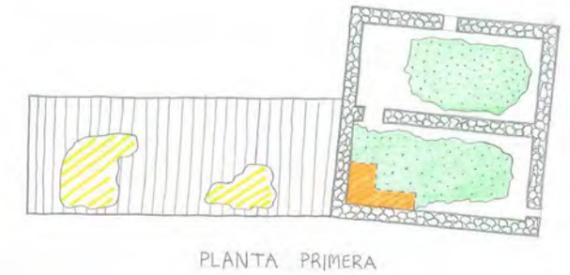
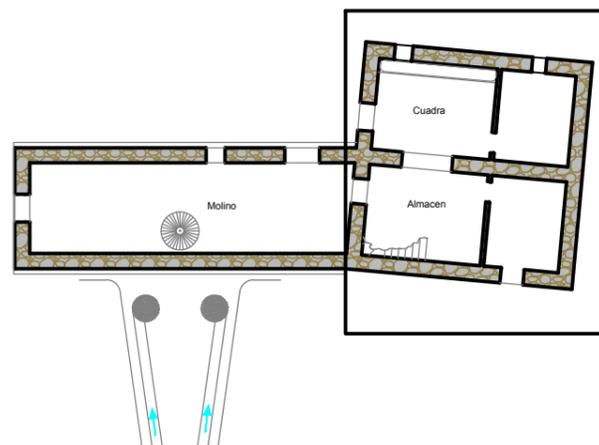
- LESIÓN: INEXISTENCIA DE FORJADO
- DESCRIPCIÓN: Inexistencia de algunos de tramos de forjado de planta primera del molino, en la zona del antiguo almacén
- CAUSA POSIBLE: Deterioro de la madera que componía el forjado a causa de la humedad y los agentes bióticos que la hayan podido atacar, además de la ausencia de mantenimiento y el abandono del edificio.

- DEFINICIÓN: Forjado
- DESCRIPCIÓN: Forjado de planta primera (zona almacén) compuesto por viguetas de madera de 30x20 cm sobre las que descansaba un tablero de madera de aprox. 5 cm de espesor clavado a las viguetas, careciendo de elementos de entrevigado alguno.
- SITUACIÓN: Zona este del edificio, antiguamente almacén

- 1) Retirada de las vigas de madera que se encuentren mas afectadas y no mantengan su capacidad portante.
- 2) Sustitución de vigas de madera de 30x20 cm en los tramos donde las vigas no existan o se hayan retirado. Las vigas recibirán un tratamiento especial contra el ataque de termitas-xilófagos.
- 3) Colocación de tablero de madera vista de 3 cm de espesor, apoyado sobre las vigas de madera.

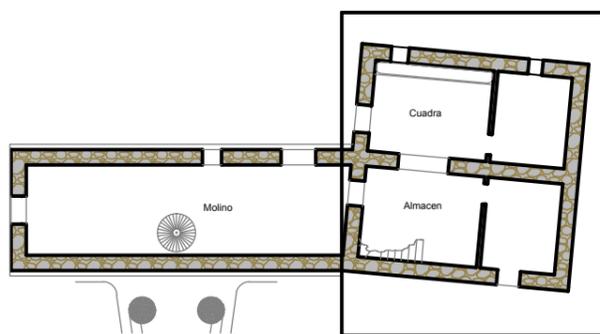
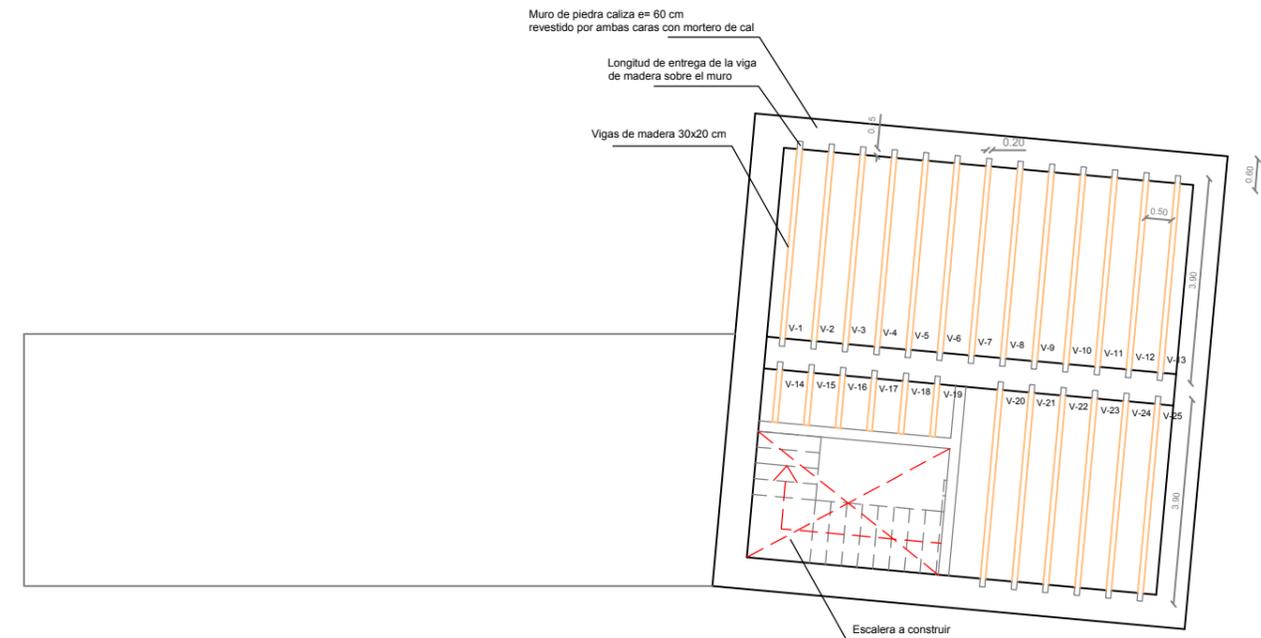
- LESIÓN: ROTURA, PUDRICIÓN, FLECHAS Y ATAQUE DE AGENTES BIOTICOS EN VIGAS DE MADERA

- DESCRIPCIÓN: Rotura de ciertas vigas de madera que componen el forjado primero del molino. Además, otras vigas presentan diversas lesiones, tales como pudrición, exceso de flecha o disgregación de las mismas a causa de termitas o xilofagos

- CAUSA POSIBLE: Deterioro de la madera que componía el forjado a causa de la humedad y los agentes bioticos que la hayan podido atacar, ademas de la ausencia de mantenimiento y el abandono del edificio.

PUDRICIÓN			FLECHA ≤ 5 cm	FENDAS	TERMITAS	XILOFAGOS	ROTURA	OBSERV.
	N	C	S						
V-1									
V-2		X							
V-3									
V-4	X		X						
V-5									
V-6		X		X					
V-7		X		X					
V-8									
V-9									
V-10	X	X	X						Rotura completa de la viga, inexistencia de forjado en esa zona.
V-11	X	X	X						Rotura completa de la viga, inexistencia de forjado en esa zona.
V-12	X	X	X						Rotura completa de la viga, inexistencia de forjado en esa zona.
V-13	X	X	X						Rotura completa de la viga, inexistencia de forjado en esa zona.
V-14									
V-15									
V-16			X						
V-17									
V-18	X								Rotura completa de la viga, inexistencia de forjado en esa zona.
V-19									Rotura completa de la viga, inexistencia de forjado en esa zona.
V-20	X								Rotura completa de la viga, inexistencia de forjado en esa zona.
V-21	X								Rotura completa de la viga, inexistencia de forjado en esa zona.
V-22	X								Rotura completa de la viga, inexistencia de forjado en esa zona.

V-23	X								Rotura completa de la viga, inexistencia de forjado en esa zona.
V-24	X								Rotura completa de la viga, inexistencia de forjado en esa zona.
V-25	X								Rotura completa de la viga, inexistencia de forjado en esa zona.

Como consecuencia del abandono del edificio y el paso del tiempo sobre el, el forjado de planta primera del molino se encuentra muy deteriorado y en algunas zonas incluso no existe.

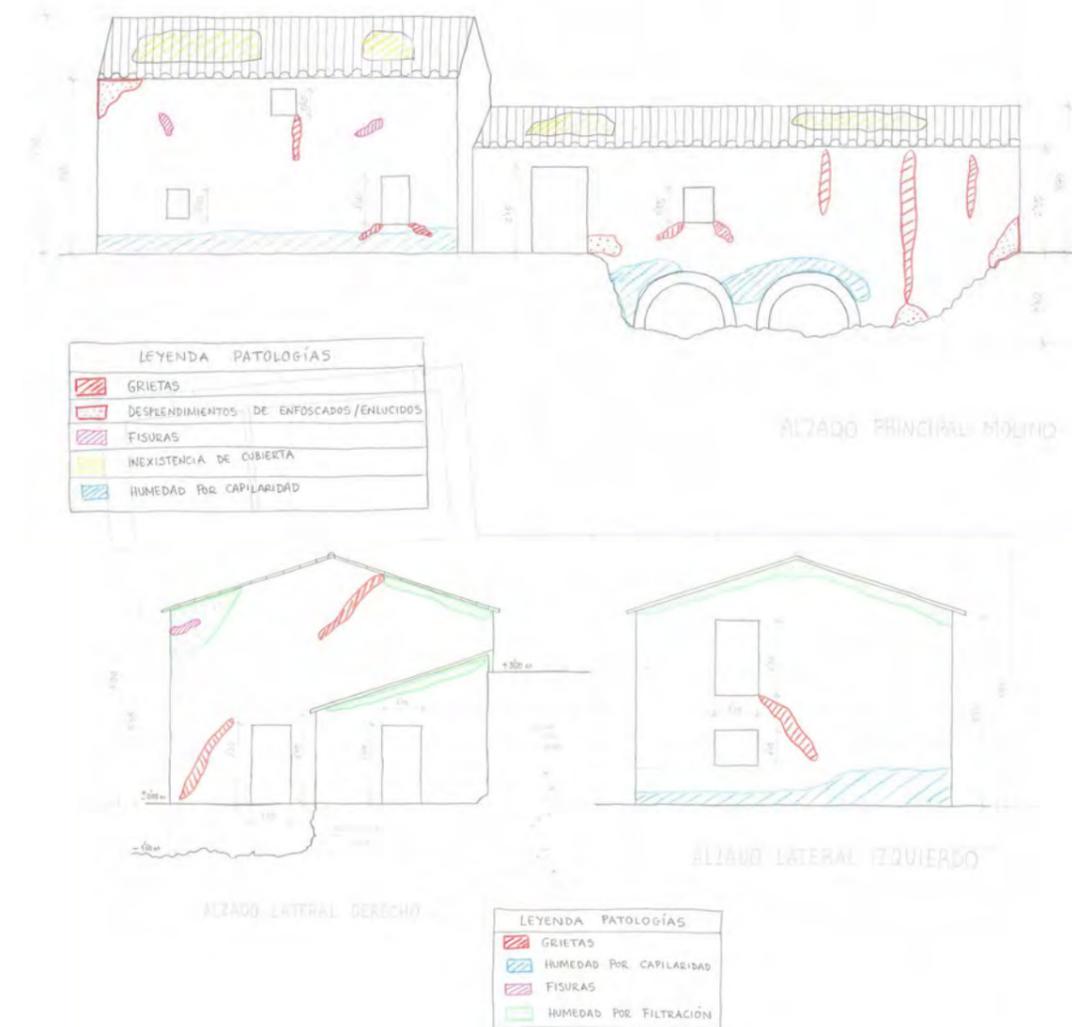
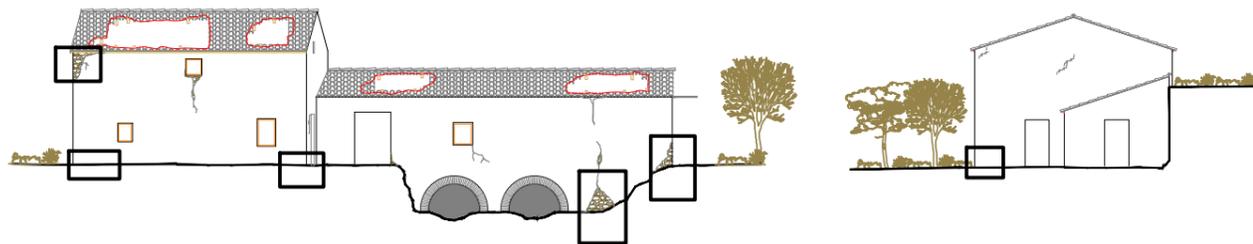
- **LESIÓN: DESPRENDIMIENTO DE ENFOSCADOS**
- **DESCRIPCIÓN:** Se ubican en los muros de fachada, y se acentúan especialmente en las esquinas y en las zonas bajas, presumiblemente por culpa de la acción de la humedad, que disgrega el revestimiento.
- **CAUSA POSIBLE:** Erosión del material por el paso del tiempo y el nulo mantenimiento; y acción de la humedad sobre el mortero de cal, haciendo que este se disgregue y acabe por despegarse de la fábrica.

- **DEFINICIÓN:** Muros de carga de fachada
- **DESCRIPCIÓN:** Muro de mampostería de 60 cm de espesor revestido con mortero de cal tanto por la cara exterior como interior.
- **SITUACIÓN:** Planta Baja y Primera, especial afectación en esquinas.
