TFG - ANÁLISIS PARA EL ESTUDIO DE SEGURIDAD Y SALUD PARA OBRAS DE REPARACIÓN DE DAÑOS EN PARAMENTOS DE FACHADA E INTERIOR DE UN EDIFICIO DE 216 VIVIENDAS

09 feb. 15

El proyecto base es el de la ejecución de “obras de la reparación de daños en paramentos de fachada e interiores de un edificio de 216 viviendas”.

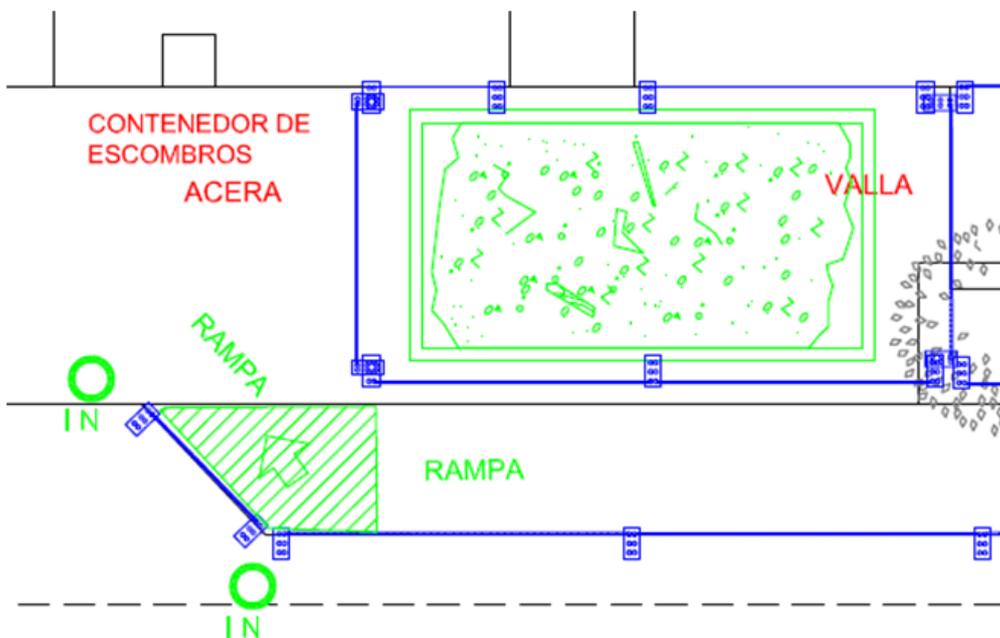
Tras revisar el ESS y el PSS se pudo comprobar que en ninguno de estos dos documentos, se había contemplado la instalación de la preceptiva iluminación nocturna, que se debe colocar en los puntos extremos e intermedios de los vallados que se coloquen en los viales públicos, con el fin de señalizarlos en horarios nocturnos, tanto para los vehículos como para los peatones. La colocación de la iluminación nocturna de señalización, se realizó como mejora durante la Coordinación de SS, tras ser consensuado entre la dirección facultativa y la constructora, dejando constancia en el anexo al plan de seguridad.

Fig. 8. Colocación Iluminación nocturna vallado vía pública (Manuel Ferrer.2014)

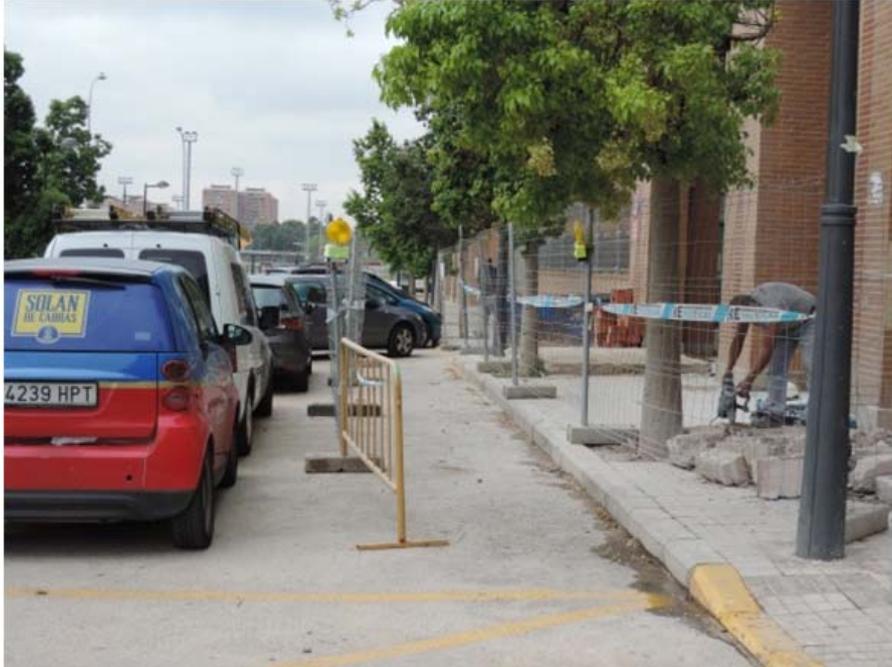
Fig. 9. Iluminación nocturna en vallado vía pública (Manuel Ferrer. 2014)

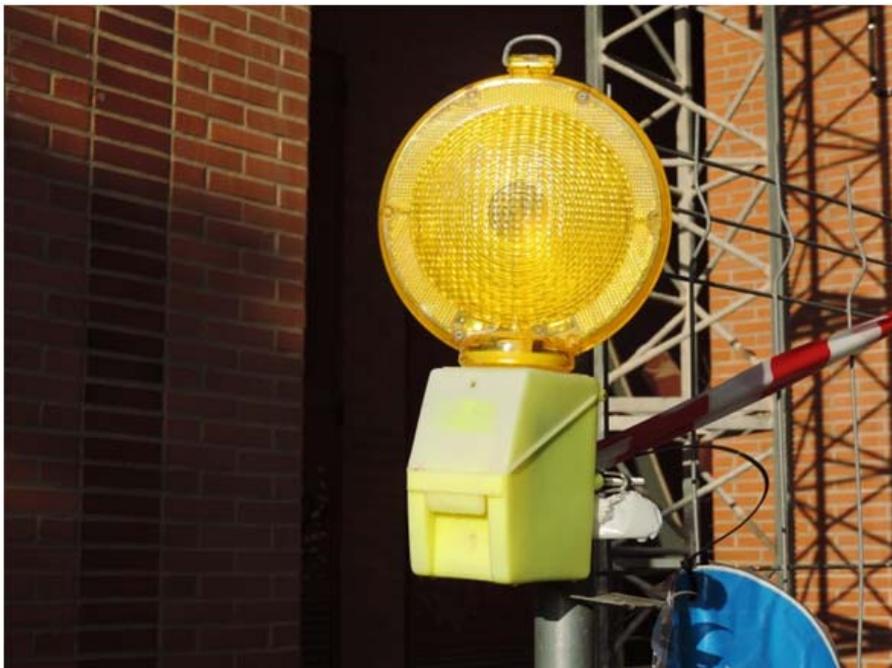
Fig. 10. Baliza iluminación nocturna (Manuel Ferrer. 2014)

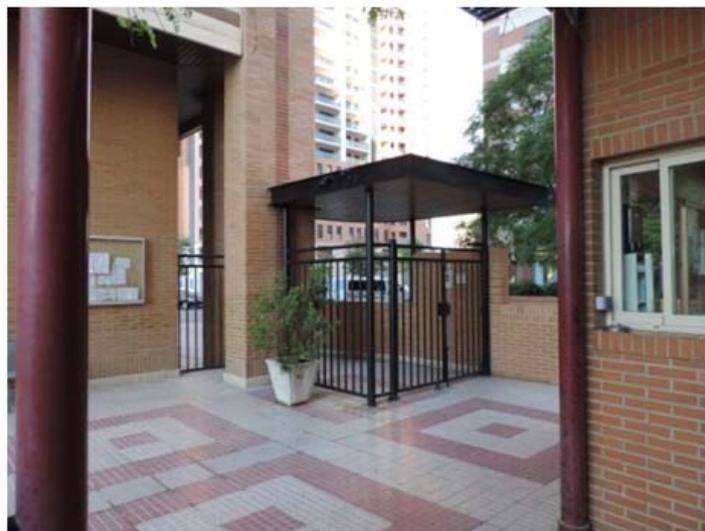
Fig. 11. Estado Inicial zona acceso conserjería complejo
(Manuel Ferrer. 2014)

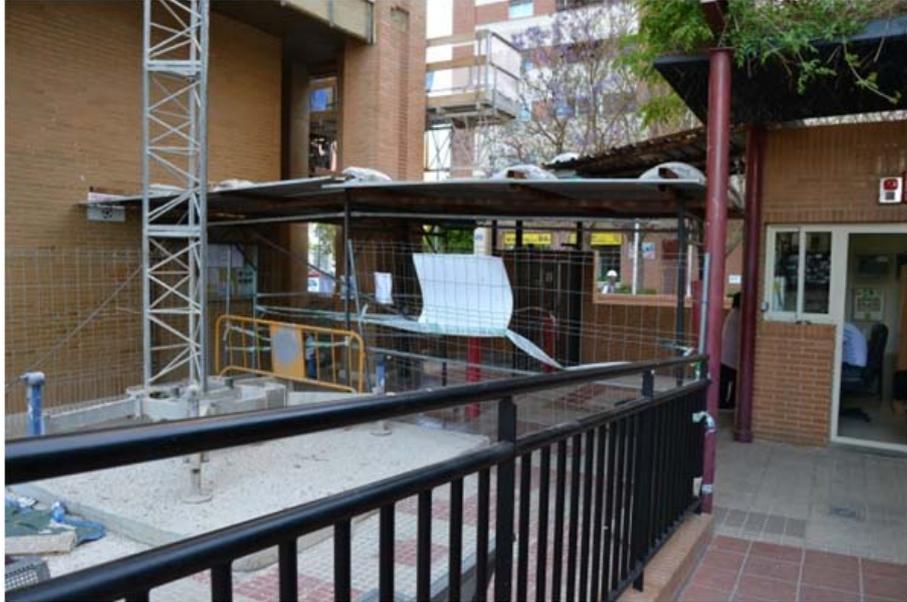
Fig. 12. Marquesina protección zona acceso conserjería complejo
(Manuel Ferrer. 2014)

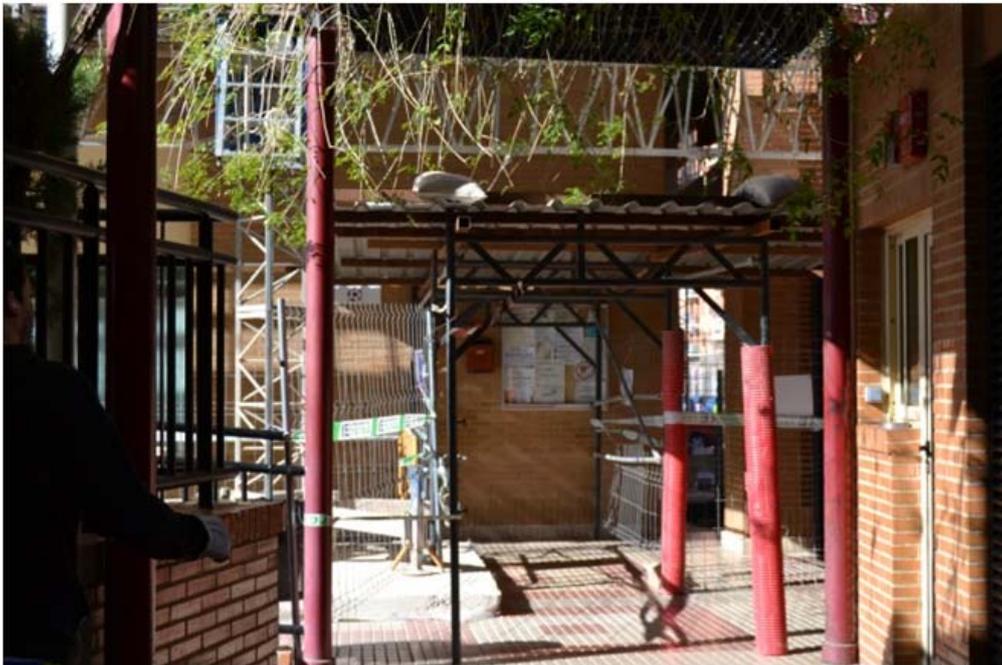
Para ello el andamio que cubría la fachada pequeña y la fachada interior de la fase II, se limitaron para que no descendieran por debajo de los 4 m, y así poder realizar por debajo de ellos un paso peatonal protegido desde la vía pública hasta el interior del complejo y acceso de los zaguanes. El paso de peatones se realizó en la zona de retranqueo que realiza la fachada de la planta baja respecto a la línea de fachada de plantas altas, de forma que siempre teníamos un paso libre protegido de 1,20 m, salvo en la zona de pilar, donde el paso se reducía a 0,80 m.

Fig. 13. Paso Protegido en zona de Acceso, para Peatones
(Manuel Ferrer. 2014)

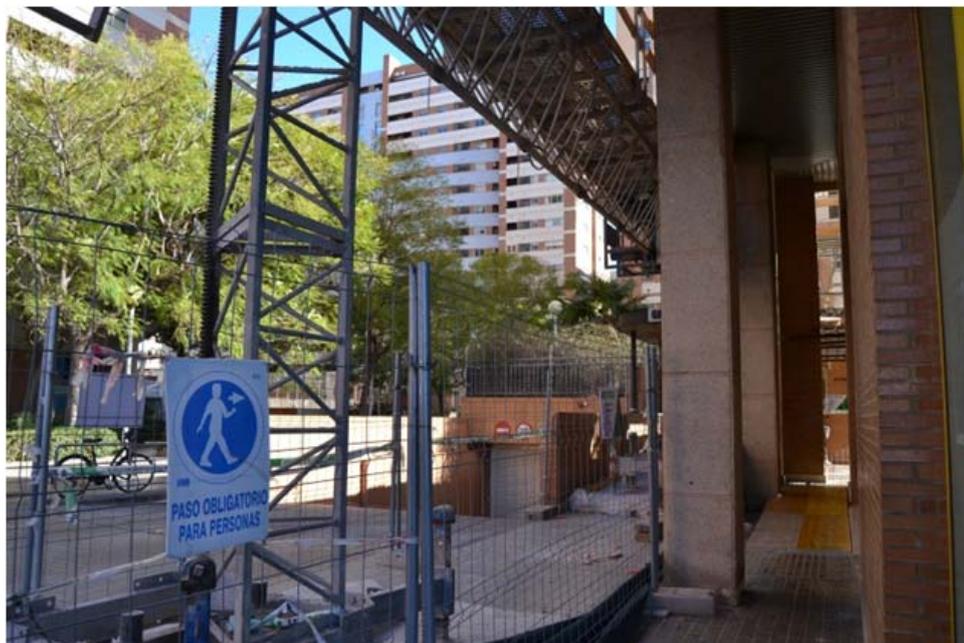
Fig. 14. Paso Protegido en zona de Acceso, para Peatones (Manuel Ferrer. 2014)

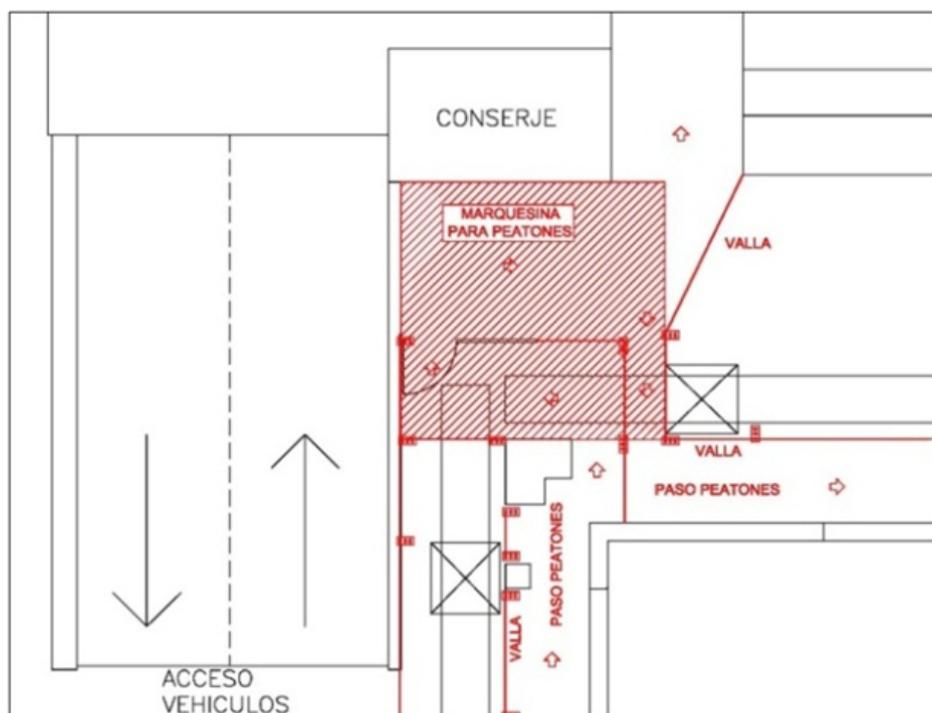
Fig. 15. Paso Protegido en zona de Acceso, para Peatones (Manuel Ferrer. 2014)

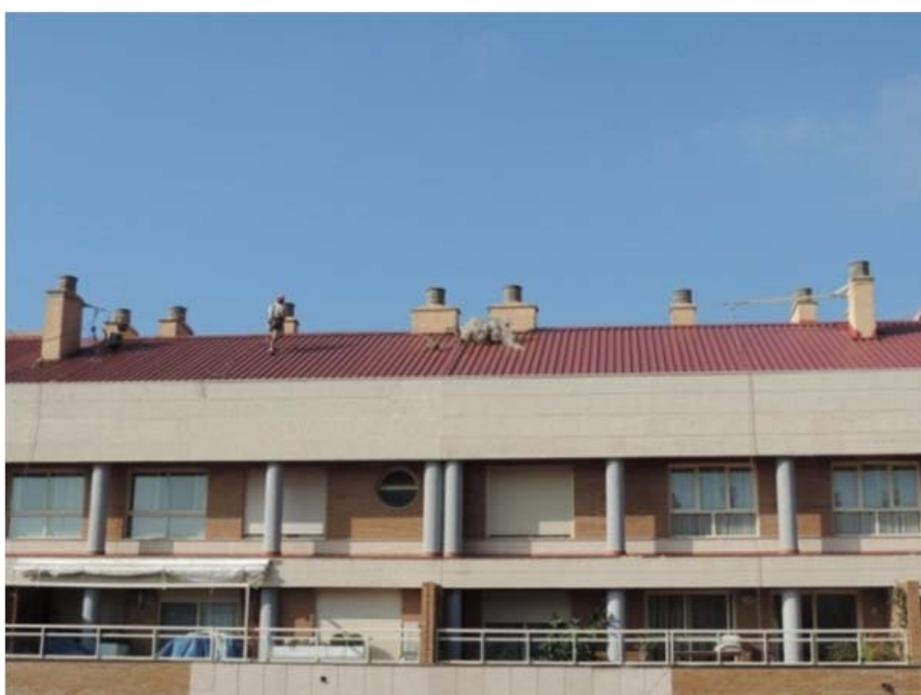
Durante la realización de los trabajos no se produjo ningún daño en ninguna cubierta, pero sí que fue necesario trabajar sobre ellas, para poder acceder a reparar algunos paramentos de mortero monocapa, ya que era imposible llegar a ellos desde los andamios motorizados. Para realizar dichos, se optó por contrataron los servicios de trabajadores especialistas en trabajos en altura, a los que se les exigía cumplir en todo momento con el punto 4 del Anexo del RD 2177/2004 (Disposiciones específicas sobre la utilización de las técnicas de acceso y de posicionamiento mediante cuerdas).

Fig. 27. Línea de vida anclada a dos puntos seguros y fijos de cubierta
(Manuel Ferrer. 2014)

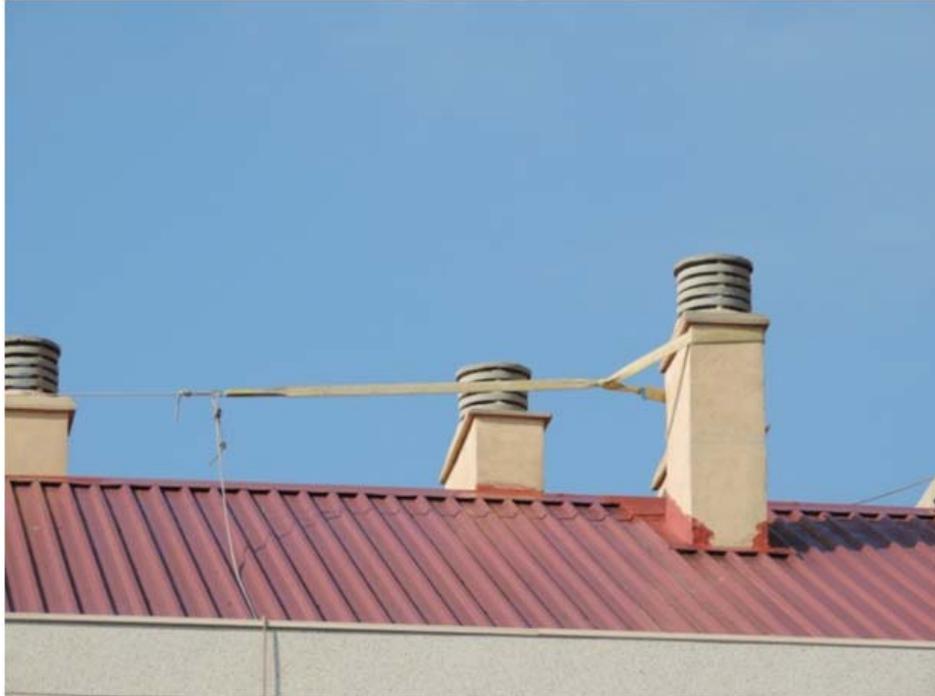
Fig. 28. Punto de sujeción de la línea de Vida (Manuel Ferrer. 2014)

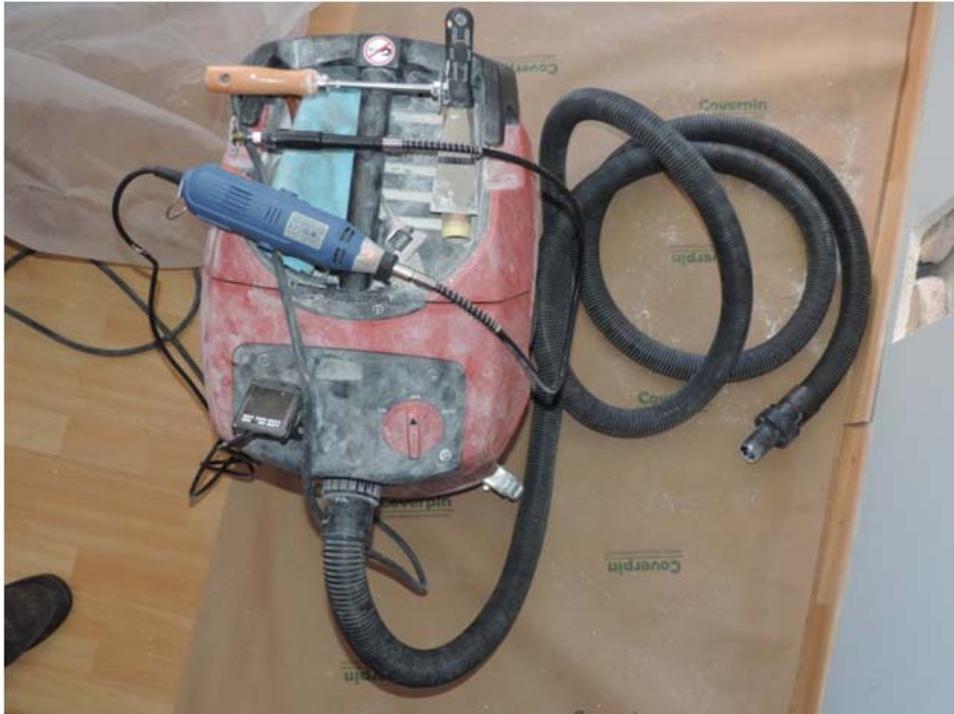
Para ejecutar este corte horizontal, se utilizó una sierra eléctrica para cortar yeso, con un disco de 25 mm de radio (espesor suficiente para cortar las placas de pladur de 15 mm), que es una máquina de poco peso, manejable y que permite realizar un corte limpio y muy cercano a la unión entre placa y techo. El inconveniente que existía es que al realizar el corte así, se producía mucho polvo, por lo que se exigió a los operarios que llevaran en todo momento las gafas de seguridad y las mascarillas antipolvo. Para recoger todo ese polvo que generábamos durante el corte, montamos un artilugio casero que consistió en cortar la boca de una botella de plástico de agua y unirla a un aspirador industrial, y de esa forma, mientras un operario realizaba el corte, otro operario acercaba al corte la boquilla del aspirador, consiguiendo recoger casi la totalidad del polvo producido. Con todo este sistema, se consiguió reducir casi al mínimo la producción de polvo, lo que conllevó un ahorro económico en limpieza y una mayor satisfacción de los propietarios.

Fig. 32. Sierra eléctrica para cortar yeso y aspirador para absorber polvo (Manuel Ferrer. 2014)

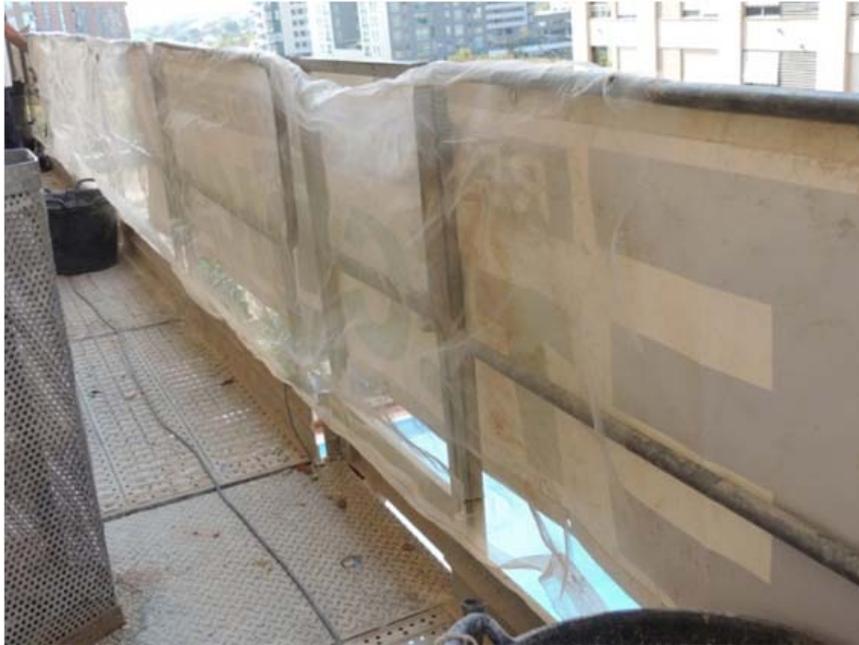
Fig. 45. Protección para caída de objetos con malla arpillera
(Manuel Ferrer. 2014)

Una vez iniciados los trabajos de reparación de fachada, se pudo comprobar que por mucho cuidado que tuviesen los trabajadores, durante los trabajos del monocapa y lanzar las piedras contra el mortero, algunas de las pequeñas piedras caían sobre la plataforma de trabajo del andamio, rebotando fuera de ella, lo que desde una altura de 16 plantas hacia que se esparciesen por toda la vía pública. Con el fin de evitar este riesgo de caída de piedras, (pequeñas piedras de unos 3 mm), se decidió colocar una malla arpillera, fijada en el interior de la barandilla exterior de la plataforma, que recogiese esas pequeñas piedras. Con este sistema se consiguió solucionar el problema.

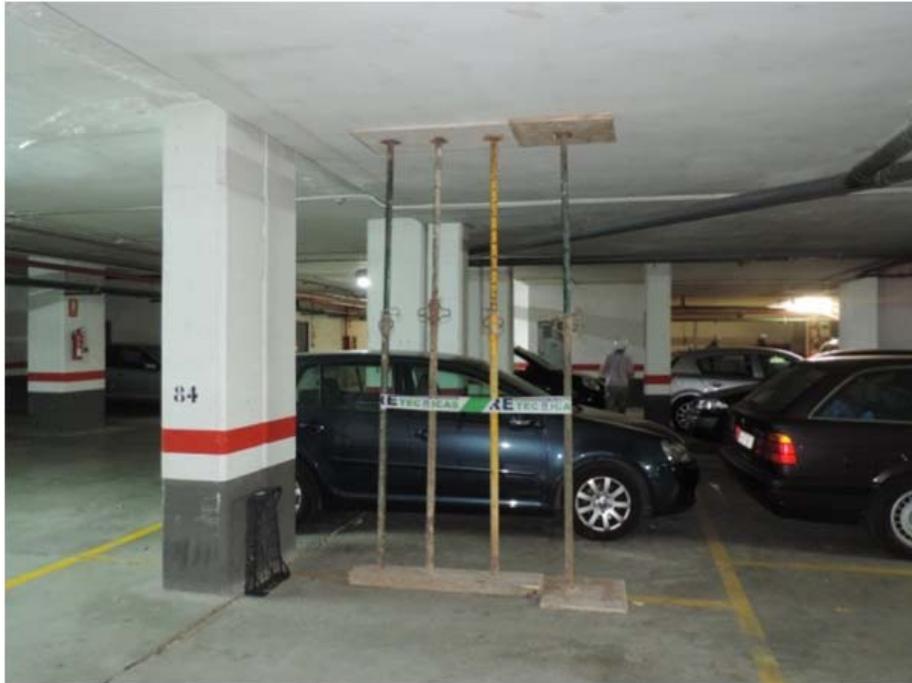
complejo residencial y se comprobó, que en las zonas donde se apoyaban los andamios, (forjado techo del sótano primero, en zonas comunes de planta baja) se habían calculado para una sobrecarga de 1.000,00 kg/m², ya que era la zona de acceso de vehículos de emergencia en caso de incendios, y tras consultar con la empresa suministradora de los andamios, se nos certificó que la carga que suponían los andamios montados más su carga de trabajo máximo, era muy inferior a la sobrecarga para la que estaba calculada la estructura sobre la que se apoyaba. De todas formas, ya que en el proyecto estaba contemplado, se siguieron colocando los apuntalamientos bajo cada uno de la base de apoyo de cada mástil.

Fig. 46. Apuntalamiento de bases de andamio (Manuel Ferrer. 2014)

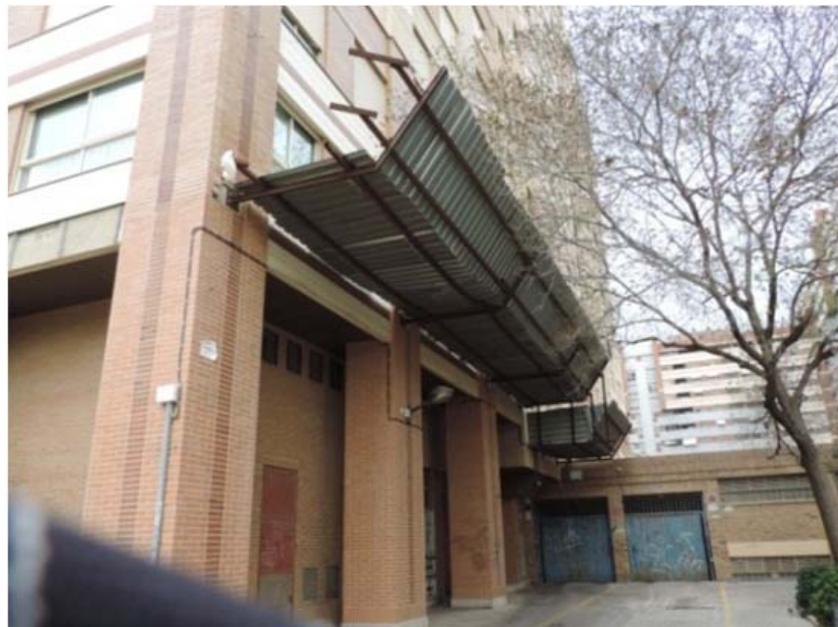
El complejo residencial, disponía de unas viseras de protección instaladas en todos los perímetros de sus fachadas, al nivel del forjado techo de planta baja, con el fin de recoger la posible caída de los cascotes de las fachadas que se desprendían y así evitar su caída sobre peatones o vehículos. Dichas viseras se montaron hace ya algunos años, debido a que el procedimiento judicial referente a la reparación de daños, se prolongó en el tiempo (el proceso judicial se inició en el año 2005 y la resolución de sentencia se dictó en el año 2011) y era necesario evitar que la caída de los cascotes produjese daños a personas o vehículos.

Fig. 47. Visera de Protección existente para evitar caídas de cascotes
(Manuel Ferrer. 2014)

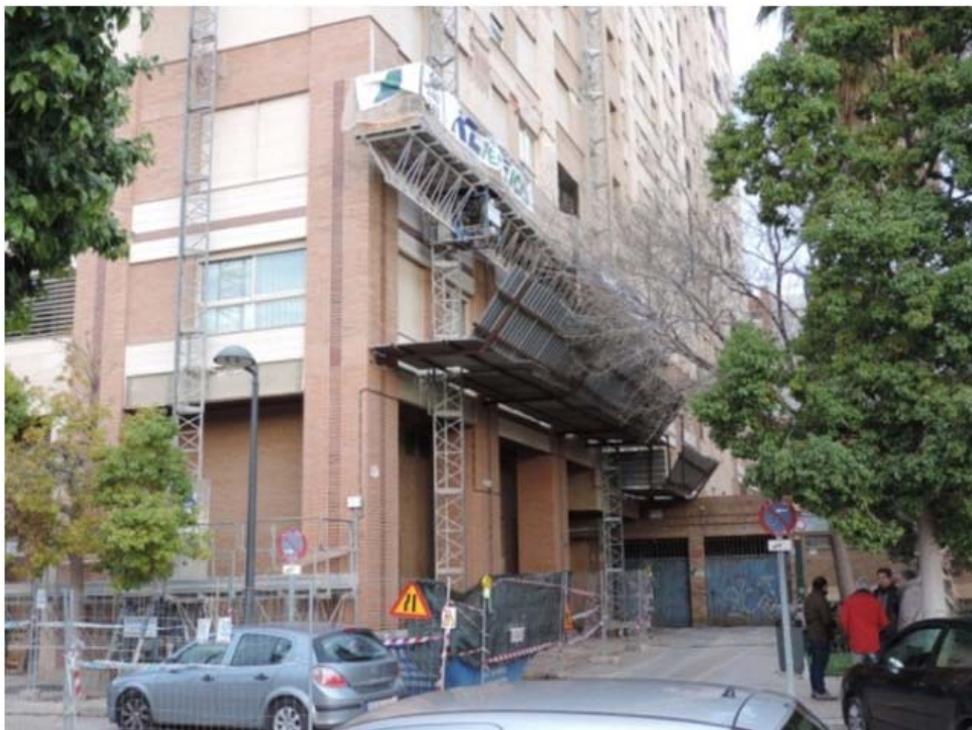
Fig. 48. Visera de Protección bajo andamio bimastil, para evitar caídas de cascotes en paso de vehículos (Manuel Ferrer. 2014)

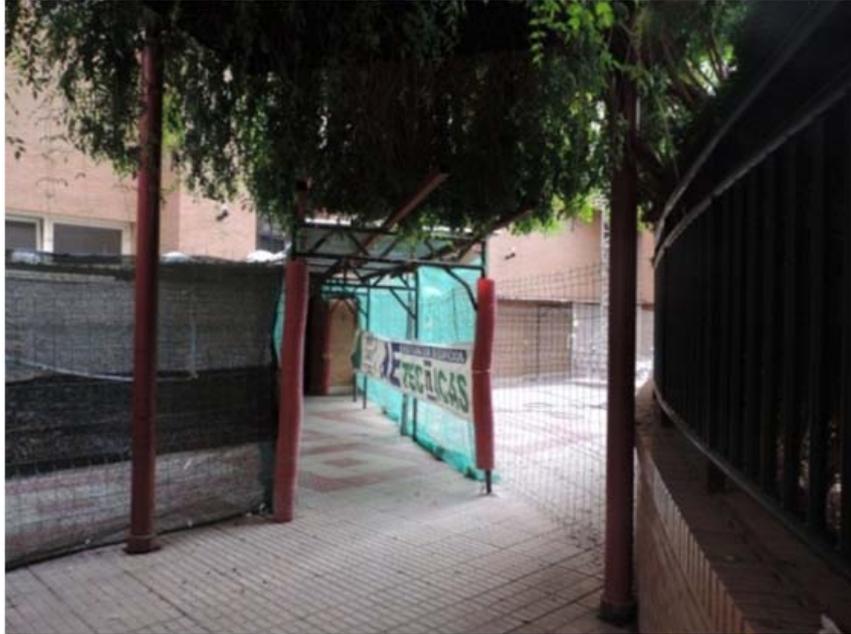
Durante cada una de las fases de la obra, que afectaban al interior del complejo residencial, en las zonas donde se encontraban montados los andamios bimastil motorizados, fue necesario instalar tanto pasos protegidos como viseras de acceso a los zaguanes, con el fin de que los propietarios pudiesen seguir accediendo a sus viviendas y a los servicios comunitarios, tales como el Club Social, jardín Infantil, Piscina, etc..... Dicho pasos protegidos contaban de las siguientes medidas de seguridad:

Fig. 49. Visera de Protección de Peatones, para acceso al zaguán
(Manuel Ferrer. 2014)

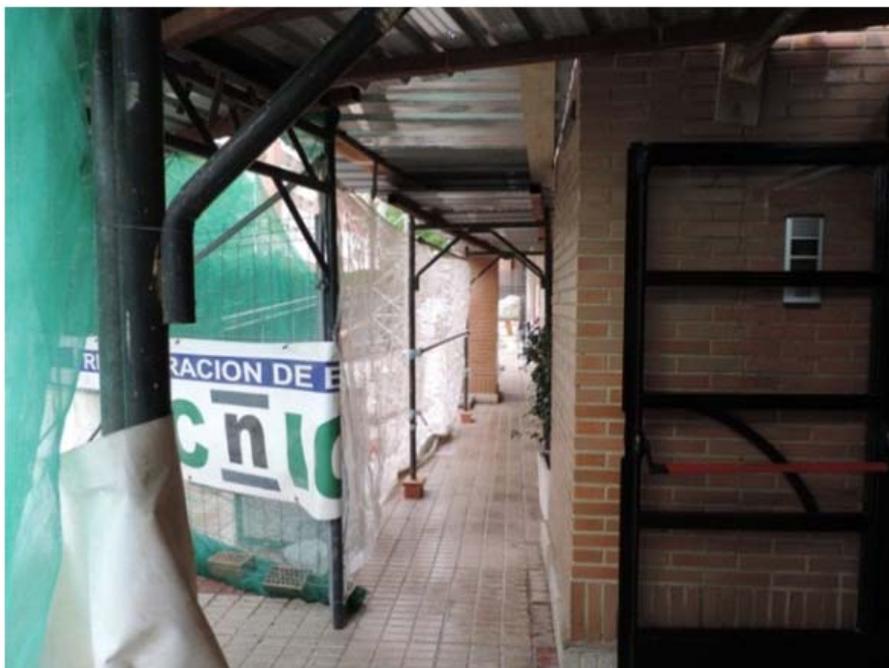
- Estructura metálica arriostrada, con paso libre de 1,20 m de ancho y 2,50 m de alto.
- Techo de chapa metálica, sujeta a la estructura anterior, para protección de caída de cascotes.
- Cubrición de uniones, esquinas y posibles puntas, mediante tubos corrugados, para evitar posibles arañazos, golpes, etc...
- Protección lateral mediante arpillera, con el fin de evitar la entrada de cascotes.
- Señalización visual, con balizas de iluminación nocturna.

Fig. 50. Paso Protegido Interior, para Peatones (Manuel Ferrer. 2014)
