Estudio y análisis de lesiones en fachadas del distrito de Zaidia. Caso estudio c/Federico Tomás nº1, Valencia.

El presente Trabajo Final de Grado consiste en el análisis de diferentes fachadas de edificios, con el objetivo de realizar un estudio de su estado de conservación, hacer una propuesta de intervención de las lesiones y un presupuesto. La zona objeto de estudio se localiza en el distrito de "La Saïdia" de la ciudad de Valencia, concretamente en el barrio de "Morvedre".

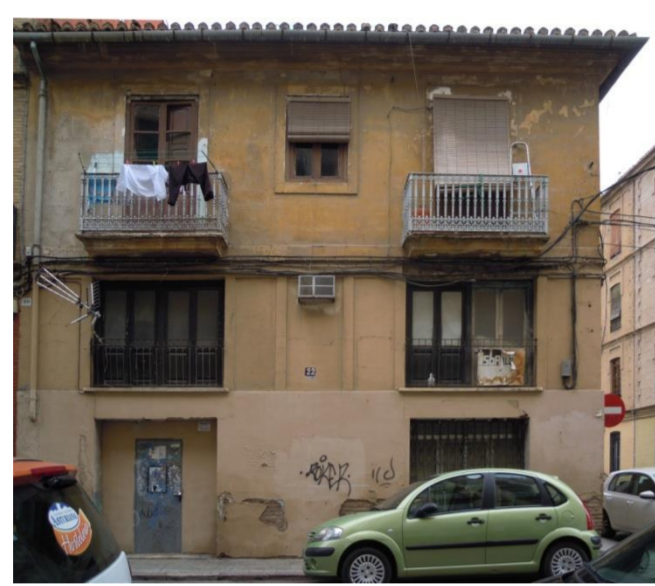
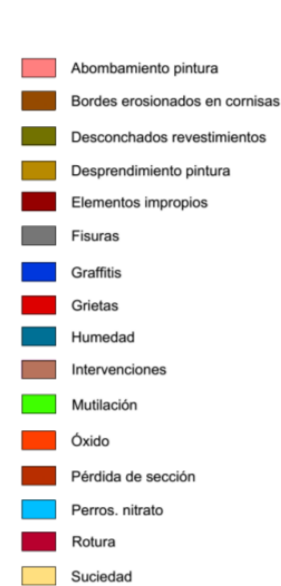
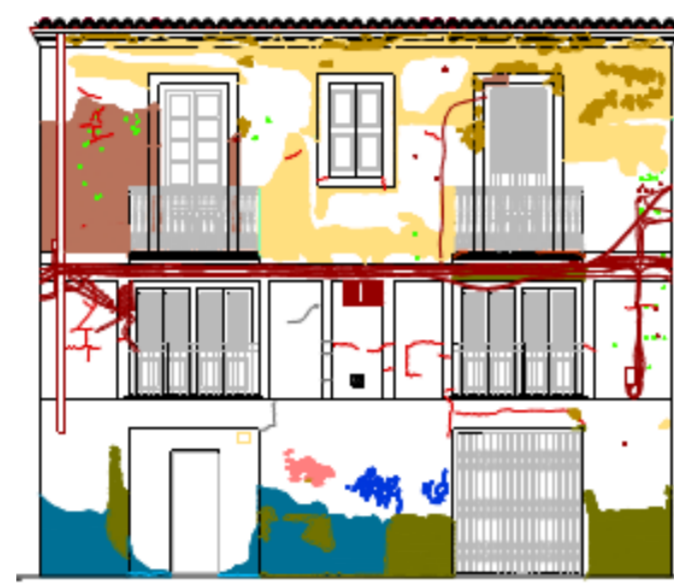
FACHADA POSTERIOR

Respecto a sus lesiones: En fachada principal y posterior. Desconchado de revestimiento continuo en planta baja, agrietamiento del revestimiento en plantas superiores, desprendimientos de cornisa de balcones y desprendimiento de pintura en planta superior.
