ESTUDIO Y ANÁLISIS DE LESIONES EN FACHADAS DEL DISTRITO ZAIDA, CASO C/ACTOR MORA, 4 VALENCIA

Este proyecto tiene como finalidad el análisis y el estudio de las lesiones de algunas fachadas del distrito Zaida de Valencia, realizando para ello los planos en alzado y sección de las diferentes fachadas objeto de análisis para mapear las lesiones mediante unos códigos de leyenda.

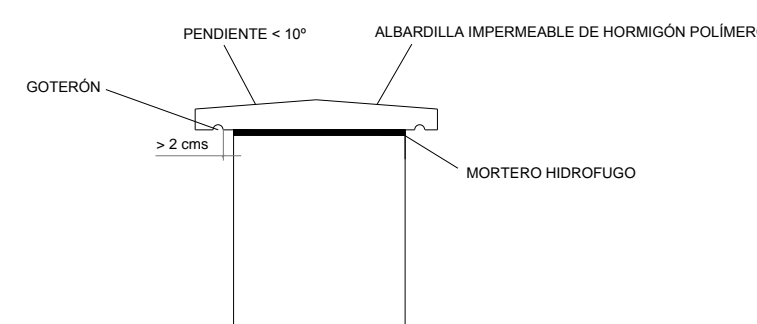
PROPUESTA DE INTERVENCIÓN DESPRENDIMIENTO DEL REVESTIMIENTO

-La ausencia de una pieza de albardilla en la coronación del antepecho, provoca la filtración de agua en el muro que termina ocasionando el desprendimiento del revestimiento.

-Picado de todo el revestimiento desprendido y en mal estado y de la zona superior para preparación de colocación de la albardilla.
-Reparación del mortero eliminado con mortero de reparación aplicado mediante llana.
-Colocación del vierteaguas impermeable con pendiente suficiente y goterón.
-Pintado del antepecho.

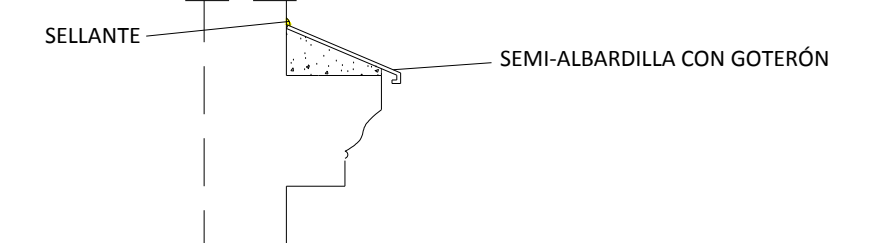
LESIÓN PÉRDIDA DE SECCIÓN DE ELEMENTOS

-Filtraciones de agua
-Impacto de otros elementos.
-Acciones meteorológicas que provocan erosiones.
-Falta de pericidad en la mano de obra.
-Mal curado del hormigón.
-Humedad constante provocada por la falta de albardilla.

-Picado de toda la zona afectada y debilitada.
-Eliminar los residuos de polvo o arena con un cepillo.
-Rellenaremos mediante llana la sección perdida con un mortero de reparación.
-Colocación de semialbardilla con pendiente y goterón.
-Pintado de dos manos con pintura mate transpirable
