ESTUDIO Y ANÁLISIS DE LESIONES EN  
FACHADAS DEL DISTRITO DE ZAIDIA.  
CASO DE ESTUDIO C/SAGUNTO nº 112.  
VALENCIA

06 jul. 15

**EVA VIDAL JUAN**

UNIVERSITAT  
POLITÈCNICA  
DE VALÈNCIA

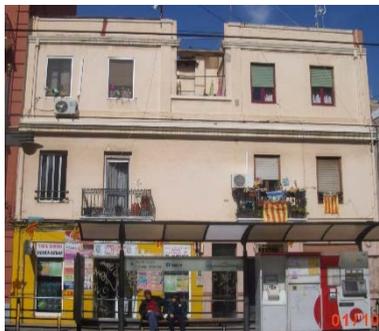
*Ilustración 21. Fachada portante C/Actor Mora, 6. 2015. Fuente: Eva Sánchez..*

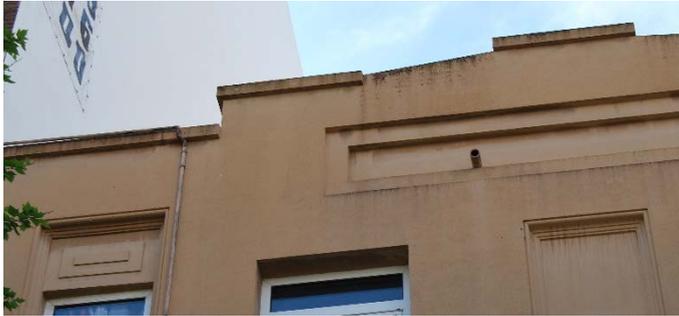
*Ilustración 38. Antepecho sin albardilla de coronación en C/Actor Mora, 25. 2015. Fuente propia.*

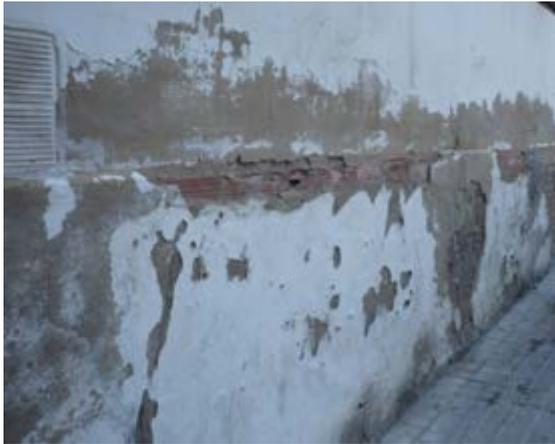
*Ilustración 39. Humedad por capilaridad en C/Lleida, 29. 2015. Fuente: Alberto Udaeta.*

En la foto apreciamos como en esta fachada el agua por capilaridad ha alcanzado una cota elevada. Esta agua al intentar salir al exterior por diferencia de presiones y al estar pintado con una pintura plástica que no traspira, ha conseguido desconchar la pintura.

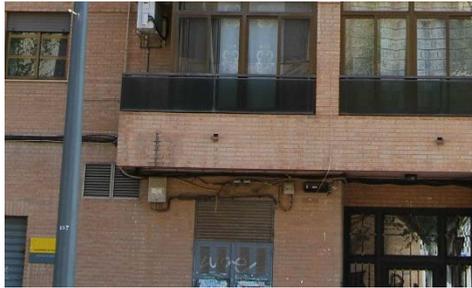
*Ilustración 40. Humedad accidental en C/Actor Mora, 31. 2015. Fuente propia.*

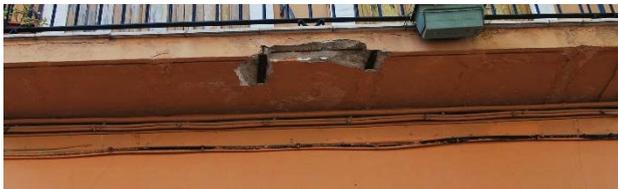
*Ilustración 41. Humedad bajo voladizo en C/Actor Mora, 27. 2015. Fuente propia.*

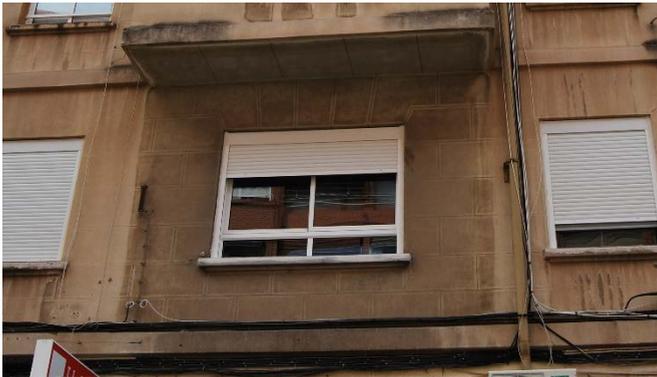
*Ilustración 42. Suciedad por deposición en C/Fray Pedro Vives, 8. 2015. Fuente propia.*

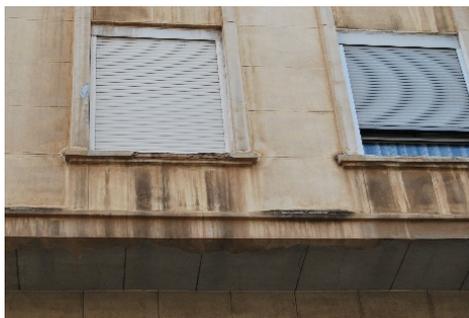
*Ilustración 43. Suciedad por lavado diferencial en C/Sagunto, 112. 2015. Fuente propia.*

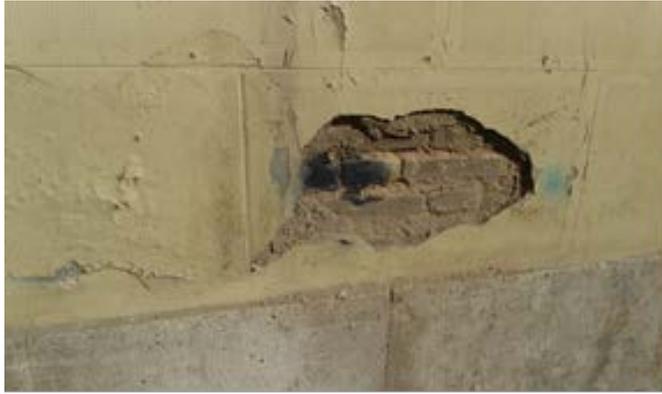
*Ilustración 50. Desprendimiento de acabado continuo en C/Visitación, 25. 2015.  
Fuente: Francisco Delás.*

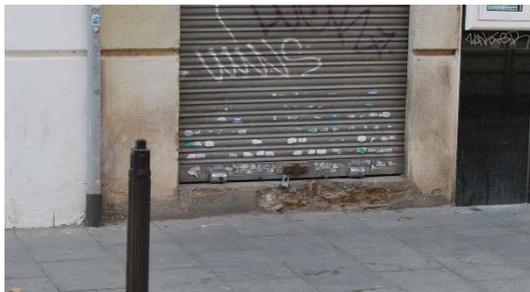
*Ilustración 51. Erosión mecánica en C/Fray Pedro Vives, 6. 2015. Fuente propia.*

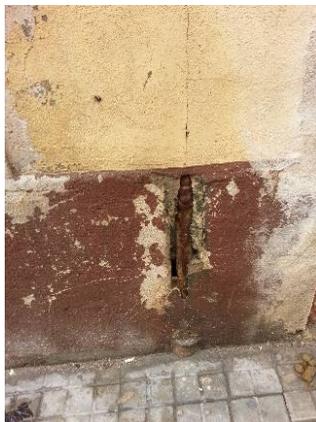
*Ilustración 53. Oxidación con el consiguiente desprendimiento del revestimiento en C/Oriola, 33. 2015. Fuente: Guillem Aparicio.*

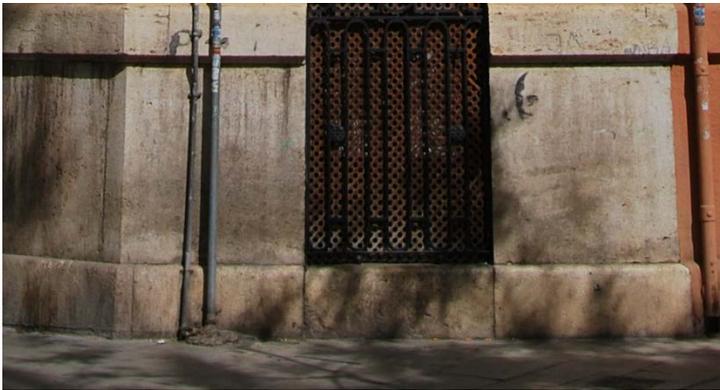
*Ilustración 56. Erosión del zócalo de C/Ruaya, 42. 2015. Fuente propia.*

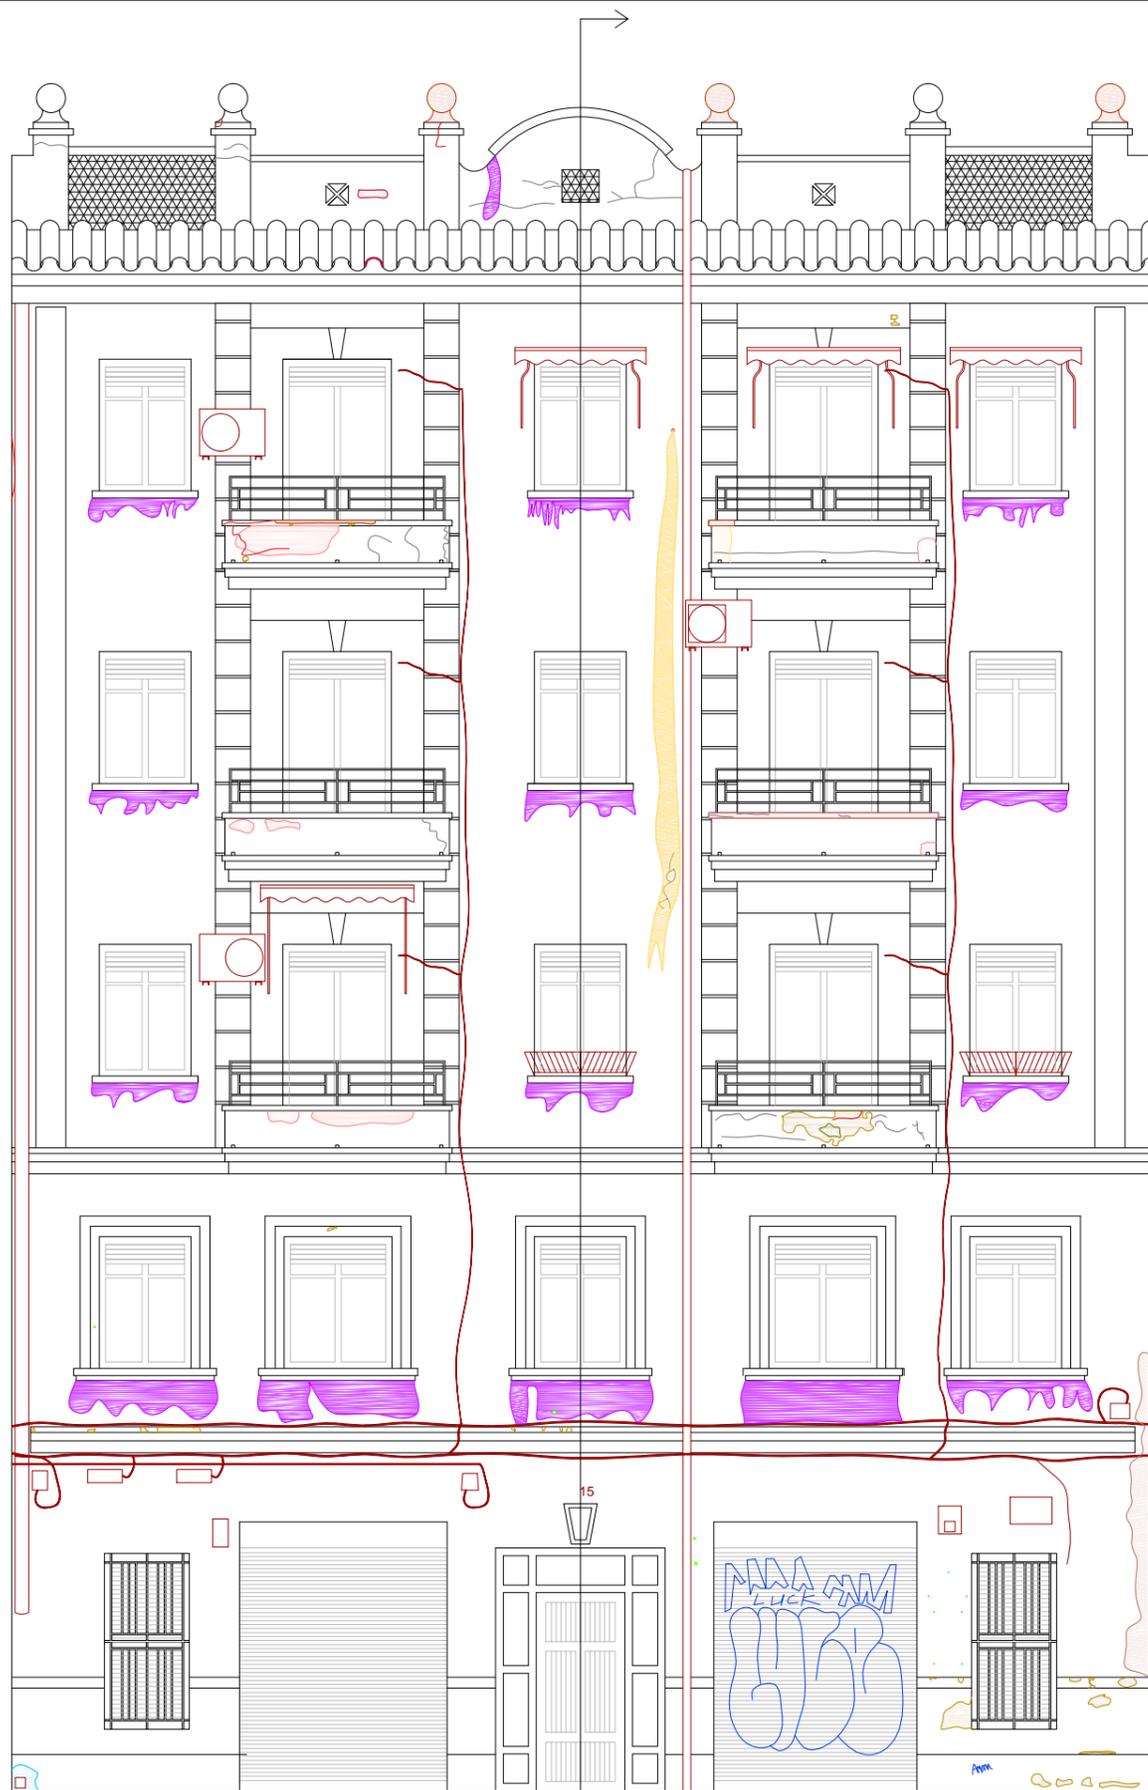
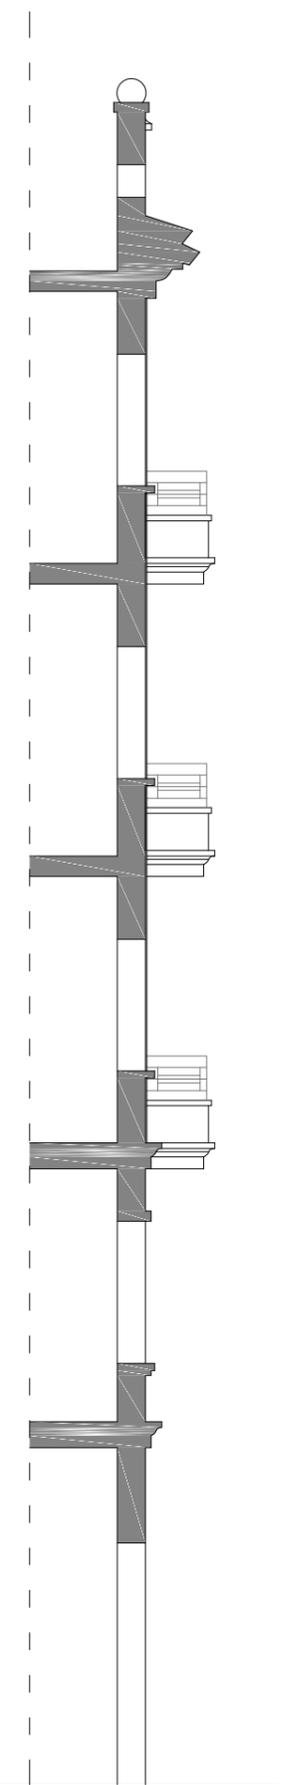
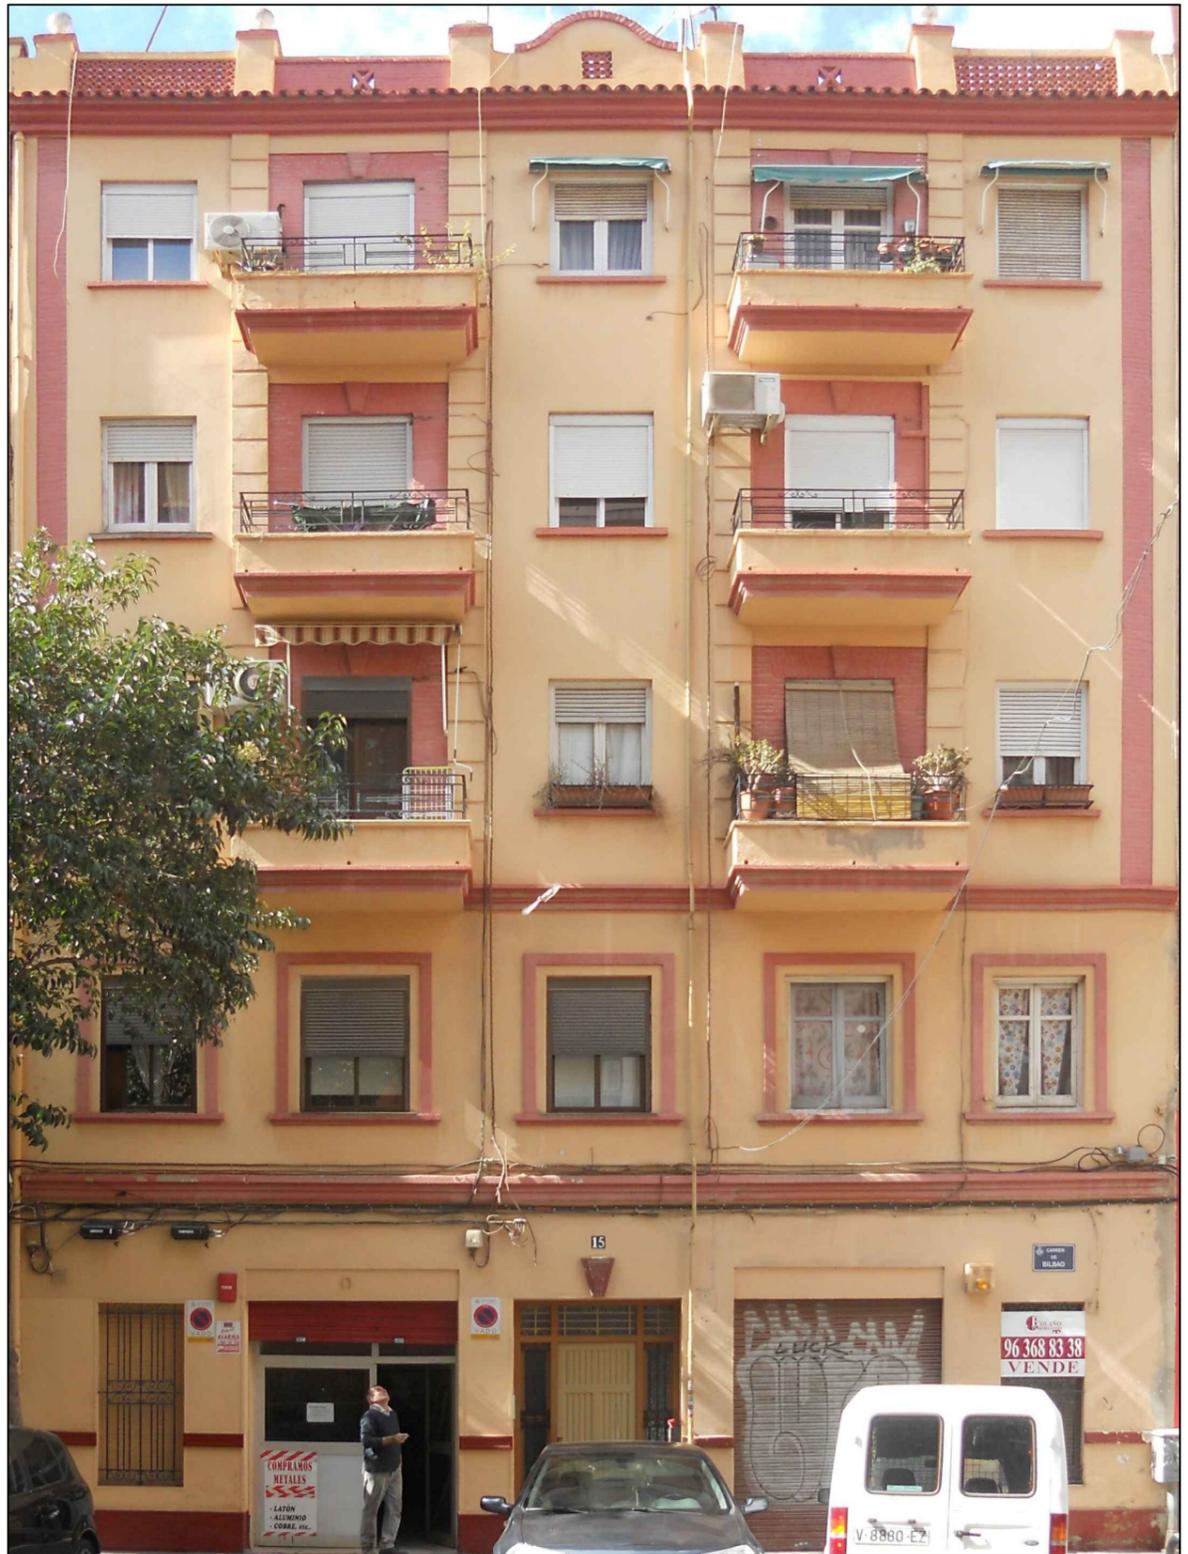
TÍTULO	TRABAJO FINAL DE GRADO Análisis de lesiones en fachadas en la zona de "la Saïdia"	PLANO Nº	01	
AUTOR	EVA VIDAL JUAN	FIRMA

SITUACIÓN	C/ BILBAO 15	ESCALA	1:75	
FECHA	JULIO 2015	PLANO	MAPEO DE LESIONES

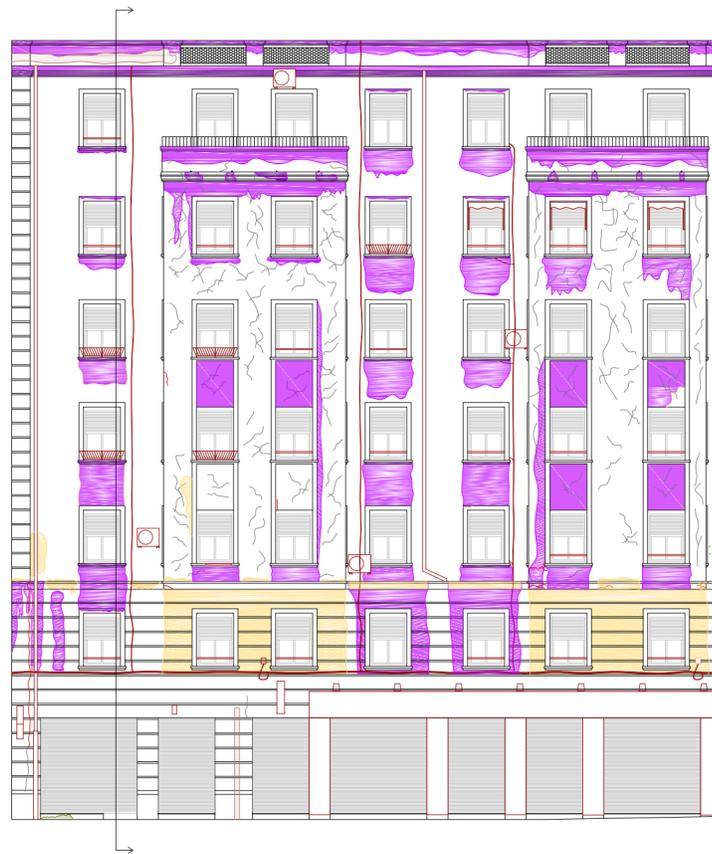
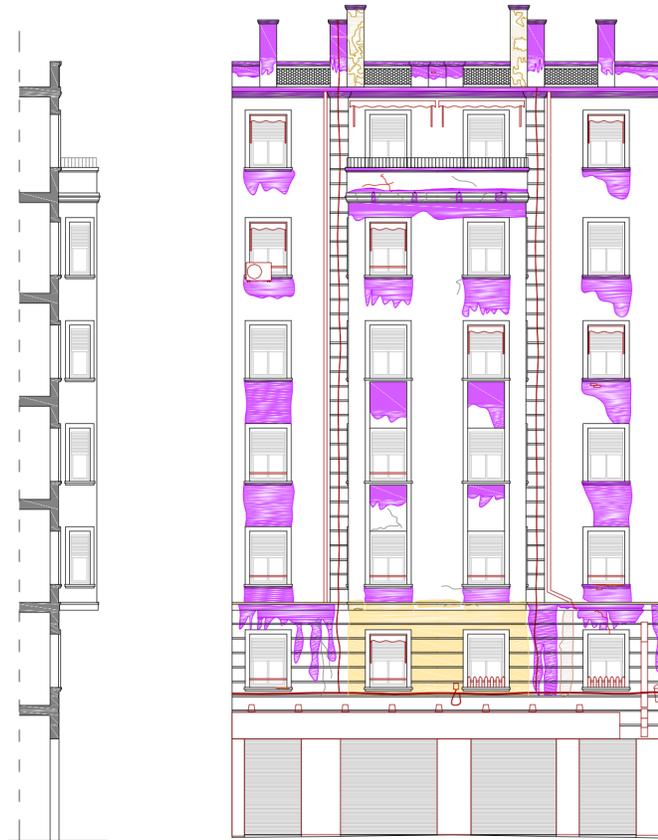
TÍTULO	TRABAJO FINAL DE GRADO Análisis de lesiones en fachadas en la zona de "la Saïdia"	PLANO Nº	08
AUTOR	EVA VIDAL JUAN	FIRMA	
SITUACIÓN	C/ SAGUNTO 112	ESCALA	1:150
FECHA	JULIO 2015	PLANO	MAPEO DE LESIONES

- LEYENDA DE LESIONES**
- Elementos impropios
  - Suciedad
  - Suciedad por escorrentía
  - Grietas
  - Fisuras
  - Intervenciones
  - Desprendimiento pintura
  - Desconchados revestimientos
  - Pérdida de sección
  - Rotura
  - Mutilación

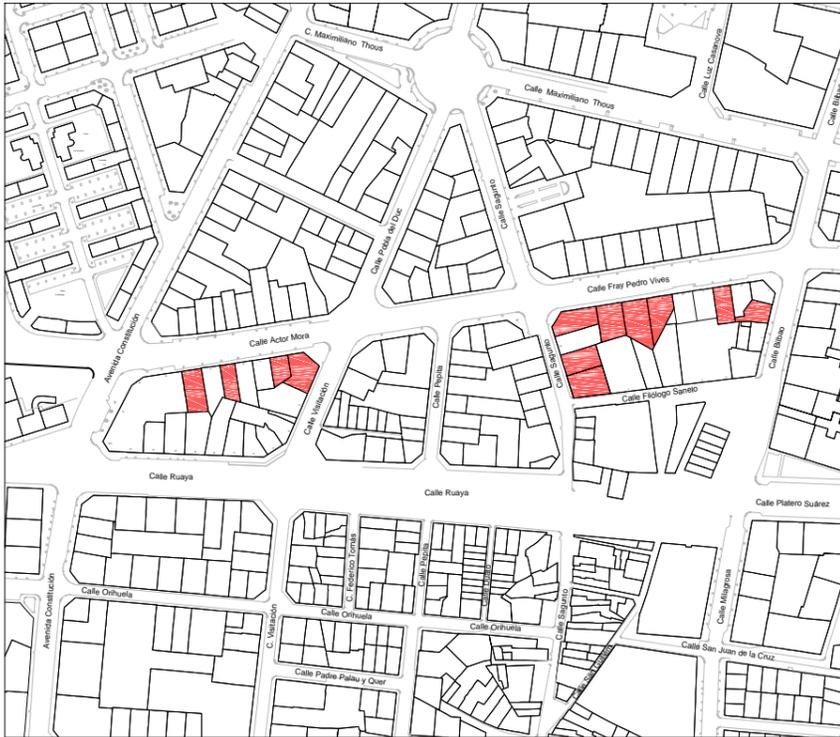
### LOCALIZACIÓN

## DESCRIPCIÓN DE LA LESIÓN: SUCIEDAD POR ESCORRENTÍA

Las manchas de suciedad presentes en fachada suelen estar causadas por la presencia de agua, y pueden tener diferentes procedencias (polvo atmosférico, tránsito rodado, calefacciones, hongos, excrementos de aves, etc.).

La mayor afección que se produce es la estética, pero también con el tiempo, la escorrentía del agua, con su posterior acumulación de suciedad, causa un deficiente drenaje que puede ser la causa de filtraciones de humedad a posteriori.

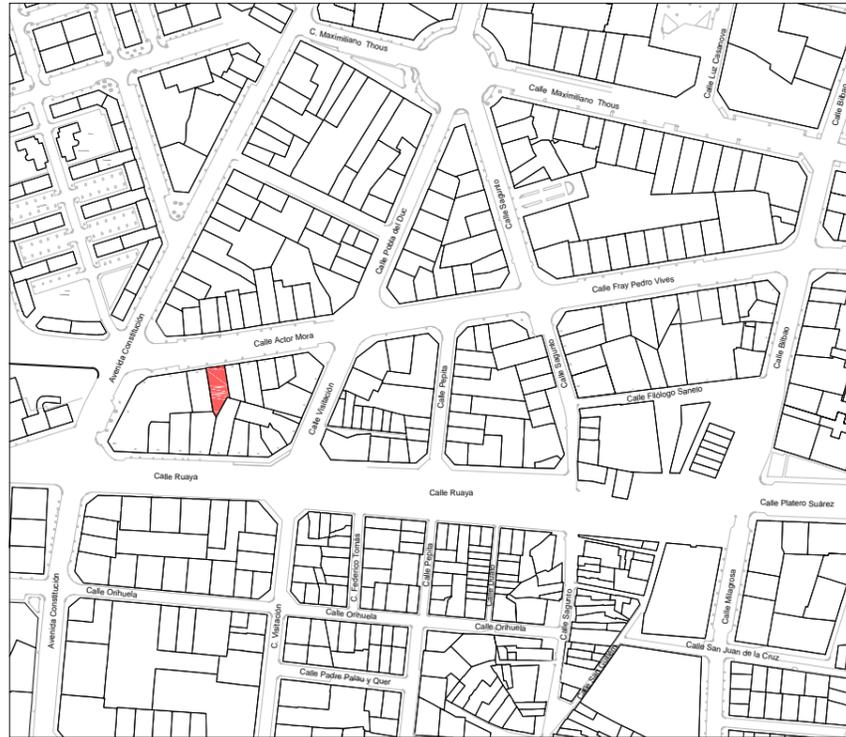
### LOCALIZACIÓN

## DESCRIPCIÓN DE LA LESIÓN: PÉRDIDA DE SECCIÓN EN CANTO DE VOLADIZO

La pérdida de sección puede darse en diferentes elementos; los analizados en esta ficha son los presentes en los voladizos y cornisas.

Este efecto de erosión se produce principalmente por la agresión de las condiciones climatológicas tales como lluvia y viento. La degradación progresiva puede dar lugar a la destrucción total del elemento erosionado, y se puede presentar en cualquier material.

La escorrentía continua del agua de lluvia con arrastre de partículas de suciedad propicia la aparición de las fisuraciones en el revestimiento, lo que va a facilitar la filtración del agua en el interior del elemento provocando la oxidación de las armaduras y perfiles metálicos, que a su vez, es la causa de la rotura del recubrimiento, dejando los elementos metálicos a la vista.

Se produce una afección estética, pero también hay riesgo de producir desprendimientos a la vía pública, pudiendo ocasionar lesiones a los viandantes.

Reparación de pérdida de sección en revestimiento de mortero sobre el paramento vertical y horizontal de fachada mediante aplicación de una capa de enfoscado de mortero de cemento de reparación, de rápido fraguado y sin retracción "Sika MonoTop-412 S", acabado superficial rugoso, hasta igualar la superficie reparada con el resto del revestimiento del paño. Previa pasivación de las armaduras con imprimación anticorrosiva a base de resina epoxi y fosfato de zinc "Sika MonoTop-910 S". Incluso p/p de picado a mano y retirada del mortero en zona agrietada, en un ámbito de hasta 15 cm a cada lado de la lesión, limpieza en seco con cepillo, retirada y carga manual de escombros sobre camión o contenedor. Totalmente terminada y rematada, a falta de pintura (no incluida en este precio).

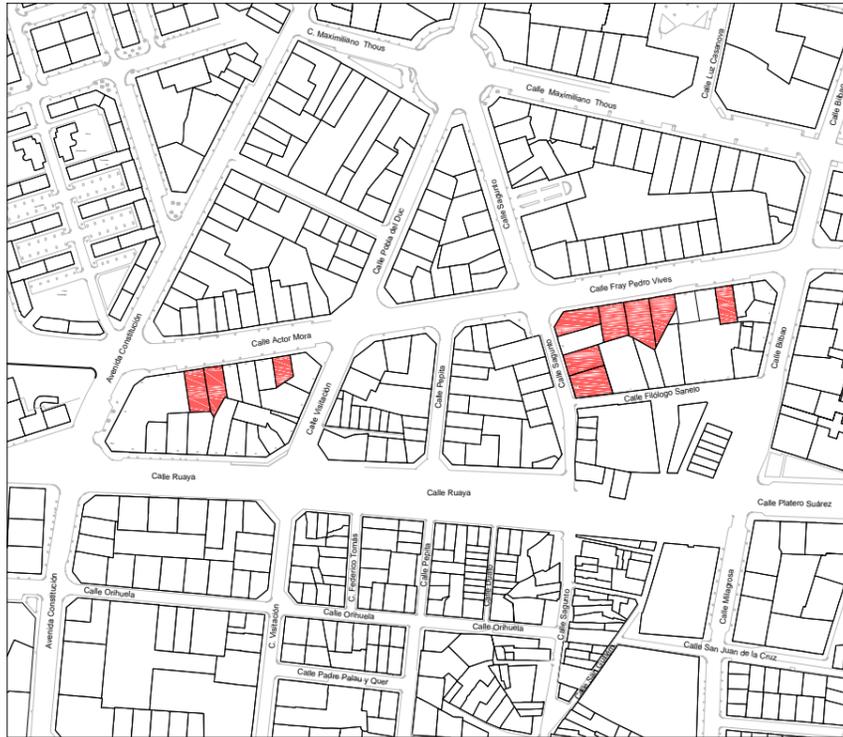
### LOCALIZACIÓN

## DESCRIPCIÓN DE LA LESIÓN: FISURAS

Las fisuras son aberturas producidas por la ruptura de un elemento, en este caso, el revestimiento continuo de fachada. Las causas más comunes para esta lesión son:

- Cambios de temperatura ambiental, produciendo variaciones dimensionales de los materiales (soporte y revestimiento).
- Defectos de ejecución como la aplicación de los materiales en condiciones atmosféricas desfavorables o sin la preparación adecuada del soporte, como la falta de limpieza en pinturas o la falta de humectación en enfoscados.
- Falta de adherencia entre el soporte y el material de revestido, provocando la aparición de fisuras ramificadas o de cuarteo en dichas zonas.
- Exceso o déficit del espesor del revestimiento continuo.

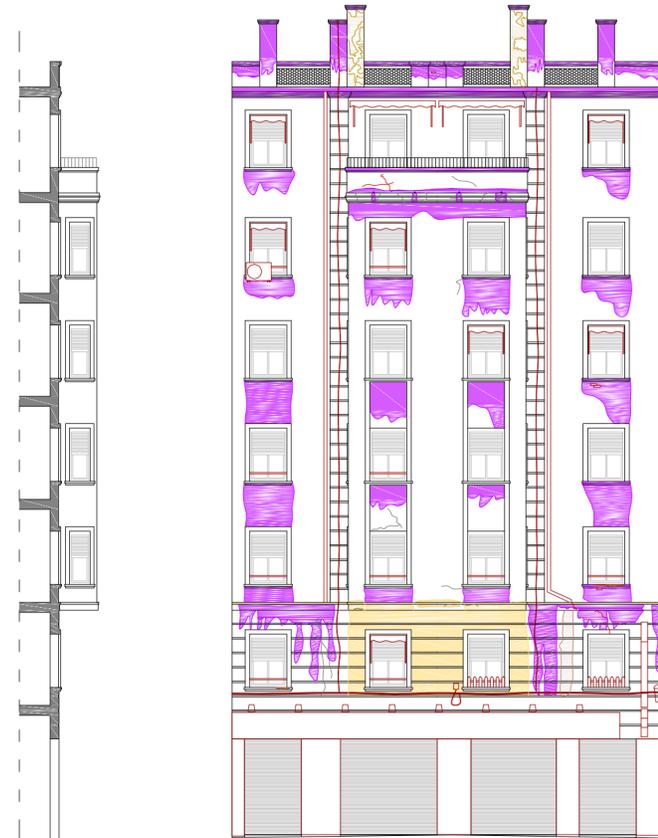
C/ Sagunto - C/ Fray Pedro Vives

Con la previa inspección a pie de calle realizada de la fachada del edificio, se observan distintas patologías, detalladas más adelante, y que se pueden apreciar en el siguiente mapeo de lesiones.

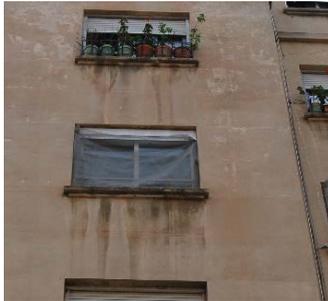
- *Suciedad por escorrentía*: se produce por la presencia de agua de lluvia, la cual arrastra las partículas de suciedad de distinta procedencia (polvo atmosférico, tránsito rodado, calefacciones, excrementos de ave, etc.), y aparece en las zonas donde la lámina de agua adquiere mayor velocidad. La mala evacuación de la misma es la causante de este hecho, y es debida a una inadecuada pendiente de los vierteaguas o ausencia de goterón en el mismo.

Las zonas bajo albardilla y bajo molduras también se han visto afectadas debido a un escaso vuelo y a la ausencia de goterón, pero, en general, toda la fachada está afectada por esta patología.<sup>1</sup>

*Ilustración 19. Suciedad por escorrentía. 2015. Fuente propia.*

- Colocación de vierteaguas y albardillas con goterón, preparando previamente la zona de aplicación.
- Reparación de las fisuras mediante la aplicación de resinas, y posterior lijado del material de reparación una vez seco.
- Reparación de la grieta longitudinal vertical con la utilización de malla, y reparación de las otras grietas más pequeñas y superficiales.
- Decapado de la pintura de las pilastras y preparación del soporte para una nueva capa de pintura.
- Limpieza general de fachada, y aplicación de un producto hidrofugante una vez seca la fachada.
- Pintado de las zonas con revestido de revoco.
- Desmontaje del andamio.

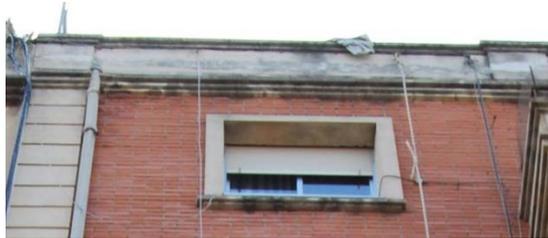
- *Intervenciones puntuales:* la presencia de zonas intervenidas por necesidad, pero con ausencia de acabado final, dañan la estética de la fachada.

*Ilustración 22. Intervenciones. 2015. Fuente propia.*

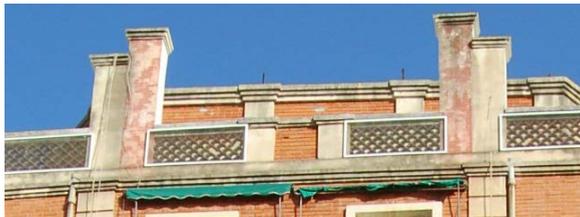
- *Desprendimiento de pintura en las pilastras de coronación:* aparece únicamente en las dos columnas con imitación de caravista localizadas en el antepecho de la zona del chaflán, y puede estar debidas a la no preparación de la superficie para la aplicación de la misma o la aplicación en condiciones climáticas desfavorables. Todo esto sumado al hecho que no se ha realizado ningún tipo de mantenimiento de la fachada y al envejecimiento de la pintura a lo largo de los años.

*Ilustración 23. Desprendimiento del enfoscado. 2015. Fuente propia.*
