ESTUDIO Y ANÁLISIS DE LESIONES EN FACHADAS DEL DISTRITO DE ZAIDIA. CASO ESTUDIO C/ ORIHUELA N.º 16, VALENCIA

MATEO NICOLÁS SÁNCHEZ GONZÁLEZ

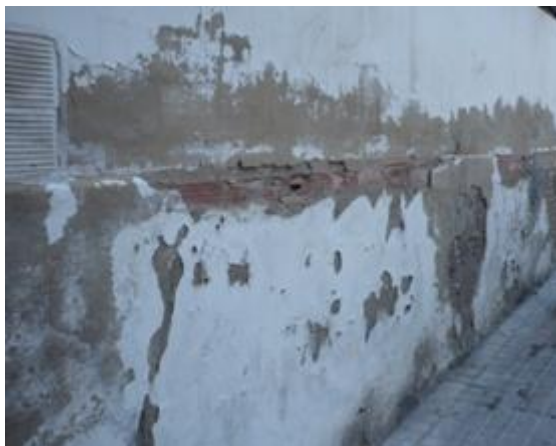
Ilustración 49. Humedad por capilaridad fachada calle Lleida nº 29. Abril 2015.

En la foto apreciamos como en esta fachada el agua por capilaridad ha alcanzado una cota elevada. *Esta agua al intentar salir al exterior por diferencia de presiones y al estar pintado con una pintura plástica que no traspira, ha conseguido desconchar la pintura.*

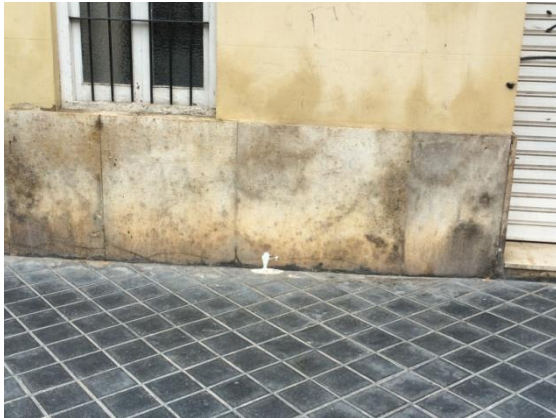
Ilustración 50. Humedad por capilaridad fachada Avenida Constitución nº 4.

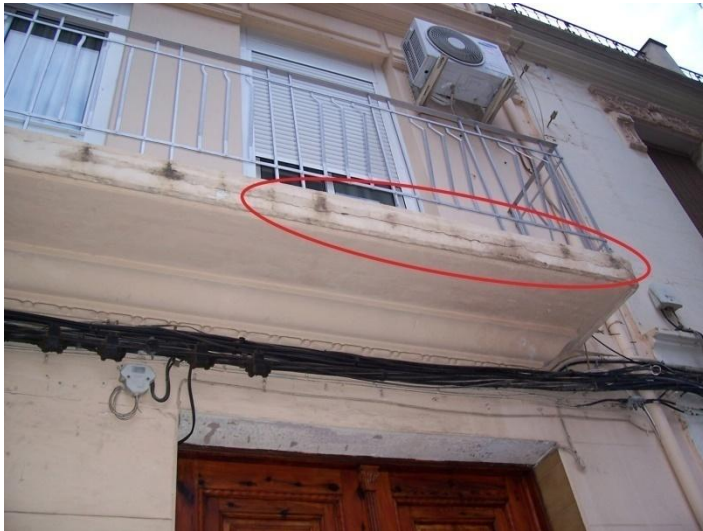
Ilustración 60. Fisura en balcón.

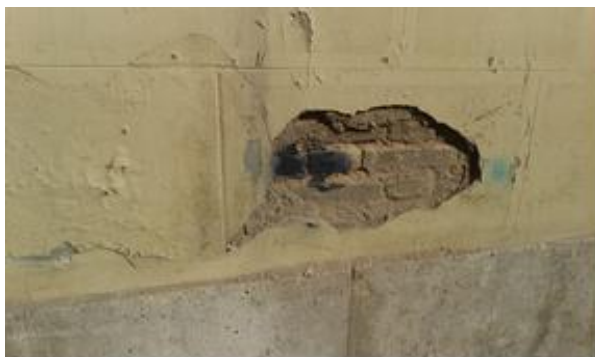
Ilustración 62. Desprendimiento acabado continuo.

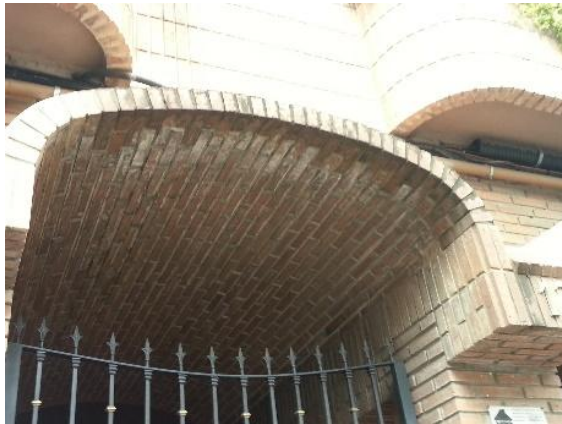
Ilustración 64. Eflorescencia en entrada al patio de la finca.

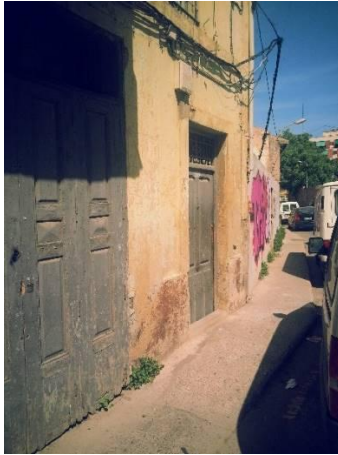
Ilustración 70. Vegetación en el arranque de la fachada.

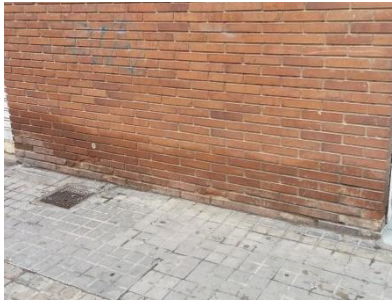
Ilustración 71. Erosión parte baja de ladrillo cara vista.

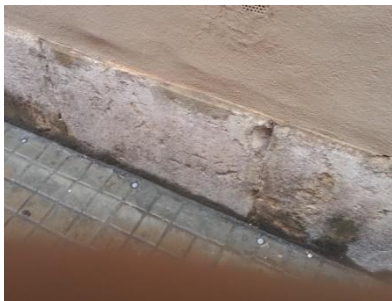
Ilustración 72. Erosión del zócalo del edificio.

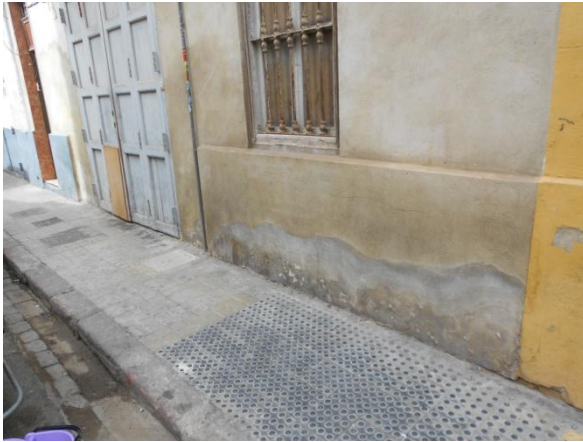
Ilustración 5. Humedad por capilaridad. 2015.

La humedad por capilaridad sube desde el subsuelo por los poros y capilares de los materiales que componen la fachada. A medida que va evaporándose el agua en la atmósfera, la zona baja del cerramiento puede degradarse y llegar a desmoronarse como consecuencia de la acción eflorescente de las sales cristalizadas que contiene el subsuelo, como nuestro caso. En edificios antiguos, es común que con el tiempo se haya modificado por lavado la estructura capilar de los morteros, que se manifestarán especialmente sensibles a la ascensión de este tipo de humedad.

Se observa que ha habido una intervención intentando subsanar la humedad y el revestimiento deteriorado, pero en poco tiempo ha vuelto a aparecer la humedad ya que la solución adoptada no ha sido la correcta, ha sido un parche temporal, siendo esta la tercera actuación que se hace según propietario.

Una vez instalado MURSEC ECO en la cara del cerramiento que da al interior de los bajos, procedemos la siguiente forma:

- 1- Plicado del revestimiento desde el suelo, hasta unos 50 cm por arriba de la humedad aparente.
- 2- Mojamos el soporte 2 horas antes de aplicar el mortero.
- 3- Realizamos la mezcla de cemento portland con arena lavada y dejamos mezclar, seguidamente añadimos Draining concentrado, es un mortero microporoso que deja transpirar y secar al soporte, el cual acelera enormemente el proceso de secado y evita los efectos de cristalización de las sales.
- 4- Enfoscamos el soporte con un grosor de 10 mm espesor ,para regularizar superficie ,con llana dentada.
- 5- Con el mortero seco, humedecemos de nuevo el enfoscado.
- 6- Colocamos la segunda capa de enfoscado Draining de unos 20mm de espesor.
- 7- Esperamos que seque, y se pasa una esponja.
- 8- Al cabo de dos semanas de espera, ya podemos pintar con una pintura al silicato, SILTEX-REVETÓ transpirable, le daremos dos capas de acabado.

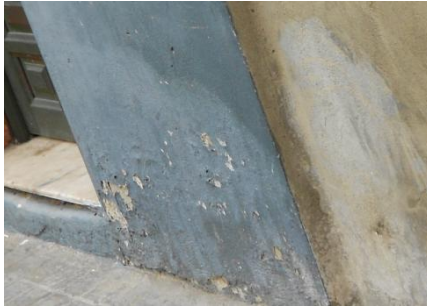
-Abombamiento de la pintura.

Ilustración 19. Abombamiento de pintura. 2015.

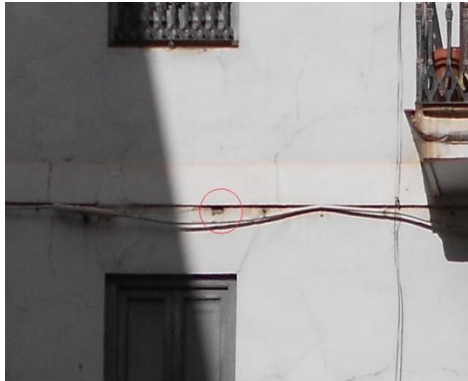
-Desconchado de revestimiento.

Ilustración 20. Desconchado de revestimiento. 2015.

Posteriormente actuaremos en el resto de la fachada para eliminar las fisuras, grietas y desprendimientos de revestimientos y pintura que tenemos de forma generalizada.

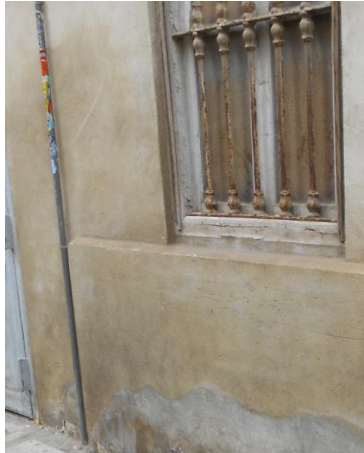
-Oxidación de rejas y barandillas.

Ilustración 23. Oxidación de rejas. 2015. Fuente: Elaboración propia

Esta humedad ha perjudicado también a la carpintería de madera de las plantas bajas como hemos visto anteriormente, humedeciendo la madera y degradándola hasta llegar en partes a la pudrición. Otra lesión derivada de la humedad es la oxidación de las rejas de forja en las ventanas.

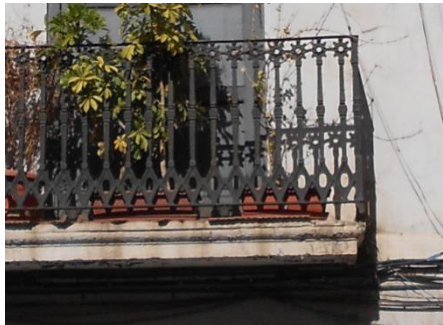
Ilustración 24. Oxidación de barandillas. 2015. Fuente: Elaboración propia

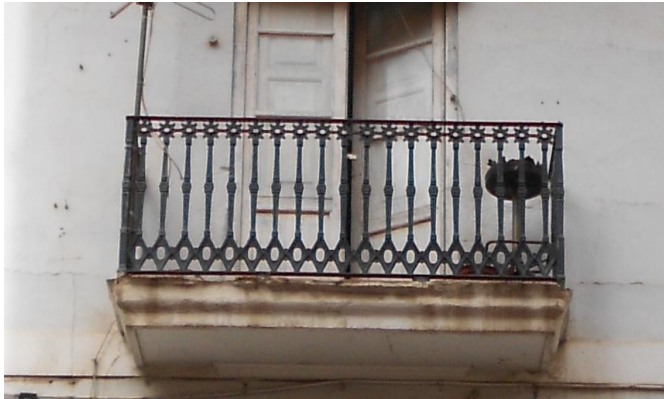
-Pérdida de sección de molduras de balcones, y en esquinas oxidación de anclajes de barandillas y desprendimiento de material.

Ilustración 25. Pérdida de sección en moldura de balcones. 2015. Fuente: Elaboración propia

Se aprecia otra lesión en los voladizos, se ha generado un agrietamiento y pérdidas de revestimiento en las esquinas de los

Al empotrar el elemento metálico se crea una abertura hacia el exterior y una junta superficial alrededor del elemento metálico, que facilita la entrada de agua del exterior. El agua se introduce por el paramento oxidando el elemento metálico, en nuestro caso favorecido por ausencia de inclinación del paramento lo que permite al agua quede estancada en la junta superficial y pueda penetrar hacia el interior del paramento. Todo esto genera la oxidación del elemento empotrado, que al sufrir esta la expansión dimensional debida a la oxidación, empuja a la fábrica agrietando el paramento en el encuentro con el anclaje metálico.

- Intervención en frentes y esquinas de voladizos; Picado de la esquina agrietada hasta el anclaje metálico.

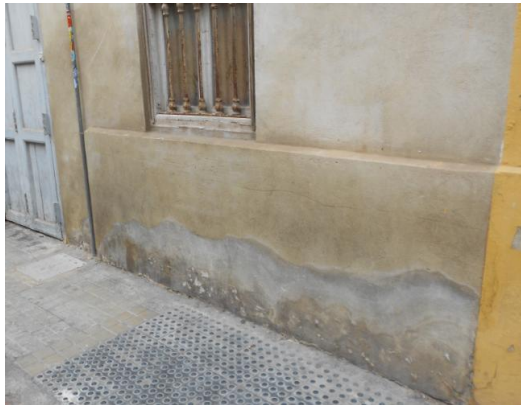
-Humedad por capilaridad junto con eflorescencias.

Ilustración 28. Humedad por capilaridad. 2015. Fuente: Elaboración propia

Podemos decir que la patología principal que se observa en la planta baja es la humedad por capilaridad que hay en esa zona, llegando a ascender casi la totalidad de la altura de la planta baja, esta humedad genera otros tipos de lesiones como desprendimientos de pintura y revestimiento, abombamiento de pintura, grietas, fisuras, también la humectación y deterioro de la carpintería de madera y la oxidación de las rejas.
