DIAGNÓSTICO DE DAÑOS Y PROPUESTA DE ACTUACIÓN
EN EL DEPÓSITO DE AGUA DE LA CONDUCCIÓN TURIA-
SAGUNTO EN EL TM DE SAGUNTO (VALENCIA). DIAGNÓSTICO

Memoria

Trabajo final de grado

Autor: Jonatan Rodríguez Herrera

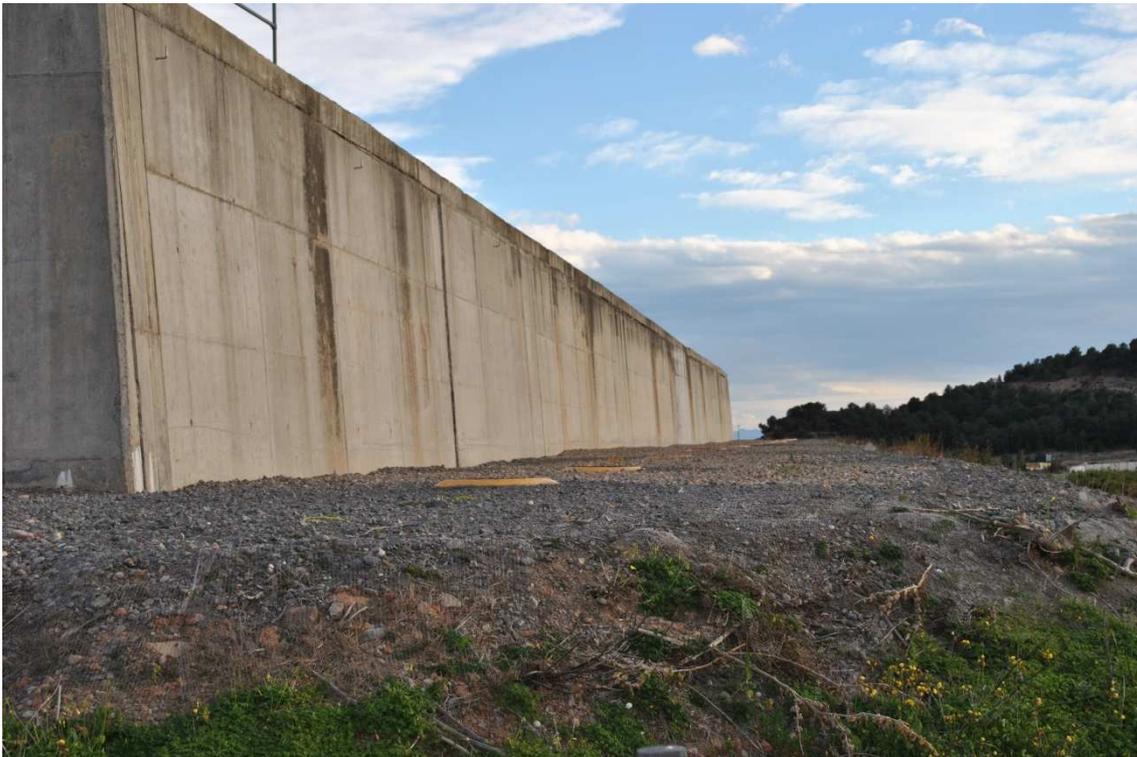
Fig.6.Muro 2

En la primera visita se observó que el muro número 2 sufría un movimiento considerable con respecto a los demás muros perimetrales. A simple vista podía deducirse que se debía al vuelco y deslizamiento de dicho muro, el cual descansaba sobre un material de relleno.

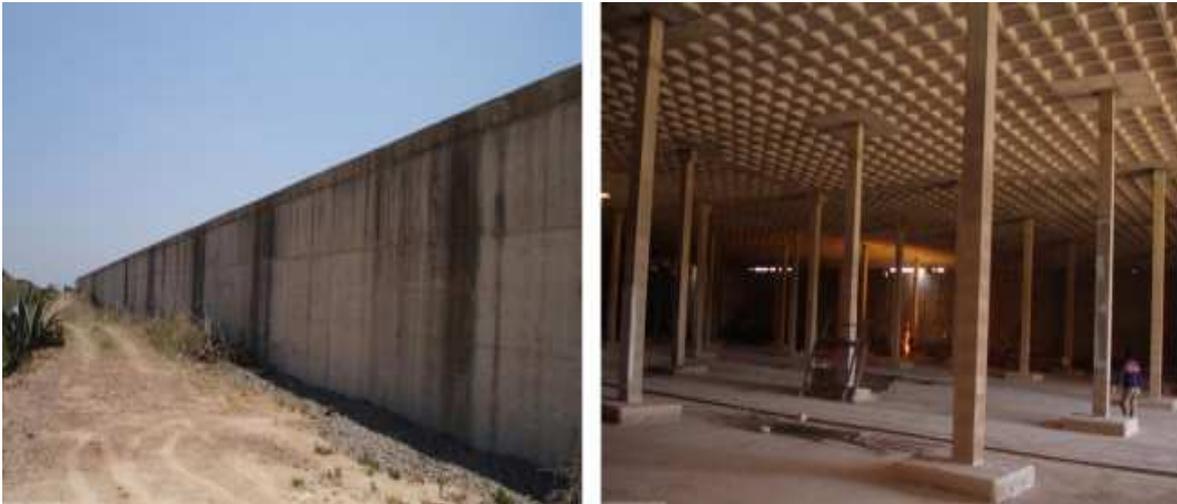
Figs. 8 y 9. Muro 3 e interior del depósito

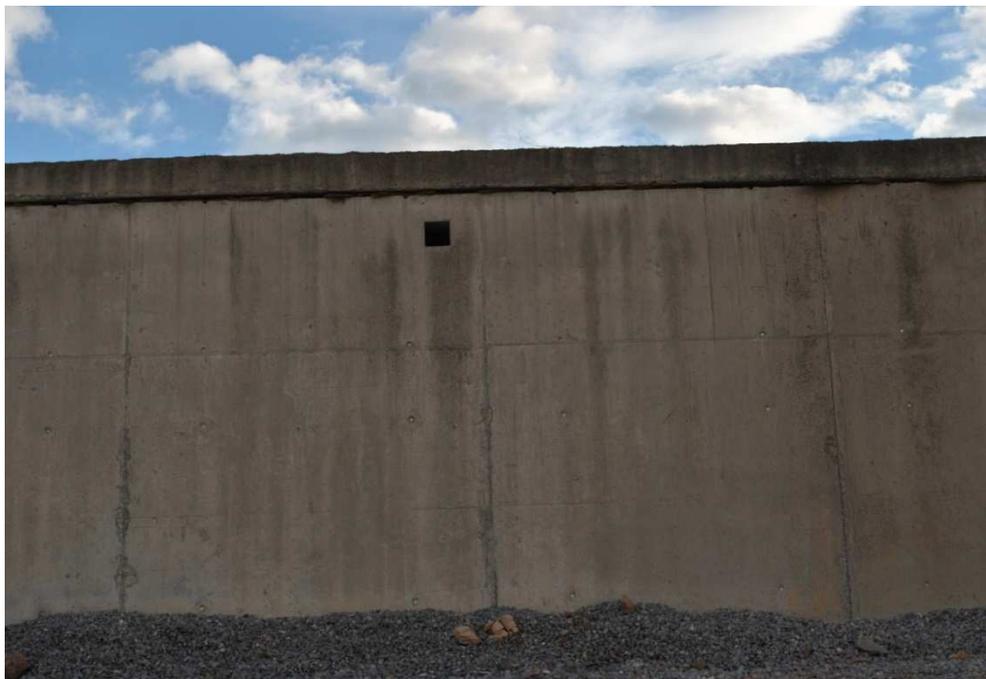
Los muros perimetrales disponen de respiraderos en forma de cuadrado para ventilar el flujo interior del agua (Fig.10)

Fig. 10. Respiradero en muros perimetrales

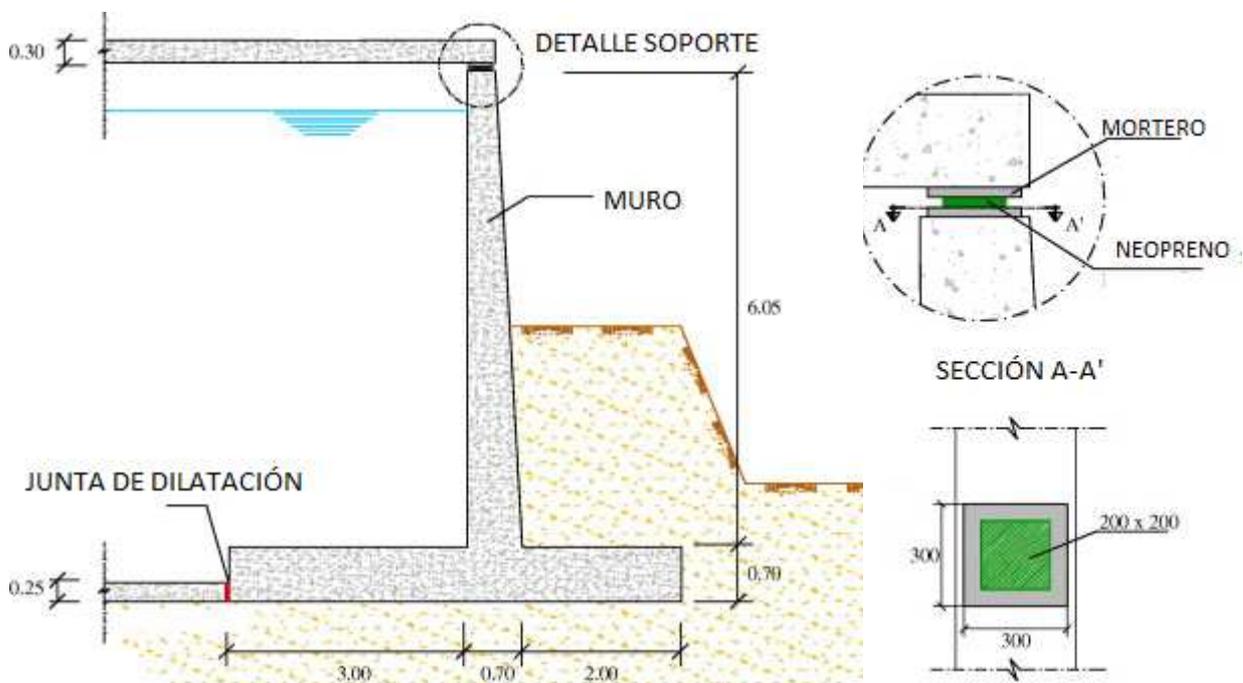
La conexión entre la losa superior y los muros se efectúa con apoyos de neopreno, siguiendo el mismo alineamiento que los pilares. A su vez, estos neoprenos descansan sobre una pieza rectangular de mortero de cemento. La conexión entre la losa inferior y la zapata del muro se efectúa con una junta de dilatación continua (Fig. 11)

Fig.11. Sección del muro ménsula

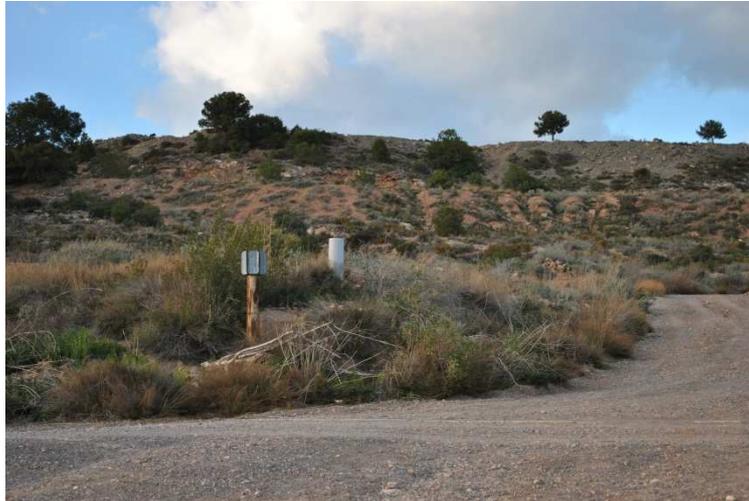
Al mismo tiempo que los demás estudios se llevó a cabo un estudio topográfico intenso de los diferentes muros, especialmente del muro 2. Se dispuso del equipo topográfico en diferentes puntos exteriores al depósito, aportando una esbelta estructura auxiliar de hormigón para la nivelación de la instrumentación (véase Fig. 29 y 30). Los resultados muestran un desplazamiento horizontal en la parte superior de aproximadamente 60 mm de media, y un máximo de 96 mm. En la base son de menor magnitud, variando entre 10 y 30 mm.

Fig.29. Estructura auxiliar de hormigón para estudio topográfico al NO del depósito

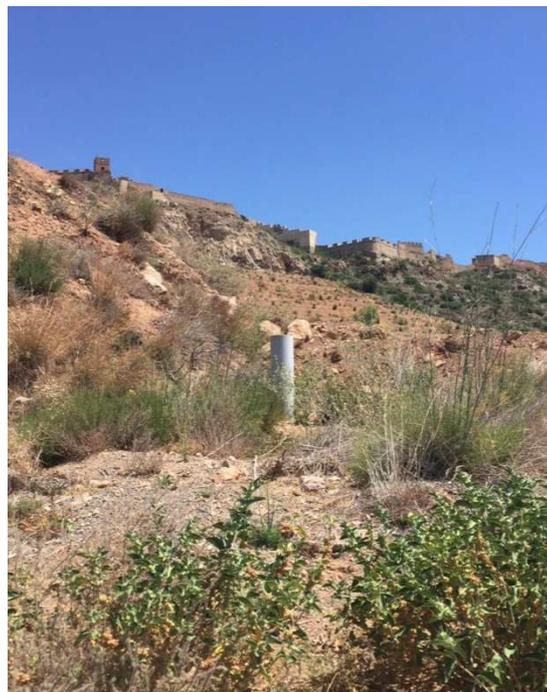
Fig.30. Estructura auxiliar de hormigón para estudio topográfico al NE del depósito
