TRABAJO FINAL DE MÁSTER  
septiembre 2015

# El Castillo de Torres Torres

## Estudios previos

Lidia Baixauli de la Villa

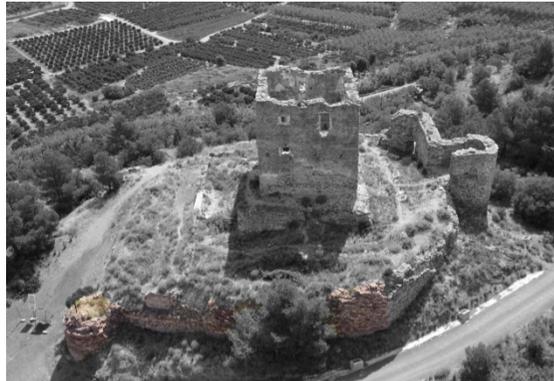
Img. 3. 18 Muralla Oeste y torre circular

La posible entrada está marcada por una torre circular de mampostería, de unos 6 metros de diámetro y con una altura actual de unos 4,5 metros. Esta torre se adosa al lienzo de muralla oeste, que se desarrolla paralelo al camino de subida al castillo. Este muro supone un frente de más de 25 metros que da a la población de Torres Torres. El lienzo de muralla, además de haber perdido su coronación, ha perdido parte de su haz exterior, dejando ver su composición interior a base de mampuestos y mortero. También se distinguen diferentes etapas constructivas, ya que se producen algunos cambios en el material y en la técnica, combinándose muros de tapia con muros de mampostería, unos de color rojizo, por la presencia del rodeneo y otros pardos y blanquecinos. A medida que la muralla se desarrolla hacia el lado sur, sube la cota de cimentación y el muro va ganando altura.

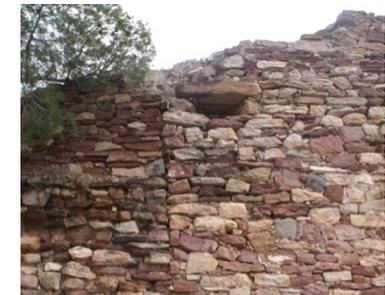
Img. 3. 19 Tronera y junta vertical

El trazado de este lienzo es irregular, y curvilíneo. El muro tiene una junta vertical, que marca, claramente, dos etapas constructivas, aparentemente contemporáneas. Esta junta parece marcar un cambio de altura en el muro, (altura que sería igualada en una etapa posterior). En este punto de la muralla hay una tronera, de forma rectangular, y formada exteriormente por los mismos mampuestos que constituyen el muro. Esta muralla llega a alcanzar, actualmente, unos 5 metros de altura desde la base de roca. No se aprecian restos de la coronación del muro.

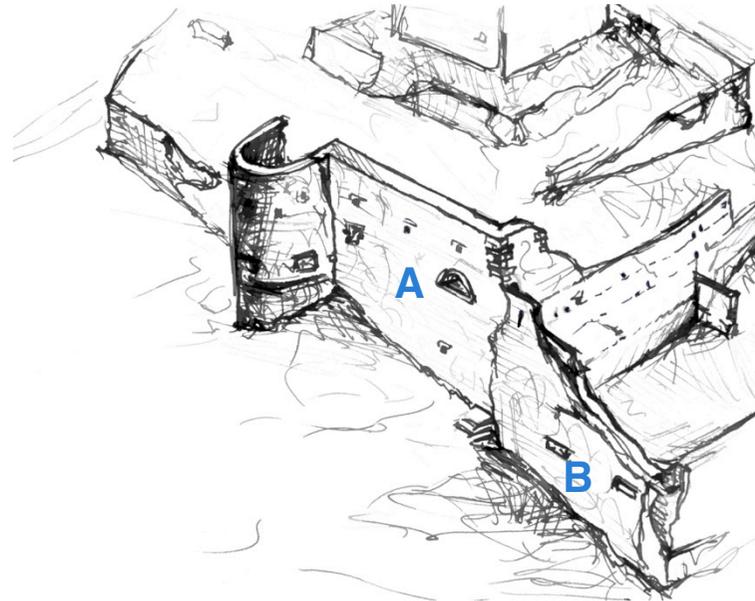
Img. 3. 22 Croquis muralla Sur

El muro de la izquierda (A) cierra el recinto superior del castillo, mientras que el muro de la derecha (B), cierra el recinto inferior. La parte superior del muro A hace un quiebro hacia el interior del castillo y se apoya sobre un muro de tapia que separa ambos recintos. En cambio, la parte inferior del muro continúa unos centímetros más hasta encontrarse con el muro B. La esquina donde se produce el giro de la parte superior del muro A, está reforzada con sillares, pero sólo por su cara exterior.

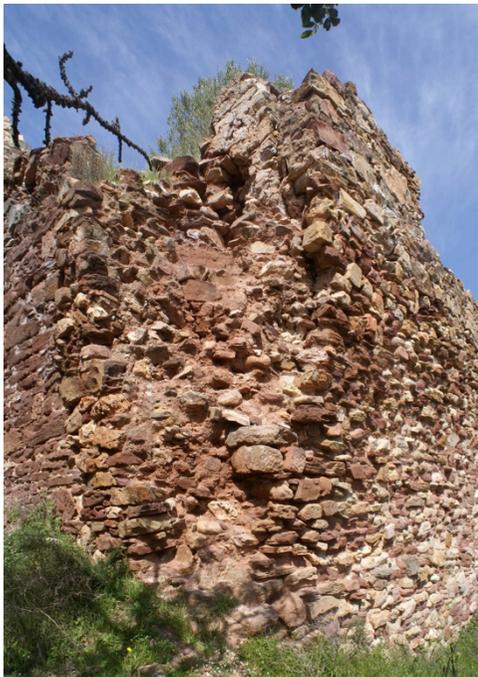
Img. 3. 27 Esquina Sureste

Siguiendo la muralla se llega a la unión del lienzo sur con el este. La parte superior del encuentro entre ambos muros se ha derrumbado. En este punto, se puede observar el preocupante desplome que presenta la muralla Este: desplome producido por el empuje de tierras. El nivel del terreno, por el interior, llega hasta la actual altura del muro y, viendo la ubicación de las troneras inferiores de la torre Este, el nivel original debía estar unos 5 metros más abajo.

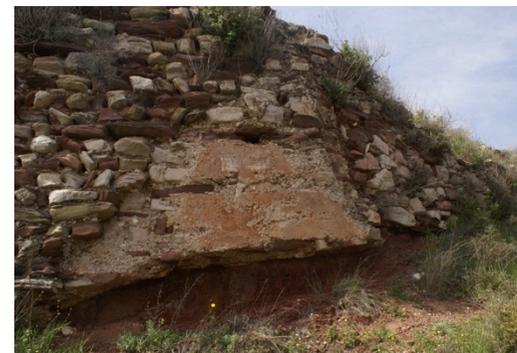
Img. 3. 33 Esquina Noreste

Su extremo derecho se traba con una torre rectangular de unos 4 x 5 metros de planta, torre Noreste (TNE). Es la torre más deteriorada del castillo: su lado mejor conservado es el de orientación Norte, donde se conserva intacta su tronera. El muro que cierra la torre por el Este, ha perdido su haz exterior, mientras que el muro Oeste, está prácticamente enterrado. La torre también ha perdido su altura original.

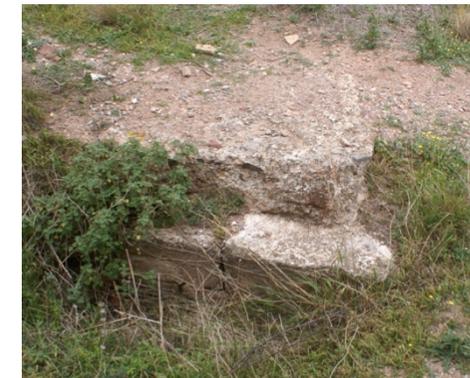
Dado el estado de ruina general de los muros que rodean a la torre, resulta difícil formular hipótesis sobre un trazado original con ciertas garantías: el muro de cierre del Sur está prácticamente desaparecido, tan sólo queda un pequeño trozo de algo más de un metro. La esquina Sureste también estaba reforzada con sillares pero se encuentra prácticamente enterrada.

Img. 3. 42 Esquina Sureste de sillares semienterrada

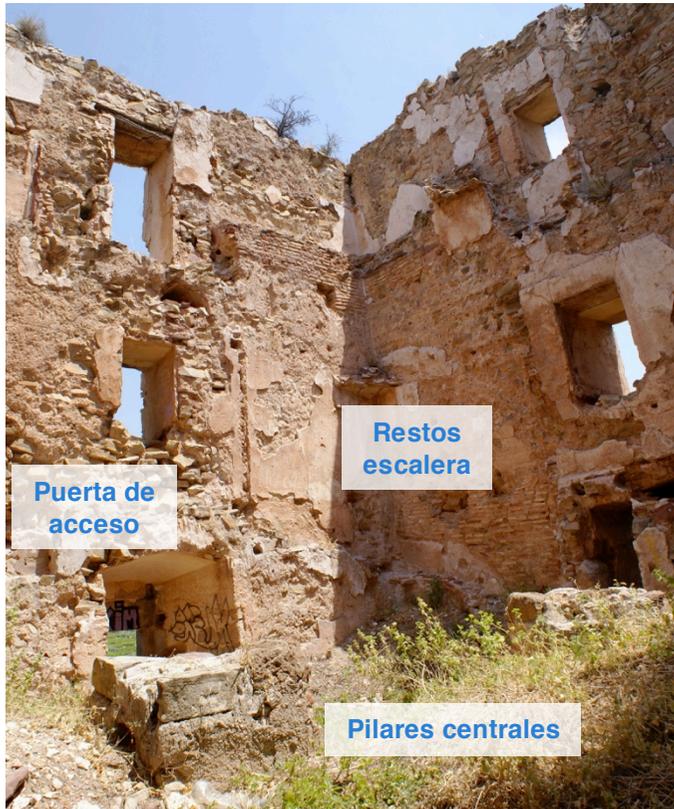
Img. 3. 48 Esquina Noreste. Interior de la torre

En el interior de la torre se observan gran cantidad de huellas de esta adaptación de la torre para albergar los aposentos de los señores. El estado actual del interior es de ruina. El nivel inferior está lleno de tierras, de material de derrumbe y de plantas. Se han desprendido los enlucidos de las paredes, no se conserva ningún forjado, ni la escalera tabicada que estaba en la esquina Noreste, de la que quedan algunos ladrillos que la formaban. La tapia estaba protegida por los enlucidos posteriores, pero al desprenderse ha quedado desprotegida, y ha ido perdiendo su costra.

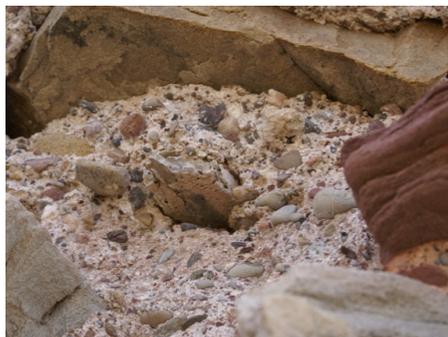
Img. 4. 15 Detalle de aguja y hormigón de cal

El mortero tiene un alto contenido de gravas que nos deja ver el uso de una cuidada granulometría y su color es muy blanco por la gran cantidad de cal que contiene. Se trata de un mortero de gran resistencia.

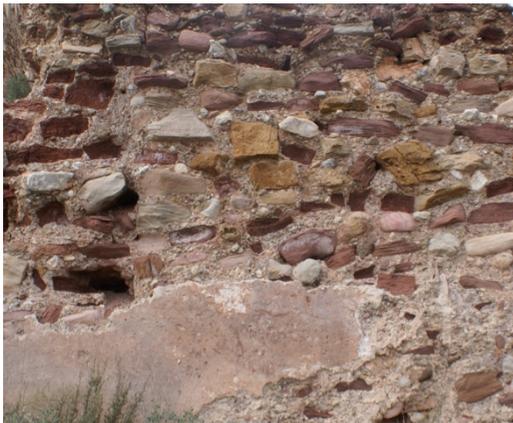
Img. 4. 17 Restos de la costra del muro de tapia

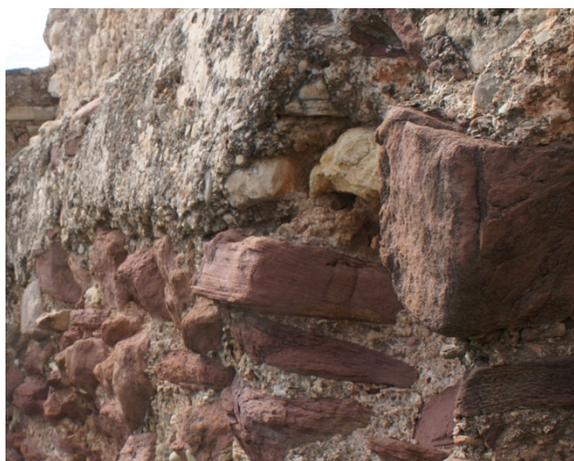
Img. 4. 19 Restos de costra

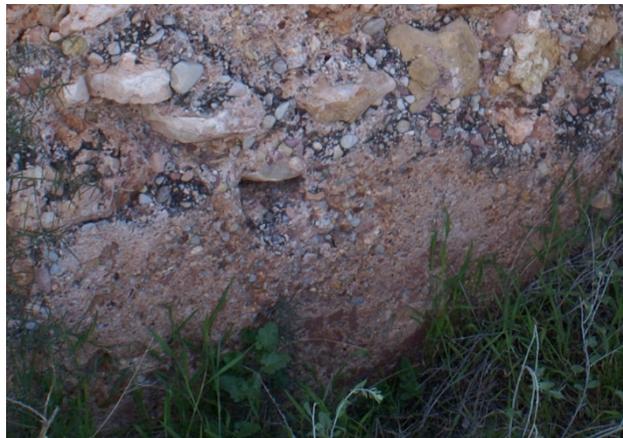
En un trozo semienterrado quedan restos de la costra de la tapia.

Img. 4. 21 Restos de costra de la tapia

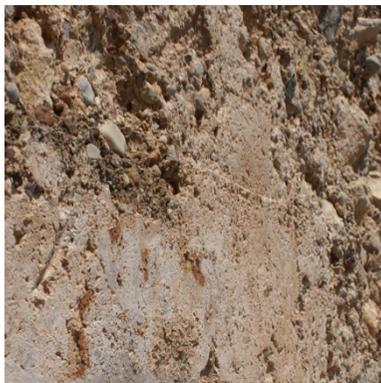
La superficie está muy erosionada, pero en ciertos puntos se observa la huella dejada por las tablas de madera del tapial.

Img. 4. 23 Detalle de la costra.  
Impronta de alguna tabla

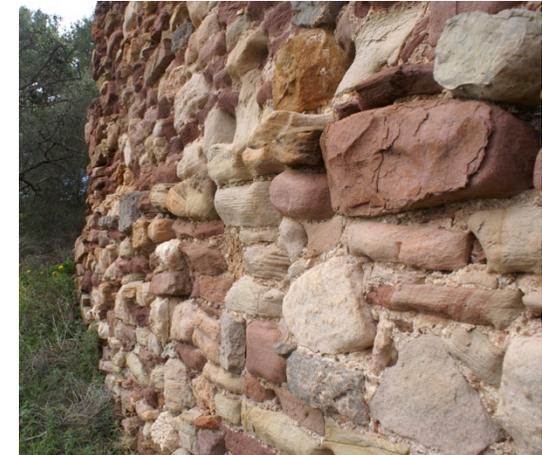
Img. 4. 37 Muralla Este

**Observaciones:** esta tipología pertenece a muros que están sometidos a una gran erosión, de modo que el aspecto de sus mampuestos se ha visto alterado.

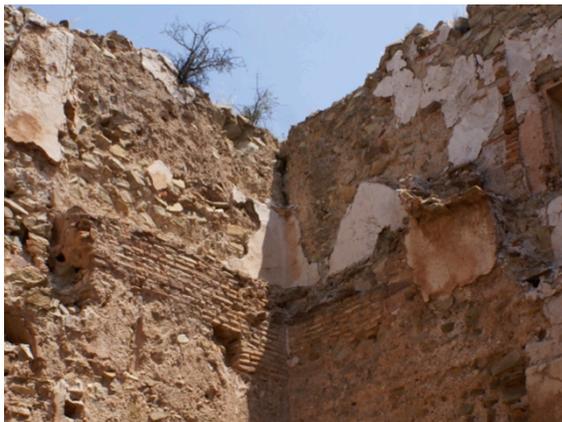
Img. 4. 49 Interior de la torre del Homenaje: ladrillos en refuerzo de muros, escalera tabicada y tabiques

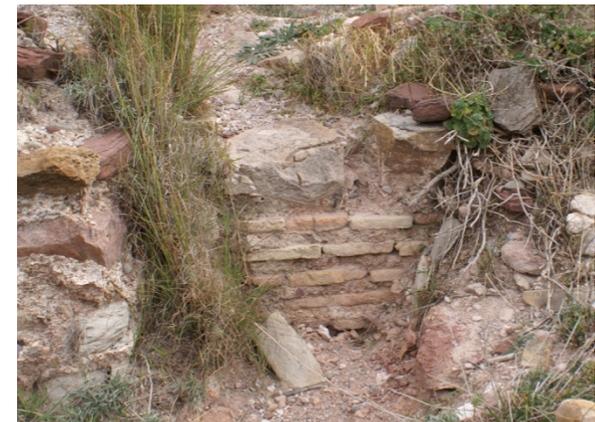
Img. 4. 51 Ladrillos en camisa Oeste

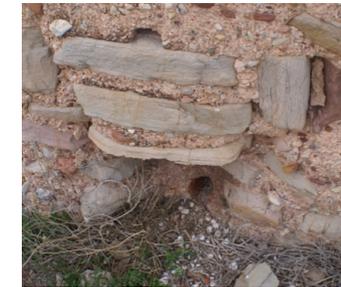
Img. 4. 65 Aliviadero en lienzo este

En el alzado Este, por debajo del nivel de la planta de acceso hay un desagüe cerámico que atraviesa el muro, (se han medido 220 centímetros de longitud). Podría tratarse de un aliviadero de un aljibe que estuviese en el nivel inferior de la torre. La construcción de este “aliviadero” se realizó al mismo tiempo que la torre. Su existencia queda reflejada en el documento de 1623, donde menciona una cisterna.

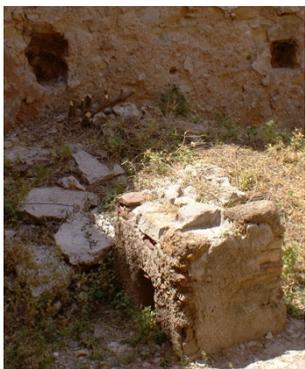
Img. 4. 70 Pilar en planta baja

En el centro de la torre quedan los restos de dos pilares de 100 x 70 cm sobre los que debían apoyar las vigas, al menos en el primer nivel. Estos pilares fueron revestidos con cemento en una etapa muy posterior, en torno al siglo XX. Pueden tratarse de los pilares originales que fueron reforzados.

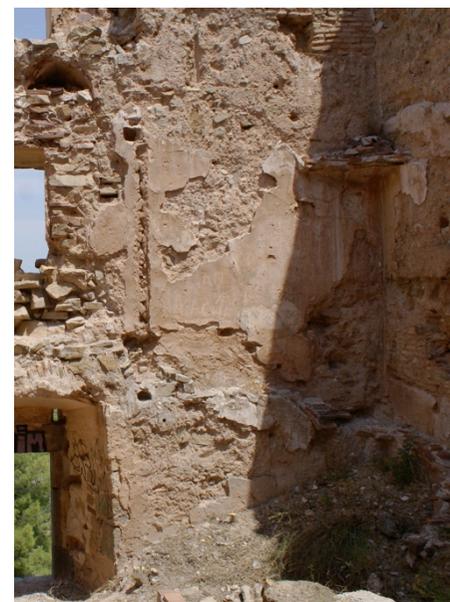
En la esquina noroeste quedan restos de una escalera tabicada y el arranque de los muros de la caja de escaleras, hecha con ladrillos y enfoscada con cemento. Se trataba de una escalera tabicada de doble rosca, aparentemente de tres tramos, con un ancho de 95 centímetros. Cada tramo, al menos el norte y el este, tenía 4 escalones de unos 25 cm de huella y entre 19 y 20 cm de contrahuella. En las esquinas había un descansillo. El número de escalones total se desconoce ya que no está claro cuál es el nivel del forjado de planta baja, y el arranque de la escalera desde la planta baja está enterrado, además debía variar por la diferencia de alturas de cada planta. En el forjado de planta primera, la escalera apoyaba sobre una de las vigas centrales. Parte de los muros de tapia sobre los que se apoyaba la escalera están reforzados con ladrillo.

Img. 4. 71 Restos de la escalera. Esquina Noreste

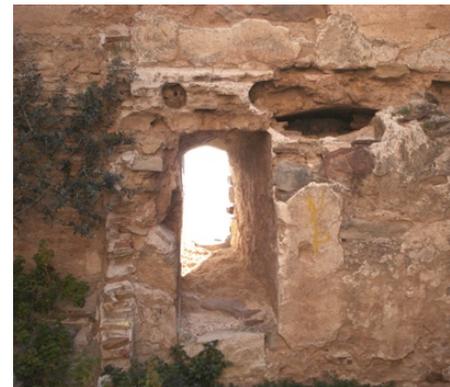
Tras cegar los vanos, se enlució la planta baja. La parte superior del vano del alzado Este parece coincidir con el forjado de la planta primera, de modo que este vano se cegaría antes de construir el forjado de la última época.

Img. 4. 75 Vano de planta baja en el lienzo Este. Parcialmente cegado

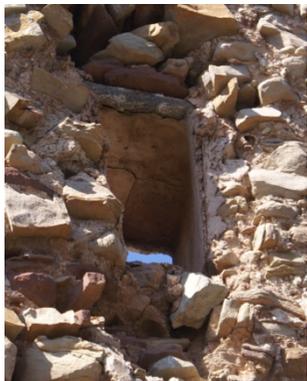
Otros vanos de menores dimensiones se abren en lo que parecen pequeñas estancias. Es interesante mencionar un pequeño hueco que se abre en el tercer nivel de la fachada sur ya que probablemente se formase a partir de una saetera, pues se aprecia en uno de sus lados su abocinamiento hacia el interior.

Img. 4. 82 Saetera convertida en vano. Lienzo sur

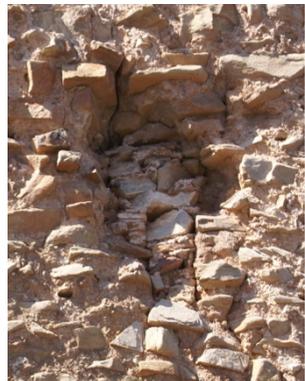
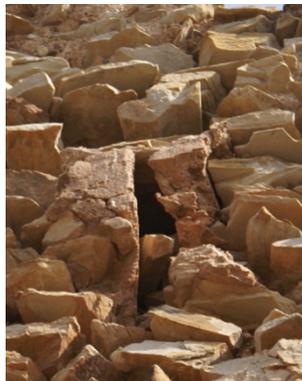
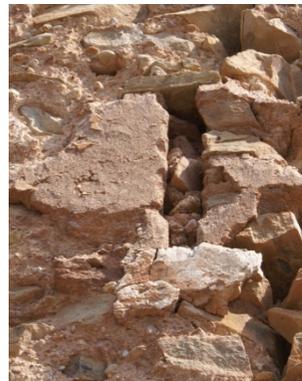
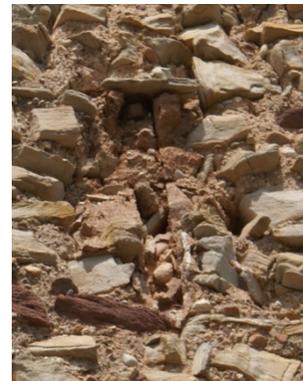
Se han detectado 2 saeteras cegadas en el alzado Sur y otra en el Este. Otros huecos tapados aparecen en los cuatro alzados, pero no se sabe si se trataban de saeteras o de algún tipo de desprendimiento de tapia.

Img. 4. 84 Saetera cegada. Lienzo Sur

Img. 4. 83 Saetera cegada. Lienzo Sur

Img. 4. 81 Saetera cegada. Lienzo Sur

Img. 4. 80 Saetera cegada. Lienzo Este

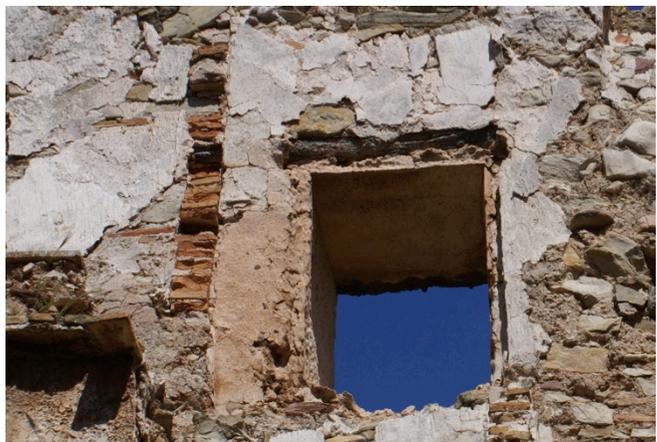
Img. 4. 85 Dintel de madera tras el muro de la caja de escaleras. Lienzo Este

Otro vano que aporta datos sobre el proceso constructivo, es el vano de la segunda planta del alzado Este. Por el interior se observa cómo uno de los rollizos que forman el dintel asoma por los restos del tabique de la caja de escaleras, lo que indica que este hueco se abrió antes de cerrar la caja de la escalera.

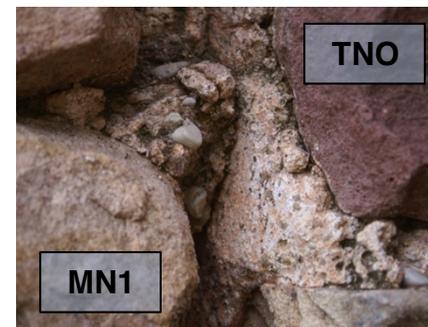
**Observaciones:** este muro es posterior a la torre Noroeste, ya que sus mampuestos se apoyan sobre el revoco de los muros de ésta.  
El tramo oriental del muro hace un quiebro hacia el interior del recinto, probablemente es en este punto donde iría la puerta de acceso al castillo: entre este muro y la torre cuadrangular.

Img. 4. 89 Apoyo MN1 sobre torre Noroeste

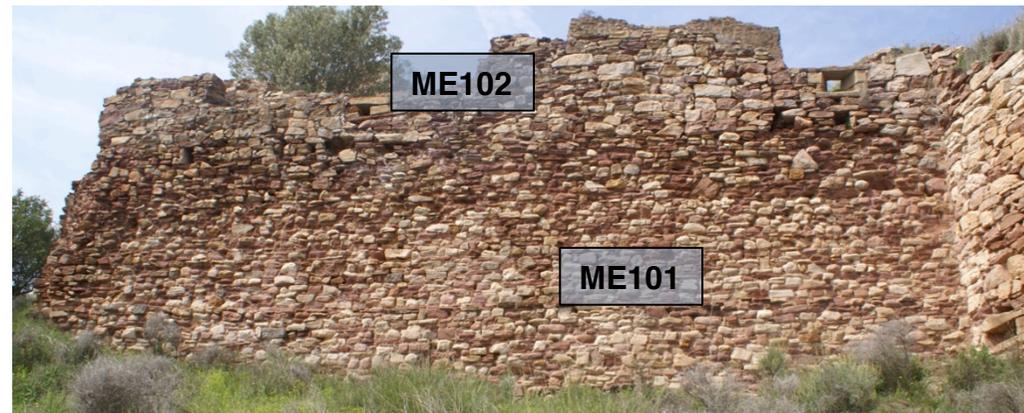
Img. 4. 108 Tramo izquierdo de la muralla Este

El muro doblado se ha separado notablemente del muro sobre el que se apoya. Es fácil ver el desplome que sufre esta muralla debido al empuje de tierras.

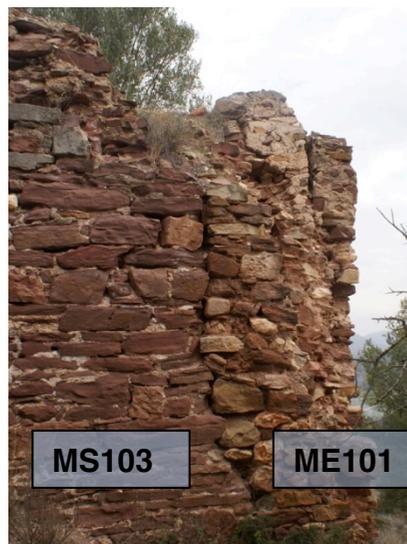
ME101, ME102 y ME103: el tramo izquierdo de la muralla forma un conjunto complejo, en el que se distinguen, al menos, tres unidades. Desde la parte superior de la muralla se ve que el muro está doblado, al igual que el tramo de la muralla sur sobre la que se apoya. La esquina entre ambas murallas se ha derrumbado, lo que complica su lectura.

Img. 4. 109 Encuentro Muralla Sur y Este

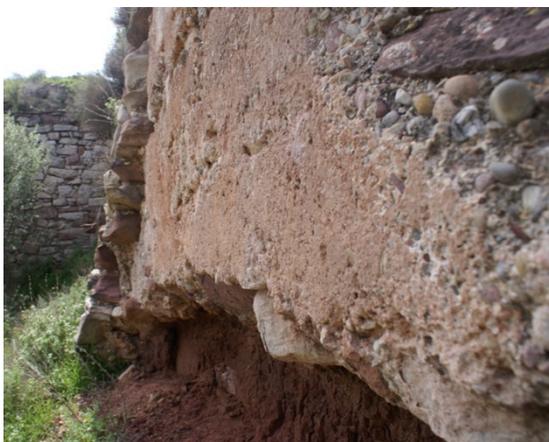
Img. 4. 117 Detalle de la esquina Noreste de la muralla. Disgregación de la roca

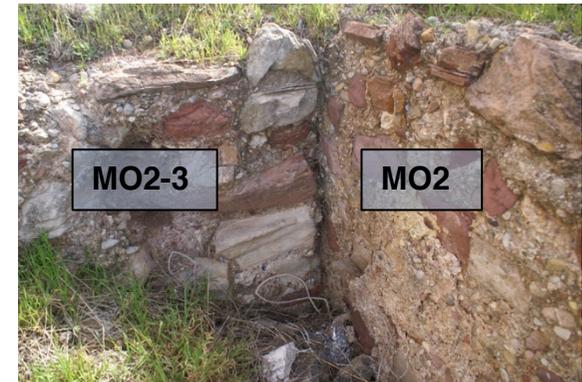
Img. 4. 123 Encuentro sin traba entre los muros de tapia

En el muro ME3, hay una huella del barzón de la tapia, de sección semicircular, con un diámetro de 4 cm. Esta impronta del barzón y el tipo de tapia permiten relacionar estos muros con los de la camisa donde se puede apreciar la misma impronta del barzón: de modo que parecen ser coetáneos.

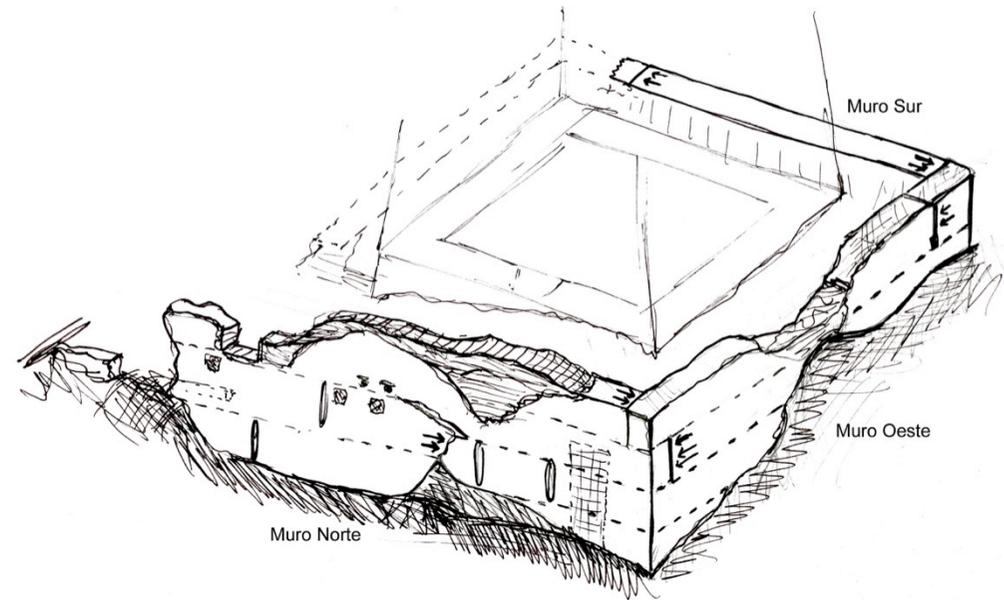
En algunos puntos de los muros de tapia se observan las juntas verticales de hormigonado, entre ellas queda una costra, de modo que no se realizó mediante un encofrado continuo en las esquinas. Al no conservarse bien la tapia sólo se puede establecer una secuencia parcial del proceso constructivo. Se puede deducir parcialmente el proceso constructivo de estos muros.

Img. 4. 126 Camisa de la torre. Relación entre tapialas

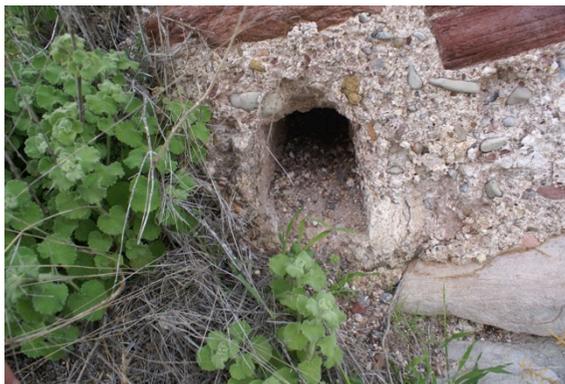
En la parte inferior izquierda del muro norte hay un mechinal longitudinal al muro de unos 156 cm de profundidad y unos 25 x 20 cm de sección.

Img. 4. 127 Mechinal longitudinal en muro Norte

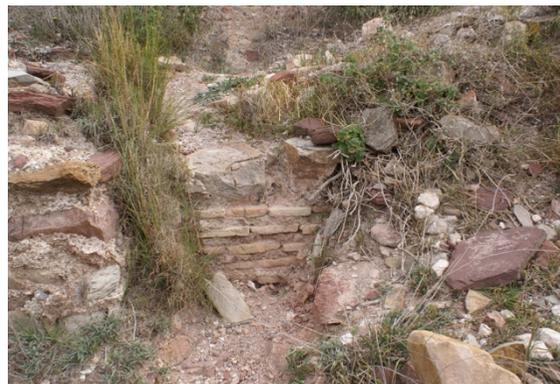
El muro Oeste, MO2, está roto en su parte central, donde aparecen unos ladrillos enterrados.<sup>56</sup>

Img. 4. 128 Ladrillos en muro Oeste

<sup>56</sup> En "inicio de obras" se ve que estos ladrillos pertenecen a un acceso tapiado.

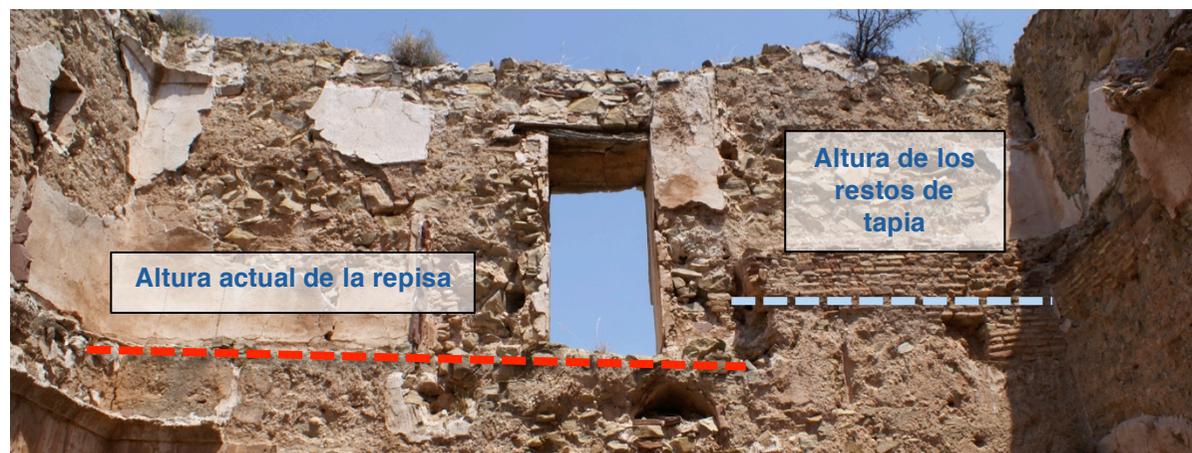
Se tienen dudas respecto a al nivel original de las repisas, pues, tras realizar el levantamiento gráfico, se ha visto que no se corresponde el cambio de sección con las juntas horizontales entre hiladas. ¿qué lógica constructiva tiene realizarlas así? Además en el alzado Norte, por el interior, hay restos que indican que el cambio de sección no estaba al nivel actual.

Img. 6. 2 Segunda planta del alzado Norte de la torre.

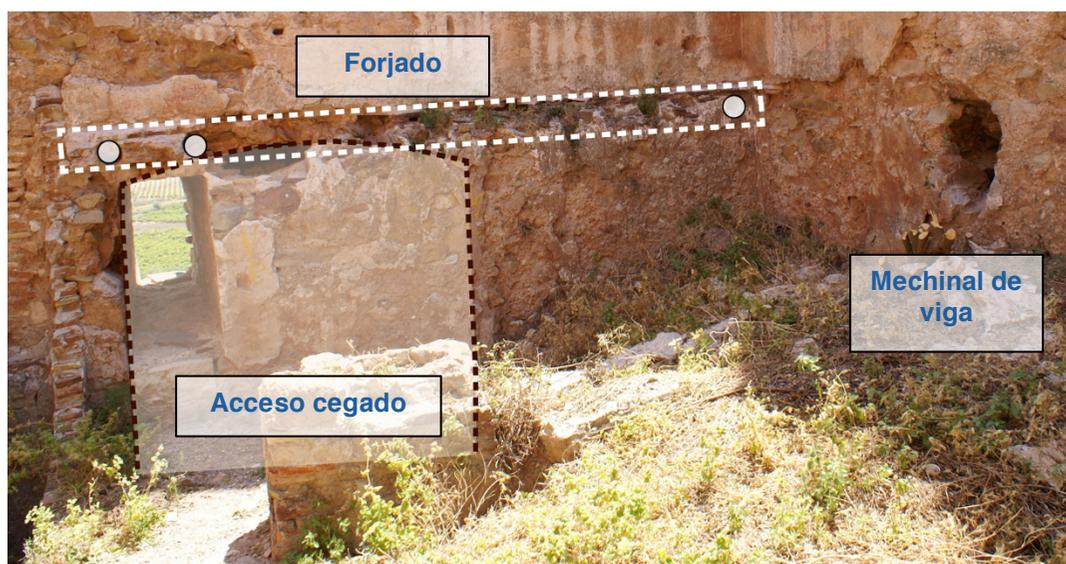
Img. 6. 3 Forjado de planta primera en alzade Este

Por otro lado, las aperturas cegadas en el primer nivel (planta baja) quedarían enrasadas con el forjado en caso de no tener más altura. Por lo que éstas no parecen estar relacionadas con las huellas del forjado que quedan.

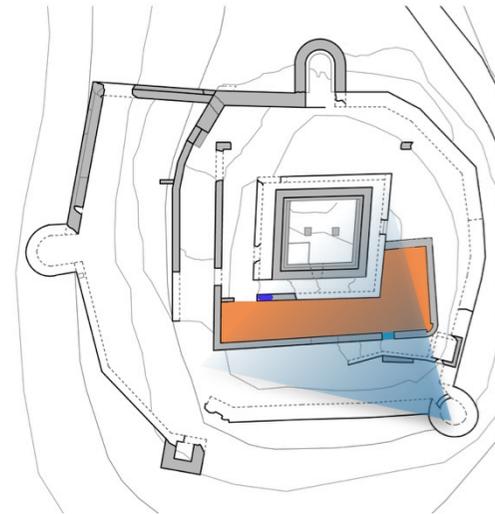
En épocas posteriores se derrumbaron estos muros. No se sabe si se volvieron a levantar. Se ven reparaciones posteriores y cegado de puertas y de algunos huecos. Hay reparaciones con mampuestos, ladrillos, cal y cemento, pertenecientes a diferentes momentos.

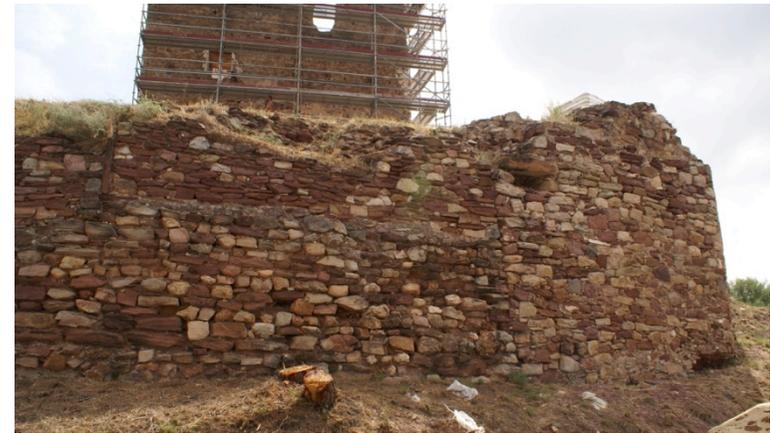
Este tramo de muralla se corta en la torre Sur, con la que no se sabe la relación que tiene ya que con las obras de iluminación se desmontó la parte de muro exterior que es visible.

Img. 6. 17 Encuentro de la muralla Oeste con la Sur

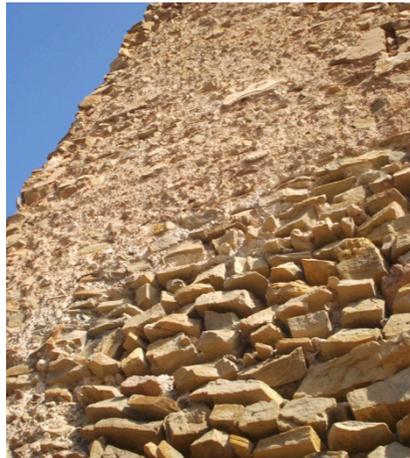
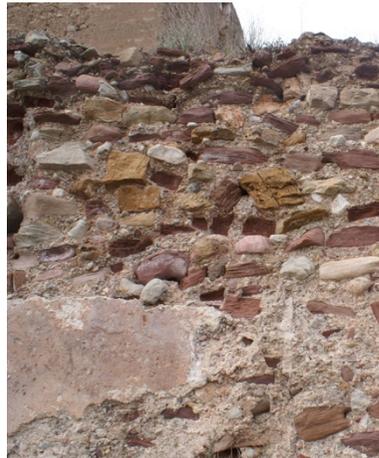
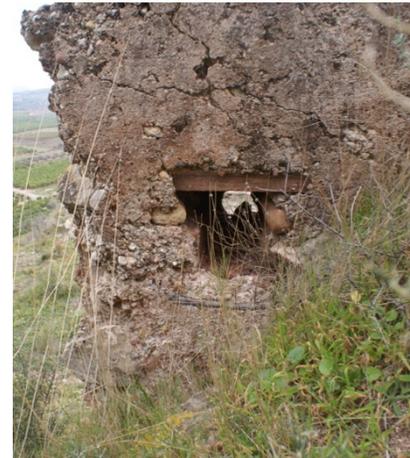
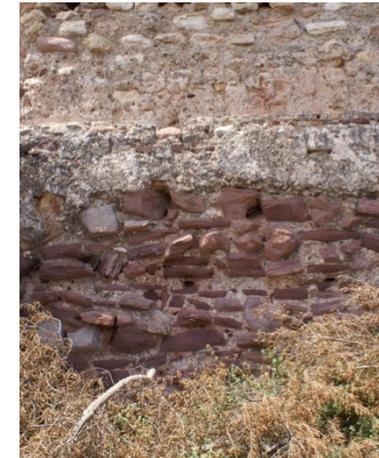
DESCRIPCIÓN: deterioro de la costra de cal de la tapia, dejando los mampuestos a la intemperie en las zonas más afectadas.  
En la torre del Homenaje aún quedan partes con costra, sobre todo en el interior, por estar más protegida: porque fue revestida y por estar más resguardada.  
Los demás muros del conjunto la han perdido prácticamente.  
Se observa una mejor conservación en las zonas enterradas.

CONSECUENCIAS: exposición del interior de la tapia a la intemperie. Vulnerabilidad y debilitamiento del muro.

LOCALIZACIÓN: En todos los muros de tapia

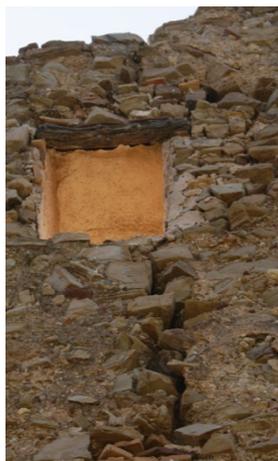
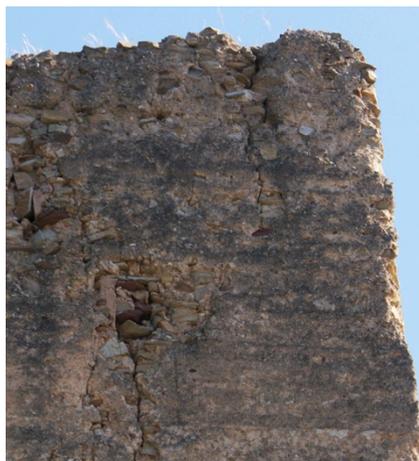
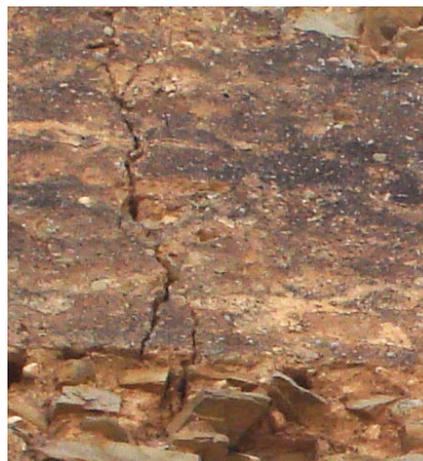
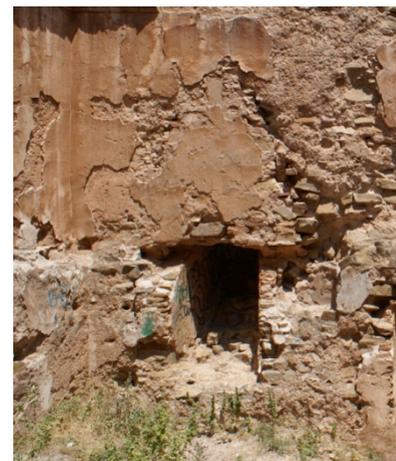
TIPO DE LESIÓN : Grietas y fisuras en muros de tapia

DESCRIPCIÓN: Hendidura o abertura longitudinal producida en un cuerpo sólido. Si su ancho es mayor a 1mm se le llama grieta. si es menor, fisura.

CAUSAS POSIBLES: la causa principal es aparentemente la apertura de vanos en la tapia. Otras causas pueden ser por reparto defectuoso de cargas (en el muro Norte se ve un arco de descarga). No se descarta algún movimiento sísmico.

CONSECUENCIAS: Fallos estructurales de los muros.

LOCALIZACIÓN: principalmente en los lienzos de la torre del Homenaje

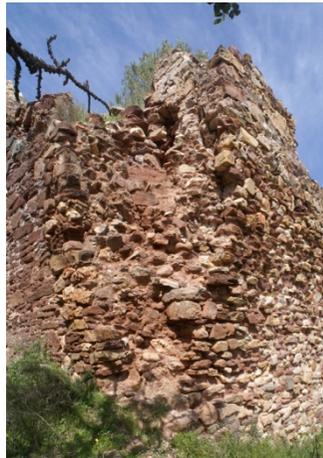
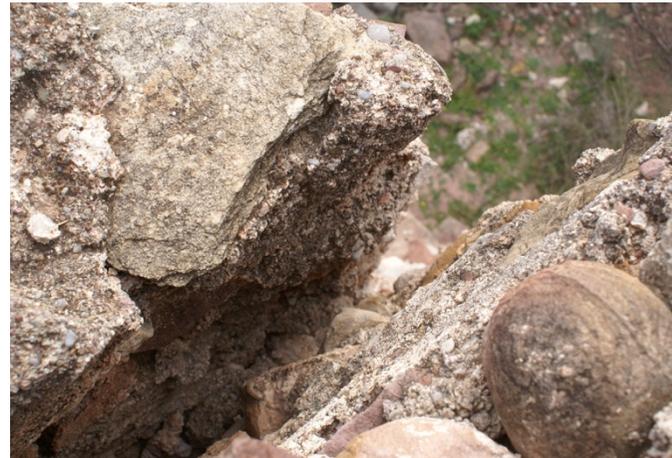
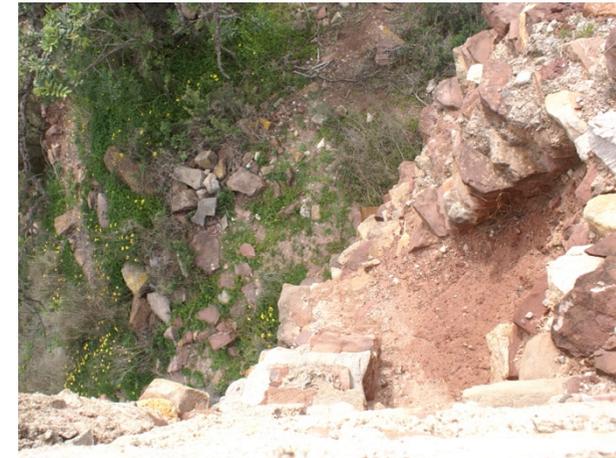
**FICHA 05**

CONSECUENCIAS: debilitamiento y desmoronamiento del muro.

LOCALIZACIÓN: En la muralla Este y encuentro Sureste de la muralla

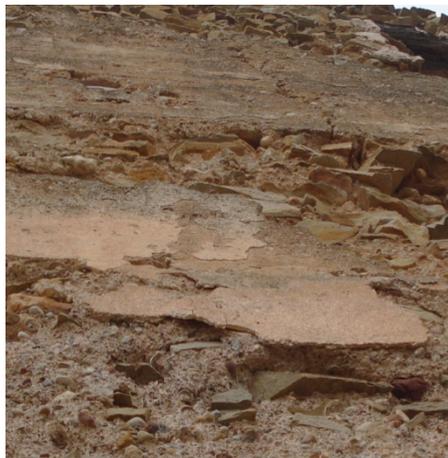
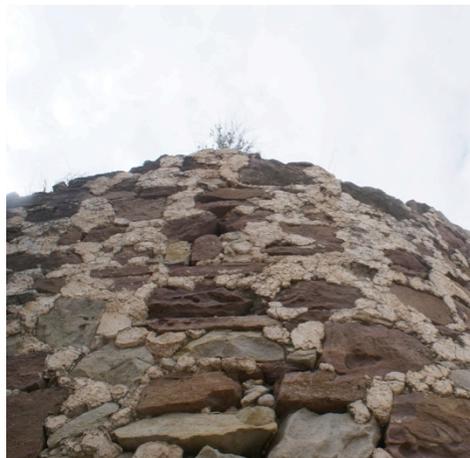
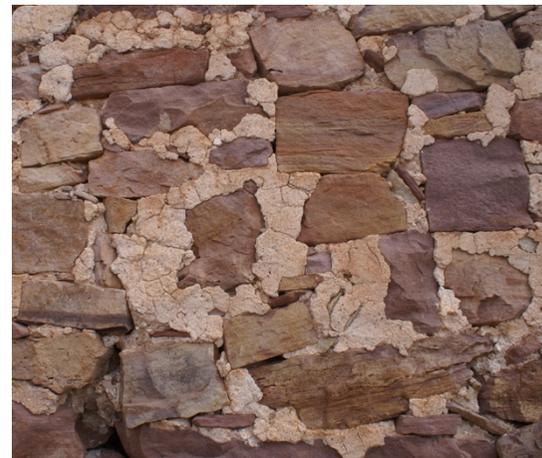
## FICHA 06

TIPO DE LESIÓN : Pérdida de revestimiento exterior

CONSECUENCIAS: los paramentos quedan desprotegidos y los agentes atmosféricos actúan directamente sobre ellos provocando su deterioro paulatino.

La acción de los agentes atmosféricos, en particular la lluvia y el viento propician la degradación de los revestimientos y, consecuentemente, su desprendimiento.

En algunos puntos la acción de las plantas superiores, que enraízan en el paramento también son las causantes de este desprendimiento.

LOCALIZACIÓN: En todos los paramentos exteriores del conjunto

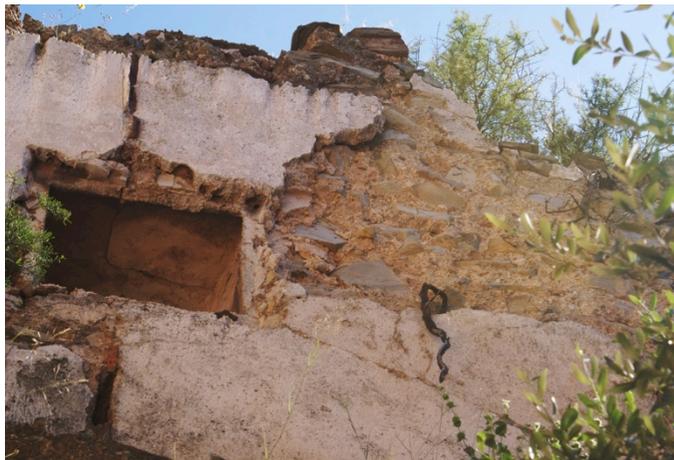
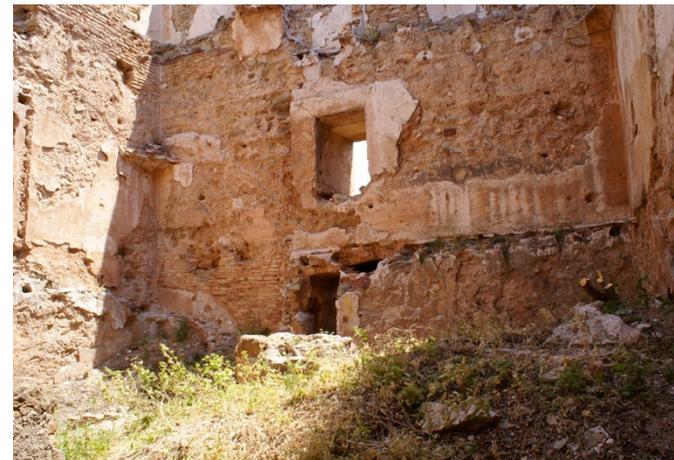
**FICHA 07**

CONSECUENCIAS: acumulación de derrumbes en el interior de la torre. Exposición de a tapia a la intemperie.

LOCALIZACIÓN: interior de la torre del Homenaje

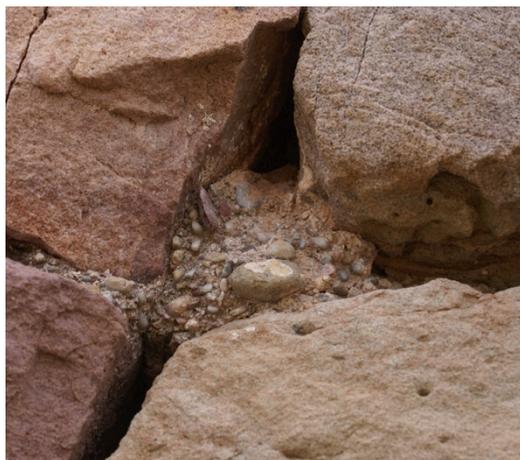
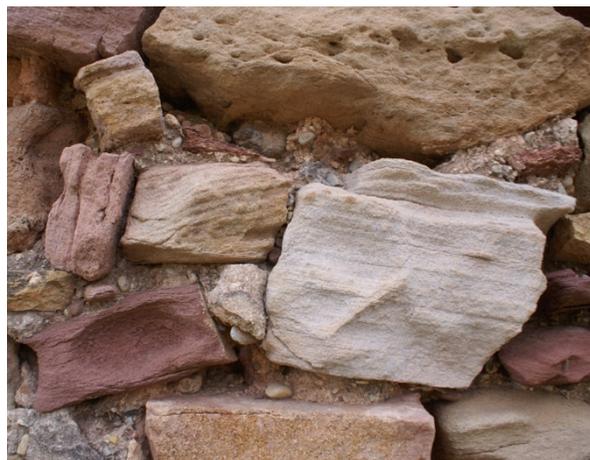
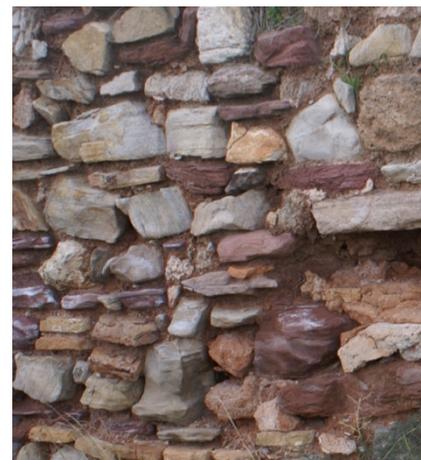
## FICHA 08

TIPO DE LESIÓN : Vaciado de juntas en muros de mampostería

DESCRIPCIÓN: se produce una falta de cohesión entre el mampuesto y el mortero. Se da más en morteros con menor contenido de cal, más susceptibles a ser degradados por el agua. Los morteros con una puesta en obra más seca también están más afectados. Los mampuestos quedan limpios.

CONSECUENCIAS: Pérdida de cohesión. Desprendimiento de mampuestos.

LOCALIZACIÓN: En todos los muros de mampostería. Murallas, torres exteriores y reconstrucciones con mampostería.

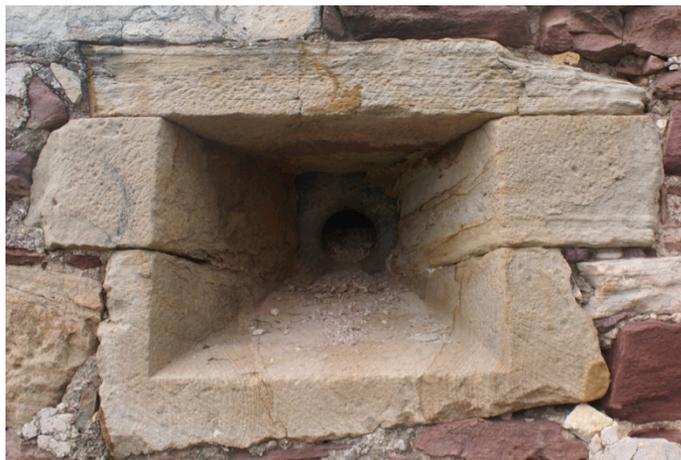
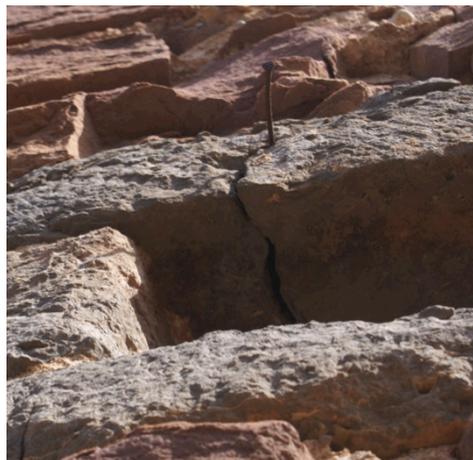
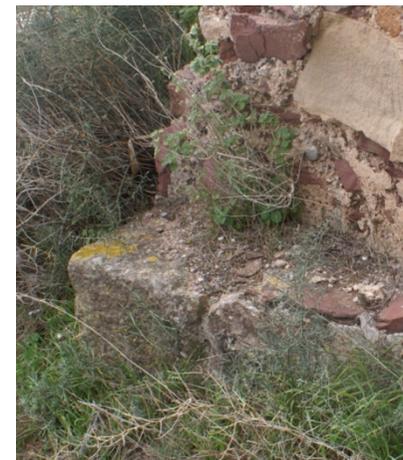
TIPO DE LESIÓN : Deterioro de los sillares

DESCRIPCIÓN: las lesiones más destacadas en los sillares de arenisca son: erosión eólica, erosión alveolar, biodegradación, depósitos superficiales (polvo, guano, microorganismos...), meteorización, alteración cromática, fisuras, fracturas, eflorescencias, lajamiento...

CAUSAS POSIBLES: la acción del viento y de las lluvias, heladas, contenido de sales del terreno, acción de microorganismos. Algunas fracturas están provocadas por la acción antrópica

CONSECUENCIAS: Pérdida de las capacidades mecánicas del pétreo. Enmugrecimiento.

LOCALIZACIÓN: sillares en general. Las acciones bióticas se producen más en zonas expuestas a la humedad

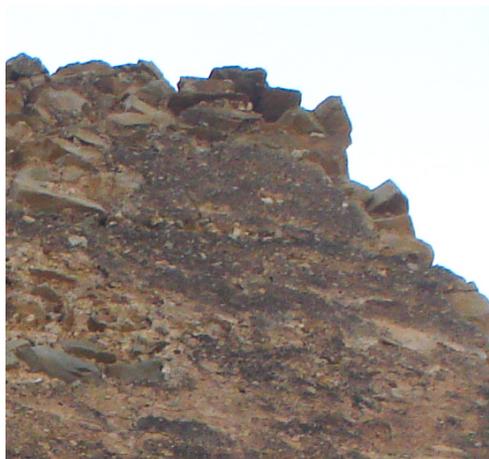
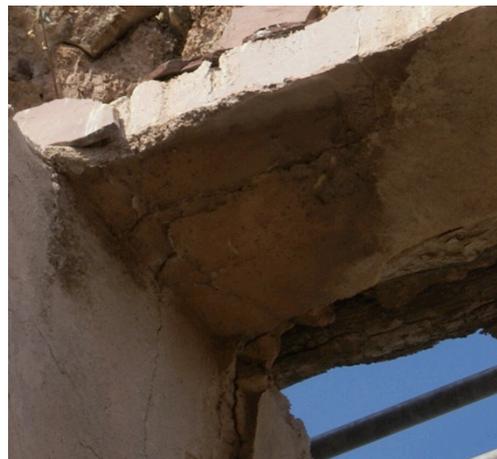
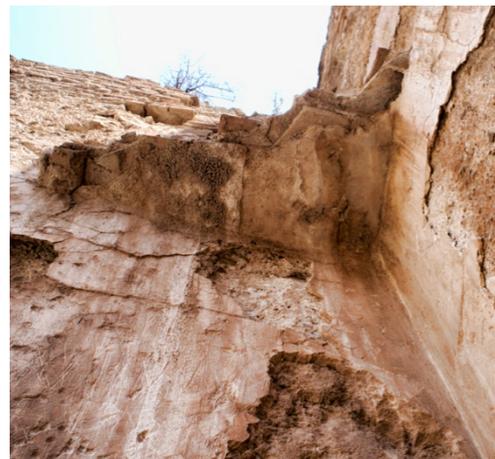
CONSECUENCIAS: Disgregación de las superficies. Mal aspecto

LOCALIZACIÓN: En todo el conjunto. Humedades en los dinteles de los vanos de la torre del Homenaje

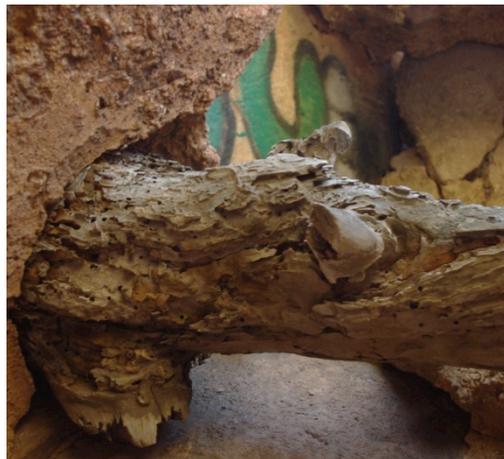
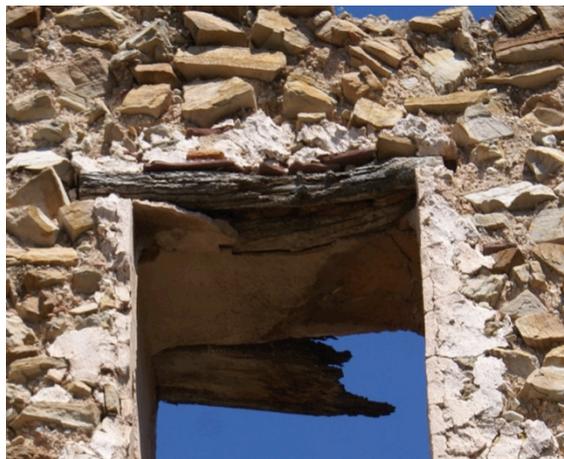
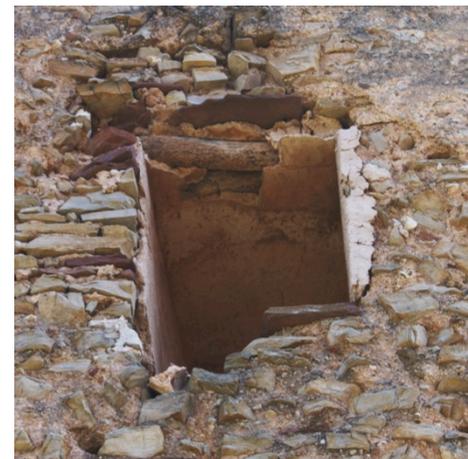
TIPO DE LESIÓN : Lesiones en maderas: pudrición y ataque de xilófagos

CONSECUENCIAS: caída de dinteles, lo que provoca debilitamiento y desprendimientos del muro

LOCALIZACIÓN: dinteles de los vanos de la torre del Homenaje

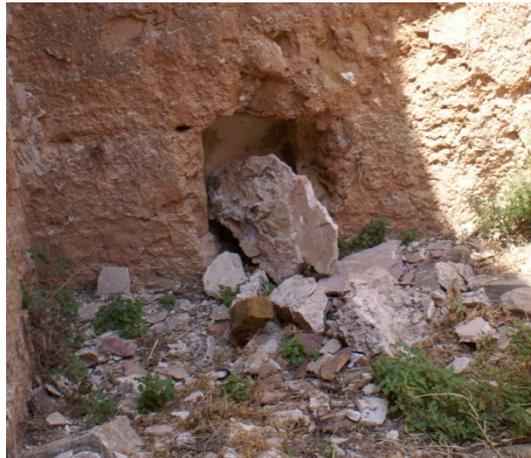
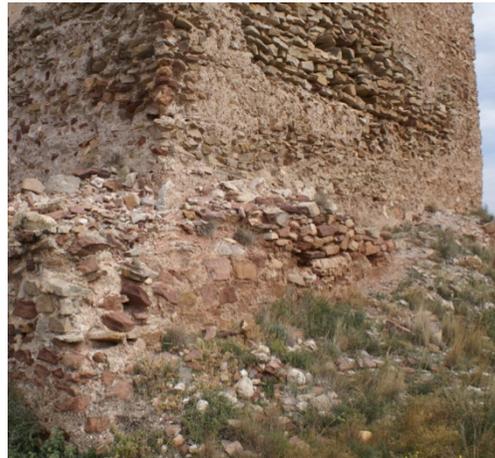
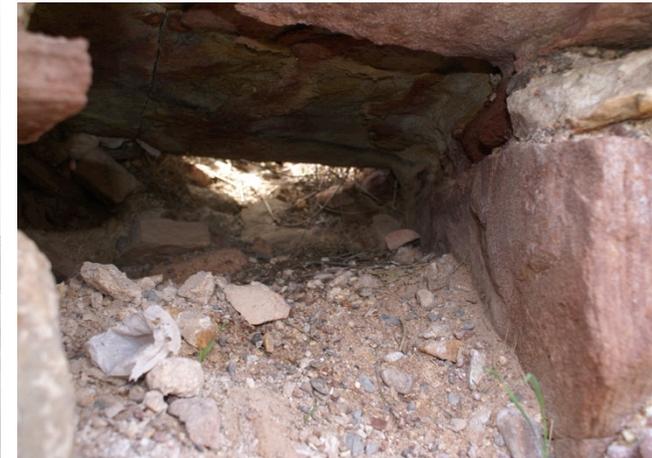
**FICHA 15**

CONSECUENCIAS: aporte de humedad a los muros.

LOCALIZACIÓN: En todo el conjunto

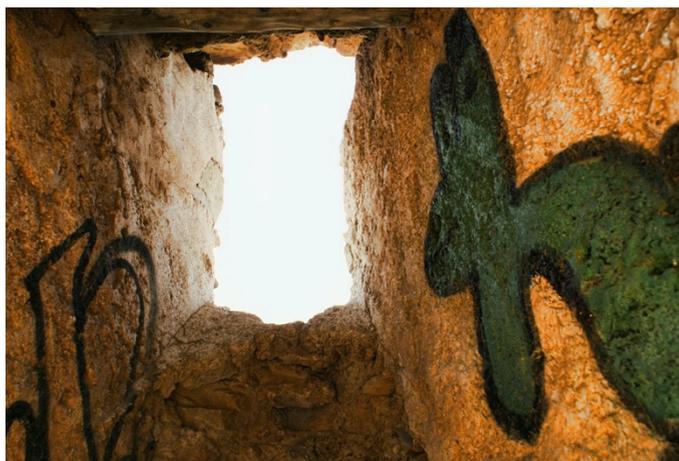
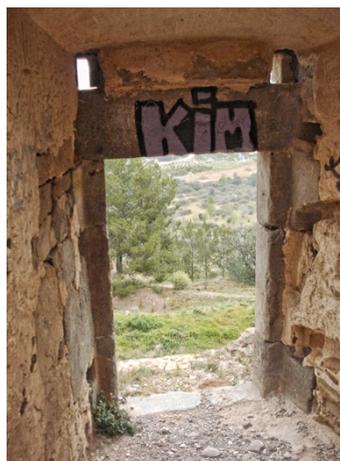
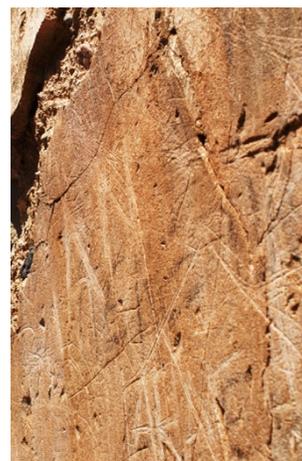
## FICHA 16

TIPO DE LESIÓN : Alteraciones humanas: grafitis y mutilaciones

CONSECUENCIAS: alteración física del material. La pintura de los grafitis tapa los poros impidiendo la transpiración del muro

LOCALIZACIÓN: En el interior de la torre del Homenaje

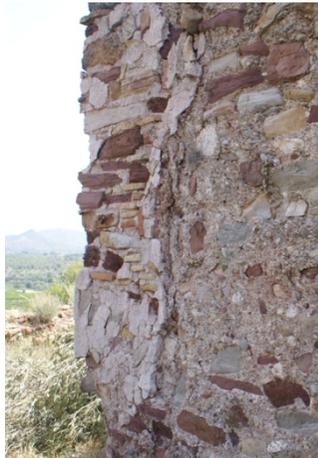
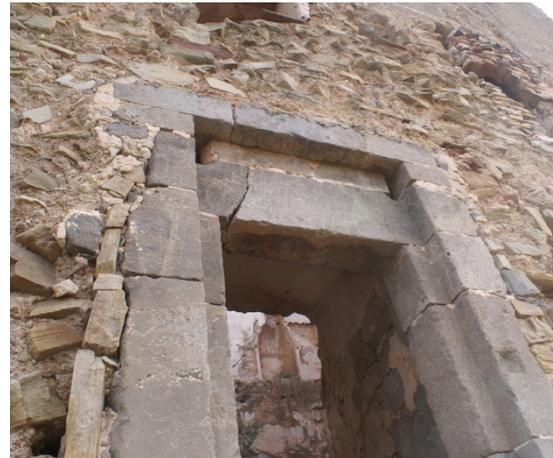
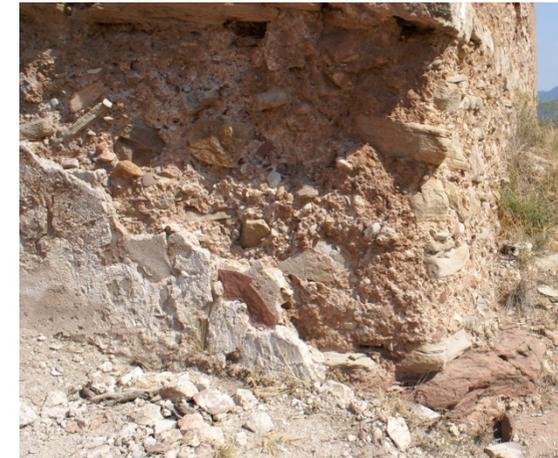
FICHA 17

Relleno de grietas.

CONSECUENCIAS: Falta de homogeneidad

LOCALIZACIÓN: torre del Homenaje y camisa

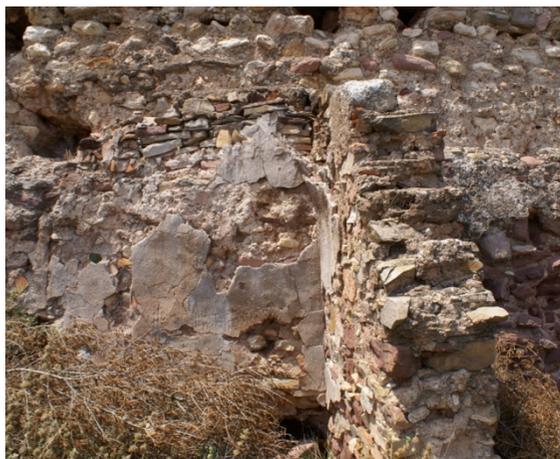
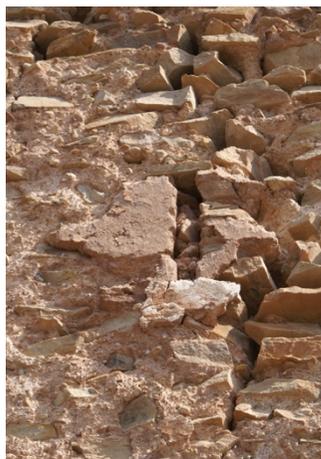
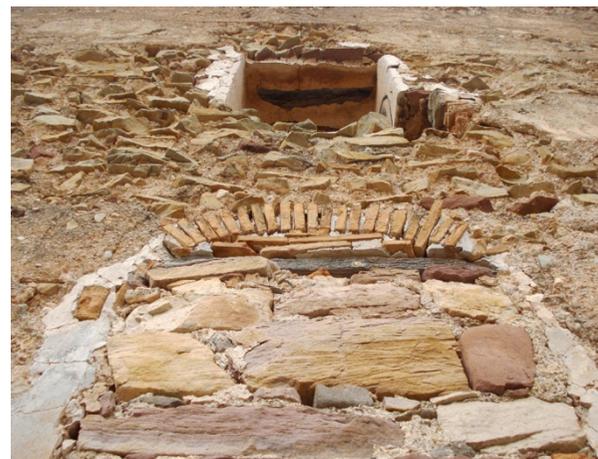
## FICHA 18

TIPO DE LESIÓN : Alteraciones humanas: intervenciones

CONSECUENCIAS: cambio de uso y apariencia. Falta de homogeneidad en algunos casos.

LOCALIZACIÓN: torre del Homenaje y muros perimetrales. Muros Este y muralla Sur del recinto inferior.
