TRABAJO FINAL DE MÁSTER  
septiembre 2015

# El Castillo de Torres Torres

## Estudios previos

Lidia Baixauli de la Villa

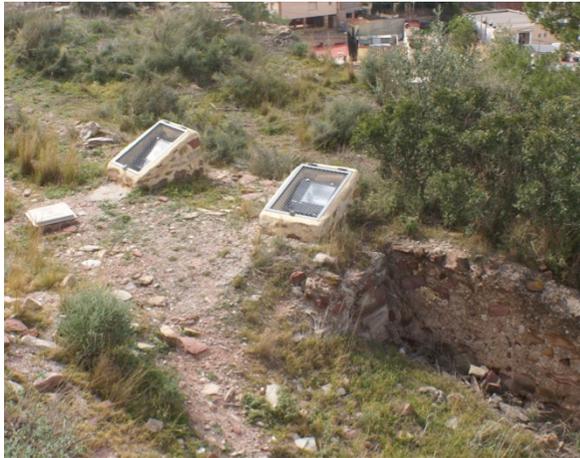
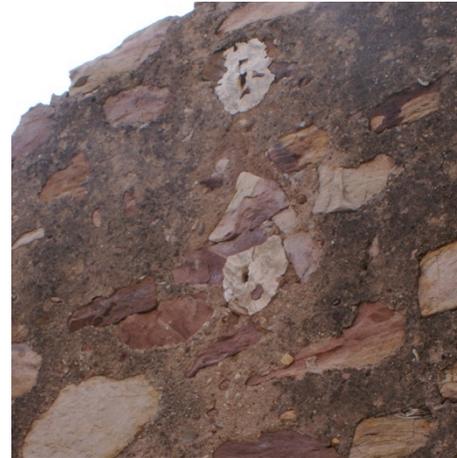
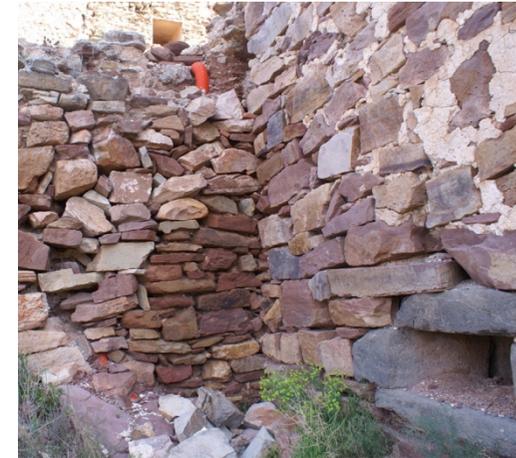
LOCALIZACIÓN: Torre Sur. Muralla Sur. Muro Oeste del segundo recinto

DESCRIPCIÓN: inclusión de elementos que alteran la imagen del edificio. Pueden generar lesiones en los elementos por su mala puesta en obra y la incompatibilidad de materiales.  
Quedan restos en la torre Sur de elementos metálicos incrustados. Posiblemente de sujeción de un pararrayos. (en el Castillo de Gestalgar hay un elemento como éste).  
Algunas cajas de alumbrado están colocadas sobre muros enterrados. Para pasar el cableado se desmontó parte del muro de mampostería, además ha quedado a la vista.

CONSECUENCIAS: Alteración de la imagen. Corrosión

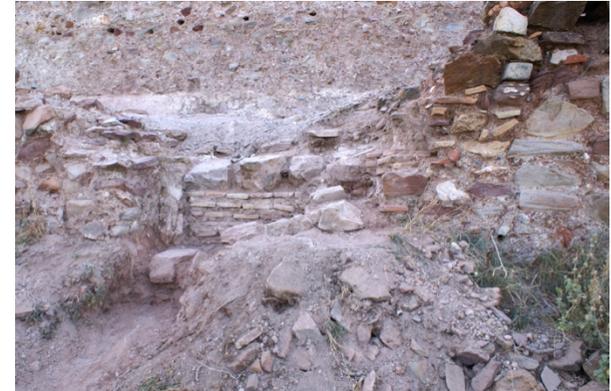
A.II. 1 Camisa Oeste

Aún no se dispone de mucha información, pero se ha encontrado un pavimento a algo más de un metro del nivel del terreno. Se trata de un pavimento posterior, ya que, con la excavación, se ha podido comprobar que los ladrillos del muro Oeste de la camisa, están cegando un paso de 125 cm que se producía a un nivel inferior al que se encuentra este pavimento. Sobre éste y la torre, se adosa un zócalo con decoración incisa de unos 90 cm de alto. Este zócalo estaba cubierto por un relleno posterior del corredor con mampuestos procedentes del derribo de los muros. No se pudo seguir con la excavación por falta de medios y la necesidad de instalar un andamio para realizar la actuación sobre los lienzos.
