LA RESTAURACIÓN DE LA ARQUITECTURA DE TAPIA DE 1980 A LA
ACTUALIDAD A TRAVÉS DE LOS FONDOS DEL MINISTERIO DE CULTURA
Y DEL MINISTERIO DE FOMENTO DEL GOBIERNO DE ESPAÑA.
CRITERIOS, TÉCNICAS Y RESULTADOS

Autora: Lidia García Soriano

Valencia, Noviembre 2015

Tesis Doctoral

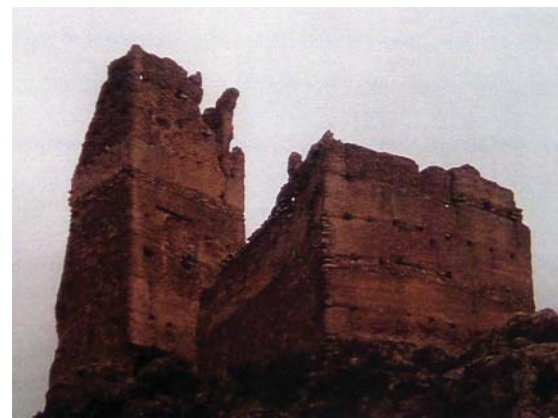
Figura 5.24. Imagen del Castillo de Penella antes de la intervención (extraída del expediente 17.03056.00023.04 del archivo del Ministerio de Fomento).

entre los 20-30 cm, es una zona expuesta a los agentes atmosféricos de gran relevancia. Por un lado los fuertes vientos que provienen del oeste y por otro el agua de lluvia que en esta zona del castillo no se recoge por medio de canales que la puedan transportar, por lo que las cubiertas usan este muro como desagüe, lavándolo, lo que hace que se haya perdido una capa exterior que en la actualidad rondará los 10 cm de espesor, quedando los primeros bolos de la mampostería al aire casi en un cincuenta por ciento de su vuelo, sujetándose al muro exclusivamente por la argamasa interior”²⁴.

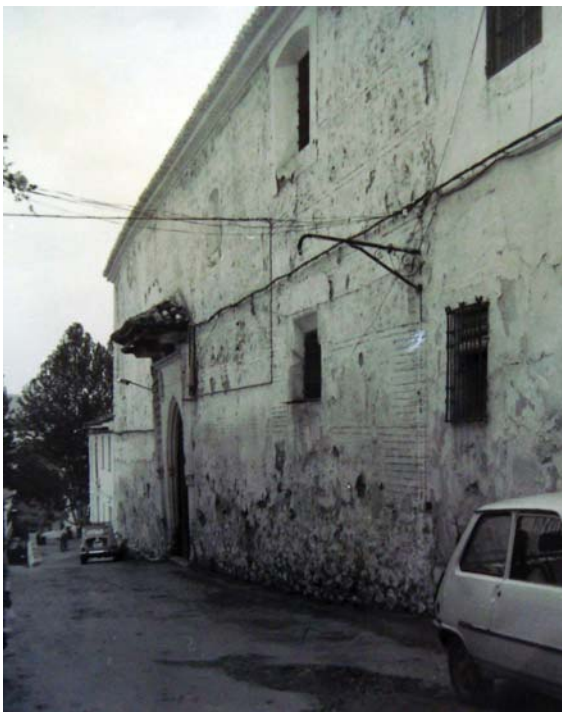
Figura 5.26. Imagen del Convento de Santa Clara de Loja antes de la intervención (extraída del expediente PI 0088.04 del archivo del IPCE).

Es posible mostrar algunos casos en los que las patologías en las superficies se definen específicamente. Es, por ejemplo, en el caso de la intervención de José Antonio Llopis Solbes en el Convento de Santa Clara de Loja (1982) (ejemplo de arquitectura religiosa de tapia entre machones y verdugadas de ladrillo) (Figura 5.26) donde se expone que “*La fachada deja mucho que desear en su estado de conservación, tanto la disposición de los huecos como su propia fábrica, con revocos muy deteriorados*”²⁵. Otros ejemplos, propios de la arquitectura militar, son las intervenciones de Francisco Prieto-Moreno Pardo en algunas de las torres de la Alhambra. En su intervención en la Torre de los Siete Suelos (Alhambra de Granada, 1981) se describe “*Paramentos deteriorados por la erosión sufrida a través de los seis siglos aproximadamente transcurridos desde su construcción*”²⁶ y en la intervención en la Torre de la Cautiva (Alhambra de Granada, 1981) se explica que “*El estado actual de la torre presenta diferentes deterioros en paramentos, con desprendimientos y erosiones en muros perimetrales de fachadas y patio central*”²⁷. Otro ejemplo, en este caso de la década de los noventa, es la intervención de Ramón de Torres López en la Alcazaba de Almería (5a Fase. 1992) en la que se explica que “*Existen faltantes en algunas zonas, así como grietas y otras patologías principalmente en las superficies de las tapias, como suciedades avanzadas*”²⁸.

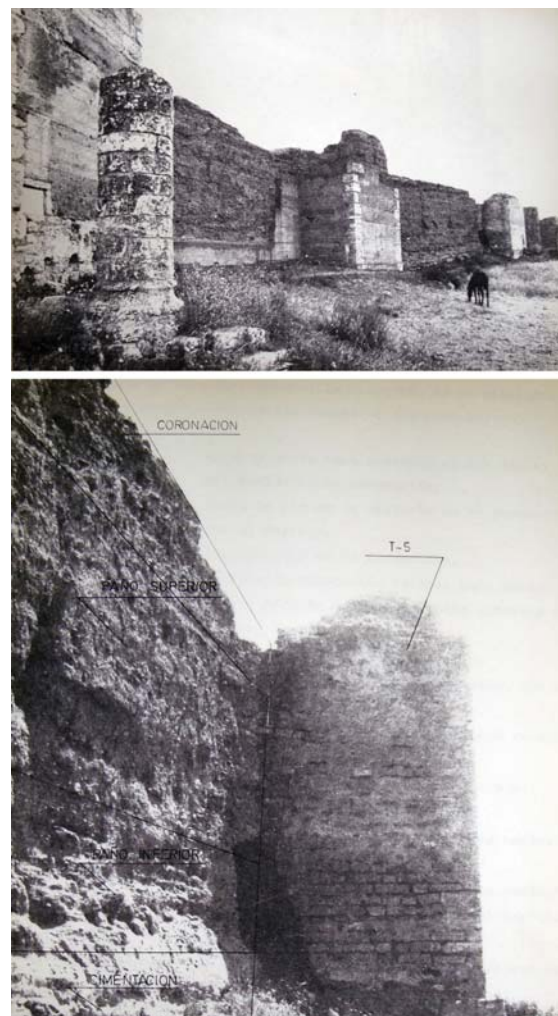
Figura 5.27. Imagen de la Muralla de Niebla antes de la intervención (extraída del expediente PI 0102.09 del archivo del IPCE).

En otros casos se pone de manifiesto el estado de conservación deficiente de la coronación, haciendo que ésta no se considere un buen apoyo a la futura intervención. Es el caso, por ejemplo, de la intervención de Ismael Guarner González en la Muralla de Niebla (1980) en la que se describe que *“La inconsistencia del tapial y la erosión que sobre él actúa hacen imposible considerarlo como punto de apoyo de los trabajos”*³³ (Figura 5.27).

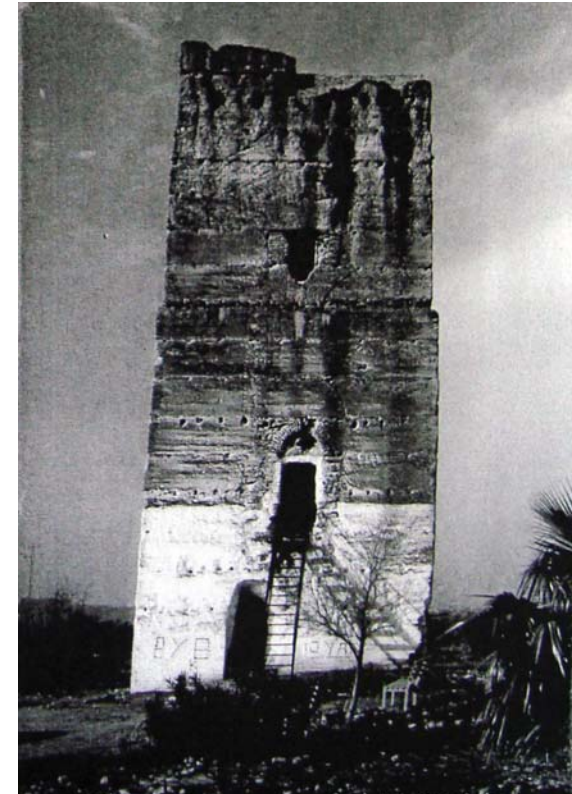
Figura 5.29. Imagen de la Torre de Don Lucas en La Victoria antes de la intervención (extraída del expediente B02.256.44.P14.CO del archivo de la Consejería de Cultura de la Junta de Andalucía).

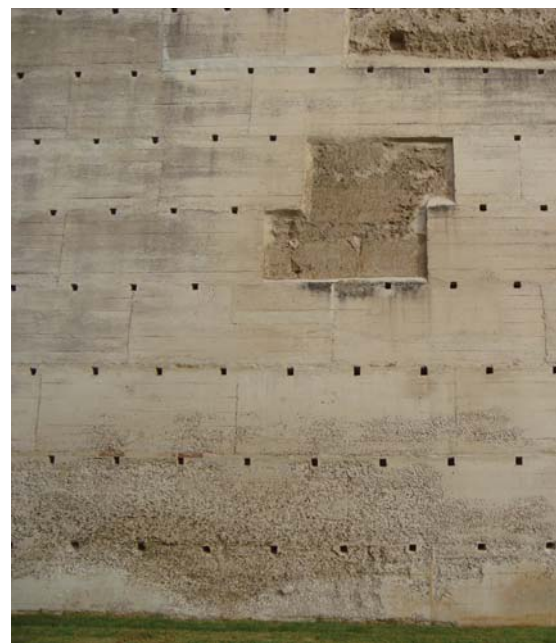
En este grupo de intervenciones las patologías más frecuentes detectadas son las humedades (que afectan a 48 casos de estudio, aproximadamente un 47% del total) (Figura 8.1), es decir, las intervenciones realizadas no han solucionado el problema de las humedades, generalmente en la base de los muros (por capilaridad) y en la coronación, produciéndose manchas y suciedades, que en estado avanzado de degradación pueden incluso producir la erosión y pérdida de material superficial de las nuevas tapias, como ocurre por ejemplo en algunas zonas del Alcázar de Jerez de la Frontera (Figura 8.2).

Figura 8.2. Imagen actual del Alcázar de Jerez de la Frontera, en la que se aprecia que se han producido erosiones superficiales en las nuevas tapias producidas por la humedad por capilaridad.

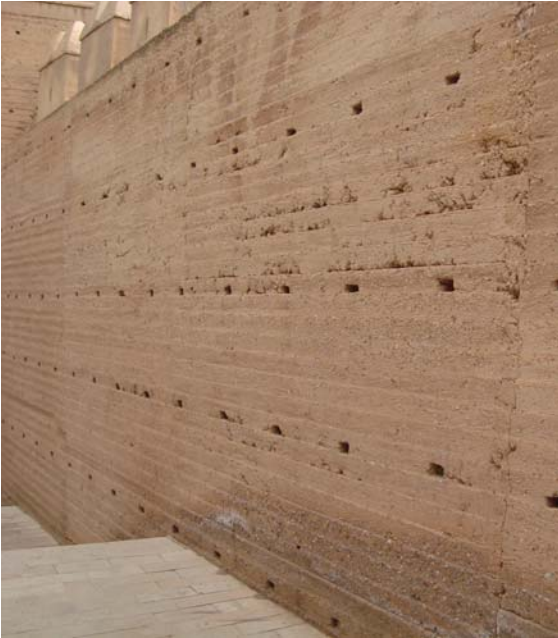
Figura 8.3. Imagen actual de la Alcazaba de Almería, en la que se aprecia que se han producido eflorescencias en las nuevas superficies producidas por la humedad por capilaridad.

Las eflorescencias de sales se han detectado en 15 de los casos analizados, como ejemplo es posible mencionar algunas zonas de la Alcazaba de Almería (Figura 8.3) en las que las eflorescencias en la base de los muros son importantes, llegando a producir desprendimientos superficiales de material.

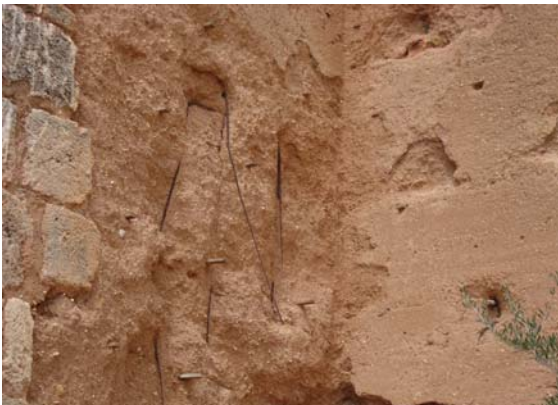
Figura 8.4. Imagen actual de la Muralla de Niebla, en la que se aprecia que se han producido desprendimientos superficiales quedando vistas las armaduras de acero liso empleadas en la unión.

En algunos casos, como por ejemplo en la Muralla de Niebla (Figura 8.4) y el Castillo de Orce (Figura 8.5) es evidente que los diferentes materiales empleados en las intervenciones no han tenido un comportamiento óptimo, y en muchas zonas se han desprendido parte de las superficies y han dejado al descubierto los elementos metálicos introducidos en la

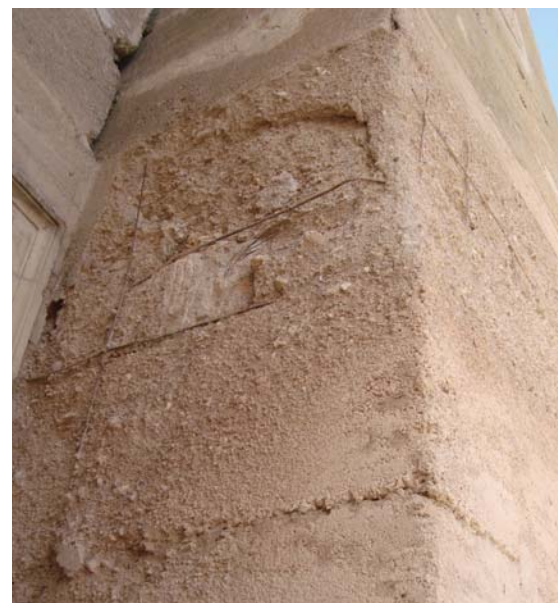
Figura 8.5. Imagen actual del Castillo de Orce, en la que se aprecia que se han producido desprendimientos superficiales quedando vistas las armaduras de acero liso empleadas en la unión.

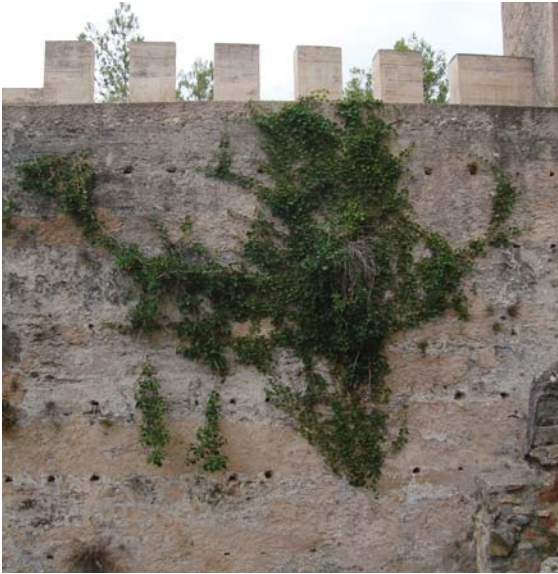
En los casos de estudio seleccionados en el archivo del Ministerio de Fomento la patología detectada más frecuentemente es la vegetación (que afecta a 22 de los casos analizados) (Figura 8.6). Se trata generalmente de crecimiento de vegetación menor, posiblemente por no haber realizado en los muros tratamientos herbicidas. Normalmente el crecimiento de vegetación afecta sobre todo a los mechinales propios de la construcción de las tapias, como en la Muralla de Xàtiva (Figura 8.7) o en la coronación, como sucede en el Castillo de Moclín (Figura 8.8), ya que son zonas donde el alojamiento de semillas es mucho más fácil. A pesar de que ésta no es una de las patologías más peligrosas, si no se elimina y la vegetación sigue creciendo, puede llegar a afectar notablemente a la integridad de los muros.

Figura 8.7. Imagen actual de la Muralla de Xàtiva en la que se aprecia la vegetación por la que está afectada.

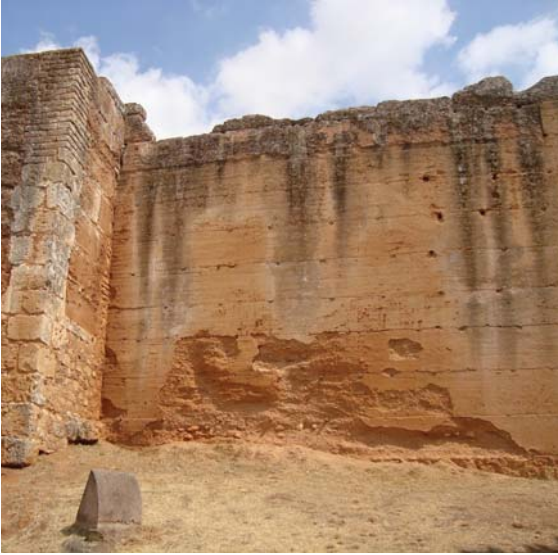
En el caso por ejemplo de la Muralla de Niebla, las humedades afectan los muros tanto en la base de los mismos como en la coronación. La humedad por capilaridad que asciende por la base ha producido importantes pérdidas de material en la misma, erosionando las superficies de las nuevas tapias que han perdido parte de su sección. Además, el mecanismo de degradación de las coronaciones es incluso más importante, ya que el agua que discurre por la superficie del muro desde la coronación ha producido importantes manchas de suciedad, y la erosión superficial de las nuevas tapias, produciéndose pérdidas de material que en algunos puntos son importantes (Figura 8.13).

Figura 8.13. Imagen actual de la Muralla de Niebla en la que se aprecian las pérdidas de material en las nuevas tapias producidas por la humedad por capilaridad.

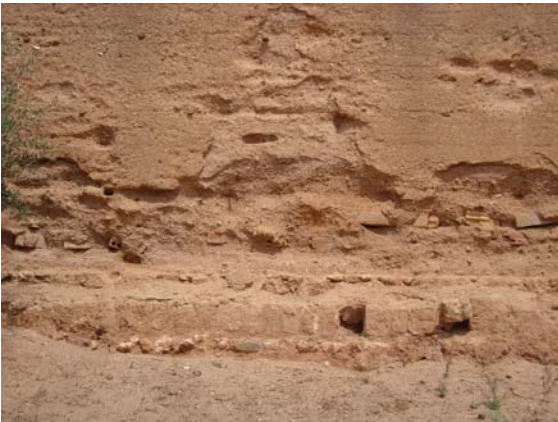
Figura 8.14. Imagen actual de la Muralla de Niebla en la que se aprecian ladrillos empleados en la unión del material preexistente con el de la intervención, tras la erosión y el desprendimiento de las superficies.

zonas en las que se recurre a los retacados de ladrillo recubiertos de tierra para mejorar la unión, y actualmente, tras desprenderse las superficies de tierra, los ladrillos han quedado vistos (Figura 8.14).

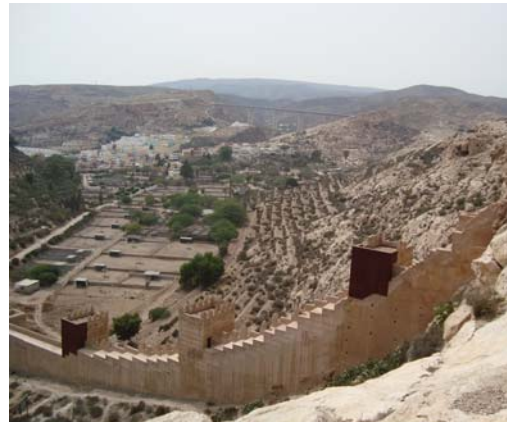
Figura 8.15. Imagen actual de la Muralla de la Hoya en Almería.

En este archivo se habían detectado como caso particular algunas intervenciones en las que se opta por el empleo de nuevos materiales para ejecutar las reintegraciones, fundamentalmente el acero corten. Es el caso, por ejemplo, de la intervención en la Alcazaba de Almería. En este caso el acero empleado en la reconstrucción de los volúmenes de algunas torres ha generado con el paso del tiempo y la escorrentía del agua de lluvia por el mismo, una serie de manchas de óxido en la superficie de los muros de tapia de la muralla (Figura 8.15 y 8.16).

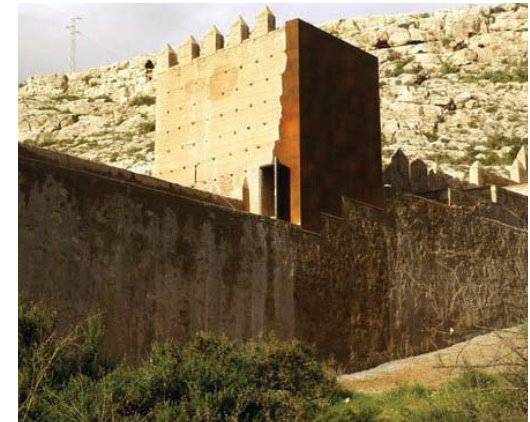
Figura 8.16. Imagen de una de las torres de la Muralla de la Hoya en Almería, en la que se aprecian manchas de óxido producidas por el acero corten de la intervención (imagen de la web www.amigosdelaalcazaba.es).

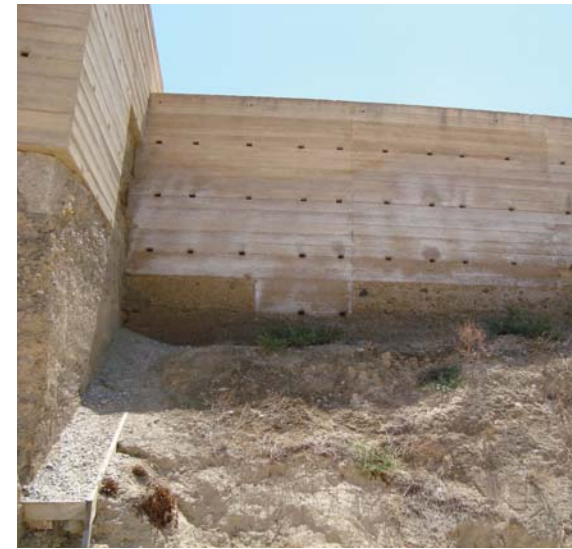
Las humedades son causadas generalmente por la capilaridad del agua del terreno. Si la intervención en la base del muro se realiza con nuevas tapias que incorporan cemento a la masa, el agua que asciende por capilaridad arrastra las sales disueltas, que precipitan en la superficie apareciendo las manchas y eflorescencias (Figura 8.17). Así pues, las humedades pueden ser una patología en sí mismas y producir la erosión superficial del muro o el lavado del núcleo en algunos casos, pero también pueden ser la causa de la aparición de una patología mayor, las sales precipitadas. Cuando las sales se depositan en la superficie de los muros el fenómeno de erosión de la misma es más acelerado, produciéndose pérdidas de material que irán en aumento a medida que pase el tiempo. Es decir, el cemento en contacto con el agua, produce toda una serie de mecanismos de degradación en el muro por la incompatibilidad material. No obstante, los desprendimientos superficiales no solo son producidos por las humedades y las eflorescencias, sino que cuando se recuperan volúmenes perdidos en la cara superficial de los muros y se insertan nuevos elementos de unión entre el material original y el de nueva aportación, fundamentalmente se ejecuta esta unión con materiales modernos, que también han tenido problemas de incompatibilidad material. La solución más extendida en los casos de estudio es la inserción de elementos metálicos que, con el tiempo, se oxidan rompiendo la fábrica y provocan grietas y desconchados superficiales. Si el recubrimiento de estos elementos (el nuevo paramento de tapia) se erosiona y desprende, los elementos metálicos quedan vistos, expuestos a los agentes atmosféricos, acelerándose el proceso de degradación de los mismos y por tanto, las patologías asociadas que se producen. En estas intervenciones, parece que las tendencias más actuales en las que se proponen materiales tradicionales para resolver esta unión (materiales como la madera que está muy vinculada con la propia construcción racional de las tapias) están teniendo buenos resultados. Este mismo mecanismo de degradación asociado a la incorporación del cemento en la masa y a los nuevos materiales en la unión, se produce también en las coronaciones cuando la intervención las resuelve con nuevas tapias similares en materiales y en esquemas constructivos a las reintegraciones de las superficies. Por otro lado, en los casos en los que las intervenciones

Figura 8.17. Imagen actual del Castillo de Nogalte en la que se aprecian las manchas y eflorescencias de sales propucidas por el agua que asciende por capilaridad.

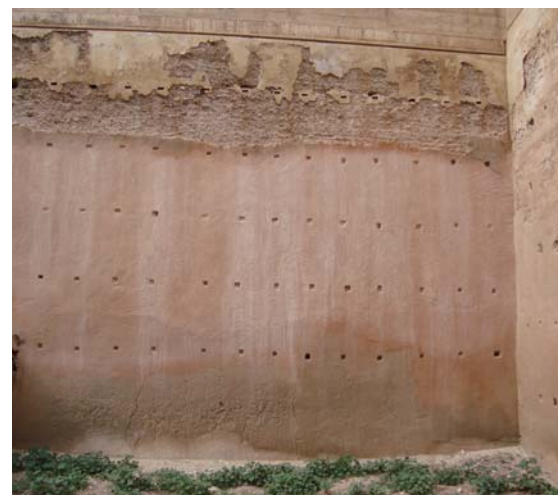
A pesar de que el análisis se centrará en las intervenciones llevadas a cabo desde los años 80, existen también en el castillo intervenciones anteriores, de las décadas de los sesenta y setenta. De estas actuaciones no se tiene apenas documentación, pero sí podemos conocerlas por la experiencia directa con el edificio. Se trata de intervenciones en las que se empleó la mampostería para la reintegración de las oquedades en los muros, dejándola vista o en algunos casos enluciendo las superficies con mortero de cemento en el que se reproducen los mechinales de forma poco fiel a la realidad (Figura 9.4).

Figura 9.4. Imagen de una de las zonas intervenidas en las décadas anteriores a los ochenta. Enlucido con mortero de cemento y reproducción de los mechinales.

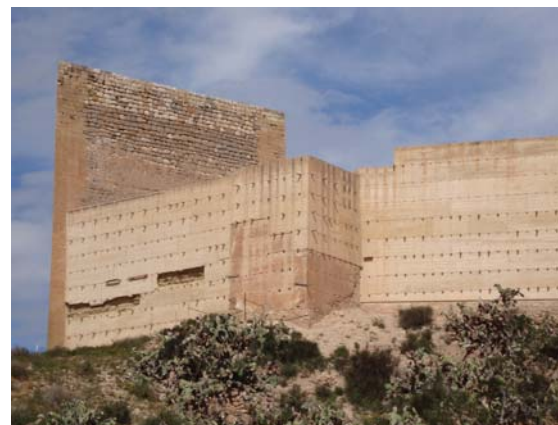
En la intervención de principios de los 90 en el lienzo sur, se detectan pérdidas de material en algunas tapiadas. Éstas se han desprendido quizá por un fallo en la ejecución de las uniones entre la nueva construcción y el material original. Se trata de una patología visualmente importante a pesar de ser puntual (Figura 9.9).

Figura 9.9. Imagen actual del lienzo sur en el que se han desprendido algunas tapiadas propias de la intervención de principios de los años 90.

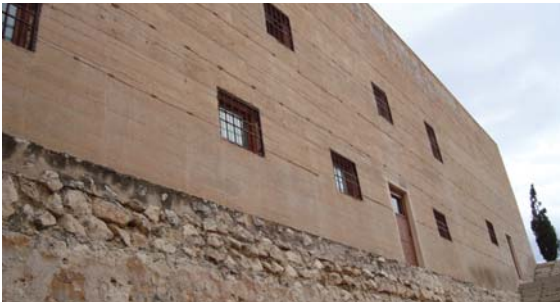
Figura 9.15. Imagen actual de la muralla exterior del castillo.

El estado actual de esta intervención presenta algunas patologías. Fundamentalmente se debe destacar la aparición de humedades y sales en la base del muro por capilaridad y en la zona de la coronación. En esta zona es importante atender al hecho de que estas humedades y sales se han producido justo a la altura en que el nuevo muro deja de ser simplemente el adarve de la muralla (es decir, el antepecho exento) y pasa a estar adosado al material original. Probablemente en este punto se han producido filtraciones de agua que han generado la aparición de estas patologías a lo largo de toda la longitud del muro (Figura 9.15, 9.16 y 9.17).

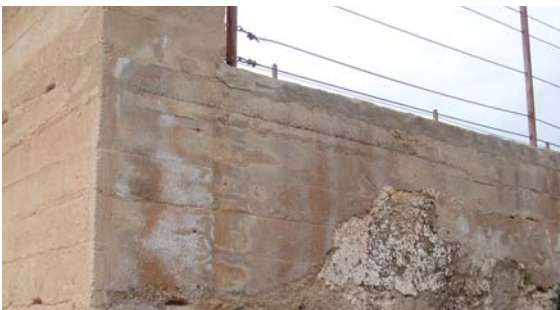
Figura 9.16. Detalle de la sección del muro en el que se aprecia la unión del nuevo material con la preexistencia.

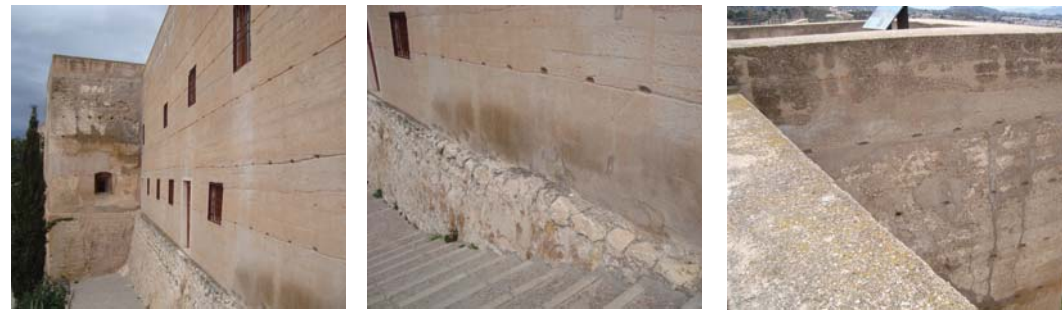
Figura 9.17. Imágenes de la muralla en las que pueden apreciarse las patologías actuales que la afectan.

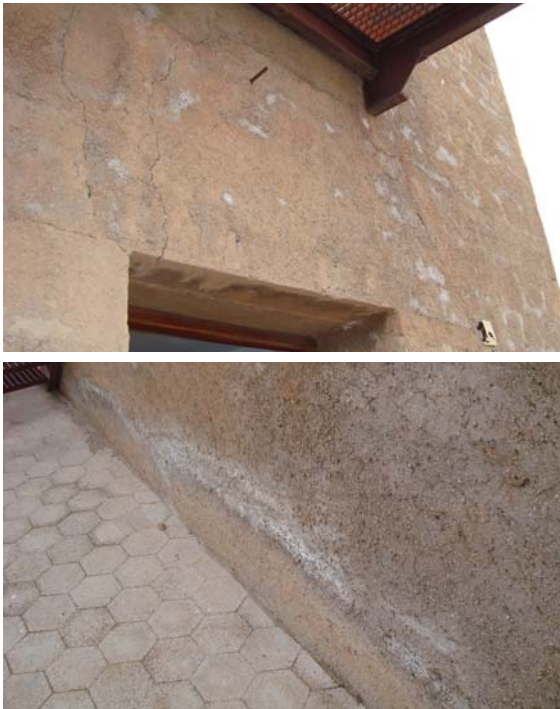
Figura 9.23. Imágenes actuales de la Torre del Homenaje en las que se aprecian las eflorescencias.

El estado actual tras la intervención de los muros de tapia, es en el caso de la Torre del Homenaje también con aparición de patologías, principalmente humedades y eflorescencias de sales, producidas seguramente por la incompatibilidad material producida por los muros que se reconstruyeron a finales de los 70 con mezclas con alto contenido en cemento, y que en esta intervención no se les ha dado una solución directa (Figura 9.23).

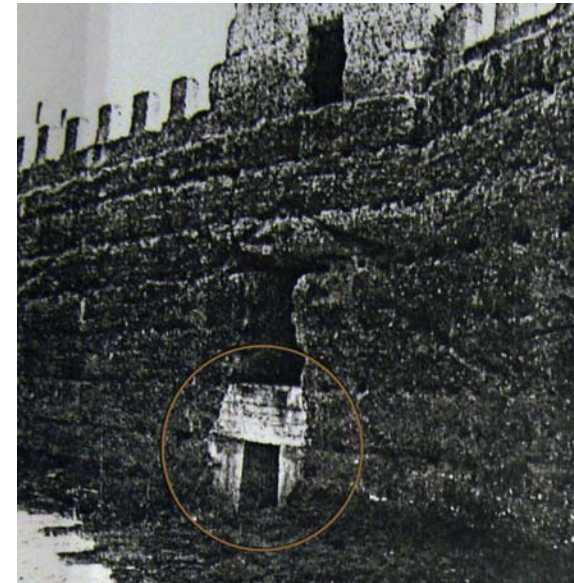
En la memoria de este proyecto se menciona la intervención que se realizó aproximadamente en 1965 en la que se consolidaron los muros y se rehicieron las almenas y se describe la existencia de refuerzos en la muralla con hormigón en masa bastante visible (Figura 9.25). En esta intervención se interviene únicamente en la torre del homenaje, que

Figura 9.25. Imagen del proyecto de 1984 en la que se referencian los elementos de hormigón en masa de intervenciones anteriores.

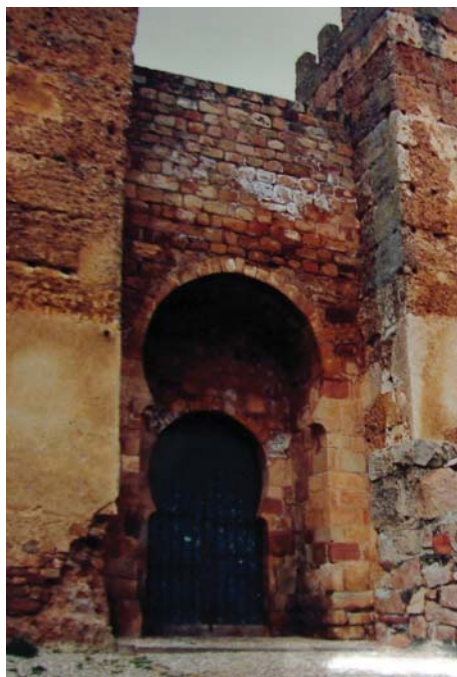
Figura 9.26. Imagen exterior del acceso al Castillo de Burgalimar previa a la intervención de 1997. Expediente A97.0050E.23BC del archivo de la Consejería de Cultura de la Junta de Andalucía.

En el proyecto se definen las patologías que afectan a los torreones, que son principalmente el gran deterioro de las bóvedas de ladrillo de formación de las cubiertas por filtración de agua, presentando en algunos casos, roturas importantes (Figura 9.26 y 9.27). Puesto que el nivel interior de los torreones está más bajo que el del patio de armas, estos se convierten en puntos de desagüe natural del espacio ocupado por el patio de armas. Esta acumulación de agua provocó efectos no deseados como la filtración de aguas a través de la fábrica, lo que desembocó en la pérdida de material de la fábrica en las esquinas inferiores de los huecos de acceso y en la pérdida de material de la fábrica en las zonas bajas y en la cimentación por el exterior.

El deterioro de la parte inferior de la fábrica de las torres que flanquean la puerta se acusa a las reparaciones antiguas, consideradas defectuosas por no haber usado los materiales adecuados para la consolidación.

Así pues, las obras que se propusieron en los torreones se centraron fundamentalmente en la reparación de las cubiertas con eliminación de daños, cubrición de huecos, formación de pendientes y recogidas de aguas, para evitar el progresivo deterioro de las fábricas y de las bóvedas de las cubiertas.

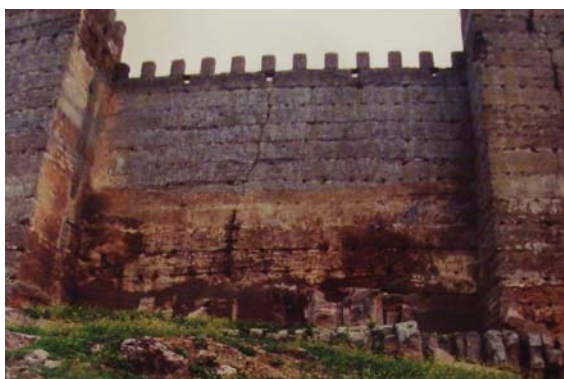
Figura 9.27. Imagen exterior del Castillo de Burgalimar previa a la intervención de 1997. Expediente A97.0050E.23BC del archivo de la Consejería de Cultura de la Junta de Andalucía.

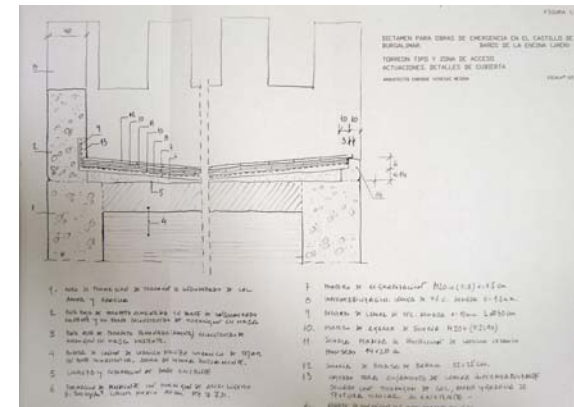
Figura 9.28. Detalle del proyecto con la propuesta de actuación en las cubiertas. Expediente A97.0050E.23BC del archivo de la Consejería de Cultura de la Junta de Andalucía.

Las actuaciones en las cubiertas de los torreones se inician con la limpieza de los elementos vegetales y materiales desprendidos de los paramentos y la reparación de las zonas dañadas de las bóvedas. Posteriormente se realiza la impermeabilización de las cubiertas, mediante formación de pendiente con hormigón ligero, capa de regularización de mortero e impermeabilización con una lámina de P.V.C y solado final de baldosas de barro. Se proponen la realización de una roza perimetral en el pretil para formación de encuentro del faldón con los paramentos verticales, quedando con la misma terminación actual del paramento conglomerado de la fábrica afectada (Figura 9.28 y 9.29).

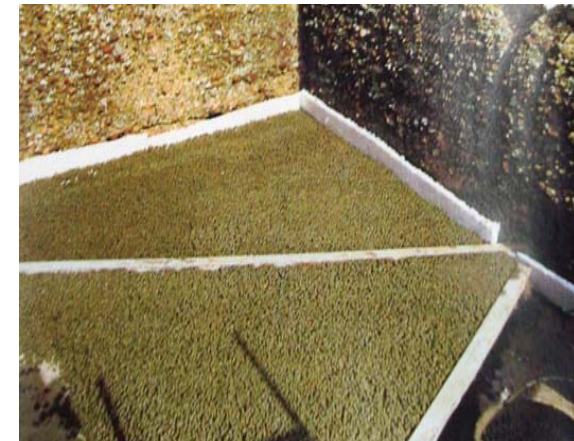
Figura 9.29. Imagen de las cubiertas en la fase de formación de pendientes. Expediente A97.0050E.23BC del archivo de la Consejería de Cultura de la Junta de Andalucía.

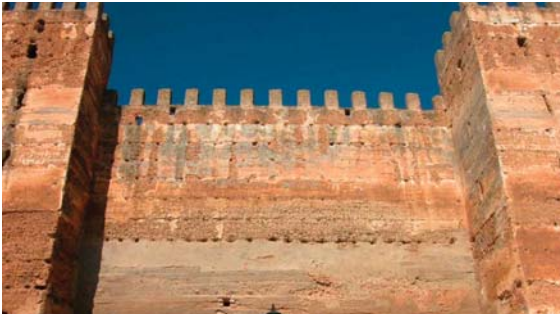
Figura 9.30. Imagen del lienzo del muro entre los torreones 3 y 4 previa al proyecto. Extraída del expediente I06.2117.23 del archivo de la Consejería de Cultura de la Junta de Andalucía.

Las obras que se realizan en este proyecto de ejecución corresponden a la segunda intervención del arquitecto redactor en el monumento. En esta intervención el objeto sobre el que se actúa son los torreones y los lienzos de muralla. Como patologías generales en los torreones se definen las pérdidas puntuales aunque importantes de material de la fábrica a distintos niveles de degradación (Figuras 9.30, 9.31, 9.32 y 9.33).

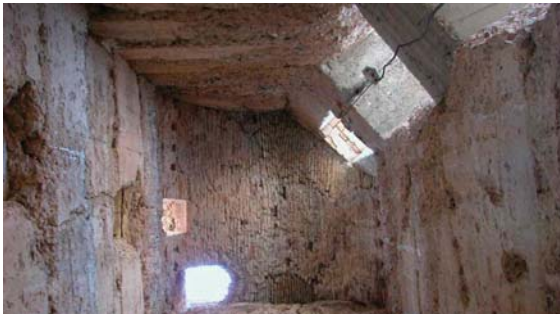
Figura 9.31. Imagen exterior de la bóveda del torreón 4. Extraída del expediente I06.2117.23 del archivo de la Consejería de Cultura de la Junta de Andalucía.

Particularmente el torreón 4, situado al sur, presenta una grieta tanto en el interior como en el exterior de la cara suroeste, producida por problemas de cimentación, al estar apoyado

el torreón sobre roca con diaclasas. Y la cara sur del torreón 13 presenta una grieta vertical en su unión con el lienzo de muralla, que abarca prácticamente todo el largo de dicha unión.

Con respecto a las actuaciones en los muros y lienzos de muralla, el proyecto prevé el cosido de las grietas de los muros y grietas entre muros de los torreones y lienzos. Estos cosidos se propusieron con taladros horizontales en los que se inyectaría mortero de resinas. Acabados los cosidos de muros se prevé a la reparación de grietas profundas, con mortero de restauración mineral seco.

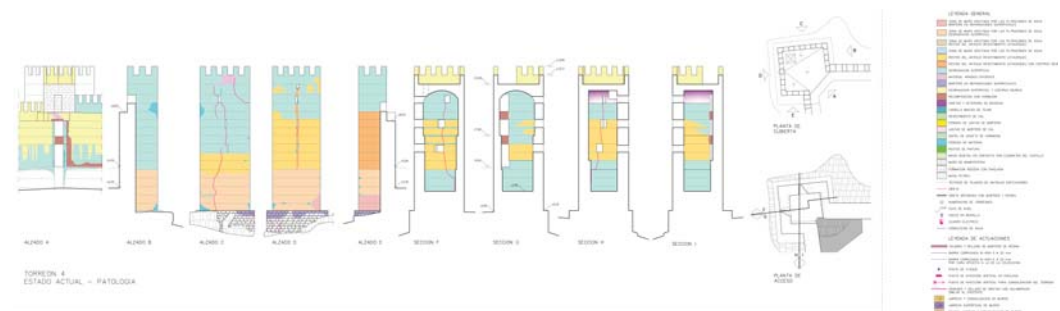
Figura 9.33. Imagen de los planos de degradación de los alzados y secciones del torreón 4. Puede tomarse como ejemplo de la documentación gráfica del proyecto de ejecución de 2006, ya que ésta se elabora para las tres torres y lienzos objeto de proyecto. Extraída del expediente I06.2117.23 del archivo de la Consejería de Cultura de la Junta de Andalucía.

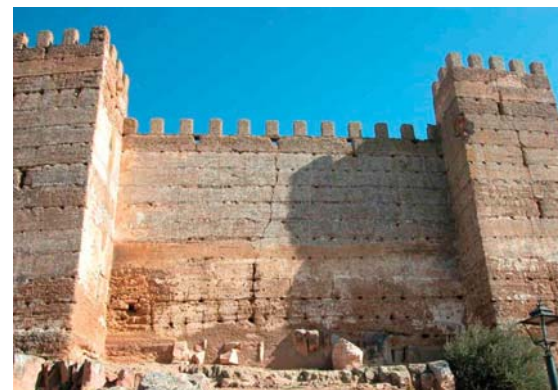
También se define la existencia de grietas verticales en algunos de los lienzos provocadas por dilataciones y contracciones en la fábrica y movimientos del terreno (Figura 9.34).

Figura 9.34. Imagen del lienzo del muro entre los torreones 4 y 5 previa al proyecto. Extraída del expediente I06.2117.23 del archivo de la Consejería de Cultura de la Junta de Andalucía.

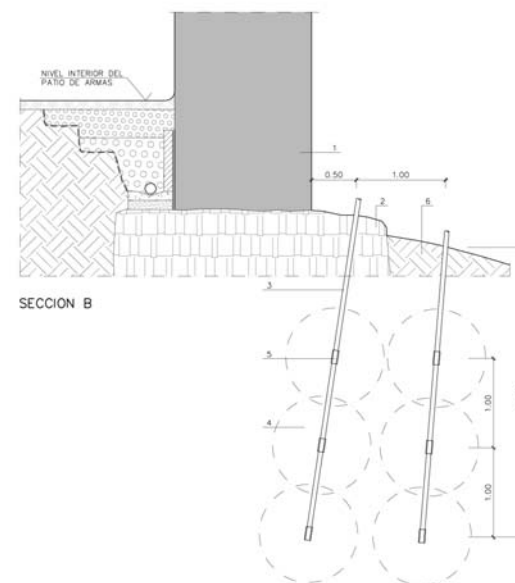
Figura 9.35. Detalle del proyecto de intervención en la cimentación. Extraída del expediente I06.2117.23 del archivo de la Consejería de Cultura de la Junta de Andalucía.

Las actuaciones que se propusieron en la cimentación se basan fundamentalmente en la consolidación del terreno mediante la ejecución de perforaciones por rotación e inyección de una lechada de cemento. Además se proyectó también el cosido de las rocas diaclasadas mediante taladros horizontales o ligeramente inclinados (Figura 9.35).

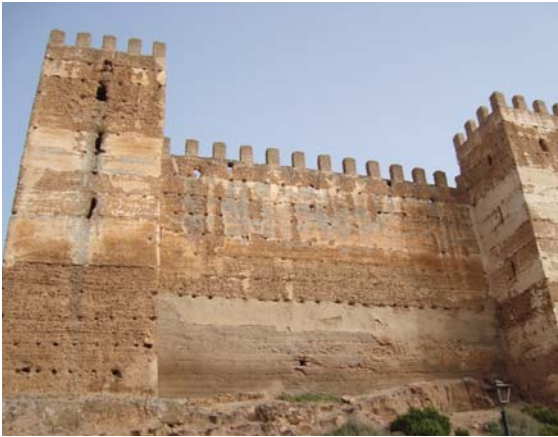
Figura 9.36. Imagen actual del lienzo de muralla entre los torreones 3 y 4. La situación actual es prácticamente la misma que en las imágenes previas al proyecto de 2006.

Esta situación, muy probablemente aplaza la intervención en los lienzos de muralla y en las torres, y en la visita a este edificio que se realizó en julio de 2012, se pudo comprobar que estas obras propuestas en el proyectos de 2006 no se habían llevado a cabo. Por tanto, actualmente el aspecto exterior de los lienzos y torres es muy similar al de las imágenes previas al proyecto, y es posible detectar los puntos críticos a los que hace referencia el proyecto (grietas, faltantes...) sin intervenir.

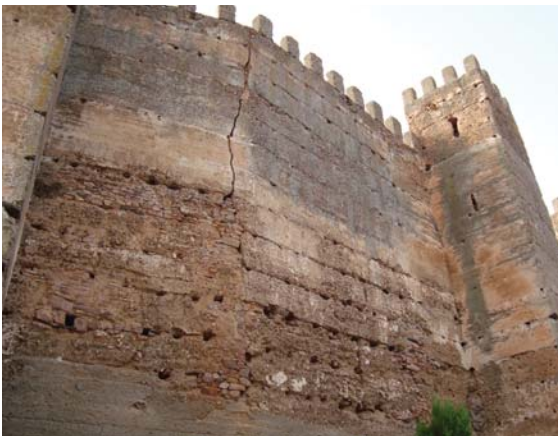
Figura 9.37. Detalle de la imagen actual del lienzo entre los torreones 8 y 9 en la que se detecta la fisura vertical.

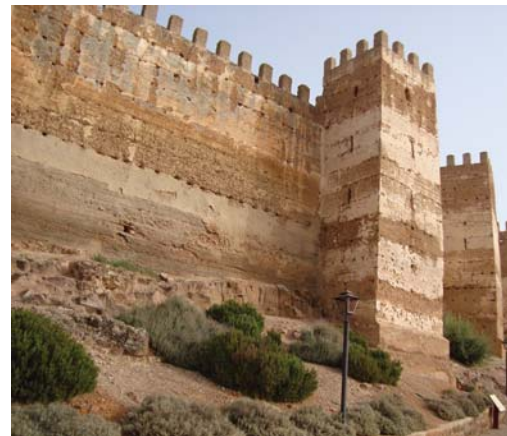
Figura 9.38. Imagen actual de los lienzos de muralla en las que se detectan intervenciones puntuales de reintegración de superficies.

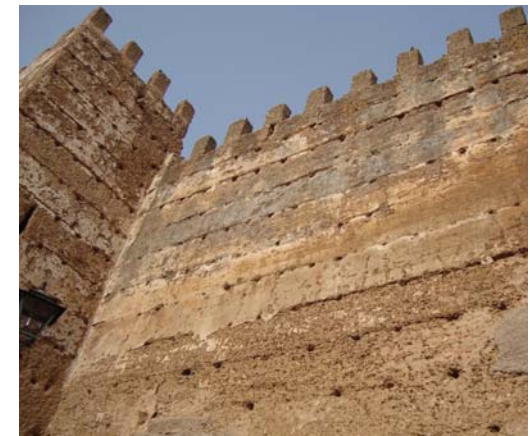
Figura 9.39. Imagen actual de los lienzos de muralla en las que se detectan intervenciones puntuales de reintegración de superficies.

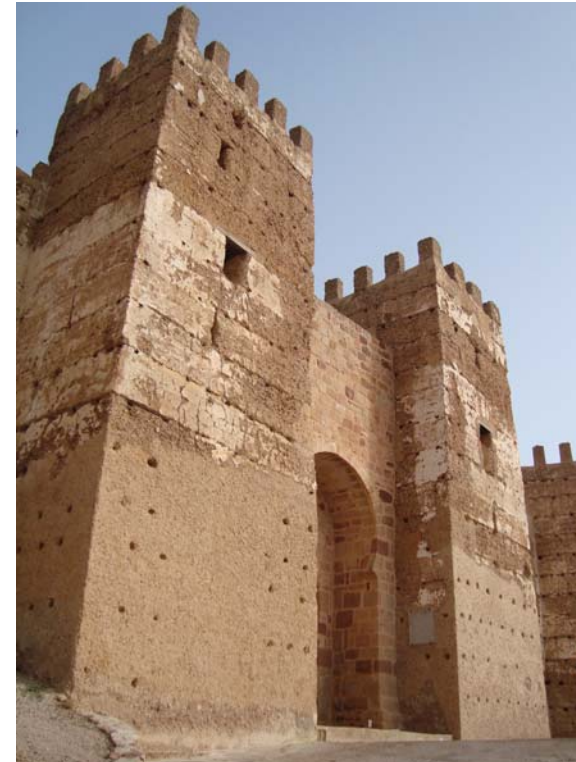
Figura 9.40. Imagen actual del acceso en la que se puede ver la intervención realizada en las bases de los torreones en 1997.

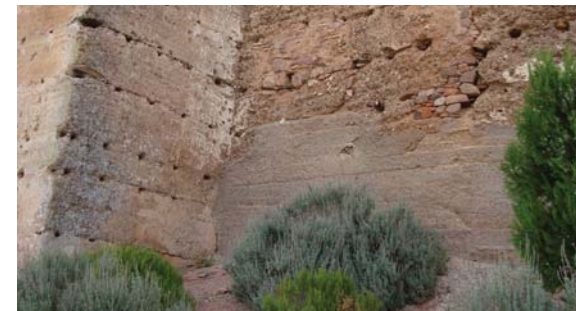
Figura 9.41. Detalle de la zona inferior de la muralla con reparaciones anteriores realizadas con morteros cementosos.

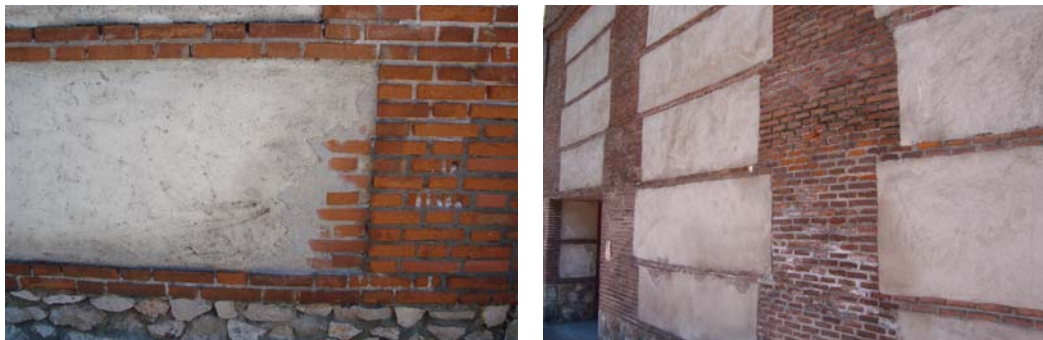
Si se atiende al aspecto actual de esta zona de la muralla, es posible entender que esta intervención se realizó también con un tipo de mortero cementoso adosado a las tapias originales (Figura 9.46). Actualmente es posible ver que esta intervención se realizó también con fábrica de ladrillo, ya que en una de las esquinas de la tapia inferior se ha desprendido el revestimiento debido a la humedad y es posible ver la fábrica.

La humedad por capilaridad es una patología que afecta a la muralla de forma intensa. En muchos puntos esta humedad ha provocado la aparición de sales, el desprendimiento del revestimiento, la pérdida de material en las juntas, incluso la erosión de los propios ladrillos cerámicos.

Figura 9.46. Imágenes actuales de detalle de la zona de muralla que se restaura con esta intervención. Actualmente es posible ver que esta intervención se realizó también con fábrica de ladrillo, ya que en una de las esquinas de la tapia inferior se ha desprendido el revestimiento debido a la humedad y es posible ver la fábrica.

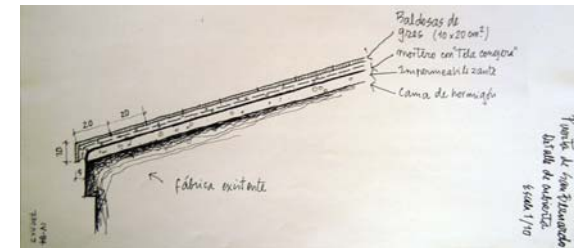
Figura 9.44. Imagen del proyecto de intervención en la coronación. Expediente PI 0830.03 del archivo del IPCE.

En el proyecto se define que se restaura el trozo de muralla en cuanto a todo su frente y cubierta de remate, pero no se especifican las actuaciones que se llevan a cabo en dicha intervención (Figuras 9.44 y 9.45).

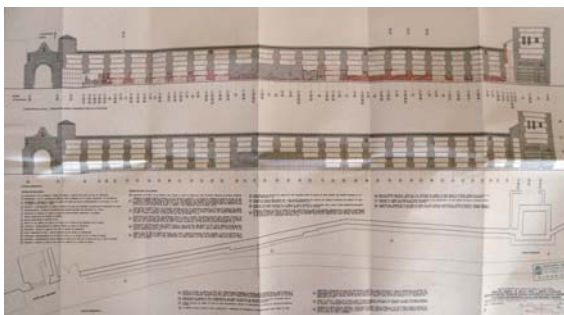
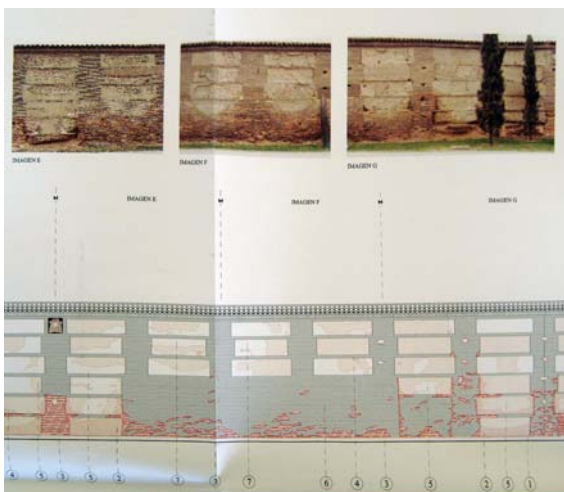
Figura 9.47. Imagen del proyecto en la que se define el ámbito de actuación y las patologías previas a la intervención en la muralla. Expediente PI 0829.02 del archivo del IPCE.

Figura 9.48. Imagen del proyecto en la que se define el detalle de una zona de la muralla, con las imágenes del estado de conservación y las patologías previas a la intervención. Expediente PI 0829.02 del archivo del IPCE.

Antes de realizar ninguna operación se realizó una visita pormenorizada por toda la zona de trabajo para verificar el estado real de conservación de esta zona de la muralla (Figuras 9.47 y 9.48). El análisis reveló la existencia de patologías de gran magnitud. Entre estas se destacan las roturas y faltas en elementos, existencia de movimientos importantes en los lienzos, suciedad incrustada, gran acumulo de palomina en las coronaciones, pérdida importante de secciones de ladrillo en las zonas inferiores...

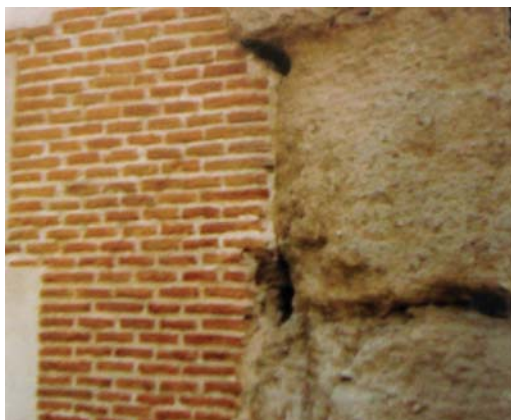
Figura 9.51. Detalle de la fábrica de ladrillo después de la intervención y la tapia original. Expediente PI 0829.02 del archivo del IPCE.

Se realizó también un rejuntado, tanto de las piezas originales como de las antiguas que presentaban faltas de material en las juntas. En este caso se realizó con mortero a base de cal, cemento blanco, árido, pigmentos y agua (Figura 9.51).

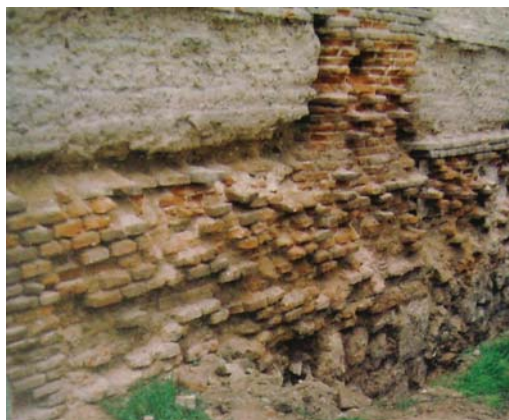
Se seleccionaron las zonas más disgregadas de la fábrica y se optó por su eliminación para posterior aparejado (principalmente en las zonas inferiores de la muralla que estaban mucho más afectadas por los problemas de la humedad) (Figura 9.50). Las nuevas fábricas se realizaron con ladrillos nuevos similares a los originales tomados con mortero realizado a base de cemento blanco.

Figura 9.50. Detalle de la zona inferior de la muralla antes de la intervención. Expediente PI 0829.02 del archivo del IPCE.

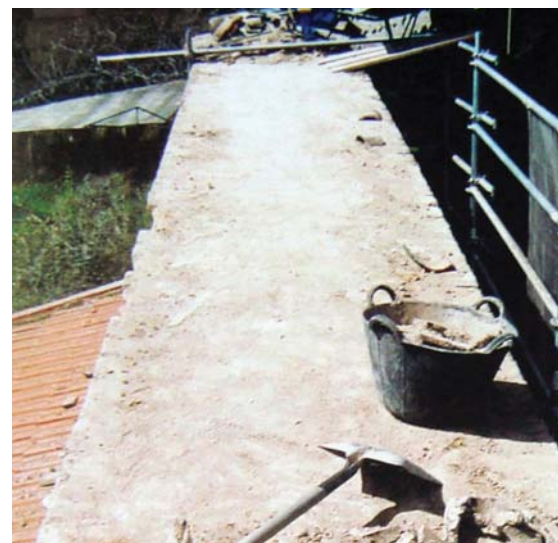
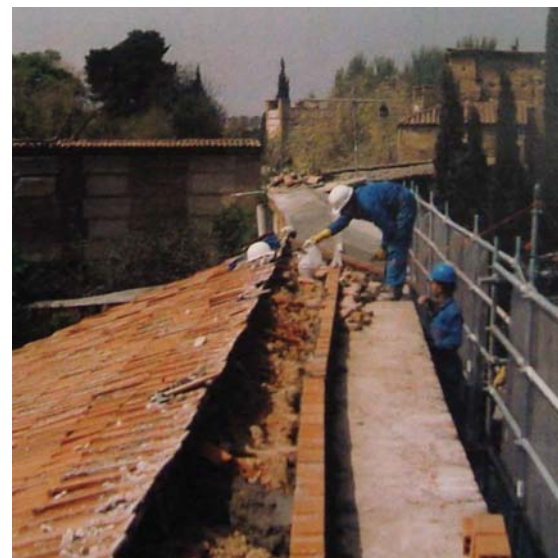
Figura 9.49. Imágenes de los trabajos en la coronación del muro. Sup: limpieza de los materiales disgregados. Inf: ejecución de la cumbre y pendientes del nuevo tejado de la muralla. Expediente PI 0829.02 del archivo del IPCE.

Dado el mal estado de cohesión del tejado de la muralla así como su deficiente impermeabilización se decidió el desmontaje del mismo. Se desmontaron las tejas y se agruparon y conservaron a nivel del suelo para su posterior reaprovechamiento. Se estimaron las pérdidas y se encargaron similares tejas árabes antiguas. Se propuso la eliminación de los elementos portantes del tejado deteriorados (una amalgama de escombros, yesos, morteros de cal arruinados por la humedad, nidos de aves...) y el resultado final obtenido fue una superficie recta y bastante nivelada sobre la muralla, rematada a ambos lados con un ladrillo a tizón.

Posteriormente se ejecutó la nueva cubierta. Para ello se realizó la formación de pendientes con mortero de cemento gris y espinazo central de fábrica de ladrillo (Figura 9.49), y sobre este mortero de cemento, para aumentar su poder aislante e hidrófugo, se aplicó un mortero especial. Finalmente se procedió al retejado con las tejas de recuperación y mortero de cemento gris.

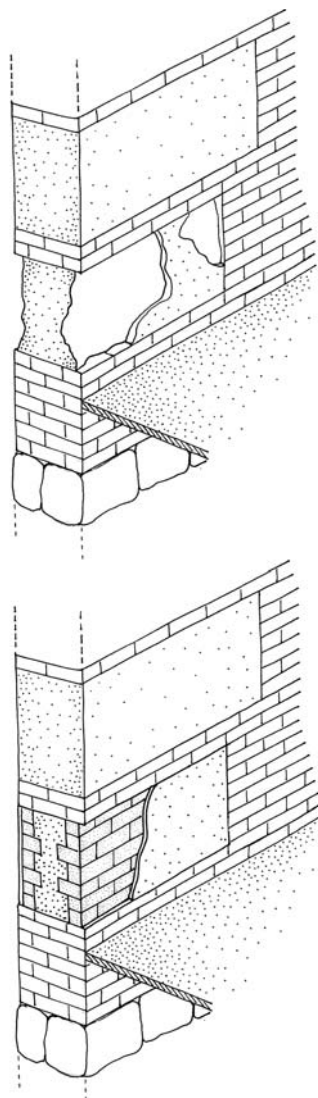
Figura 9.52. Esquema de la propuesta de intervención en los cajones de tapia con un deterioro entre 6 y 20 cm en su superficie. Dibujo reelaborado a partir de los detalles del proyecto.

En los casos en los que el deterioro de la tapia era superior a los 20 cm de espesor, la solución propuesta fue la sustitución del muro en mal estado por otro con fábrica de ladrillo tosco recibido con mortero. A este muro de ladrillo se le fijó una malla de fibra de vidrio y posteriormente se enfoscó sin fratar ni bruñir para ofrecer adherencia al revoco, ejecutado este con mortero bastardo de cal en pasta y cemento con dosificación 1/3 aplicado en una capa de espesor 1,5 cm (Figura 9.52).

Si la degradación de las tapias estaba comprendida entre 6 y 20 cm la actuación propuesta era otra. Se planteó realizar un recrecido del lienzo con fábrica de ladrillo de espesor variable convenientemente cosida al soporte firme con llaves cada 40 cm. Con este soporte las actuaciones de acabado son iguales que en las intervenciones descritas anteriormente.

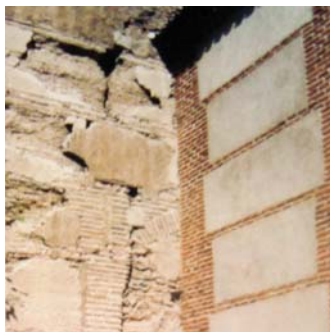
Figura 9.56. Imagen de la zona intervenida de la muralla con la no intervenida. Expediente PI 0829.02 del archivo del IPCE.

El acabado final que se les dio a estas zonas es un revoco liso lavado ejecutado con mortero de cal grasa apagada en pasta y arena fina. Las proporciones que se especifican en el proyecto son: árido de mármol Macael nº1 y cal grasa aérea en proporción 3:1; pigmento Siena Natural y agua (Figuras 9.55 y 9.56).

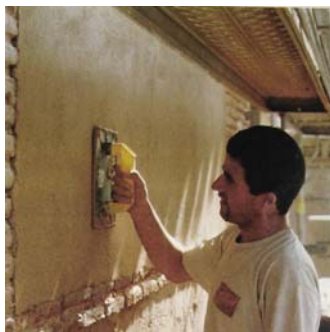
Figura 9.55. Imagen del aplicado del fratasado final con mortero de mármol y cal. Expediente PI 0829.02 del archivo del IPCE.

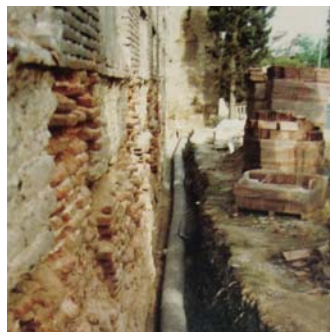
Figura 9.54. Imagen de la apertura de la zanja de drenaje durante la realización de la obra. Expediente PI 0829.02 del archivo del IPCE.

En esta intervención se propuso también la realización de una zanja y drenaje perimetral a la muralla, para apaliar las humedades que afectan a la base de la misma (Figura 9.54). Se propone la realización de una zanja de 80 cm de anchura y una profundidad entre 60 y 120 cm. Además se ejecutaron dos arquetas registrables y dos conexiones a la red de saneamiento. Este drenaje se realizó con una tubería de hormigón poroso y como acabado final se extiende una grava mezcla de morro y garbancillo sobre el tubo de hormigón. Para evitar que la grava se extendiera fuera de la zona de drenaje, se propuso la colocación de un bordillo jardinero de hormigón.

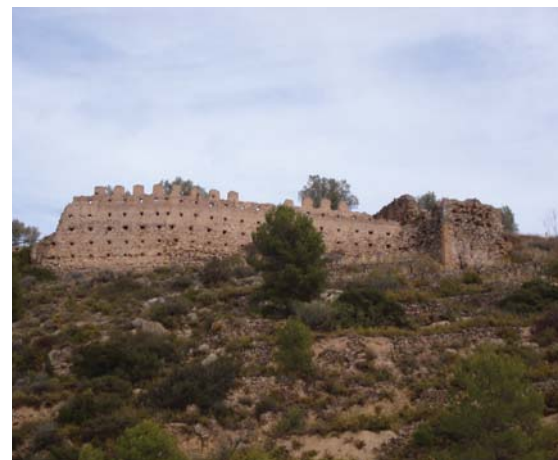
Para la solicitud de la financiación del programa del 1% cultural se presentó una Memoria Valorada Descriptiva en la que se detallaba el estado actual del edificio previo a la intervención. Se explica que el castillo se encontraba en muy mal estado de conservación, con amenaza de ruina en algunos puntos y que se requería una actuación de rehabilitación integral. Además el conjunto del castillo presentaba importantes pérdidas de masa, básicamente en la parte superior de sus muros. En esta memoria se atribuye el mal estado del edificio fundamentalmente a la acción del agua y se expone que *“la resistencia de las construcciones de tierra disminuye progresivamente a medida que aumenta la humedad relativa en el interior de su fábrica, además se produce simultáneamente la pudrición de los elementos de madera que estaban embebidos en las fábricas de tapia, produciéndose oquedades y cediendo los cajones, arruinando la construcción”*²⁰. Asimismo otra patología producida por el agua que también afectaba a los muros eran las eflorescencias, que debido al arrastre de las sales higroscópicas de los morteros del zócalo de apoyo, o existentes en el terreno, había provocado la aparición de sales, produciéndose también pérdida de material en el plano exterior.

Figura 9.58. Imagen de la muralla exterior y de los restos de una de las torres, construidos con tapia de piedra o mampostería encajonada.

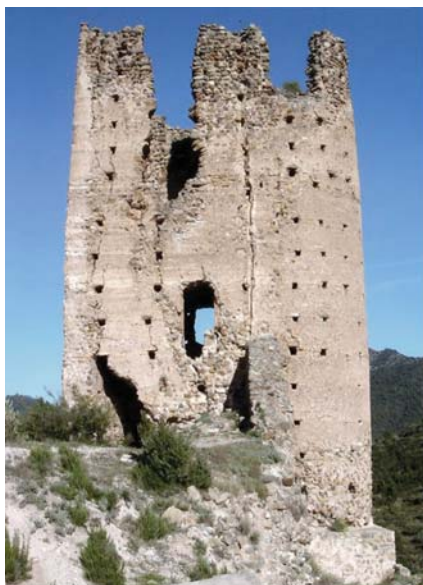
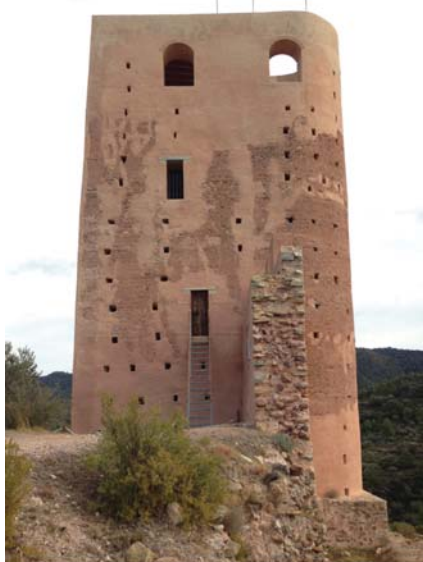
Figura 9.59. Sup: Imagen de la torre antes de la intervención (web del Ministerio de Fomento). Inf: Imagen después de la intervención..

Las intervenciones propuestas en las estructuras murarias de la torre del homenaje son fundamentalmente actuaciones de reintegración y reconstrucción de las partes faltantes. En el proyecto se detallan los trabajos de “*reconstrucción de muros de tapial degradados por meteorización del mortero, con fuerte pérdida de secciones de aglomerante y desaparición de de una parte de los mampuestos más grandes*” y se puntualiza la intervención con unas primeras actuaciones de limpieza que consistieron en la “*recuperación y saneado del muro en su estado actual, limpieza de suciedad mediante eliminación manual de las placas de costra de suciedad existentes, retirada de piezas de mampuestos inestables o semidesprendidas*”. En cuanto a las actuaciones en las partes faltantes de los muros el criterio elegido es la reconstrucción volumétrica de las mismas con el empleo de la técnica constructiva original, la tapia con cal y mampuestos, y se especifica que “*se realizará en un espesor igual al del muro intervenido, colocando como encofrado a dos caras sendos tableros de madera de pino, con pasta de mortero de cal hidráulica y arena viva, aporte de mampuestos, relleno del mortero y limpieza hasta la terminación del tramo reparado enrasándolo con los paramentos adyacentes*” (Figura 9.59).
