LA RESTAURACIÓN DE LA ARQUITECTURA DE TAPIA DE 1980 A LA
ACTUALIDAD A TRAVÉS DE LOS FONDOS DEL MINISTERIO DE CULTURA
Y DEL MINISTERIO DE FOMENTO DEL GOBIERNO DE ESPAÑA.
CRITERIOS, TÉCNICAS Y RESULTADOS

Autora: Lidia García Soriano

Valencia, Noviembre 2015

Tesis Doctoral

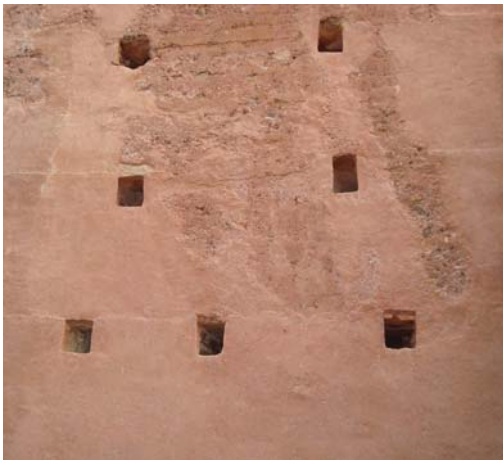
Figura 9.62. Detalle del estado actual de las superficies de la torre.

Las actuaciones que se realizaron en las superficies de los muros fueron diversas, desde tareas de limpieza y consolidación hasta reposición del revoco. En cuanto a las tareas de limpieza se propuso la “eliminación de plantas superiores y pátina biológica, mediante métodos manuales con eliminación de raíces y tierras acumuladas” y la “consolidación del paramento de tapial degradado a base de pulverizado hasta saturación del fondo y con una penetración de más de 3 cm a base de agua de cal añeja”. En las zonas más deterioradas se realizaron trabajos de reposición del acabado superficial, que había desaparecido dejando vistos los mampuestos del interior del muro (Figura 9.60) con “mortero de cal de dosificación 1:4 aplicado a la llana en dos capas de espesor no inferior a 10mm., incluso lavado con brocha y agua y posterior limpieza” (Figura 9.61 y 9.62).

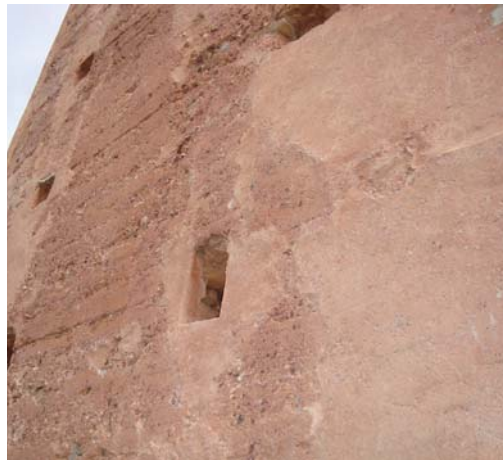
Figura 9.61. Detalle del estado actual de las superficies de la torre.

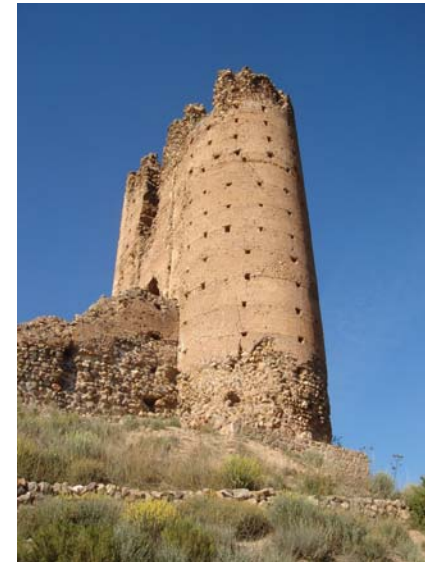
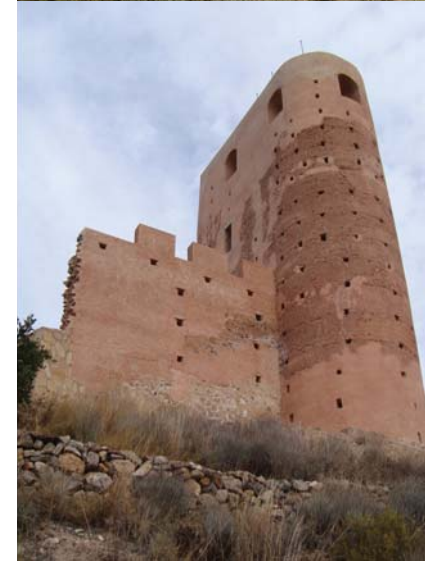
Figura 9.60. Iz: Imagen antes de la intervención, se aprecia las zonas inferiores de la torre que han perdido la capa superficial (web del Ministerio de Fomento). Der: Imagen actual tras la intervención.

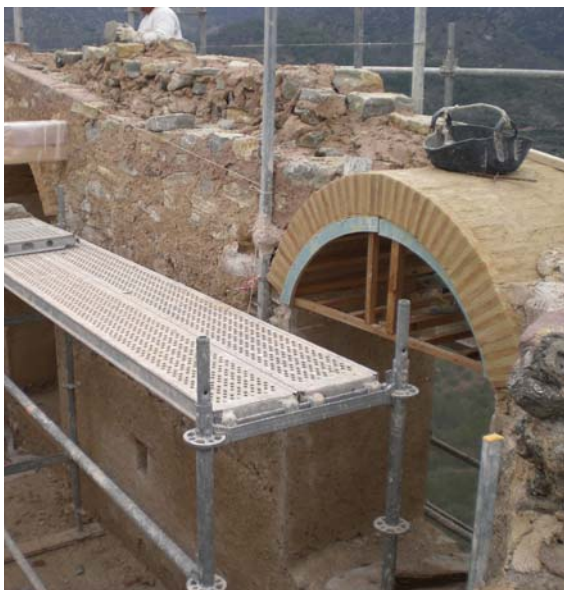
Figura 9.63. Imagen de la fase de reconstrucción de la coronación de la torre y los huecos preexistentes (web del Ministerio de Fomento).

La torre estaba formada por cuatro plantas, de las que no se conservaba ninguna preexistencia antes de la intervención. Puesto que la voluntad de la misma era poder dotar a la torre de un uso interior, en el proyecto se optó por la propuesta de reconstrucción de los diversos elementos horizontales que separaban los espacios, mediante la incorporación de nuevos forjados de madera. Para la comunicación entre los diversos niveles se propuso una serie de escaleras, también de madera, que llegan hasta el forjado de cubierta. Para cerrar el espacio de la última planta con el forjado de cubierta se elevó la coronación de los muros y se recompusieron los huecos preexistentes (Figura 9.63).

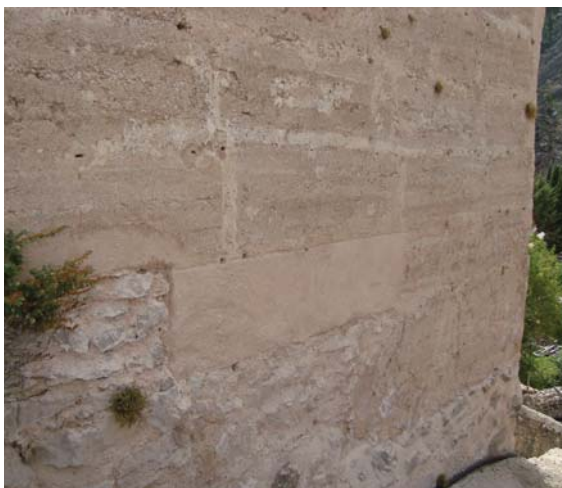
Las murallas que se conservan actualmente son en su tercio bajo de mampostería que se asienta directamente sobre la roca a modo de basamento y el resto del lienzo es de tapia calicostrada, configurándose muros de altura variable según el perfil de la roca sobre la que se apoyan (Figura 9.66).

Figura 9.66. Muro de tapia sobre basamento de mampostería que se adapta a la pendiente del terreno sobre el que apoya.

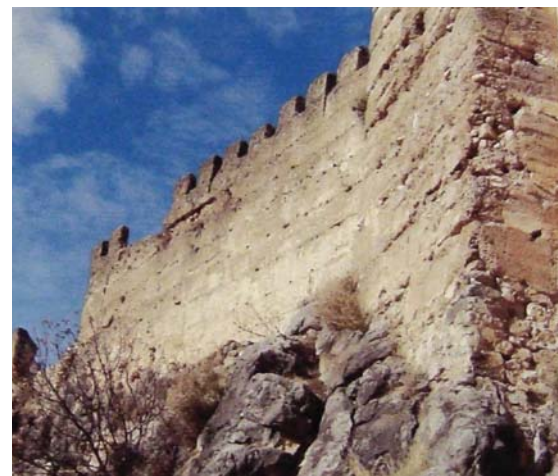
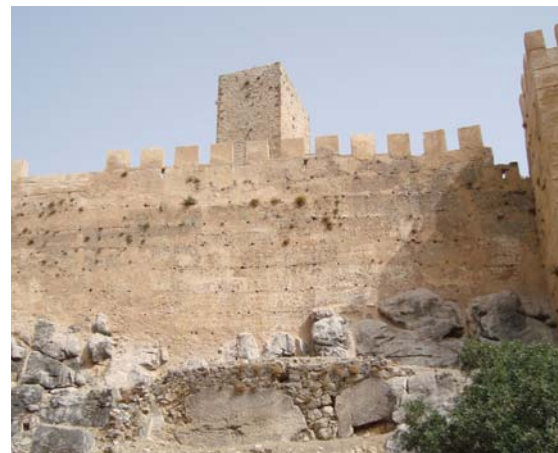
Figura 9.67. Sup: Estado previo a la intervención de uno de los lienzos de muralla (imagen de la documentación fotográfica del proyecto de 2006, arquitectos Carlos Porrás Funes y Clemente Porrás Funes). Inf: Estado actual del mismo lienzo de muralla tras la intervención en el que se propone la recuperación de las almenas, excepto las que están totalmente desaparecidas.

A pesar de esta voluntad de mantener el carácter de ruina y de optar en las superficies por reintegraciones y consolidaciones, en algunas zonas se proponen actuaciones de reconstrucción, fundamentalmente de los merlones del almenado. En el proyecto se detalla que *“las reintegraciones se han limitado a aquellos elementos que han perdido su base de apoyo como algunos merlones y zonas de muro donde la erosión o la acción del hombre ha desfigurado peligrosamente la fábrica”*, no obstante, se ha optado por la reconstrucción de los merlones deteriorados, pero sin la reconstrucción completa de los desaparecidos (Figura 9.67).

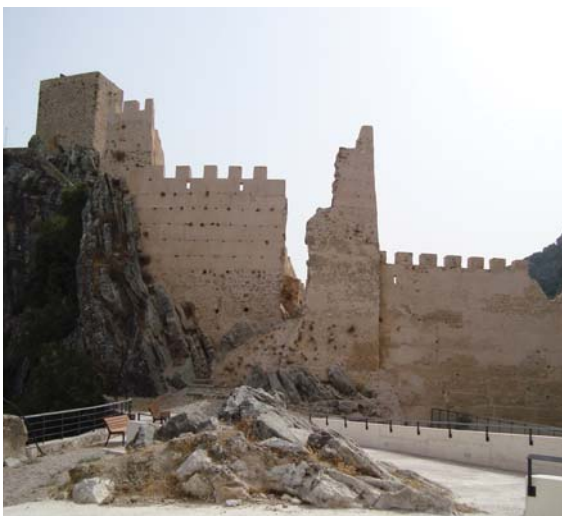
Figura 9.68. Estado actual de la muralla oeste tras la intervención donde se aprecia la recuperación de las almenas, y el mantenimiento del perfil original de la coronación en las zonas más degradadas.

En cuanto al criterio seguido en las reconstrucciones en las coronaciones, es posible definir dos actuaciones diversas, en los casos en los que la pérdida de material hasta la cota final del muro es pequeña se ha elegido realizar la reconstrucción de las tapias hasta la coronación, en cambio en las zonas en las que la pérdida de material es más acusada se ha decidido consolidar los restos existentes, sin reconstrucción, manteniendo el perfil original de la coronación del muro (Figura 9.68).

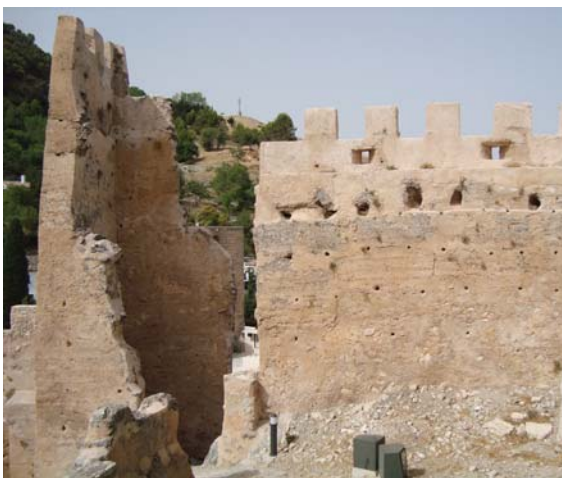
Figura 9.69. Estado actual de la zona interior de la muralla oeste tras la intervención donde se aprecia las actuaciones de consolidación y reintegración.

Para los trabajos de consolidación de los muros se ha optado por la *“aplicación en superficie con pulverizadores de consolidante superficial basado en el éster etílico de ácidos silíceos haciendo penetrar el producto hasta garantizar el contacto con la capa sana”* (Figura 9.69). Cuando se trata de reintegraciones superficiales en zonas en las que la tapia a perdido

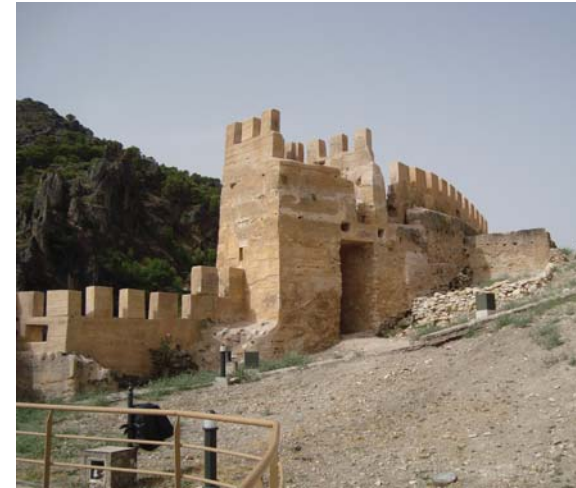
Figura 9.70. Imagen del estado actual de las coronaciones en el Castillo de la Iruela.

su costra superficial, en el proyecto se ha optado por el empleo de un mortero bastardo con adición de pigmentos naturales de dosificación 1:1:7 (cemento blanco-cal-arena), y en el proyecto se especifica la técnica constructiva de unión entre el material original y el nuevo en los casos en los que las reintegraciones se realizan en zonas con importante pérdida de masa. Así, se ha realizado un “relleno superficial de oquedades en las fábricas de tapia con el mortero seleccionado fijado con grapas y malla galvanizada anclada al elemento resistente. Nos referimos a aquellas zonas con pérdidas notables de masa en la superficie. Estos elementos de unión se utilizan también en las zonas con reintegraciones (merlones...)” (Figura 9.70 y 9.71).

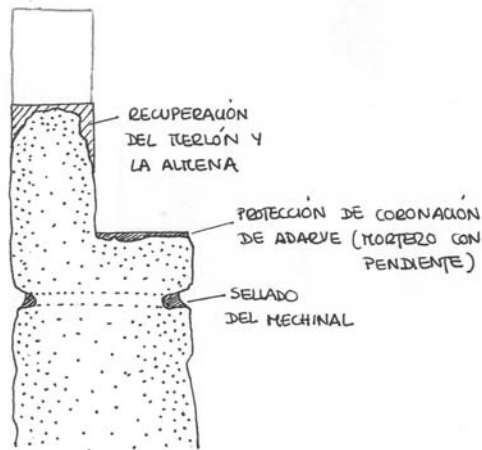
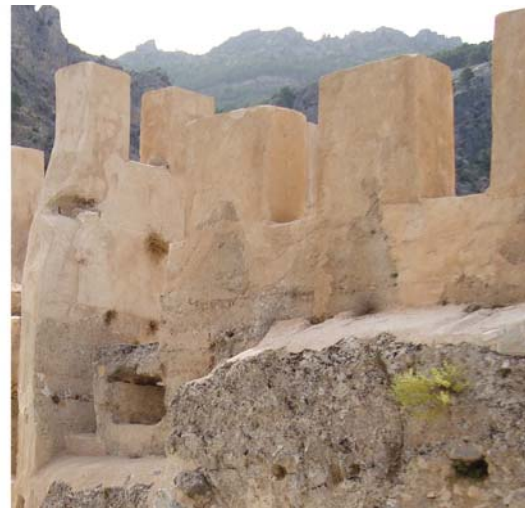
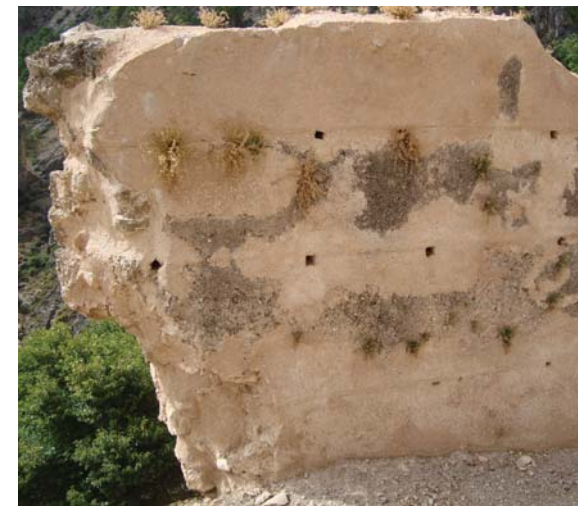
Figura 9.72. Croquis e imagen de la actuación realizada en la coronación de los muros.

Otro punto conflictivo en estas estructuras, muy sensible a las degradaciones, es el mechnal dejado por las agujas del encofrado de la propia construcción del muro. El proyecto trata de combatir la entrada de agua al interior del muro a través de los mechnales y para ello se ha propuesto el sellado del mismo, pero “no se trata de recuperar la aguja dejando la marca de madera sino de mantener visible la posición, lo que permite interpretar la posición de los cajones pero sellando la oquedad, para que el agua no se deposite ni entre al núcleo de la fábrica. Se realizará con mortero bastardo cuidando de rehundir el acabado para dejar reconocible el hueco y dotar de una pequeña pendiente de desagüe que evite la posterior acumulación de agua” (Figura 9.72).

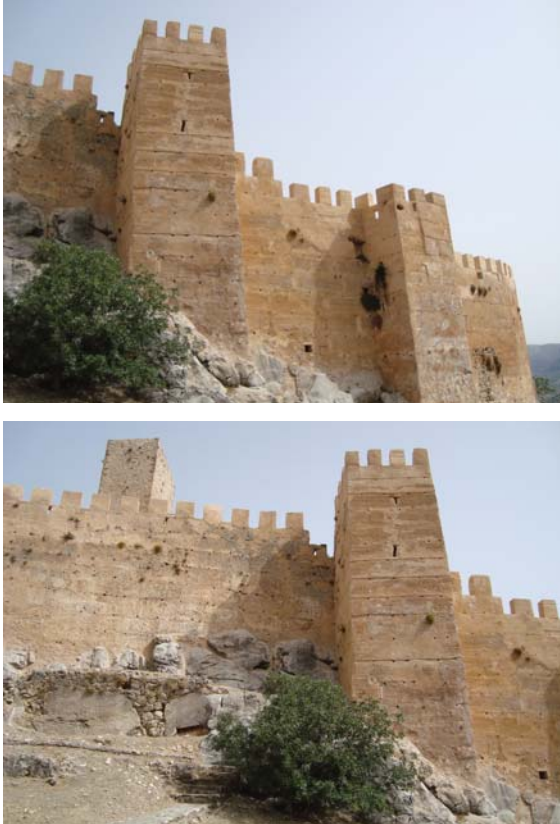
Figura 9.73. Imágenes del estado actual de las torres y los lienzos de muralla con presencia de nueva vegetación en algunos huecos y mechinales.

Tras el estudio de esta intervención el estado actual del castillo es bueno. Las estructuras están consolidadas y aparentemente no han aparecido importantes patologías asociadas a la intervención. No obstante, a pesar de los trabajos de limpieza y eliminación de plantas y vegetación menor, se observan actualmente algunas zonas en las que esta patología vuelve a ser presente (Figura 9.73). Es fundamental que se realicen periódicamente actuaciones de mantenimiento y limpieza de estas estructuras puesto que la vegetación parásita en las mismas puede provocar, a medio y largo plazo, la disgregación de las fábricas a pesar de su consolidación previa.

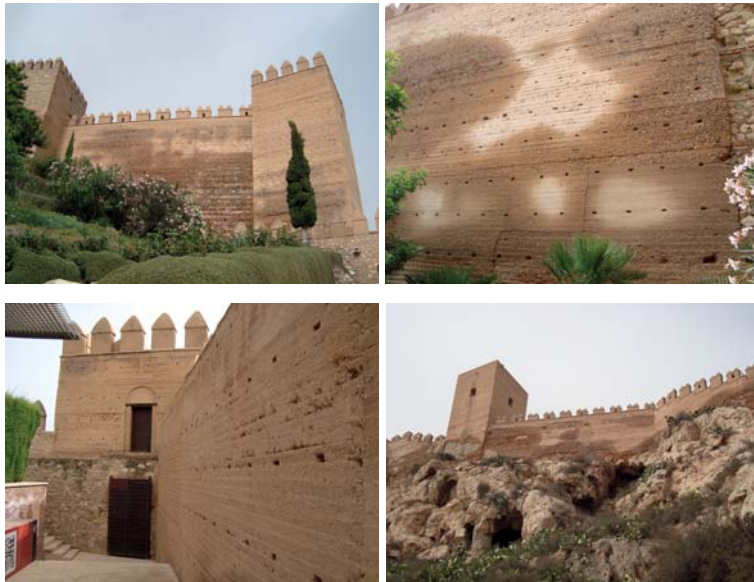
En grandes paños de muralla los muros están afectados por humedades por capilaridad y eflorescencias de sales, incluso llegando a existir desprendimientos en algún punto.

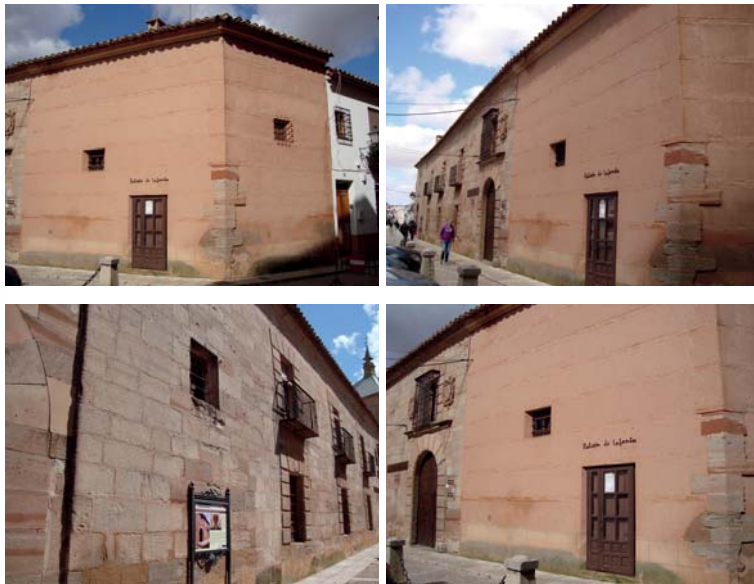
La base de los muros está afectada por humedad producida por la capilaridad que ha originado manchas y microvegetación. Esta humedad a afectado en algunos puntos a la primera hilada de tapias, en contacto directo con la base.

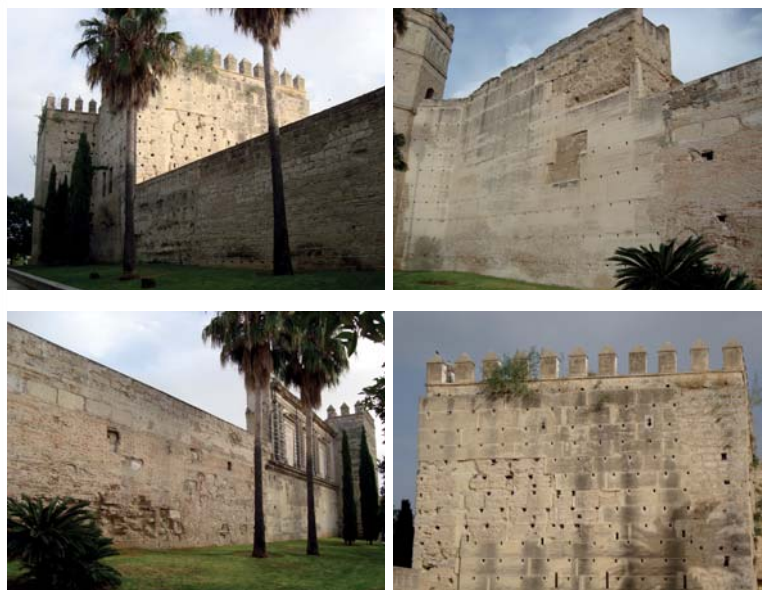
Actualmente los muros están afectados por la suciedad provocada por el lavado superficial del agua de lluvia. Con muchas intervenciones posteriores el alcázar presenta una gran variedad de situaciones diversas. En algunos puntos las zonas bajas de los muros están afectadas por la humedad, provocando el desprendimiento de las costras de las nuevas tapias.

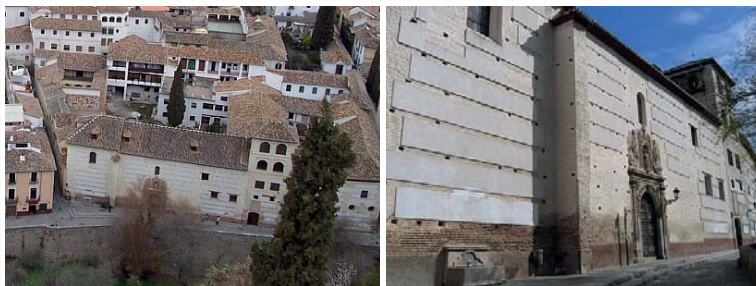
Actualmente los muros de fachada se ven afectados por humedades en la base de los mismos que ha provocado la eflorescencia de sales en algunas de las tapias de la primera hilada.

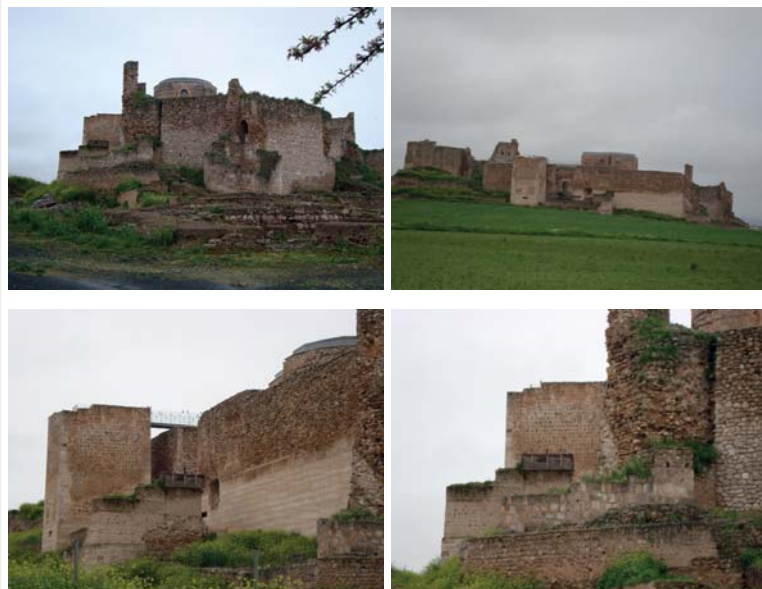
Algunas coronaciones de muros se ven afectadas por el crecimiento de vegetación que será un agente de degradación continuo.

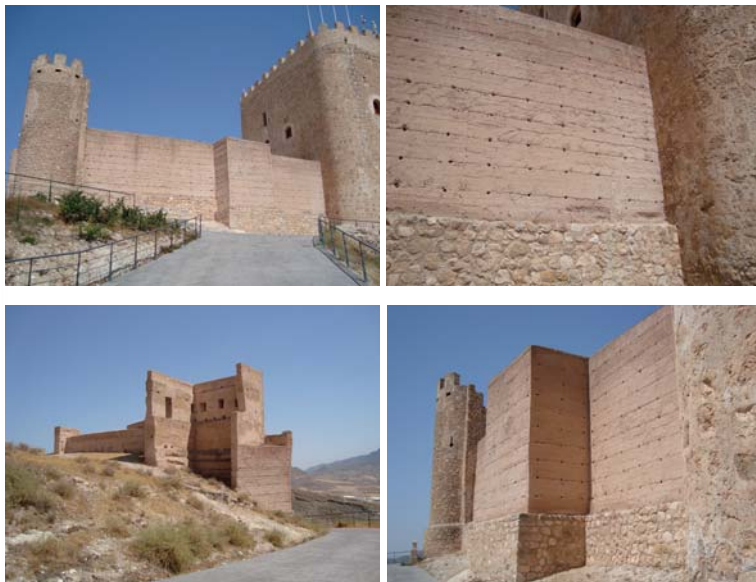
Los muros intervenidos se encuentran en un estado aceptable, afectados por la suciedad en algunos puntos y con algunos desprendimientos en zonas especialmente expuestas.

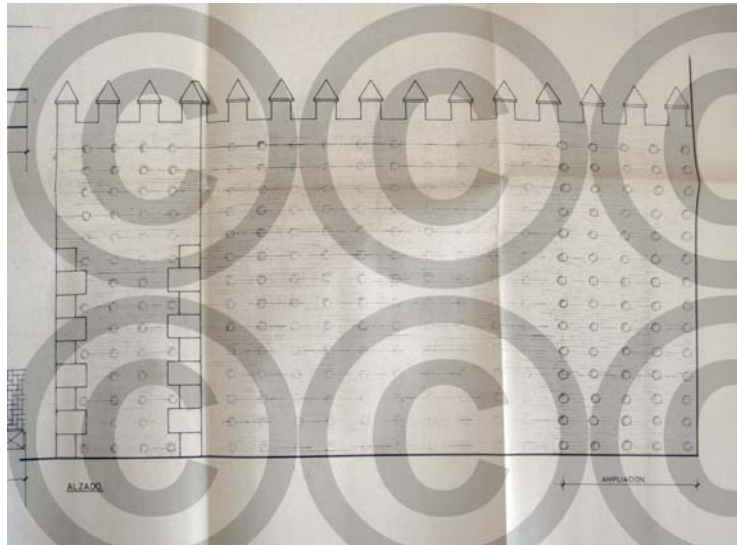
Breve descripción: "La muralla de tapia se encuentra en estado de ruina y con grave problema de desplome"

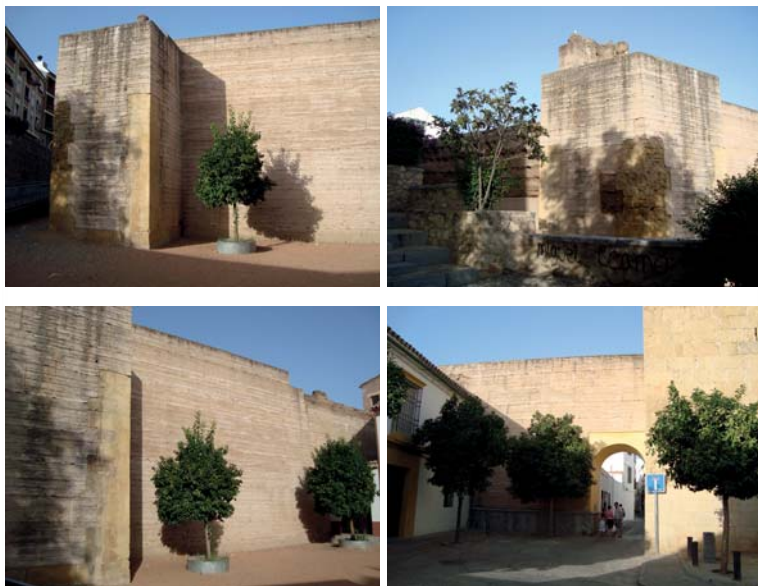
El aspecto actual se debe a intervenciones posteriores, configurando un aspecto de muralla distinto al propuesto en estos proyectos, sin la reconstrucción de las amenas ni en la muralla ni en la torre. Actualmente los muros se ven afectados por la suciedad provocada por el lavado superficial desde la coronación y humedades en la base del muro que han provocado desprendimientos superficiales,

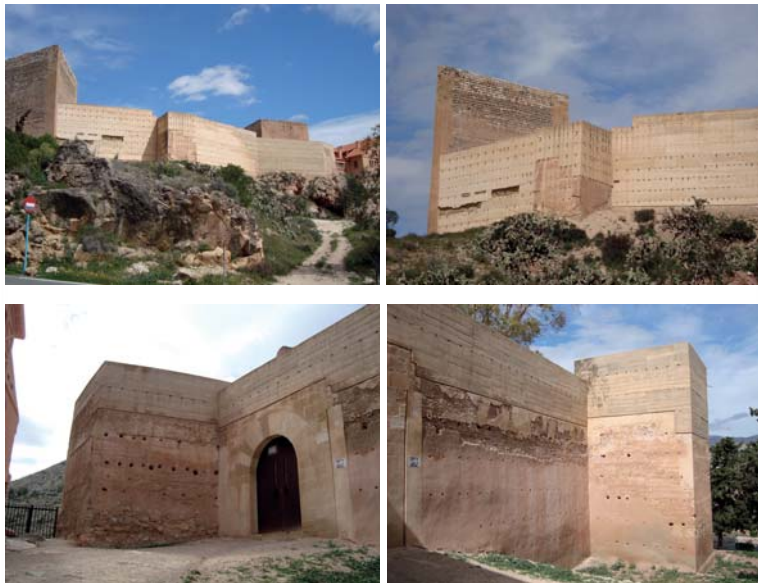
Existen varias intervenciones en el edificio. El estado actual de esta intervención es bastante aceptable, aunque se han producido algunos desprendimientos y algunas zonas puntuales están afectadas por la humedad.

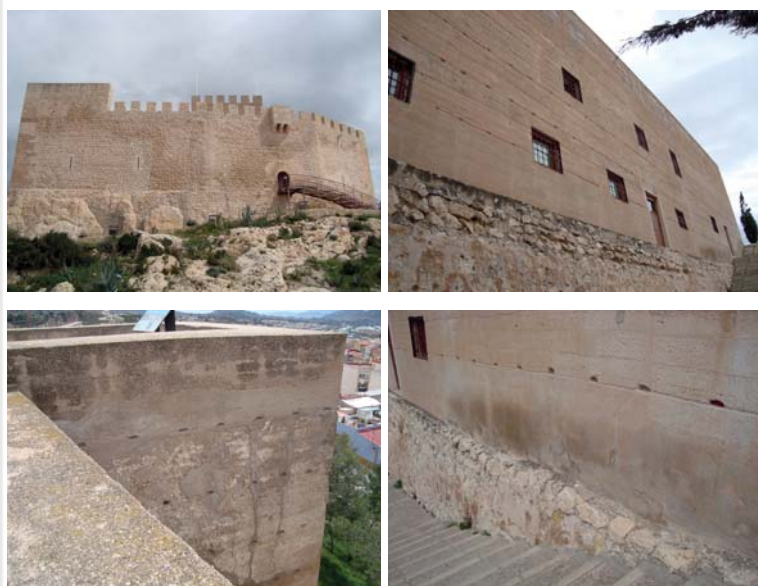
En el castillo se han realizado intervenciones posteriores. En el frente de las cuevas restaurado en esta ocasión, se han producido humedades y eflorescencias de sales en las coronaciones que han sido recreadas a modo de antepecho y no están en contacto directo con el antiguo muro. Algunas zonas presentan también humedades por capilaridad.

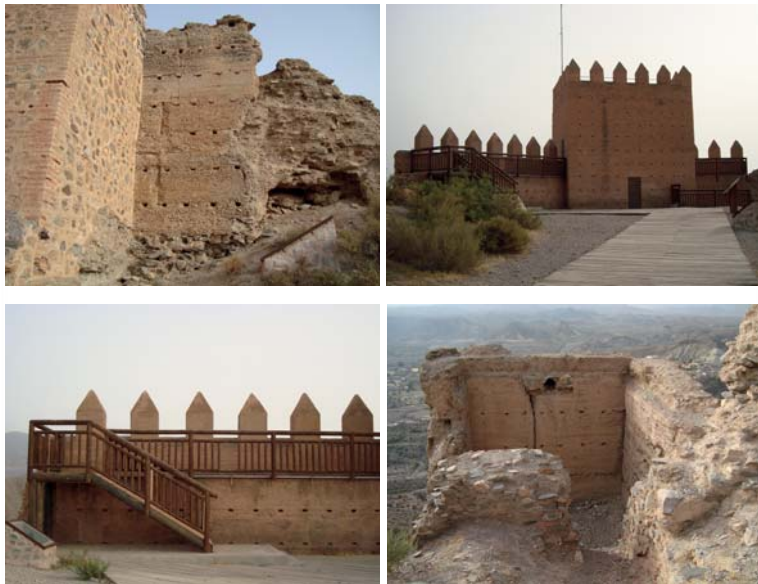
Los muros presentan humedades por capilaridad con algunas eflorescencias de sales y microvegetación, y algunas zonas afectadas por la suciedad.

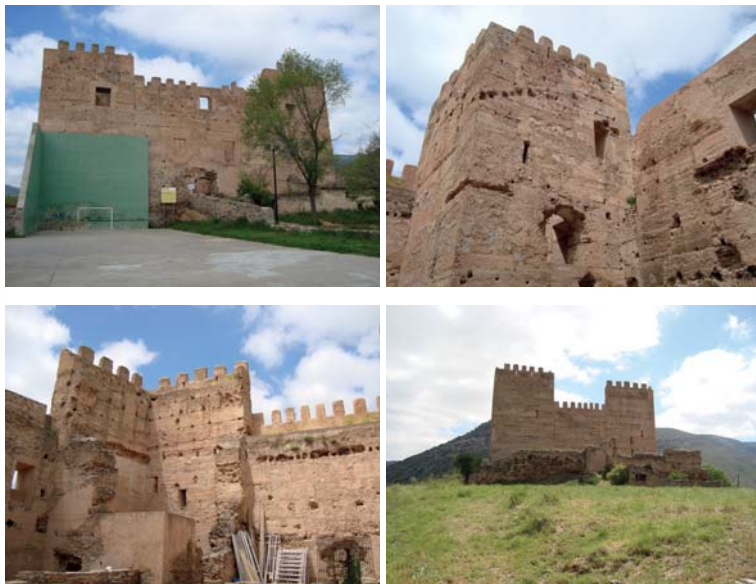
Se detectan algunas zonas con humedades en los muros que han provocado la aparición de microvegetación.

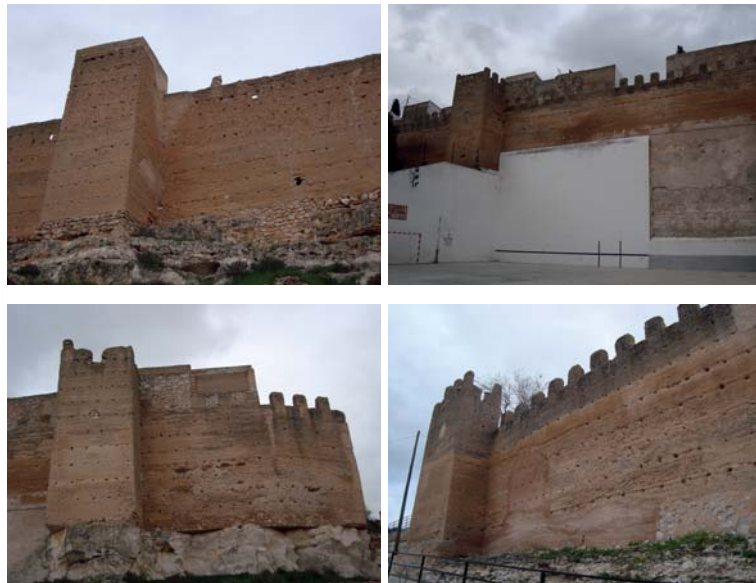
La muralla ha sufrido diversas intervenciones. Los muros no poseen una coronación como tal, y por ser este el punto más expuesto son estas zonas donde encontramos algunas pérdidas de material. En algunas zonas la muralla está afectada por las humedades y la suciedad.

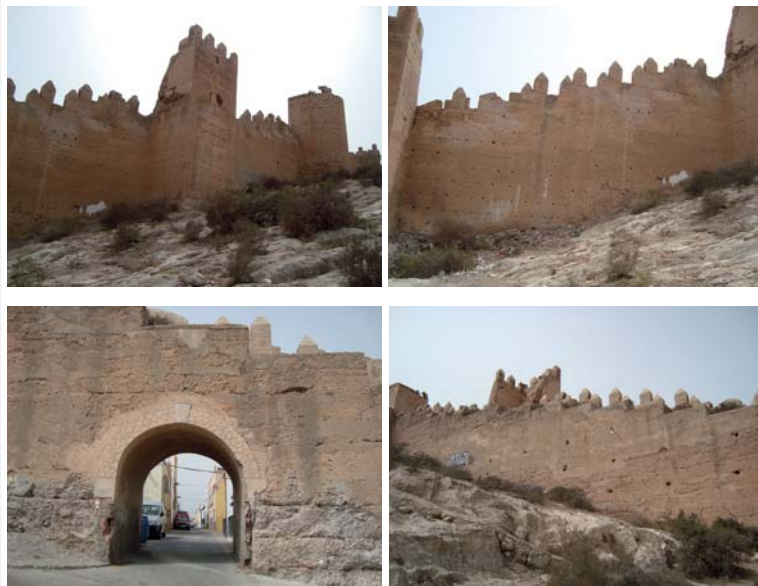
La muralla está afectada por humedades en la base que han provocado el desprendimiento de las superficies de las tapias y la aparición en algunos puntos de microvegetación. Las superficies están afectadas también por grafitis.

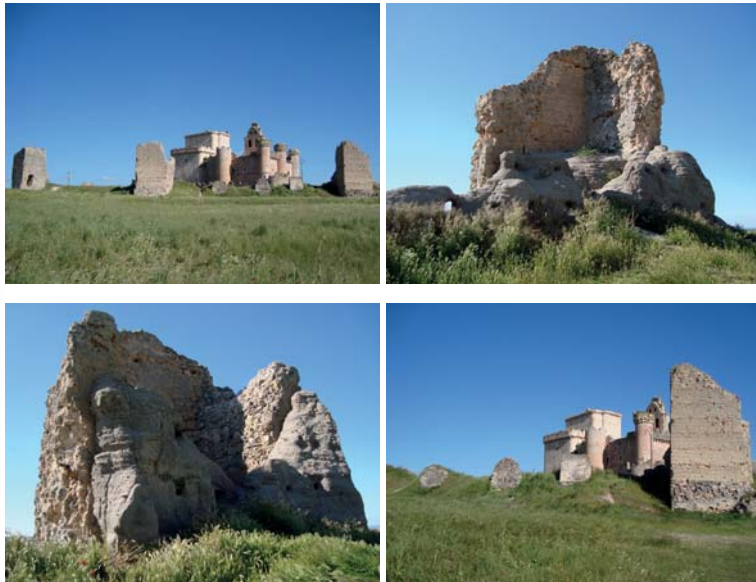
Se detectan muros que han sufrido importantes desprendimientos en las bases.

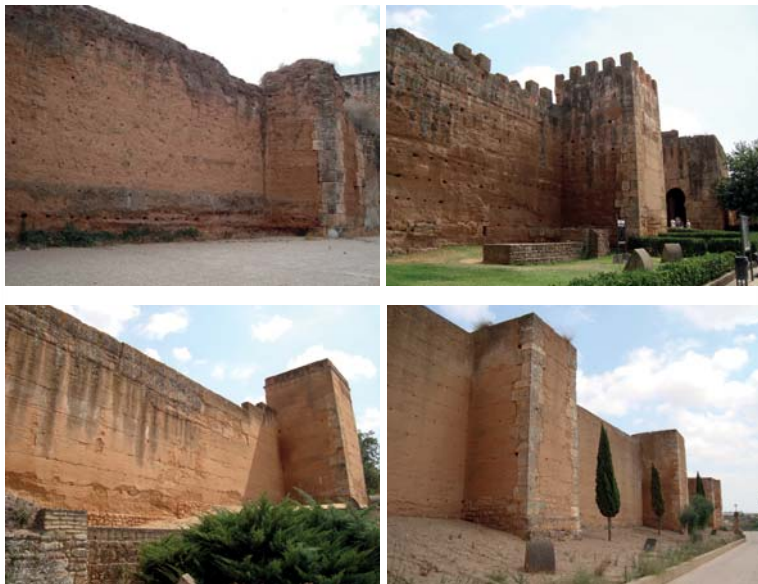
Los muros están afectados en muchas zonas por desprendimientos en la coronación propocados por la acción de la lluvia que ha producido también el lavado superficial y la vegetación. En algunos puntos las bases de los lienzos de muralla han sufrido desprendimientos considerables.

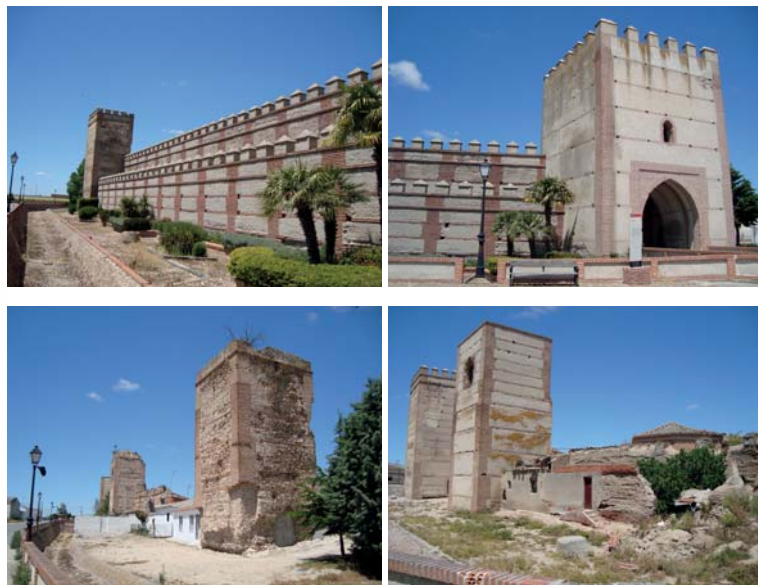
Actualmente el estado de conservación es bastante bueno. La muralla está afectada por la suciedad en algunos puntos concretos y por la humedad en algunas zonas bajas, pero no se trata de patologías extensas.

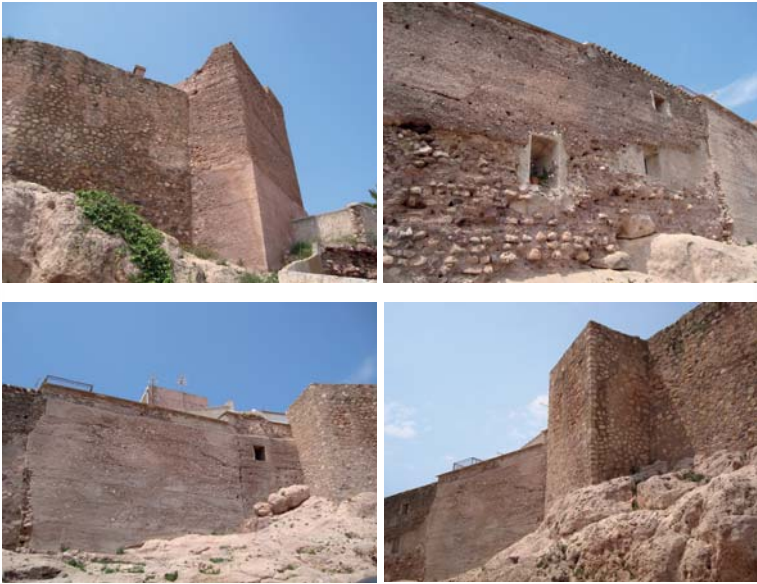
Murallas de Aledo (Murcia)		Nº FICHA 20.1
Estado actual		
Humedades:	<input checked="" type="checkbox"/>	Sales: <input type="checkbox"/>
Desprendimientos:	<input type="checkbox"/>	Vegetación: <input type="checkbox"/>
Observaciones investigadora:	<p>Se detectan algunas humedades en la zona inferior de la muralla, principalmente en el encuentro entre el nuevo material y el primitivo.</p>	
Imágenes actuales

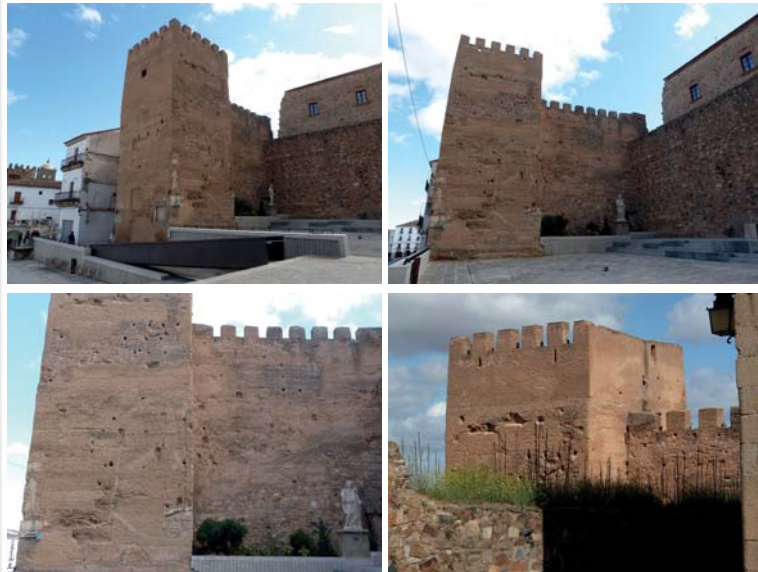
Imágenes actuales

Existen algunas zonas con suciedad por lavado superficial y en la parte inferior de la muralla es posible detectar algunas zonas con humedades.

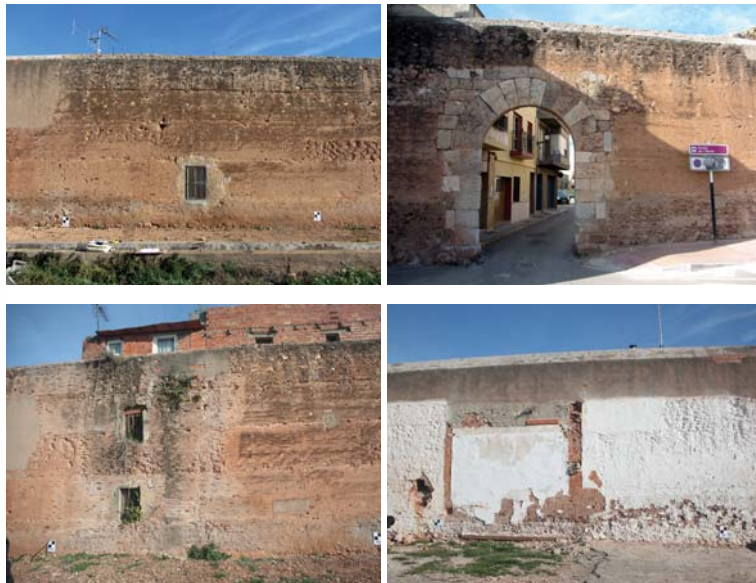
Imágenes actuales

Se detectan problemas de humedades y suciedad por lavado en la coronación de la muralla, además de desprendimientos en los enlucidos y el la base de los muros y la aparición de vegetación en algunas zonas puntuales.

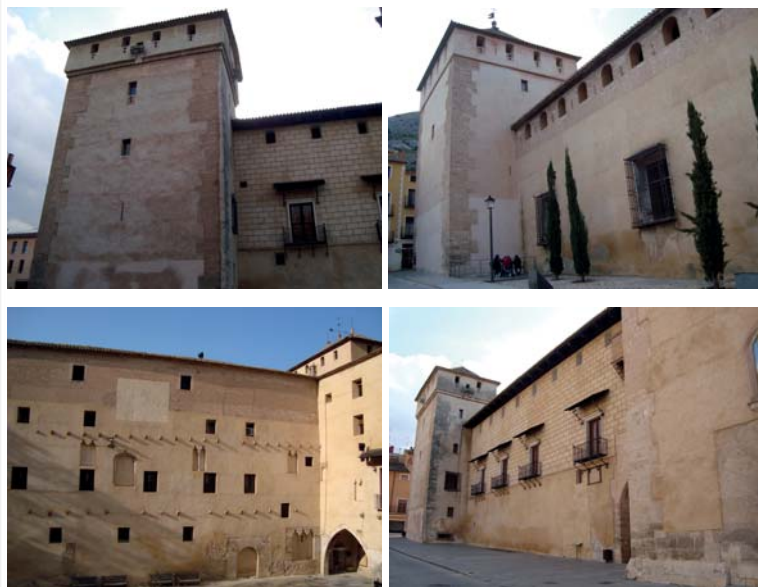
Imágenes actuales

En las bases de los muros existen humedades que han provocado desprendimientos en los enlucidos.

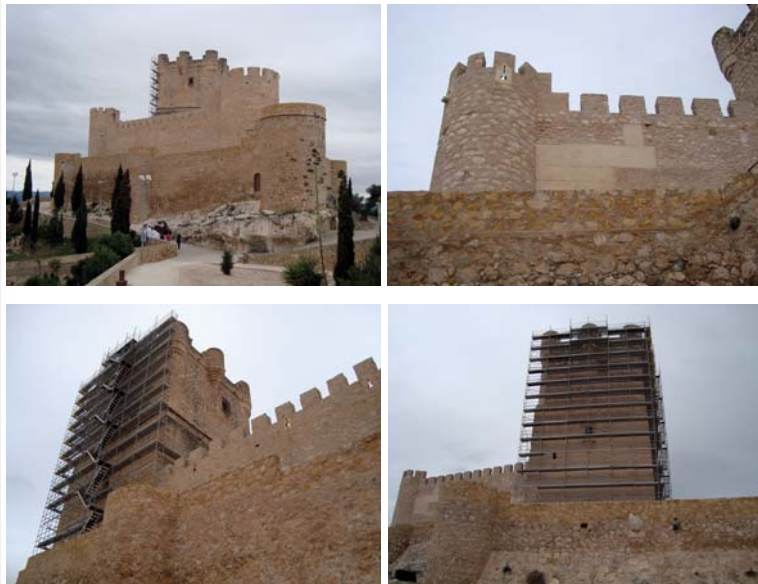
Imágenes actuales

Actualmente se están realizando más intervenciones en el castillo. En los muros de tapia de la base de la torre podemos apreciar suciedades producidas por lavado superficial así como zonas con desprendimientos en las superficies de las tapias.

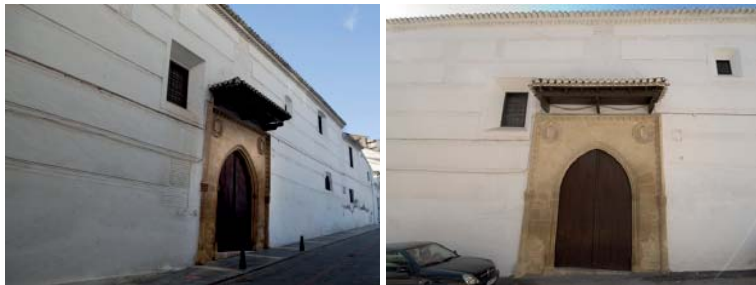
Imágenes actuales

En la base de los muros se detectan algunas zonas con humedades.

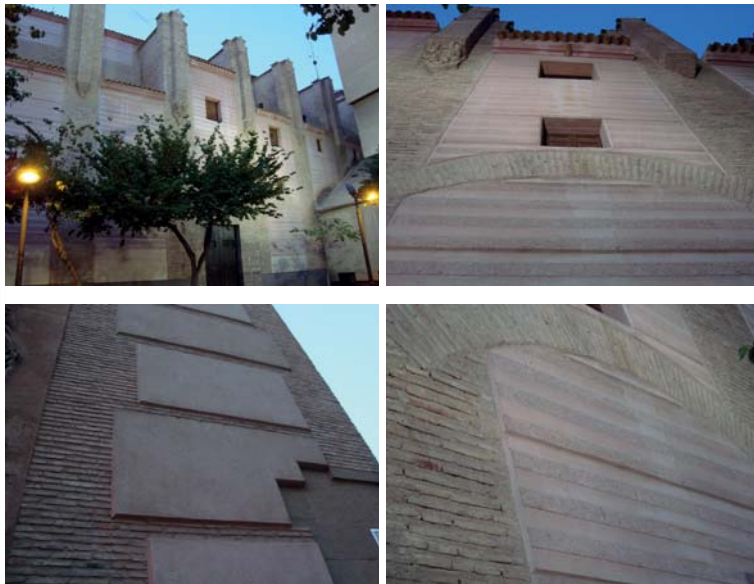
Imágenes actuales

El estado actual de los muros de la iglesia no presenta problemas o patologías.

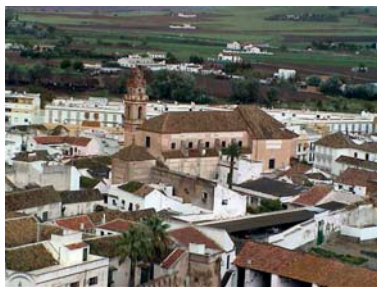
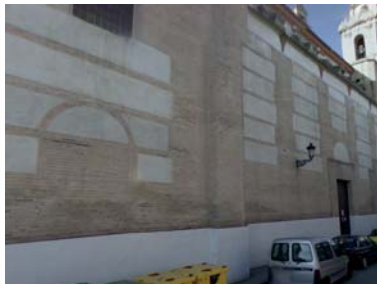
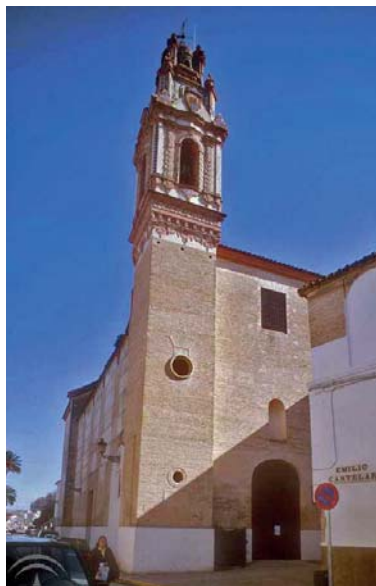
Imágenes actuales

Se detectan humedades en las fábricas de ladrillo de la zona baja de los muros que han producido la aparición de eflorescencias y el desprendimiento de algunas juntas.

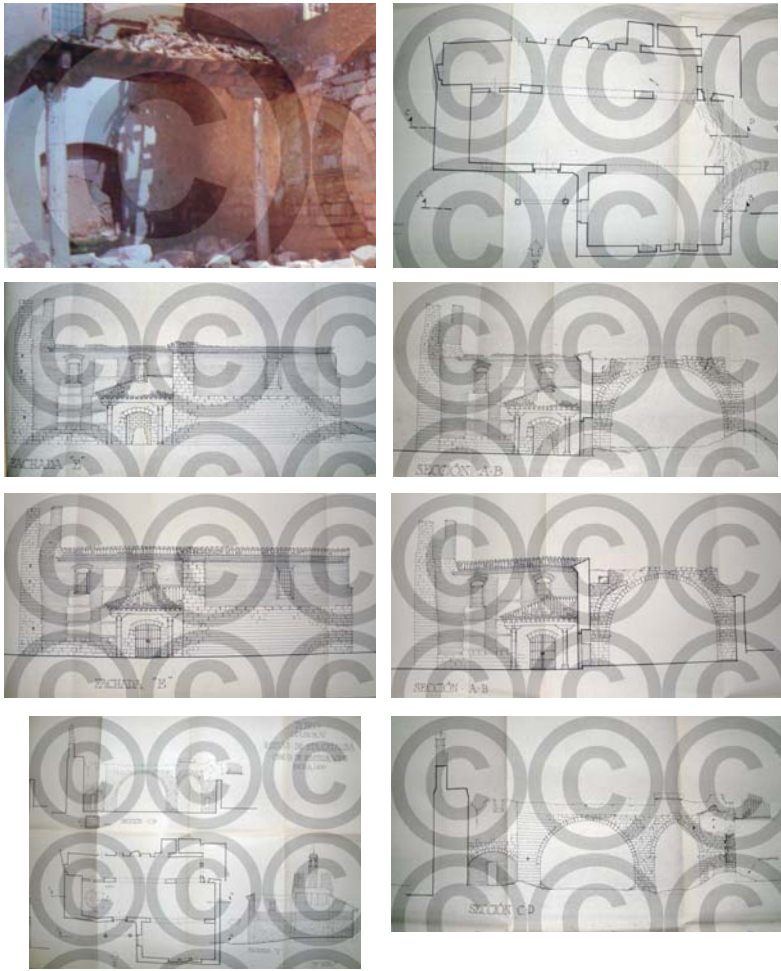
Imágenes del proyecto

Breve descripción: A causa de un incendio en los años 50 a Iglesia se encuentra en ruinas. "La situación actual de estas ruinas es de total abandono y de progresiva degradación"

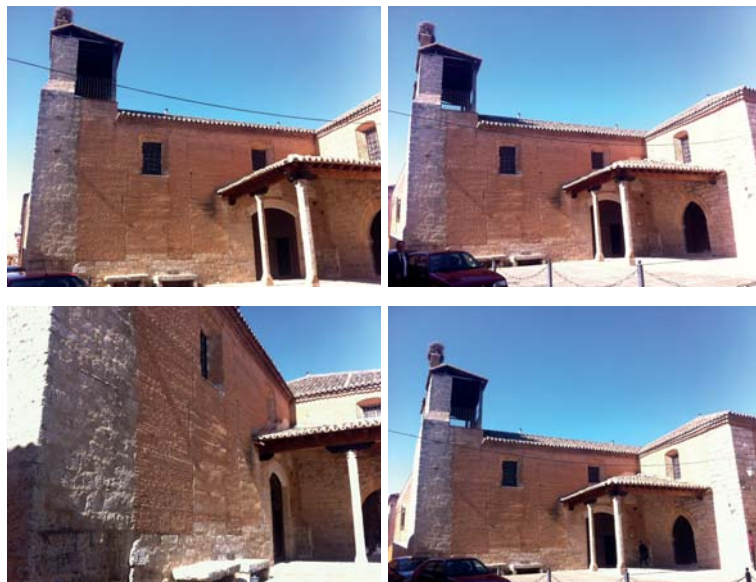
Imágenes actuales

En la parte baja de los muros se detectan humedades que afectan a la fábrica de sillera. Estas humedades afectan en algunos casos a las primeras tapiadas, provocando pequeñas eflorescencias.

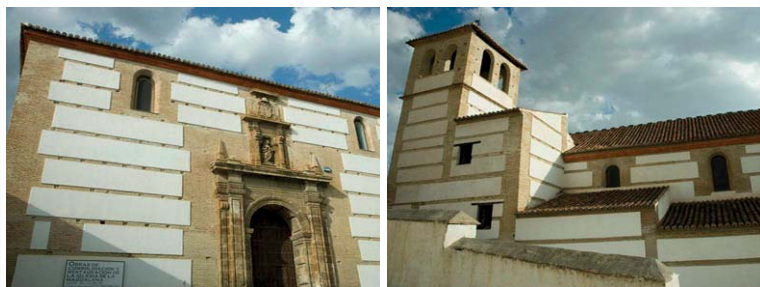
Imágenes actuales

El estado actual de las fachadas es bueno, solo se detectan algunas humedades en las zonas bajas de los muros junto a la puerta de acceso a la iglesia.

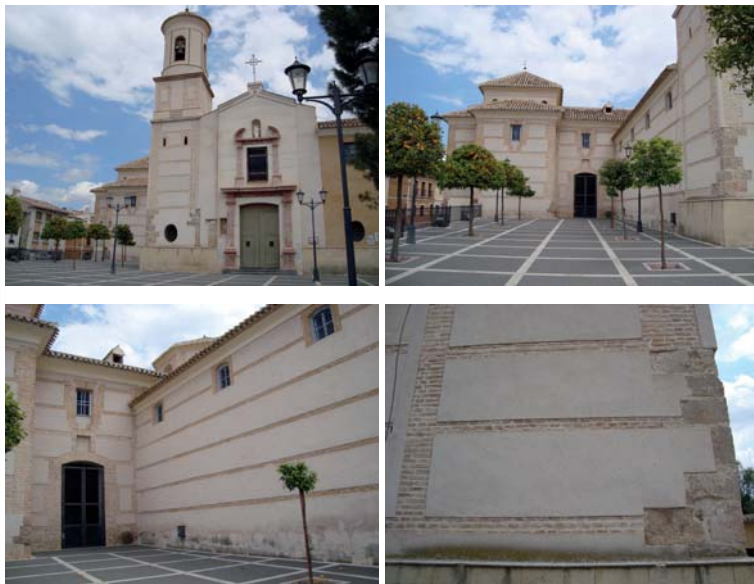
Imágenes actuales

En las zonas inferiores de los muros existen humedades que han provocado la aparición de efloras y microvegetación, afectando a los cajones de tapia en contacto directo con el terreno.

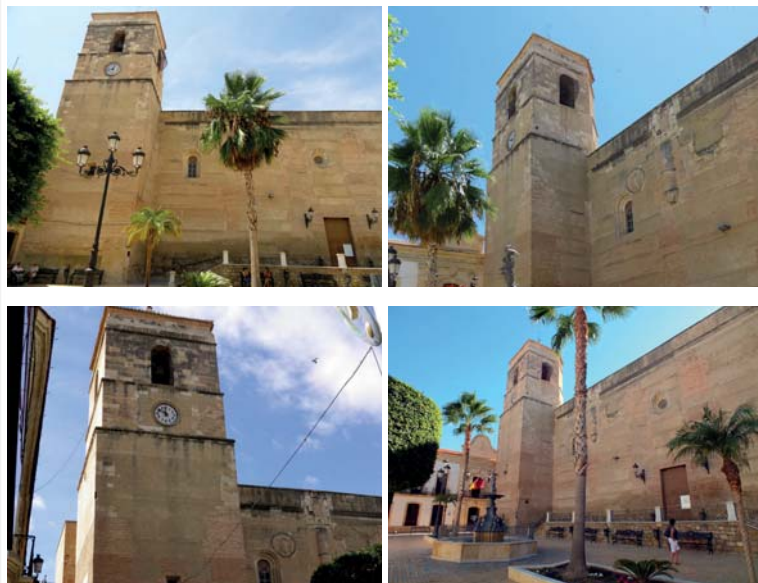
Imágenes actuales

En las bases de los muros se detectan humedades por capilaridad bastante importantes que han generado la aparición de sales y desprendimientos de material.

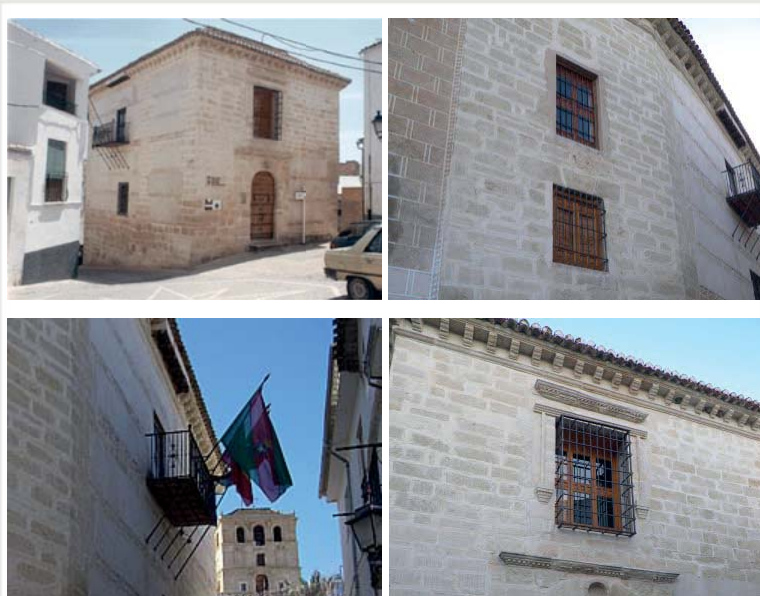
Imágenes actuales

Se detectan humedades en las zonas inferiores del muro de sillería.

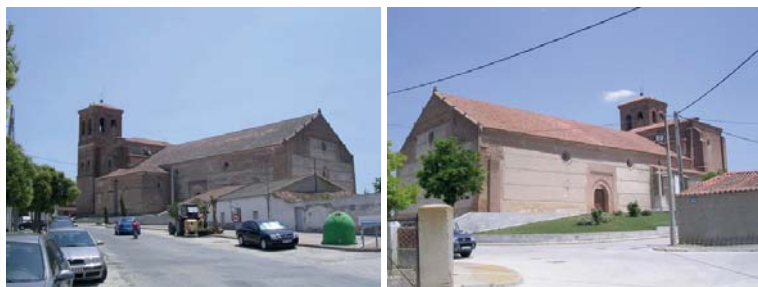
Existen humedades en las zonas bajas de los muros que han provocado desprendimientos en los revocos.

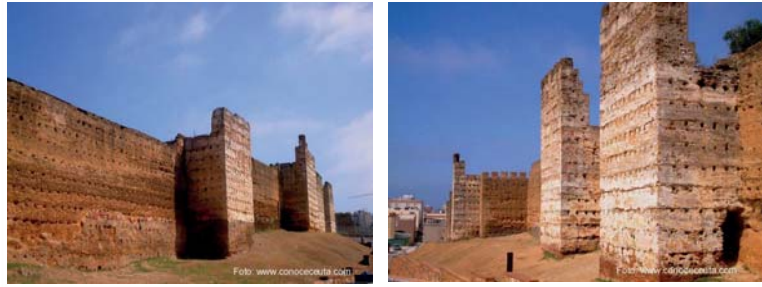
Murallas Merinidas de Ceuta		Nº FICHA 36.1	
Estado actual			
Humedades:	<input type="checkbox"/>	Sales:	<input type="checkbox"/>
Desprendimientos:	<input checked="" type="checkbox"/>	Vegetación:	<input type="checkbox"/>
Observaciones investigadora:			
El estado actual de las murallas es variado, ya que las intervenciones en ellas también han sido diversas, pero en general existen desprendimientos de material.			
Imágenes actuales

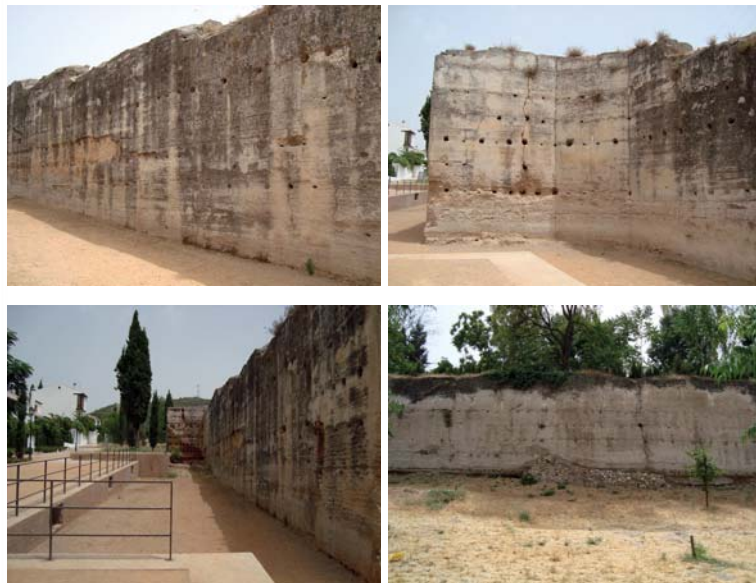
Actualmente la muralla está afectada por la suciedad. Se detectan humedades en las bases de los muros y la vegetación es abundante en las coronaciones, provocando desprendimientos de material.

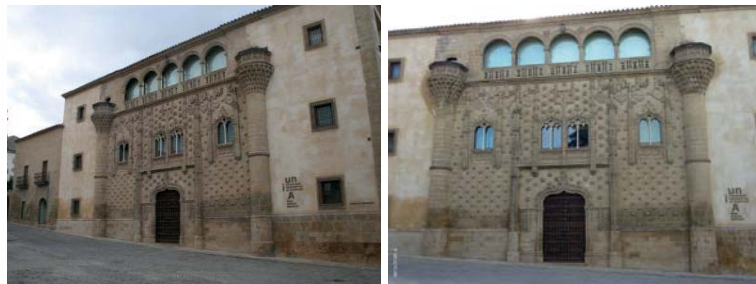
Se detectan humedades en las zonas bajas de los muros, en el basamento de sillaría.

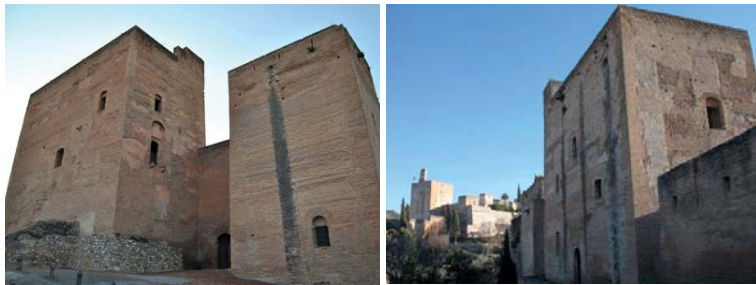
En las torres existen humedades por capilaridad en las zonas bajas de los muros. También existe humedad en las coronaciones, que ha provocado suciedad y la aparición de sales, así como vegetación puntual.
