LA RESTAURACIÓN DE LA ARQUITECTURA DE TAPIA DE 1980 A LA
ACTUALIDAD A TRAVÉS DE LOS FONDOS DEL MINISTERIO DE CULTURA
Y DEL MINISTERIO DE FOMENTO DEL GOBIERNO DE ESPAÑA.
CRITERIOS, TÉCNICAS Y RESULTADOS

Autora: Lidia García Soriano

Valencia, Noviembre 2015

Tesis Doctoral

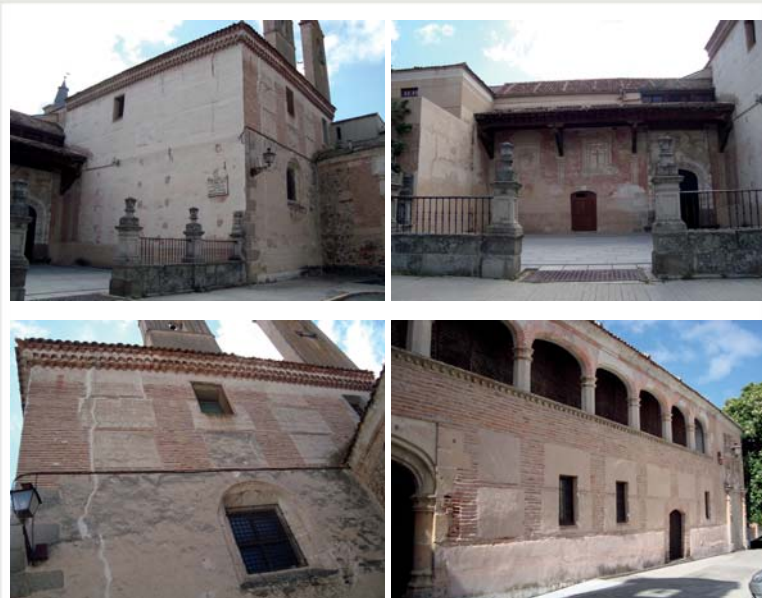
Los muros están afectados por humedades en la parte inferior de los mismos, lo que ha producido la aparición de eflorescencias en algunos puntos.

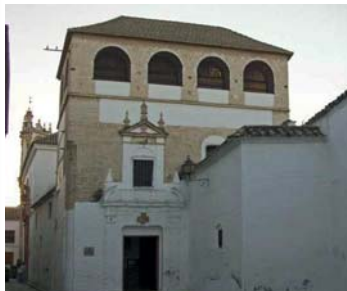
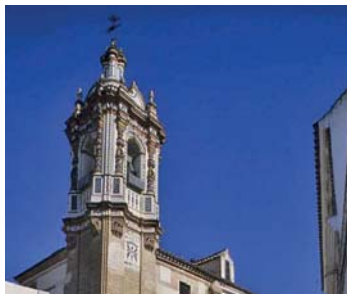
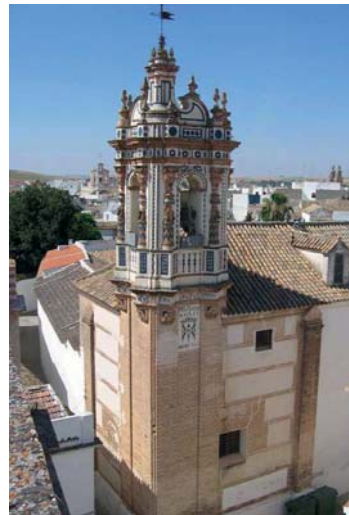
En la parte inferior de los muros se detectan humedades por capilaridad que afectan a la fábrica de ladrillo y a los primeros cajones de tapia.

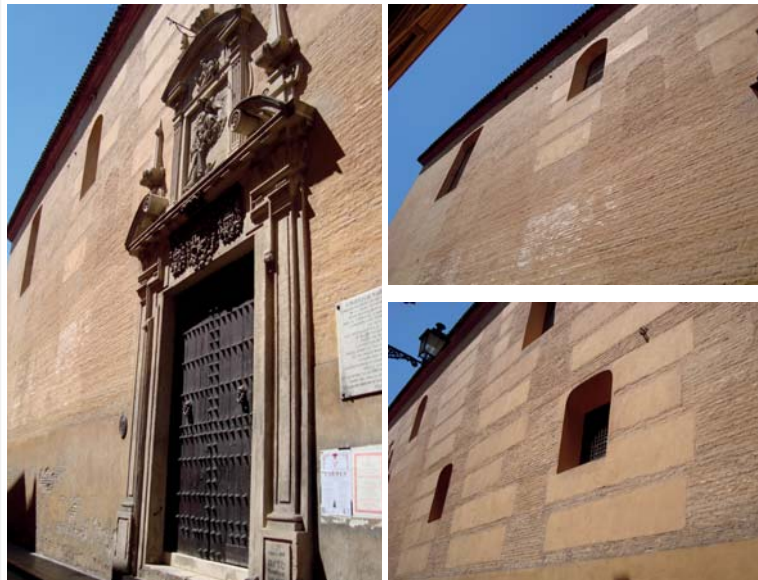
Se detectan humedades en las zonas inferiores de los muros que han provocado desprendimientos en los enlucidos.

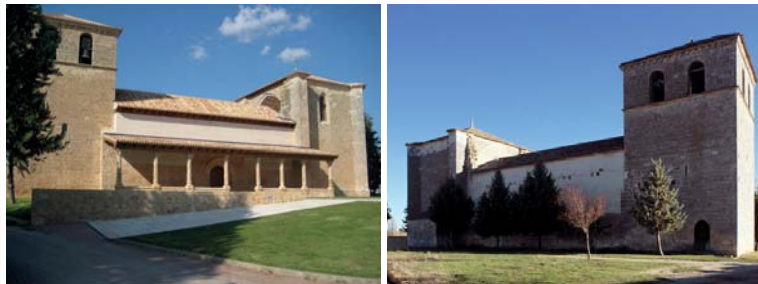
La iglesia ha sido intervenida en diversas ocasiones y el estado actual de los muros es bueno.

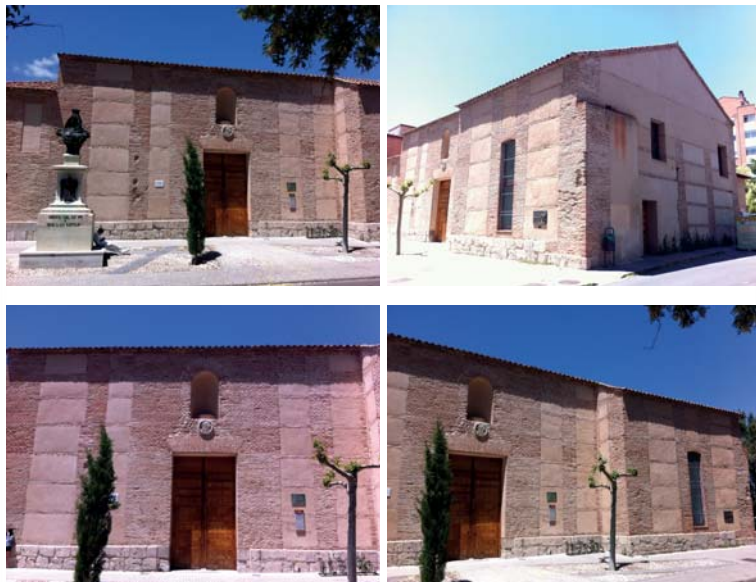
Existen humedades en la zona inferior de los muros que han provocado faltas en el rejuntado de la fábrica de ladrillo y que también afectan a los cajones de tapia. Estas humedades ha producido también la aparición de microvegetación.

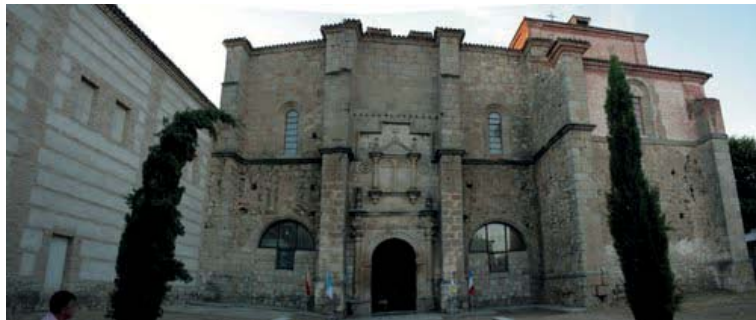
Las zonas inferiores de los muros están afectadas por las humedad, y se ha originado la aparición de microvegetación.

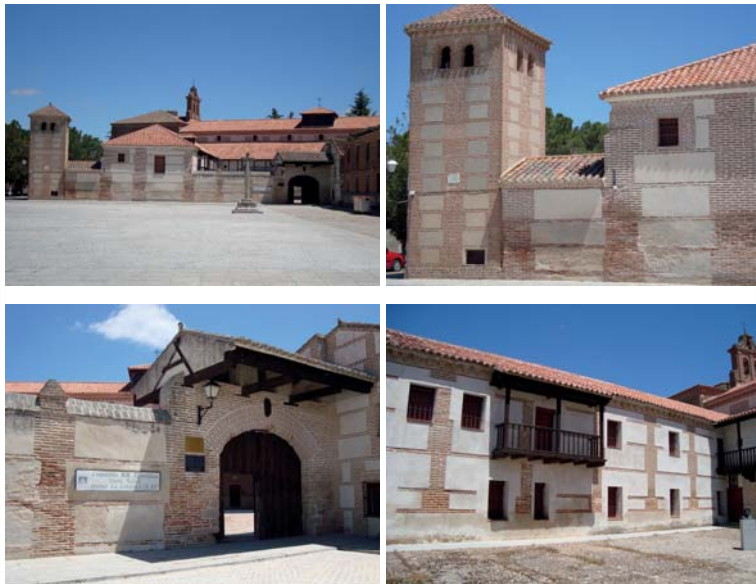
Se detectan humedades en las zonas bajas de los muros que han producido la aparición de microvegetación y manchas.

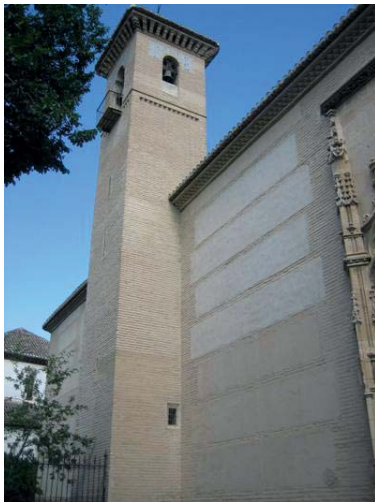
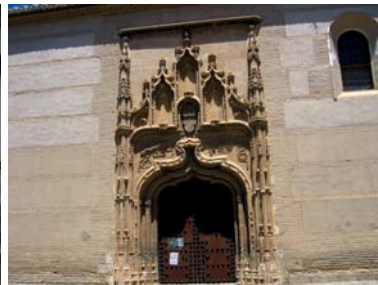
Existen humedades en las bases de los muros que afectan a la fábrica de ladrillo y que han provocado la pérdida de las juntas de la misma.

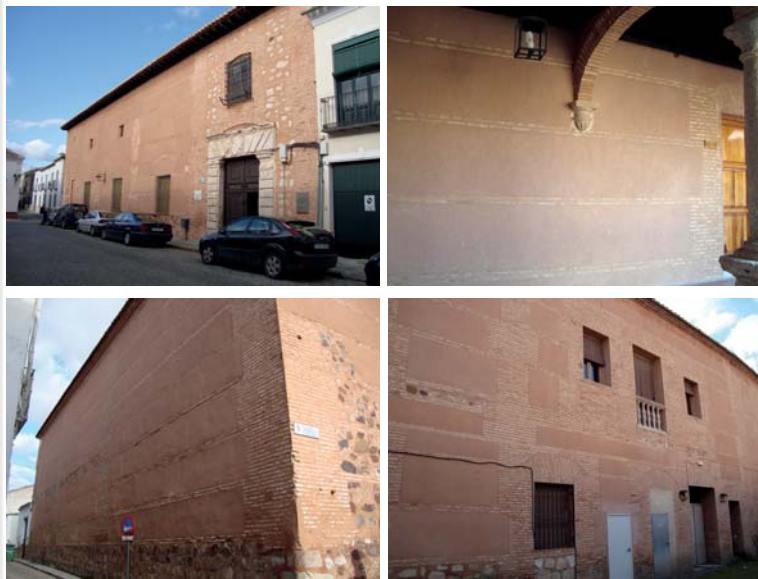
Los muros se encuentran en buen estado de conservación y son el resultado de diversas intervenciones.

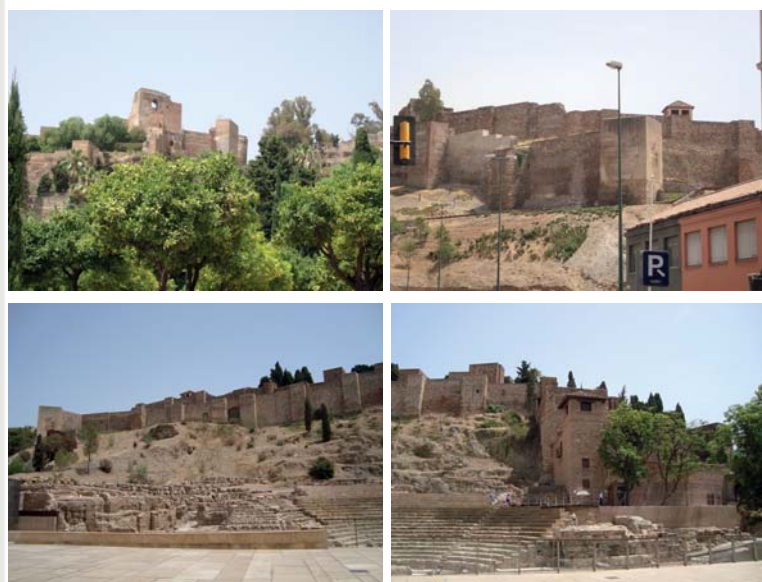
Se detectan humedades en las zonas bajas de algunos muros.

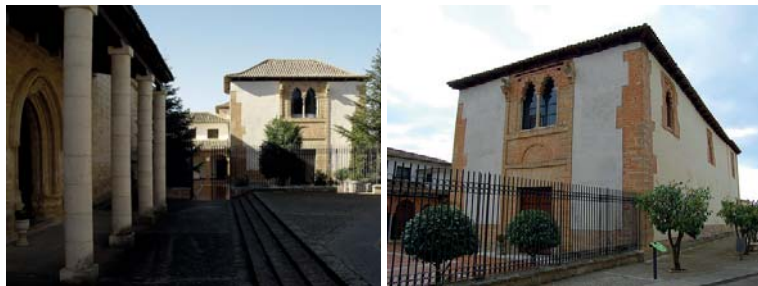
Actualmente, después de una serie de intervenciones, el estado de los muros es bueno.

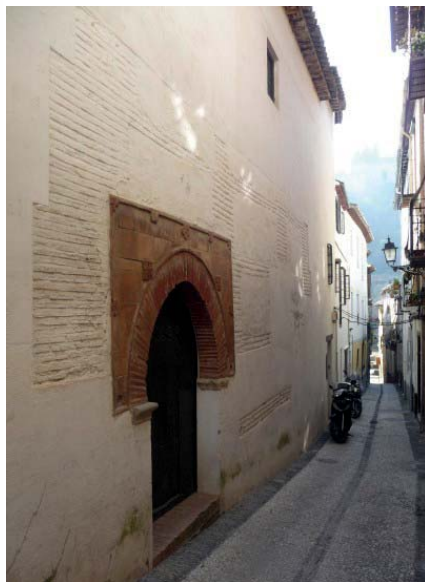
Se detectan algunas humedades en la zona inferior de los muros que han provocado la aparición de microvegetación.

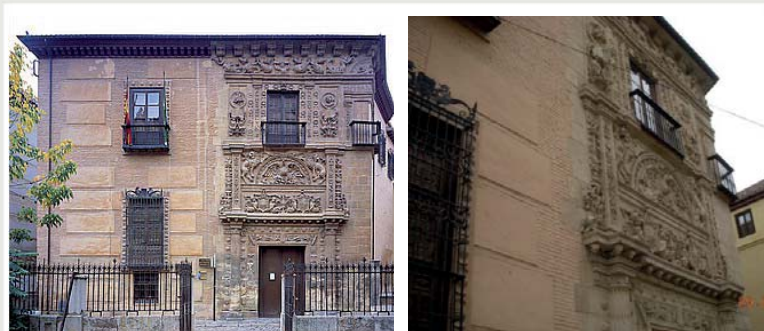
Se detectan humedades en las zonas inferiores de los muros y algunos desprendimientos de las superficies en los cajones de tapia.

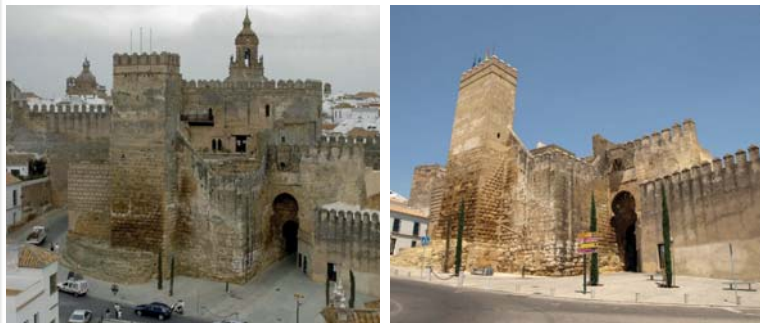
Existen humedades en las zonas bajas de los muros que afectan a la fábrica de sillería y que han originado la aparición de eflorescencias.

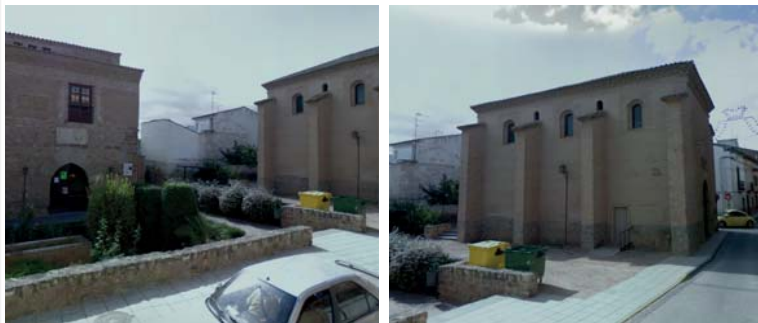
En la zona inferior de los muros de la iglesia se detectan pequeñas humedades que afectan a la fábrica de ladrillo.

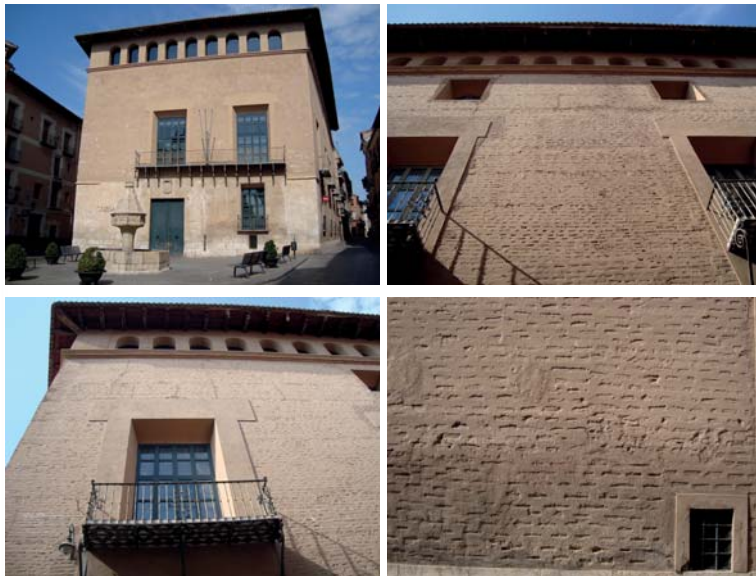
En la zona inferior de los muros se detectan humedades, y la aparición de microvegetación y suciedad.

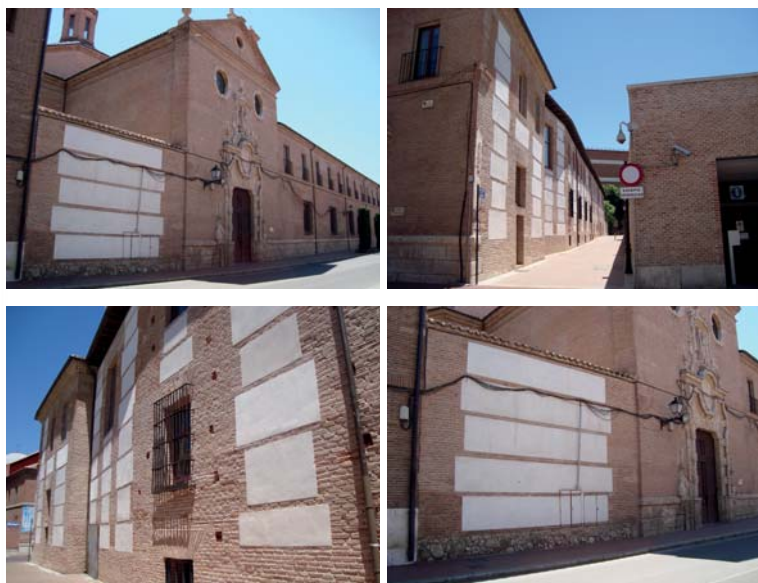
Se detectan pequeñas humedades en la zona inferior de los muros pero el estado de conservación general es bueno.

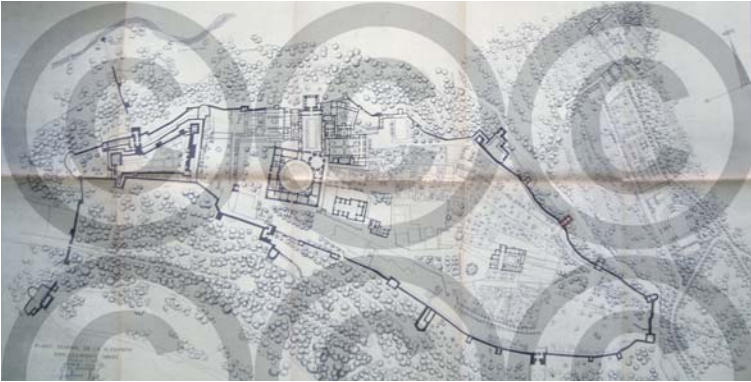
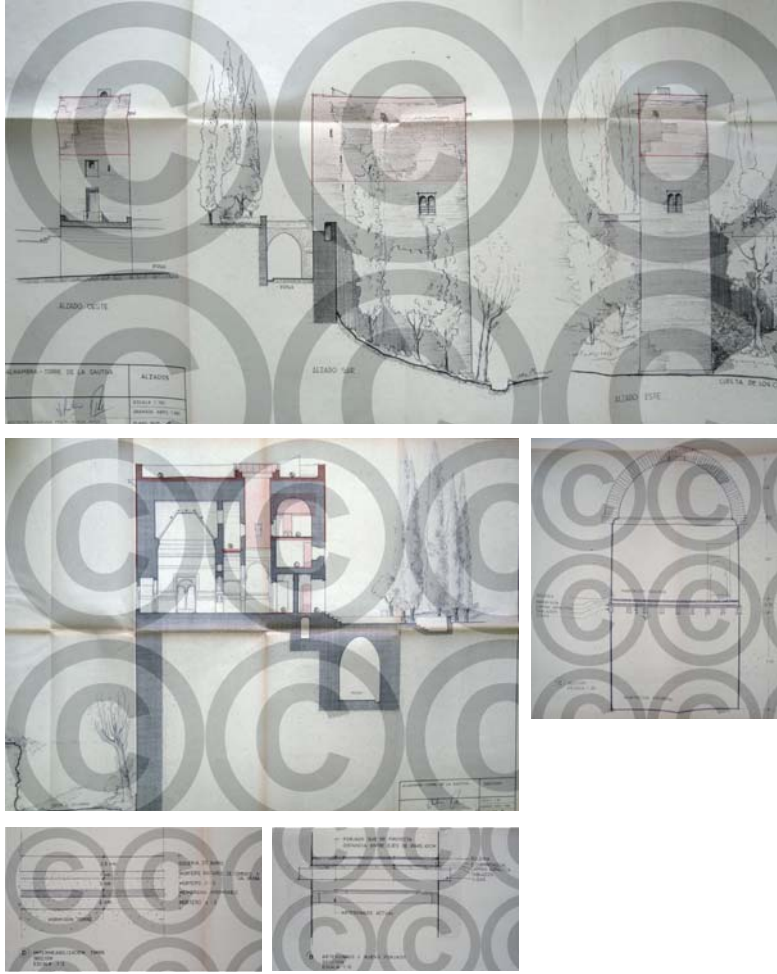
Breve descripción: "El estado actual de la torre presenta diferentes deterioros en paramentos, con desprendimientos y erosiones en muros perimetrales de fachadas y patio central"

Torre de La Cautiva. Alhambra de Granada		Nº FICHA 62.1
Técnicas de intervención		
CIMENTACIÓN:		
No intervenido: <input type="checkbox"/>	Limpieza, consolidación: <input type="checkbox"/>	
Reintegración de lagunas: <input type="checkbox"/>	Reconstrucción Volumétrica: Volúm. parciales <input type="text"/>	
Descripción del proyecto:	"Recalces de muros que exige en determinadas zonas el empotramiento de llaves de hormigón armado o de perfiles metálicos"	
Observaciones investigadora:	Se propone el recalce de los muros para evitar que se incrementen las fisuras o asentamientos diferenciales en la cimentación.	
ESTRUCTURA/MUROS:		
No intervenido: <input type="checkbox"/>	Limpieza, consolidación: <input checked="" type="checkbox"/>	
Reintegración de lagunas: <input checked="" type="checkbox"/>	Reconstrucción Volumétrica: <input type="text"/>	
Descripción del proyecto:	"Restauración y consolidación de los muros"

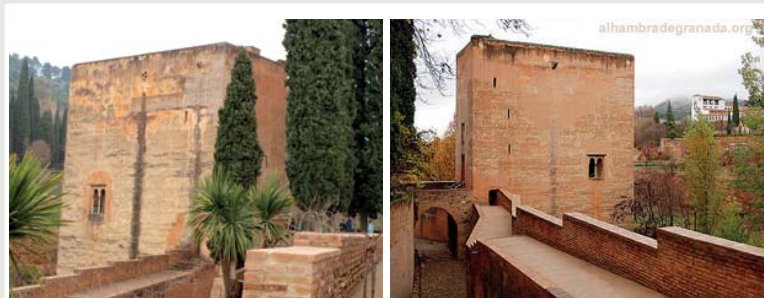
En la coronación existe suciedad producida por el lavado superficial y la aparición de microvegetación.

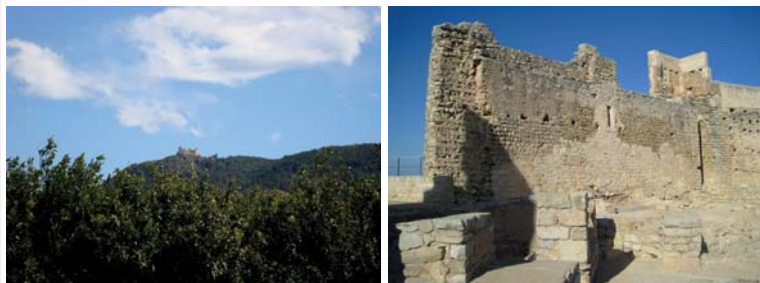
El estado actual corresponde a una serie de intervenciones que se han realizado con posterioridad. El estado de conservación actual de los muros es bueno.

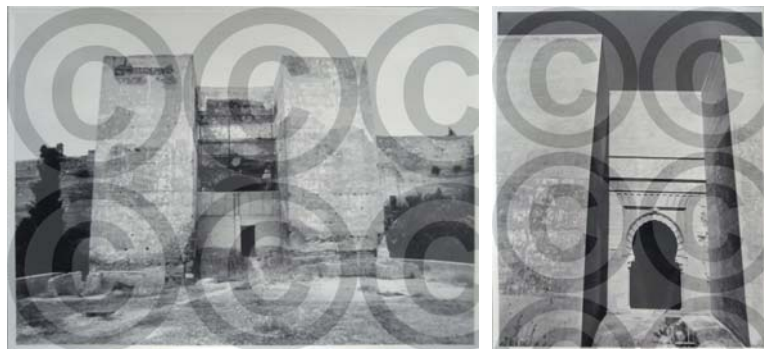
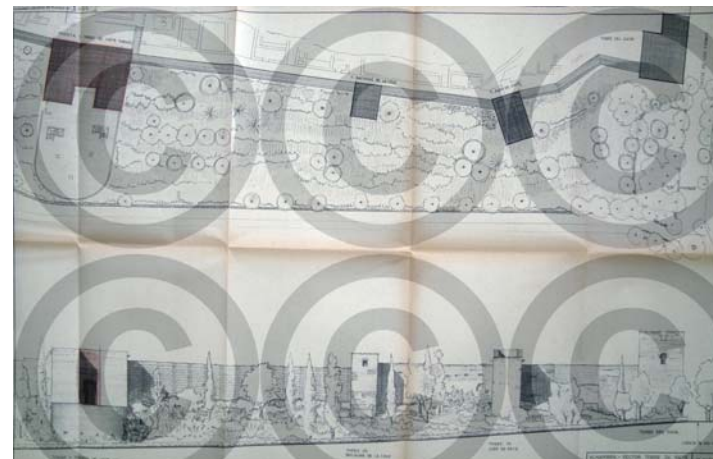
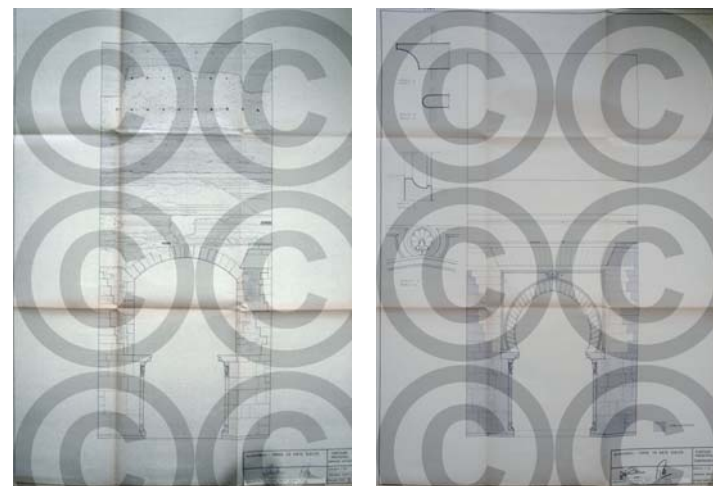
Breve descripción: "Paramentos deteriorados por la erosión sufrida a través de los seis siglos aproximadamente transcurridos desde su construcción"

Torre de los siete suelos. Alhambra de Granada		Nº FICHA 65.1
Técnicas de intervención		
CIMENTACIÓN:		
No intervenido:	<input checked="" type="checkbox"/>	Limpieza, consolidación:
Reintegración de lagunas:	<input type="checkbox"/>	Reconstrucción Volumétrica:
Descripción del proyecto:	"Excavaciones necesarias para la obtención de las rasantes tanto de acceso desde el exterior como desde el interior"	
Observaciones investigadora:	No se interviene en la cimentación simplemente se realizan labores de desmonte del terreno hasta la base.	
ESTRUCTURA/MUROS:		
No intervenido:	<input type="checkbox"/>	Limpieza, consolidación:
Reintegración de lagunas:	<input checked="" type="checkbox"/>	Reconstrucción Volumétrica:
Descripción del proyecto:	"Demolición o picado de hormigón en paramentos torre para su recalce"	
Observaciones investigadora:		
SUPERFICIE:		
No intervenido:	<input type="checkbox"/>	Limpieza, consolidación:

Reintegración de lagunas:	<input type="checkbox"/>	Reconstrucción:
Descripción del proyecto:	Nuevo revestimiento	
Observaciones investigadora:	Se propone un enlucido continuo en los muros.	
CORONACIÓN:		
No intervenido:	<input type="checkbox"/>	Nueva protección:
Reintegración de lagunas:	<input type="checkbox"/>	Limpieza, consolidación:
Descripción del proyecto:	Reconstrucción:	
Observaciones investigadora:	La coronación de las torres se realiza con los mismos materiales empleados en las superficies, regularizándola hasta la altura existente.	
OTROS ELEMENTOS:		
Escaleras:	<input type="checkbox"/>	Cubiertas:
Forjados:	<input type="checkbox"/>	Otros:
Descripción del proyecto:	"Levantamiento del pavimento de cubierta ya que su estado no impide la filtración de agua de lluvia"	
Observaciones investigadora:	Se propone la reejecución del pavimento de cubiertas para solucionar los problemas de filtraciones de agua.

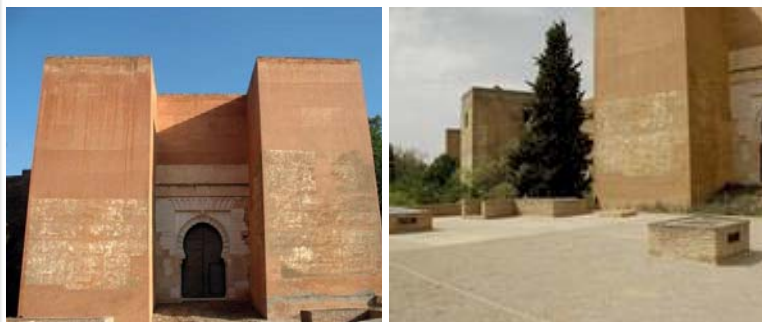
En la coronación se detectan manchas de suciedad provocadas por el lavado superficial, y en la base de una de las torres se han producido pequeños desprendimientos.

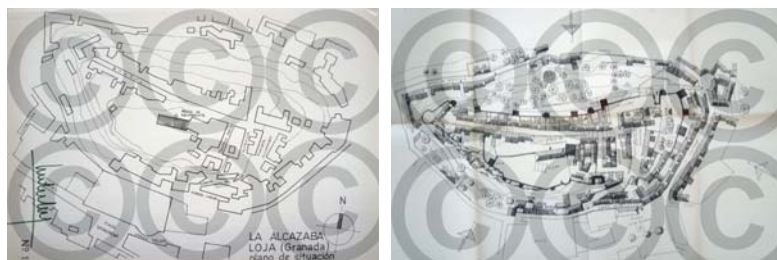
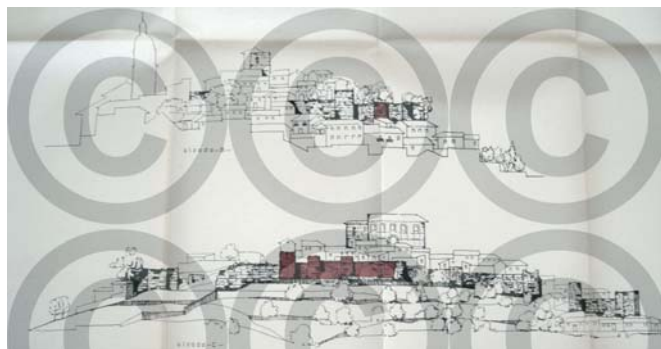
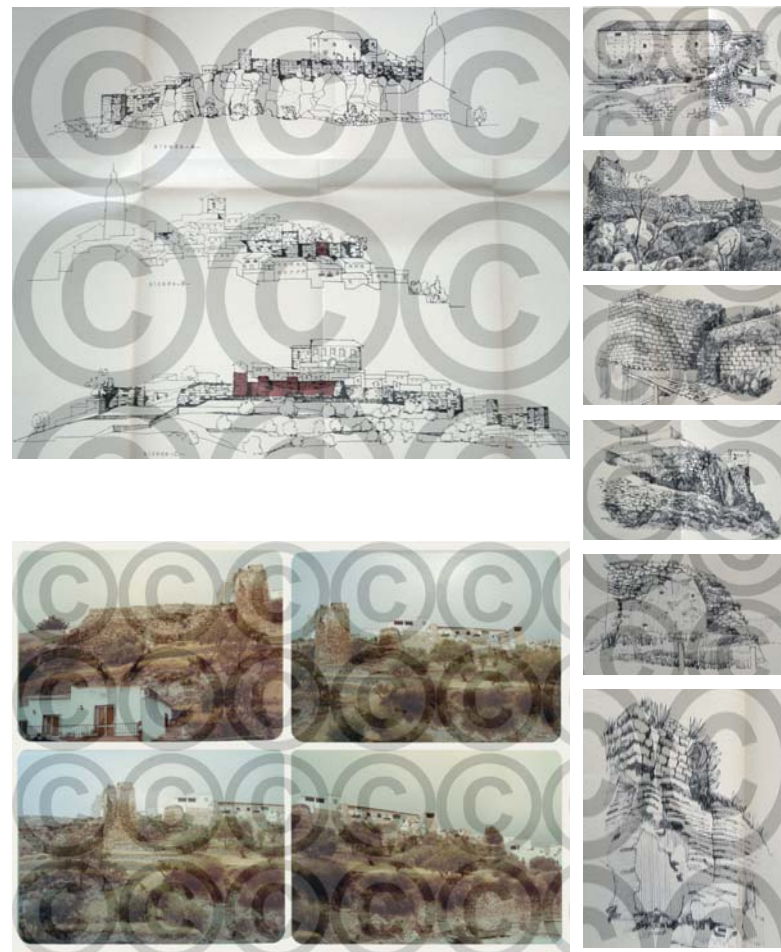
Alcazaba de Loja (Granada) Nº FICHA 68.1

Patologías en la base: Patologías en la fábrica: Patologías en la coronación: Patologías en la superficie:
 Breve descripción: "El estado general de la alcazaba es lamentable en la mayoría de los puntos de la cerca"

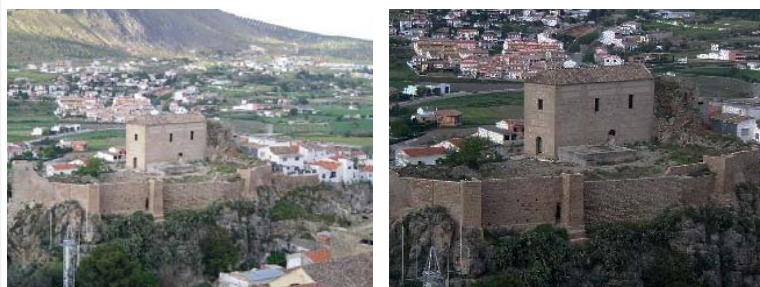
El estado actual de la alcazaba corresponde a diversas intervenciones en este edificio. Actualmente el estado de conservación de los muros es bueno.

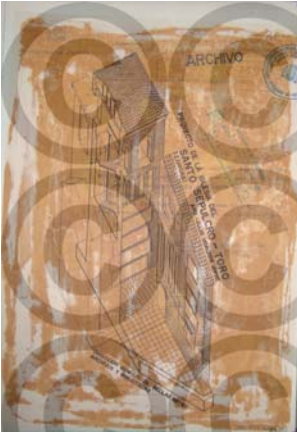
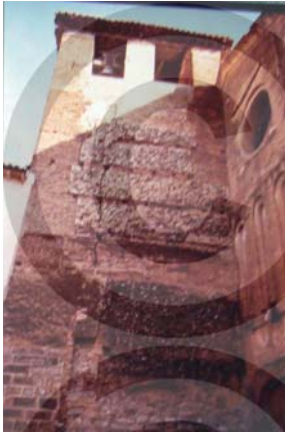
Breve descripción: "Restauración de la torre en muy mal estado, con peligro de hundimiento y de la cara externa del muro hastial de los pies de la iglesia"

Iglesia del Santo Sepulcro de Toro		Nº FICHA 69.1
Técnicas de intervención		
CIMENTACIÓN:		
No intervenido:	<input checked="" type="checkbox"/>	Limpieza, consolidación: <input type="checkbox"/>
Reintegración de lagunas:	<input type="checkbox"/>	Reconstrucción Volumétrica: <input type="text"/>
Descripción del proyecto: <input type="text"/>		
Observaciones investigadora: <input type="text"/>		
No se proponen intervenciones en la cimentación de los muros.		
ESTRUCTURA/MUROS:		
No intervenido:	<input type="checkbox"/>	Limpieza, consolidación: <input type="checkbox"/>
Reintegración de lagunas:	<input type="checkbox"/>	Reconstrucción Volumétrica: <input type="text" value="Volúm. parciales"/>
Descripción del proyecto: "Vaciado del cuerpo intermedio de la torre manteniendo los muros exteriores con un espesor de un metro y tratamiento de consolidación"		
Observaciones investigadora: <input type="text"/>		
La consolidación se proponen con perforaciones rellenas de resina y un redondo corrugado soldado a mallazo y una capa de hormigón gunitado.

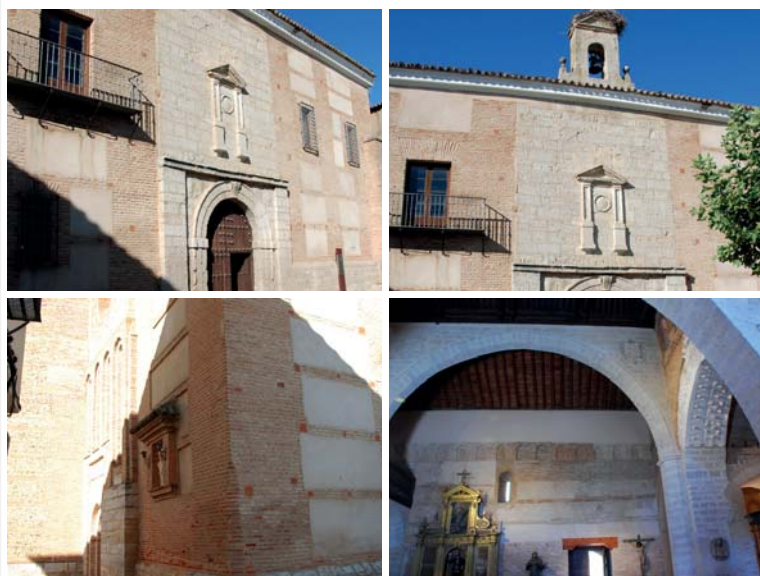
Se detectan humedades en las zonas bajas de los muros que afectan a la fábrica de ladrillo y a las primeras tapiadas.

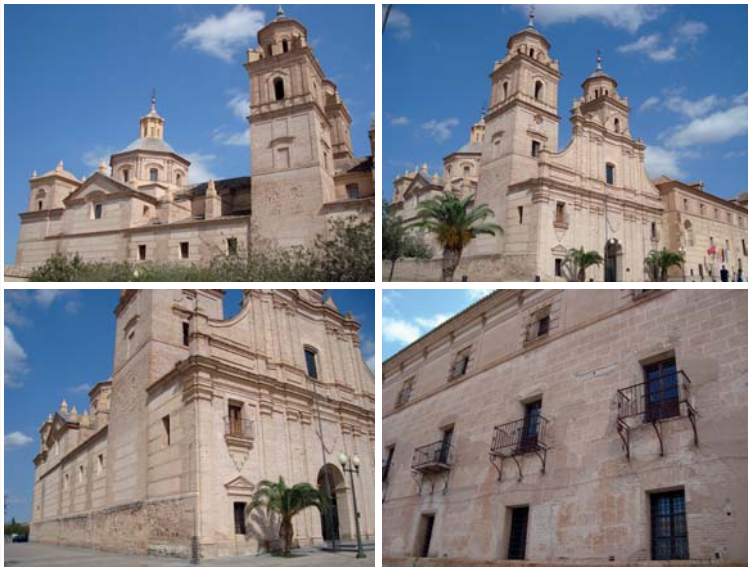
Se detectan humedades en las zonas bajas de los muros. Existen fachada en estado de conservación crítico, con desprendimientos importantes en los enlucidos.

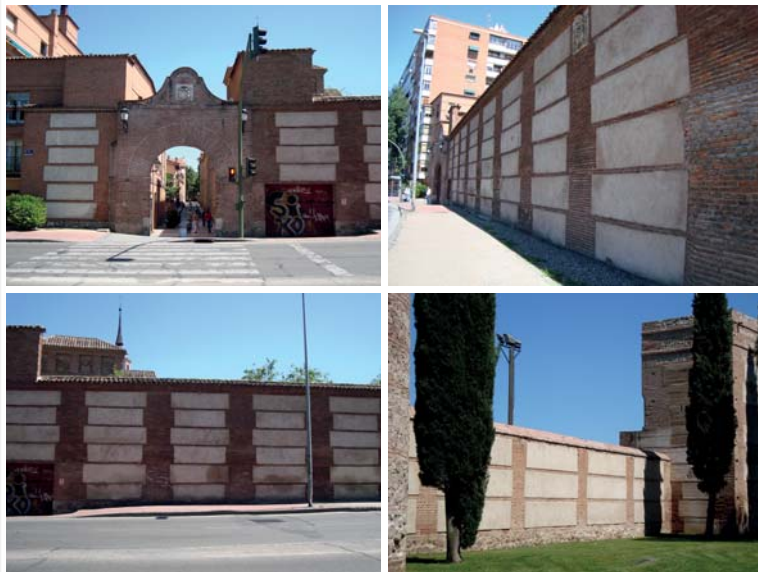
Se detectan humedades en la zona inferior de los muros que afectan a las primeras tapias.

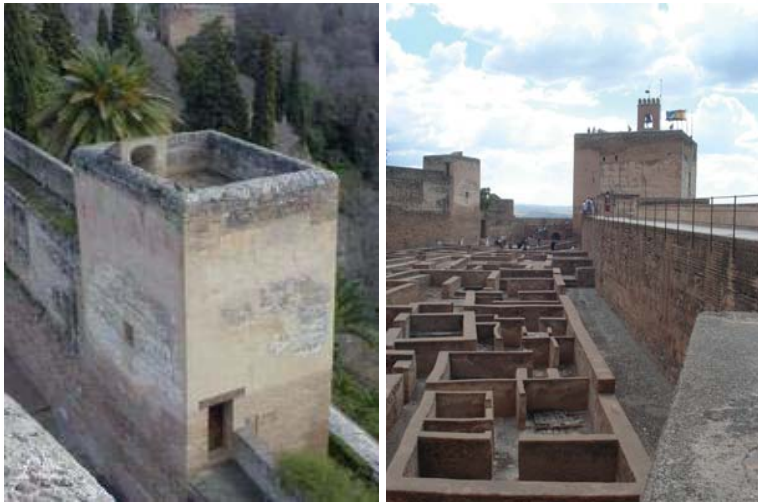
Se detecta suciedad en la coronación y la aparición de microvegetación.

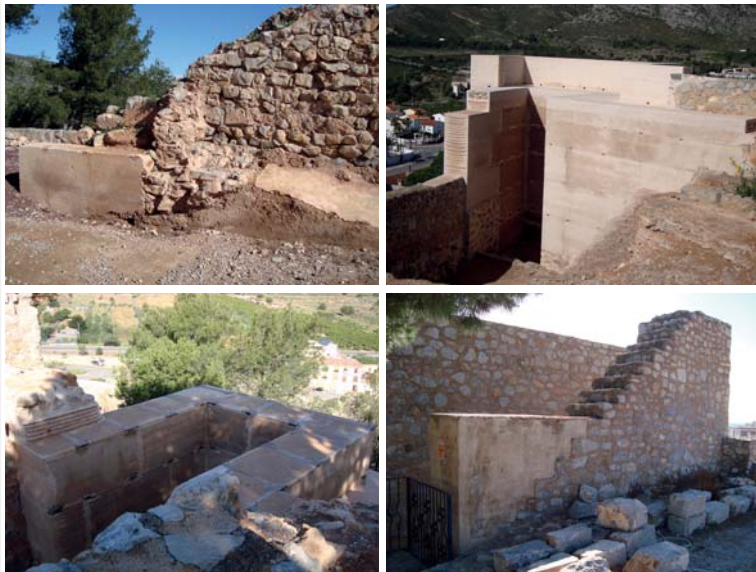
El aspecto actual del castillo responde a intervenciones posteriores.

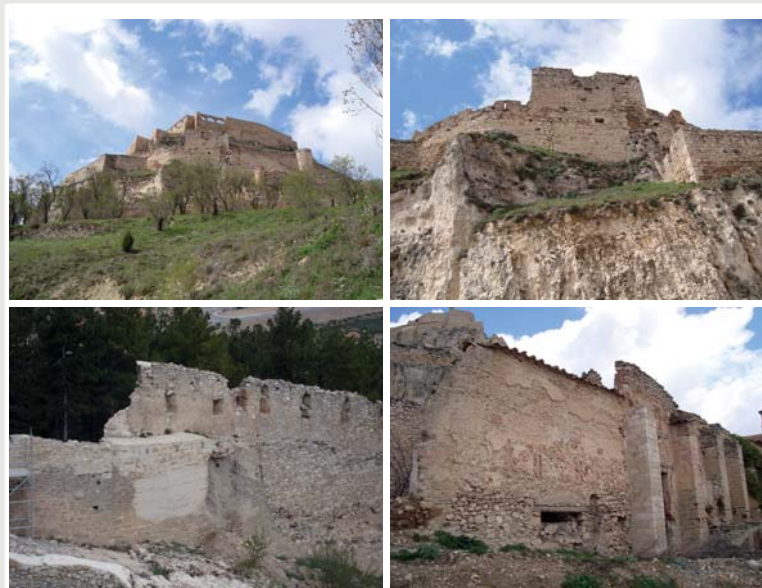
El estado actual del castillo responde a diversas intervenciones realizadas en el mismo.

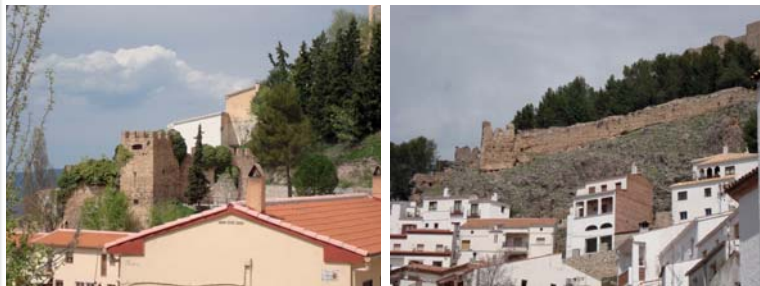
Es estado actual de las murallas responde a diversas intervenciones. En muchos puntos los muros han sufrido desprendimientos de material importantes.

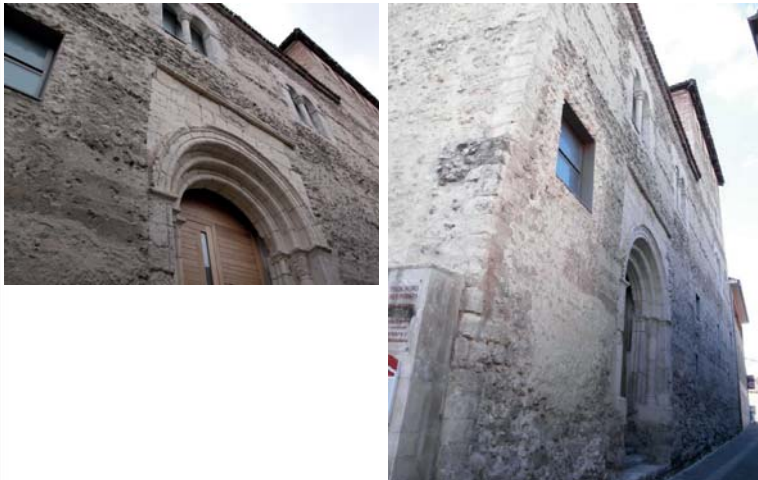
Se detectan algunas humedades en las zonas bajas de los muros, pero el estado de conservación general es bueno.

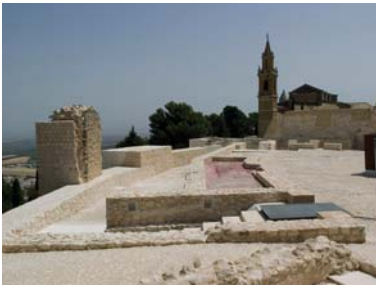
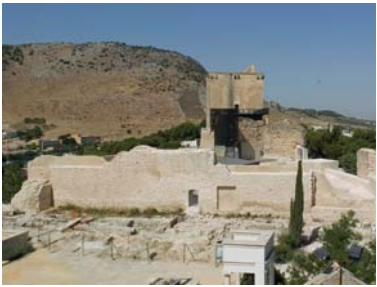
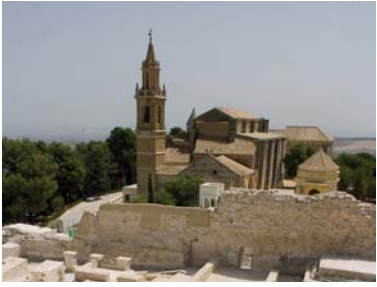
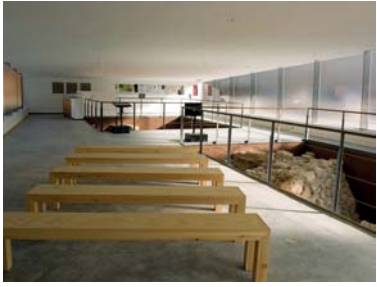
Actualmente la Alcazaba se encuentra en buen estado, aunque se detectan algunas humedades en la zona bajo de los muros.

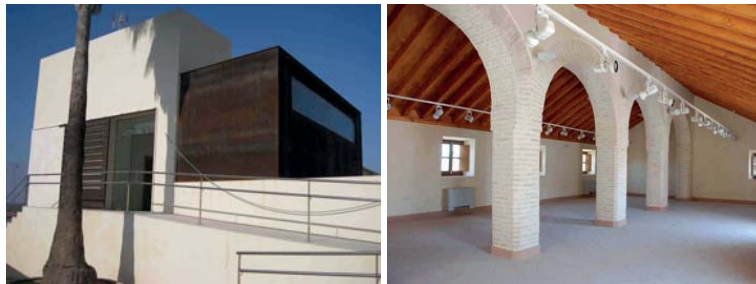
El estado actual de los muros de tapia parece bueno, no obstante, actualmente se encuentran totalmente reemplazados por lo que es difícil analizar el estado real de los mismos.

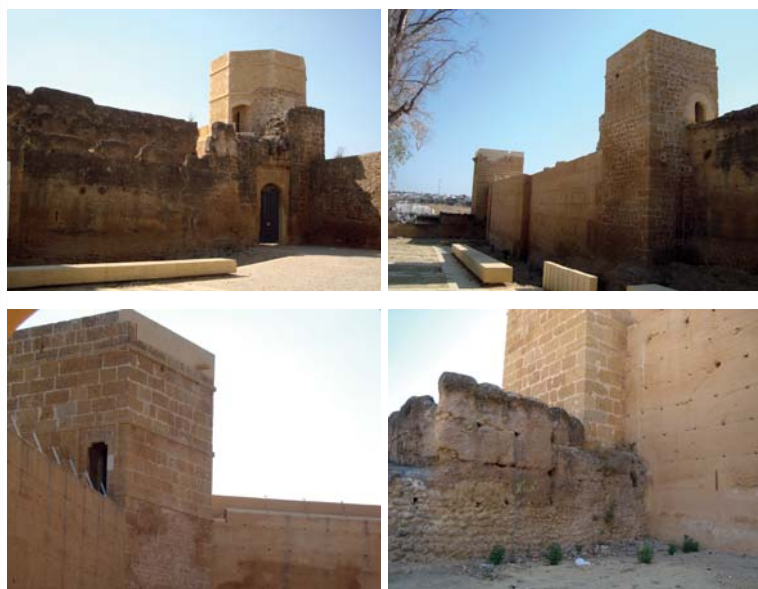
Algunas zonas están afectadas por la vegetación y las machas producidas por lavado superficial. Los muros que no se han intervenido presentan importantes manchas en la superficie, así como erosión en la coronación.

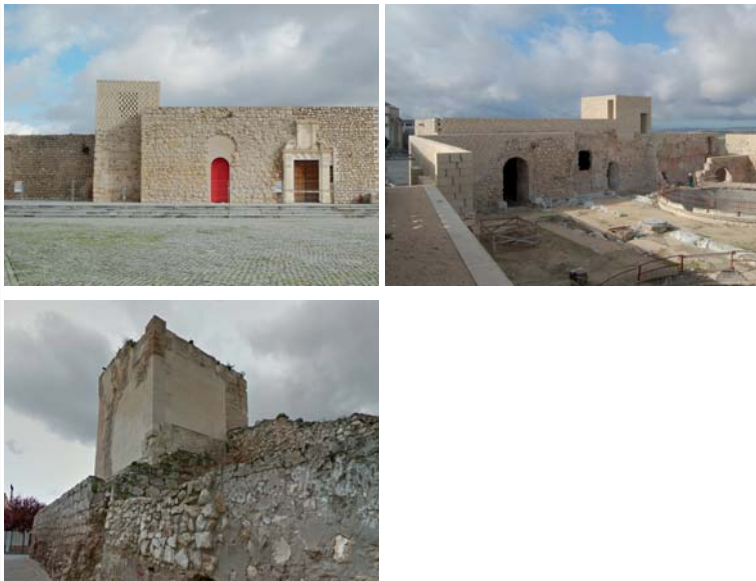
En algunos puntos de las torres de tapia existe actualmente el crecimiento de vegetación en los mechinales, así como manchas de suciedad producidas por el lavado superficial del agua de lluvia.

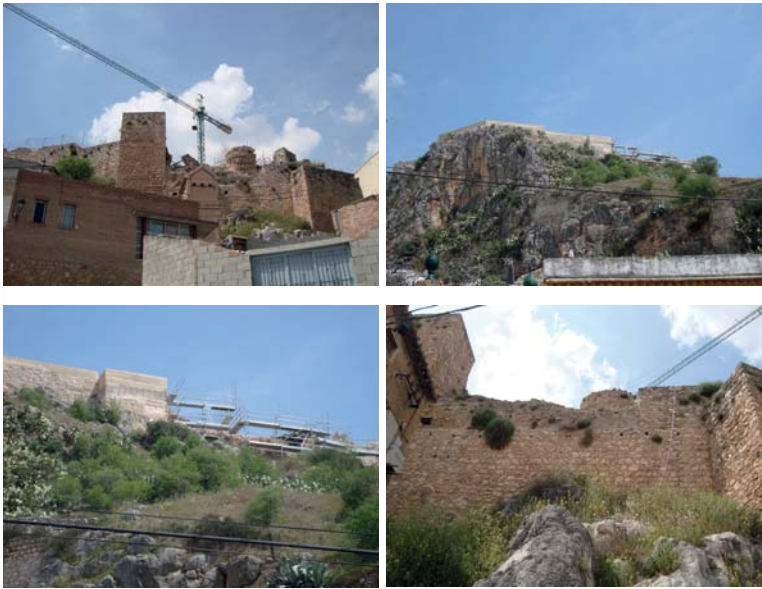
Castillo de Illora		Nº FICHA 05.1			
Estado actual					
Humedades:	<input type="checkbox"/>	Sales:	<input type="checkbox"/>	Suciedad:	<input type="checkbox"/>
Desprendimientos:	<input checked="" type="checkbox"/>	Vegetación:	<input checked="" type="checkbox"/>		
Observaciones investigadora:	<p>El Castillo se encuentra actualmente en ejecución de las obras de restauración. Las nuevas tapias en la coronación de los muros son muy recientes y se encuentran en buen estado. Las zonas que aún no han sido objeto de los trabajos presentan importantes patologías debidas fundamentalmente a la vegetación.</p>				
Imágenes actuales

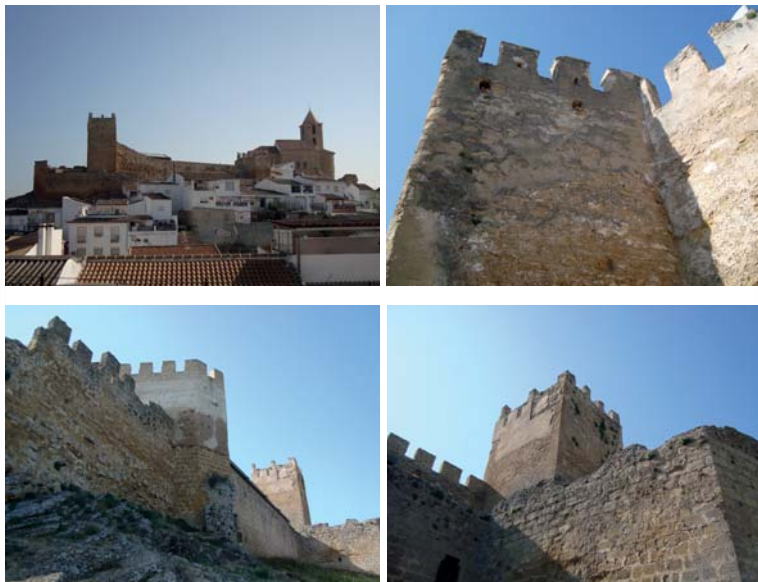
Los muros de tapia del Castillo se encuentran en un estado aceptable, pero en algunas zonas están afectados por la vegetación, ya que han crecido algunas plantas en los mechinales de las tapias. Algunas coronaciones siguen estando desprotegidas y presentan degradación.

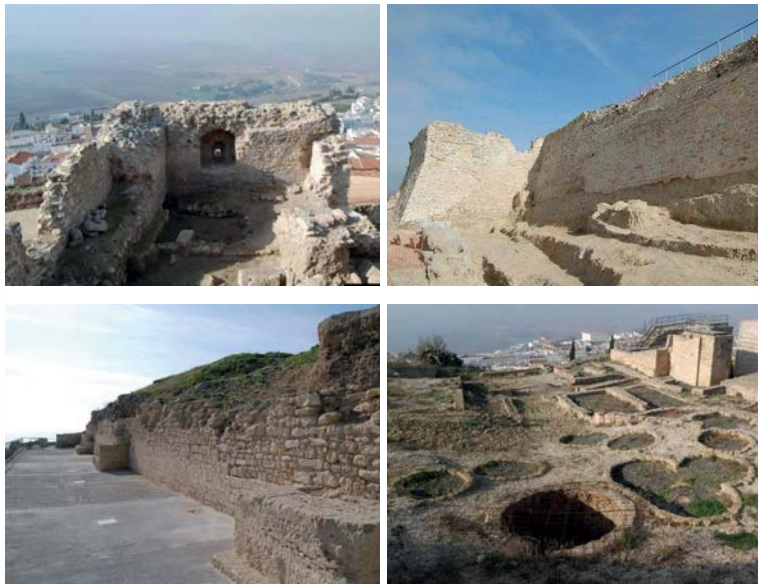
Actualmente el estado de conservación de los muros de tapia es bueno, no obstante, existen zonas donde no se ha intervenido que están afectadas por la vegetación.

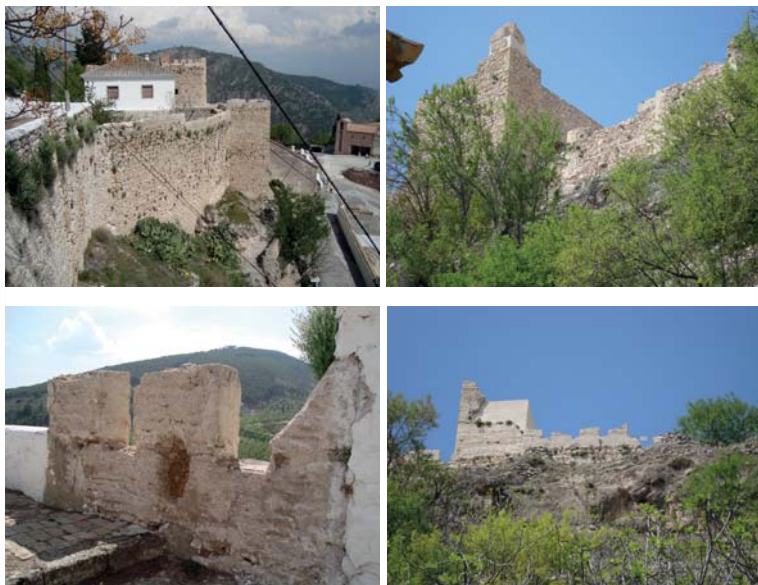
El Castillo se encuentra en buen estado de conservación pero muchos de sus muros están afectados por la vegetación que crece en los mechinales y en las coronaciones que se han dejado expuestas. Esta vegetación produce progresivamente la erosión y pérdida de material de los muros de tapia.

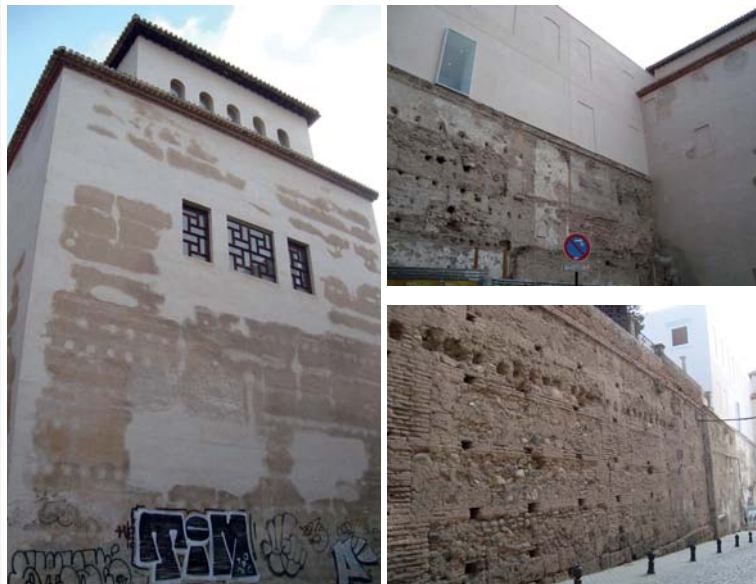
Actualmente han aparecido en algunas zonas humedades y sales provocadas por las mismas, así como desprendimientos en algunos puntos.

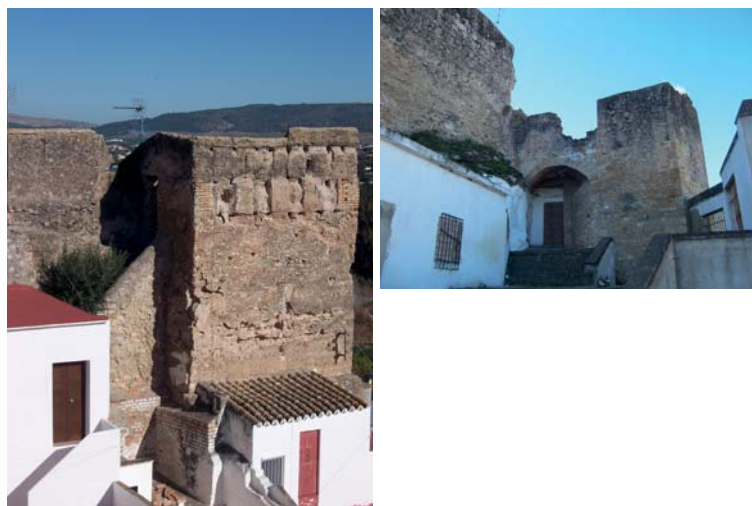
Las coronaciones siguen afectadas por la vegetación en algunos puntos. También aparecen manchas de suciedad en las superficies.

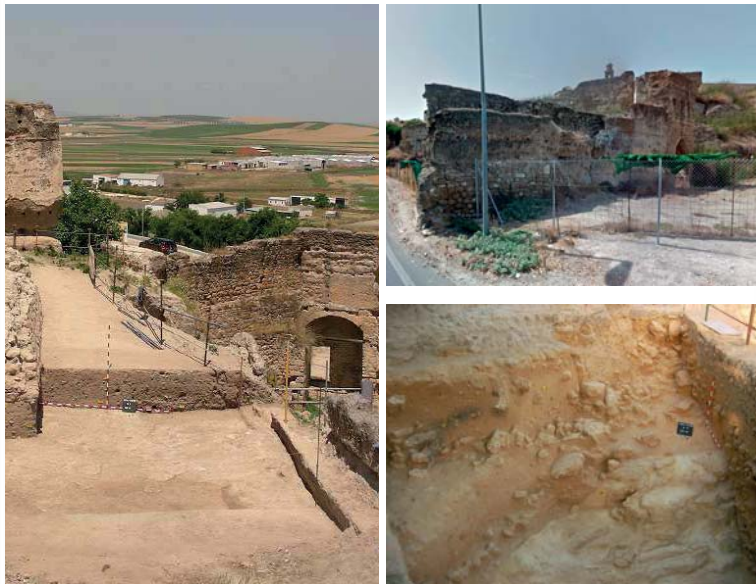
Las coronaciones siguen afectadas por la vegetación en algunos puntos. También aparecen manchas de suciedad en las superficies.

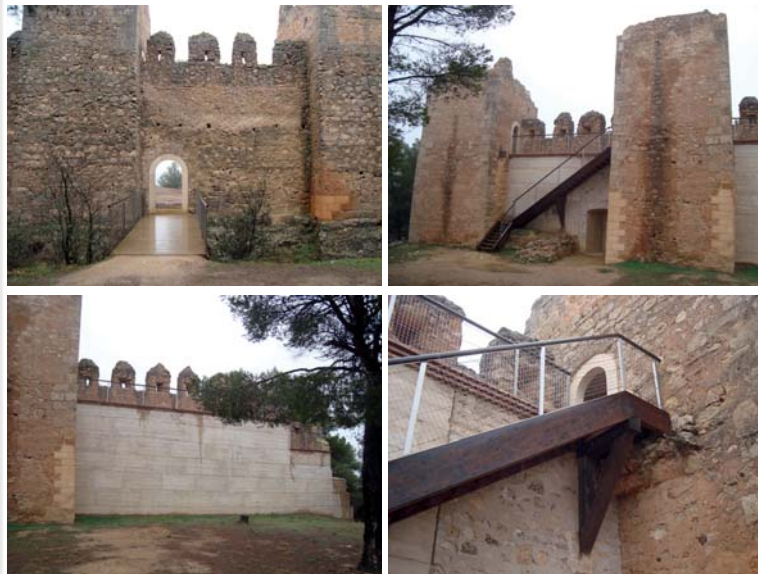
Los nuevos muros de tapia están en buen estado. En algunas zonas la pasarela del paso de ronda produce la escorrentía de las aguas de lluvia por los muros, lo que ha provocado que empiecen a aparecer manchas de humedad y alterando el color superficial de los muros.

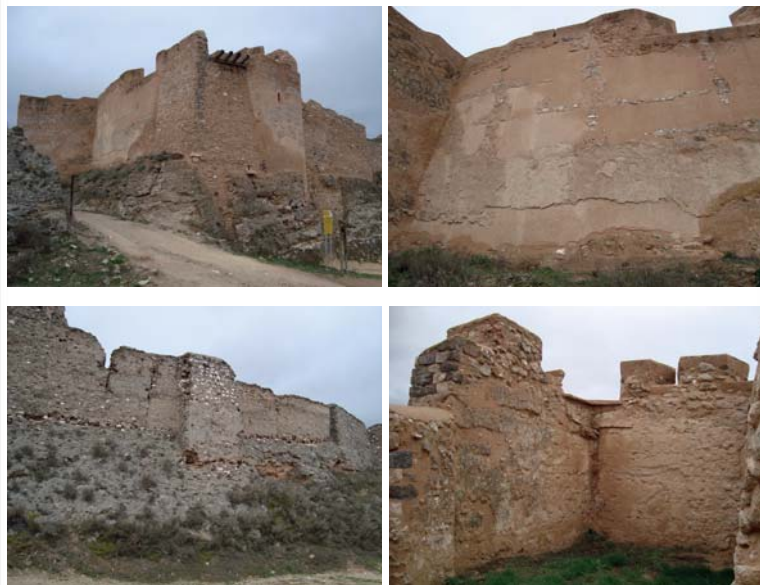
El estado actual de los muros que ya se han intervenido es bueno. En algunas zonas bajas de los muros aparecen humedades localizadas.

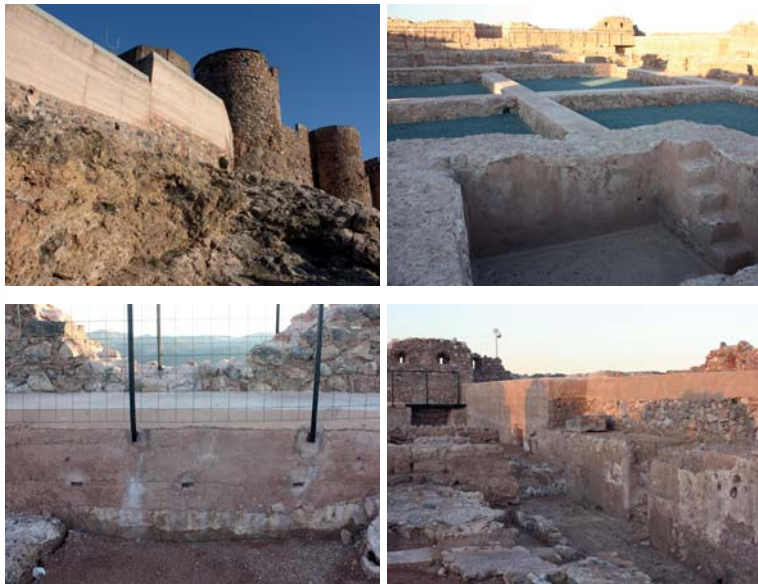
En algunas zonas de los muros se han producido humedades, que han desencadenado en la aparición de sales en superficie. Principalmente en las coronaciones más expuestas y en los muros reconstruidos en contacto directo con el terreno.

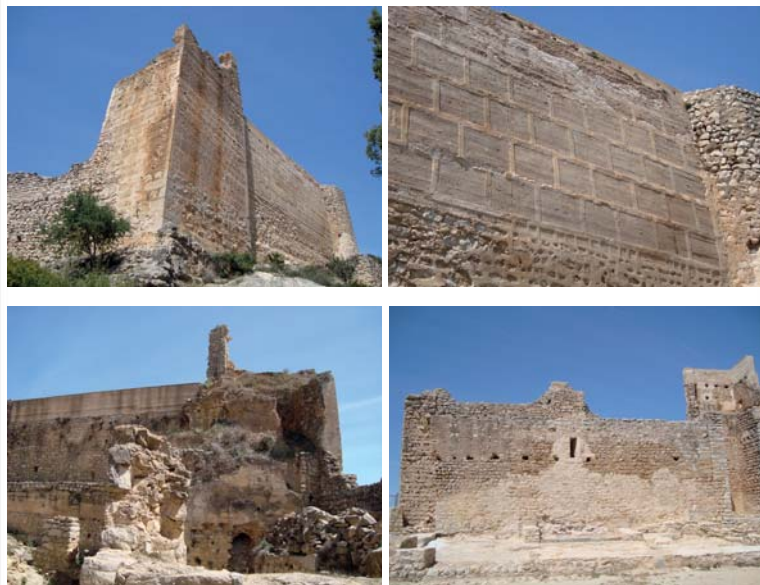
La coronación de una de las torres no ha sido intervenida, albergando vegetación y suciedad que ha producido manchas en los paramentos de tapia debido a las escorrentías de agua desde la misma. En algunas zonas altas ha aparecido vegetación menor y algunas sales. También es interesante mencionar que una de las almenas reconstruidas ha sufrido desprendimientos.
