LA RESTAURACIÓN DE LA ARQUITECTURA DE TAPIA DE 1980 A LA
ACTUALIDAD A TRAVÉS DE LOS FONDOS DEL MINISTERIO DE CULTURA
Y DEL MINISTERIO DE FOMENTO DEL GOBIERNO DE ESPAÑA.
CRITERIOS, TÉCNICAS Y RESULTADOS

Autora: Lidia García Soriano

Valencia, Noviembre 2015

Tesis Doctoral

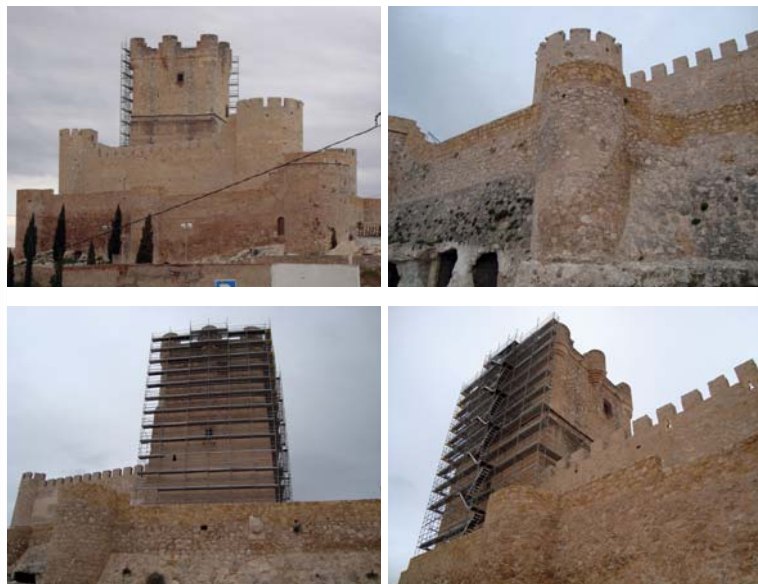
El estado actual de los muros de tapia es bueno, tras la limpieza generalizada de las superficies se han dejado visibles los encintados de los cajones.

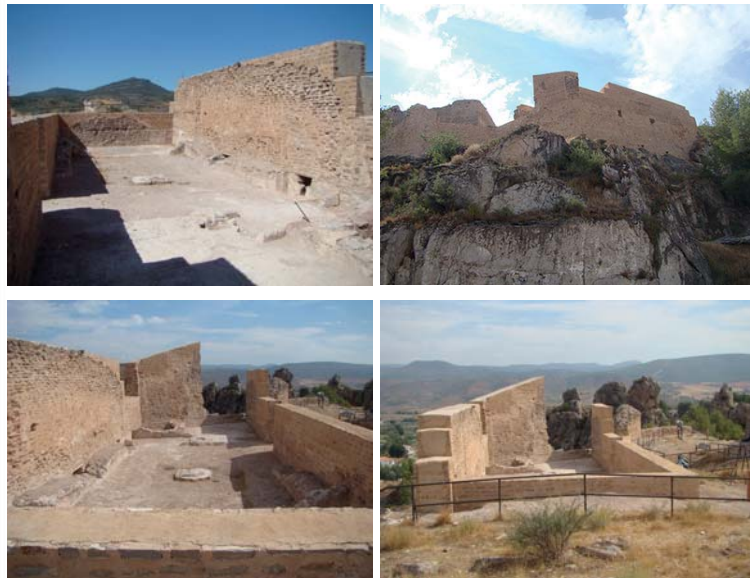
El estado actual de conservación de las tapias es bueno y no se detectan patologías importantes.

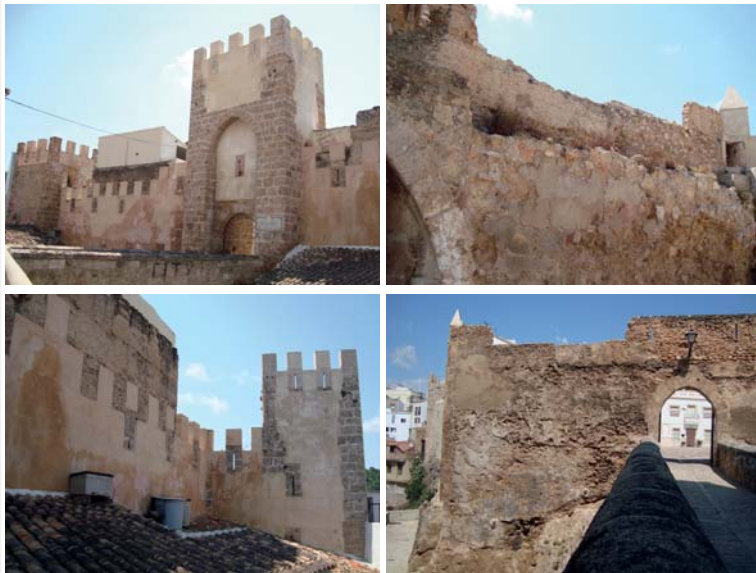
Importantes humedades en la superficie de los muros que han producido diversas patologías como la aparición de sales y manchas de humedad, así como el desprendimiento de los revestimientos en algunos puntos.

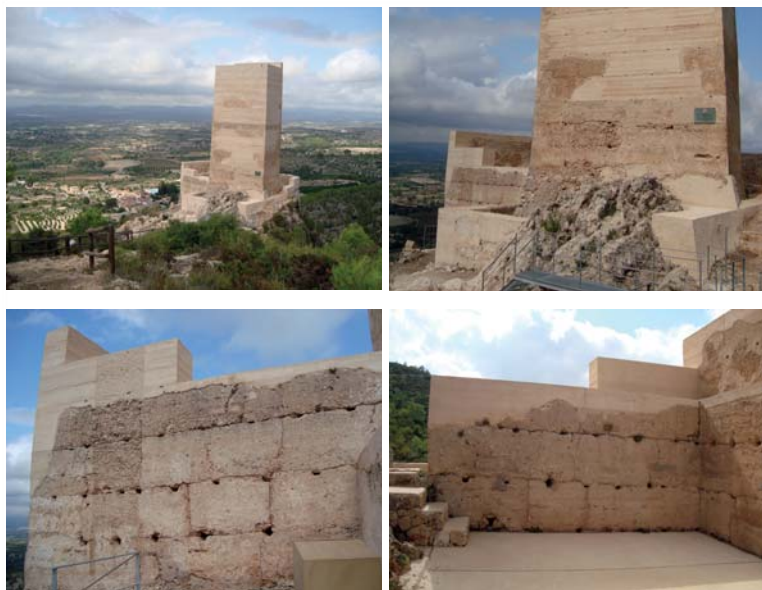
El estado de conservación de los muros es bueno, no se detectan importantes patologías, solo la aparición de vegetación parásita en las zonas bajas de los muros y en los mechinales.

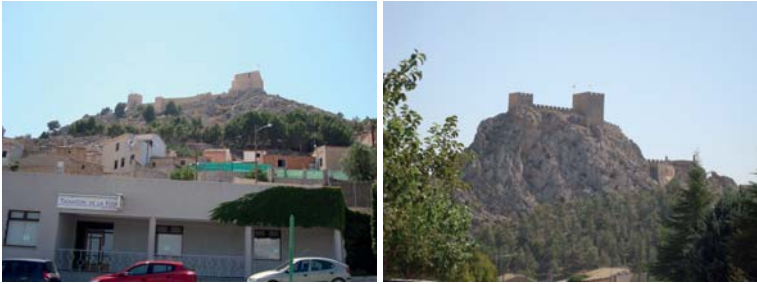
Castillo de Castalla		Nº FICHA 26.1
Estado actual		
Humedades: <input checked="" type="checkbox"/>	Sales: <input checked="" type="checkbox"/>	Suciedad: <input checked="" type="checkbox"/>
Desprendimientos: <input type="checkbox"/>	Vegetación: <input type="checkbox"/>	
Observaciones investigadora:		
Actualmente los muros del castillo se encuentran en buen estado de conservación, pero en algunas zonas se detectan manchas de humedad y eflorescencia de sales.		
Imágenes actuales

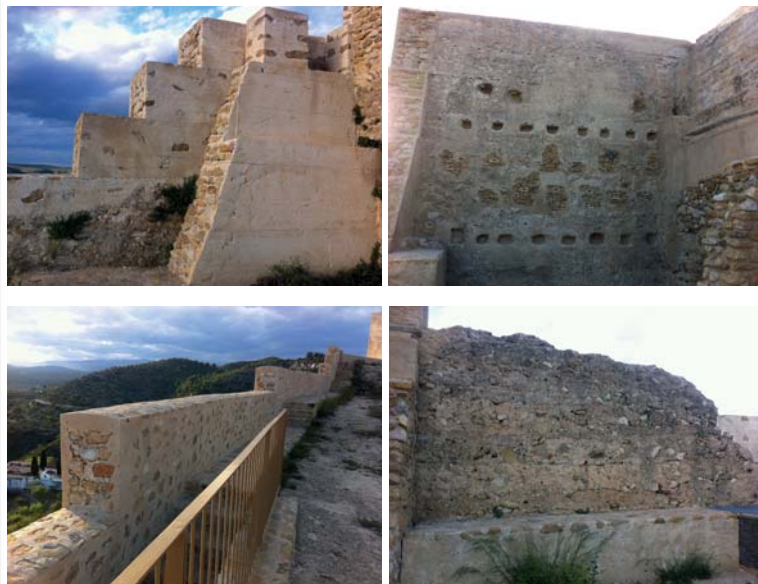
En algunas zonas bajas de los muros ha crecido vegetación, pero en general, las estructuras de las zonas que han sido intervenidas se encuentran en buen estado.

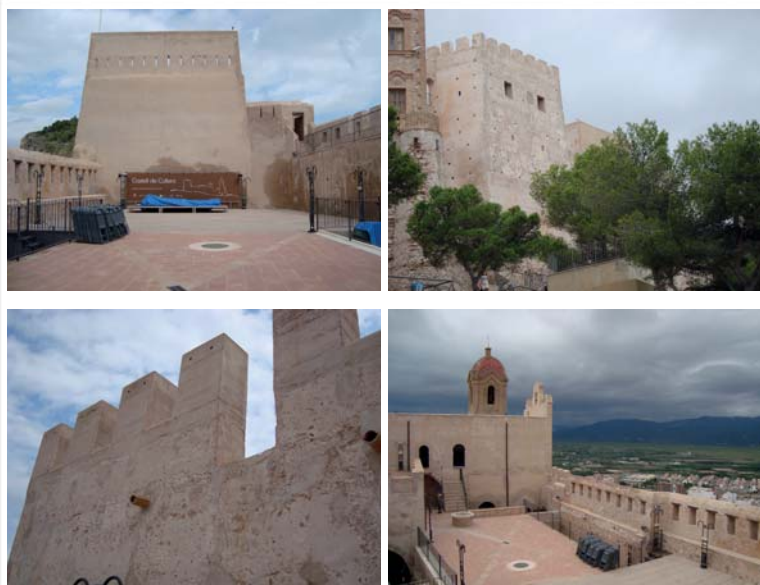
El estado de conservación de los muros es bueno en general pero en algunas zonas se detectan humedades importantes.

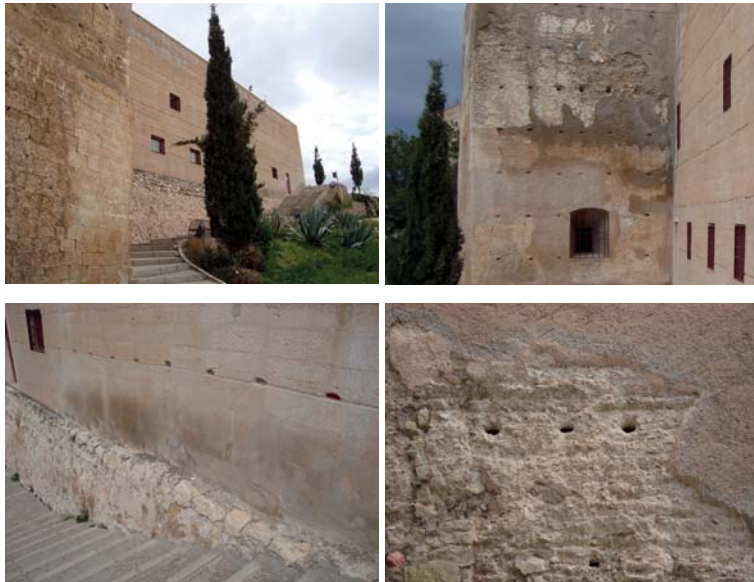
La torre del Homenaje presenta actualmente algunas patologías como la aparición de sales en superficie. Esto puede deberse a que el revestimiento enfoscado de la misma corresponde a la restauración de 1978 y probablemente se emplearan materiales no compatibles con el muro de tapia original.

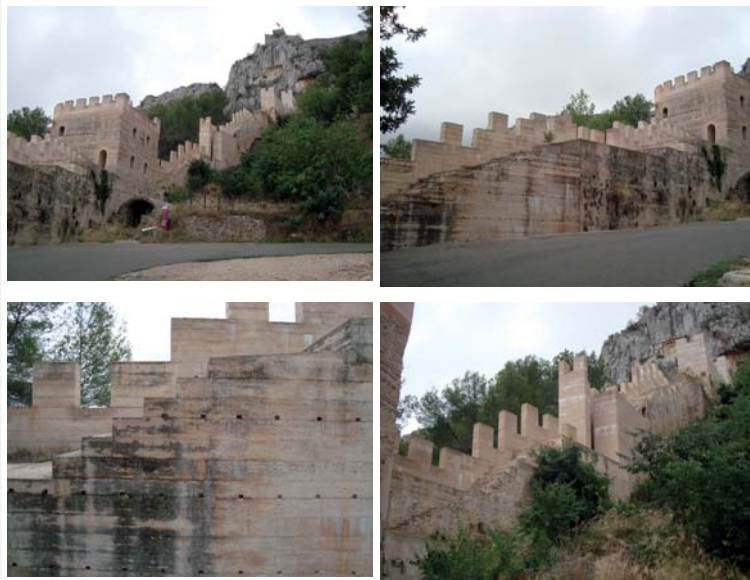
Suciedad en las superficies y coronaciones de los muros producidas por el lavado del agua de lluvia. En algunas zonas la humedad ha producido la eflorescencia de sales y el crecimiento de vegetación parásita.

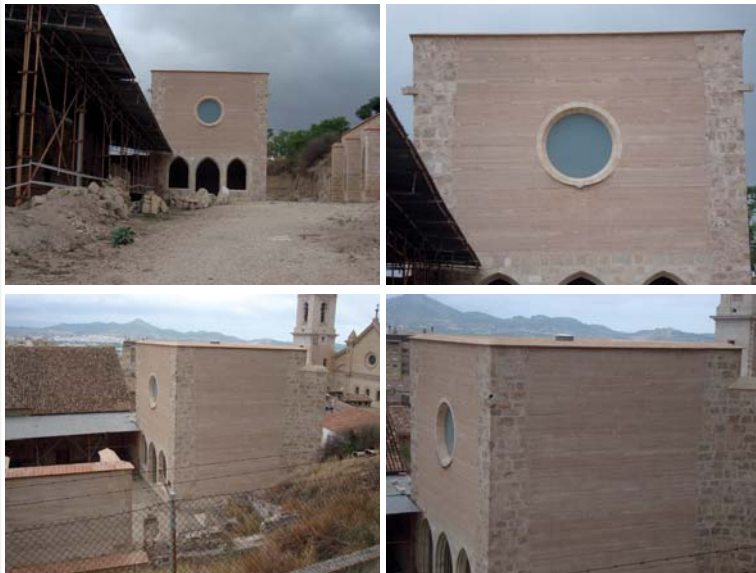
El estado actual de los muros es bueno, no se detectan importantes patologías.

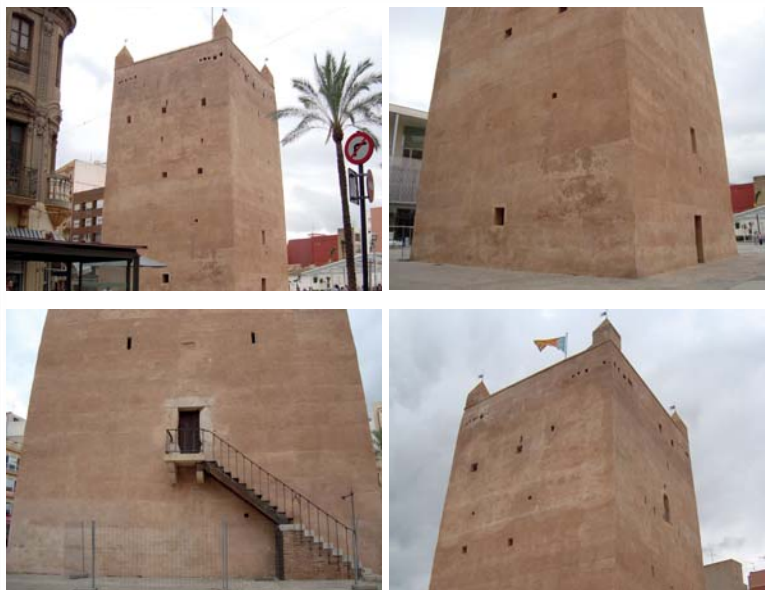
Se detectan manchas de humedad en la superficie de los muros, fundamentalmente en la zona baja de la torre.

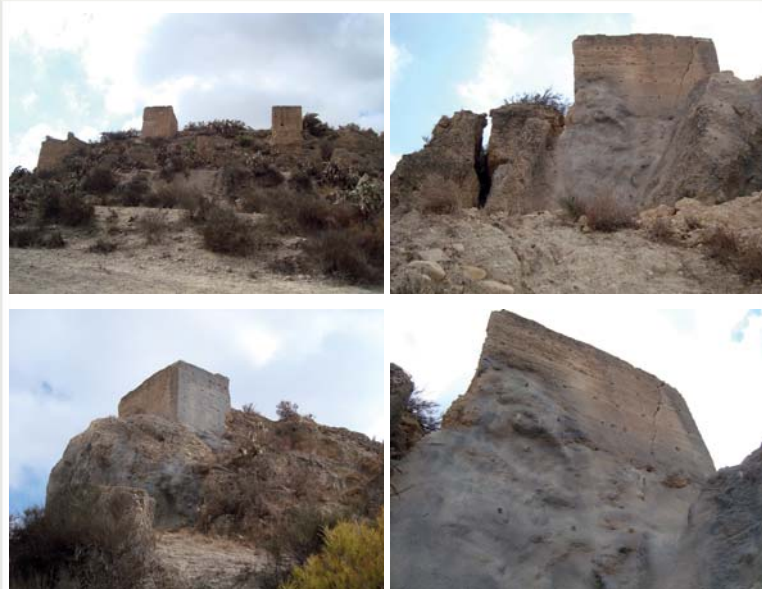
Actualmente las tapias presentan importantes manchas de suciedad, algunas producidas por la escorrentía de las aguas desde la coronación de los muros y otras que parecen deberse a la entonación cromática realizada en las zonas intervenidas. Se trata de una intervención muy puntual por lo que el estado del resto del castillo sigue siendo deficiente.

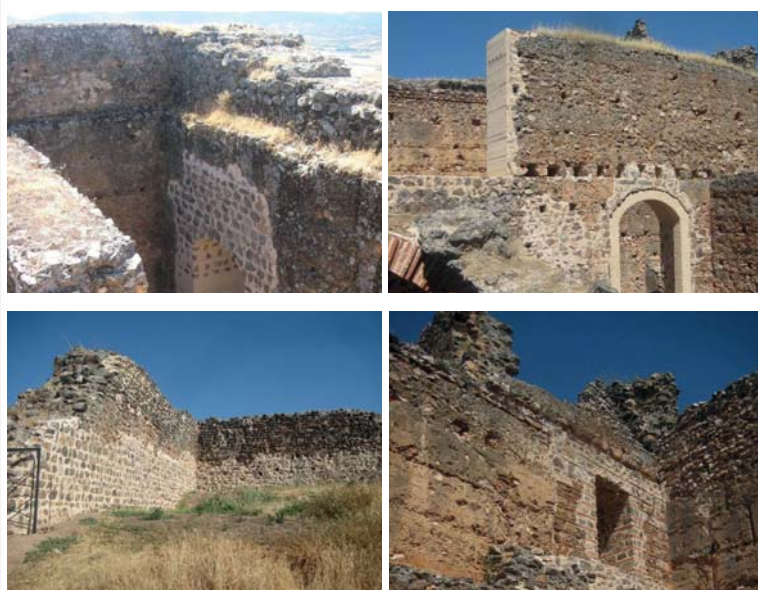
Actualmente las estructuras se han consolidado y los muros se encuentran en buen estado de conservación. No obstante, se detectan algunas coronaciones afectadas por la vegetación.

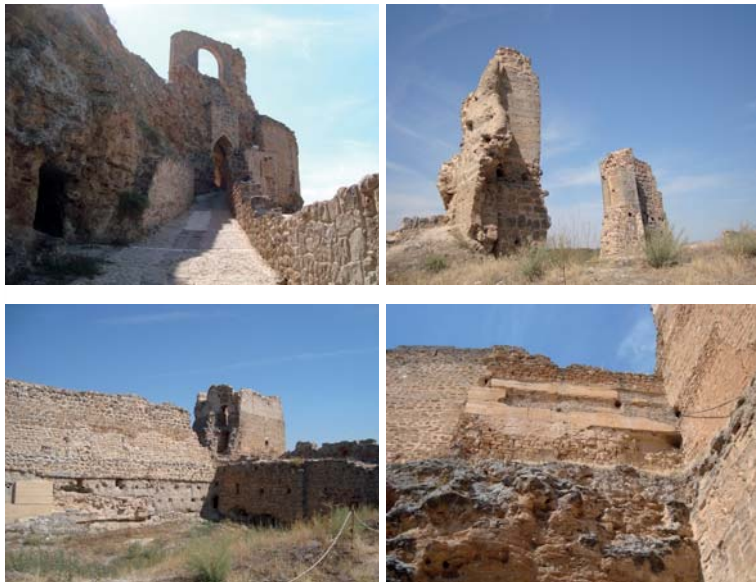
El estado de conservación de los muros es aceptable aunque en algunas zonas se han producido desprendimientos.

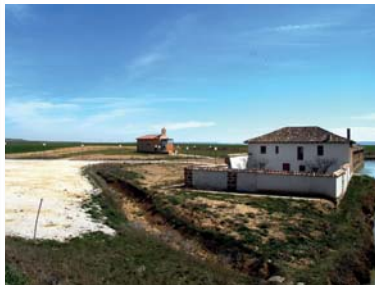
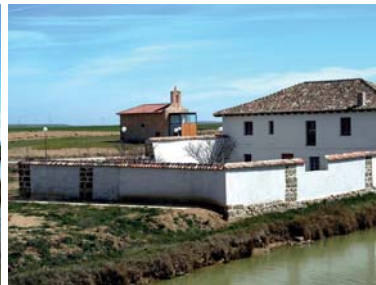
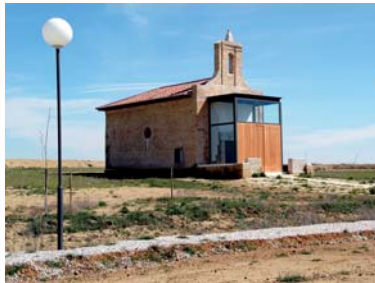
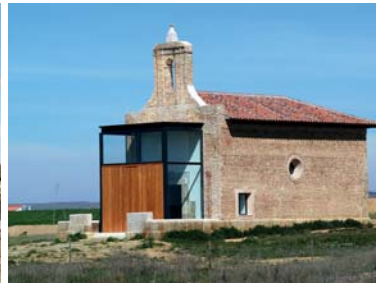
El estado de conservación actual de los muros es bueno.

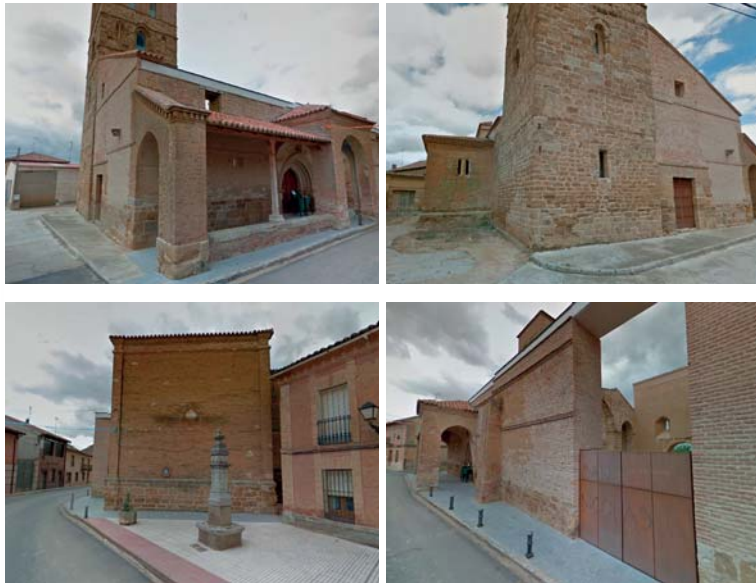
El estado de conservación actual de los muros es bueno.

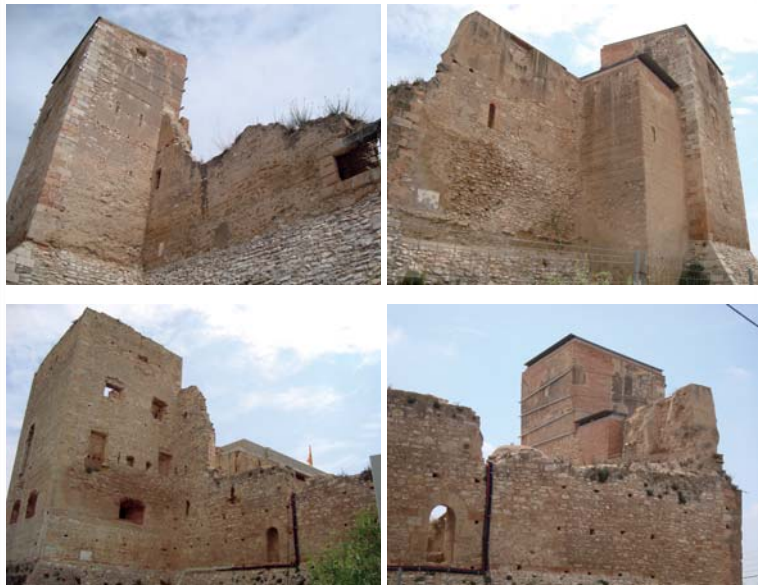
En algunos lienzos la coronación sigue quedando expuesta, apareciendo manchas de lavado y vegetación. En otros puntos en los que se ha introducido una nueva cubierta pero sin el vuelo suficiente, siguen apareciendo machas por lavado superficial.

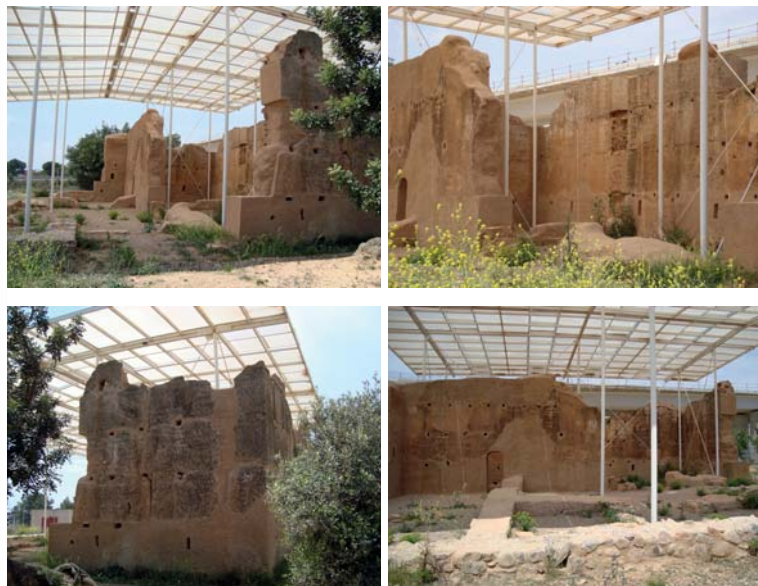
En la zona baja de los muros existe vegetación, en algunas zonas abundante que puede afectar a los mismos. La fachada norte presenta manchas de microorganismos en su superficie, debido a su orientación y a que en este punto la nueva cubierta no tiene mucho vuelo respecto a los restos, quedando estos más expuestos al agua.

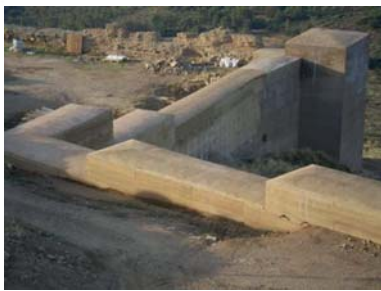
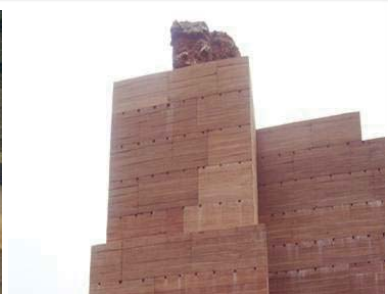
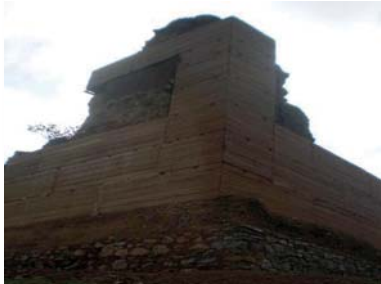
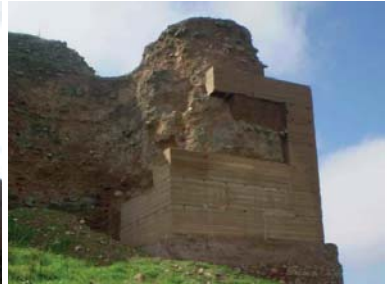
Alcazaba de Reina		Nº FICHA 43.1
Estado actual		
Humedades: <input type="checkbox"/>	Sales: <input type="checkbox"/>	Suciedad: <input checked="" type="checkbox"/>
Desprendimientos: <input type="checkbox"/>	Vegetación: <input type="checkbox"/>	
Observaciones investigadora:		
El estado actual de la alcazaba es bueno. Los nuevos muros de tapia presentan en algunas zonas, fundamentalmente en los mechinales, manchas de lavado de las superficies.		
Imágenes actuales

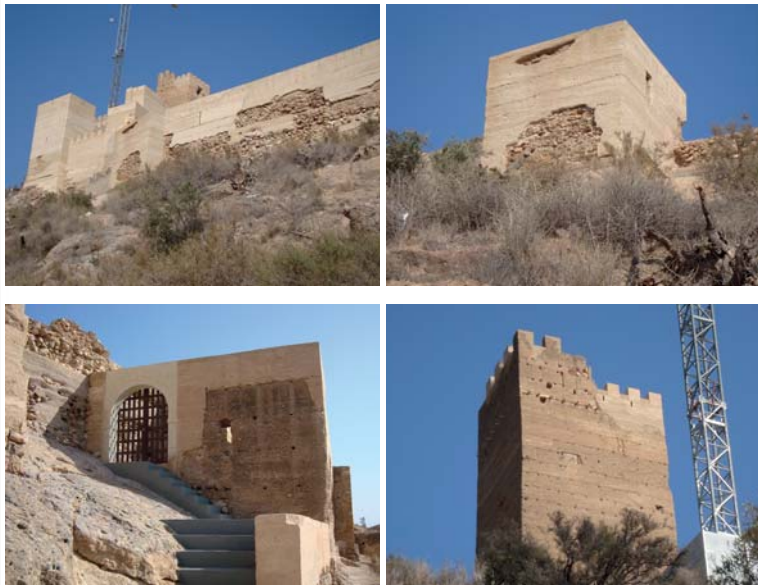
El castillo se encuentra actualmente en fase de ejecución de las obras. Los nuevos muros de tapia son muy recientes, por lo que el estado de conservación es bueno. No obstante en algunas zonas de la parte inferior de los muros se han producido ya arenizaciones y desprendimiento de la costra superficial.

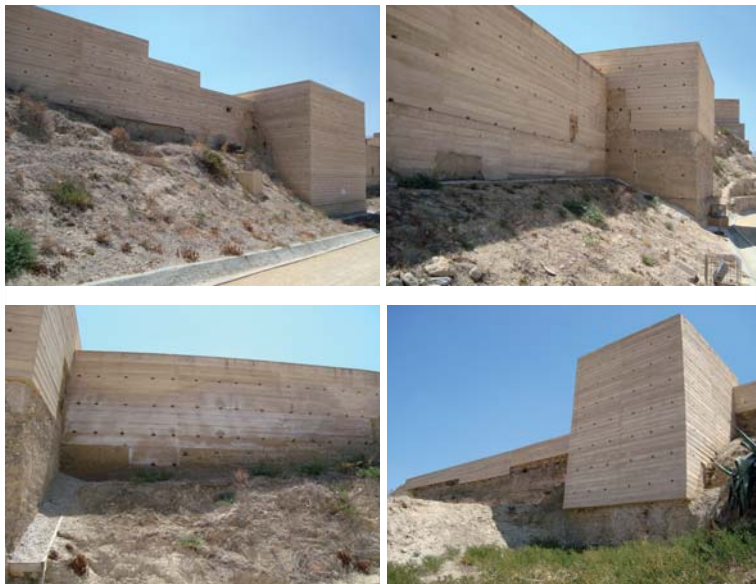
Los muros se encuentran en bastante buen estado, no obstante, en uno de los lienzos han aparecido humedades importantes que han provocado la eflorescencia de sales y a su vez, la erosión superficial de las tapias. Las coronaciones han producido en algunas zonas manchas de suciedad provocadas por el lavado superficial del agua de lluvia.

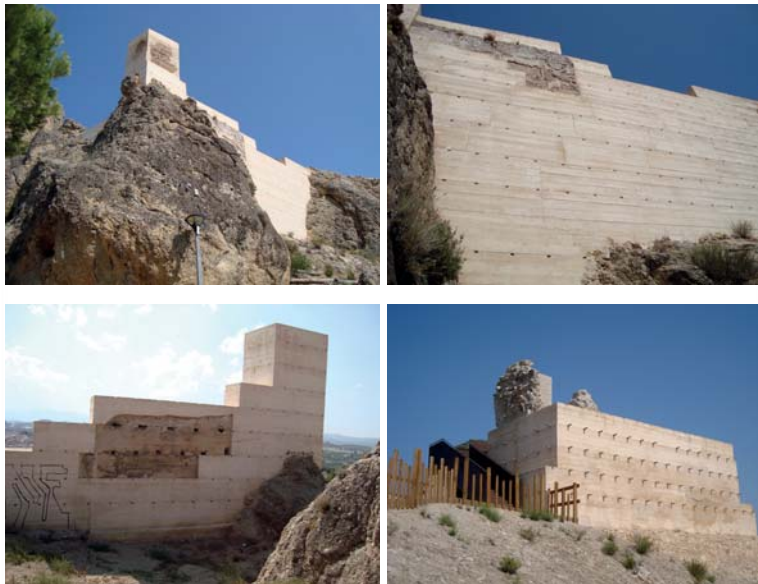
Los muros se encuentran en buen estado. No obstante, las zonas en las que las tapias no han sido reconstruidas sino que se ha dejado visto el muro original, siguen afectadas por patologías como la vegetación y la humedad.

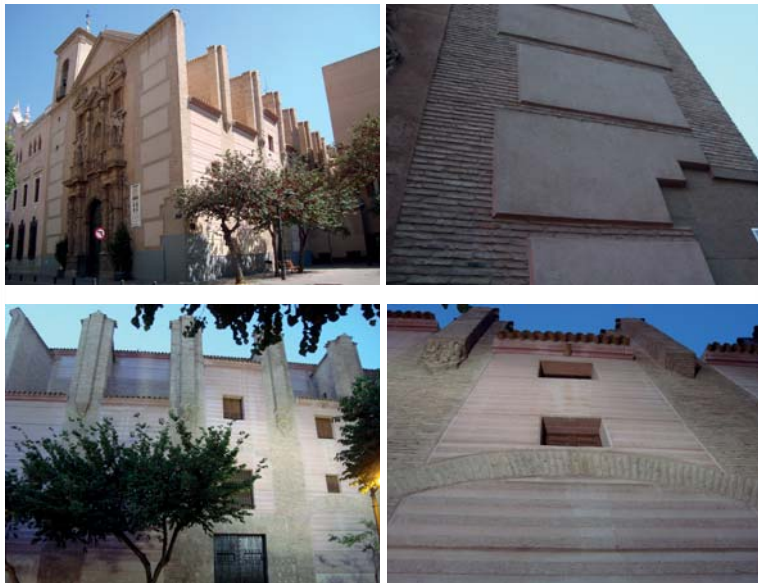
Actualmente los muros se encuentran en buen estado, aunque en algunas zonas se han producido manchas de suciedad por el arrastre del agua de lluvia, así como algunas humedades. El muro izquierdo a la puerta de entrada a la iglesia presenta algunas grietas posiblemente producidas por un asentamiento diferencial.

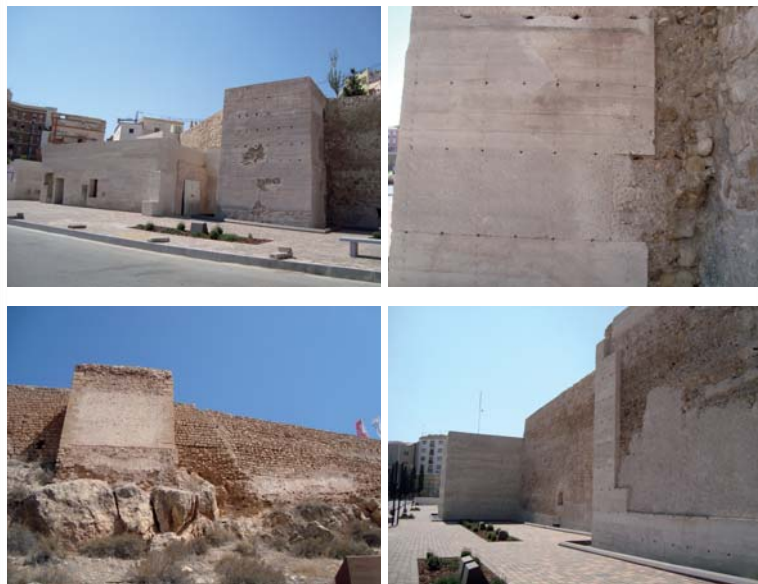
Las tapias se encuentran en buen estado de conservación pero se detectan algunas humedades por capilaridad en las zonas bajas de los muros.

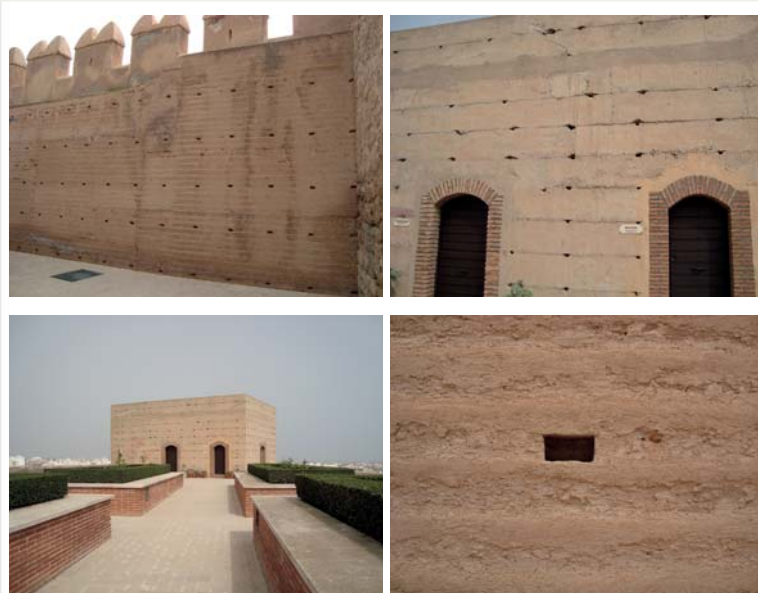
Algunas zonas de la base de los muros están afectadas por humedades importantes que han producido desprendimientos de material y aparición de sales en la superficie.

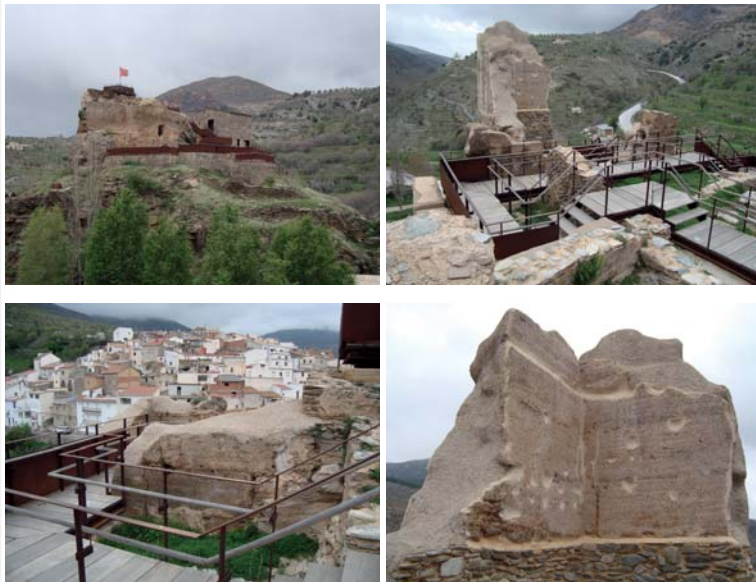
El estado general de los restos es bueno, pero se han producido algunas eflorescencias por precipitación de sales, y en una de las coronaciones de muro se ha disgregado el material de protección aportado y ha quedado visible la malla que servía para mejorar el agarre del nuevo material al preexistente.

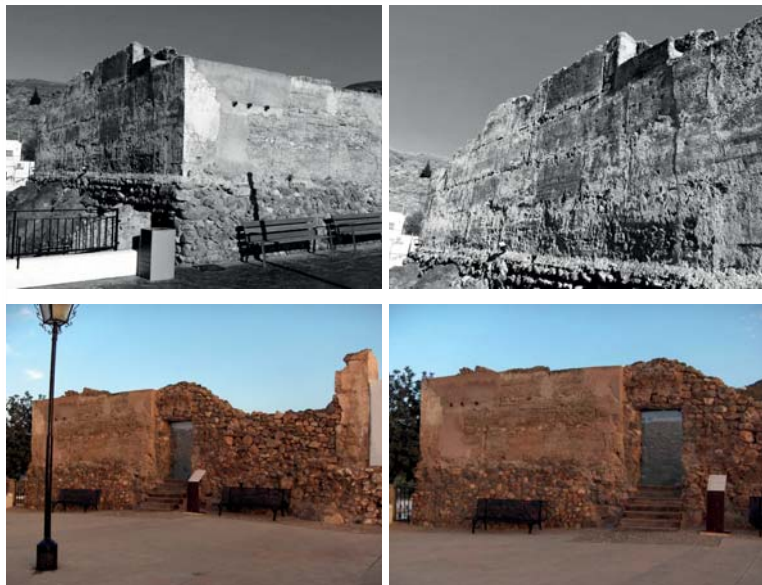
Actualmente el muro de tapia se encuentra en buen estado, aunque aparecen algunas manchas de suciedad producidas por las escorrentías del agua, así como vegetación menor en la coronación.

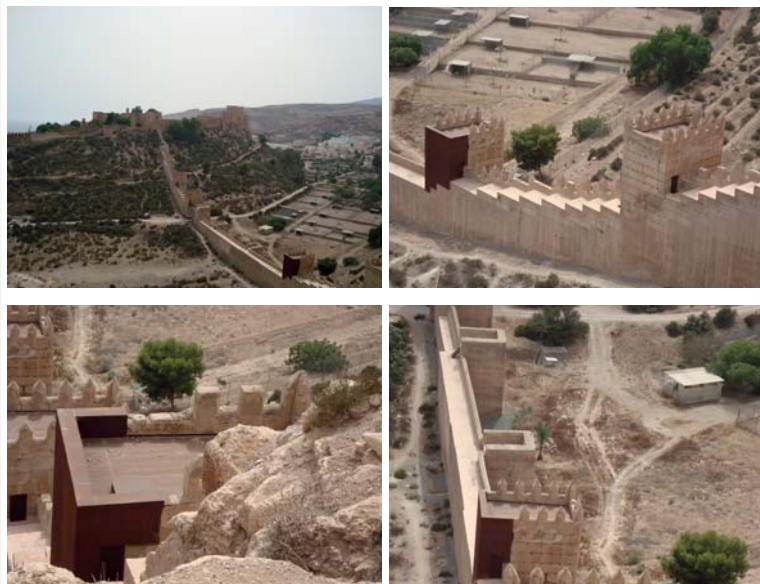
Actualmente aparecen machas en las superficies de muralla donde se ha reconstruido la coronación, producidas por arrastre material del agua. En las torres, en algunas zonas correspondientes a la altura de las nuevas cubiertas han aparecido manchas de humedad y sales. En algunas zonas el óxido del acero corten ha manchado las superficies de la muralla.

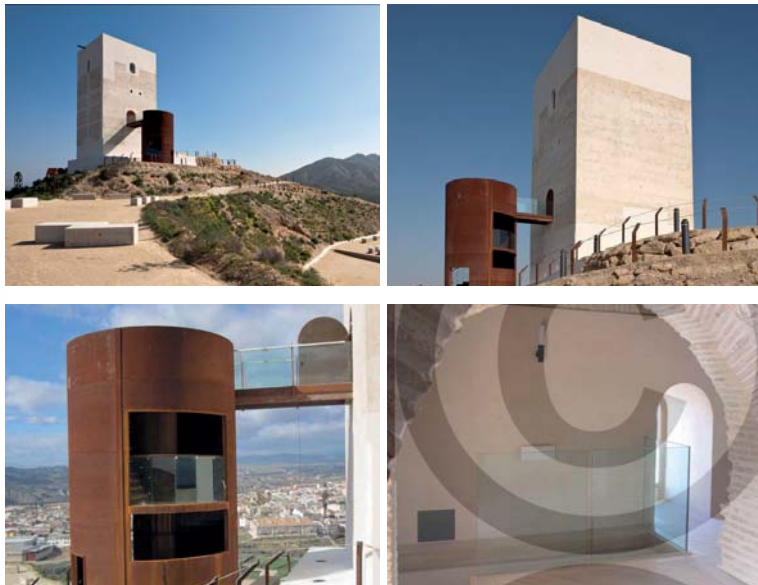
Actualmente el estado de conservación de la torre es bueno y no presenta importantes patologías aparentes.

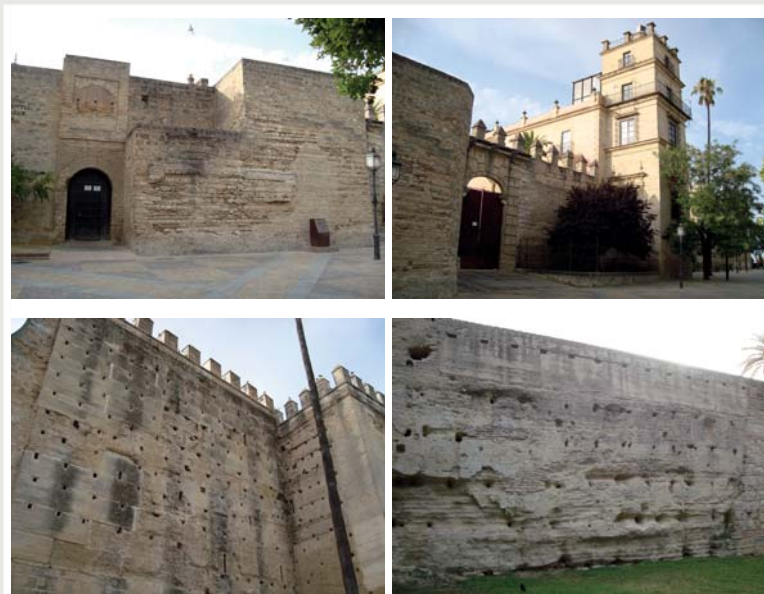
Los muros del Alcázar presentan en algunas zonas manchas de humedad y microvegetación. En algunos casos la vegetación es importante y produce la progresiva erosión de las tapias, en algunos casos incrementada por el anidamiento de las palomas en los mechinales.

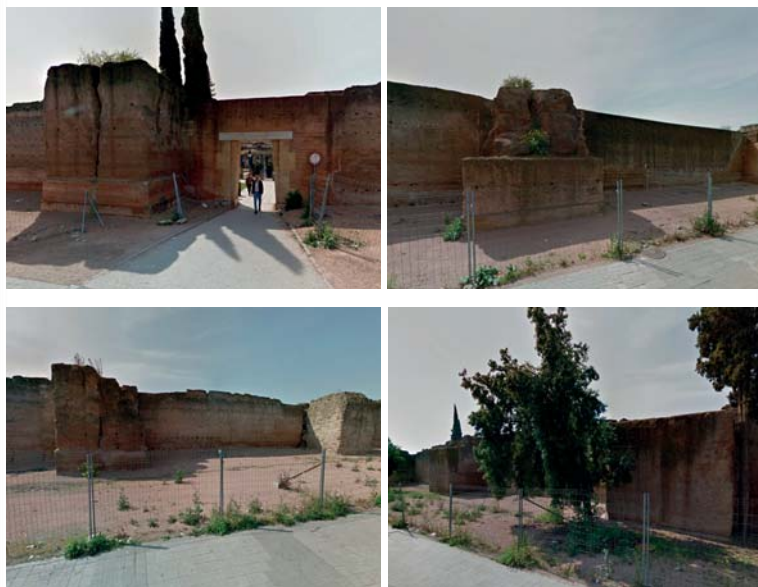
Las coronaciones están afectadas por vegetación y microvegetación, que en algunos casos se extiende por amplias zonas de las superficies de los muros. En algunas zonas de la base de los muros han aparecido depósitos de sales por eflorescencia.

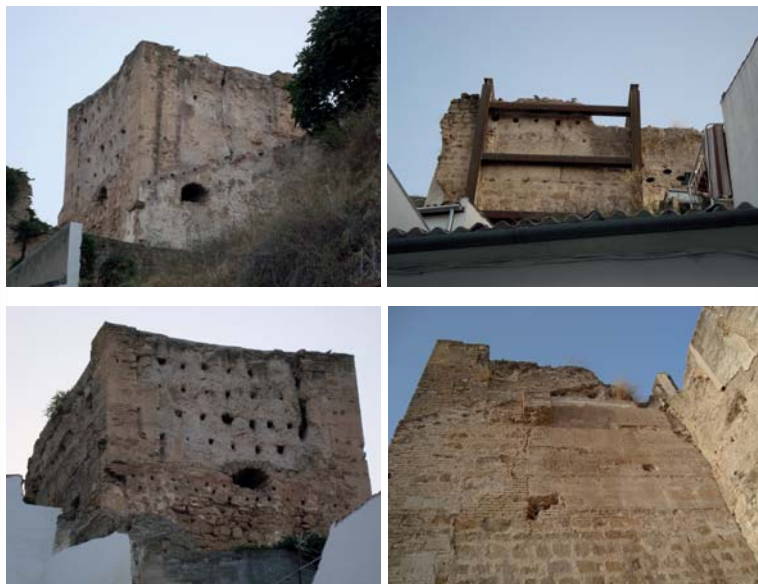
La intervención realizada era de emergencia pero siguen estando los elementos metálicos incorporados en una de las torres. El estado actual general de los muros es deficiente. Las coronaciones están seriamente dañadas, con crecimientos vegetales y manchas de suciedad producidas por la escorrentía del agua sobre la superficie de los muros.

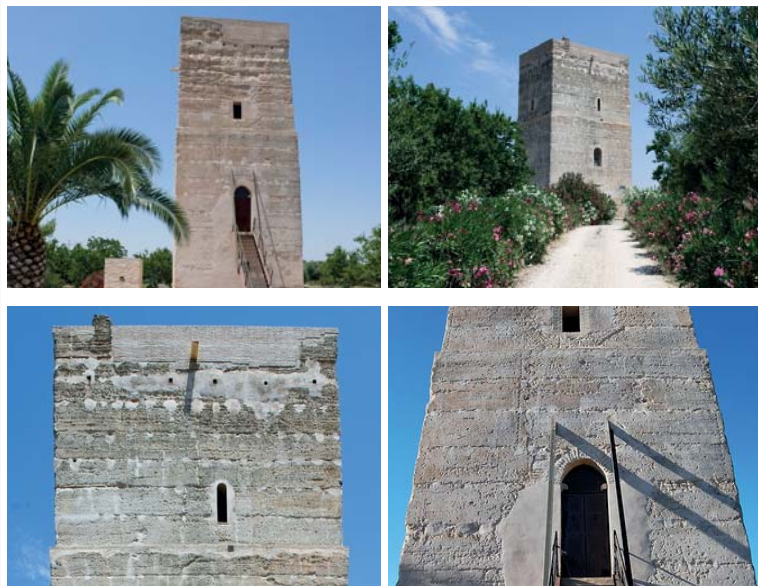
El estado actual de la torre es bueno, aunque se perciben algunas manchas de humedad en la base de los muros y en algunas zonas existe suciedad superficial.

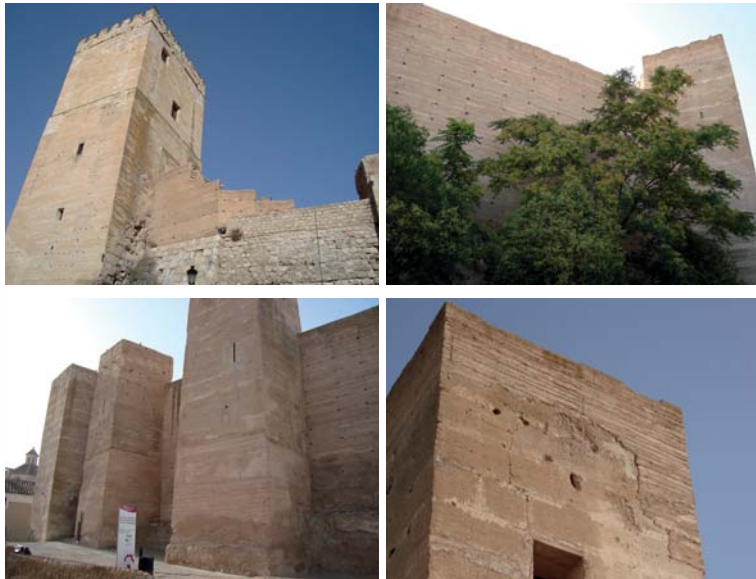
La coronación de los muros en algunas zonas no está protegida y el agua de lluvia discurre por la superficie generando manchas de humedad con microorganismos. En algunas zonas de la base las humedades por capilaridad han provocado la eflorescencia de sales.

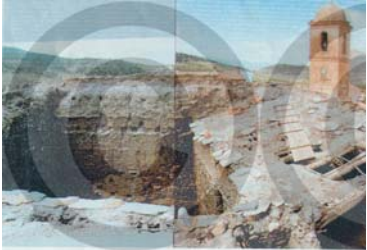
<p>Cubierta de la torre desde el lateral de levante.</p>

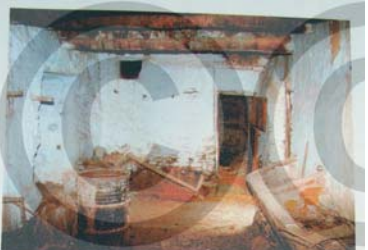
<p>Interior de la planta baja de la cruzía construida en la torre (habitación A).</p>

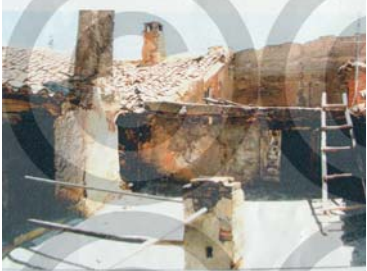
<p>Cubierta de las habitaciones de la "casa grande" al norte de la torre.</p>

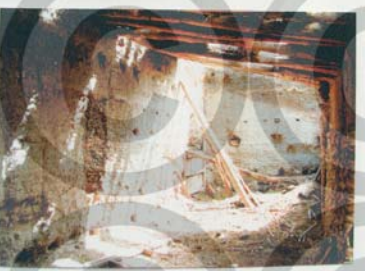
<p>Interior de la planta alta de la cruzía construida en la torre (habitación A).</p>

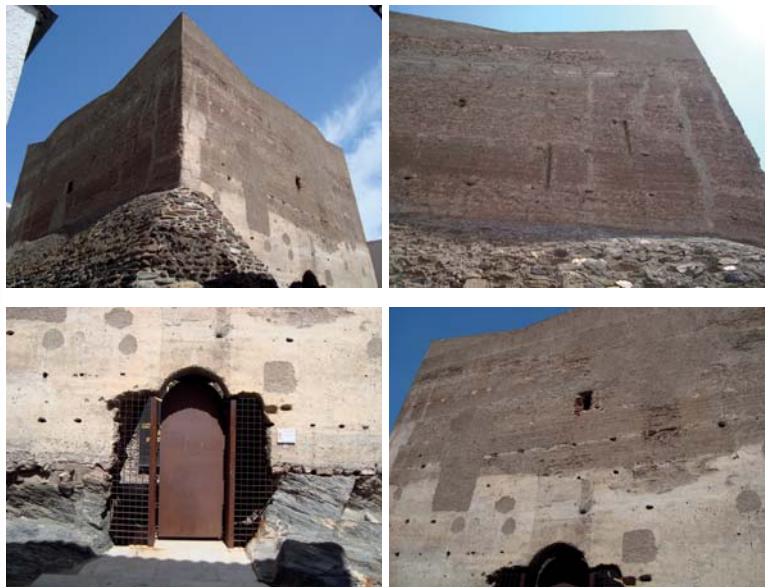
Los muros de tapia están en buen estado de conservación. Únicamente en algunas zonas se detectan manchas por la escorrentía del agua de lluvia.

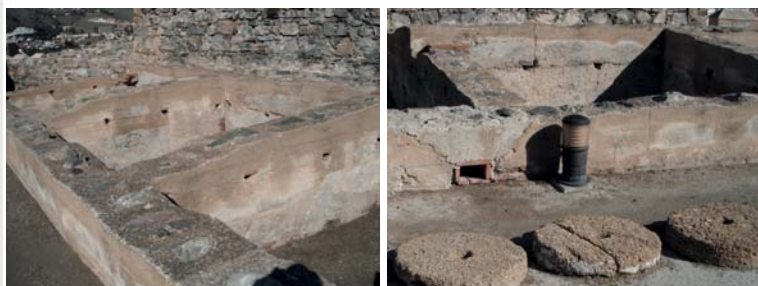
Las nuevas coronaciones de los muros de tapia se encuentran un poco afectadas por la humedad.

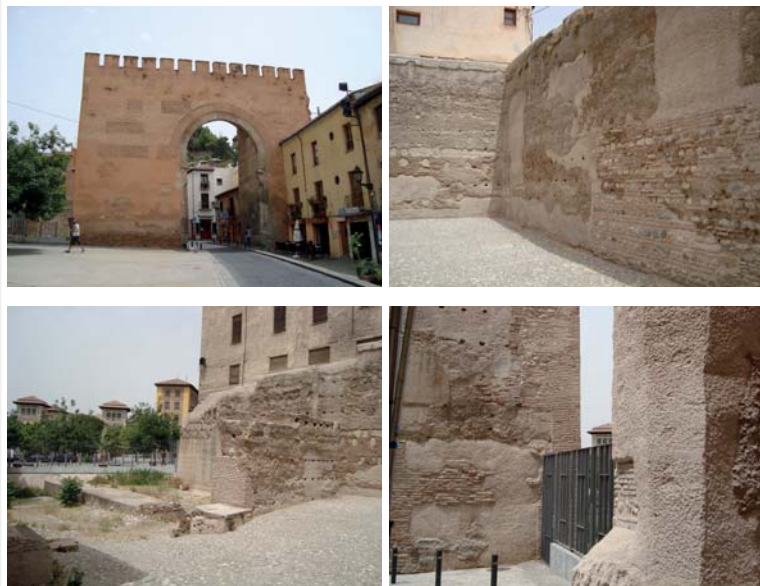
Existen humedades en la base de los muros que han provocado el desprendimiento de la cara superficial de algunas zonas de los muros de tapia. También se aprecia suciedad importante en la coronación.

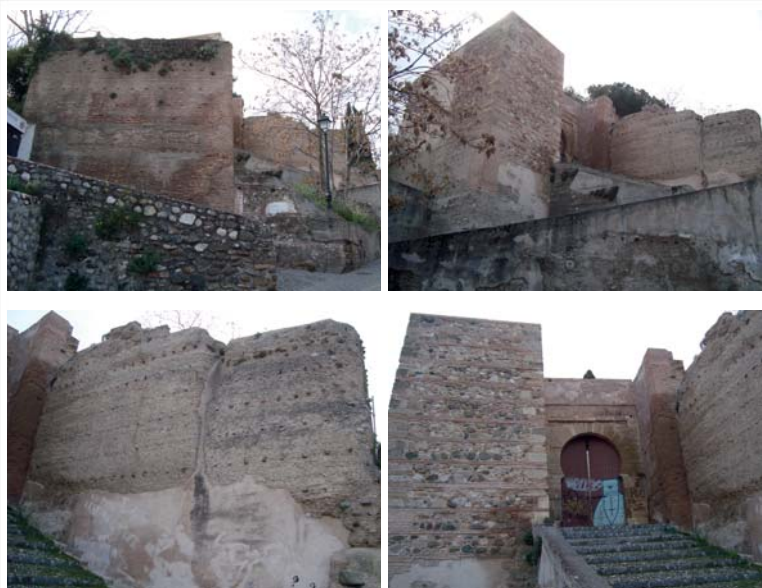
En la coronación han crecido pequeñas plantas y la irregularidad de la misma ha generado manchas de humedad en la superficie de los muros.

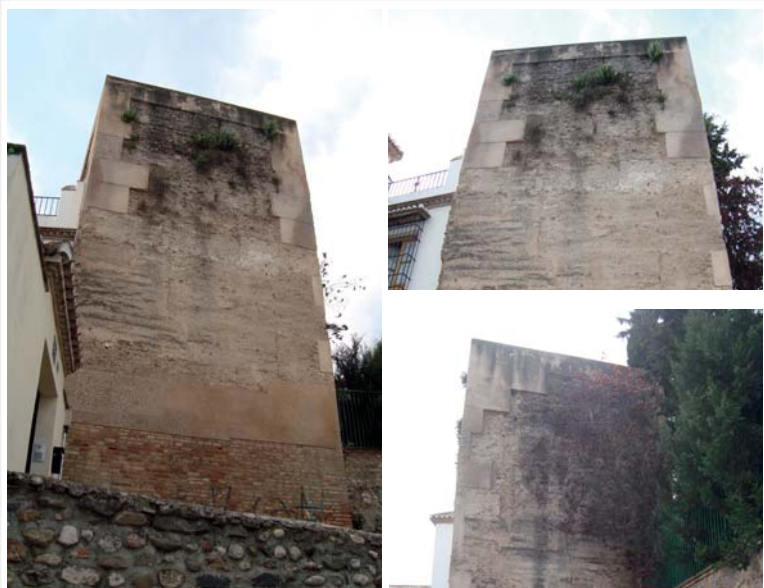
Las tapias de la zona superior de la torre presentan un importante ataque biológico, con el crecimiento de plantas y la retención de humedad en algunas zonas. Por otra parte, la escorrentía del agua desde la coronación de la torre ha producido importantes manchas de suciedad.

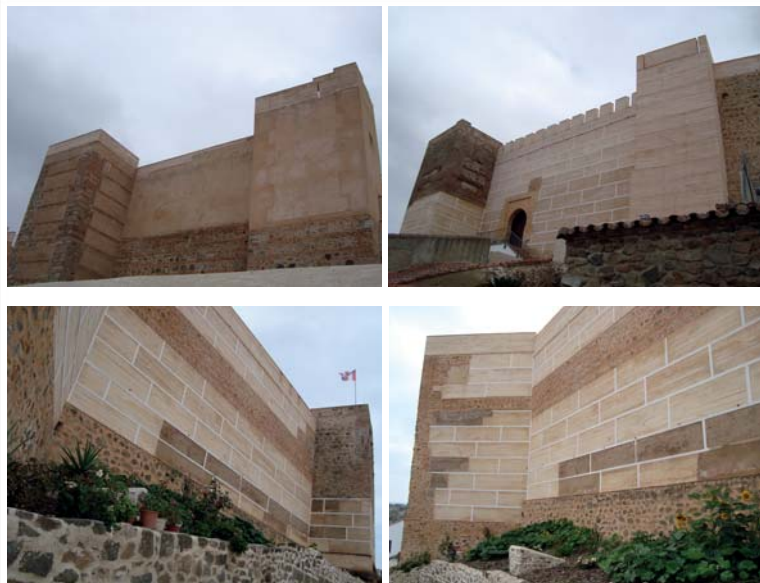
Se detectan manchas de humedad y eflorescencias de sales en la primera hilada de tapias en contacto con el zócalo de piedra. En algunas zonas de la cornisa superior han aparecido machas producidas por el lavado superficial del agua de lluvia.

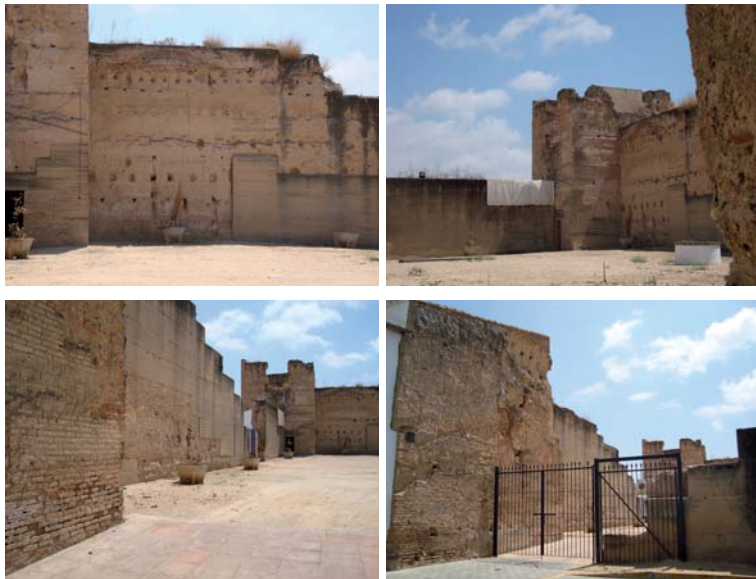
El proyecto realizado contempla tres fases de obras de las cuales sólo se ha ejecutado la primera de ellas. La escorrentía del agua desde la coronación de los muros ha provocado la aparición de depósitos de suciedad que afectan también a las superficies.

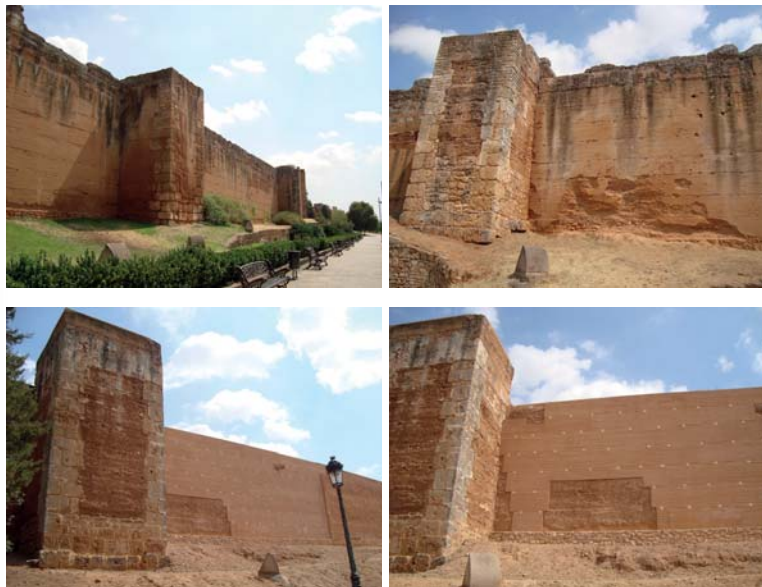
En algunas zonas las coronaciones y superficies están seriamente afectadas por los depósitos de suciedad y microorganismos. En algunas zonas de la base de los muros se han producido desprendimientos producidas por la humedad por capilaridad.

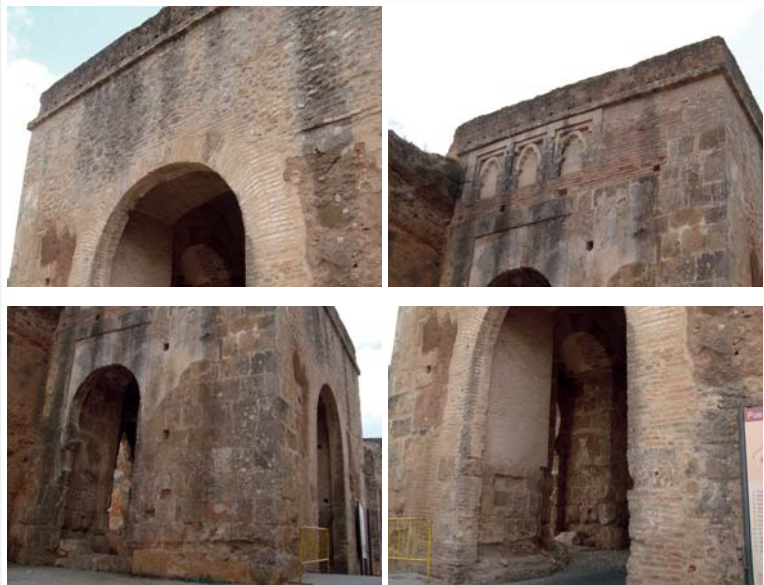
Existen depósitos de suciedad y microorganismos en la coronación y en las superficies. En algunas zonas se detectan humedades.

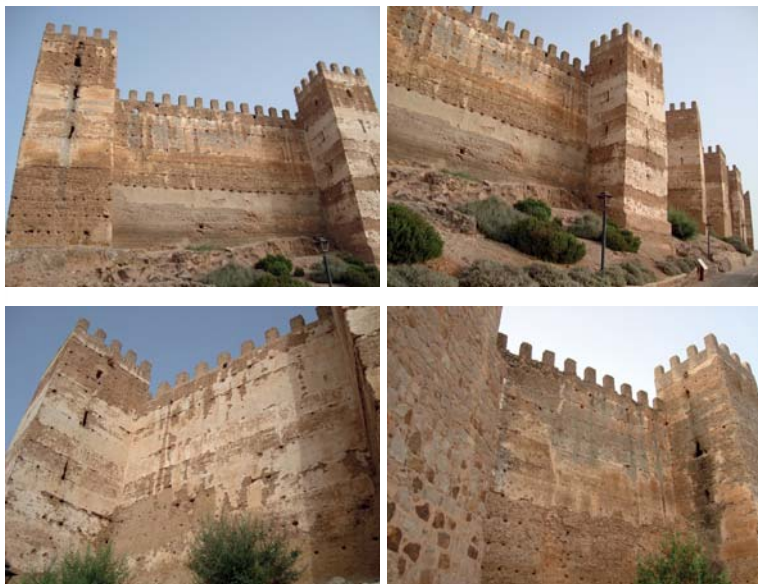
Los muros y sus superficies se han intervenido de forma muy parcial, por lo que el estado actual de los mismos sigue siendo similar a antes de la intervención.

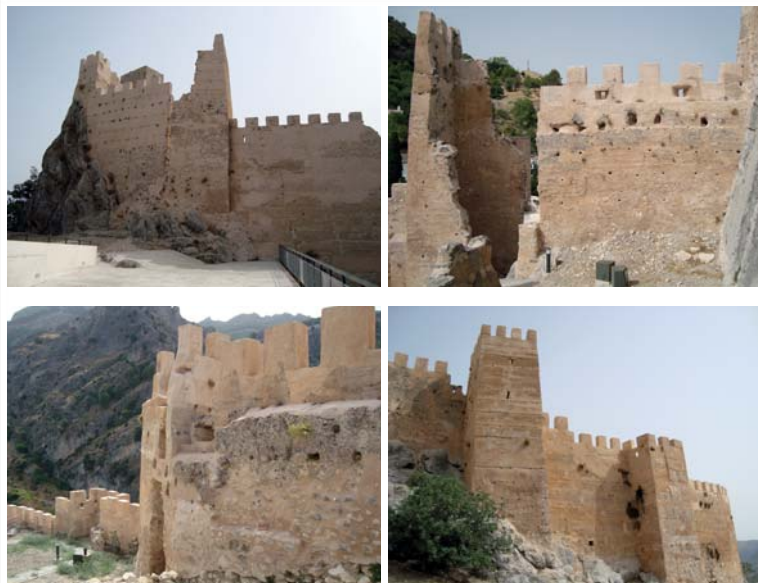
El estado de conservación de los muros es bueno pero en algunos mechinales ha crecido vegetación que puede provocar la progresiva erosión del muro.
