LA RESTAURACIÓN DE LA ARQUITECTURA DE TAPIA DE 1980 A LA
ACTUALIDAD A TRAVÉS DE LOS FONDOS DEL MINISTERIO DE CULTURA
Y DEL MINISTERIO DE FOMENTO DEL GOBIERNO DE ESPAÑA.
CRITERIOS, TÉCNICAS Y RESULTADOS

Autora: Lidia García Soriano

Valencia, Noviembre 2015

Tesis Doctoral

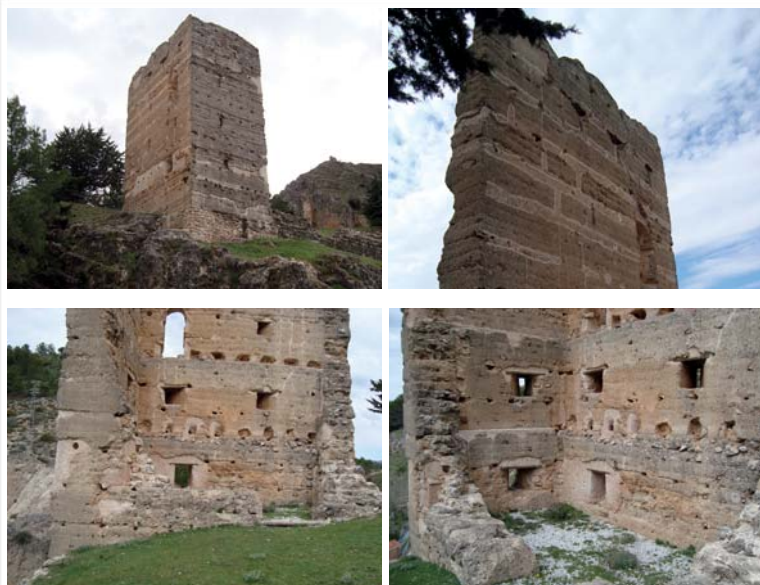
Los muros se encuentran en buen estado de conservación, sin patologías importantes aparentes. Ha crecido vegetación en la base de la torre aunque de momento no parece afectar a la misma.

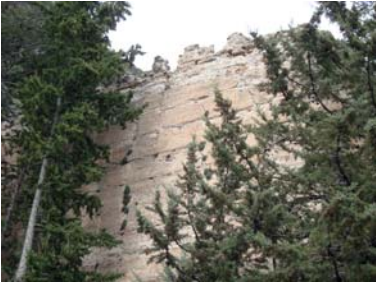
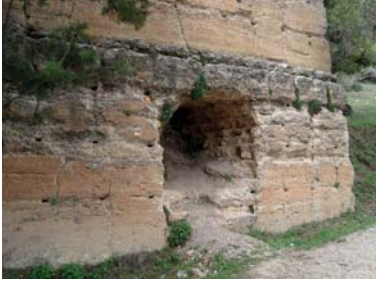
Torre del Agua		Nº FICHA 29.1
Estado actual		
Humedades: <input checked="" type="checkbox"/>	Sales: <input type="checkbox"/>	Suciedad: <input checked="" type="checkbox"/>
Desprendimientos: <input type="checkbox"/>	Vegetación: <input checked="" type="checkbox"/>	
Observaciones investigadora:		
La obra aún no se ha llevado a cabo por lo que el estado de degradación de la torre sigue siendo el mismo.		
Imágenes actuales

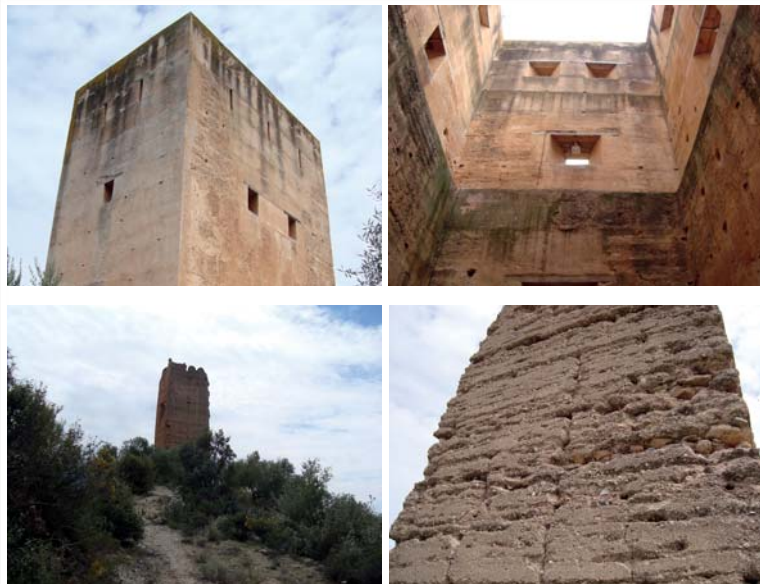
La coronación de la torre ya intervenida presenta importantes manchas de humedad, depósitos de suciedad y macrovegetación. En la zona baja de los muros se han producido importantes eflorescencias de sales. La otra torre objeto del proyecto aún no ha sido intervenida.

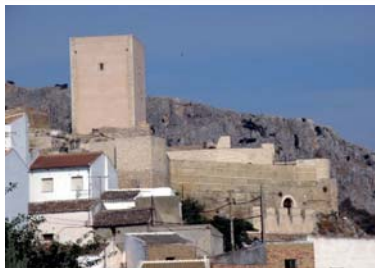
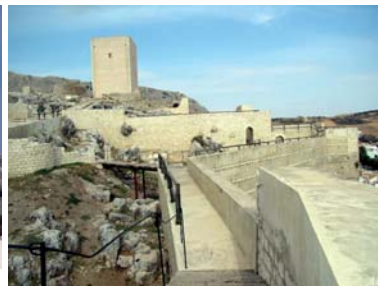
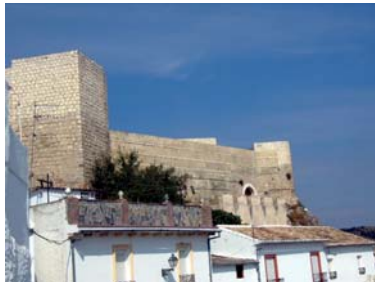
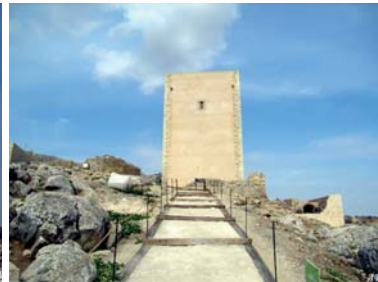
En algunas zonas de los muros han crecido plantas y en las coronaciones existen manchas de suciedad y humedad.

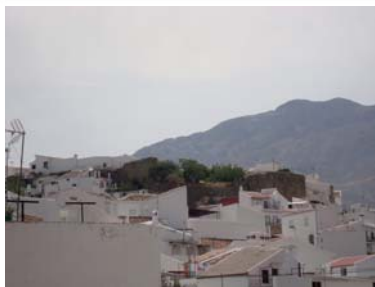
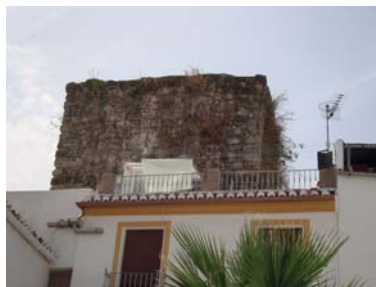
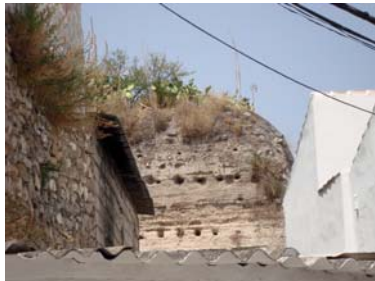
La coronación de los muros está seriamente afectada por la vegetación parásita.

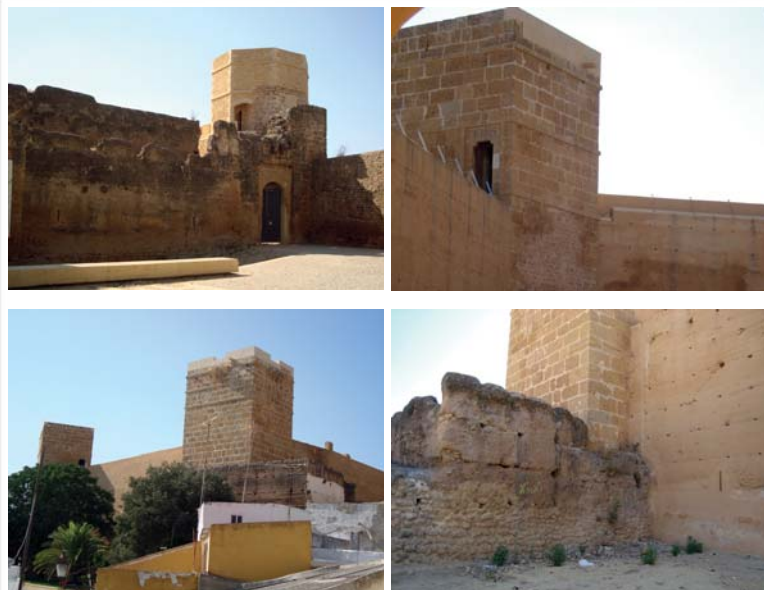
En algunos muros las coronaciones presentan un estado de conservación deficiente, con importantes manchas de suciedad y humedad y con la aparición de algunas plantas menores.

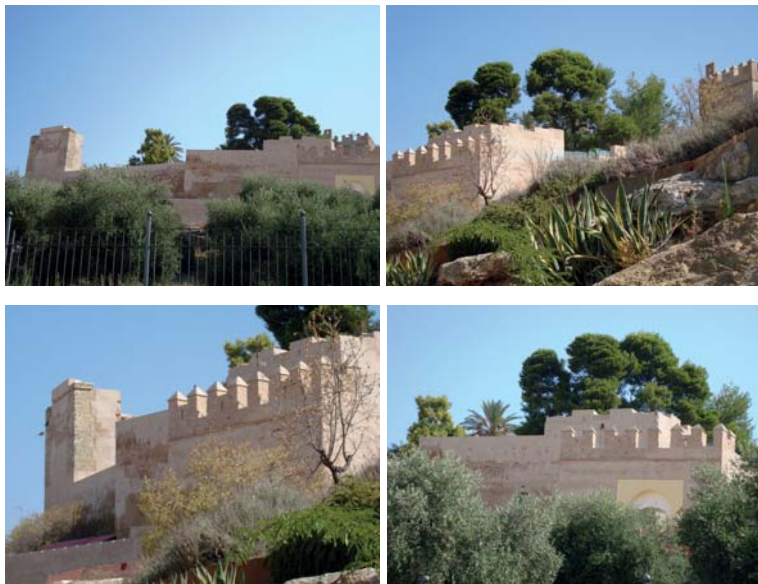
El estado actual de los muros de tapia es bueno, aunque se detectan en algunas partes la aparición de eflorescencias de sales.

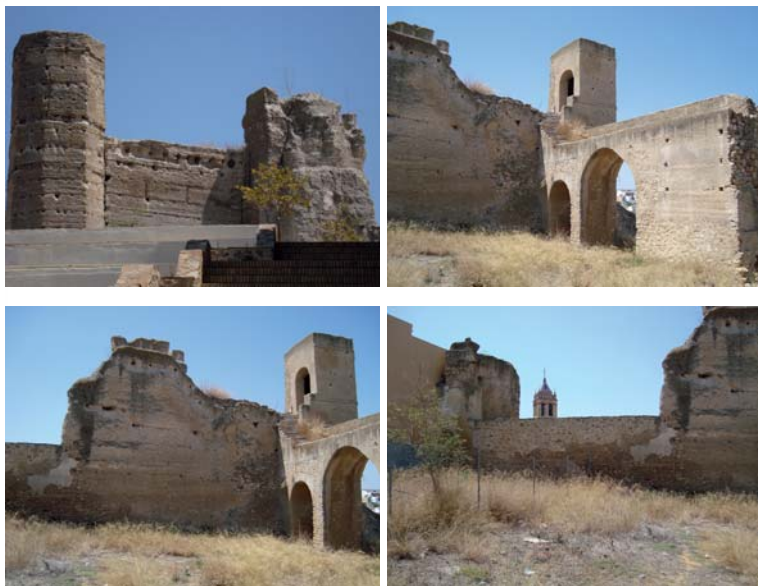
En las coronaciones han crecido plantas y suciedad superficial por el arrastre del agua de lluvia, que en algunos casos ha dado lugar a la aparición de microorganismos en las superficies.

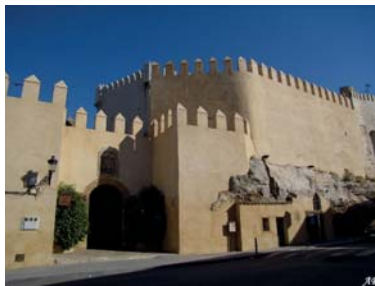
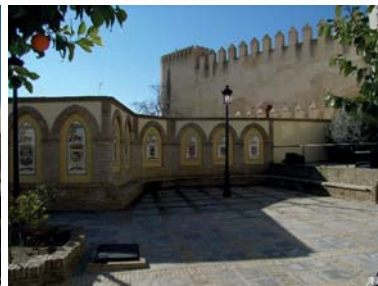
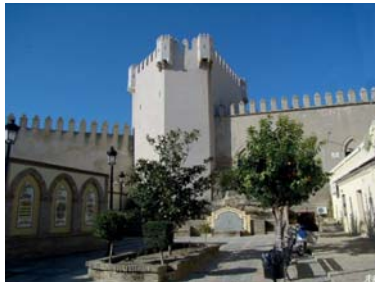
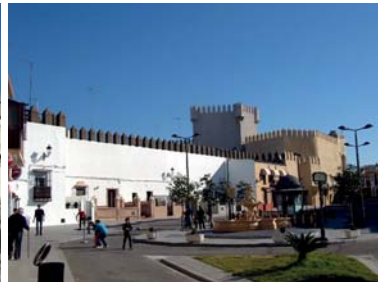
Se han repuesto todos los enlucidos con sillares fingidos y las tapias han quedado ocultas. Se detectan algunas manchas de suciedad en las superficies generadas por los encuentros con los pequeños torreones.

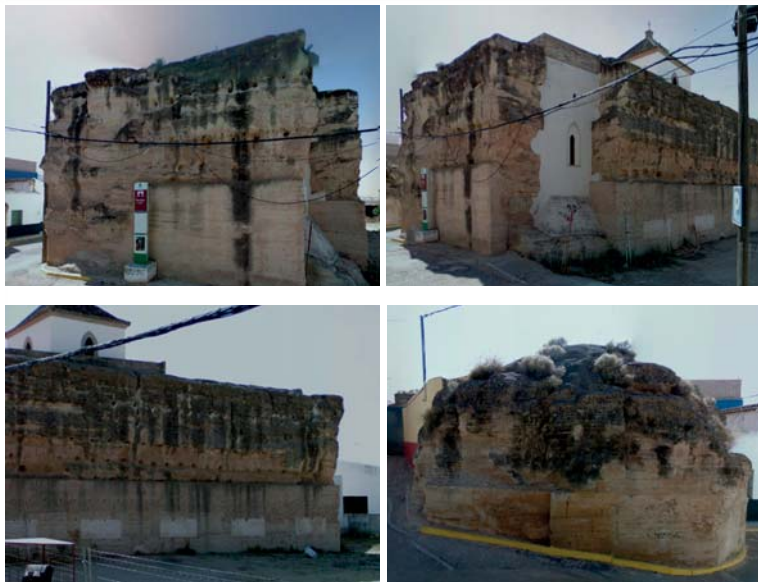
Las coronaciones de los muros se encuentran muy degradadas, con importantes ataques de microvegetación y suciedad. Las bases que han sido reparadas presentan humedades en algunas zonas.

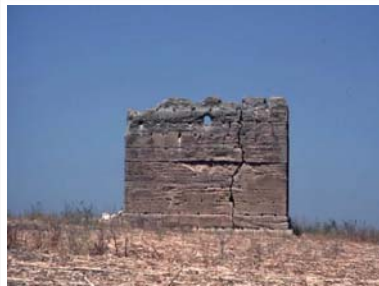
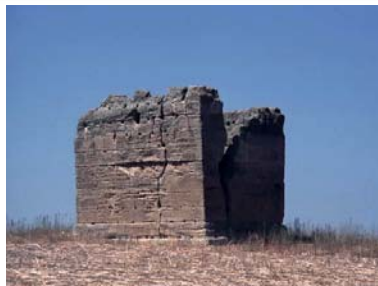
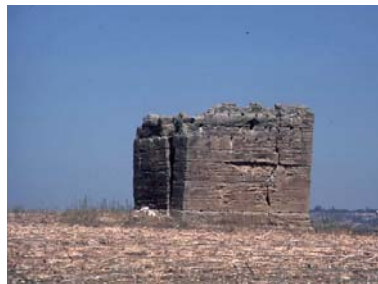
La obra no ha sido aun ejecutada por lo que la torre se encuentra en situación de gran deterioro.
