PROPUESTA DE CAMBIO DE USO DE LOS CORRALES DE LA MASIA DEL ROSARIO

AMPARO FERNÁNDEZ CERVERA

El presente Trabajo Final de Grado trata sobre el estudio y cambio de uso de los corrales de la Masía del Rosario dicha construcción data aproximadamente de finales de finales del siglo XIX.

Los corrales de la Masía del Rosario están situados en la huerta de Albalat dels Sorells, limitando con el término municipal de Museros, en el Carrer Ample, s/n.

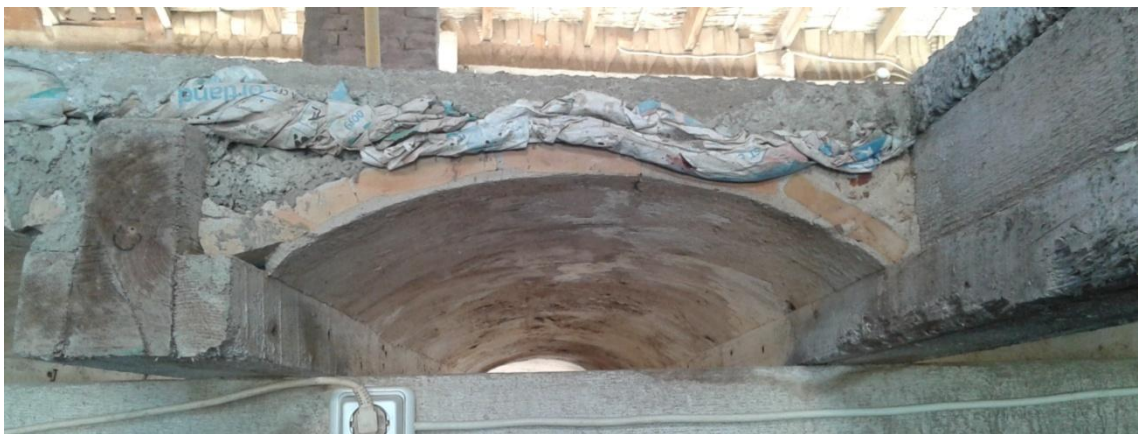
Ilustración 53. Sección forjado actual. Fuente: Propia autora

El dueño de los corrales con afán de reforzar el forjado quitó la rasilla que había de pavimento, vació el forjado hasta llegar al revoltón y relleno con hormigón, la capa de compresión se realizó con hormigón y mallazo.

La solución adoptada, una capa de compresión de hormigón armado, no fue la más correcta. Varios factores como el comportamiento opuesto de la madera frente al hormigón, el agua en el proceso de fraguado que penetra en la madera atrayendo hongos y xilófagos, el peso con el que estamos cargando el forjado o la incapacidad de transpirar del hormigón armado que bloquea la migración de vapor de agua habitual en este tipo de forjados, determinan las desventajas de utilizar este sistema.

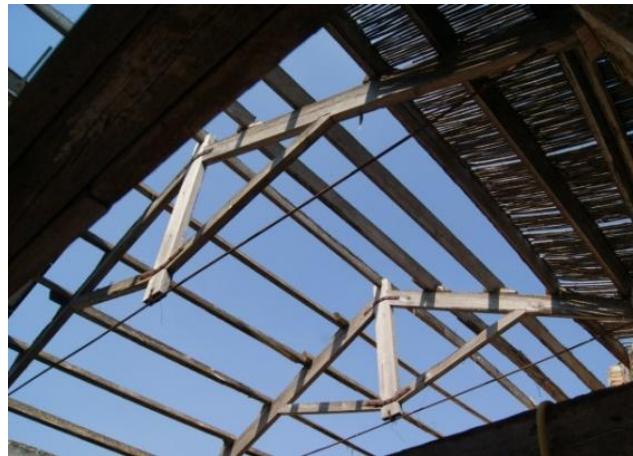
A la cubierta del “patio” anexo a los corrales donde también se pretende actuar, únicamente le quedan las cerchas. Debido a la falta de mantenimiento, las tejas y el cañizo de acabado de cubierta se estaban cayendo, lo que finalmente provocó que el propietario decidiera su desmontaje.

Ilustración 55. Cerchas de zona patio. Fuente: Propia.

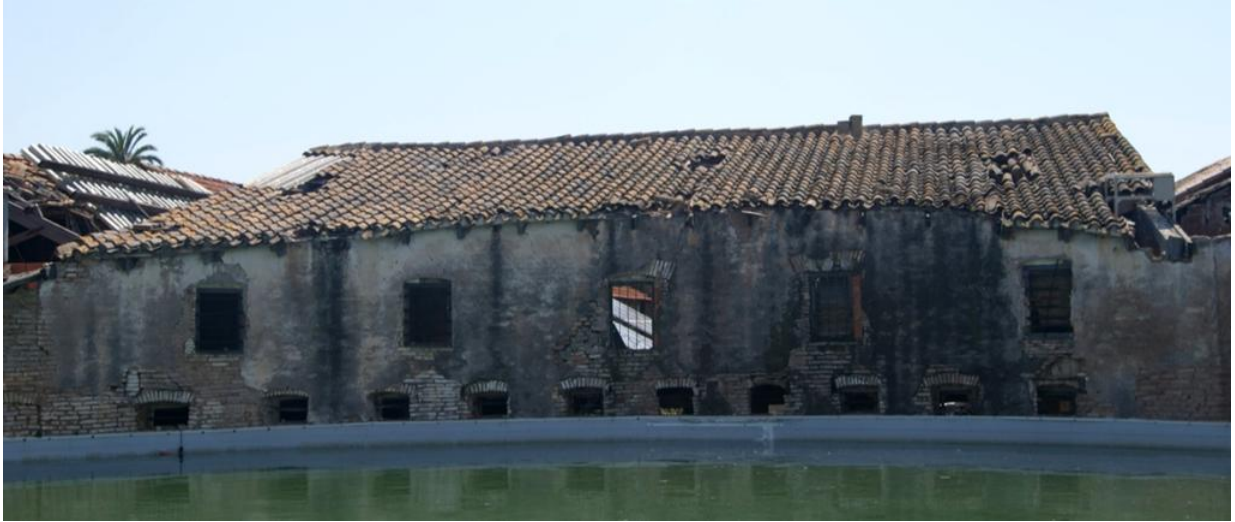
El revestimiento de este muro por el interior es de mortero de cemento realizado cuando ejecutaron la rehabilitación de la vivienda de los dueños, sin embargo, por la parte exterior el revestimiento de mortero de cal de origen está muy deteriorado por el agua de escorrentía que cae desde cubierta.

Ilustración 58. Fachada muro de carga. Fuente: Autor.

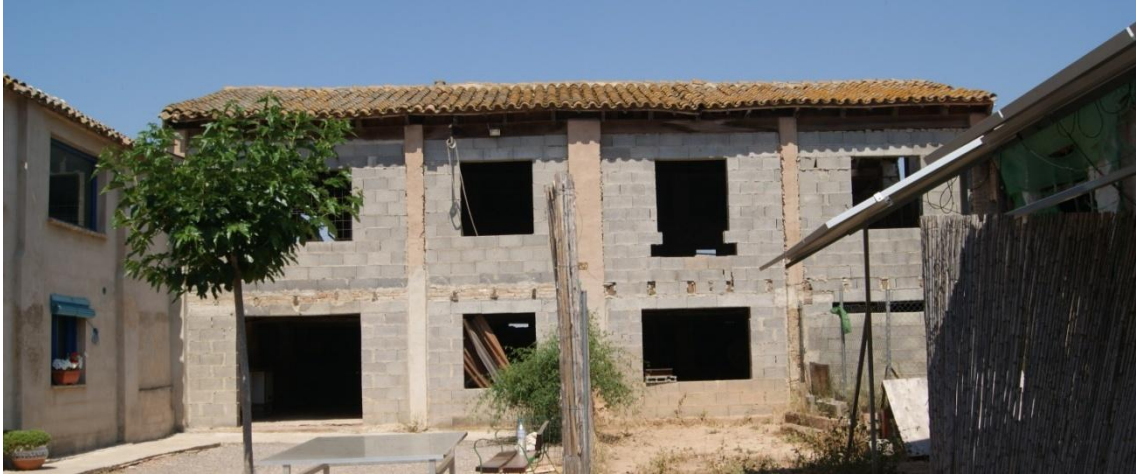
Las fachadas sombreadas de verde son de nueva construcción, las originales con el paso de tiempo habían perdido sección y en algunas partes se había desprendido material. Con el fin de proporcionar un buen apoyo a las viguetas de forjado y formar una nueva viga de apoyo se formó en la fachada delantera una fábrica con bloques de hormigón, creando una viga con la última pieza antes de forjado en U armada.

Ilustración 61. Fachada patio interior. Fuente: Propia autora

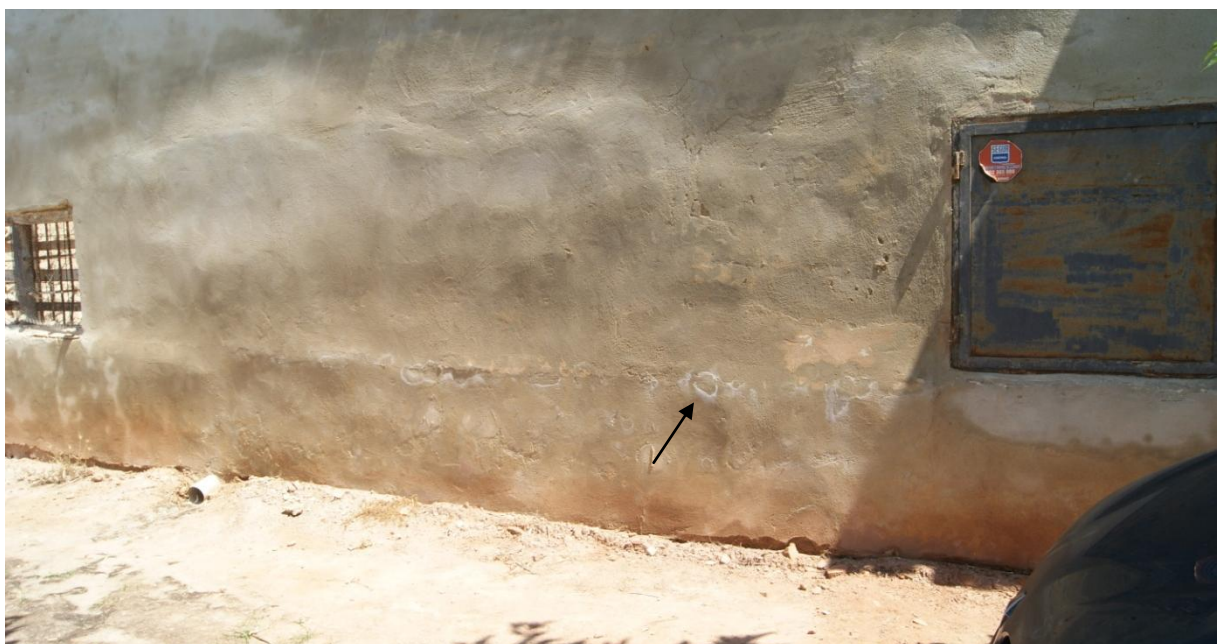
Las eflorescencias son cristales de las sales que se depositan en la superficie de ladrillos, tejas o hormigón al evaporarse el líquido. Las sales de las eflorescencias pueden ser del propio material puesto en obra como los morteros ricos en sales procedentes de plantas suministradoras, que una vez que han fraguado dejan en su superficie una mancha blanquecina o bien pueden producirse por las sales solubles en agua transportadas por capilaridad a través de materiales porosos que cuando se evapora el agua ya sea por efecto del aire o los rayos solares se depositan en la superficie.

Ilustración 69. Eflorescencias en fachada Sureste.

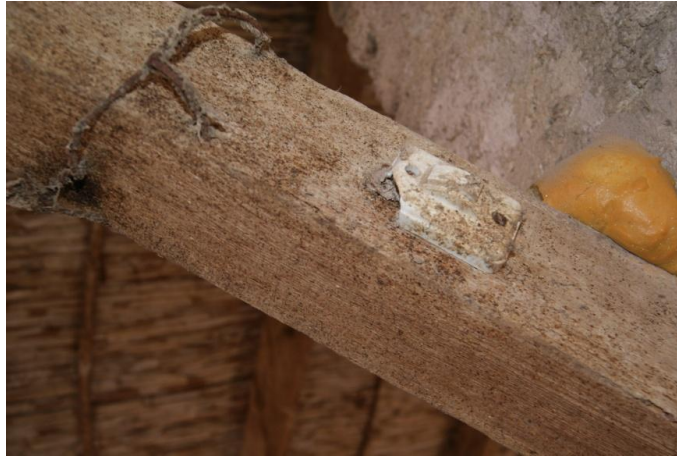
Su presencia se reconoce fácilmente por los orificios visibles en la superficie y por el serrín que sale de ellos, la larva excava galerías por dentro de la madera y es cuando la larva se convierte en coleóptero cuando practica un orificio para salir a la superficie.

Ilustración 72. Estado de la madera de de los corrales

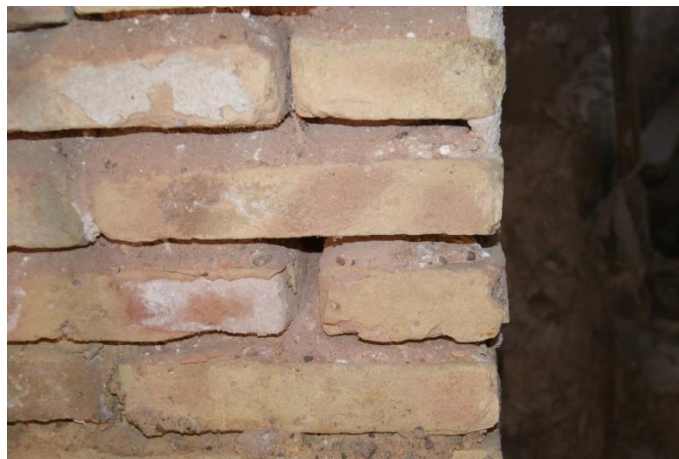
El mortero ha perdido su cohesión interna, de forma que el material se desprende de manera natural o sin esfuerzo. Su presencia es visible, ya que como viene acompañado de pérdida de material se crea un desnivel en la superficie de la fábrica, está ligada a problemas con la humedad.

Ilustración 74. Pilares con arenización de mortero

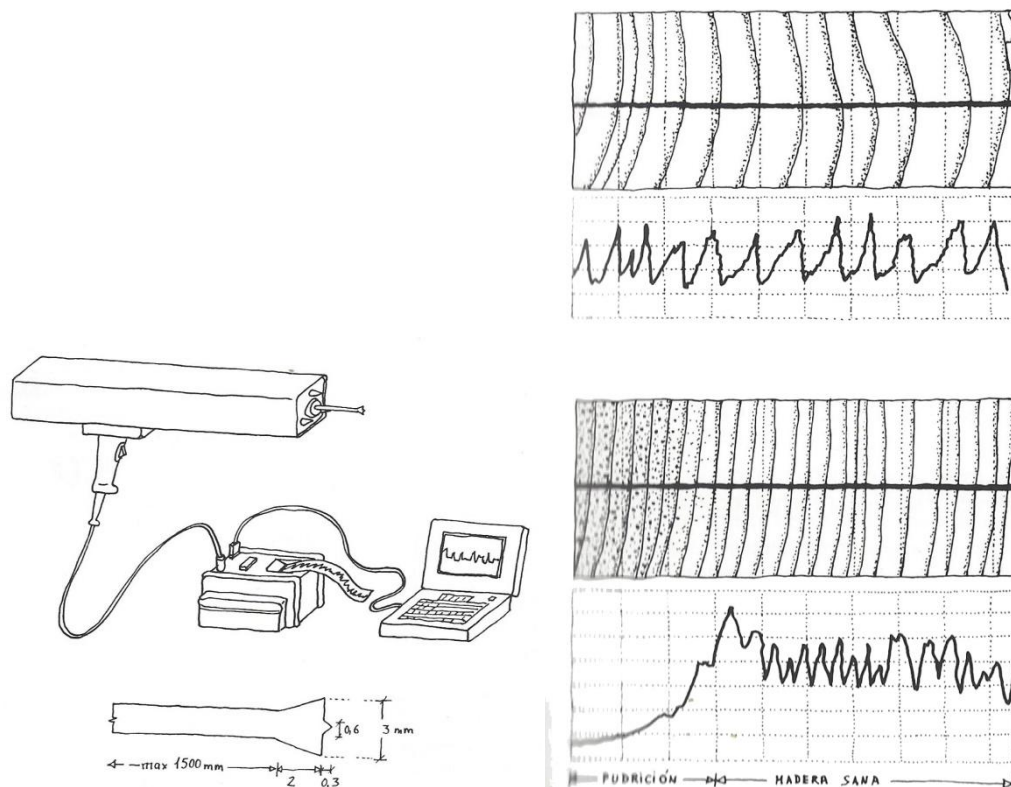
Ilustración 82. Resistógrafo y gráficas de medición, en la imagen superior se observa cómo se detecta mayor dureza correspondiente a cada anillo de crecimiento y en la inferior se detecta una zona degradada por la pudrición. Fuente: Intervención en estructuras de madera. (Arriaga y Peraza, 2002)

Y el último ensayo no destructivo que se realizará a la estructura de madera en los lugares donde interese un conocimiento más elevado será el resistógrafo, se trata de un taladro mecánico que hace una perforación de 3 mm de diámetro y que avanza a velocidad constante, éste evalúa la resistencia a la penetración de la pieza. Dicha resistencia ofrecida se relaciona con la densidad de la madera. La salida de datos ya sea en una gráfica en papel o con valores numéricos en el ordenador permite detectar pérdidas de densidad debida a pudriciones u oquedades.
