ESTUDIO CONSTRUCTIVO DE BODEGAS VINIVAL. PUESTA EN VALOR Y PROPUESTA DE INTERVENCIÓN.

Autora: MARÍA MOLINA MARTÍN

UNIVERSITAT
POLITÈCNICA
DE VALÈNCIA

MASTER OFICIAL EN
CONSERVACIÓN DEL
PATRIMONIO ARQ.
CPA

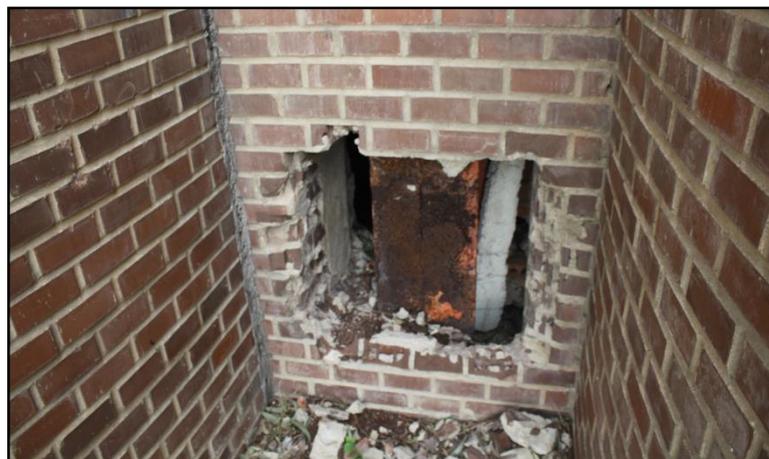
Figura 80. Detalle de oquedad en la fachada donde se ve la estructura metálica y el poliestireno expandido que la rodea. (Fuente: propia)

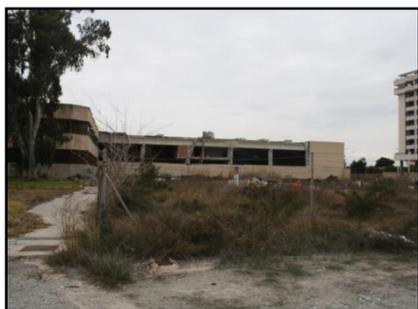
Desde fuera del recinto se puede observar el estado de abandono y el deterioro que han sufrido los diversos edificios (fig. 91). El bloque destinado a oficinas y nave de embotellado ha perdido parte de una de sus fachadas (fig. 92), al igual que la nave de servicios generales ha perdido la totalidad de su fachada Oeste (fig. 93). El edificio de recepción también ha sufrido daños, perdiendo el falso techo y dejando al descubierto la estructura de cubierta (fig. 94). La bodega se ha deteriorado mayoritariamente en el interior (fig. 95).

Figura 92. Fachada Este de la nave de embotellado. (Fuente: propia)

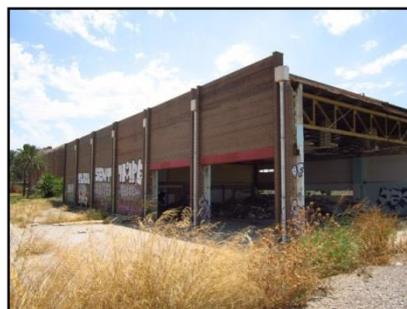
Figura 93. Estado actual de la nave de servicios generales. (Fuente: propia)

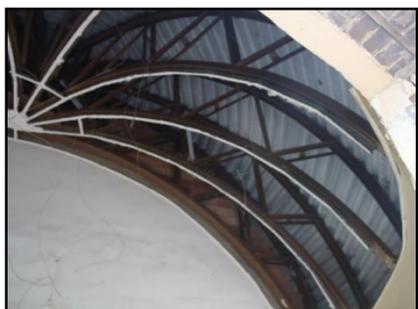
Figura 94. Interior del edificio de recepción. (Fuente: propia)

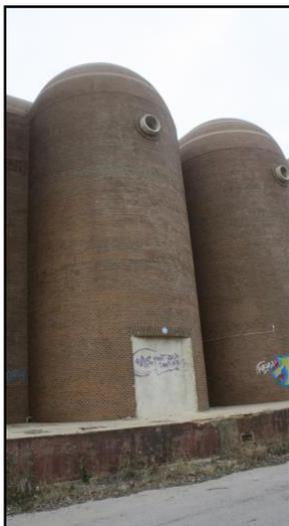
Siguiendo con el estado actual de los accesos, ya se ha dicho en el párrafo anterior que algunas puertas han sido tapiadas para evitar el acceso incontrolado de personas que acudían a refugiarse en el interior de la bodega (fig. 97). Únicamente se mantiene una de las puertas situada en la fachada norte, cuyo hueco ha sido modificado colocando una puerta metálica para el acceso de personas (fig. 98 y 99), originalmente este acceso era más amplio y servía para la entrada de vehículos debido a la rampa construida enfrente de la puerta.

Figura 97. Fotografía de una puerta tapiada por la parte exterior.
(Fuente: propia)

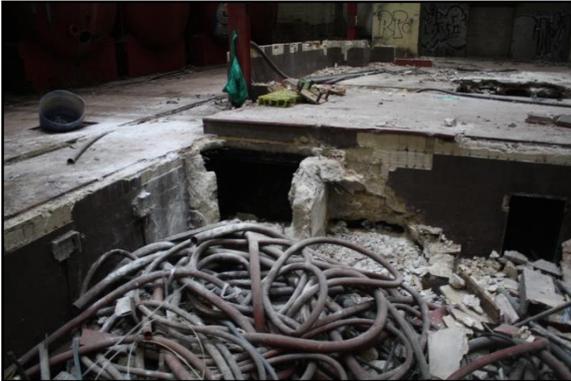
En cuanto al deterioro del edificio, además de las patologías que se analizan en el apartado siguiente, en su interior encontramos numerosos destrozos y pérdidas de materiales, como el estado actual en el que se encuentra la zona central donde se realizaba el intercambio de líquido entre depósitos (fig. 102), y las escaleras metálicas, las cuales han sido sustraídas, quedando únicamente restos de las pasarelas superiores (fig. 103).

Figura 102. Estado actual de la parte central donde se realizaba el intercambio de líquido entre bidones.
(Fuente: propia)

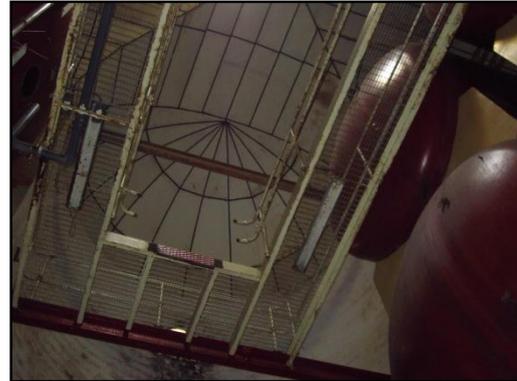
Figura 103. Estado actual de las pasarelas, con barandillas cortadas y sin el acceso de escalera.
(Fuente: propia)

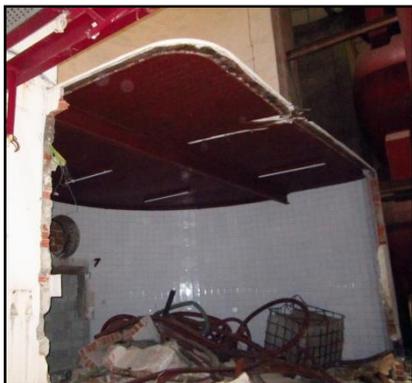
Figura 104. Fotografía de uno de los almacenes que ha perdido el paramento vertical. (Fuente: propia)

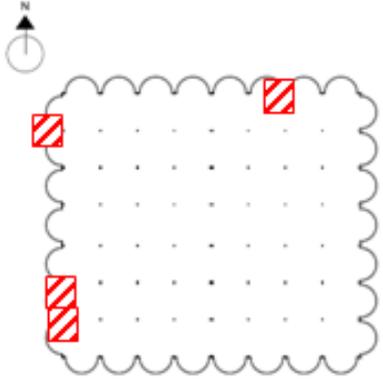
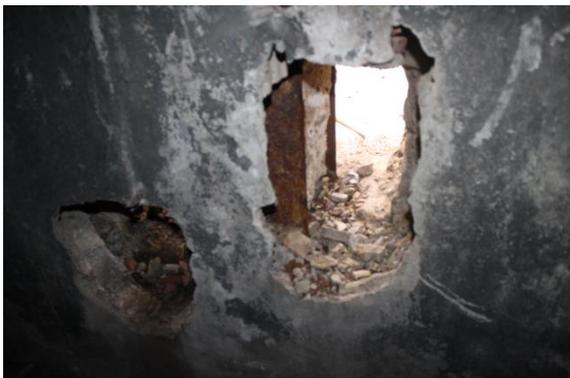
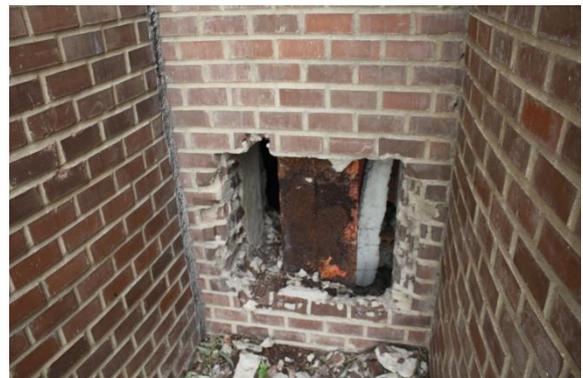
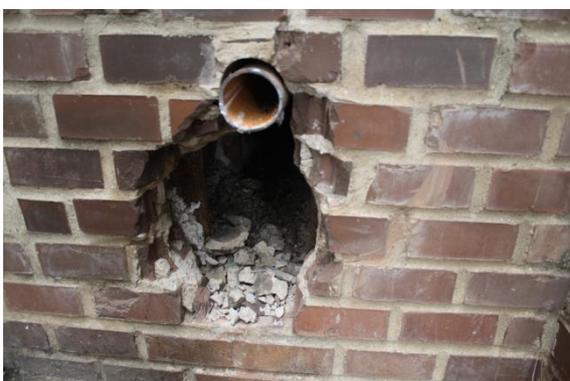
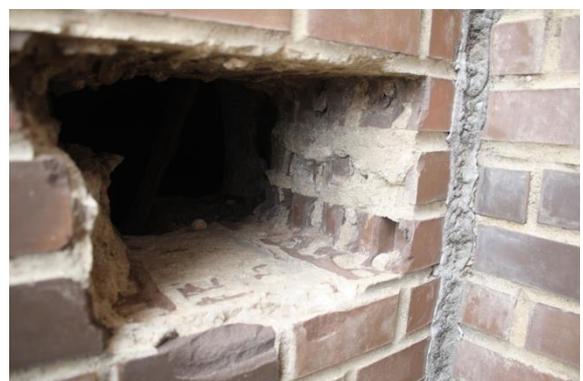
6.1.1.1 OQUEDADES EN FACHADA

| Descripción: | Existen perforaciones que atraviesan todo el grosor del muro vertical dejando vista la estructura metálica y el paso de instalaciones. |
| Localización: | <p>Se encuentran cuatro oquedades, tres de ellas en la fachada Oeste y una en la fachada Norte, tal y como se muestra en el plano.</p> |

| Causas: | La causa principal es la acción humana, debido al estado de abandono del edificio. Se han realizado huecos en las paredes para poder acceder al interior del edificio, dejando a la vista la estructura metálica en algunos puntos de la fachada. |

| Intervención: | Para su reparación primero se debe limpiar el hueco de escombros ladrillos partidos. A continuación se construye de nuevo la parte de la fachada que falta colocando las partes correspondientes: bloque de hormigón de 12cm, 4cm de aislamiento térmico y ladrillo cerámico cara vista enfoscado interiormente, trabando los nuevos ladrillos con los originales que se conservan en buen estado. |

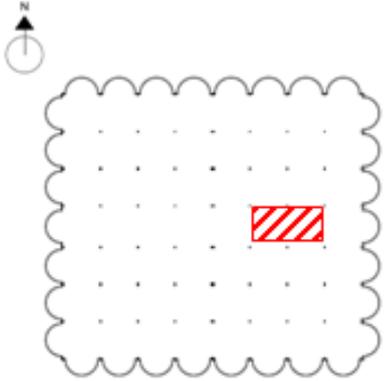
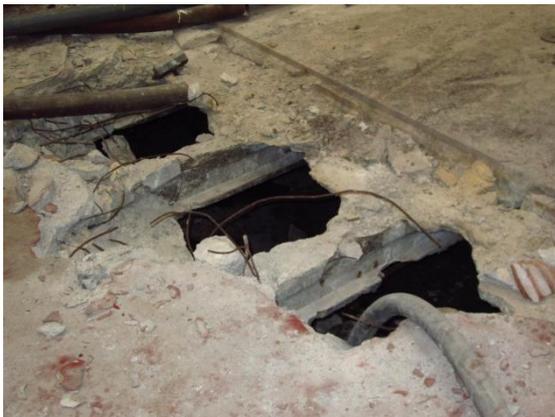
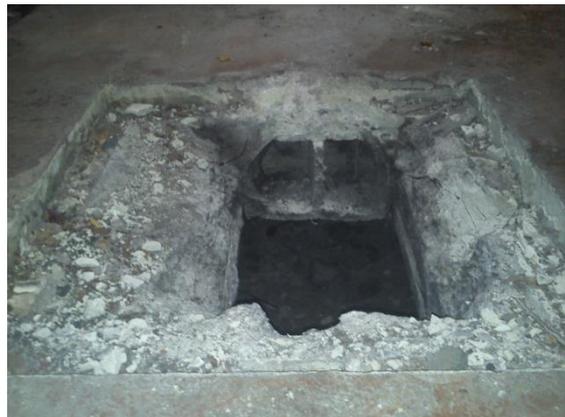
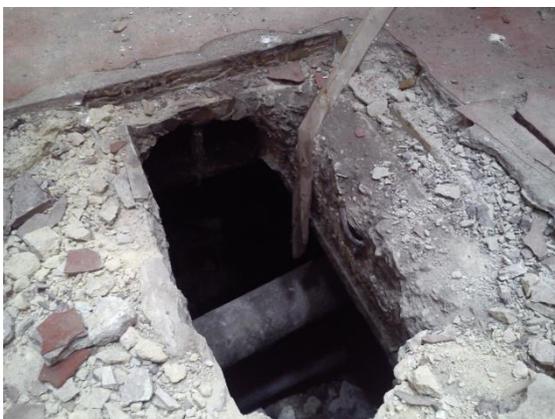
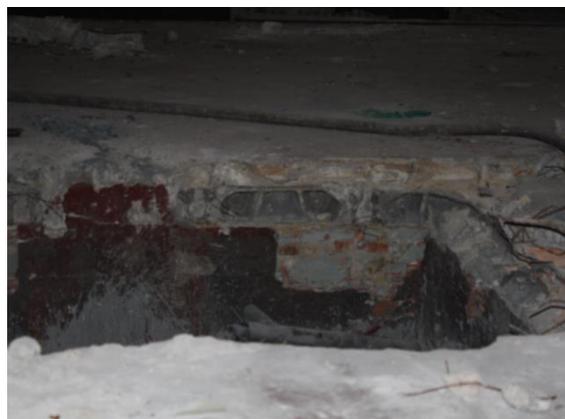
6.1.1.2 HUECOS EN EL FORJADO

| Descripción: | Se observan huecos en el forjado dejando a la vista la propia estructura del forjado, compuesto por viguetas y bovedillas de hormigón, y el espacio inferior destinado a las comunicaciones para el mantenimiento de los depósitos. |
| Localización: | El hueco de mayores dimensiones se encuentra en uno de los pasillos centrales, más cercano a la fachada Este. |

| Causas: | La causa principal es la acción humana debido al estado de abandono del edificio. Se han aprovechado pequeños huecos en el exterior para acceder al interior del edificio a través del espacio existente debajo del forjado, destinado a tareas de mantenimiento y las comunicaciones entre depósitos para el intercambio de líquido, realizando para ello huecos más grandes. |

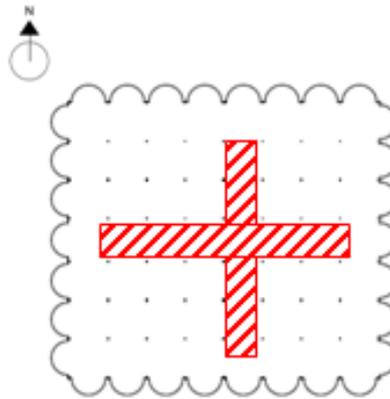
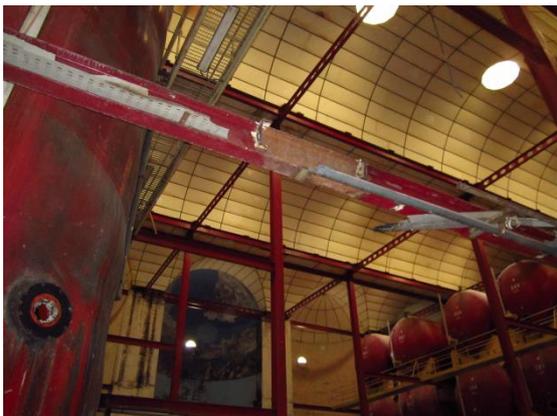
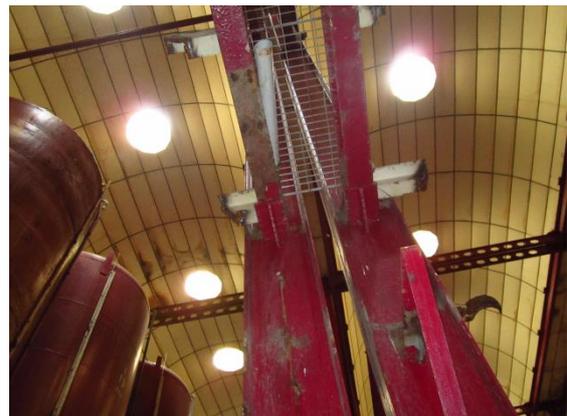
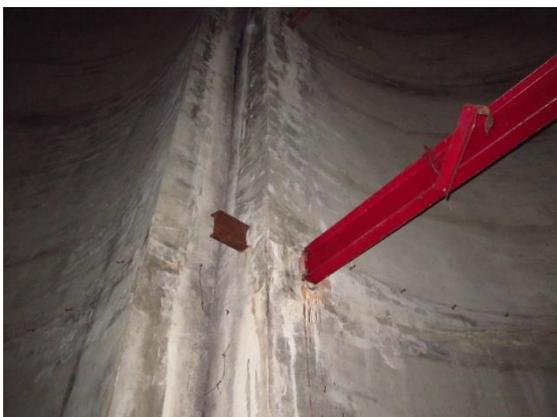
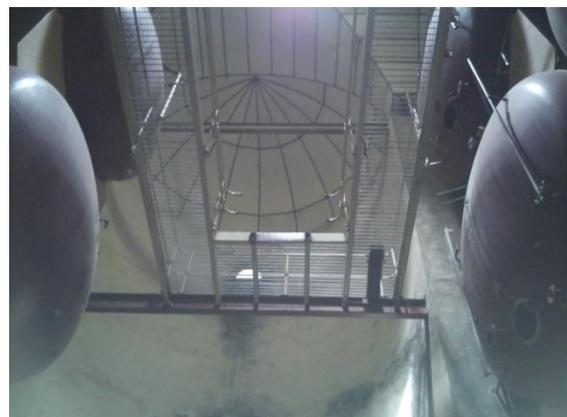
| Descripción: | Se observa que han desaparecido algunas vigas horizontales, en su mayoría pertenecientes a las escaleras y pasarelas que daban acceso a los niveles superiores, porque han sido cortadas. |
| Localización: | Se han sustraído todas las escaleras, tanto la de planta baja para acceder al segundo nivel como las que daban acceso al tercer nivel. |

| Causas: | La causa principal es la acción humana. Debido al abandono del edificio han accedido a su interior llevando a cabo el robo de elementos metálicos, cortando las vigas dejando una pequeña parte de las mismas. |

| Intervención: | La solución a esta lesión es la colocación de nuevos elementos metálicos en el lugar donde se encontraban los originales, uniéndolos a los existentes mediante soldadura o uniones atornilladas. Esta solución es válida dependiendo del uso al que se someta el edificio. |

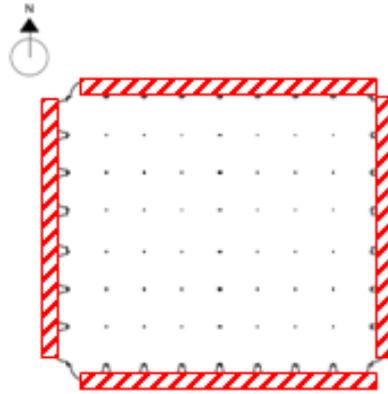
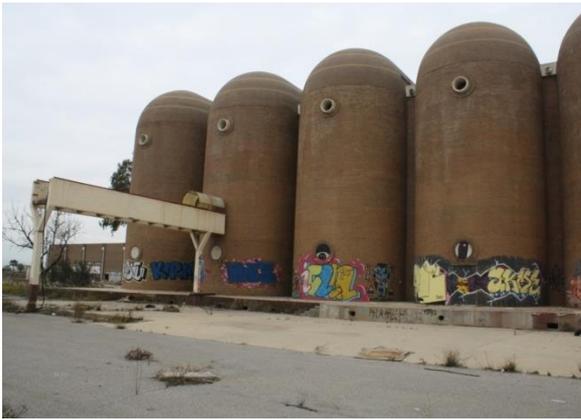
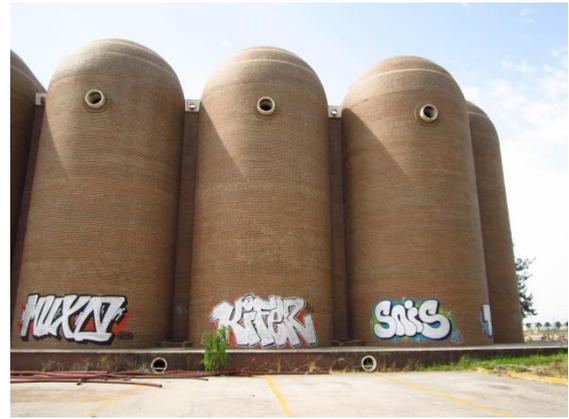
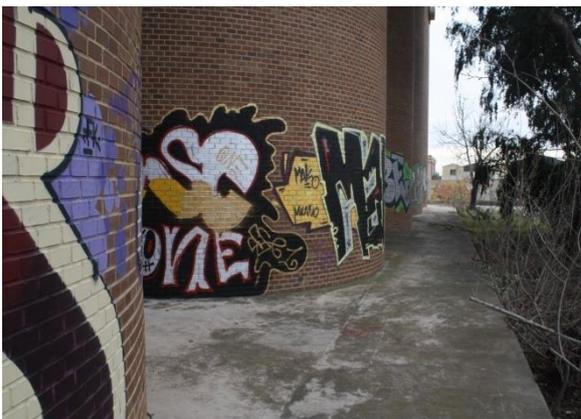
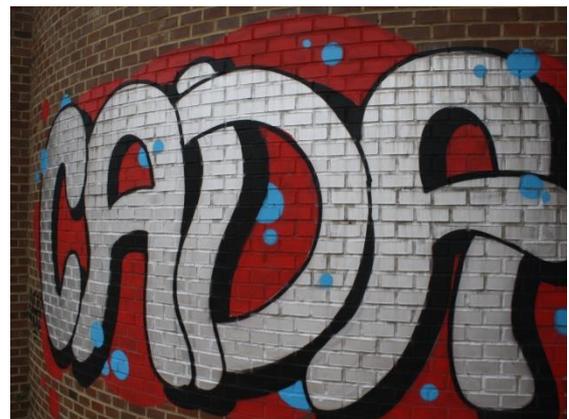
6.1.1.4 GRAFITIS

Descripción: En toda la parte inferior de las cuatro fachadas se observa que se han pintado grafitis. También existen algunos en el interior del edificio.

Localización: Se encuentran en la zona inferior de cada semicírculo que forma la fachada.

| Causas: | La causa principal es la acción humana debido al abandono y a la falta de vigilancia del edificio. |

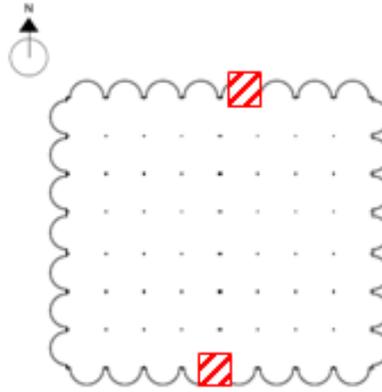
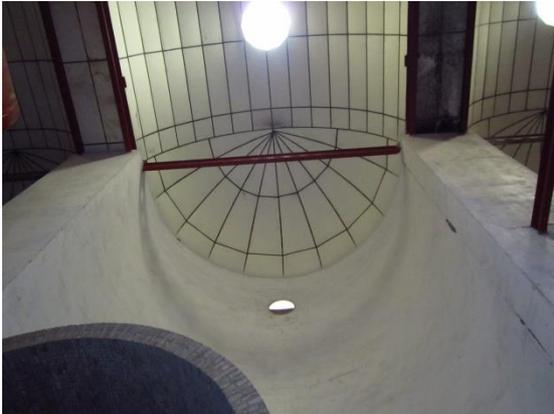
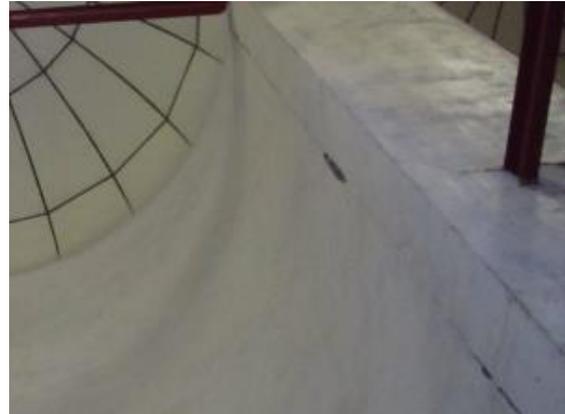
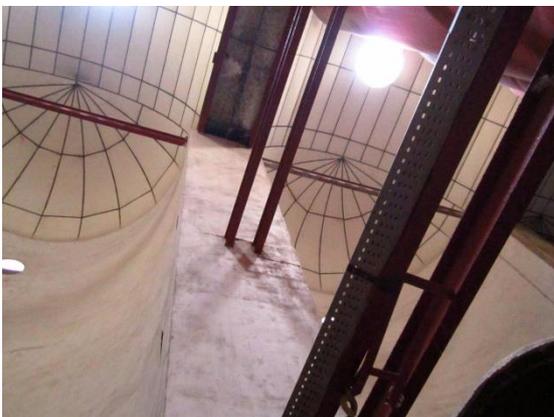
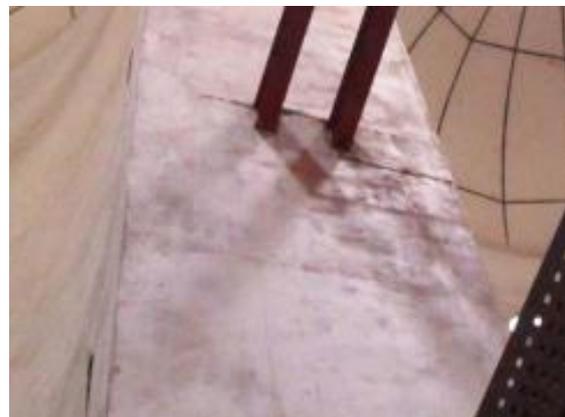
6.1.2.1 GRIETAS Y FISURAS

Descripción: En los paramentos verticales del interior del edificio se observan fisuras verticales que recorren casi toda la altura del paramento y horizontales alrededor del empotramiento de las vigas en las paredes y en las juntas de los ladrillos de la fachada.

Localización: Se encuentran en el revestimiento de los paramentos interiores.

| Causas: | En el caso de la junta, la fisura recorre toda la altura del edificio, por ello la causa puede ser la misma disposición de la junta. Las otras fisuras son debidas a la oxidación de las vigas y por lo tanto a su aumento de tamaño dentro del empotramiento en el muro. |

En el segundo dibujo se han colocado los testigos para comprobar si las grietas son estables o si siguen creciendo.

En el caso de que hayan parado su crecimiento, el siguiente paso es intervenir para rehabilitar el paramento con inyecciones de resina epoxi, como se observa en el tercer dibujo. Para finalizar la intervención se enlucce la zona de la grieta con mortero de cemento, similar al existente.

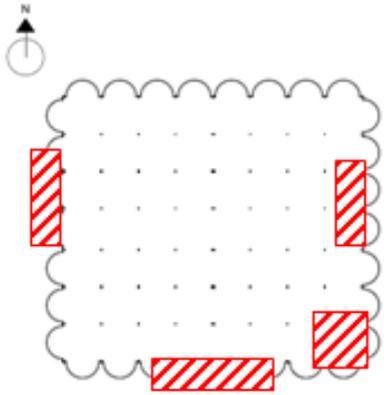
6.1.2.2 HUMEDADES

| Descripción: | En el interior del edificio, en los paramentos verticales, se observan manchas de humedad por filtración de agua que generan humedad en el interior del edificio y provocan la degradación de las paredes y la oxidación de los elementos metálicos de la estructura. |
| Localización: | Se encuentran en la parte superior de los paramentos verticales del interior del edificio. |

| Causas: | La causa principal es la filtración de agua de lluvia. Esto se debe a la aparición de fisuras por la dilatación de la estructura y a las uniones entre distintos materiales y su degradación con el tiempo. |

| Intervención: | La principal solución es la eliminación de las causas: reparando fisuras mediante inyección de resinas como hemos visto en la lesión anterior, protegiendo los paramentos exteriores mediante hidrofugación con productos idóneos en las zonas degradadas. En la cubierta y parte de la fachada se aplica una pintura impermeabilizante, anti humedad, que conserva el aspecto natural de los ladrillos. Para eliminar la humedad que quede en el interior del edificio se ventila de forma natural, en el caso de que queden restos de sale y suciedad se limpiarían con los métodos adecuados. |

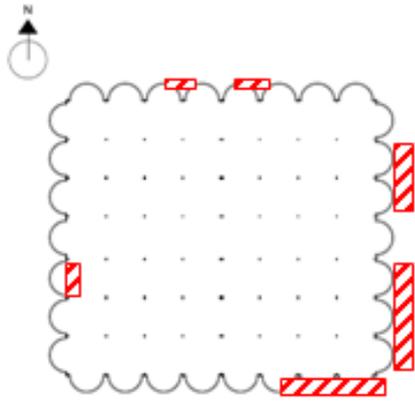
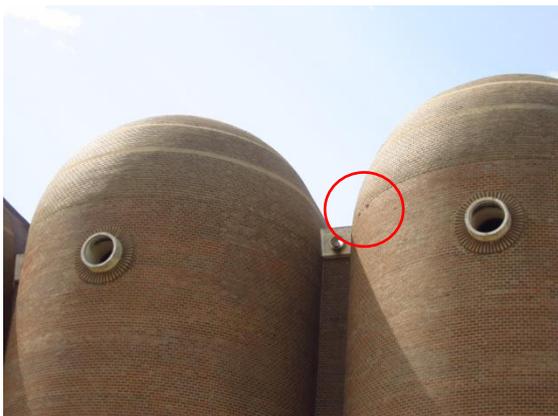
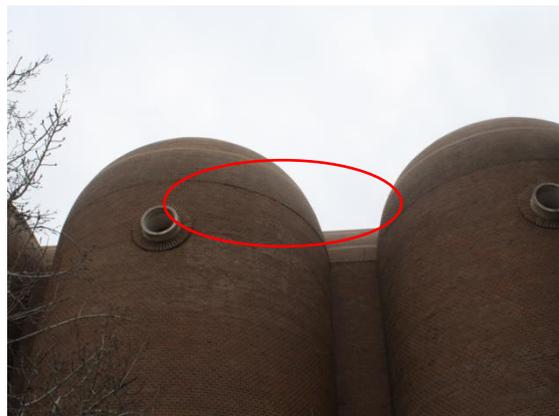
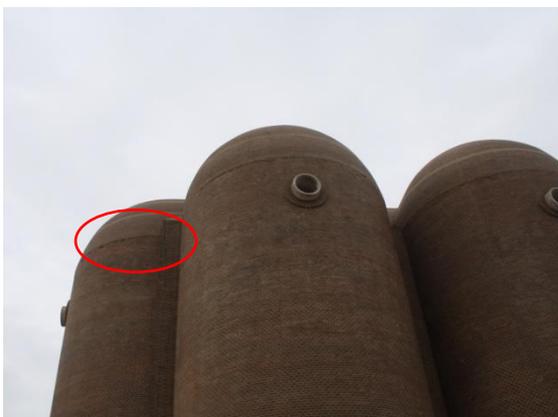
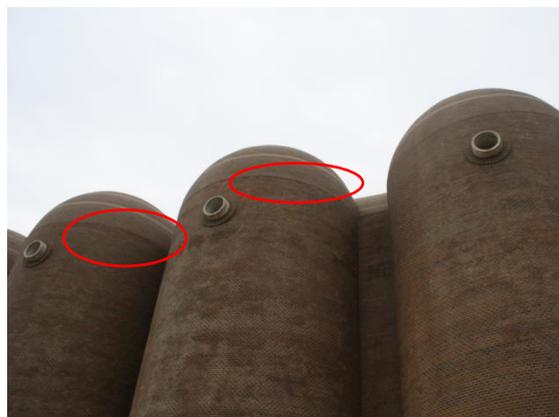
6.1.2.3 CAÍDA DE PIEZAS CERÁMICAS

| <p>Descripción:</p> | <p>Se observa la pérdida de piezas cerámicas pertenecientes a la fachada, a la altura de la junta entre el paramento vertical de ladrillo y el comienzo de la cubierta.</p> |
| <p>Localización:</p> | <p>Se encuentran en la junta entre la fachada y la cubierta, sin llegar a ver claramente a cuál de los dos elementos pertenecen las piezas.</p> |

| Causas: | Una de las posibles causas físicas puede ser el empuje de la estructura metálica horizontal e inclinada de la cubierta. Este empuje se debe al aumento de volumen de la estructura debido a su oxidación, lesión que se cita posteriormente. |

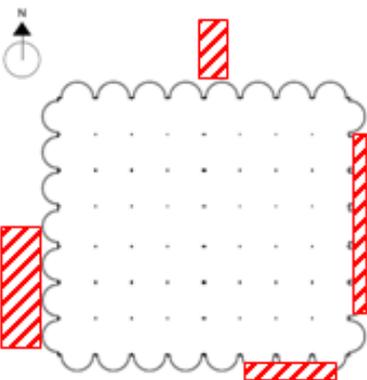
6.1.2.4 VEGETACIÓN

| <p>Descripción:</p> | <p>Se observa el crecimiento de vegetación en el zócalo de las fachadas Sur y Este, así como en los alrededores del edificio donde existían zonas ajardinadas y una pista de tenis. Junto a la fachada Oeste han crecido árboles que se encuentran muy cercanos al muro, lo que puede provocar otras lesiones.</p> |
| <p>Localización:</p> | <p>Se encuentran mayoritariamente en la zona Sur – Este del recinto.</p> <p>El diagrama muestra una planta del edificio con una cuadrícula de puntos que representa la estructura de las bodegas. Se han marcado con rectángulos de rayas rojas y blancas las fachadas Sur, Este y Oeste, indicando la localización de la vegetación. Un símbolo de brújula indica que el Norte está hacia arriba.</p> |

| Causas: | La principal causa del crecimiento desmesurado de la vegetación es la falta de mantenimiento, lo que puede provocar otras lesiones debido a su excesivo crecimiento, como grietas, filtraciones de agua, etc. |

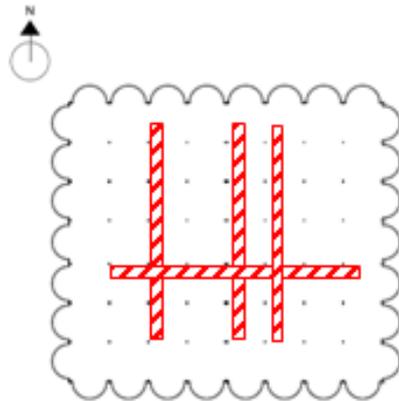
Descripción: Se observan partes de la estructura oxidadas, algunas en estado más avanzado que otras partes debido a una mayor exposición a la intemperie, como los soportes verticales situados en el muro de fachada que han quedado vistos debido a otras lesiones.

Localización: Se encuentran en la estructura metálica principal y en las vigas secundarias.

| Causas: | Las causas de la oxidación son la presencia de humedad y oxígeno, que pueden llegar a disminuir la sección resistente en caso de corrosión; y la presencia de cloruros de origen marino debido a la proximidad de la playa. |

| Intervención: | El primer paso es la limpieza del elemento mediante un proceso químico, pasivado, que consiste en la aplicación de un producto que descompone el óxido. A continuación se debe proteger con la aplicación de un producto inhibidor de la corrosión. Finalmente se puede dar una capa de pintura elástica para un acabado más estético. En caso de elemento empotrados en el muro se debe retirar y sustituir por uno nuevo, realizando debidamente la unión por soldadura o atornillada. |

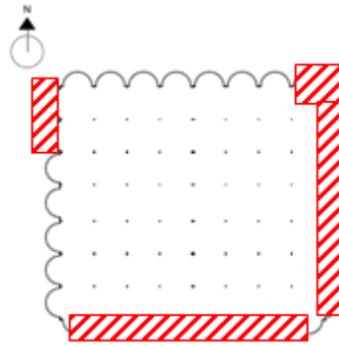
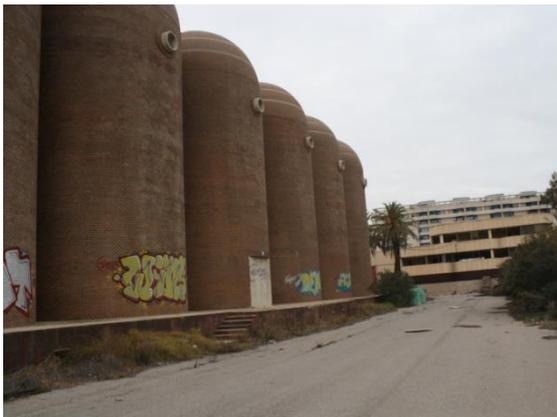
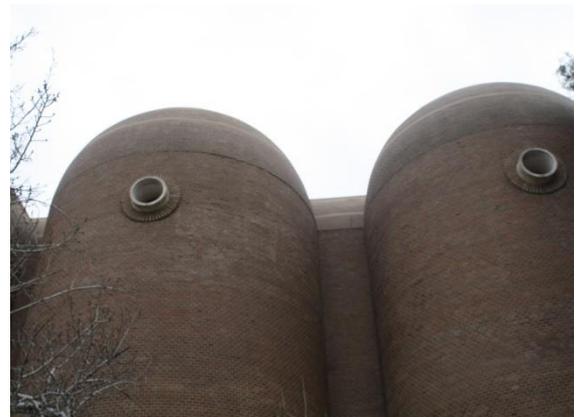
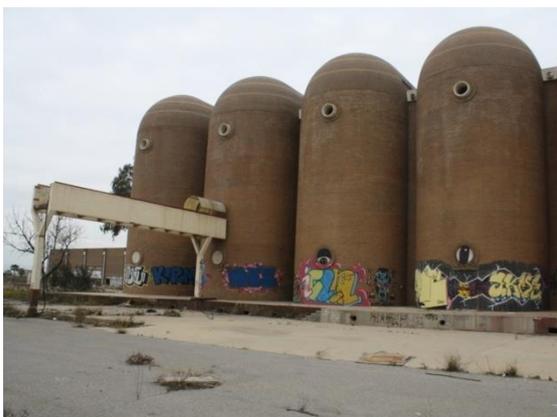
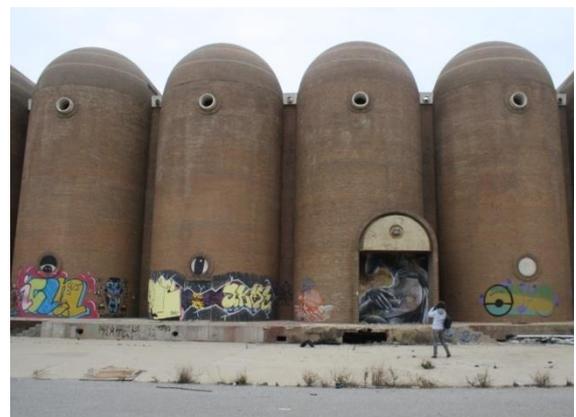
Descripción: En los paramentos verticales de ladrillo cerámico cara vista se observan manchas blancas, eflorescencias, que surgen del contacto con el agua de lluvia

Localización: Se encuentran mayormente en la mitad superior de las fachadas. Principalmente en la fachada Este.

| Causas: | La primera causa es el abandono y la falta de mantenimiento del edificio, lo que ha llevado a su estado actual. Las eflorescencias son la cristalización de sales solubles contenidas en los materiales de la fachada por donde discurre el agua. |
