EL PALACIO DEL MARQUÉS DE FONTALBA ANÁLISIS HISTÓRICO, CONSTRUCTIVO Y PATOLÓGICO

Jacarilla (Alicante)

Autor: Matías J. Orenes García

Fecha: Junio de 2015

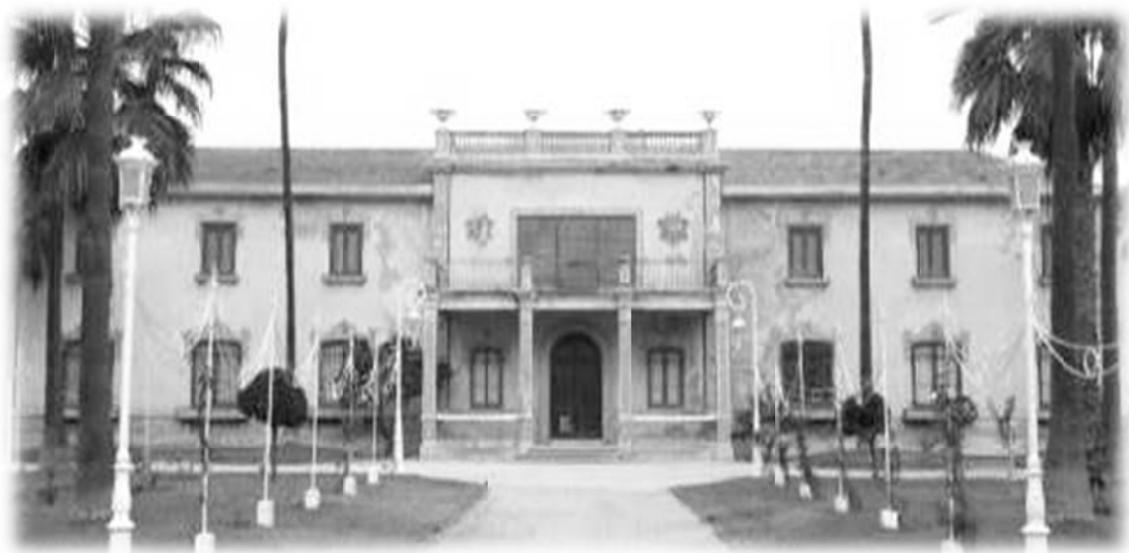
Fig. 3.1. Fotografía Alzado Sur. Orenes García, Matías J., 2011.

Respecto al estado actual, el edificio presenta daños a simple vista, aunque de forma superficial y aparentemente no muy graves. En el apartado 5 se hace un análisis exhaustivo de su estado de conservación.

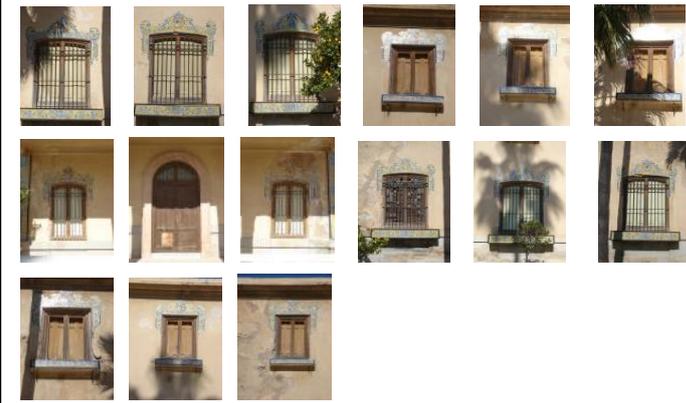
PATOLOGÍA	Rotura vidrios, deterioro madera, corrosión	FDE-01		
POSIBLE ORIGEN	Exposición exterior			
ELEMENTO AFECTADO	Ventanas			
		Nº ELEMENTOS DAÑADOS 01-15	FACHADA N/S/E/O	PISO PB/P1

<p style="text-align: right;">DESCRIPCIÓN</p> <ul style="list-style-type: none"> ▪ Véase Ficha de intervención 10 ▪ Véase Ficha de intervención 11 ▪ Véase Ficha de intervención 12 ▪ Véase Ficha de intervención 15 ▪ Véase Ficha de intervención 16 ▪ Véase Ficha de intervención 17 ▪ Véase Ficha de intervención 18

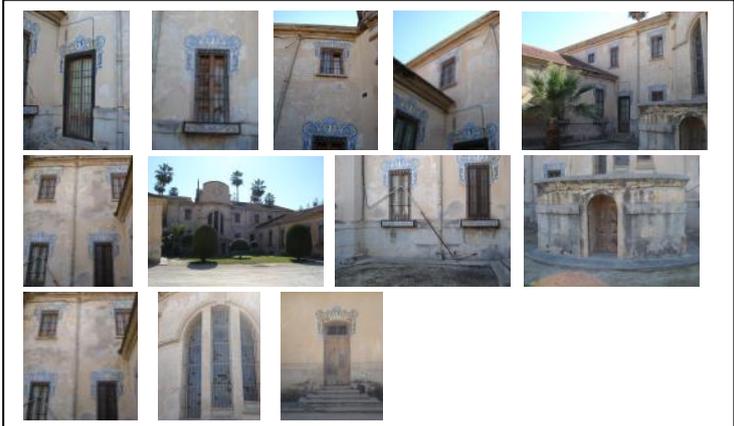
PATOLOGÍA	Rotura vidrios, deterioro madera, corrosión	FDE-02		
POSIBLE ORIGEN	Exposición exterior			
ELEMENTO AFECTADO	Ventanas	Nº ELEMENTOS DAÑADOS 16-28	FACHADA N/S/E/O	PISO PB/P1

<p style="text-align: right;">DESCRIPCIÓN</p> <ul style="list-style-type: none"> ▪ Véase Ficha de intervención 10 ▪ Véase Ficha de intervención 11 ▪ Véase Ficha de intervención 12 ▪ Véase Ficha de intervención 15 ▪ Véase Ficha de intervención 16 ▪ Véase Ficha de intervención 17 ▪ Véase Ficha de intervención 18

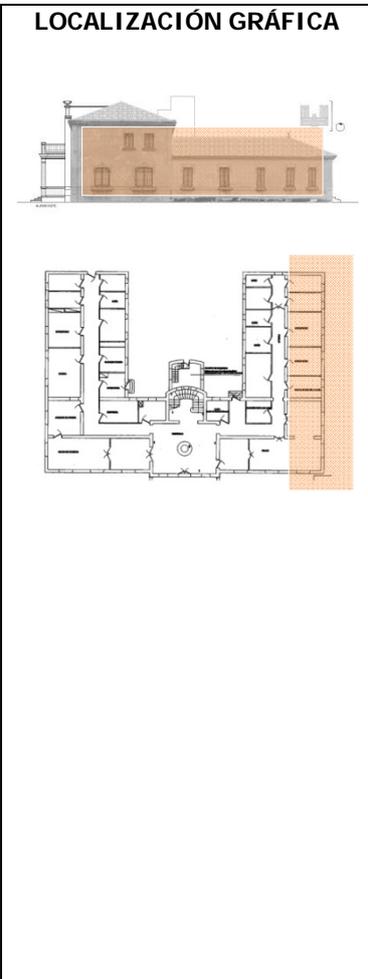
PATOLOGÍA	Rotura vidrios, deterioro madera, corrosión	FDE-03		
POSIBLE ORIGEN	Exposición exterior			
ELEMENTO AFECTADO	Ventanas	Nº ELEMENTOS DAÑADOS 29-37	FACHADA N/S/E/O	PISO PB/P1

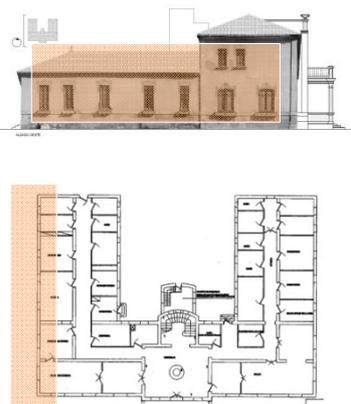
PATOLOGÍA	Rotura vidrios, deterioro madera, corrosión	FDE-04		
POSIBLE ORIGEN	Exposición exterior			
ELEMENTO AFECTADO	Ventanas	Nº ELEMENTOS DAÑADOS 38-45	FACHADA N/S/E/O	PISO PB/P1

<p>DESCRIPCIÓN</p> <ul style="list-style-type: none"> ▪ Véase Ficha de intervención 10 ▪ Véase Ficha de intervención 11 ▪ Véase Ficha de intervención 12 ▪ Véase Ficha de intervención 15 ▪ Véase Ficha de intervención 16 ▪ Véase Ficha de intervención 17 ▪ Véase Ficha de intervención 18

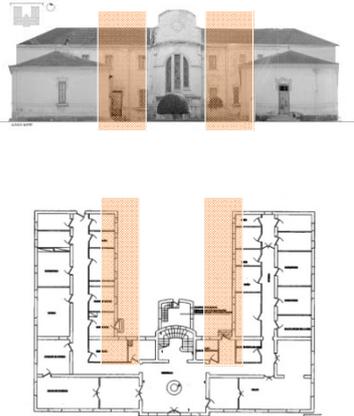
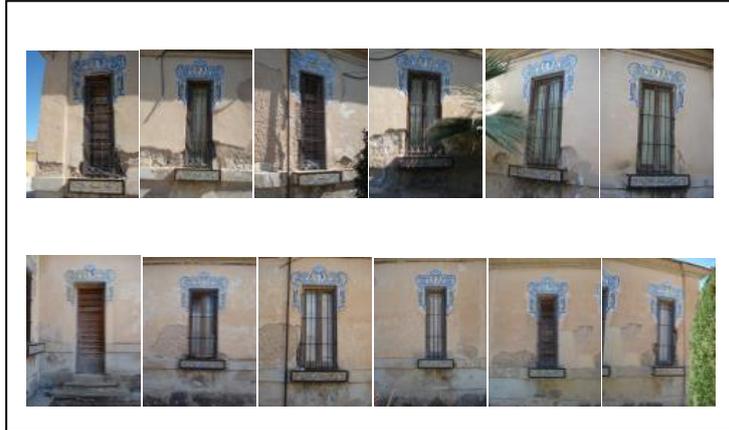
PATOLOGÍA	Rotura vidrios, deterioro madera, corrosión	FDE-05		
POSIBLE ORIGEN	Exposición exterior			
ELEMENTO AFECTADO	Ventanas	Nº ELEMENTOS DAÑADOS 46-57	FACHADA N/S/E/O	PISO PB/P1

- Véase Ficha de intervención 10
- Véase Ficha de intervención 11
- Véase Ficha de intervención 12
- Véase Ficha de intervención 15
- Véase Ficha de intervención 16
- Véase Ficha de intervención 17
- Véase Ficha de intervención 18

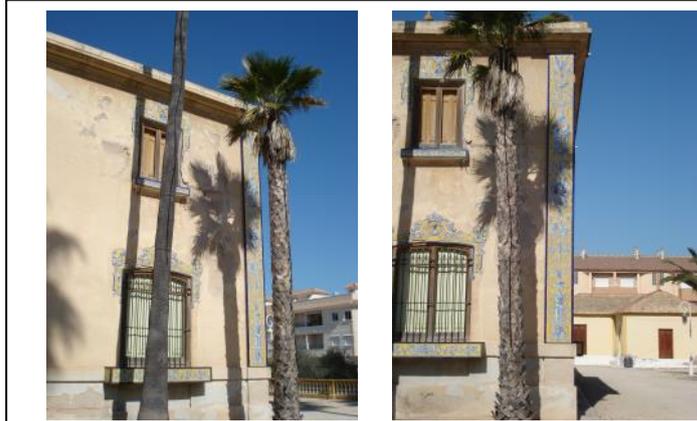
PATOLOGÍA	Movimientos elementos portantes	FDE-06		
POSIBLE ORIGEN	Asiento asociado a debilitamiento muro por humedad			
ELEMENTO AFECTADO	Muro de mampostería	Nº ELEMENTOS DAÑADOS 58-58	FACHADA N/S/E/O	PISO --/P1

- Véase Ficha de intervención 17
- Véase Ficha de intervención 18

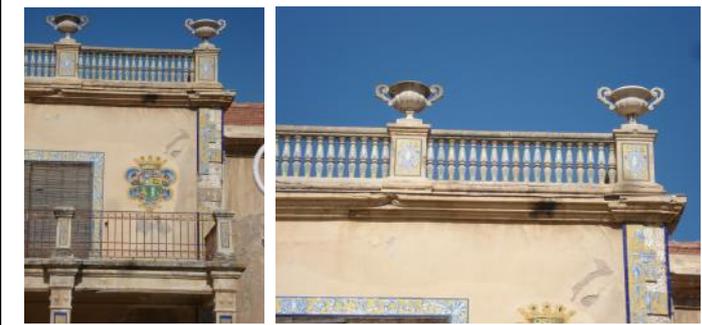
PATOLOGÍA	Movimientos elementos portantes	FDE-07		
POSIBLE ORIGEN	Asiento asociado a debilitamiento muro por humedad			
ELEMENTO AFECTADO	Muro de mampostería	Nº ELEMENTOS DAÑADOS 59-59	FACHADA N/S/E/O	PISO --/P1

DESCRIPCIÓN
	<ul style="list-style-type: none"> ▪ Véase Ficha de intervención 17 ▪ Véase Ficha de intervención 18

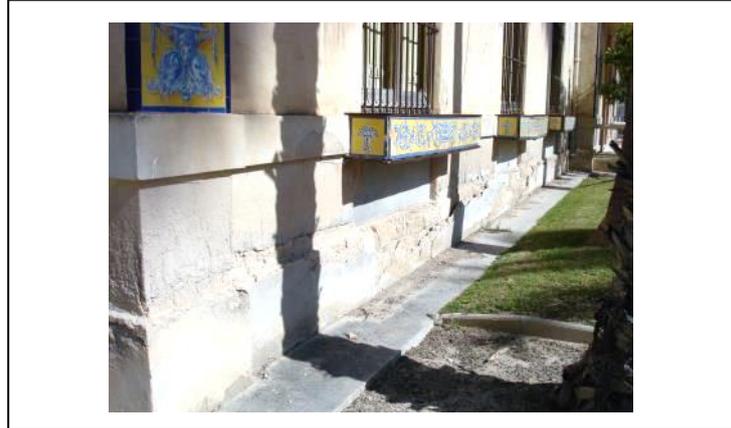
PATOLOGÍA	Descomposición zócalo	FDE-08		
POSIBLE ORIGEN	Humedad y uso de materiales inapropiados			
ELEMENTO AFECTADO	Base muro de mampostería	Nº ELEMENTOS DAÑADOS 60-60	FACHADA N/S/E/O	PISO --/P1

- Véase Ficha de intervención 17

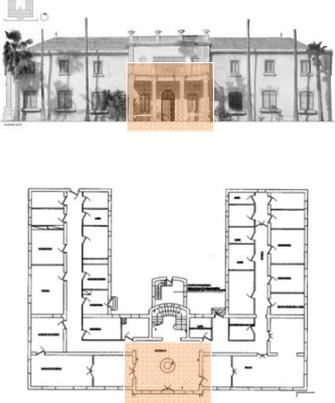
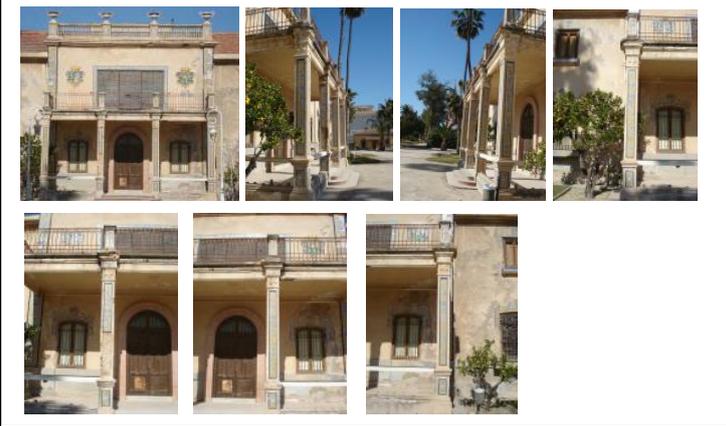
PATOLOGÍA	Varios	FDE-09		
POSIBLE ORIGEN	Resistencia a Compresión, Suciedad, Uniones entre elementos y dilataciones térmicas			
ELEMENTO AFECTADO	Soportes o pilares que conforman el porche y cubierta			
		Nº ELEMENTOS DAÑADOS 61-64	FACHADA N/S/E/O	PISO --/P1

<p>DESCRIPCIÓN</p> <ul style="list-style-type: none"> ▪ Véase Ficha de intervención 15 ▪ Véase Ficha de intervención 18 ▪ Véase Ficha de intervención 19

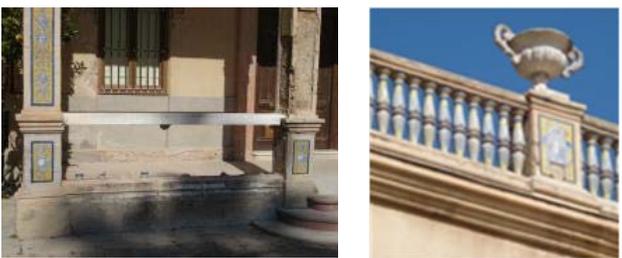
PATOLOGÍA	Rotura y eliminación elementos	FDE-11		
POSIBLE ORIGEN	Exposición exterior, vandalismo			
ELEMENTO AFECTADO	Balaustrada	Nº ELEMENTOS DAÑADOS 68-68	FACHADA N/S/E/O	PISO PB/

</div> <p style="text-align: right;">DESCRIPCIÓN</p> <ul style="list-style-type: none"> ▪ Véase Ficha de intervención 20

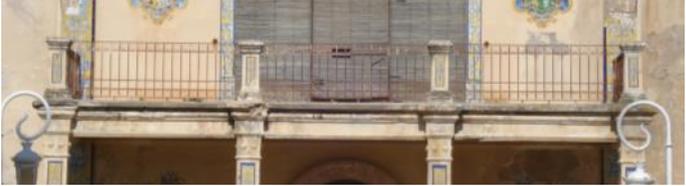
PATOLOGÍA	Oxidación y mal estado conservación de Barandillas	FDE-12		
POSIBLE ORIGEN	Pérdida de protección y exposición al medio			
ELEMENTO AFECTADO	Barandilla	Nº ELEMENTOS DAÑADOS 69-69	FACHADA N/S/E/O	PISO P1/

<p style="text-align: right;">DESCRIPCIÓN</p> <ul style="list-style-type: none"> ▪ Véase Ficha de intervención 12
---	---

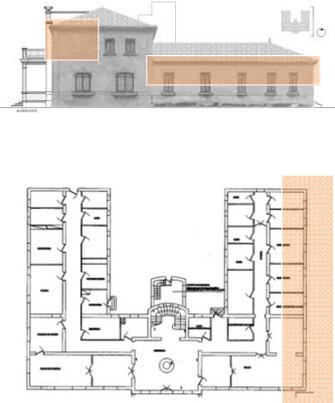
PATOLOGÍA	Grietas y fisuras	FDE-14		
POSIBLE ORIGEN	Movimientos estructurales Alteración paramento mala evacuación de las aguas pluviales procedentes de la cubierta			
ELEMENTO AFECTADO	Paramentos	Nº ELEMENTOS DAÑADOS 71-71	FACHADA A N/S/E/O	PISO P1/P2

DESCRIPCIÓN
	<ul style="list-style-type: none"> ▪ Véase Ficha de intervención 17 ▪ Véase Ficha de intervención 18

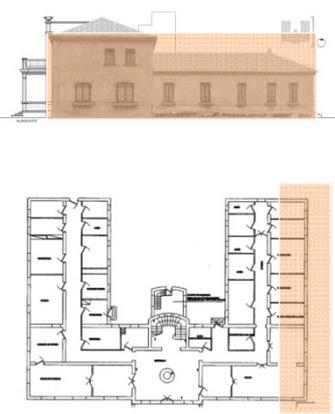
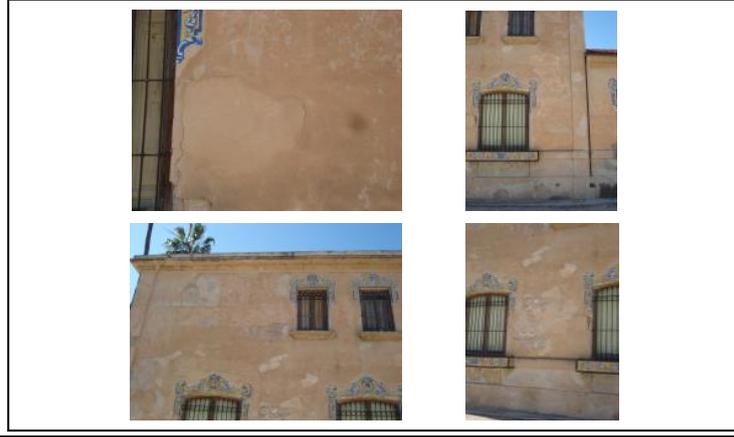
PATOLOGÍA	Alteración de muro y revestimiento	FDE-15		
POSIBLE ORIGEN	Humedad y unión muro revestimiento			
ELEMENTO AFECTADO	Revestimiento en base a morteros de cal	Nº ELEMENTOS DAÑADOS 72-72	FACHADA N/S/E/O	PISO PB/P1

- Véase Ficha de intervención 18

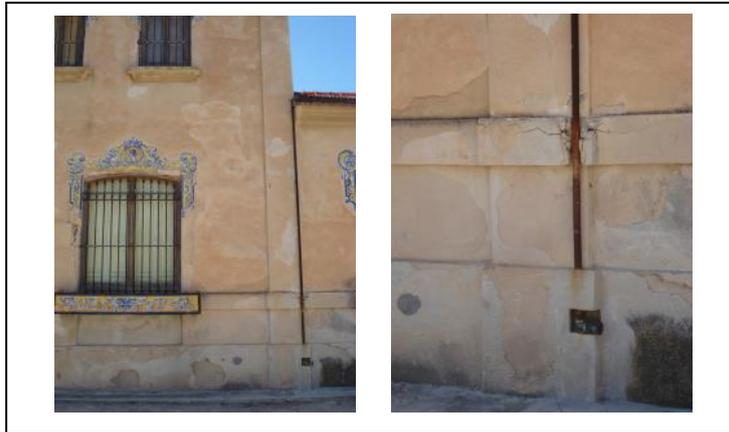
PATOLOGÍA	Oxidación, manchas de óxido sobre paramento y agrietamiento con los puntos en contacto con las instalaciones	FDE-16		
POSIBLE ORIGEN	Instalaciones exteriores obsoletas			
ELEMENTO AFECTADO	Elementos en contacto con instalaciones	Nº ELEMENTOS DAÑADOS 73-73	FACHADA N/S/E/O	PISO PB/P1

- Véase Ficha de intervención 7

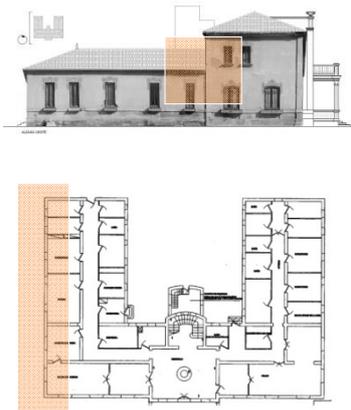
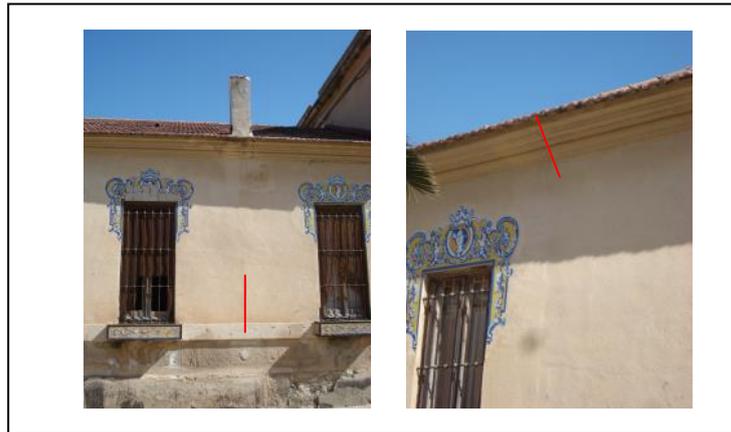
PATOLOGÍA	Grietas y fisuras	FDE-18		
POSIBLE ORIGEN	Movimientos estructurales Alteración paramento mala evacuación de las aguas pluviales procedentes de la cubierta			
ELEMENTO AFECTADO	Paramento	Nº ELEMENTOS DAÑADOS 75-75	FACHADA N/S/E/O	PISO P1/P2

- Véase Ficha de intervención 17
- Véase Ficha de intervención 18

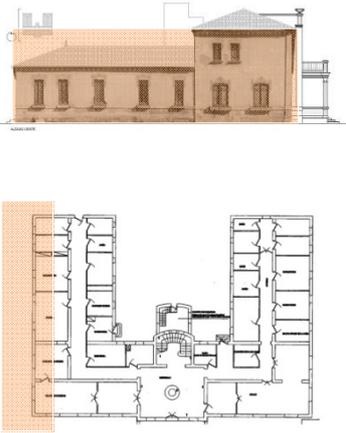
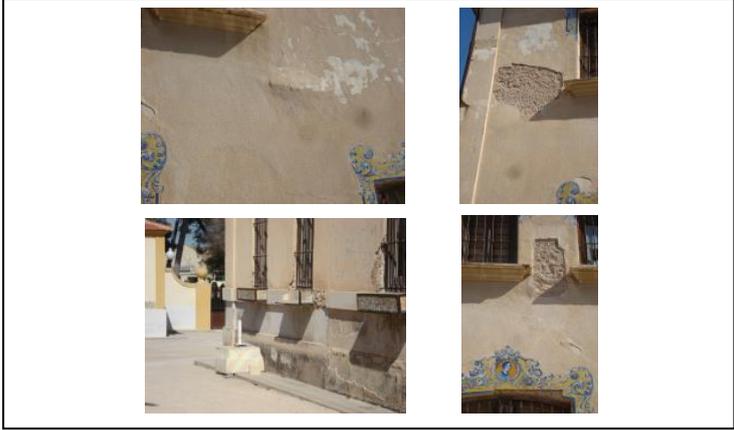
PATOLOGÍA	Alteración de muro y revestimiento	FDE-19		
POSIBLE ORIGEN	Humedad y unión muro revestimiento			
ELEMENTO AFECTADO	Revestimiento en base a morteros de cal	Nº ELEMENTOS DAÑADOS 76-76	FACHADA N/S/E/O	PISO PB/P1

<p style="text-align: right;">DESCRIPCIÓN</p> <ul style="list-style-type: none"> ▪ Véase Ficha de intervención 18

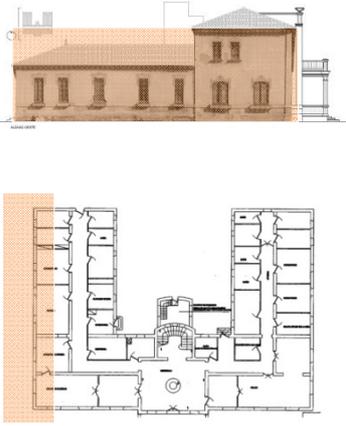
PATOLOGÍA	Oxidación, manchas de óxido sobre paramento y agrietamiento con los puntos en contacto con las instalaciones	FDE-20		
POSIBLE ORIGEN	Instalaciones exteriores obsoletas			
ELEMENTO AFECTADO	Elementos en contacto con instalaciones	Nº ELEMENTOS DAÑADOS 77-77	FACHADA N/S/E/O	PISO PB/P1

<p style="text-align: right;">DESCRIPCIÓN</p> <ul style="list-style-type: none"> ▪ Véase Ficha de intervención 7

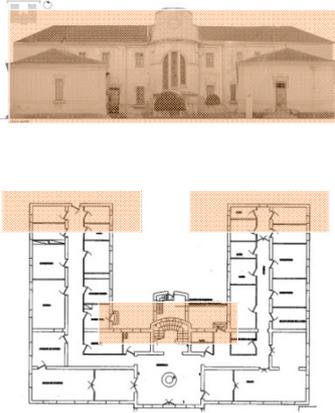
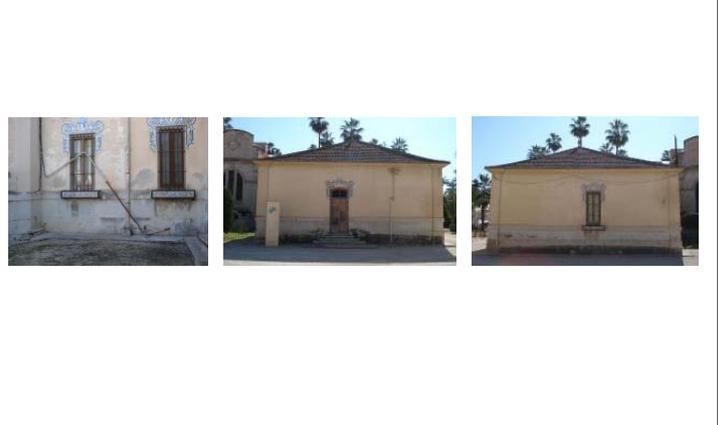
PATOLOGÍA	Humedades, manchas y humedad. Alteración del zócalo	FDE-21		
POSIBLE ORIGEN	Introducción materiales inapropiados y humedad existente			
ELEMENTO AFECTADO	Zócalo	Nº ELEMENTOS DAÑADOS 78-78	FACHADA N/S/E/O	PISO P1/

DESCRIPCIÓN
	<ul style="list-style-type: none"> ▪ Véase Ficha de intervención 17 ▪ Véase Ficha de intervención 18

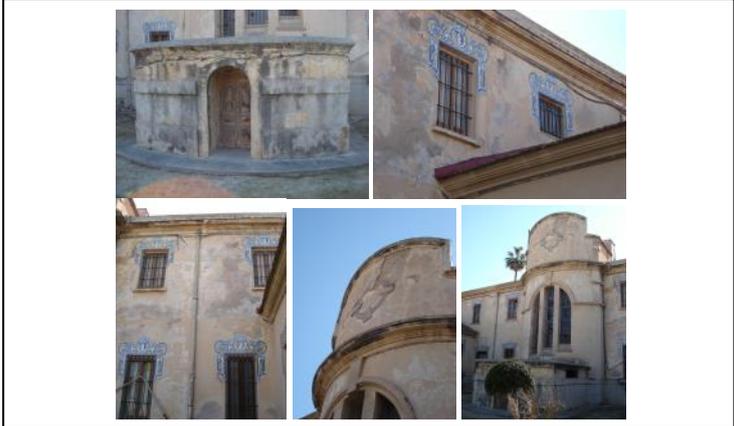
PATOLOGÍA	Alteración de muro y revestimiento	FDE-23		
POSIBLE ORIGEN	Humedad y unión muro revestimiento			
ELEMENTO AFECTADO	Revestimiento en base a morteros de cal	Nº ELEMENTOS DAÑADOS 80-80	FACHADA N/S/E/O	PISO PB/P1

<p style="text-align: right;">DESCRIPCIÓN</p> <ul style="list-style-type: none"> ▪ Véase Ficha de intervención 18

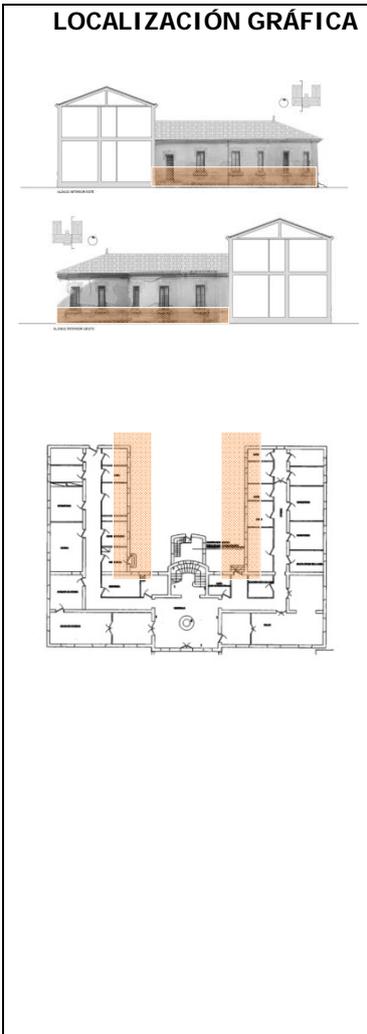
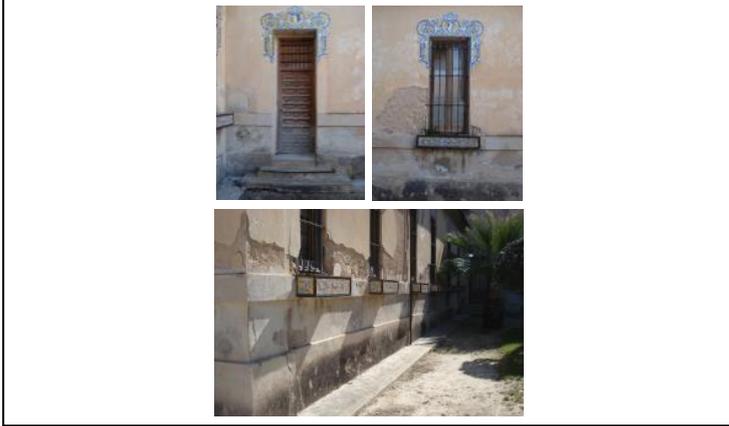
PATOLOGÍA	Humedades, manchas y humedad. Alteración del zócalo	FDE-25		
POSIBLE ORIGEN	Introducción materiales inapropiados y humedad existente			
ELEMENTO AFECTADO	Zócalo	Nº ELEMENTOS DAÑADOS 82-82	FACHADA Fachadas Patio Interior	PISO P1

- Véase Ficha de intervención 17
- Véase Ficha de intervención 18

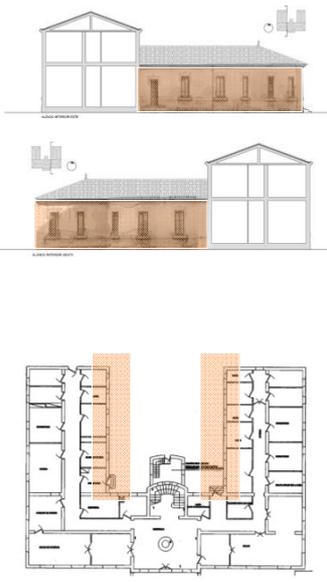
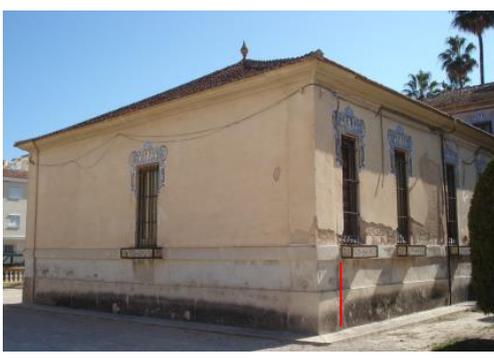
PATOLOGÍA	Grietas y fisuras	FDE-26		
POSIBLE ORIGEN	Movimientos estructurales Alteración paramento mala evacuación de las aguas pluviales procedentes de la cubierta			
ELEMENTO AFECTADO	Paramento	Nº ELEMENTOS DAÑADOS 83-83	FACHADA Fachada patio interior	PISO P1

- Véase Ficha de intervención 17
- Véase Ficha de intervención 18

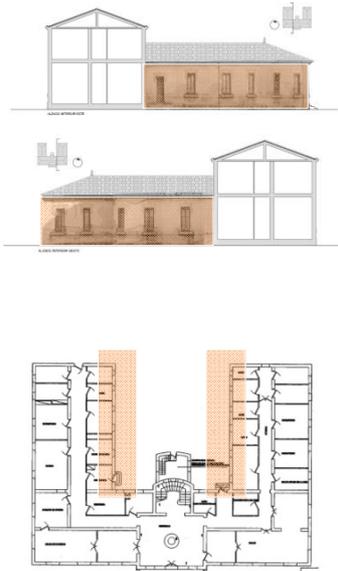
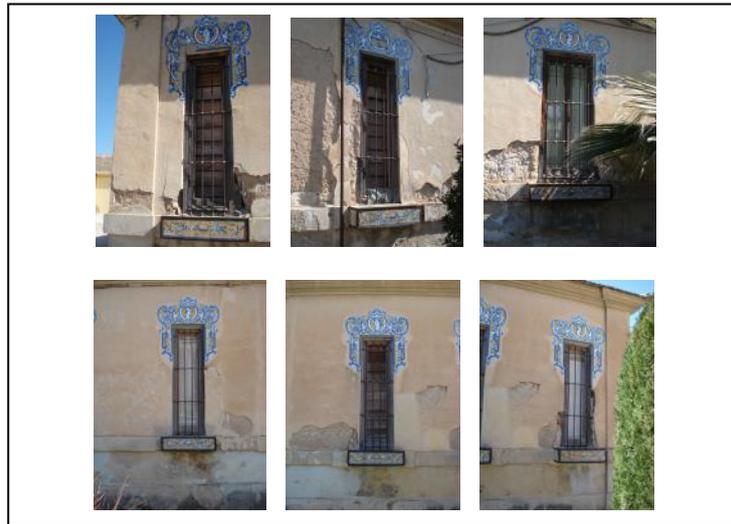
PATOLOGÍA	Alteración de muro y revestimiento	FDE-27		
POSIBLE ORIGEN	Humedad y unión muro revestimiento			
ELEMENTO AFECTADO	Revestimiento en base a morteros de cal	Nº ELEMENTOS DAÑADOS 84-84	FACHADA Fachada patio interior	PISO PB

- Véase Ficha de intervención 18

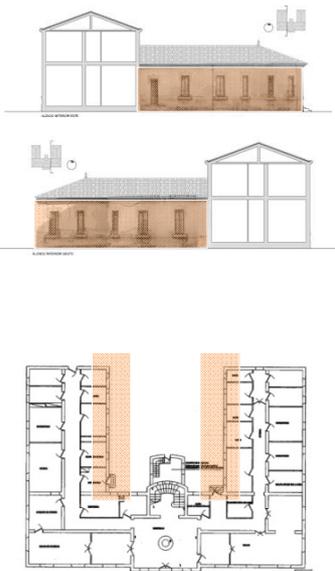
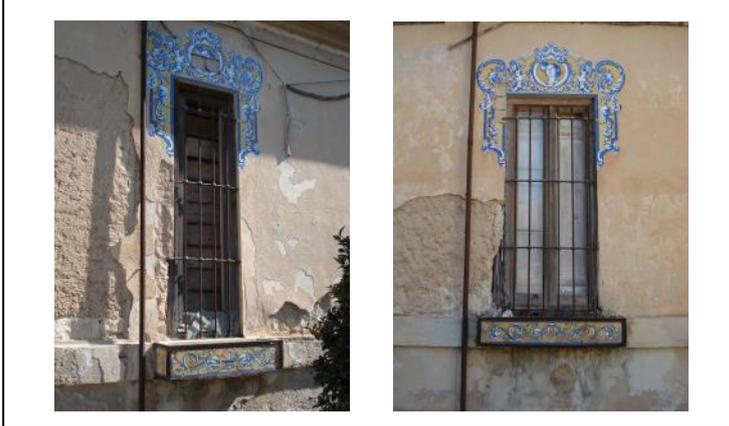
PATOLOGÍA	Oxidación, manchas de óxido sobre paramento y agrietamiento con los puntos en contacto con las instalaciones	FDE-28		
POSIBLE ORIGEN	Instalaciones exteriores obsoletas			
ELEMENTO AFECTADO	Elementos en contacto con instalaciones	Nº ELEMENTOS DAÑADOS 85-85	FACHADA Fachada patio interior	PISO PB

- Véase Ficha de intervención 7

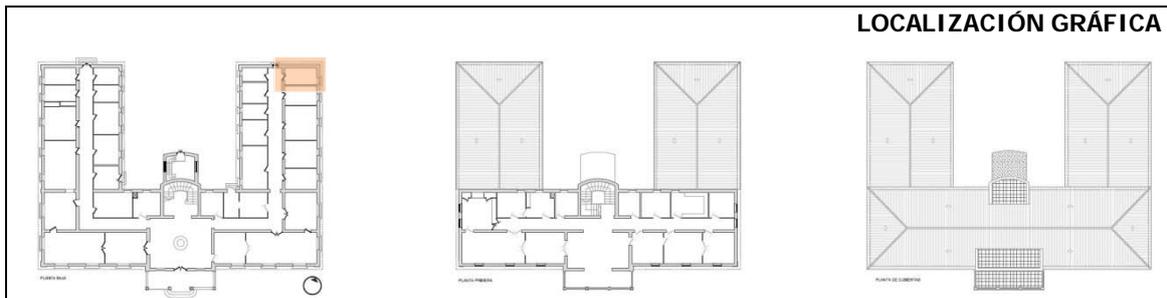
PATOLOGÍA	Fisuras, grietas, desconchados	FDI-01		
POSIBLE ORIGEN	Suciedad, alteración, movimientos y presencia de agua o humedad.			
ELEMENTO AFECTADO	Revestimientos, muros, rodapiés, carpinterías y falsos techos	Nº ELEMENTOS DAÑADOS 86-86	ESTANCIA Nº 1	PISO PB

DESCRIPCIÓN Y POSIBLE INTERVENCIÓN
<ul style="list-style-type: none"> ▪ Véase Ficha de intervención 2 ▪ Véase Ficha de intervención 5 ▪ Véase Ficha de intervención 7 ▪ Véase Ficha de intervención 9 ▪ Véase Ficha de intervención 11 ▪ Véase Ficha de intervención 14

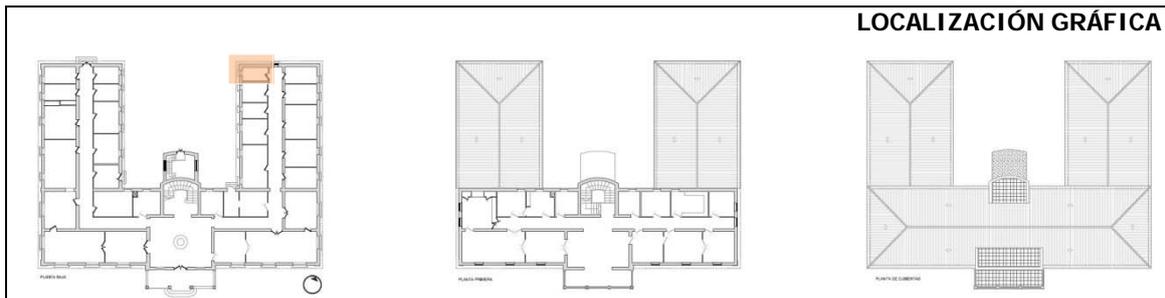
PATOLOGÍA	Fisuras, grietas, desconchados	FDI-02		
POSIBLE ORIGEN	Suciedad, alteración, movimientos y presencia de agua o humedad.			
ELEMENTO AFECTADO	Carpinterías, sanitarios, rodapiés, muros, falsos techo e instalaciones			
		Nº ELEMENTOS DAÑADOS 87-87	ESTANCIA Nº 2	PISO PB

- Véase Ficha de intervención 2
- Véase Ficha de intervención 5
- Véase Ficha de intervención 7
- Véase Ficha de intervención 9
- Véase Ficha de intervención 11
- Véase Ficha de intervención 14

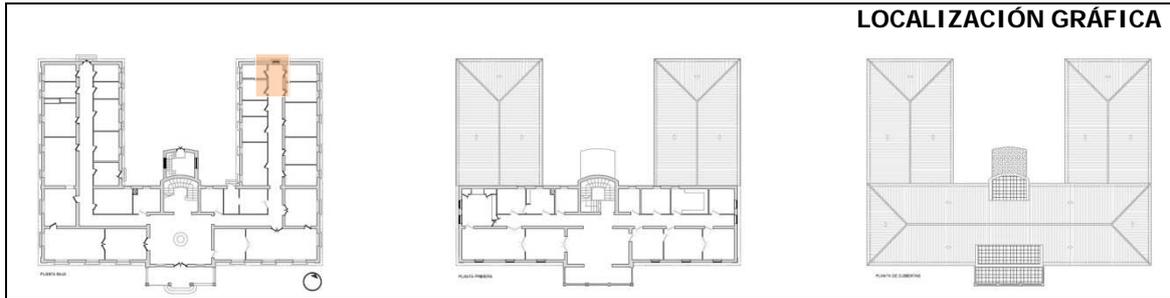
PATOLOGÍA	Fisuras, grietas, desconchados	FDI-03		
POSIBLE ORIGEN	Suciedad, alteración, movimientos y presencia de agua o humedad.			
ELEMENTO AFECTADO	Carpinterías, instalaciones, falsos techos, muros, revestimientos, pavimentos y rodapiés	Nº ELEMENTOS DAÑADOS 88-88	ESTANCIA Nº 3	PISO PB

- Véase Ficha de intervención 2
- Véase Ficha de intervención 5
- Véase Ficha de intervención 7
- Véase Ficha de intervención 9
- Véase Ficha de intervención 11
- Véase Ficha de intervención 14

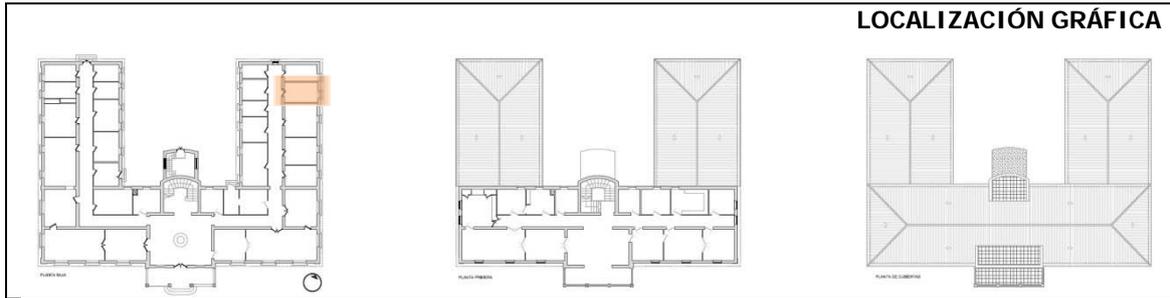
PATOLOGÍA	Fisuras, grietas, desconchados	FDI-04		
POSIBLE ORIGEN	Suciedad, alteración, movimientos y presencia de agua o humedad.			
ELEMENTO AFECTADO	Ventanas, muros, revestimientos, falsos techos, pavimentos y rodapiés.	Nº ELEMENTOS DAÑADOS 89-89	ESTANCIA Nº 4	PISO PB

- Véase Ficha de intervención 2
- Véase Ficha de intervención 5
- Véase Ficha de intervención 7
- Véase Ficha de intervención 9
- Véase Ficha de intervención 11
- Véase Ficha de intervención 14

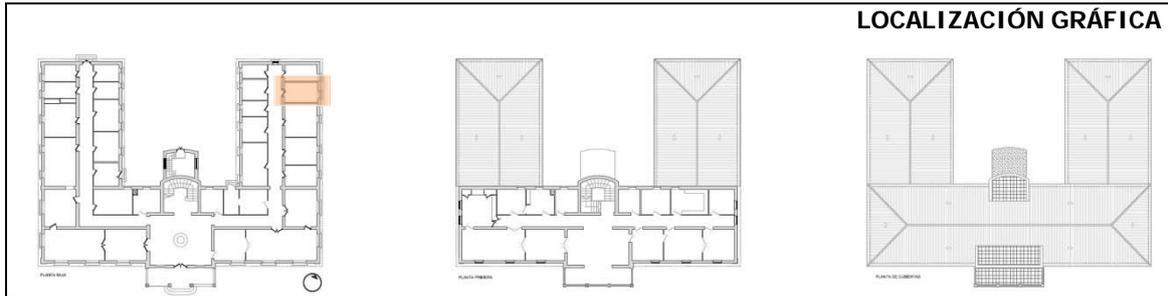
PATOLOGÍA	Fisuras, grietas, desconchados	FDI-05		
POSIBLE ORIGEN	Suciedad, alteración, movimientos y presencia de agua o humedad.			
ELEMENTO AFECTADO	Carpinterías, revestimientos, muros, falsos techos, rodapiés y pavimentos	Nº ELEMENTOS DAÑADOS 90-90	ESTANCIA Nº 4	PISO PB

<ul style="list-style-type: none"> ▪ Véase Ficha de intervención 2 ▪ Véase Ficha de intervención 5 ▪ Véase Ficha de intervención 7 ▪ Véase Ficha de intervención 9 ▪ Véase Ficha de intervención 11 ▪ Véase Ficha de intervención 14 	DESCRIPCIÓN Y POSIBLE INTERVENCIÓN
--	---

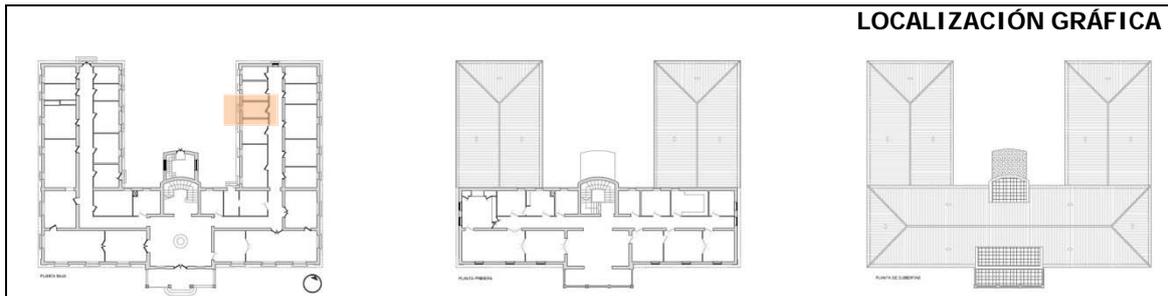
PATOLOGÍA	Humedades, desconchados	FDI-06		
POSIBLE ORIGEN	Suciedad, alteración, movimientos y presencia de agua o humedad.			
ELEMENTO AFECTADO	Muros, revestimientos, falsos techos, instalaciones, carpinterías, pavimentos y rodapiés.	Nº ELEMENTOS DAÑADOS 91-91	ESTANCIA Nº 5	PISO PB

- Véase Ficha de intervención 1
- Véase Ficha de intervención 2
- Véase Ficha de intervención 5
- Véase Ficha de intervención 7
- Véase Ficha de intervención 9
- Véase Ficha de intervención 11
- Véase Ficha de intervención 14

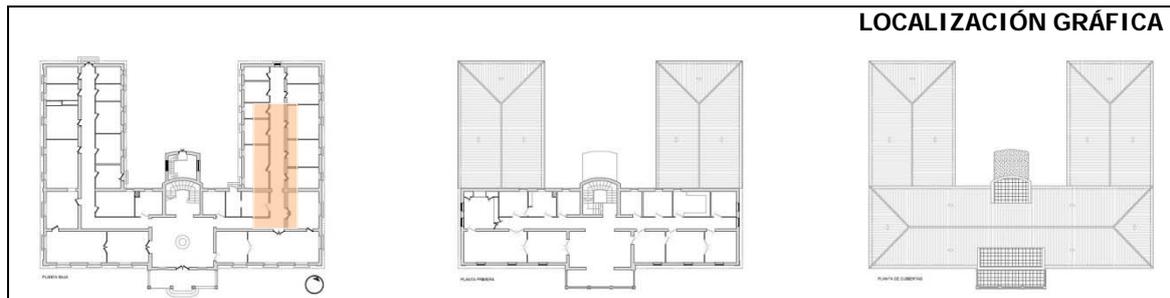
PATOLOGÍA	Fisuras, grietas, desconchados	FDI-07		
POSIBLE ORIGEN	Suciedad, alteración, movimientos y presencia de agua o humedad.			
ELEMENTO AFECTADO	Carpinterías, revestimientos, zócalo, rodapié, falsos techos, y pavimentos.	Nº ELEMENTOS DAÑADOS 92-92	ESTANCIA Nº 7	PISO PB

- Véase Ficha de intervención 2
- Véase Ficha de intervención 5
- Véase Ficha de intervención 7
- Véase Ficha de intervención 9
- Véase Ficha de intervención 11
- Véase Ficha de intervención 14

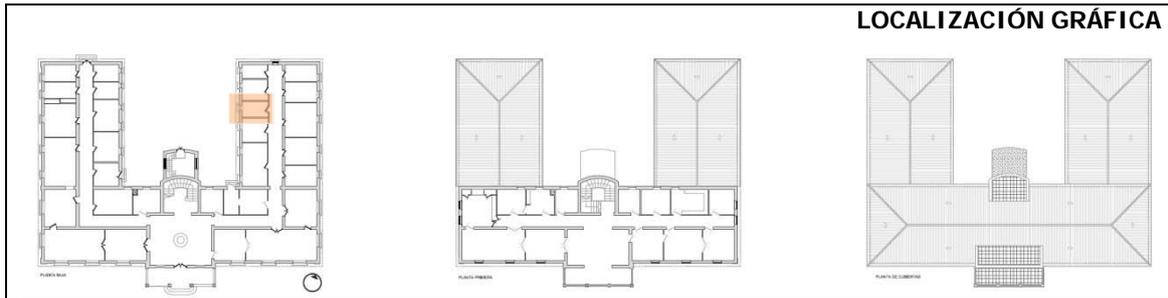
PATOLOGÍA	Fisuras, grietas, desconchados	FDI-08		
POSIBLE ORIGEN	Suciedad, alteración, movimientos y presencia de agua o humedad.			
ELEMENTO AFECTADO	Sanitarios, revestimientos, muros, falsos techos, pavimentos, rodapiés y carpinterías.	Nº ELEMENTOS DAÑADOS 93-93	ESTANCIA Nº 6	PISO PB

- Véase Ficha de intervención 2
- Véase Ficha de intervención 5
- Véase Ficha de intervención 7
- Véase Ficha de intervención 9
- Véase Ficha de intervención 11
- Véase Ficha de intervención 14

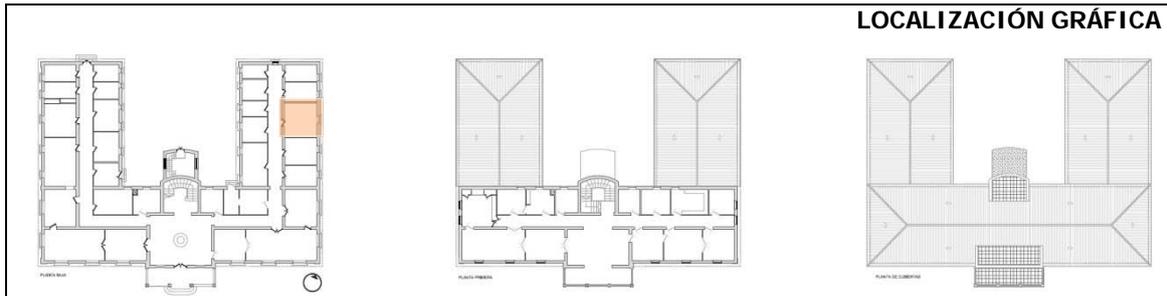
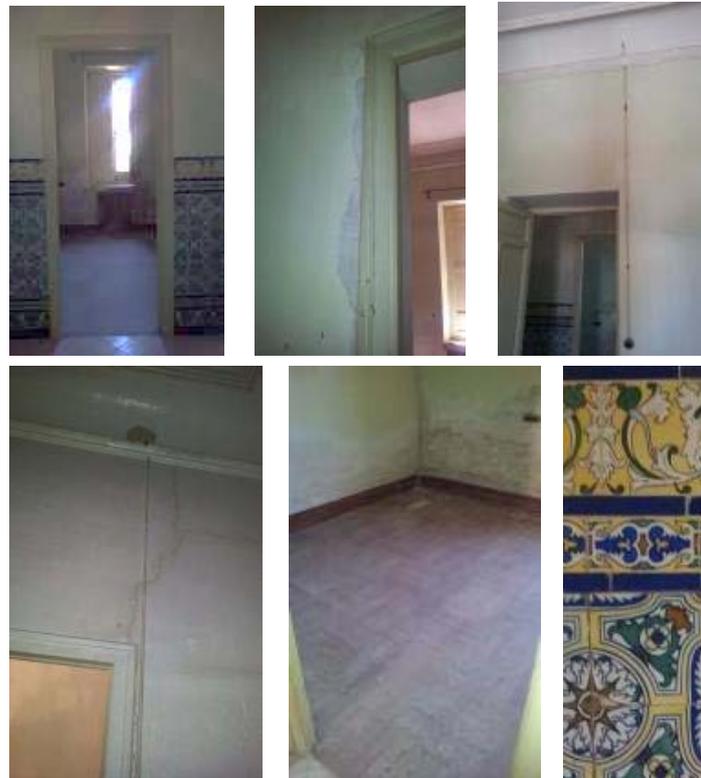
PATOLOGÍA	Humedades, desconchados	FDI-09		
POSIBLE ORIGEN	Suciedad, alteración, movimientos y presencia de agua o humedad.			
ELEMENTO AFECTADO	Revestimientos, mamposterías, carpinterías, pavimentos y rodapiés.	Nº ELEMENTOS DAÑADOS 94-94	ESTANCIA Nº 8	PISO PB

- Véase Ficha de intervención 1
- Véase Ficha de intervención 2
- Véase Ficha de intervención 5
- Véase Ficha de intervención 7
- Véase Ficha de intervención 9
- Véase Ficha de intervención 11
- Véase Ficha de intervención 14

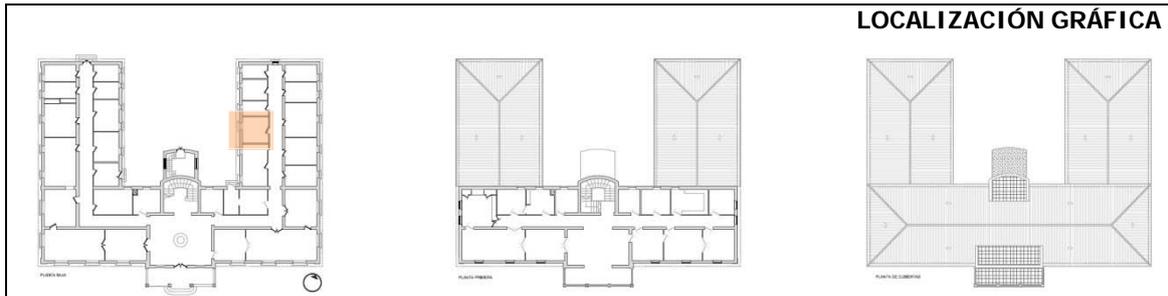
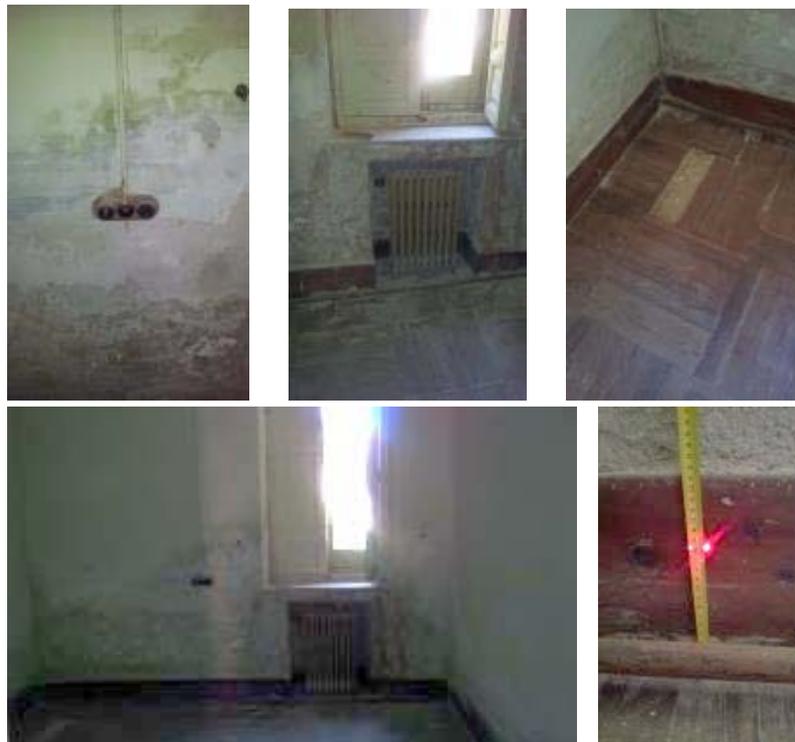
PATOLOGÍA	Humedades, desconchados, flechas	FDI-10		
POSIBLE ORIGEN	Suciedad, alteración, movimientos y presencia de agua o humedad.			
ELEMENTO AFECTADO	Instalaciones, terreno, pavimentos, rodapiés, revestimientos, muros, falsos techos.	Nº ELEMENTOS DAÑADOS 95-95	ESTANCIA Nº 9	PISO PB

- Véase Ficha de intervención 1
- Véase Ficha de intervención 2
- Véase Ficha de intervención 3
- Véase Ficha de intervención 5
- Véase Ficha de intervención 7
- Véase Ficha de intervención 9
- Véase Ficha de intervención 11
- Véase Ficha de intervención 14

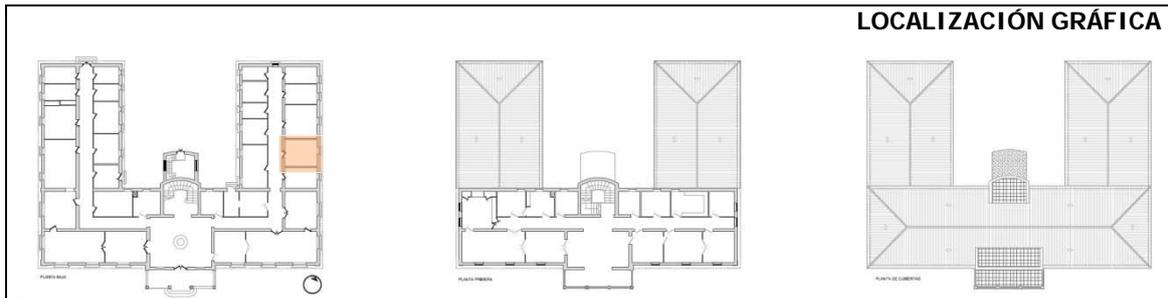
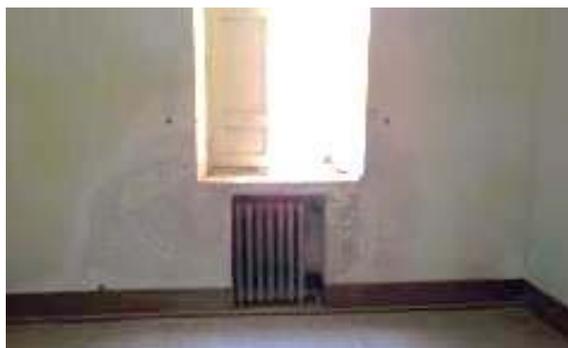
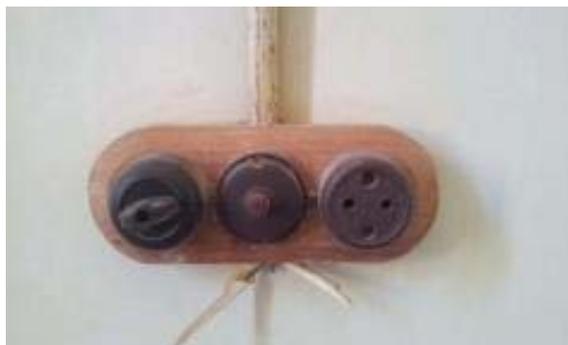
PATOLOGÍA	Desuso, Humedades, desconchados	FDI-11		
POSIBLE ORIGEN	Suciedad, alteración, movimientos y presencia de agua o humedad.			
ELEMENTO AFECTADO	Falsos techos, carpinterías, revestimientos, muros e instalaciones.	Nº ELEMENTOS DAÑADOS 96-96	ESTANCIA Nº 10	PISO PB

- Véase Ficha de intervención 1
- Véase Ficha de intervención 2
- Véase Ficha de intervención 3
- Véase Ficha de intervención 5
- Véase Ficha de intervención 7
- Véase Ficha de intervención 9
- Véase Ficha de intervención 11
- Véase Ficha de intervención 14

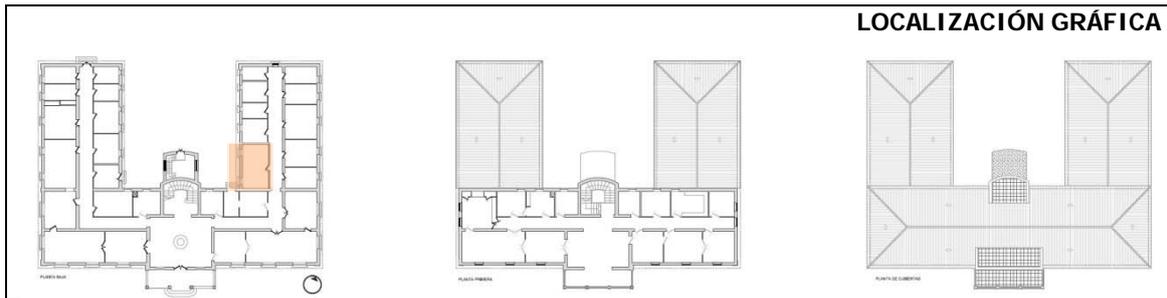
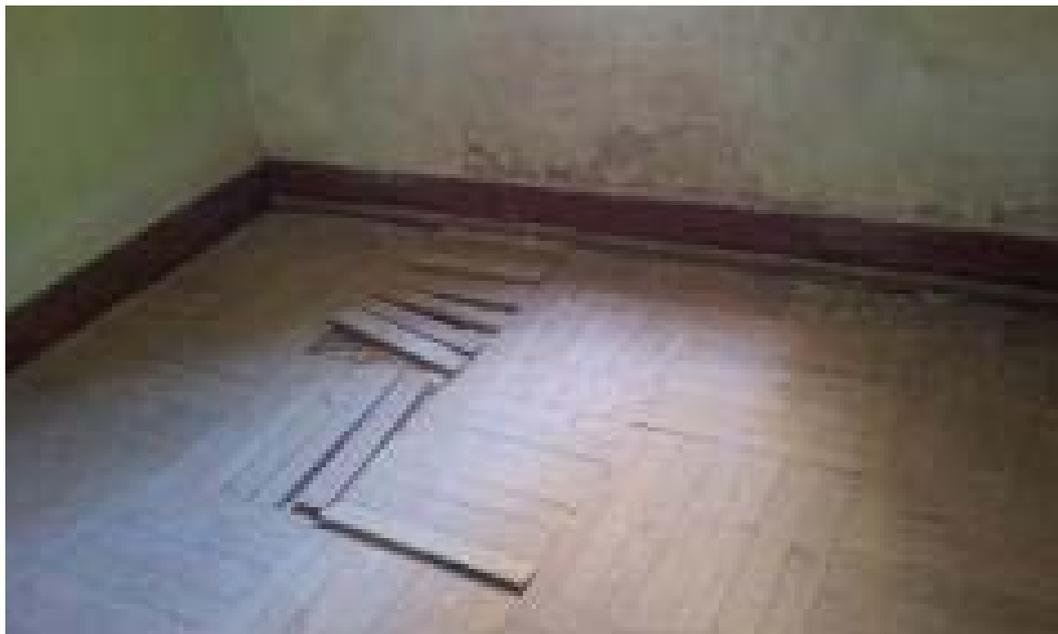
PATOLOGÍA	Humedades, desconchados, flechas	FDI-12		
POSIBLE ORIGEN	Suciedad, alteración, movimientos y presencia de agua o humedad.			
ELEMENTO AFECTADO	Pavimentos, revestimientos, carpinterías, muros y falsos techos.	Nº ELEMENTOS DAÑADOS 97-97	ESTANCIA Nº 11	PISO PB

- Véase Ficha de intervención 1
- Véase Ficha de intervención 3
- Véase Ficha de intervención 5
- Véase Ficha de intervención 8
- Véase Ficha de intervención 11
- Véase Ficha de intervención 14

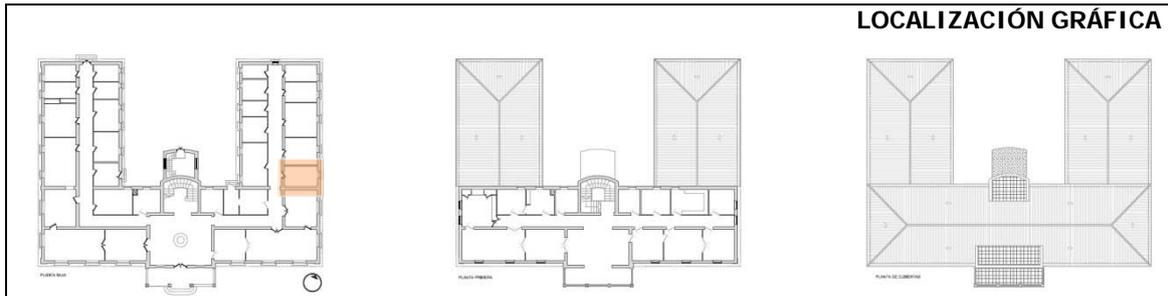
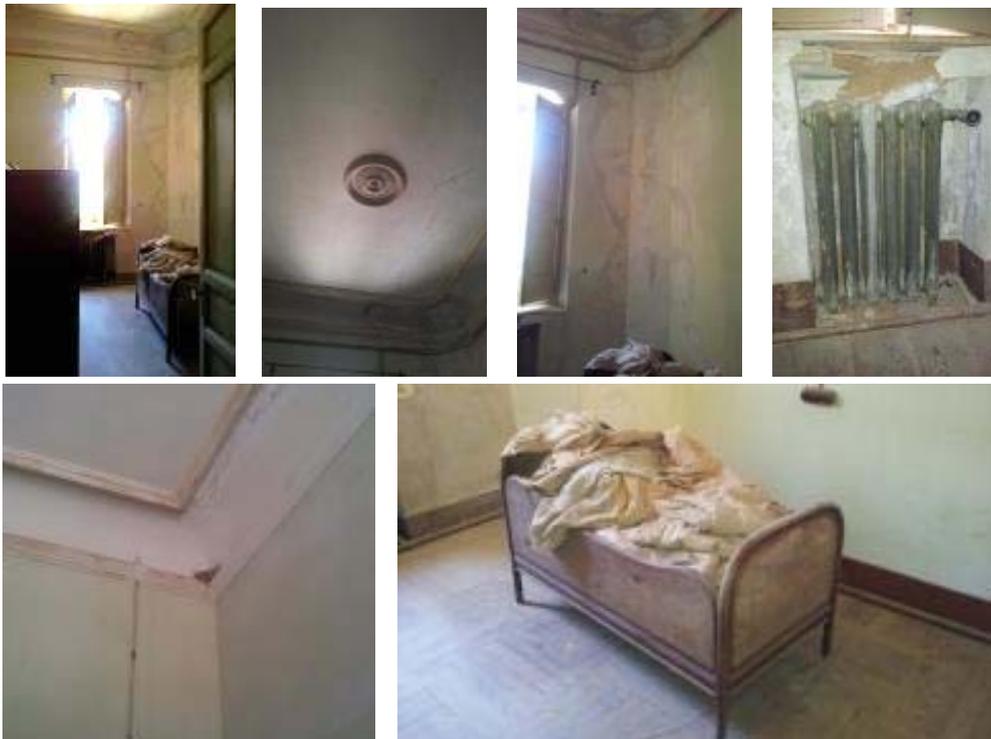
PATOLOGÍA	Desuso, Humedades, desconchados	FDI-13		
POSIBLE ORIGEN	Suciedad, alteración, movimientos y presencia de agua o humedad.			
ELEMENTO AFECTADO	Muros, revestimientos, instalaciones,	Nº ELEMENTOS DAÑADOS 98-98	ESTANCIA Nº 12	PISO PB

- Véase Ficha de intervención 1
- Véase Ficha de intervención 2
- Véase Ficha de intervención 3
- Véase Ficha de intervención 5
- Véase Ficha de intervención 7
- Véase Ficha de intervención 9
- Véase Ficha de intervención 11
- Véase Ficha de intervención 14

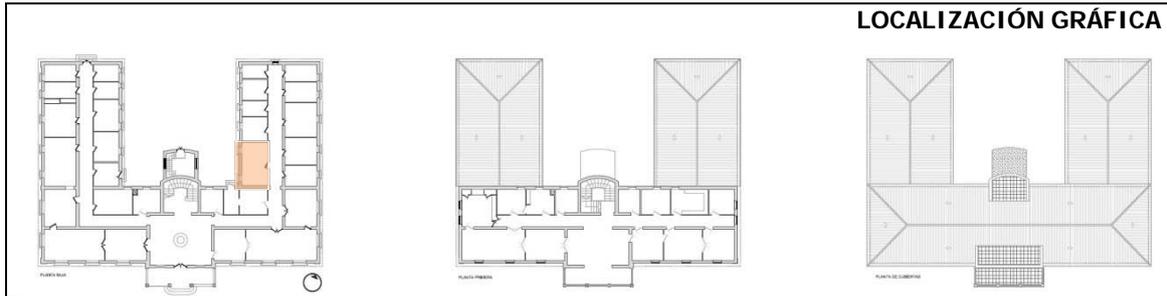
PATOLOGÍA	Humedades, desconchados	FDI-14		
POSIBLE ORIGEN	Suciedad, alteración, movimientos y presencia de agua o humedad.			
ELEMENTO AFECTADO	Mobiliario, falsos techos, pavimentos y revestimientos.	Nº ELEMENTOS DAÑADOS 99-99	ESTANCIA Nº 13	PISO PB

<ul style="list-style-type: none"> ▪ Véase Ficha de intervención 2 ▪ Véase Ficha de intervención 5 ▪ Véase Ficha de intervención 7 ▪ Véase Ficha de intervención 8 ▪ Véase Ficha de intervención 11 ▪ Véase Ficha de intervención 14 	DESCRIPCIÓN Y POSIBLE INTERVENCIÓN
--	---

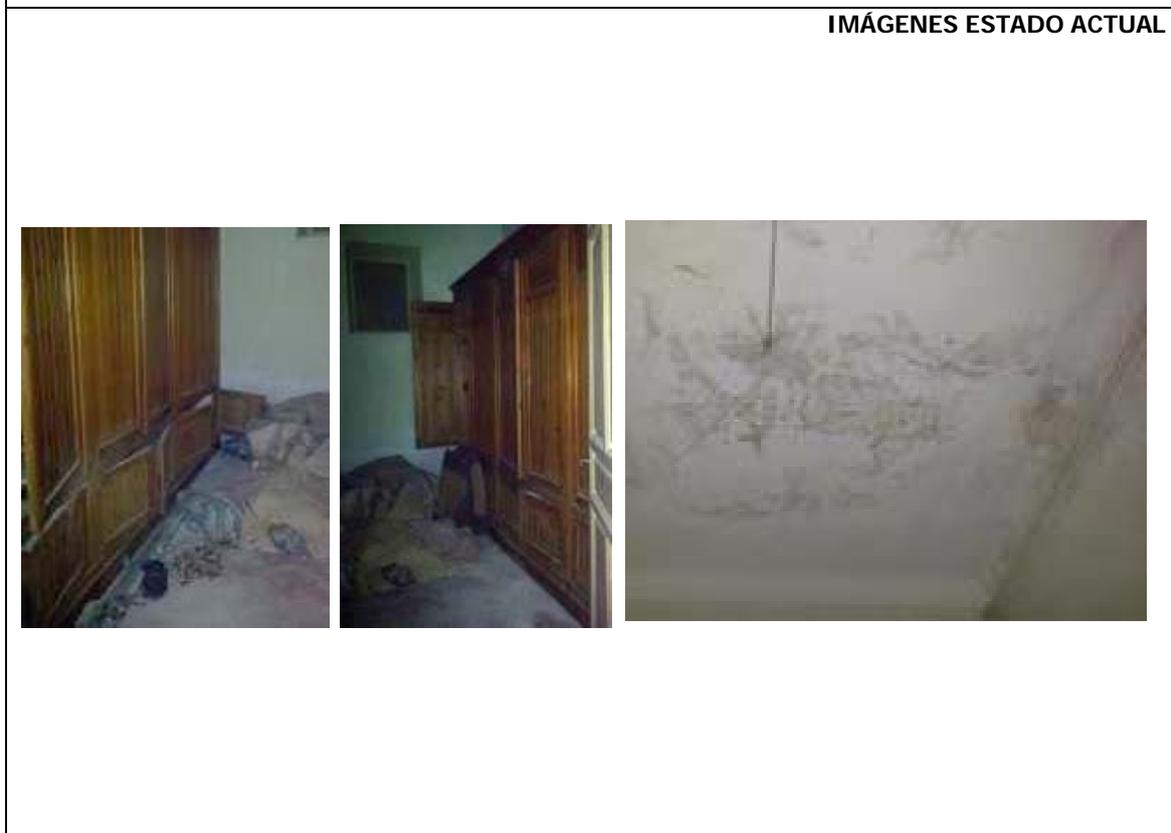
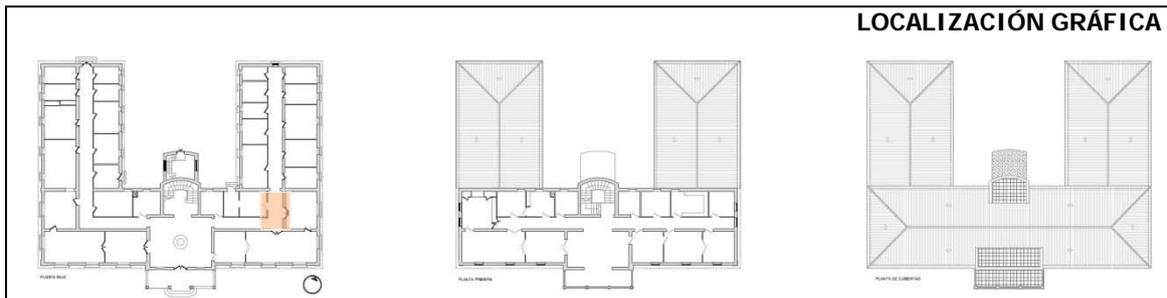
PATOLOGÍA	Humedades, fisuras	FDI-15		
POSIBLE ORIGEN	Suciedad, alteración, movimientos y presencia de agua o humedad.			
ELEMENTO AFECTADO	Muros, revestimientos, carpinterías, falsos techos e instalaciones.	Nº ELEMENTOS DAÑADOS 100-100	ESTANCIA Nº 14	PISO PB

- Véase Ficha de intervención 1
- Véase Ficha de intervención 2
- Véase Ficha de intervención 4
- Véase Ficha de intervención 7
- Véase Ficha de intervención 14
