EL PALACIO DEL MARQUÉS DE FONTALBA ANÁLISIS HISTÓRICO, CONSTRUCTIVO Y PATOLÓGICO

Jacarilla (Alicante)

Autor: Matías J. Orenes García

Fecha: Junio de 2015

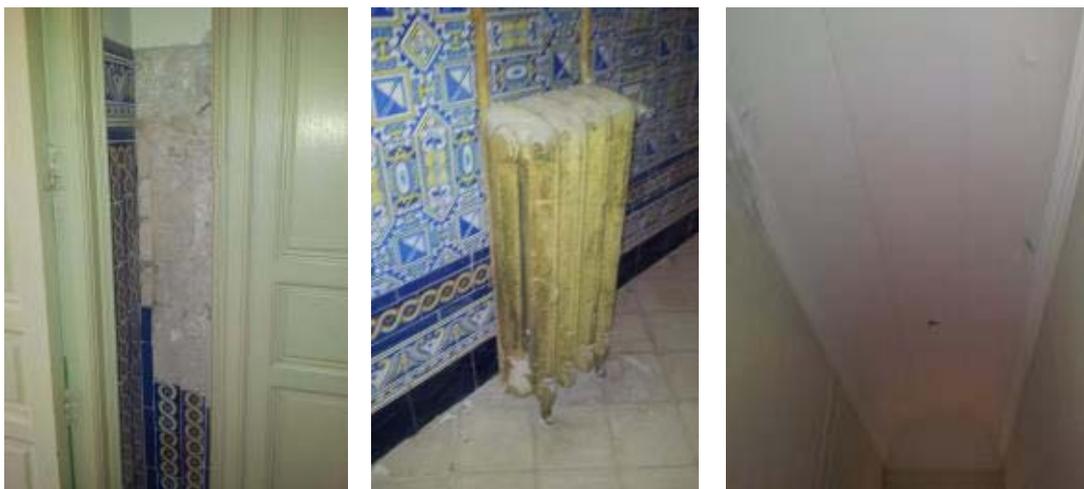
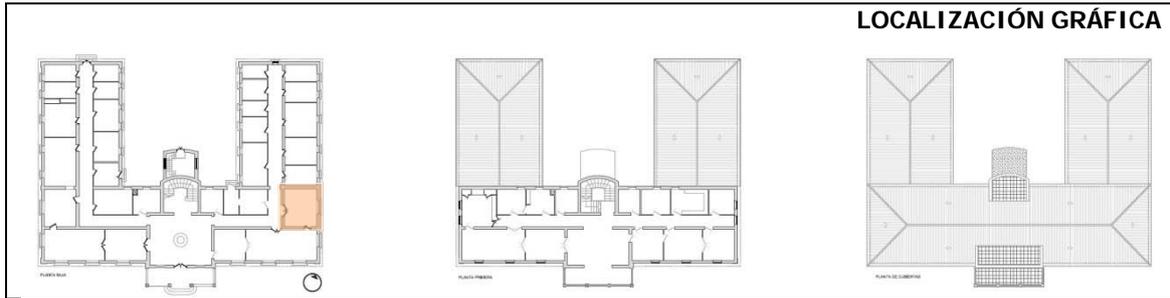
PATOLOGÍA	Desconchados	FDI-16		
POSIBLE ORIGEN	Suciedad, alteración, movimientos y presencia de agua o humedad.			
ELEMENTO AFECTADO	Muros, revestimientos, pavimentos, forjados, carpinterías e instalaciones.			
		Nº ELEMENTOS DAÑADOS 101-101	ESTANCIA Nº 15	PISO PB

- Véase Ficha de intervención 9
- Véase Ficha de intervención 14

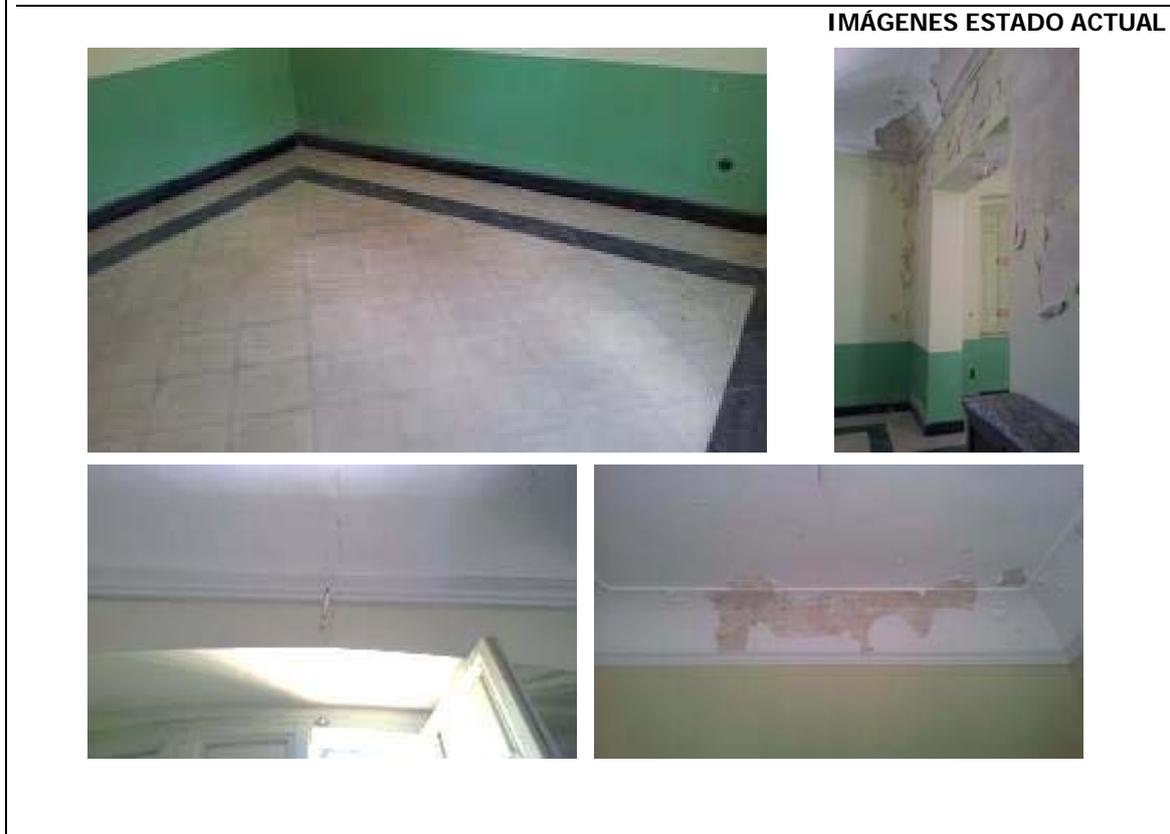
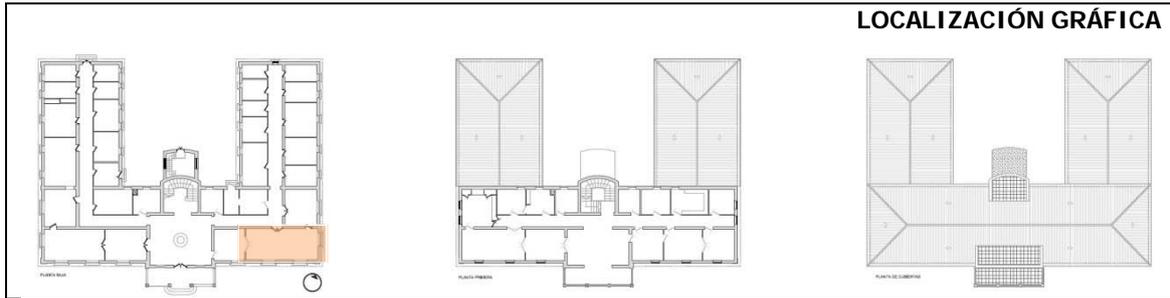
PATOLOGÍA	Desconchados	FDI-17		
POSIBLE ORIGEN	Suciedad, alteración, movimientos y presencia de agua o humedad.			
ELEMENTO AFECTADO	Muros, revestimientos, forjados, carpinterías, instalaciones y pavimentos	Nº ELEMENTOS DAÑADOS 102-102	ESTANCIA Nº 16	PISO PB

<ul style="list-style-type: none"> ▪ Véase Ficha de intervención 9 ▪ Véase Ficha de intervención 14 	DESCRIPCIÓN Y POSIBLE INTERVENCIÓN
---	---

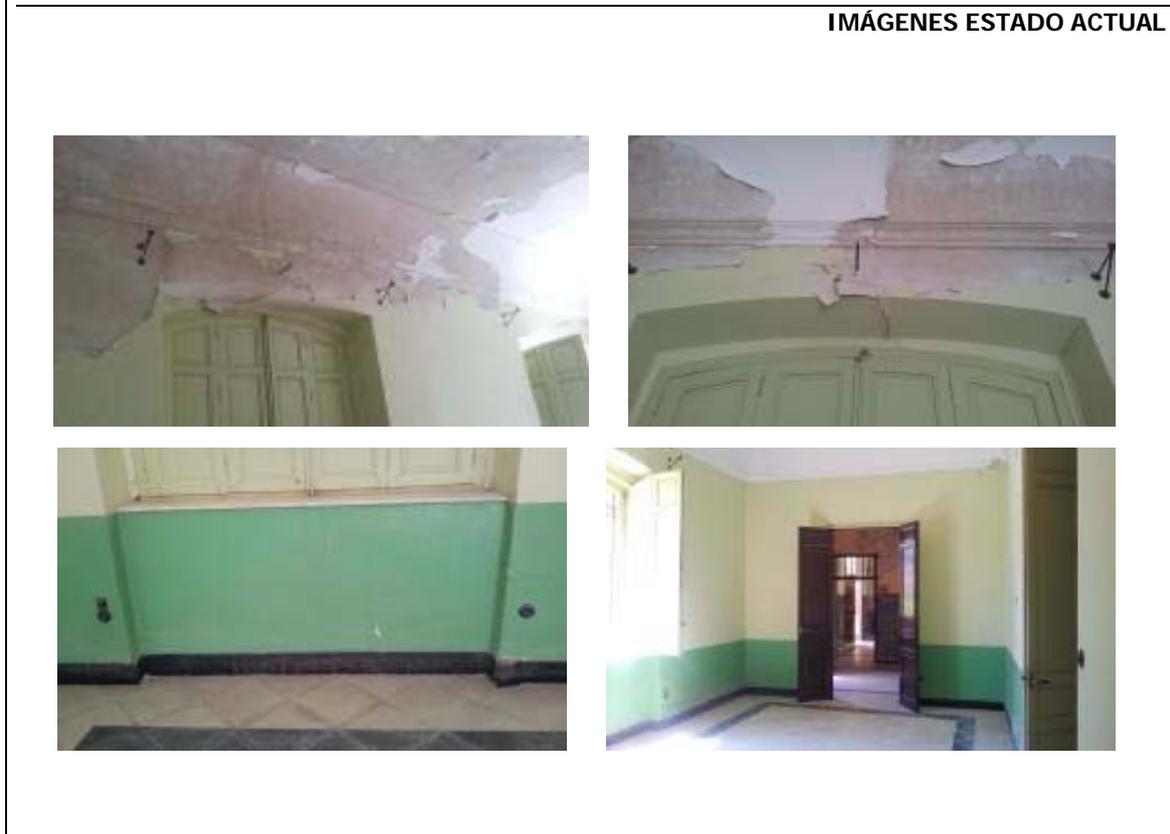
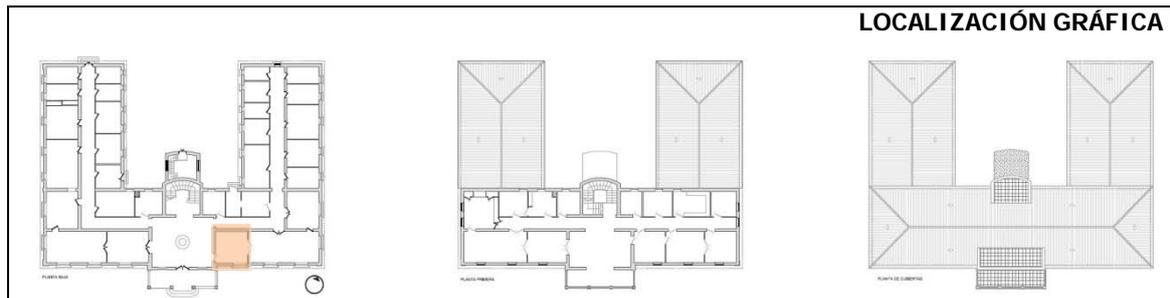
PATOLOGÍA	Desconchados, desprendimientos	FDI-18		
POSIBLE ORIGEN	Suciedad, alteración, movimientos y presencia de agua o humedad.			
ELEMENTO AFECTADO	Carpinterías, forjados, muros, pavimentos elementos decorativos yeserías y revestimientos.	Nº ELEMENTOS DAÑADOS 103-103	ESTANCIA Nº 17	PISO PB

- Véase Ficha de intervención 1
- Véase Ficha de intervención 4
- Véase Ficha de intervención 5
- Véase Ficha de intervención 7
- Véase Ficha de intervención 9
- Véase Ficha de intervención 12

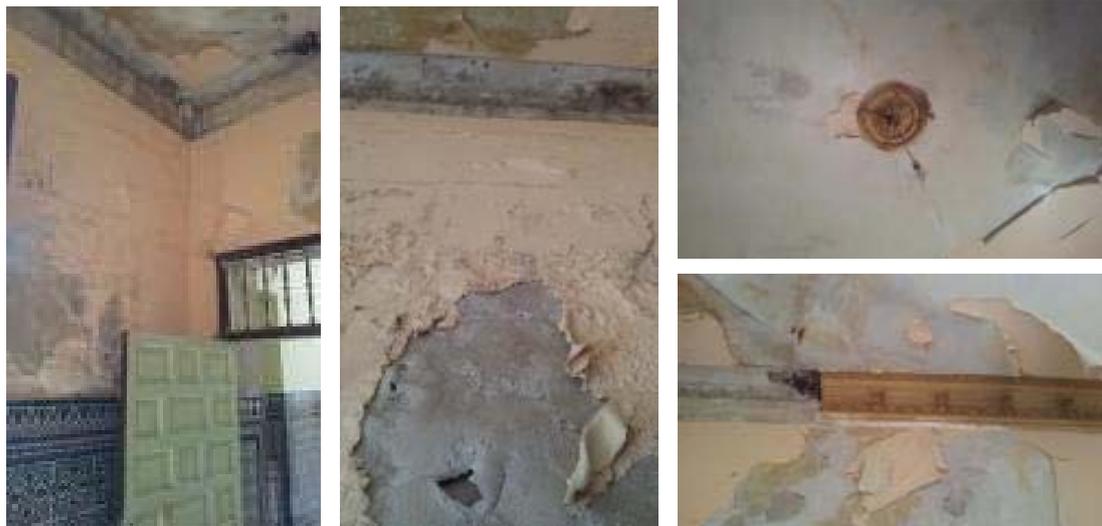
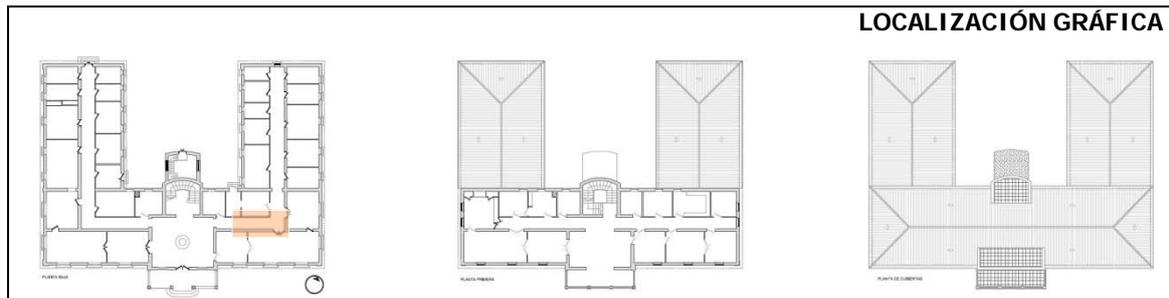
PATOLOGÍA	Desprendimientos	FDI-19		
POSIBLE ORIGEN	Suciedad, alteración, movimientos y presencia de agua o humedad.			
ELEMENTO AFECTADO	Muros y revestimientos	Nº ELEMENTOS DAÑADOS 104-104	ESTANCIA Nº 18	PISO PB

- Véase Ficha de intervención 1
- Véase Ficha de intervención 4
- Véase Ficha de intervención 5
- Véase Ficha de intervención 7
- Véase Ficha de intervención 9

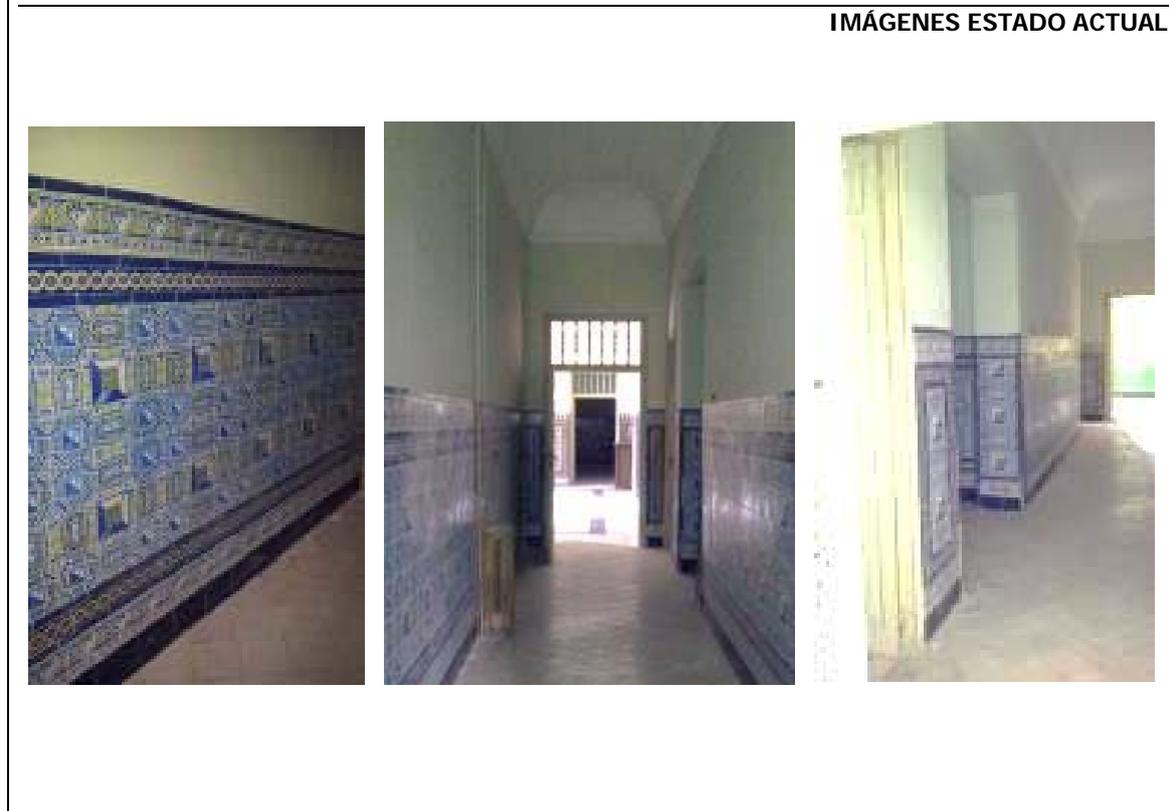
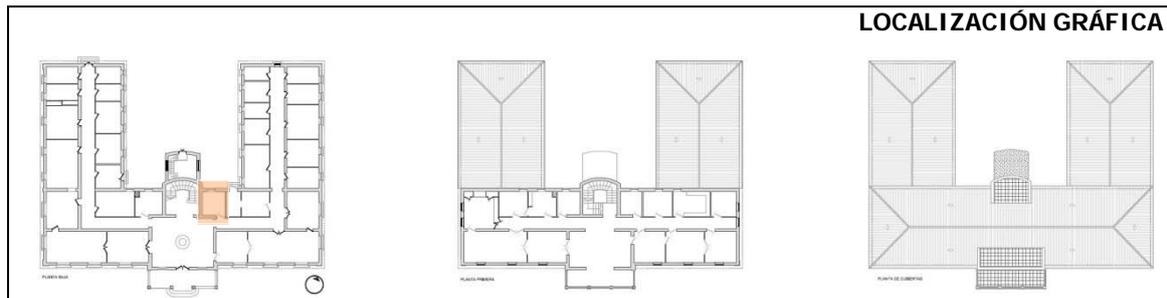
PATOLOGÍA	Desconchados, desprendimientos	FDI-20		
POSIBLE ORIGEN	Suciedad, alteración, movimientos y presencia de agua o humedad.			
ELEMENTO AFECTADO	Sanitarios, muros, revestimientos y carpinterías.	Nº ELEMENTOS DAÑADOS 105-105	ESTANCIA Nº 19	PISO PB

- Véase Ficha de intervención 1
- Véase Ficha de intervención 4
- Véase Ficha de intervención 5
- Véase Ficha de intervención 7
- Véase Ficha de intervención 9
- Véase Ficha de intervención 12

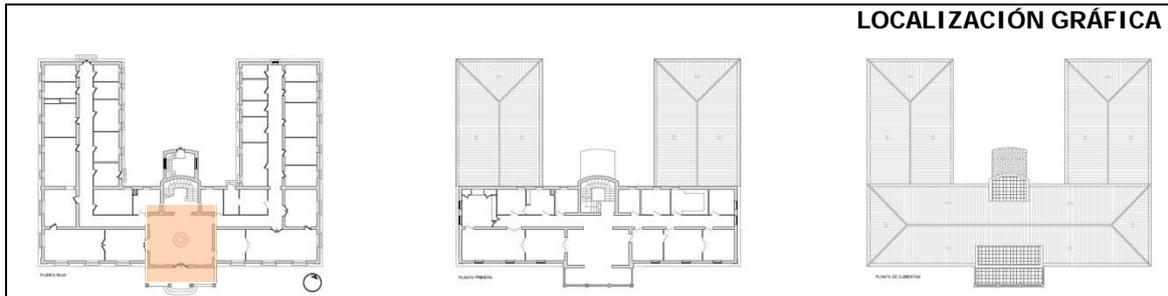
PATOLOGÍA	Roturas, desprendimientos	FDI-21		
POSIBLE ORIGEN	Suciedad, alteración, movimientos y presencia de agua o humedad.			
ELEMENTO AFECTADO	Muros, revestimientos, carpinterías, Barandillas, emplomados, pavimentos	Nº ELEMENTOS DAÑADOS 106-108	ESTANCIA Nº 20	PISO PB

- Véase Ficha de intervención 1
- Véase Ficha de intervención 4
- Véase Ficha de intervención 5
- Véase Ficha de intervención 7
- Véase Ficha de intervención 9
- Véase Ficha de intervención 12

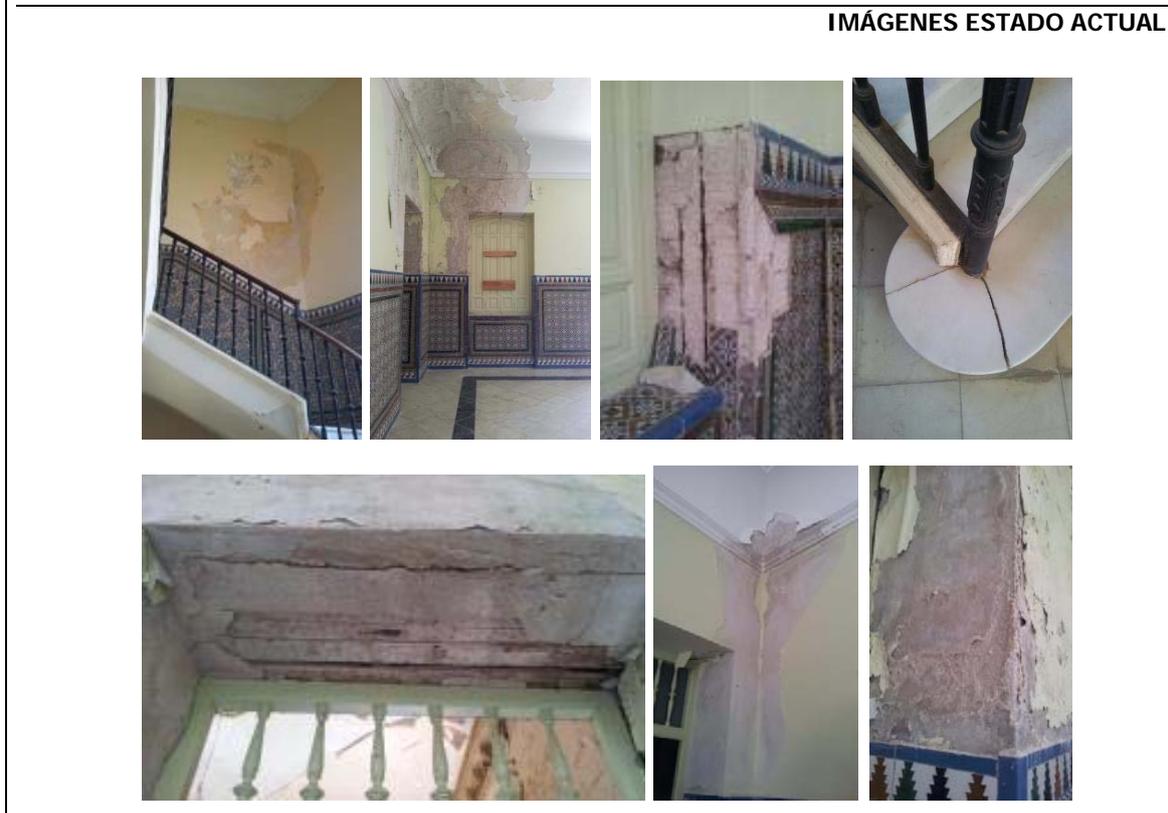
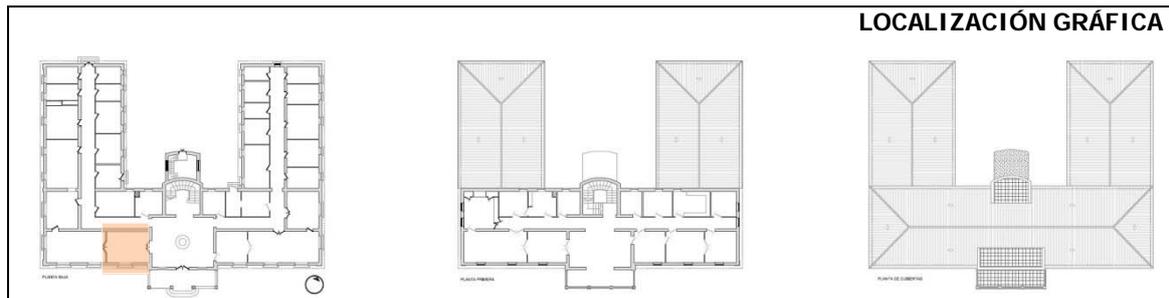
PATOLOGÍA	Desconchados, desprendimientos	FDI-22		
POSIBLE ORIGEN	Suciedad, alteración, movimientos y presencia de agua o humedad.			
ELEMENTO AFECTADO	Instalaciones, muros, revestimientos, pavimentos, carpinterías y forjados.	Nº ELEMENTOS DAÑADOS 109-109	ESTANCIA Nº 21	PISO PB

- Véase Ficha de intervención 1
- Véase Ficha de intervención 4
- Véase Ficha de intervención 5
- Véase Ficha de intervención 7
- Véase Ficha de intervención 9
- Véase Ficha de intervención 10
- Véase Ficha de intervención 11
- Véase Ficha de intervención 12
- Véase Ficha de intervención 14

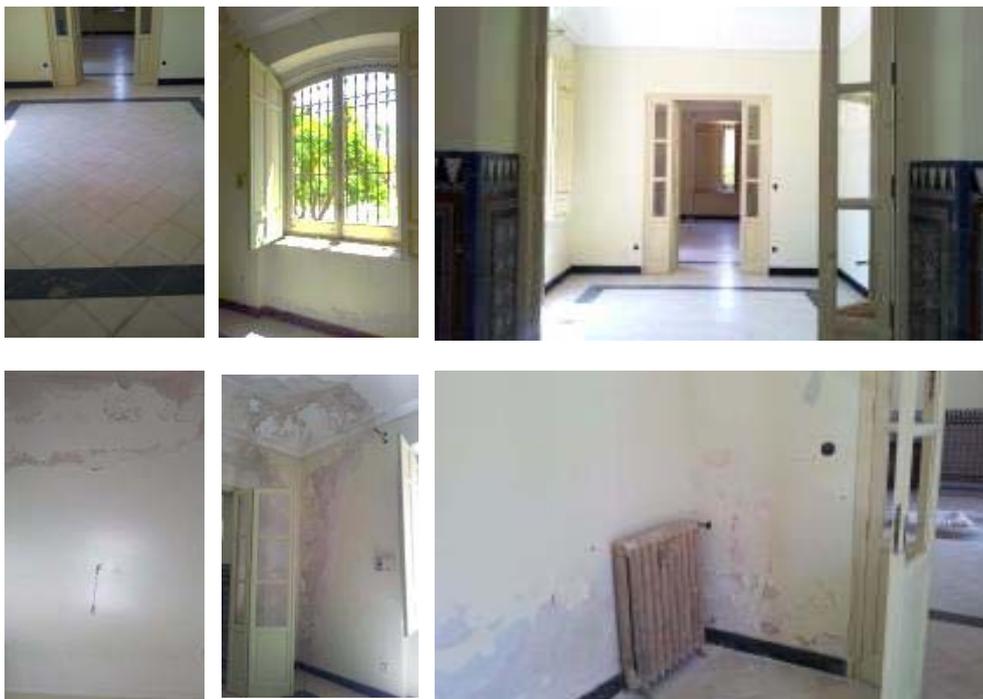
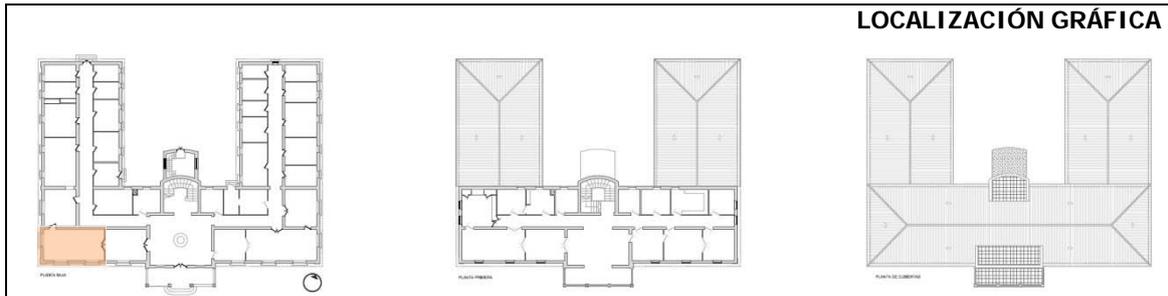
PATOLOGÍA	Desconchados, desprendimientos	FDI-23		
POSIBLE ORIGEN	Suciedad, alteración, movimientos y presencia de agua o humedad.			
ELEMENTO AFECTADO	Muros, revestimientos, carpinterías, forjados, rodapiés y pavimentos.	Nº ELEMENTOS DAÑADOS 110-110	ESTANCIA Nº 22	PISO PB

- Véase Ficha de intervención 1
- Véase Ficha de intervención 4
- Véase Ficha de intervención 5
- Véase Ficha de intervención 7
- Véase Ficha de intervención 9
- Véase Ficha de intervención 10
- Véase Ficha de intervención 11
- Véase Ficha de intervención 12
- Véase Ficha de intervención 14

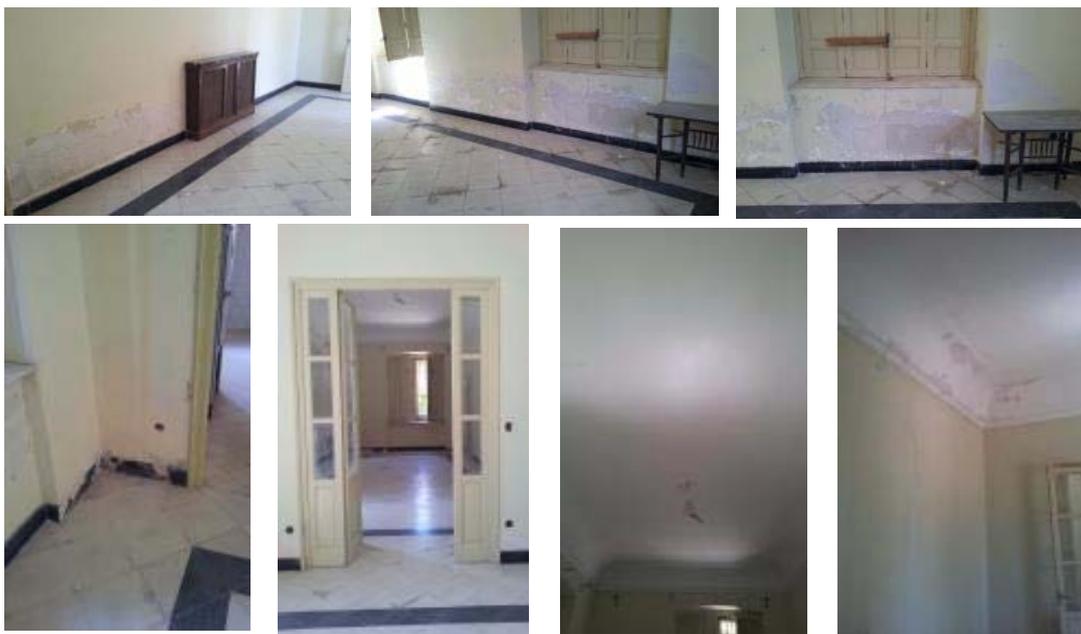
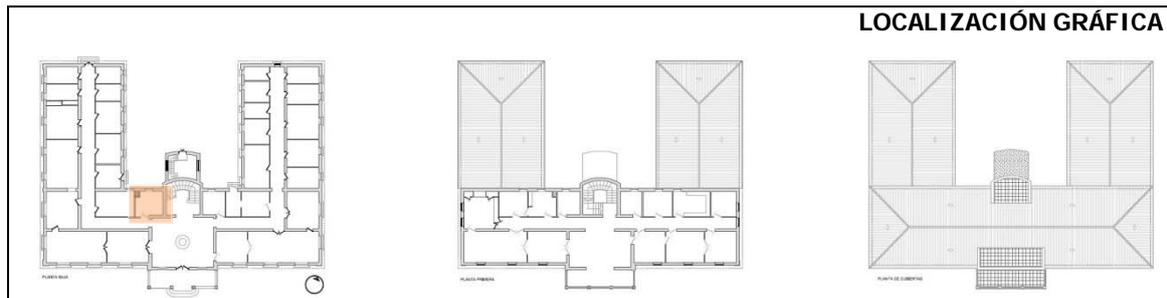
PATOLOGÍA	Desconchados, flechas	FDI-24		
POSIBLE ORIGEN	Suciedad, alteración, movimientos y presencia de agua o humedad.			
ELEMENTO AFECTADO	Muros, revestimientos, carpinterías, forjados, rodapiés y pavimentos.	Nº ELEMENTOS DAÑADOS 111-111	ESTANCIA Nº 23	PISO PB

- Véase Ficha de intervención 1
- Véase Ficha de intervención 3
- Véase Ficha de intervención 5
- Véase Ficha de intervención 7
- Véase Ficha de intervención 9
- Véase Ficha de intervención 11
- Véase Ficha de intervención 12
- Véase Ficha de intervención 14

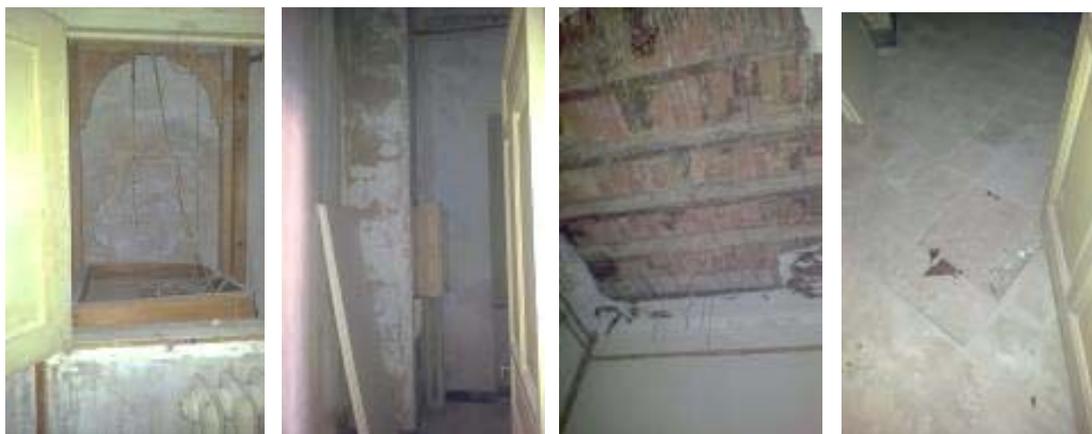
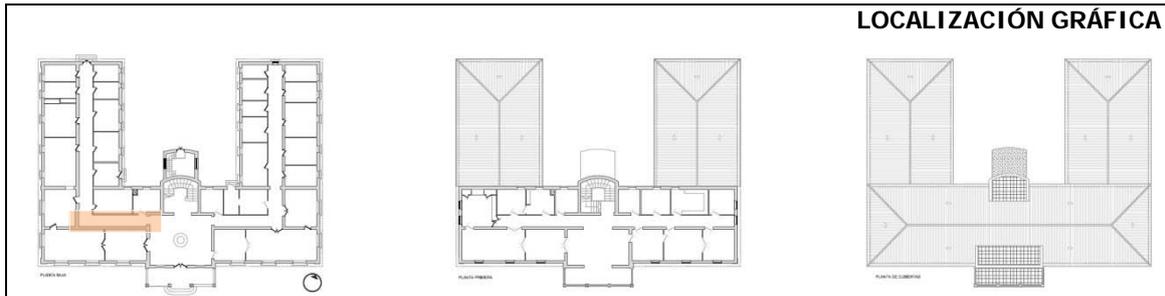
PATOLOGÍA	Levantado pavimento, desconchados	FDI-25		
POSIBLE ORIGEN	Suciedad, alteración, movimientos y presencia de agua o humedad.			
ELEMENTO AFECTADO	Muros, revestimientos,, forjados, rodapiés y pavimentos.	Nº ELEMENTOS DAÑADOS 112-112	ESTANCIA Nº 24	PISO PB

- Véase Ficha de intervención 1
- Véase Ficha de intervención 2
- Véase Ficha de intervención 3
- Véase Ficha de intervención 4
- Véase Ficha de intervención 5
- Véase Ficha de intervención 6
- Véase Ficha de intervención 7
- Véase Ficha de intervención 8
- Véase Ficha de intervención 9
- Véase Ficha de intervención 10
- Véase Ficha de intervención 11
- Véase Ficha de intervención 12

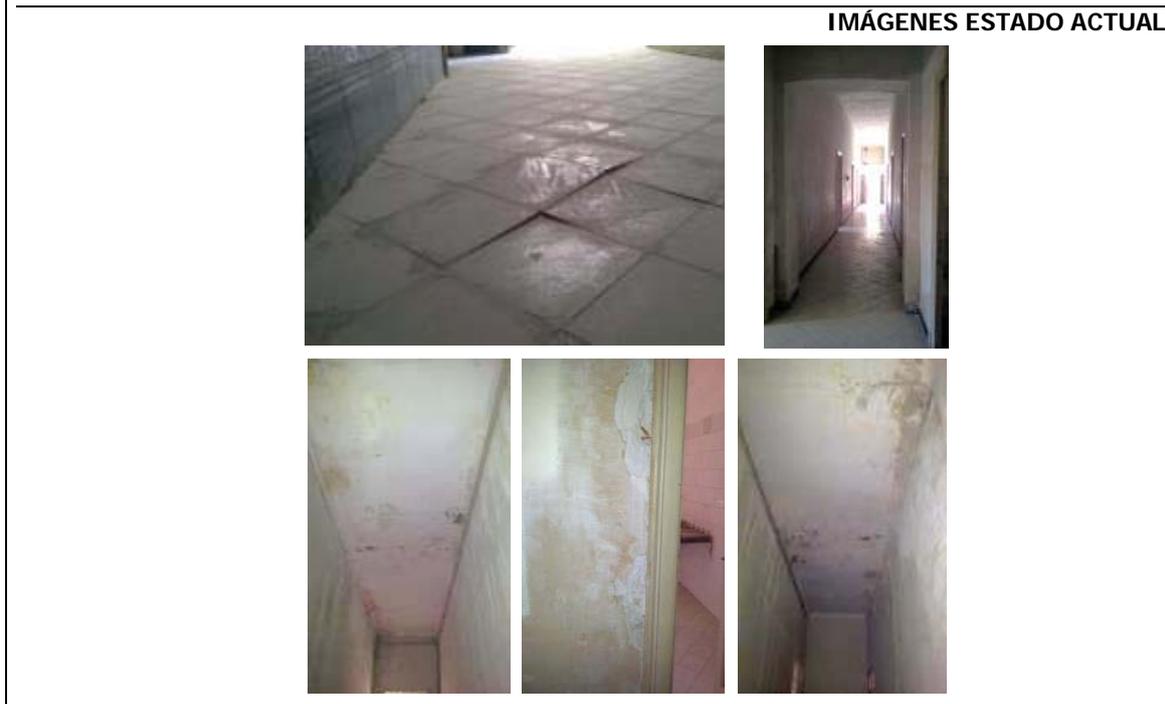
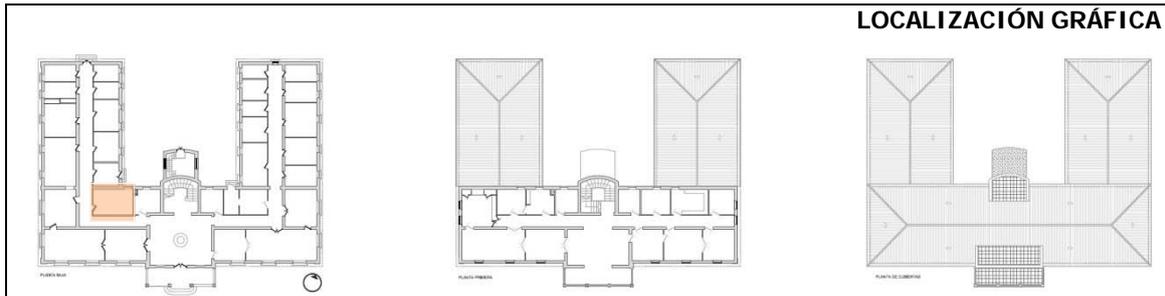
PATOLOGÍA	Desconchados, flechas	FDI-26		
POSIBLE ORIGEN	Suciedad, alteración, movimientos y presencia de agua o humedad.			
ELEMENTO AFECTADO	Muros, revestimientos, forjados, rodapiés carpinterías y pavimentos.	Nº ELEMENTOS DAÑADOS 113-113	ESTANCIA Nº 25	PISO PB

- Véase Ficha de intervención 1
- Véase Ficha de intervención 3
- Véase Ficha de intervención 5
- Véase Ficha de intervención 7
- Véase Ficha de intervención 9
- Véase Ficha de intervención 11
- Véase Ficha de intervención 12
- Véase Ficha de intervención 14

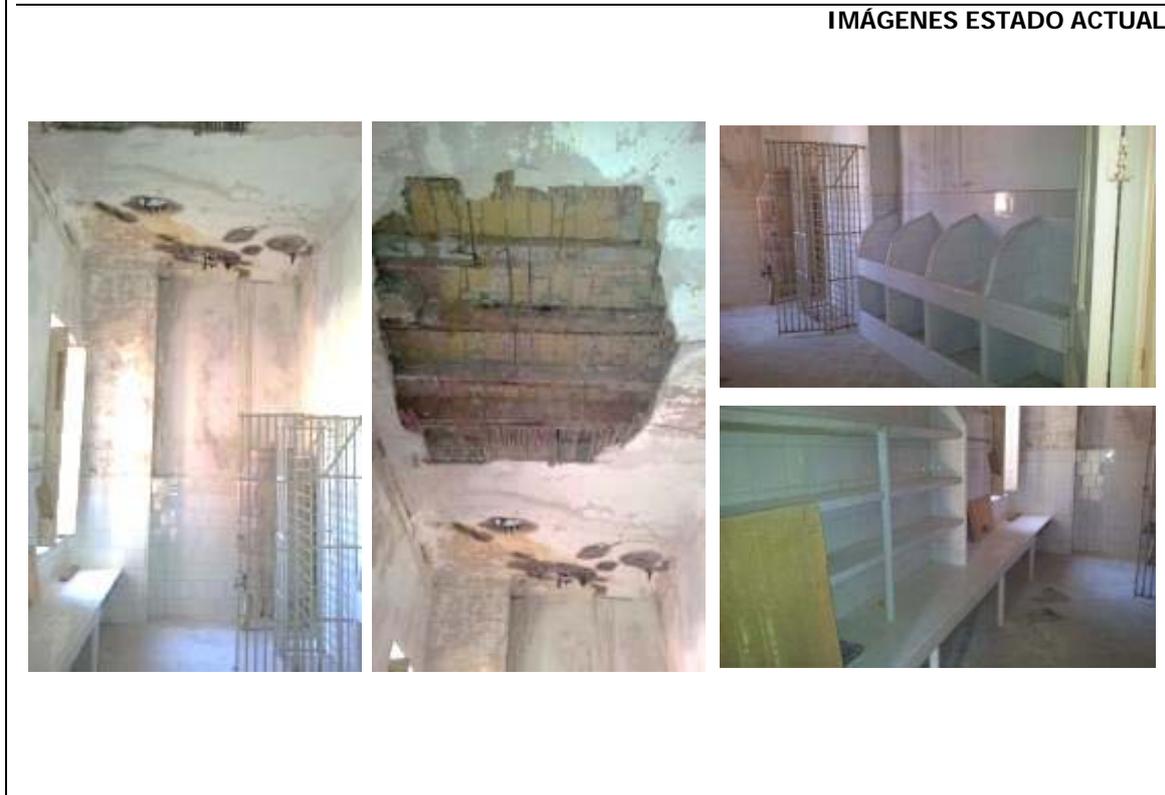
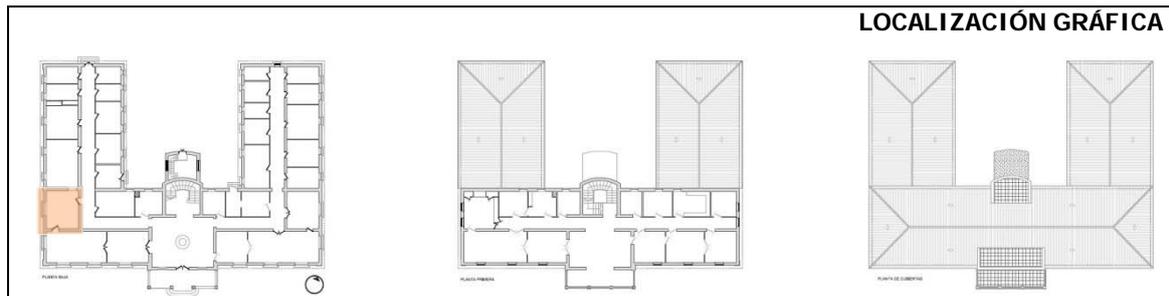
PATOLOGÍA	Desconchados, humedades	FDI-27			
POSIBLE ORIGEN	Suciedad, alteración, movimientos y presencia de agua o humedad.				
ELEMENTO AFECTADO	Muros, revestimientos, forjados, falsos techos, carpinterías y pavimentos.	Nº ELEMENTOS DAÑADOS 114-114	ESTANCIA Nº 26	PISO PB

- Véase Ficha de intervención 1
- Véase Ficha de intervención 5
- Véase Ficha de intervención 7
- Véase Ficha de intervención 9
- Véase Ficha de intervención 11
- Véase Ficha de intervención 14

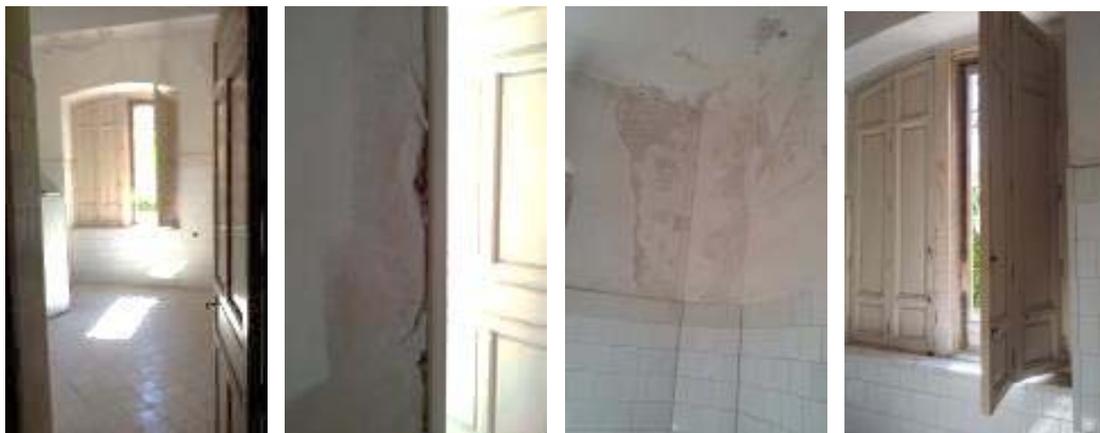
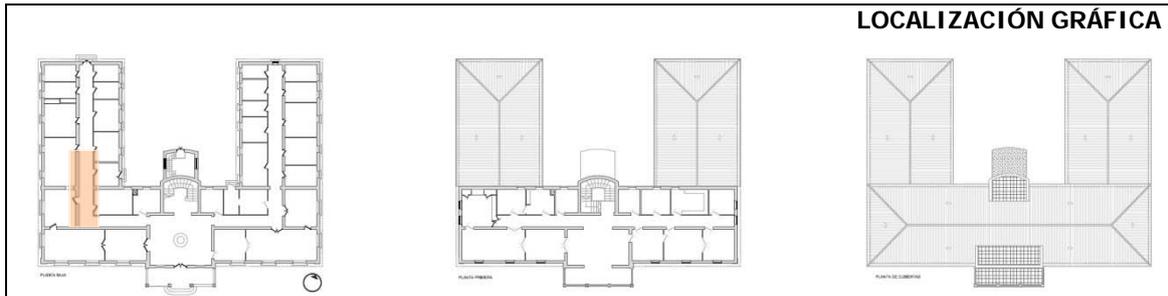
PATOLOGÍA	Desconchados, humedades	FDI-28			
POSIBLE ORIGEN	Suciedad, alteración, movimientos y presencia de agua o humedad.				
ELEMENTO AFECTADO	Muros, revestimientos, forjados, falsos techos, carpinterías y pavimentos.	Nº ELEMENTOS DAÑADOS 115-115	ESTANCIA Nº 27	PISO PB

- Véase Ficha de intervención 1
- Véase Ficha de intervención 5
- Véase Ficha de intervención 7
- Véase Ficha de intervención 9
- Véase Ficha de intervención 11
- Véase Ficha de intervención 14

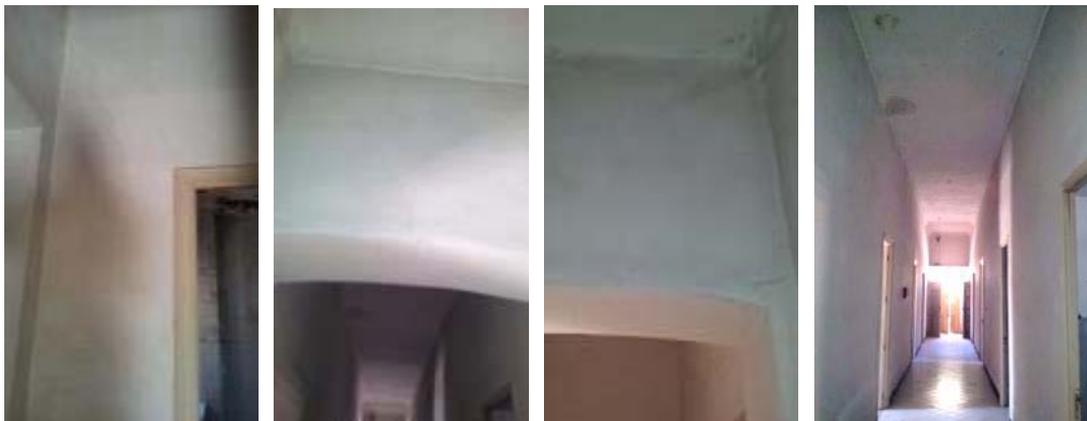
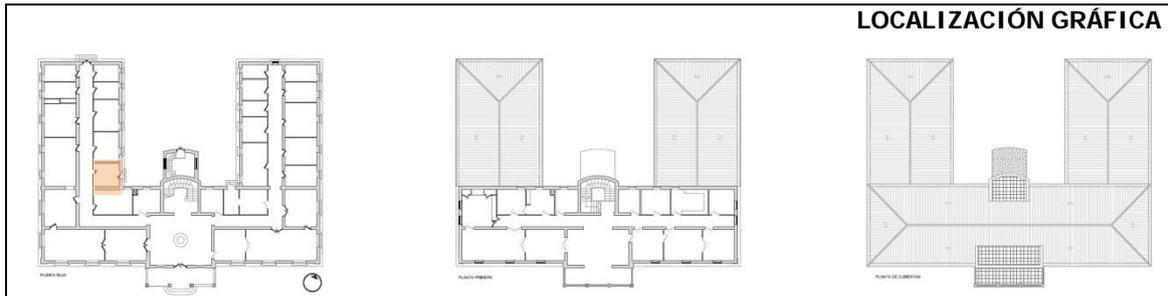
PATOLOGÍA	Desconchados, humedades	FDI-29		
POSIBLE ORIGEN	Suciedad, alteración, movimientos y presencia de agua o humedad.			
ELEMENTO AFECTADO	Muros, revestimientos, forjados, falsos techos, carpinterías y pavimentos.	Nº ELEMENTOS DAÑADOS 116-116	ESTANCIA Nº 28	PISO PB

- Véase Ficha de intervención 1
- Véase Ficha de intervención 4
- Véase Ficha de intervención 5
- Véase Ficha de intervención 7
- Véase Ficha de intervención 9
- Véase Ficha de intervención 11
- Véase Ficha de intervención 14

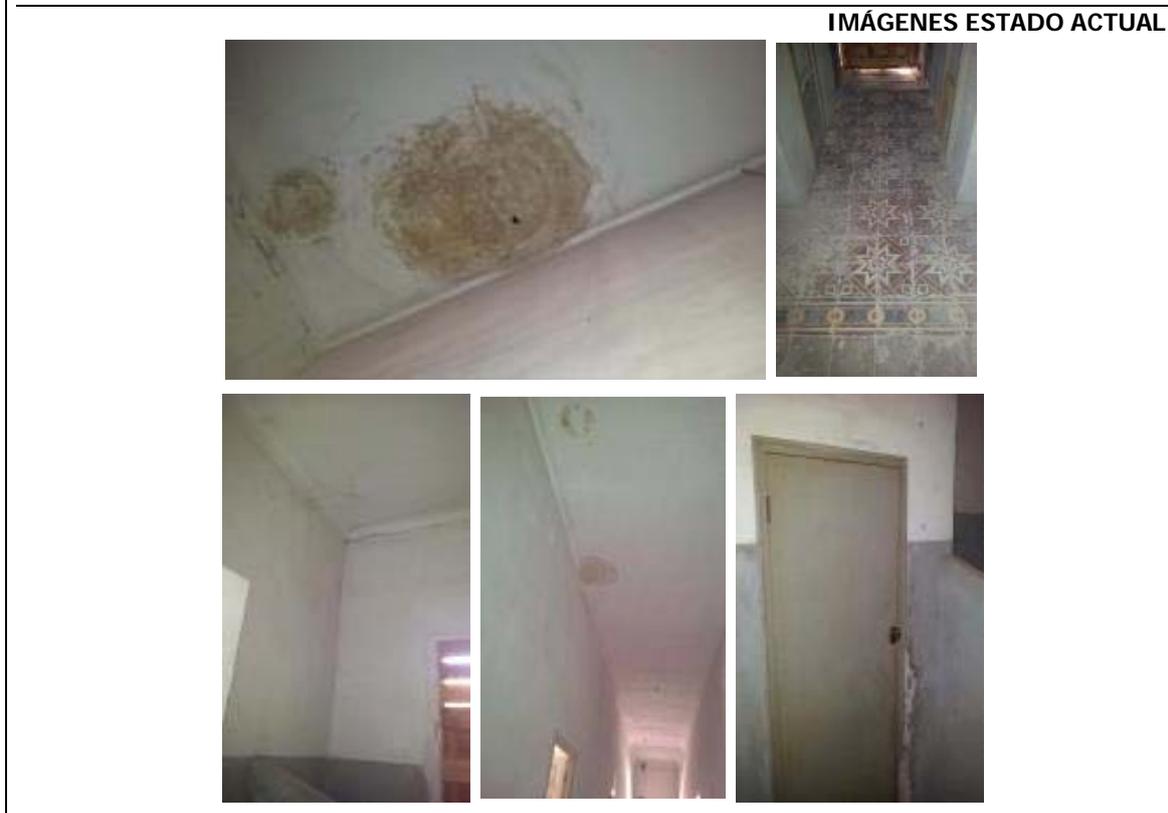
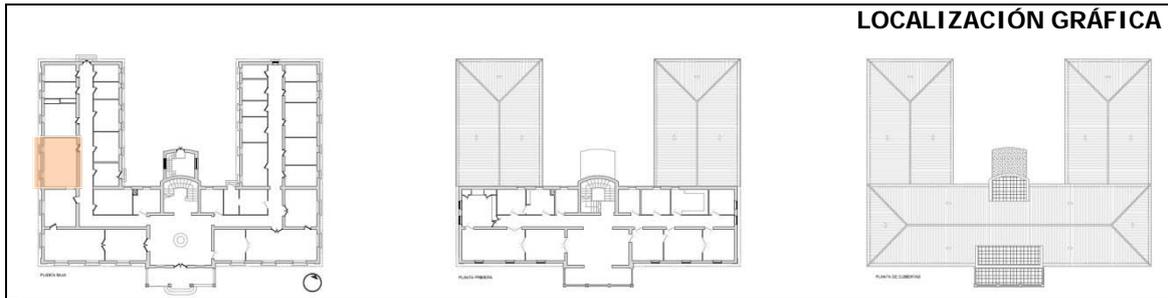
PATOLOGÍA	Desprendimientos	FDI-30		
POSIBLE ORIGEN	Suciedad, alteración, movimientos y presencia de agua o humedad.			
ELEMENTO AFECTADO	Muros, revestimientos, forjados, falsos techos, carpinterías, instalaciones y pavimentos.	Nº ELEMENTOS DAÑADOS 117-117	ESTANCIA Nº 29	PISO PB

- Véase Ficha de intervención 1
- Véase Ficha de intervención 4
- Véase Ficha de intervención 5
- Véase Ficha de intervención 7
- Véase Ficha de intervención 9
- Véase Ficha de intervención 11
- Véase Ficha de intervención 14

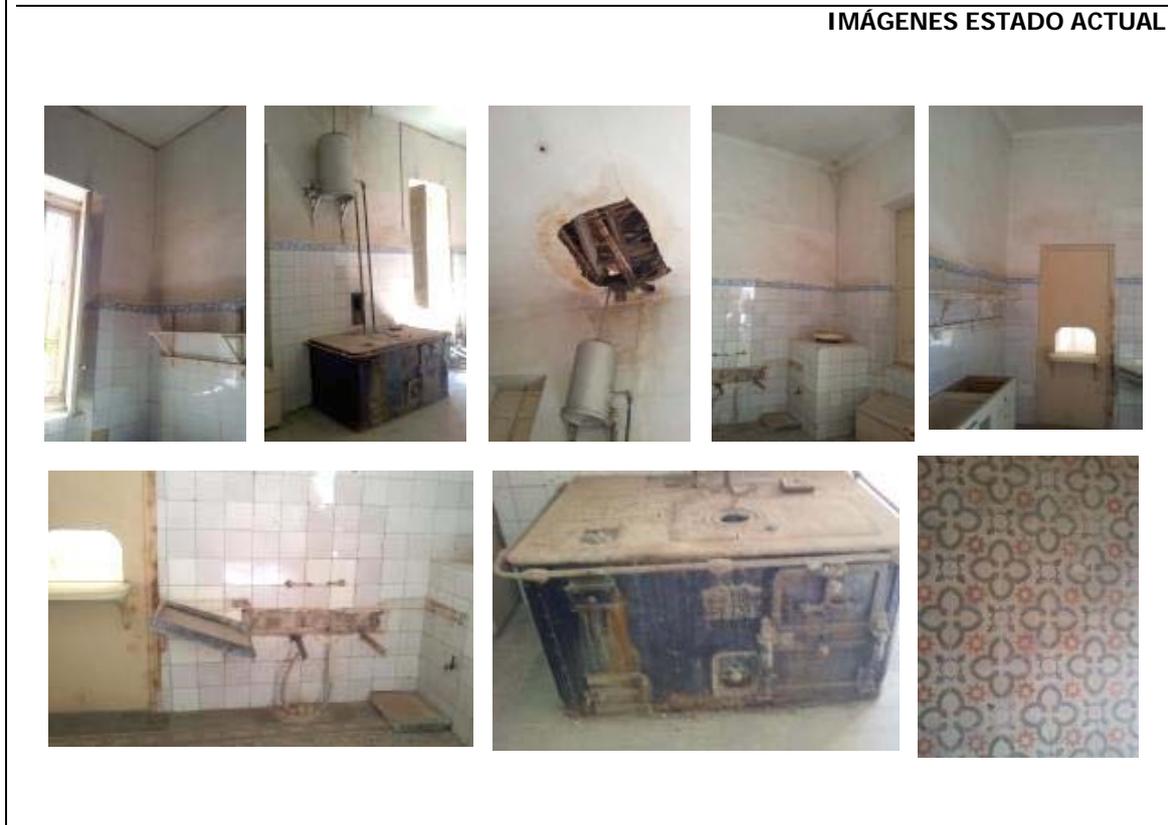
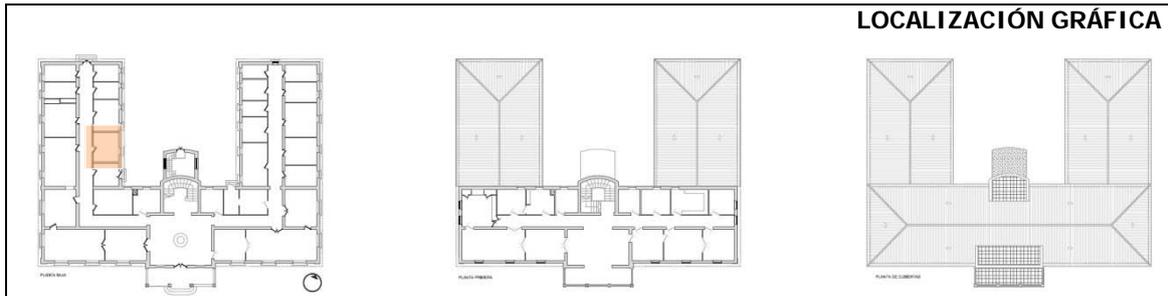
PATOLOGÍA	Desprendimientos	FDI-31			
POSIBLE ORIGEN	Suciedad, alteración, movimientos y presencia de agua o humedad.				
ELEMENTO AFECTADO	Muros, revestimientos, forjados, falsos techos, carpinterías y pavimentos.	Nº ELEMENTOS DAÑADOS 118-118	ESTANCIA Nº 30	PISO PB

- Véase Ficha de intervención 1
- Véase Ficha de intervención 4
- Véase Ficha de intervención 5
- Véase Ficha de intervención 7
- Véase Ficha de intervención 9
- Véase Ficha de intervención 11
- Véase Ficha de intervención 14

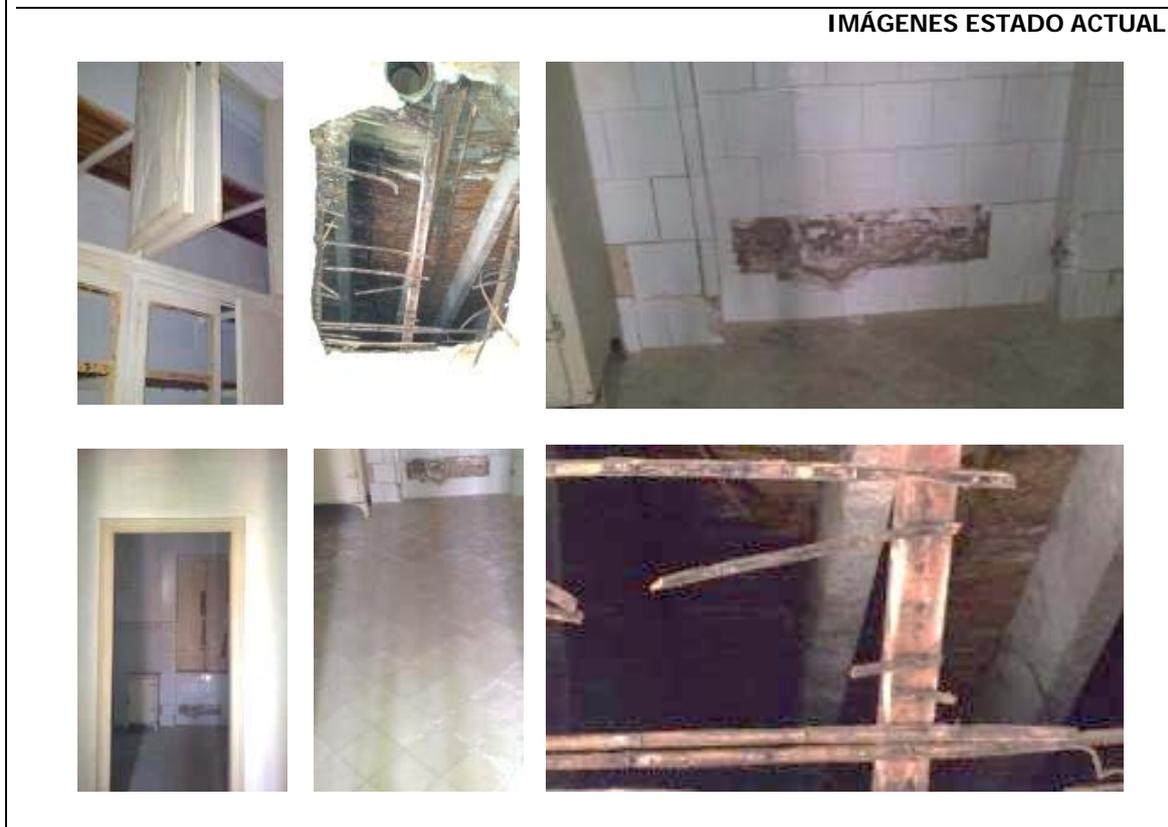
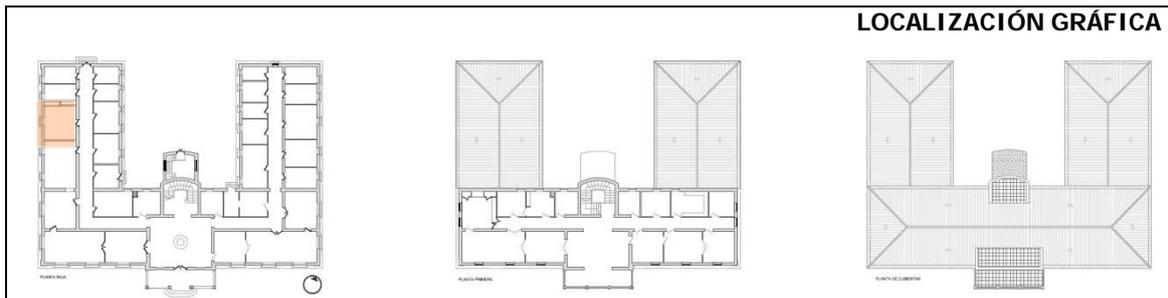
PATOLOGÍA	Humedades, desprendimientos	FDI-32		
POSIBLE ORIGEN	Suciedad, alteración, movimientos y presencia de agua o humedad.			
ELEMENTO AFECTADO	Muros, revestimientos, forjados, falsos techos, carpinterías y pavimentos.	Nº ELEMENTOS DAÑADOS 119-119	ESTANCIA Nº 31	PISO PB

- Véase Ficha de intervención 1
- Véase Ficha de intervención 4
- Véase Ficha de intervención 5
- Véase Ficha de intervención 7
- Véase Ficha de intervención 9
- Véase Ficha de intervención 11
- Véase Ficha de intervención 14

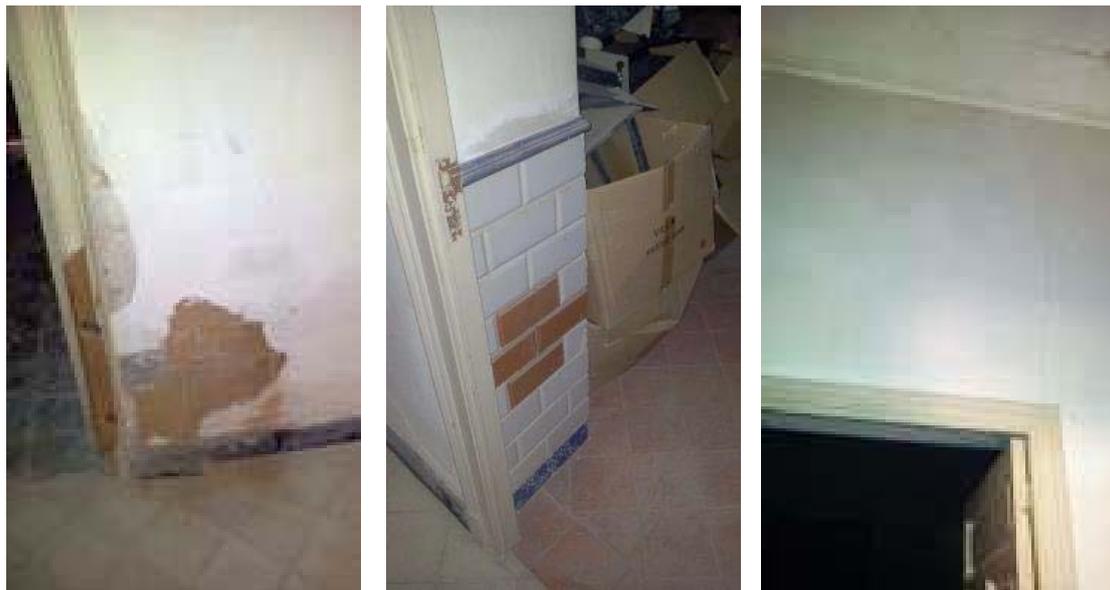
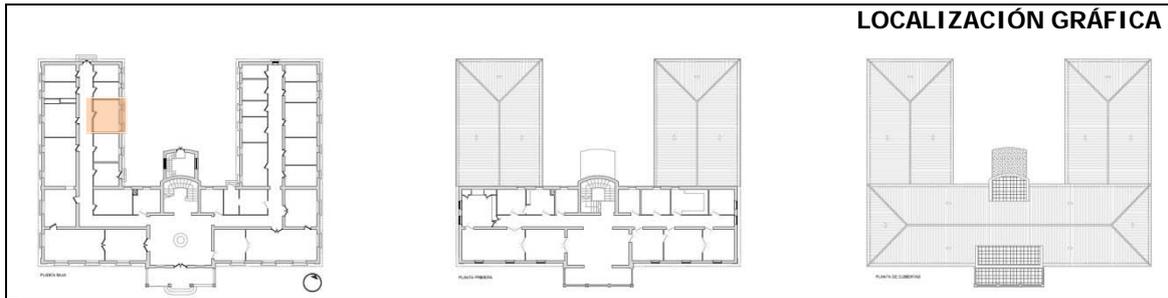
PATOLOGÍA	Humedades, desprendimientos	FDI-33		
POSIBLE ORIGEN	Suciedad, alteración, movimientos y presencia de agua o humedad.			
ELEMENTO AFECTADO	Muros, revestimientos, forjados, falsos techos, carpinterías y pavimentos.	Nº ELEMENTOS DAÑADOS 120-120	ESTANCIA Nº 32	PISO PB

- Véase Ficha de intervención 1
- Véase Ficha de intervención 4
- Véase Ficha de intervención 5
- Véase Ficha de intervención 7
- Véase Ficha de intervención 9
- Véase Ficha de intervención 11
- Véase Ficha de intervención 14
