EL PALACIO DEL MARQUÉS DE FONTALBA ANÁLISIS HISTÓRICO, CONSTRUCTIVO Y PATOLÓGICO

Jacarilla (Alicante)

Autor: Matías J. Orenes García

Fecha: Junio de 2015

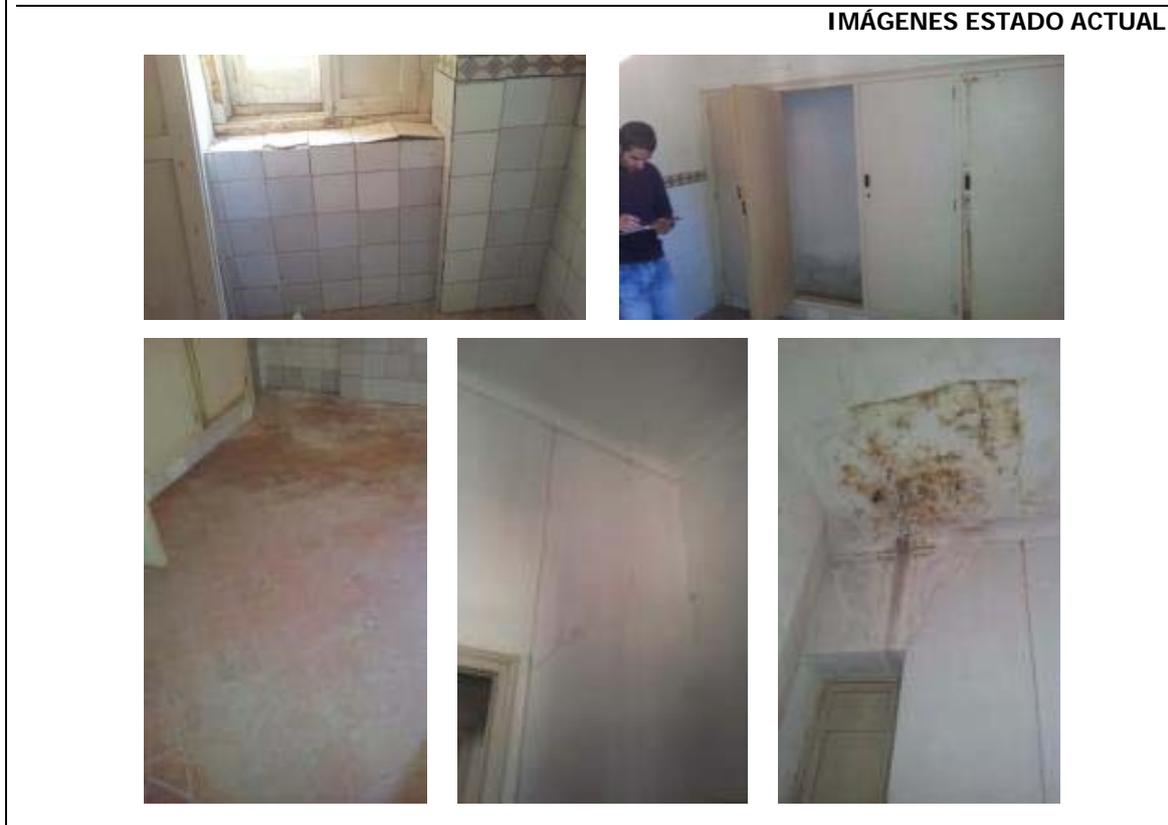
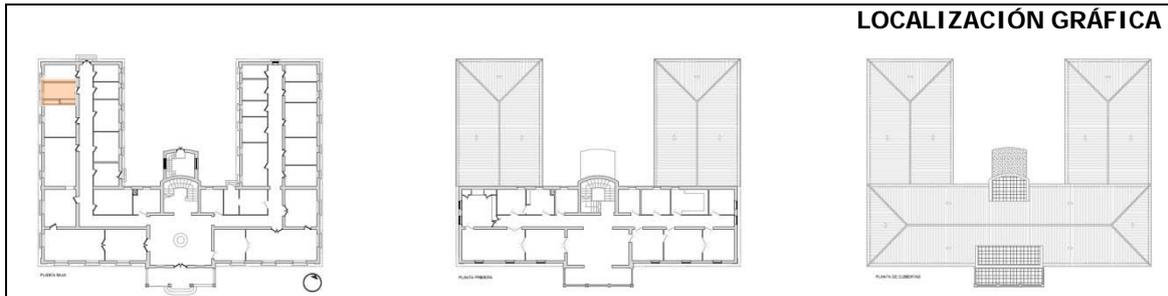
PATOLOGÍA	Fisuras, desuso instalaciones	FDI-34		
POSIBLE ORIGEN	Suciedad, alteración, movimientos y presencia de agua o humedad.			
ELEMENTO AFECTADO	Muros, revestimientos, forjados, falsos techos, carpinterías y pavimentos.	Nº ELEMENTOS DAÑADOS 121-121	ESTANCIA Nº 33	PISO PB

- Véase Ficha de intervención 1
- Véase Ficha de intervención 5
- Véase Ficha de intervención 7
- Véase Ficha de intervención 9
- Véase Ficha de intervención 11
- Véase Ficha de intervención 14

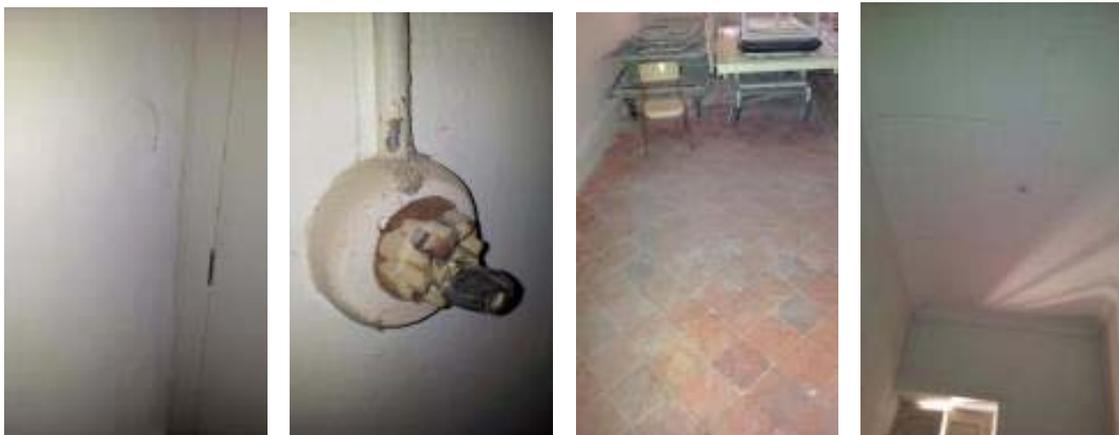
PATOLOGÍA	Desconchados y desprendimientos	FDI-35		
POSIBLE ORIGEN	Suciedad, alteración, movimientos y presencia de agua o humedad.			
ELEMENTO AFECTADO	Muros, revestimientos, forjados, falsos techos, carpinterías y pavimentos.	Nº ELEMENTOS DAÑADOS 122-122	ESTANCIA Nº 34	PISO PB

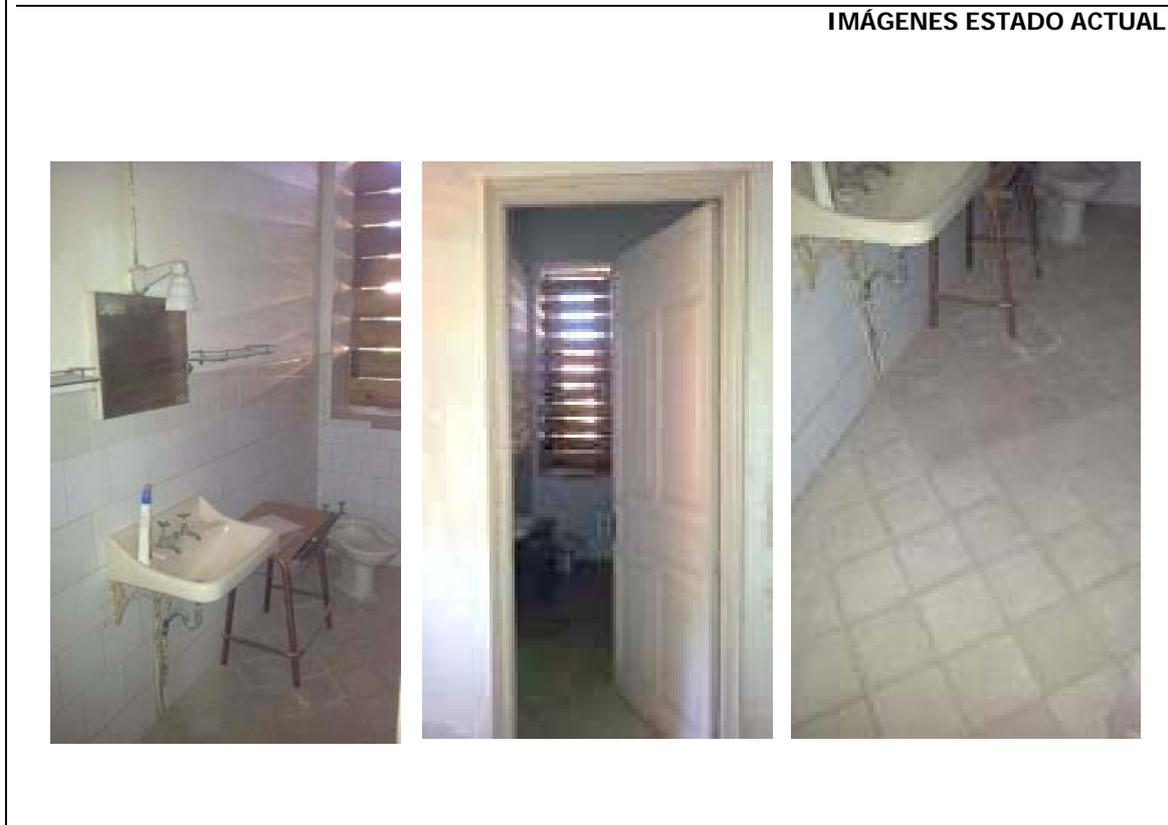
PATOLOGÍA	Humedades, desconchados	FDI-36		
POSIBLE ORIGEN	Suciedad, alteración, movimientos y presencia de agua o humedad.			
ELEMENTO AFECTADO	Muros, revestimientos, forjados, falsos techos, carpinterías y pavimentos.	Nº ELEMENTOS DAÑADOS 123-123	ESTANCIA Nº 35	PISO PB

- Véase Ficha de intervención 1
- Véase Ficha de intervención 5
- Véase Ficha de intervención 7
- Véase Ficha de intervención 9
- Véase Ficha de intervención 11
- Véase Ficha de intervención 14

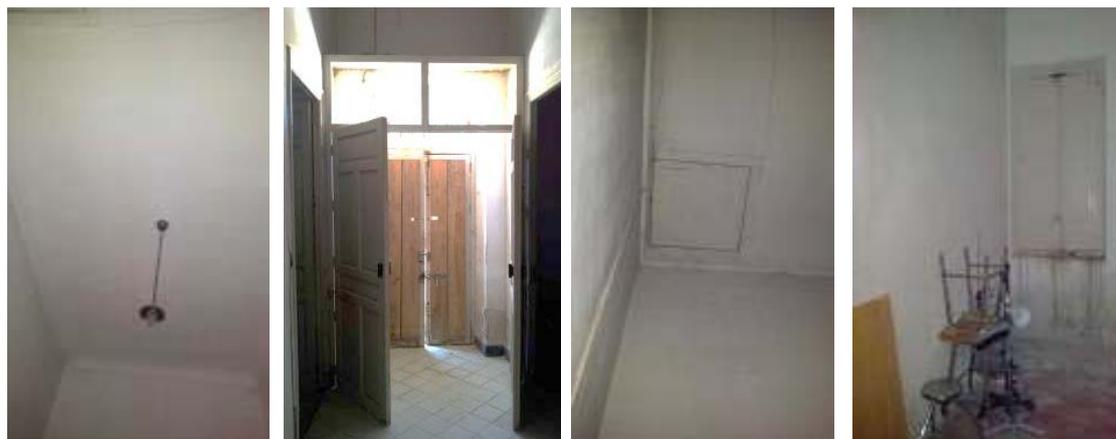
PATOLOGÍA	Humedades, desconchados	FDI-37		
POSIBLE ORIGEN	Suciedad, alteración, movimientos y presencia de agua o humedad.			
ELEMENTO AFECTADO	Muros, revestimientos, sanitarios, falsos techos, carpinterías y pavimentos.			
		Nº ELEMENTOS DAÑADOS 124-124	ESTANCIA Nº 01	PISO P1

- Véase Ficha de intervención 1
- Véase Ficha de intervención 4
- Véase Ficha de intervención 5
- Véase Ficha de intervención 7
- Véase Ficha de intervención 9
- Véase Ficha de intervención 11
- Véase Ficha de intervención 12
- Véase Ficha de intervención 14

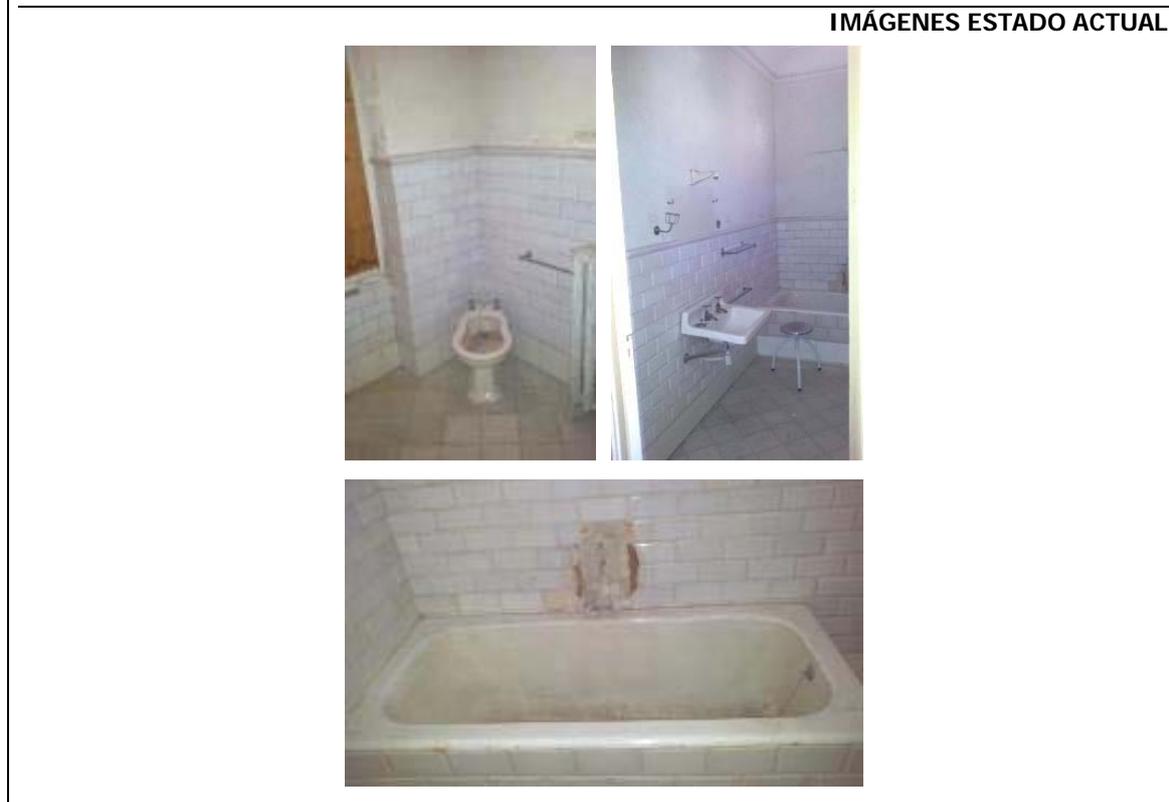
PATOLOGÍA	Humedades, desconchados	FDI-38		
POSIBLE ORIGEN	Suciedad, alteración, movimientos y presencia de agua o humedad.			
ELEMENTO AFECTADO	Muros, revestimientos, falsos techos, carpinterías y pavimentos.	Nº ELEMENTOS DAÑADOS 125-125	ESTANCIA Nº 02	PISO P1

- Véase Ficha de intervención 1
- Véase Ficha de intervención 5
- Véase Ficha de intervención 9
- Véase Ficha de intervención 11
- Véase Ficha de intervención 14

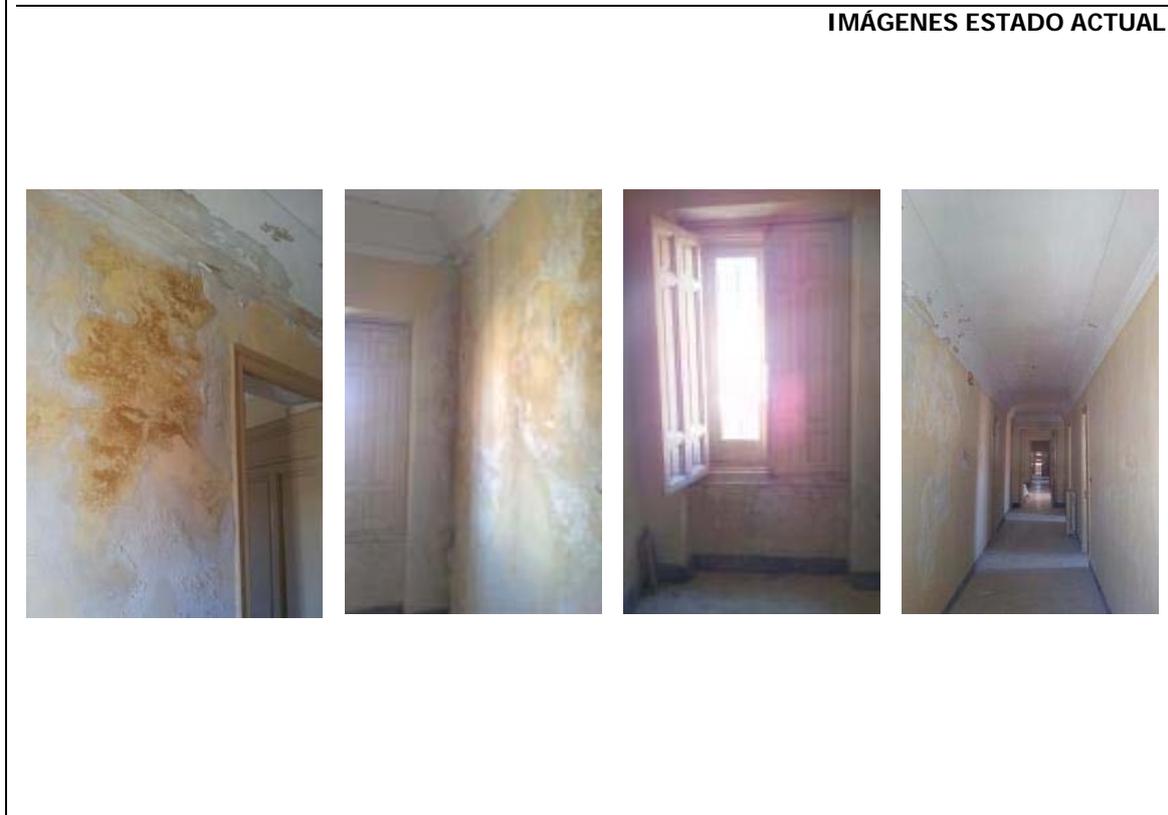
PATOLOGÍA	Humedades, desconchados	FDI-39		
POSIBLE ORIGEN	Suciedad, alteración, movimientos y presencia de agua o humedad.			
ELEMENTO AFECTADO	Muros, revestimientos, falsos techos, carpinterías y pavimentos.			
		Nº ELEMENTOS DAÑADOS 126-126	ESTANCIA Nº 03	PISO P1

- Véase Ficha de intervención 1
- Véase Ficha de intervención 5
- Véase Ficha de intervención 7
- Véase Ficha de intervención 8
- Véase Ficha de intervención 11
- Véase Ficha de intervención 14

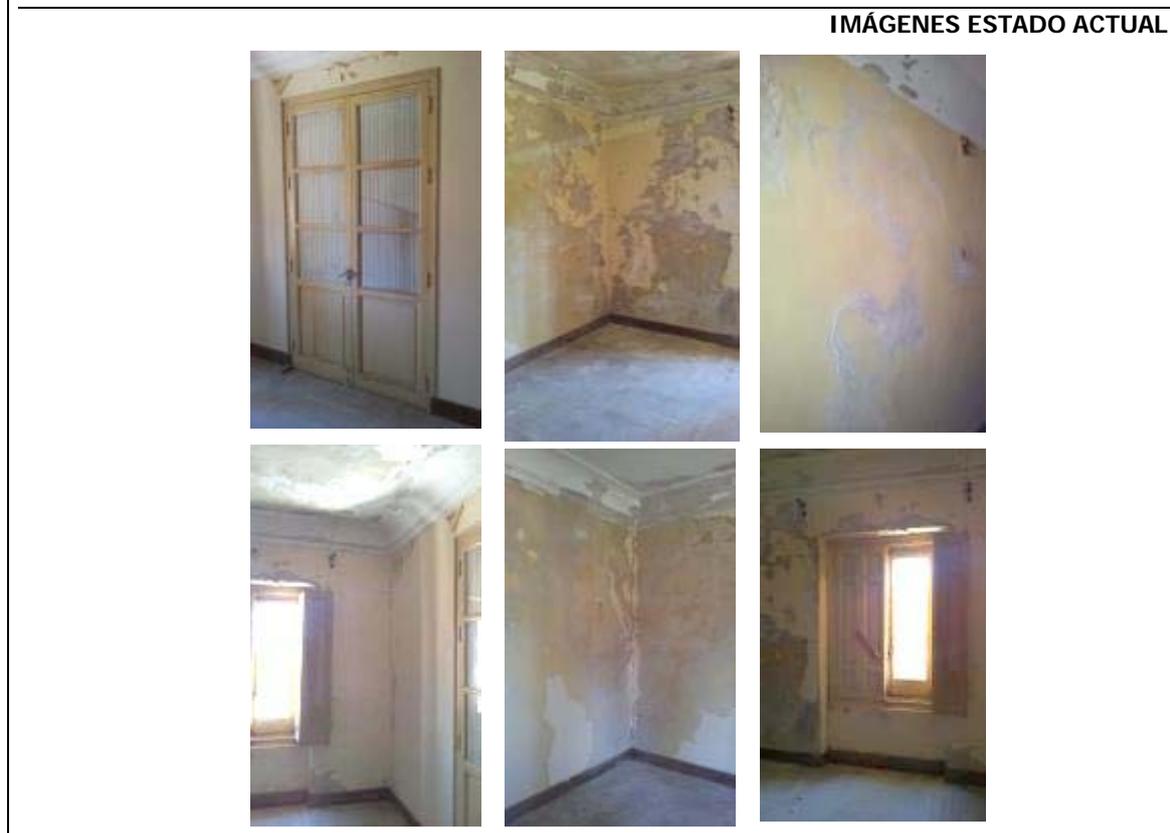
PATOLOGÍA	Humedades, desconchados	FDI-40		
POSIBLE ORIGEN	Suciedad, alteración, movimientos y presencia de agua o humedad.			
ELEMENTO AFECTADO	Muros, revestimientos, falsos techos, carpinterías y pavimentos.	Nº ELEMENTOS DAÑADOS 127-127	ESTANCIA Nº 04	PISO P1

- Véase Ficha de intervención 1
- Véase Ficha de intervención 5
- Véase Ficha de intervención 9
- Véase Ficha de intervención 11
- Véase Ficha de intervención 14

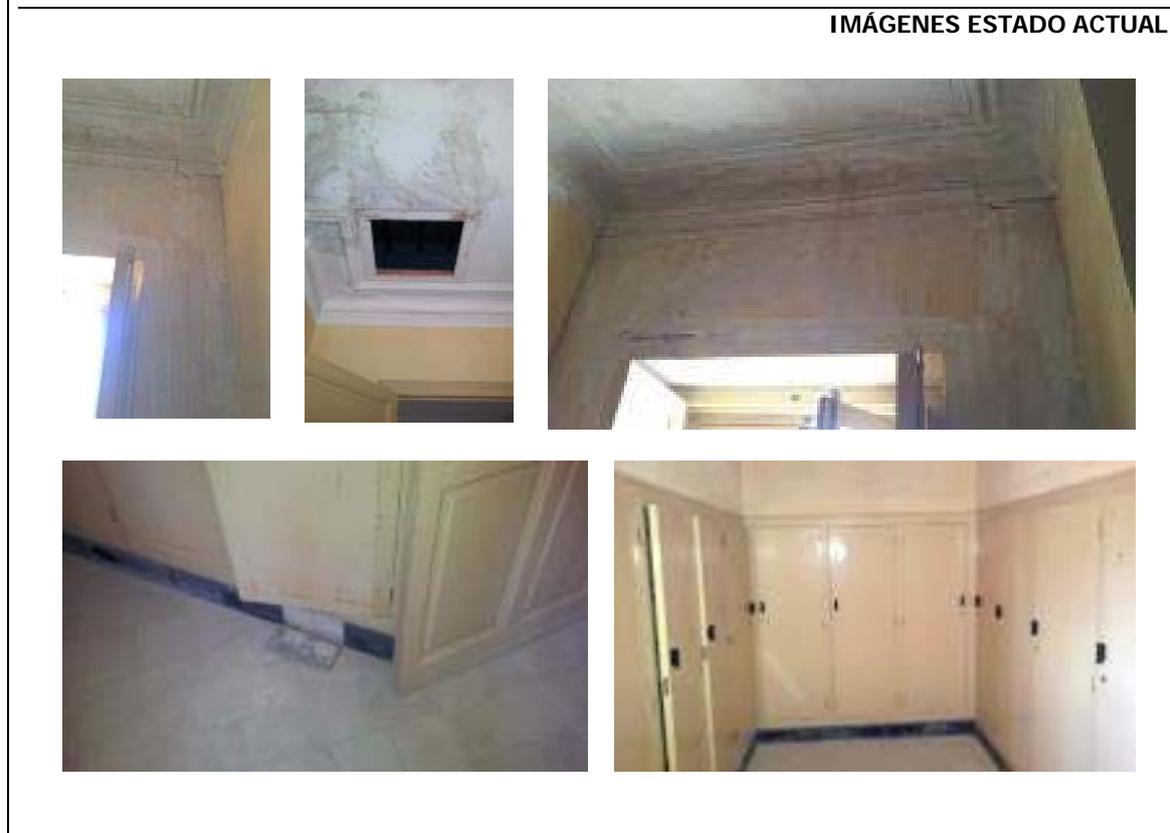
PATOLOGÍA	Desconchados, fisuras	FDI-41		
POSIBLE ORIGEN	Suciedad, alteración, movimientos y presencia de agua o humedad.			
ELEMENTO AFECTADO	Muros, revestimientos, falsos techos, carpinterías y pavimentos.	Nº ELEMENTOS DAÑADOS 128-128	ESTANCIA Nº 05	PISO P1

- Véase Ficha de intervención 1
- Véase Ficha de intervención 5
- Véase Ficha de intervención 7
- Véase Ficha de intervención 8
- Véase Ficha de intervención 11
- Véase Ficha de intervención 14

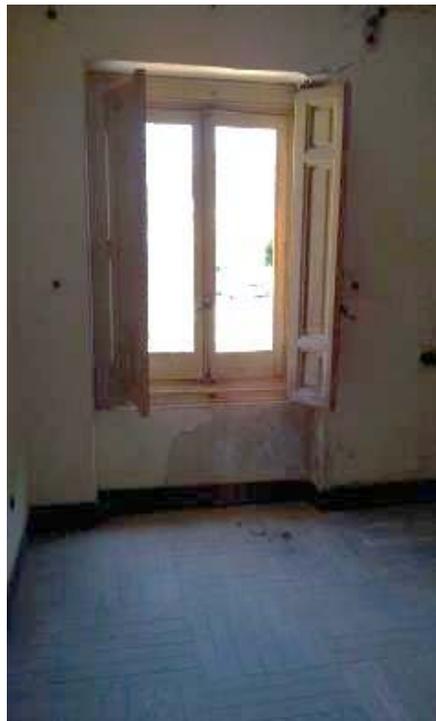
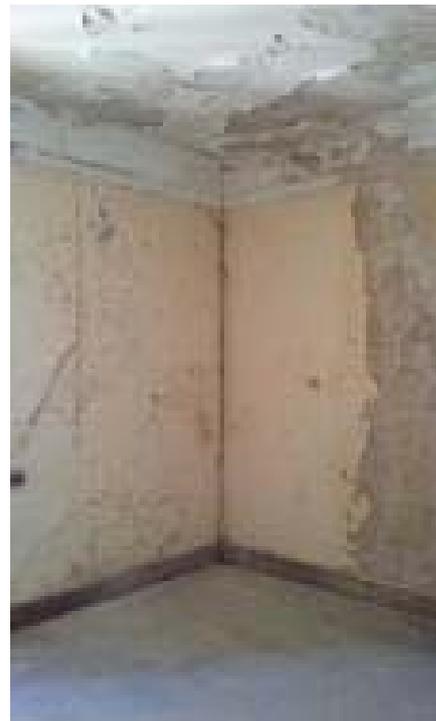
PATOLOGÍA	Humedades, desconchados	FDI-42		
POSIBLE ORIGEN	Suciedad, alteración, movimientos y presencia de agua o humedad.			
ELEMENTO AFECTADO	Muros, revestimientos, falsos techos, carpinterías y pavimentos.			
		Nº ELEMENTOS DAÑADOS 129-129	ESTANCIA Nº 06	PISO P1

- Véase Ficha de intervención 1
- Véase Ficha de intervención 5
- Véase Ficha de intervención 7
- Véase Ficha de intervención 8
- Véase Ficha de intervención 11
- Véase Ficha de intervención 14

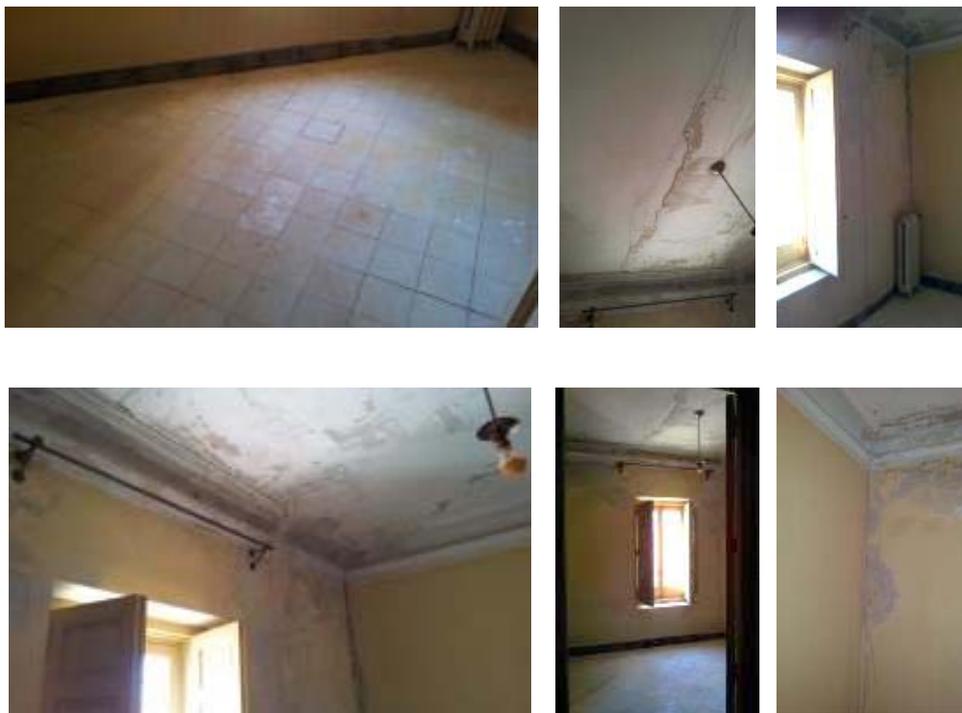
PATOLOGÍA	Desconchados, fisuras	FDI-43		
POSIBLE ORIGEN	Suciedad, alteración, movimientos y presencia de agua o humedad.			
ELEMENTO AFECTADO	Muros, revestimientos, falsos techos, carpinterías y pavimentos.			
		Nº ELEMENTOS DAÑADOS 130-130	ESTANCIA Nº 07	PISO P1

- Véase Ficha de intervención 1
- Véase Ficha de intervención 5
- Véase Ficha de intervención 7
- Véase Ficha de intervención 9
- Véase Ficha de intervención 11
- Véase Ficha de intervención 14

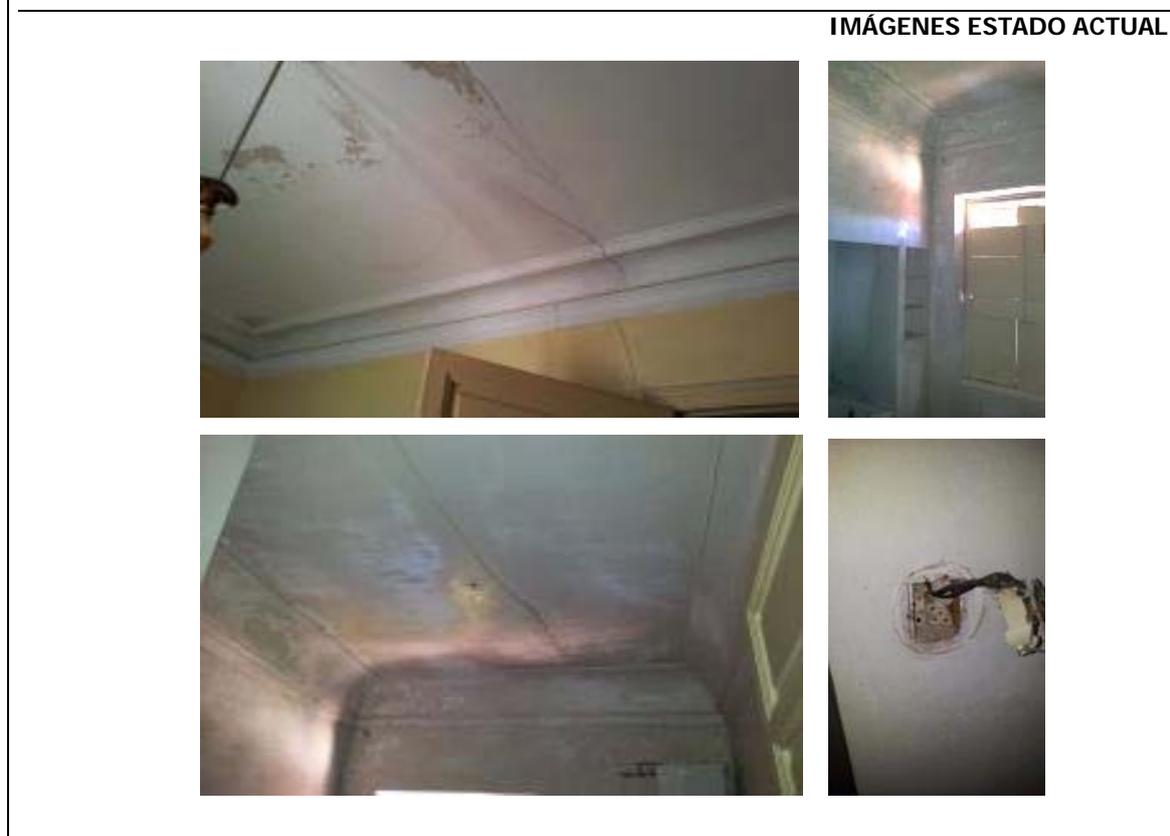
PATOLOGÍA	Humedades, desconchados	FDI-44		
POSIBLE ORIGEN	Suciedad, alteración, movimientos y presencia de agua o humedad.			
ELEMENTO AFECTADO	Muros, revestimientos, falsos techos, carpinterías y pavimentos.	Nº ELEMENTOS DAÑADOS 131-131	ESTANCIA Nº 08	PISO P1

- Véase Ficha de intervención 1
- Véase Ficha de intervención 4
- Véase Ficha de intervención 5
- Véase Ficha de intervención 7
- Véase Ficha de intervención 9
- Véase Ficha de intervención 11
- Véase Ficha de intervención 12
- Véase Ficha de intervención 14

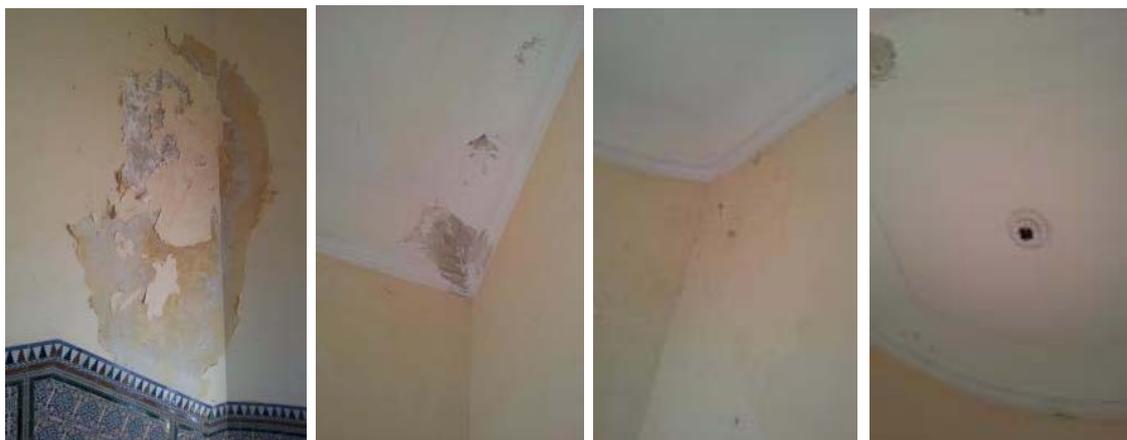
PATOLOGÍA	Desconchados, fisuras	FDI-45		
POSIBLE ORIGEN	Suciedad, alteración, movimientos y presencia de agua o humedad.			
ELEMENTO AFECTADO	Muros, revestimientos, falsos techos, carpinterías y pavimentos.			
		Nº ELEMENTOS DAÑADOS 132-132	ESTANCIA Nº 09	PISO P1

- Véase Ficha de intervención 1
- Véase Ficha de intervención 4
- Véase Ficha de intervención 5
- Véase Ficha de intervención 9
- Véase Ficha de intervención 10
- Véase Ficha de intervención 11
- Véase Ficha de intervención 12
- Véase Ficha de intervención 14

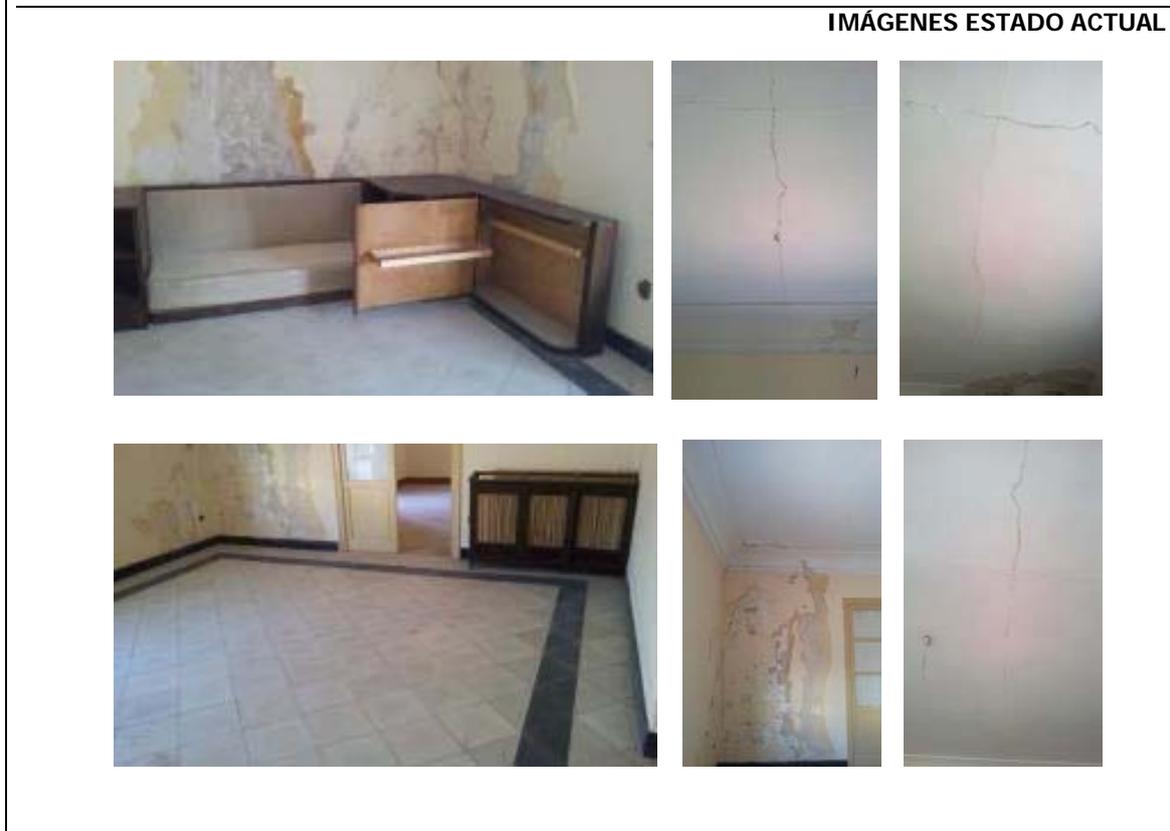
PATOLOGÍA	Fisuras, Humedades, desconchados	FDI-46		
POSIBLE ORIGEN	Suciedad, alteración, movimientos y presencia de agua o humedad.			
ELEMENTO AFECTADO	Muros, revestimientos, falsos techos, carpinterías y pavimentos.			
		Nº ELEMENTOS DAÑADOS 133-133	ESTANCIA Nº 10	PISO P1

- Véase Ficha de intervención 1
- Véase Ficha de intervención 4
- Véase Ficha de intervención 5
- Véase Ficha de intervención 7
- Véase Ficha de intervención 9
- Véase Ficha de intervención 11
- Véase Ficha de intervención 12
- Véase Ficha de intervención 14

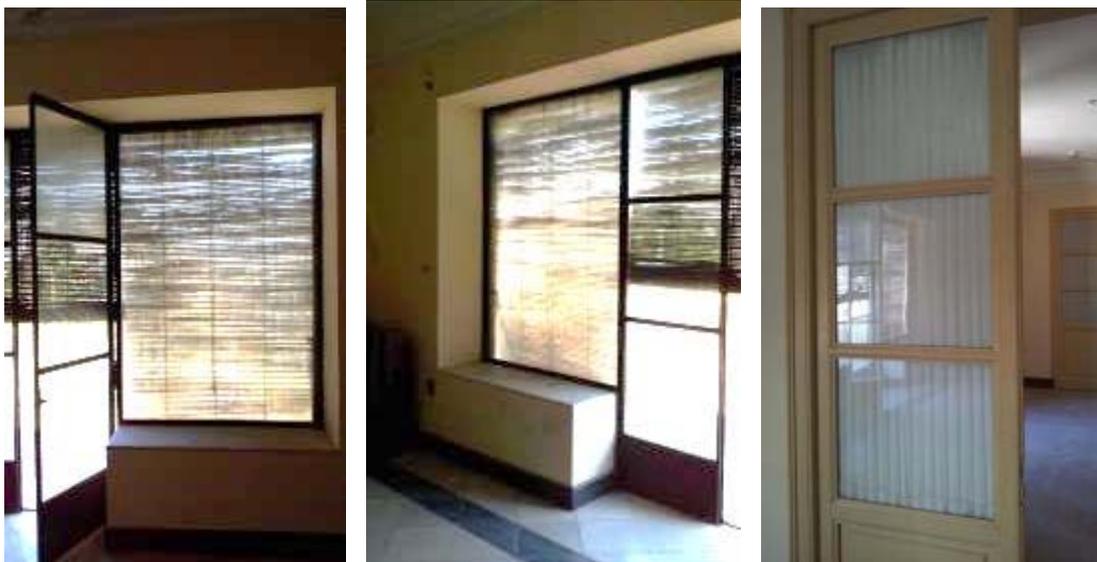
PATOLOGÍA	Fisuras, desconchados	FDI-47		
POSIBLE ORIGEN	Suciedad, alteración, movimientos y presencia de agua o humedad.			
ELEMENTO AFECTADO	Muros, revestimientos, falsos techos, carpinterías y pavimentos.	Nº ELEMENTOS DAÑADOS 134-134	ESTANCIA Nº 10	PISO P1

- Véase Ficha de intervención 1
- Véase Ficha de intervención 6
- Véase Ficha de intervención 7
- Véase Ficha de intervención 9
- Véase Ficha de intervención 11
- Véase Ficha de intervención 13

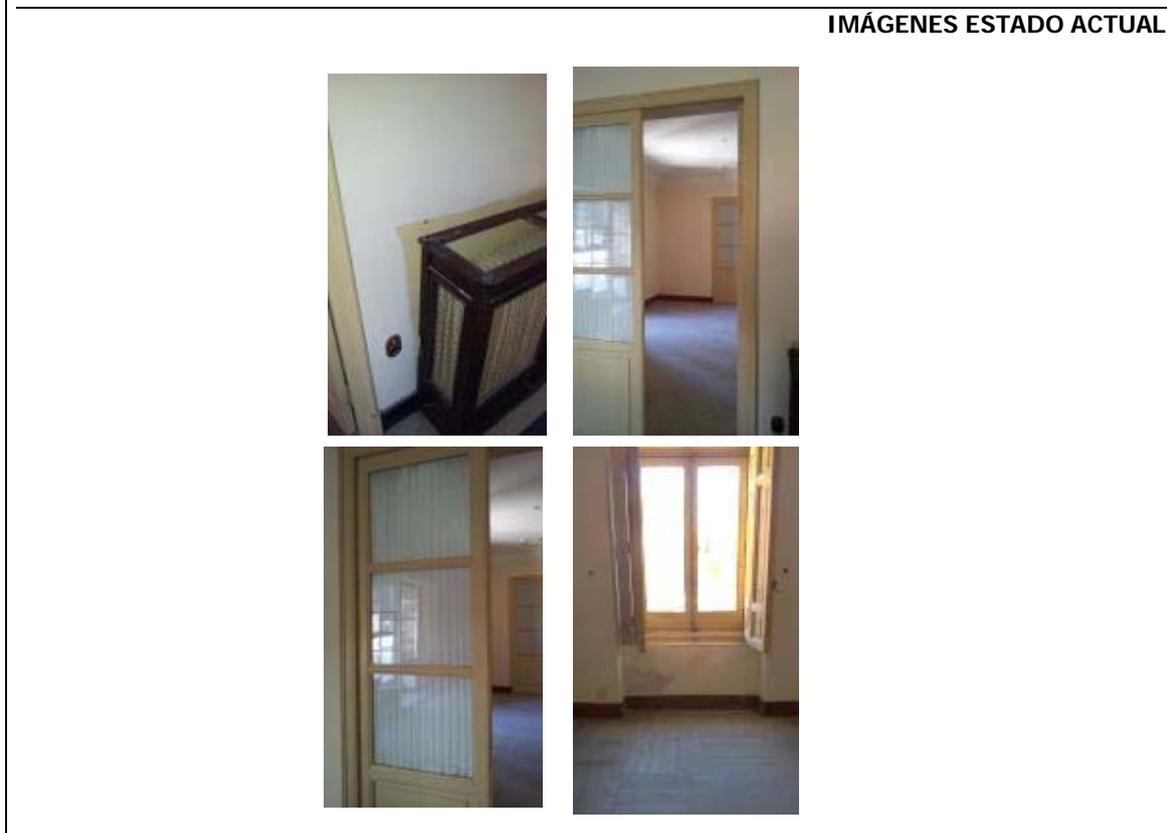
PATOLOGÍA	Fisuras, desconchados	FDI-48		
POSIBLE ORIGEN	Suciedad, alteración, movimientos y presencia de agua o humedad.			
ELEMENTO AFECTADO	Muros, revestimientos, falsos techos, carpinterías y pavimentos.			
		Nº ELEMENTOS DAÑADOS 135-135	ESTANCIA Nº 11	PISO P1

- Véase Ficha de intervención 1
- Véase Ficha de intervención 5
- Véase Ficha de intervención 7
- Véase Ficha de intervención 8
- Véase Ficha de intervención 11
- Véase Ficha de intervención 14

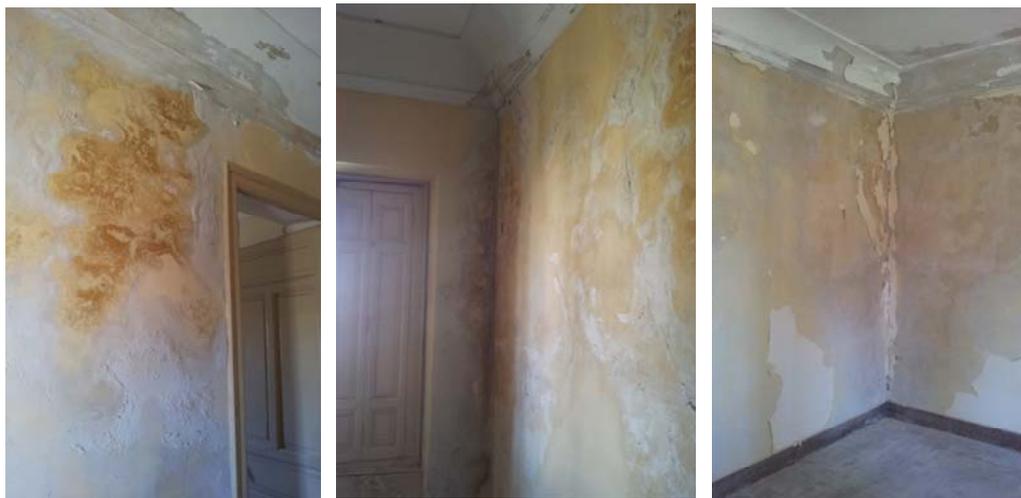
PATOLOGÍA	Fisuras, Humedades, desconchados	FDI-49		
POSIBLE ORIGEN	Suciedad, alteración, movimientos y presencia de agua o humedad.			
ELEMENTO AFECTADO	Muros, revestimientos, falsos techos, carpinterías y pavimentos.			
		Nº ELEMENTOS DAÑADOS 136-136	ESTANCIA Nº 12	PISO P1

- Véase Ficha de intervención 1
- Véase Ficha de intervención 5
- Véase Ficha de intervención 7
- Véase Ficha de intervención 8
- Véase Ficha de intervención 11
- Véase Ficha de intervención 14

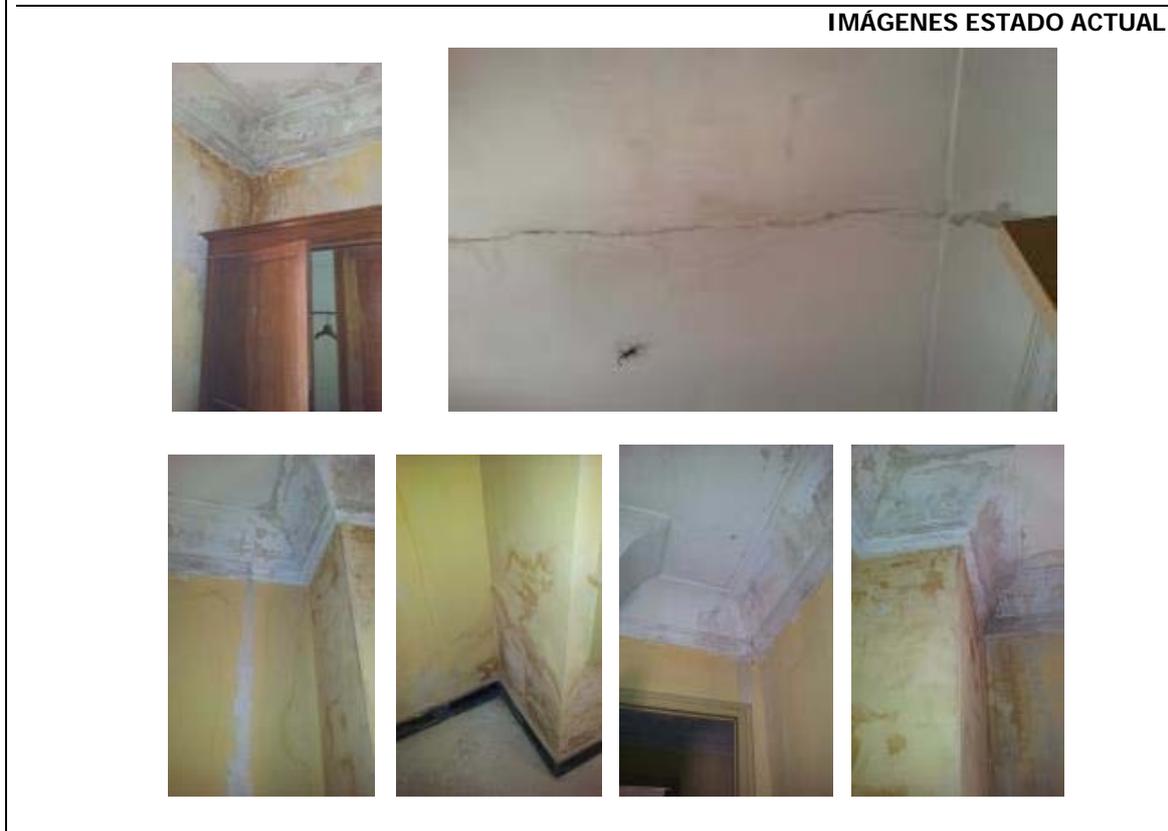
PATOLOGÍA	Humedades, fisuras, desconchados	FDI-50		
POSIBLE ORIGEN	Suciedad, alteración, movimientos y presencia de agua o humedad.			
ELEMENTO AFECTADO	Muros, revestimientos, falsos techos, carpinterías y pavimentos.			
		Nº ELEMENTOS DAÑADOS 137-137	ESTANCIA Nº 13	PISO P1

- Véase Ficha de intervención 1
- Véase Ficha de intervención 5
- Véase Ficha de intervención 7
- Véase Ficha de intervención 8
- Véase Ficha de intervención 11
- Véase Ficha de intervención 14

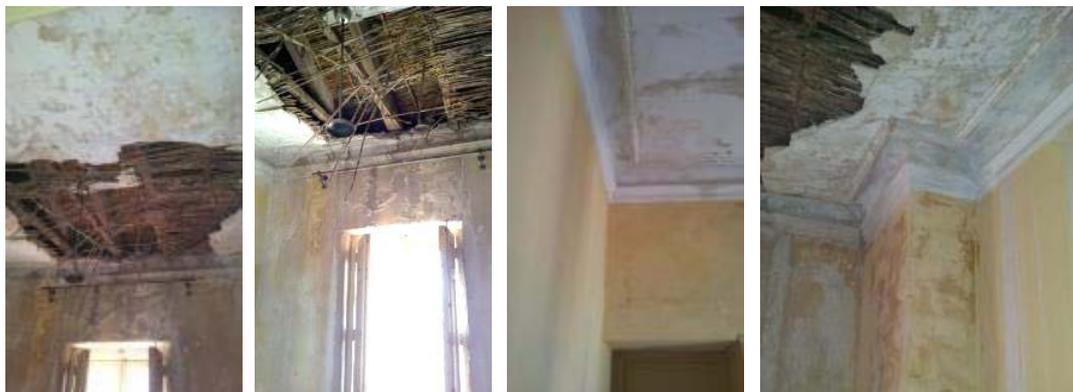
PATOLOGÍA	Humedades, desprendimientos	FDI-51		
POSIBLE ORIGEN	Suciedad, alteración, movimientos y presencia de agua o humedad.			
ELEMENTO AFECTADO	Muros, revestimientos, falsos techos, carpinterías y pavimentos.			
		Nº ELEMENTOS DAÑADOS 138-138	ESTANCIA Nº 14	PISO P1

- Véase Ficha de intervención 1
- Véase Ficha de intervención 5
- Véase Ficha de intervención 7
- Véase Ficha de intervención 8
- Véase Ficha de intervención 11
- Véase Ficha de intervención 14

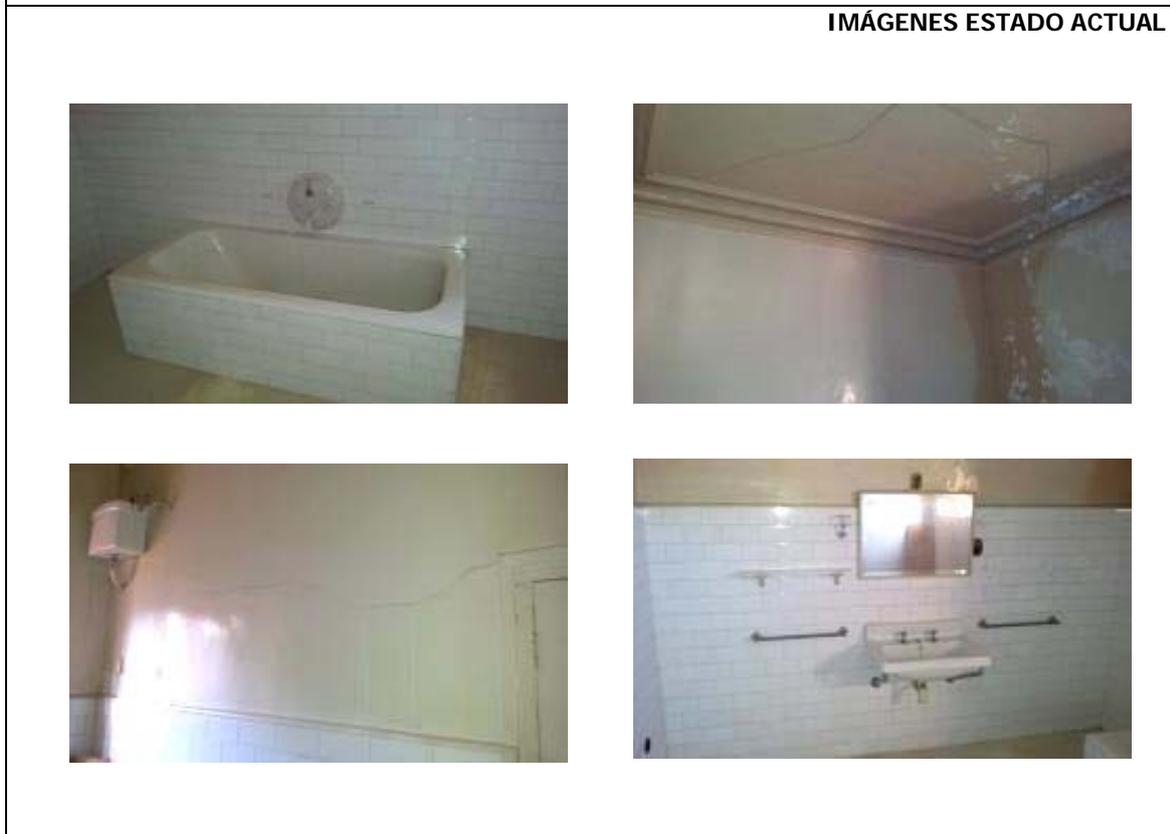
PATOLOGÍA	Humedades, fisuras, desconchados	FDI-52		
POSIBLE ORIGEN	Suciedad, alteración, movimientos y presencia de agua o humedad.			
ELEMENTO AFECTADO	Muros, revestimientos, falsos techos, carpinterías y pavimentos.	Nº ELEMENTOS DAÑADOS 139-139	ESTANCIA Nº 15	PISO P1

<ul style="list-style-type: none"> ▪ Véase Ficha de intervención 1 ▪ Véase Ficha de intervención 2 ▪ Véase Ficha de intervención 5 ▪ Véase Ficha de intervención 7 ▪ Véase Ficha de intervención 9 ▪ Véase Ficha de intervención 11 ▪ Véase Ficha de intervención 12 ▪ Véase Ficha de intervención 14 	DESCRIPCIÓN Y POSIBLE INTERVENCIÓN
---	---

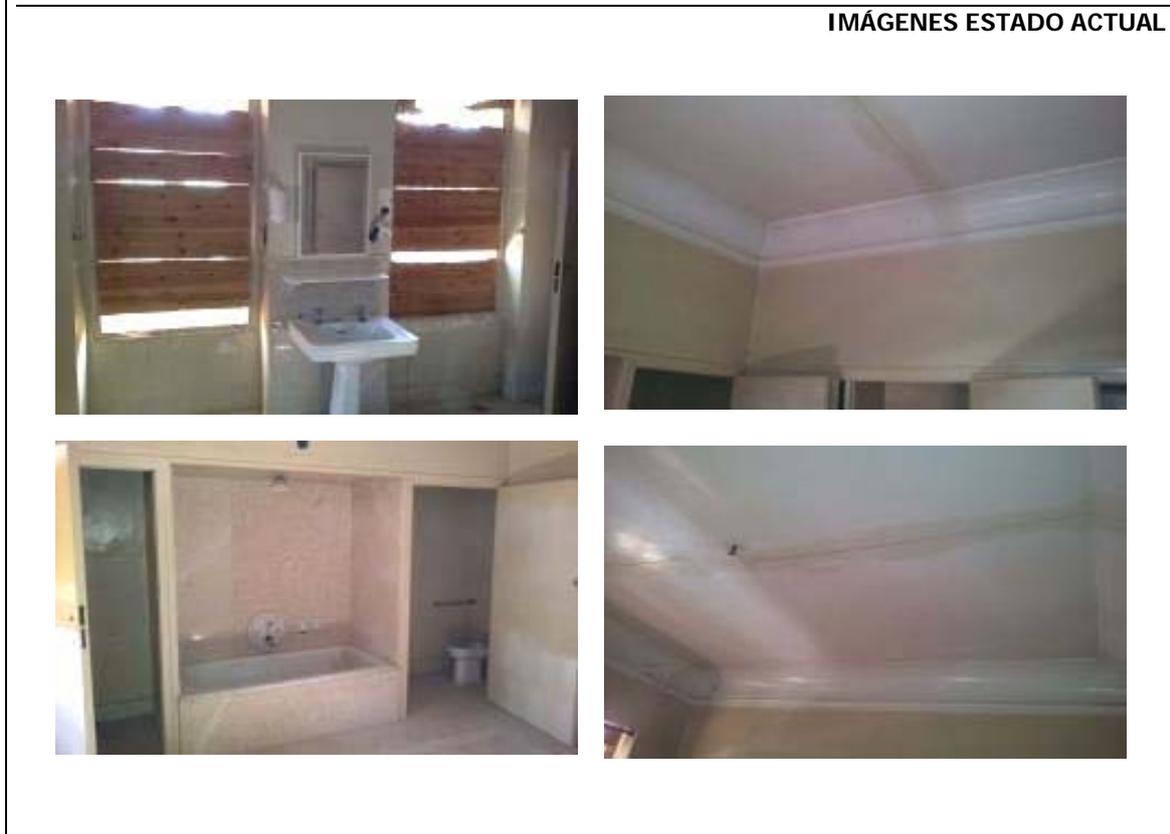
PATOLOGÍA	Fisuras, desconchados	FDI-53		
POSIBLE ORIGEN	Suciedad, alteración, movimientos y presencia de agua o humedad.			
ELEMENTO AFECTADO	Muros, revestimientos, falsos techos, carpinterías y pavimentos.	Nº ELEMENTOS DAÑADOS 140-140	ESTANCIA Nº 16	PISO P1

<ul style="list-style-type: none"> ▪ Véase Ficha de intervención 1 ▪ Véase Ficha de intervención 2 ▪ Véase Ficha de intervención 5 ▪ Véase Ficha de intervención 7 ▪ Véase Ficha de intervención 9 ▪ Véase Ficha de intervención 11 ▪ Véase Ficha de intervención 12 ▪ Véase Ficha de intervención 14 	DESCRIPCIÓN Y POSIBLE INTERVENCIÓN
---	---

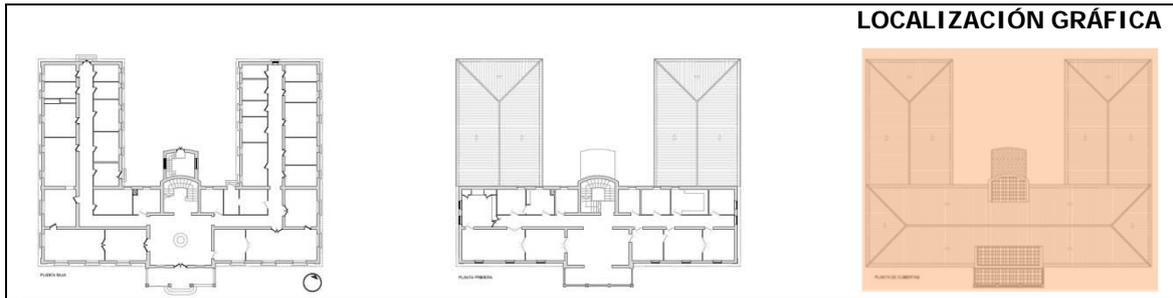
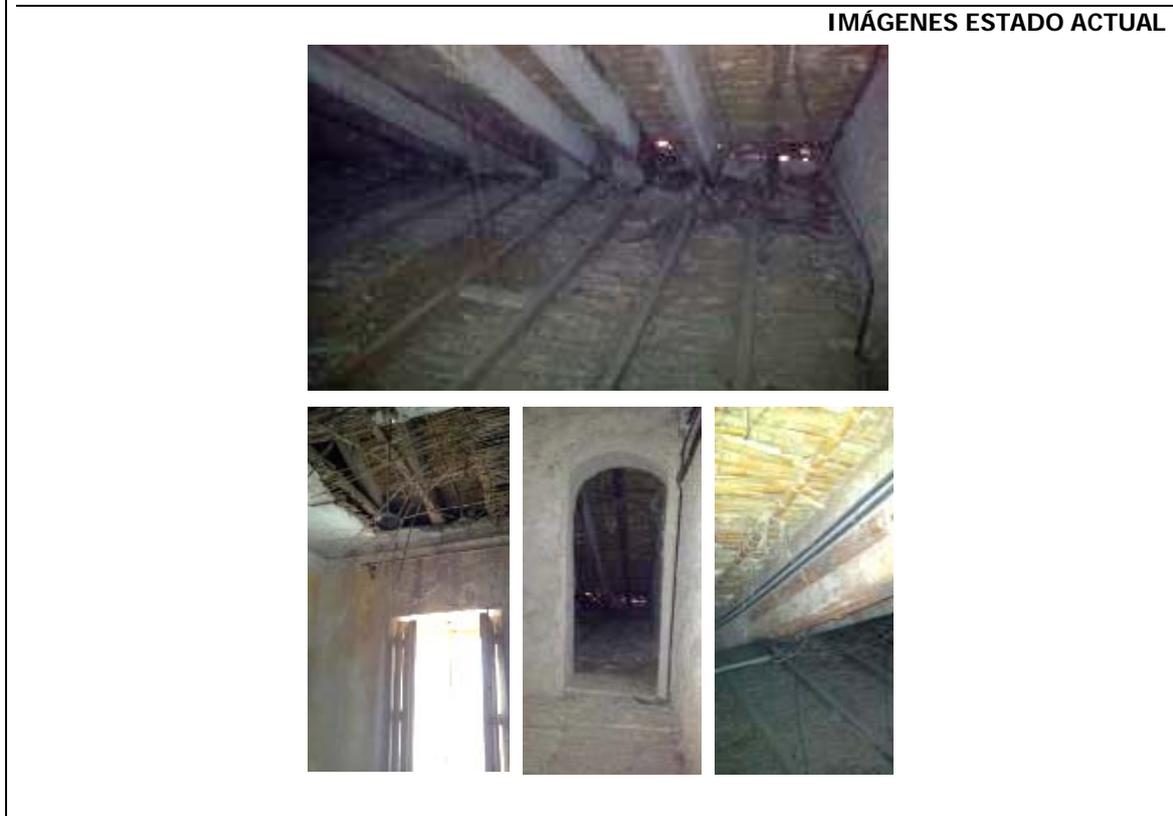
PATOLOGÍA	Filtraciones, roturas, impermeabilizaciones	FDI-55		
POSIBLE ORIGEN	Exposición al medio y agua			
ELEMENTO AFECTADO	Muros, revestimientos, falsos techos, tejas impermeabilizaciones y pavimentos.	Nº ELEMENTOS DAÑADOS 143-143	ESTANCIA ---	PISO P1

- Véase Ficha de intervención 3
- Véase Ficha de intervención 14

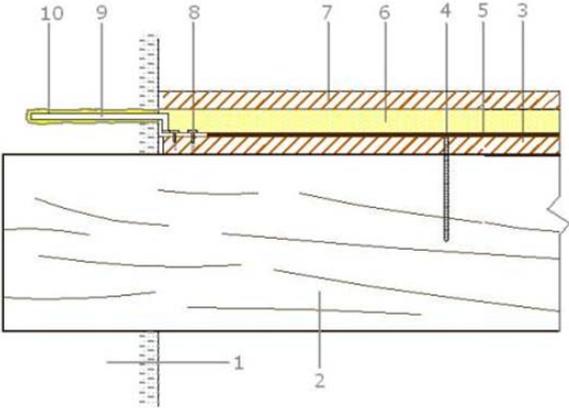
DESCRIPCIÓN
<p>El forjado existente se compone por vigas de madera con apoyo directo en los muros, con una separación de 60 a 70 cm entre ejes. La sección de las vigas tiene unas dimensiones aproximadas de 15 x 20 cm. En las zonas con mayor vano entre apoyos, el canto de la viga es de 25 cm.</p> <p>Sobre las vigas de madera se disponen dos tableros de rasilla cerámica con mortero de cemento. Por último, sobre éstos se dispone el pavimento, realizado mediante baldosas cerámicas, excepto en las zonas nobles, como dormitorios y baños principales, que el pavimento es de madera. Este tipo de forjado lo encontramos en el volumen principal del palacio, ya que en los otros dos cuerpos no existe una planta superior y se finaliza con una cubierta inclinada de teja cerámica. En la parte inferior de las vigas de madera, existe un falso techo continuo de escayola, con una plancha de cañizo como base de soporte. En algunos casos, este se ha desprendido, dejando ver parte del forjado y del espacio bajo cubierta.</p> <p>En la mayoría de las dependencias de planta primera se observan forjados flectados a simple vista, con una flecha máxima de hasta 8 cm en su punto medio. También se observan desniveles entre un punto de apoyo y otro del forjado.</p>

POSIBLE INTERVENCIÓN
<p>1. Se intentará comprobar el estado de las cabezas de las vigas por el lado inferior para realizar una primera evaluación. En los casos donde la flecha supere los 3 cm en su punto más desfavorable: se retirará el pavimento existente con precaución de no dañarlo para su posterior recolocación. Se eliminará la capa de regularización de mortero y la doble capa de rasilla cerámica, hasta llegar a las cabezas de las vigas. Si su estado favorable podremos reconstruir el forjado rellenando la capa de regularización con mortero aligerado.</p> <p>2. Si las cabezas de las viguetas están dañadas, se podrán reforzar mediante fleje de acero anclado al muro, previa disposición de tablero fenólico. Posteriormente, y de forma opcional, se puede plantear la colocación de una capa de aislamiento para mejorar las condiciones térmicas y acústicas. Por último, se dispondrá el pavimento original.</p>

<p>3. Como última opción, en el caso de que las cabezas de las vigas se encuentren en muy mal estado, se puede optar por aplicar un sistema Beta.</p>

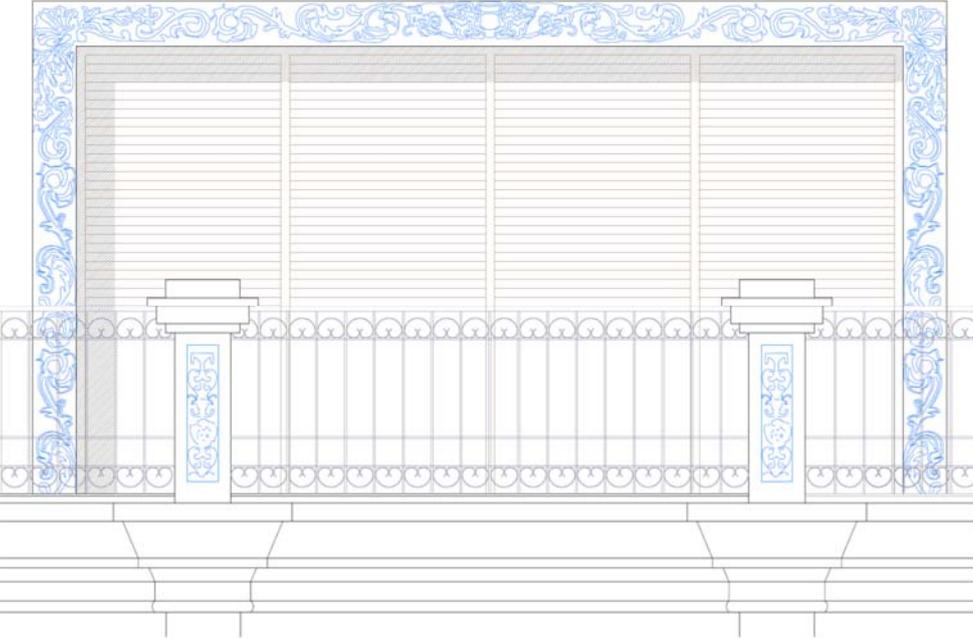
<p>Ilustración nº3. Detalle de cerámica en terraza de planta primera.</p>

DESCRIPCIÓN
<p>Piezas alteradas, desquebrajadas, pérdidas de elementos, fallos en soporte de unión. Cerámica presente en buen estado de conservación.</p>
POSIBLE INTERVENCIÓN
<p style="text-align: center;"><u>Elementos Ornamentales. Cerámica</u></p> <p>Las patologías que sufren estos elementos son diversas. Derivan por un lado de unión con el soporte. Los cambios de temperatura favorecen las dilataciones térmicas. Si eso se une a una mala adherencia entre soporte y el elemento se convierte en un marco propicio para que las piezas cerámicas puedan cuartearse o bien desprenderse del soporte que las contiene.</p> <p>Restituir los elementos cerámicos desprendidos o en mal estado. Retirando los que se encuentren en mal estado, previo estudio del grafismo de los mismos para restituirlos con un elemento actual cerámico que imite el trazado original (estudiando el cambio de tonalidad del mismo para denotar que no es original). Para ello se eliminaría el elemento en mal estado y el soporte o sujeción alterada para, previa limpieza y humectación del soporte, colocar un mortero de sujeción, con las mismas características que el original, y la pieza decorativa cerámica para terminar.</p>

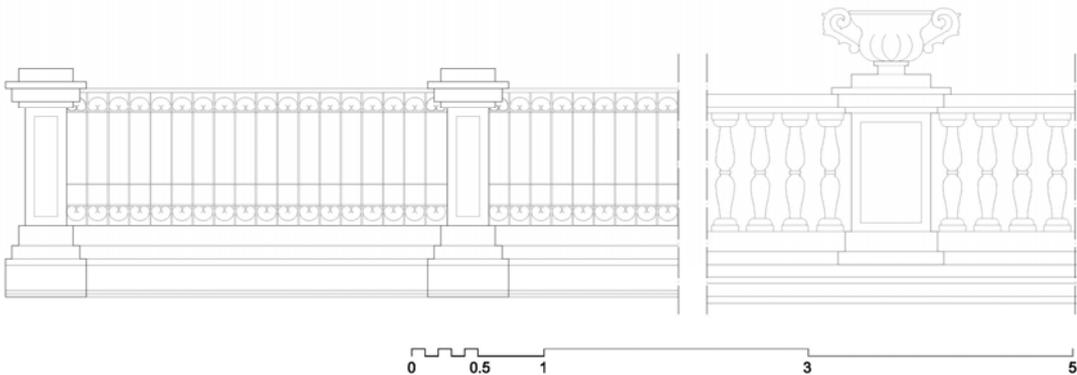
<p>Ilustración nº4. Detalle de barandilla y balaustrada del Palacio</p>

DESCRIPCIÓN
<p>Rotura y eliminación de los elementos cerámicos que conformaban la barandilla que cercaba el pequeño porche de entrada. La parte superior o elemento que, además de servir para coronar la balaustrada, tiene una función de arriostramiento de los pilares existentes</p>
POSIBLE INTERVENCIÓN
<p style="text-align: right;"><u>Balaustradas</u></p> <p>La intervención propuesta estudiará las balaustradas existentes en otros puntos del Palacio para poder realizar una propuesta gráfica y constructiva que consiga imitar la balaustrada original. Por otro lado se apuntalará el elemento de coronación de las balaustrada mientras que estas no se ejecuten, ya que el mismo está calculado para trabajar a compresión y debido a la eliminación de dichos elementos se encuentra trabajando a flexión. Esfuerzo no apropiado para este elemento de mármol.</p>
