INTERVENCIÓN EN LA IGLESIA DE SAN CRISTÓBAL TRAS LOS SEÍSMOS DEL 11 DE MAYO DE 2011. LORCA.

Universidad Politécnica de Valencia.
Escuela Técnica Superior de Arquitectura.
Máster Oficial en Conservación del Patrimonio Arquitectónico.

Trabajo Fin de Máster

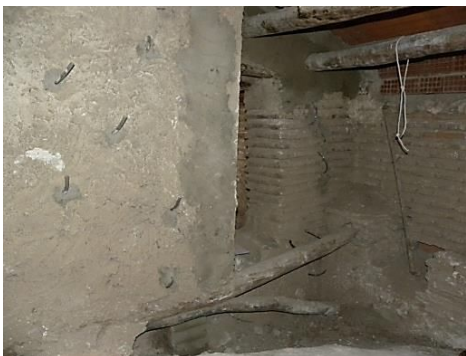
Figura 18: Muros bajo cubierta sustentados por rollizos de madera.

Parte de las secciones de los muros, situados bajo cubierta de las capillas laterales y los contrafuertes, están sustentados horizontalmente por maderas sin escuadrar, prácticamente rollizos, no garantizando esta disposición la transmisión vertical de cargas. En el caso de los contrafuertes, este hecho deriva de un recrecido del ancho de sección de estos con un doblado del muro, apoyando este recrecido en las estructura de madera directamente (*Figura 18*). El hecho de intercalar en sus fábricas vigas de madera, recuerda vagamente en su intencionalidad, el sistema utilizado por Bizancio, en los edificios de zona sísmica, para que formaran rótulas de deformación, en el caso de sismo.

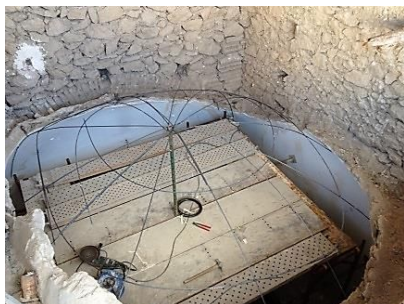
Figura 29: Creación de Bóveda.

Durante la ejecución de las obras, se tuvo que reconstruir la bóveda de la capilla de San Antonio, debido al derrumbe de esta por la caída del contrafuerte, este proceso se explica en el capítulo 6.2., en la figura 29 se puede ver el proceso de regeneración de la bóveda usando una técnica similar a la originaria.

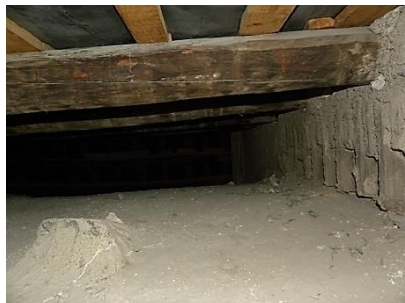
Figura 36: *Cubierta Nave Central.*

Cubierta a dos aguas, con una limatesa generada por un muro de carga de mampostería, situado sobre los arcos fajones, con poco mortero de origen y unos rollizos que conforman el tablero resistente, dispuestos en el sentido longitudinal de la nave (*Figura 36*). Una intervención posterior posiblemente de los años setenta, introdujo un sistema de tablero atípico. Un plástico apoyado sobre los rollizos que hacen de pares, sobre el un mortero pobre y por último la teja árabe recibida en su totalidad. Existe una carrera de madera longitudinal al muro, que tiene por función servir de dintel para abrir los huecos elípticos que iluminan la iglesia. Como se ha comentado anteriormente están cerrados los del lado del evangelio, en algún momento reciente, por la fábrica utilizada a base de ladrillo hueco de galletera.

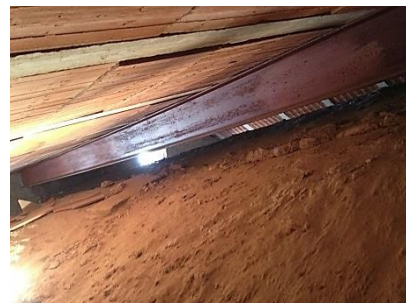
Figura 37: *Cubierta Crucero.*

Las cubiertas del crucero (*Figura 37*), presentan la misma tipología que en el caso de la nave central, en este caso la pendiente de la cubierta, viene conseguida por el muro de cierre de fachada de los laterales y el muro cuadrangular que cubre la cúpula. En el crucero, se han eliminado los rollizos

originales y su función la realizan tres perfiles metálicos que se desarrollan en el sentido longitudinal de la bóveda, el tablero se resuelve a base de viguetas de hormigón prefabricado y bovedilla cerámica, sobre esta una capa de mortero y el remate con teja curva.

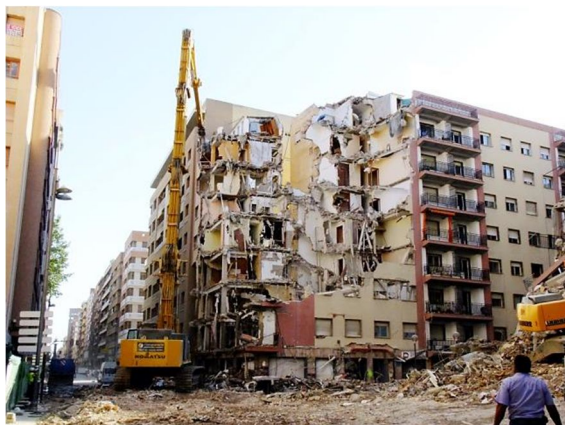
Figura 9: Demolición del Edificio Residencial San Mateo 2.

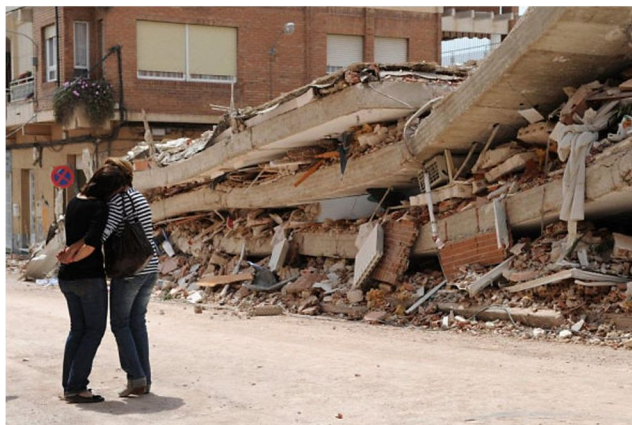
Figura 10: Edificio colapsado, C/ Infante Juan Manuel y C/ Talleres.

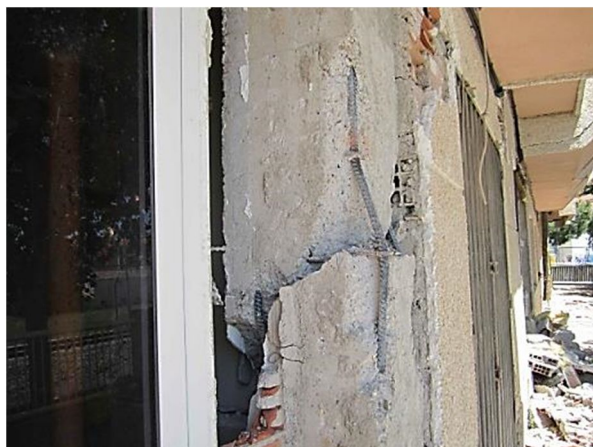
Daños estructurales: Los daños estructurales fundamentales se dieron en pilares de planta baja, losas de escalera y algunos otros elementos estructurales de forma aislada. Los daños en pilares se pueden clasificar, según su gravedad, en tres tipos distintos, unos con roturas y desplazamientos de las cabezas respecto a las bases (*Figura 11*), en algunos casos de hasta 15 y 20 cm; otros con fisuraciones en el tercio superior pero sin desplazamientos; y por último, otros con ligeros desprendimientos en el cuarto superior de algunas esquinas. En la mayor parte los daños se localizaron en la zona superior de los pilares, con muy escasa incidencia en los fustes intermedios y en los extremos inferiores, y en general con grietas y fisuras inclinadas con la horizontal entre 30° y 60° aproximadamente. Daños específicos, graves y muy extendidos se dieron en los pilares cortos (*Figura 12*), de gran rigidez respecto a su entorno, especialmente los que servían de apoyo a los forjados elevados de los techos de garajes, para permitir su ventilación u otros aspectos funcionales.

Figura 11: Pilar con rotura y desplazamiento.

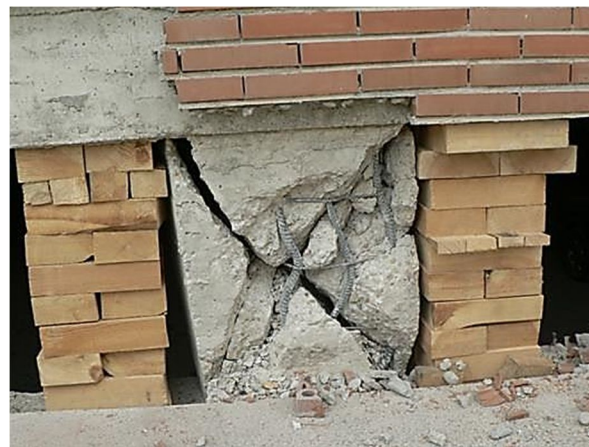
Figura 12: Pilar corto agotado.

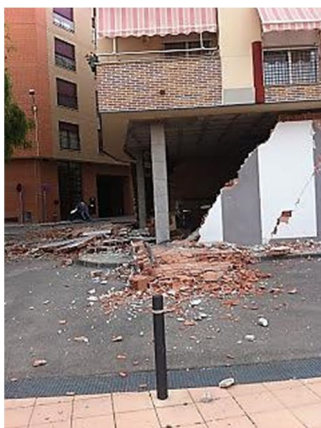
Se dieron daños constructivos en elementos comunes como las cajas de escalera, en los zaguanes, en núcleos de ascensores, en paños concretos de fachadas, especialmente las de planta baja (*Figura 13*) y algunas de plantas altas, en pretilas de cubierta, en cornisas y, en general, en elementos de albañilería tradicional que conforman los espacios de recepción, estancia y paso. También se

Figura 13: *Daños en fachada de Planta Baja.*

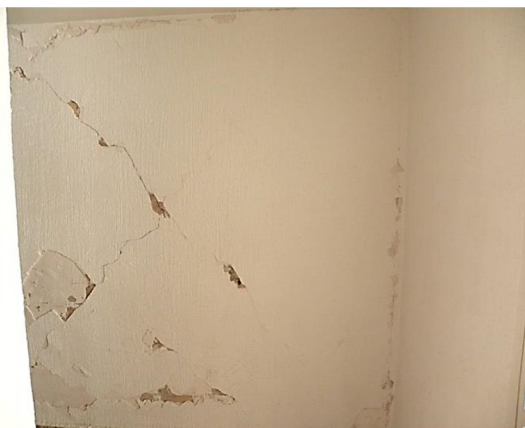
En los espacios privativos, fundamentalmente en las viviendas, los daños constructivos esenciales consistieron en roturas, grietas y fisuras en las tabiquerías (*Figura 14*), que variaron entre aquellas viviendas cuyas tabiquerías quedaron inservibles en casi su totalidad, hasta aquellas en las que el daño no llegaba a nada más que algunas fisuras leves o irrelevantes. En general, las tabiquerías más dañadas se dieron en las viviendas de las plantas primeras y fueron perdiendo intensidad conforme se avanzaba en altura¹³.

Figura 14: *Daños en tabiquería de viviendas.*

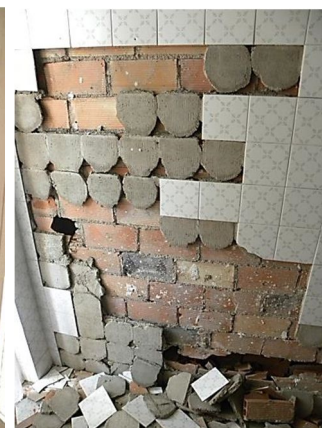
Daños en Acabados: consistieron en grietas y disloques en pavimentos de zaguanes, en algunos rellanos, en peldaños de escaleras, revestimientos de zaguanes y cajas de escalera agrietados y desprendidos, planchas de escayolas en falsos techos desprendidas, agrietadas y en general desplazadas o partidas plenamente, enfoscados desprendidos y fisurados, y daños complementarios de los anteriores como en pinturas, alicatados (*Figura 15*), embellecedores de puertas, barandillas, luminarias en zonas de paso, etc.¹⁴

Figura 15: *Desperfectos en acabados.*

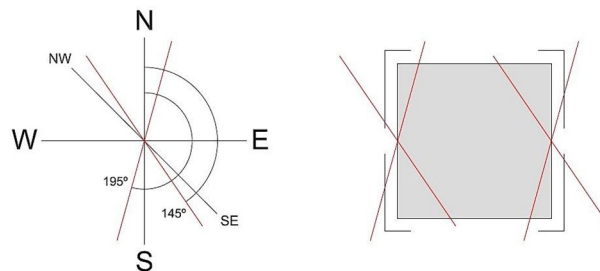
Figura 16: Izquierda, principal dirección de las ondas sísmicas. Derecha, esquema de daños en fachadas.

En la figura 16 se muestran los ángulos de 145° y 195° desde la dirección Norte, entre los que están comprendidos los mayores movimientos provocados por el terremoto y, por tanto, con el azimut Noroeste-Sureste como principal dirección de las ondas sísmicas. Junto a este se ha realizado un esquema de planta de cualquier edificio, señalando en el mismo las dos fachadas que serán más afectadas por el sismo y los paramentos en los que se producirán grietas en forma de aspa.

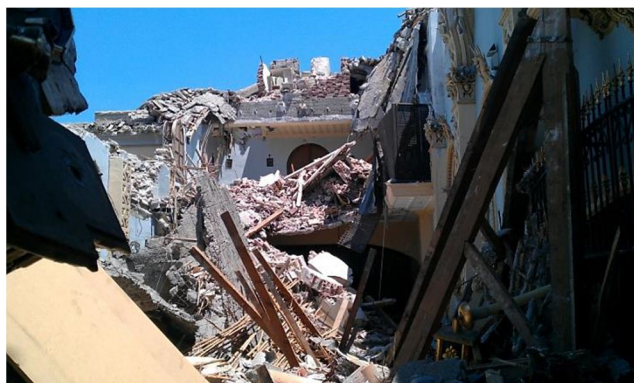
Figura 17. Imagen del convento de las clarisas.

La Iglesia de Santiago (*Figura 18*) y la Iglesia del convento de las Clarisas (*Figura 17*) son sin duda los edificios históricos que más daño sufrieron y donde las consecuencias fueron más destructivas. Desgraciadamente al haberse introducido en ambas hace años una losa de hormigón armado sobre la cubierta de madera originales, cerchas en el caso de las Clarisas y vigas y correas en el caso de Santiago, para la que no estaba preparada, lo que aumentó de manera muy significativa tanto su masa, como su rigidez, elementos ambos muy importantes a la hora de la evaluación sísmica pues, a mayor masa, a priori, peor comportamiento ante el terremoto y, ante rigideces muy distintas, se produce un incremento de la aceleración sísmica y un agravamiento de los daños. Estos daños se han combinado con la práctica desaparición del contrarresto que proporcionan los contrafuertes, pues los mismos se han partido prácticamente en el cien por cien de los casos, llegando incluso a volcarse, perdiendo la verticalidad lateralmente.

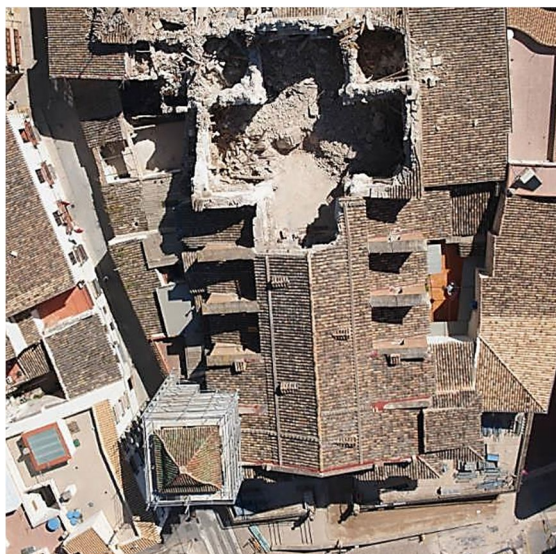
Figura 18. Vista aérea de la Iglesia de Santiago, tras el terremoto de 11 de Mayo de 2011.

En el caso de la Iglesia de Santiago, símbolo involuntario de la catástrofe, fue muy importante el síndrome de “golpeo de edificios”. En este caso se considera importante por la diferencia de construcción y, sobre todo, de peso y rigidez, entre el tambor y su cúpula, frente a las naves. Esta diferencia hace que se hayan comportado como elementos distintos e independientes y que, por ello la cubierta, actuando como un solo bloque monolítico durante los movimientos que provoca el sismo, llegó a golpear a los cuerpos más altos del tambor y cúpula, dando lugar a la apertura de grietas en los arcos, la formación de mecanismos y el colapso general²⁰.

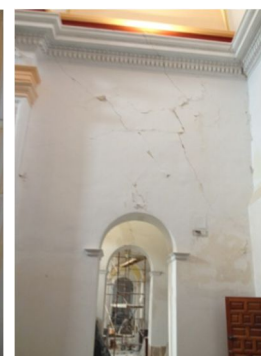
Fisuración a cortante de muros del crucero. Fisuración de tendencia diagonal presentes en las naves del crucero, más evidentes en el lado del Evangelio. Daño leve. (*Figura 21*). *Ver plano P.03*.

Figura 21: Lesiones crucero evangelio.

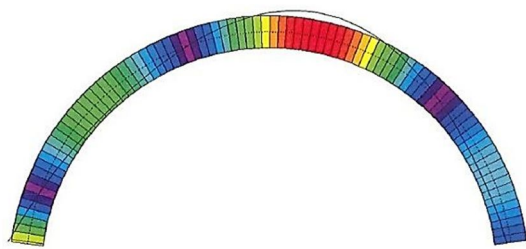
Para el estudio de los arcos y las bóvedas se emplearon modelos de análisis límite. Con acciones gravitatorias, los arcos son estables con niveles de tensiones bajos, y con la línea de presiones en el interior del espesor de arco. Por el contrario, las acciones sísmicas provocaron mecanismos que se correspondían sensiblemente con el nivel de daños observado (*Figura 24*).

Figura 24: Línea de presiones en arco con acciones sísmicas.

Índice de seguridad sísmica de Arcos formeros.	Arco sin refuerzo.	Arco con refuerzo.
Coefficiente de colapso.	0.12	0.40
Aceleración ag, SLU.	0.08	0.27
PGa ag/g (roca).	0.07	0.23
Índice Is (ag, sitio = 0.22).	0.30	1.03

Los resultados obtenidos indicaron que el refuerzo del arco implicaba una mejora en el comportamiento sísmico²⁷. El refuerzo en el intradós con bandas adheridas de CFRP, mejoró la eficiencia sísmica de los arcos dentro de los nuevos parámetros establecidos. Se estudió el refuerzo intra-dorsal por las dificultades de ejecutar el refuerzo superior debido al apoyo de los elementos de la cubierta.

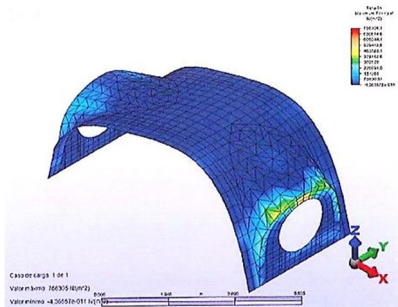
Figura 25: Modelado de bóveda mediante análisis MEF.

Índice de seguridad sísmica.	Bóveda sin refuerzo	Bóveda con refuerzo
Bóveda nave central		
Coefficiente de colapso	0.03	0.16
Aceleración ag, SLU	0.03	0.16
PGa ag/g (roca)	0.02	0.13
Índice Is (ag, sitio = 0.22)	0.14	0.60

Para evaluar mejor la bóveda con su geometría y lucernarios, se estudió el mismo refuerzo superior mediante un revestimiento armado de fibra de vidrio con mortero de cal, con un modelo de elementos finitos (MEF) con elementos compuestos elaborado con el programa “ALGOR” (Figura 25). Se comprobó que las tensiones eran moderadas, ya que la rigidez de los tímpanos hasta el lucernario mejoró el comportamiento. Por tanto, es aceptable la mejora sísmica aun con las limitaciones comentadas anteriormente.

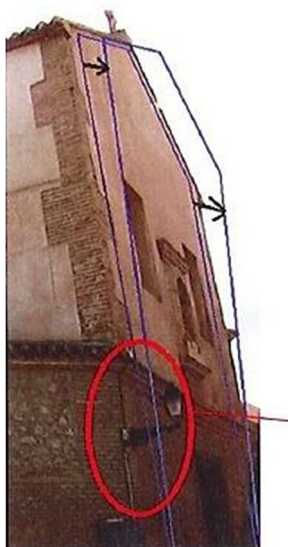
Se prestó especial atención al análisis de cinematismos locales de colapso, perpendicular al plano de los muros. En este caso se trata de mecanismos de vuelco de cuña y vuelco total (Figura 27) o parcial de la fachada frontal de acceso a la nave (Figura 28) y la fachada lateral al final del crucero (Figura 29). El método de análisis que se empleó es el análisis cinemático lineal, suficiente para evaluar los mecanismos identificados en el caso presente.

Parámetros respuesta sísmica.	Vuelco de cuña Mec-1		Vuelco simple parcial Mec-2		Vuelco Simple Total Mec-3	
	Inicial	Refuerzo	Inicial	Refuerzo	Inicial	Refuerzo
Coef. De Colapso.	0.203	0.31	0.11	0.44	0.06	0.30
Aceleración ag, SLU.	0.2	0.30	0.073	0.29	0.053	0.264
PGA ag/g (roca).	0.16	0.26	0.061	0.24	0.044	0.22
Índice Is (ag, site=0.22).	0.77	1.17	0.28	1.1	0.20	1.00

Figura 27: Mecanismo de vuelco total de fachada.

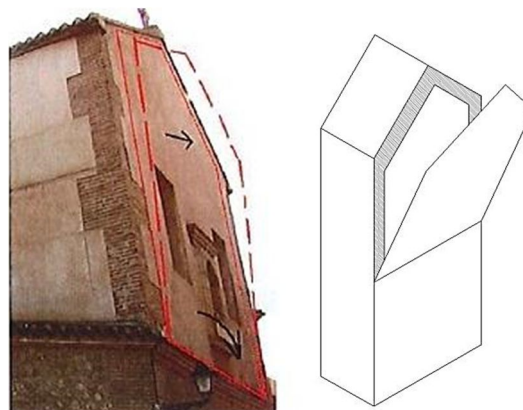
Figura 28: Mecanismo de vuelco parcial de fachada.

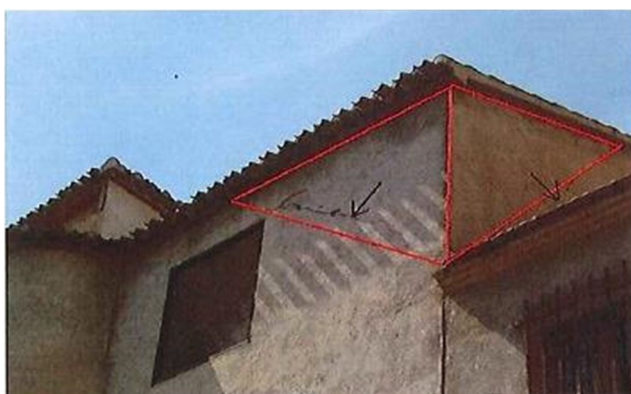
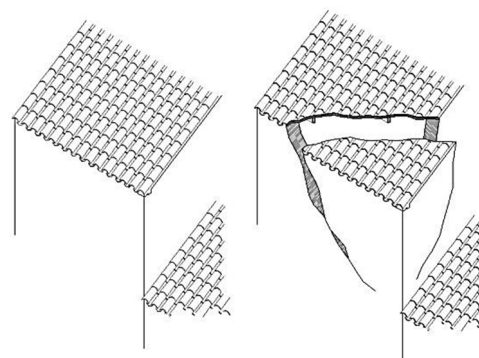
Parámetros Respuesta Sísmica	Mecánica de Cuña	
	Inicial	Con Refuerzo
Cuña esquina del crucero		
Coefficiente de Colapso	0.4	0.56
Aceleración ag, SLU	0.19	0.27
PGA ag/g (roca)	0.16	0.224
Índice Is (ag, sitio = 0.22)	0.73	1.02

Figura 29: *Mecanismo vuelco de cuña.*

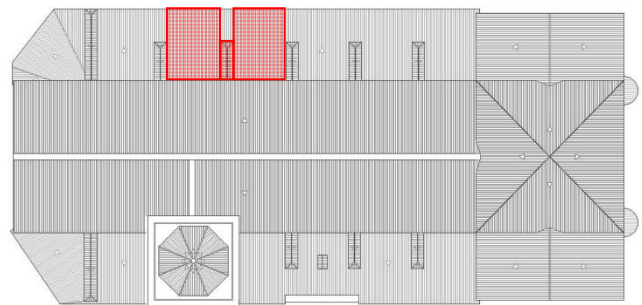
Debido a las lluvias sufridas en Lorca el 11 de Noviembre de 2012, se produjo el colapso de la cubierta y cúpula de la capilla de *San Antonio* (actual capilla de *Ntra. Señora del Rosario*) y la cubierta de la capilla colindante del *Cristo* (actual capilla de *Ntro. Padre Jesús de la Esperanza*). Este suceso sacó a la luz, el verdadero estado en el que se encontraba la iglesia, especialmente en el lado del evangelio.

Figura 1: Plano de contrafuerte y capillas dañadas.

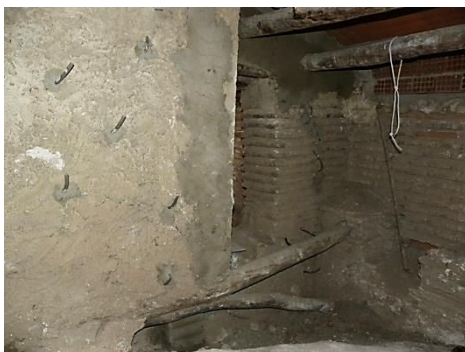
Figura 2: Detalle de los rollizos de madera sustentando la ampliación del contrafuerte.

Como se ha comentado anteriormente, en una intervención anterior, la sección de los contrafuertes se amplió, con un doblado de dos hojas de ladrillo macizo a ambos lados, en la zona de bajo cubiertas, sustentándose esta ampliación sobre los rollizos de madera sin garantizar la transmisión vertical de cargas (*Figura 2*).

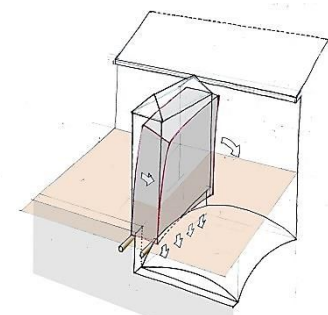
Esta situación de inestabilidad se agravó con las últimas lluvias, que sumándose a las filtraciones entre cubierta y muro

Figura 3: Mecanismo de vuelco del contrafuerte.

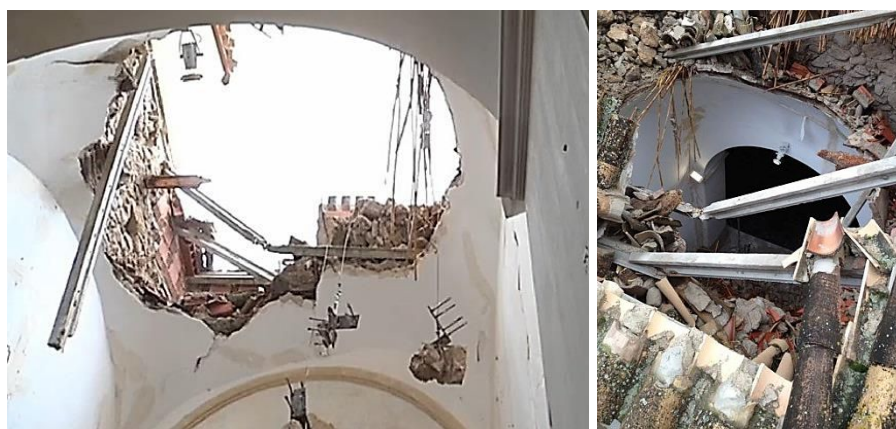
Figura 5: Vista interior y exterior de la cúpula derruida.

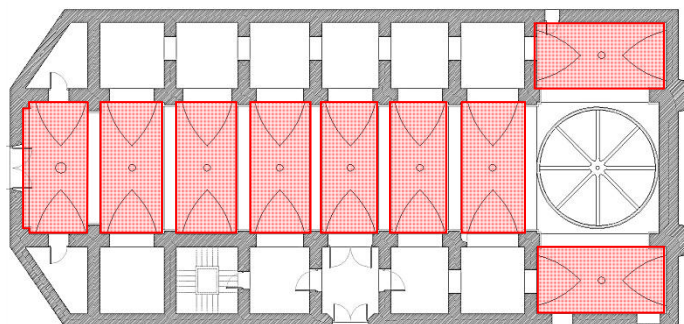
La bóveda de cañón de la nave central presenta un capítulo de fisuración en sentido longitudinal, situadas en el centro y cuarto de bóveda, debido a la formación de rótulas entre las dovelas por la acción sísmica. La metodología de intervención se divide en dos partes, la intervención desde el trasdós de la bóveda a la que se accede de manera general a través de las cubiertas de las capillas situadas en el lado del evangelio y la

Figura 6: Esquema de intervención en las bóvedas.

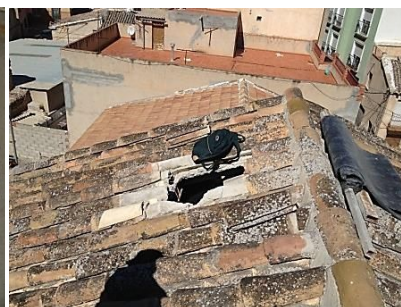
Figura 9: Apertura II, cubierta.

Es importante señalar las dificultades para trabajar en el trasdós de la bóveda, debido al escaso espacio existente entre el trasdós de la bóveda y las vigas de madera que conforman la estructura de la cubierta de la iglesia. En la zona de $\frac{3}{4}$ de la bóveda el espacio de altura libre es de 25cm, donde los operarios tuvieron que arrastrarse para poder acceder de un lado hacia el otro.

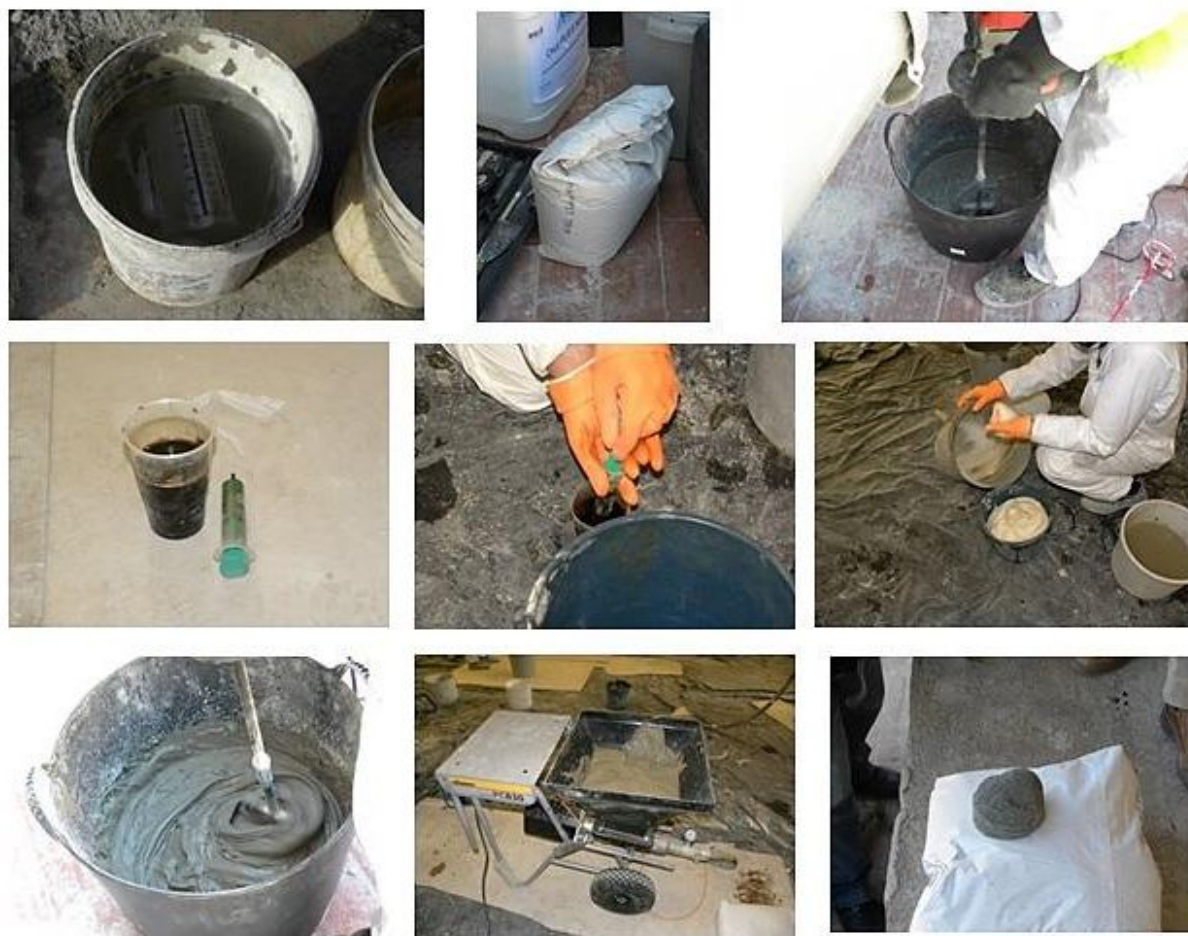
Figura 10: Proceso de generación de cal hidráulica aditivada *OXAL VP IT + PLB6*.

La mezcla del mortero de cal con la proteína aligerante, a la que me referiré a ella como *OXAL VP IT + PLB6*, se consigue con la mezcla de 2ltrs de agua y 60ml de proteína. Esta mezcla batida a bajas revoluciones, para evitar extraer el aire alojado en su interior, genera una masa espumosa. Previo al vertido en la bomba de inyección, se mezcla la cal hidráulica con la masa espumosa. Este vertido se inyecta a baja intensidad (*Figura 10*).

El volumen que se genera con cada saco de 30kg de cal es de 40ltrs de mortero de cal.

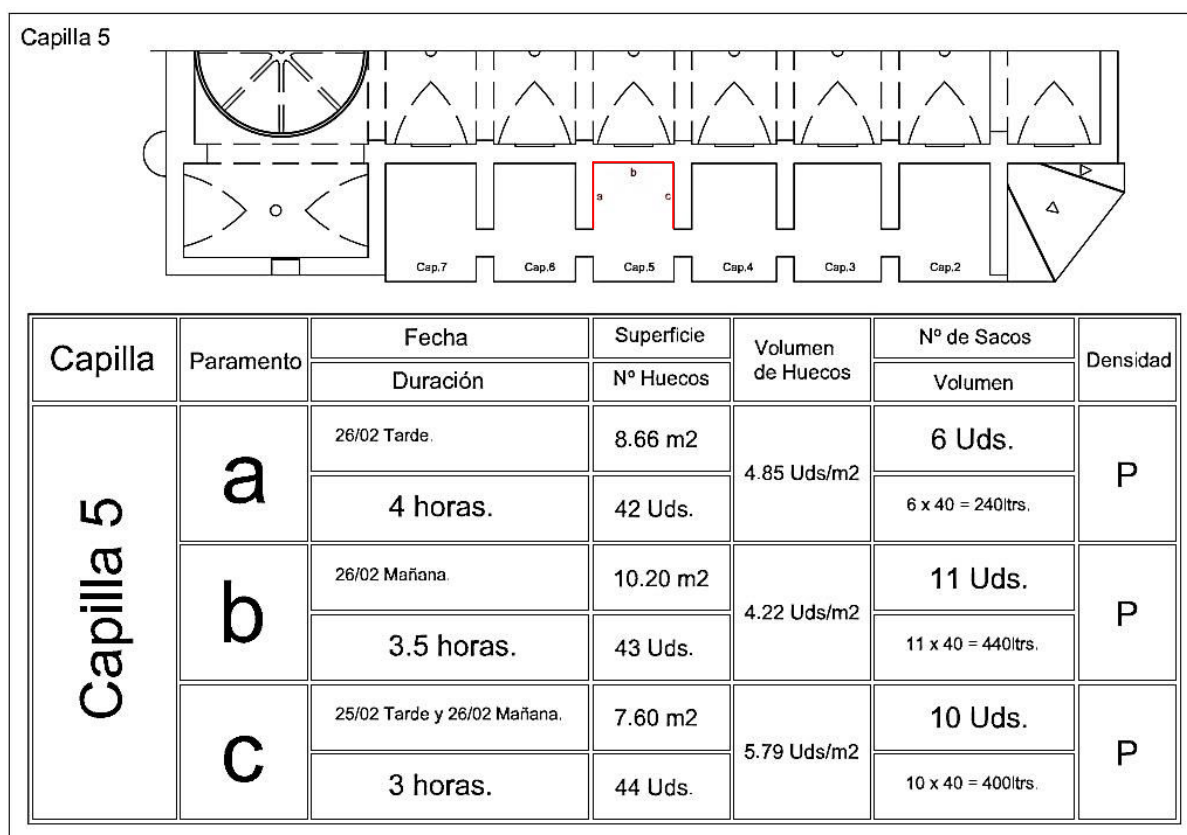
Figura 11: Ejemplo de planilla de cal utilizada.

Durante la ejecución de la obra se llevó a cabo un control de la cantidad de mortero de cal que se inyectó para conocer el volumen real que se añadió a los paramentos y los rendimientos de ejecución de esta fase (*Ver Anexo A.1.*). Estas planillas se usaron en los paños de mampostería de cierre de las bóvedas en las sobrecubiertas, controlando el resto de las inyecciones con planos y número de sacos inyectados en cada zona. El hecho de realizar las fichas en esta zona, es que son zonas de geometría regular y en la que se pueden establecer unos parámetros de rendimiento útiles (*Figura 11*).

- Plano de referencia de la capilla en la que se estaba actuando y el nombre de cada una, usando la numeración de 2 a 7.
- Distinción de cada uno de los paramentos de los que se componen cada una de las capillas en las bajo cubiertas, nombradas con las letras a, b, c y d. Estos paramentos están indicados en el plano de referencia, para que los operarios no tuvieran duda.

- c. Fecha en la que se inyectaba el mortero y duración de la operación en cada uno de los paramentos.
- d. Superficie en m² de cada uno de los paramentos a inyectar y número de huecos o perforaciones a inyectar, con estos datos se indica la densidad de huecos en cada uno de los paramentos.
- e. Número de sacos inyectados y la equivalencia en litros, para que en la misma ficha queden recogidos todos los datos.
- f. Por último se indica la densidad inyectada en cada uno de los paramentos, como se ha indicado anteriormente, hay paramentos inyectados con cal y aligerante y paramentos con cal sin aligerante, denominados por la letra P de proteína y N de normal.

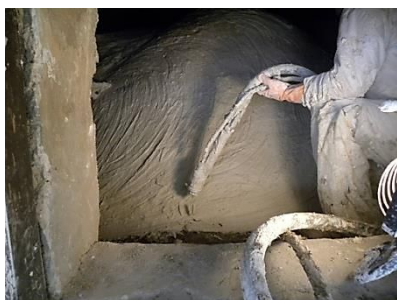
Figura 14: Atarrajado de bóveda mediante proyección de cal reforzada.

4.- La intervención en el trasdós finalizó con el “atarrajado” de la bóveda, mediante la proyección mecánica de yeso aligerado con perlita (*Figura 14*), reforzado con fibra de vidrio en masa (*Figura 15*), la dosificación que se usó de esta mezcla es en una relación de 1 - 1/15, con un espesor de 3cm. En la bóveda de la nave central, se realizó un “atarrajado” completo incluyendo el relleno completo de los senos.

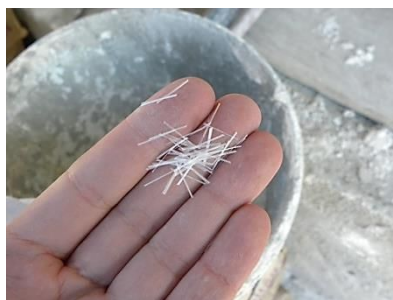
Figura 15: Refuerzo de fibra de vidrio, amasado con yeso para el refuerzo de la bóveda.

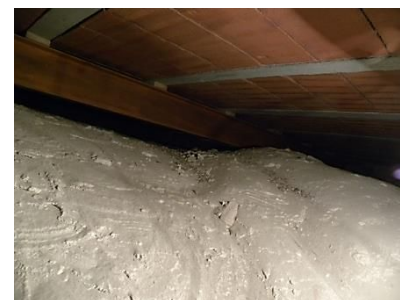
Figura 16: Viga metálica presente en las bóvedas del crucero del evangelio y epístola.

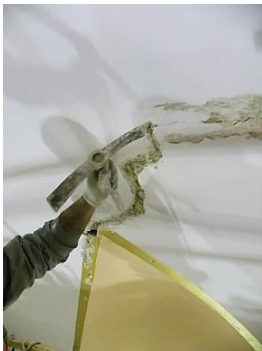
Figura 17: *Picado y saneado de grietas.*

1.- Picado, saneado y limpieza de las fisuras y grietas presentes en la superficie de la bóveda (*Figura 17*). Estos efectos se desarrollan en el sentido longitudinal de la bóveda localizándose en el centro y en los dos cuartos de bóveda de cañón. Se realizó un soplado uniforme de las zonas picadas para limpiarlas por completo y evitar restos de partículas disgregadas o polvo (*Figura 18*).

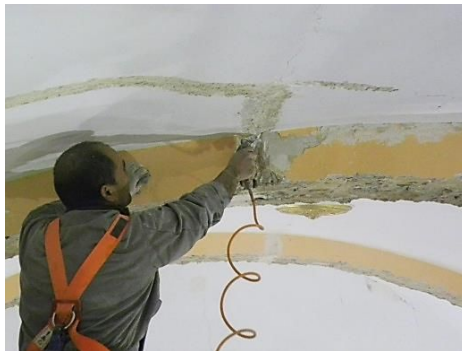
Figura 18: *Soplado uniforme de las grietas.*

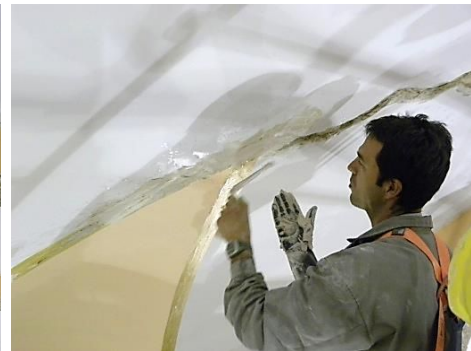
Figura 19: *Enlucido de yeso.*

2.- Una vez saneada la totalidad de la superficie se realizó un enlucido de las grietas y fisuras, con la aplicación manual de yeso controlado y una capa de refuerzo con malla de fibra de vidrio en retícula de 25 x 25mm, hasta alcanzar el mismo plano del resto de la bóveda (*Figura 19*). El paramento queda listo para recibir el tratamiento superficial.

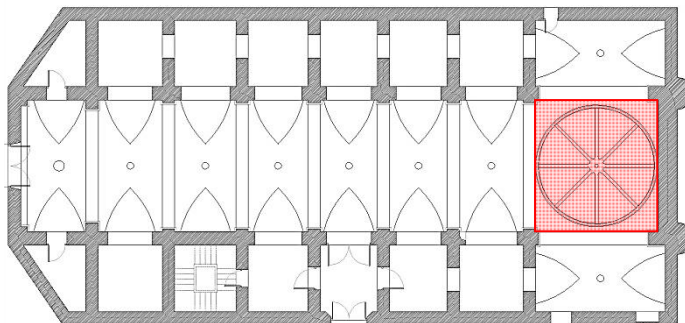
Figura 23: Esquema de intervención en cúpula.

Muy distinto a lo que se esperaba, no se apreció ninguna fisura ni grieta reseñable en el trasdós de la bóveda, por lo que se decidió no realizar ninguna actuación en esta zona y reducirlo a la intervención en los paramentos del tambor.

En el intradós de la cúpula, las intervenciones al igual que en la bóveda, consistieron en el picado, saneado y limpieza de las fisuras y grietas. Las más importantes son las localizadas en la pechina exterior del lado de la epístola y una zona de pérdida material de la capa superficial encima del retablo de la iglesia (Figura 24). Estos daños se solucionaron con un picado y saneado, refuerzo con malla de fibra de vidrio y enlucido con yeso. Se recuperaron las molduras y decoraciones en yeserías existentes (Figura 25) y finalizó la intervención con revestimiento de pintura al silicato.

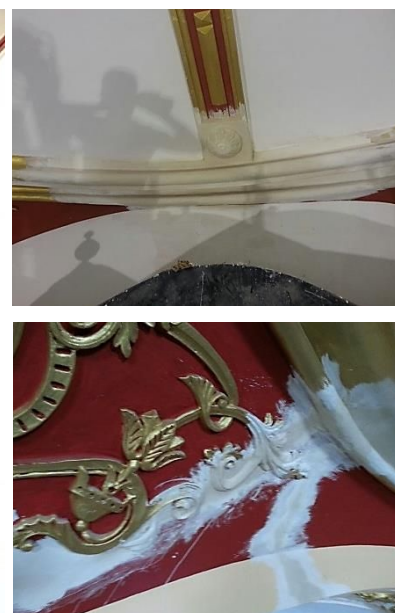
Figura 25: Recuperación de molduras y decoraciones con yesería.

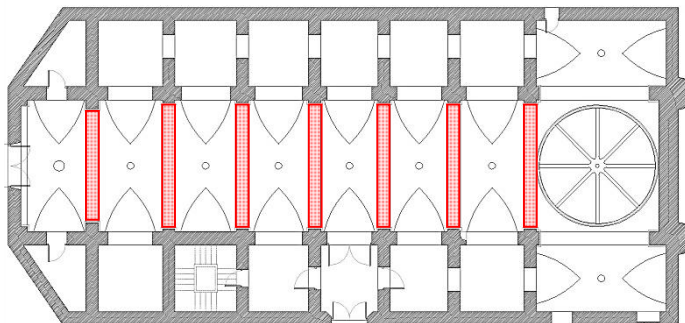
Las patologías detectadas en los arcos fajones, se presentan por grietas y fisuras en sentido longitudinal del eje de la bóveda en la zona intermedia y en los cuartos de los arcos. (*Ver plano P.02.*)

Figura 26: Esquema de intervención en arcos fajones.

La intervención en los arcos fajones se realizó principalmente desde el interior de la iglesia, desde el extradós de los arcos se realizó la misma intervención que en el extradós de la bóveda de la nave central. (*Apartado 6.3.1.*)

Desde el interior de la iglesia es donde realmente se realizó el refuerzo estructural propuesto para los arcos fajones a base de bandas de fibras de carbono cuyo proceso se describe en los siguientes apartados. La estructura del arco está formada por dos roscas y medio de ladrillo y una capa de rasilla que hace de soporte para recibir el enlucido.

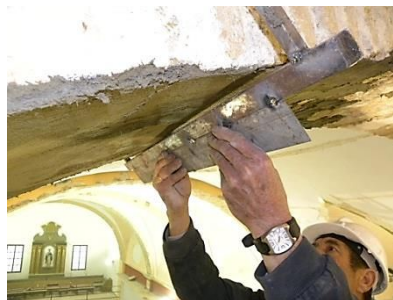
Figura 31: Homogeneizado de la capa de regularización.

3.- El intradós de los arcos fajones presenta una superficie irregular y no acondicionada para que el refuerzo estructural proyectado sea eficaz (*Figura 30*). Por ello, lo primero que se realiza es una regularización completa del intradós de los arcos. Se emplea un mortero bicomponente a base de cemento de alta resistencia, fibras de vidrio, árido, aditivos especiales y polímeros sintéticos en dispersión acuosa (*PLANITOP HDM MAXI*). Gracias a su alto contenido de resina sintética, posee un elevado poder de adherencia y, después de su endurecimiento, se obtiene una capa compacta, impermeable al agua y a los agentes agresivos de la atmósfera pero permeable al vapor de agua. Se busca una superficie continua y lo más homogénea posible debido a las exigencias de adhesión de la banda de refuerzo que se colocarán posteriormente. La aplicación se realiza manualmente mediante llana y un instrumento, generado en obra, que se adapta a la geometría de los arcos para que el espesor de la capa sea lo más homogénea posible (*Figura 31*).

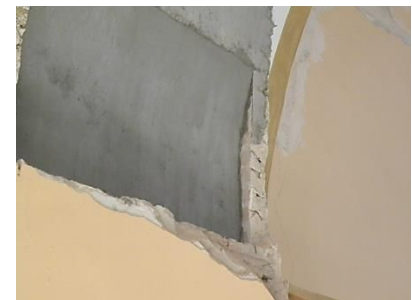
Figura 32: Cajeadado en arranque de arco.

1.- Picado completo de la primera hoja del intradós del arco (*Figura 28*). Se elimina el enlucido existente junto con la rasilla que compone la hoja inferior, con un grosor de 5cm, así se deja al descubierto la fábrica resistente de ladrillo que conforman el arco. Se practica un cajeado (310 x 510 x 10mm), en los arranques de los arcos, para colocar dos placas de anclajes que empresillarán las tres láminas de fibra de carbono que conforman el refuerzo estructural del arco (*Figura 32*).

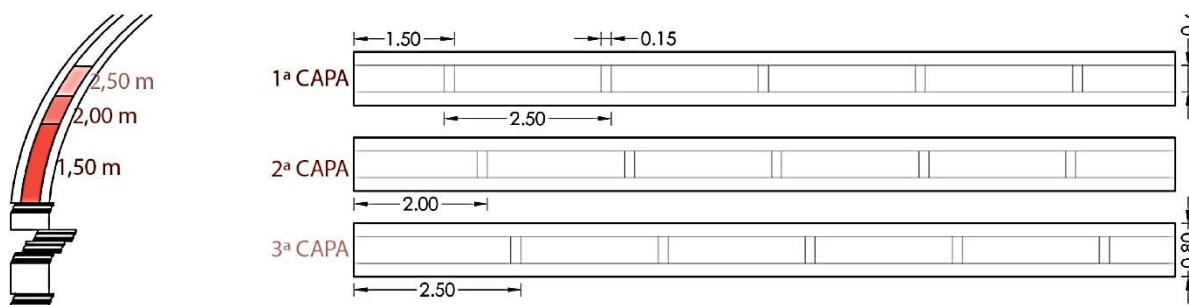
Figura 33: Esquema de distribución de bandas y solapes.

5.- El sistema de refuerzo estructural que se proyecta, se ejecuta con la aplicación de tres bandas de fibra de carbono, cuyas características son un elevado módulo elástico ($E=390.000\text{ N/mm}^2$) y una alta resistencia mecánica a tracción (4.410 N/mm^2), (*MAPEWRAP C UNI-AX*). El número de fibras que se colocan en cada arco es de 3 láminas de 600g/m^2 de tejido unidireccional de $400 \times 0,33\text{mm}$ unidas entre sí y con el arco por la aplicación de resina epoxídica (*MAPEWRAP 31*). La aplicación de la fibra se lleva a cabo fragmentando las piezas por la dificultad que supone la aplicación de toda la longitud del arco de una sola pieza, por lo que se acuerda ejecutar solapes de 15cm. Se inicia en un arranque con piezas de 1,50m, 2,00m y 2,50m. Se continúa con piezas de 2,50m y se remata en el arranque opuesto con un fragmento de medida variable (*Figura n°33*).

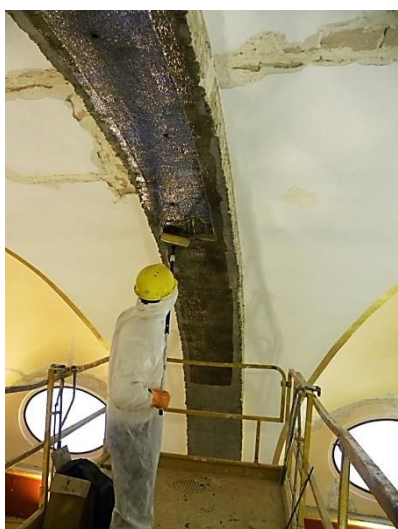
Figura 34: Aplicación de resina epoxídica.

Sobre el paramento homogeneizado, se aplica una capa de resina epoxídica aplicada mediante rodillo, en este momento se trabaja contra la gravedad, lo que dificulta este proceso (*Figura 34*). A continuación y antes de que la resina se endurezca, se coloca la primera banda de fibra de carbono, arrancando con una pieza de 1,50m y continuando con piezas de 2,50m y un solape entre ellas de 15cm. La última pieza tiene una medida variable (*Figura 35*). El arco tiene un ancho de 80cm y las bandas son de 40cm, así que se colocan en el centro del arco. Colocada la primera banda, se vuelven a realizar los taladros anteriores, atravesando la lámina y se repasa con un tornillo sin fin para eliminar el posible aire interior (*Figura 36*).

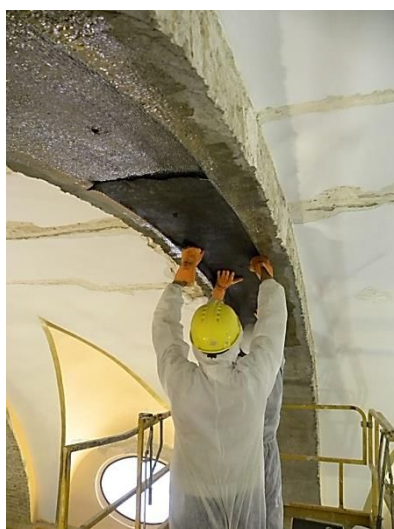
Figura 35: Colocación de 1ª banda de fibra de carbono.

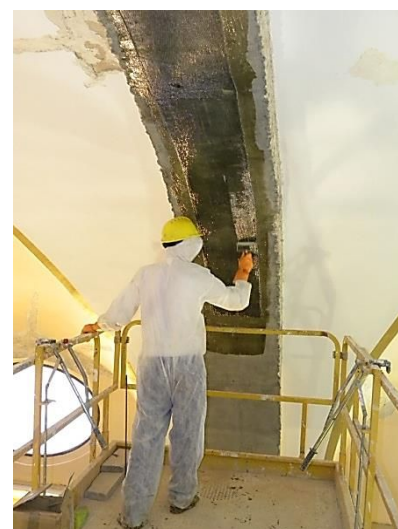
Figura 36: Repaso con tornillo sin fin para eliminar el aire interior.

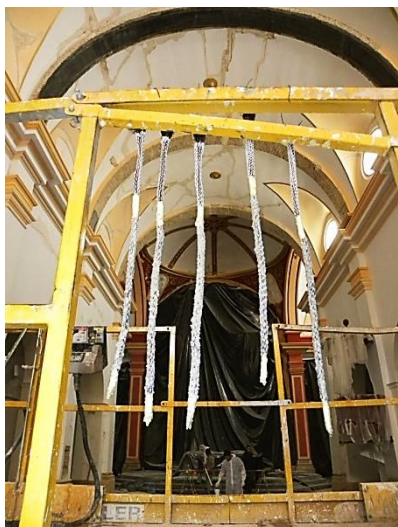
Figura 37: Preparación de los elementos fioccos.

6.- Colocada la primera banda, se procede a colocar los elementos de anclaje. El material de anclaje que se colocó consiste en una malla que aloja en su interior un conjunto de fibras de carbono de sentido longitudinal, independientes entre sí, que presenta una resistencia a tracción de 1.8 N/mm^2 y un módulo de elasticidad de 4.830 MPa . (*MAPEWRAP C FIOCCO*). Desde este momento se denominará a este material como *fiocco*. El rollo de fibra de carbono, se corta en secciones longitudinales de 60 cm , el motivo de esta longitud, es que la sección que se insertará en el arco es de 40 cm y los 20 cm restantes formarán un diámetro de 40 cm , la misma medida que el ancho de la banda aplicada. Las secciones de 60 cm , se sellan mediante cinta de precinto en uno de los extremos y también se marca la distancia de 40 cm . El *fiocco* se introduce en una mezcla realizada a base de resina epoxídica (*MAPEWRAP 21*), que dotará a estas secciones de un endurecimiento necesario para poder ser introducidas en las perforaciones realizadas, para ayudar a la adherencia se pasa el *fiocco* por una capa de arena de sílice y se deja secar, colgando verticalmente (*Figura 37*).

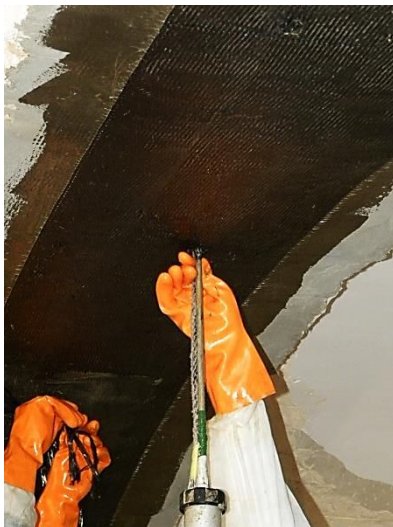
Figura 38: Inyección de resina epoxídica en la colocación.

La fijación mecánica del *fiocco* se realiza rellenando los orificios con la misma resina que se utiliza en las bandas (*MAPEWRAP 31*) (*Figura 38*). La parte del *fiocco* no introducida en la fábrica cuelga a modo de flecos tras retirar la malla que envuelve a las fibras (*Figura 39*). Seguidamente se vuelve a aplicar una capa de resina (*MAPEWRAP 31*) por la superficie de la banda de fibra ya colocada, esta resina nos permite abrir los flecos de los *fioccos* y solidarizarlos a la superficie de la banda, abarcando un diámetro de 40 cm (*Figura 41*). Se colocan las dos últimas bandas de fibra de carbono, siguiendo la metodología explicada anteriormente, adherida con resina y aplicando pasadas con un tornillo sin fin para evitar que se formen burbujas de aire en su interior (*Figura 42*).

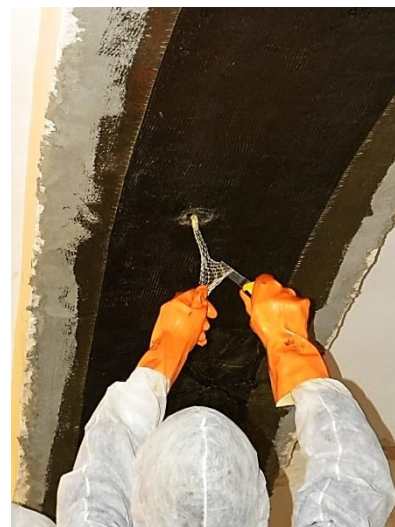
Figura 39: Apertura de malla para la separación de fibras.

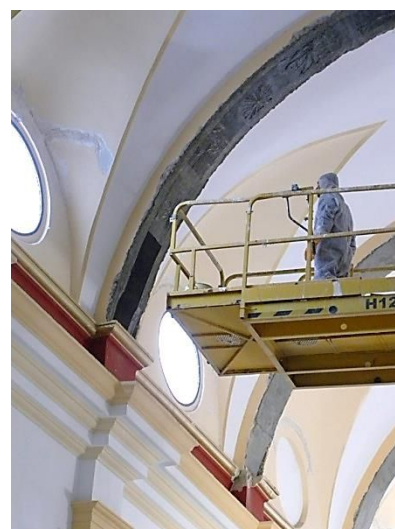
Figura 42: Colocación de la última banda de fibra de carbono.

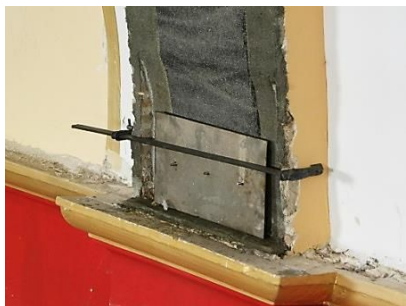
Figura 43: Colocación de placas de acero tratado.

7.- Adheridas las bandas, se colocan dos placas de acero (debidamente tratado para evitar problemas de corrosión) de dimensiones 300x500x8mm, en los cajeados realizados previamente en los extremos de los arcos (Figura 43). Estas placas empresillan al conjunto de las tres bandas y se fijan mediante tres varillas roscadas con resina epoxi, tuercas y arandelas de presión.

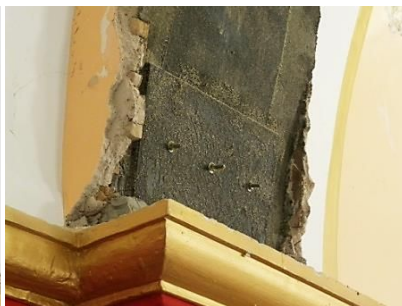
Figura 44: Capa de arena de sílice para mejorar la adherencia.

8.- Previo al enlucido de yeso de los arcos, se le aplica manualmente una capa de arena de sílice para favorecer la adherencia del enlucido de yeso con el refuerzo de fibra de carbono y la placa de acero (Figura 44).

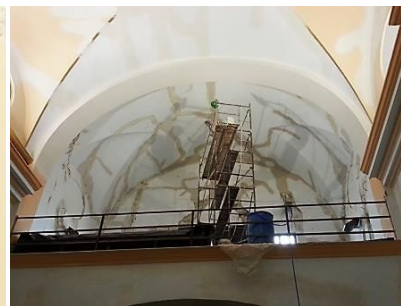
Figura 45: Enlucido de yeso de los arcos.

9.- Finalmente se enlucen los arcos con una capa de yeso controlado de 2cm por todo el intradós del arco recuperando el perfil original de estos, cuidando la formación de aristas con elementos de PVC y una curvatura regular (Figura 45). Se utilizó una pintura al silicato, con el cromatismo recomendado.

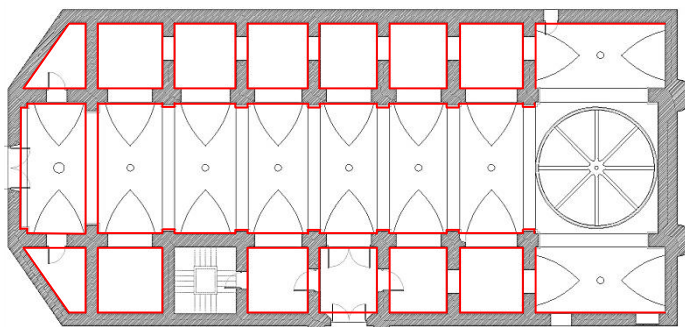
Los daños más significativos se produjeron en los paramentos del muro de separación de la nave central con las capillas laterales, más acentuadas en el lado del evangelio, se trata de lesiones de cortante y cizallamiento en el plano de los muros. En los muros del crucero especialmente en el lado del evangelio aparecen lesiones de esfuerzo cortante.

En las bóvedas y arcos de las capillas laterales se aprecian fisuras generalizadas de carácter moderado.

Figura 46: Esquema de intervención en paramentos interiores.

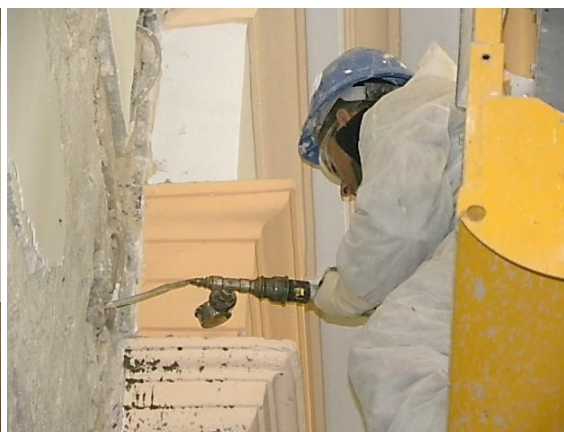
Figura 50: Inyección de Cal en paramentos interiores.

Las grietas de mayor dimensión se solucionaron mediante la inyección de mortero fluido de cal con aligerante (*OXAL VP IT + PLB6*), este tratamiento también se aplicó en el testero del crucero del evangelio, que se encontraba en un estado muy deteriorado y disgregado y en las juntas de las pilastras

de ladrillo de la nave y el frente de mampostería ya que se detectó que prácticamente era inexistente la traba entre ellas. Terminada la inyección se cortaron las cánulas y se sellaron con yeso controlado. El paramento se dejó en el mismo plano para recibir el revestimiento de pintura al silicato. En los paramentos de la nave central se inyectaron 720ltrs de cal, de estos, 440ltrs se inyectaron en el lado del evangelio (*Figura 50*).

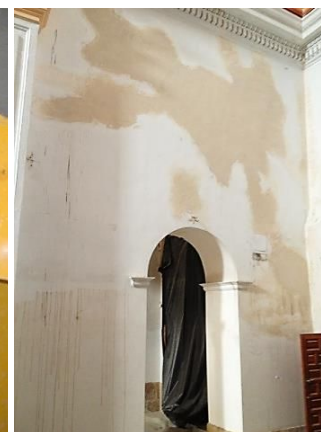
Figura 51: Enlucido de yeso, crucero evangelio.

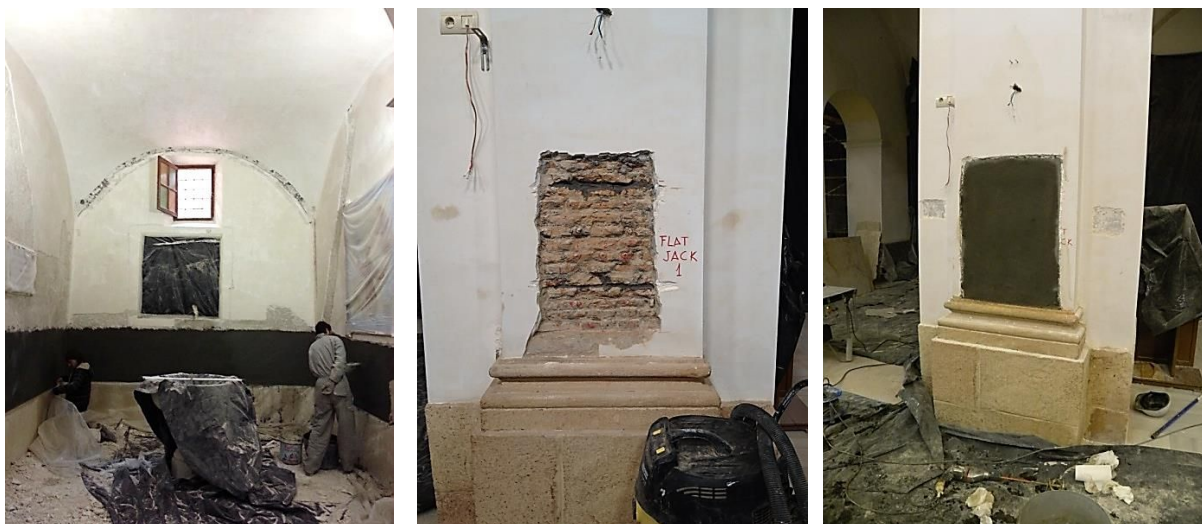
Figura 53: Mortero de reparación en la capilla del Bautismo.

Figura 54: Mortero de reparación en los huecos practicados en la fábrica para los ensayos de gatos planos.

4.- Las zonas donde se practicaron los ensayos de gatos planos, se enfoscaron con un mortero de reparación estructural, reforzado con fibras y humo de sílice (*SIKA MONOTOP-612*) (*Figura 54*). En la capilla 2 del lado de la epístola, se aplicó este mismo producto a una altura de 1m sobre el zócalo, previamente se realizó el picado del revestimiento (*Figura 53*). El motivo de esta actuación fueron las manchas de humedad por capilaridad presentes en los paramentos.

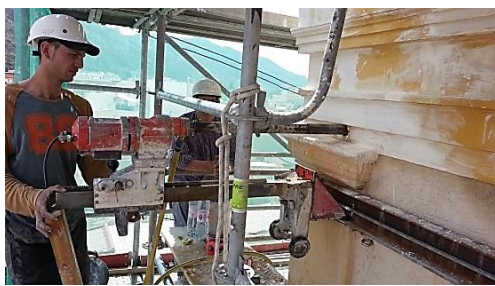
Figura 55: Realización de las perforaciones mediante máquina perforadora.

1.- La zona delimitada para colocar el sistema de tirantes, se ubica encima del cuerpo de campanas en el espacio de molduras (Figura 61). La distribución entre ellas es paralela dos a dos para evitar que puedan encontrarse en la longitud de la fábrica. Los taladros tienen un $\varnothing 50\text{mm}$ y se ejecutan mediante una máquina de perforación, taladros rotatorios e inyección de agua (Figura 55 y Figura 56).

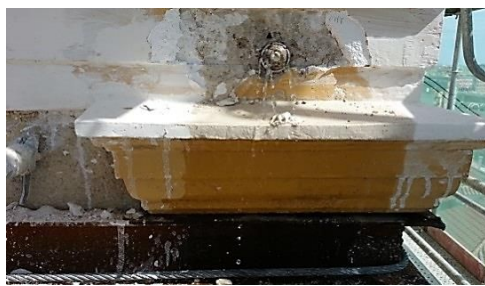
Figura 56: Taladro atravesando la longitud del campanario.

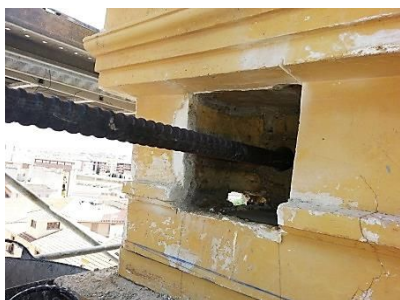
Figura 58: Colocación de barras DYWIDAG.

3.- Se introducen los cuatro tendones de barra DYWIDAG (GEWI), este tipo de barras presenta una calidad de acero de $500\text{-}550 \text{ N/mm}^2$, carga límite elástica de 402 KN y una carga de rotura de 442KN, de diámetro 32mm (Figura 58). La longitud de la perforación, se rellenan con mortero fluido de cal junto con la introducción de las barras.

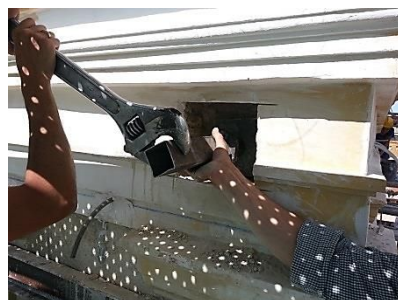
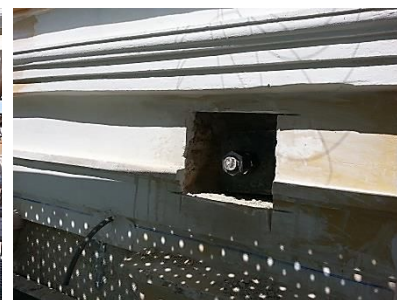
Figura 59: Tensionado de barras mediante doble tuerca.

Figura 60: Final del refuerzo.

4.- Se colocan las placas de anclaje de acero de tamaño $180 \times 180 \times 40\text{mm}$. en los extremos y se tensan las barras con una doble tuerca en cada extremo de 55mm de ancho y 60mm de longitud. Este sistema queda embutido en el interior del cajeado realizado (Figura 59 y Figura 60).

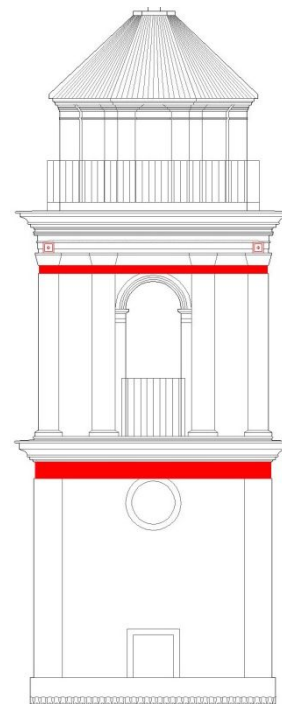
Figura 61: Intervención en Campanario.

En la torre campanario, se realiza un refuerzo a base de bandas de fibra de carbono (*MAPEWRAP C UNI-AX*) similares a las utilizadas en los arcos fajones, a modo de anillo abrazando las cuatro caras. Se disponen bajo la zona de molduras en los cuerpos de campanas y cuerpo de reloj respectivamente (*Figura 61*).

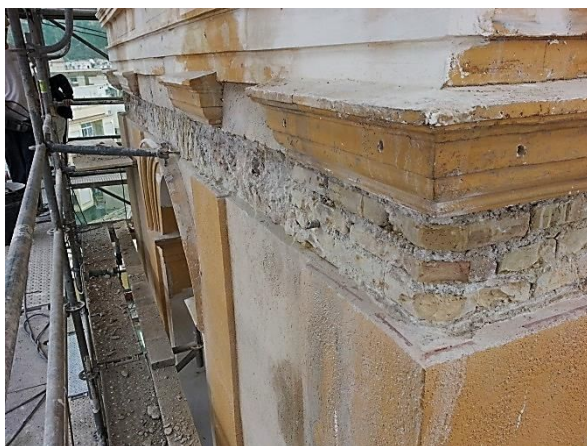
Figura 62: Picado del revestimiento de las fachadas del campanario, en la zona de colocación de bandas.

1.- Picado del enlucido presente en las fachadas del campanario hasta la fábrica resistente de la zona donde se van a colocar las bandas de refuerzo. En el cuerpo de campanas, justo debajo del módulo de molduras con un ancho de 20cm y en el cuerpo de reloj (en este caso fue necesario picar la moldura del reloj) también situadas bajo el módulo de molduras con un ancho de 40cm en este caso (*Figura 62*).

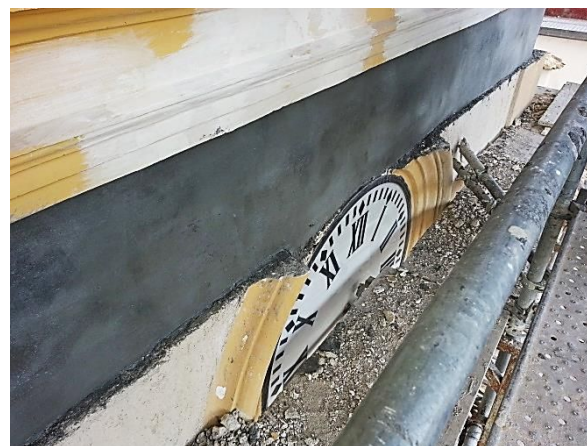
Figura 63: Regularización de superficie, para recibir las bandas de refuerzo. Picado de moldura de reloj.

2.- Realizado el picado, se limpia la zona en la que se ha actuado mediante soplado mecánico y se aplica una capa de regularización de 2cm de espesor con mortero de alta resistencia (*PLANITOP HDM MAXI*). El objetivo es obtener una superficie regular y homogénea para que la adherencia de las bandas sea la mayor posible. En las esquinas se redondeó la fábrica, para mejorar este hecho (*Figura 63*).
