INTERVENCIÓN EN LA IGLESIA DE SAN CRISTÓBAL TRAS LOS SEÍSMOS DEL 11 DE MAYO DE 2011. LORCA.

Universidad Politécnica de Valencia.
Escuela Técnica Superior de Arquitectura.
Máster Oficial en Conservación del Patrimonio Arquitectónico.

Trabajo Fin de Máster

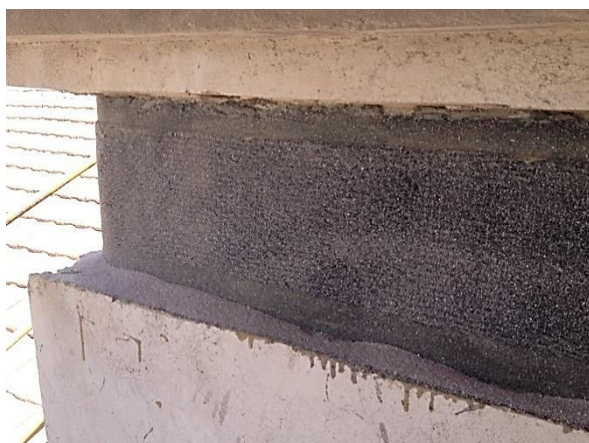
Figura 64: Aplicación de bandas de fibra de carbono. Esquinas redondeadas.

4.- Colocadas las bandas, se aplica una capa de arena de sílice para una mejor adherencia con el enlucido de mortero de cal posterior (*Figura 64*).

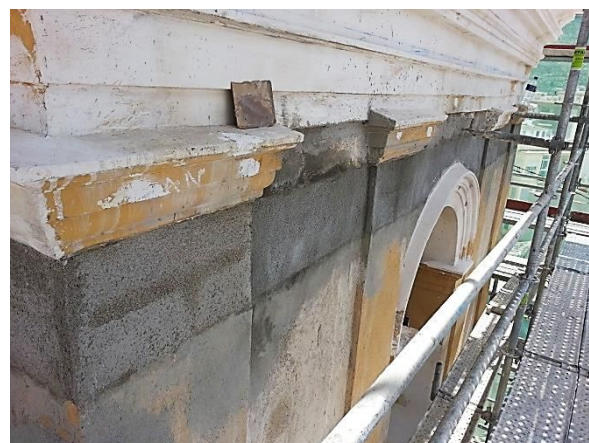
Figura 65: Capa de mortero de cal, recuperando la geometría de las fachadas.

5.- Para finalizar se aplica una capa de mortero de cal en toda la longitud de la banda (*Figura 65*), que servirá de soporte para recibir el tratamiento superficial final a base de pintura a la cal.

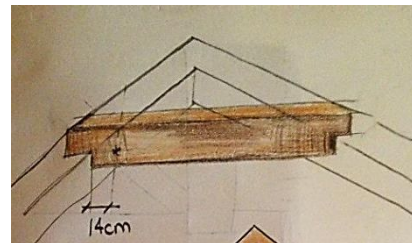
Figura 67: Esquema de Refuerzo.

2.- Se coloca un refuerzo de madera para generar un apoyo en buen estado. Este apoyo se realiza con una madera de sección 18x18cm, sobresaliendo del plano frontal del paramento 14cms, por lo tanto sus extremos quedan embutidos en las pechinas (*Figura 67*).

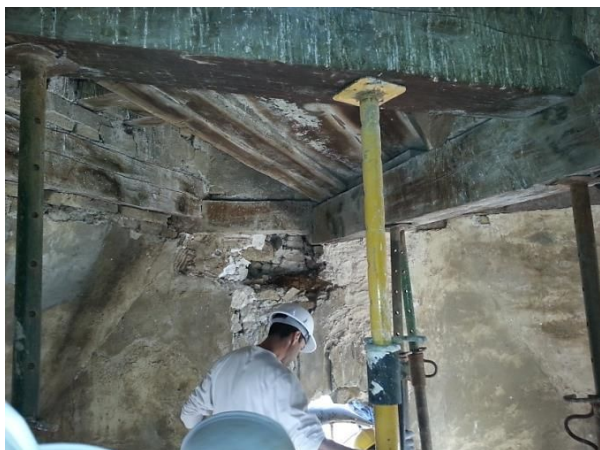
Arco Fachada Noreste y Sureste: Ambos apoyos se encontraban en un estado de conservación nefasto, especialmente el de la fachada Noreste, que presentaba un alto grado de pudrición. El método de actuación es similar en ambos casos:

Figura 68: Estado Previo.

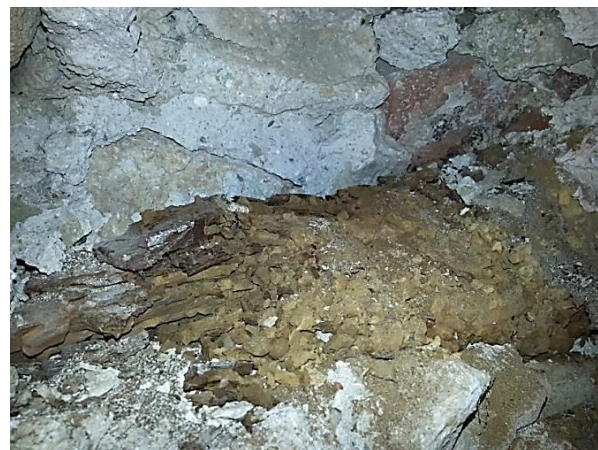
Figura 69: Pudrición de apoyo de madera.

1.- Se elimina la totalidad de la madera podrida o deteriorada existente y se le da continuidad al hueco con el uso de ladrillo macizo (*Figura 69*).

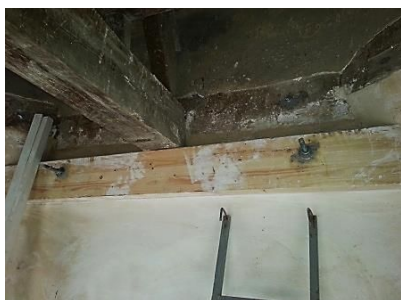
Figura 70: Anclaje mediante varilla de acero.

3.- El refuerzo se fija con dos varillas de acero corrugado en el eje superior de la pieza para evitar el cabeceo (*Figura 70*) y arriostradas con dos placas de 10mm de acero inoxidable embebidas en el muro (*Figura 72*).

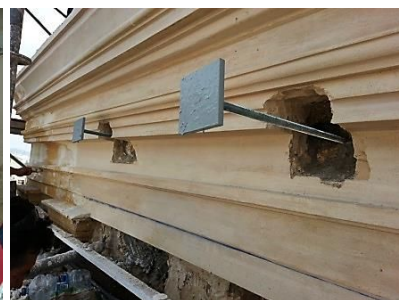
Figura 72: Arriostramiento con placas de acero.

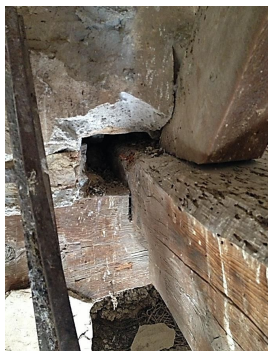
Arco Fachada Sureste: En el arco de la fachada Sureste debido al movimiento generado por el sismo, se produjo un desplazamiento de la estructura de apoyo, generándose una sección de 8cm de la viga principal sin apoyo sobre el refuerzo existente (*Figura 73*).

Figura 73: Detalle desplazamiento.

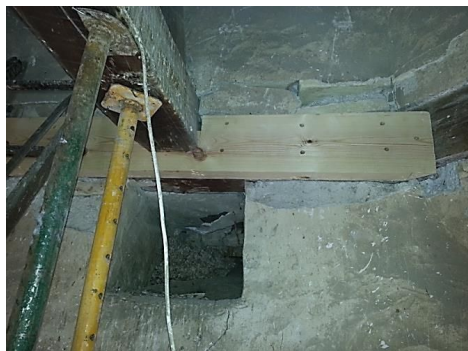
Figura 74: Refuerzo de recalce.

La solución realizada consistió en el recalce de esta zona con un taco de madera que suplementó el hueco dejado por el descuadre entre piezas (*Figura 74*). Esta pieza se ancló mediante varillas de acero de $\varnothing 16\text{mm}$ a la fábrica resistente y dos perforaciones principales, situadas en la parte superior del eje de la pieza que al igual que en los refuerzos anteriores es arriostrada por placa exterior de 10mm. Se realizaron 16 perforaciones en esta sección (*Figura 75*).

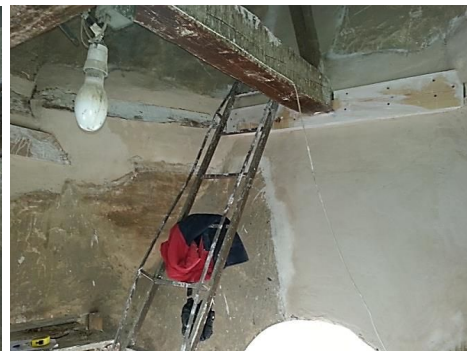
Figura 75: Refuerzo con varillas.

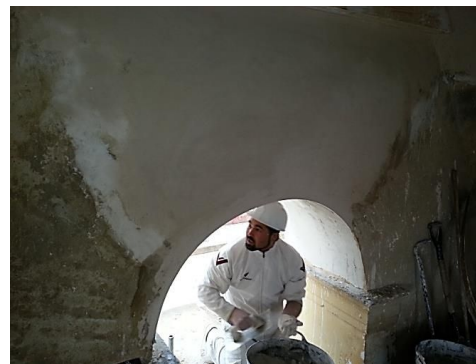
Figura 78: Recuperación de la geometría de los arcos.

4.- Debido al estado que presentaban tras el sismo los arcos, estos se apuntalaron como medida de emergencia. La recuperación de los arcos se realizó con la demolición de las partes sueltas y dañadas de manera irreversible y que eran imposibles de recuperar. En obra se realizó una cimbra con las dimensiones de los arcos y se rehicieron los arcos con ladrillo macizo siguiendo la disposición original, se finalizó la intervención con un enlucido de yeso (Figura 78).

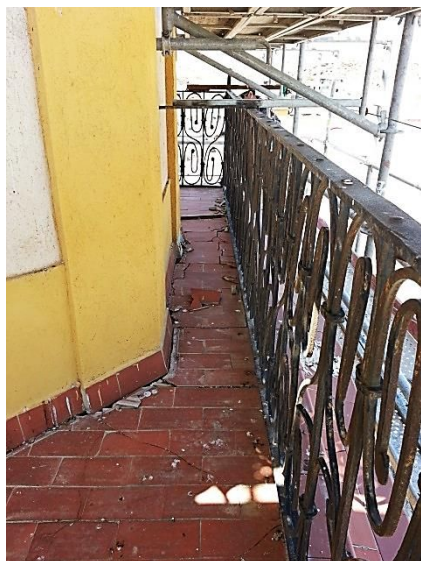
Figura 84: Estado tras el sismo.

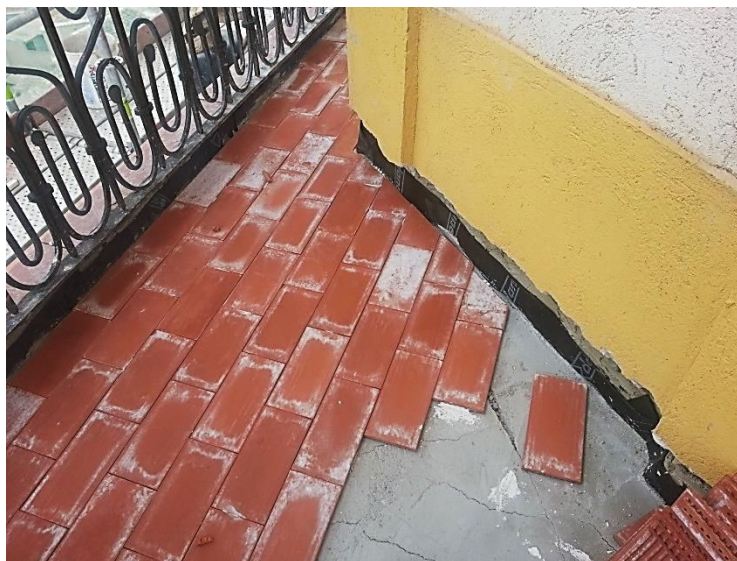
Figura 85: Reparación de forjado en cubierta de cuerpo de campanas.

4.- Sobre la cubierta se volvió a colocar el revestimiento cerámico a base de baldosín similar al existente (*Figura 85*).

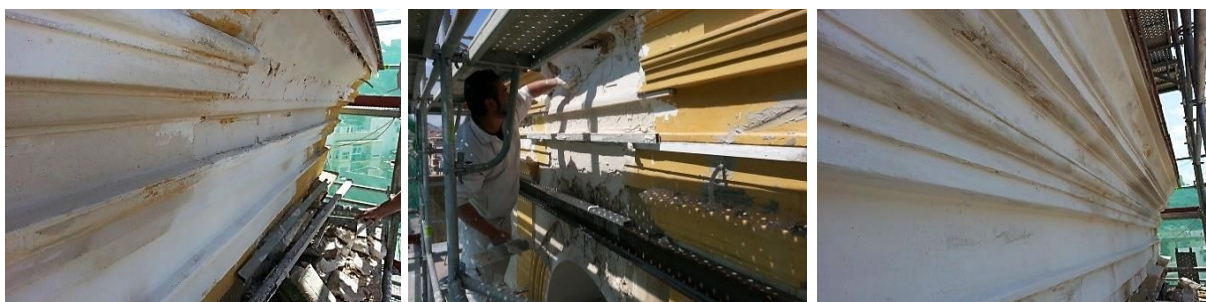
Figura 86: Proceso de recuperación de molduras en fachadas de campanario.

La recuperación de las molduras se realizó de manera tradicional, sin ayuda de moldes o terrajas ya que las dimensiones de las molduras son muy variables y no se pudieron realizar mediante este sistema. Por lo tanto, con yeso hidrofugado, el apoyo sobre reglas y la experiencia del yesaire se pudieron reproducir las molduras con gran exactitud (*Figura 86*).

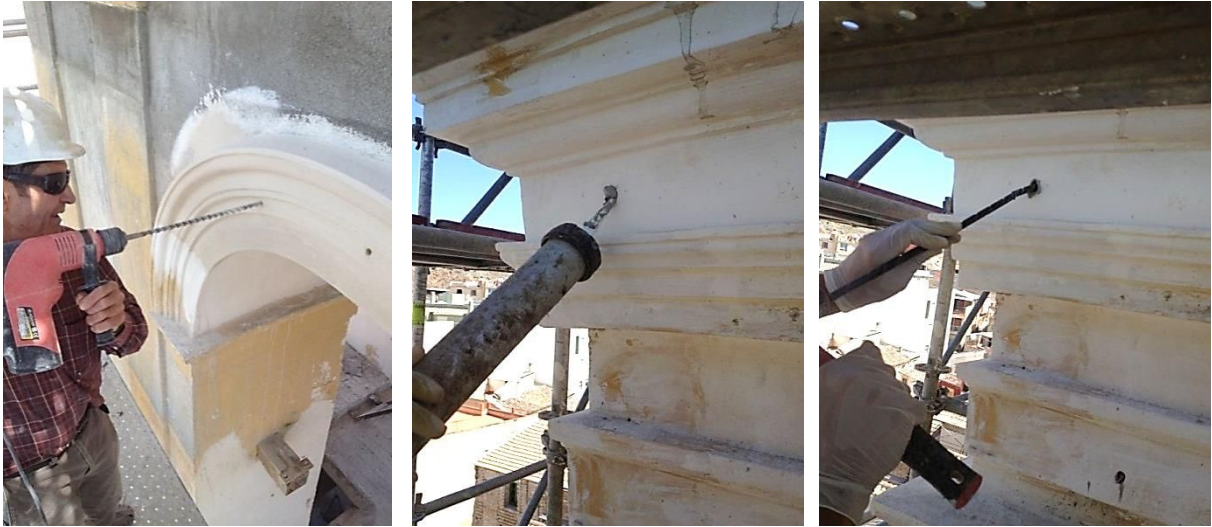
Figura 87: Anclaje de molduras con varillas de fibra de vidrio.

La totalidad de las molduras tanto las existentes como las nuevas, se anclaron mediante la colocación de varillas de fibra de vidrio hasta la fábrica resistente del paramento. El taladro se realizó de un diámetro de 12mm y las varillas que se insertaron de diámetro 10mm. Las varillas se introdujeron una profundidad de 32 cm y para conseguir la adherencia de la varilla con el soporte se le inyectó un adhesivo a base de resina epoxi (*SIKADUR 31*). El método de perforación es a tresbolillo y con una separación de 40cm entre ellos. Los taladros se realizaron con una pequeña inclinación para mejorar el agarre de la varilla (*Figura 87*).

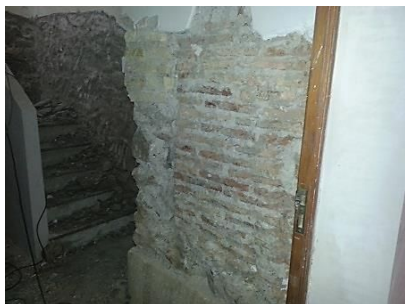
El ascenso al campanario se encontraba en un estado muy deteriorado debido a los grandes problemas de humedad presente en los paramentos que lo conforman. Para tratar de minimizar los problemas generados por la humedad se realizaron las siguientes acciones.

Figura 90: Picado de zócalo.

1.- Picado del revestimiento existente hasta una altura de 2,00m; altura hasta donde alcanzan las marcas de humedades (*Figura 90*).

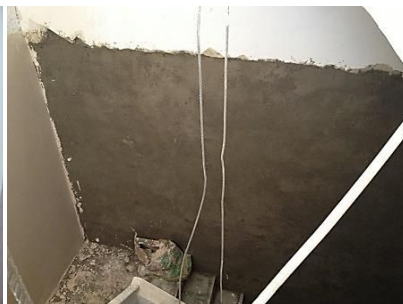
Figura 91: Enfoscado con mortero hidrófugo.

2.- Se realiza un enfoscado de toda la zona saneada con mortero de reparación estructural, reforzado con fibras y humo de sílice (*SIKA MONOTOP-612*), que evita el ascenso de la humedad por el paramento (*Figura 91*).

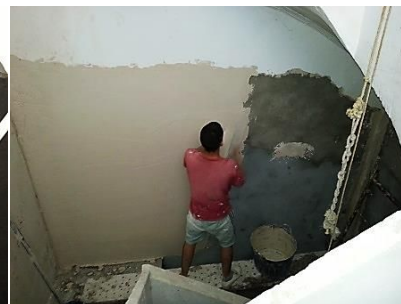
Figura 92: Enlucido de Yeso.

4.- Enlucido de yeso de todas las zonas saneadas, dotando de homogeneidad el resto del paramento (*Figura 92*).

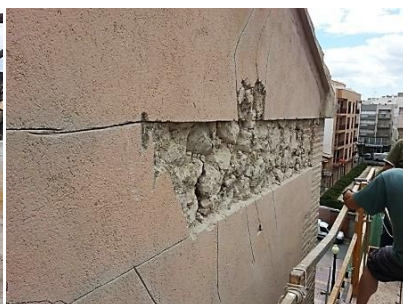
Figura 94: Picado de superficie.

1.- Picado del revestimiento exterior de la fachada hasta llegar a la fábrica resistente. El picado se realiza de manera manual y con el ancho y longitud de la banda correspondiente en cada lugar. Se limpian los paramentos picados y se usa una aspiradora industrial para eliminar todos los restos. Las esquinas de la fachada se redondearon para conseguir una mejor adherencia de las bandas (*Figura 94*).

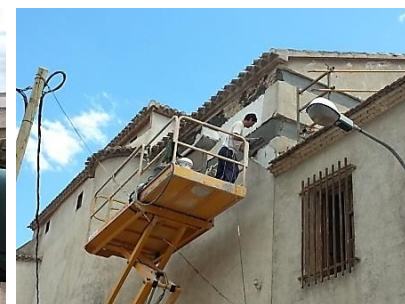
Figura 95: Capa de regularización.

3.- Regularizada la superficie, se aplica una capa de adhesivo de resina epoxídica (*MAPEWRAP 31*) aplicado mediante rodillo (*Figura 95*). Se colocan las bandas de fibra de carbono. Dependiendo de la zona y la fachada, la disposición y el gramaje de las bandas son diferentes. Entre cada capa al igual que se ha hecho con la base regularizada se aplica la resina epoxídica (*MAPEWRAP 31*). Una vez colocada la banda se repasará con un tornillo sin fin para sacar el aire que pudiera quedar dentro.

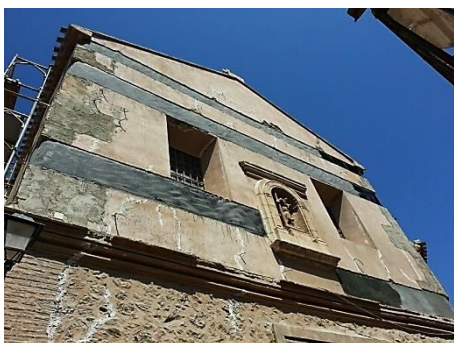
Figura 97: Refuerzo en Fachada SW.

El refuerzo de esquina que se realiza en la fachada suroeste de la iglesia consiste en el anclaje de esta fachada contra la fachada Noroeste y Sureste para evitar el posible vuelco. El refuerzo se divide en dos zonas diferenciadas superior e inferior/intermedia.

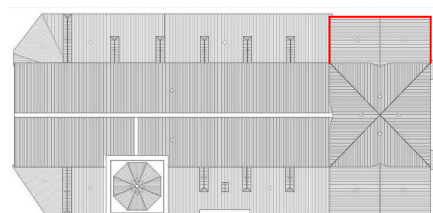
Figura 100: Fachada a intervenir.

Este refuerzo se realizó para evitar un posible vuelco de la fachada Noroeste del crucero del evangelio en el encuentro con la fachada Noreste, ya que es en este punto donde aparecen los mecanismos de vuelco.

En este caso el refuerzo consistió en la aplicación de dos filas de bandas, una a la que denominaremos superior y la otra inferior.

- a. Refuerzo Superior: Se desarrolla justo debajo de la línea de cubierta del crucero del evangelio en la fachada Suroeste, se prolonga una distancia de $2,15\text{m}$ de los $5,21\text{m}$ que tiene esta fachada. Este refuerzo tiene continuidad por la fachada noroeste hasta el encuentro con el ventanal existente. En el mismo punto, pasada la ventana continúa el refuerzo hasta la fachada Noreste hasta llegar al ventanal existente en esta zona. De esta manera se refuerza la fachada Noreste contra las dos fachadas conexas El refuerzo consiste en la colocación de 3 bandas de 600g/m^2 con unas dimensiones $200 \times 0,33\text{mm}$.
- b. Refuerzo Inferior: Esta banda sirve de refuerzo para contrarrestar el mecanismo de vuelco generado en esta zona, el refuerzo en este caso consiste en aplicar 3 bandas con un ancho de

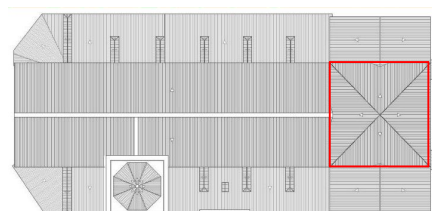
Figura 102: Refuerzo en Cúpula.

Después de analizar el estado de la cúpula, se comprobó que el interior se encontraba en buen estado y se decidió reforzar las cuatro esquinas de los muros que confinan la cúpula con bandas de fibra de carbono.

En este caso se colocan 3 láminas de 600g/m² de tejido unidireccional de 200 x 0,33mm. Las bandas se distribuyen por el perímetro de la zona superior del tambor, justo debajo del vuelo de la cubierta. El desarrollo de las láminas es continuo hasta llegar al encuentro con las cubiertas del crucero tanto en el lado del evangelio como en el de la epístola y la cubierta de la nave central. Se sopesó la idea de desmontar las partes de la cubierta en un principio, pero tras analizar el estado, se recomendó por lógica constructiva y del mismo refuerzo, mantener las cubiertas como estaban y atestar el refuerzo contra estas.

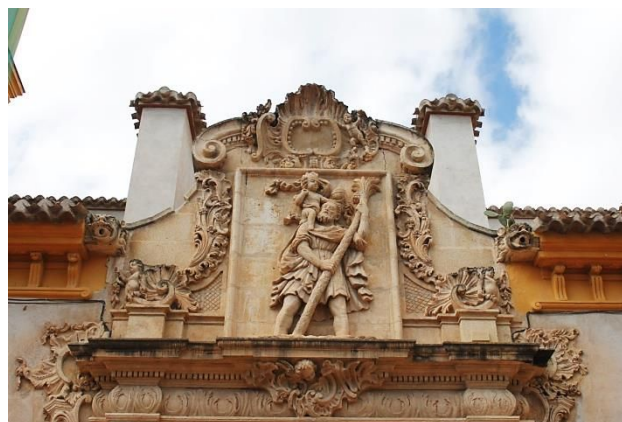
Figura 104: Portada Barroca.

La portada barroca presentaba pequeñas fisuras en su cuerpo superior y la pérdida de las juntas entre los sillares (*Figura 104*). La metodología de intervención en esta zona consistió en:

3.- Se finaliza la intervención con la aplicación de un hidrofugado a la totalidad de la portada.

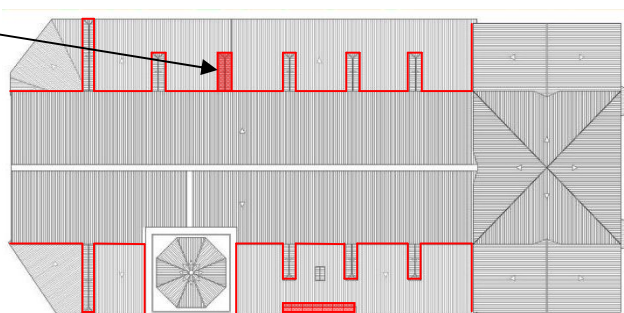
Figura 108: Intervención en capillas superiores, contrafuertes y cubiertas.

El derrumbe del contrafuerte situado entre las capillas nº 3 y nº 4 del lado del evangelio puso al descubierto las partes del muro por debajo de los faldones de las cubiertas laterales (hasta ese momento inaccesibles) que permanecían sin enlucir. Estas fábricas eran muros de mampostería, prácticamente aparejados en seco.

Contrafuerte derrumbado.

En ese momento se realizaron dos actuaciones entendidas como emergencia, ya que era necesario realizarlas cuanto antes y sin demora.

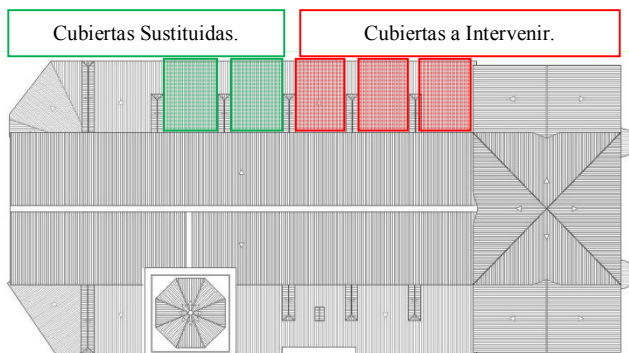
Figura 1: Capillas a intervenir.

Las capillas correspondientes a las naves laterales de la iglesia, se componen de una cubierta tradicional de rollizos de madera y cañizo o tablero de madera. En la actualidad esta cubierta no cumple ningún tipo de función, debido a la ejecución posterior de una sobrecubierta realizada con vigueta prefabricada de hormigón y bovedilla cerámica. Las sobrecubiertas situadas en el lado del evangelio experimentan un cambio de direccionalidad de las viguetas ya que se disponen de manera transversal a los contrafuertes, por lo que este hecho contribuye a debilitarlos extraordinariamente al realizar los anclajes de las viguetas pretensadas a ambos lados, lo que supone en la práctica su seccionamiento. A diferencia de las situadas en el lado del evangelio, las sobrecubiertas pertenecientes a las capillas laterales de la epístola, mantienen la disposición de la cubierta tradicional. Las nuevas cubiertas también tuvieron un efecto positivo, ya que al estar más elevadas restaron esbeltez al contrafuerte original (*Capítulo 4: Memoria Constructiva, apartado 4.2.4.*).

La nueva disposición de las viguetas seccionando a los contrafuertes en el lado del evangelio, fue uno de los motivos por los que se produjo el derrumbe del contrafuerte sobre las cubiertas tras las lluvias de 2012 (*Capítulo: 6 Análisis de la intervención realizada, apartado 6.2.*).

Ya que las sobrecubiertas han experimentado un efecto positivo y negativo sobre las estructuras de la iglesia, se recomienda el desmontaje de las sobrecubiertas de las capillas del lado del evangelio, que no han sido intervenidas y cambiar el sentido de las vigas principales. Así se evita seguir dañando más aún el contrafuerte y se mantiene la altura de estas cubiertas con el objeto de continuar contrarrestando la esbeltez de los contrafuertes originales. Se propone realizar una intervención similar a la que se realizó en las dos capillas derruidas (*Capítulo 6: Análisis de la intervención realizada, apartado 6.3.7.*).

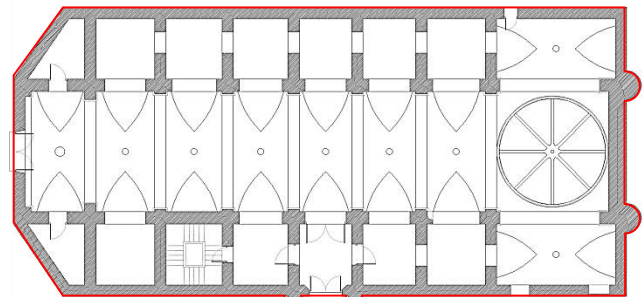
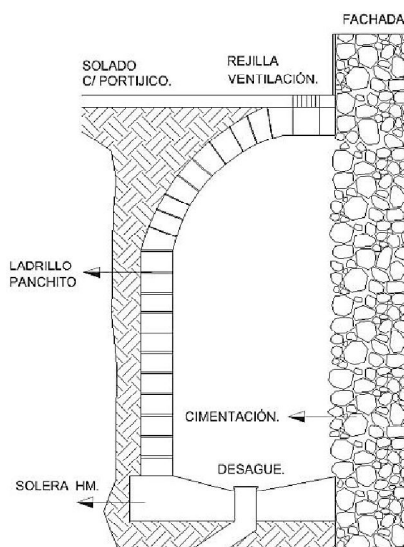
Figura 3: Paramentos a intervenir.

Figura 4: Cámara de Aire.

La propuesta de intervención al respecto está basada en la realización de una cámara exterior de ventilación por la cual circule y haya una renovación continua del aire, evitando las condensaciones interiores de agua y provocando la desecación del muro al que ventila. Este elemento en la iglesia se debería de colocar en todo el perímetro del templo.

Se comenzará la intervención con la excavación en zanja corrida, la cual se deberá de realizar con metodología arqueológica, bajo la supervisión de un arqueólogo que posteriormente realizará el preceptivo informe arqueológico.

Posteriormente se ha de rellenar la cámara con grava gruesa de manera que el aire circule libremente por el interior del conducto, y evite así condensaciones y favorezca la desecación del agua contenida en el terreno y en las partes bajas del muro o elemento. Esta cámara se conectará mediante tubos de apertura al forjado sanitario sobre el que descansa el resto del solado para crear así un flujo de aire continuo entre las cámaras perimetrales y el forjado sanitario. Finalmente se dispondrá el solado sobre la cámara de aire creada, disponiendo rejillas de bronce sobre ella, por donde entre y salga el aire que ventila el interior del forjado sanitario y de la cámara perimetral.

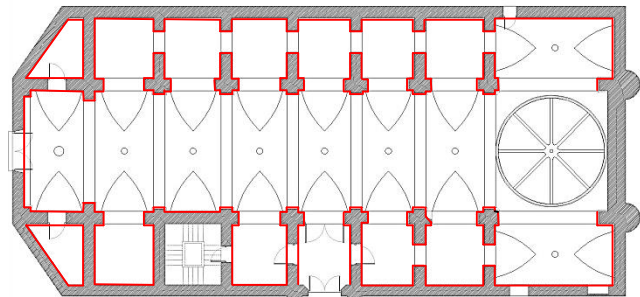
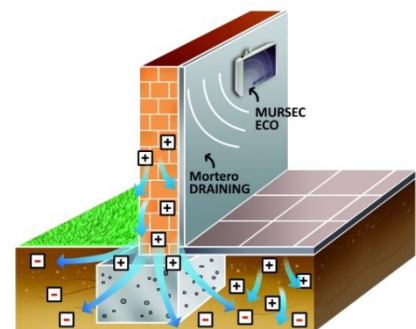
Figura 5: Paramentos interiores a intervenir.

Figura 6: Acción de la Electro-ósmosis inalámbrica

Como segunda de las actuaciones a realizar, se propone la instalación del sistema del *Electro-ósmosis inalámbrica*¹, el cual mediante un emisor fijado en el muro emite una señal que anula el campo electrostático del muro y permite invertir la polaridad existente entre entresuelo y pared. Esto provoca que el agua ionizada descienda a través del muro hacia el subsuelo. Este sistema no presenta ningún daño al elemento constructivo debido que no precisa la introducción en el muro de ningún tipo de elemento. Debido a su proceso de trabajo de carácter continuo, se debe tener siempre conectado, debiendo además señalar correctamente el interruptor eléctrico del sistema, y evitar que en cualquier momento deje de funcionar.

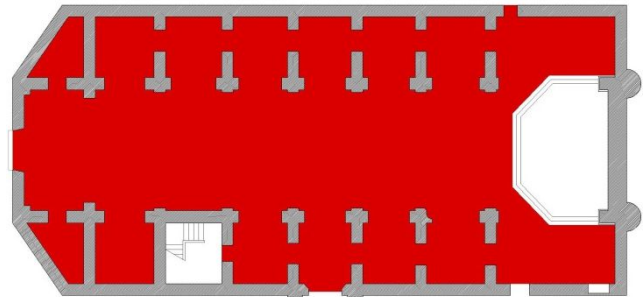
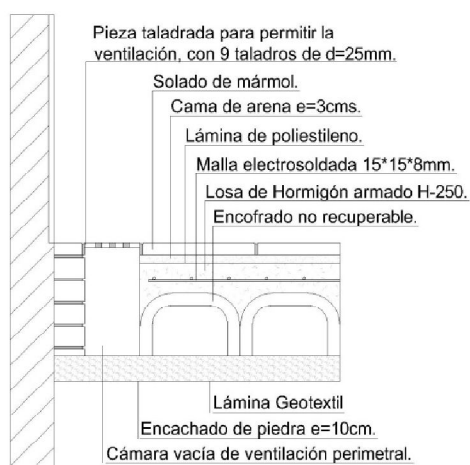
Figura 7: Plano de intervención en solado.

Figura 8: Esquema de intervención.

El principal objetivo de la intervención, es la eliminación de la humedad contenida en el solado procedente del terreno. Para ello se comenzará por el desmontaje de todas las piezas de mármol, teniendo especial cuidado en no romperlas para su posterior reutilización.

Una vez retiradas y conservadas las piezas, será necesaria la excavación del terreno bajo el pavimento, para dejar el espacio que posteriormente será necesario para la correcta actuación. Esta excavación realizará mediante medios manuales con metodología arqueológica y por tanto con la dirección y presencia continuada de un arqueólogo durante los trabajos de movimiento de tierras.

Una vez llegado al nivel de excavación propuesto y nivelado todo el terreno, será necesaria la formación de una cámara sanitaria que permite la ventilación de la misma y por tanto evite la ascensión de la humedad desde el terreno inferior. Para la realización de esta cámara se utilizará el sistema de encofrados perdidos, con la colocación de casetones tipo *caviti*, los cuales realizados en polipropileno permiten crear dicha cámara inferior a la vez que sirven de encofrado para la losa de hormigón superior. Para la correcta colocación de estas piezas será necesaria la realización previa de una solera de hormigón que regularice y nivele perfectamente el terreno, además de crear una superficie adecuada sobre la que disponer las diferentes instalaciones que discurrirán por la ya comentada cámara sanitaria, pudiendo llegar dichas conducciones a cualquier punto del templo bajo este forjado sanitario. En primer lugar será necesaria la disposición de una capa de grava de unos 5cm de espesor sobre el terreno, sobre la cual se verterá la ya comentada solera de hormigón con malla electrosoldada de barras corrugadas de acero.

Una vez dispuestas las citadas instalaciones o las vainas donde posteriormente se introducirán, se replantearán perfectamente los casetones perdidos de manera que queden piezas enteras en el mismo tramo. Para ello además de tener en cuenta las dimensiones de dichos casetones, se podrá variar el ancho de la cámara perimetral comentada en el apartado anterior, con el fin de que el número de piezas colocadas sea entero. Posteriormente se deberá colocar una malla geotextil entre la cámara de ventilación perimetral y los casetones adyacentes a ella, para evitar que el hormigón vertido tapone por las perforaciones del ladrillo. Sobre los casetones ya colocados y debidamente encajados se pondrá una malla electrosoldada de acero corrugado con sus respectivos separadores sobre los casetones que aseguren su recubrimiento. Una vez colocada la malla metálica en toda la superficie se verterá el hormigón que rellenará los senos de

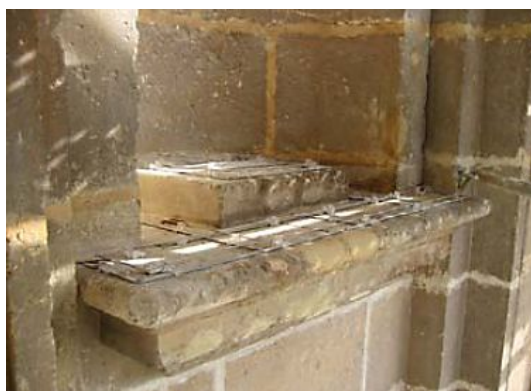
Uno de los principales agentes agresivos para las fábricas son los excrementos de las aves en especial las palomas, ya que contienen aproximadamente un 2% de ácido fosfórico, lo que favorece la erosión y pérdida de material pétreo². En el caso de la Iglesia de San Cristóbal, el interior del campanario en especial el cuerpo de campanas, se encontraba cubierto de una capa de excrementos en todo el solado, así como numerosos nidos en el interior de la estructura de madera bajo la cúpula de cubierta.

Figura 9: Sistema electrostático antipalomas colocado en una fachada pétrea..

El método que se propone es el denominado *Sistema electrostático anti-palomas* el cual se basa en la instalación de una red de impulsos electromagnéticos cuyo generador es alimentado con una tensión eléctrica de 220 V a la que se conectan varillas de acero inoxidable de 2 mm de diámetro colocados en intervalos. Estas varillas transmiten a las aves una pequeña y absolutamente inofensiva descarga electrostática cuando estas tratan de posarse sobre el elemento protegido. Estos sistemas protegen un área de aproximada de entre 20 cm hasta 40 cm de ancho.

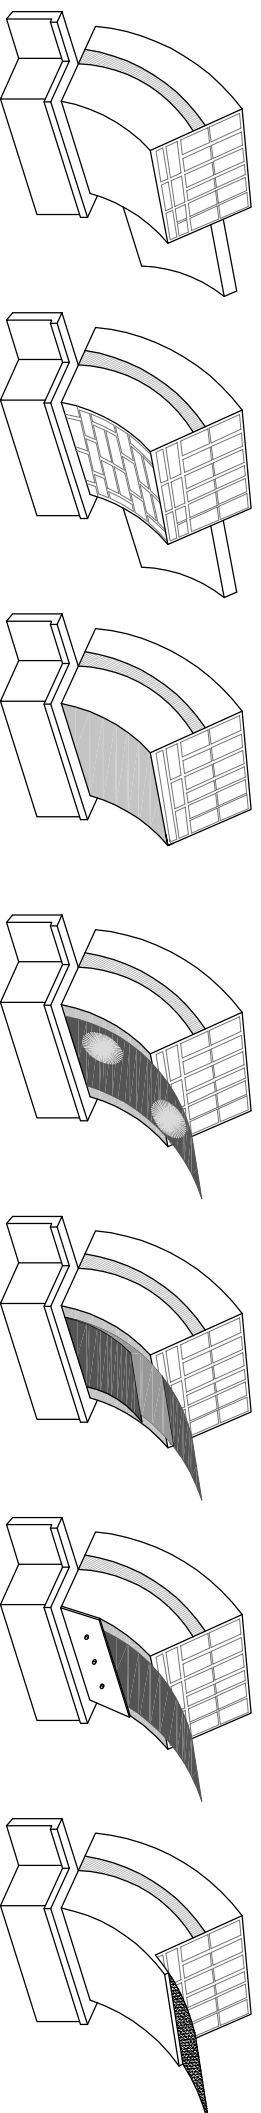
Intervención en arcos fajones

_Estado original

_Picado de
revestimientos

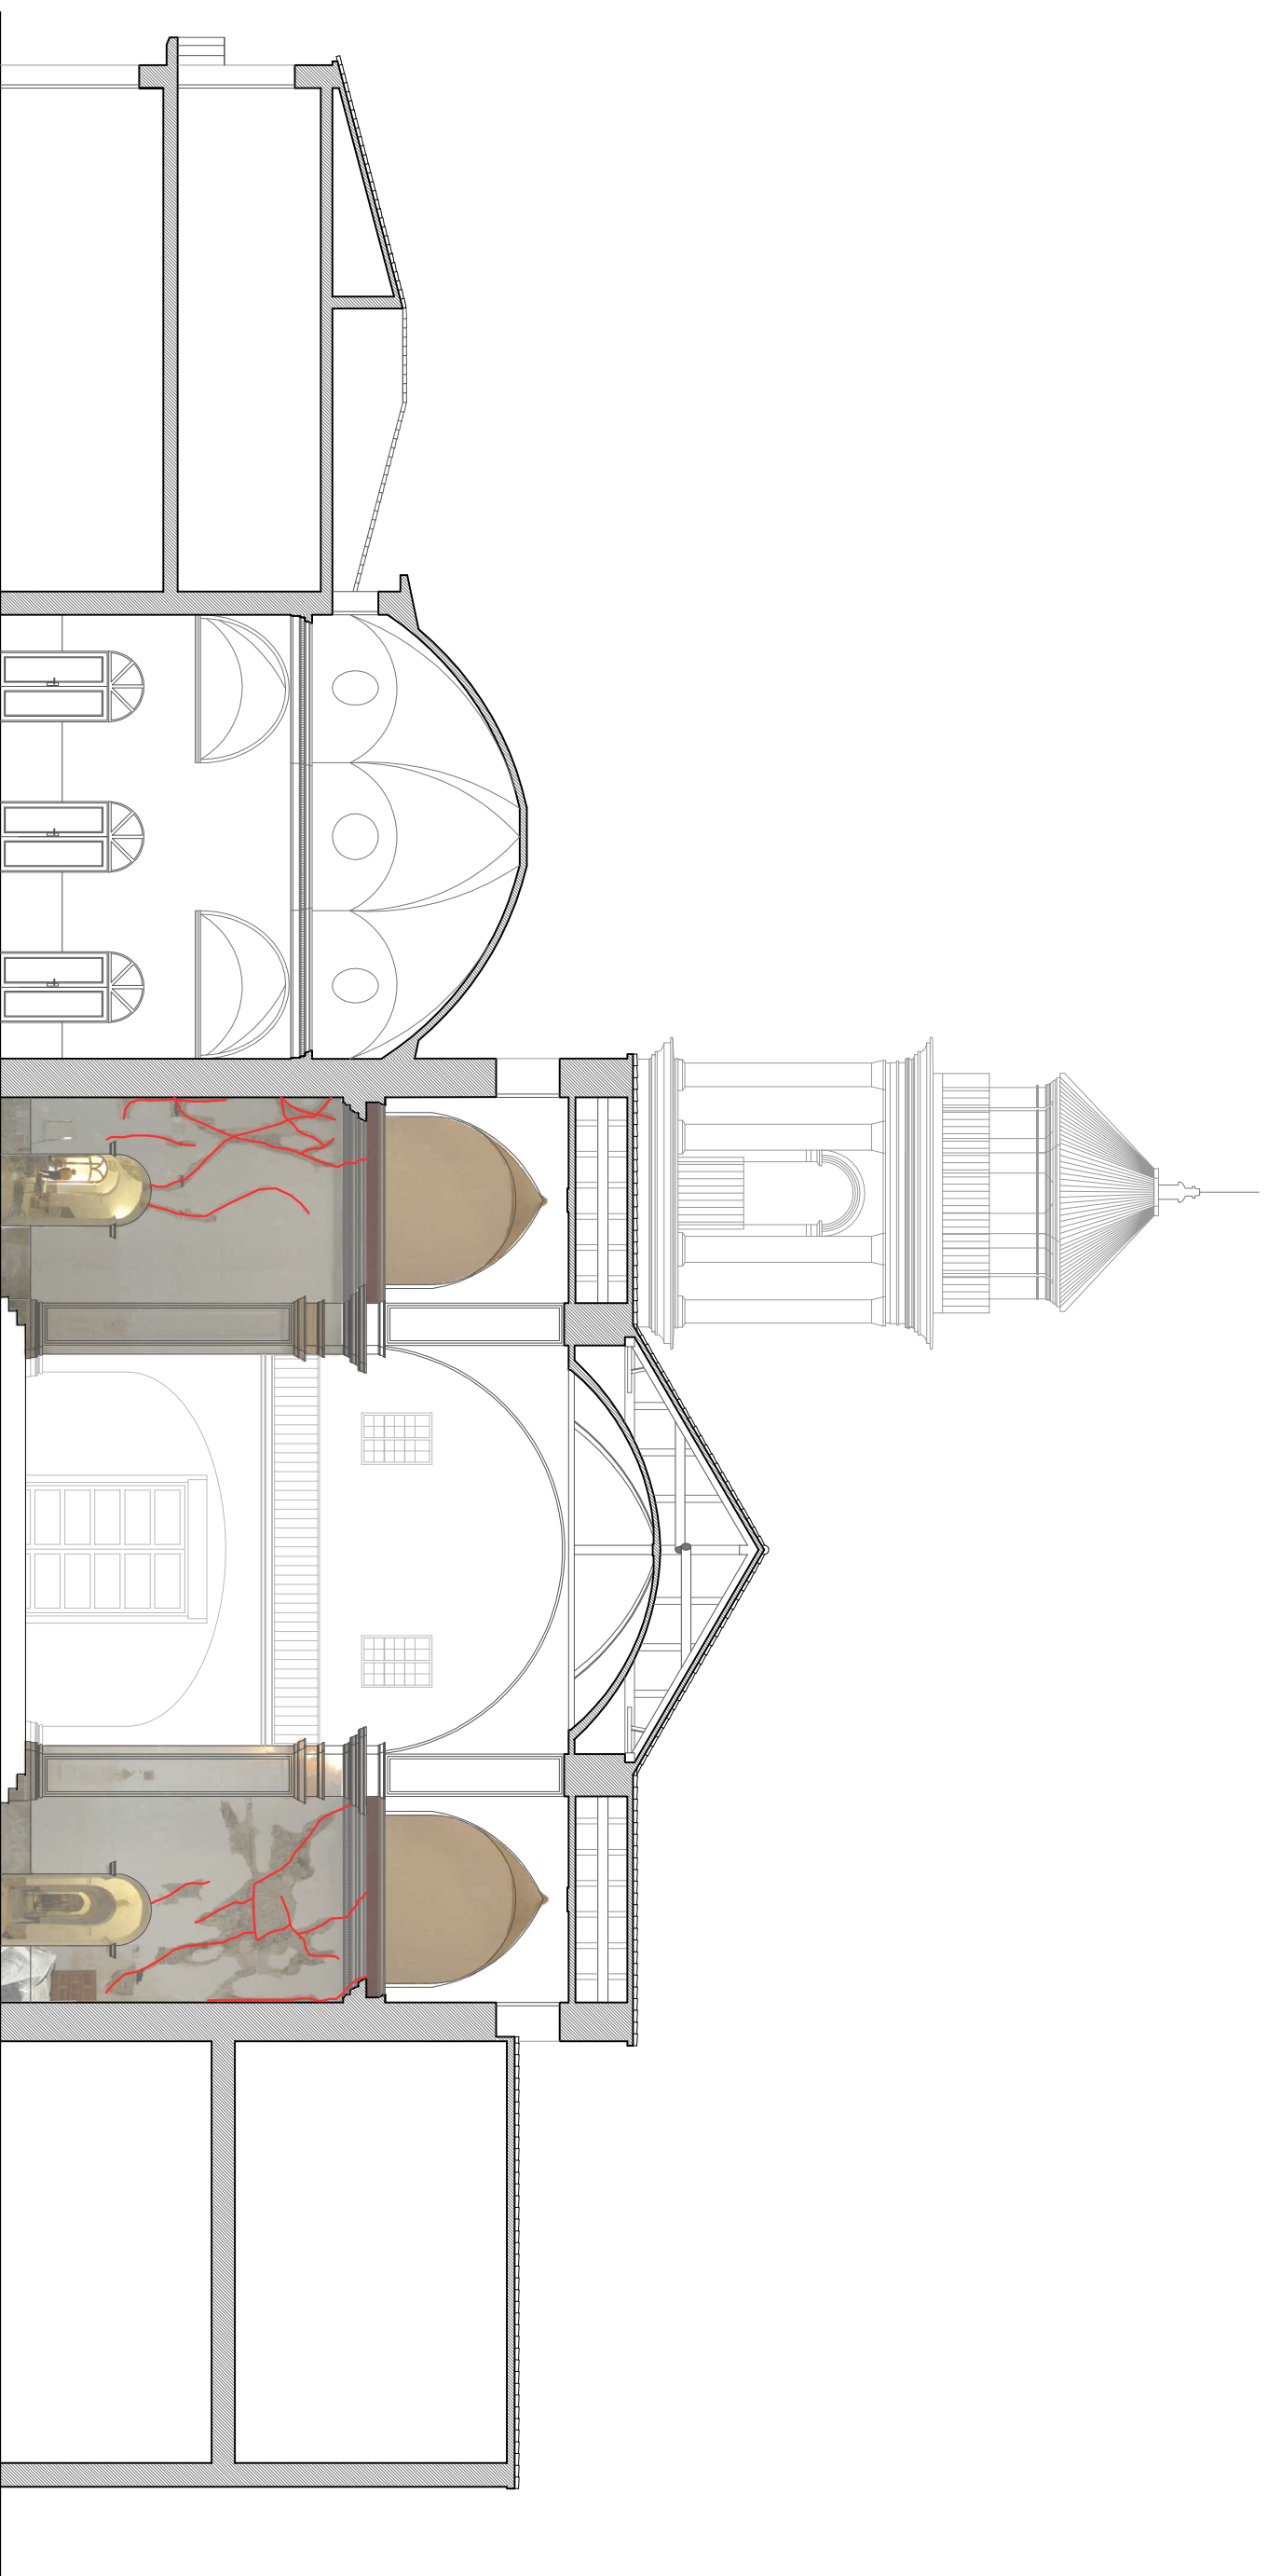
— Fisuración a cortante en muros del crucero

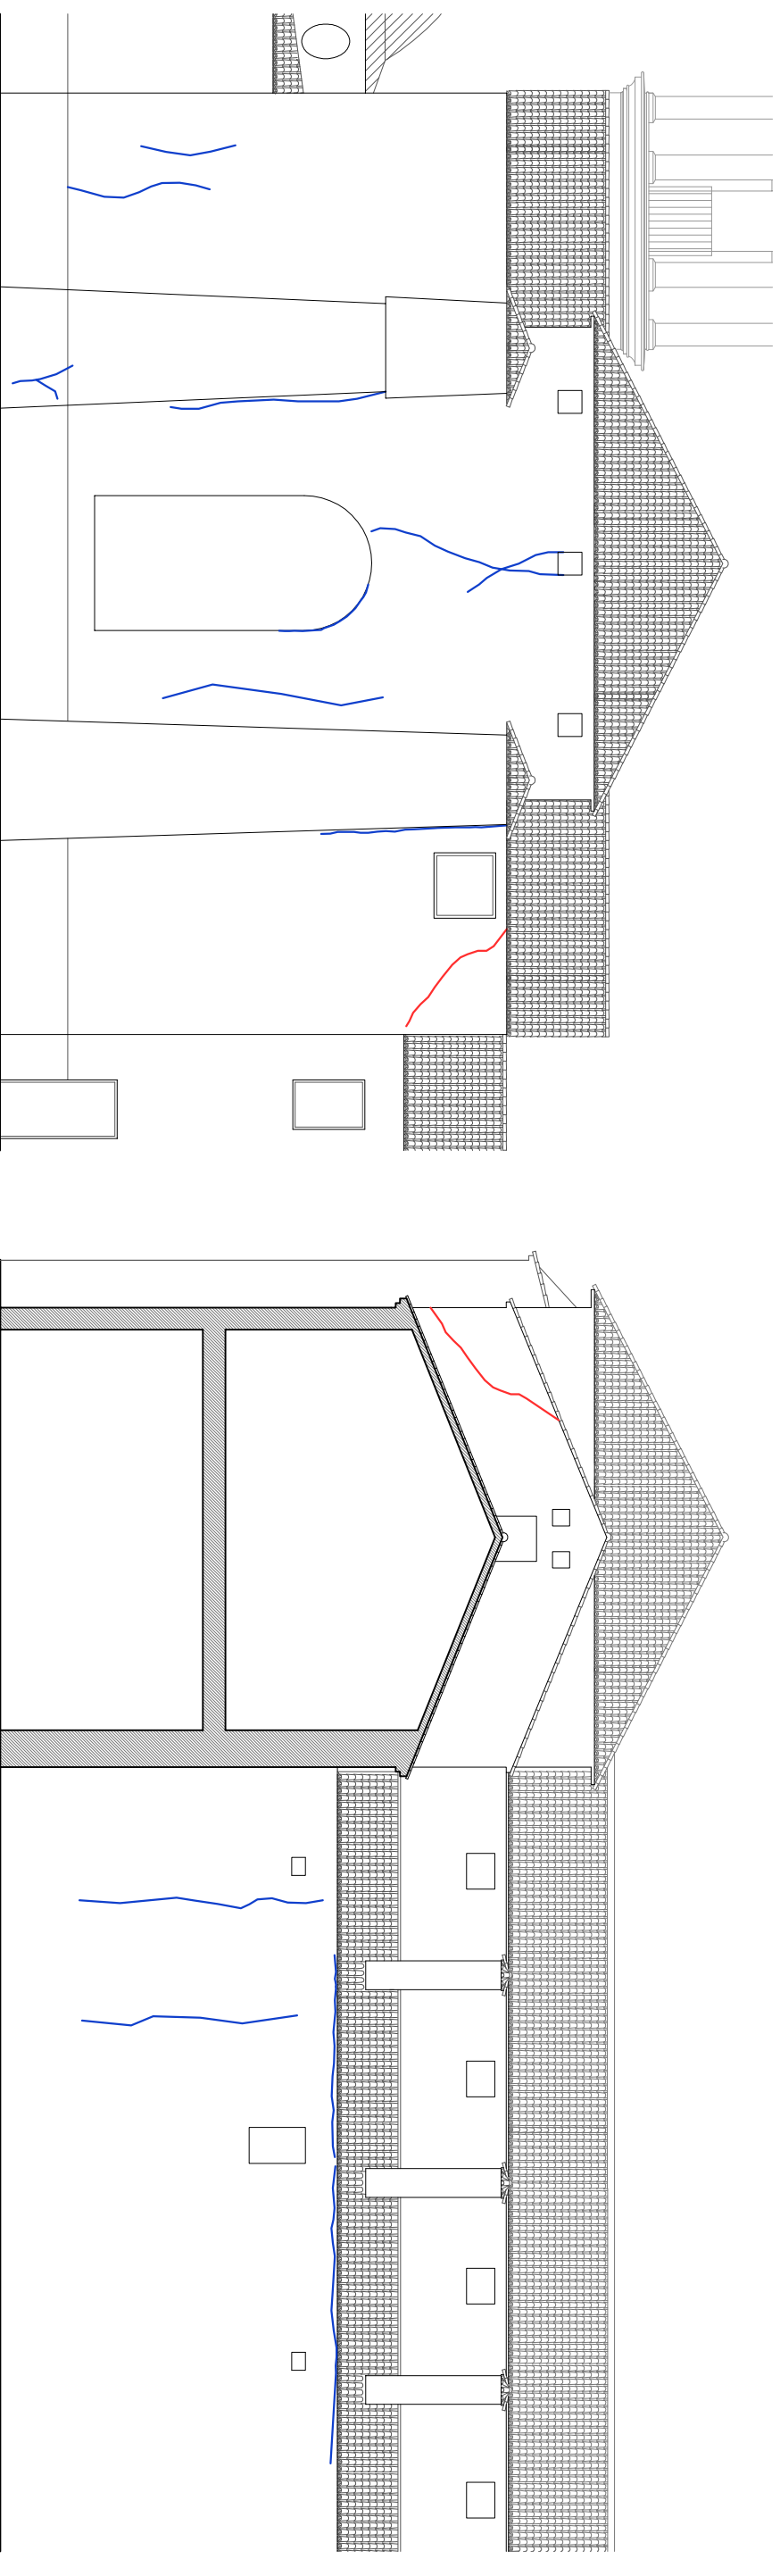
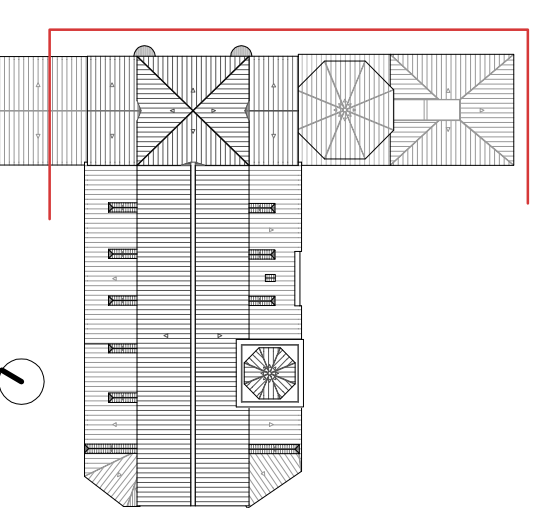
Mecanismo de vuelco en cuña

— Daños de esfuerzo cortante, fisuración local y desplazamiento fuera de su plano en fachada

Refuerzo con bandas de fibra de carbono.
 MAPE WRAP C UNI-AX. Mecanismo de vuelco por cuña y cúpula

1. 3 láminas 200 x 0,33 mm
2. 3 láminas 200 x 0,33 mm
3. 3 láminas 400 x 0,33 mm

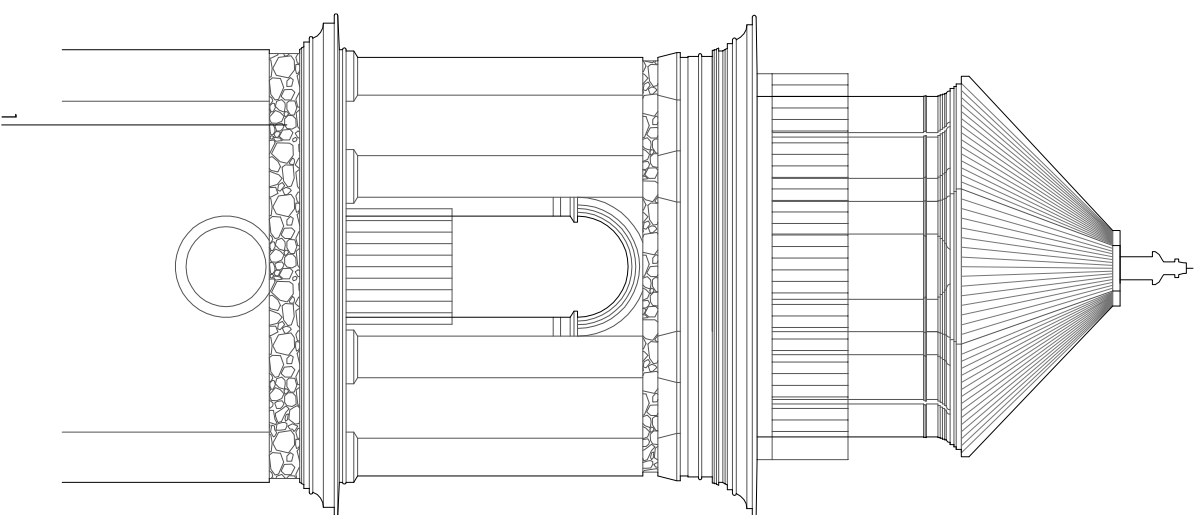
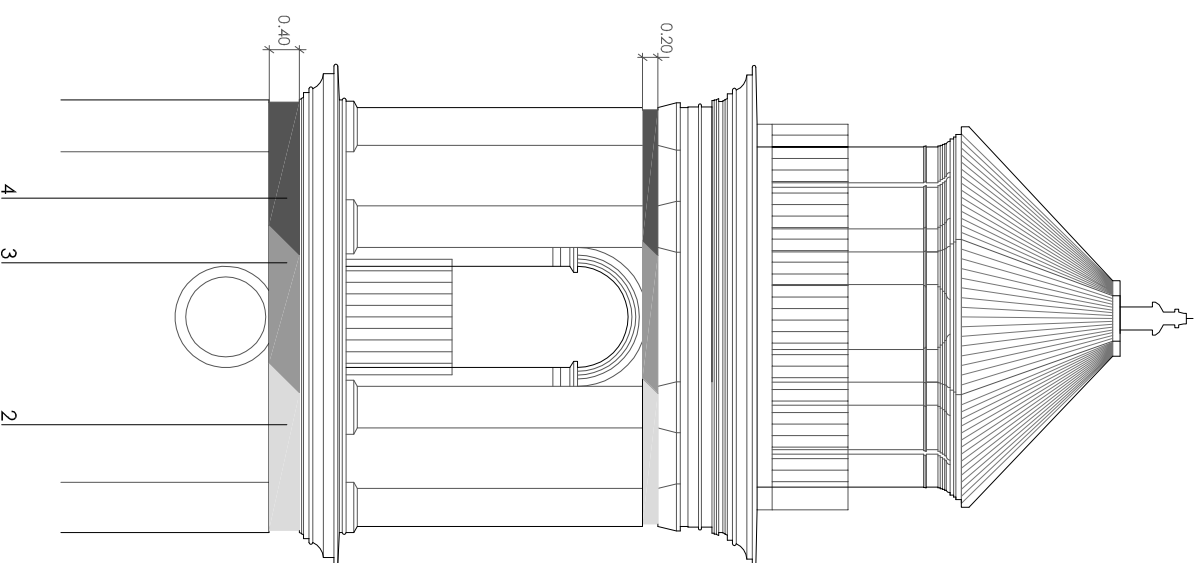
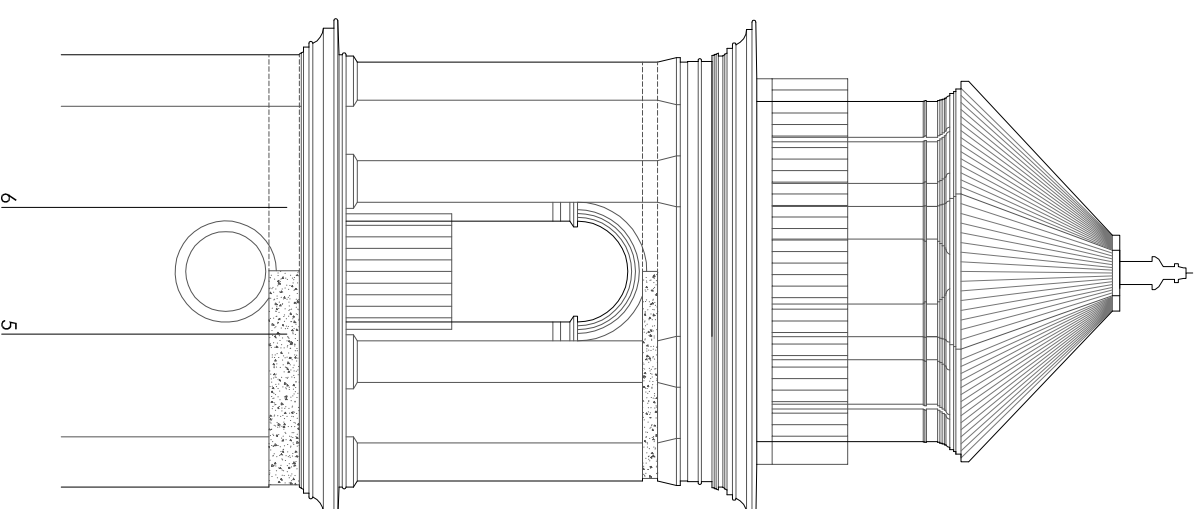
— Daños de estiramiento cortante, fisuración local y desplazamiento fuera de su plano en fachada

1. Picado de revestimiento exterior hasta fábrica resistente.
2. Capa de regularización 2 cm espesor con mortero de alta resistencia PLANITOP HDM MAXI.
3. Adhesivo MAPEWRAP 31.
4. Bandas de fibra de carbono MAPEWRAP C UNI-AX. (3 láminas refuerzo superior, 2 láminas refuerzo inferior).
5. Capa de arena de sílice.
6. En lucido con mortero de cal y pintado de fachada.

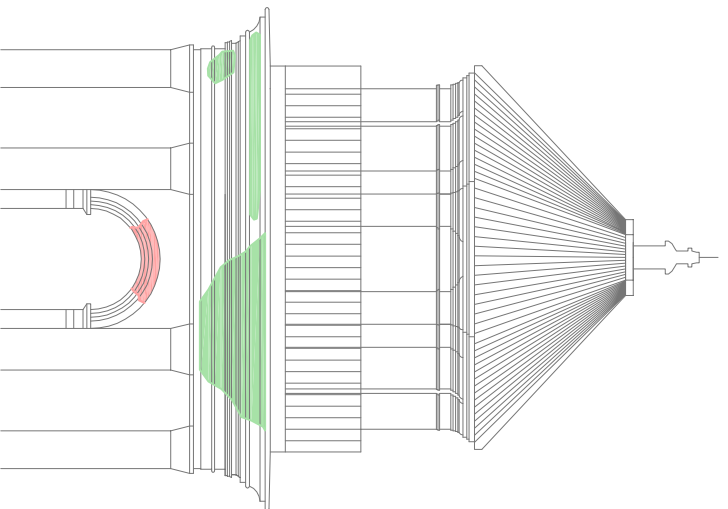
Patologías

- Rotura inclinada sobre los arcos de los fábricas
- Rotura y desprendimiento de molduras
