TFG

PROPUESTA DE INTERVENCIÓN DEL *RETABLO DE LA VIRGEN DEL ROSARIO* DE BREA DE ARAGÓN

Presentado por M^a Isabel García Peris

Grado en Conservación y Restauración de Bienes Culturales

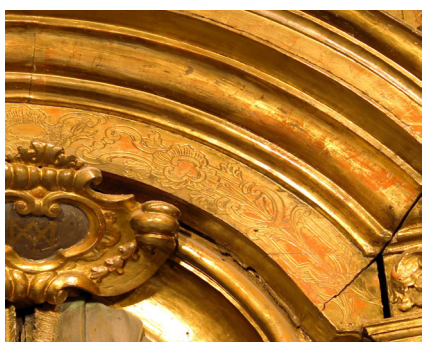
Figura 29
En las zonas de erosión del oro puede observarse el estrato subyacente de embolado.

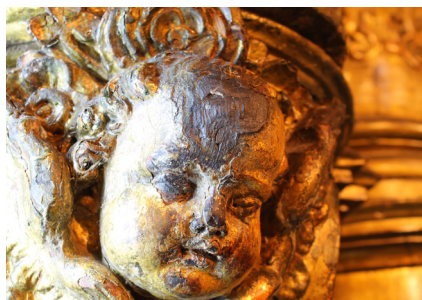
El pan de oro presentaba erosiones concentradas especialmente en los cuerpos superiores, planteando la hipótesis de algún tipo de filtración de agua en la cubierta pudiendo ocasionar el deterioro de la lámina dorada (Fig.37). También se halla erosionada la parte inferior de las columnas, como consecuencia seguramente de una inadecuada y agresiva limpieza (Fig.38).

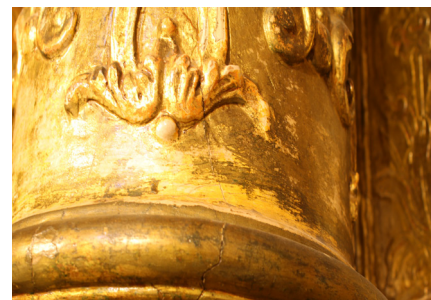
Figura 39
Repinte de purpurina y depósitos de cera

Hay que destacar el repinte de purpurina que invade prácticamente todo el primer cuerpo del retablo y cuyo envejecimiento ha virado a una tonalidad verdosa, oscura y carente de todo brillo y luminosidad (Fig.39).

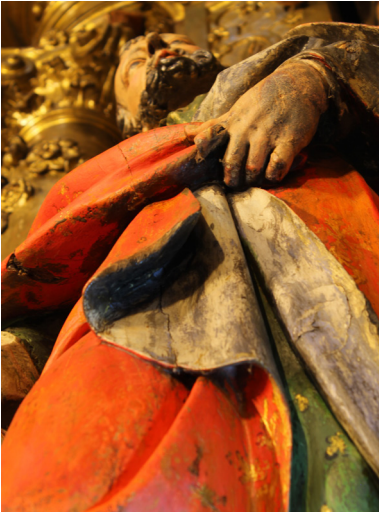
Como ya se ha citado en el apartado 5.1.2, el uso de velas y candelabros próximos a la superficie de la obra ha ocasionado numerosos deterioros como son la acumulación de cera, concentrada especialmente en las vestimentas de San Joaquín y Santa Ana (Fig.46), así como una acumulación de hollín que ha provocado el oscurecimiento y distorsión cromática de las piezas. Por otro lado, se puede observar que el San Joaquín ha sido sometido a la proximidad de alguna fuente de calor reiterado y excesivo como puede intuirse por las ampollas y granulaciones de su mano derecha así como las craqueladuras que se encuentran también en el sector derecho de su túnica⁴¹ (Fig.47).

41 El daño producido por el efecto de un calor excesivo debe ser considerado de gravedad ya que afecta tanto a la superficie externa de la capa pictórica como a la estructura interna, produciendo la pérdida de cohesión. Véase VIVANCOS RAMÓN, V. *Op. Cit*, p. 142
