8. Anejos

8.1. Tabla con recopilación de datos totales para la evaluación

8.2. Fichas resumen de la evaluación de arbolado urbano por calle

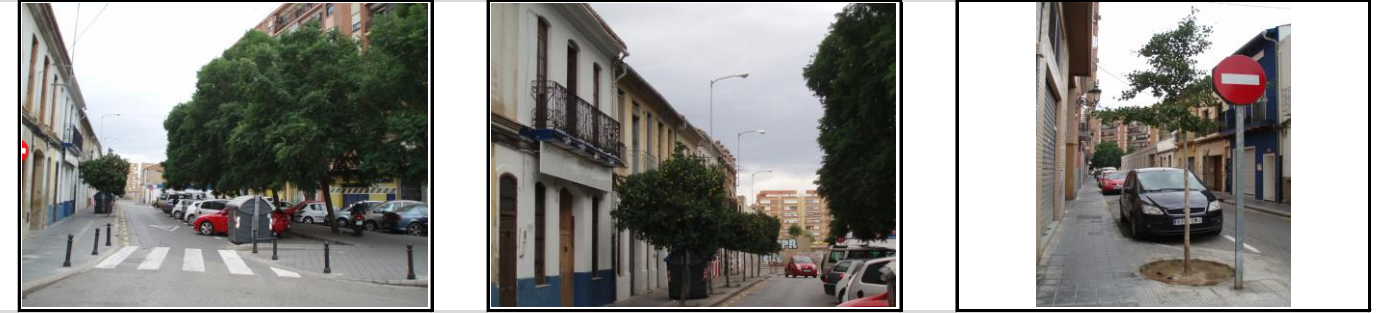
Localización:	Calle Marqués de Bellet		
Especie(s):	<i>Citrus aurantium</i> , <i>Jacaranda mimosifolia</i>		
Estado fitosanitario:	Bueno	Nº individuos:	12
Estado estructura:	Bueno	Espacio de plantación:	Alcorque
Fecha toma de datos:	nov-15	Sistema de riego:	Manguera

Los ejemplares de *Jacaranda mimosifolia* se deben controlar para que la inclinación que tienen no llegue a perjudicar bienes personales o materiales.

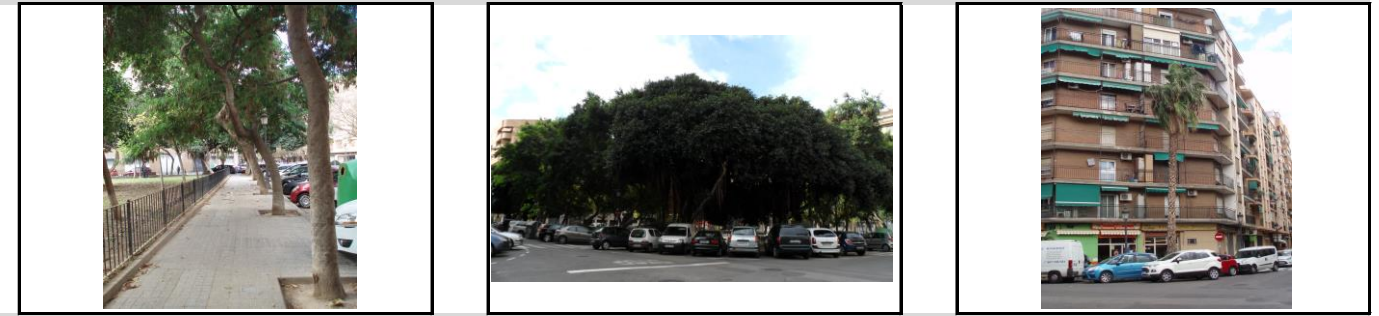
Localización:	Calle Calvo Acacio		
Especie(s):	<i>Washingtonia robusta, Washingtonia filifera, Citrus aurantium, Leucaena leucocephala, Acer negundo</i>		
Estado fitosanitario:	Bueno	Nº individuos:	19
Estado estructura:	Regular	Espacio de plantación:	Alcorque
Fecha toma de datos:	nov-15	Sistema de riego:	Manguera

En esta calle se encuentran varios ejemplares con inclinación importante ya que el espacio donde están plantados no es suficiente y el árbol va buscando salida.

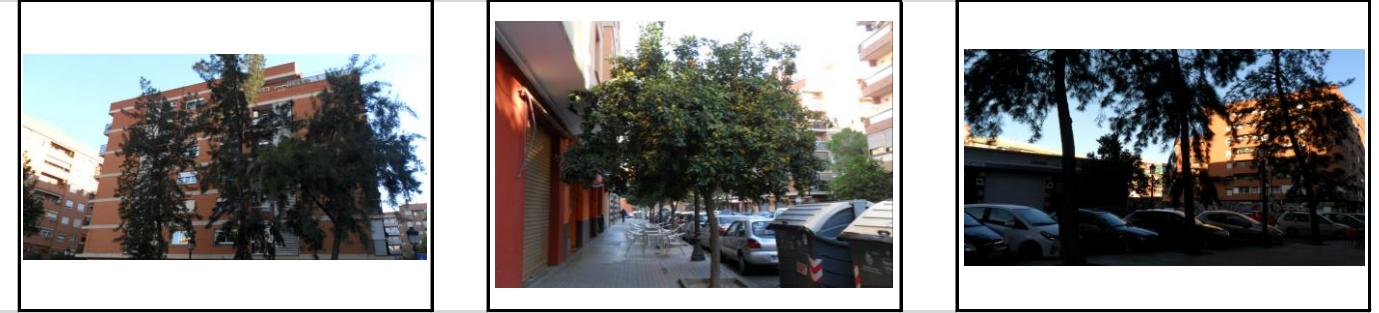
Localización:	Calle Litógrafo Pascual y Abad		
Especie(s):	<i>Citrus aurantium</i> , <i>Casuarina equisetifolia</i>		
Estado fitosanitario:	Bueno	Nº individuos:	12
Estado estructura:	Bueno	Espacio de plantación:	Alcorque
Fecha toma de datos:	nov-15	Sistema de riego:	Manguera

Se propone realizar labores de recogida de frutos de los *Citrus aurantium* para evitar problemas como fractura de ramas y que esto provoque daños materiales o personales

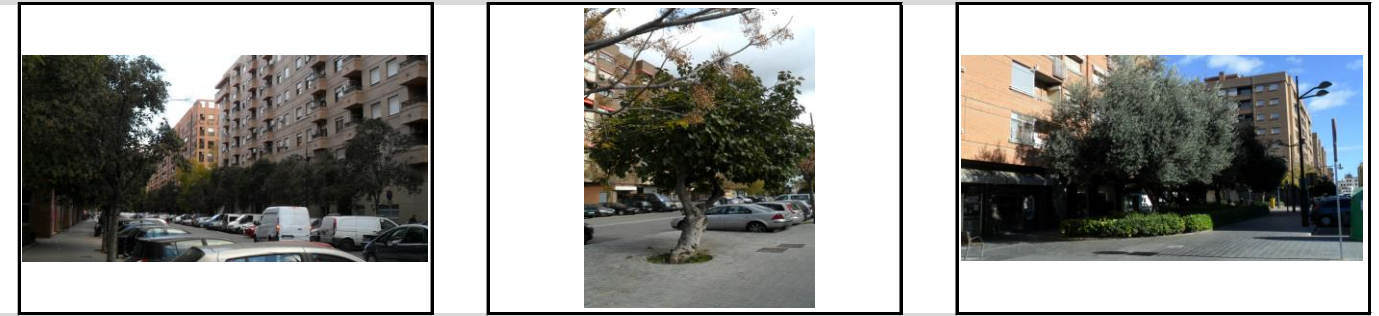
Localización:	Avenida Primero de Mayo		
Especie(s):	<i>Olea europaea, Quercus ilex, Ligustrum japonicum, Albizia julibrissin, Acer negundo, Melia azedarach, Ficus carica, Washingtonia robusta, Trachycarpus fortunei</i>		
Estado fitosanitario:	Bueno	Nº individuos:	77
Estado estructura:	Bueno	Espacio de plantación:	Alcorque, jardín
Fecha toma de datos:	nov-15	Sistema de riego:	Manguera, goteo

Reponer las faltas con *Ligustrum japonicum*.
 El ejemplar A519 Presenta tronco fracturado y ramas largas que tocan fachada, realizar las labores de mantenimiento necesarias para evitar accidentes que puedan provocar daños materiales o personales.

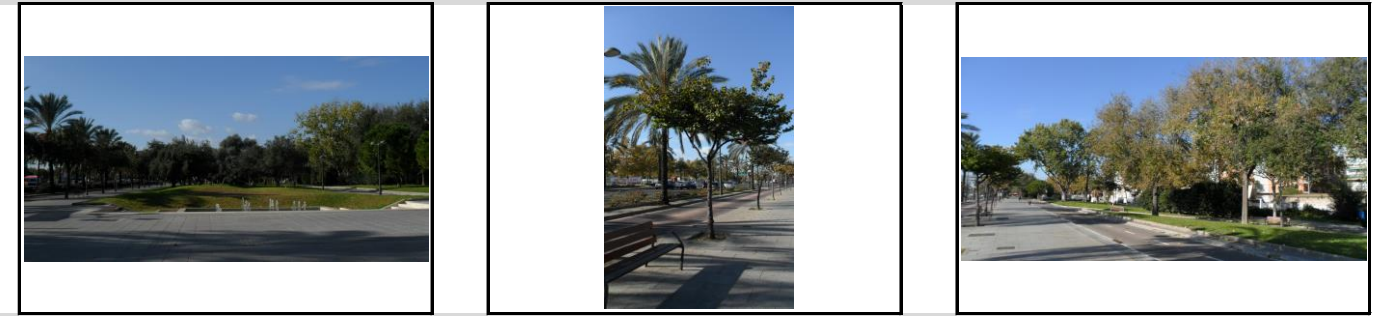
Localización:	Avenida Doctor Tomás Sala		
Especie(s):	<i>Olea europaea</i> , <i>Ulmus minor</i> , <i>Cercis siliquastrum</i> , <i>Prunus cersaifera</i> Pisardii, <i>Pinus pinea</i> , <i>Platanus x hispanica</i> , <i>Populus nigra</i> , <i>Cedrus libani</i> , <i>Salix alba</i> , <i>Celtis australis</i> , <i>Melia azedarach</i> , <i>Schinus molle</i>		
Estado fitosanitario:	Bueno	Nº individuos:	180
Estado estructura:	Bueno	Espacio de plantación:	Alcorque, jardín
Fecha toma de datos:	nov-15	Sistema de riego:	Manguera, aspersión

El estado general del arbolado es bueno.

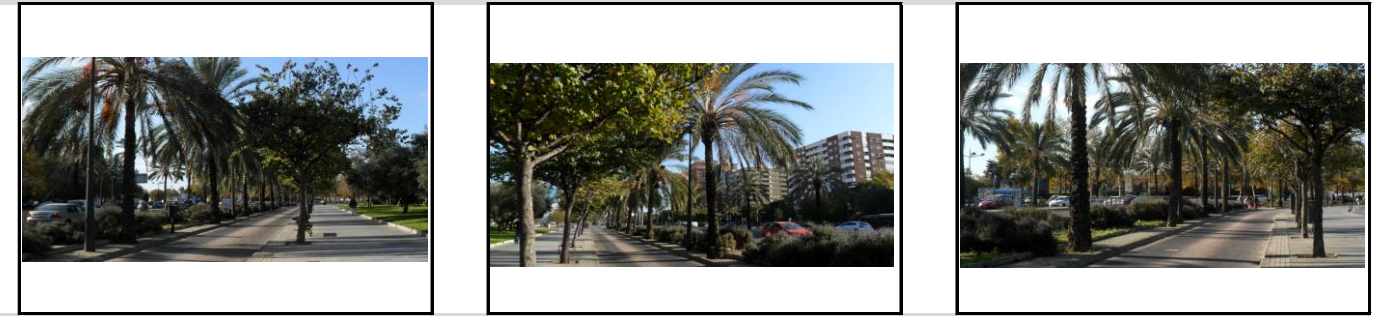
Localización:	Avenida Doctor Tomás Sala (palmeras bulevar)		
Especie(s):	<i>Phoenix dactylifera</i>		
Estado fitosanitario:	Bueno	Nº individuos:	58
Estado estructura:	Bueno	Espacio de plantación:	Alcorque
Fecha toma de datos:	nov-15	Sistema de riego:	Manguera

El estado general de las palmeras bueno.

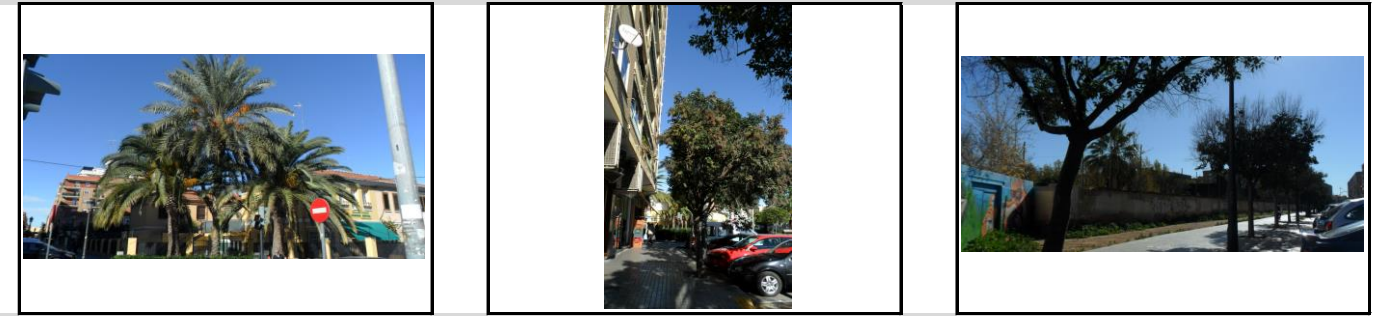
Árboles podados para evitar que ramas toquen fachadas (ver foto)

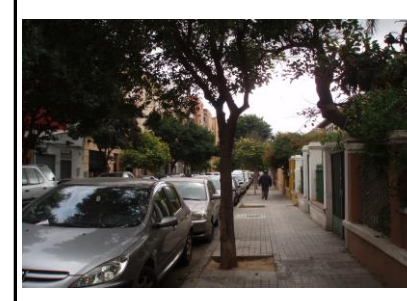
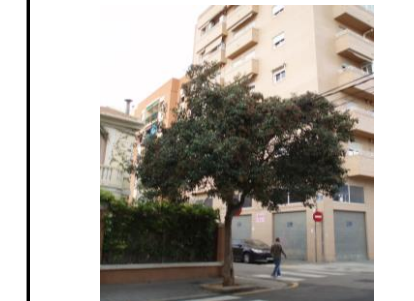
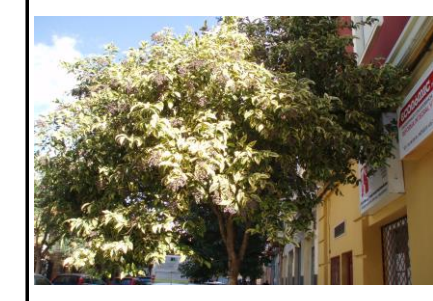
Localización:	Calle Gabriel y Galán		
Especie(s):	<i>Ligustrum japonicum</i> "Variegatum", <i>Ligustrum japonicum</i>		
Estado fitosanitario:	Bueno	Nº individuos:	33
Estado estructura:	Bueno	Espacio de plantación:	Alcorque
Fecha toma de datos:	nov-15	Sistema de riego:	Manguera

Eliminar algún ejemplar para favorecer el desarrollo del resto.
 Controlar el crecimiento del ejemplar A016 para que no provoque daños.
 Reponer las faltas existentes con *Ligustrum japonicum* "Variegatum" o *Ligustrum japonicum*.

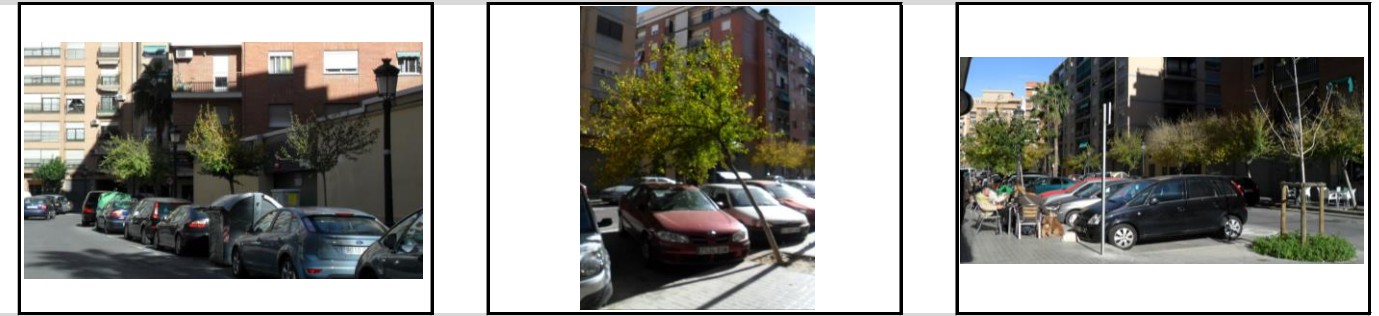
Localización:	Calle María de Molina		
Especie(s):	<i>Washingtonia robusta</i> , <i>Hibiscus syriacus</i> , <i>Ginkgo biloba</i>		
Estado fitosanitario:	Bueno	Nº individuos:	32
Estado estructura:	Bueno	Espacio de plantación:	Alcorque
Fecha toma de datos:	nov-15	Sistema de riego:	Manguera

A187, A188, A196: Controlar la excesiva inclinación que tienen estos árboles para evitar daños materiales o personales. Las ramas excesivamente largas de estos ejemplares invaden parte de la calzada y pueden llegar a tocar los coches.
 A186, A189: Reponer las faltas con *Hibiscus syriacus*. Sería aconsejable ponerles tutor durante los primeros años para evitar excesiva inclinación en el futuro.

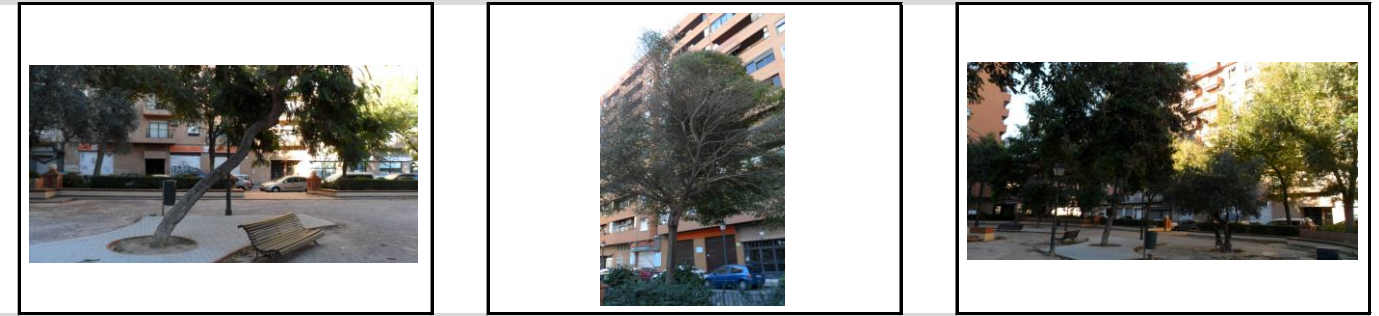
Los *Ulmus minor* están enfermos. Algunos tienen ramas rotas a punto de...

Se recomienda eliminar los *Ulmus minor* para evitar posibles daños materiales o personales y sustituirlos por la misma especie y realizar un buen mantenimiento, o bien cambiar de especie y plantar *Citrus aurantium* o *Morus alba*, ya que tienen gran valor ornamental y su desarrollo es apropiado para este tipo de plaza.

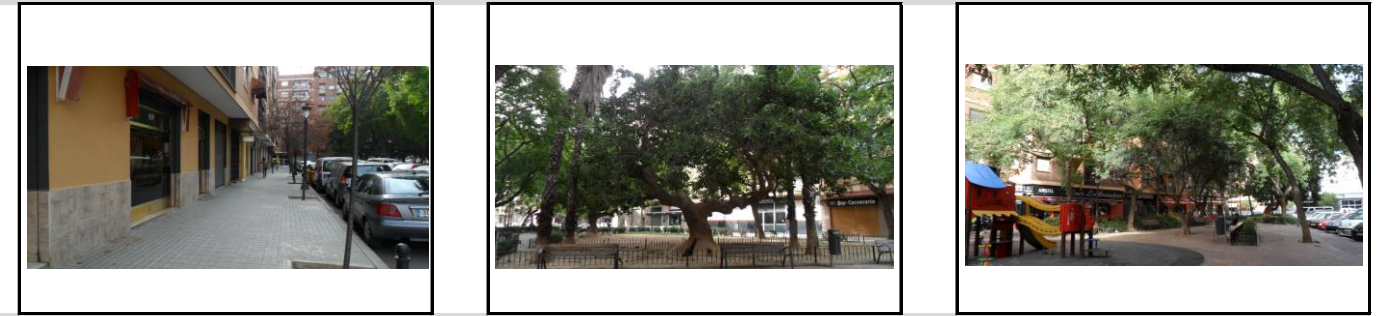
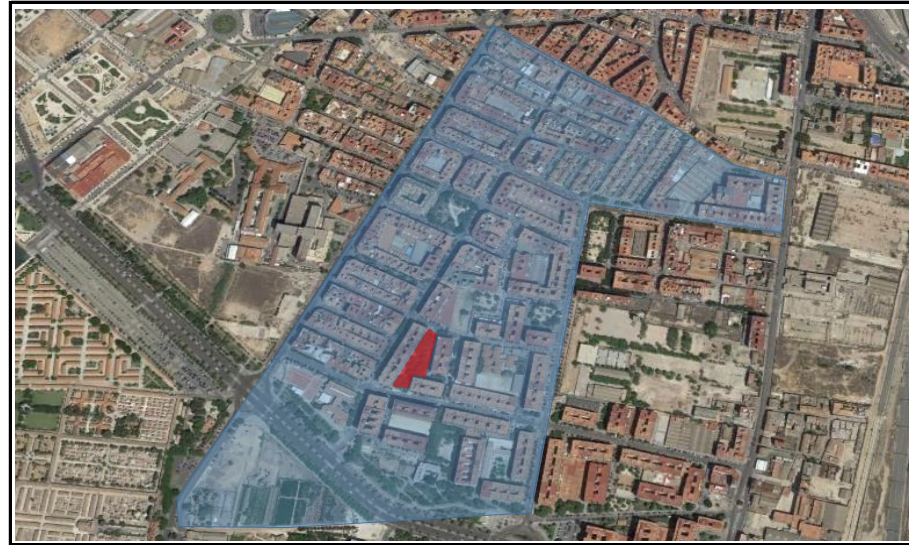
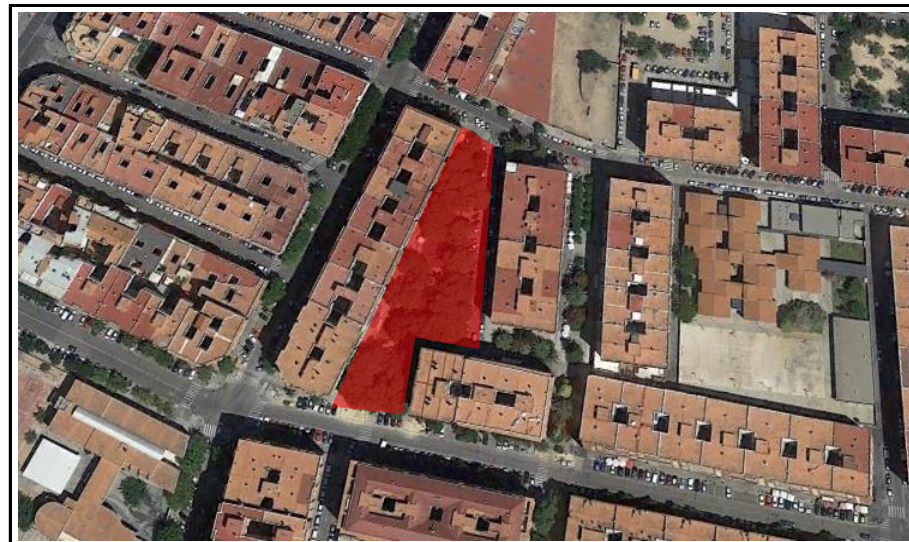
Las *Robinia pseudoacacia* son de gran porte y sus ramas alcanzan balcones, además su inclinación puede ser peligrosa al estar junto a una zona de juegos infantiles.

Realizar poda a las *Robinia pseudoacacia* que se encuentran en estado regular para evitar que las ramas provoquen daños materiales o personales.

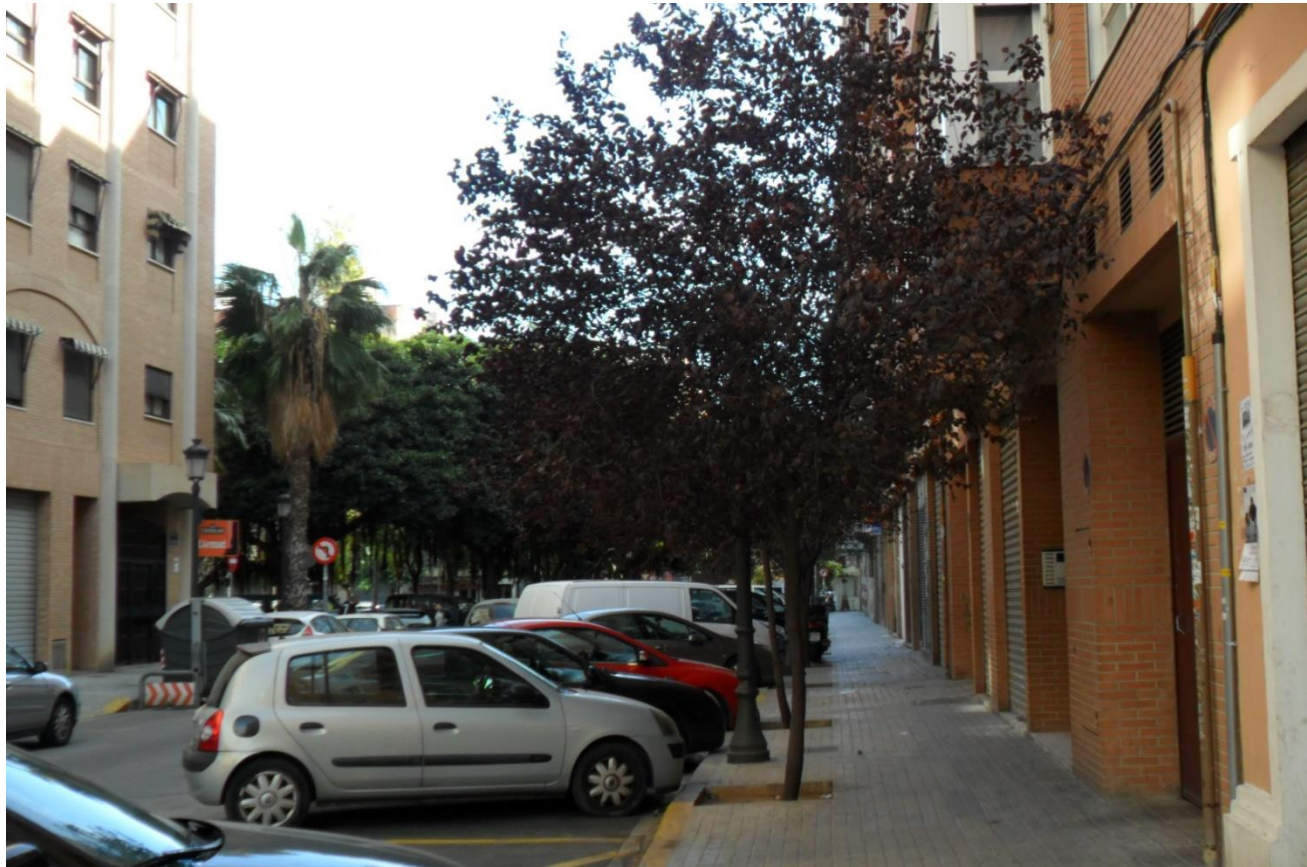
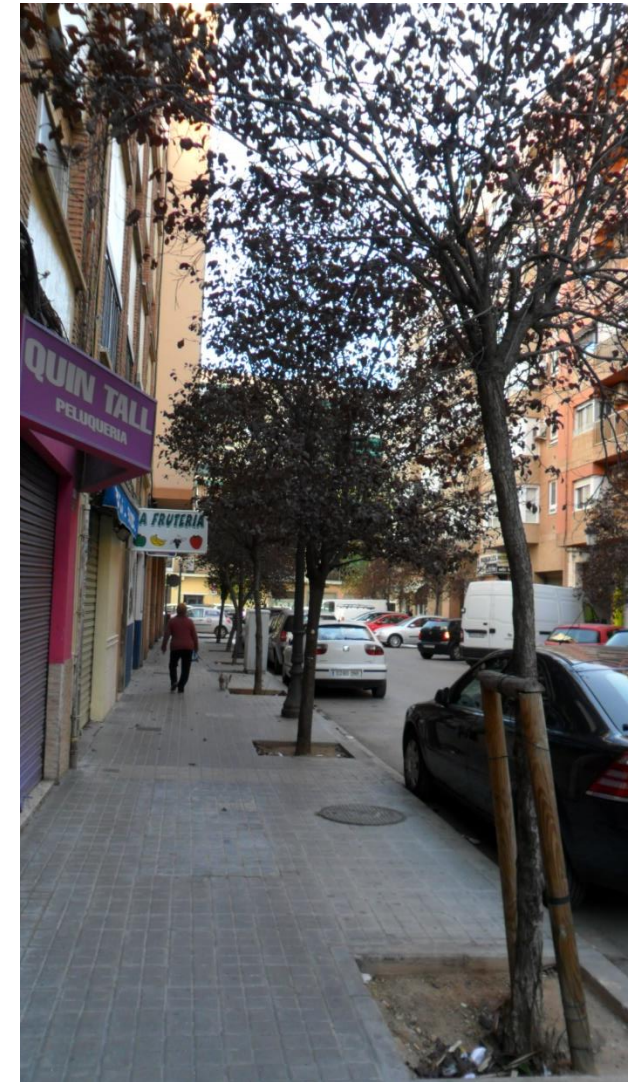
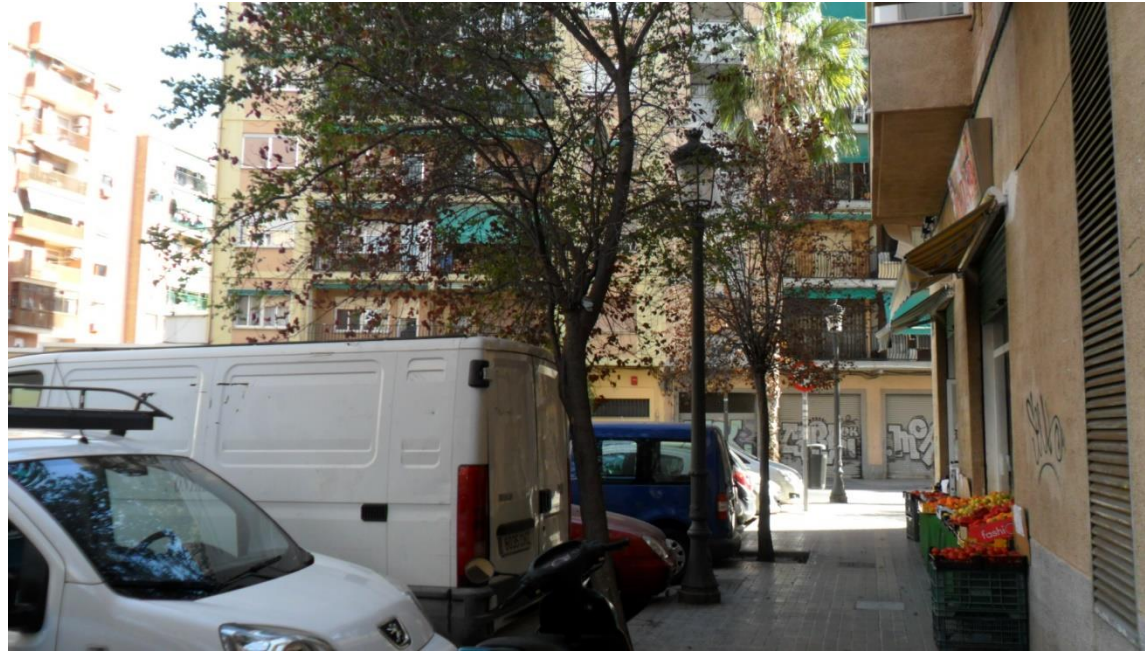
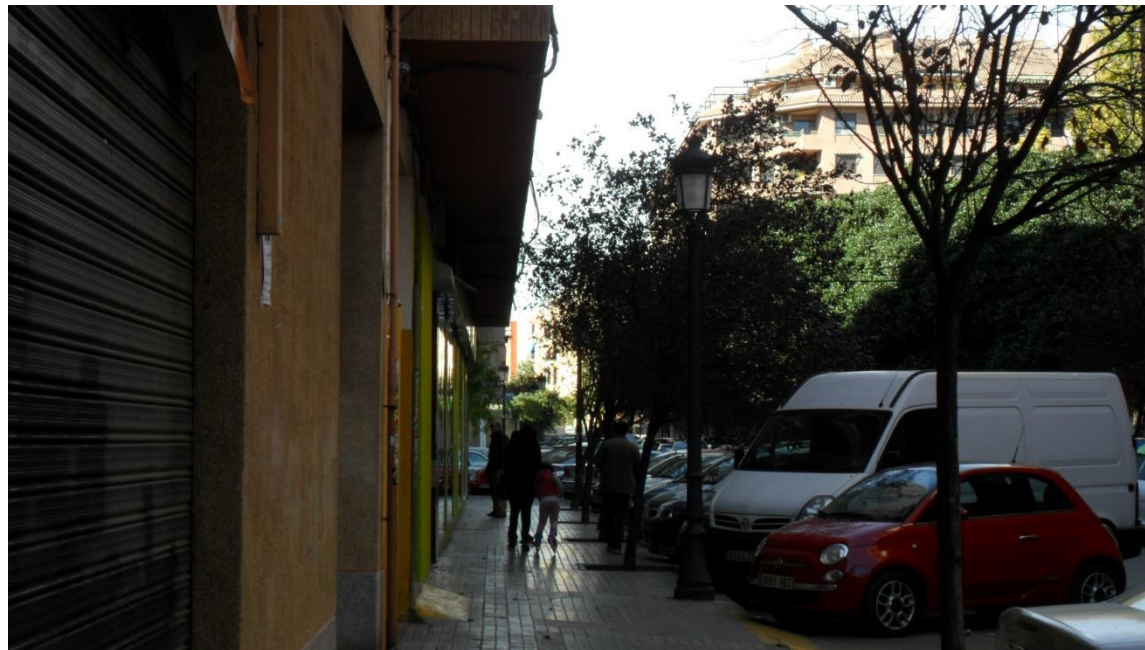
CALLE ALMÁCERA

Localización:	Calle Almacera		
Especie(s):	<i>Albizia julibrissin, Prunus cersaifera</i> Pisardii, <i>Leucaena leucocephala, Ficus macrophylla,</i>		
Estado fitosanitario:	Bueno	Nº individuos:	32
Estado estructura:	Bueno	Espacio de plantación:	Alcorque
Fecha toma de datos:	nov-15	Sistema de riego:	Manguera

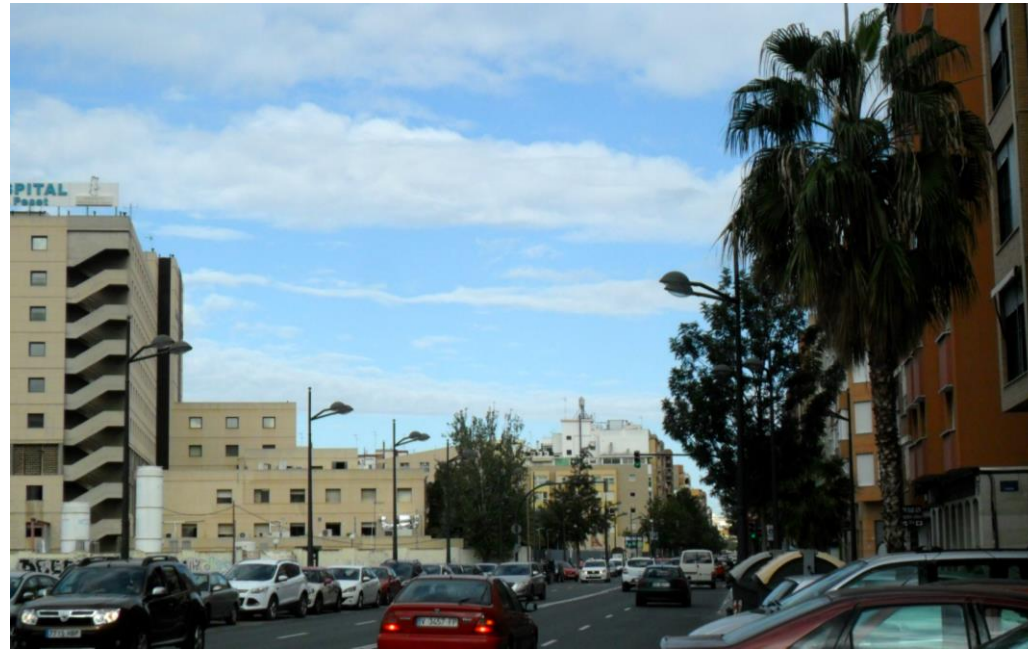
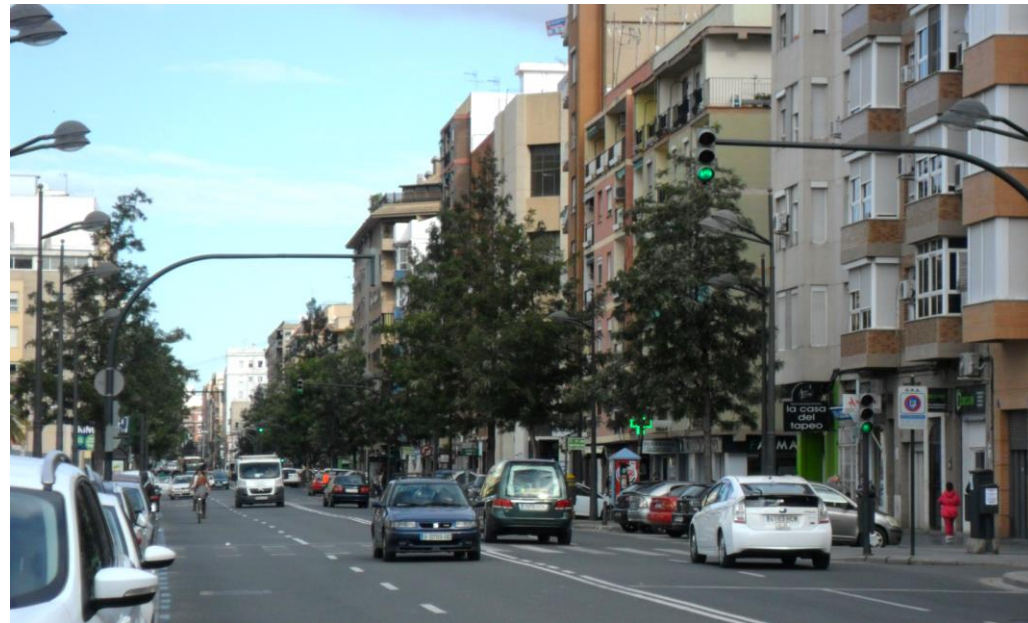
AVENIDA GASPAR AGUILAR

Localización:	Avenida Gaspar Aguilar		
Especie(s):	<i>Grevillea robusta</i> , <i>Albizia julibrissin</i> , <i>Washingtonia robusta</i>		
Estado fitosanitario:	Bueno	Nº individuos:	26
Estado estructura:	Bueno	Espacio de plantación:	Alcorque
Fecha toma de datos:	nov-15	Sistema de riego:	Manguera
