STUDIO PREVIO E PROGETTO DI
INVERVENTO DEL **S**ANTUARIO
MADONNA DELLE **G**RAZIE

POLITECNICO DI **B**ARI

CORSO DI LAUREA DI ARCHITETTURA–A.A.2014/2015

LABORATORIO DI LAUREA: Santuario Madonna delle Grazie

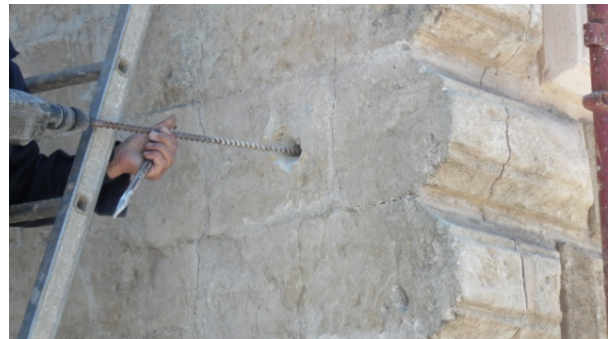
Fig.2 Saggio di ricerca dell'armatura nelle perforazioni.

Prima di eseguire l'indagine endoscopica abbiamo realizzato una piccola prova della zona muraria danneggiata, e più precisamente sul fianco laterale del cantonale destro per verificare lo stato di conservazione dell'armatura (Fig 1-2-3 .). Delle cuciture si sono ispezionati a campione i primi tre fori partendo da terra rispettivamente posti a quota 1,8m, 1,5m, 0,5m. Si sono scelti questi tre fori per la campionatura in quanto posti in corrispondenza della massima apertura della lesione. Dall'indagine si è osservata la mancanza nei primi due fori. Mentre nel foro inferiore l'armatura risultava presente ed in buono stato di conservazione.

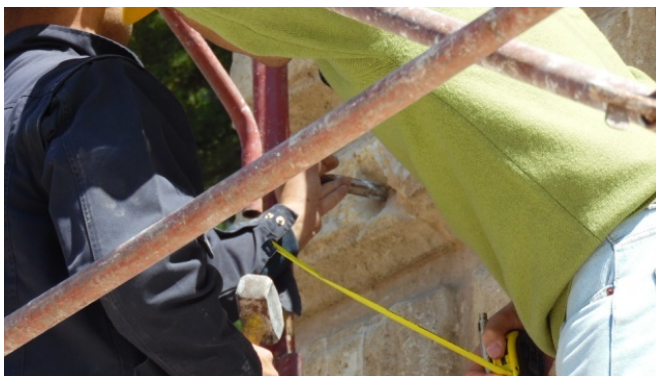
In ciascuno dei fori , l'endoscopio fornisce unostudio diretto con documentazione mediante video e foto (fig.10). Successivamente per ogni lesione viene rilevata la profondità dal filo facciata (fig.11) . Una volta effettuati i fori previsti per ciascun livello (fig. 12) si procede allo stesso modo per gli altri livelli. L'ispezione endoscopica per salvaguardia della camicia muraria interna, si è fermata ad una profondità di circa 60cm dalla parete esterna.

Fig.11 Misura della profondità della lesione.

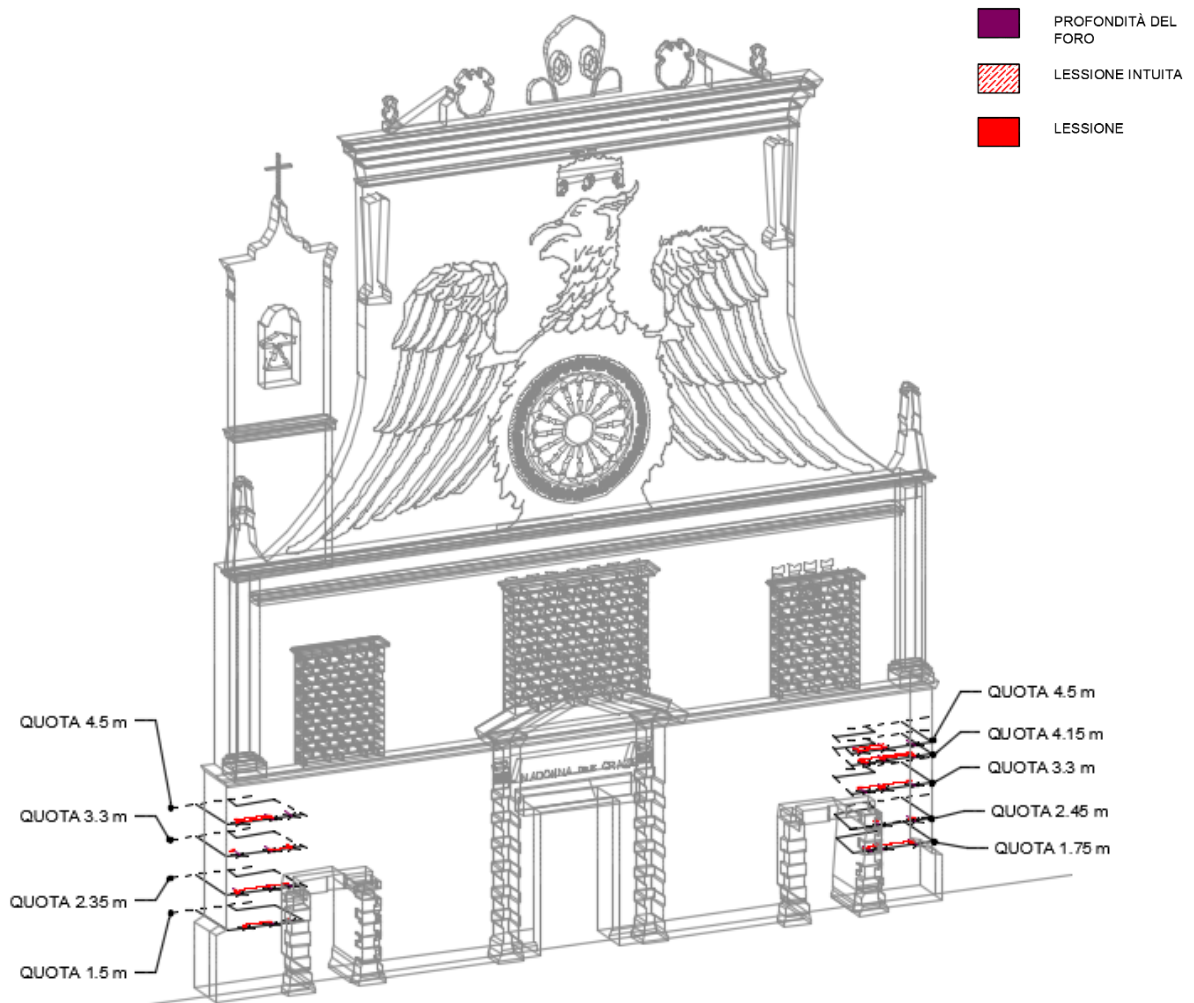
Il nucleo della muratura si presenta fortemente disgregato e pulverolento

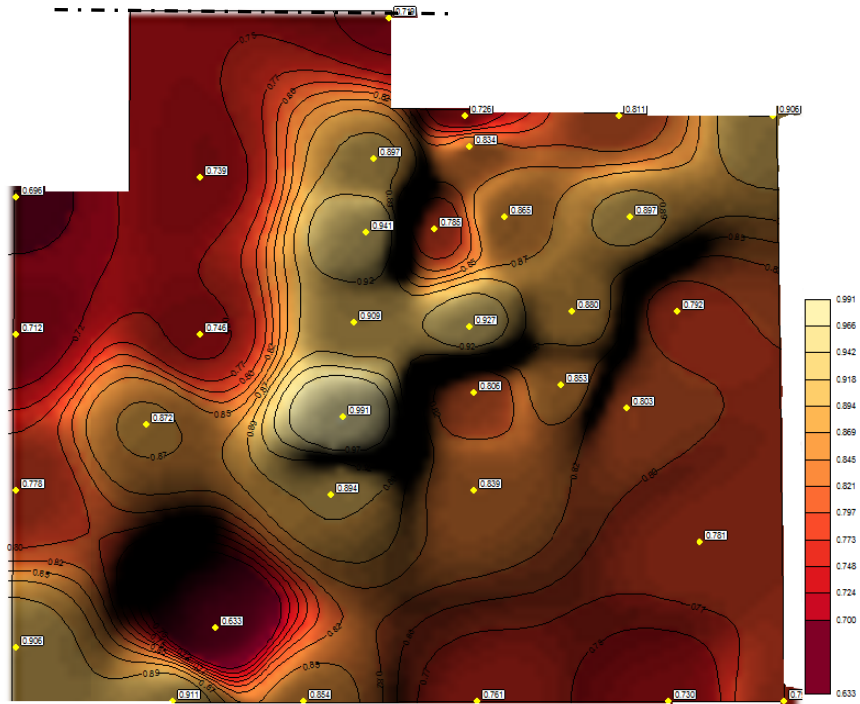
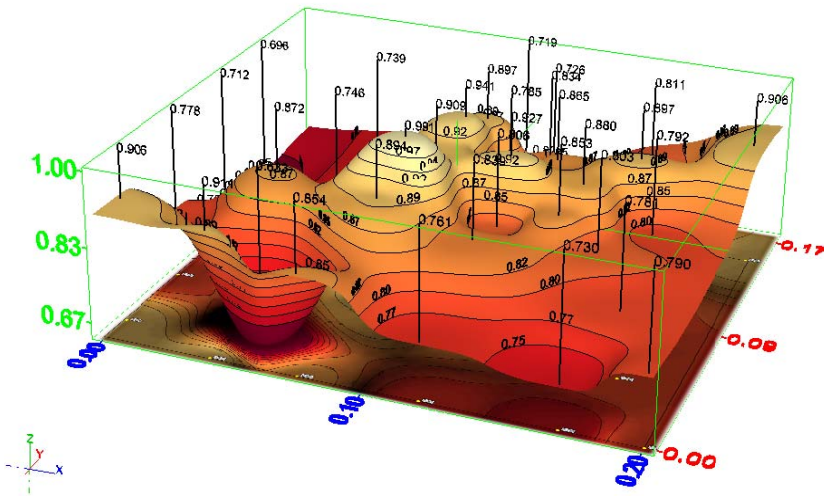
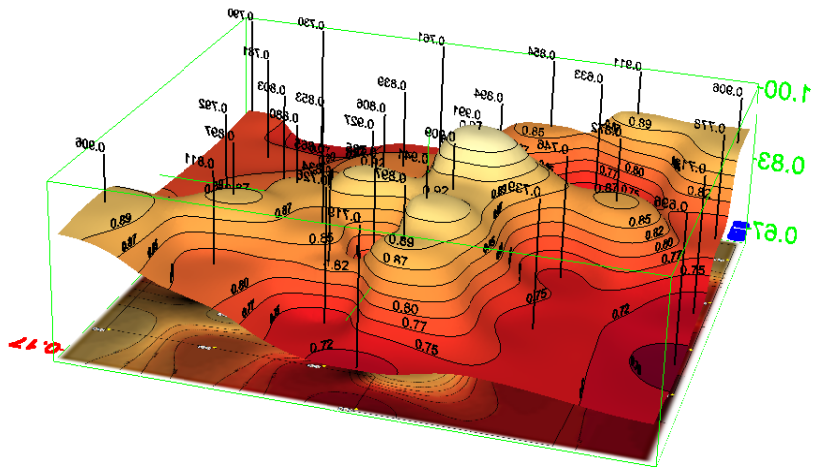
SEZIONE 2

**Le aree in cui colore è più intenso corrispondono alle zone di peggior propagazione dell'onda in cui è presumibile aspettarsi le maggiori discontinuità murarie. L'addensarsi di aree a bassa propagazione ai bordi della sezione è indice di una diffusa separazione delle camicie murarie dal nucleo.*

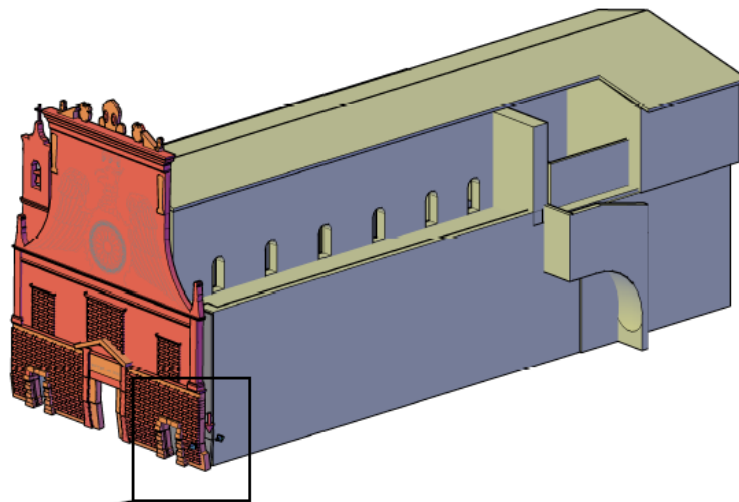
DEFORMAZIONE PRINCIPALE: spanciamento della facciata

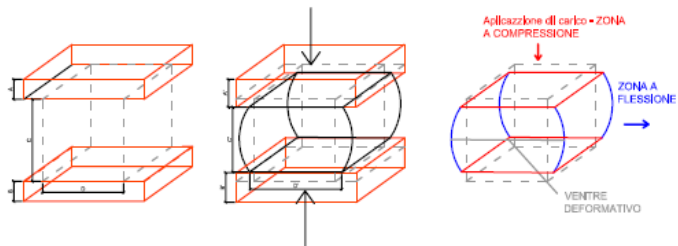
DEFORMAZIONE DI FLESSIONE LATERALE DISCORDE

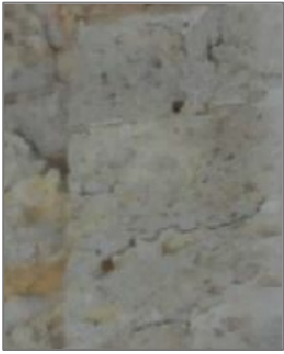
ALVEOLLIZZAZIONE	DESCRIZIONE	CAUSI PROBABILI	INTERVENTO

<p>Degradazione che si manifesta con le formazioni di cavità di forme e dimensioni variabili con distribuzione non uniforme.</p>	<p>-Conformazione superficiale della pietra</p> <p>-Cristalizzazione dei sali; vento.</p>	<ol style="list-style-type: none"> 1.Pulitura preliminare a secco per spazzolatura. 2.Rimozione dei depositi attraverso il lavaggio con acqua deionizzata nebulizzata e additivata con tensioattivi. 3.Stuccatura degli alveoli e delle piccole cavità con impasto di calce e inerti costituiti pietra (tufo) e di granulometria fine. 4.Consolidamento superficiale e protezione della superficie muraria con l'applicazione a pennello a base di resine ai silicati di etile. 5. Trattamenti idrorepellenti eseguiti con resine silossaniche della superficie per garantire il riparo dagli attacchi nel tempo previo passaggio a pennello di una mano di biocida di prevenzione.

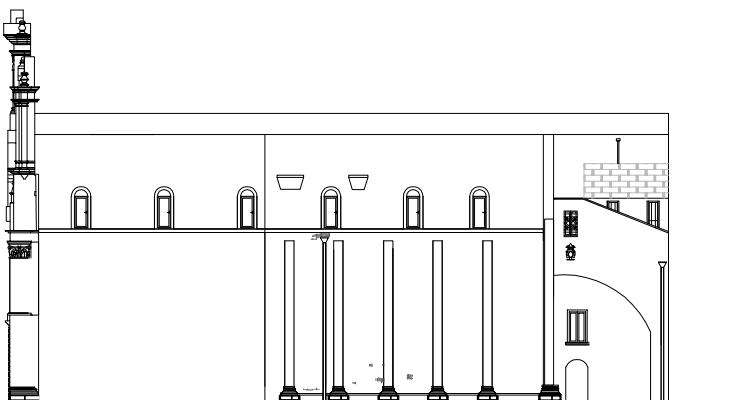
ALVEOLLIZZAZIONE	DESCRIZIONE	CAUSI PROBABILI	INTERVENTO

<p>Degradazione che si manifesta con le formazioni di cavità di forme e dimensioni variabili con distribuzione non uniforme.</p>	<p>-Conformazione superficiale della pietra</p> <p>-Cristallizzazione dei sali; vento.</p>	<ol style="list-style-type: none"> 1. Pulitura preliminare a secco per spazzolatura. 2. Rimozione dei depositi attraverso il lavaggio con acqua deionizzata nebulizzata e additivata con tensioattivi. 3. Stuccatura degli alveoli e delle piccole cavità con impasto di calce e inerti costituiti pietra (tufo) e di granulometria fine. 4. Consolidamento superficiale e protezione della superficie muraria con l'applicazione a pennello a base di resine ai silicati di etile. 5. Trattamenti idrorepellenti eseguiti con resine silossaniche della superficie per garantire il riparo dagli attacchi nel tempo previo passaggio a pennello di una mano di biocida di prevenzione.

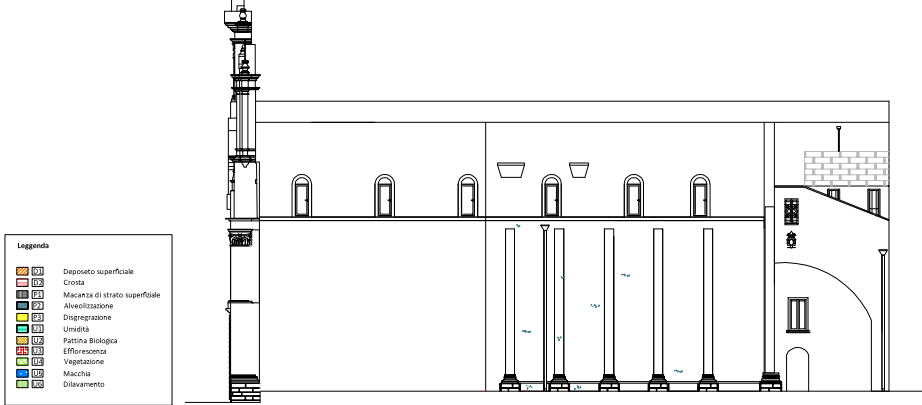
<p>Asportazione del materiale dalla superficie dovuta a processi di diversa natura.</p>	<p>Cause meccaniche: erosione per abrasione o per corrosione.</p> <p>Cause chimiche e biologiche</p>	<ol style="list-style-type: none"> 1. Rimozione delle parti incoerenti con raschietto, bisturi o spazzola. 2. Stuccatura degli alveoli e delle piccole cavità con impasto di calce e inerti costituiti pietra (tufo) e di granulometria fine. 3. Consolidamento superficiale e protezione della superficie muraria con l'applicazione a pennello a base di resine ai silicati di etile. 4. Trattamenti idrorepellenti eseguiti con resine silossaniche della superficie per garantire il riparo dagli attacchi nel tempo previo passaggio a pennello di una mano di biocida di prevenzione.

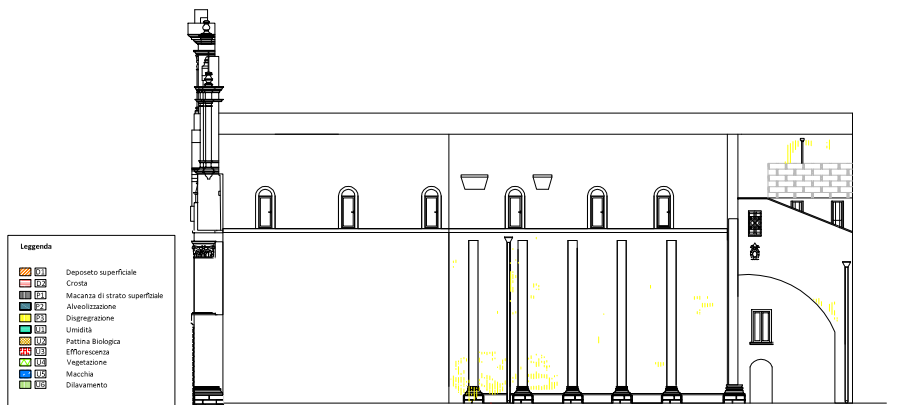
<p>Strato sottile di evidente natura biologica di colore variabile, per lo più verde o grigio-nero. Costituita prevalentemente da microrganismi cui possono aderire polvere, terriccio, ecc.</p>	<p>-Presenza di umidità e acqua</p>	<ol style="list-style-type: none"> 1. Pulitura preliminare a secco per spazzolatura. 2. Rimozione dei depositi attraverso il lavaggio con acqua deionizzata nebulizzata e additivata con tensioattivi. 3. Eliminazione degli effetti indotti dalla presenza di acqua di risalita capillare, per mezzo di tecniche di deumidificazione (barriere).

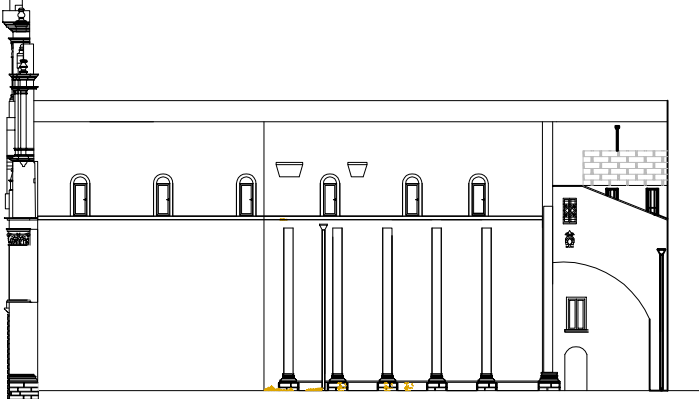
<p>Danno chimico. Formazione di depositi salini in superficie, sotto forma di polvere o cristalli generalmente biancastri.</p>	<p>-Migrazione dei sali della muratura stessa, in superficie. Questo succede perché il materiale lapideo contiene sali disciolti.</p> <p>-Generalmente in presenza di umidità, nel caso specifico dovuta a risalita capillare.</p>	<ol style="list-style-type: none"> 1. Pulitura preliminare a secco per spazzolatura. 2. Asportazione delle formazioni saline superficiali biancastre mediante azione meccanica a secco con spazzole di saggina o scopetti. 3. Eliminazione degli effetti indotti dalla presenza di acqua di risalita capillare, per mezzo di tecniche di deumidificazione (barriere).

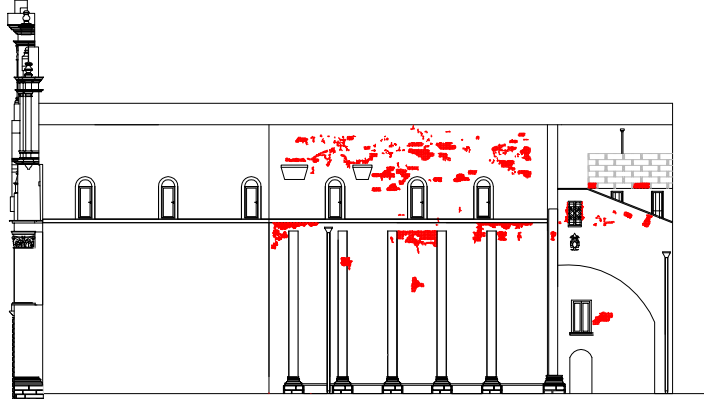
<p>Si tratta di una modificazione dell'aspetto dovuta all'asportazione di materiali o pigmenti da parte dell'acqua che scorre sulla superficie verticale.</p>	<p>-Presenza di umidità, nel caso specifico dovuta a risalita capilarità.</p> <p>-Vicinanza all'elemento di evacuazione.</p>	<ol style="list-style-type: none"> 1. Pulitura preliminare a secco per spazzolatura. 2. Asportazione delle formazioni saline superficiali biancastre mediante azione meccanica a secco con spazzole di saggina o scopetti. 3. Eliminazione degli effetti indotti dalla presenza di acqua di risalita capillare, per mezzo di tecniche di deumidificazione (barriere).

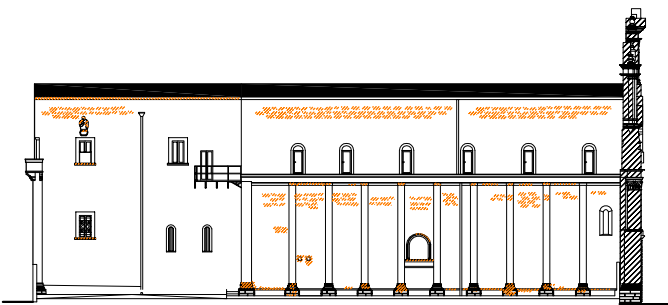
<p>Accumulo di materiali estranei di varia natura (polveri, terriccio, guano, ecc.) di spessore variabile e generalmente scarsa coerenza e aderenza al materiale sottostante.</p>	<p>-Conformazione superficiale della pietra, l'exposizione, la sua scabrosità.</p> <p>-Inquinanti atmosferici.</p> <p>-Dilavamento e umidità.</p>	<ol style="list-style-type: none"> 1. Pulitura preliminare a secco per spazzolatura. 2. Rimozione dei depositi attraverso il lavaggio con acqua deionizzata nebulizzata e additivata con tensioattivi. 3. Pulitura esauriente per depositi aderenti con raschietto, bisturi, spazzola in setole di saggina. 4. Eliminazione degli effetti indotti dalla presenza di acqua di risalita capillare, per mezzo di tecniche di deumidificazione (barriere). 5. Trattamenti idrorepellenti eseguiti con resine silossaniche della superficie per garantire il riparo dagli attacchi nel tempo previo passaggio a pennello di una mano di biocida di prevenzione.

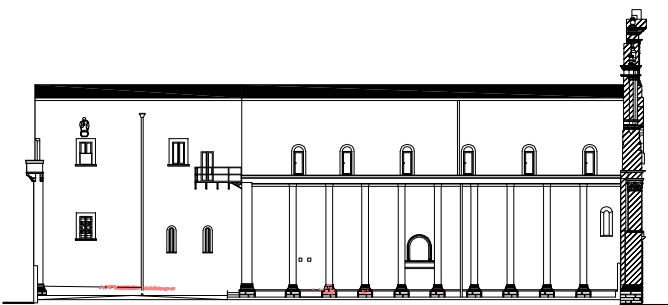
CROSTA	DESCRIZIONE	CAUSI PROBABILI	INTERVENTO

<p>Strato superficiale di alterazione del materiale lapideo. Di spessore variabile, è dura, fragile e distinguibile dalle parti sottostanti e le caratteristiche morfologiche e spesso per il colore.</p>	<p>-Deterioramento</p> <p>-Presenza sulfato di calcio</p>	<ol style="list-style-type: none"> 1. Pulitura preliminare a secco per spazzolatura. 2. Rimozione dei depositi attraverso il lavaggio con acqua deionizzata nebulizzata e additivata con tensioattivi. 3. Pulitura esauriente per depositi aderenti con raschietto, bisturi, spazzola in setole di saggina. 4. Eliminazione degli effetti indotti dalla presenza di acqua di risalita capillare, per mezzo di tecniche di deumidificazione (barriere). 5. Trattamenti idrorepellenti eseguiti con resine silossaniche della superficie per garantire il riparo dagli attacchi nel tempo previo passaggio a pennello di una mano di biocida di prevenzione.

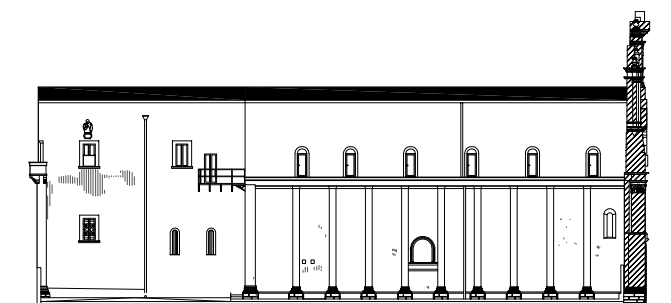
Caduta e perdita di parti dei materiali. Si usa quando tale forma di degradazione non è descrivibile con altre voci del lessico.

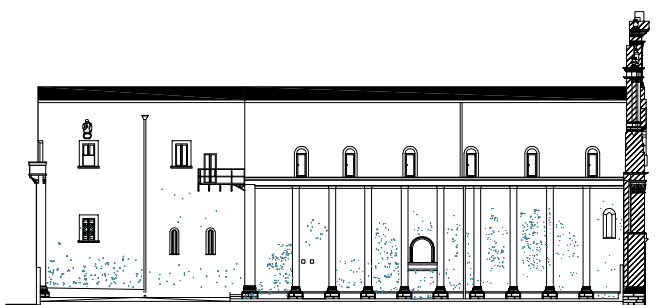
P2

Degradazione che si manifesta con le formazione di cavità di forme e dimensioni variabili con distribuzione non uniforme.

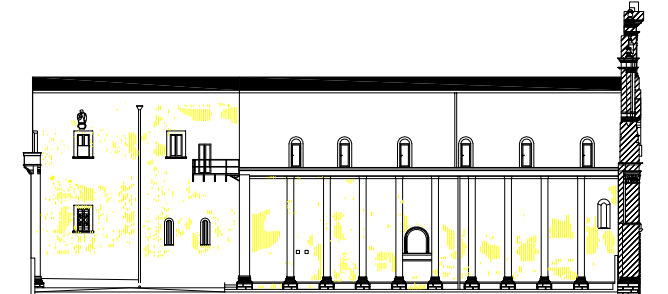
P3

<p>Asportazione del materiale dalla superficie dovuta a processi di diversa natura.</p>	<p>Cause meccaniche: erosione per abrasione o per corrosione.</p> <p>Cause chimiche e biologiche</p>	<ol style="list-style-type: none"> 1. Rimozione delle parti incoerenti con raschietto, bisturi o spazzola. 2. Stuccatura degli alveoli e delle piccole cavità con impasto di calce e inerti costituiti pietra (tufo) e di granulometria fine. 3. Consolidamento superficiale e protezione della superficie muraria con l'applicazione a pennello a base di resine ai silicati di etile. 4. Trattamenti idrorepellenti eseguiti con resine silossaniche della superficie per garantire il riparo dagli attacchi nel tempo previo passaggio a pennello di una mano di biocida di prevenzione.
<div style="display: flex; align-items: flex-start;"> <div style="flex: 1;"> <p>Leggenda</p> <ul style="list-style-type: none"> D01 Deposito superficiale D02 Crosta D03 Mancanza di strato superficiale D04 Alveolizzazione D05 Disgregazione U01 Umidità U02 Pattina Biologica U03 Efflorescenza U04 Vegetazione U05 Macchia U06 Dilavamento </div> <div style="flex: 2; text-align: center;">

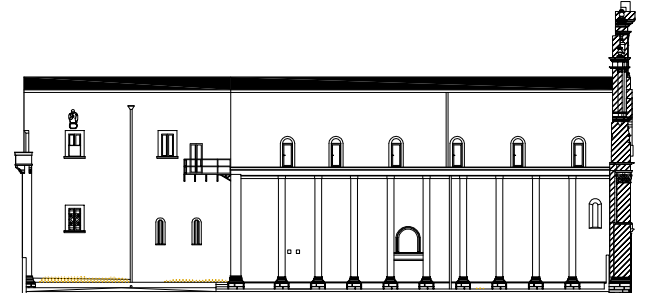
<p>Strato sottile di evidente natura biologica di colore variabile, per lo più verde o grigio-nero. Costituita prevalentemente da microrganismi cui possono aderire polvere, terriccio, ecc.</p>	<p>-Presenza di umidità e acqua</p>	<ol style="list-style-type: none"> 1. Pulitura preliminare a secco per spazzolatura. 2. Rimozione dei depositi attraverso il lavaggio con acqua deionizzata nebulizzata e additivata con tensioattivi. 3. Eliminazione degli effetti indotti dalla presenza di acqua di risalita capillare, per mezzo di tecniche di deumidificazione (barriere). 4. Trattamenti idrorepellenti eseguiti con resine silossaniche della superficie per garantire il riparo dagli attacchi nel tempo previo passaggio a pennello di una mano di biocida di prevenzione.
<div style="display: flex; align-items: flex-start;"> <div style="flex: 1;"> <p>Leggenda</p> <ul style="list-style-type: none"> D01 Deposito superficiale D02 Crosta D03 Mancanza di strato superficiale D04 Alveolizzazione D05 Disgregazione U01 Umidità U02 Pattina Biologica U03 Efflorescenza U04 Vegetazione U05 Macchia U06 Dilavamento </div> <div style="flex: 2; text-align: center;">

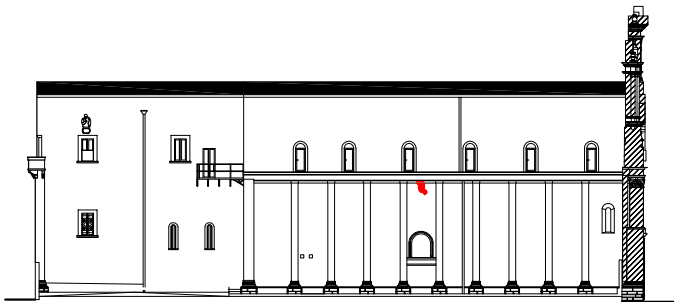
<p>Danno chimico. Formazione di depositi salini in superficie, sotto forma di polvere o cristalli generalmente biancastra.</p>	<p>-Migrazione dei sali della muratura stessa, in superficie. Questo succede perchè il materiali lapideo contenente sali disciolti.</p> <p>-Generalmente in presenza di umidità, nel caso specifico dovuta a risalita capillarità.</p>	<ol style="list-style-type: none"> 1. Pulitura preliminare a secco per spazzolatura. 2. Asportazione delle formazioni saline superficiali biancastre mediante azione meccanica a secco con spazzole di saggina o scopetti. 3. Eliminazione degli effetti indotti dalla presenza di acqua di risalita capillare, per mezzo di tecniche di deumidificazione (barriere).

4. Scarnitura e ripristino dei giunti di malta ammalorati con calce e pozzolana e rifinito da malta idraulica additivato con sigillante.
5. Trattamenti idrorepellenti eseguiti con resine silossaniche della superficie per garantire il riparo dagli attacchi nel tempo previo passaggio a pennello di una mano di biocida di prevenzione.

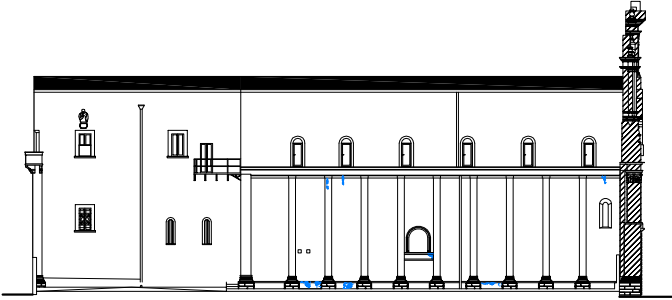
<p>Alterazione che si manifesta con pigmentazione accidentale e localizzata della superficie.</p>	<p>Provocata per l'umidità e il passo dell'acqua.</p>	<ol style="list-style-type: none"> 1. Pulitura preliminare a secco per spazzolatura. 2. Asportazione delle formazioni saline superficiali biancastre mediante azione meccanica a secco con spazzole di saggina o scopetti. 3. Eliminazione degli effetti indotti dalla presenza di acqua di risalita capillare, per mezzo di tecniche di deumidificazione (barriere). 4. Scarnitura e ripristino dei giunti di malta ammalorati con calce e pozzolana e rifinito da malta idraulica additivato con sigillante. 5. Trattamenti idrorepellenti eseguiti con resine silossaniche della superficie per garantire il riparo dagli attacchi nel tempo previo passaggio a pennello di una mano di biocida di prevenzione.
<div data-bbox="140 864 338 1066" style="float: left; width: 20%;"> <p>Leggenda</p> <ul style="list-style-type: none"> Deposito superficiale Crosta Mancanza di strato superficiale Alveolizzazione Disgregazione Umidità Patina Biologica Efflorescenza Vegetazione Macchia Dilavamento </div>

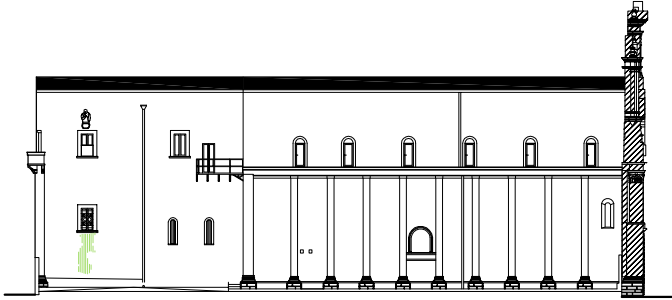
<p>Si tratta di una modificazione dell'aspetto dovuta all'asportazione di materiali o pigmenti da parte dell'acqua che scorre sulla superficie verticale.</p>	<p>-Presenza di umidità, nel caso specifico dovuta a risalita capilarità.</p> <p>-Vicinanza all'elemento di evacuazione.</p>	<ol style="list-style-type: none"> 1. Pulitura preliminare a secco per spazzolatura. 2. Asportazione delle formazioni saline superficiali biancastre mediante azione meccanica a secco con spazzole di saggina o scopetti. 3. Eliminazione degli effetti indotti dalla presenza di acqua di risalita capillare, per mezzo di tecniche di deumidificazione (barriere). 4. Scarnitura e ripristino dei giunti di malta ammalorati con calce e pozzolana e rifinito da malta idraulica additivato con sigillante. 5. Trattamenti idrorepellenti eseguiti con resine silossaniche della superficie per garantire il riparo dagli attacchi nel tempo previo passaggio a pennello di una mano di biocida di prevenzione.

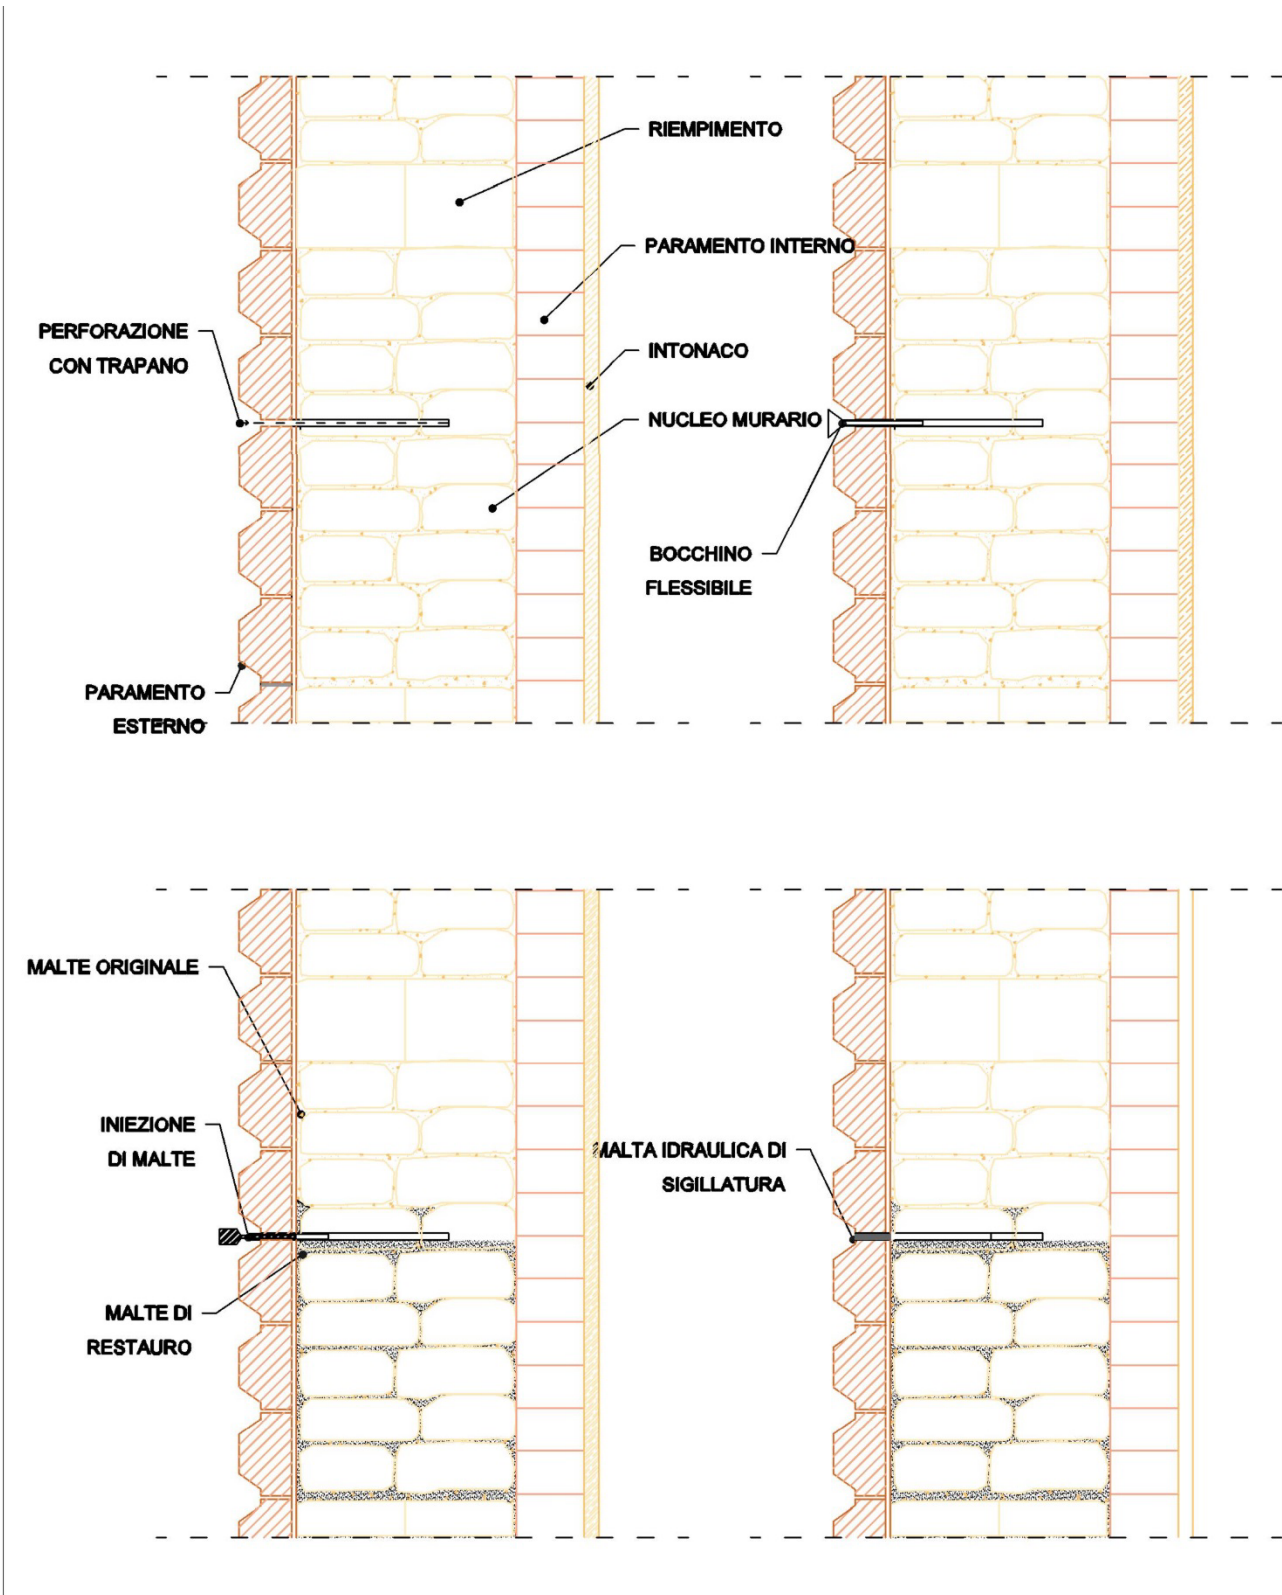
MADONNA DELLE GRAZIE	
PROGETTO DI INTERVENTI	
1. RIGENERAZIONE DEL NUCLEO	
SCALA 1/ 50	N° 1

Se condideriamo che la lesioni si presentano piuttosto estese e profonde, e la mancanza all'interno del muro di materiali e elevata, possiamo anche fare una risarcitura dei sacchi murari armata.L'iniezione armata associa all'aumento di resistenza della muratura l'effetto legante dato dall'inserimento delle barre. Una buona soluzione meglio che in barre metalliche è in FRP, per essere resistente a trazione e non soffrire effetti di corrosione. Nei fori praticati nelle murature s'inseriscono barre che, a seguito dell'iniezione, vengono ad esser solidarizzate con la muratura, costituendo un elemento di cucitura in grado di sopportare sforzi di trazione (operazione nota anche come chiodatura). Le barre costituenti tiranti interni alla muratura, hanno una maggiore efficacia se pretese.

- A. Preparazione del supporto ed installazione dell'apparato di iniezione.
- B. Presegnatura sul muro dei punti da perforare, tra i 2-4 per m^2 , con una distanza minima di 60-80 cm.
Disporremo le perforazioni di forma regolare durante lo sviluppo della lesione.

- E. Sigillatura delle lesioni e dei giunti superficiali aperti tra i blocchi della muratura che possano condurre ad una fuoriuscita della miscela. Le malte di sigillatura saranno a base calce con caratteristiche fisico-meccaniche simili alle esistenti.

- G. Preparazione delle malte di iniezione. Il metodo di applicazione è per livelli successivi dal basso verso l'alto, a bassa pressione (meno di 1,5 bar) per evitare la formazione di pressioni all'interno della struttura. Le malte deve essere fortemente fluidificata, ad elevata ritenzione di acqua e igroscopica.
- H. L'iniezione va eseguita a pressione di aria e si manterrà costante fino a quando la miscela trabocchi per i buchi adiacenti od il foro "rifiuti" l'immissione di ulteriore materiale.
- I. Si chiude normalmente il foro con tasselli di legno e si continua l'operazione rispettando il piano di lavoro.
- J. Quando abbia indurito la miscela estraiamo i tubi di plastica e sigilliamo i fori con malta idraulica ad alta resistenza
